**YERLEŞİMİN DEVAM ETTİĞİ ARKEOLOJİK ALANLARDAKİ VERİLERİN  
KORUMA VE SERGİLENMESİNDE MEKANSAL TASARIM  
KRİTERLERİNİN İRDELENMESİ: ANTALYA KALEİÇİ ÖRNEĞİ**

**YÜKSEK LİSANS TEZİ**

**HAZİRAN 2022**

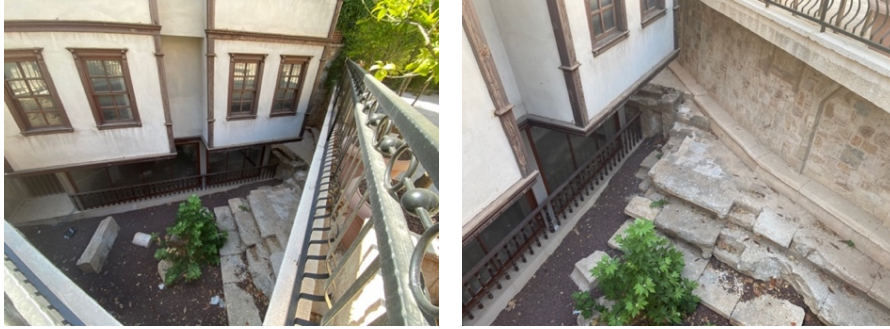
Arkeolojik buluntu ticaret işleviyle kullanılan bir yapıda bulunmaktadır. Yapının fonksiyonu pansiyondur. Mekanda arkeolojik buluntunun üzeri cam ile örtülü olmadığı için görsel ilişkiyi kesecek bir donatı elemanı bulunmamaktadır (Şekil 4.7).

**Şekil 4.7.** 148 ada 31 parselde yer alan arkeolojik buluntu ile mekandaki donatı ilişkisi (Orijinal 2021)

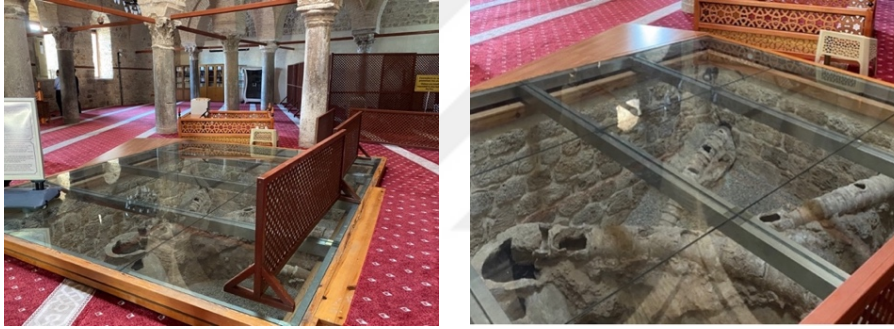
Arkeolojik buluntu caminin içerisinde yer almaktadır. Mekanda arkeolojik buluntunun lamine cam ile örtülü olduğu seperatör ve bilgilendireme levhası bulunmaktadır. Bu elemanlar arkeolojik buluntunun görsel ilişkisini kesmektedir (Şekil 4.9).

**Şekil 4.9.** 166 ada 22 parselde yer alan arkeolojik buluntu ile mekandaki donatı ilişkisi (Orijinal 2021)

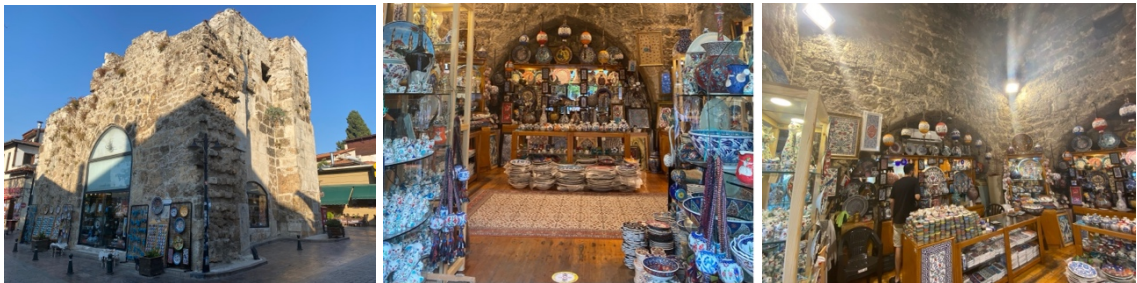
Şekil 4.12. 56 ada 1 parselde yer alan burçtaki eklemeler (Orijinal 2021)

Arkeolojik varlık ticaret işleviyle kullanılan bir yapıda bulunmaktadır. Burç kalıntısı yapının tamamını oluşturmaktadır. Burç korunarak işlevlendirilmiştir. Burcun günümüzde bir hediyelik eşya dükkânı olarak kullanılmasıyla birlikte burç üzerinde bazı eklemeler yapılmıştır (Şekil 4.12).

- Ön cephede girişi sağlamak amacıyla alüminyum doğramalı cam kapı bulunmaktadır. Sağ cephede de alüminyum doğramalı pencere bulunmaktadır.
- Yapıda zemin döşemesi olarak ahşap kaplama döşeme kullanılmıştır.
- Yapıyı aydınlatabilmek için tavanda aydınlatma elemanları bulunmaktadır.
- Hediyelik eşyaların sergilenmesi için duvarlara hediyelik eşyaların asıldığı gözlemlenmiştir.

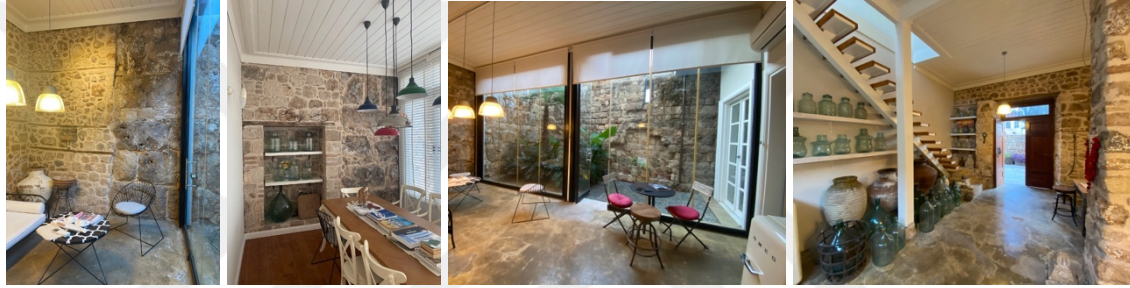
**Şekil 4.13.** 96 ada 8 parselde yer alan yapı ve sur duvarı kalıntısı (Orijinal 2021)

Arkeolojik varlık konut işleviyle kullanılan bir yapıda bulunmaktadır. İç sur duvarı kalıntısı hem konutun duvarının bir kısmını hem de konutun bahçe duvarını oluşturmaktadır (Şekil 4.13).

Yapıdaki bazı duvarlar tuğla bazıları taştır. Taş olan duvarın devamında sur duvarı kalıntısı bulunmaktadır. Taş duvar ile sur duvarının renk ve malzeme olarak birbirine benzemesinden dolayı arkeolojik varlığın algılanabilirliği azalmıştır. Zemin döşemesinin de taş zemin kaplama olması kalıntının fark edilebilirliğini olumsuz etkilemiştir.

Mekanda ahşap kaplama tavan ve merdivenler yer almaktadır. Bahçeye çıkılan cephede alüminyum doğramalı pencereler bulunmaktadır. Bu mekan bileşenleri ile kalıntı renk ve doku bakımından farklı olduğu için kalıntıyı göz önüne çıkarmaktadır.

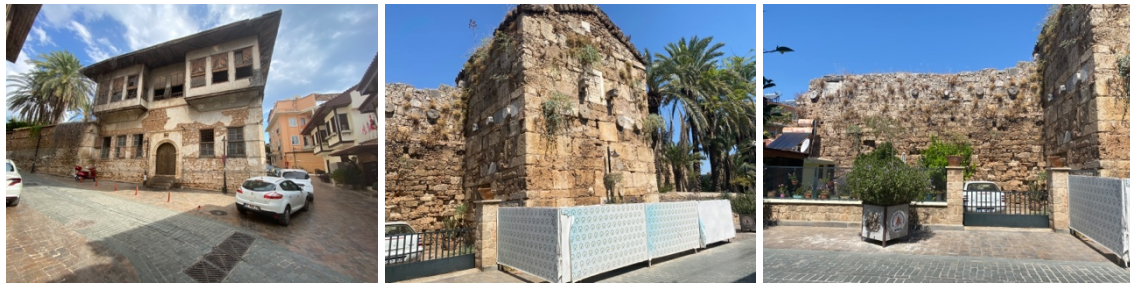
**Şekil 4.14.** 115 ada 10 parselde yer alan yapı ve sur duvarı kalıntısı (Orijinal 2021)

Arkeolojik varlık konut işleviyle kullanılan bir yapıda bulunmaktadır. İç sur duvarı ve burç kalıntısı yapının bahçe duvarını oluşturmaktadır (Şekil 4.14).

Yapının taş bahçe duvarına sahip olması nedeniyle sur duvarı ve burç ile bahçe duvarının ayrımının yapılmasını zorlaştırmaktadır. Taş bahçe duvarı ile kalıntının renk ve doku olarak birbirine benzemesi bu duruma sebep olmuştur.

Sur duvarı ve burcun korunabilmesi için yabancı bitki temizliğinin yapılması mekanik veya biyolojik yöntemlerle yapılması gerekmektedir. Böylelikle kalıntıların ömrü uzatılabilir.

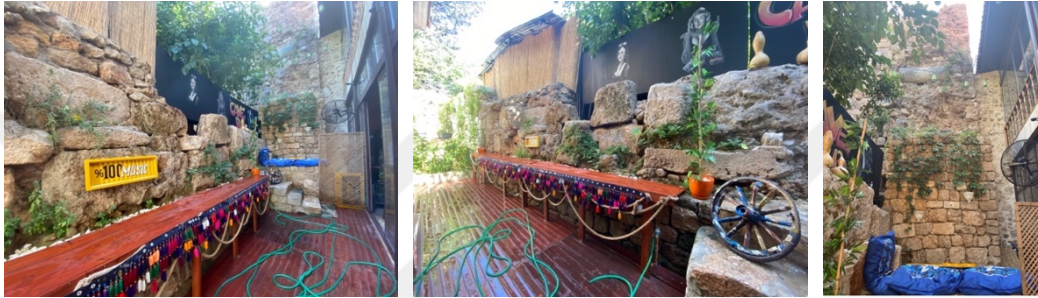
**Şekil 4.15.** 156 ada 17 parselde yer alan yapı ve sur duvarı kalıntısı (Orijinal 2021)

Arkeolojik varlık ticaret işleviyle kullanılan bir yapıda bulunmaktadır. İç sur duvarı kalıntısı yapının bahçe duvarını oluşturmaktadır (Şekil 4.15).

Yapının taş bahçe duvarı ile sur duvarı kalıntısının birbirine benzemesi nedeniyle kalıntının nerede bulunduğunu algılamak zorlaşmaktadır. Ayrıca sur duvarının önünde bulunan elemanlar engelleyici unsur oluşturmaktadır.

Sur duvarının korunabilmesi için kalıntı üzerinde yer alan yabancı bitkilerin temizliğinin yapılması gerekmektedir. Ayrıca bu bitkiler sur duvarının algılanmasını engellemektedir.

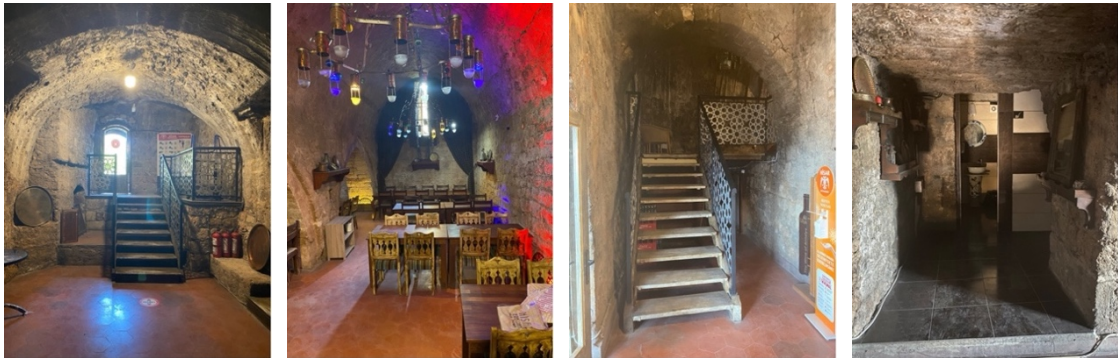
**Şekil 4.16.** 166 ada 139 parselde yer alan yapıdaki eklemeler (Orijinal 2021)

Arkeolojik varlık ticaret işleviyle kullanılan bir yapıda bulunmaktadır. Dış sur kalıntısı yapının tamamını oluşturmaktadır. Dış sur kalıntısı korunarak işlevlendirilmiştir. Yapının günümüzde restoran olarak kullanılmasıyla birlikte sur duvarı üzerinde bazı eklemeler yapılmıştır (Şekil 4.16).

- Yapıya giriş ahşap doğramalı bir kapıdan sağlanmaktadır.
- Yapıda zemin döşemesi olarak terakota döşeme kullanılmıştır. Yapıdaki ıslak hacimler seramik kaplanmıştır.
- Yapıdaki kot farklılıkları için ahşap merdivenler ve korkuluklar kullanılmıştır.
- Yapıyı aydınlatabilmek için tavanda aydınlatma elemanları bulunmaktadır.
- Yapının duvarlarında raflar bulunmaktadır.

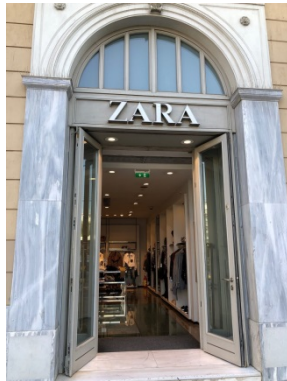
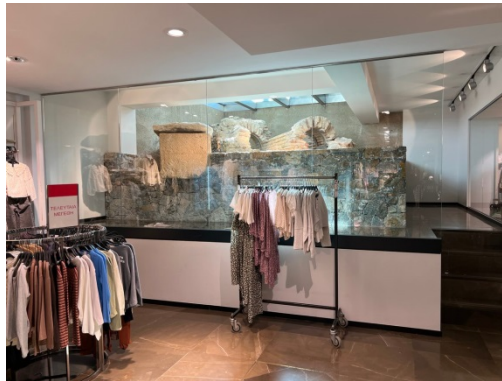
**Şekil 5.1.** Atina Stadiou caddesinde bulunan Zara Mağazası (Anonymous 1 2022)

Buluntuların üst kottan değil eğer mümkünse yapı ile aynı kottan veya bir alt kottan izlenmesine imkan sağlayan uygulanmış projelerden biri Atina'da bulunan Zara hazır giyim mağazasında koruma altına alınmış ve sergilenen mezardır. Zara'nın Stadiou Caddesi'ndeki mağazasının bodrum katında bulunan eski bir Roma mezarının kalıntıları, tüm alışveriş yapan müşterilerin ve ilgili ziyaretçilerin görmesi için eksiksiz bir şekilde sergilenmektedir. Mezar, perakende alandan bir cam duvarla ayrılıyor, böylece ziyaretçiler yakın ve kişisel bir gözlem için antik yapıdan sadece birkaç adım uzaklaşması yeterli olmaktadır (Anonymous 1 2022). Mağazanın ön kapısından içeriye gire girmez zemin güçlendirilmiş camdan oluşuyor, böylece kalıntıların her açıdan izlenmesi mümkün olabilmektedir (Şekil 5.1).

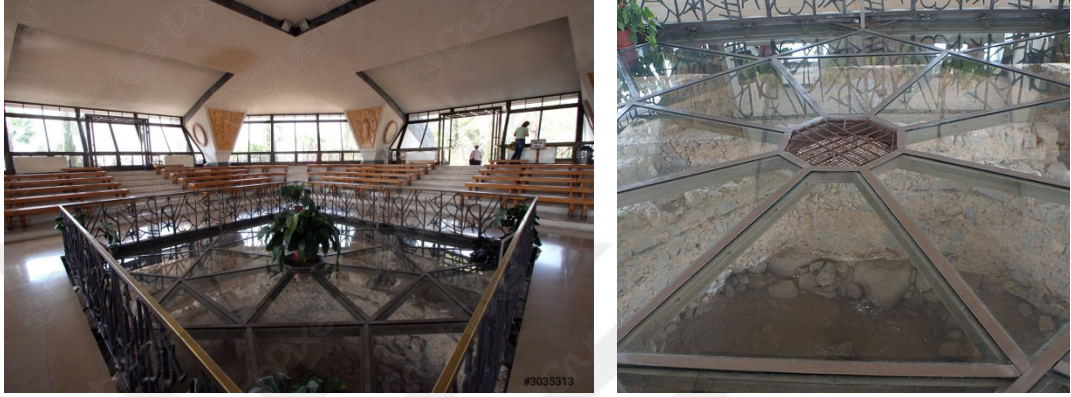
**Şekil 5.2.** İsrail'in Capernaum bölgesinde bulunan kilise (Anonymous 2 2022)

Tezde tespit edilen sorunlardan biri olan camın yoğunlaşma sorununa çözüm bulan bir tasarıma İsrail'in Capernaum bölgesinde rastlanılmıştır. Bu yapı arkeolojik kazılar sonucunda ortaya çıkmış ilk önce ev-kilise olan daha sonra sekizgen Bizans kilisesine dönüştürülmüş olan buluntular üzerine 1990 yılında inşa edilmiş modern bir kilisedir (Anonymous 2 2022). Bu kilisenin iç mekanında buluntular üzerinde bulunan cam döşemelerin aralarına havalandırma ızgaraları yerleştirmiştir. Ayrıca bu yapıda kullanılan camların biçimleri zeminde bulunan sekizgen yapının formuna uygun olacak biçimde tasarlanmıştır (Şekil 5.2).

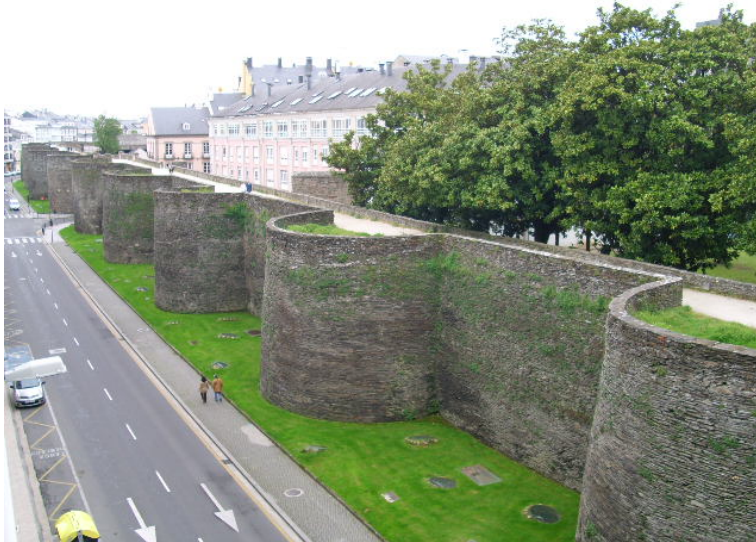
**Şekil 5.3.** İspanya'nın Lugo bölgesinde bulunan Roma Dönemine ait surlar (Anonymous 3 2022)

Tezin diğer önemli konusu olan sur duvarları ve burçlar içinde yurtdışından iyi uygulamalar araştırılmıştır. Roma Dönemine ait İspanya Lugo'da bulunan sur duvarlarının etrafında çim alan ile çevreli olması duvarların öne çıkmasını sağlamaktadır (Şekil 5.3).
