**AFYON KOCATEPE ÜNİVERSİTESİ  
FEN BİLİMLERİ ENSTİTÜSÜ**

**YÜKSEK LİSANS TEZİ  
AFYONKARAHİSAR**

**YOL GEOMETRİK STANDARTLARININ  
TRAFİK KAZALARINA ETKİSİ  
AFYONKARAHİSAR ÖRNEĞİ**

**JEODEZİ VE FOTOGRAMETRİ MÜHENDİSLİĞİ  
ANABİLİM DALI**

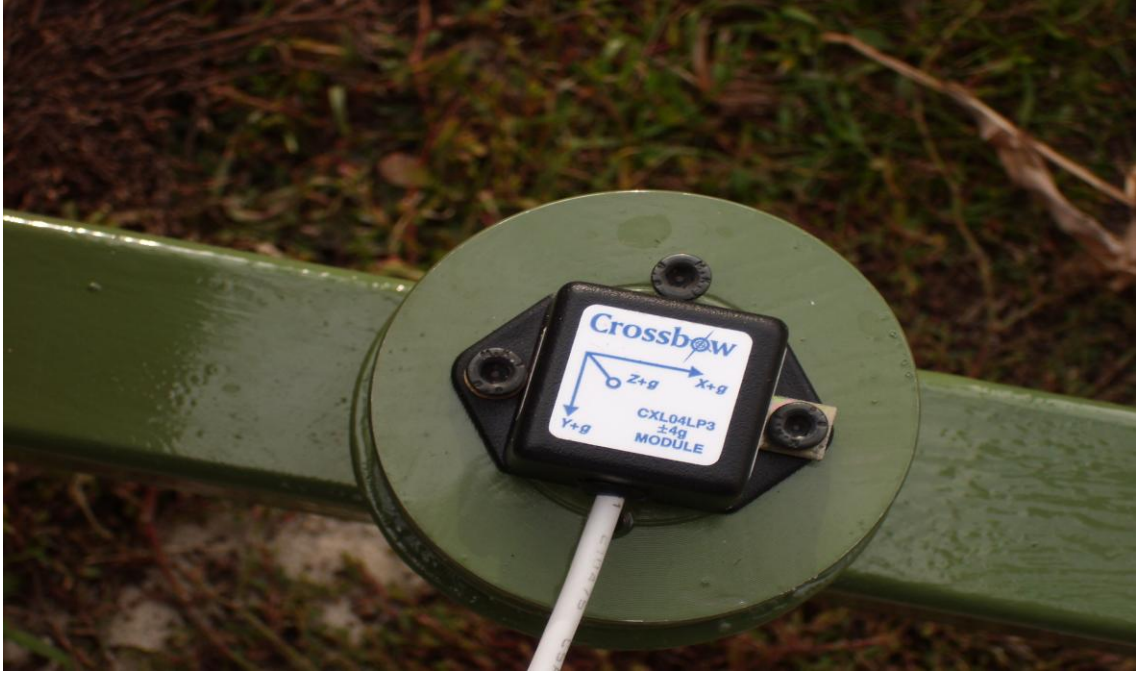
**Resim 2.1:** İvme Sensörü

Ölçme tekniğine göre değerlendirildiğinde diğer ivme ölçer ise Kapasitif İvmeölçerdir(Reim2.1). Kapasitif ivme ölçerler düşük seviyeli ve düşük frekanslı titreşimleri, statik ivmeleri ölçmede kullanılır. Karşılıklı yerleştirilmiş kapasitör şeklinde çalışan iki plaka arasındaki kapasitansın değişmesi prensibi ile ölçüm yaparlar. Bu plakalar arasındaki mesafe ve dolayısı ile kapasitans ivme altında değişir ve ivme ile doğrusal bir sinyal doğururlar. Bu tip sensörler özel bir sinyal koşullama gerektirmezler. 12 VCD ya da 24 VCD ile beslenmek sureti ile çalışırlar. Özellikle robotik, otomotiv sürüş kalite testleri, bina dinamiği ölçümü gibi yerlerde kullanılırlar. (İnt.Kyn. 5)

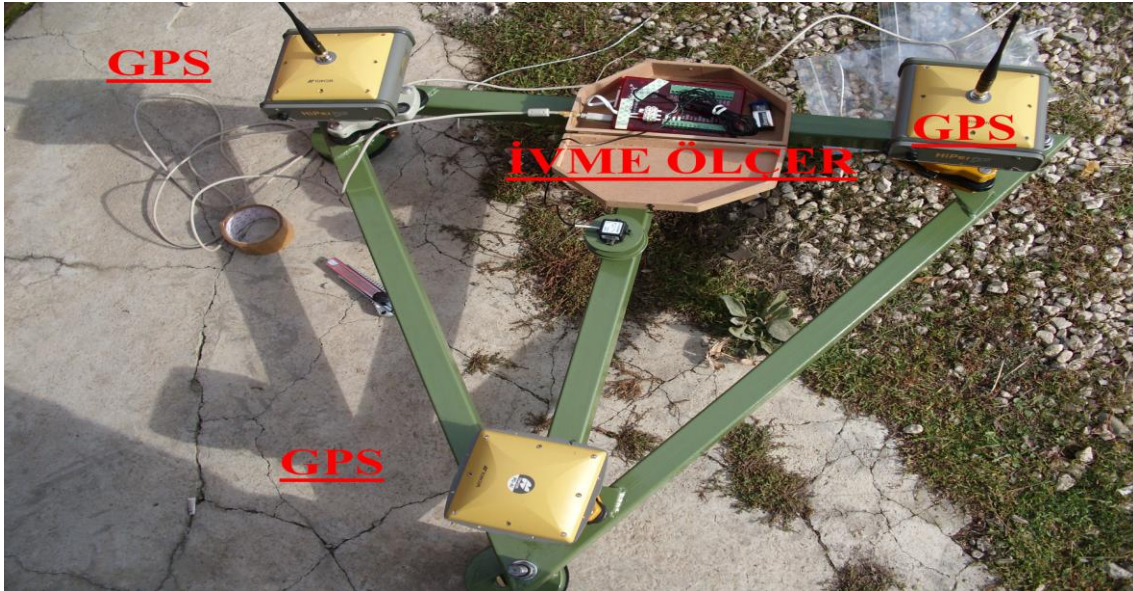
**Resim 3.1:** GPS ve İvmeölçerin yerleştirildiği düzenek

Yaklaşık 1500 kg ağırlığında ortalama özelliklere sahip bir araç kullanılarak ivme ve konum bilgilerini toplanması amaçlanmıştır. Bunun için GPS ve ivmeölçerin otomobil üzerine yerleştirilmesine yönelik Resim 3.1'de ki düzenek hazırlanmıştır. Kenarları 70 cm olan düzeneğe, demir konstrüksiyondan oluşan üçgen şeklinde tasarlanmıştır. Üçgen düzeneğin köşelerinin alt kısmına araca montenin sağlanması için 3 adet vantuz takılmıştır. Üçgen düzeneğin köşelerinin üst kısmına GPS'lerin takılabilmesi için uygun GPS yuvaları monte edilmiştir. Bu düzeneğin 3 tarafına RTK CORS uyumlu GPS'ler yerleştirilmiştir. Düzeneğin orta kısmına ivmeölçer takılmıştır.

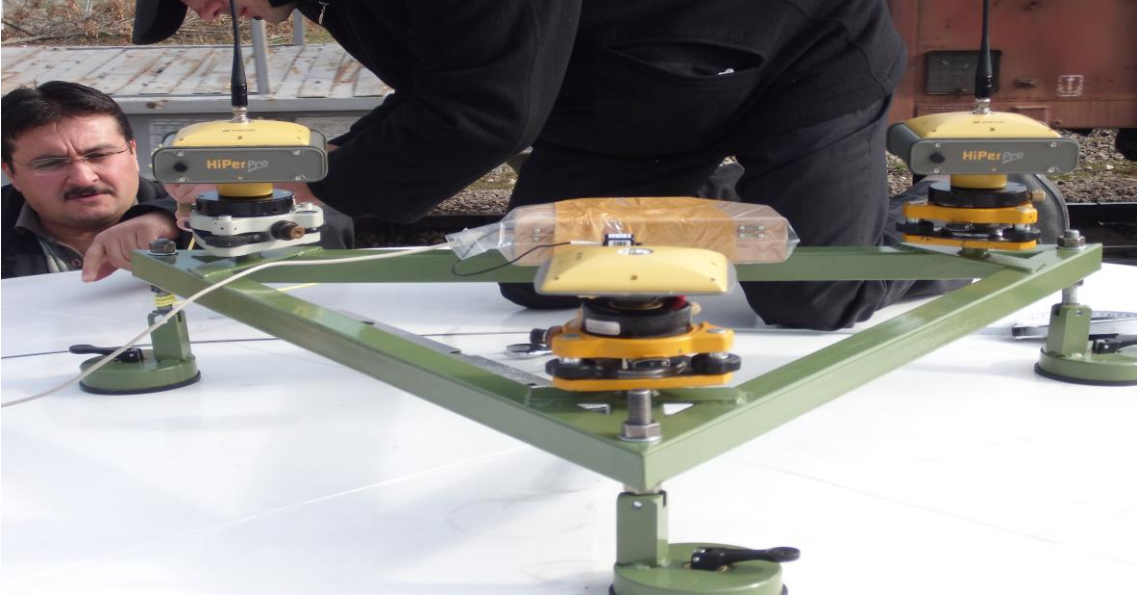
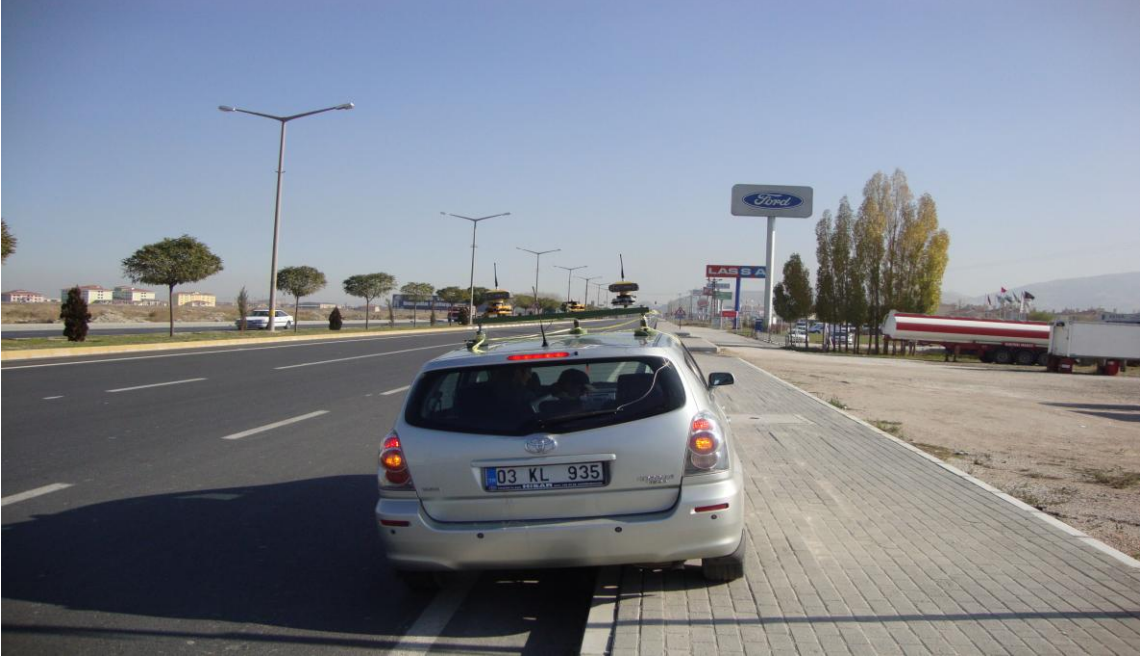
**Resim 3.2:** Düzeneğin otomobil üzerine montesi.

Bu düzenek otomobilin üzerine, otomobilin yaklaşık ağırlık merkezine gelecek şekilde monte edilmiştir(Resim 3.2 ve 3.3).

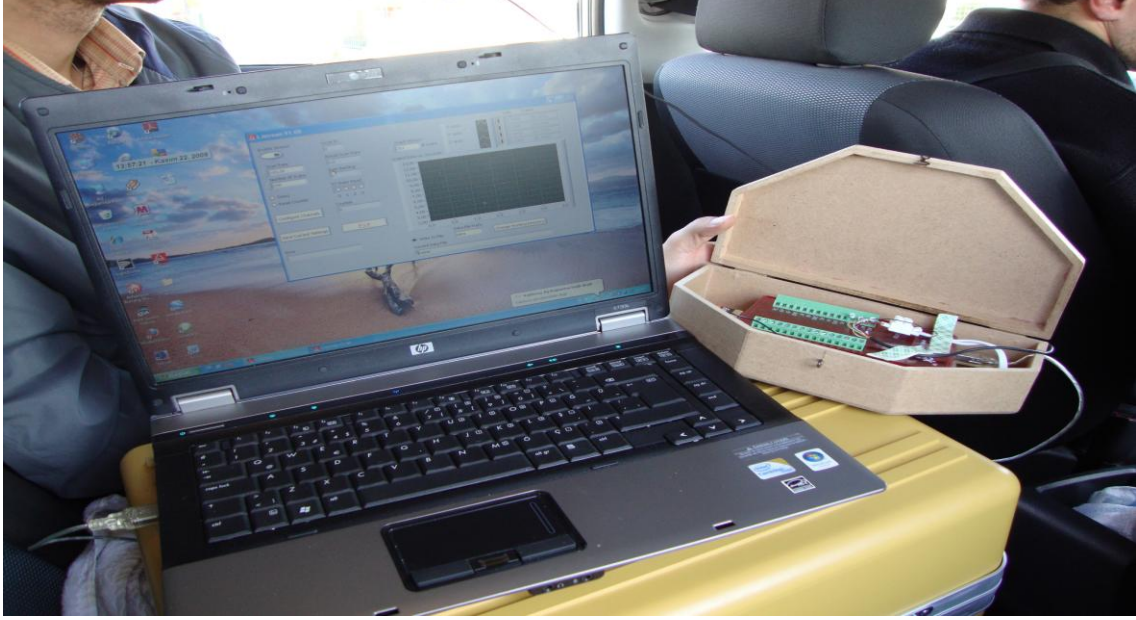
**Resim 3.4:** İvme Ölçerin Araç İçinde Bağlantısının Yapıldığı Bilgisayar.

İvmeölçerin kablo bağlantısı otomobilin içinde bulunan bilgisayar USB kablosu ile yapılmıştır (Resim 3.4).

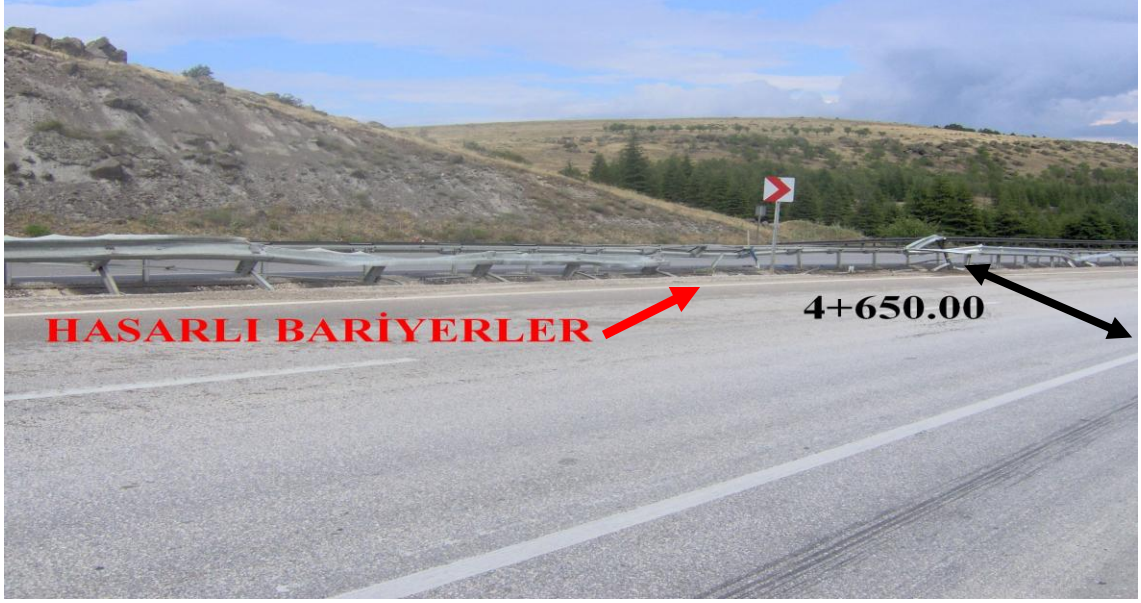
**Resim 4.1:** Üçüncü Kurb Üzerinde Hasar Görmüş Bariyerler

İvmenin diğer kısımlara göre farklılık gösterdiği 3. kurba bakıldığında bariyerlerin hasarlı olduğu görülmektedir(Resim 4.1). Ayrıca 3. kurb üzerinde araçların oluşturduğu fren izleri gözlemlenmektedir(Resim4.2). Yol üzerinde herhangi bir deformasyon yoktur. Burada gözlemlenen durum aracın kurbu rahat alamaması ve savrulmasından dolayı olduğu belirgin şekilde gözükmemektedir.

Y yönlü ivme değerlerinin yüksek çıktığı üçüncü kurb üzerinde oluşan kazaların geneli sürücü kusuru olarak Afyonkarahisar Trafik Şube kayıtlarına geçmiştir. Bu kısımda yol geometrisinden kaynaklı her hangi bir kaza kaydı bulunmamaktadır. Bu kısımda oluşan kazaların birçoğu da maddi hasarlı olduğu için sürücüler tarafından kayıtlara geçirilmemektedir. Sürücüler genelde küçük çaplı sadece maddi hasarlı trafik
