**YUKARI CEYHAN (KAHRAMANMARAŞ) HAVZASINDAKİ BİR BARAJIN  
EKSEN YERİ KAZILARINA BAĞLI OLUŞAN DURAYSIZLIĞIN  
DEĞERLENDİRİLMESİ**

**YÜKSEK LİSANS TEZİ**

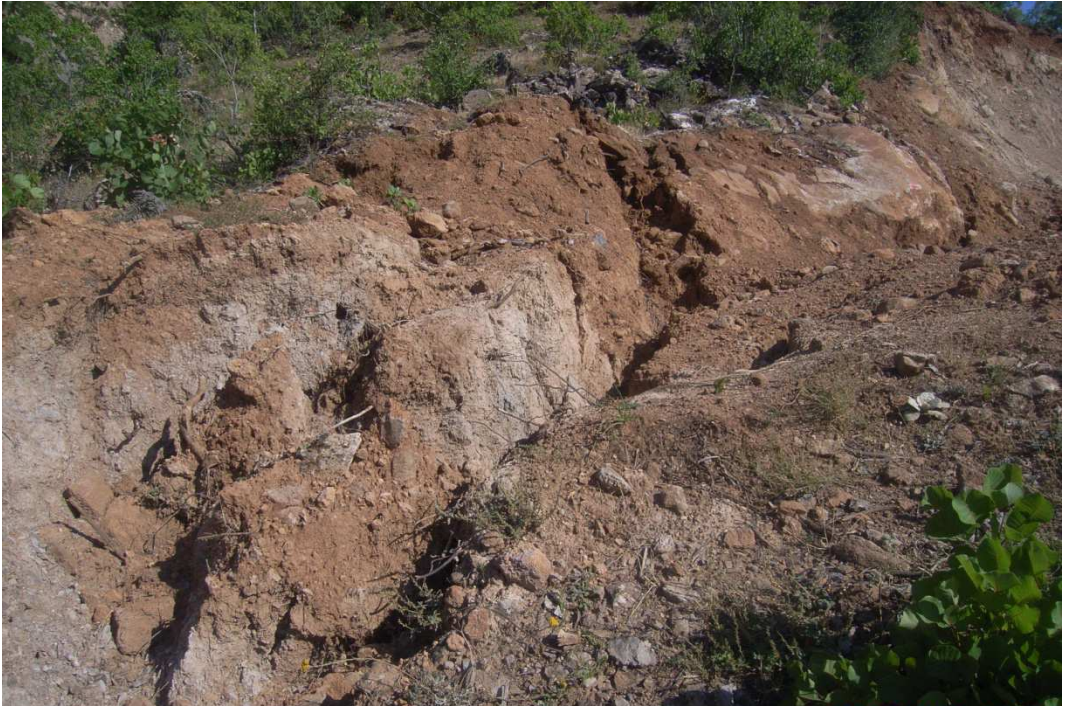
**Şekil 4.2 :** Sol sahilde gözlenen heyelan izleri.

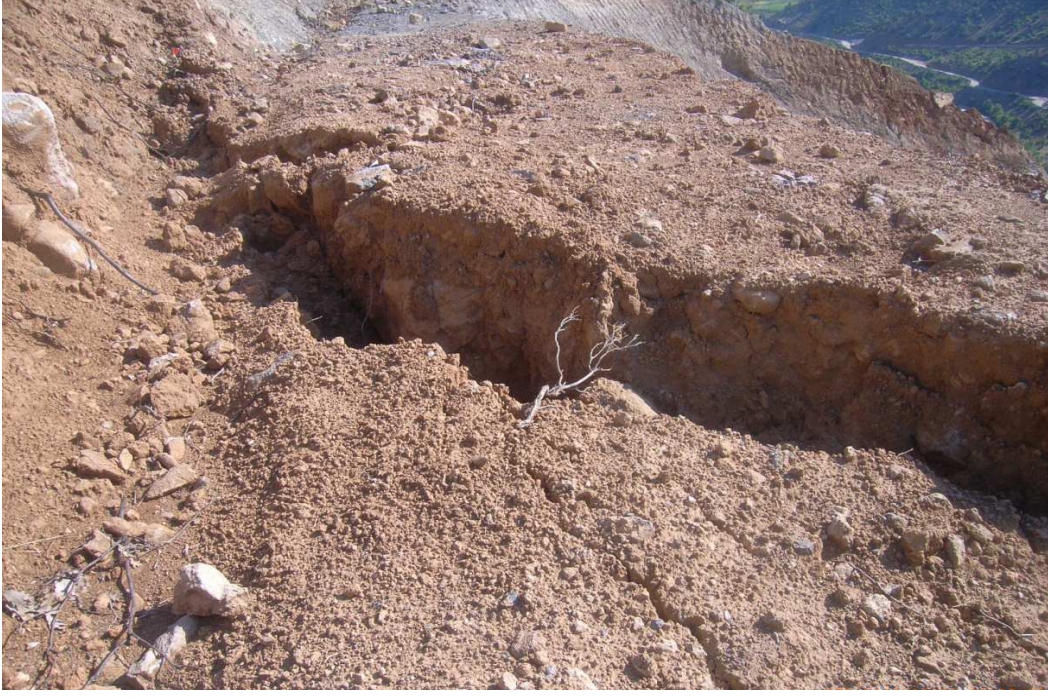
**Şekil 4.3 :** Sol yakada hareketli yamaç molozu bloğunun içinde izlenen çatlaklar.

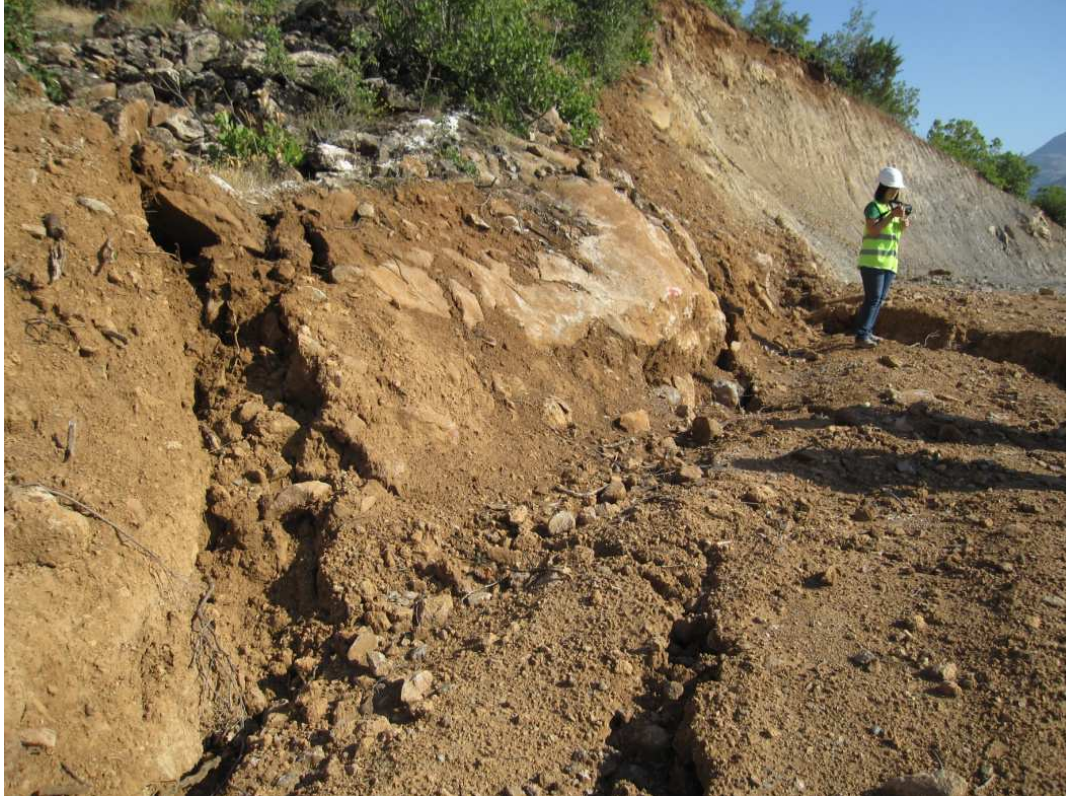
**Şekil 4.4 :** Sol yakada gözlenen heyelan taş bölgesi çatlakları ve heyelan aynası.

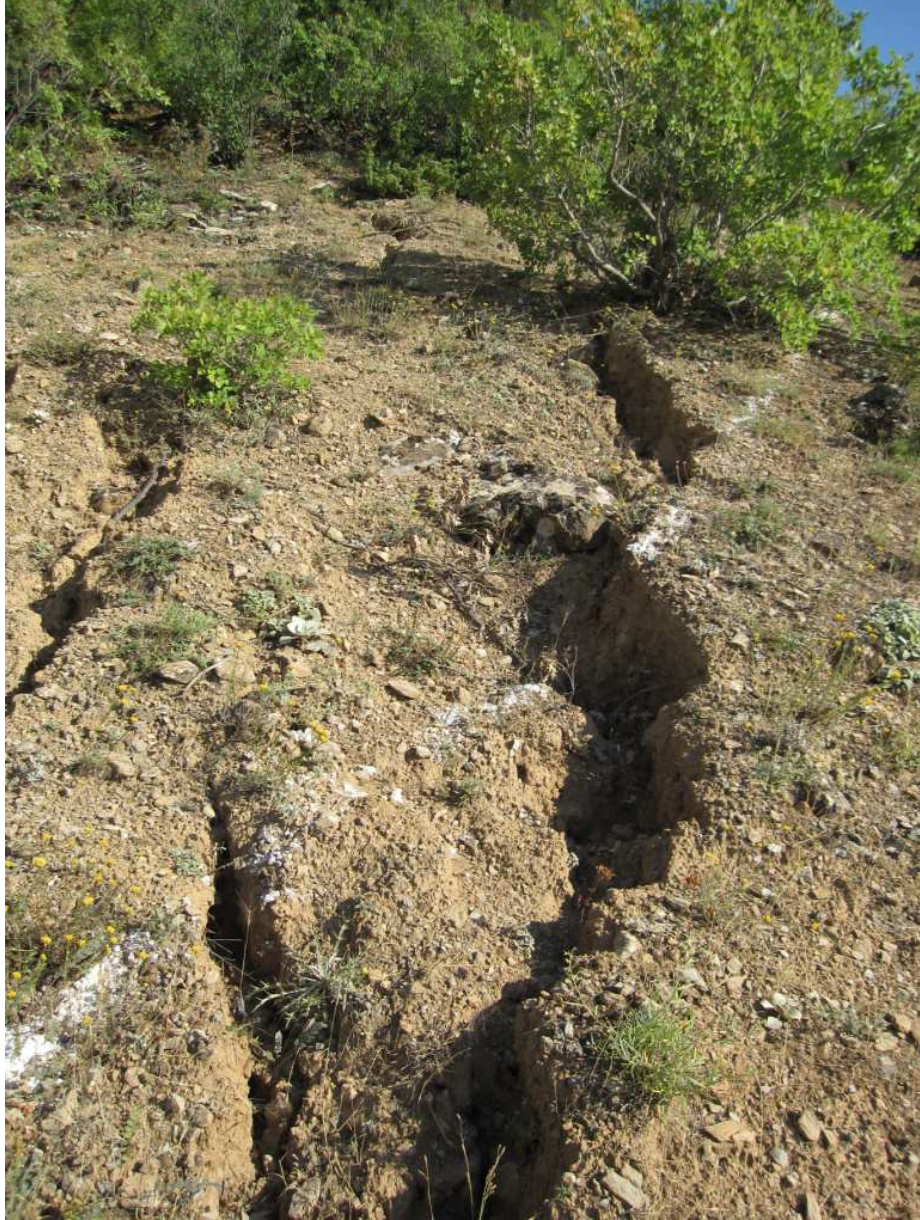
**Şekil 4.5 :** Taç bölgesi arkasında gelişen çekme çatlakları.

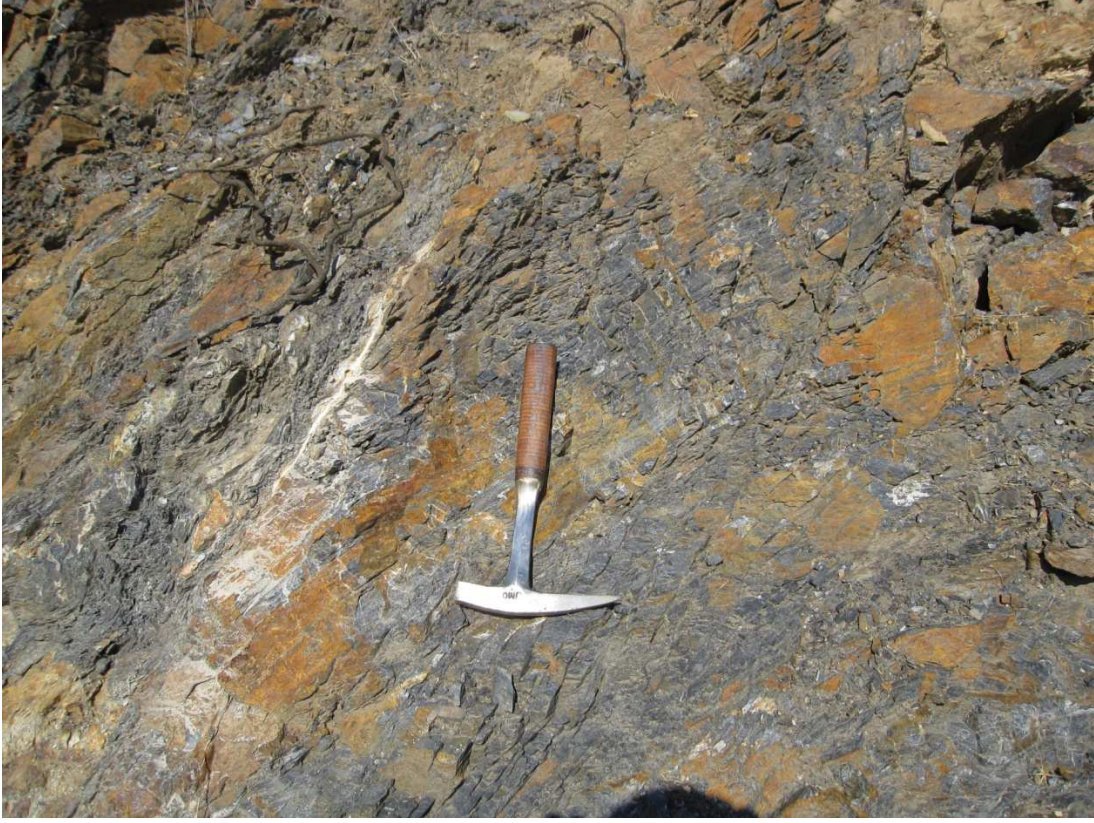
**Şekil 4.6 :** Heyelanlı bölgede yamaç molozunun altında bulunan metafiliz birimi.

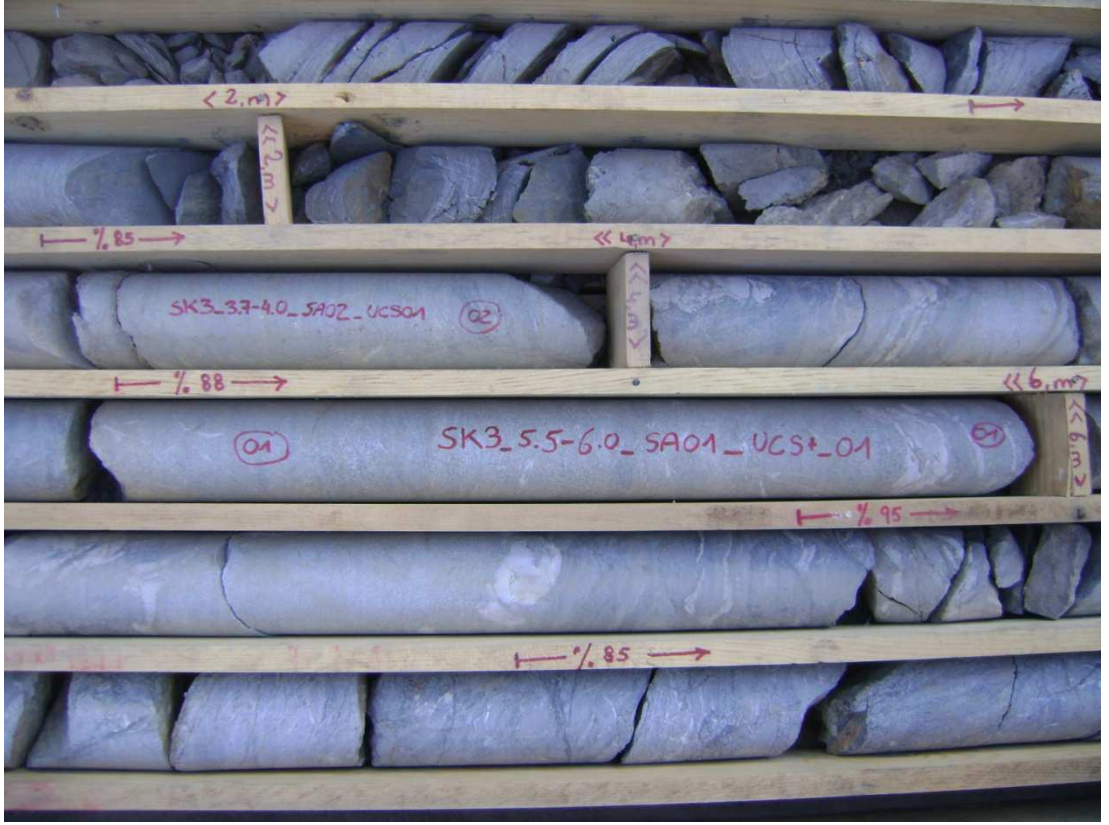
Şekil 4.13 : Laboratuvar deneyi için alınan metafiliz örneği (SK-3, 5,5-6 m).

Yukarıdaki bölümlerde de bahsedildiği şekilde RQD değerlerinin en yüksek olduğu SK-3 sondajı arazi ve laboratuvar deneyleri için seçilmiştir. Gözle yapılan numune seçimi sırasında dayanımın düşük olduğu bölümler üzerinde laboratuvar deneyleri, yüksek olan numuneler için üzerinde Schmidt Çekici deneyi yapılmıştır. Schmidt Çekici deneyi ile ana kaya olan metafiliz biriminin maksimum dayanım parametreleri elde edilmiştir. Ancak heyelan probleminin meydana geldiği alanda bulunan metafiliz birimi dayanım açısından çok düşüktür. Bu hem yapılan saha gözlemleri sırasında hem de heyelan sahasında açılan sondajlarda görülmüştür. Ana kayanın zayıf zonlarından seçilen örnekler Şekil 4.10, Şekil 4.11 ve Şekil 4.12’de verilmiştir. Heyelan sahasında yapılan sondajların RQD’leri güvenli numune alımına elverişli olmadığı için, RQD değerlerinin yüksek olduğu SK-3 sondajı seçilmiş ve dayanımın düşük olduğu kısımlar laboratuvar deneylerine gönderilmiştir. Seçilen numunelerden bazıları Şekil 4.13 ve Şekil 4.14’de verilmiştir.

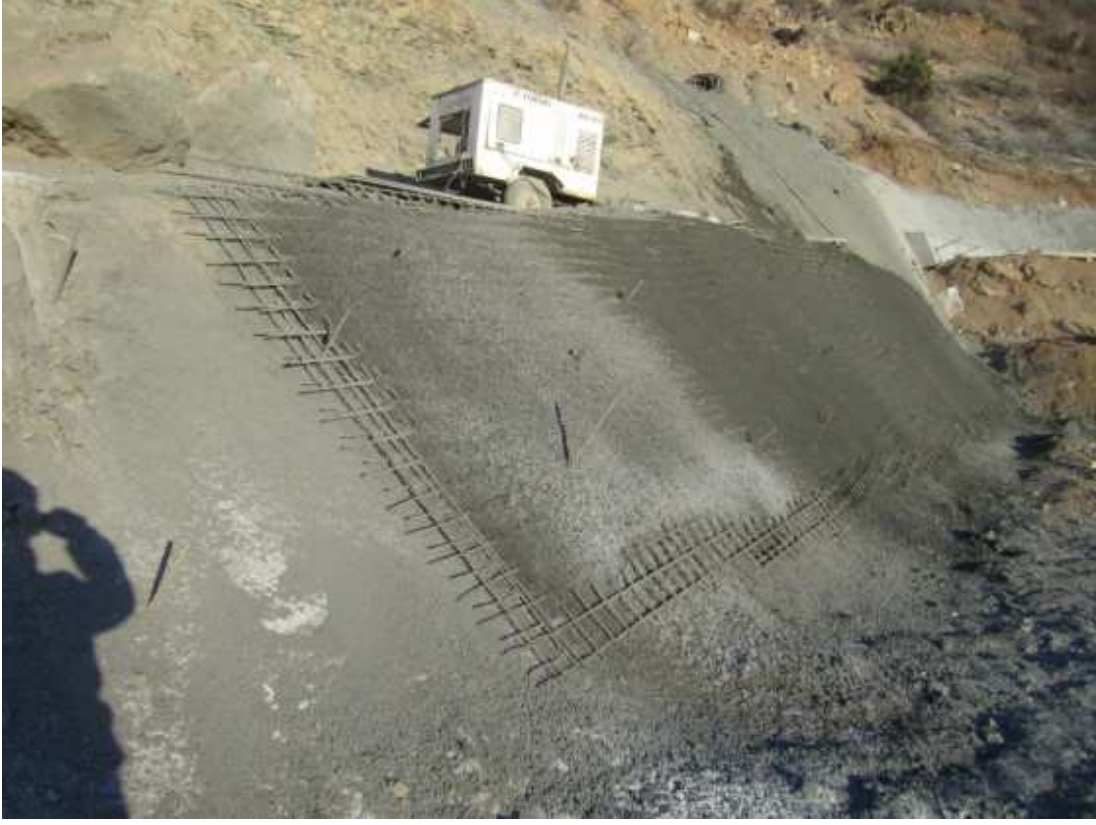
**Şekil 5.2 :** Çelik hasır ve püskürtme betonu uygulaması.

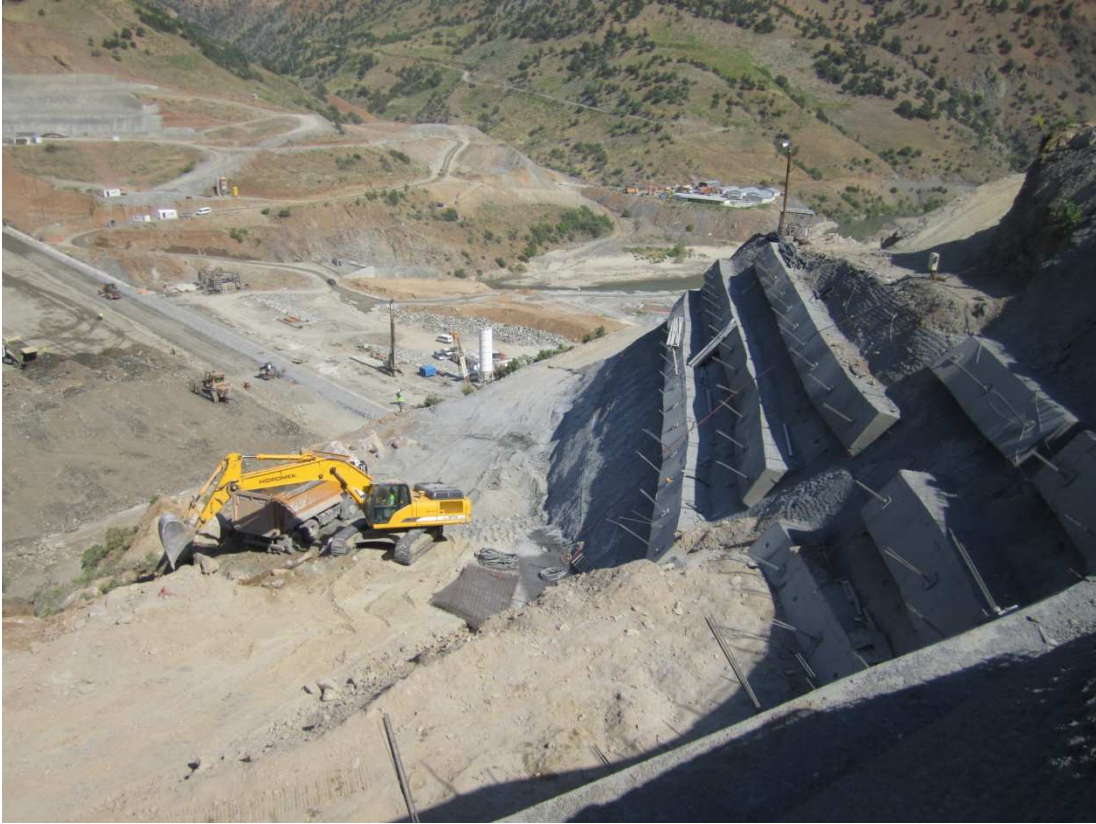
**Şekil 5.3 :** Şev yüzeyine uygulanan kademeli ankrajlar.

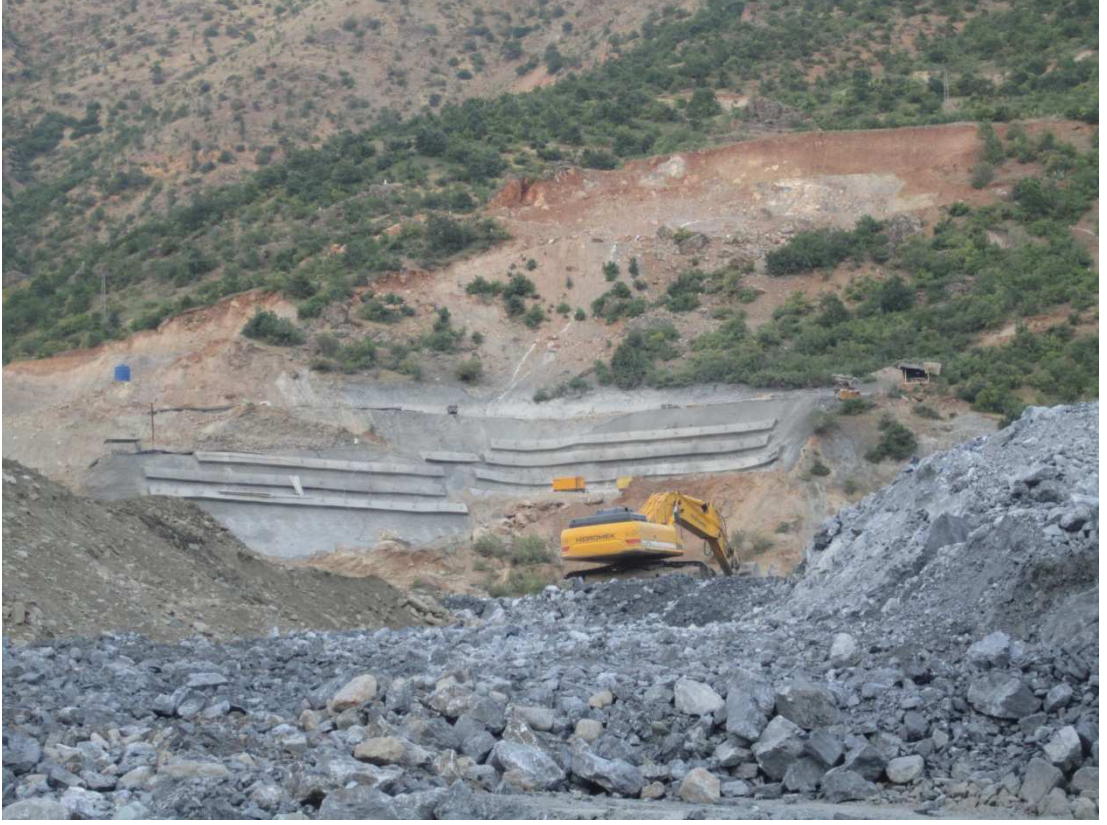
**Şekil 5.4 :** G vde dolgusu ile beraber devam eden ankraj uygulaması.

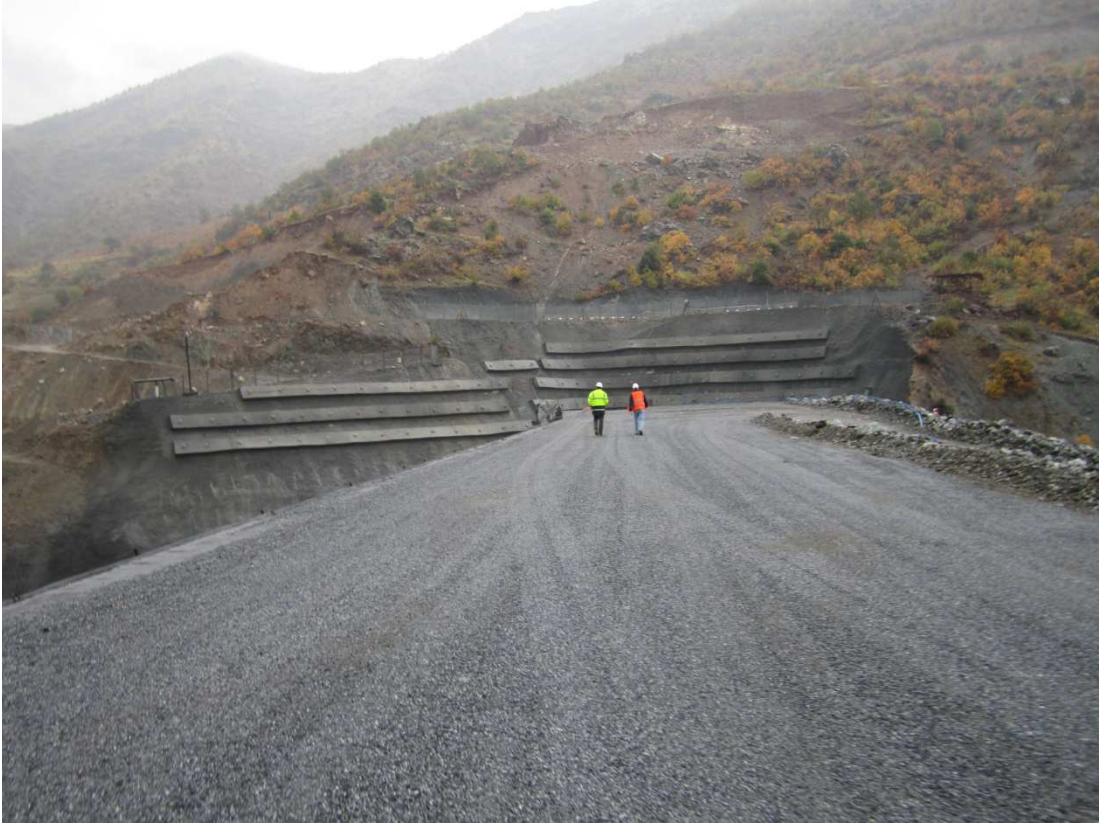
**Şekil 5.5 :** Sol sahildeki tamamlanan  ngermeli ankraj uygulaması.

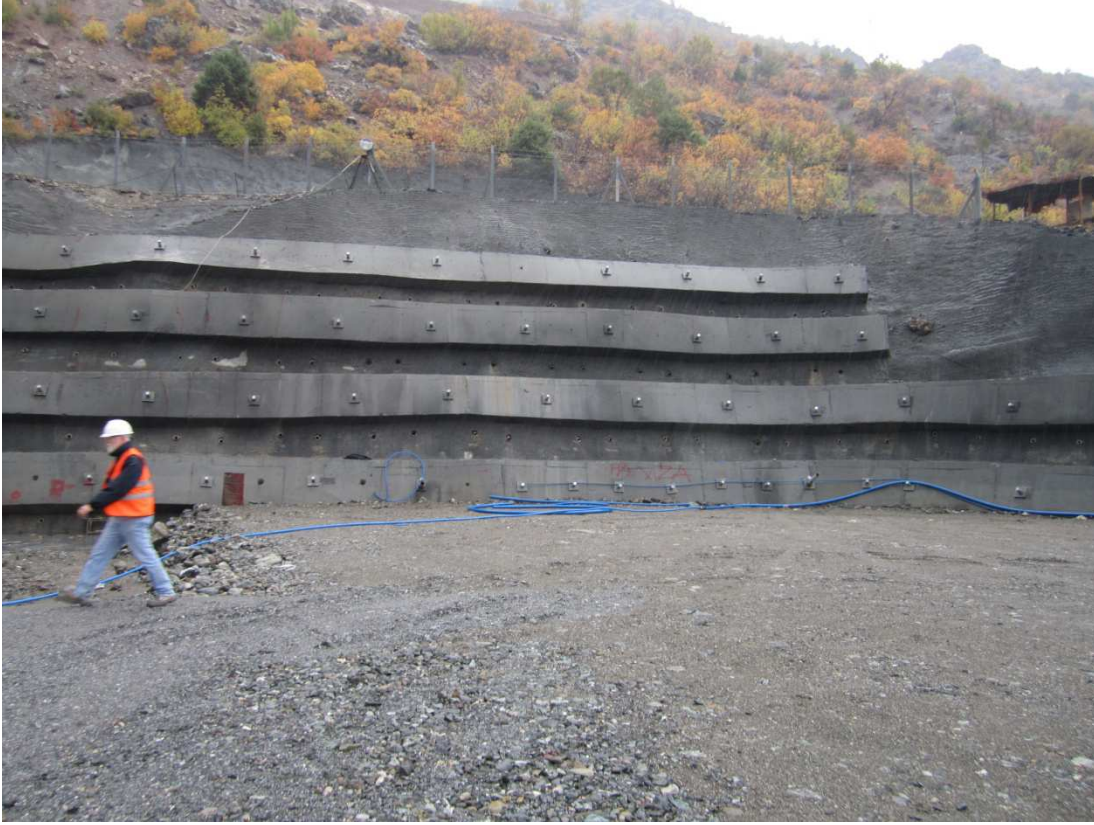
**Şekil 5.6 :** Sol sahilde tamamlanan öngermeli ankraj uygulaması.
