**YÜKSEK FREKANS KAYNAĞI İLE ÜRETİLEN ÇELİK  
BORULARA ISIL İŞLEM UYGULAMALARININ ETKİLERİ**

**YÜKSEK LİSANS TEZİ  
MAKİNA MÜHENDİSLİĞİ ANABİLİM DALI**

**DÜZCE, 2022**

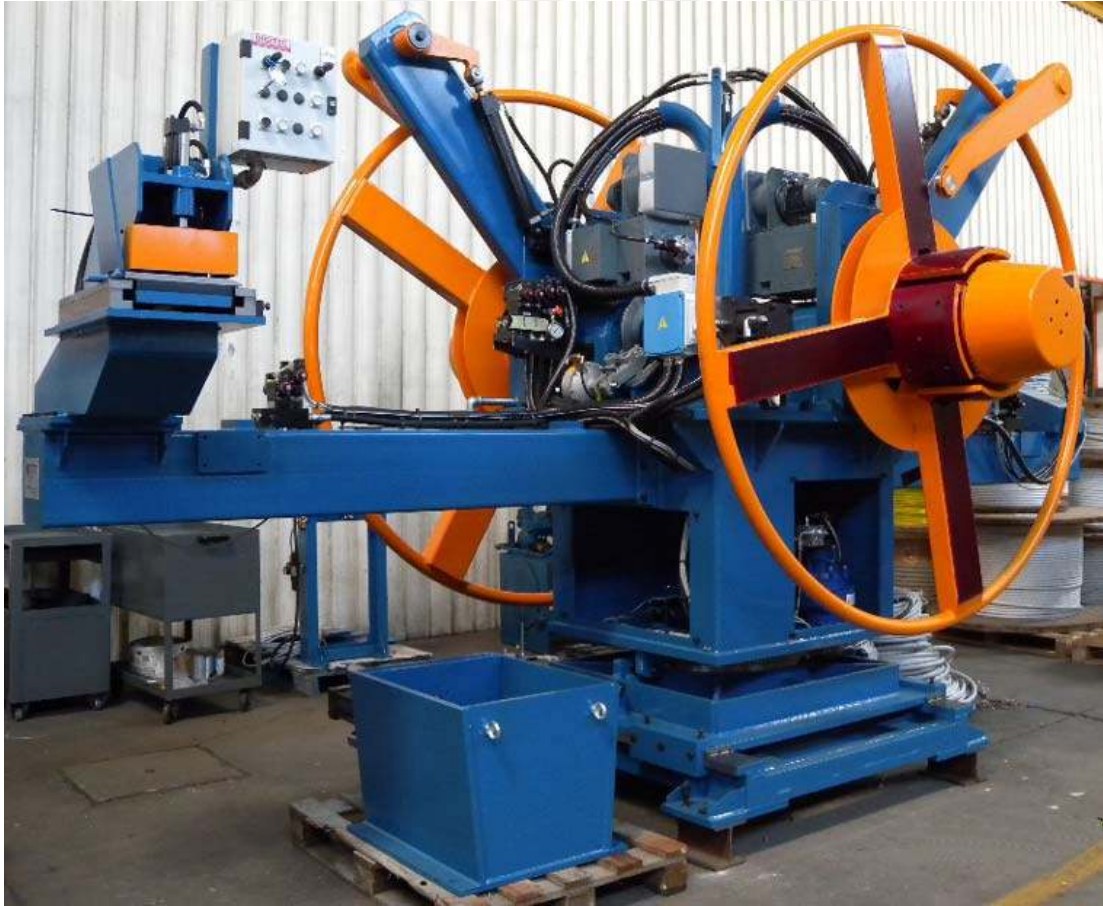
Şekil 2.4. Bant açıcı genel görünümü [14].

Yüksek frekans kaynağına girmeden önce malzeme, boru makinası grubunda ilk olarak bant açıcı ile yükleme gerçekleştirilerek başlangıç yapılır. Boru makinesini ilk ünitesi bant açıcıdır. Burada dilinmiş olan bant yüklenerek makinanın diğer bölümlerine geçiş için hazırlanır [2],[14].

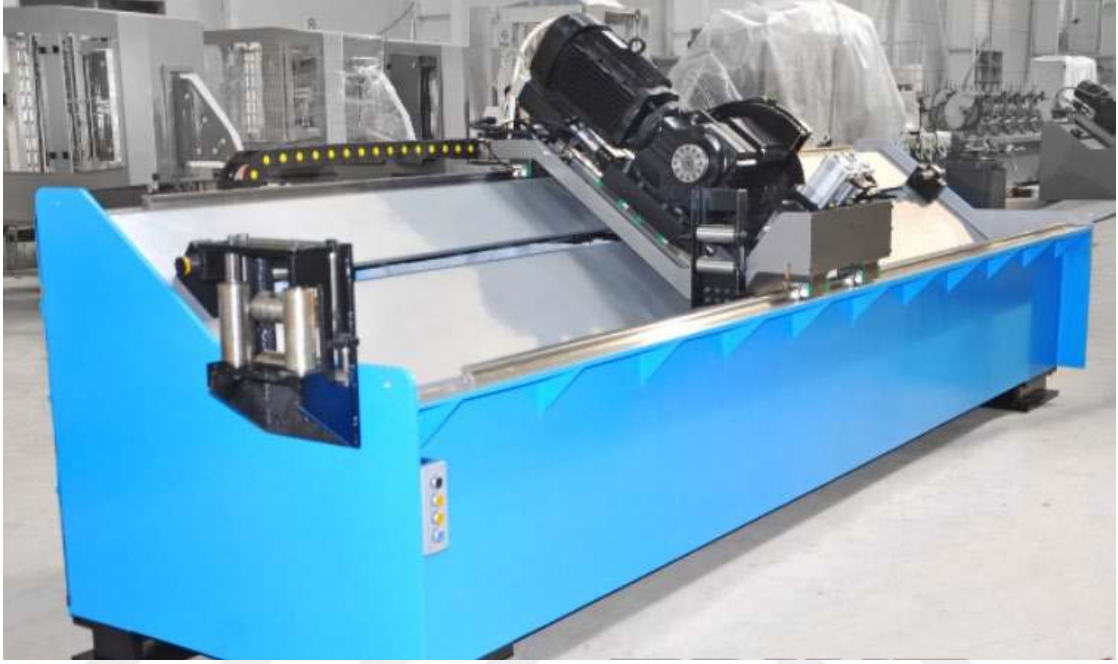
Şekil 211. Uçar testere ünitesi [19].

Kesim bittikten sonra mengenerler malzemeyi serbest bırakır. Uçar testere tekrardan geri dönerek kesim yapabilmek için makinanın iki katından fazla ivmeli bir hareket yaparak yeniden kesim yapılacak boydan malzemeyi kavrar. Kesilecek boyu ayarlamak için bir enkoderden sinyal alır. Testere üzerindeki servo motorlar, enkoder üzerinden gelen sinyale göre tam istenilen pozisyonda malzemeyi tutarlar [19].

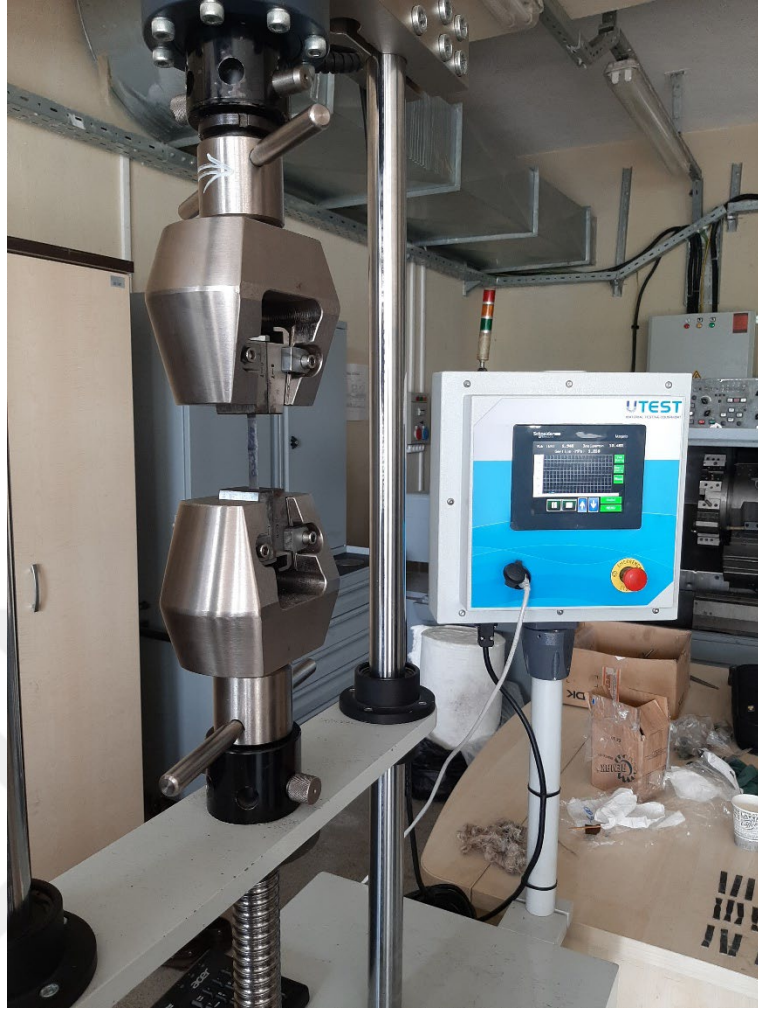
Şekil 5.4. Borudan alınan numunenin çekme testi.

Borularda yapılan çekme testinde, numune borunun hem kaynaklı hem de kaynaklı bölgeden alınır [65]. İnce cidarlı ve daha düşük çaplı borularda ise çekme testi kesit alınarak değil, borunun tamamını çekme testine sokmak suretiyle yapılır. Kaynak mukavemetinin araştırıldığı çekme testlerinde, borunun kesilerek açılması ile kaynağa çekme testi uygulanır (Şekil 5.4).

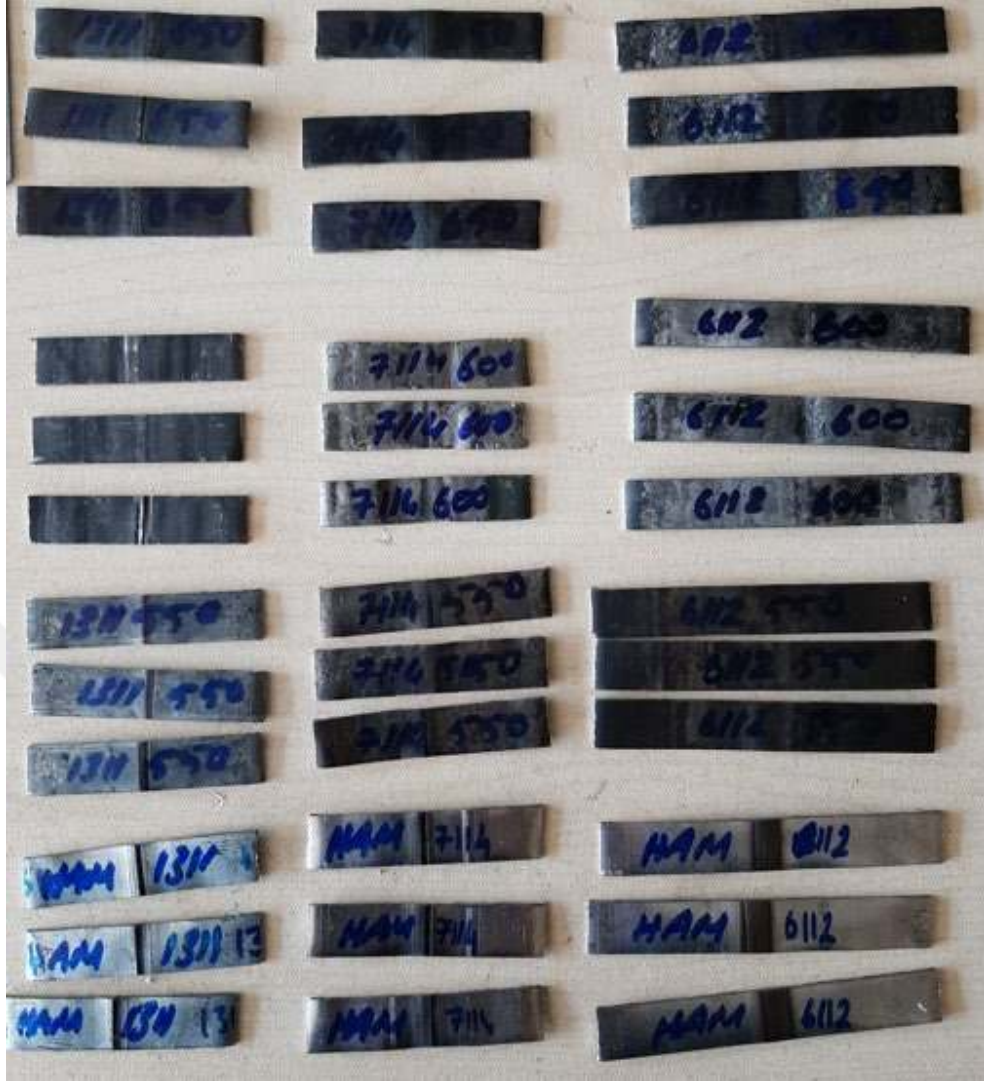
Şekil 6.10. Çekme testi numuneleri.

Şekil 6.9’da görüldüğü üzere “A” resmindeki gibi 10 mm boyunda numuneler kesilmiştir. Çentik etkisini en aza indirmek için boru numunelerinin her biri kanal açma elması ile torna tezgahı kullanarak kesilmiştir. Kesilen numuneler “B” resminde görüldüğü gibi kaynak dikişinin tam karşısından kesilerek açma işlemi uygulanmış ve “C” resmindeki hale getirilmiştir. Bu sayede kaynak dikişi numunenin tam ortasında yer almıştır. Hazırlanan çekme numunelerine ait görsel şekil 6.10’da gösterilmektedir.

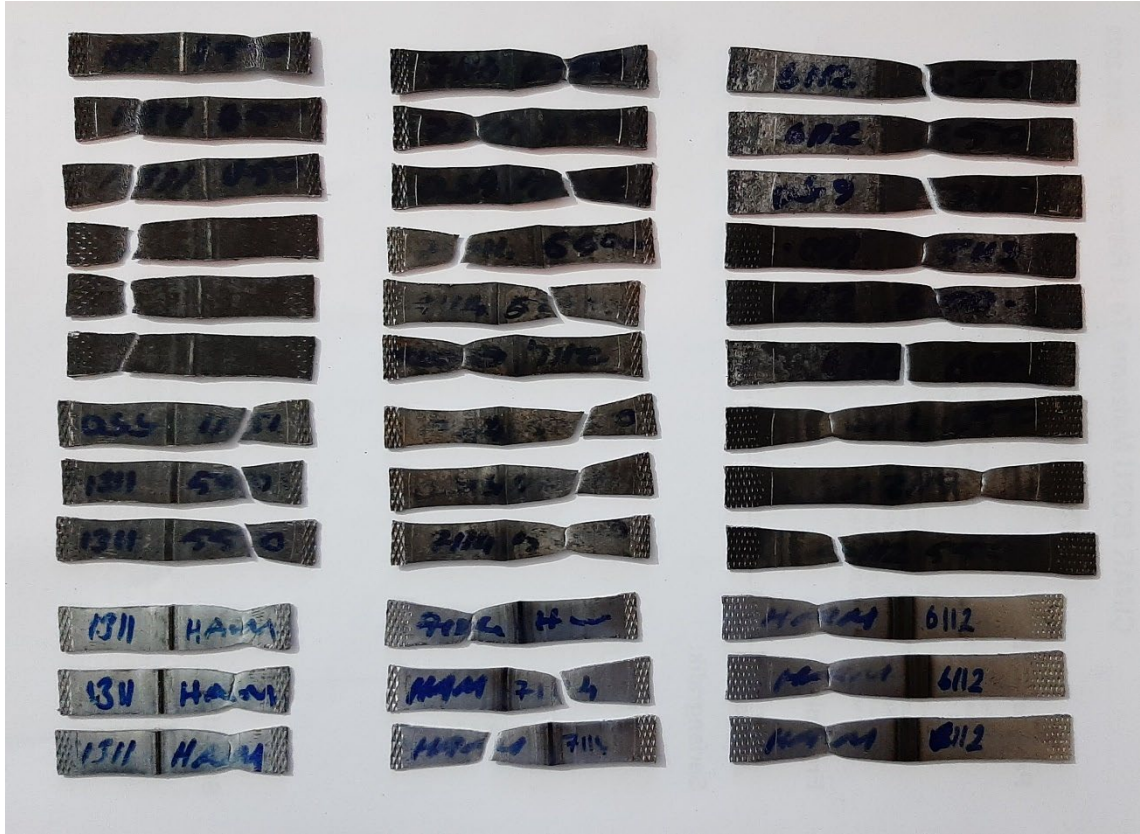
Şekil 6.11. Çekme testi ile uygulanan numuneler.

Çekme testi uygulanarak koparılan numunelerin görseli Şekil 6.11’de görülmektedir.

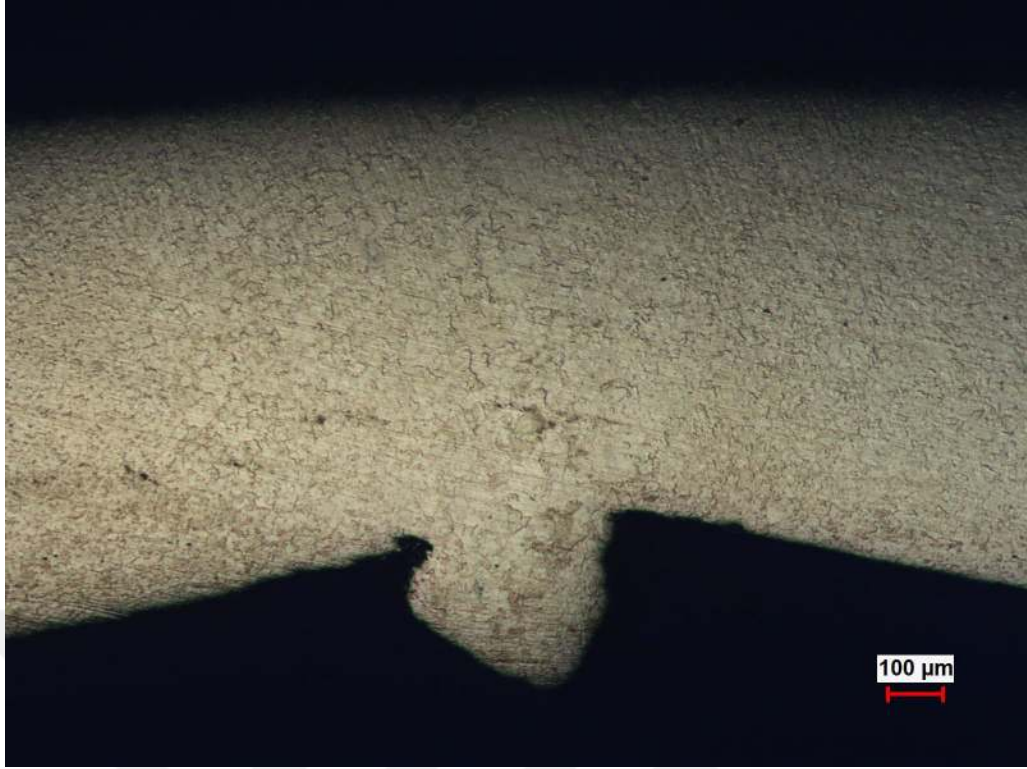
Şekil 6.55. 650°C tavlama sonrası 6112 tip numune kaynak dikişi makro görüntüsü.

Aşağıdaki resimde 6112 tipi çeliğin 650°C tavlama sonrası kaynak dikişinin makro görüntüsü verilmektedir.

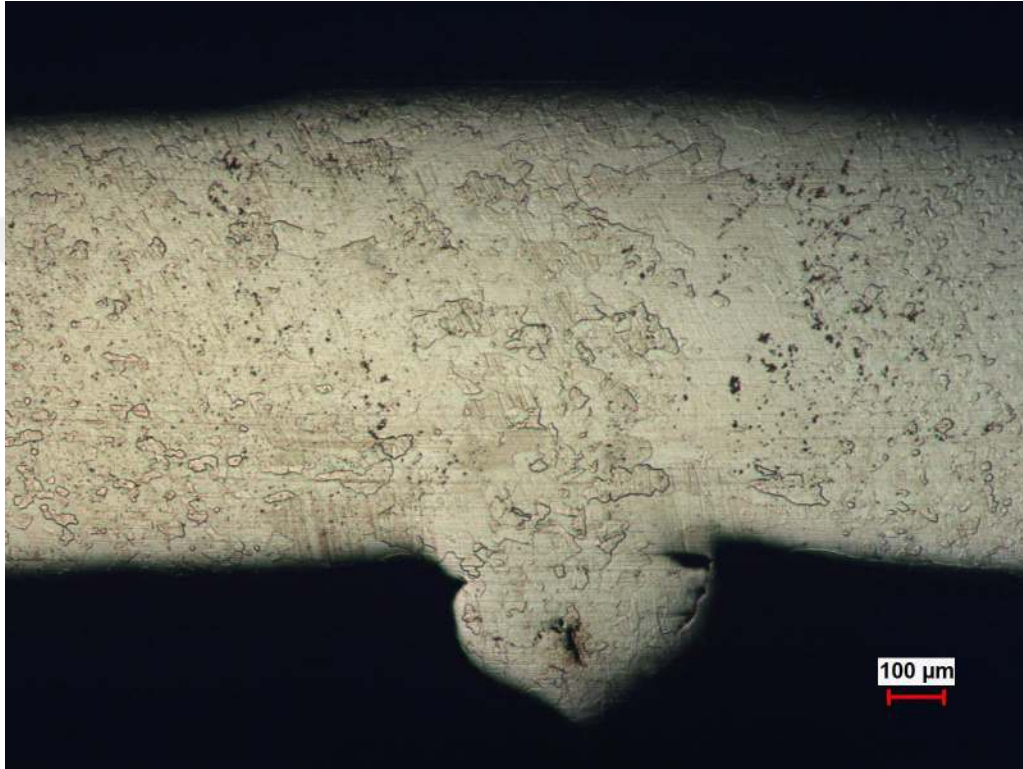
Şekil 6.59. Üretim sonrası 7114 tip numunenin kaynak bölgesi makro görüntüsü.

Şekil 6.59’da üretimden sonrası alınan 7114 tipi çelik boru numunesinin makro yapısı görülmektedir.

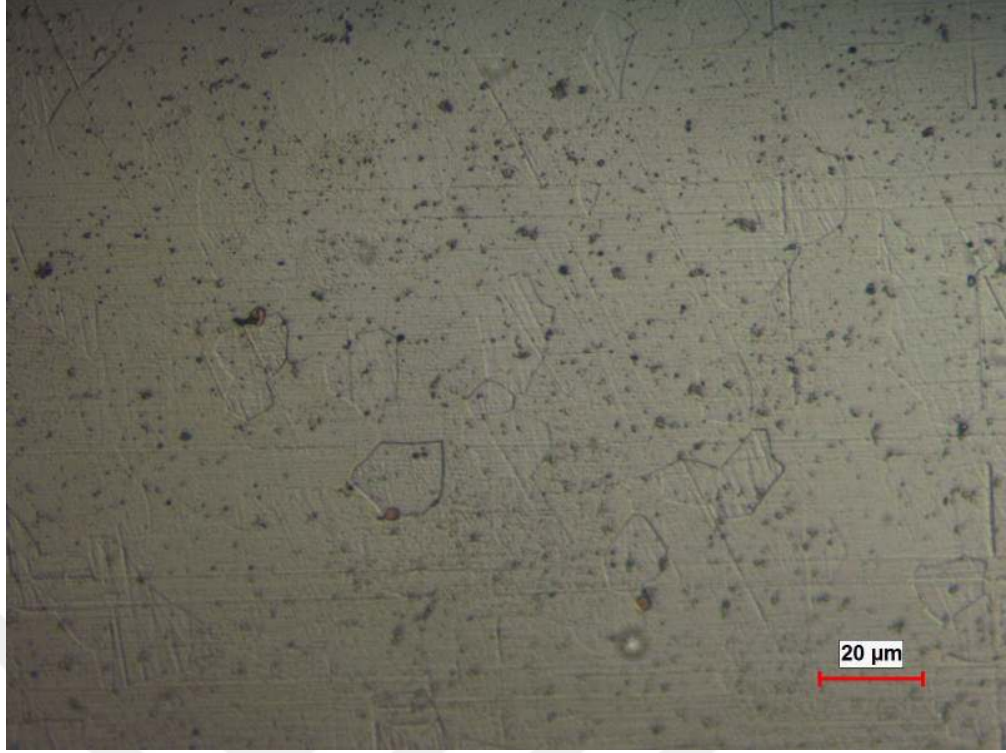
Şekil 6.62. Üretim sonrası 7114 tip numune ana metal mikroyapı görüntüsü.

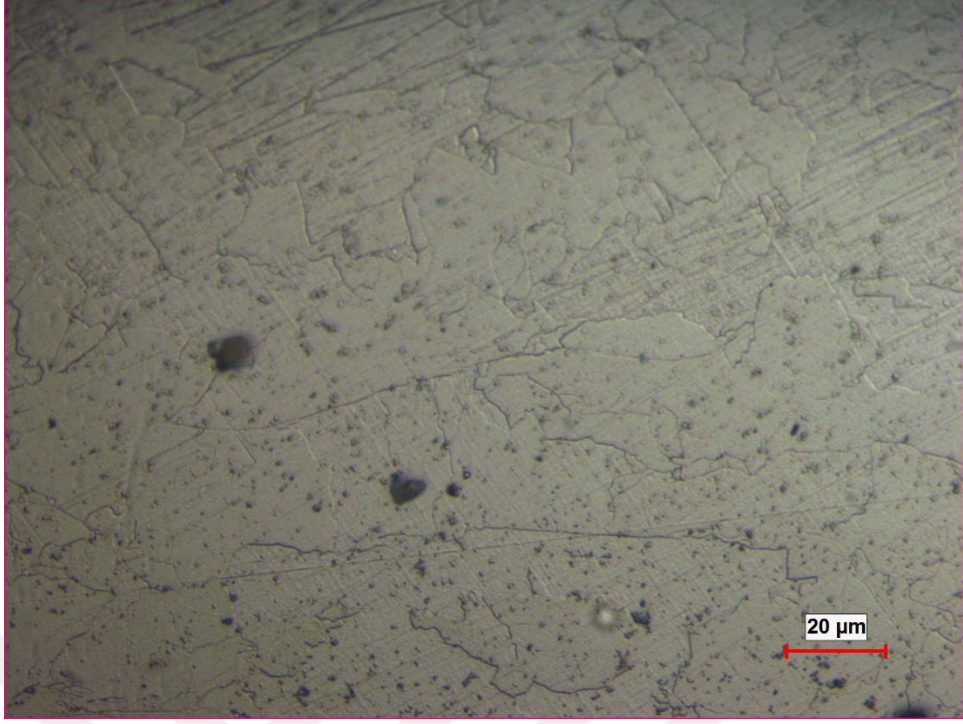
Şekil 6.64. 550°C Tavlama sonrası 7114 tip numune kaynak dikişi mikroyapı görüntüsü.

Şekil 6.64, 6.65 ve 6.66’da, 7114 tip çelik boruların 550°C gerilim giderme tavlama sonrasında elde edilen numunelerinin mikroyapıları verilmektedir.
