**YÜKSEK PERFORMANSLI TAMİR**  
**HARÇLARININ FARKLI HASAR**  
**DÜZEYİNDEKİ ÇERÇEVELERİN**  
**PERFORMANSINA ETKİSİ**

**DOKTORA TEZİ**

**İnşaat Mühendisliği Anabilim Dalı**

**Temmuz-2023**  
**KONYA**  
**Her Hakkı Saklıdır**

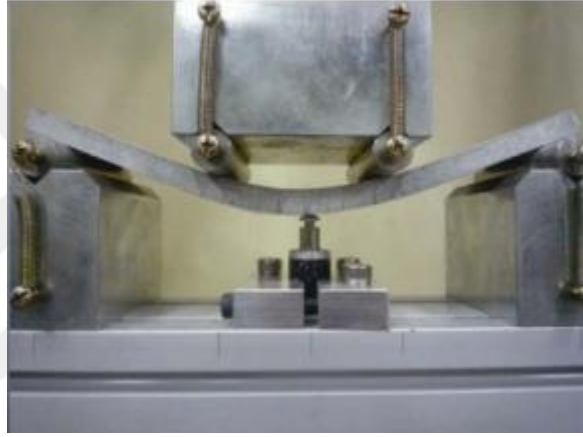
ECC'nin çekme şekil değişimi kapasitesi oldukça yüksektir. Eğilme yükleri altında kirişin tabanında çok sayıda mikro çatlak oluşur ve kirişin büyük bir eğrilik gelişimine maruz kalmasına izin verir. Sehim sertleşmesi, ECC'nin içsel bir özelliğidir ve geometriye bağlı değildir. Bu, kiriş yüksekliği arttıkça sehim sertleşmesinin elde edilmesinin daha zor hale geldiği gerilim yumuşatma durumu lif takviyeli beton (FRC) için geçerli değildir (Stang ve Li, 2004). Şekil 1.2'de oldukça deforme olmuş bir ECC kirişi görülmektedir (Lim ve ark., 2012).

**Şekil 1.2.** ECC kompozitin eğilme yükleri altındaki sünek davranışı (Lim ve ark., 2012)

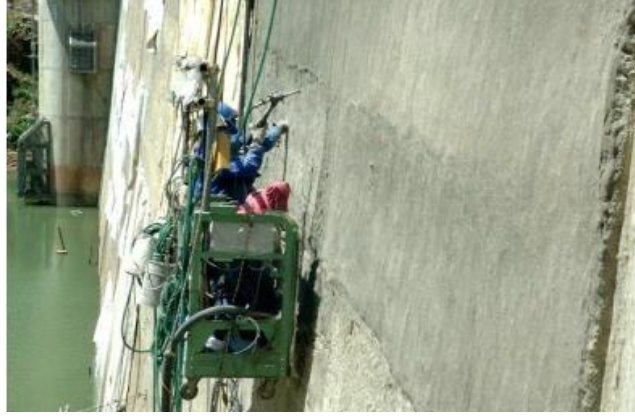
Japonya'da bulunan Mitaka Barajı'nın 2003 yılında tamamlanan onarımı Şekil 1.6'da görülmektedir (Kojima ve ark., 2004). 2003 yılında 60 yaşın üzerinde olan barajın yüzeyinde çatlaklar, dökülme ve su sızıntısı oluşmuş ve baraj yüzeyi ciddi şekilde hasar görmüştür. Barajın yüzeyine 30 mm'lik katman şeklinde uygulanan ECC

malzemesi, 500 m<sup>2</sup>'lik yüzeye püskürtülme yöntemi kullanılarak yapılmıştır (Kunieda ve Rokugo, 2006b).

Şekil 1.6. ECC'nin Mitaka Barajına püskürtme yöntemiyle uygulanması (Kojima ve ark., 2004)

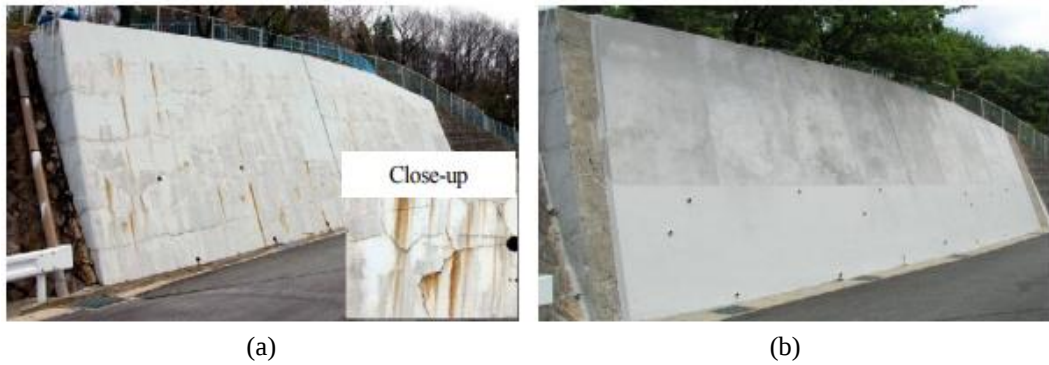
Japonya'da alkali silika reaksiyonu ile hasar görmüş istinat duvarı Şekil 1.7'de görüldüğü gibi ECC kullanılarak onarılmıştır (Rokugo ve ark., 2005). İstinat duvarına 50-70 mm kalınlığında uygulama yapılarak onarım işlemi gerçekleştirilmiştir. ECC ile yapılan onarım, malzemenin göstereceği performansı tespit edebilmek açısından sürekli izlenmiştir. Onarımdan 10 ve 24 ay sonra onarım tabakasındaki mikro çatlak genişlikleri ölçülmüştür. ECC ile onarılan tabakalarda çatlak genişlikleri 10 ay sonra 50 µm ve 24 ay sonra ise 120 µm değerlerinin altında ölçülmüştür. Kontrol ve kıyas edilmesi açısından normal tamir harcı ile onarılan tabakalarda ise çatlak genişliğinin 10 ay sonra 0.2 mm ve 24 ay sonra ise 0.3 mm olduğu görülmüştür. Onarımdan sadece bir ay sonra, normal harç ile tamir edilen bloklarda çatlama görsel olarak gözlenirken, ECC ile onarılan kaplamada ise onarımdan 7 ay sonrasına kadar geçen sürede herhangi bir çatlama gözlenmemiştir (Kunieda ve Rokugo, 2006b).

Şekil 1.7. (a) İstinat duvarının yüzeyinin onarımdan önceki görünümü (b) Onarımdan sonraki görünümü (Rokugo ve ark., 2005)

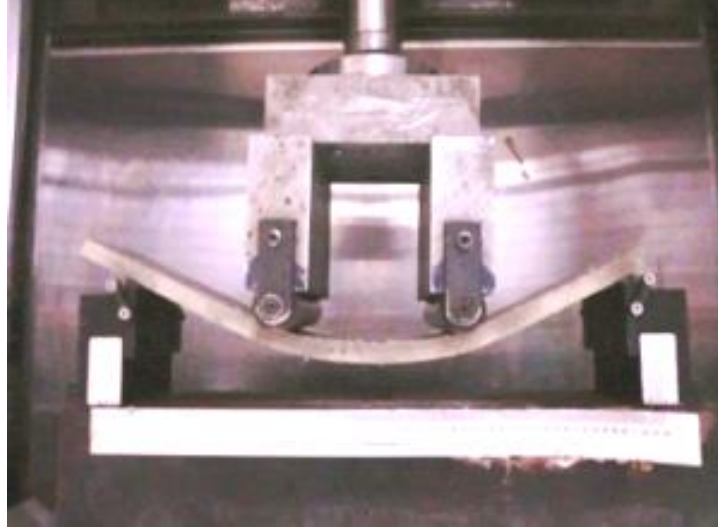
**Şekil 2.1.** Eğilme testinde oluşan büyük deformasyon (Zhang ve ark., 2014)

**Zhang ve ark.** (2014) tarafından yapılan çalışmada, farklı hacimlerde uçucu kül içeren ECC numunelerin mekanik özellikleri ve kendi kendini iyileştirme davranışı incelenmiştir. Bu kapsamda 3 farklı oranda uçucu kül içeren ECC numuneleri üretilmiştir. Karışımlarda uçucu külün çimentoya ağırlık olarak oranı sırasıyla 1.2, 2.2 ve 4 olarak alınmıştır. Tüm karışımlarda ağırlık olarak su/çimento oranı 0.25 ve silis kumu/çimento oranı ise 0.36 olarak sabit tutulmuştur. Yine tüm karışımlarda PVA lif hacimce %2 oranında kullanılmıştır. Numuneler üzerinde yapılan testler neticesinde, karışımdaki uçucu külün miktarının artması ile basınç dayanımının azaldığı görülmüştür. Ayrıca, uçucu kül miktarının artması çatlak genişliklerini azaltmış, sehim kapasitesini ise artırmıştır. Tüm numunelerin 4 noktalı eğilme testi altında Şekil 2.1'deki gibi büyük deformasyonlar oluşturduğu görülmüştür.

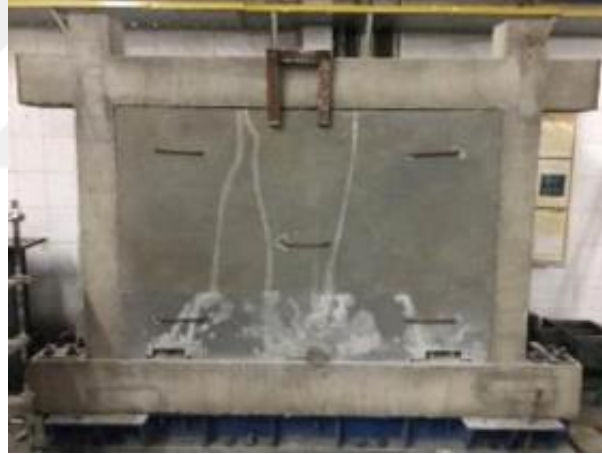
**Şekil 2.2.** Numunenin güçlendirmeden sonraki görünümü (Ahmadi ve Nateghi-Alahi, 2022)

**Ahmadi ve Nateghi-Alahi (2022)** tarafından yapılan çalışmada, dolgu duvarlı betonarme çerçevelerin prefabrik ECC (PECC) panellerle güçlendirilmesi incelenmiştir. Bu kapsamda ilk olarak ECC malzemesinin çeşitli mekanik özellikleri test edilmiş, sonrasında ise üretilen PECC panellerin duvara bağlanması için 2 tür mekanik bağlantı belirlenmiştir. PECC ile kaplanan duvar panellerine 9 adet diyagonal basınç deneyi yapılmıştır. Bu testlerde 2 bağlantı tipi arasından uygun olanı tespit edilmiştir. Sonrasında ise Şekil 2.2’de görüldüğü gibi toplamda 3 adet, tek katlı ve tek açıklıklı olan dolgu duvarlı betonarme çerçeve, kalınlıkları ve bağlantı türleri farklı olan PECC ile güçlendirilmiş ve çevrimsel yatay yük altında test edilmiştir. Sonuç olarak güçlendirilen dolgu duvarlı betonarme çerçevelerin dayanımının, deformasyonunun, rijitliğinin ve enerji yutma kapasitesinin önemli ölçüde arttığı görülmüştür. Ayrıca, genel olarak önerilen bağlantılarla dolgu duvara bağlanan PECC panellerin, sistemin düzlem içi yönde yanal davranışını iyileştirdiği ve dolgu duvarı çevreleyerek çökme riskini önemli ölçüde azalttığı görülmüştür.

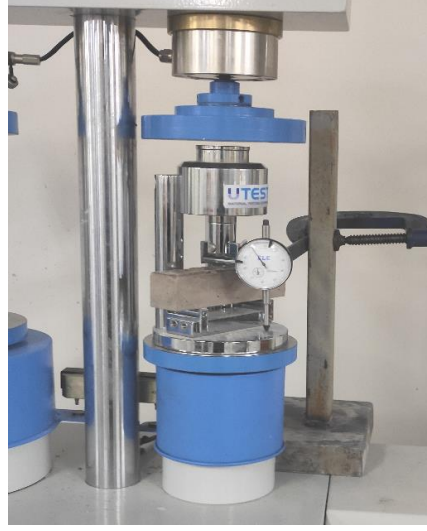
Şekil 3.10. Eğilme dayanımı testi

$L$  : Mesnetler arasındaki mesafe, (100 mm)

$b$  : Numunenin kare kesitinin kenar uzunluğu, (40 mm)

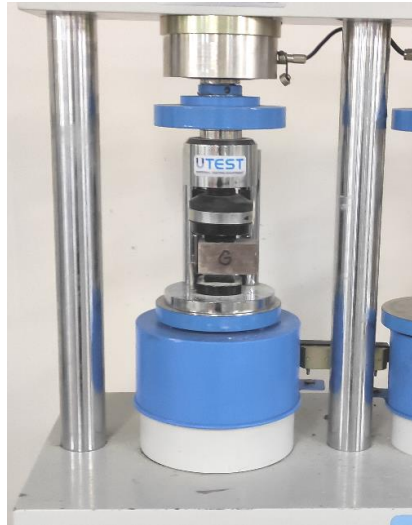
Şekil 3.11. Basınç dayanımı testi

Üretilen 40x40x160 mm boyutlarındaki numunelerin eğilme dayanımlarını belirlemek için yapılan test sonrasında, numuneler 2 parçaya ayrılmıştır. Bölünen 7 ve 28 günlük numuneler; TS EN 1015-11 standardına uygun olarak, test cihazında yükleme hızı 5.0 kN/s olacak şekilde basınç dayanımı deneyine tabi tutulmuştur. Basınç dayanımı, numuneye uygulanan en büyük kuvvetin, numunenin yük uygulanan kesit alanına bölünmesiyle hesaplanmıştır. Basınç dayanımı testi ile her seri numune için hesaplanan değerlerin aritmetik ortalamalarına göre basınç dayanımları bulunmuştur. Numuneler üzerinde yapılan basınç dayanımı testi Şekil 3.11’de verilmiştir.

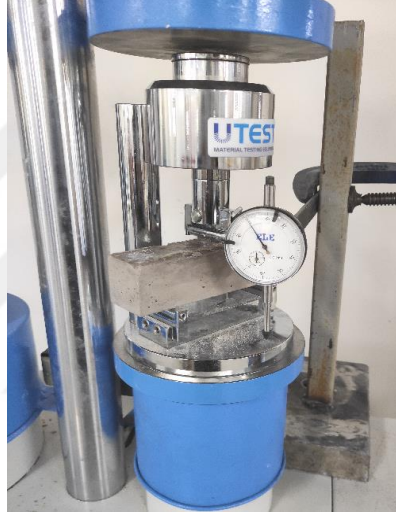
Şekil 3.12. Sehim testi

Üretilen 40x40x160 mm boyutlarındaki numunelerin eğilme dayanımlarını belirlemek için yapılan eğilme dayanımı deneyi sürecinde, numuneye yerleştirilen komparametre ile numunelerin kırılma anındaki sehim değerleri bulunmuştur. Komparametre kullanılarak okunan değerlerde maksimum hassasiyeti elde etmek için, yapılan testler video ile kayıt altına alınmış olup bu şekilde veriler tekrar kontrol edilmiştir. 7 ve 28 günlük numunelerin süneklikleri hakkında bilgi veren sehim değerleri, her seri için komparametrede okunan değerlerin aritmetik ortalamalarına göre bulunmuş olup yapılan sehim testi Şekil 3.12’de verilmiştir.

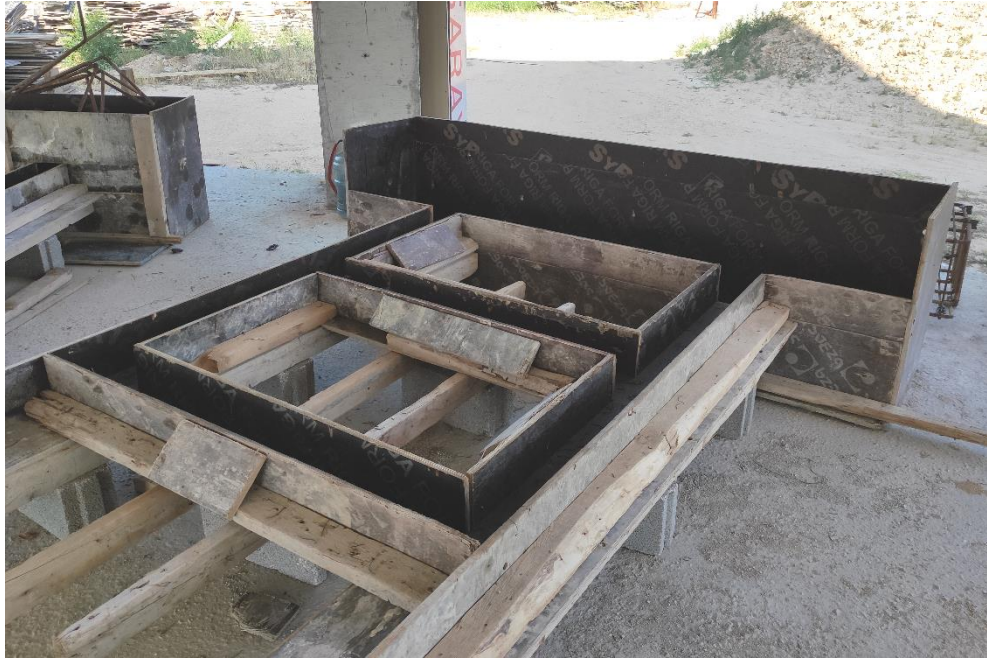
**Şekil 3.18.** Çerçeve numunelerinin kalıbının hazırlanması

Betonarme çerçevelerin üretimine öncelikle, kalıp yapımından başlanılmıştır. Çerçeve boyutlarına uygun şekilde plywood kullanılarak kalıplar hazırlanmıştır. Beton dökümünde kalıbın açılmasını önlemek için Şekil 3.18’de görüldüğü gibi temel, kolon ve kirişler tahtalarla desteklenmiştir. Temelin laboratuvarındaki rijit döşemeye bağlanabilmesi için temele 8 adet dairesel boşluk bırakılmıştır. Bu boşluklar temel içine yerleştirilen plastik borular vasıtasıyla gerçekleştirilmiştir. Temeldeki boşluklar, laboratuvarındaki rijit döşemede bulunan dairesel boşlukların ölçüleri ve birbirlerine olan mesafeleri dikkate alınarak yapılmıştır. Ayrıca, çerçevelerin taşınmasını sağlayacak olan çelik halatlar temel kalıbına uygun şekilde yerleştirilmiştir.

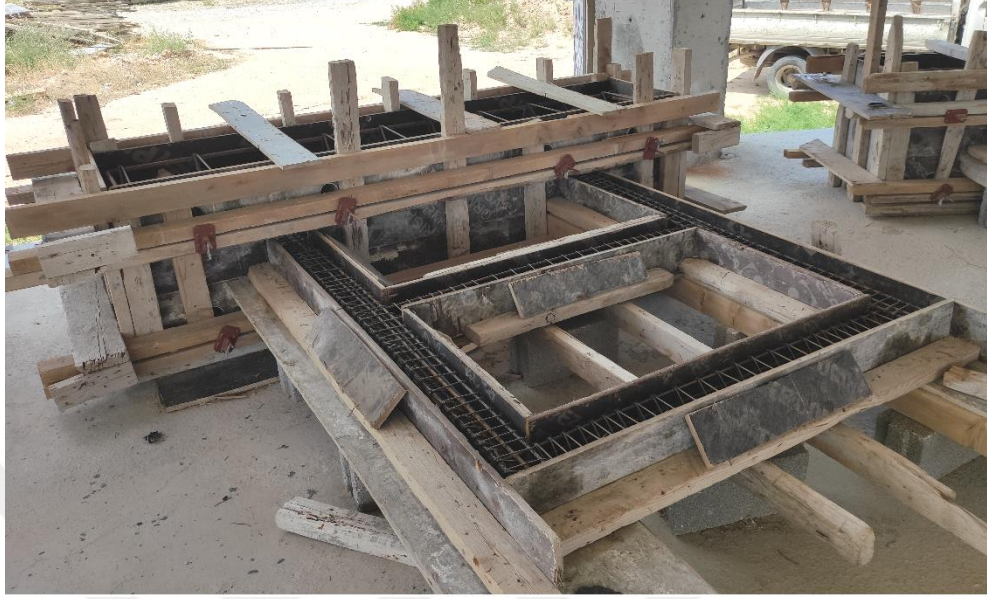
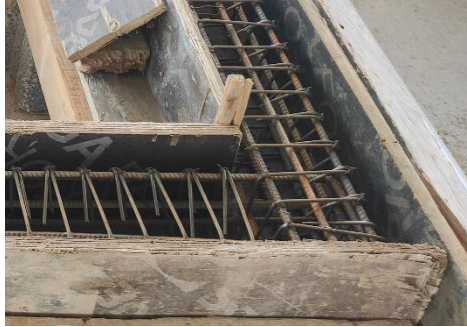
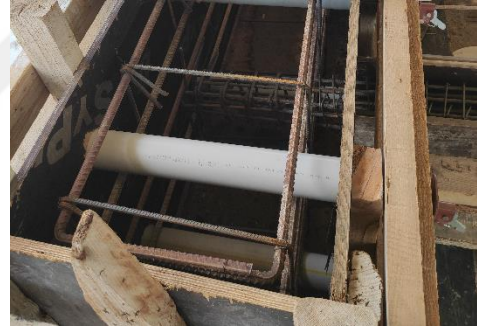
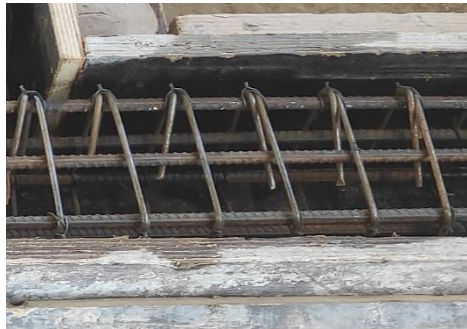
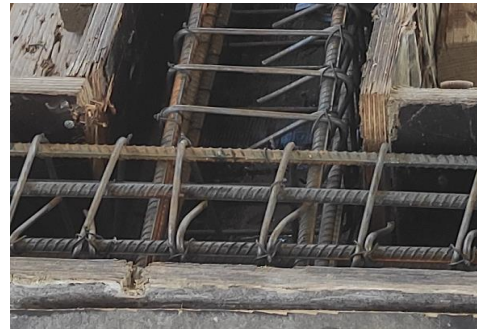
**Şekil 3.19.** Deney numunelerinin donatılarının yerleştirilmesi: (a) Çerçeve numunesi (b) Kolon kiriş birleşim bölgesi (c) Çerçevenin temeli (d) Kolon (e) Kolon kiriş birleşim bölgesi

Kalıp yapımından sonra detaylarına göre hazırlanan donatılar kalıplara yerleştirilmiştir. Temel, kolon ve kirişlerde paspayları kullanılmıştır. Hazır beton santralinden transmikser ile C25 sınıfında beton gelmiş ve tüm çerçevelere aynı mikser içerisinden beton dökülmüştür. Hazır betonun dökülmesine öncelikle temelden başlanılmıştır. Sıkıştırma işlemi için çelik şişler kullanılmış ve beton döküm işi tamamlandıktan sonra tüm yüzeyler mala ile düzeltilmiştir. Beton, dökümünden sonraki günlerde kür etmek amacıyla sulanmış, prizini aldıktan sonra kalıplardan çıkartılmış ve 1 ay sonra vinç yardımıyla Konya Teknik Üniversitesi Deprem Araştırma Laboratuvarına taşınmıştır. Şekil 3.19’da çerçeve numunelerinin donatılarının yerleştirilmesi, Şekil 3.20’de çerçeve numunelerinin betonunun dökülmesi, Şekil

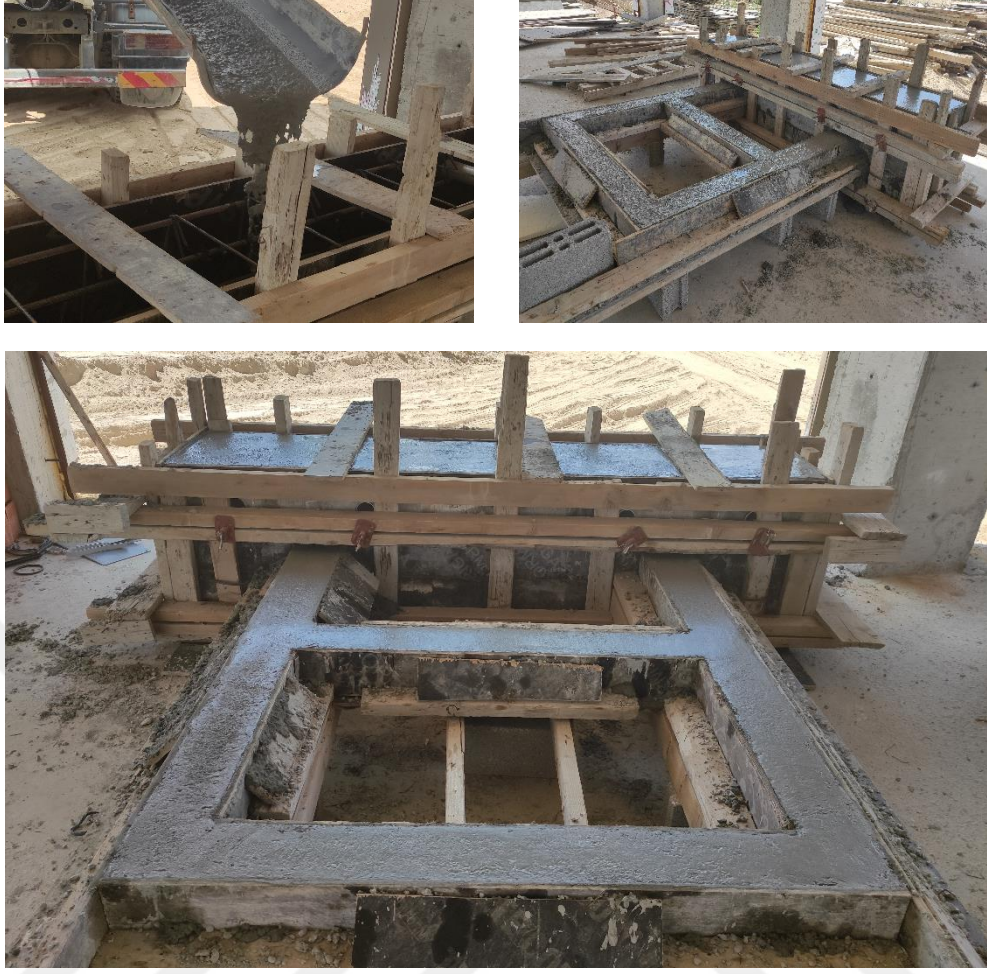
Şekil 3.20. Çerçeve numunelerinin betonunun dökülmesi

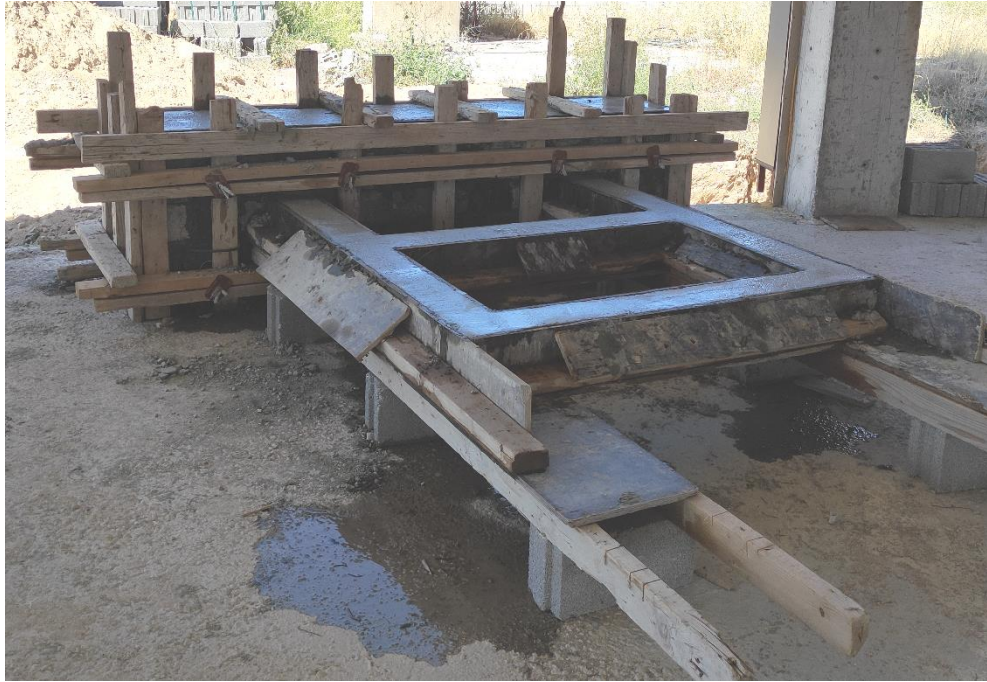
Şekil 3.21. Betonarme çerçevelerin sulanarak kür uygulanması

3.21’de betonarme çerçevelerin sulanarak kür uygulanması, Şekil 3.22’de ise betonarme çerçevelerin kalıplarının çıkartılması verilmiştir.

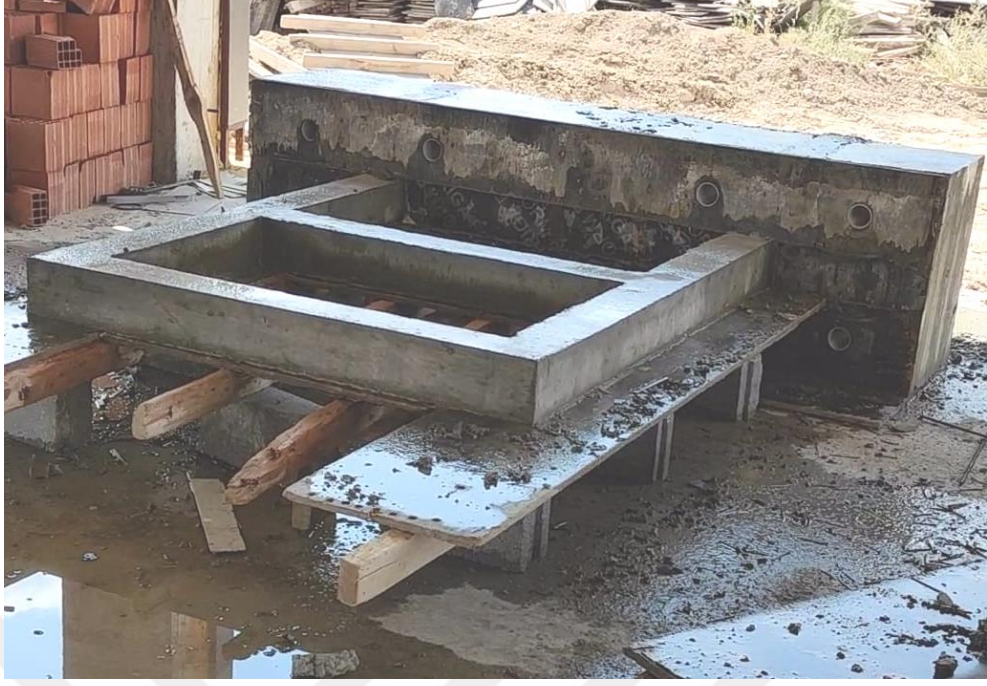
Şekil 3.22. Betonarme çerçevelerin kalıplarının çıkartılması

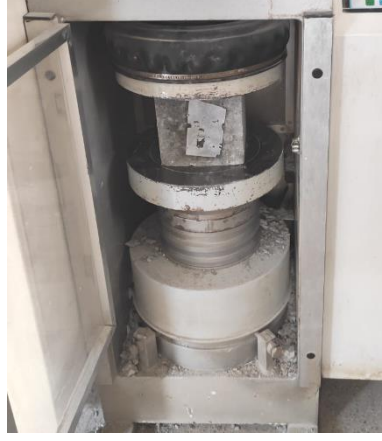
**Şekil 3.23.** Beton basınç dayanımı deneyi

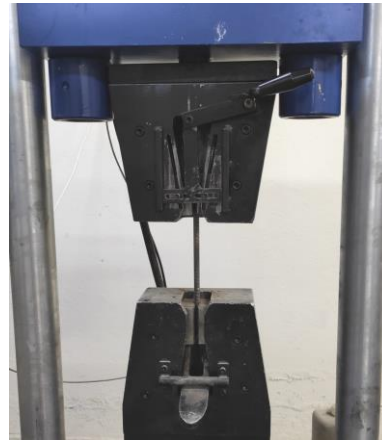
**Şekil 3.24.** Çelik çekme deneyi

Betonarme çerçeve yapımında; kolon ve kirişlerde kullanılan etriyelerin haricinde tüm donatılarda nervürlü (S420) donatı kullanılmıştır. Kolon ve kirişlerde kullanılan 4 mm çaplı etriye ise düz yüzeyli olup transmisyon çeliğinden üretilmiştir. Donatıların akma ve kopma gerilmesi değerlerinin belirlenebilmesi amacıyla 3'er adet numune Şekil 3.24'de gösterildiği gibi test edilmiş olup deney sonuçları Çizelge 3.12'de verilmiştir.

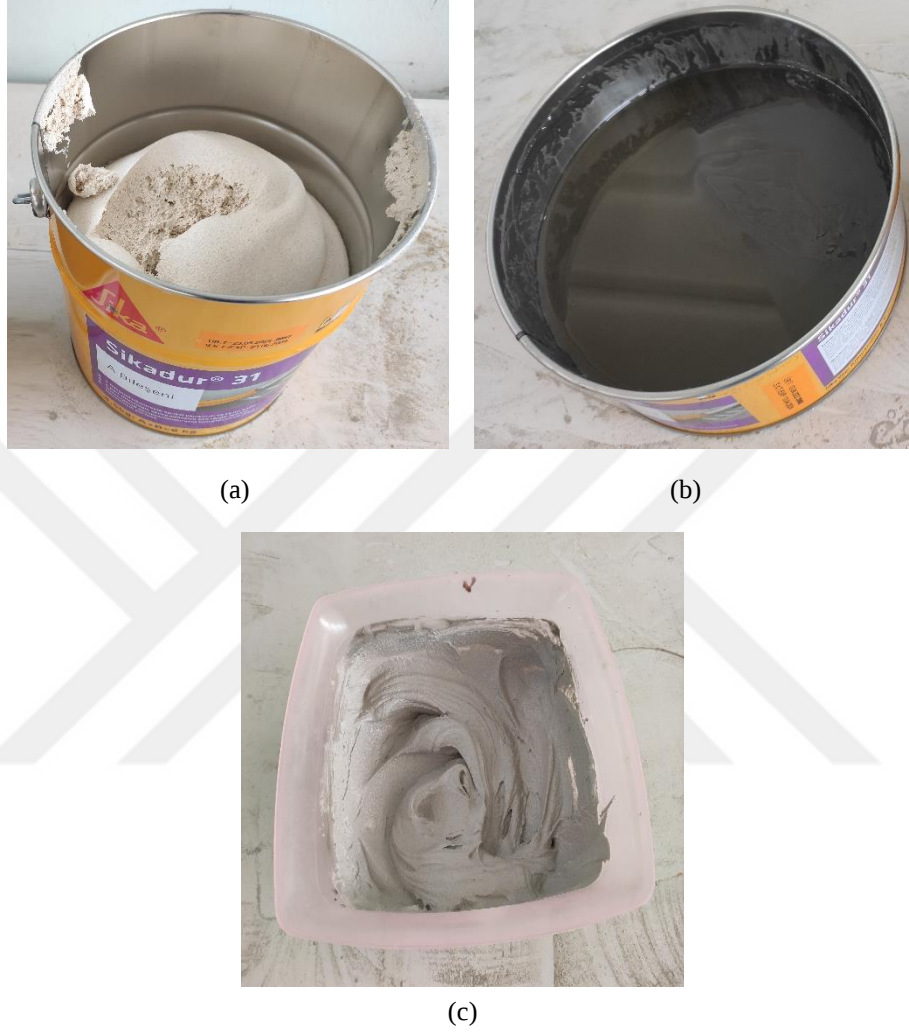
**Şekil 3.26.** Yapıştırıcı malzemenin görünümü (a) A bileşeni, (b) B bileşeni, (c) Karışımı

Panellerin yapıştırılması işlemi yapılmadan önce panellerin ve betonarme çerçevelerin yüzeyi, komprasör ve bez ile temizlenmiştir. Ağırlık olarak A bileşeninden 3, B bileşeninden ise 1 birim alınıp düşük hızda en az 3 dakika, malzeme düzgün kıvamlı ve homojen gri renkte olana kadar karıştırılmıştır. Sonrasında ise yapıştırıcı Şekil 3.27’de görüldüğü gibi mala ile tüm panellere yaklaşık 1 mm kalınlığında sürülmüş ve paneller çerçevelere yapıştırılmıştır.

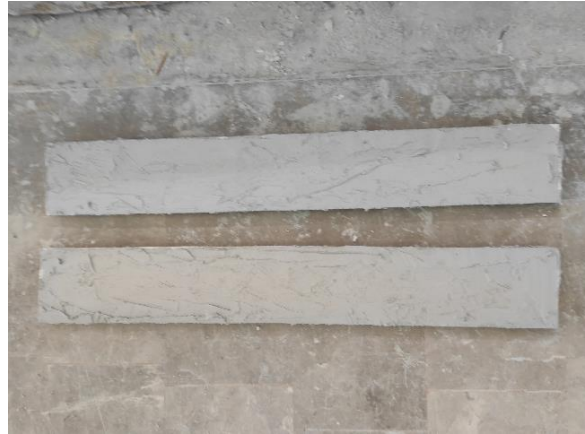
**Şekil 3.27.** Panellere yapıştırıcı malzemenin uygulanması

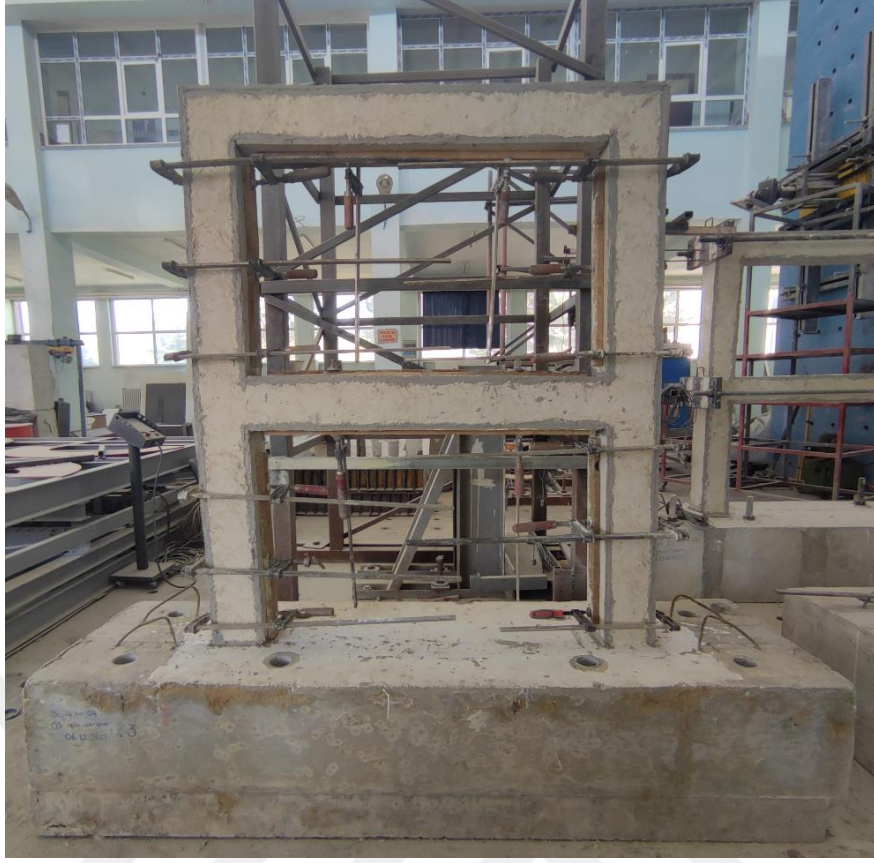
Şekil 3.28. Betonarme çerçeveye yapıştırılan paneller

Çerçeveye yapıştırılan paneller ayrıca işkence ile desteklenmiştir. 1 gün sonra ise işkenceler çerçevelerden sökülüştür. Betonarme çerçeveye yapıştırılan paneller Şekil 3.28’de görülmektedir.

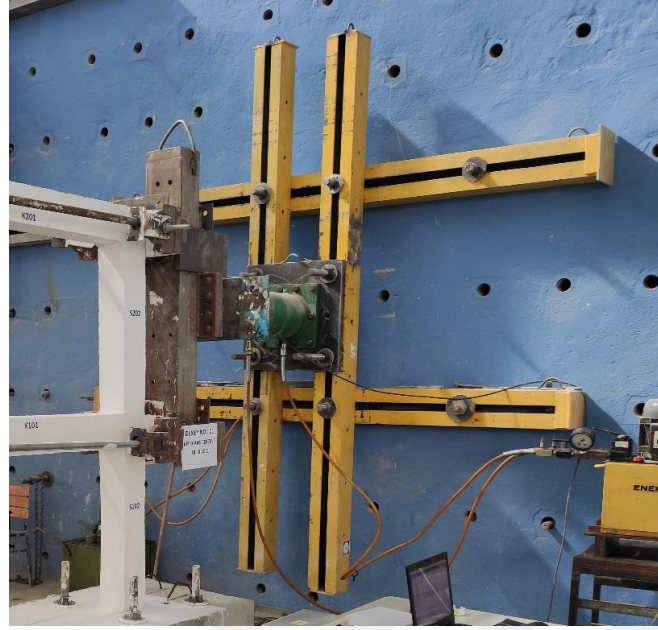
Şekil 3.29. Yük ölçüm düzeneği

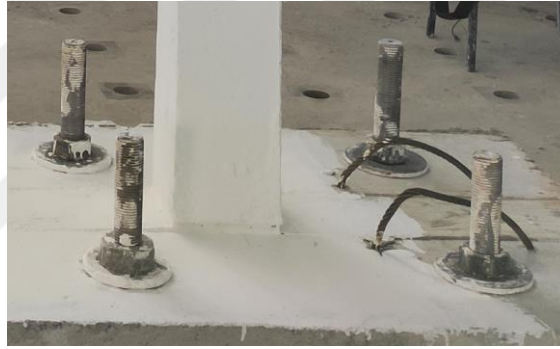
Şekil 3.30. Çerçevenin tijlerle sabitlenmesi

Deneysel çalışmalar, deprem laboratuvarında bulunan deney yükleme sistemi üzerinde, üretilen çerçevelerin rijit duvar ve döşemeye yerleştirilmesiyle yapılmıştır. Çerçevelerin döşemeye sabitlenmesi işlemi numunenin temelinde bulunan 8 adet dairesel boşluğun içine yerleştirilen tijlerin laboratuvar döşemesinden geçirilip bağlanmasıyla gerçekleştirilmiştir. Daha önce belirtildiği üzere, betonarme çerçeveler imal edilirken, laboratuvar döşemesindeki bağlantı deliklerine uyacak şekilde temele dairesel boşluklar bırakılmıştır. Bu dairesel boşluklardan geçen tijler, betonarme çerçeve temeli üzerinden ve laboratuvar döşemesinin altından pul ve somunlar ile sıkıştırılmıştır. Ayrıca ilave bir önlem olarak, deney sırasında tersinir tekrarlanır yük çevrimleri sonucunda temelin hareketini önlemek amacıyla temelin iki yanına hidrolik silindir yerleştirilerek temel sabitlenmiştir. Çerçeveye uygulanan yatay yükü verecek olan hidrolik silindir, laboratuvardaki rijit duvarın üzerinde bulunan deliklere sabitlenmiş çelik yükleme düzeneğine Şekil 3.29'daki gibi bağlanmıştır. Çerçeveler 2 katlı olarak üretildiği için depremi benzeştiren tersinir tekrarlanır yükleme etkisi alt kata bir birim ve üst kata iki birim yük gelecek şekilde uygulanmıştır. Yükleme el ile kumanda edilen bir hidrolik pompa vasıtasıyla yapılmıştır. Pompayla yükleme, çerçevelerde meydana gelen hasarları gözlemleyebilecek hızda uygulanmıştır. Deneylerde hidrolik silindir ile gerçekleşen yüklemenin ölçülmesi ve yük verilerinin bilgisayar ortamına aktarılmasında yük hücresi (loadcell) kullanılmıştır. Deneylerde kullanılan LVDT'ler ise kutu profillerden yapılan sabit bir iskeleye bağlanmıştır. Çerçevenin tijlerle döşemeye sabitlenmesi Şekil 3.30'da, temelin iki yanına yerleştirilen hidrolik silindirler Şekil 3.31'de ve yükleme düzeneğinin genel görünümü Şekil 3.32'de verilmiştir.

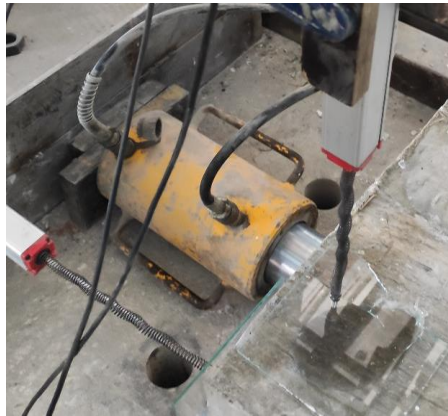
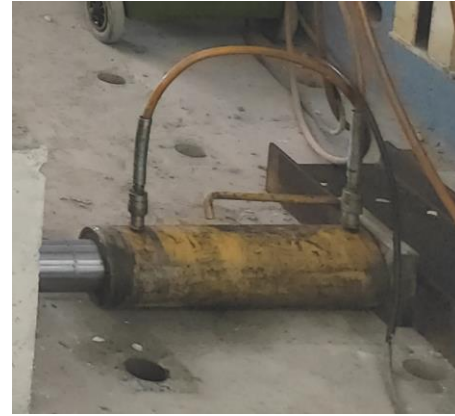
Şekil 3.31. Temelin iki yanına yerleştirilen hidrolik silindirler

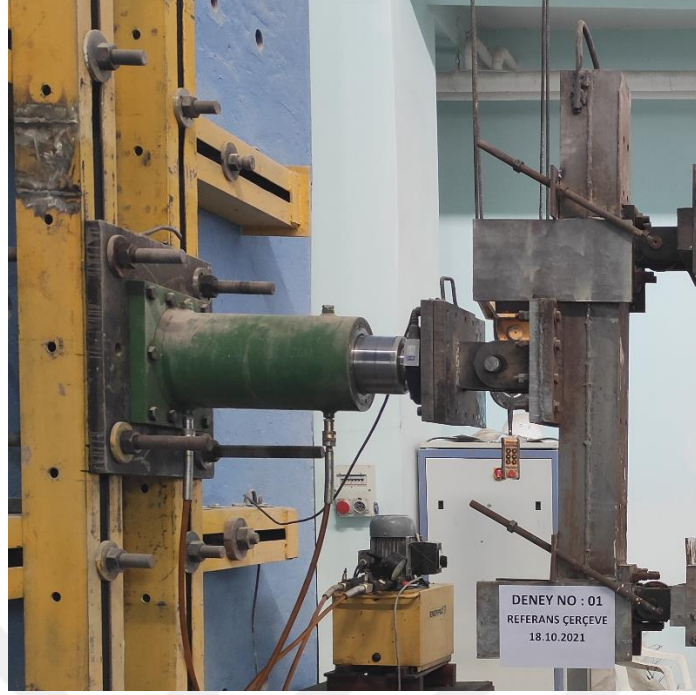
Şekil 3.33. Hidrolik silindir

Deney numunelerine hidrolik silindir ile ileri ve geri olacak şekilde yatay yükler uygulanmış ve değerler yük hücreleri vasıtasıyla okunmuştur. Uygulanan toplam yatay yükün  $\frac{2}{3}$ 'ü üst kata,  $\frac{1}{3}$ 'ü ise alt kata uygulanmıştır. Toplam yatay yük ölçümü için kullanılan yük hücresi kapasitesi 500 kN'dir. Yük hücreleri veri toplama kutusuna bağlı olup yük değerleri bilgisayar ortamına aktarılıp kaydedilmiştir. Deneylerde kullanılan hidrolik silindir Şekil 3.33'de, veri toplama sistemi ise Şekil 3.34'de verilmiştir.

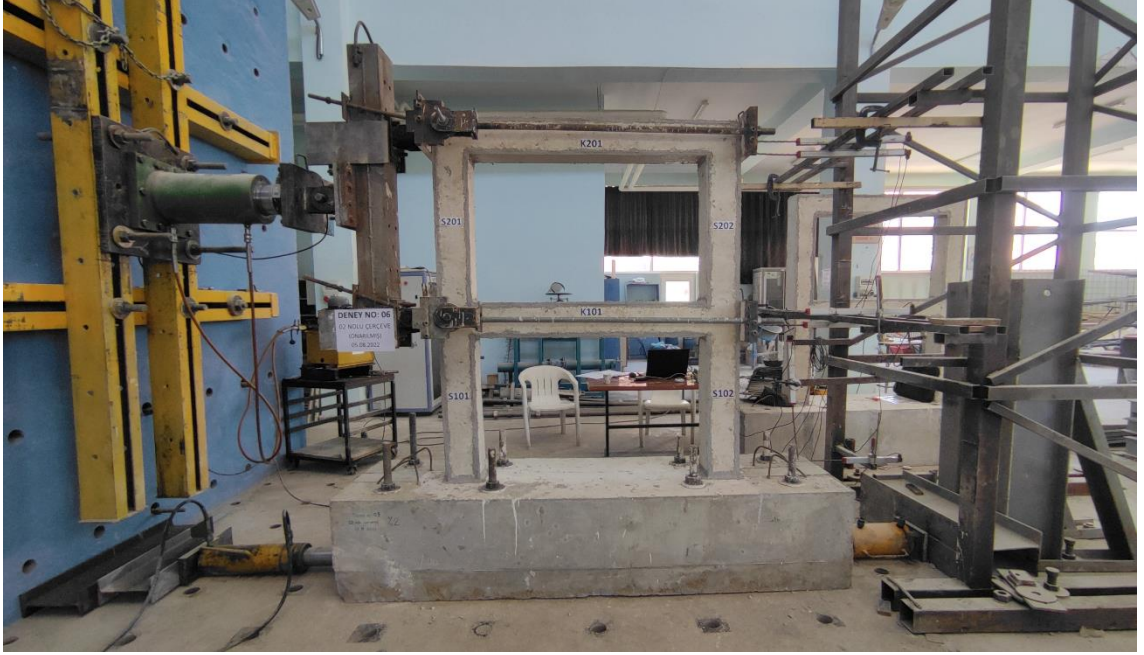
Şekil 3.37. Deney numunesi ve düzeni ile ilgili genel görünüm

Yapılan deneysel çalışma kapsamında 1. ve 2. katta bulunan kolon kiriş birleşim bölgesinin dış yüzüne destek plakaları yerleştirilmiştir. Bu destek plakalarına Şekil 3.37’de görüldüğü üzere yükleme kirişinden uzatılan çelik miller geçirilerek sabitlenmiştir. Deneylerde kullanılan şekil değiştirme ve yer değiştirme ölçümleri için toplam 6 adet LVDT kullanılmıştır. 4 adet LVDT söz konusu destek plakalarının üzerine yani tam kiriş hizalarına yerleştirilmiştir.

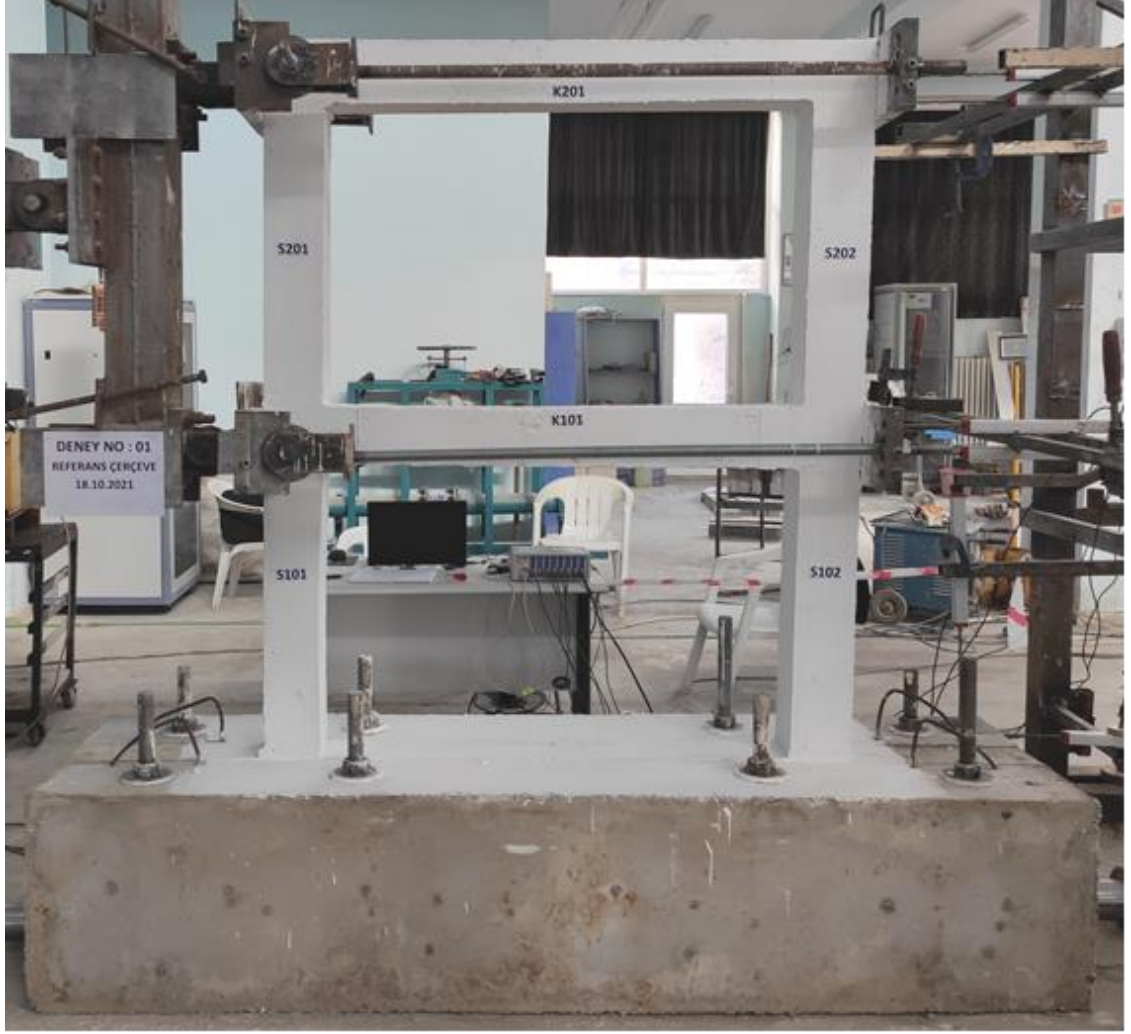
**Şekil 4.3.** 1 nolu deney numunesinin deneyden önceki görünümü

1 nolu deney numunesinin deneyden önceki görünümü Şekil 4.3’de verilmiştir.

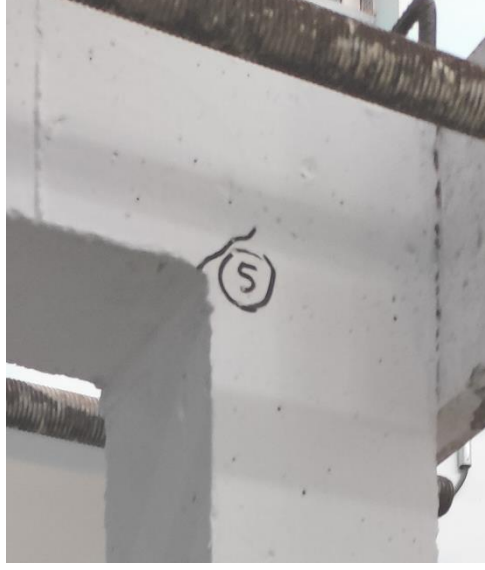
Referans numunede ilk çatlak, S101 kolonunun sağ alt kısmında, temelin üstünden 9 cm yukarıda, 2 nolu çatlak S102 kolonunun sağ alt kısmında, temelin üstünden 13 cm yukarıda, 3 nolu çatlak S201 kolonu ile K101 kirişi birleşiminde, 4 nolu çatlak S102 kolonu ile K101 kirişi birleşiminde ve 5 nolu çatlak ise S202 kolonu ile K201 kirişi birleşiminde meydana gelmiştir. İlk 5 çatlak geri 3. çevrimde meydana gelmiş olup bu andaki yük değeri -15.19 kN ve tepe deplasmanı -1.79 mm olarak ölçülmüştür. Deney sırasında oluşan ilk 5 çatlak Şekil 4.6'da gösterilmiştir.

**Şekil 4.6.** 1 nolu deney numunesinde oluşan ilk çatlaklar: (a) S101-temel (b) S102-temel (c) S201-K101 (d) S102-K101 (e) S202-K201

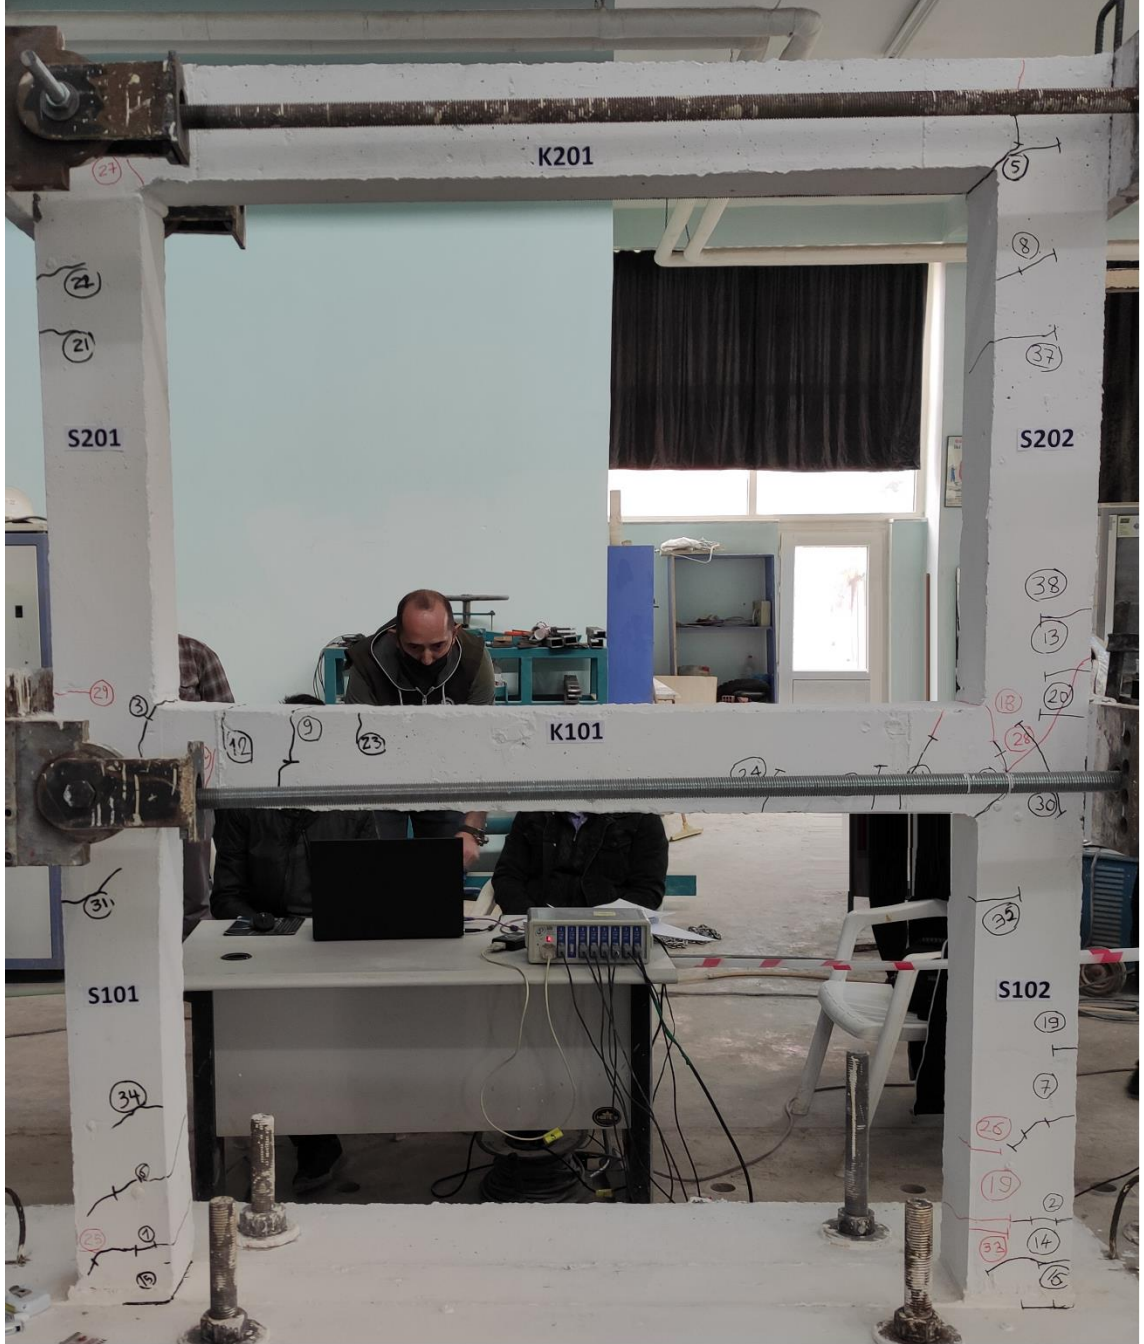
%4'lük deplasmanda ağır hasarların oluşması sonucunda deney sonlandırılmış ve bu husus dikkate alınarak diğer 3 numuneye sırasıyla %1, %2 ve %3 deplasman seviyesine kadar tersinir tekrarlanır yatay yük uygulanarak, bu şekilde farklı düzeyde hasarların oluşturulacağı belirlenmiştir. Referans numunenin akma anındaki görünümü Şekil 4.7'de verilmiştir.

Şekil 4.7. 1 nolu deney numunesinin akma anındaki görünümü

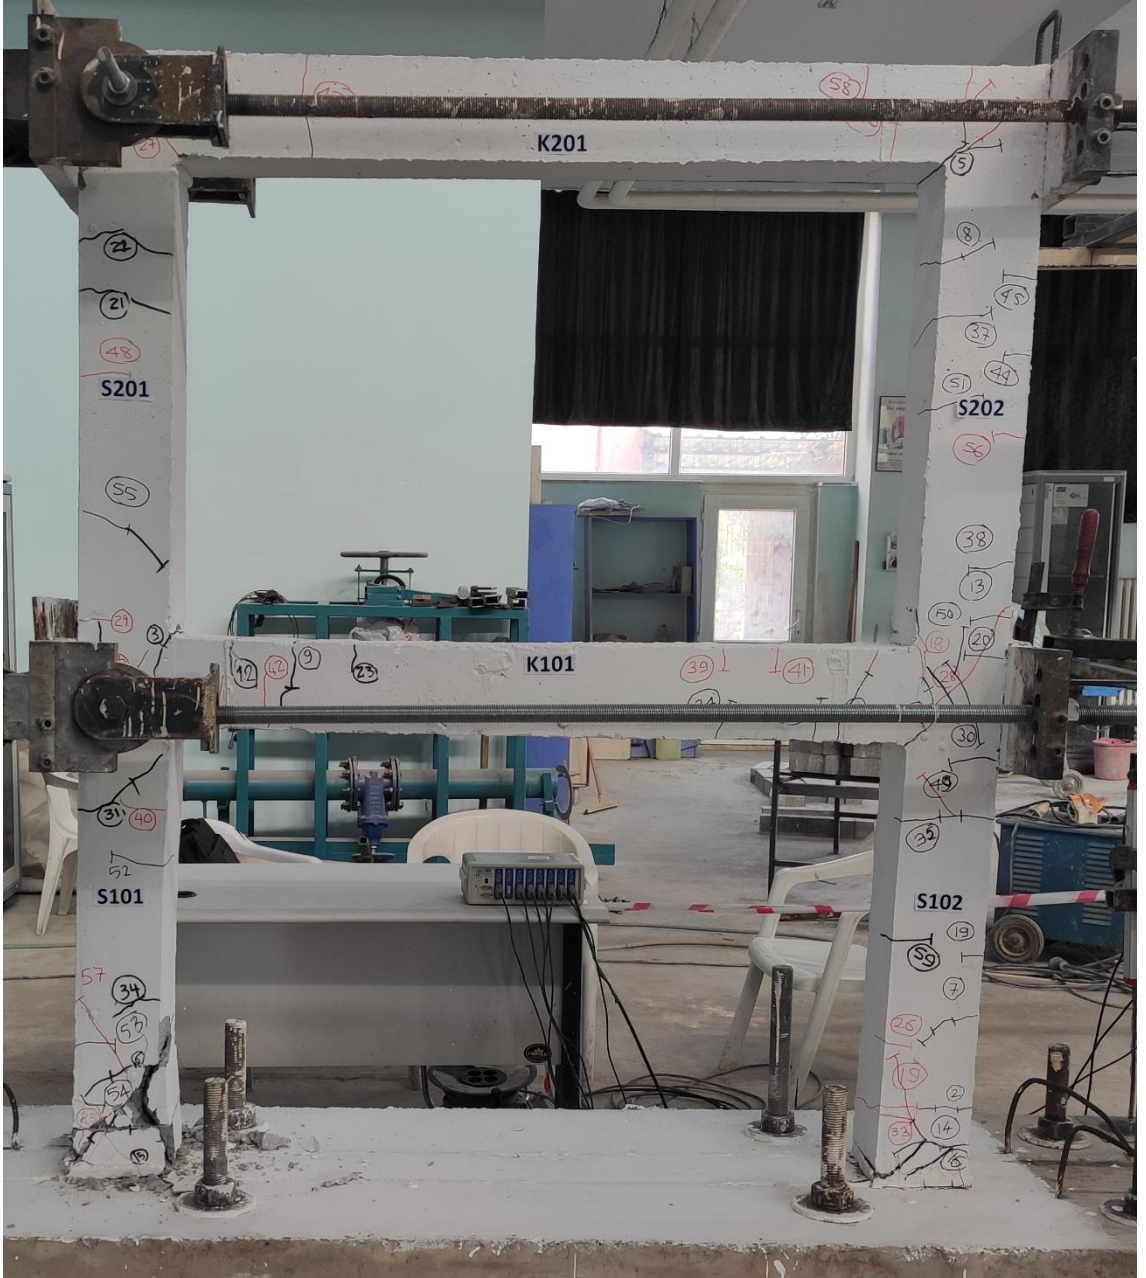
1 nolu deney numunesinin deney sonrasındaki görünümü Şekil 4.8’de, deney sonrasında oluşan hasarlar Şekil 4.9’da, S101 kolonu ile temel birleşiminde meydana gelen ağır hasar ise Şekil 4.10’da verilmiştir.

Şekil 4.8. 1 nolu deney numunesinin deney sonrasındaki görünümü

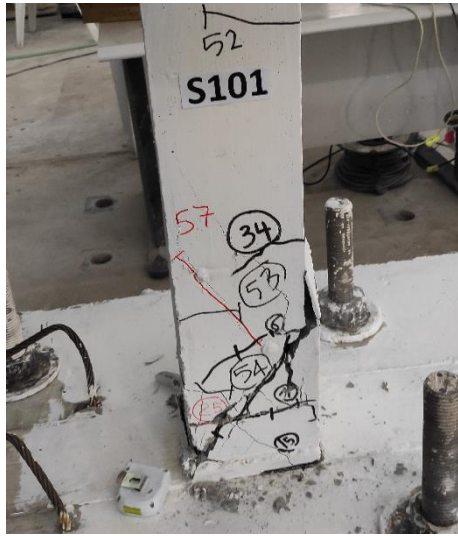
Şekil 4.9. 1 nolu deney numunesinde deney sonrasında oluşan hasarlar: (a) S201- K201 (b) S201- K101 (c) S101-temel (d) S101-temel (e) S202- K201 (f) S202- K101 (g) S102-temel (h) S102-temel

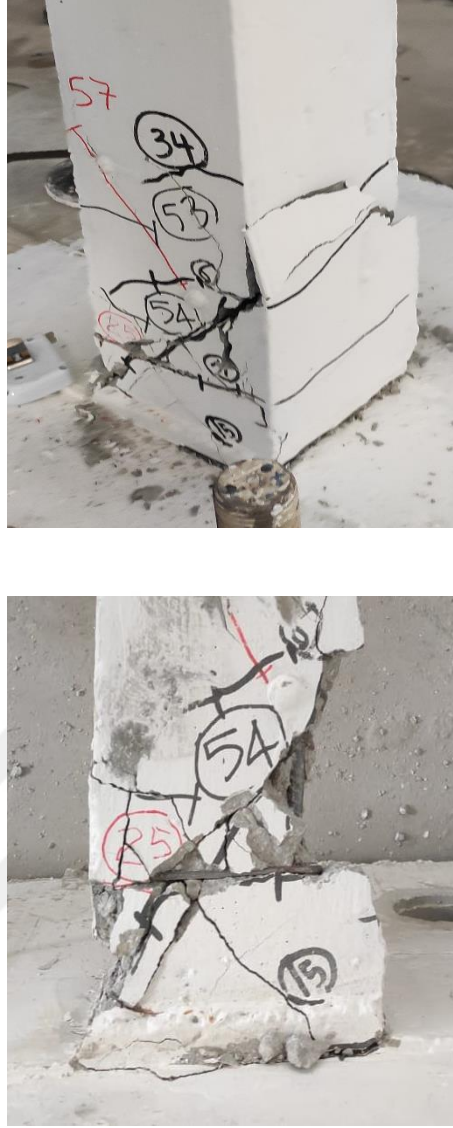
**Şekil 4.10.** S101 kolonunda deney sonunda oluşan hasarlar

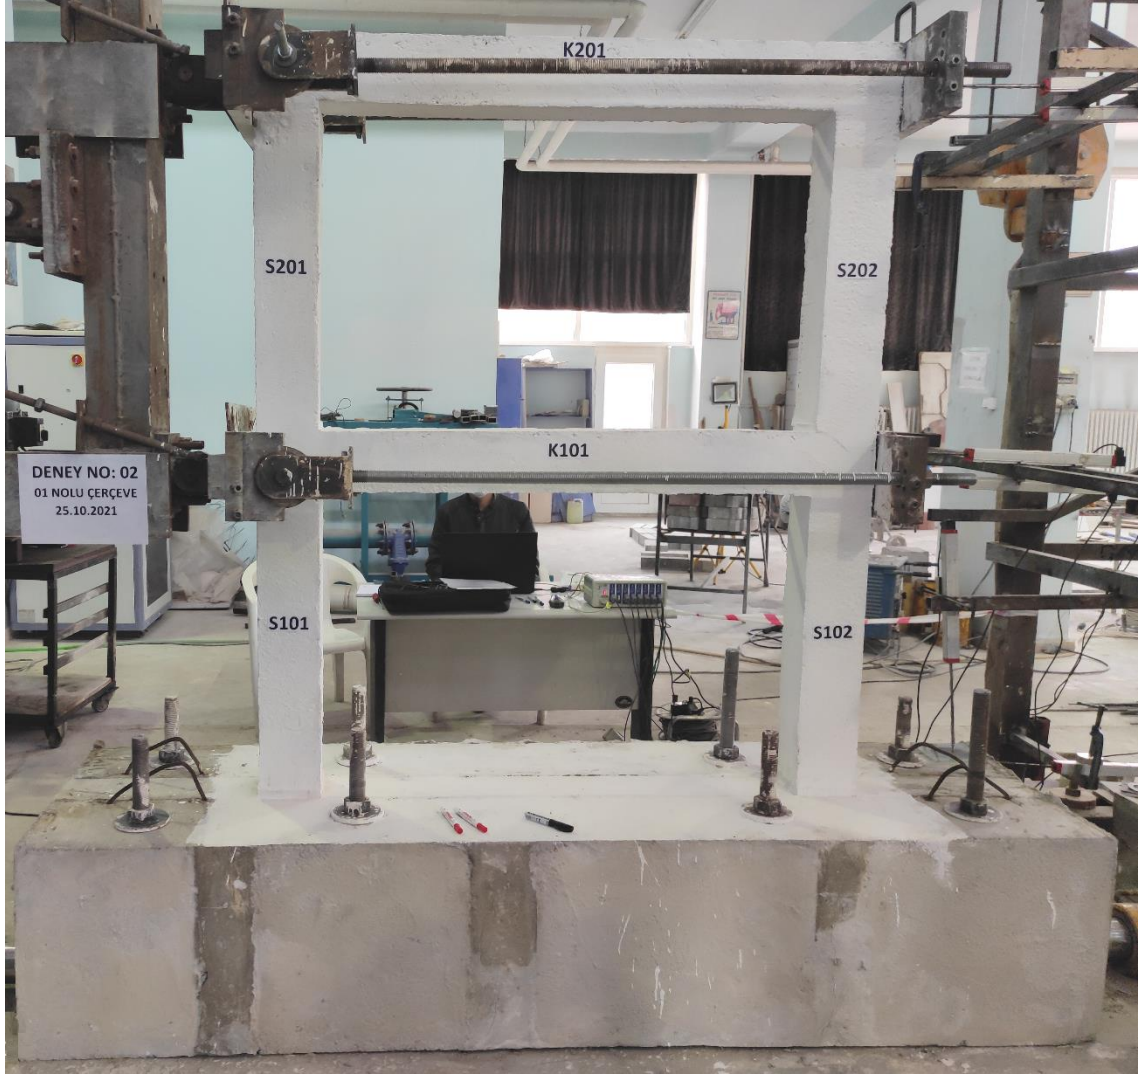
**Şekil 4.20.** 2 nolu deney numunesinin deneyden önceki görünümü

2 nolu deney numunesinin deneyden önceki görünümü Şekil 4.20’de verilmiştir.

2 nolu deneye yük kontrollü olarak başlanmış, %1 deplasmana karşılık gelen 18 mm değerinde henüz akma meydana gelmediğinden, deplasman kontrollü yüklemeye geçilmeden deney sonlandırılmıştır. Deney numunesi için yük artışları 5 kN’luk adımlarla yapılmıştır.

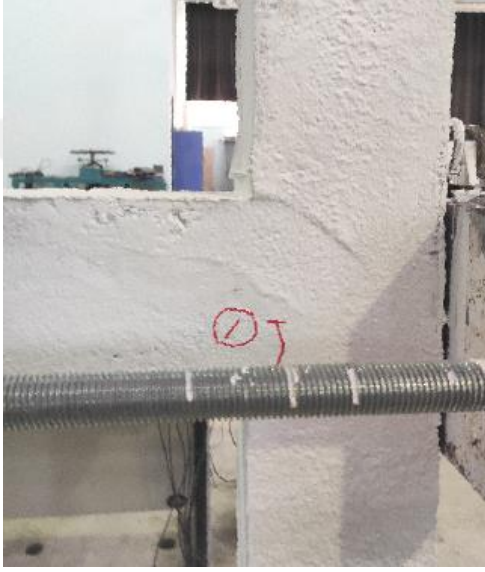
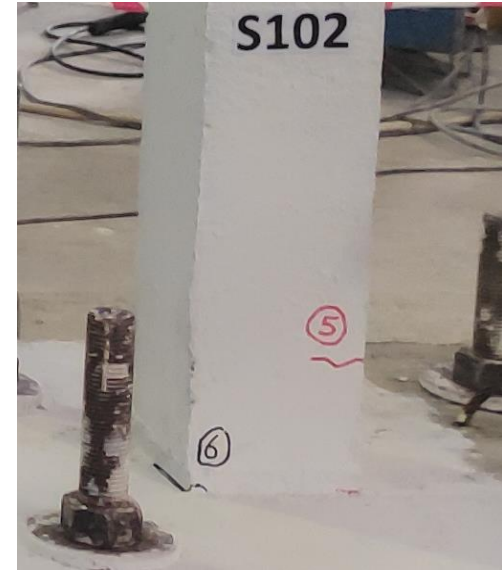
İlk 5 çatlak geri 3. çevrimde meydana gelmiş olup bu andaki yük değeri -16.29 kN ve tepe deplasmanı -3.01 mm olarak ölçülmüştür. Deney sırasında oluşan ilk 5 çatlak Şekil 4.23'de gösterilmiştir.
