**YÜKSEK PERFORMANSLI TAMİR**  
**HARÇLARININ FARKLI HASAR**  
**DÜZEYİNDEKİ ÇERÇEVELERİN**  
**PERFORMANSINA ETKİSİ**

**DOKTORA TEZİ**

**İnşaat Mühendisliği Anabilim Dalı**

**Temmuz-2023**  
**KONYA**  
**Her Hakkı Saklıdır**

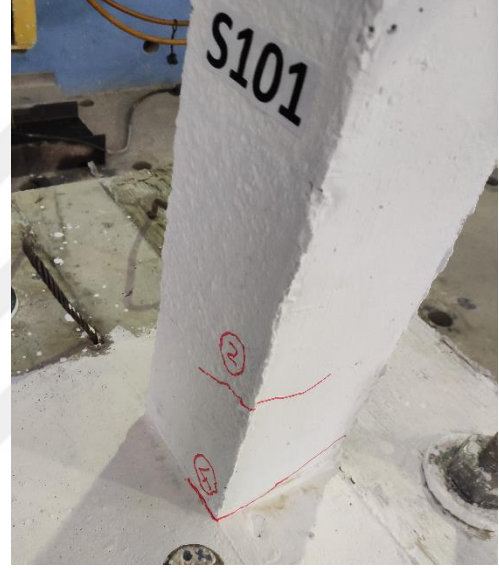
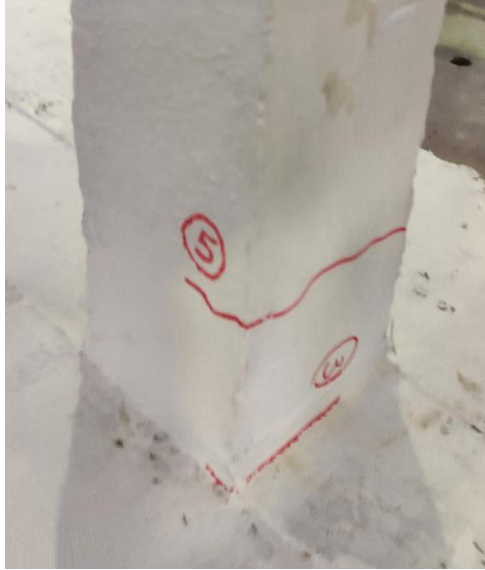
2 nolu deney numunesinde ilk çatlak, S102 kolonu ile K101 kirişi birleşiminde, 2 nolu çatlak S101 kolonunun sağ alt kısmında, temelin üstünden 18 cm yukarıda, 3 nolu çatlak S102 kolonu ile temel birleşiminde, 4 nolu çatlak S101 kolonu ile temel birleşiminde ve 5 nolu çatlak ise S102 kolonunun sağ alt kısmında, temelin üstünden 11 cm yukarıda meydana gelmiştir.

**Şekil 4.23.** 2 nolu deney numunesinde oluşan ilk çatlaklar: (a) S102- K101 (b) S101-temel (c) S102-temel (d) S102-temel

İlk 5 çatlak geri 3. çevrimde meydana gelmiş olup bu andaki yük değeri -16.29 kN ve tepe deplasmanı -3.01 mm olarak ölçülmüştür. Deney sırasında oluşan ilk 5 çatlak Şekil 4.23'de gösterilmiştir.

| Çevrim no | Yatay yük (kN) | Tepe deplasmanı (mm) | Gözlenen davranış |
|---|---|---|---|
| -3 | -16.29 | -3.01 | 1 nolu çatlak, S102 kolonu ile K101 kirişi birleşiminde oluştu.<br>2 nolu çatlak, S101 kolonunun sağ alt kısmında, temelin üstünden 18 cm yukarıda oluştu.<br>3 nolu çatlak, S102 kolonu ile temel birleşiminde oluştu.<br>4 nolu çatlak, S101 kolonu ile temel birleşiminde oluştu.<br>5 nolu çatlak, S102 kolonunun sağ alt kısmında, temelin üstünden 11 cm yukarıda oluştu. |

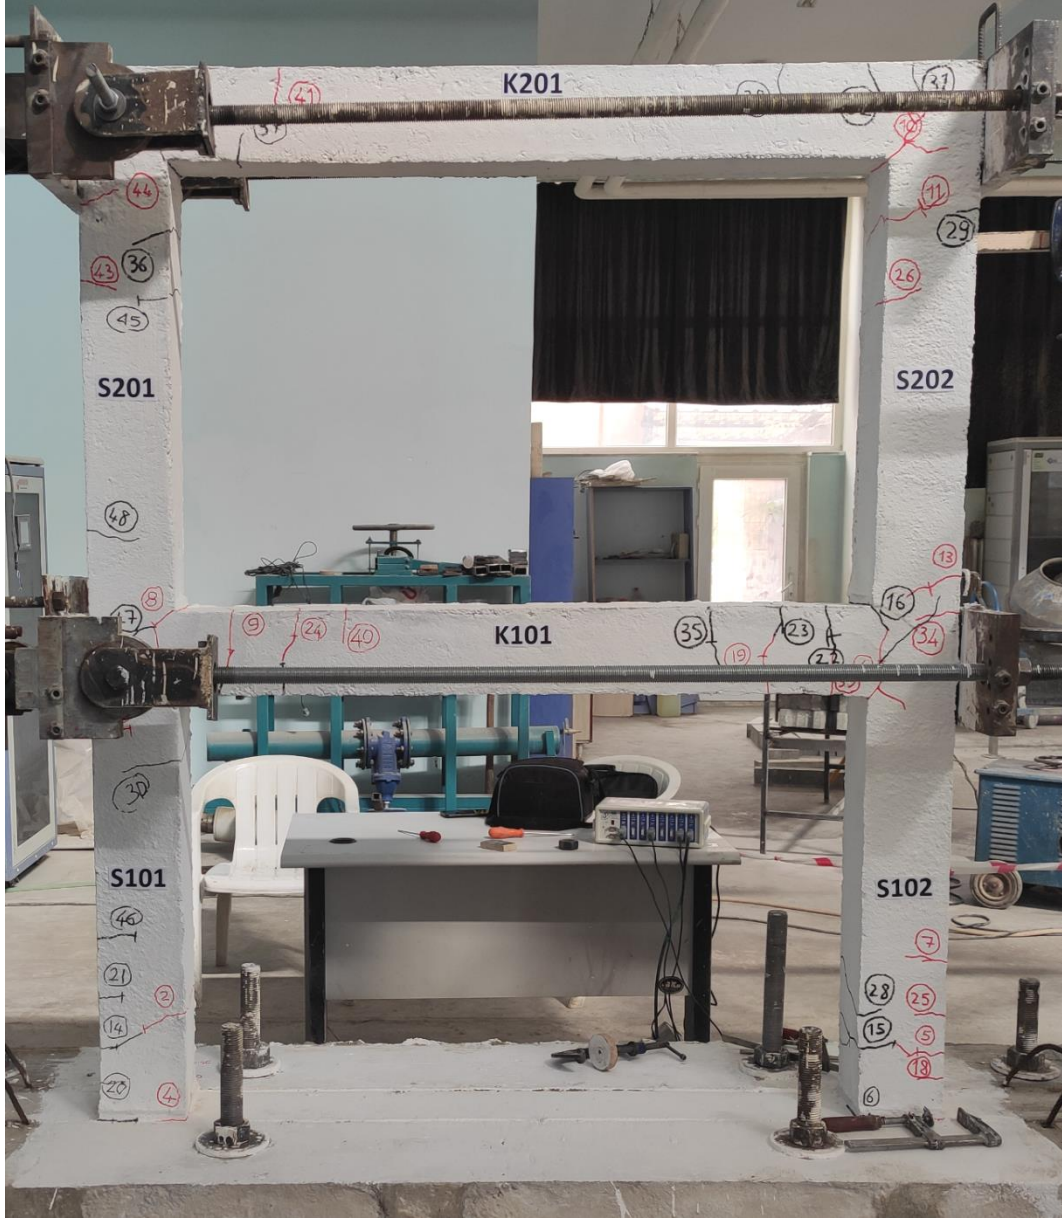
%1 deplasmana kadar tersinir tekrarlanır yük uygulamak suretiyle hasar oluşturulan numunenin deney sonrasındaki görünümü Şekil 4.24’de, oluşan hasarlar ise Şekil 4.25’de verilmiştir.

Şekil 4.24. 2 nolu deney numunesinin deney sonrasındaki görünümü

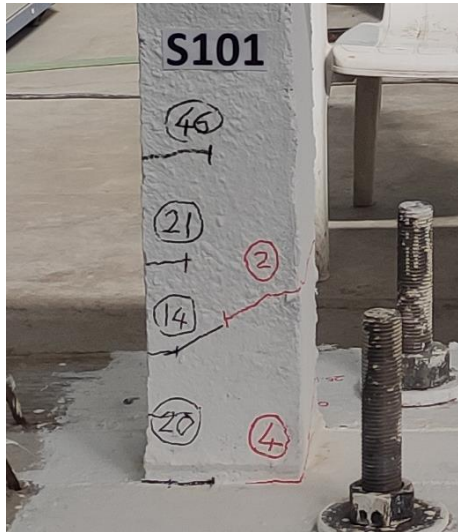
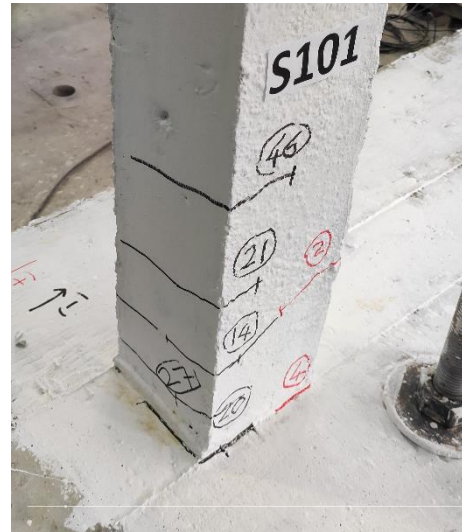
**Şekil 4.25.** 2 nolu deney numunesinde deney sonrasında oluşan hasarlar: (a) S201- K201 (b) S201- K101 (c) S101-temel (d) S101-temel (e) S202- K201 (f) S202- K101 (g) S102-temel (h) S102-temel

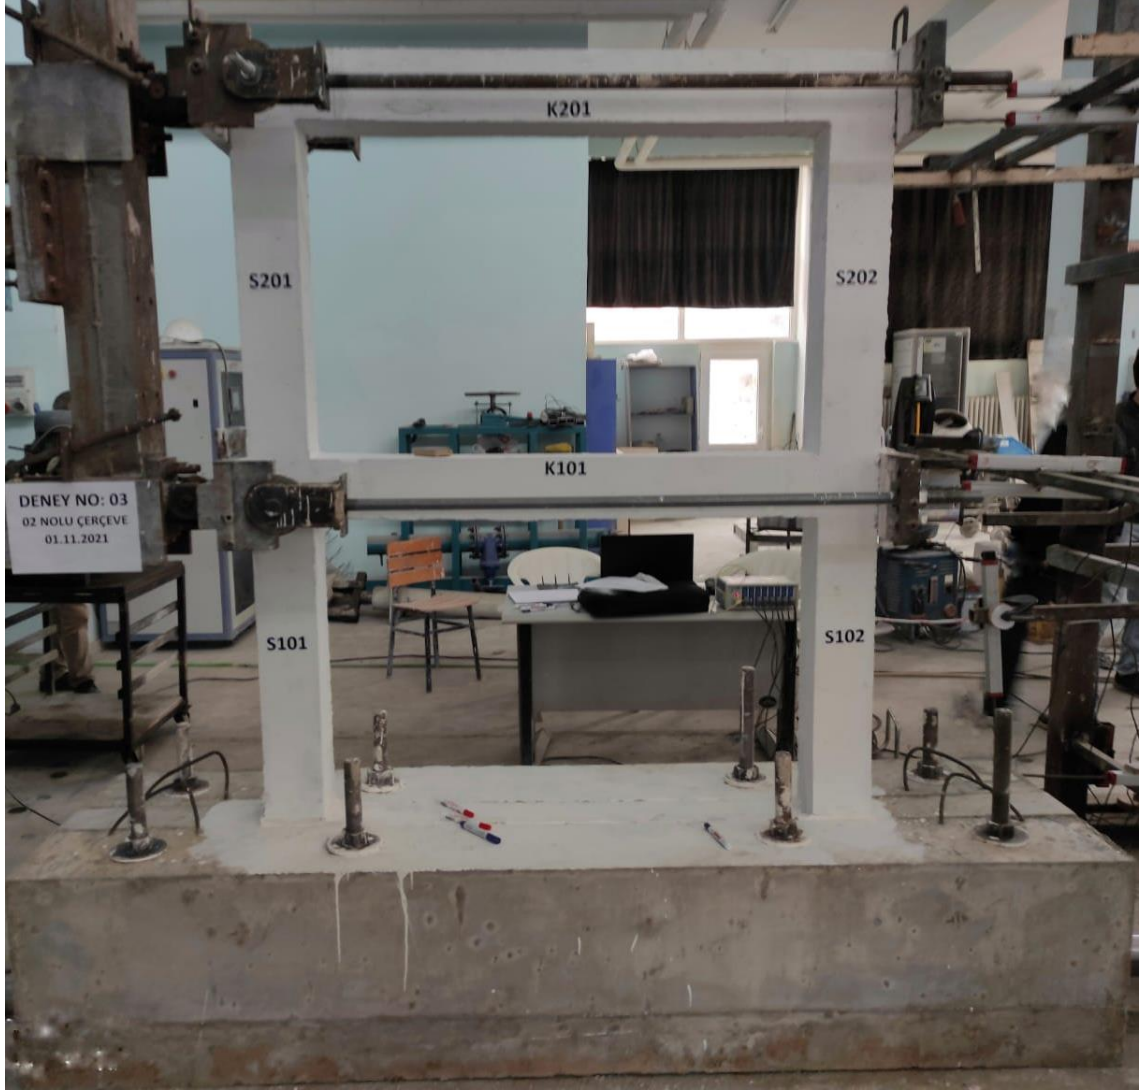
**Şekil 4.34.** 3 nolu deney numunesinin deneyden önceki görünümü

3 nolu deney numunesinin deneyden önceki görünümü Şekil 4.34’de verilmiştir.

3 nolu deneye öncelikle yük kontrollü olarak başlanmış, betonarme sistemin akma yükünden sonra deplasman kontrollü olarak %2 deplasmana karşılık gelen 36 mm değerine kadar devam edilmiştir. Akma yükü; deney esnasında, yük-deplasman eğrisinin kayda değer oranda değiştiği an olarak gözlemlenmiştir. Deney numunesi alt kata 1 birim, üst kata ise 2 birim yük gelecek şekilde yüklenmiş olup yük artışları 5 kN’luk adımlarla, deplasman artışları ise 5 mm’lik adımlarla yapılmıştır. Deney numunesine ileri ve geri olmak üzere 11 yük çevrimi uygulanmıştır. Yükleme geçmişi, Şekil 4.35 ve Şekil 4.36’da toplam yatay yük ve ölçülen tepe deplasmanına göre ayrı ayrı verilmiştir.

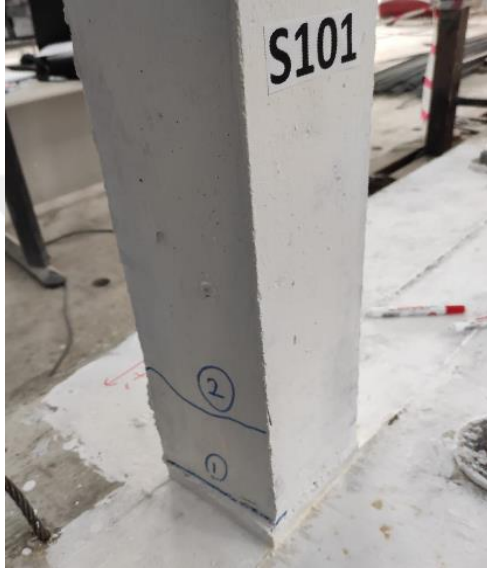
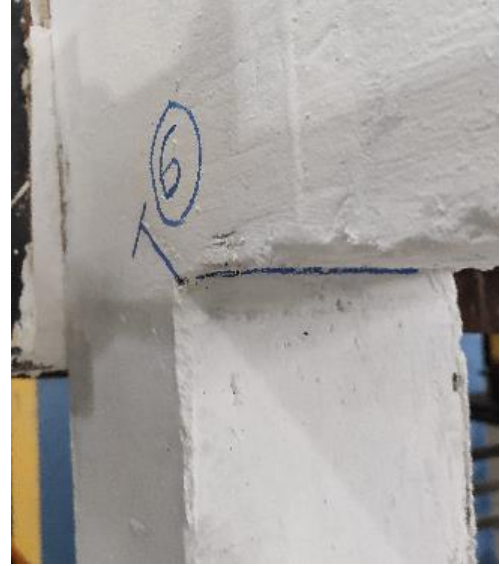
İlk 6 çatlağın oluştuğu andaki yük değeri 20,14 kN ve tepe deplasmanı 4,54 mm olarak ölçülmüştür. Deney sırasında oluşan ilk çatlaklar Şekil 4.37' de gösterilmiştir.

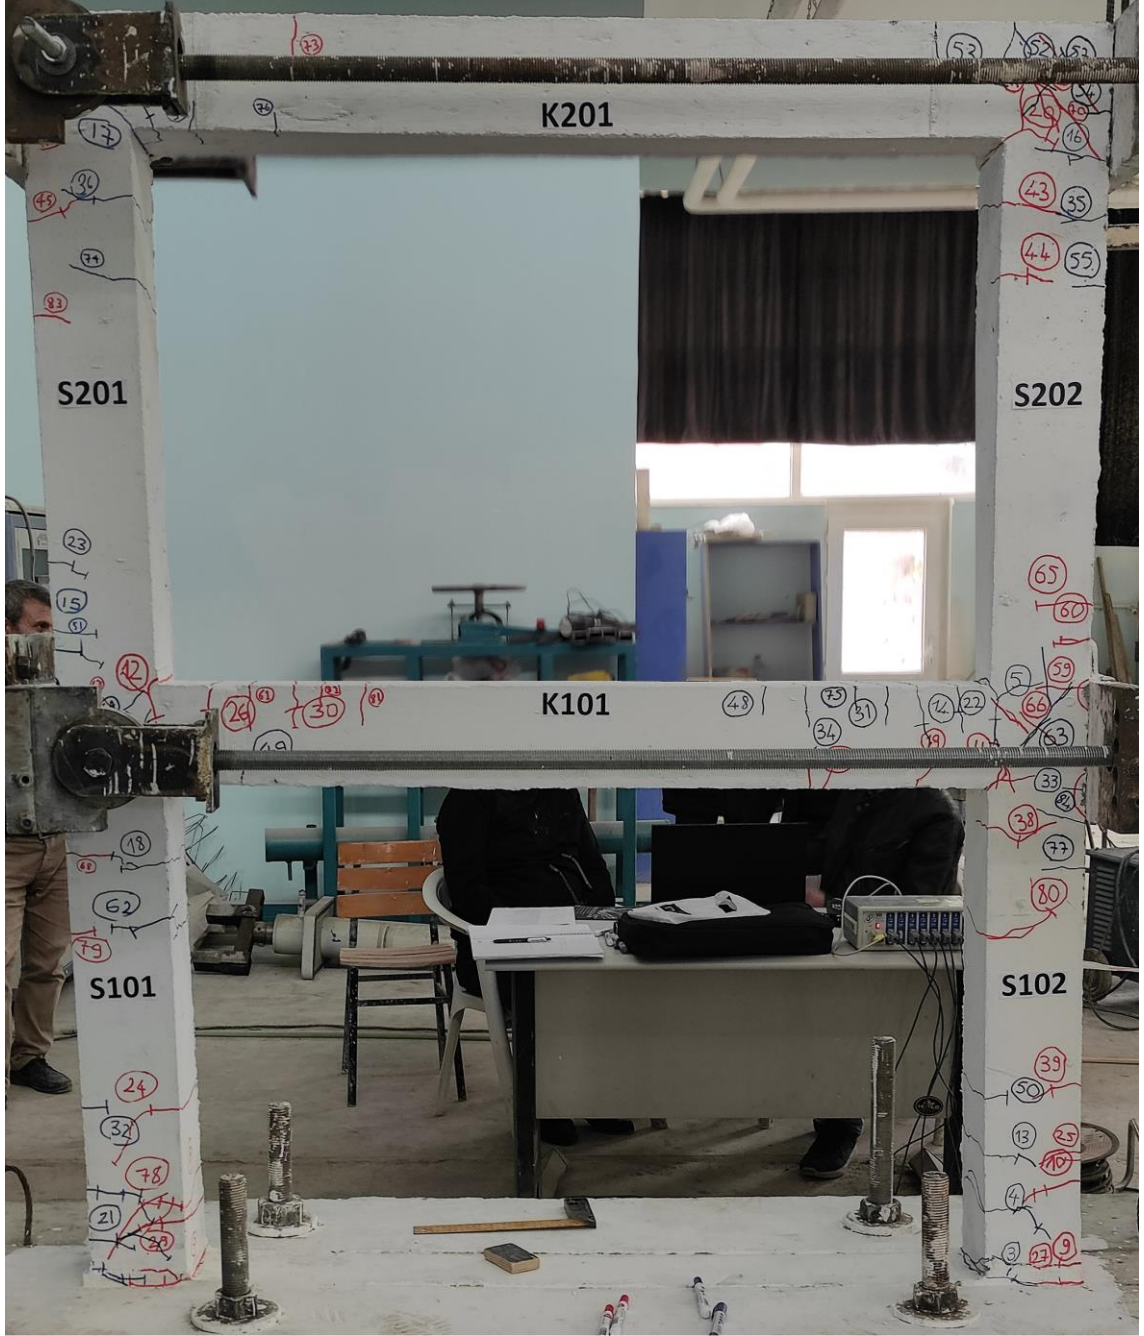
%2 deplasmana karşılık gelen 36 mm deplasmana kadar tersinir tekrarlanır yük uygulamak suretiyle hasar oluşturulan numunenin deney sonrasındaki görünümü Şekil 4.39’da, oluşan hasarlar ise Şekil 4.40’da verilmiştir.

Şekil 4.39. 3 nolu deney numunesinin deney sonrasındaki görünümü

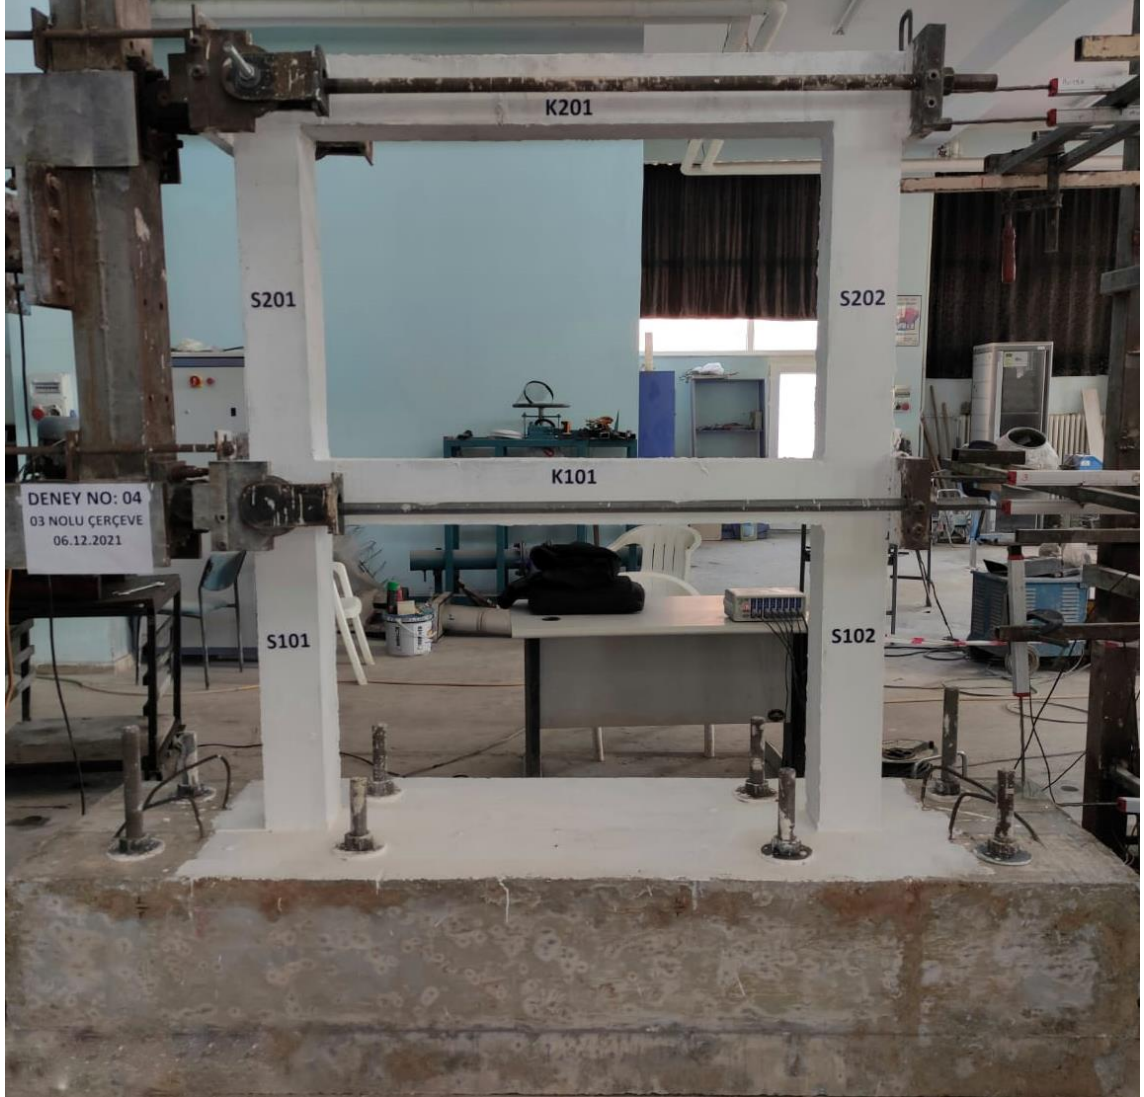
Şekil 4.49. 4 nolu deney numunesinin deneyden önceki görünümü

Deney numunesinin deneyden önceki görünümü Şekil 4.49’da verilmiştir.

4 nolu deneye öncelikle yük kontrollü olarak başlanmış, betonarme sistemin akma yükünden sonra deplasman kontrollü olarak %3 deplasmana karşılık gelen 54 mm değerine kadar devam edilmiştir. Akma yükü; deney esnasında, yük-deplasman eğrisinin kayda değer oranda değiştiği an olarak gözlemlenmiştir. Deney numunesi alt kata 1 birim, üst kata ise 2 birim yük gelecek şekilde yüklenmiş olup yük artışları 5 kN’luk adımlarla, deplasman artışları ise 5 mm’lik adımlarla yapılmıştır.

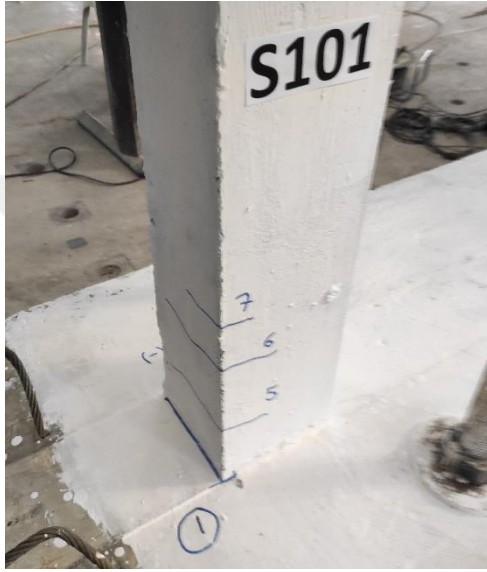
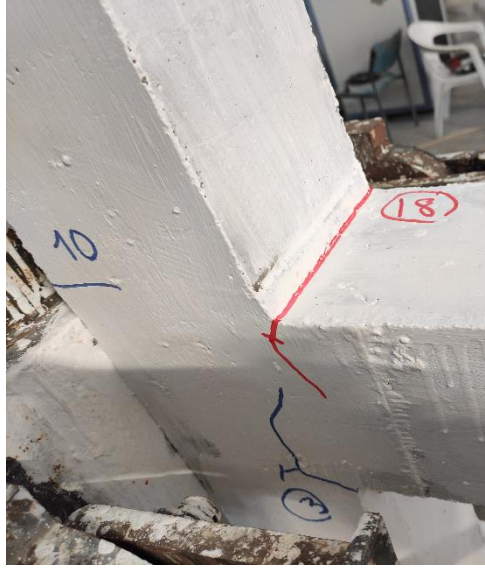
İlk 5 çatlağın oluştuğu andaki yük değeri 20.09 kN ve tepe deplasmanı 4.53 mm olarak ölçülmüştür. Deney sırasında oluşan ilk çatlaklar Şekil 4.52’de gösterilmiştir.

**Şekil 4.52.** 4 nolu deney numunesinde oluşan ilk çatlaklar: (a) S101-temel (b) S102-temel (c) S101- K101 (d) S202- K101 (e) S201- K101

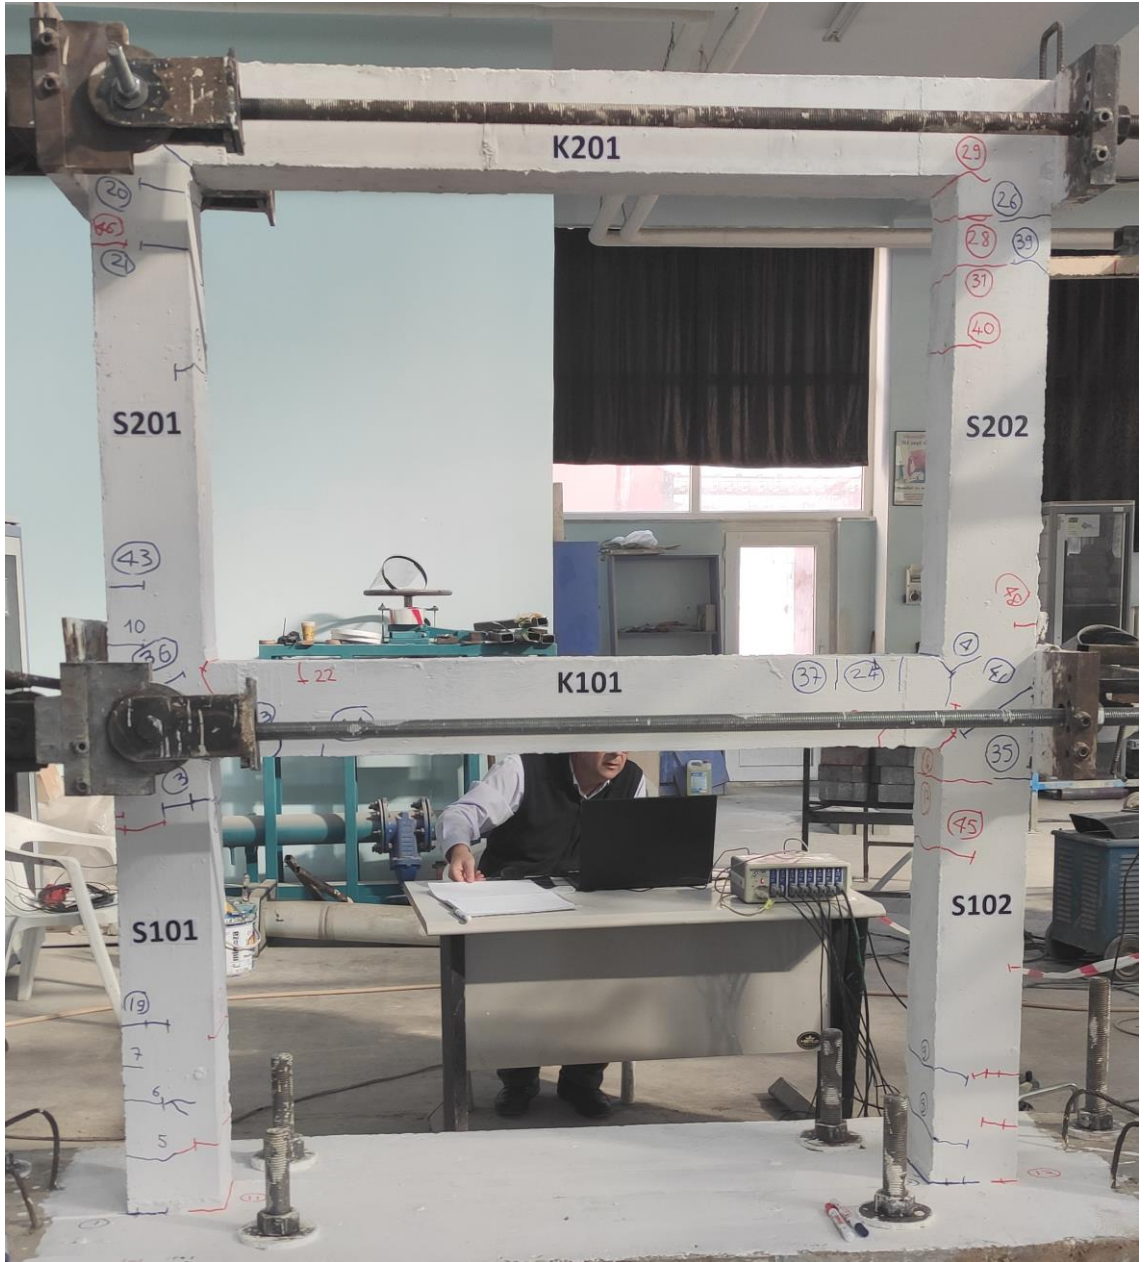
4 nolu deney numunesinin akma anındaki görünümü Şekil 4.53’de verilmiştir.

Şekil 4.53. 4 nolu deney numunesinin akma anındaki görünümü

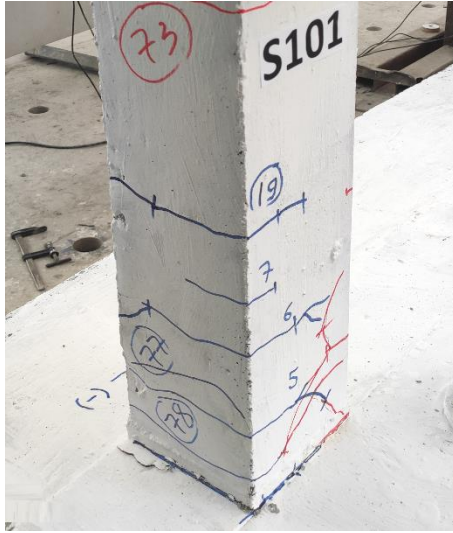
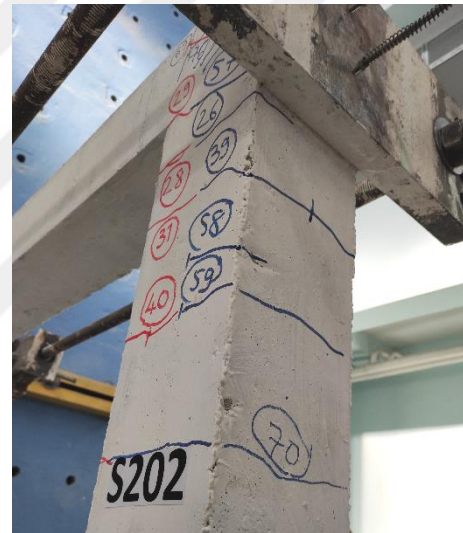
**Şekil 4.55.** 4 nolu deney numunesinde deney sonrasında oluşan hasarlar: (a) S201- K201 (b) S201- K101  
 (c) S101- K101 (d) S101-temel (e) S101-temel (f) S202- K201 (g) S202- K201 (h) S202- K101  
 (i) S102- K101 (i) S102-temel (j) S102-temel

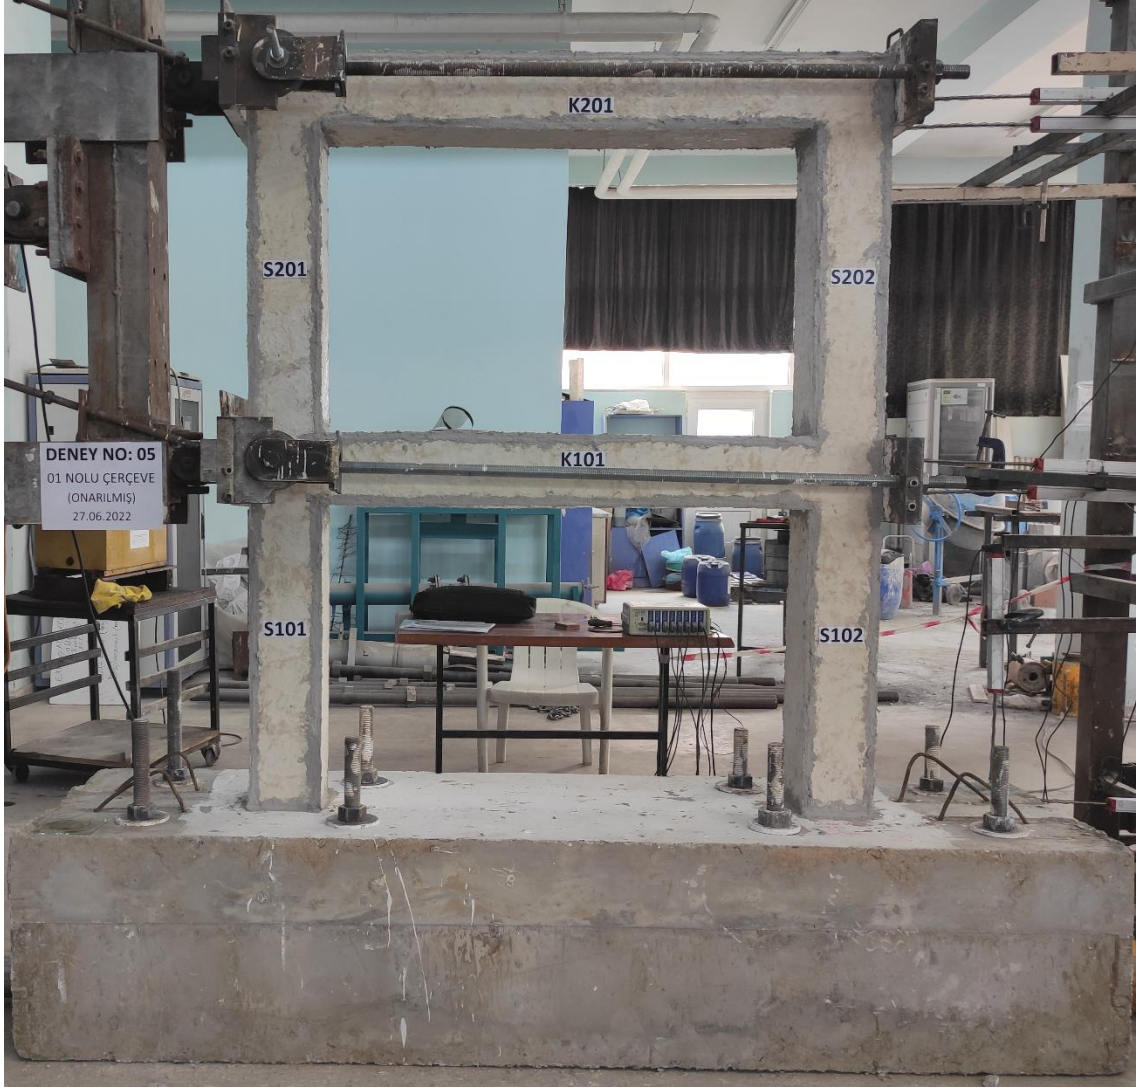
1 nolu deney kapsamında; referans betonarme çerçeve, tersinir tekrarlanır yatay yükler altında göçme seviyesine kadar test edilmiş, 2, 3 ve 4 nolu deneylerde ise numunelere sırasıyla %1, %2 ve %3 deplasmana ulaşınca kadar tersinir tekrarlanır yatay yük uygulanmış ve bu şekilde geometrik boyutları, donatı detayları ve beton sınıfı aynı olan çerçevelerin farklı hasar düzeylerine sahip olması sağlanmıştır. Bu deneyde ise %1 deplasmana kadar depreme benzeştirilmiş tersinir tekrarlanır yük uygulanıp hasar oluşturulan 2 nolu deney numunesi, üretilen 1 cm kalınlığındaki ECC panellerin yapıştırılması ile onarılmış ve sonrasında göçme seviyesine kadar test edilmiştir. Üretilen paneller ile onarılmış olan 5 nolu deney numunesinin deneyden önceki görünümü Şekil 4.63’de verilmiştir.

Şekil 4.63. 5 nolu deney numunesinin deneyden önceki görünümü

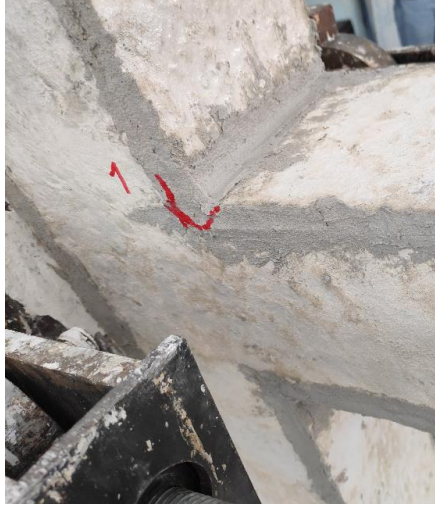
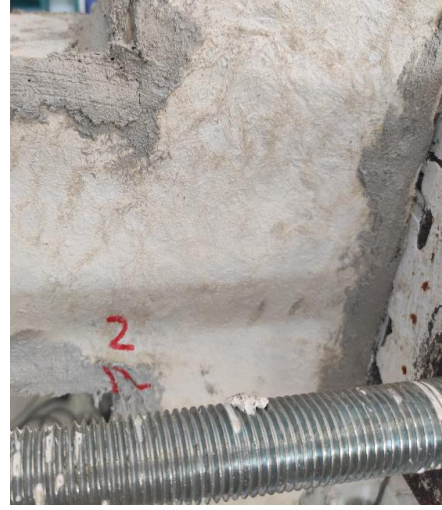
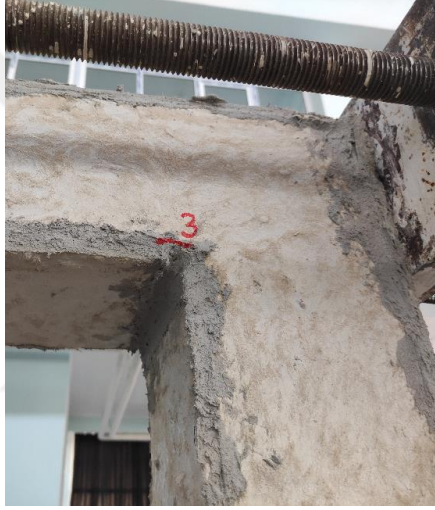
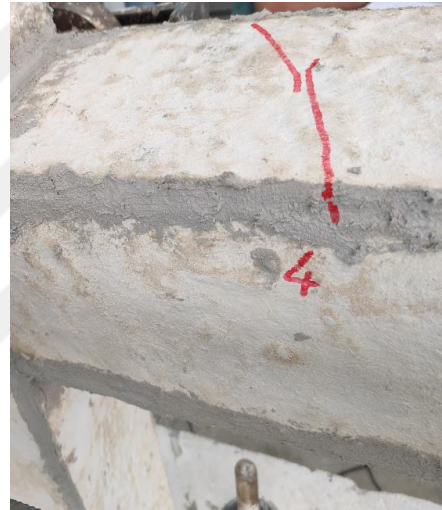
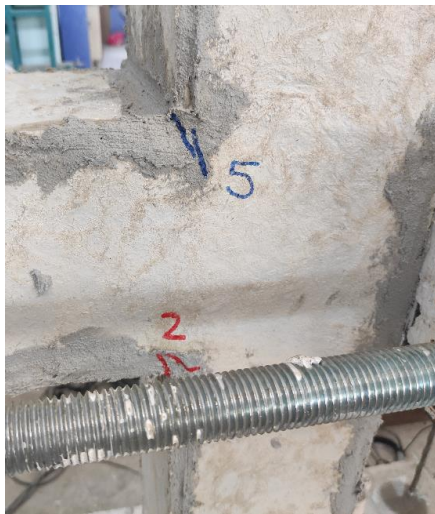
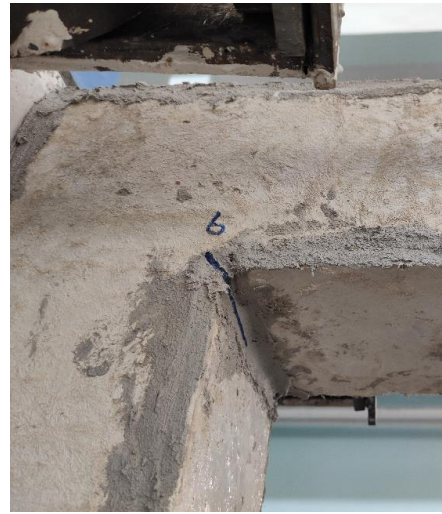
Deney sırasında 8. ve 9. çevrimde oluşan ilk çatlaklar Şekil 4.66'da gösterilmiştir.

**Şekil 4.66.** 5 nolu deney numunesinde oluşan ilk çatlaklar: (a) S201- K101 (b) S102- K101 (c) S202- K201 (d) K101 (e) S202- K101 (f) S201- K201

İlk 4 çatlak, geri 8. çevrimde meydana gelmiş olup bu çevrimdeki yük değeri 39,78 kN ve tepe deplasmanı ise 9,94 mm olarak ölçülmüştür. 5 ve 6 nolu çatlaklar ise ileri 9. çevrimde meydana gelmiş olup bu çevrimdeki yük değeri 45,45 kN ve tepe deplasmanı ise 10,80 mm'dir.

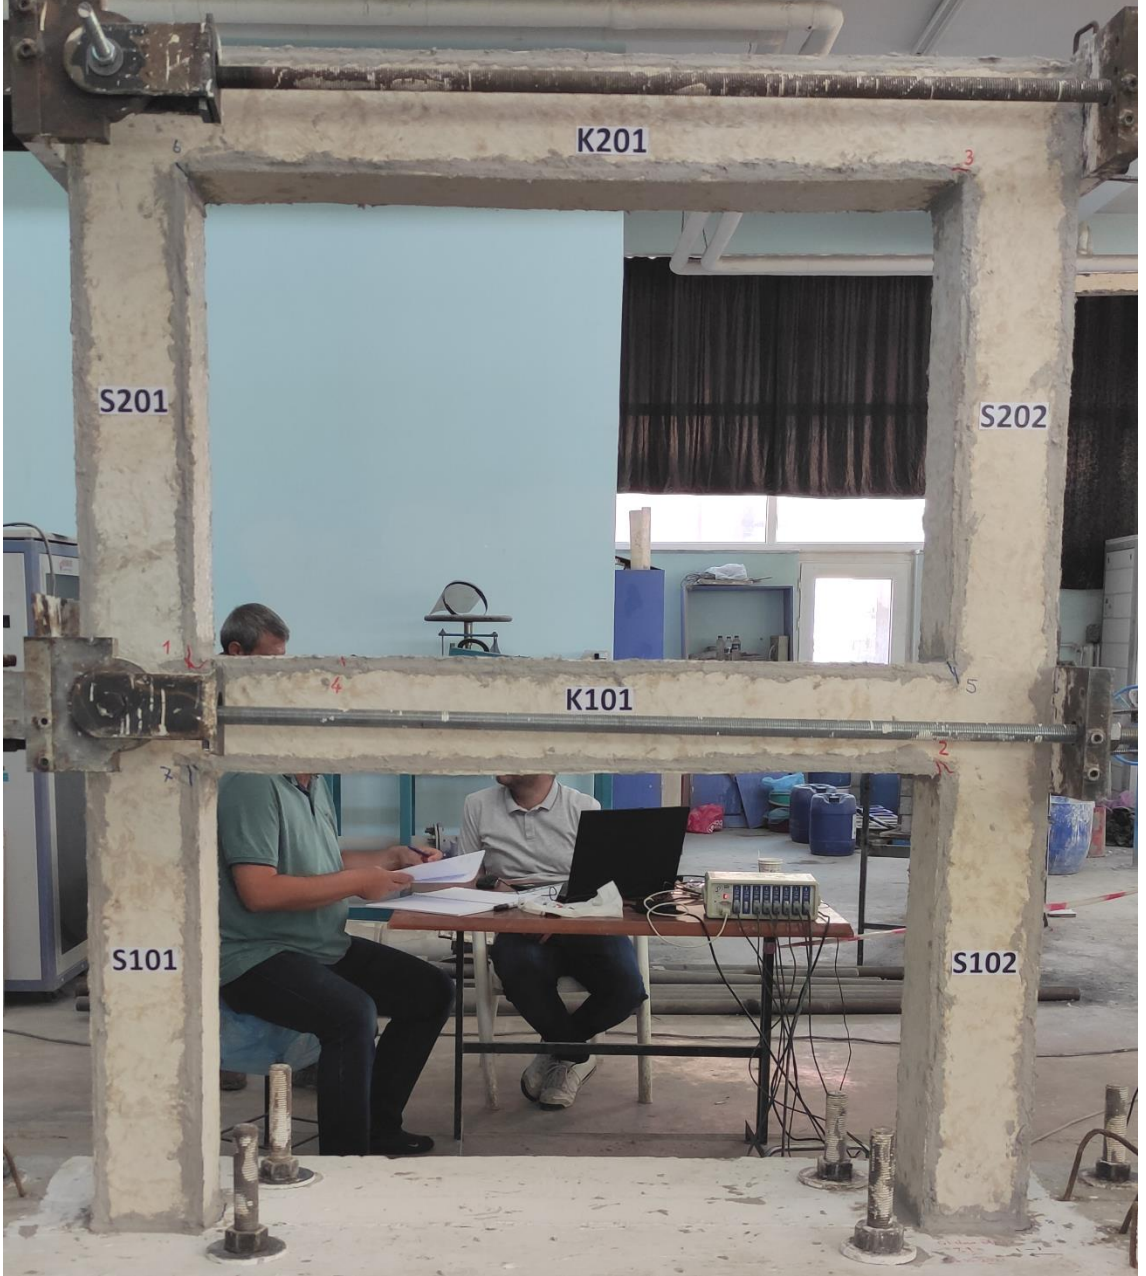
5 nolu deney numunesinin akma anındaki görünümü Şekil 4.67’de verilmiştir.

Şekil 4.67. 5 nolu deney numunesinin akma anındaki görünümü

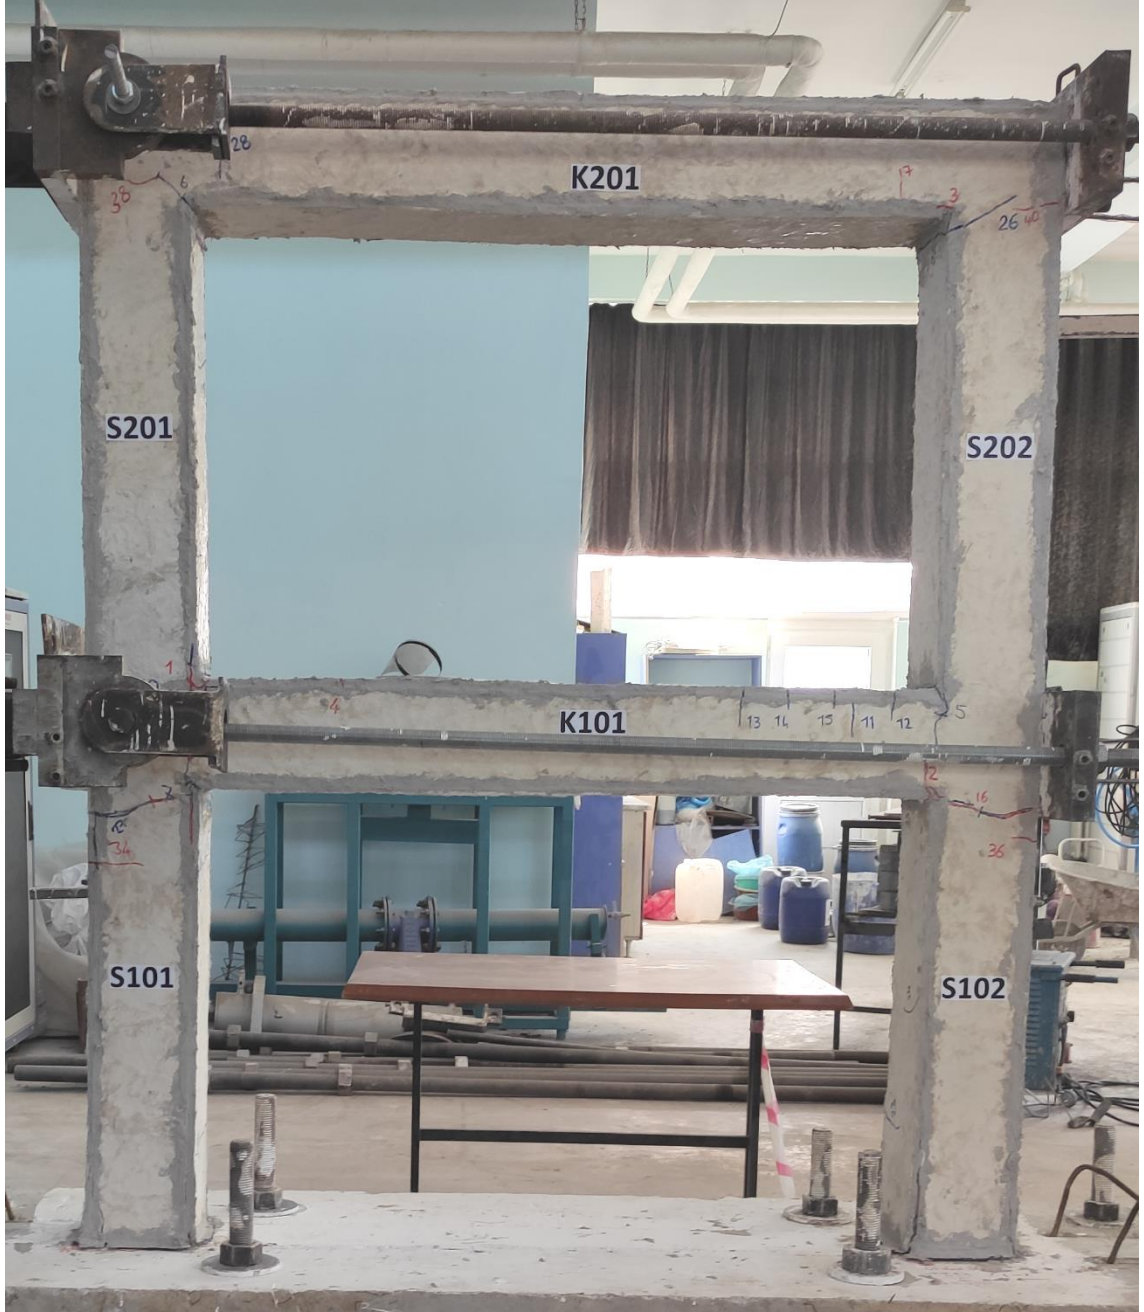
%1 deplasmana karşılık gelen 18 mm deplasmana kadar tersinir tekrarlanır yük uygulamak suretiyle hasar oluşturulup sonrasında ECC panel ile onarılan numunenin deney sonrasındaki görünümü Şekil 4.68’de, oluşan hasarlar ise Şekil 4.69’da verilmiştir.

Şekil 4.68. 5 nolu deney numunesinin deney sonrasındaki görünümü

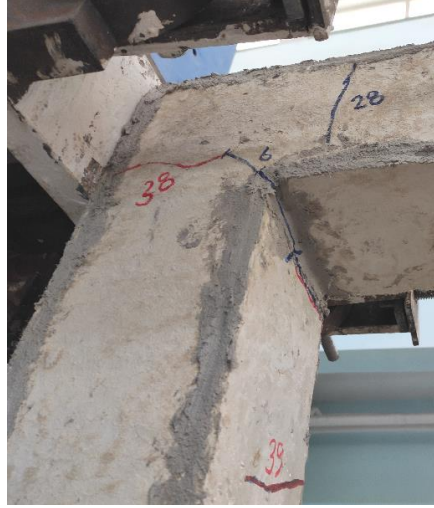
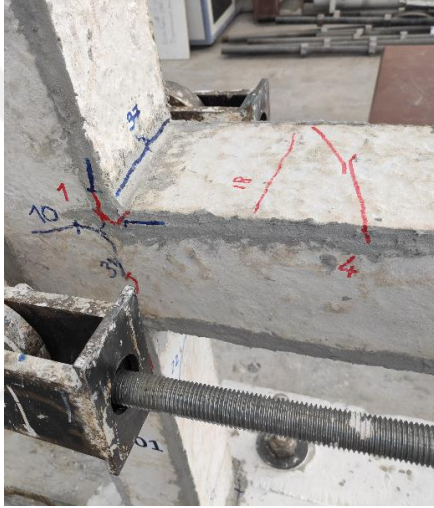
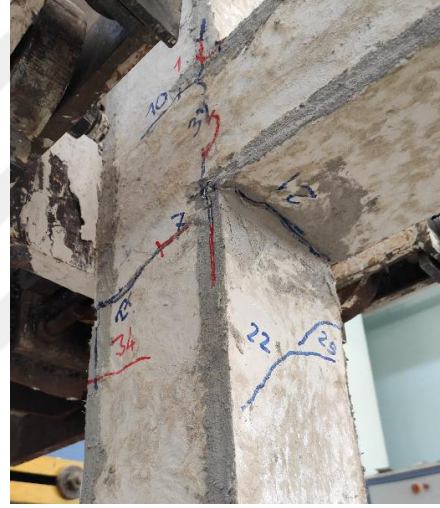
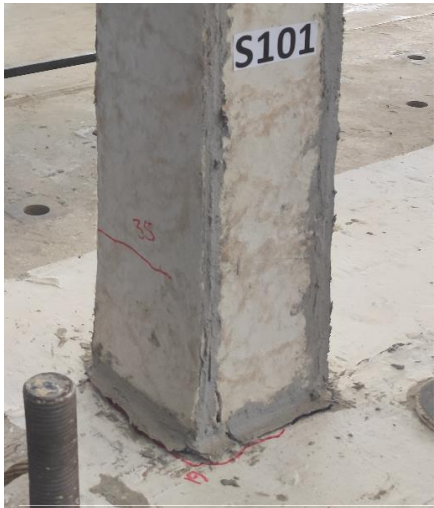
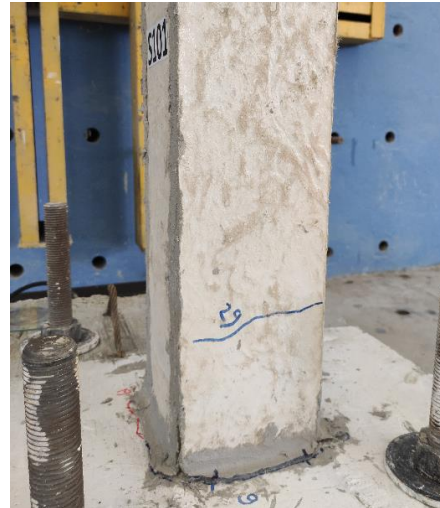
**Şekil 4.69.** 5 nolu deney numunesinde deney sonrasında oluşan hasarlar: (a) S201- K201 (b) S201- K101 (c) S101- K101 (d) S101-temel (e) S101-temel (f) S202- K201 (g) S202- K101 (h) S102-temel (i) S102-temel

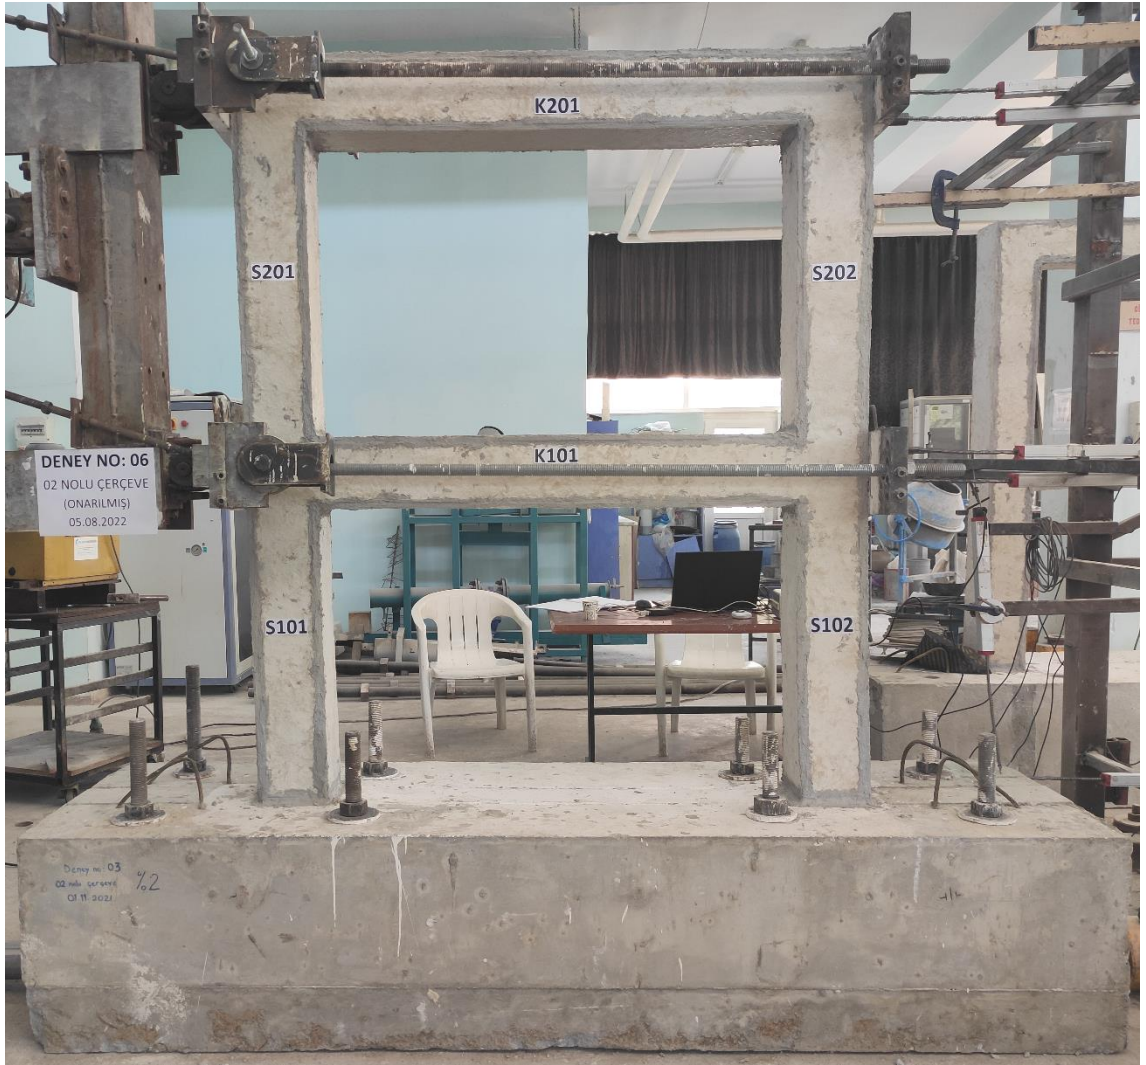
Üretilen paneller ile onarılmış olan 6 nolu deney numunesinin deneyden önceki görünümü Şekil 4.78’de verilmiştir.

Şekil 4.78. 6 nolu deney numunesinin deneyden önceki görünümü

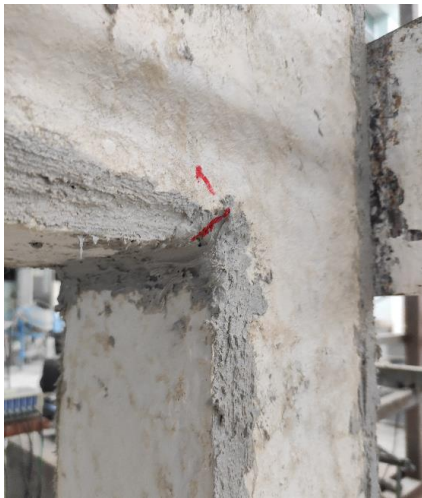
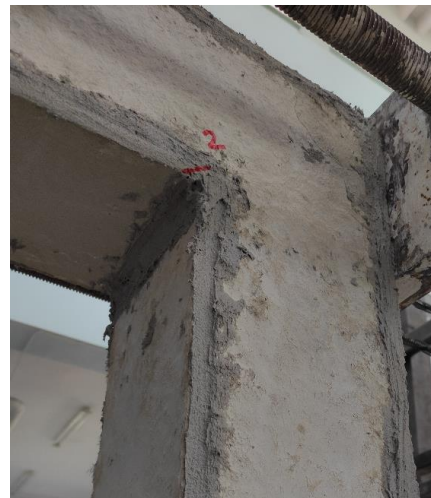
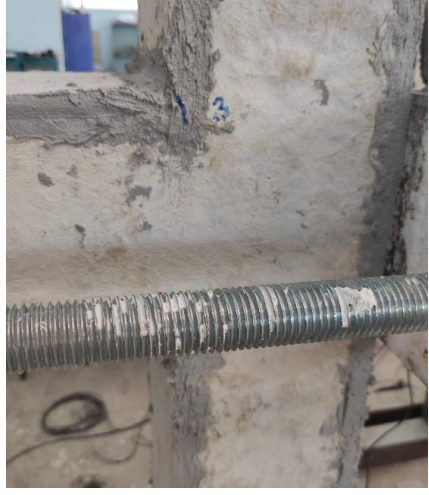
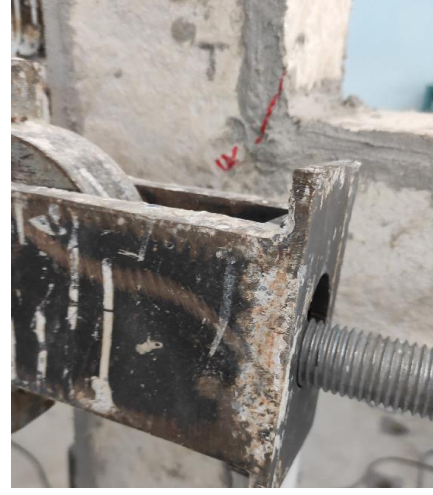
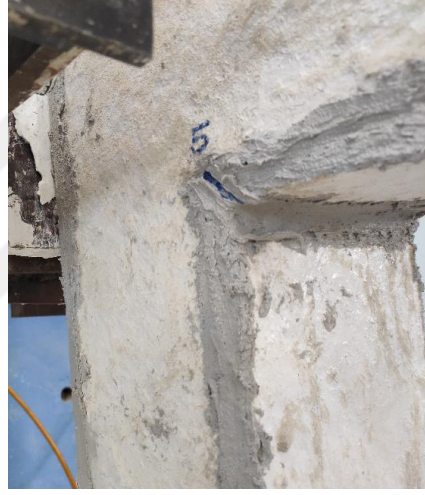
Deney numunesinde ilk çatlak S102 kolonu ile K101 kirişi birleşiminde, 2 nolu çatlak S202 kolonu ile K201 kirişi birleşiminde, 3 nolu çatlak S202 kolonu ile K101 kirişi birleşiminde, 4 nolu çatlak S201 kolonu ile K101 kirişi birleşiminde, 5 nolu çatlak ise S101 kolonu ile K101 kirişi birleşiminde oluşmuştur. Deney sırasında oluşan ilk çatlaklar Şekil 4.81’ de gösterilmiştir.

Şekil 4.81. 6 nolu deney numunesinde oluşan ilk çatlaklar: (a) S102- K101 (b) S202- K201 (c) S202- K101 (d) S201- K101 (e) S101- K101

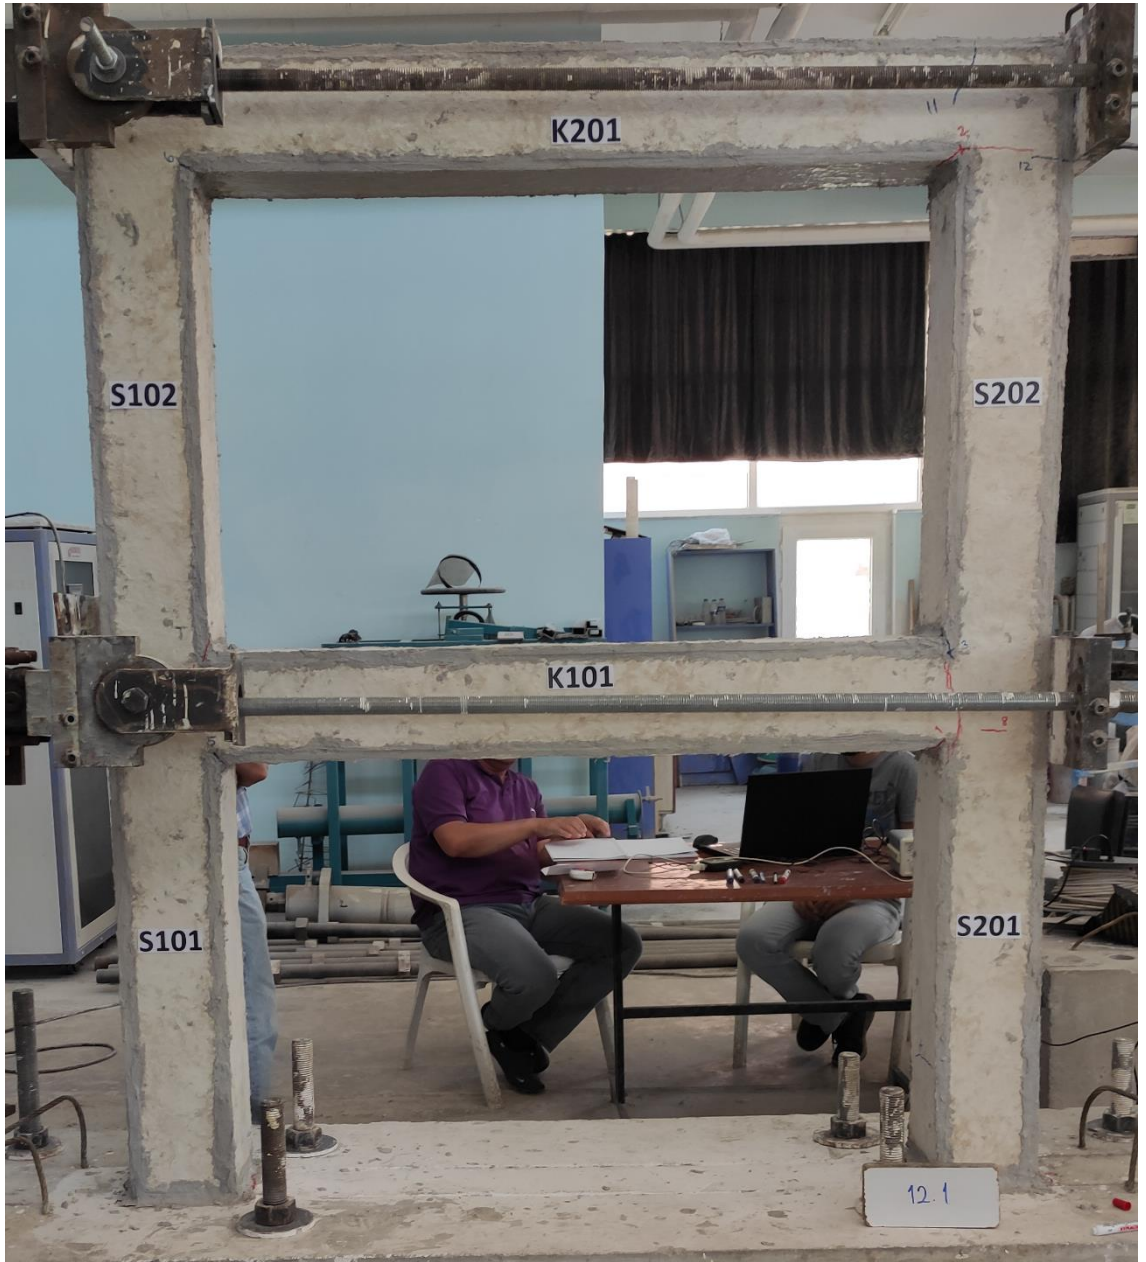
Şekil 4.82. 6 nolu deney numunesinin akma anındaki görünümü
