**YÜKSEK PERFORMANSLI TAMİR**  
**HARÇLARININ FARKLI HASAR**  
**DÜZEYİNDEKİ ÇERÇEVELERİN**  
**PERFORMANSINA ETKİSİ**

**DOKTORA TEZİ**

**İnşaat Mühendisliği Anabilim Dalı**

**Temmuz-2023**  
**KONYA**  
**Her Hakkı Saklıdır**

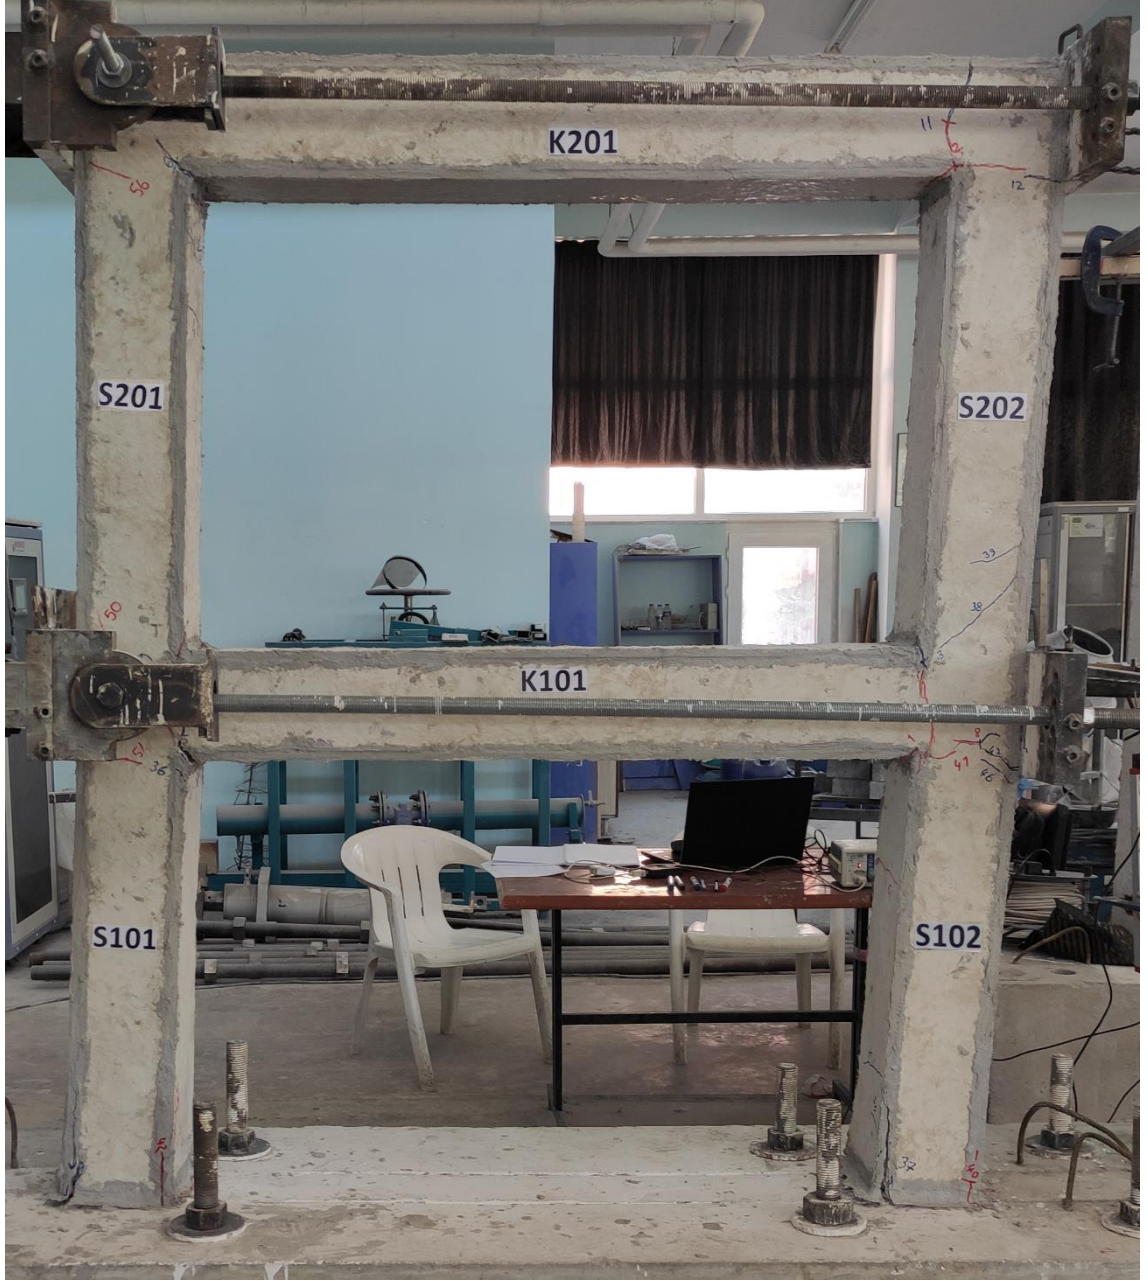
%2 deplasmana karşılık gelen 36 mm deplasmana kadar tersinir tekrarlanır yük uygulamak suretiyle hasar oluşturulup sonrasında ECC panel ile onarılan numunenin deney sonrasındaki görünümü Şekil 4.83’de, oluşan hasarlar ise Şekil 4.84’de verilmiştir.

Şekil 4.83. 6 nolu deney numunesinin deney sonrasındaki görünümü

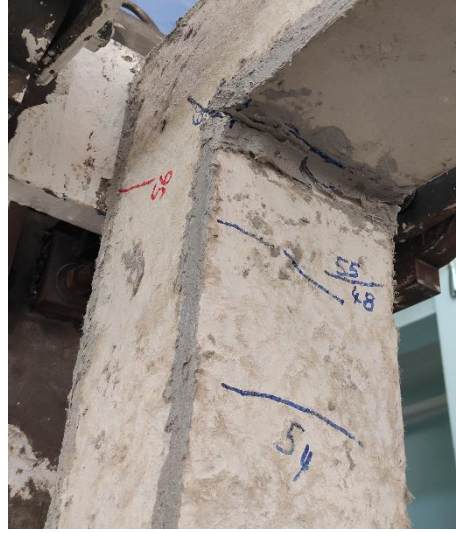
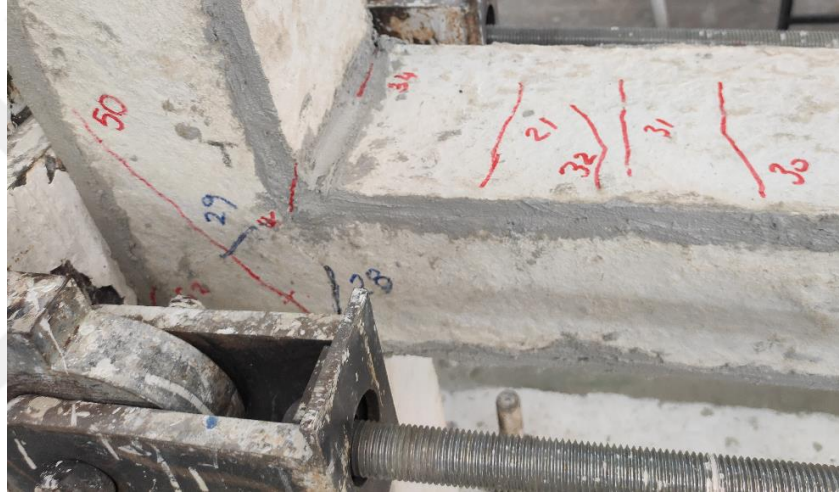
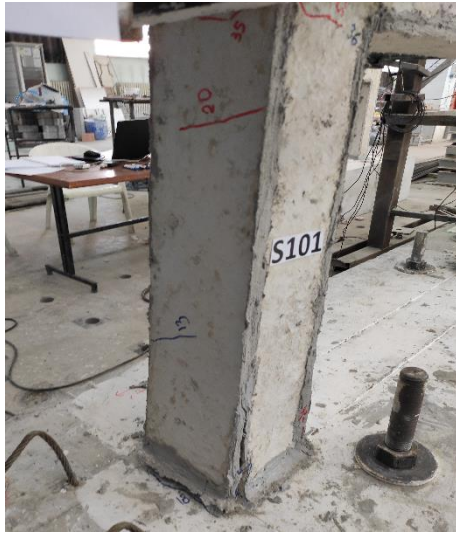
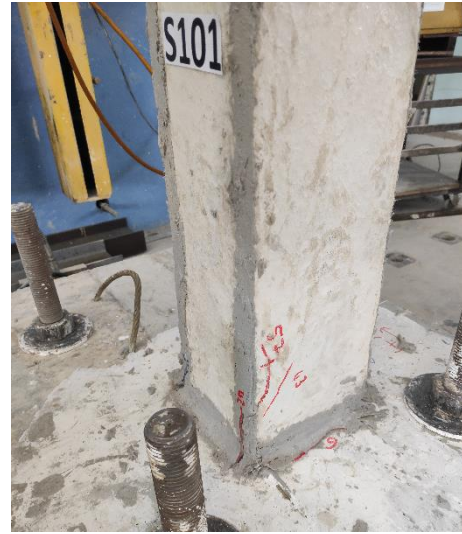
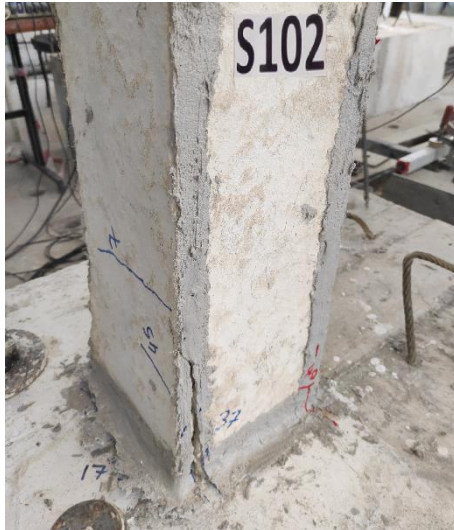
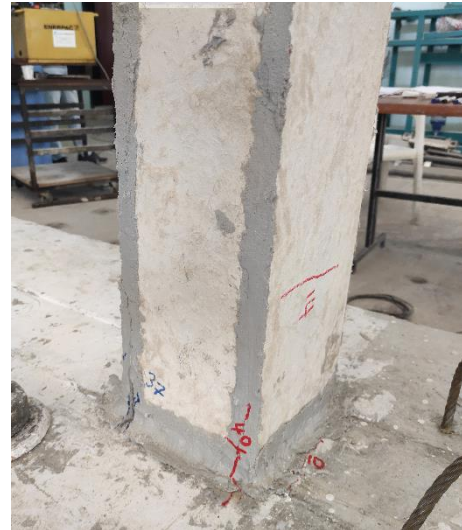
**Şekil 4.84.** 6 nolu deney numunesinde deney sonrasında oluşan hasarlar: (a) S201- K201 (b) S201- K101 (c) S101-temel (d) S101-temel (e) S202- K201 (f) S202- K101 (g) S102-temel (h) S102-temel (i) K101 (j) S201- K101 (j) S202- K101

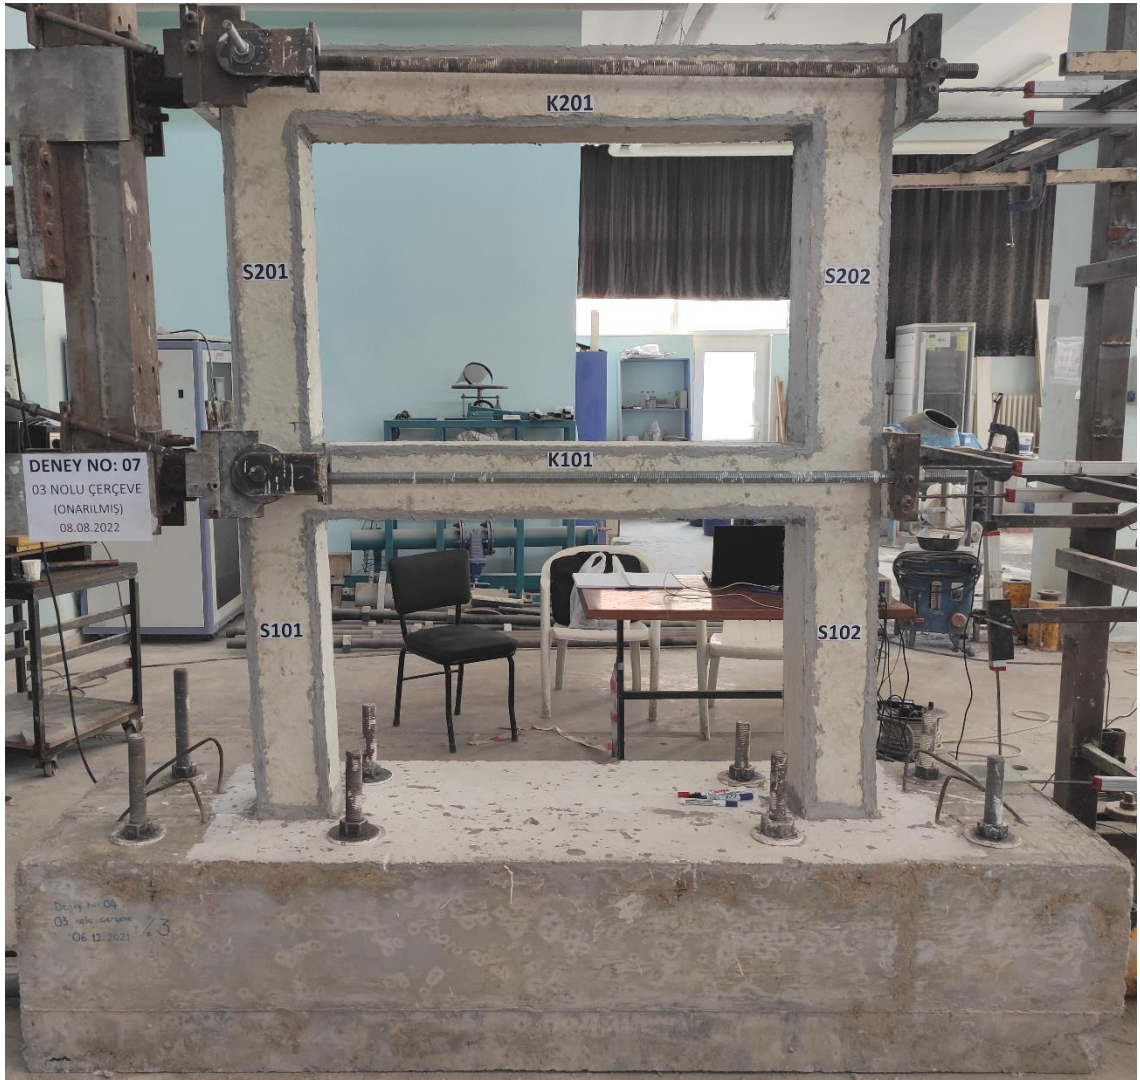
Şekil 4.93. 7 nolu deney numunesinin deneyden önceki görünümü

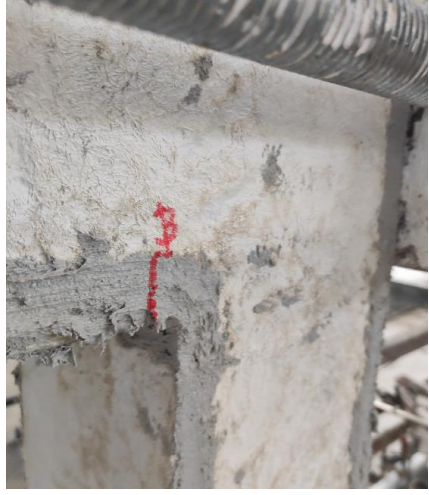
Şekil 4.96. 7 nolu deney numunesinde oluşan ilk çatlaklar: (a) S101- K101 (b) S201- K201  
(c) S102- K101 (d) S202- K201 (e) S201- K101

7 nolu deney numunesindeki ilk 5 çatlak; kolon kiriş birleşimlerinde, panelleri yapıştırırmada kullanılan yapıştırma harcının üzerinde oluşmuş, paneller üzerinde herhangi bir hasar meydana gelmemiştir. İlk çatlak, ileri 7. çevrimde meydana gelmiş olup bu çevrimdeki yük değeri 34.55 kN ve tepe deplasmanı 7.01 mm olarak ölçülmüştür.

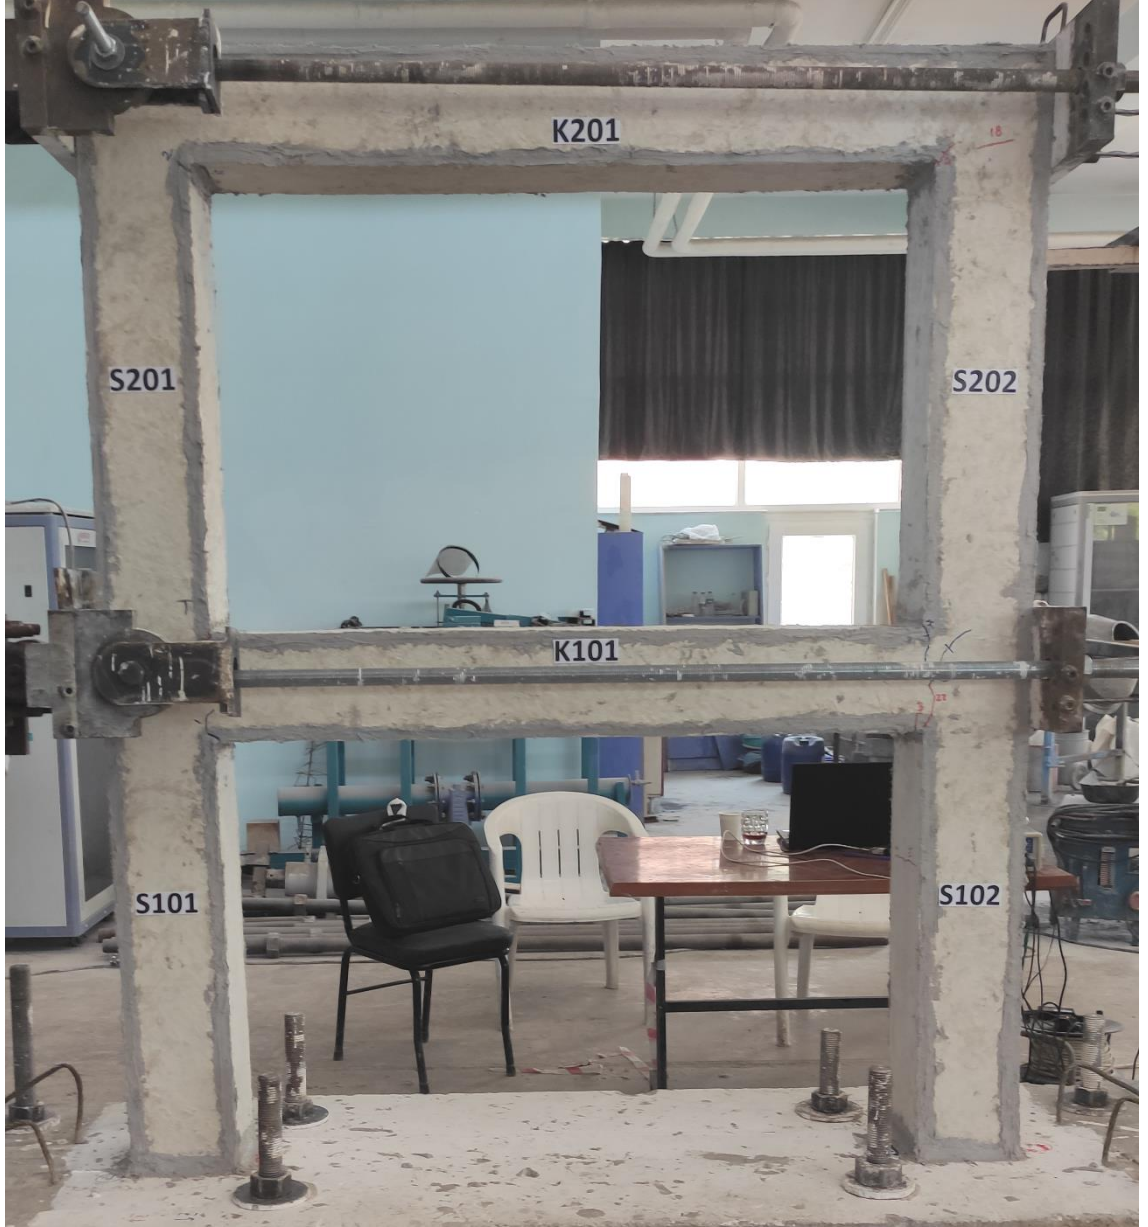
7 nolu deney numunesinin akma anındaki görünümü Şekil 4.97’de verilmiştir.

Şekil 4.97. 7 nolu deney numunesinin akma anındaki görünümü

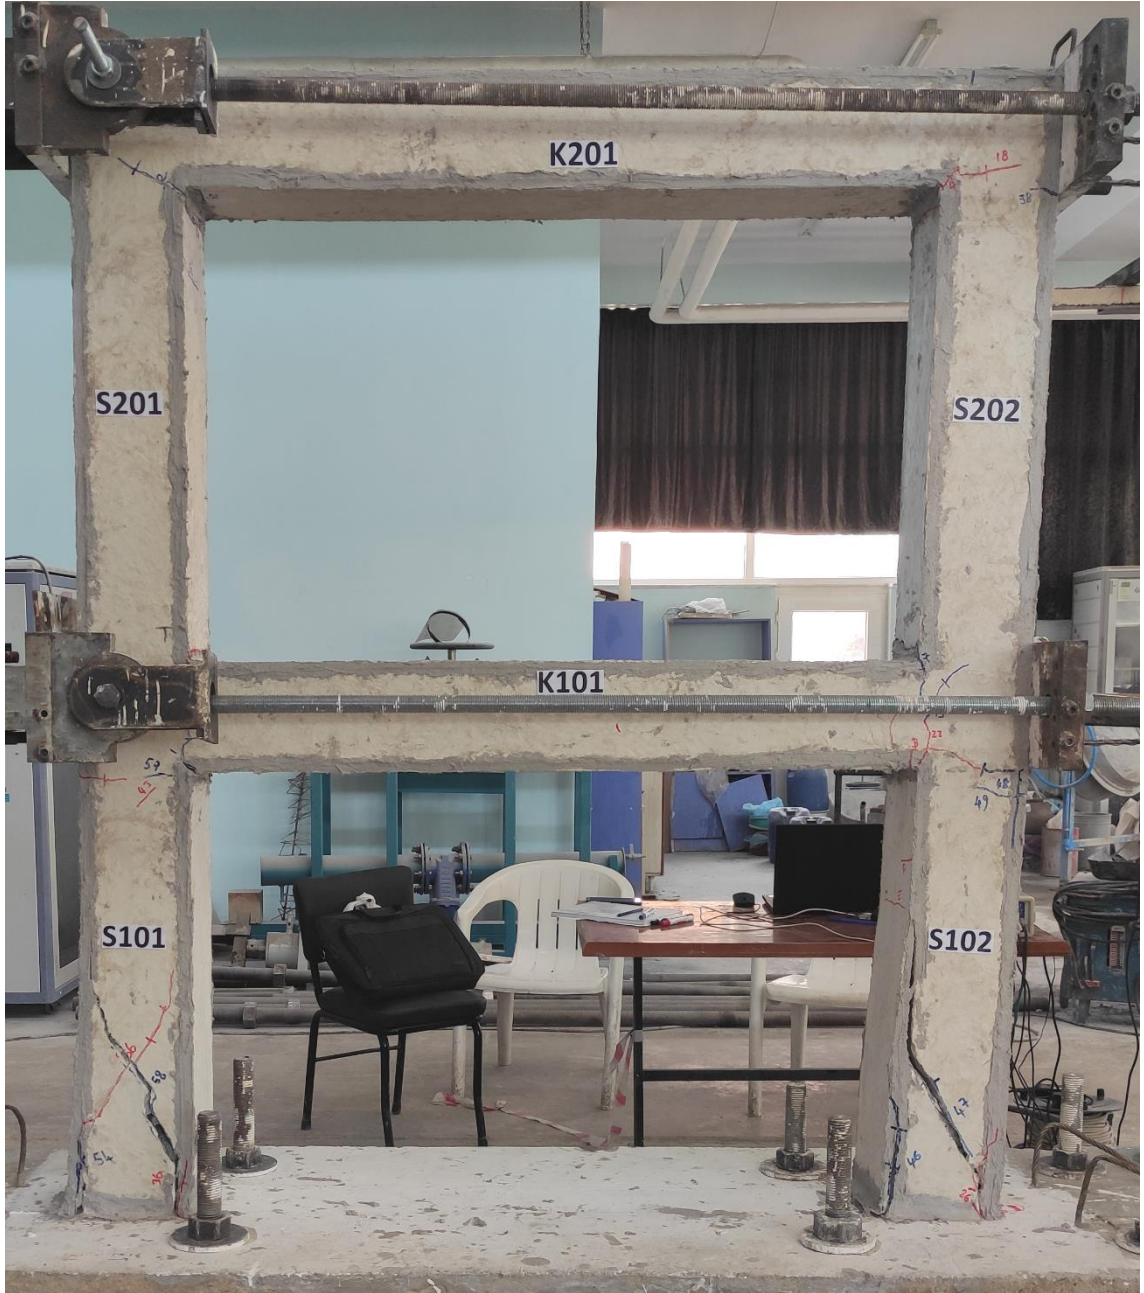
Şekil 4.98. 7 nolu deney numunesinin deney sonrasındaki görünümü

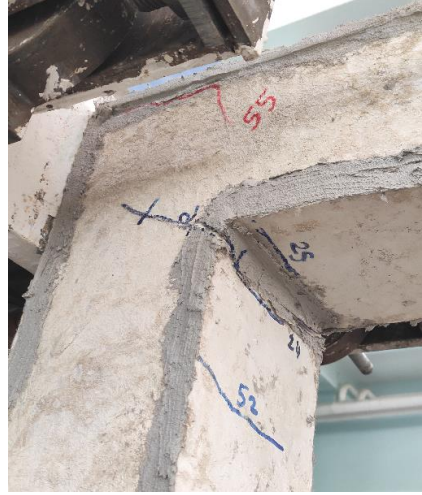
**Şekil 4.99.** 7 nolu deney numunesinde deney sonrasında oluşan hasarlar: (a) S201- K201 (b) S201- K101 (c) S101- K101 (d) S101-temel (e) S101-temel (f) S202- K201 (g) S202- K201 (h) S202- K101 (i) S102- K101 (j) S102-temel
