**ZİRAAT BANKASI GENEL MÜDÜRLÜK BİNASI'NIN YENİDEN  
KULLANIM SÜRECİNİN DEĞERLENDİRİLMESİ**

**YÜKSEK LİSANS TEZİ**

**ANKARA - 2022**

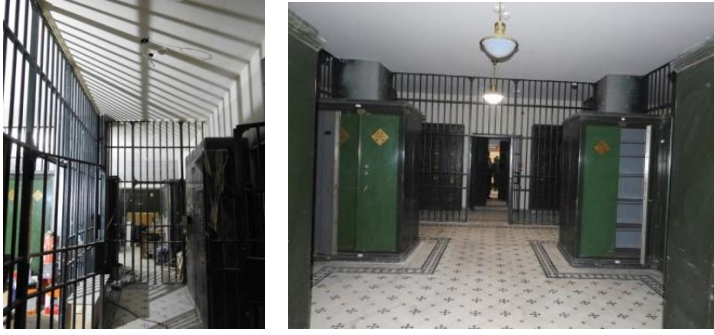
Şekil 5.36. B-36 ve B-38 Mekanı Karo Mozaiklerin Temizlenmesi [75].

**Karo Mozaik Döşemeler:** Bodrum katta bulunan ana kasa daireleri (B-33 – B33A, B-35, B-36, B-37, B-38, B-39) ve kiralık kasa dairelerinde bulunan (B-08A, B-09) mekânlarına ait karo mozaik döşeme malzemelerinin mevcut hali ile korunması esas alınmış ve genel temizlik çalışmaları ile günümüz şartlarına uyum sağlaması çalışılmıştır. Ancak yapısal çatlakların olduğu ve ciddi oranda zarar gören karo mozaiklere güçlendirme çalışmaları uygulanmıştır. Güçlendirme çalışmalarının gerekli olduğu bölümlerde, statik güçlendirme projesine uygun bir şekilde uygulamalar yapılarak gerekli teknik alt yapılar oluşturulmuştur. Hasar görmüş olan ve malzeme, renk, doku yönünden bakımının yapılması gereken karo mozaikler aslına uygun bir şekilde tamamlanmıştır. Bu kapsamda yapılan uygulamalarda, mevcut karo mozaik döşemeler dikkatli bir şekilde kaldırılmış ve hasar tespit çalışmaları yapılmıştır [75].

Koruma-Onarım Uygulamaları neticesinde, karo mozaiklere uygulanacak müdahaleler malzemenin bezemeli ve düz olmasına göre farklılık göstermektedir. Bezemeli karo mozaik döşemelerde temizleme çalışmaları düşük basınca sahip buhar makineleri ile yapılmaktadır. Bezemeli karo mozaik döşemelerde derz açılması gibi hasarların olduğu durumlarda karo mozaik döşeme dikkatli bir şekilde çıkartılmalı aynı şekilde benzer bir harç kullanılarak malzeme yeniden yapıştırılmalıdır. Düz mozaik karolarda ise, malzemenin yüzeyine uygulanan ince zımparalama işlemleri ile beraber temizleme çalışmaları yapılmıştır [75].

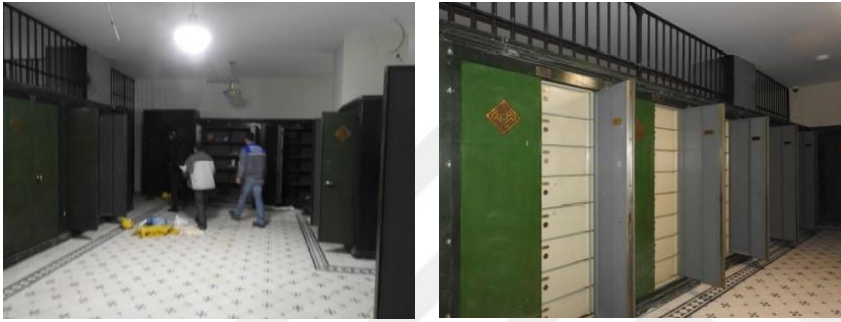
Şekil 5.37. B-39 ve B-37 Mekanı Karo Mozaiklerin Temizliği [75].

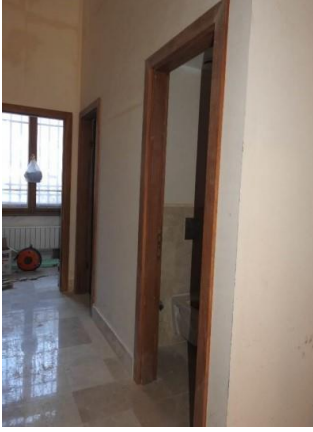
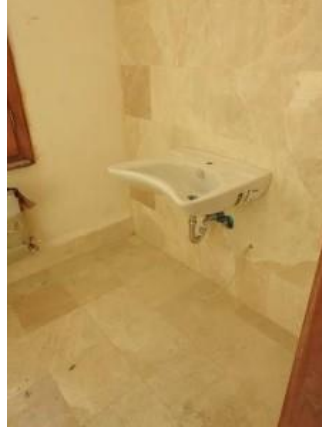
Şekil 5.38. Z-03 ve Z-13 Tuvalet Mekanı [75].

**Seramik Döşemeler:** Tarihi yapıda bulunan tuvalet mahalleri birçok kez yenileme müdahaleleri geçirmiştir. Z-03, Z-13 mahallerine ait tuvalet mekânlarında, mevcut döşeme malzemesi kaldırılarak özgün malzemeye ulaşılacak hedeflenmiştir. Bu mahallerde bulunan tuvalet mekânlarında özgün döşeme malzemesine ulaşamamış ve Koruma-Onarım Uygulamalarına uygun olarak yeni bir uygulama gerçekleştirilmiştir [75].

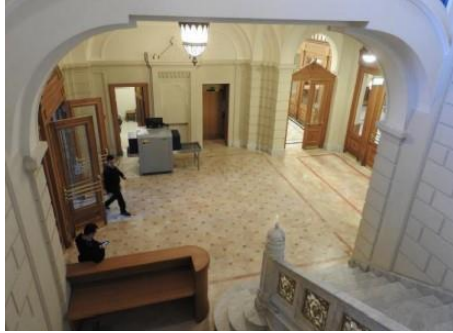
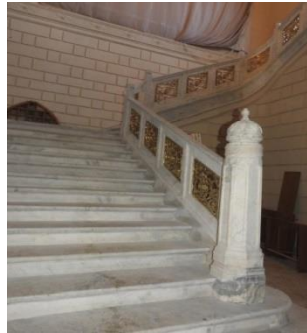
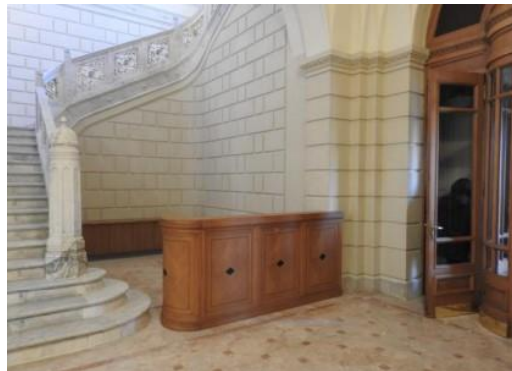
Şekil 5.39. Z-19 Mermer Kaplamaların Temizlenmesi [75].

**Mermer Döşemeler:** Tarihi yapının günümüze kadar geldiği süreç boyunca teknik altyapısal eksiklikler, yangın güvenliği gibi uygulamalardan oluşan hasarların tespiti hedeflenmiştir. Geç dönemlerde yapılan müdahaleler sonucunda, zemin kat mahallerinde bulunan koridor mekânlarının üzerleri halı ile kaplanmıştır. Uygulanan koruma onarım projesi kapsamında mermer döşemelerin üzerlerinde yer alan halı kaplamalar çıkartılarak döşeme malzemesi açığa çıkartılmıştır ve yapının eski dönem izlerine ulaşılmıştır (Z-19, Z-20, Z21A-B-C-D-E-F ve Z 22A-B-C-D-E-F) [75].

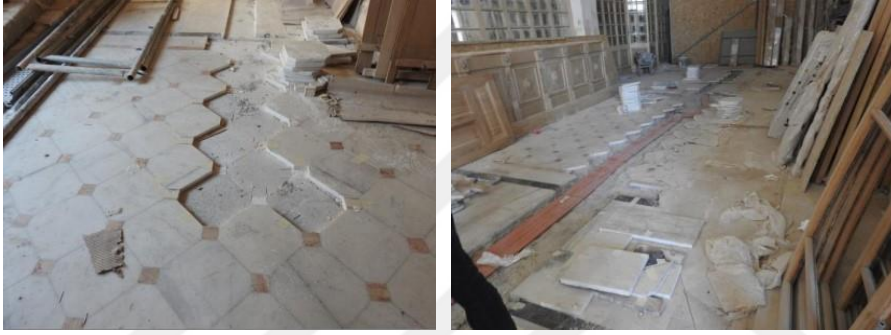
Şekil 5.40. Z-23 A-J Mermer Malzemenin Çatlak Onarım Çalışmaları [75].

Tarihi yapı özelinde mermer kaplama malzemeler müze bölümünün giriş kısmında, merdiven ve merdiven basamaklarında, salon ve salon bölümüne ait koridorlarda kullanılmıştır. Mermer kaplamaların yüzeylerinde uygulanan genel temizlik ve bakım çalışmalarında, düşük basınçlı buhar makinaları kullanılmıştır. Zemin kata ait döşemelerde meydana gelen hasarlar çoğunlukla derz açılması, malzemenin çatlaması ve döşemeye ait bazı malzemelerin kaybolması gibi sebeplerden dolayı oluşmaktadır. Döşemeye ait malzemelerin kaybı gibi durumlarda eksik malzemenin yerine geçebilecek özgün malzemeye benzeyen yenileme çalışmalarının yapılması uygun görülmüştür. Zemin kat mahallerine ait olan bazı mekânlarda (Z-23, Z-23A-B-C-D-F-G-H-J) mermer döşeme malzemesinde çatlak onarım, sağlamlaştırma ve temizleme çalışmaları gerçekleştirilmiştir [75].

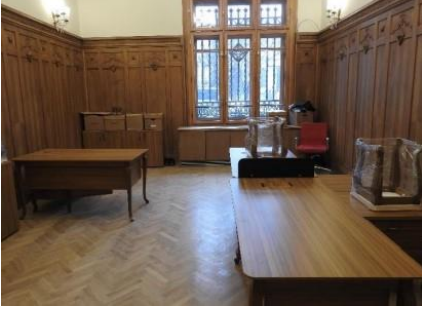
Şekil 5.41. Z-01 Doğal Masif Ahşap Parke Malzeme [75].

**Ahşap Parke Döşeme:** Doğal ahşap parke malzemeler, yapının ilk yapıldığı dönemden itibaren özgün hali ile korunmaktadır. Zemin kat mekânlarında (Z-01, Z-02, Z-04, Z-05, Z-06 Z-11, Z-12) yer alan ahşap parke kaplamalar aslına uygun olarak korunmuştur [75].

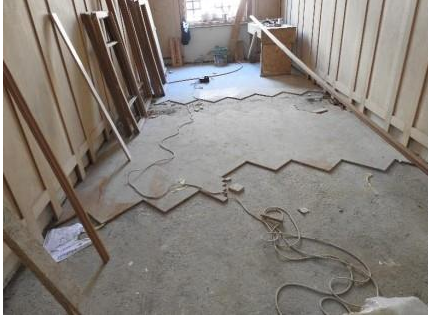
Şekil 5.46. Z-07 Doğal Masif Ahşap Parke Malzeme [75].

Z-07 ve Z-16 mekânlarında bulunan doğal masif ahşap parke üzerinde bulunan halı kaplama malzeme sökülerek özgün olan malzeme aslına uygun bir şekilde korunmuştur.

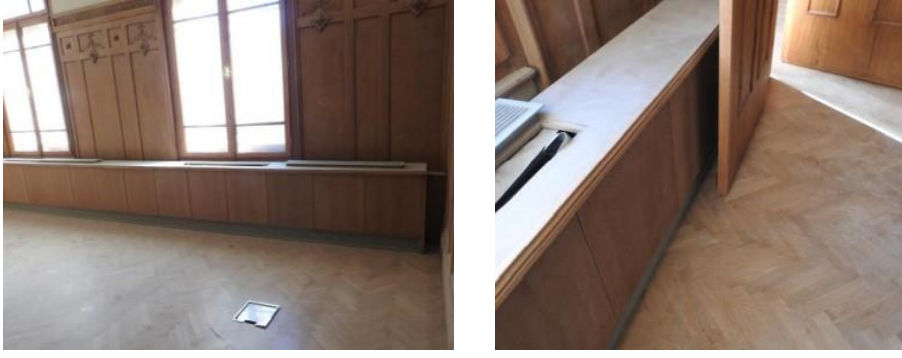
Şekil 5.48. Z-14 / Z-15 Doğal Masif Ahşap Parke Malzeme [75].

Z-14 ve Z-15 mekânlarında bulunan doğal masif ahşap parke üzerinde bulunan laminant parke döşeme kaldırılarak özgün olan malzeme aslına uygun bir şekilde yenilenmiştir.

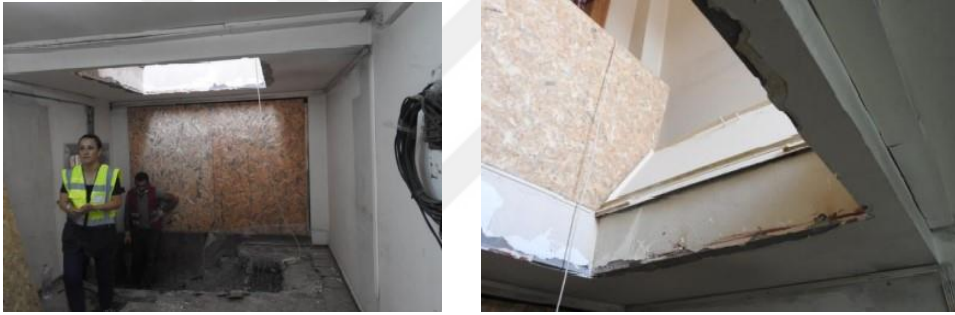
Şekil 5.49. Z-16 / Z-16A Asansör Boşluğu [75].

Z-16 mekânında eski yük asansörü için açılmış olan boşluk, hem bankanın kullanıcıları, servis ulaşımı hem de engelli kullanıcıların bodrum kattan başlayarak diğer katlara erişimi için mevcut olan asansör boşluğu büyütülmüş ve asansör shaftı oluşturulmuştur [75].

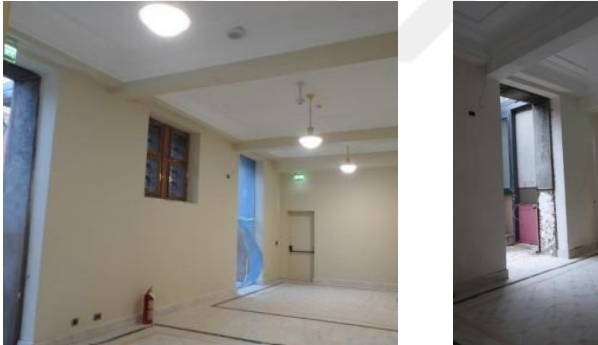
Şekil 5.50. B-06 Kapı Boşluğu Olarak Dönüştürülen Açıklıklar [75].

**Özgün Duvarlarda Yeni Kullanım Kararları Doğrultusunda Yeni Mimari Açıklıkların Oluşturulması:** Birçok mekân ile işlevsiz olan bodrum kat mahallinin yeni kullanım kararları doğrultusunda müze olarak kullanılmak istenilmesi sonucunda B06 mekânı yeni müze bölümü için ziyaretçi erişiminin sağlanabileceği uygun bir erişim noktasıdır. Mahallin güney duvarında yer alan 3 adet tepe penceresinden 2 tanesi kapı boşluğu olarak dönüştürülmüştür. Böylece yeni müze bölümü mevcut olan tarihi yapıdan bağımsız bir şekilde tamamen kendi kendine yaşayabilir bir hale gelmiştir [75].

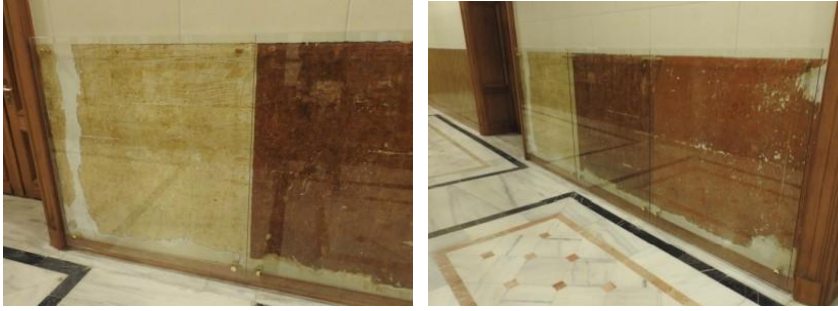
Şekil 5.51. Z-21 A-F Özgün Duvar Boya Deseninin Sergilenmesi [75].

- İç mekânda bulunan çoğu duvarın üzeri alçıpen ile kaplanmıştır. Bu tür durumlarda tabakaya raspa işlemi uygulanarak temizlenmesi sağlanmıştır.
- Orta salon, makam odaları gibi mekânlarda kemer ve duvar gibi bezemeli ve kalıp olarak hazırlanmış bölümlerin temizliğini raspa yöntemi ile kullanarak yapmak yetersiz kalmaktadır. Bu durumlarda yüzeylerin temizliği mikro kumlama yöntemi<sup>5</sup> kullanılarak yapılmıştır.
- Z-21 A-F ve Z-22 A-F mekânlarında yapının özgün duvar desenini açığa çıkarmak için, geç dönemlerde uygulanan kaplama malzemeleri kazınmıştır. Uygulama sonrası ortaya çıkan özgün duvar desenini sergilemek ve korumak için cam bir bölme yapılmıştır.

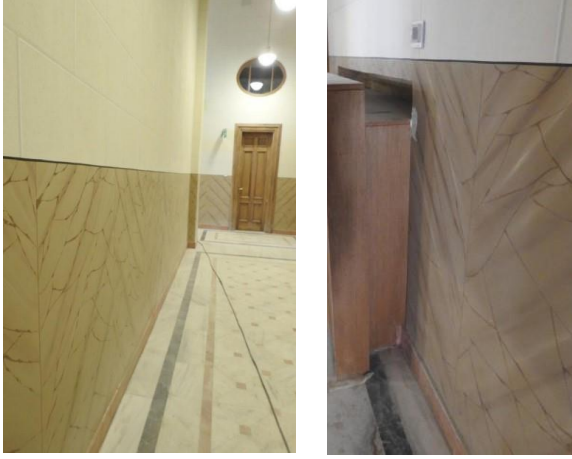
Şekil 5.52. Z-22 A-F Uygulanan Yeni Duvar Malzemesi [75].

Zemin kat müze katında bulunan Z-21 A-F ve Z-22 A-F koridor mekânlarının duvar malzemesi, 2016 Koruma Projesi Raporu sonuçlarına göre özgün boya tonlarına uygun yeni boya ve desenler kullanılarak yenilenmiştir. Ancak araştırma sırasında gözlemlenen sonuçlara göre yenilenen ve özgün hali ile kullanılamayan duvar malzemesinin yapının özgün malzemesi ile uyumlu olmadığı ve aslına uygun bir şekilde yenilenemediği sonucuna varılmıştır.

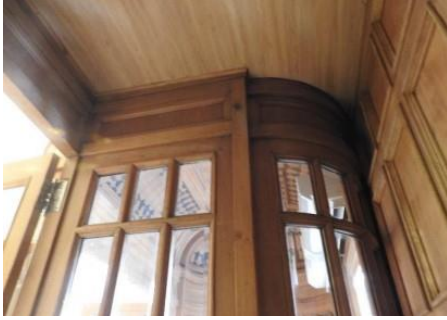
Şekil 5.54. Z-09 Mekânı Tavan Müdahalesi [75].

Bankanın müze bölümüne ait bazı mekânlarda yalnızca temizleme yöntemi ile müdahale yapılması uygun görülmüştür. Z-09B, Z-23 mekânlarına ait tavan müdahaleleri bu kapsamda ele alınmıştır [75].

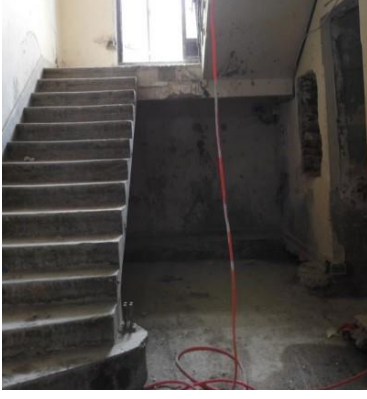
Şekil 5.56. B-01 Mekânına Ait M-04 Merdiveni [75].

Tarihi yapıda merdiven müdahaleleri özelinde genel kapsamda korkuluk ve küpeşte bölümlerine genel temizlik kapsamında müdahaleler uygulanmıştır. Yapıştırılmış halı bulunan merdiven basamaklarında ki halı kaplamalar çıkartılarak özgün mozaik basamakların açığa çıkarılması sağlanmıştır. Merdivenlerin ve basamakların yenilenme çalışmaları Koruma-Onarım Projesinde uygun görülen kararlar doğrultusunda belirlenmiştir [75].

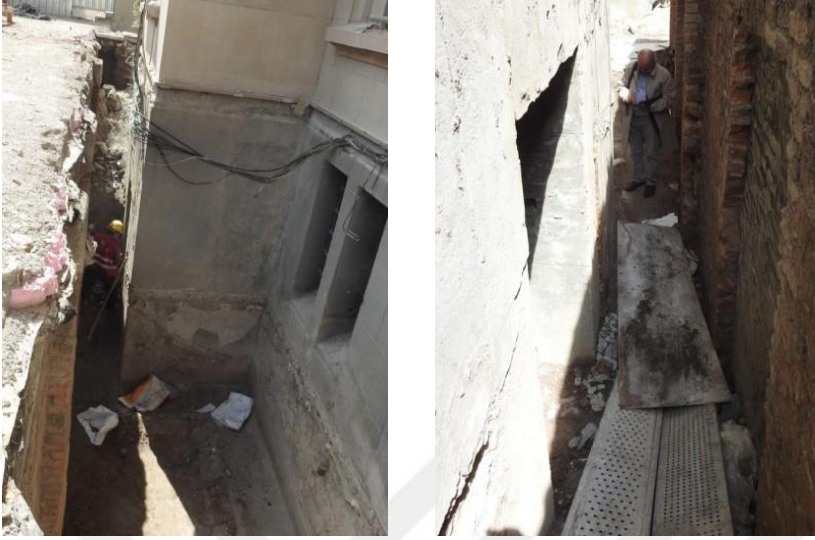
Şekil 5.58. Güney Cephesinde B-05 mahallinde bulunan kapı önündeki dolgunun kaldırılması [75].

05 mahalline ait “demir kapı önünde bulunan dolgu kaldırılmıştır. Uygulama aşamasında gerçekleştirilen hasar tespit çakışmaları neticesinde demir kapı yenilenmiştir.

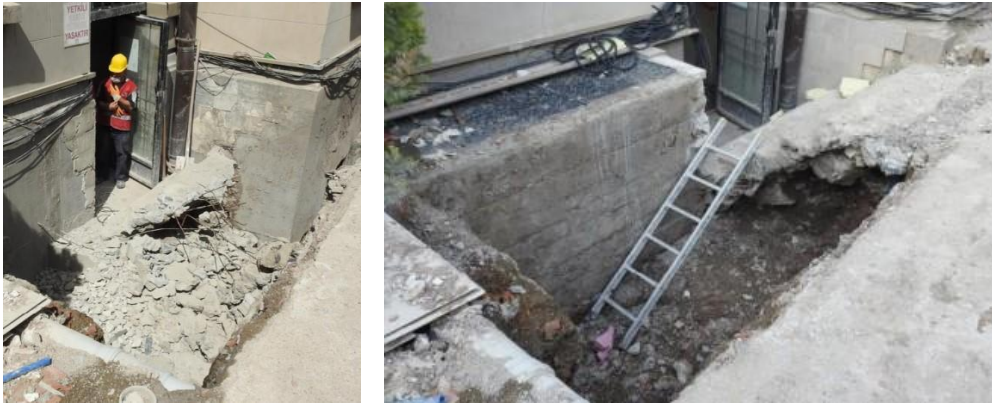
Şekil 5.59. Güney Cephesinde Yemekhaneye Ulaşan Merdivenin Yıkılıp Etrafının Kazılması ve Mevcut Drenaj [75].

Mevcut yemekhane binası ile yapı arasında oluşan toprak dolgu boşaltılarak yemekhaneye bağlantı sağlayan merdiven yıkılmıştır. Toprak dolgunun boşaltılıp, merdivenin kaldırılmasının ardından ortaya çıkan mevcut drenaj sistemi kontrol edilerek gerekli görüldüğü takdirde yenileme çalışmaları yapılmıştır [75].

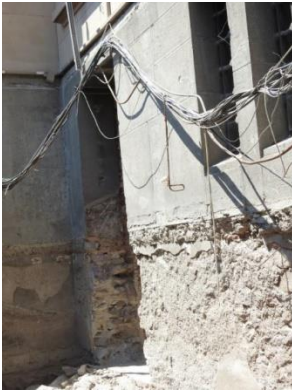
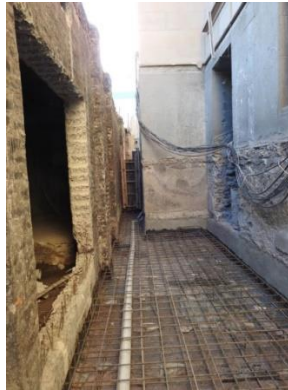
Şekil 5.62. Bağlantı Koridoru İçin Pencere Boşluklarının Açılması / Döşemenin Yapım Aşaması [75].

Yeni müze bölümüne Güney cepheden bağlantının sağlanabilmesi için tarihi yapının özgün pencereleri açılarak kapıya dönüştürülmüştür. Bağlantının sağlanabilmesi için oluşturulan müze holüne çelik sistem ile camlı bir bölüm yapılmıştır [75] .

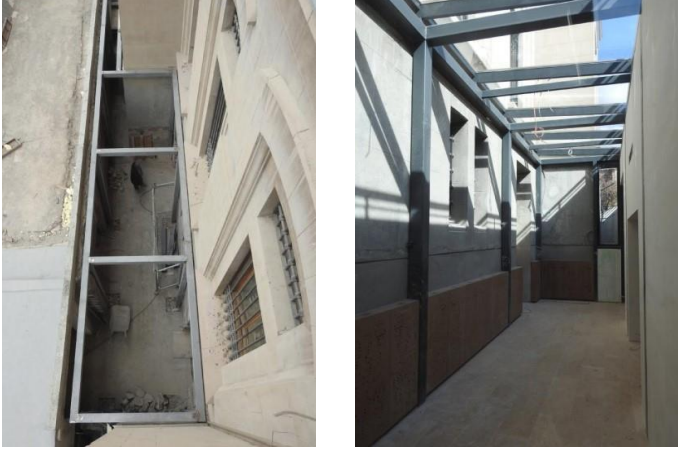
Şekil 5.63. Bağlantının Sağlanması İçin Oluşturulan Müze Holünde Çelik Konstrüksiyon Malzeme Kullanımı [75].

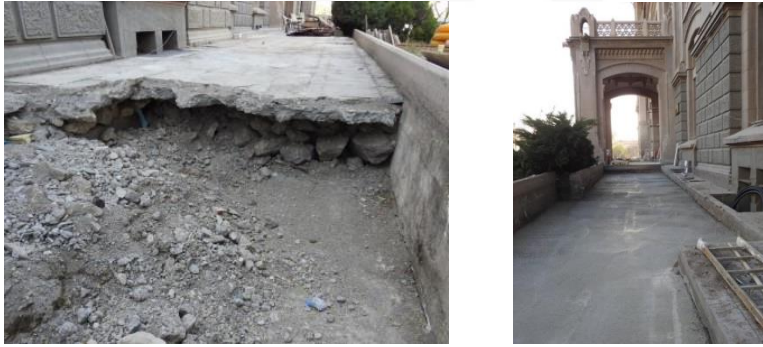
Şekil 5.64. Özgün Zemin Kotunun Açığa Çıkartılması / Özgün Zemin Kotuna Yeni Döşeme Yapılması [75].

**Doğu Cephesi:** Doğu cephesinde bulunan zemin kat seviyesine kadar yükseltile platform ve kullanılmış mermer kaplama kaldırılarak yapının özgün zemin kotu açığa çıkartılmıştır. Uygulanan müdahale doğrultusunda gerekli hasar tespit çalışmaları gerçekleştirilip yapının özgününe ait olan malzemeler aslına uygun bir şekilde korunmuştur [75] .

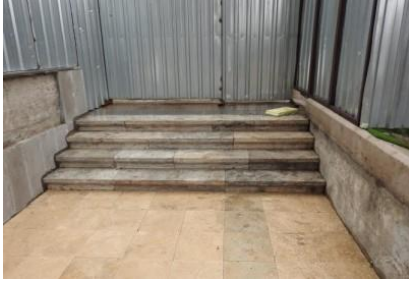
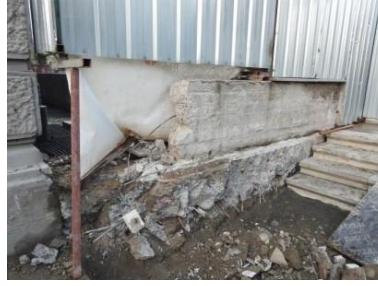
Şekil 5.65. Doğu Cephesi Kuzeydeki Yürüyüş Yoluna Bağlantıyı Sağlamak İçin Basamakların Yapılması [75].

Tarihi yapının Doğu cephesinde bulunan ve giriş saçağının kuzeyinde yer alan yürüyüş yoluna bağlantı sağlanabilmesi için basamaklar yapılmıştır. Zemin kat seviyesinde ki yolun tarihi bina ile arasında ki dolgular kaldırılmıştır. Kaldırılan dolgunun ardında yapının ilk dönemine ait özgün kaplama malzemeleri ve pencere açıklıkları ortaya çıkmıştır. Uygulanan müdahaleler doğrultusunda ortaya çıkan özgün malzemelere hasar tespit çalışmaları yapılmıştır [75].

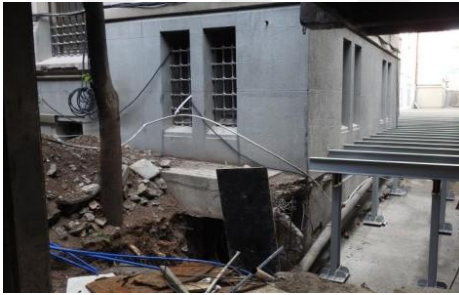
Şekil 5.66. Tarihi Yapının Kuzey Cephesinde ki Batı Kısmının Kazılarak Özgün Tesisat Sisteminin Açığa Çıkarılması [75].

**Kuzey Cephesi:** Tarihi yapının Kuzey cephesinde bodrum kat seviyesinde bulunan dolgu boşaltılarak özgün tesisat galerileri açığa çıkartılmıştır. Fonksiyonel olarak işlevini yerine getiremeyen 1935 yılında eklenmiş olan kömürlük eki kaldırılarak, işlevini uygun bir şekilde yerine getirebilen yeni bina yapılmıştır [75].

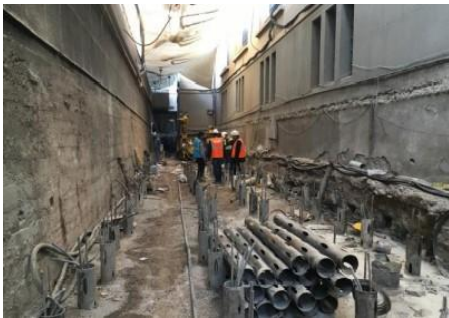
Şekil 5.67. Batı Cephesinde Mini Kazık Çalışmaları / Radye Temel Yapılması [75].

**Batı Cephesi:** Batı cephesinde yapının özgün kotuna ulaşabilmek için, 600 adet mini kazık çakılarak radye temel yapılmıştır. Dolgu kotunda çelik platform ve üzerine donatılı beton malzeme uygulanmıştır. Ardından donatılı beton üzeri aslına uygun olarak üretilen taş kaplama malzeme ile örtülmüştür [75].

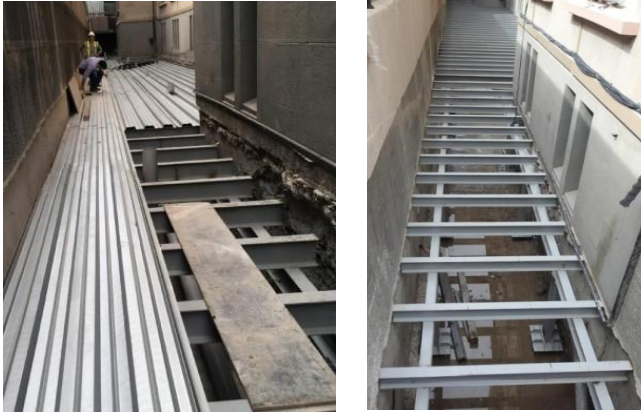
Şekil 5.68. Batı Cephesinde Dolgu Kotunda Çelik Platform Yapılması [75].

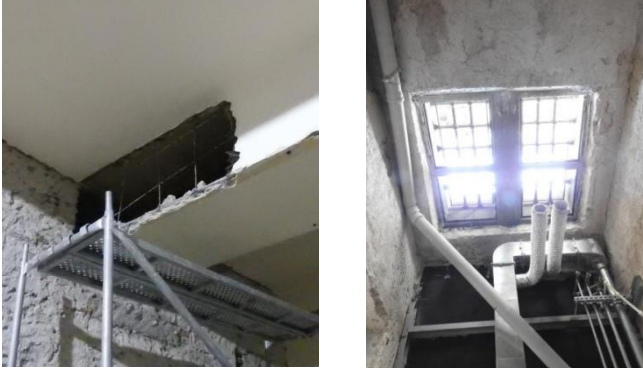
Şekil 5.69. Bodrum Kat Açığa Çıkan Özgün Havalandırma Kanalı / Bodrum Kat Sıhhi Tesisat Borularının Uygulanması [75].

Ziraat Bankası Genel Müdürlük Binası özelinde ise, mekanik ve elektrik tesisatının yenilenmesi gereken birimlerde döşemede kullanılan malzeme numaralandırılarak dikkatli bir şekilde kaldırılmış, bir alt katın aydınlatma malzemeleri, yangın güvenliğine bağlı malzemeler vb. gereksinimler oluşturulmuş daha sonra döşeme malzemesi aslına uygun bir şekilde yerleştirilmiştir.

Kazı çalışmaları sırasında açığa çıkan özgün havalandırma kanallarında, sıhhi tesisat sistemlerinde, aydınlatma, ısıtma ve soğutma gibi sistemlerde aslına uygun bir şekilde yenileme çalışmaları yapılmıştır.

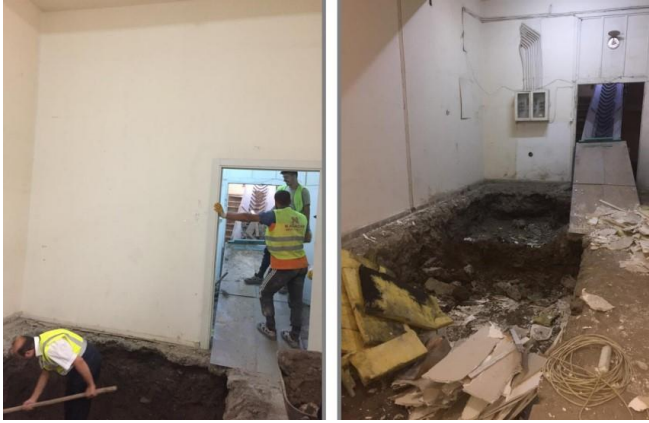
Şekil 5.70. Uygulama sırasında muhdes duvar ve kapının kaldırılması [75].

B-04 Mahalli mekân, dönüşüm öncesi kullanımında depo işlevinde kullanılmaktadır. Arşiv işlevi için kullanılan B-32 mahalli mekâna arasında bir kapı ile bağlantısı bulunmaktadır. Kazı işlemleri sırasında bu mekâna yapılmış olan geç dönem kapı ve duvar eklentisi 2017 uygulama çalışması sırasında kaldırılmıştır. Böylece mekânların fiziksel boyutta hacmi genişletilmiş ve yeni işlevinde Ziraat Bankası tanıtımının gerçekleştirildiği sergi odası olarak kullanılmıştır (Şekil 5.70.) (Şekil 5.71.).

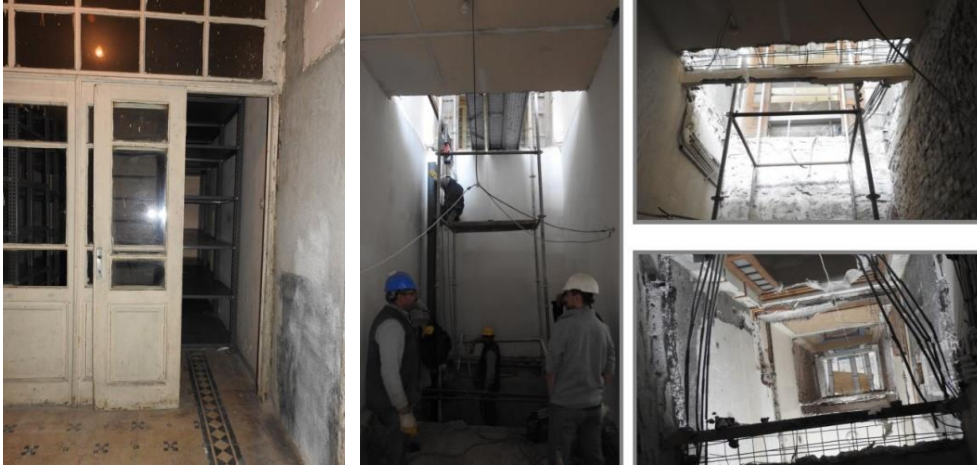
Şekil 5.72. B-05 Mahalli Mekânda Camlı Kapının ve Duvarın Kaldırılması [75].

Eski işlevinde depo olarak kullanılmış olan B-05 mahalli mekân artık tamamen kullanılamaz bir durumda olduğu için yenilenerek bazı fiziksel müdahalelerde bulunulmuştur. Uygulanan fiziksel müdahaleler ile dönüşüm sonucunda, mekânın fiziksel hacminde ve mekânsal sınırında bazı değişiklikler oluşmuştur. Eski kullanımı depo işlevi olan mekânda, bölücü camlı kapı ve duvar kaldırılmıştır. Depo mekânının hacmi küçültülerek güvenlik giriş holü olarak kullanımına karar verilmiştir. Ayrıca uygulanan müdahaleler doğrultusunda diğer katlara hizmet verebilmesi adına bir dolaşım elemanının gereksinimi sonucu yeni asansör kuyusu açılmıştır (Şekil 5.72.) (Şekil 5.73.).

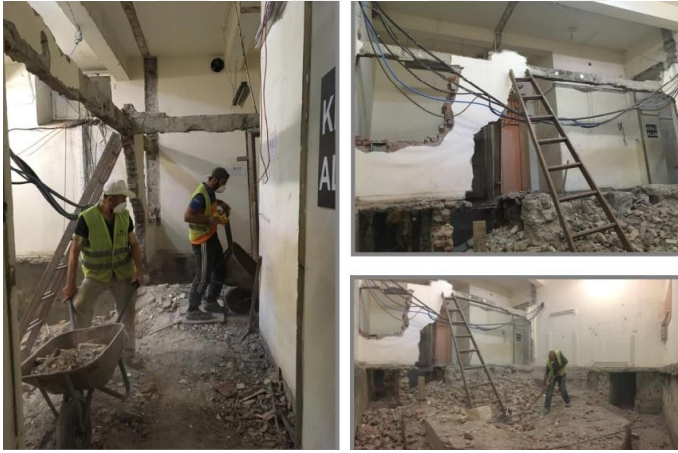
Şekil 5.74. Mekânları Bölen Muhdes Duvarların Kaldırılması [75].

Eski kullanımında işlevi ile depo olan B-11 mahalli, sunucu odası olan B-12 mahalli ve hol olarak kullanılan B-13 mahalli mekânların, yeniden işlevlendirme kararları çerçevesinde birleştirilerek tek bir mekân olarak kullanılmasına karar verilmiştir. Böylelikle, çalışma sonucunda mekânları bölen ve geç dönemlere ait olan muhdes duvar kullanımları kaldırılmıştır. Tek mekân olarak kullanılan mahallin yeni işlevi, müze de etkinlik alanlarının yapıldığı sergi odası olarak kullanılmaktadır (Şekil 5.74.) (Şekil 5.75.).

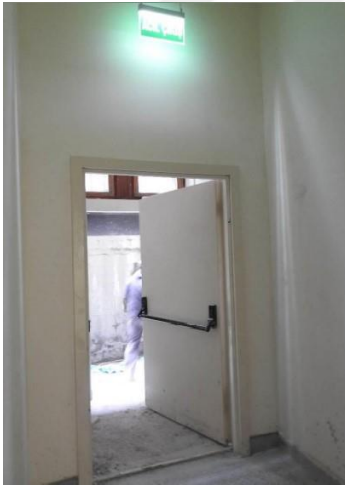
Şekil 5.76. B-25 Yangın Kaçış Koridoru Mekânı [75].

Eski işlevinde oda olarak kullanılan B-25 mekânı, yeni verilen karar doğrultusunda yangın kaçış koridoru olarak tasarlanmıştır. Oda olarak kullanılan B-26 mekânının ise, fiziksel olarak hacmi küçültülerek mekâna duvar ve kapı eklenmesi sonucu ile depo ve koridor mekânı olarak kullanılmasına karar verilmiştir.

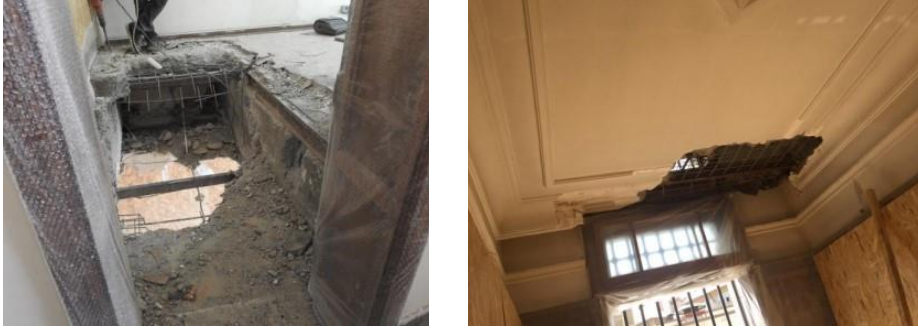
Şekil 5.77. Z-16 Mekânı İçerisinde Ortaya Çıkan Eski Asansör Boşluğu [75].

Eski kullanımına göre oda işlevi olarak kullanılan Z-16 mekânı, yeni kullanım kararları doğrultusunda ofis olarak kullanılmasına karar verilmiştir. Ofis mekânına dönüşen yeni mekânın fiziksel olarak hacmi küçültülmüştür. Mekân içerisinde geç dönemde yapılan muhdes asma tavan malzeme sökülürken eski asansör boşluğu açığa çıkarılmıştır ve Z-16 mekânı ikiye bölünerek yeni tasarlanacak asansör için bir alan bırakılmıştır.

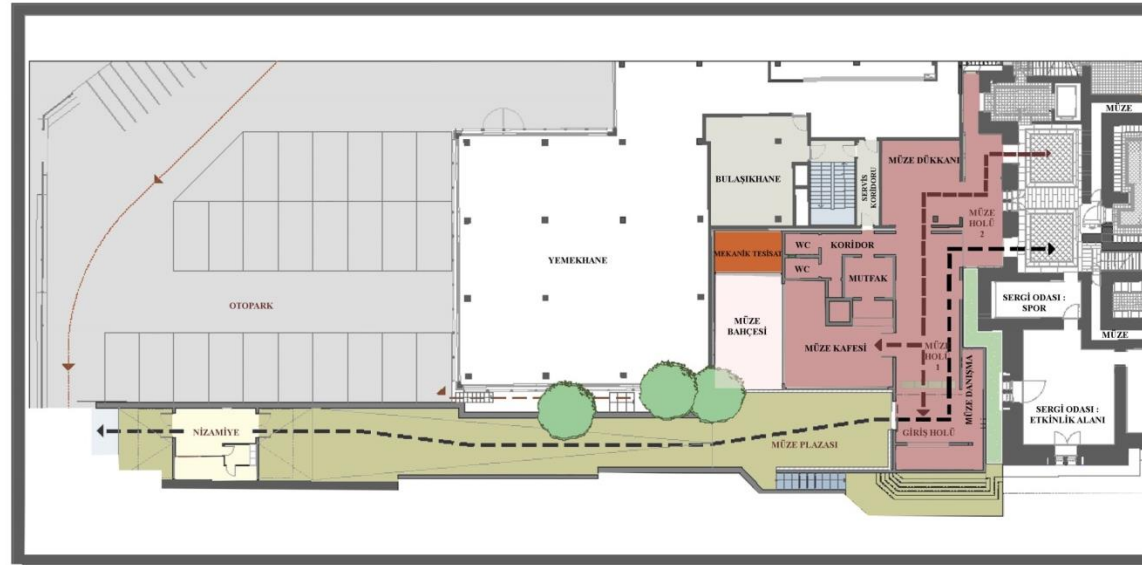
**EK 9 · BODRUM KAT ŞEMATİK PLAN / YENİ MÜZE GİRİŞİ ve NİZAMİYE BİNASI**

## YENİEKLERİN DEĞERLENDİRİLMESİ
