BİNA PROGRAMI HAZIRLANMASI; GÜNEYDOĞUANADOLU BÖLGESİ GELENEKSEL HAN YAPILARI ÖRNEĞİ

DOKTORA TEZİ
MİMARLIK ANABİLİM DALI

DİYARBAKIR
Aralık 2017

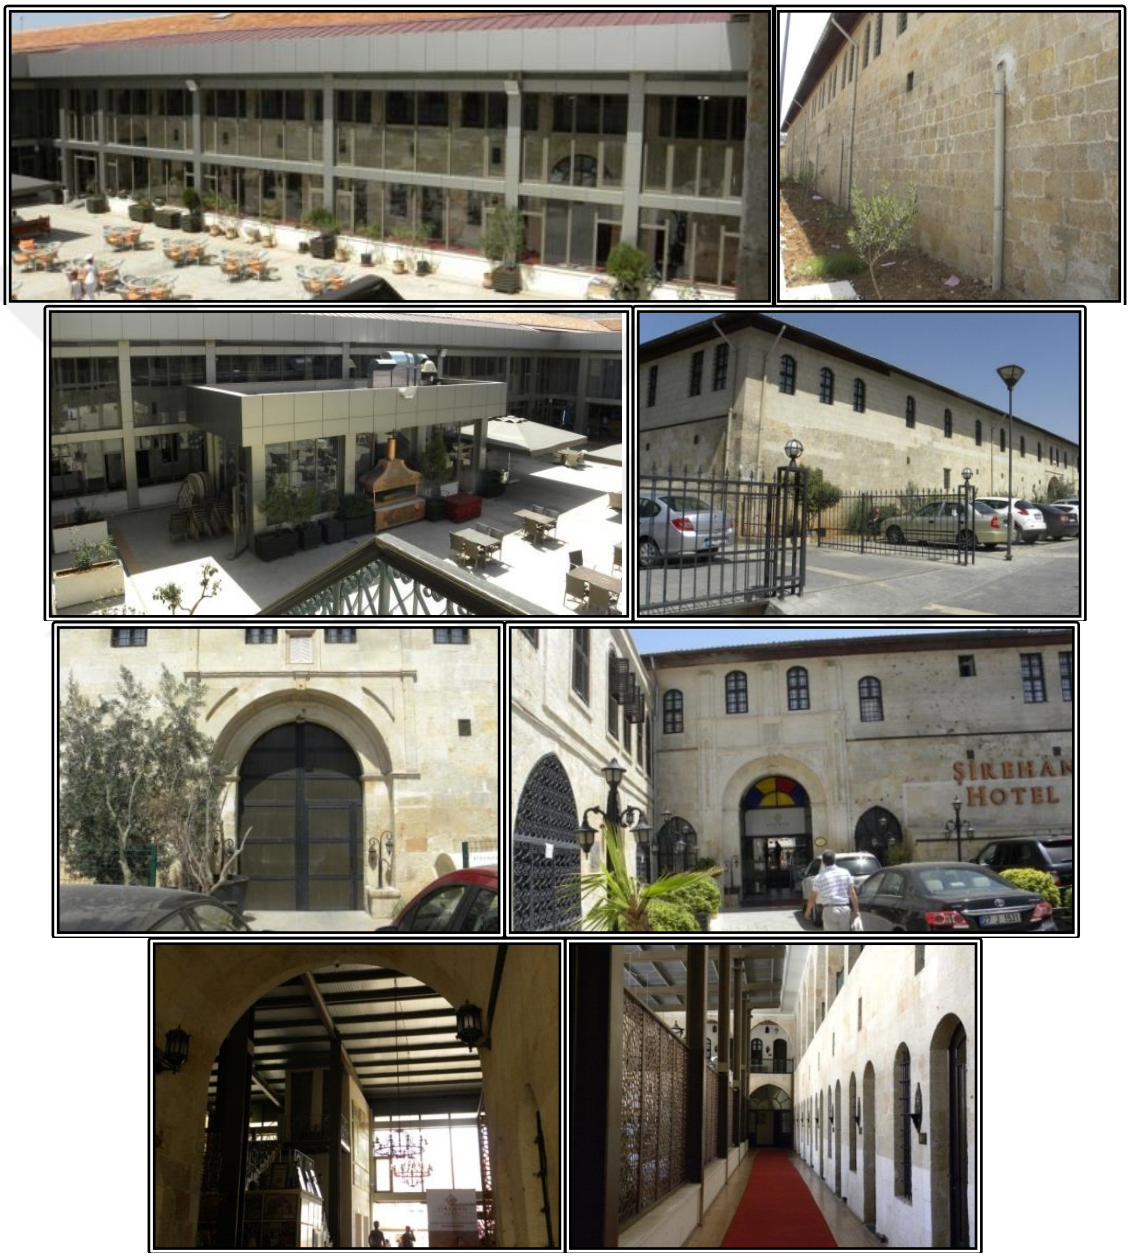
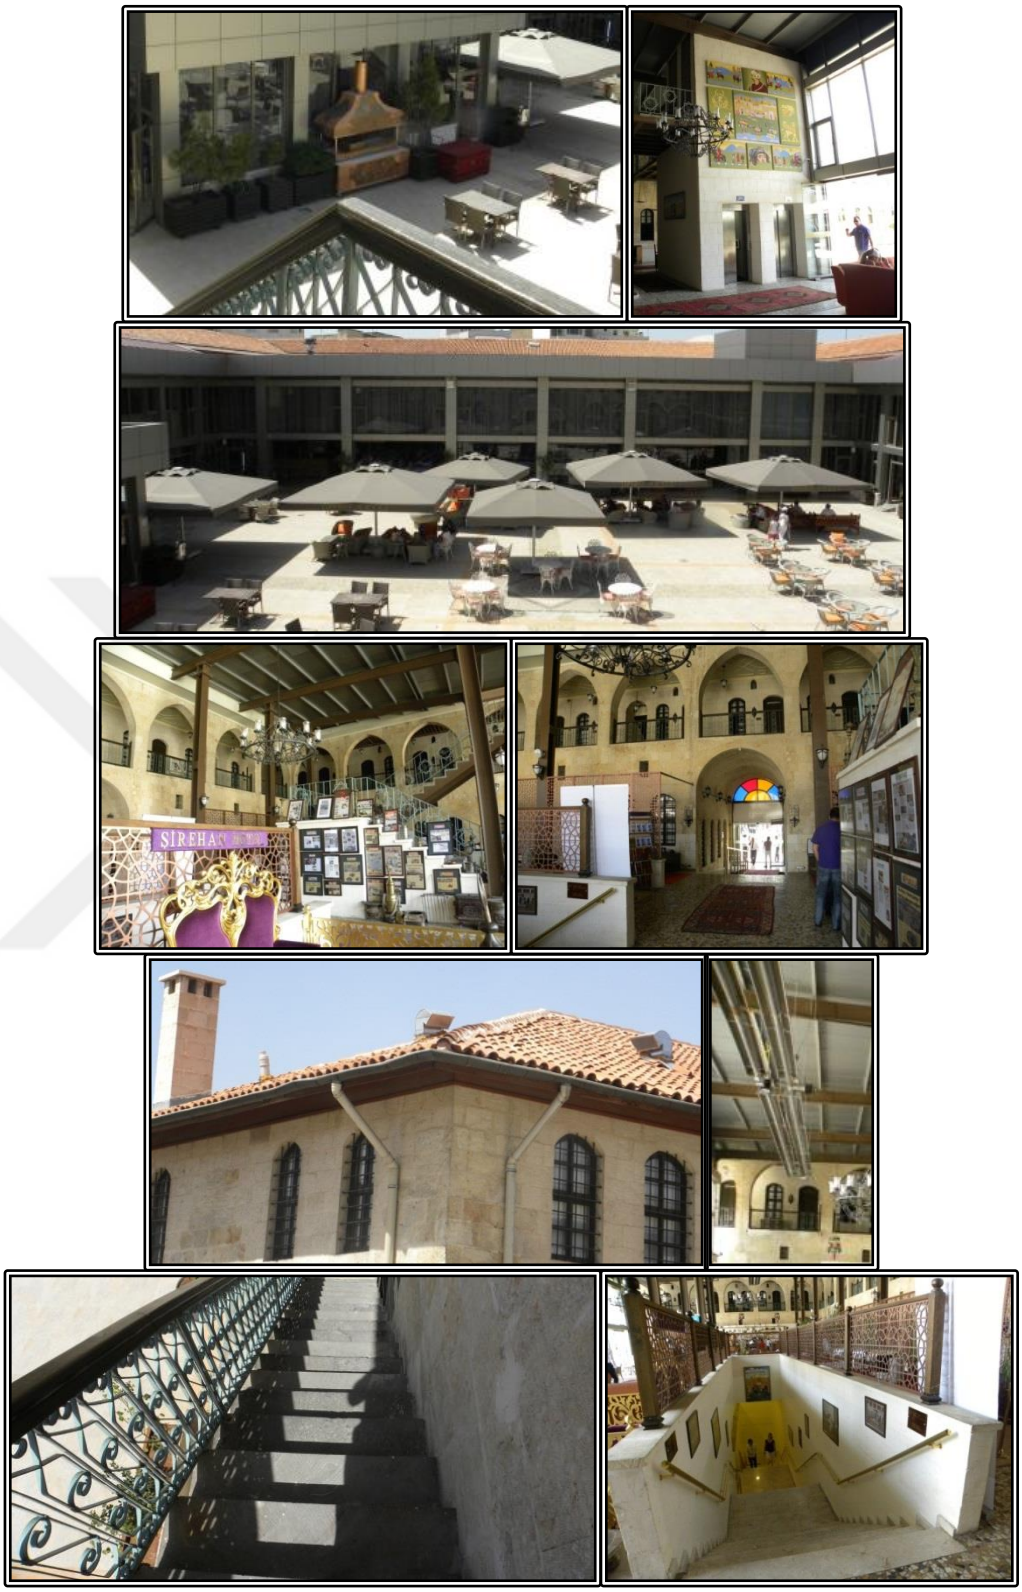
20- Avlunun altına yapılan ek kısım (Bakınız Şekil 3.30.)

Şekil 3. 30. Özgün Dokuyu Bozan Eklentiler: Metal kepenkler, Metal taşıyıcılı camekanlar, Özgün olmayan doğramalar, Islak hacimlerde zemin kaplaması, Metal korkuluklar, Özgün olmayan kapı ve pencere doğramaları, Pvc yağmur iniş boruları, Zemin kaplaması, Metal havalandırma bacaları, Asansörler, Metal taşıyıcı sistem ve üst örtü, Metal camekanlar, Paravanlar, Gölgelikler, Metal mangal, Testere izi olan bazalt kaplama merdiven, Tavan tipi doğalgaz ısıtıcıları, Avlunun altına yapılan ek kısım

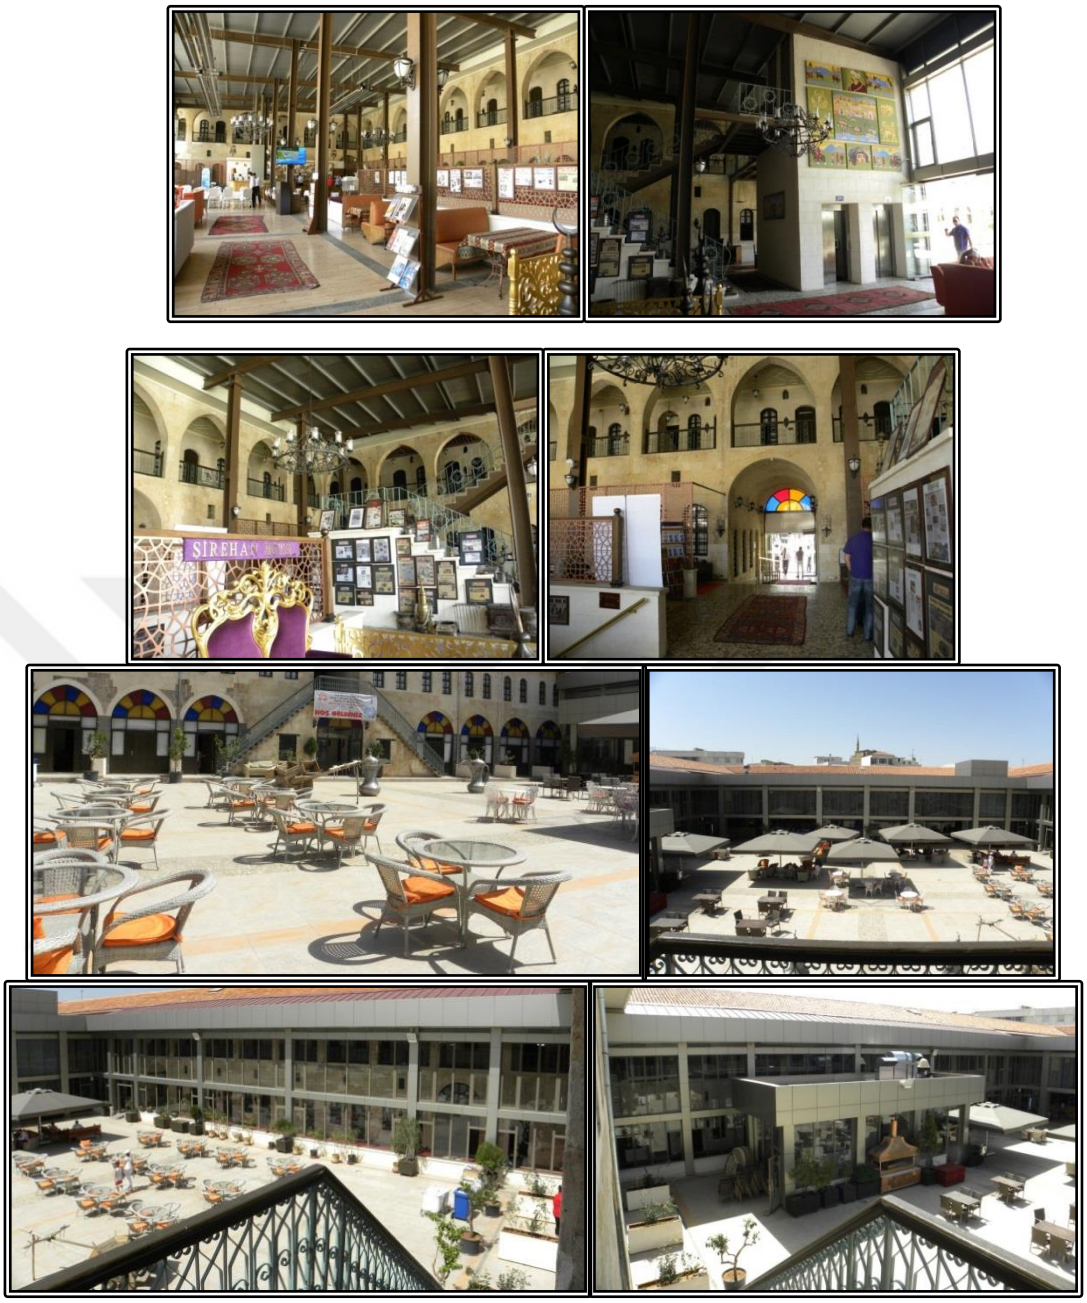
27- Niteliksiz tefriş elemanları (Bakınız Şekil 3.32.)

Şekil 3. 32. Özgün Dokuyu Bozan Eklentiler: Tablolar, Niteliksiz tefriş elemanları

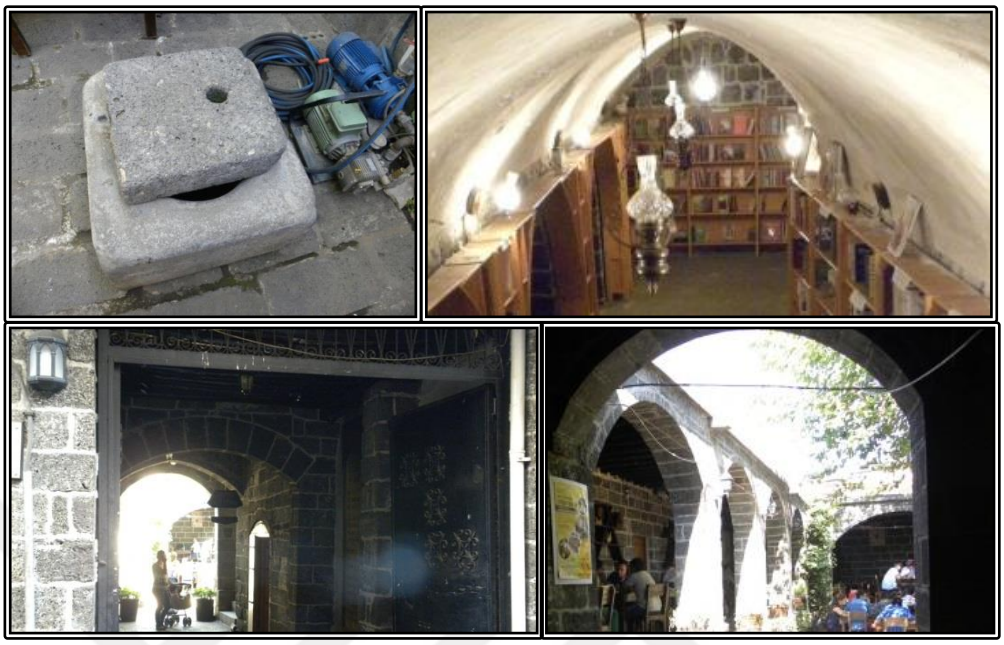
14- Elektrik ve sıhhi tesisat elemanları (Bakınız Şekil 3.41.)

Şekil 3. 41. Özgün Dokuyu Bozan Eklentiler: Elektrik ve sıhhi tesisat elemanları

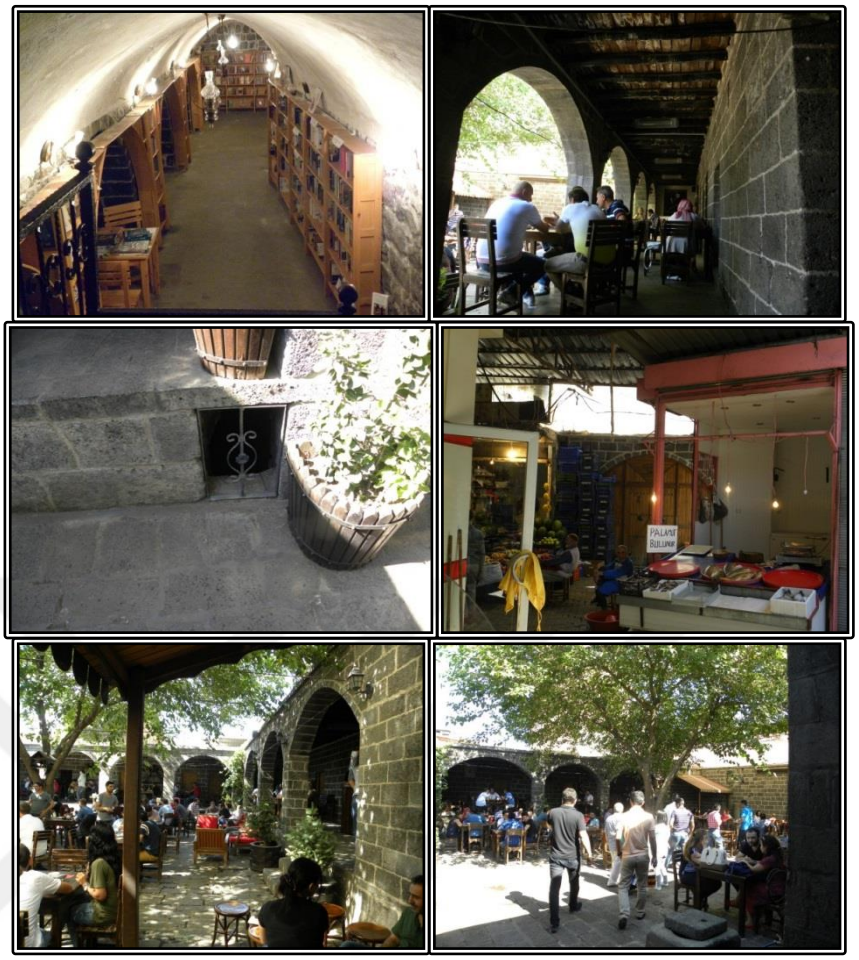
16- Niteliksiz tefriş elemanları (Bakınız Şekil 3.42.)

Şekil 3. 42. Özgün Dokuyu Bozan Eklentiler: Satış teşhir amaçlı mobilyalar, Niteliksiz tefriş elemanları

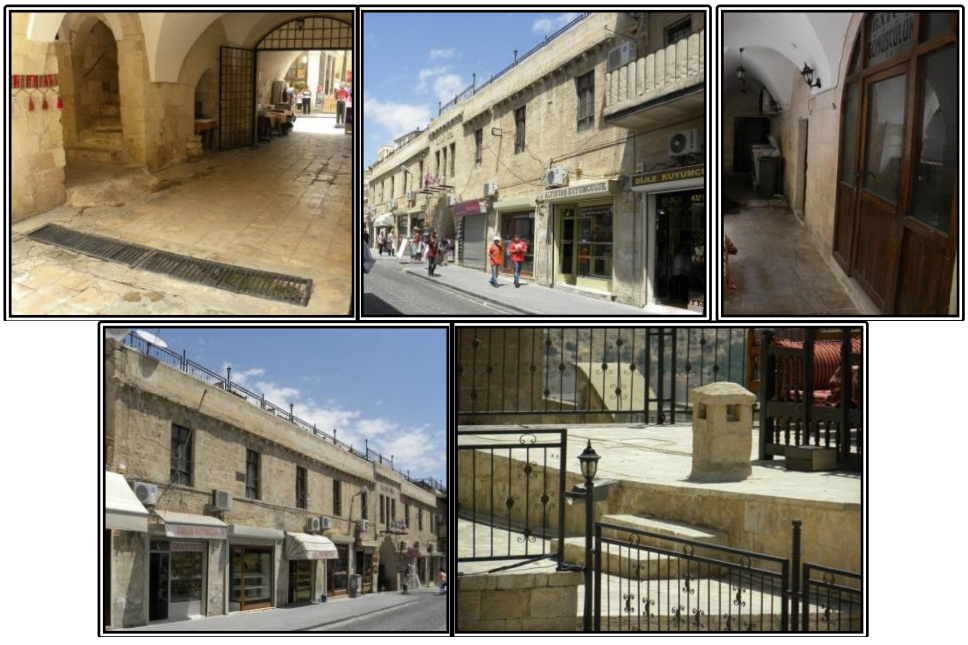
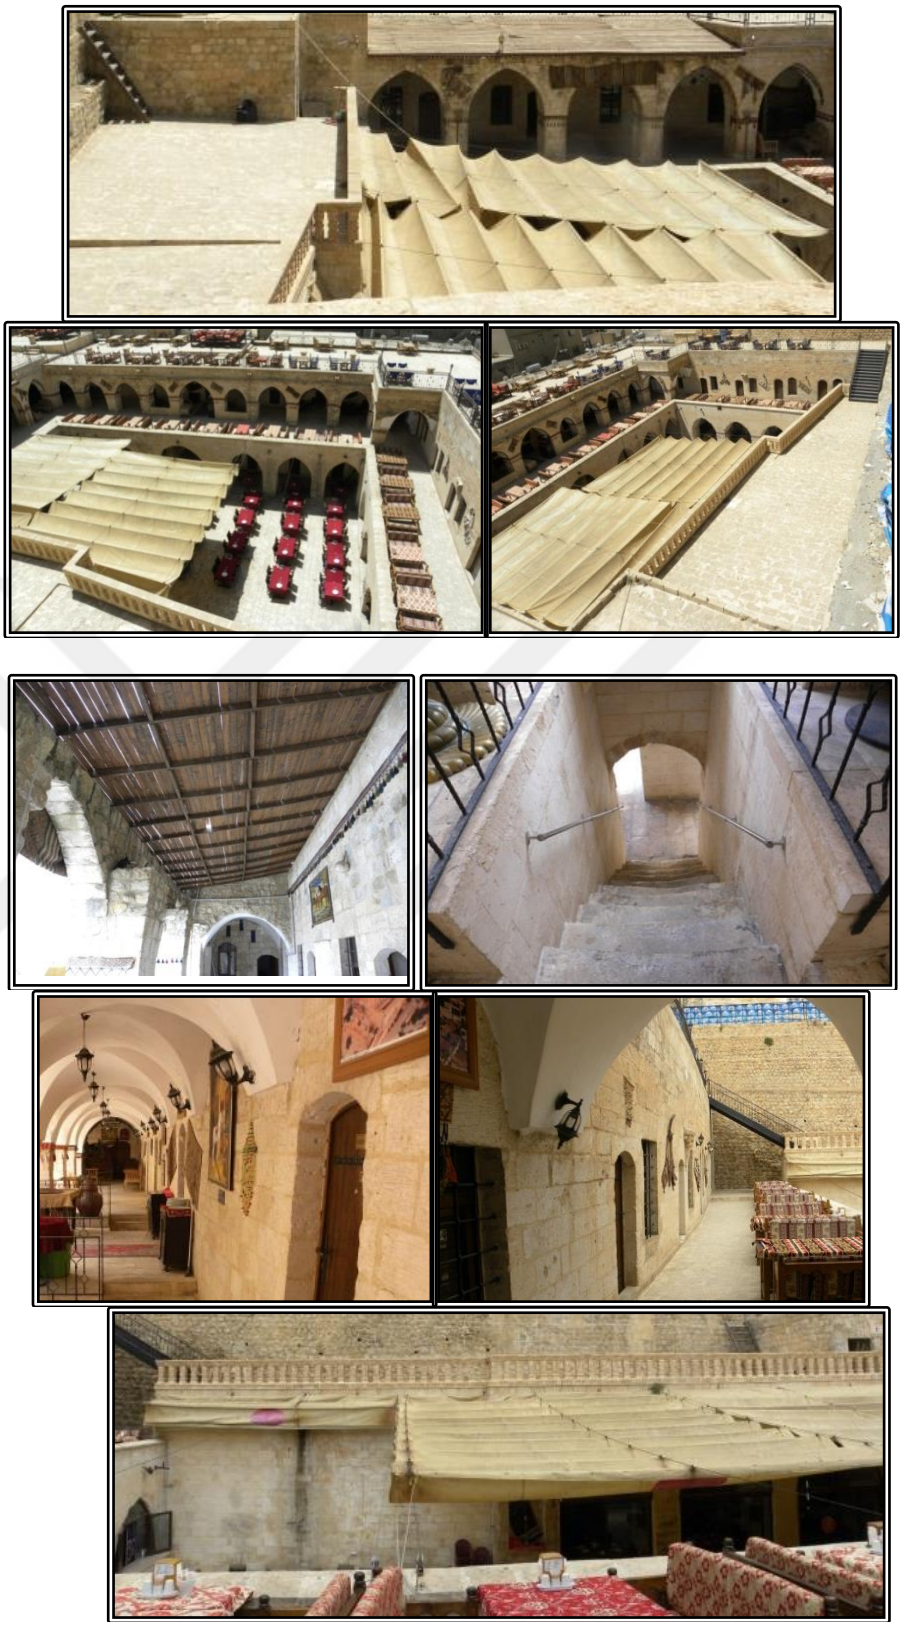
11- Özgün olmayan kapı pencere doğramaları (Bakınız Şekil 3.49.)

Şekil 3. 49. Özgün Dokuyu Bozan Eklentiler: Metal kepenkler, Metal korkuluklar, Metal camekanlar, Metal mazgallar, Metal kapı, Metal merdiven, Metal taşıyıcılı ahşap gölgelik, Çelik halat taşıyıcılı bez gölgelik, Özgün olmayan kapı pencere doğramaları

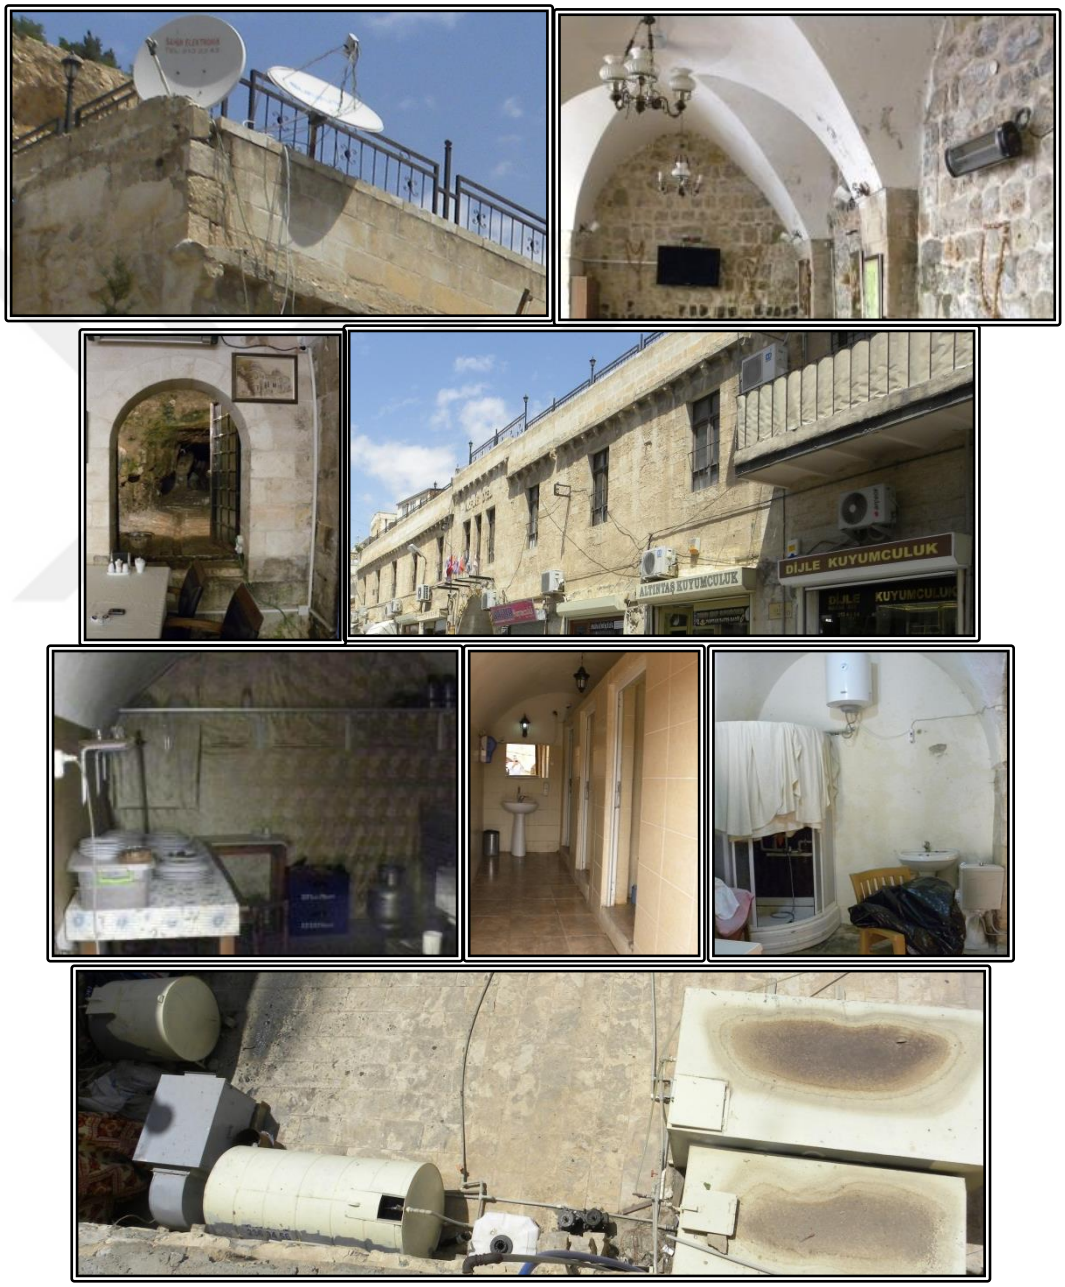
16- Plastik yağmur iniş boruları (Bakınız Şekil 3.50.)

Şekil 3. 50. Özgün Dokuyu Bozan Eklentiler: Sıhhi tesisat elemanları, Çanak antenler, Elektrik tesisat elemanları, Klima dış üniteleri, Plastik yağmur iniş boruları

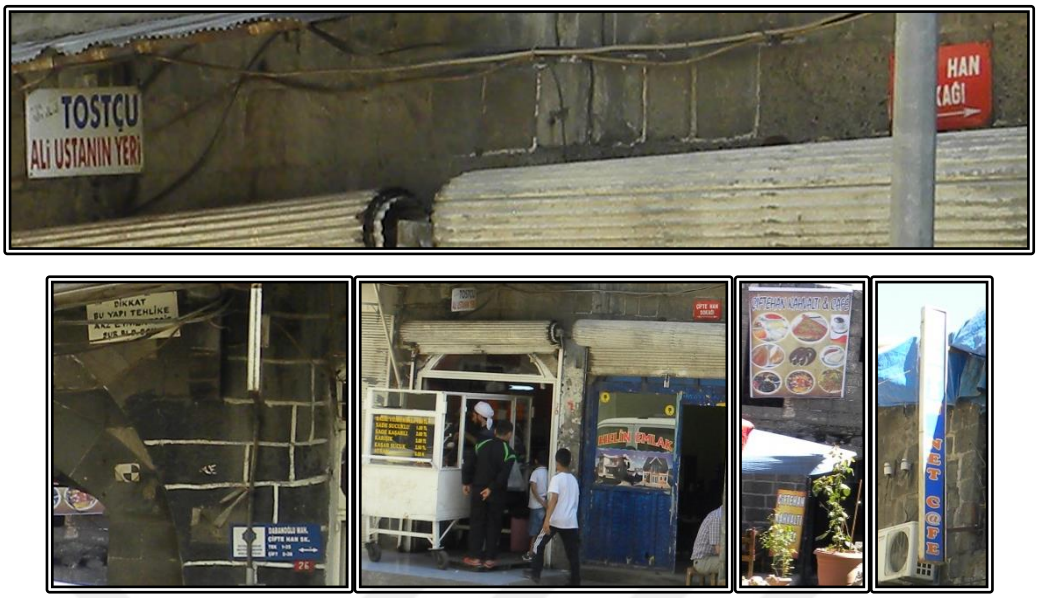
1- Tanıtım yazıları
2- Tabelalar (Bakınız Şekil 3.58.)

Şekil 3. 58. Özgün Dokuyu Bozan Eklentiler: Tanıtım yazıları, tabelalar

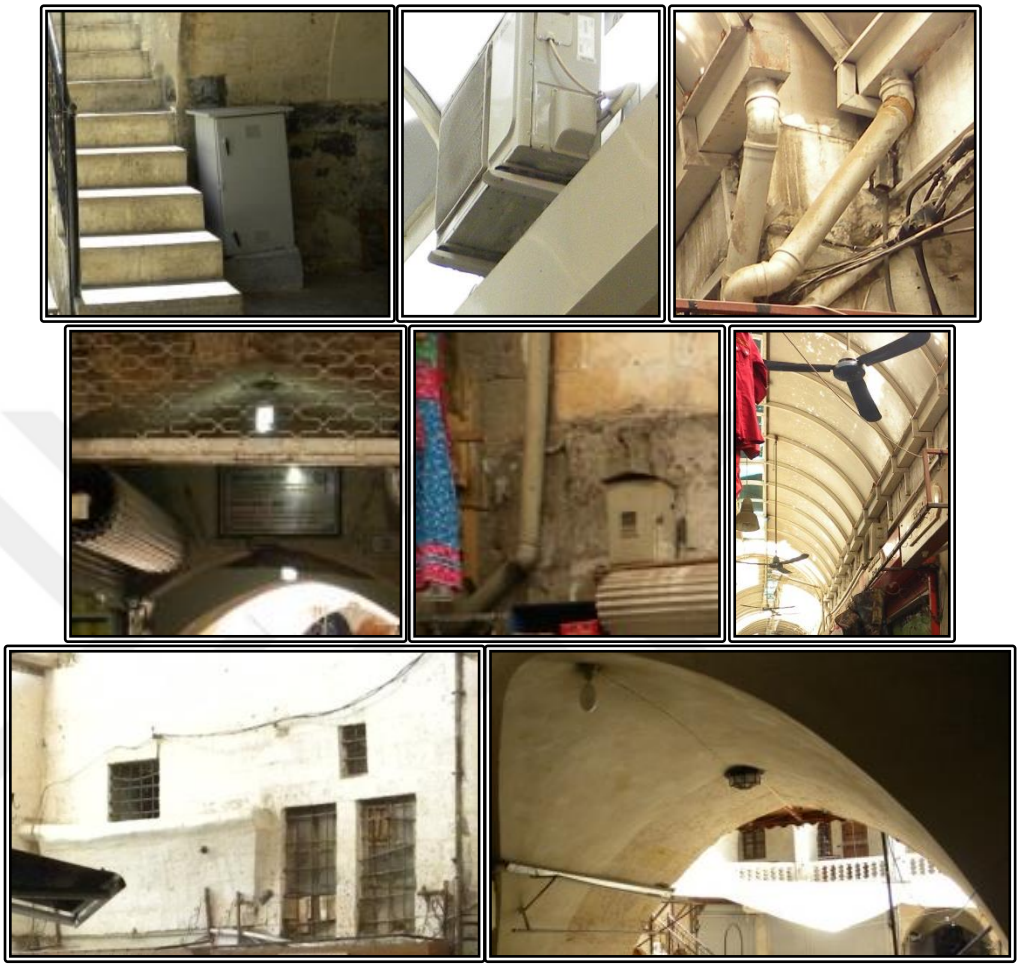
14- Tavan tipi vantilatörler (Bakınız Şekil 3.69.)

Şekil 3. 69. Özgün Dokuyu Bozan Eklentiler: Sıhhi tesisat elemanları, Elektrik tesisat elemanları, Plastik yağmur suyu iniş boruları, Klima dış üniteleri, Tavan tipi vantilatörler

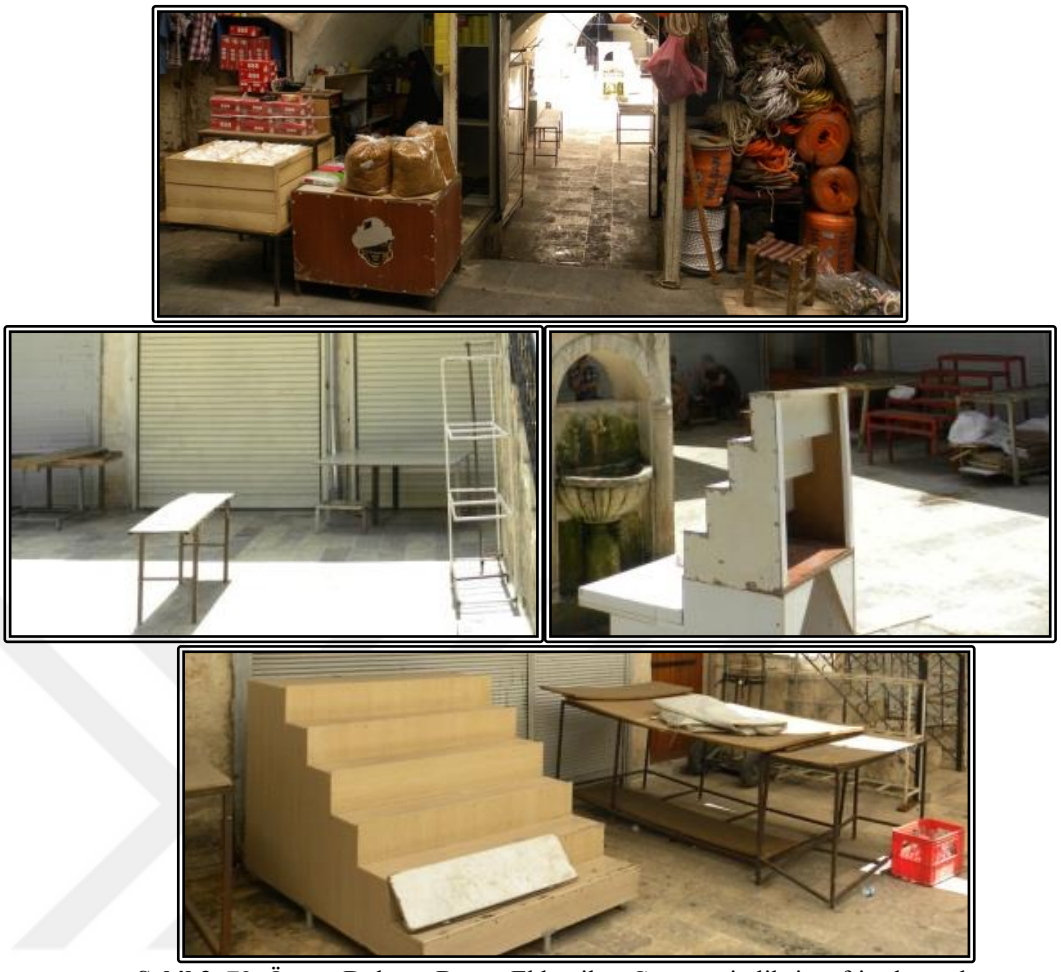
22- Niteliksiz tefriş elemanları (Bakınız Şekil 3.70.)

Şekil 3. 70. Özgün Dokuyu Bozan Eklentiler: Çeşme, niteliksiz tefriş elemanları

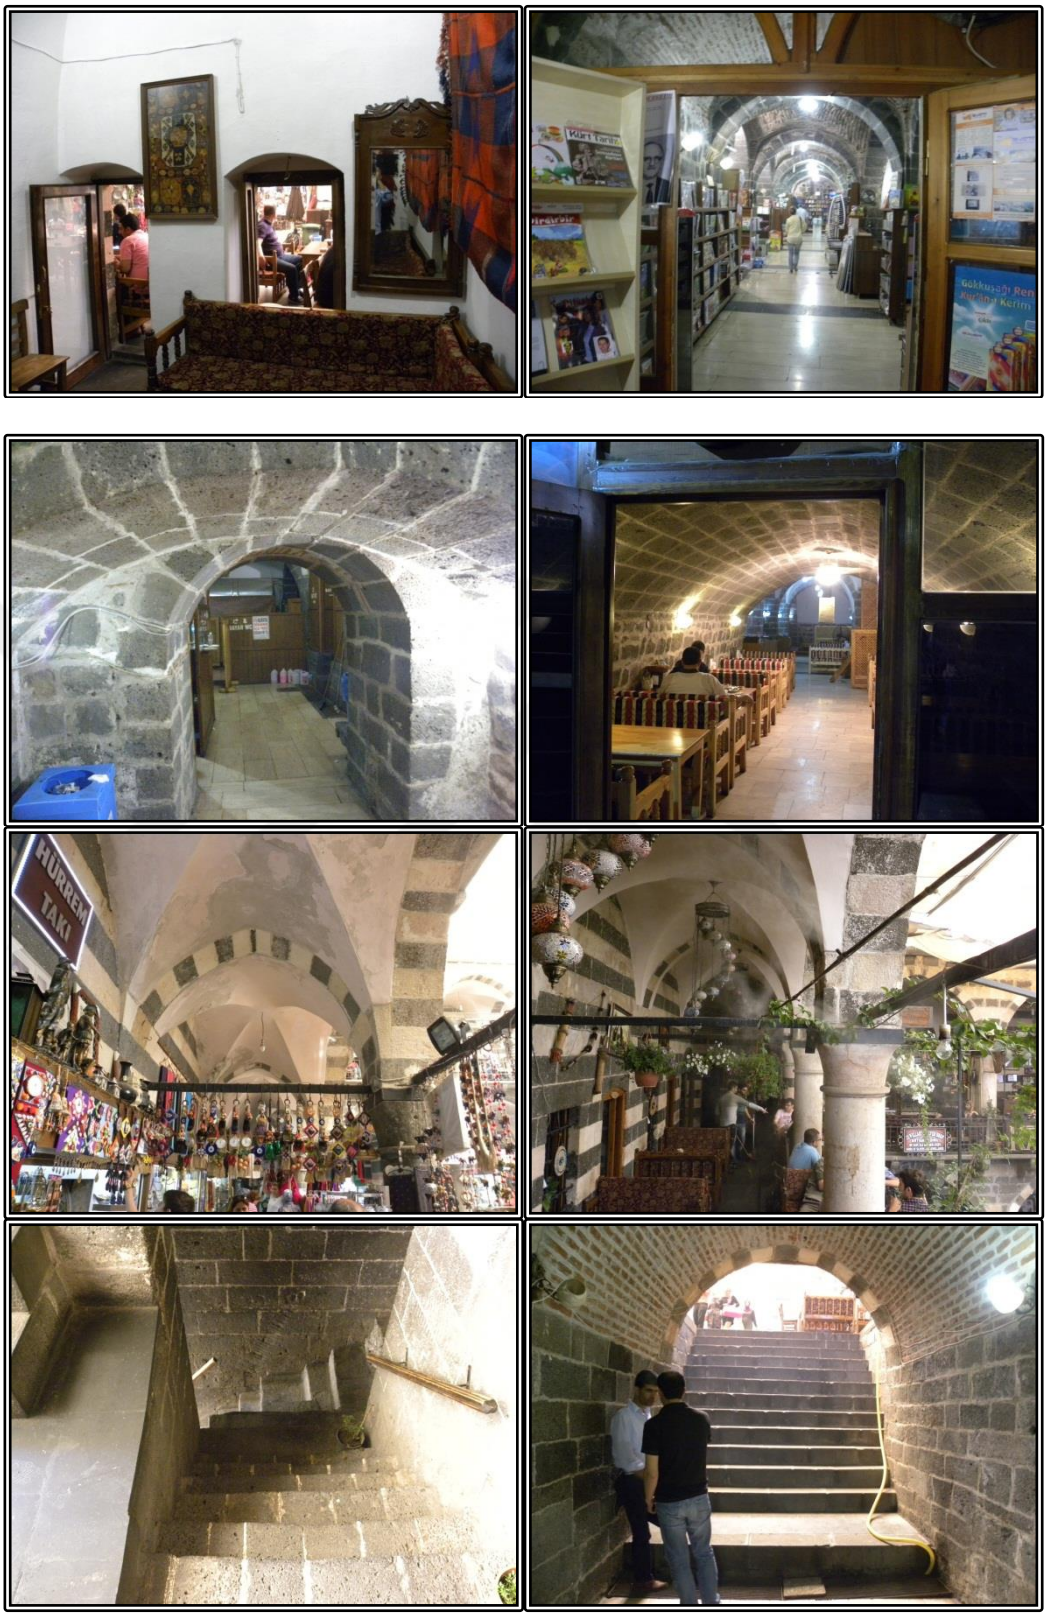
Şekil 3. 78. Özgün Dokuyu Bozan Eklentiler: Gölgelikler, Metal kepenkler, Alüminyum camekanlar, Duman bacası, Yükseltilmiş kaldırım, Satış teşhir malzemeleri, Kapı doğramaları, Eklenti doğramalar, PVC doğramalar, Zemin ve duvar kaplaması, Mobilya dolaplar, Bitkiler, Sac kepenk, Granit tezgah

7- Satış teşhir malzemeleri
8- Kapı doğramaları
9- Eklenti doğramalar
10- PVC doğramalar
11- Zemin ve duvar kaplaması
12- Mobilya dolaplar
13- Bitkiler
14- Sac kepenk
15- Granit tezgah (Bakınız Şekil 3.78.)

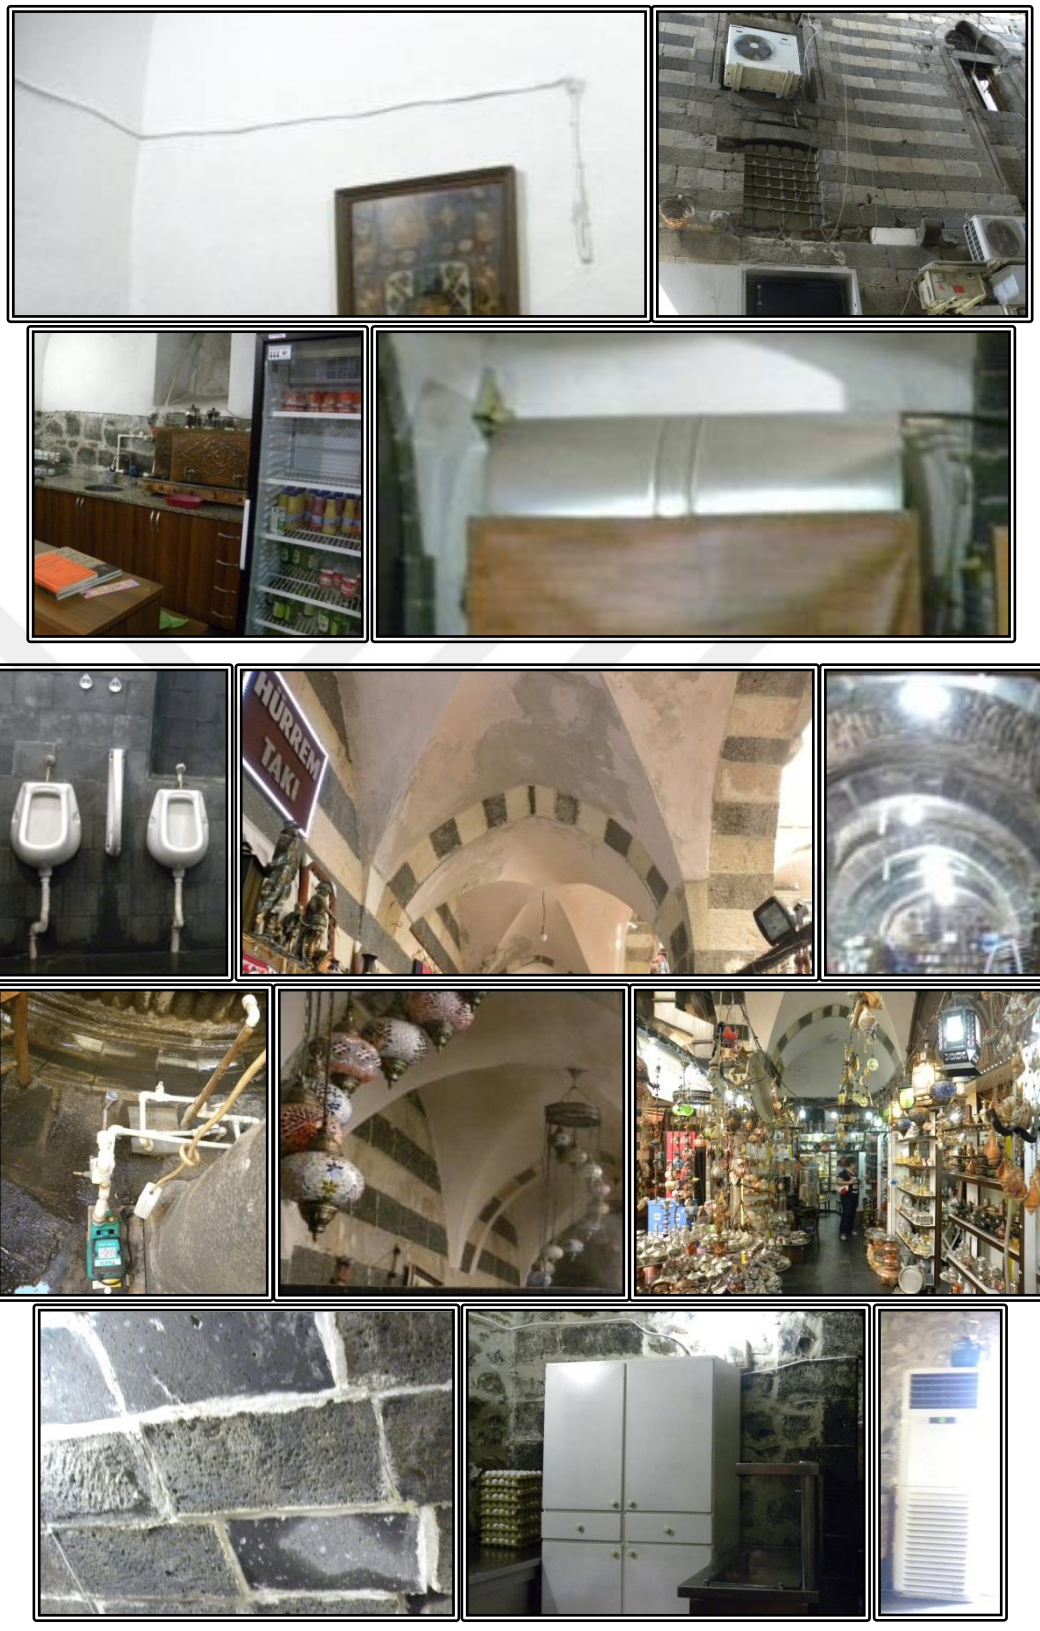
Şekil 3. 79. Özgün Dokuyu Bozan Eklentiler: Sıhhi tesisat elemanları, Elektrik tesisat elemanları, Plastik yağmur suyu iniş boruları, Klima dış üniteleri, Su deposu, Soğutucular, Çanak anten, Klima boruları

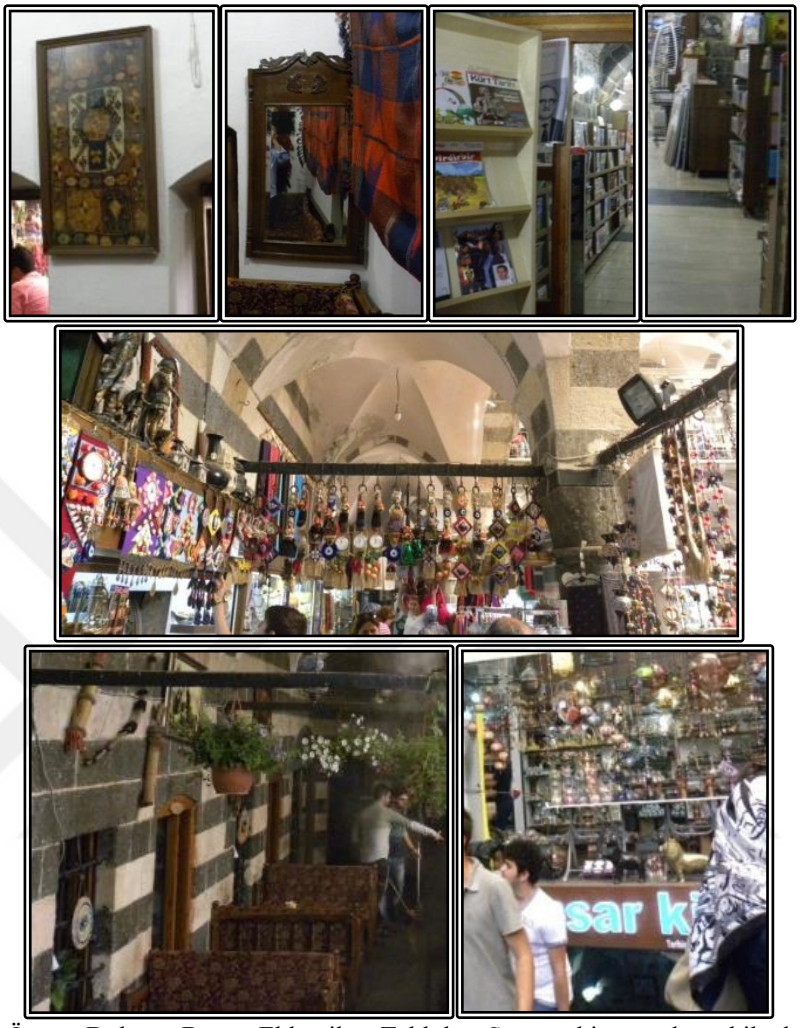
Şekil 3. 80. Özgün Dokuyu Bozan Eklentiler: Tablolar, Satış teşhir amaçlı mobilyalar, Niteliksiz tefriş elemanları

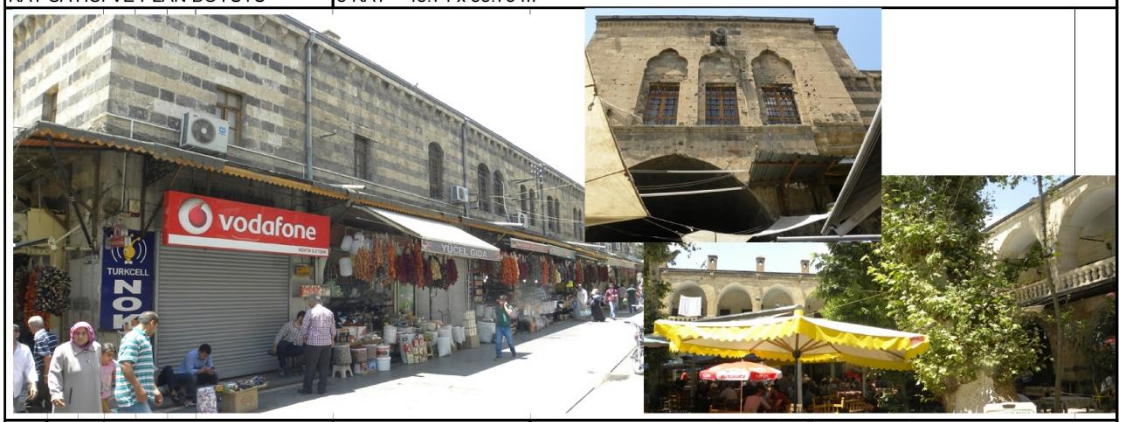
GÜMRÜK HANI TESPİT TABLOSU				
ADI	GÜMRÜK HANI			
YERİ	ŞANLIURFA			
YAPIM TARİHİ	1563			
KAT SAYISI VE PLAN BOYUTU	3 KAT 48.74 x 55.75 m

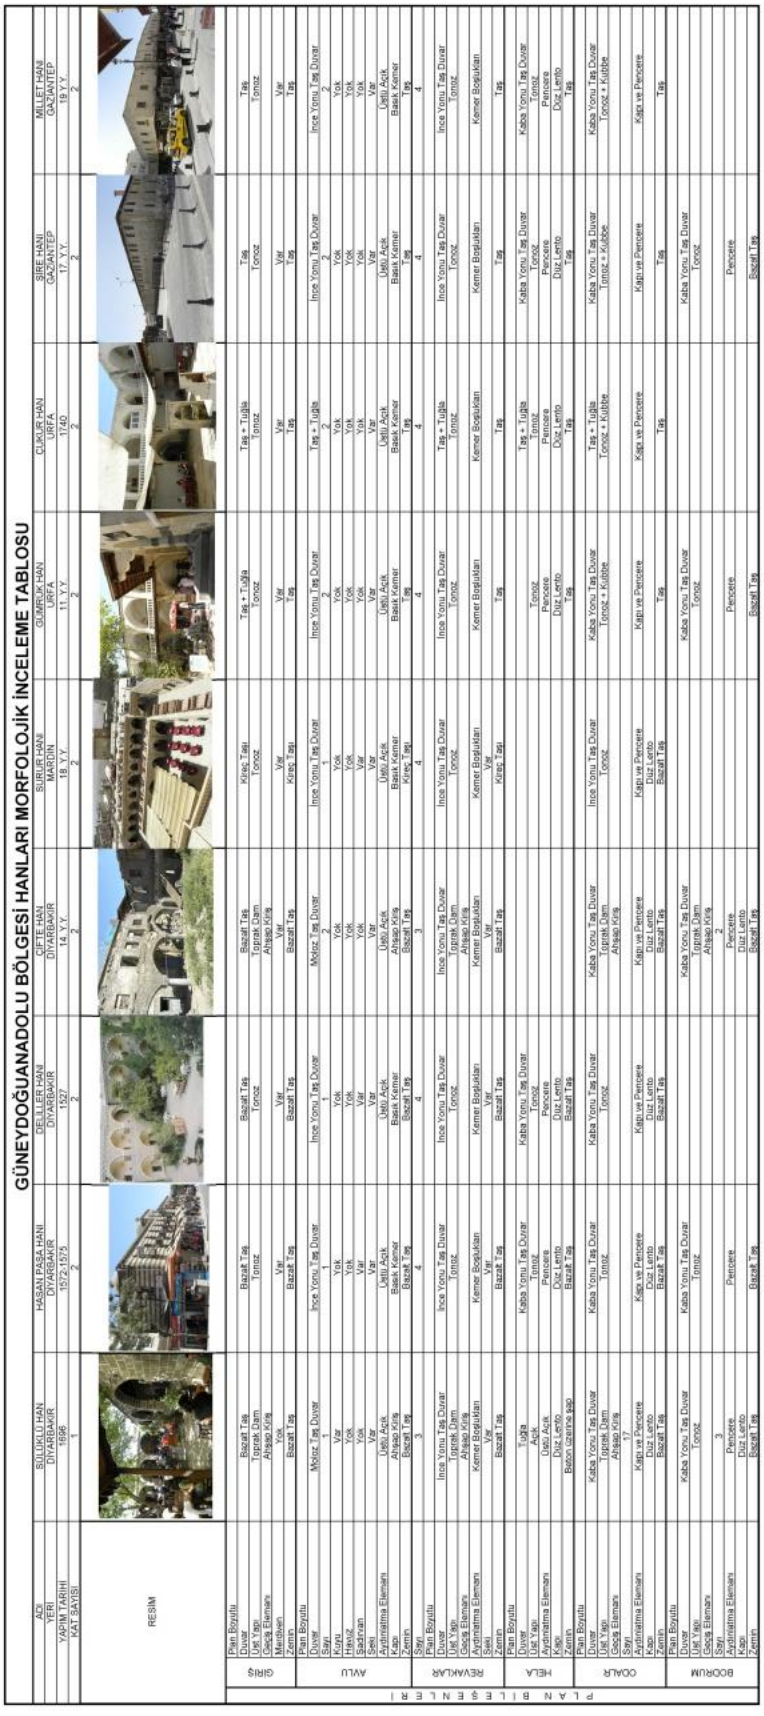
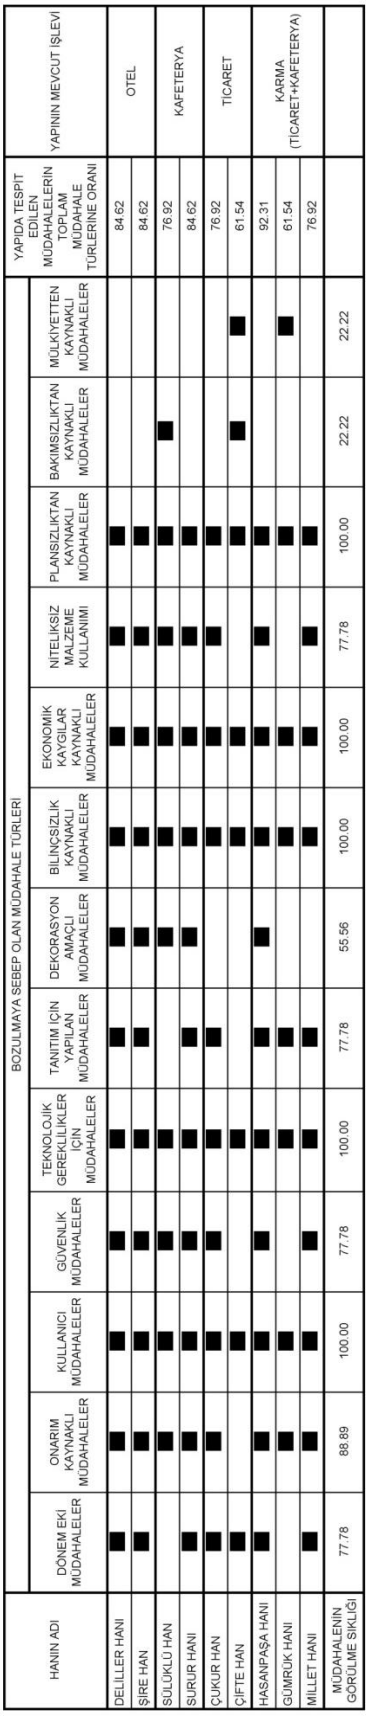
Şekil 3. 101. İnceleme konusu olan Hanların Karşılaştırılması

13. Mülkiyet Sorunundan Kaynaklı Müdahaleler: Özellikle özel mülkiyet dahilinde bulunan tarihi yapılar, sahip oldukları uzun ömürleri nedeni ile veraset intikallerinin en çok yaşandığı yapılardan olmaktadırlar. Bu özellikleri nedeni ile genel olarak özel mülkiyette bulunan geleneksel yapılarda maliklerin sayısı oldukça fazla olarak ortaya çıkmaktadır. Maliklerin tümünün geleneksel yapılarda hak sahipliklerinin bulunması, yapıların değerlendirilmesi sürecinde fikir ayrılıklarının ortay çıkması durumlarında bu yapılarda yapılacak olan her tür müdahalenin önüne geçmektedir. Özelikle çalışmamızın konusu olarak seçilmiş olan yapılardan Diyarbakır kent merkezinde bulunan Çifte Han bu akıbetin kurbanı olarak yıkık ve terk edilmiş bir halde bazı malikler tarafından değerlendirilmeye çalışılmaktadır (Bakınız Şekil 3.101.) (Bakınız Şekil 3.102.).
