DİYARBAKIR ÇİFTE HANI'NIN İNCELENMESİ VE KORUMA ÖNERİLERİ

YÜKSEK LİSANS TEZİ

Mimarlık Anabilim Dalı

Restorasyon Programı

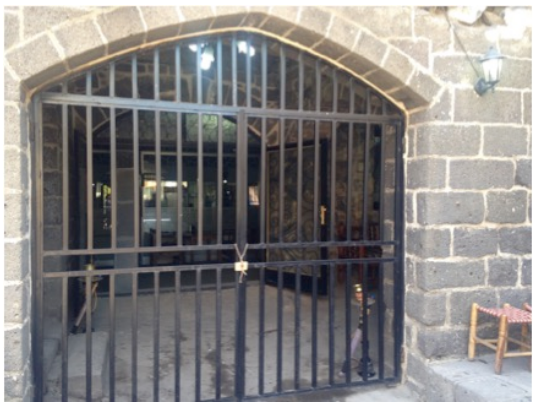
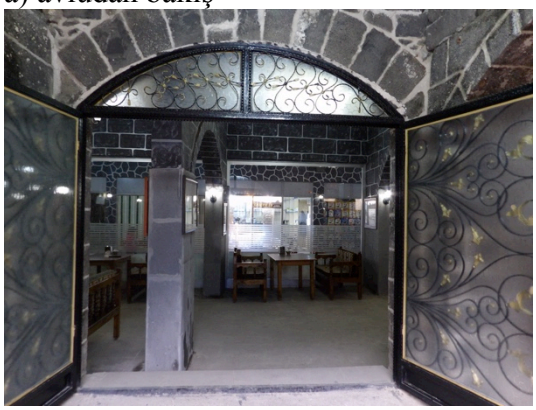
4.2.1.8 Z07 No'lu mekan (geçiş)

Z07 no'lu mekan Çifte han sokak üzerindeki giriş mekanı aksındadır. Sivri bir kemer ile avluya açılan mekan 230-270-236-266 cm boyutlarında, +0.35 m kotundadır. Mekanın batı yönünde Z06 no'lu odaya geçiş ve doğu yönünde birinci kata ulaşımı sağlayan özgün bazalt merdiven bulunmaktadır. Güney yönündeyse iki kemerli bir geçiş ile Z28 no'lu mekana bağlanmaktadır. Kemerler giriş kapısındaki kemerlerle büyük benzerlik göstermektedir. Öncelikle basık kemerden sonra da sivri kemerden geçilerek Z28 no'lu mekana ulaşılmaktadır . Bu geçiş ilk ölçümler alındığında kapalı olmakla beraber 2014 yılında mal sahibi tarafında açılmış ve niteliksiz bir demir doğrama yaptırılarak takılmıştır (Şekil 4.17). Yeni açılan yerler ölçülerek rölöve güncelleştirilmiştir. Tavan çökmüş ve yerine ahşap tahtalar konularak kumaş ile kapatılmıştır. Zemin şaptır.

a) avludan bakış

b) doğu duvarı

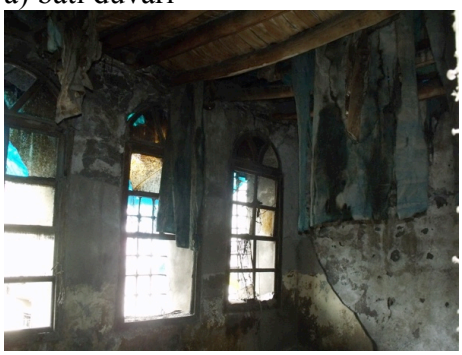
125-B No'lu mekan (oda)

125-B no'lu mekana 125-A no'lu mekandan girilmektedir ancak bağdadi duvarlardan geriye sadece ahşap dikme ve yastıklar kaldığı için mekanlar arasında geçiş oluşmuştur.

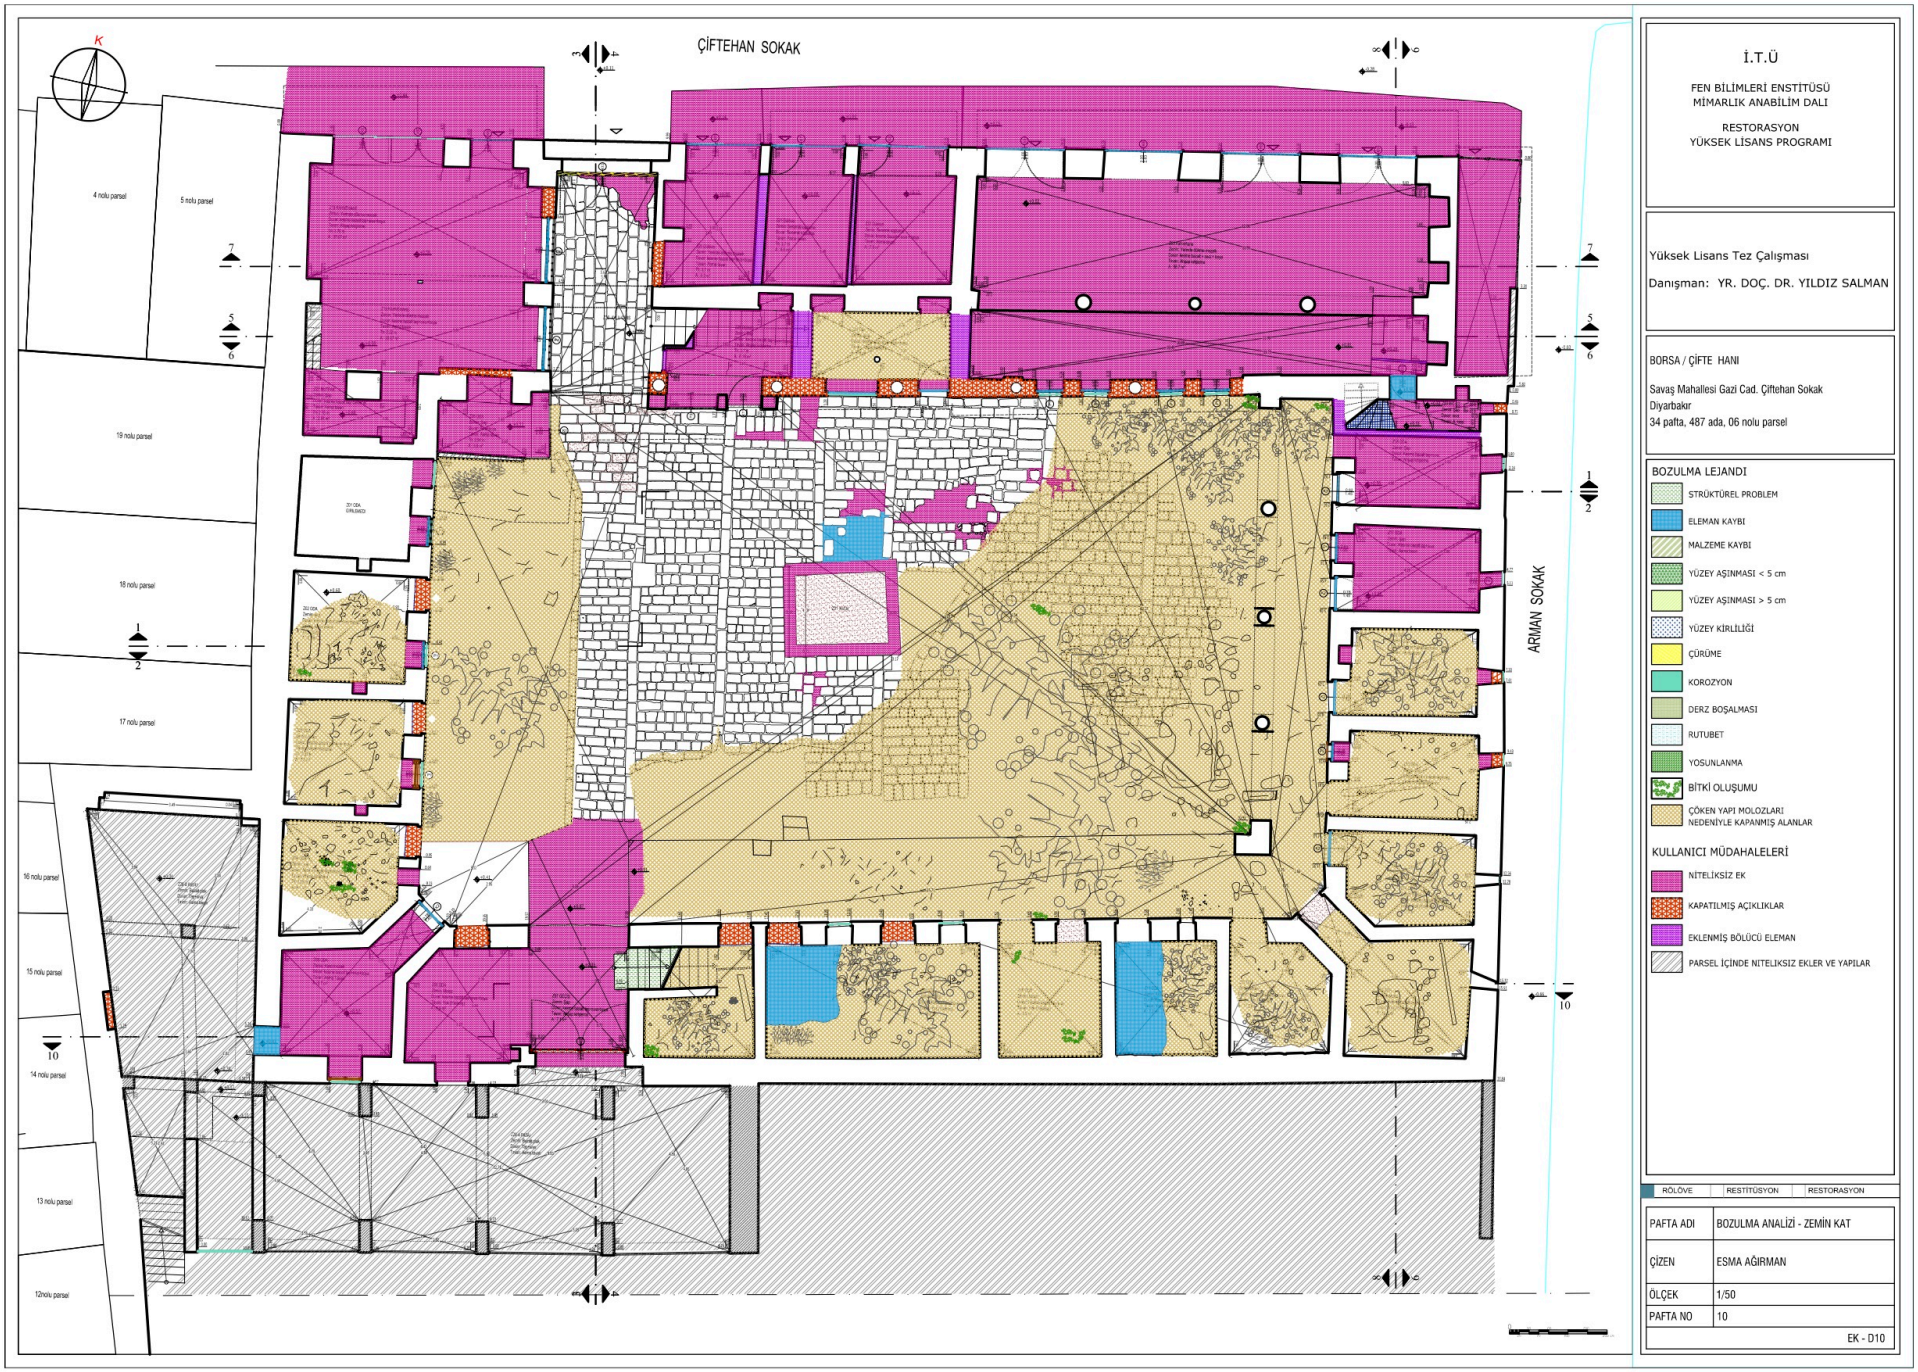
EK - D9

ÇİFTEHAN SOKAK
ARMAN SOKAK
4 nolu parsel
5 nolu parsel
19 nolu parsel
18 nolu parsel
17 nolu parsel
16 nolu parsel
15 nolu parsel
14 nolu parsel
13 nolu parsel
12nolu parsel
İ.T.Ü
FEN BİLİMLERİ ENSTİTÜSÜ
MİMARLIK ANABİLİM DALI
RESTORASYON
YÜKSEK LİSANS PROGRAMI
Yüksek Lisans Tez Çalışması
Danışman: YR. DOÇ. DR. YILDIZ SALMAN
BORSA / ÇİFTE HANI
Savaş Mahallesi Gazi Cad. Çiftehan Sokak
Diyarbakır
34 pafta, 487 ada, 06 nolu parsel
BOZULMA LEJANDI
STRÜKTÜREL PROBLEM
ELEMAN KAYBI
MALZEME KAYBI
YÜZEY AŞINMASI < 5 cm
YÜZEY AŞINMASI > 5 cm
YÜZEY KİRLİLİĞİ
ÇÜRÜME
KOROZYON
DERZ BOŞALMASI
RUTUBET
YOSUNLANMA
BİTKİ OLUŞUMU
ÇÖKEN YAPI MOLOZLARI NEDENİYLE KAPANMIŞ ALANLAR
KULLANICI MÜDAHALELERİ
NİTELİKSİZ EK
KAPATILMIŞ AÇIKLIKLAR
EKLENMİŞ BÖLÜCÜ ELEMAN
PARSEL İÇİNDE NİTELİKSİZ EKLER VE YAPILAR
RÖLÖVE
RESTİTÜSYON
RESTORASYON
PAFTA ADI
BOZULMA ANALİZİ - ZEMİN KAT
ÇİZEN
ESMA AĞIRMAN
ÖLÇEK
1/50
PAFTA NO
10
EK - D10

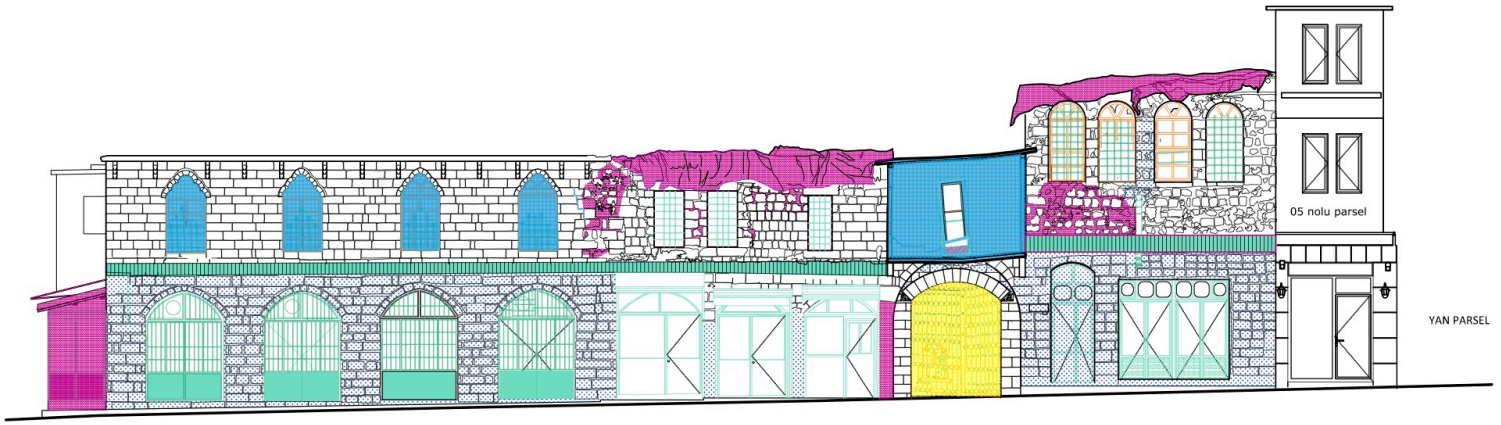
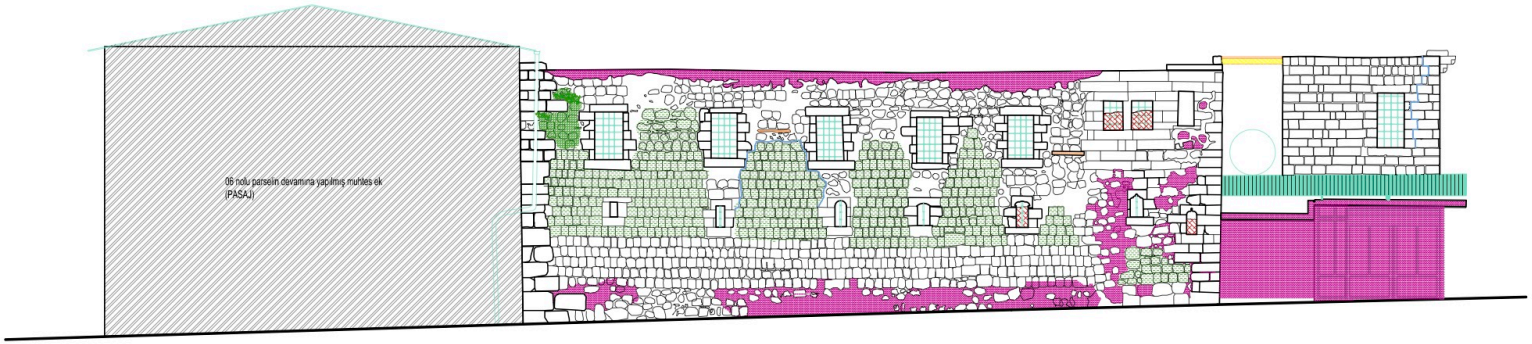
- STRÜKTÜREL PROBLEM
- ELEMAN KAYBI
- MALZEME KAYBI
- YÜZEY AŞINMASI < 5 cm
- YÜZEY AŞINMASI > 5 cm
- YÜZEY KİRLİLİĞİ
- ÇÜRÜME
- KOROZYON
- DERZ BOŞALMASI
- RUTUBET
- YOSUNLANMA
- BİTKİ OLUŞUMU
- ÇÖKEN YAPI MOLOZLARI NEDENİYLE KAPANMIŞ ALANLAR
