II. ABDÜLHAMİD DÖNEMİ'NDE (1876-1909) ÇİFTELER HÂRA-YI HÜMAYUNU

YÜKSEK LİSANS TEZİ

Eskişehir
Anadolu Üniversitesi
Fen Bilimleri Enstitüsü
Temmuz 2019

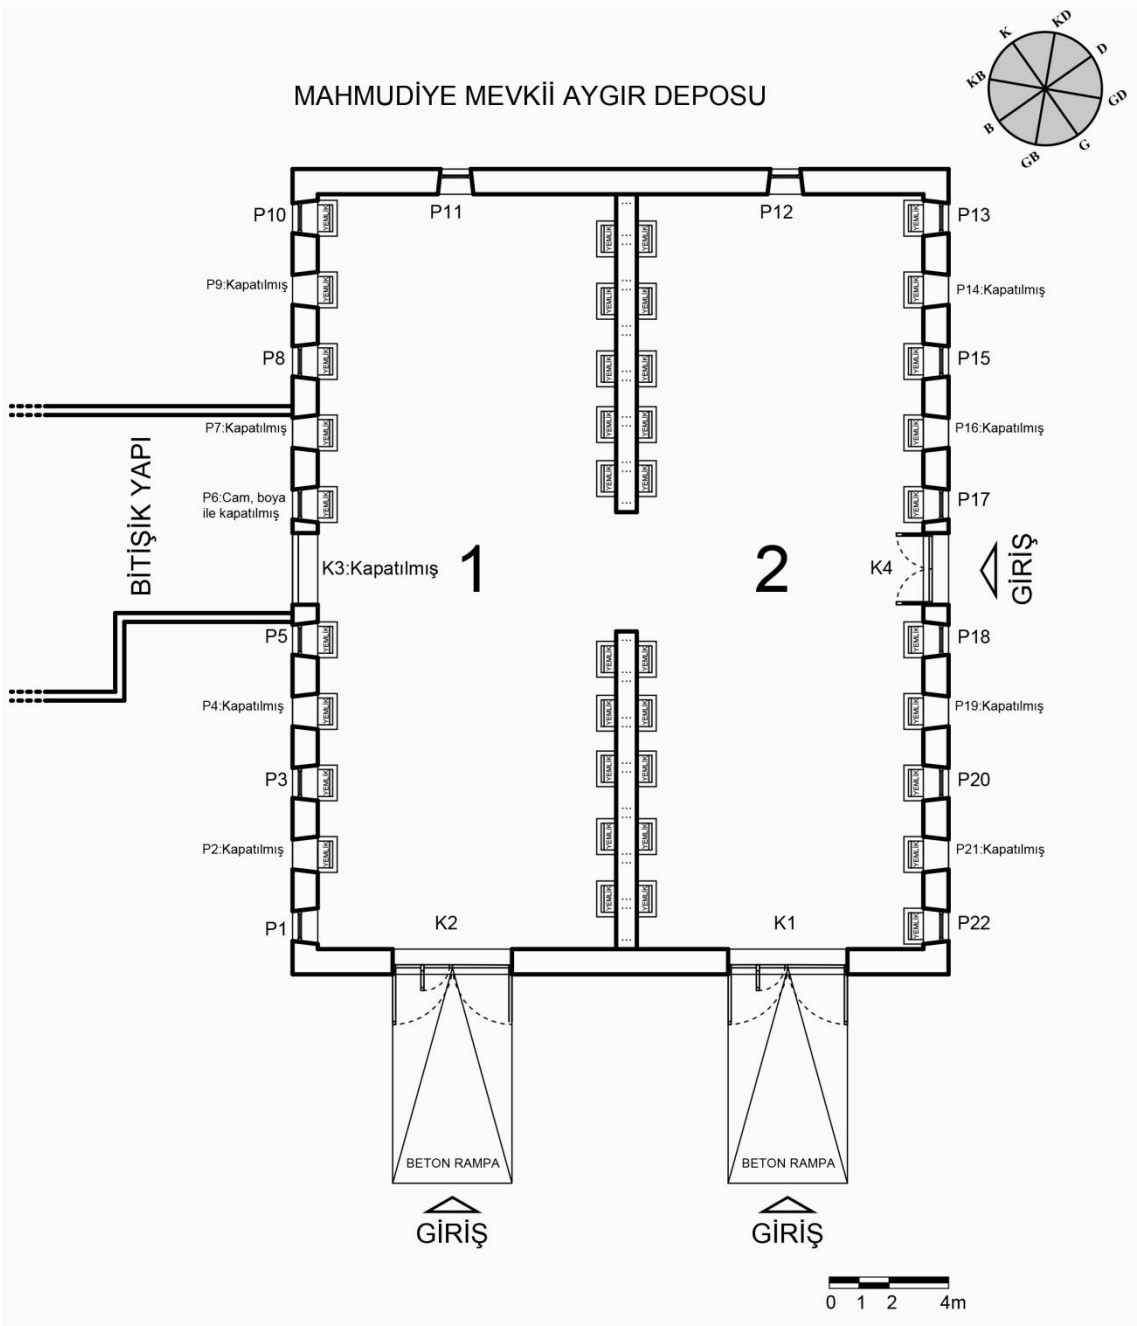
Şekil 3. 23. *Mahmudiye mevkiinde bulunan aygır deposunun plan krokisi (25.07.2018) (Çizen: Ece GÜLER).*

1899 yılında kuzeydoğu cephesinde bulunan iki kapının belli bir yüksekliğe kadar doldurularak pencereye dönüştürüldüğü yapı üzerindeki izlerden ve fotoğraflardan anlaşılmaktadır. Cephelerde sıvalar yer yer kabarmış, dökülmüştür. Sıvanın döküldüğü yerlerden, yapının sarı renge dönük moloz taş ile inşa edildiği anlaşılmaktadır. Deprem gibi yanal kuvvetlerin etkisiyle meydana gelen hasarlar, pencere kenarlarından başlayarak diyagonal biçimde gelişen çatlaklardan anlaşılmaktadır. Zemin sularının yapıya sıçraması veya yapının kapilarite etkisiyle yer altı sularını bünyesine çekmesi sonucunda taş yüzeylerde yüzey kayıpları ve parça kopmaları meydana gelmiştir.

Cephelerin genelinde yer yer taş yüzeyler üzerinde kayıplar, parça kopmaları, boşluklar-delikler, kılcal çatlaklar, kabuklanmalar, zemine yakın yerlerde derz boşalmaları, yüzey kirliliği, renk değişimleri ve çimento kullanımı gibi hatalı onarımlar yapılmıştır. Özellikle pencerelerin alt bölümlerinde çimento bazlı sıva kullanıldığı görülmüştür. Bunun yanı sıra cephe yüzeyinde metal levhalar kullanılmış, sprey boya ile yazılar yazılmış ve korozyona sebebiyet veren demir parçalar monte edilmiştir. Yapının çevresinde, cephe yüzeyleri ile temas halinde otsu bitkiler bulunmaktadır. Bu durum ilerleyen zamanlarda yapı üzerinde bitki oluşumuna sebebiyet verebilir; köklerinin büyüyerek taşlarda çatlaklar oluşturma ve sonucunda da beden duvarlarının taşıyıcı gücünü kaybetmesine neden olabilir. Güneybatı cephesinde bulunan girişlerin önüne yapılan beton rampalar, görüntü kirliliğine sebep olmaktadır. Güneybatı ve güneydoğuda bulunan giriş kapılarında kullanılan metal doğramalar ve sac levha kanatlar niteliksiz ektir. Ahşap olan pencere, kapı doğramaları ve ahşap lentolarda çürüme, kopma ve renk değişimleri bulunmaktadır. Bakımsız olan ahşap elemanlar su,

nem, ısı, yangın, atmosfer, korozyon, bakteri, mantar, böcek gibi dış etkilere açık haldedir. Yatay ahşap taşıyıcılarda eğilmeler görülmüştür.

Yapı yalnızca depo olarak değil söz sahibi kuruluş tarafından daha etkin biçimde kullanılmalıdır. Kuzeybatı cephesine bitişik yapı kaldırılmalı ve bunun cephede verdiği hasar giderilmelidir. Yapı, yakın çevresindeki otsu bitkilerden arındırılmalı, çevre temizliği yapılmalı, beton rampalar ve yapıdaki niteliksiz elemanlar kaldırılmalıdır. Duvarlardaki çatlaklar dikiş, kenetleme veya enjeksiyon yöntemlerinden uygun olanı tercih edilerek onarılmalıdır. 19. yüzyıl fotoğrafları ve yapıdaki izler yardımıyla kapatılan kapı ve pencereler tekrar açılmalıdır. Cephelerin yüzeyleri uygun yöntemle temizlenmeli, özgün harç ve sıvadan numune alınıp aslına uygun tamir malzemeleri kullanılmalıdır. Yapıdaki taş cinsleri ve bozulma derinlikleri belirlenmeli, teşhis sonrası taşlar uygun tekniklerle temizlenmeli ve sağlamlaştırma, onarım, yüzey koruma uygulamaları yapılmalıdır. Ahşap elemanlarda temizleme, sağlamlaştırma ve güçlendirme yapılmalı, ahşap malzemelerde koruyucular kullanılmalıdır.

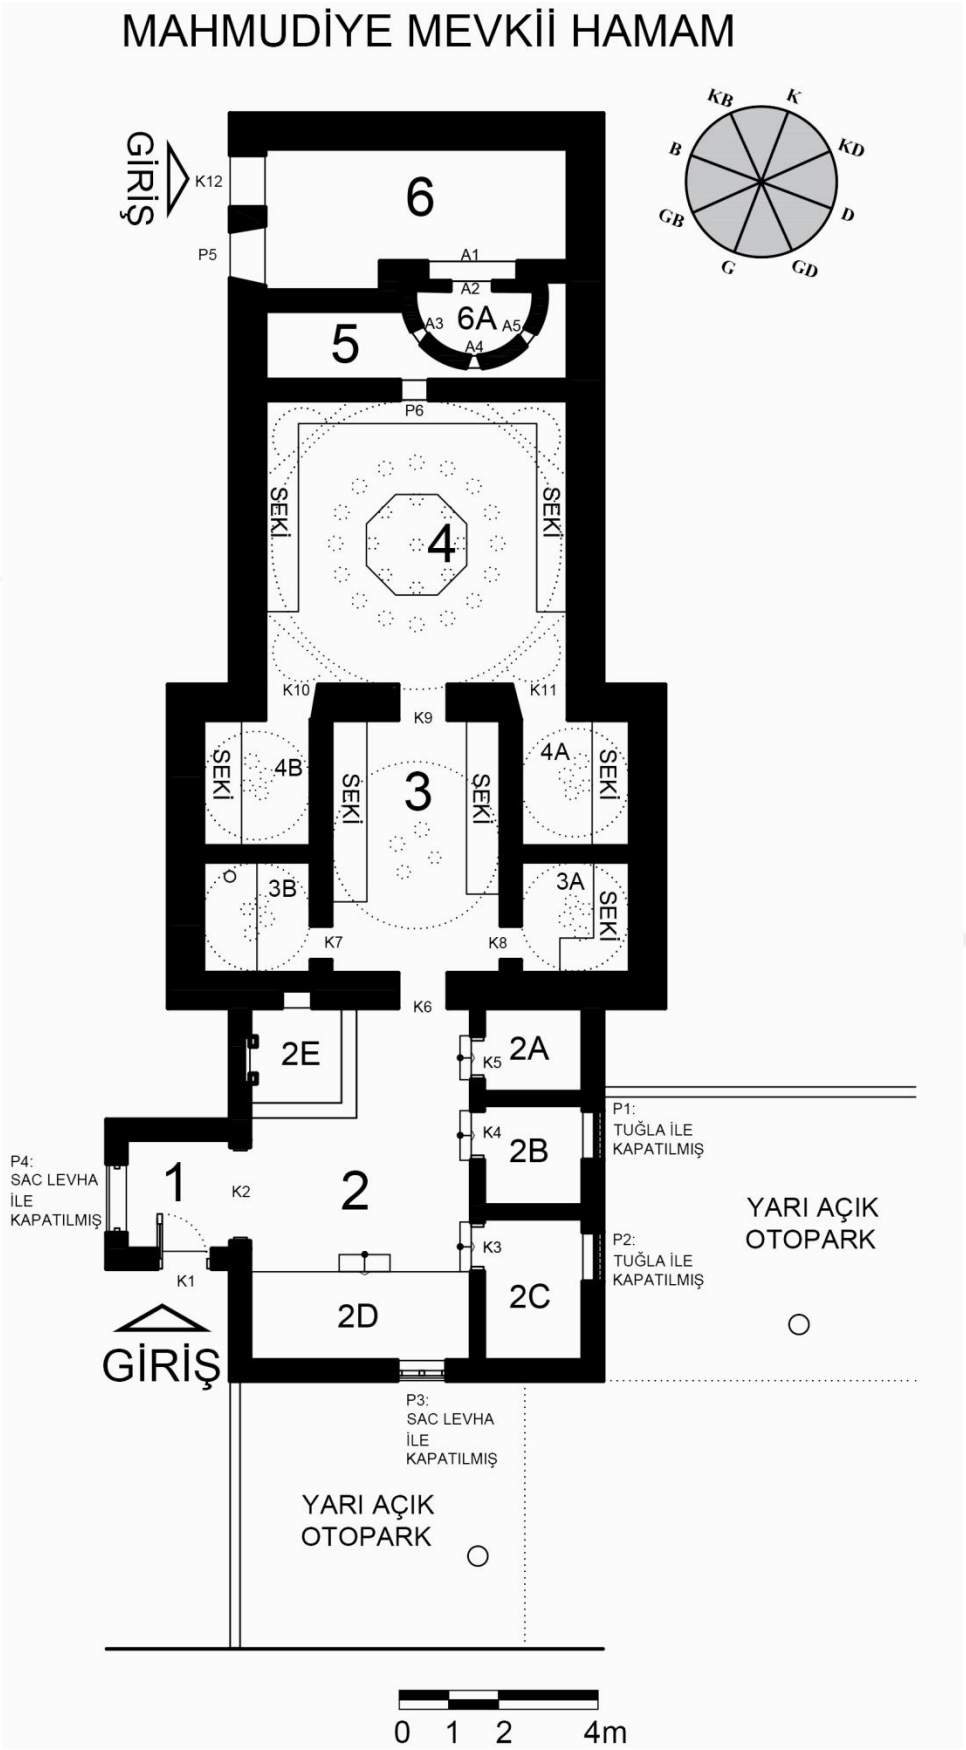
Şekil 3. 32. *Mahmudiye mevkiinde bulunan hamamın plan krokisi (25.07.2018) (Çizen: Ece GÜLER).*

Yapının yakın çevresinde otsu ve odunsu bitki oluşumu oldukça fazladır. Hatta yapı üzerinde bitki oluşumu meydana gelmiştir. Bitki kökleri büyümüş, taşlarda çatlaklar oluşturmuştur. Bu durum beden duvarlarının taşıyıcı gücüne zarar vermiştir. Aynı zamanda yapı algılanamaz hale gelmiştir. Çatılarda da otsu bitki oluşumu gözlenmiştir.

Yapının Hamam Caddesi ve Tezcan Sokağı kesişiminde bulunuyor olması taşıt ve yaya trafiğinden doğrudan etkilenmesine sebep olmaktadır. Taşıtların neden olduğu titreşimler ile zamanla yapının taşıyıcılığı hasar görmüş ve cephe yüzeyindeki sıva, boya gibi malzemeler dökülmüştür.

Dış cephelerde sıvasız yüzeylerde yoğun bir şekilde derz boşalması görülmektedir. Cephelerin genelinde yer yer taş ve tuğla yüzeyler üzerinde kayıplar, parça kopmaları, boşluklar-delikler, kılcal çatlaklar, kabuklanmalar, yüzey kirliliği, renk değişimleri görülmektedir.

Sıvalı ve boyalı dış cephelerde çatlaklar, kabarmalar ve dökülmeler mevcuttur. Dökülmeler özellikle doğal zemine yakın yüzeylerde oldukça fazladır. Cephelerde çimentolu harç ve çimento bazlı sıvalar kullanılmıştır. Özgün yapı malzemeleri ile uyumsuz çimento esaslı malzemelerin kullanılması taş ve tuğla yüzeylerde hasarlar meydana getirmiştir.

Pencere ve kapı doğramaları, çatı konstrüksiyon elemanları gibi ahşap malzemeler oldukça kötü durumdadır. Bakımsızlık ve terk, kasıtlı tahrip, uzun süreli doğal etmenler, malzeme yorulmaları gibi sebeplerden dolayı yıpranma, boyutsal değişim, çürüme, kırılma, çatlama, kopma, renk değişimi gibi hasarlar meydana gelmiştir.

P1, P2 pencereleri tuğla ile kapatılmış, dıştan çimento bazlı sıva ile kaplanmıştır. P3 ve P4 pencerelerinin ve K1 kapısının doğramaları bulunmakta fakat dıştan sac levha ile kapatılmıştır. P4 penceresine muhdes demir parmaklık takılmıştır. Bu demir malzeme zamanla korozyona uğramıştır.

İç duvarlarda yer yer delikler, oyuklar mevcuttur. İç mekânlarda kullanılan taş malzemelerde kırılmalar, çatlamalar, kopmalar, renk değişimleri gözlenmektedir.

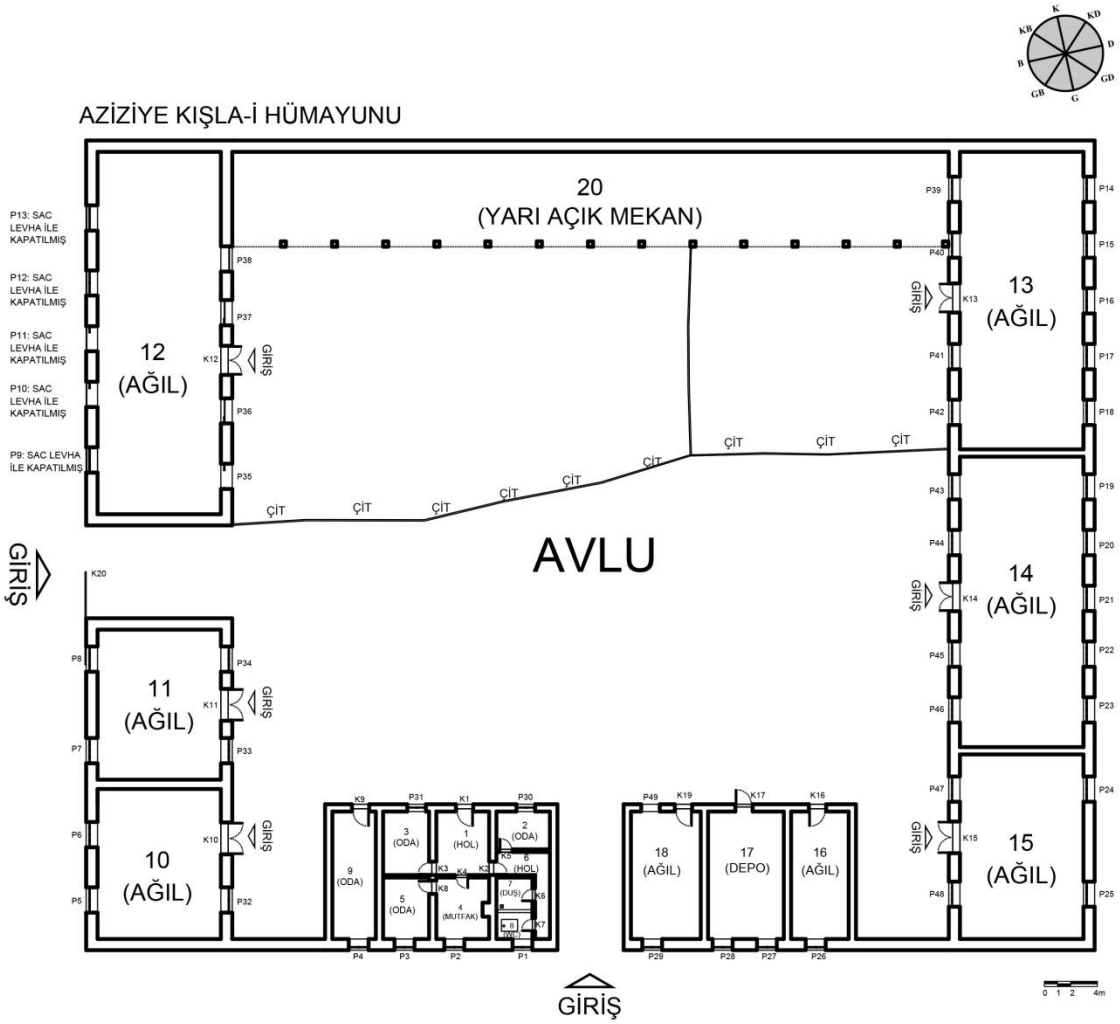
Şekil 3. 35. *Aziziye Kışla-i Hümayunu'nun plan krokisi (25.07.2018) (Çizen: Ece Güler).*

İç ve dış cephelerde sıvalarda çatlaklar, kabarmalar ve dökülmeler görülmektedir. Sıvasız yüzeylerde özellikle dış cephelerde zemine yakın bölgelerde açığa çıkan moloz taşlar arasında yoğun bir şekilde derz boşalması görülmektedir. Cephelerin genelinde yer yer taş yüzeyler üzerinde kayıplar, parça kopmaları, boşluklar-delikler, kılcal çatlaklar, kabuklanmalar, yüzey kirliliği, renk değişimleri ve sprey boya ile yazıların yazıldığı görülmektedir. Çalışanların yaşadığı mekânların iç cephelerinde özellikle isten kaynaklı kararmalar yoğun bir şekilde görülmektedir. Cephelerde çimentolu harç ve çimento bazlı sıvalar kullanılmıştır. Özgün yapı malzemeleri ile uyumsuz çimento esaslı malzemelerin kullanılması taş ve tuğla yüzeylerde hasarlar meydana getirmiştir. Yapının yakın çevresinde otsu bitki oluşumu mevcuttur.

Pencere ve kapı doğramalarında kullanılan ahşap malzemelerde yıpranma, boyutsal değişim, çürüme, kırılma, çatlama, kopma, renk değişimi gibi hasarlar meydana gelmiştir. Demir doğrama elemanlarında ise korozyon meydana gelmiştir. Bazı pencerelerin camları kırılmıştır. Kapı ve pencere doğramaları bazı yerlerde özgün değildir fakat açıklıklar korunmuştur. Ağılların çatılarında kullanılan ahşap elemanların durumu iyidir. Buna göre ahşap makas çatıların, özgün tekniğe uygun bir biçimde yenilendiğini söylemek mümkündür. 12 numaralı ağılda çatının sehim yapmaması için orta kısma kütük dikmeler konulmuştur.

fotoğrafı, el yazması plan çizimi ve yapıdaki izler dikkate alınarak özgün plan şeması ve cephe düzenine bağlı kalınmalıdır. Kapatılan pencere ve kapılar açılmalı, lentolu pencereler basık kemerli olarak değiştirilmelidir. Özgün harç ve sıvadan numune alınmalı, bu malzemeleri oluşturan bileşenler ve oranları doğrultusunda tamir harcı ve sıvası hazırlanmalıdır. Özellikle derz boşalmalarının olduğu bölgelere harç takviyesi yapılmalı ve tüm duvarlar özgün sıva ile kaplanmalıdır. Yapıda kullanılan taşlarda hasar tespiti ardından temizle işlemi uygulanmalıdır. Gerektiği durumlarda sağlamlaştırma, onarım yapılarak yüzey koruma malzemeleri kullanılmalıdır. Kullanılabilecek durumda olan ahşap malzemeler temizlendikten sonra sağlamlaştırma, güçlendirme gibi tekniklerle onarılmalı ve koruyucu malzemeleri yüzeyine sürülmelidir. Ağır hasarlı ahşaplar yenilenmelidir. Çimento esaslı malzemeler gibi niteliksiz malzeme ve elemanlar yapıdan uzaklaştırılmalıdır. Ağılların ve avlunun zemini gübreden arındırılmalıdır.

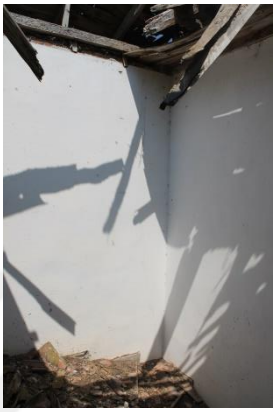
Tablo 3. 77. *Aziziye Kışla-i Hümayunu'nun kuzeybatısında bulunan ağılın (1) plan krokisinde 5 numara ile gösterilen bölümü (25.07.2018)*

Merdivene 5 numaralı bölümden bakış	Doğu duvarı ve P5 penceresi	Kuzey ve batı duvarları

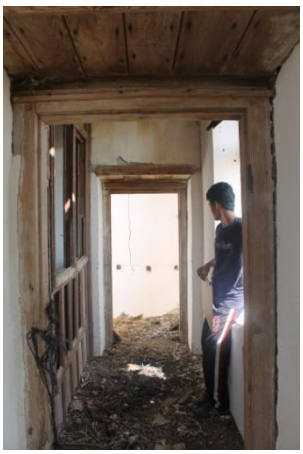
Tablo 3. 78. *Aziziye Kışla-i Hümayunu'nun kuzeybatısında bulunan ağılın (1) plan krokisinde 6 numara ile gösterilen bölümü (25.07.2018)*

Güneyinde bulunan K8 kapısı	Kuzeyinde bulunan K6 kapısı	Tavan

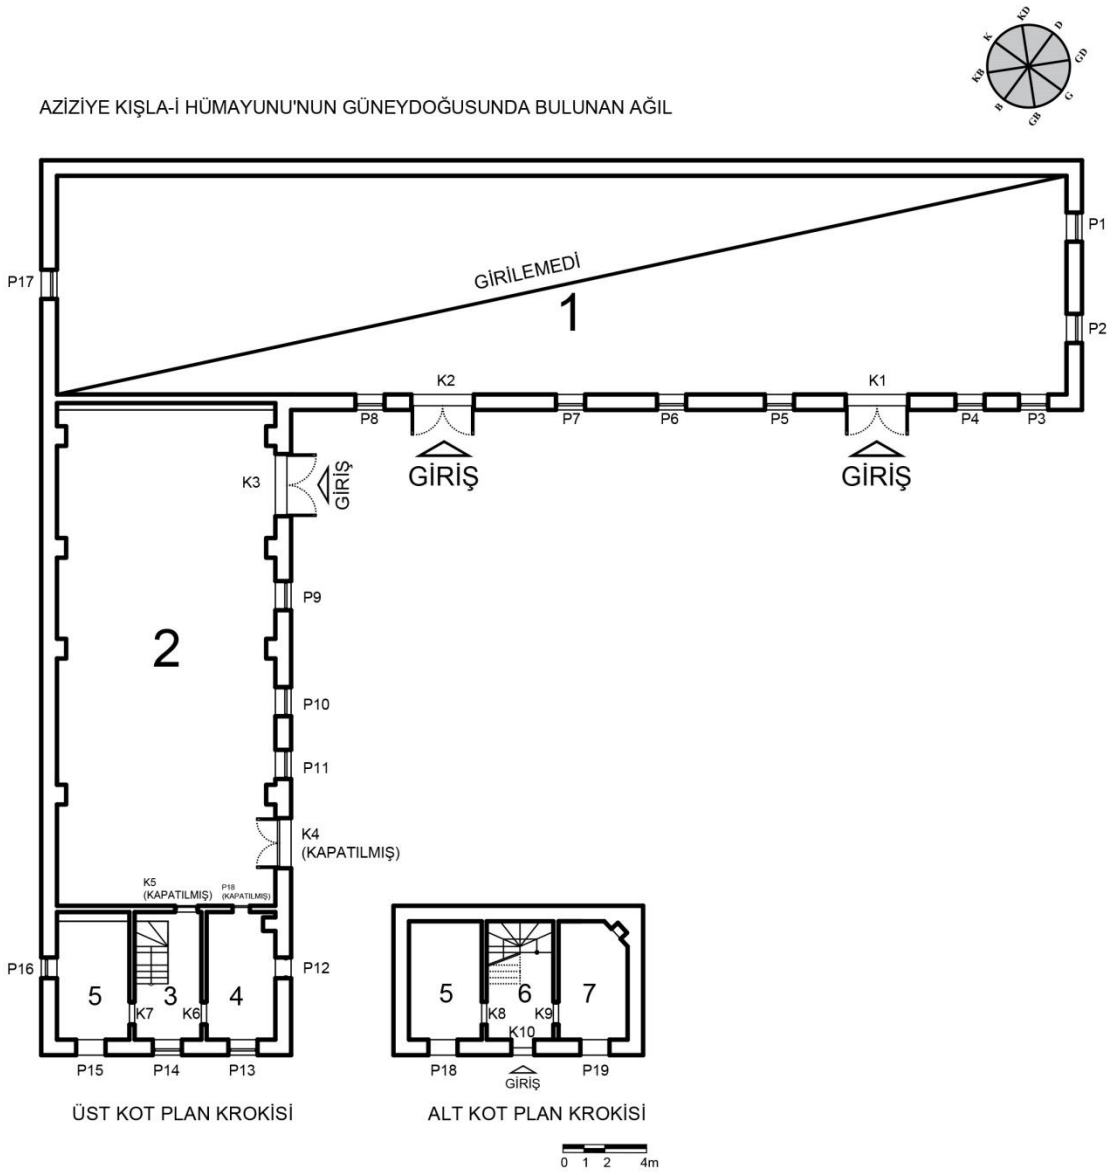
Şekil 3. 39. *Aziziye Kışla-i Hümayunu'nun güneydoğusunda bulunan ağılın (2) plan krokisi (25.07.2018) (Çizen: Ece GÜLER).*

Yapının çatısı, Marsilya kiremit ile yenilenmiştir. Dış cephe sıvasında yer yer çatlama, kabarma, dökülme, renk değişimleri bulunmaktadır. Bazı bölgelere sıvayı kazıyarak ve sprey boya kullanılarak yazılar yazılmıştır. Ahşap doğramaların bazıları tamamen yok olmuş yalnızca kasalar kalmıştır. Böylelikle yapı, atmosfer etkilerine karşı savunmasız hale gelmiştir. P1 penceresi kalıcı olarak tuğla ile kapatılmışken açıklıkların bir kısmı ise özensiz gelişigüzel bir biçimde ahşap elemanlar ile tamamen kapatılmış ve böylece özgünlüğünü kaybetmiştir. Dış cephede bulunan mevcut ahşap elemanlarda renk değişimi, küflenme, çürüme, kesit kaybı gibi deformasyonlar oluşmuştur. Yapının çevresinde bitki oluşumu oldukça fazladır.

İç mekânlarda sıvalarda çatlaklar, kabarmalar, dökülmeler ve renk değişimleri mevcuttur. Yapı genelinde duvarlarda kullanılan taş ve tuğlalar ile çatıda kullanılan ahşap yapı elemanlarında eksiklikler görülmektedir. İç mekânlarda kullanılan ahşap elemanlarda renk değişimi, küflenme, çürüme, kesit kaybı gibi deformasyonlar mevcuttur.

5 numaralı bölüm, özgününde iki katlı olmasına rağmen günümüzde üst katın yer döşemesi tamamen yok olmuştur. Böylece 5 numaralı bölüm iki kat yüksekliğinde tek bir mekân haline gelmiştir. Bu bölümde zemin suyu sorunu olduğu, zemine yakın bölgelerde sıvanın tamamen dökülmesinden anlaşılmaktadır. Bu bölümün kuzeybatısında bulunan taş beden duvarı ile kuzeydoğusunda bulunan bağdadi duvarın birleşim bölgesinde derin çatlaklar bulunmaktadır. Alt kat duvarı ile üst kat duvarının birleşim bölgelerinde sıvada dökülme bulunmaktadır.

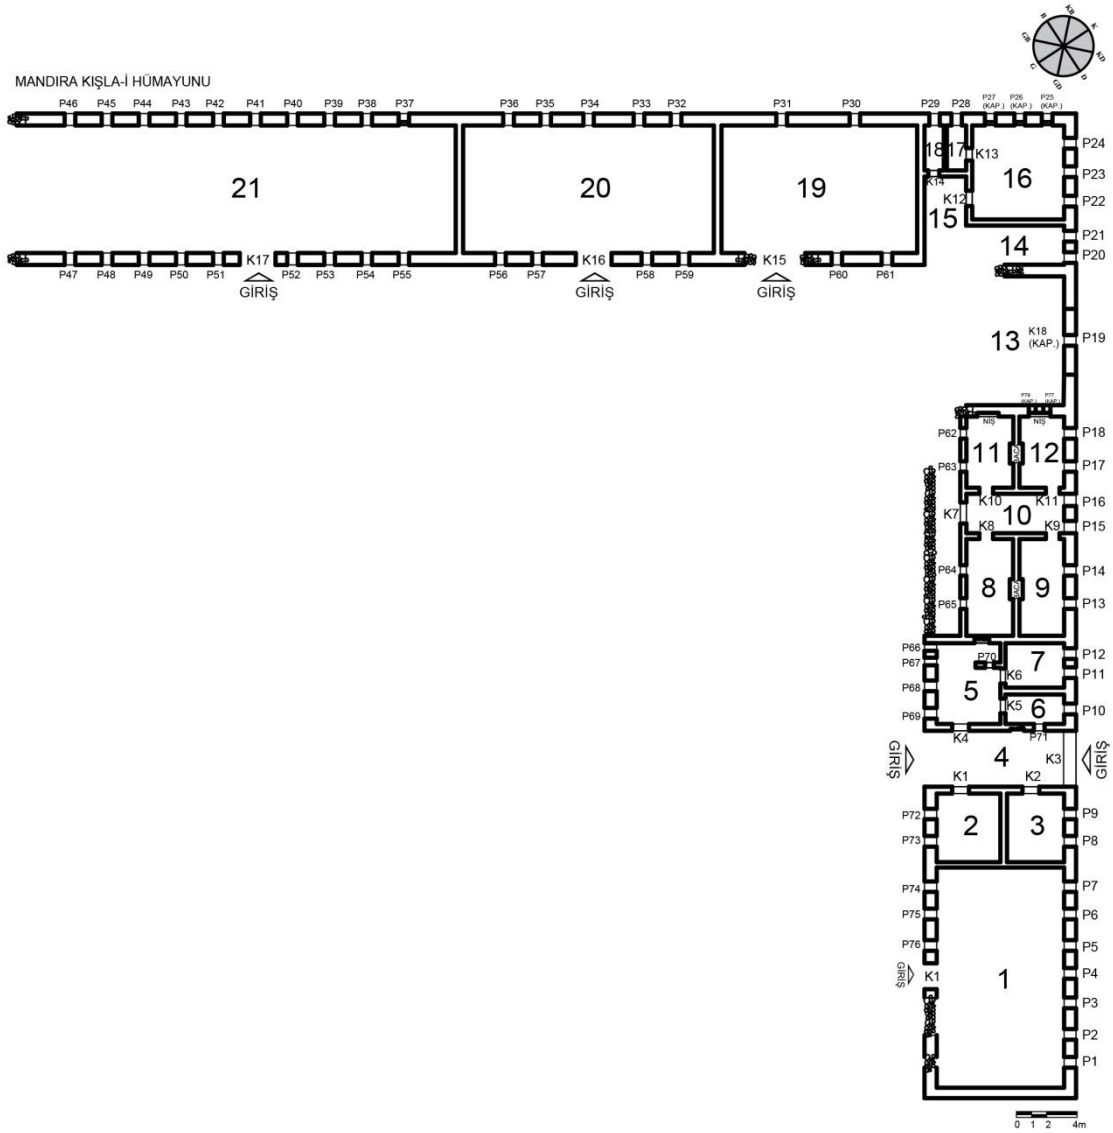
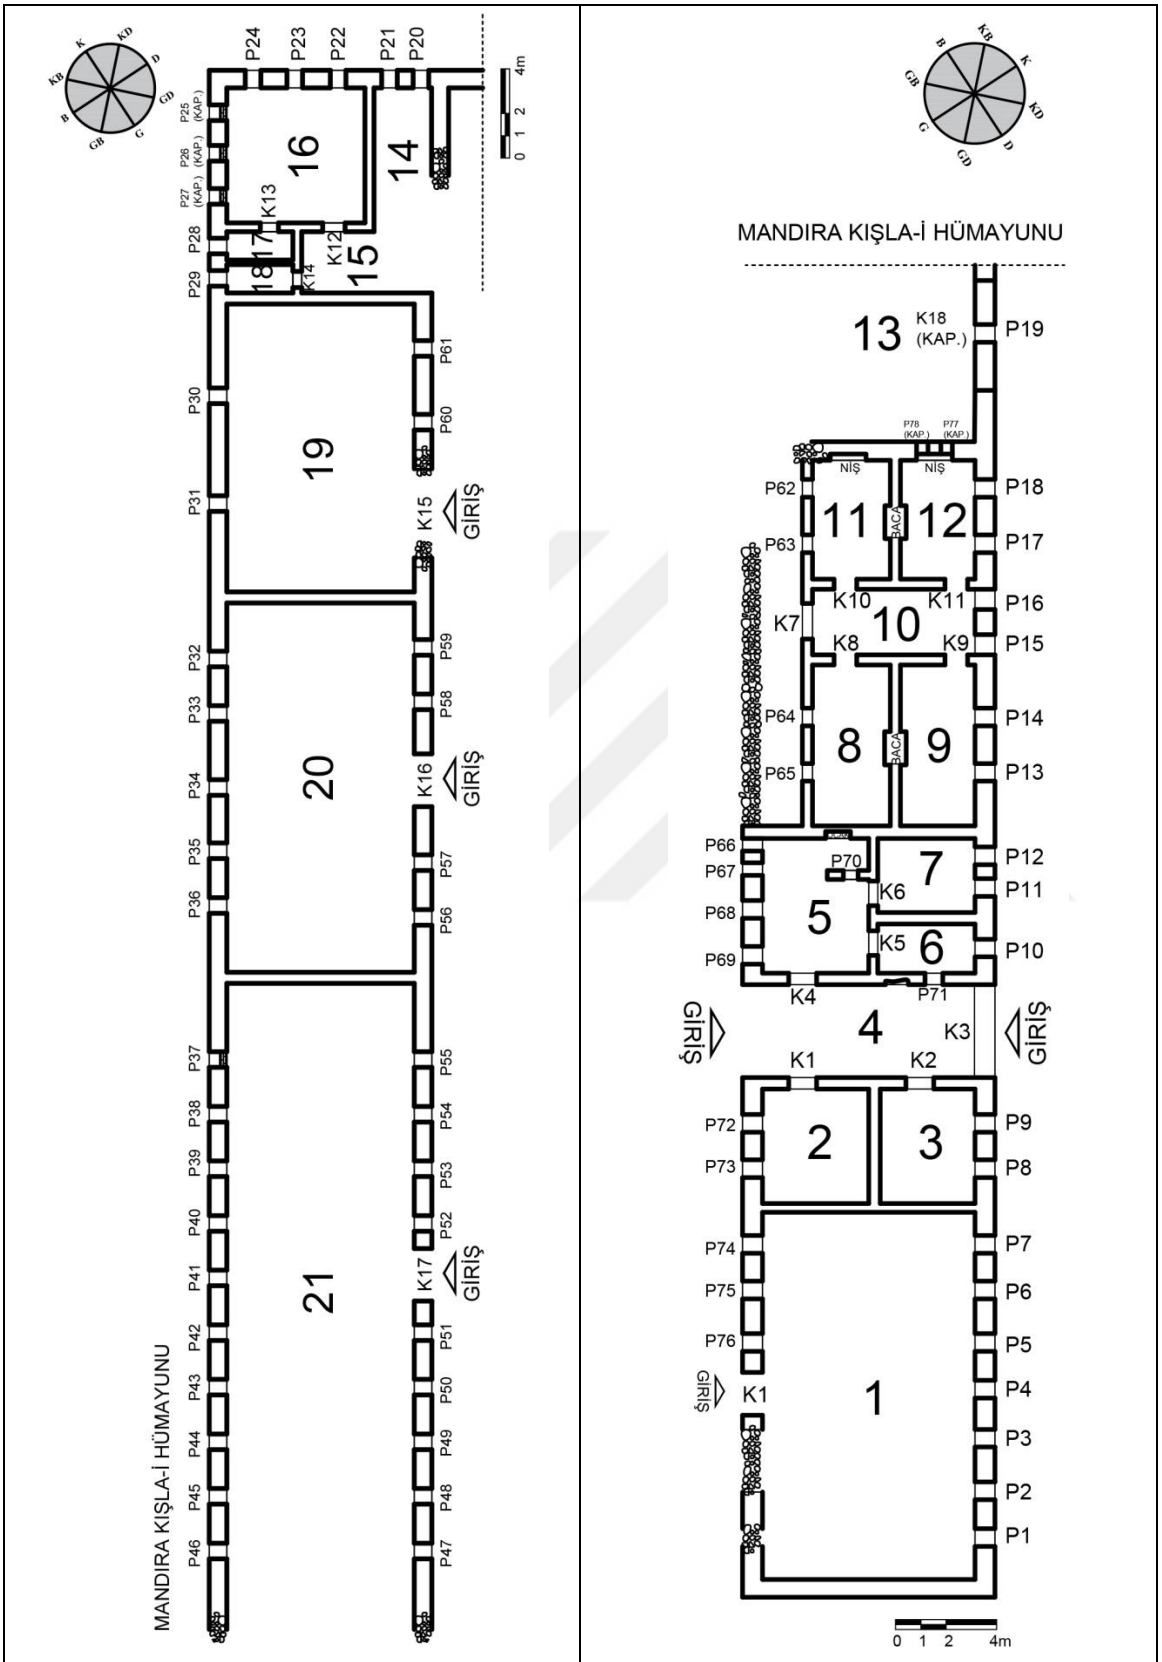
Şekil 3. 44. *Mandıra Kışla-i Hümayunu'nun plan krokisi (25.07.2018) (Çizen: Ece GÜLER).*

Yapı günümüzde terk edilmiştir ve oldukça kötü durumdadır. Yapı her türlü atmosfer etkisine açık durumdadır. Güneybatı ve güneydoğu kanatları ile üst örtüsü tamamen yok olmuştur. Kuzeydoğu kanadının güneydoğu beden duvarında derin yapısal çatlak mevcuttur ve bu kanadın güneybatı duvarının bir kısmı yıkılmıştır. Kuzeybatı kanadının güneybatı duvarı tamamen yıkılmıştır. Beden duvarlarında ve iç duvarlarda sıvalar dökülmüştür. Taş, tuğla ve ahşap elamanlarda hasarlar vardır. Yapının strüktürel bütünlüğü tehlikededir.

Sıvalarda yer yer çatlama, kabarma, dökülme, renk değişimleri bulunmaktadır. Bazı bölgelere sıvaları kazıyarak yazılar yazılmıştır. Duvarlarda çimento bazlı sıva ve çimentolu harç kullanılmıştır. İç duvarlarda oyuklar ve delikler bulunmaktadır. Taş ve tuğlalar arasında yoğun bir şekilde derz boşalması görülmektedir. Cephelerin genelinde yer yer taş ve tuğla yüzeyler üzerinde kayıplar, parça kopmaları, boşluklar-delikler, kılcal çatlaklar, kabuklanmalar, yüzey kirliliği, renk değişimleri görülmektedir. Ahşap elemanlarda renk değişimi, küflenme, çürüme, kesit kaybı, kopma gibi deformasyonlar oluşmuştur.

Kuzeydoğu kanadında bulunan pencerelerin çoğunun söveleri yok olmuştur. P25, P26, P27, P37 pencereleri sonradan tuğla ile kapatılmıştır. P46, P48, P49, P50, P51 pencereleri hasarlar sonucu formu deforme olmuştur. K18 kapısı sonradan kapatılmıştır ve üzerindeki kitabe bölümü boştur. Kuzeydoğu kanadının kuzeydoğu beden duvarında yer altı suyu kapilarite ile yukarıya doğru taşınmış ve su, duvar bünyesine nüfuz etmiştir. Bu bölgelerde renk değişimleri görülmektedir. Yer döşemeleri tamamen yok olmuş, zeminde çukurlar açılmıştır, bitki oluşumu çok fazladır. Bacalar bütünlüklerini yitirmişlerdir.

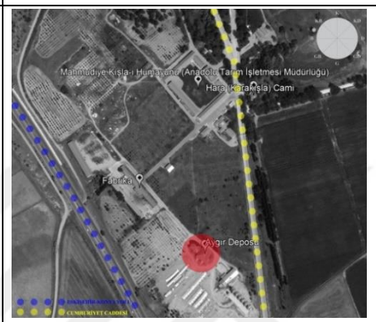
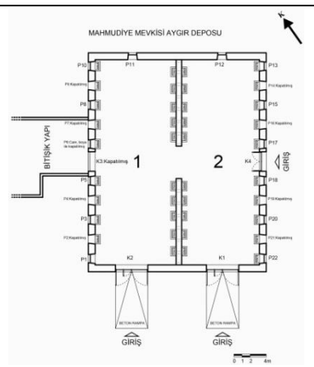
EK-35. 1 Numaralı Envanter Fişi

<table><tr><td colspan="5">ÇİFTELER HÂRA-YI HÜMAYUNU KÜLTÜR VARLIKLARI ENVANTERİ</td><td>Envanter No: 1</td><td>İnceleme Tarihi: Temmuz 2018</td></tr><tr><td colspan="7">Korunmuşluk Durumu: Yapı genel anlamıyla korunmuştur. Kuzeybatı cephesine bitişik ek yapı inşa edilmiştir. Çatısı örtüsünde geniş açıklık nedeniyle yer yer sehim gözlemlenmiştir. Özgün yapı malzemelerinde hasarlar ve niteliksiz malzeme kullanımı mevcuttur. Sonradan kapatılan açıklıklar bulunmaktadır.</td></tr></table>

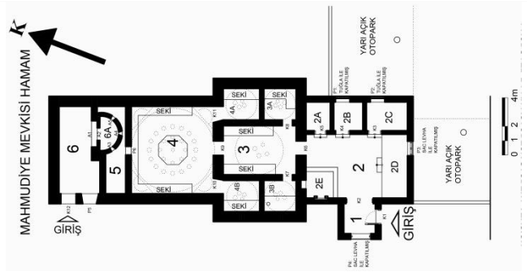
</td></tr>
<tr><td>Ulaşılabilen Plan</td><td colspan="2"> </td><td colspan="2">Detay</td></tr>
<tr><td>YOK</td><td colspan="2">Güneydoğu ve kuzeydoğu cephesi</td><td colspan="2">Güneydoğu ve güneybatı cephesi</td><td> </td><td> </td></tr>
<tr><td></td><td colspan="2"> </td><td colspan="2"> </td><td>Güneybatı duvarında bulunan ocak</td><td>Sıcaklığın (4) kubbesi ve tromplar</td></tr>
<tr><td></td><td colspan="2">Güneybatı cephesi</td><td colspan="2">Kuzeydoğu cephesi</td><td>
Sıcaklıkta (4) bulunan göbek taşı</td><td>
6A ile adlandırılan mekânda bulunan A3, A4,A5 açıklıkları</td></tr>
<tr><td colspan="9">Korunmuşluk Durumu: Yapı günümüzde terk edilmiştir ve oldukça kötü durumdadır. Kullanılmıyor oluşu yapının hızlı bir şekilde yıpranmasına neden olmaktadır. Bakımsızlık ve terk, kasıtlı tahrip, uzun süreli doğal etmenler, trafik, malzeme yorulmalarından kaynaklanan hasarlar bulunmaktadır.</td></tr>

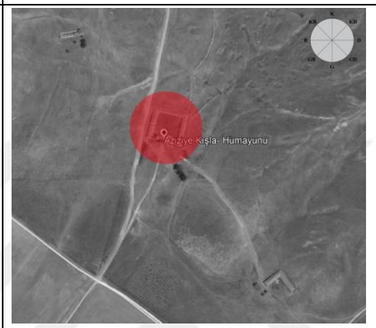
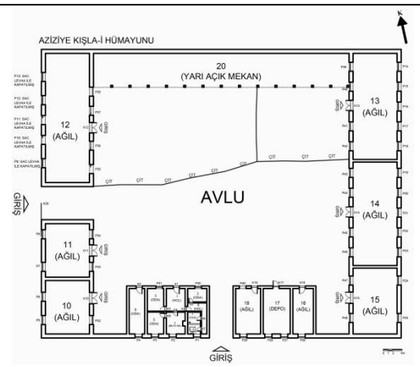
<table><tr><td colspan="5">ÇİFTELER HÂRA-YI HÜMAYUNU KÜLTÜR VARLIKLARI ENVANTERİ</td><td>Envanter No: 5</td><td>İnceleme Tarihi: Temmuz 2018</td></tr><tr><td colspan="7">Korunmuşluk Durumu: Yapının önceden var olan kuzeydoğu kanadındaki ahır, günümüzde mevcut değildir. İkinci katı yıkılmıştır. Ahırların çatı sistemi özgündür ve oldukça dikkat çekmektedir. Yapının kullanılıyor oluşu ömrünü uzatmaktadır fakat öte yandan hatalı onarımlar, bakımsızlık ve bilinçsizlik sebebiyle hasarlar mevcuttur.</td></tr></table>

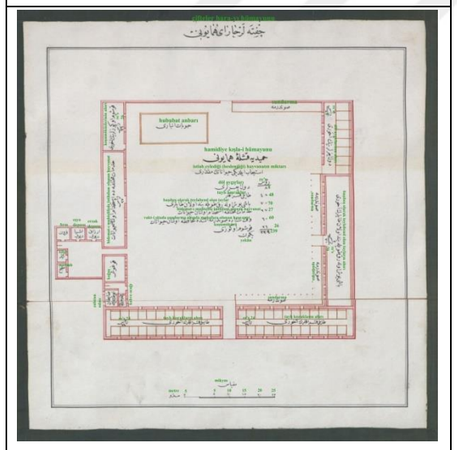
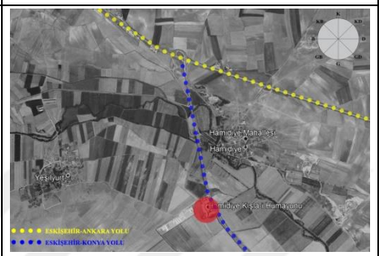
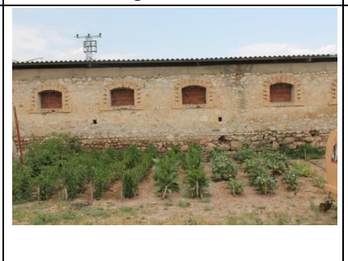
<table><tr><td colspan="5">ÇİFTELER HÂRA-YI HÜMAYUNU KÜLTÜR VARLIKLARI ENVANTERİ</td><td colspan="2">Envanter No:8</td><td>İnceleme Tarihi: Temmuz 2018</td></tr><tr><td colspan="5">Korunmuşluk Durumu: Yapının yalnızca güneydoğu ve güneybatı duvarı ayakta kalabilmiştir. Cephede görülen yapım teknikleri ve malzemelerden anlaşıldığı kadarıyla üç farklı dönem geçirmiştir. Duvarların hemen arkasında yer alan mekân otopark olarak kullanılmaktadır. Pencerelerin üst kısmına betonarme kiriş yapılmış ve otoparkın üst örtüsünün yükü güneybatıda özgün beden duvarına aktarılmıştır.</td><td colspan="4"></td></tr></table>

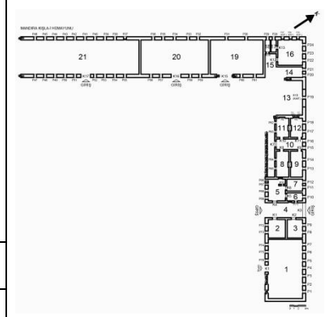
Güneybatı cephesi

Korunmuşluk Durumu: Yapı terk edilmiştir ve oldukça kötü durumdadır. Yalnızca iki kanadı ayakta kalabilmiştir. Yapının tescili yoktur. II. Abdülhamid dönemine ait fotoğrafı ile mevcut durumu benzerlik göstermemektedir. Bu durum isim yanlışlığından ya da sonradan yapılan müdahalelerden kaynaklanıyor olmalıdır. Üst örtüsü tamamen yok olan yapı, her türlü atmosfer etkisine açık durumdadır. Derin yapısal çatlakları bulunmaktadır ve strüktürel bütünlüğü tehlikededir.
