KONYA İLİ HEDİYE ATARCI-AYŞE TÜZÜN KONUTUNUN RESTORASYON ÖNERİSİ

YÜKSEK LİSANS TEZİ
MİMARLIK

GAZİ ÜNİVERSİTESİ
FEN BİLİMLERİ ENSTİTÜSÜ

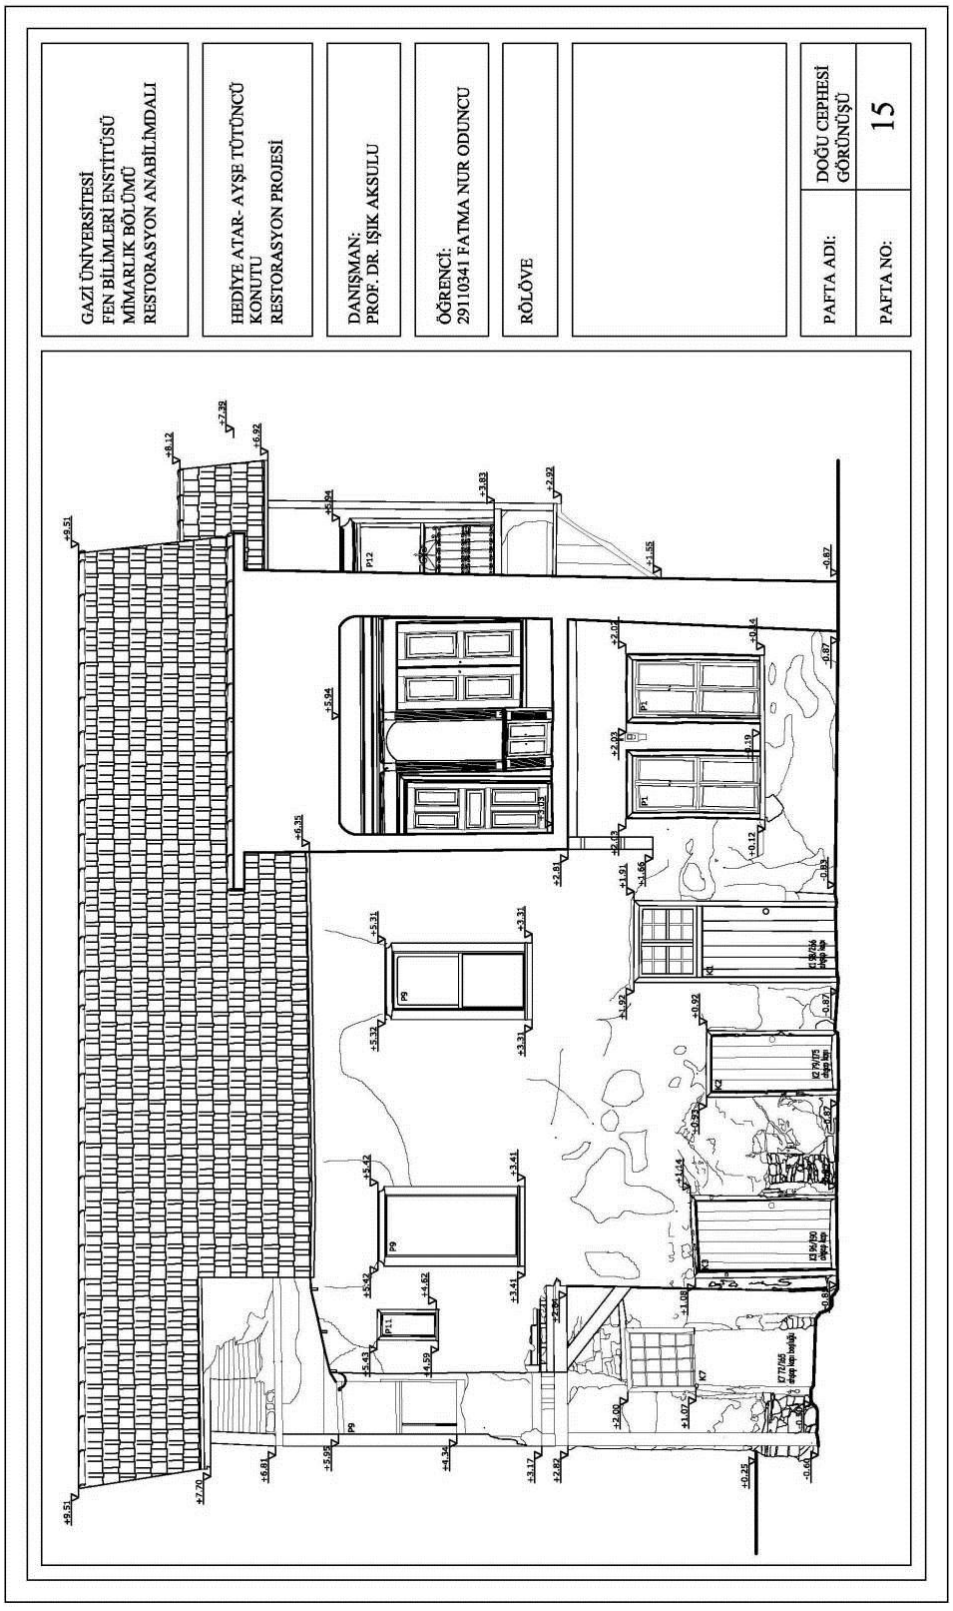
Şekil 3.17. Rölöve doğu cephe

Doğu Cephesi avluya bakan cephelerden biridir. Yapıda 1 01 odasının doğu duvarı yan evin duvarı ile birleşmiştir. Yaklaşık 50-75 cm taş duvar üzerine ahşap karkas arası kerpiç dolgu, yapım tekniği olarak kullanılmıştır. Cepheye genel olarak bakıldığında sıvalarda büyük oranda çatlaklar oluştuğu görülmüştür.

Bu cephede avluya açılan dört adet ahşap kapı yer almaktadır. K1 kapısı, K2 kapısı, K3 kapısı ve K7 kapı boşluğu. Kapılarda boya hasarları kasalarında bozulmalar mevcuttur. K1 ve K7'nin üstünde cam kısmı koruyan metal şebekeler bulunmaktadır.

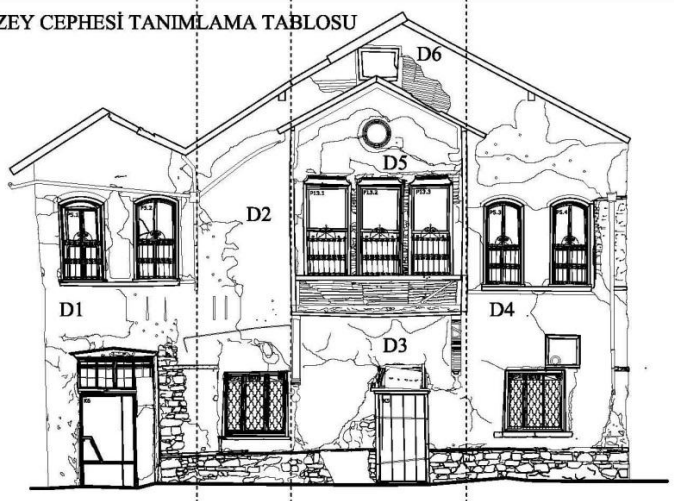
Çizelge 3.1. Kuzey cephe tanımlama tablosu-1

Kuzey Cephesi yapının Piri Mehmet Paşa Sokağa bakan ön cephesidir. Bu cephe yaklaşık 50-75 cm taş duvar üzerine kerpiç duvardan oluşmaktadır. Birinci katta ahşap karkas kerpiç, zemin katta ise yığma kerpiç yapım tekniği kullanılmıştır. Cepheye genel olarak bakıldığında sıvaların büyük oranda döküldüğü görülmüştür. Böylece taş dolgu ve kerpiç duvar açığa çıkmış bulunmaktadır.

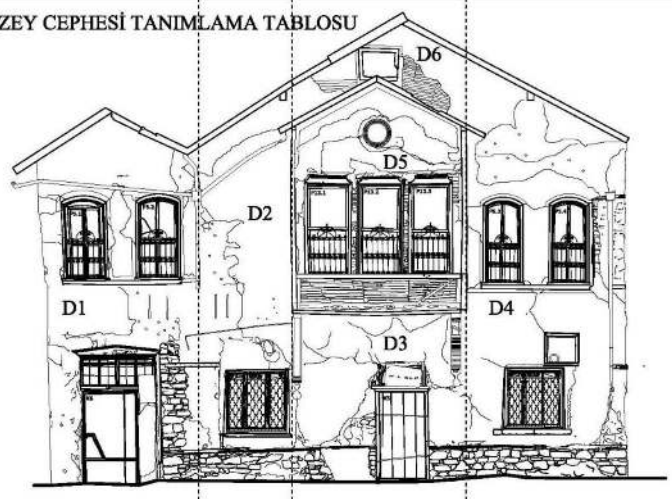
Çizelge 3.2. Kuzey cephe tanımlama tablosu-2

Kuzey Cephesi yapının Piri Mehmet Paşa Sokağa bakan ön cephesidir. Bu cephe yaklaşık 50-75 cm taş duvar üzerine kerpiç duvardan oluşmaktadır. Birinci katta ahşap karkas kerpiç, zemin katta ise yığma kerpiç yapım tekniği kullanılmıştır. Cepheye genel olarak bakıldığında sıvaların büyük oranda döküldüğü görülmüştür. Böylece taş dolgu ve kerpiç duvar açığa çıkmış bulunmaktadır.

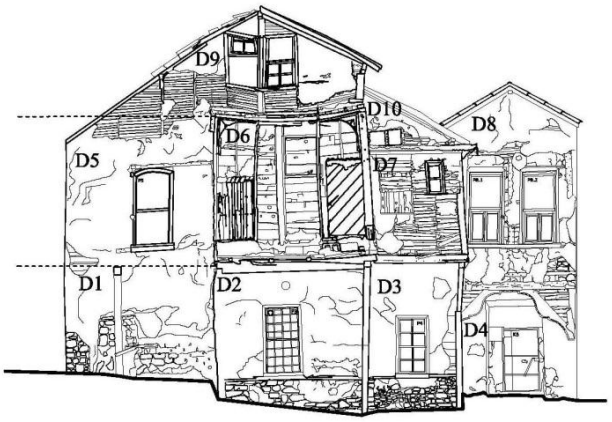
Çizelge 3.5. Güney cephe tanımlama tablosu-1

Güney cephesi avluya bakan bir cephedir. Yaklaşık 50-75 cm taş duvar üzerine ahşap karkas arası kerpiç dolgu ve ahşap bağdadi yapım teknikleri kullanılmıştır. Cepheye genel olarak bakıldığında özellikle birinci katta sıva dökülmeleri çok fazladır. Bu nedenle taşıyıcı sistem açıkça görülmektedir.

P4		0.67			1.33		●						●	Dışı demir şebekeli orijinal ahşap giyotin pencerelerdir. Alt kısmında bulunan kanatın camlarının çoğu kırılmıştır.		●		2.74
D4			2.54		0.55	2.75	●		●				●		Duvarın yaklaşık 0.65 m'lik kısmı taş üzeri kerpiçtir. Piri Mehmet Paşa Sokak'tan avluyu ayıran duvardır. K6 ile avluya sokaktan giriş sağlanmaktadır. Sıva çatlağı olmasına rağmen dökülmeler çok fazla değildir.		●		2.75
	K6		1.15			2		●						●	Sonradan değiştiği anlaşılan metal bir kapıdır. Kapının üzerinde kalan ahşap alınlık ve kapının yan kısmında yapılan değişiklik sonucu kapının orijinal olmadığı anlaşılmaktadır. Değiştirilmiş olan kapının yan kısmında kalan boşluk beton dökülerek doldurulmuştur.		●		2.75
D5			3.68		0.54	3.64		●	●				●		1 05 poz numaralı odanın güney duvarıdır. Ahşap karkas arası kerpiç dolgu olan duvarın son 0.56 m'lik kısmı ahşap bağdadi tekniği ile yapılmıştır.Duvarda avluya açılan bir adet P5 tipinde pencere bulunmaktadır. Özellikle bağdadi kısımlarda sıva dökülmelerine rastlanılmaktadır.			●	2.76

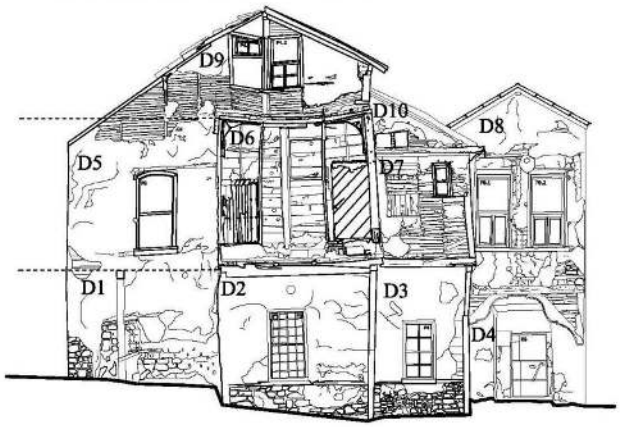
Çizelge 3.6. Güney cephe tanımlama tablosu-2

Güney cephesi avluya bakan bir cephedir. Yaklaşık 50-75 cm taş duvar üzerine ahşap karkas arası kerpiç dolgu ve ahşap bağdadi yapım teknikleri kullanılmıştır. Cepheye genel olarak bakıldığında özellikle birinci katta sıva dökülmeleri çok fazladır. Bu nedenle taşıyıcı sistem açıkça görülmektedir.

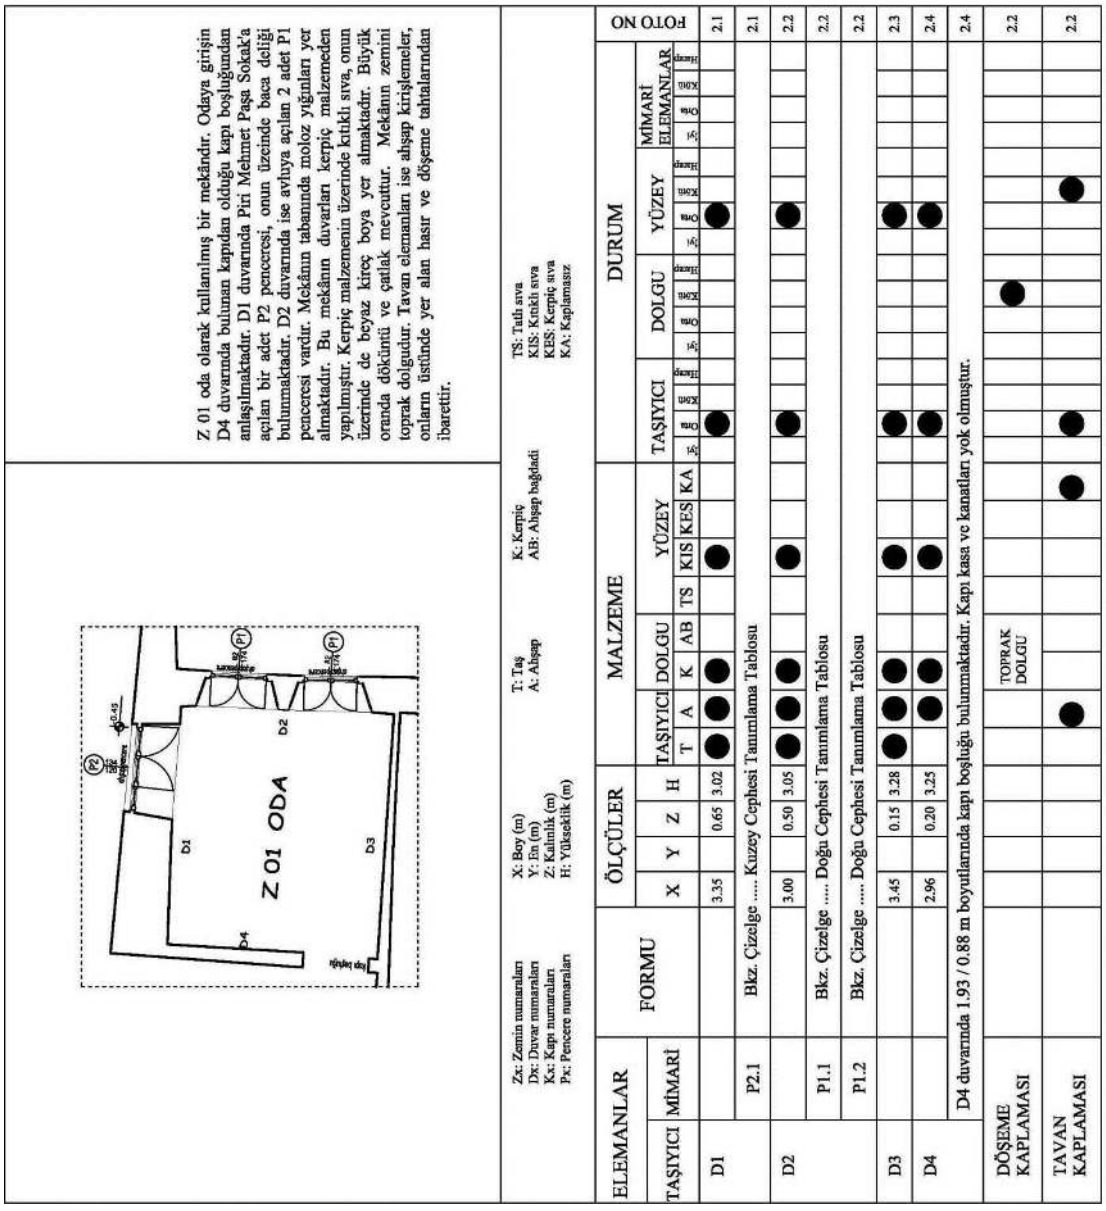
Çizelge 3.7. Z 01 mekanı tanımlama tablosu

Z 01 oda olarak kullanılmış bir mekândır. Odaya girişin D4 duvarında bulunan kapıdan olduğu kapı boşluğundan anlaşılmaktadır. D1 duvarında Piri Mehmet Paşa Sokak'a açılan bir adet P2 penceresi, onun üzeinde baca deliği bulunmaktadır. D2 duvarında ise avluya açılan 2 adet P1 pencceresi vardır. Mekânın tabanında moloz yığınları yer almaktadır. Bu mekânın duvarları kerpiç malzemeden yapılmıştır. Kerpiç malzemenin üzerinde kıtıklı sıva, onun üzerinde de beyaz kireç boya yer almaktadır. Büyük oranda dökümtü ve çatlak mevcuttur. Mekânın zemini toprak dolgudur. Tavan elemanları ise ahşap kirişlemeler, onların üstünde yer alan hasır ve döşeme tahtalarından ibarettir.

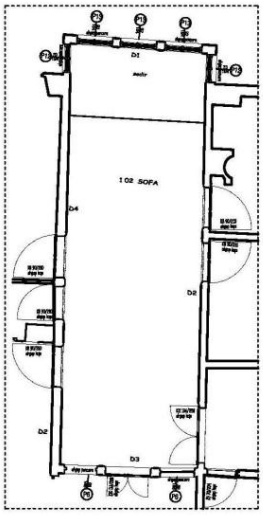
Çizelge 3.16. 1 02 mekanı tanımlama tablosu

102 numaralı mekân sofadır. Sofa kuzey güney doğrultusunda uzunlamasına yerleştirilmiş dikdörtgen bir geometriye sahiptir. Sofanın zemin kaplaması ahşaptır. Bu tahtalar kuzey güney doğrultusunda uzunlamasına yerleştirilmiştir. Zemin tahtasının duvar ile birleştiği yerlerde ahşap süpürgelikler vardır. Piri Mehmet Paşa Sokağına bakan tarafında sofanın kısa kenarı boyunca, derinliği 1,75 m, yüksekliği 0,32 m olan ahşap bir seki yer almaktadır. Seki yapısal olarak iyi durumda değildir. Sofanın duvarlarında da kısmen yapısal hasarlar oluşmuştur. Sofanın iç ve dış duvarlarının taşıyıcı sistemi ve dolgu malzemeleri aynıdır.

Sofanın D1 duvarında 3, D2 ve D4 duvarlarında birer tane olmak üzere sokağa bakan 5 adet pencere yer almaktadır. D1 duvarında ki üç pencere birbirini tamamlayan ve konutun sokağa bakan cephesinin etkisini arttıran bir yapıdadır. Konutun odalarında kullanılan diğer pencere ebatlarından ve şekillerinden farklıdır. Doğu ve batı duvarındaki ahşap giyotin pencereler ise birbirinin aynısıdır.

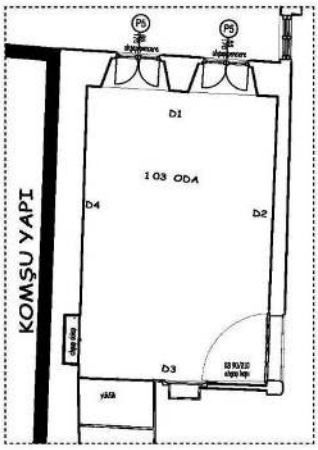
Çizelge 3.17. 1 03 mekanı tanımlama tablosu

Bu mekân Piri Mehmet Paşa Sokağa bakar. Sofadan odaya K8 kapısı ile girilmektedir.
Odanın D1 duvarında Piri Mehmet Paşa Sokağa bakan iki adet P5 numaralı pencere bulunmaktadır. Pencerelerin üzerinde baca çıkışı vardır. Pencerelerin zeminden yüksekliği yaklaşık 0,45 m'dir.
D2 duvarı sofa ile ortak duvardır. Yalnızca K8 kapısı yer almaktadır. Genel olarak sağlam bir duvardır.
D3 duvarında çiçeklik ve yüklük bulunmaktadır. Çiçekliğin altında iki kapaklı küçük bir dolap bulunmaktadır. Yüklük zeminden 0,33 m yükseklikte başlamaktadır. Çift kanatlı olan kapı ahşap ve tek tarafı işlenmiştir. Çiçeklik düşeyde üç kısımdan oluşmaktadır. Raf sistemi vardır. Ahşap oyularak kenar süslemeleri yapılmıştır. Duvar ve dolabın birleşim yerlerinde çatlaklar oluşmuştur.
D4 duvarında yüklüğün yanında bir adet dolap vardır. Duvarın diğer kısmında ise yıkıntılar ve çatlaklar oluşmuştur. Duvarlarda yaklaşık 0,35 m yükseklikte 0,10 m'lik ahşap duvar bantları kullanılmıştır.

Mekânın zemin kaplaması ahşaptır. Ahşaplar kuzey güney doğrultusunda uzunlamasına yerleştirilmiştir.
Tavanda çıtalı ahşap tavan uygulanmış ve yeşile boyanmıştır. Zeminden 2,63 m yükseklikten sonra tekne tavan oluşturulmuştur. Tavanın kuzey duvarına yakın olan kısımlarında yıkılmalar, nemlenmeler, dökülmeler ve çatlaklar oluşmuştur.

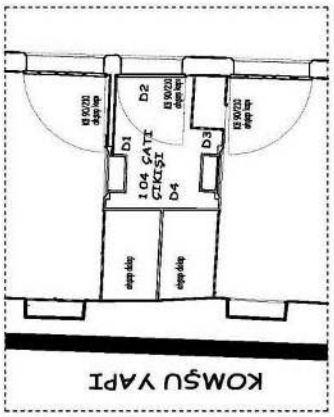
Çizelge 3.18. 1 04 mekanı tanımlama tablosu

104 mekânı çatı çıkışıdır. Mekâna 0,90 m 2,10 m boyutlarındaki K8 kapısı ile girilmektedir. Yaklaşık 3,4 m2 boyutlarında alana sahiptir. 1 03 ve 1 05 mahallerinin dolaplarının çıkıntıları bu mekâna gelmektedir. Tavanı ahşap kirişten ters tavandır 1,25 m2'lik bir kısmı çatı çıkışıdır. Çıkış için seyyar merdiven kullanıldığı düşünülmektedir. Mevcut durumda çıkış güvenlik bakımından tehlikeli durumdadır. Duvarları boya, zemini ahşap kaplamadır.

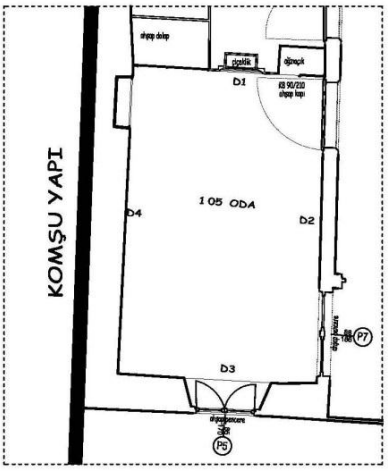
Çizelge 3.19. 1 05 mekanı tanımlama tablosu

Tavanda çıtalı ahşap tavan uygulanmış ve yeşile boyanmıştır. Zeminden 2,53 m yükseklikten sonra tekne tavan oluşturulmuştur. Nemlenmeler, dökülmeler ve çatlaklar oluşmuştur.

105 konutun güney batı ucunda avluya bakan bir odadır. Sofaya açılan bu oda da yemek yeme, oturma, yatma, dinlenme, yıkanma gibi ihtiyaçlara cevap verecek tarzda çok amaçlı olarak düzenlenmiştir. Odaya K8 kapısı ile girilmektedir.
Odanın D3 duvarında avluya bakan bir adet P5 poz numaralı pencere bulunmaktadır. Pencerelerin üzerindeki duvar oldukça yıkılmıştır.
D1 duvarında ağzıaçık, çiçeklik ve yüklük bulunmaktadır.
D4 duvarında yüklüğün yanında bir adet dolap vardır. Dolap yerden 0,40 m yüksekte başlamaktadır. Dolabın kapakları çıkmıştır. Duvarın diğer kısmında ise büyük oranda yıkıntılar ve çatlaklar oluşmuştur.
D2 duvarı sofa ve 1 06 mekânı ile ortak duvardır. K8 kapısı ve ahşap, giyotin P7 penceresi yer almaktadır. Genel olarak sağlam bir duvardır.
Duvarlarda yaklaşık 0,35 m yükseklikte 0,10 mlik ahşap duvar bantları kullanılmıştır.
Mekânın zemin kaplaması ahşaptır. Ahşaplar kuzey güney doğrultusunda uzunlamasına yerleştirilmiştir. Odanın zemininde ahşap süpürgelik vardır. Süpürgelik yıpranmıştır. Tavanda çıtalı ahşap tavan uygulanmış ve yeşile boyanmıştır. Zeminden 2,53 m yükseklikten sonra tekne tavan oluşturulmuştur. Nemlenmeler, dökülmeler ve çatlaklar oluşmuştur.

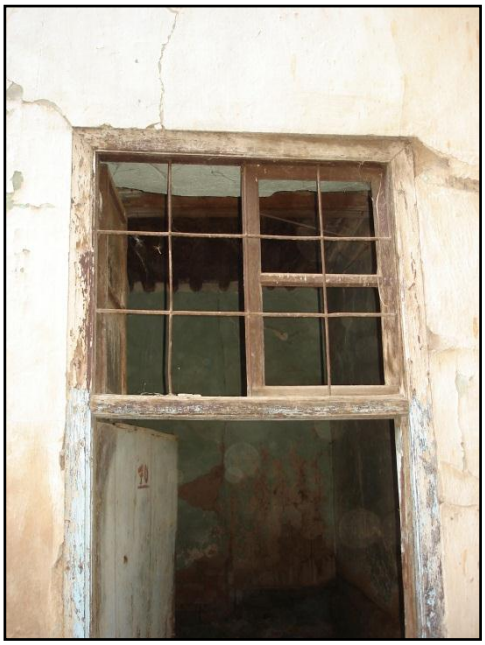
Resim 3.66. Doğu cephesi K7 kapısı

Bu cephede avluya açılan dört adet ahşap kapı yer almaktadır. K1 kapısı, K2 kapısı, K3 kapısı ve K7 kapı boşluğu. Kapılarda boya hasarları kasalarında bozulmalar mevcuttur. K1 ve K7'nin üstünde cam kısmı koruyan metal şebekeler bulunmaktadır.

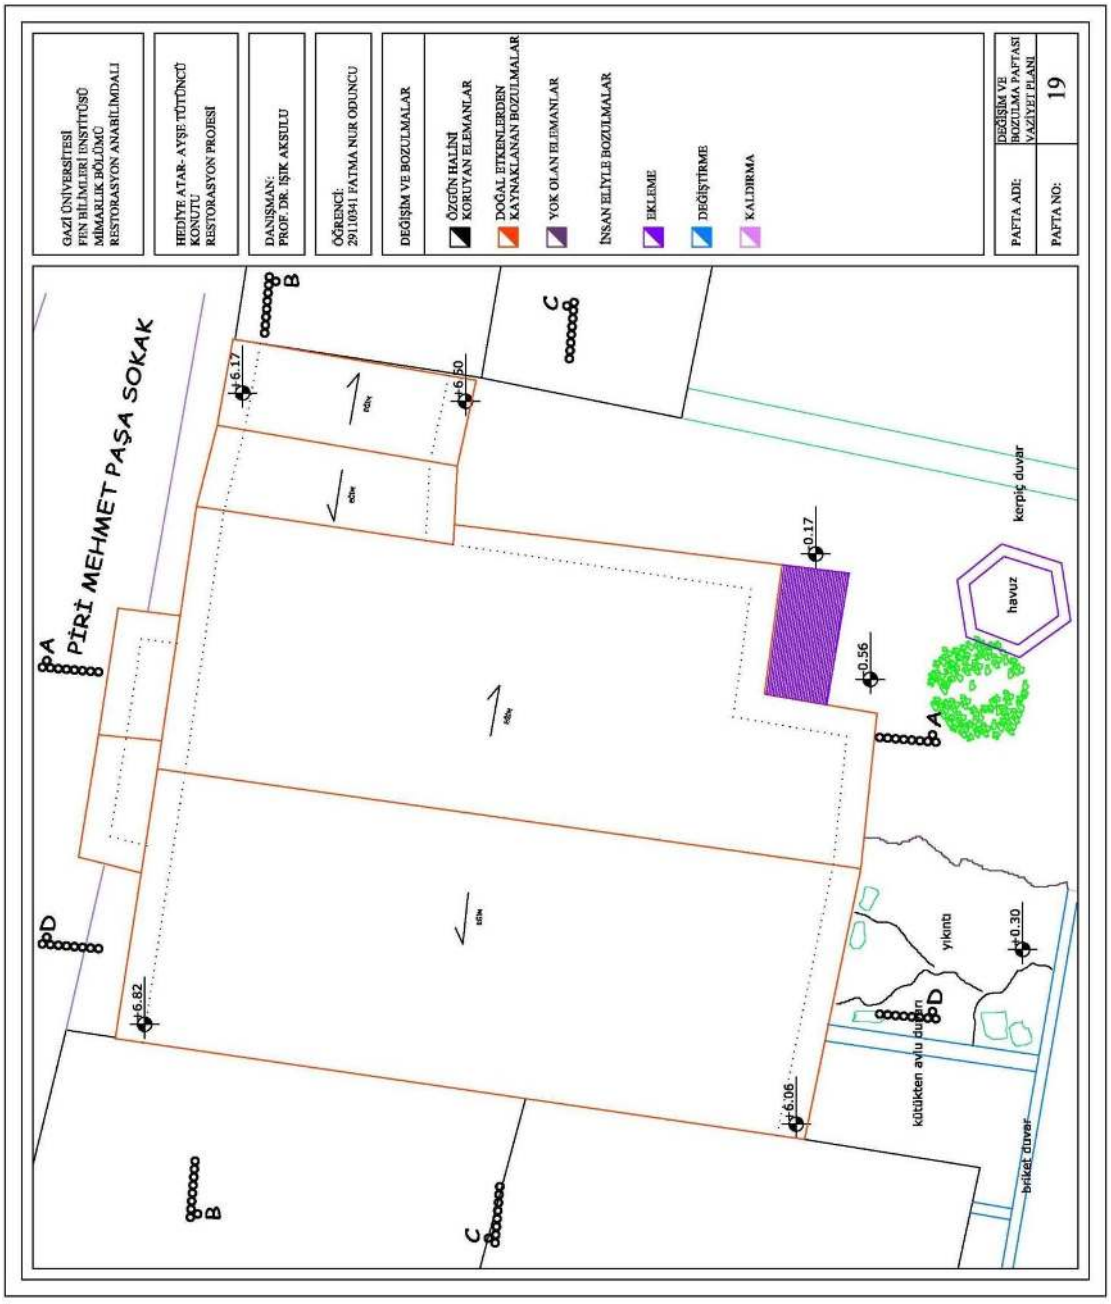
Şekil 3.21. Değişim ve bozulmalar vaziyet planı

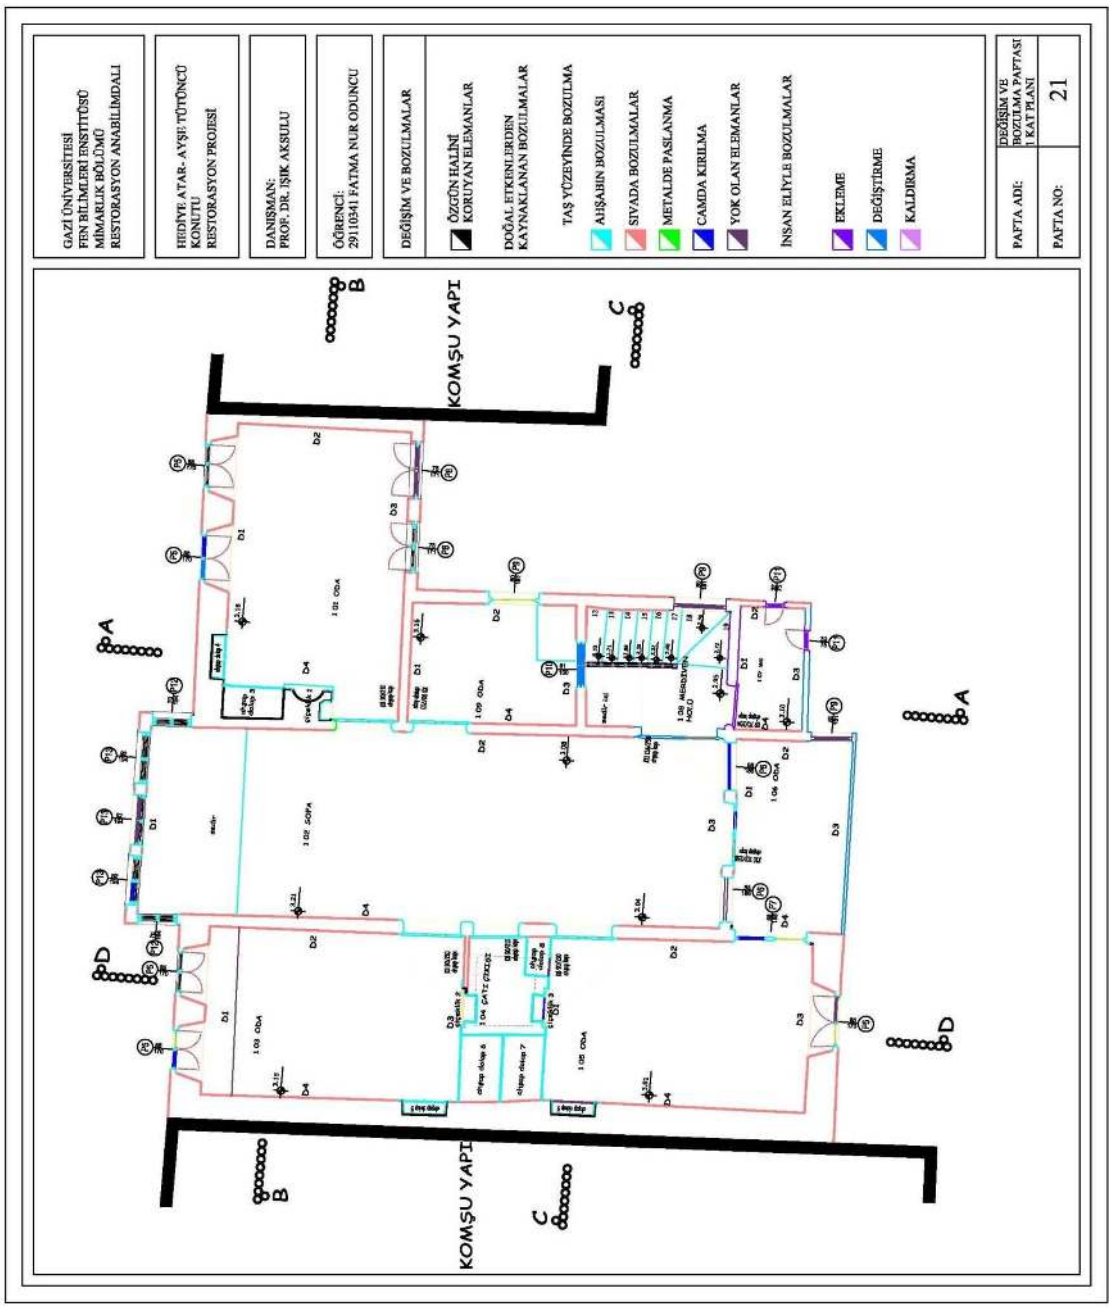
Şekil 3.23. Değişim ve bozulmalar 1. kat planı

Konut içindeki ahşap pencereler, kapılar ve dolaplarda meydana gelmiştir. Ahşaplarda güneş ve nemden dolayı renk değişimi ve çatlaklar meydana gelmiştir. Bunun en bariz örneği 1 03 odasında görülmektedir. Odanın tavanında bulunan yıkılma sonucu içeri giren kar ve yağmur suları odanın ahşap elemanlarına oldukça zarar vermiştir.

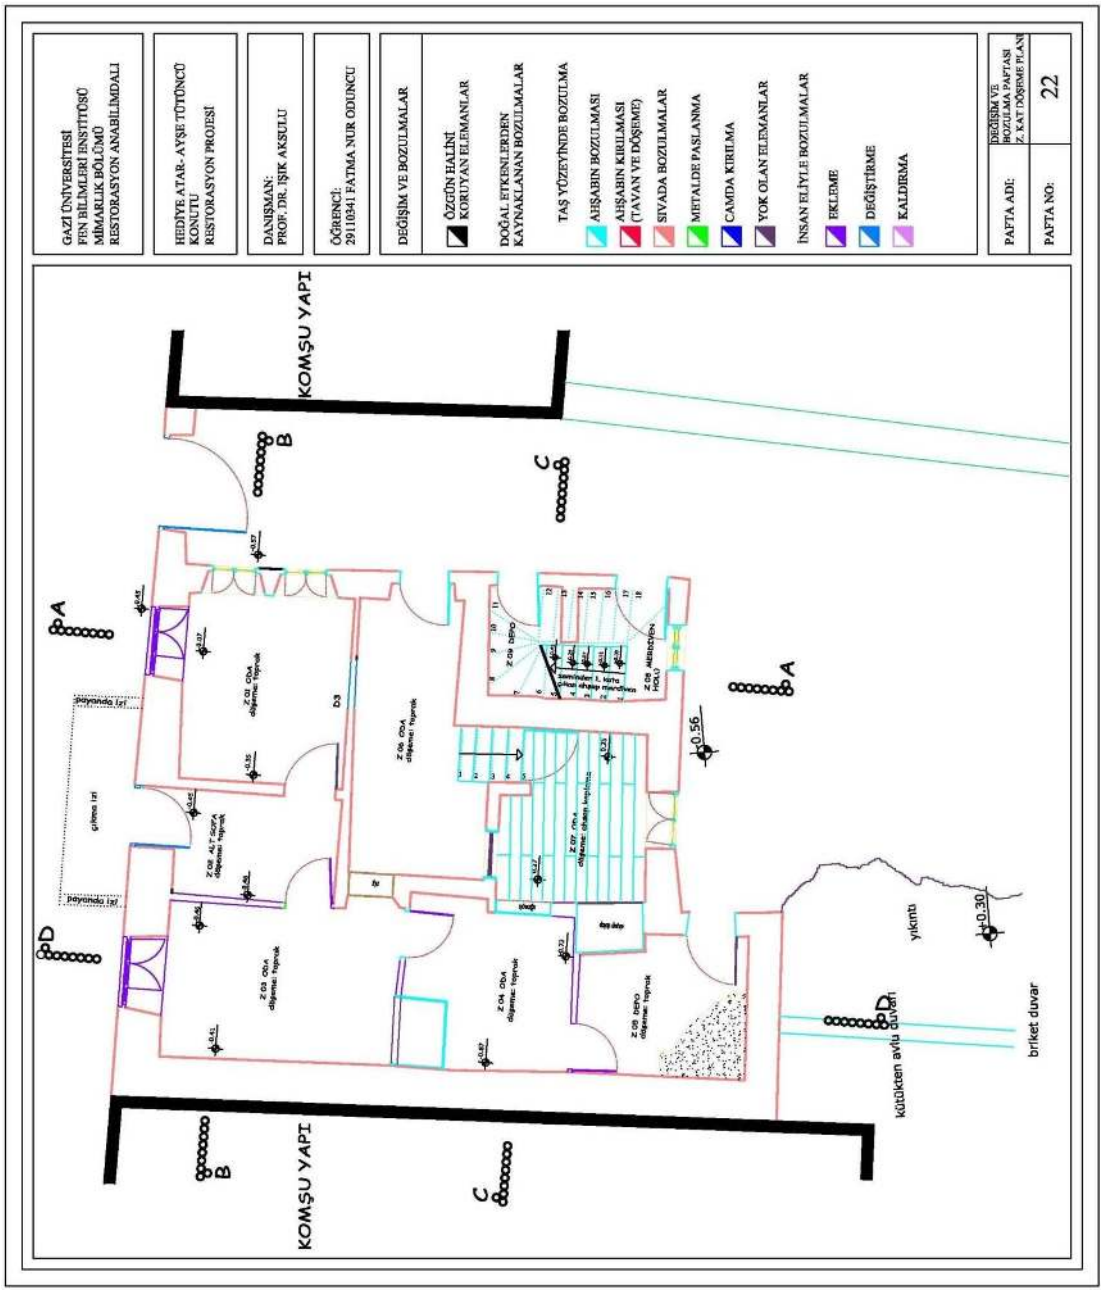
Şekil 3.24. Değişim ve bozulmalar zemin kat döşeme planı

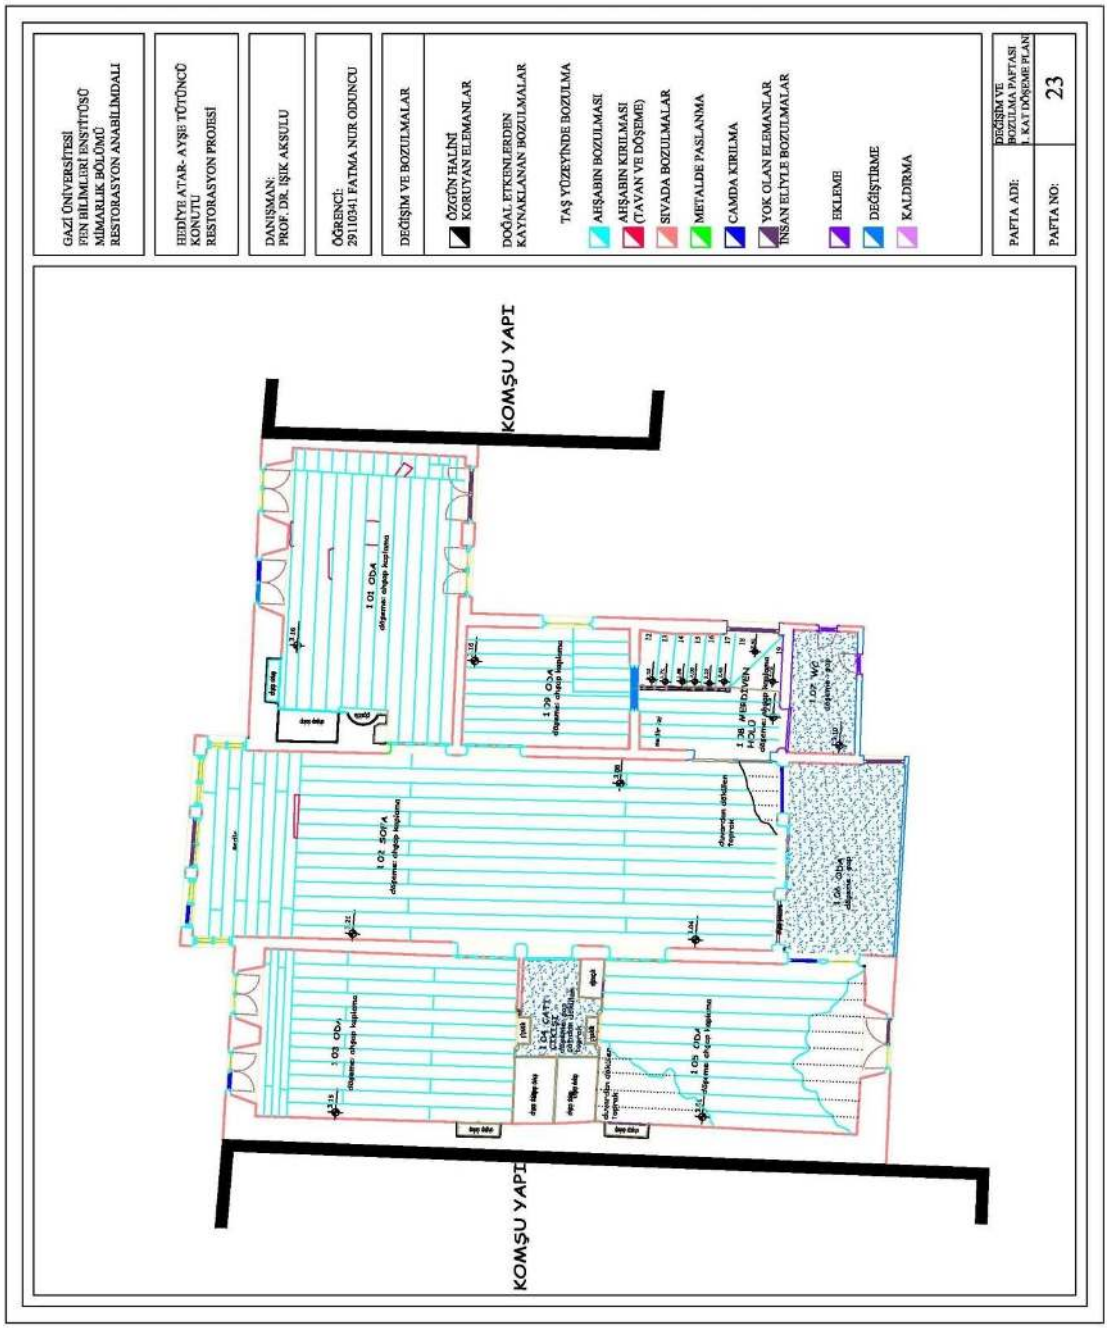
Şekil 3.25. Değişim ve bozulmalar 1. kat döşeme planı

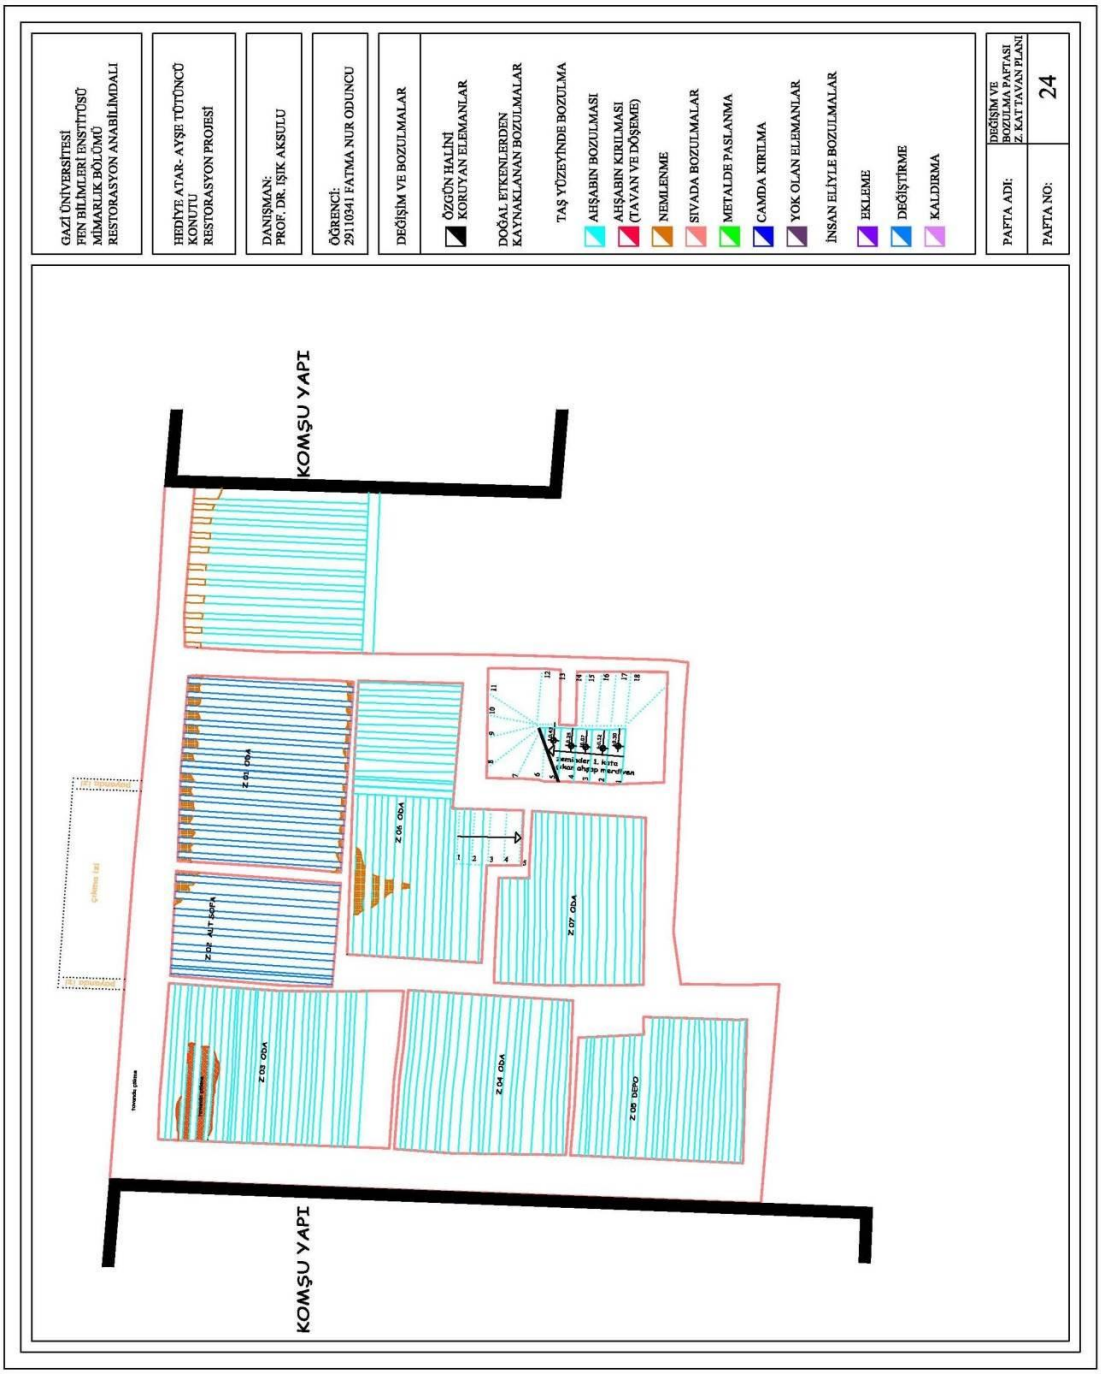
Şekil 3.26. Değişim ve bozulmalar zemin kat tavan planı

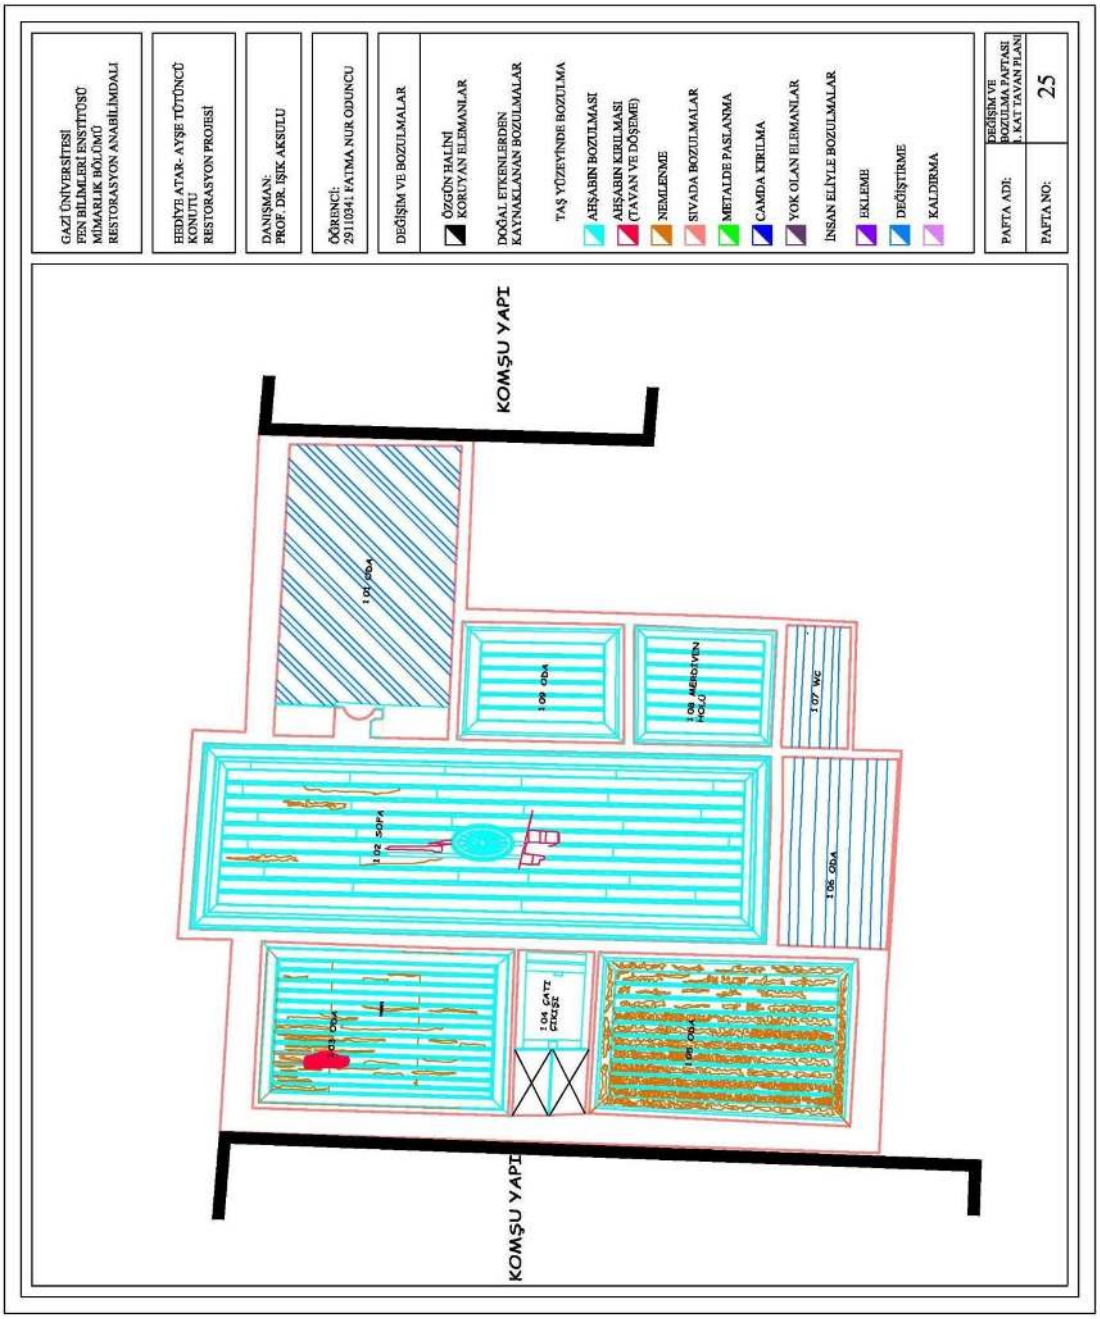
Şekil 3.27. Değişim ve bozulmalar 1. kat tavan planı

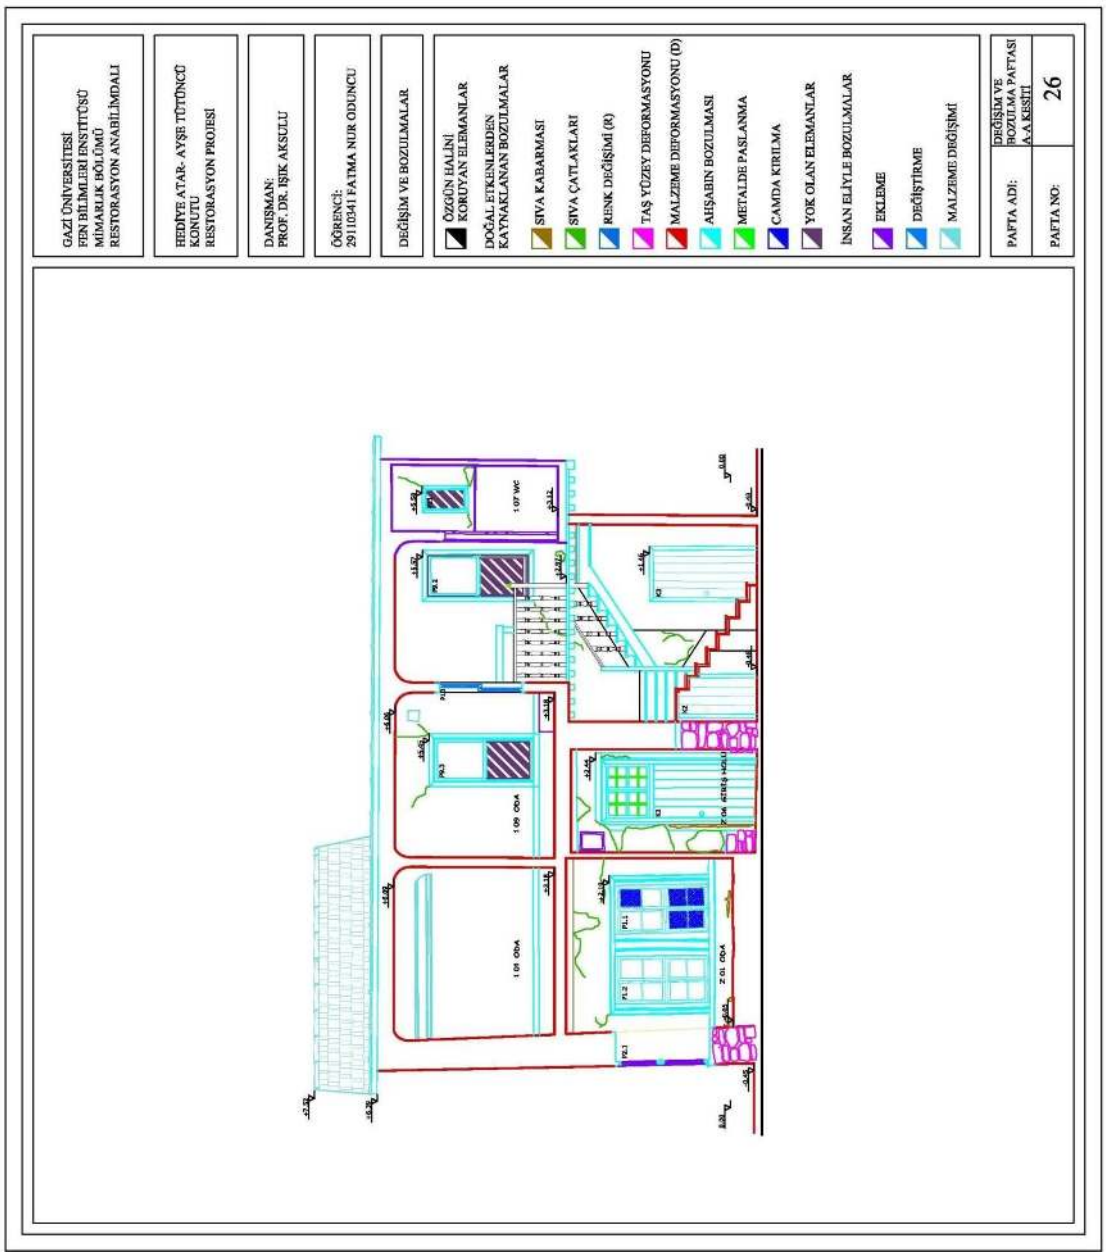
Şekil 3.28. Değişim ve bozulmalar A-A kesiti

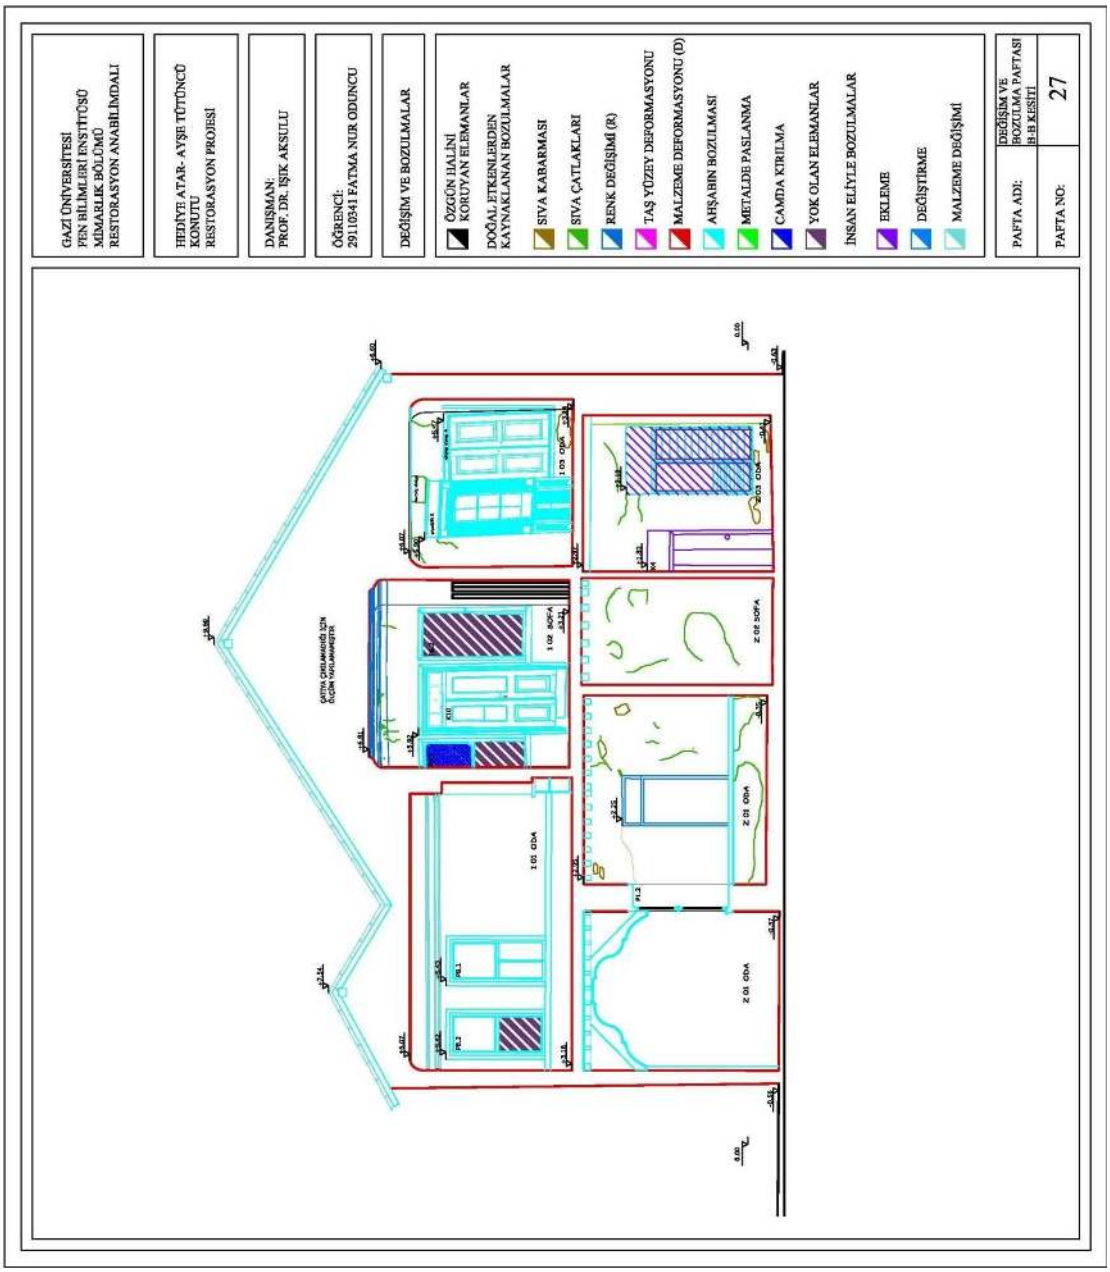
Şekil 3.29. Değişim ve bozulmalar B-B kesiti

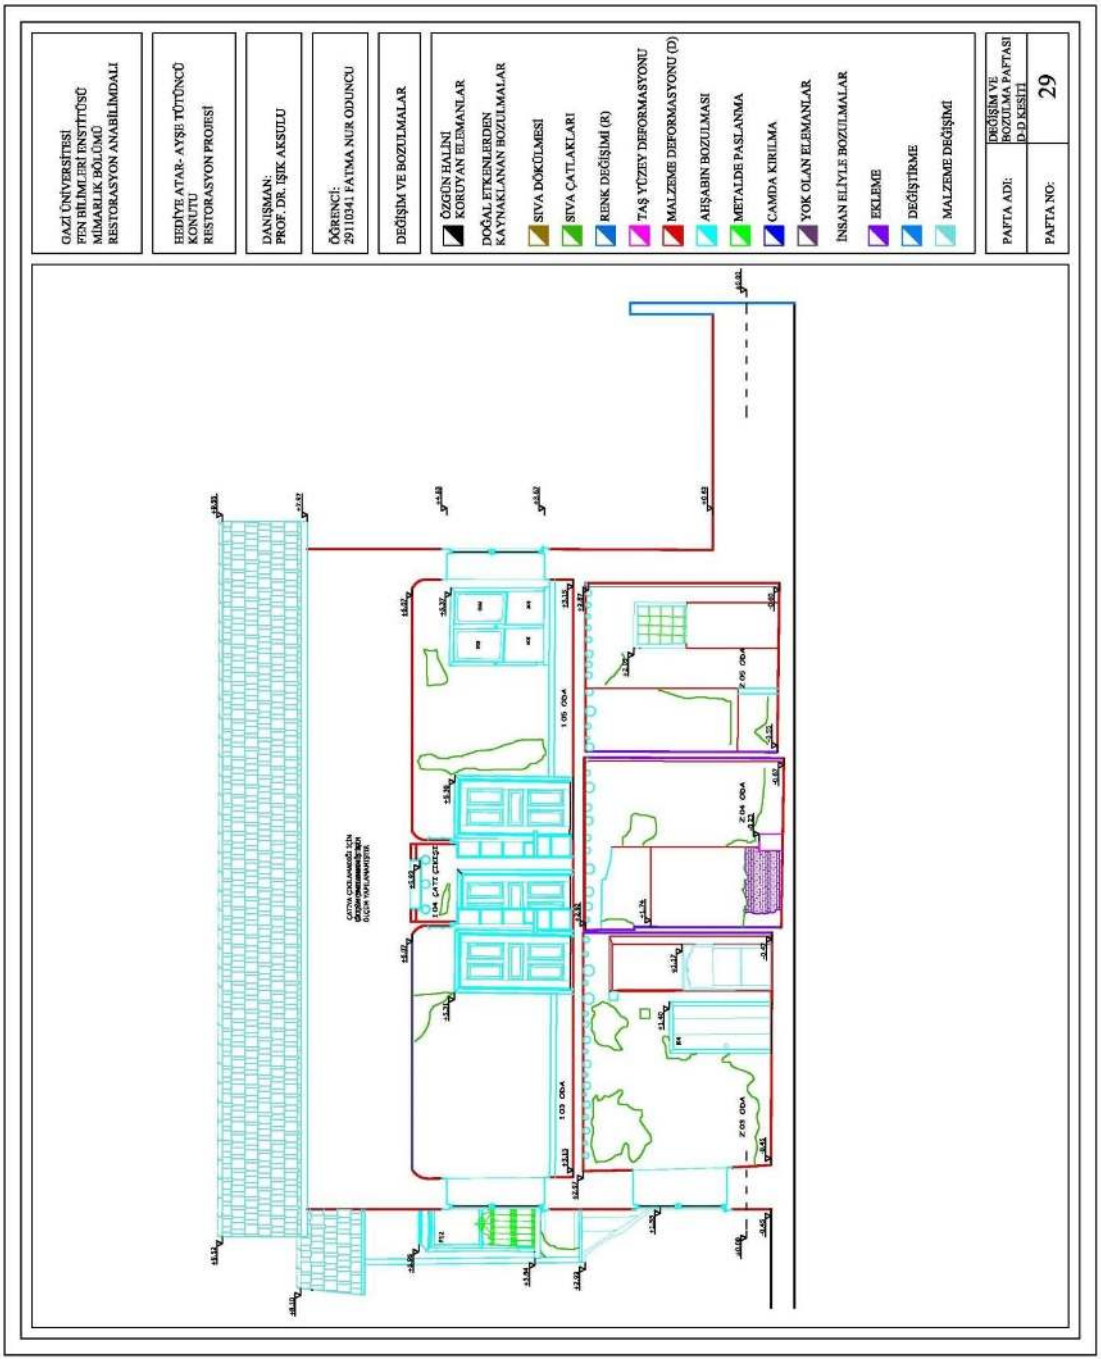
Şekil 3.31 Değişim ve bozulmalar D-D kesiti

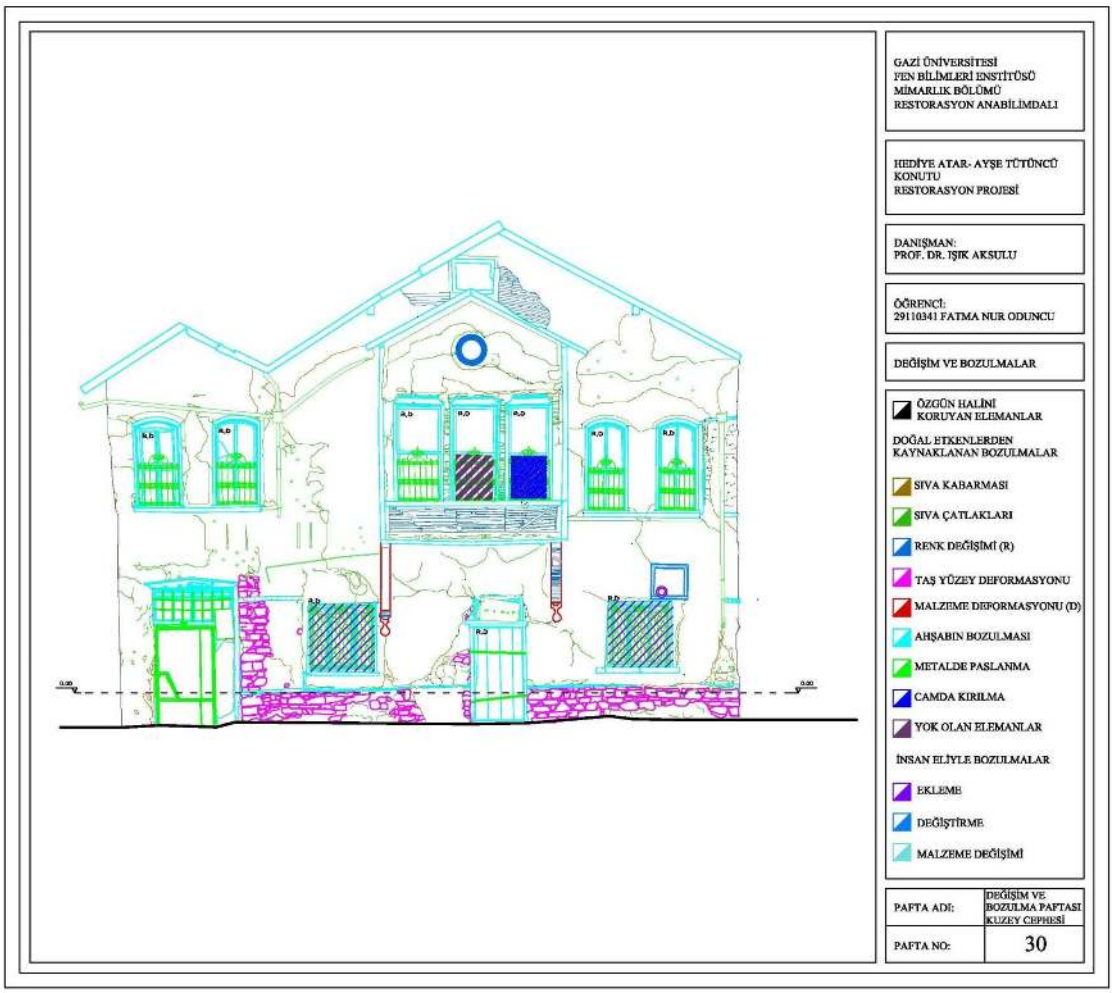
Şekil 3.32. Değişim ve bozulmalar kuzey cephesi

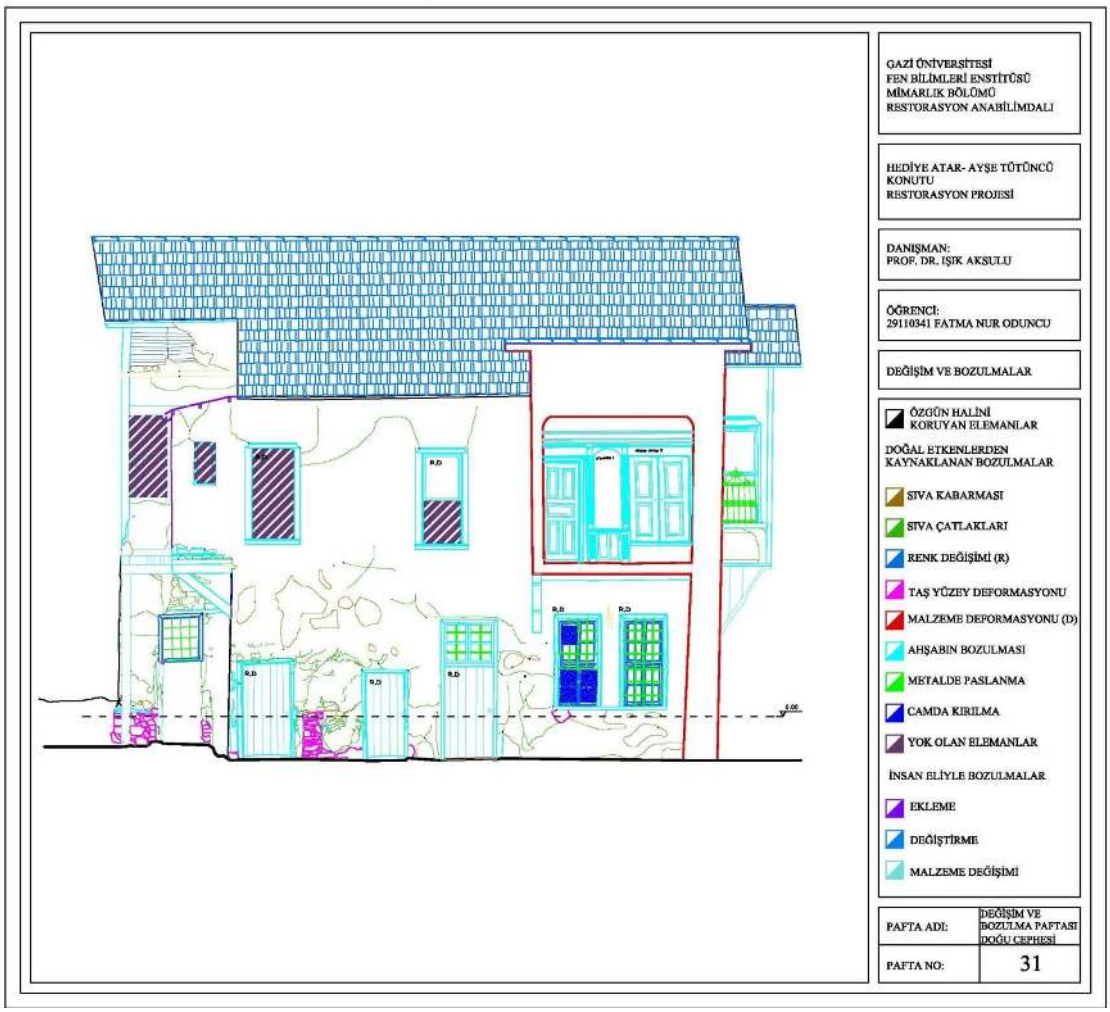
Doğu Cephesi avluya bakan cephelerden biridir. Yapıda 1 01 odasının doğu duvarı yan evin duvarı ile birleşmiştir. Yaklaşık 50-75 cm taş duvar üzerine ahşap karkas arası kerpiç dolgu, yapım tekniği olarak kullanılmıştır. Cepheye genel olarak bakıldığında sıvalarda büyük oranda çatlaklar oluştuğu görülmüştür.

Şekil 3.33. Değişim ve bozulmalar doğu cephesi
