KIRSAL YERLEŞMELERDE KERPİÇ KONUT MİMARİSİ VE KORUMA SORUNLARININ DEĞERLENDİRİLMESİ: ÖRDEKDEDE KÖYÜ-KAHRAMANMARAŞ

HAZAL GELİŞ
YÜKSEK LİSANS

ADANA 2022

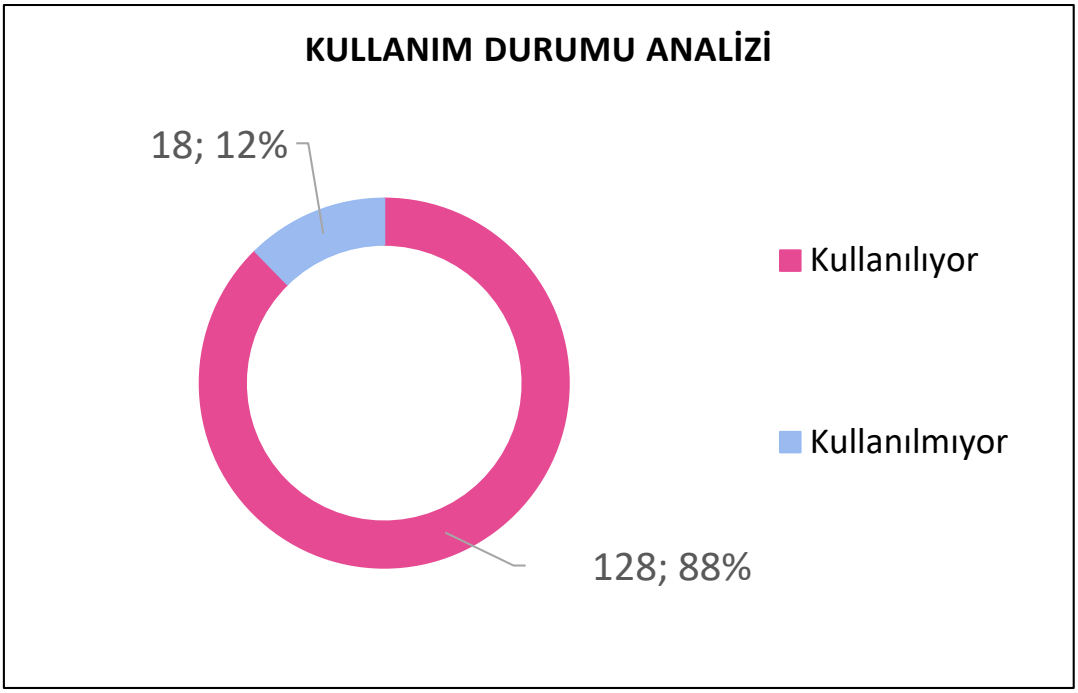
Grafik 3.4. Çalışma Alanındaki Kullanım Durumlarını Gösteren Grafik

Yapılan incelemeler sonucunda Ördekdede Köyü'nde yapıların %12'si terkedilmiş ve kullanılmamaktadır. Bu yapılar genelde konut yapıları, ahır ve odunluklardır. Eğitimin taşımalı sisteme geçişi ile köyde bulunan okul yapısı pasif durumdadır (Grafik 3.4.) (Tablo 3.8).

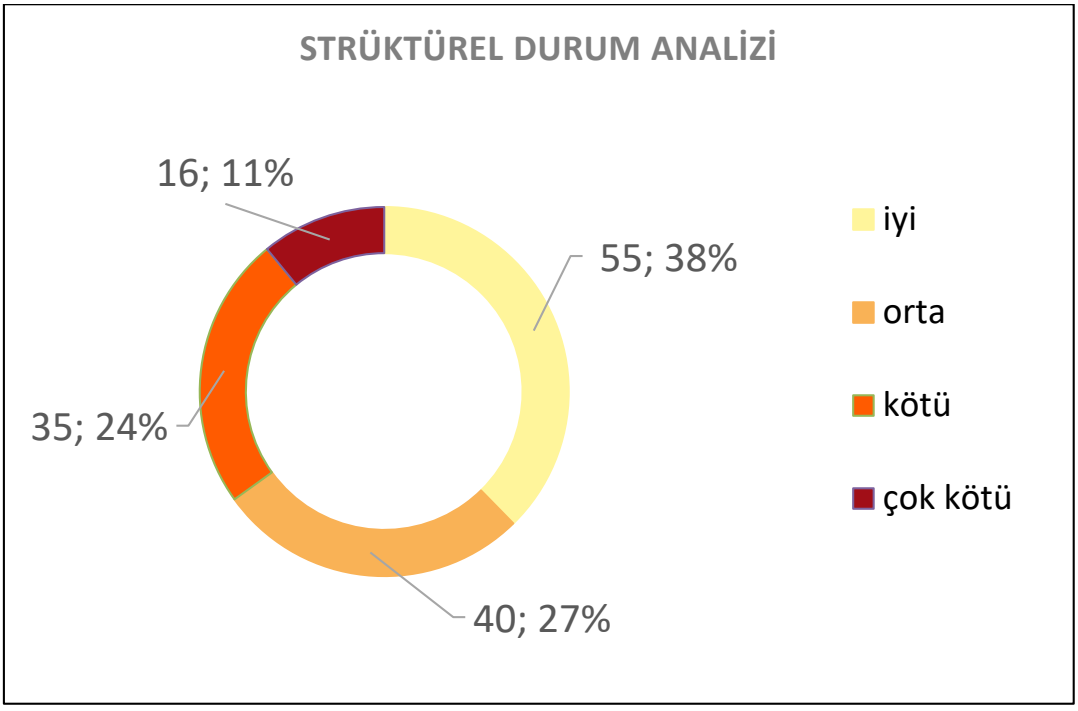
Grafik 3.7. Çalışma Alanındaki Yapıların Strüktürel Durumlarını Gösteren Grafik

Ördekdede Köyü'nde bulunan yapıların strüktürel durumları incelenirken iyi, orta, kötü ve kötü şeklinde sınıflandırılmıştır. Bu analizde yapı; ayakta duramayacak ve acil müdahale gerektiren bir yapı ise çok kötü, karkas sisteminde deformasyon olmayan fakat yine de müdahale edilmez ise büyük sorunlara yol açılabilecek durumda ise orta, acil onarım gerektirmediği düşünülüyorsa iyi şeklinde belirtilmiştir(Tablo 3.11). Köydeki yapıların %55'i iyi olarak tespit edilmiş, %40'ı orta, %35'i kötü, %16'sı ise çok kötü olarak belirlenmiştir(Grafik 3.7).

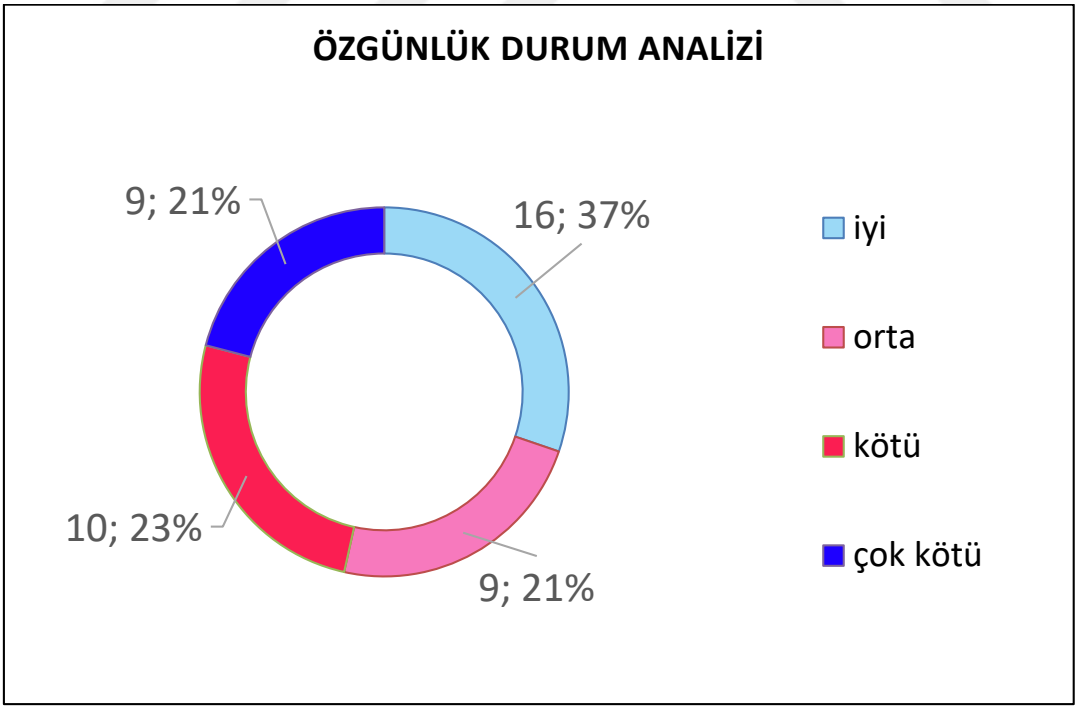
Grafik 3.8. Çalışma Alanındaki Yapıların Özgünlük Durumlarını Gösteren Grafik

Bölgedeki yapıların özgünlük durumları; iyi, orta, kötü, çok kötü olarak sınıflandırılmıştır. Analiz yapılırken tarihsel değeri ve özgünlüğüne bakılmıştır(Tablo 3.12). Sınıflandırmada özgün yapım sistemi, yapı malzemesi, cephe, çatı şekli ve malzemesi gibi, bölgenin geleneksel özgün mimari özelliklerini taşıyan yapılar dahil edilmiştir. Bu yapılar "iyi" olarak değerlendirilmiştir. Fakat taşıyıcısı orta veya kötü durumda olan yapılar da tespit edilmiştir. Özgünlük başlığı içerisinde yapının özgünlüğüne dikkat edilmiştir. Çalışma alanı içerisindeki özgünlük durumu "iyi" olarak sınıflandırılan yapılar %30'unu oluşturmuştur. Özgünlük durumu, orta olarak nitelendirilen yapılarda, mimari özgünlüklerini kısmen korumuştur. Kapılar, pencere doğramaları, çatı örtüleri, tavan malzemeleri gibi öğeleri değişime uğramış yapılardır. Bu yapıların toplamdaki oranı %23'tür. Çalışma alanı içindeki kullanım durumu "kötü" olarak sınıflandırılan yapılarda, doğramaları kullanım özelliği değişmiş, sonradan getirilen eklerle niteliksiz bir hal almış, özgün cephe düzenini yitirmiş olduğu tespit edilmiştir. Bu yapıların oranı ise %26'dır. Analiz edilen yapılar arasında özgünlük durumu tamamen değişmiş, güncel kullanım şartlarına göre yeniden inşa edilmiş olanlar ise "çok kötü" sınıfında değerlendirilmiştir. Bu yapıların oranı ise %21'dir (Grafik 3.8).

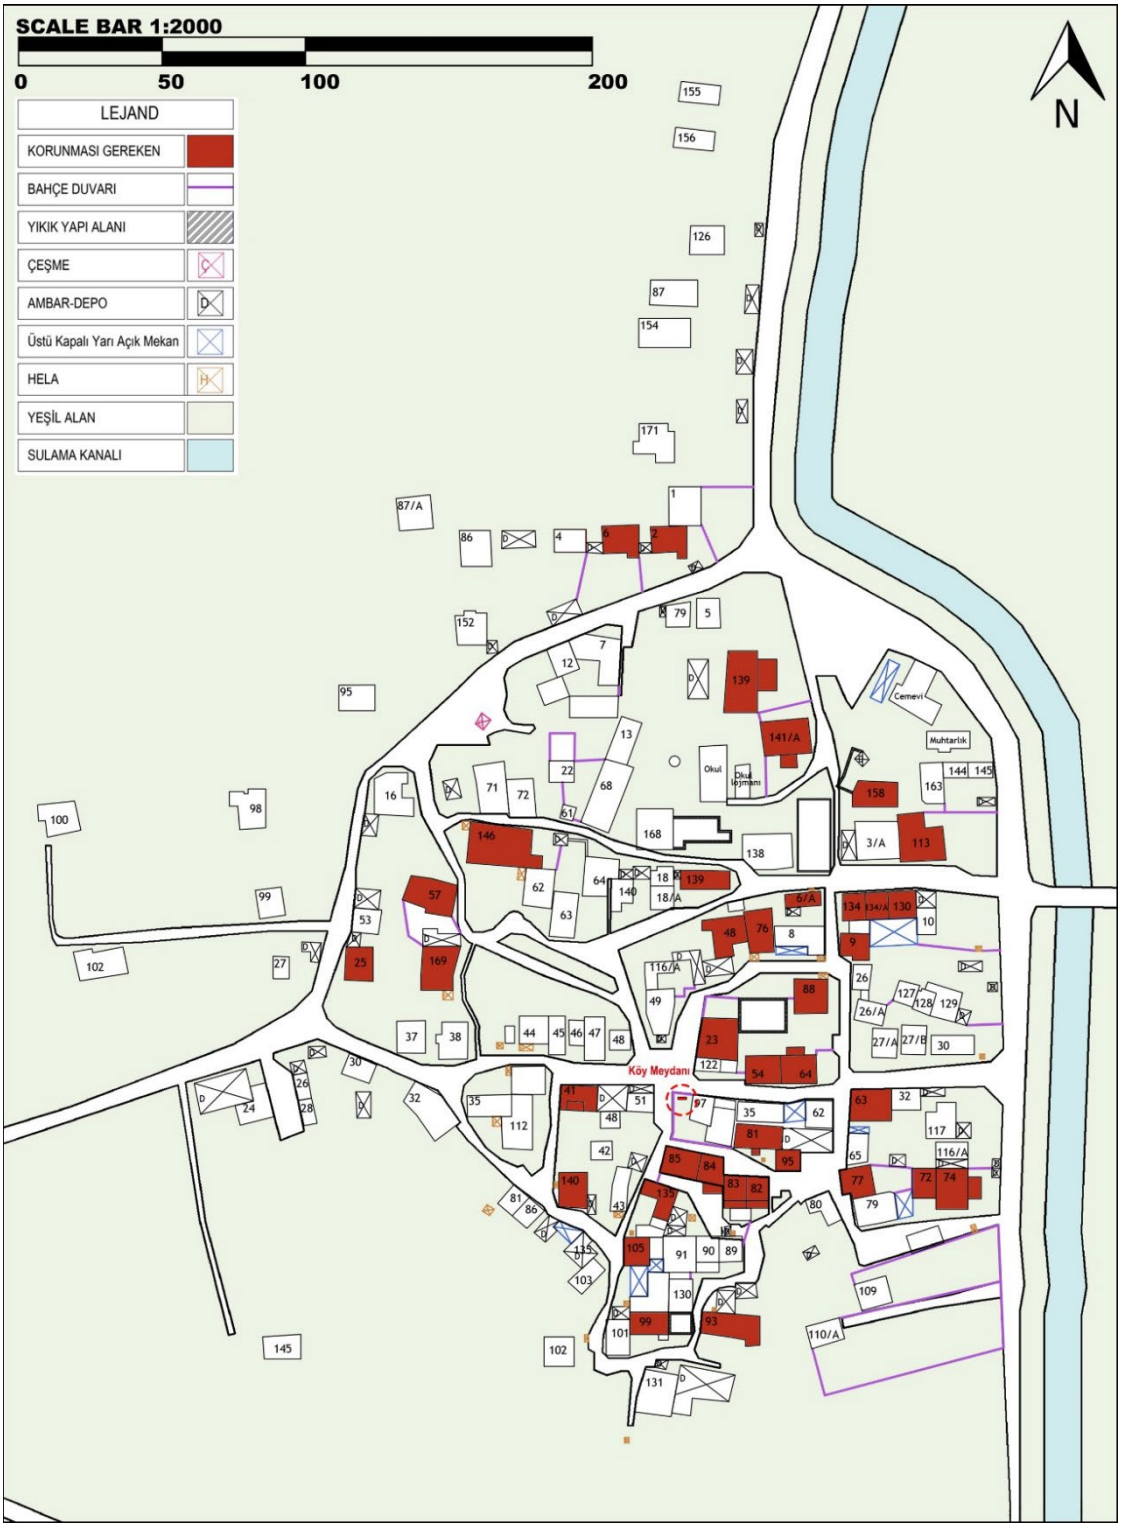
ÖRDEKDEDE KÖYÜ	KORUNMASI GEREKEN YAPILAR	PAFTA NO :14

- Yaşanan olumsuz hava şartları sonrasında çatı örtüsü ve taşıyıcı duvarlarda oluşan hasarların bakımının ihmal edilmesinden dolayı ilerleyen çatlama ve kırılmalar,
- Usta-çırak ilişkisiyle gelişen özgün yapı ustaları zamanla yitirilmesi
- Kerpiç konutlarda yaşanan hasarlar kullanıcı tarafından günümüz teknolojisi ve malzemesiyle onarılması
- Günümüz malzemesinin özgün malzeme ile entegrasyonu mümkün olmaması ve yapının yük dağılımını olumsuz etkilemesi

- Yapıların taşıyıcı sistemi özgün niteliklere zarar vermeyecek müdahalelerle güçlendirilmelidir.
- Köydeki her yapıya özel olarak hasar tespiti yapılmalı ve uzmanlar tarafından köyün dokusuna ve geleneksel yapım tekniğine uygun biçimde restorasyon uygulaması yapılmalıdır.

- Yıkılan ya da hasar gören kerpiç doku, geleneksel yöntemler uygulanarak yeniden onarılmalı ve oluşan derz boşlukları mimari dokuya ve malzemeye uygun olacak bir şekilde çamur ve kireç bazlı harç ile doldurulmalıdır.

- Hasar gören kerpiç bloklar, boyutları aynı olacak ve geleneksel yöntemlerle yapılmış yenileri ile değiştirilmelidir. Yeni yapı yapılırken kerpiç duvarlarda belirli aralıklarla ahşap hatıl kullanılmalıdır. Kerpiç bloklar şaşırtmalı ve köşe birleşim yerleri birbirine değecek şekilde dizilmelidir.
