MAÇKA BÖLGESİ (DEĞİRMENDERE VADİSİ) XIX. YÜZYIL KIRSAL KİLİSELERİ VE KORUMA ÖNERİLERİ

DOKTORA TEZİ

Esra İMAMOĞLU YILMAZ

NİSAN 2024
TRABZON

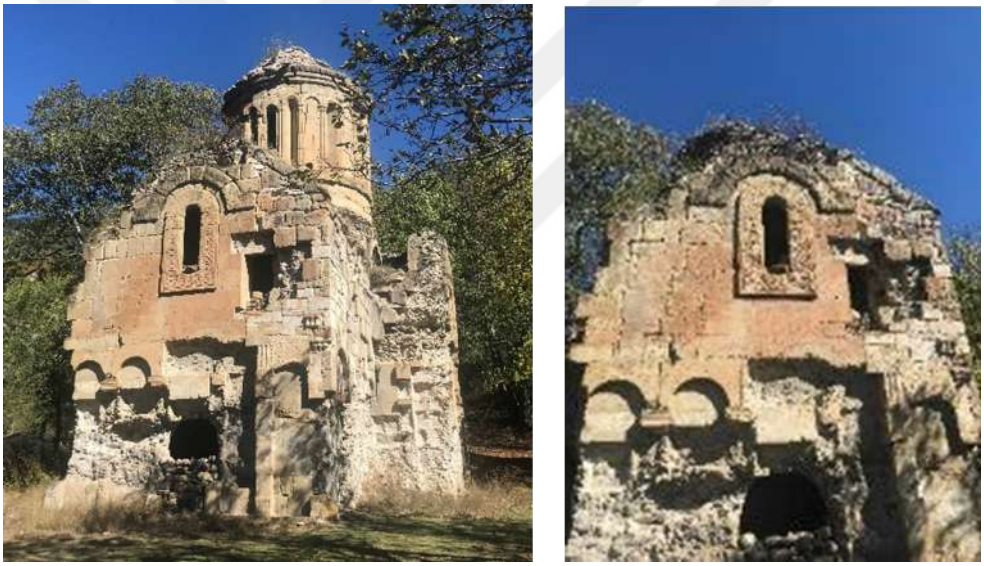
Şekil 37. Artvin/Ardanuç Rabat Kilisesine ait görseller; 2023.

- Strüktürel hasarlar: Kırsal mimari öğelerde görülen ana strüktürel hasarlar genellikle zemin/temel kaynaklıdır. Yapının konumlandığı zeminde yaşanan homojen olmayan oturmalar strüktürel hasara neden olur. Yapılarda gözlemlenen çatlakların yeri ve şekli üzerinden hasarın zemin ile ilişkisi yorumlanabilir ancak yapı zeminlerinin incelendiği gelişmiş uygulamalar (muayene çukurları açılması, jeoradar uygulamaları) ile kesin sonuçlar elde edilebilir. Ek olarak, yapıların taşıyıcı sistemlerinin ilk tasarımlarında yapılan boyutlandırma hataları (yetersiz kalınlıkta duvar ya da ayaklar vb.) ve yığma yapım tekniğinde kullanılan harç malzemenin zayıflığı da ciddi strüktürel bozulmalara neden olabilmektedir.

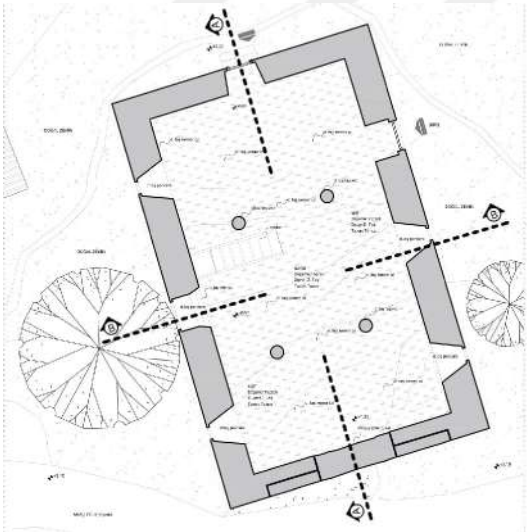
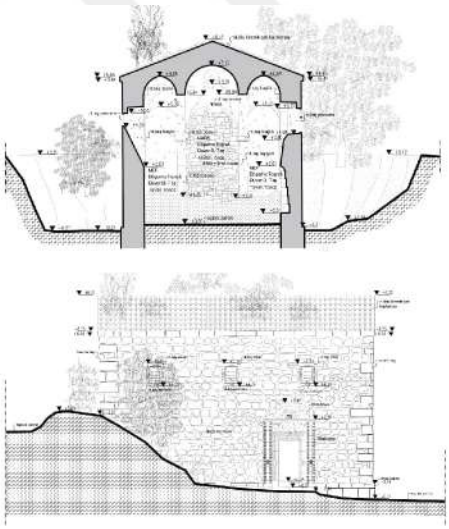
<table><tr><td colspan="2">Altındere Mahallesi Kilisesi</td><td></td></tr><tr><td colspan="2">Plan (Zemin kat)</td><td>Kesit (B-B kesiti) ve Görünüş (Kuzey cephe)</td></tr></table>

Taş işçiliğin yoğun olduğu, iki yanında plastırlar ve üst sövesinde kabartmalar bulunan kuzey cephedeki giriş kapısı ise yapının önemli bir mimari elemanıdır. Cephede bulunan 3 pencere kabartmalı sövelerden oluşmaktadır ve bu pencerelerde demir parmaklıklar bulunmaktadır.

Doğu cephede yıkılan apsislerin düzgün yarısını korurken yıkımdan dolayı oluşan boşluklar moloz taşlarla doldurulmuştur. Orta kemerde doldurulan alanda bazı taşlar

Strüktürel Hasar: Yapının cephelerinde düşey yönde derin çatlaklar bulunmaktadır. Bunlardan en belirgin olanı kuzey cephede, çatı saçağından giriş kapısının üstüne kadar uzanandır. İç mekânda da belirgin çatlaklar bulunmaktadır. Özellikle naosun üzerindeki çatı tonozunda doğu-batı ekseninde görülen çatlak, çatı strüktüründeki bozulmaların önemli bir göstergesidir.

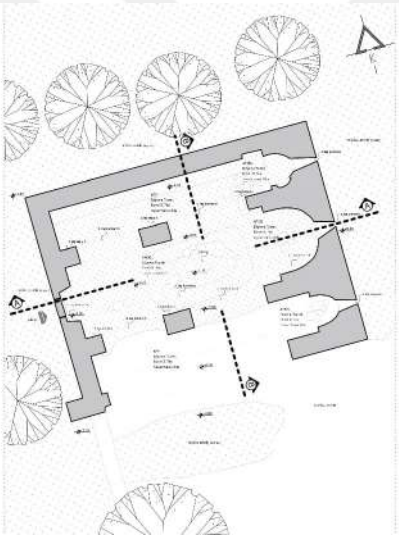
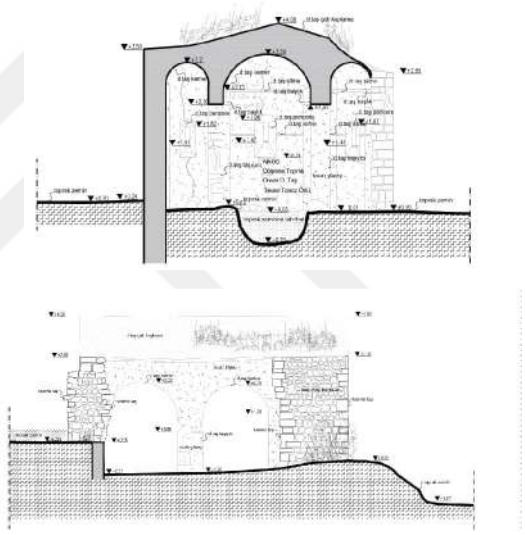
Kesit (B-B kesiti) ve Görünüş (Güney cephe)

Cepheler: Kilisenin yalın cephe düzeni tarihlendirme konusunda herhangi bir fikir vermemektedir ancak vadide bulunan diğer kiliselerden oran ve taşıyıcı sistem olarak farklılaşmaktadır.

Yapının batı duvarının büyük bir kısmı toprak seviyesinin altında kalması sonucu giriş kapısı kullanılamamaktadır. Ayrıca bu kapı moloz taş ile doldurulmuştur. Bu cephede 3 pencere bulunmaktadır, bunlardan orta nefe bakan pencere dikdörtgen kesitli olup diğer iki kemerli pencereden daha büyüktür. Basit, detaysız düzgün kesme taş söveli bu pencereler yapının genel kurgusunu yansıtmaktadır. Güney cephenin yıkılan duvarı ve çatı örtüsü ile beraber batı cephesinde bulunan güney duvarına yakın pencere de yıkılmış olup iki sövesi duvar yüzeyinde kalmıştır. Yapının kuzey cephesi sağırdır. Bu cephenin büyük bir kısmı yoğun bitki örtüsü (sarmaşıklar) ile kapanmıştır. Doğu cephe, batı cephenin simetrik

Strüktürel Hasar: Yapının bir duvarı ve çatı örtüsünün kısmen yıkılmış olması, yapının taşıyıcılığını olumsuz yönde etkilemektedir ve dış etkenlere dayalı bozulma sürecini hızlandırmaktadır. Ayrıca, orta ve yan apsislerde çatıdan zemine kadar inen derin çatlaklar gözlemlenmiştir. Yapının genel olarak yoğun tahribat etkisi altında ciddi hasarlar aldığı söylenebilir.

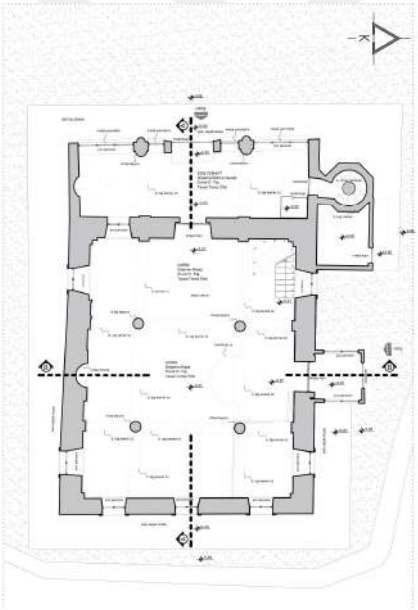
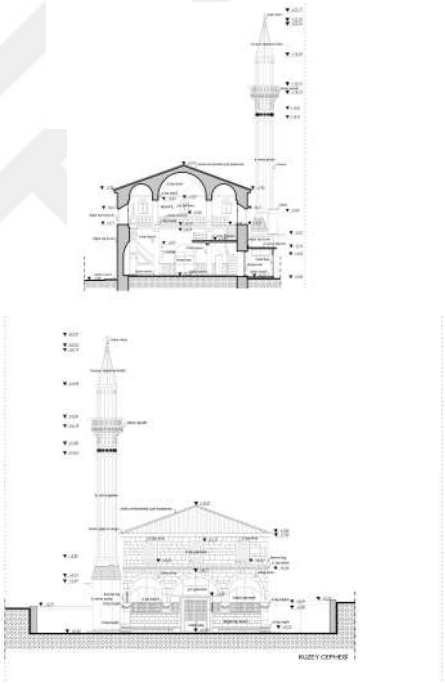
Plan (Zemin kat)	**Kesit (B-B kesiti) ve Görünüş (Kuzey cephe)**

Cepheler: Yapıya ait tipik duvar örgüsü kesme taş ve ince yonu taş düzenidir. Yapıya sonradan eklenen kuzey cephedeki birimler ise betonarmedir. Yapının kuzey cephesine camiye dönüştürüldükten sonra eklenen minare, yapı işlevi ile bütünleşmiş olsa da günümüze yakın yıllarda eklenen betonarme birimler genel yapı karakteri ile bütünleşmemekle beraber yapılan bu ekler mimari anlamda da yapı kabuğuna herhangi bir katkı sağlamamaktadır.

Batı cephe, altta kemerleri sonradan kapatılan narteks ve üzerindeki galeri duvarından oluşmaktadır. Bu alanda bulunan kemerli 3 bölüm, parapet yüksekliğinde duvar malzemesi

Strüktürel Hasar: Yapıda strüktürel bir hasar belirlenmemiştir.

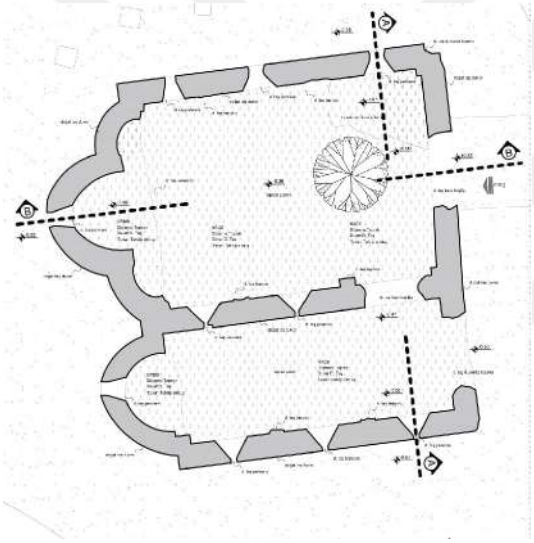
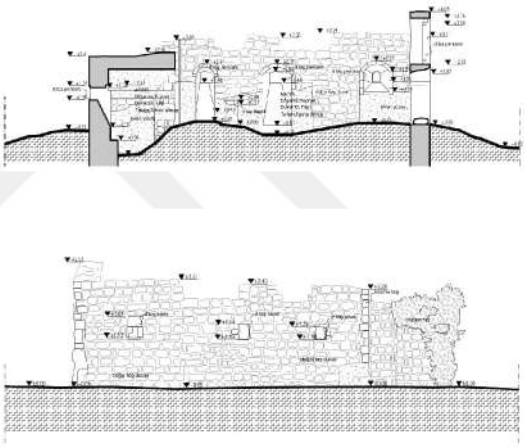
Kesit (B-B kesiti) ve Görünüş (Güney cephe)

Yıkılan kısımlar: Beden duvarlarının büyük bir kısmı ayakta olan yapının çatı örtüsü, pencereleri, giriş kapısı yıkılmıştır. Ayrıca, tüm zemin kaplamları yok olmuş, özgün zemin kotu kazılarak tahrip edilmiştir. Güncel halinde iç mekan zemininde, define amaçlı açıldığı değerlendirilen, çapı değişken (50 cm - 3 m) çok sayıda çukur mevcuttur.

Strüktürel Hasar: Yapı, beden duvarları düzeyinde ayakta kalmış olsa da genel strüktürünü koruduğu söylenemez. Bu durumu hızlandıran ana unsur, binayı başta atmosferik etkenler olmak üzere dış müdahalelere karşı koruyan çatının yok olması olarak verilebilir.

Malzeme Bozulmaları: Yapının beden duvarlarında, çatı örtüsünün yok olmasından kaynaklı dış etkilere fazlasıyla maruz kalma durumunun etkisi kendisini; ayrışma, dökülme, çatlama ve bitkilenme (yosunlanma) şeklinde göstermektedir. Ayrıca yapının giriş cephesi dahil toplam üç cephesinde bitkilenme mevcuttur ve yapının iç kısmında da ağaçlar büyümüştür.

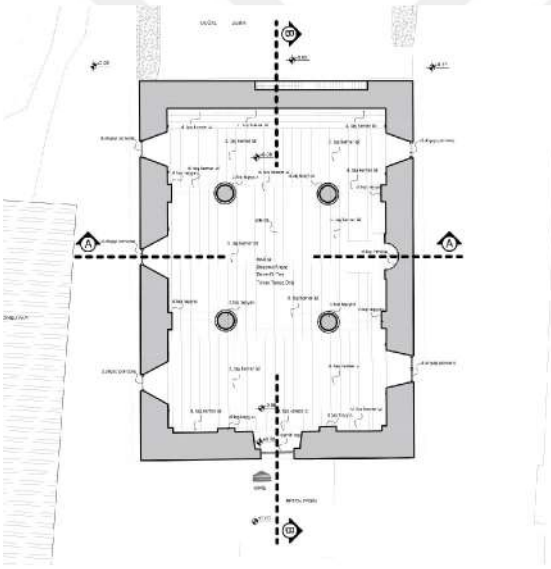
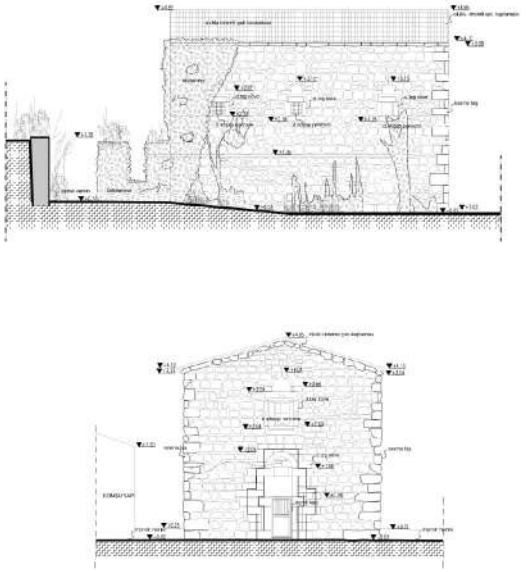
Kesit (B-B kesiti) ve Görünüş (Güney cephe)

Güney cephede bulunan ve kuzey cephe ile simetriyi bozan, pencerelerden ilki boyut olarak diğer pencerelerden farklıdır, etrafındaki taş söveler de daha büyüktür ve demir parmaklık bulunmamaktadır. Bu pencerenin sövelerinde haç işareti kabartmaları mevcuttur. Üst sövede ortada büyük, yan sövelerin baş kısmında küçük olmak üzere toplam 3 haç işareti kabartması mevcuttur. Bu cephede bulunan diğer pencere açıklıklarında ızgara şeklinde demir parmaklıklar bulunmaktadır.

Doğu cephesinde yıkılan apsislerin yeri moloz taş ve tuğlalarla doldurulmuştur. Bu cephe tamamen sarmaşıkla kaplanmıştır. Apsislerden boşalan alan harap haldedir ve taş, toprak yığınları ile doldurulmuştur.

Strüktürel Hasar: Yapıda strüktürel bir hasar belirlenmemiştir.

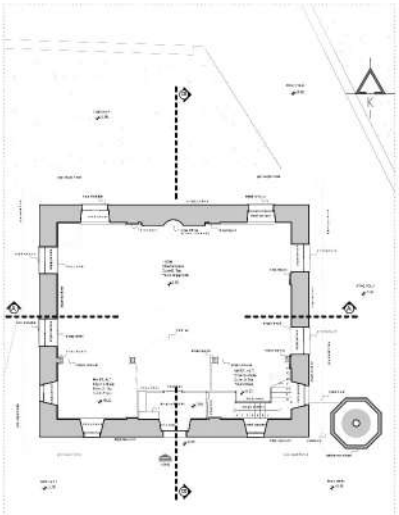
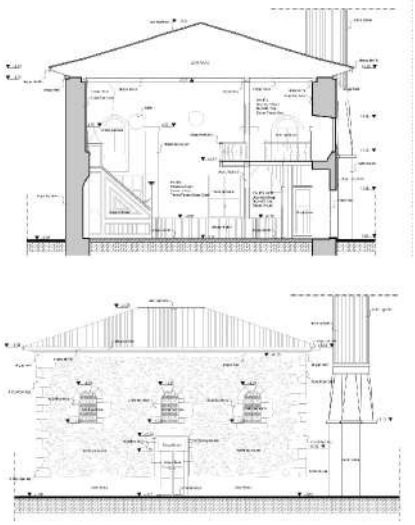
Tablo 10. Hamsiköy Mahallesi Camine ait çizimler.

Cepheler: Yalın bir cephe kurgusuna sahip olan kilise, herhangi bir uyum kaygısı taşımayan, sonradan açılan pencereler ile karmaşık hale gelmiştir. Bütün cephelerde zeminden 90 cm yükseklikte sıva üzerine boya yapılmıştır. Köşeler kesme taş olup genel cephe kurgusunda kaba yonu taş kullanılmıştır. Yapının pencere kurgusu her cephede üçer adet olacak şekilde, kemerli ve etrafı kesme taş söveli olup bazıları demir parmaklıklarla çevrelenmiştir. Ancak sonradan açılan pencereler hem enine hem boyuna daha büyük boyutlarda, dikdörtgen kesitli ve etrafı sövesizdir. Bu pencerelerin olup tamamı demir parmaklıklarla çevrelenmiştir.

Kuzey cephesinde bulunan tek giriş kapısı metaldir ve kesme taş söveli olup basit detaylarla hareketlendirilmiştir. Bu cephede yapının özgün pencereleri olan kemerli pencerelerden 3 adet bulunmaktadır. Bu pencereler işlemeli ferforje ile çevrelenmiştir. Kuzeybatı yönüne eklenen minarenin giriş kapısı dışarıdan olup kuzey cephesine yaslanan metal kapı ile minareye girilen alana ulaşılmaktadır.

Strüktürel Hasar: Yapının taşıyıcı sütunlarının yıkılmasından ve üzerine eklenen yeni çatı biçiminden dolayı taşıyıcılığı zayıflatılmıştır. Yapıda düşey yönlü derin çatlaklar gözlemlenmiştir.

Malzeme Bozulmaları: Yapının halen kullanılıyor olması önleyici bakımlarının kısmen de olsa yapılmasına olanak sağlıyor olsa da bölgenin yağışlı ve rutubetli ikliminden kaynaklı su/nem tahribatları, özellikle zemine yakın duvar yüzeylerinde yosunlanma şeklinde gözlemlenmiştir. Ayrıca yapının taş malzemesinde yer yer kopmalar ve çatlaklar bulunmaktadır.

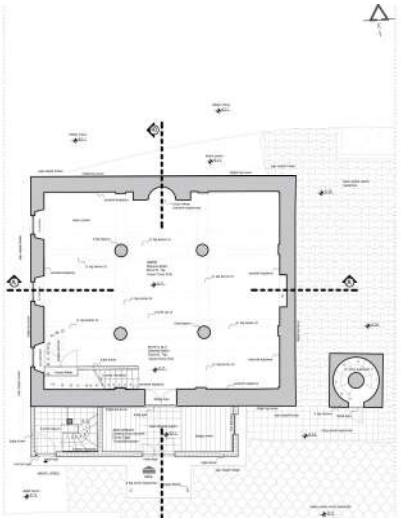
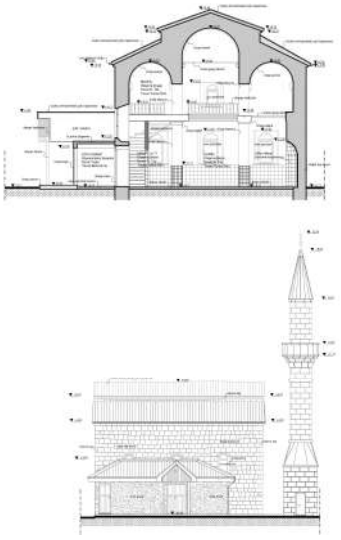
Tablo 11. Anayurt Mahallesi Cami (St. Basil Kilisesi) ait çizimler.

Cepheler: Yapıya ait tipik duvar örgüsü ince yonu taştır. Yapıya sonradan eklenen kuzey cephesindeki son cemaat mahalli ise betonarme olup üzeri taş kaplanmıştır. Üç yöne kırma çatı ile kapatılan ve çatıdan çıkan saçak ile giriş kapısının üstü örtülen bu alan, yapıya sonradan eklenmiştir. Eklenen bu kısım kuzey duvarında bulunan pencerelerin iki tanesini kapatmaktadır. Yapının kuzeybatı köşesine, camiye dönüştürüldükten sonra eklenen minare, yapının cephesiyle renk olarak bütünlük oluşturulması açısından Gümüşhane'den getirtilen taşlarla inşa edilmiştir.

Batı cephesi yapının özgün giriş kapısının olduğu cephedir. Bu cephede yer alan kesilmiş gergiler burada bir narteksin var olduğunu düşündürmektedir. Yöre halkının verdiği bilgilerle de bu durum desteklenmektedir. Cephede 3 adet aynı boyutta, biri orta aksta ve üstte, diğer ikisi sağ ve sol altta olmak üzere kemerli pencereler bulunmaktadır. Özgün giriş kapısı beton bloklarla doldurulmuş olup kemerli kapı sövesi cephede hala okunabilmektedir.

Strüktürel Hasar: Yapıda strüktürel bir hasar belirlenmemiştir. İç mekân, yapılan bakım ve onarımlar sayesinde temiz ve bakımlıdır. Batı cephesinde yerinden sökülen gergiler gözlemlenmiştir.

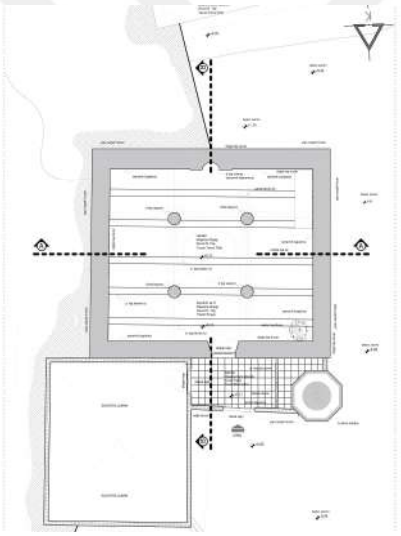
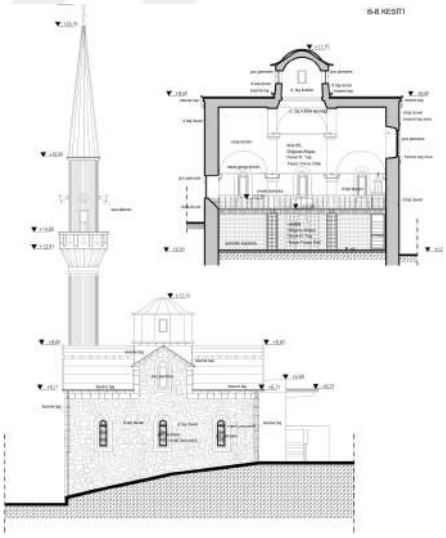
Yapının kuzey cephesine bitişik olarak 6,65 m x 7,52 m boyutlarında betonarme, iki kat yüksekliğinde imam lojmanı eklenmiştir. Yine aynı cepheye minare ve minare ile lojman arasında kalan boşluğa giriş alanı eklenmiştir. Bu alanda camiye gelenler için ayakkabı dolapları, minarenin giriş kapısı ve ayrıca lojman için ikinci bir giriş yer almaktadır.

Batıda, iki adet alt sağ ve sol altta, bir adet ortada üstte olmak üzere toplam 3 adet taş söveli ve kemerli pencere bulunmaktadır. Güney duvarına ise mihrap eklenmiştir ve bu duvarda 3 adet altta bir adet üstte olmak üzere toplam dört adet aynı formda pencere bulunmaktadır. Doğuda ise eski fotoğraftan anlaşıldığı üzere günümüze ulaşmayan apsis bulunmaktadır. Mevcut halinde ise sonradan açılan iki adet dikdörtgen kesitli ve boyutları diğer cephelerdekilerden daha büyük olan pencere ve kadınlar mahfiline açılan ahşap bir

Strüktürel Hasar: Yapıda strüktürel bir hasar belirlenmemiştir.

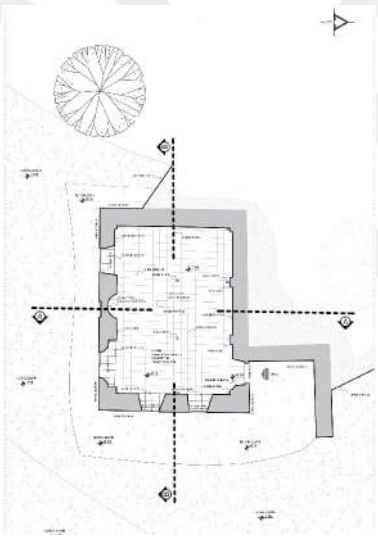
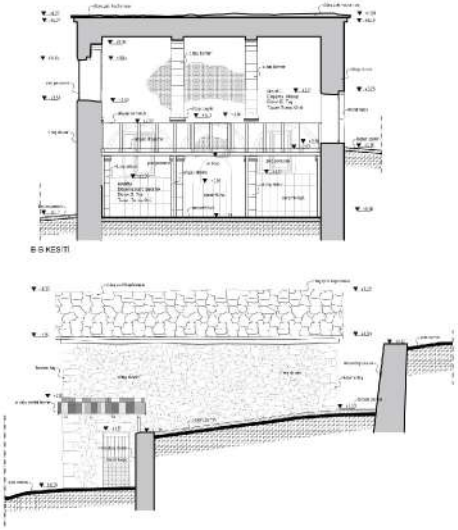
Tablo 13. Bağışlı Mahallesi Kilisesine ait çizimler.

Cepheler: Köşelerde kesme taş kullanılan yapının genel cephe kurgusunda kaba yonu taş kullanılmıştır. Güney duvarında kemerli kapı sövesi belirgin olan ancak kesme taş sövenin yarısından alt hizasının gözükmüyor olması yapının etrafındaki toprak kotunun sonradan yükseldiğini/yükseltildiğini düşündürtmektedir. Kilisenin güney cephesinde iki adet, doğu cephesinde üç adet olmak üzere toplam beş adet plastik esaslı, beyaz renkli pencere bulunmaktadır. Kuzey doğu köşesinde bulunan giriş kapısının üzeri basit bir sundurma ile kapatılmıştır. Ayrıca batı cephesinden kadınlar mahfiline açılan metal bir kapı eklenmiştir.

Strüktürel Hasar: Yapıda strüktürel bir hasar belirlenmemiştir.

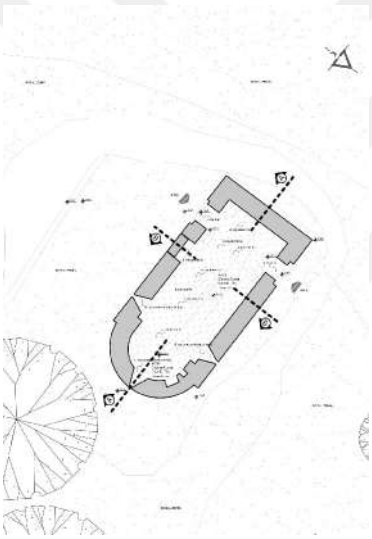
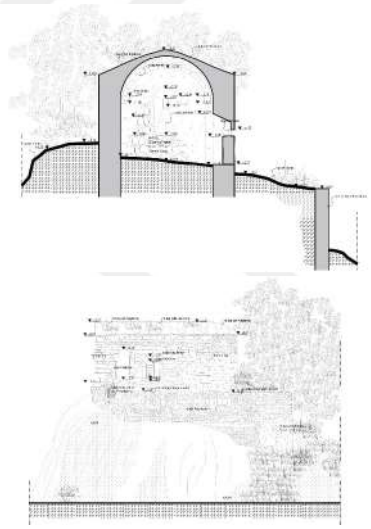
Yıkılan kısımlar: Yapıda yıkılan kısım bulunmamaktadır. Ancak, bölge kiliselerinin pek çoğunda olduğu gibi bu kilisenin de zemin döşemesi ve özgün zemin kotu tahrip edilmiştir.

Strüktürel Hasar: Yapıda strüktürel bir hasar belirlenmemiştir.

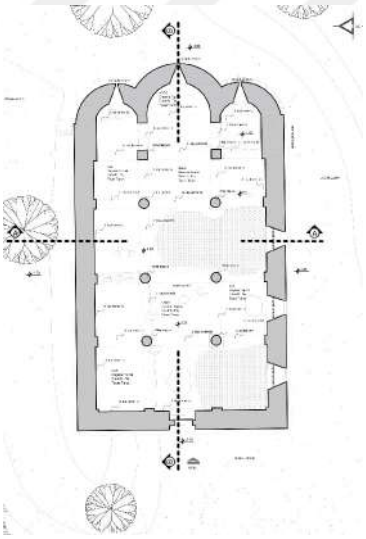
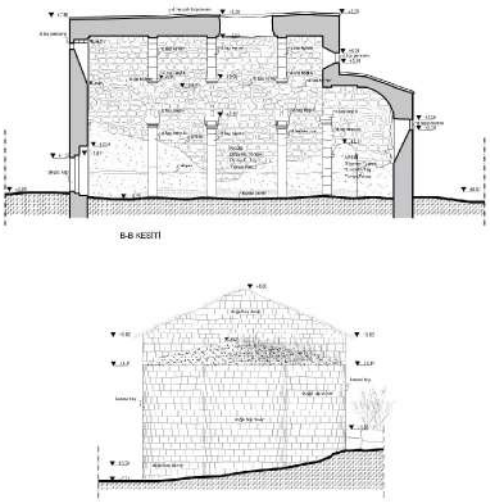
Tablo 15. Ocaklı (Muntandoz) Mahallesi Büyük Kilisesine ait çizimler.

Cepheler: Bizans üslubu etkisindeki kilisenin girişinde düzgün bir taş işçiliği vardır. Ortada giriş ve çevresinde üç silmeli ve kademeli bir kapı ile söveye sahiptir. Kapı sövesi iki kemerle son bulur. Her iki kemer arasında dört kollu haç vardır. Kemer başlangıcında da palmet motifleri görülür (Sümerkan ve Okman, 1999). Giriş üzerinde; kanatlı, kuyruklarından birbirine dolanmış iki yaratık, ağızlarında kartuş tutmaktadır. Ortada bir haç

Strüktürel Hasar: Yapıda strüktürel bir hasar belirlenmemiştir.

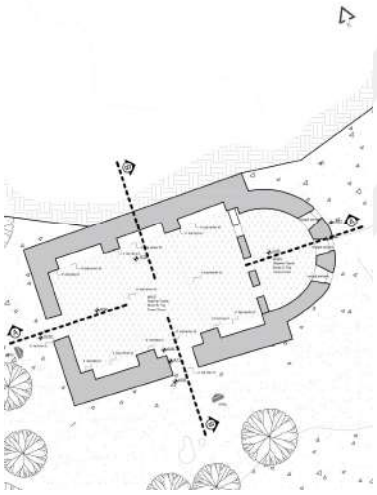
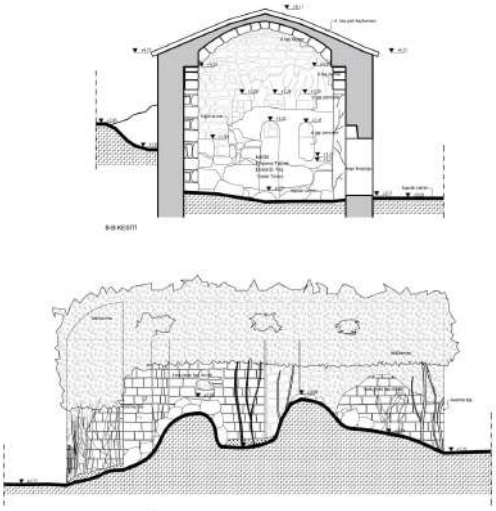
Tablo 16. Ocaklı Mahallesi Küçük Kiliseye ait çizimler.

Yapım Tekniği ve Malzeme: Yığma yapım sistemi ile yapılan kilisenin duvar kalınlığı 77 cm'dir. Yapının çatısı beşik çatı olup malzemesi büyük oranda tahrip olmuştur.

Strüktürel Hasar: Yapıda strüktürel bir hasar gözlemlenmemiştir.

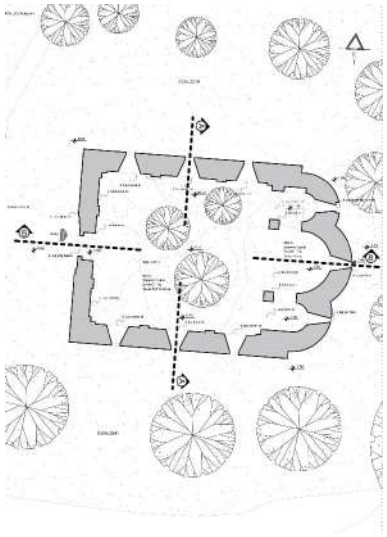
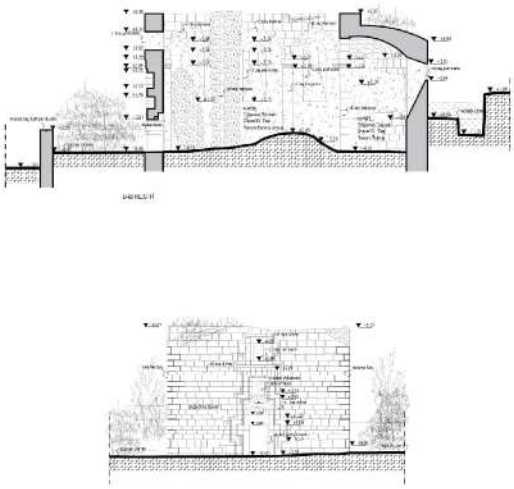
<table><tr><td colspan="2">Mataracı (İlaksa) Mahallesi Kilisesi</td><td></td></tr><tr><td colspan="2">Plan (Zemin kat)</td><td>Kesit (B-B kesiti) ve Görünüş (Batı cephe)</td></tr></table>

Cepheler: Yapıya ait tipik duvar örgüsü kesme taştır. Yapı kısmen sarmaşıklarla kaplanmıştır ve beden duvarları ayakta olsa da üst örtüsü tamamen yıkılmıştır. Yapının girişi kuzey cephedendir ve dikenlerle kaplı bahçe, yapıya giriş için engel oluşturmaktadır.

Yapım Tekniği ve Malzeme: Kilise, düzgün kesme taş kullanılarak yığma yapım tekniğiyle inşa edilmiştir. Duvar kalınlığı 90 cm'dir ve iç mekândaki taşıyıcı sütunlar yıkılmıştır.

Strüktürel Hasar: Yapının taşıyıcı sütunları yıkılmıştır ve yoğun strüktürel hasara maruz kalmıştır.

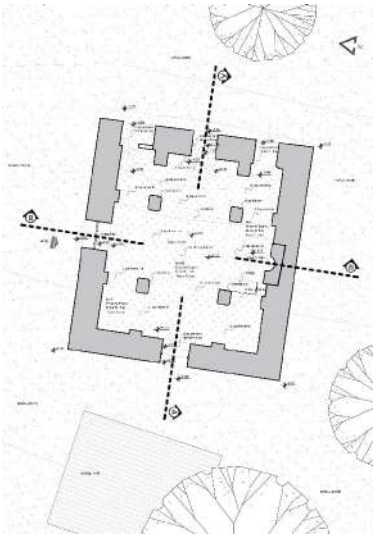
Plan (Zemin kat)	**Kesit (B-B kesiti) ve Görünüş (Kuzey cephe)**

Yapı, dört taş sütun üzerine oturan merkezi bir kubbeye sahiptir. Yan mekanların beşik tonozlu olduğu kilisenin girişi kuzey yönündendir. Doğusunda bulunan apsis kısmı dışardan yıkılmış olup, camiye çevrildiğinde içerden duvarla örülerek kapatılmıştır. Güneyinde mihrap ve yıkılmış durumda minberi bulunmaktadır. Mihrabın tahrip olmuş taç kısmı ise boyayla yapılmış bitkisel bezeme ile süslenmiştir. Kuzey girişinin üzeri ahşapla kapatılarak mahfil oluşturulmuştur.

Strüktürel Hasar: Yapıda strüktürel bir hasar belirlenmemiştir.
