NEVŞEHİR İLİ, İBRAHİMPAŞA (PAPAYANNİ) KÖYÜ, HACI MAHMUT AĞA KONAĞI RESTORASYON ÖNERİSİ

YÜKSEK LİSANS TEZİ
MİMARLIK

GAZİ ÜNİVERSİTESİ
FEN BİLİMLERİ ENSTİTÜSÜ

HAZİRAN 2006
ANKARA

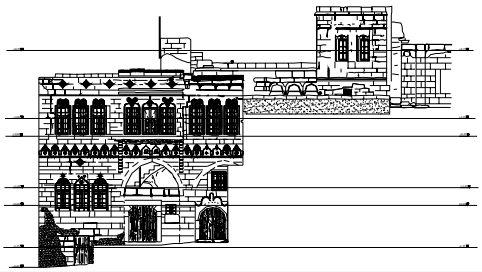
Çizelge 4.1. Yapı dış tanımsal analiz tablosu 1

DOĞU (ÖN) CEPHE					DEĞİŞMİŞLİK (Ekleme-Çıkarma)
Bodrum Kat *Kalınlık*: 55 cm *Uzunluk* : 303 cm *Malzeme*: Kesme taş.	ELEMANLAR	KA3	0.82x1.64 Özgün olmayan ahşap avlu kapısı.	DY1	Özgün halinde kesme taştır. Taşlarda aşınmalar çoktur. Derz boşalmaları ve çatlaklar vardır. Bazı taş yüzeylerinde beton harç uygulaması bulunur.	Kapı özgün olmayıp, deforme olmuştur. Duvar yüzeyinde taşlarda bozulmalar ve derz boşalmaları ile taş hizalarının kayması vardır. Bazı yerlerde taş yüzeyine beton harç uygulaması görülür.
Zemin Kat *Kalınlık*: 68 cm *Uzunluk* : 1151 cm *Malzeme*: Kesme taş.	ELEMANLAR	P(B2)	0.71x1.33 Özgün ahşap penceredir. Önündeki geçmeli demir parmaklıklar özgündür. Dikdörtgen bir açıklık içerisine oturtulmuş olup çift kanat açılımlıdır. Üstünde taştan oyma süsler bulunur.	P(B3)	0.73x1.34 Özgün ahşap penceredir. Önündeki geçmeli demir parmaklıklar özgündür. Dikdörtgen bir açıklık içerisine oturtulmuş olup çift kanat açılımlıdır. Üstünde taştan oyma süsler bulunur.	P1(1), P1(2), P1(3) pencereler özgün halini korumakta olup, deforme olmuşlardır. Pencere önlerindeki geçmeli demir parmaklıklar özgün olup zamanla deforme olmuşlardır. Duvar yüzeyinde taşlarda bozulmalar ve derz boşalmaları ile taş hizalarının kayması vardır. KD2 kapısının açıldığı mekanın üzeri sonradan bölünerek yukarıda bir kat daha oluşturulmuştur. Kat silmesi özgün halini korumaktadır.

MEKAN		MEKAN ALANI (M2)	YAPI ELEMANLARI	SORUN TÜRÜ	RESTORASYON TEKNIGI	MÜDAHALE SEKLI	YENI ISLEV
DOGU(ÖN)CEPHE	BODRUM KAT		Duvar	Duvar yüzeyinde yer yer derz açilmalari, çatlamalar ve dökülmeler olusmustur. Ayrica bu tahribati önlemek için bilinçsiz beton müdahale yapilmistir.	Tamamlama, saglamlastirma, temizleme	Beton uygulama sökülüp temizlenmeli, derz aralari birlestirilmeli, olusan çatlaklar özgün dolgu harci ile kapatilmali, kirilan yokolan taslar özgün malzeme tozuyla hazirlanmis harç ile tamamlanmali, yokolan parça büyük ise tas çürütülerek çikartilmali ve imitasyon malzeme ile tamamlanmalidir.	
	ZEMIN KAT		Duvar	Duvar yüzeyinde yer yer derz açilmalari, çatlamalar ve dökülmeler olusmustur. Ayrica bu tahribati önlemek için bilinçsiz beton müdahale yapilmistir.	Tamamlama, saglamlastirma, temizleme	Beton uygulama sökülüp temizlenmeli, derz aralari birlestirilmeli, olusan çatlaklar özgün dolgu harci ile kapatilmali, kirilan yokolan taslar özgün malzeme tozuyla hazirlanmis harç ile tamamlanmali, yokolan parça büyük ise tas çürütülerek çikartilmali ve imitasyon malzeme ile tamamlanmalidir.

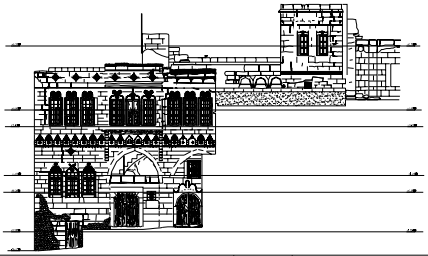
Çizelge 4.2. Yapı dış tanımsal analiz tablosu 2

DOĞU (ÖN) CEPHE					DEĞİŞMİŞLİK (Ekleme-Çıkarma)
Birinci Kat *Kalınlık*: 41 cm *Uzunluk* : 1168 cm *Malzeme*: Kesme taş.	ELEMANLAR	P(E5)	0.70x1.52 Özgün ahşap penceredir. Önündeki geçmeli demir parmaklıklar özgündür. Dikdörtgen bir açıklık içerisine oturtulmuş olup çift kanat açılımlıdır. Üstünde taştan oyma süsler bulunur. Doğramasının bir kısmı yokolmuştur.	P(E6)	0.69x1.51 Özgün ahşap penceredir. Önündeki geçmeli demir parmaklıklar özgündür. Dikdörtgen bir açıklık içerisine oturtulmuş olup çift kanat açılımlıdır. Üstünde taştan oyma süsler bulunur. Doğramasının bir kısmı yokolmuştur.	Bütün pencereler özgün halini korumakta yalnız deforme olmuşlardır. P3(3) penceresi içtewn kapatılmıştır. Pencere önlerindeki geçmell demir parmaklıklar özgün olup zamanla deforme olmuşlardır. Duvar yüzeyinde taşlarda bozulmalar ve derz boşalmaları ile taş hizalarının kayması vardır. Bazı yerlerde taş yüzeyine beton harç uygulaması yapılmıştır. KB kapısı özgün olup, deforme olmuştur. Çatı silmesi özgün halini korumakta olup çoğunluğu kaybolmuştur.

KY(5)	0,45x0,46 Taştan oyulmuş, yıldız şeklinde olup özgündür. Derinlik: 0.21 m.	KY(6)	0,46x0,46 Taştan oyulmuş, yıldız şeklinde olup özgündür. Derinlik: 0.21 m.	
		KY(7)	0,46x0,47 Taştan oyulmuş, yıldız şeklinde olup özgündür. Derinlik: 0.21 m.	DY	Özgün halinde kesme taştır. Taşlarda aşınmalar çoktur. Derz boşalmaları ve çatlaklar vardır. Bazı taş yüzeylerinde beton harç uygulaması bulunur.

MEKAN		MEKAN ALANI (M2)	YAPI ELEMANLARI	SORUN TÜRÜ	RESTORASYON TEKNIGI	MÜDAHALE SEKLI	YENI ISLEV
DOGU CEPHE	BIRINCI KAT		Bp1, Bp2	Kesme tas aralarinda derz açilmalari olusmustur.	Tamamlama, Saglamlastirma	Özgün malzeme ve detaylarla tamamlama	
			Çs	Çati silmesinde taslar arasinda derz bosalmalari ve taslarda kirilmalar ve yokolmalar vardir.	Tamamlama, Saglamlastirma	Özgün malzeme ve detaylarla tamamlama	
	TERAS KAT		Duvar	Duvar yüzeyinde yer yer derz açilmalari, çatlamalar ve dökülmeler olusmustur. Ayrica bu tahribati önlemek için bilinçsiz beton müdahale yapilmistir.	Tamamlama, saglamlastirma, temizleme	Beton uygulama sökülüp temizlenmeli, derz aralari birlestirilmeli, olusan çatlaklar özgün dolgu harci ile kapatilmali, kirilan yokoaln taslar özgün malzeme tozuyla hazirlanmis harç ile tamamlanmali, yokolan parça büyük ise tas çürütülerek çikartilmali ve imitasyon malzeme ile tamamlanmalidir.

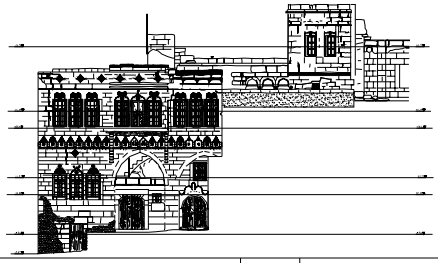
Çizelge 4.3. Yapı dış tanımsal analiz tablosu 3

DOĞU (ÖN) CEPHE					DEĞİŞMİŞLİK (Ekleme-Çıkarma)
Teras Kat *Kalınlık*: 48 cm *Uzunluk* : 433 cm *Malzeme*: Kesme taş.	ELEMANLAR	P(F2)	0.59x1.124 Özgün ahşap penceredir. Dikdörtgen bir açıklık içerisine oturtulmuş olup çift kanat açılımlıdır. Üstünde taştan oyma süsler bulunur.	P(F1)	0.61x1.126 Özgün ahşap penceredir. Dikdörtgen bir açıklık içerisine oturtulmuş olup çift kanat açılımlıdır. Üstünde taştan oyma süsler bulunur.	Duvar yüzeyinde taşlarda bozulmalar ve derz boşalmaları ile taş hizalarının kayması vardır. Bazı yerlerde taş yüzeyine beton harç uygulaması yapılmıştır. Duvar yüzeyinde taşlar kırılarak yada erİyerekyok olmuşlardır.
		DY	Özgün halinde kesme taştır. Taşlarda aşınmalar çoktur. Derz boşalmaları ve çatlaklar vardır. Bazı yerlerde taşlar kırılarak, erİyerek yok olmaya başlamıştır. Bazı taş yüzeylerinde beton harç uygulaması bulunur.

P(F1, F2)	Pencere ahsap malzemesi bozulmustur.	Tamamlama, Saglamlastirma	Özgün malzeme ve detaylarla tamamlama	
			Çs	Çati silmesinde taslar arasinda derz bosalmalari ve taslarda kirilmalar ve yokolmalar vardir.	Tamamlama, Saglamlastirma	Özgün malzeme ve detaylarla tamamlama	
GÜNEY(SOLYAN) CEPHE	ZEMIN KAT		Duvar	Duvar yüzeyinde yer yer derz açilmalari, çatlamalar ve dökülmeler olusmustur. Ayrica bu tahribati önlemek için bilinçsiz beton müdahale yapilmistir.	Tamamlama, saglamlastirma, temizleme	Beton uygulama sökülüp temizlenmeli, derz aralari birlestirilmeli, olusan çatlaklar özgün dolgu harci ile kapatilmali, kirilan yokoaln taslar özgün malzeme tozuyla hazirlanmis harç ile tamamlanmali, yokolan parça büyük ise tas çürütülerek çikartilmali ve imitasyon malzeme ile tamamlanmalidir.	
	BIRINCI KAT		Duvar	Duvar yüzeyinde yer yer derz açilmalari, çatlamalar ve dökülmeler olusmustur. Ayrica bu tahribati önlemek için bilinçsiz beton müdahale yapilmistir.	Tamamlama, saglamlastirma, temizleme	Beton uygulama sökülüp temizlenmeli, derz aralari birlestirilmeli, olusan çatlaklar özgün dolgu harci ile kapatilmali, kirilan yokoaln taslar özgün malzeme tozuyla hazirlanmis harç ile tamamlanmali, yokolan parça büyük ise tas çürütülerek çikartilmali ve imitasyon malzeme ile tamamlanmalidir.

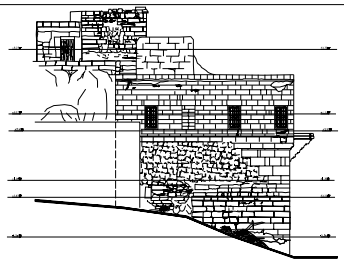
Çizelge 4.4. Yapı dış tanımsal analiz tablosu 4

GÜNEY CEPHE					DEĞİŞMİŞLİK (Ekleme-Çıkarma)
Bodrum Kat *Kalınlık*: 62 cm *Uzunluk* : 324 cm *Malzeme*: Kesme taş.	ELEMANLAR	DY	Özgün hallnde kesme taştır. Taşlarda aşınmalar çoktur. Derz boşalmaları ve çatlaklar vardır. Çoğu yerde taşlar kırılmaya, erimeye başlamış ve yokolmuşlardır. Bazı taş yüzeylerinde beton harç uygulaması bulunur.		Duvar yüzeyinde taşlarda bozulmalar ve derz boşalmaları ile taş hizalarının kayması vardır. Bazı yerlerde taş yüzeyine beton harç uygulaması görülür.
Zemin Kat *Kalınlık*: 61 cm *Uzunluk* : 1540 cm *Malzeme*: Kesme taş.	ELEMANLAR	DY	Özgün hallnde kesme taştır. Taşlarda aşınmalar çoktur. Derz boşalmaları ve çatlaklar vardır. Çoğu yerde taşlar kırılmaya, erimeye başlamış ve yokolmuşlardır. Bazı taş yüzeylerinde beton harç uygulaması bulunur.		Duvar yüzeyinde taşlarda bozulmalar ve derz boşalmaları ile taş hizalarının kayması vardır. Bazı yerlerde taş yüzeyine beton harç uygulaması görülür.

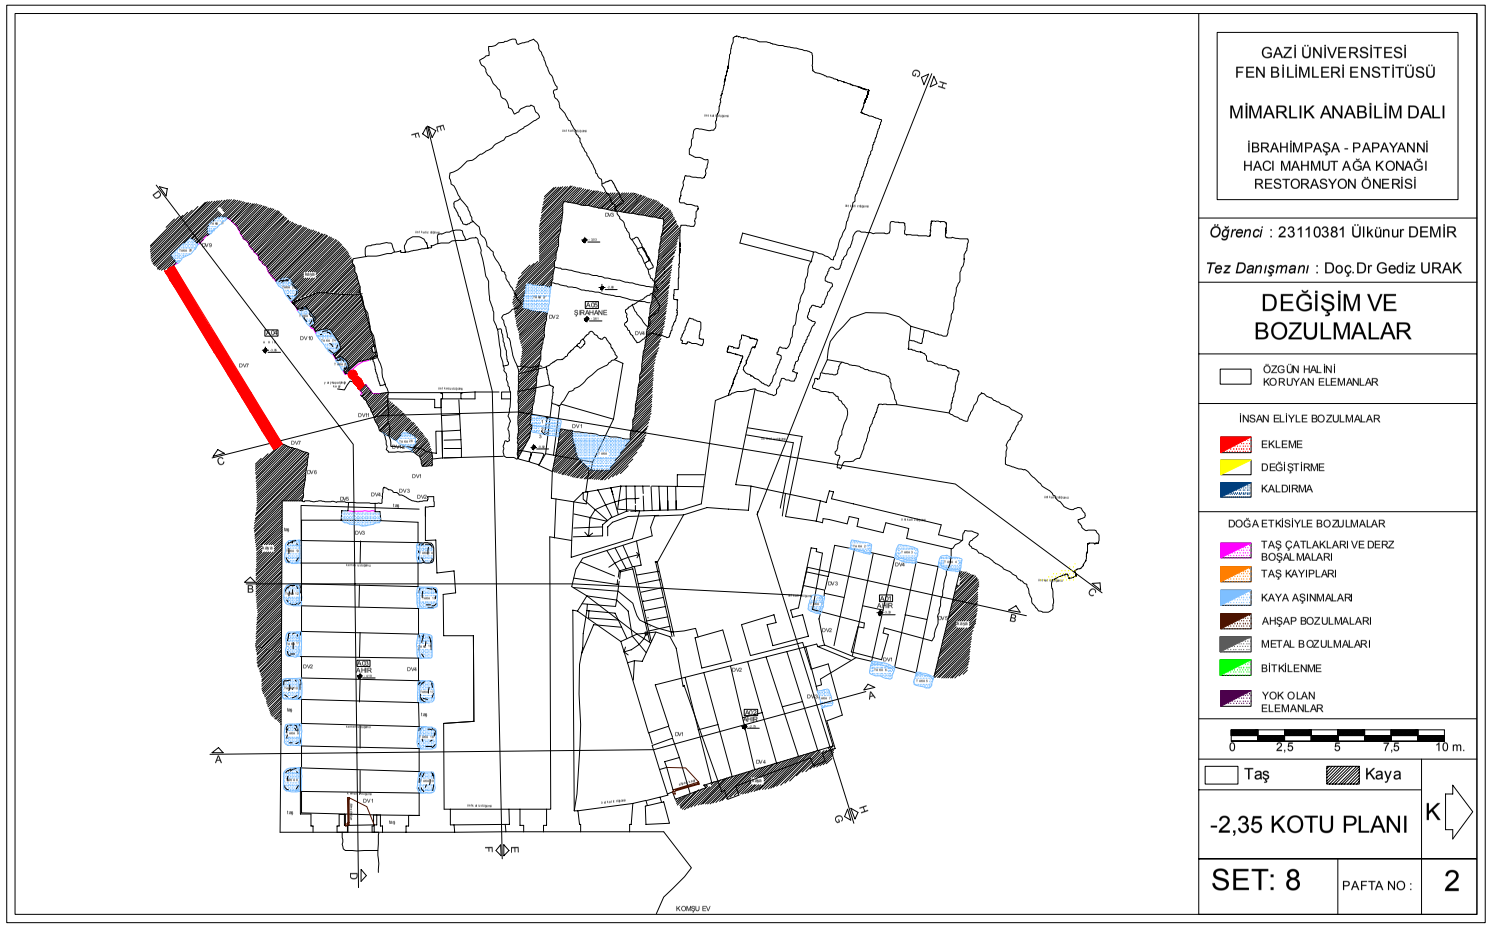
Şekil 8.2. -2,35 kotu planı değişim ve bozulmalar

Yağmur ve kar suları, nemlenme gibi doğa etkileri ile yapı elemanları ve malzemelerde oluşan bozulmalar bu bölüm içerisinde incelenmektedir. Bunlar taş çatlakları ve derz aşınmaları, taş kayıpları, kaya aşınmaları, ahşap bozulmaları, metal bozulmaları, bitkilenme ve yok olan elemanlar olarak ele alınmıştır (Bkz. EK-8).

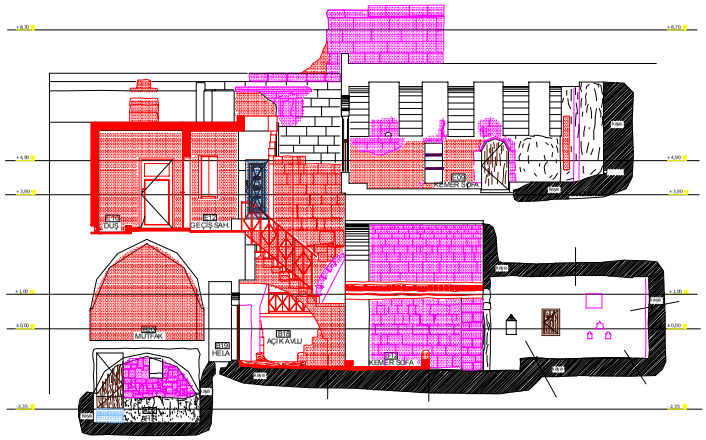
Şekil 8.14. F-F kesiti değişim ve bozulmalar

TAŞ ÇATLAKLARI VE DERZ BOŞALMALARI
