RODOS, MURAT REİS KÜLLİYESİ
BELGELEMESİ VE RESTORASYON ÖNERİSİ

YÜKSEK LİSANS TEZİ
MİMARLIK

GAZİ ÜNİVERSİTESİ
FEN BİLİMLERİ ENSTİTÜSÜ

OCAK 2012
ANKARA

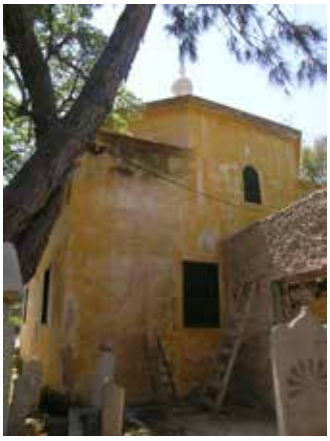
A-2011

Batı cephesinde yok olan son cemaat yerinin cami ile bütünleşik olduğunu gösteren bir iz de bulunmaktadır. Son cemaat yerinin batı cephesindeki yan kemerinin cepheye olan bağlantısı net bir şekilde görülmektedir. Bugün o bölümde kesit kaybı ve taş erimesi görülmektedir. Son cemaat yerinin arkada kalan kısmında ise sıva dökülmeleri ile taşlarda kesit kaybı ve erime görülmektedir.

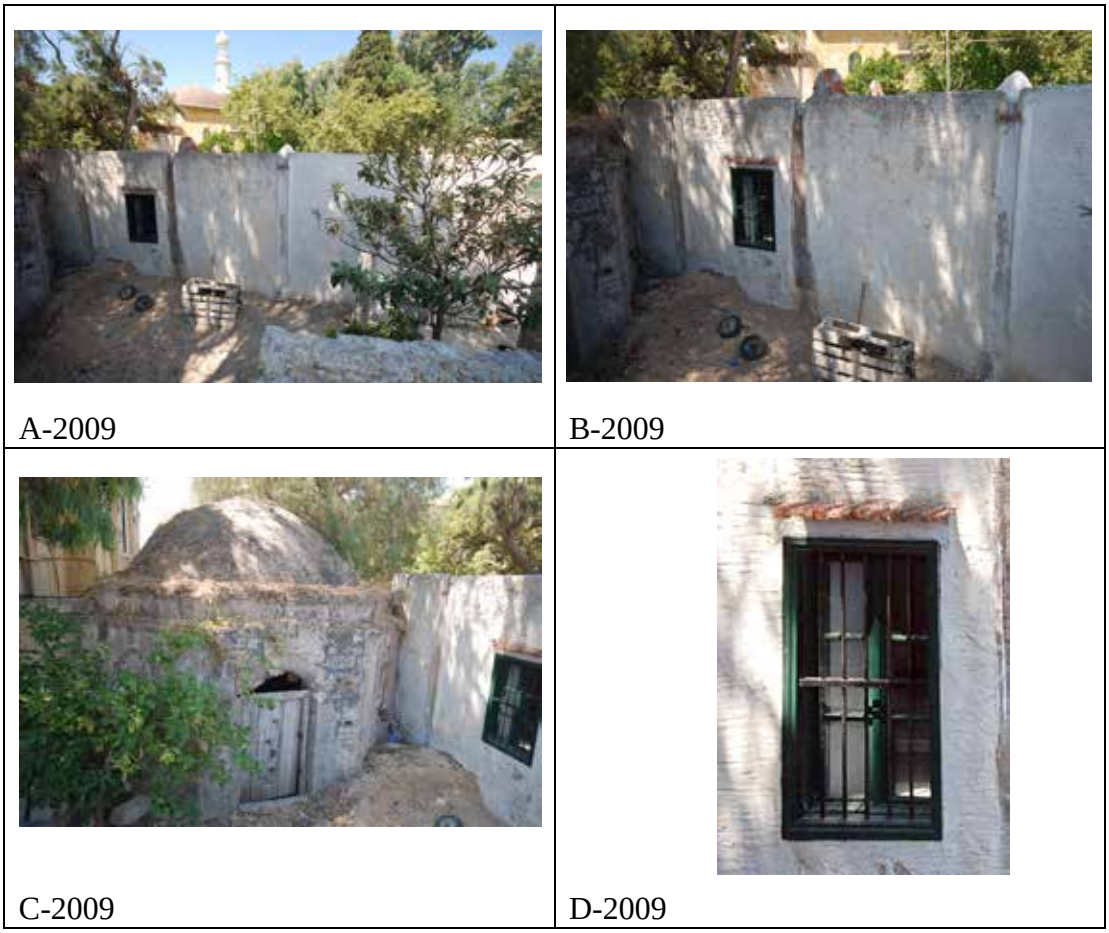
Türbedar Evinin arka tarafı olan bu cephede sadece Z02 mekânını gören bir pencere (P3.5) bulunmaktadır. Duvarda ise damdan yağmur suyunun tahliyesi için sıvayla yapılan üç oluk yolu bulunmaktadır. Doğu cephesi Şahin ve Fethi Giray Han Türbesi'nin duvarıyla kesişmektedir. Bundan dolayı yapının bir kısmı Küçük Hazire içindedir. Duvarda genel olarak kabarmalar ve sıva dökülmeleri görülmektedir. P3.5 penceresi ofis olarak kullanılan Z02 mekânında olduğundan yenilenmiştir. Ancak kullanılan demir korkuluk diğer pencerelerdeki örnekleriyle ilgisi yoktur. Parmaklık şeklinde bir korkuluk kullanılmıştır. Bunun yanında pencerenin üstüne diğerlerinde olduğu gibi ahşap yerine kiremit kullanılmıştır.

Resim 5.18. (A) Doğu cephesi genel; (B) Doğu cephesi yakın; (C) Doğu cephesi türbe kesişimi; (D) P3.5 penceresi

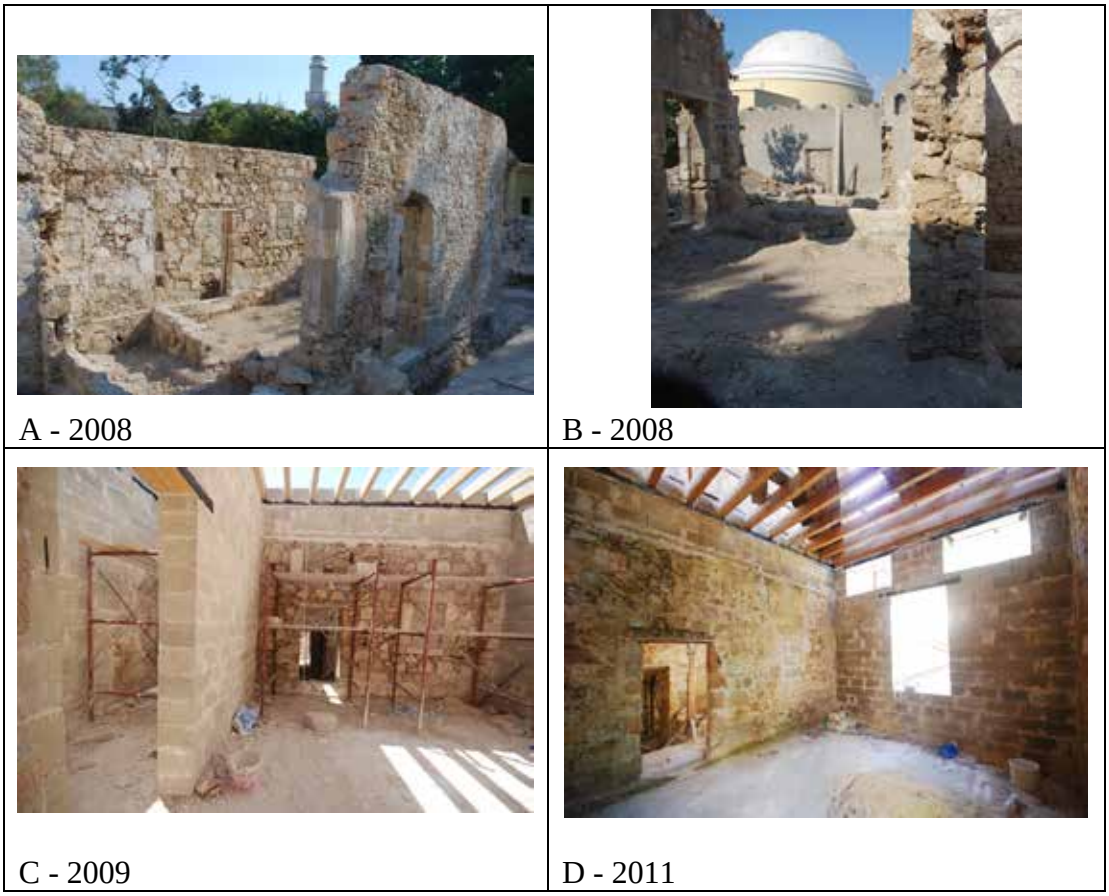
tk-Z04

Kareye yakın olan bu mekânın boyutları 4,06 x 4,67m ve tavan yüksekliği de +3,09m'dir. D1 ve D3 duvarları tamamen briket tuğla ile örülmüştür. D2 ve D4 duvarları ise moloz ve kesme taşların birbirini tamamlayacak şekilde yerleştirilmesiyle örülmüştür. Her iki duvarda da ciddi malzeme kayıpları ve derz boşalmaları görülmektedir. Ayrıca kesme taşlarda yer yer erimeler vardır. D1 duvarında P6.3 penceresi (1,04 x 1,98m) ile bu pencerenin hemen üstünde yer alan P6.3' (1,25 x 0,66m) ve P6.3'' (1,25 x 0,66m) pencereleri bulunmaktadır. D2 duvarında zamanında haremin avlusuna açılan basık kemerli K11 (1,15 x 2,42m) kapısı, briketle örülmüş D3 duvarında mabeyne açılan K10.1 (1,05 x 2,18m) kapısı ile D4 duvarında K9 (0,76 x 2,08m) kapısı vardır.

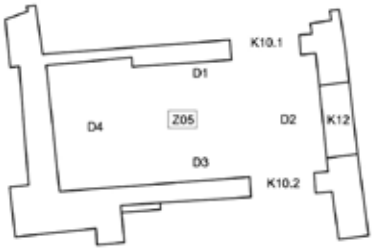
tZ-05

ELEM. TAŞIYICI	ELEM. MİMARİ	FORMU	ÖLÇÜLER E	B	D	H	MALZEME TAŞIYICI KT	MT	B	A	YÜZEY KA	CT	DURUM NOTLAR	I	O	K
D1			4,07			+3,09			■		■		briket tuğla ile örülmüştür			■
	K10.1		1,05	2,18	0,30											■
D2			1,78			+3,09			■		■		briket ve moloz taştan örülmüştür. moloz taş örgüde derz boşalmaları vardır			■
	K12		1,10	2,42	0,47											■
D3			4,07			+3,09			■		■		briket tuğla ile örülmüştür			■
	K10.2		0,98	2,18	0,30											■
D4			1,91			+3,09		■			■		yanyana iki kapı izi vardır.		■

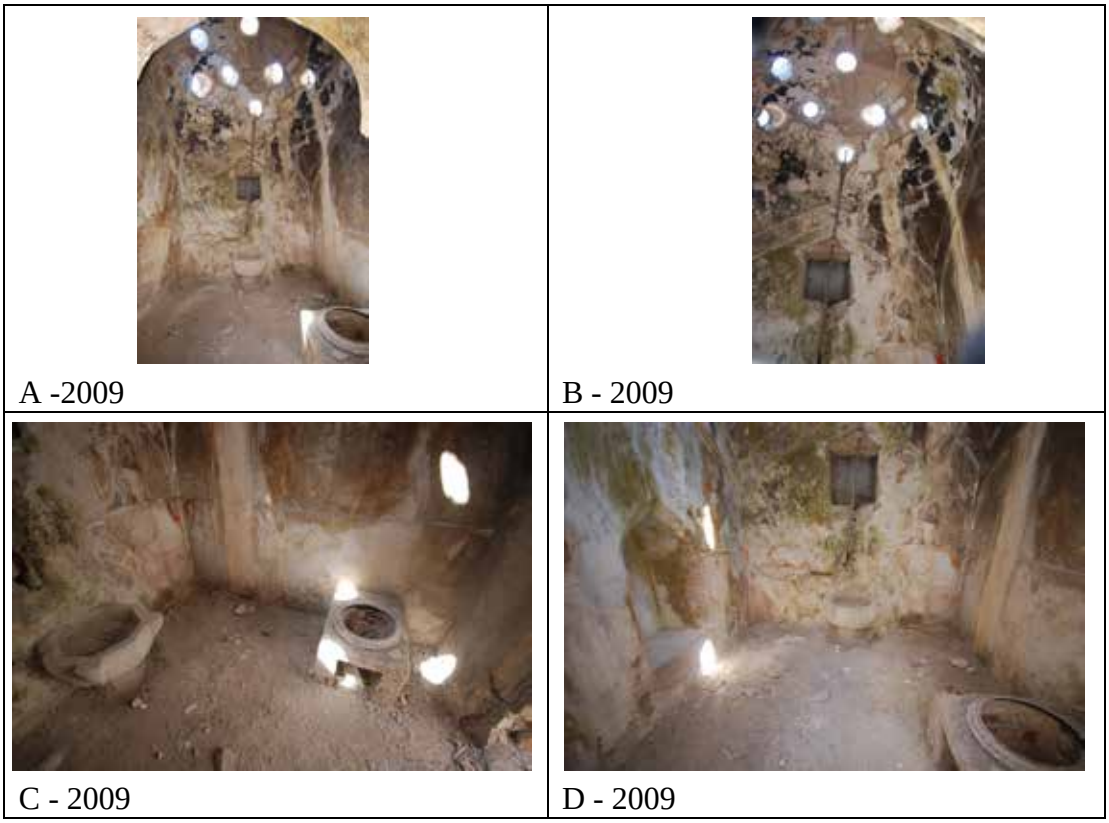
tk-Z07

Tekkenin hamamı olan bu mekân kubbe örtüye sahiptir. Kareye yakın formda olan mekânın boyutları 2,01 x 2,06m'dir. Kubbeye geçiş pandantifle sağlanmıştır. +2,33m yüksekliğe sahip kubbe doğrudan kare form üzerine oturtulmuştur. Hamamın duvarlarında geniş alan kaplayan neme bağlı olarak gerçekleşen yosunlaşma, küflenme ve çiçeklenme vardır. Hamamın içinde sadece bir kurna orijinal haliyle günüme ulaşabilmiştir. Mermerden olan bu kurna D4 duvarında yer almaktadır. D1 duvarında yer alan kurna ise betondan inşa edilmiştir. D3 duvarında DL7 (0,48 x 0,90m) dolap nişi bulunmaktadır. D4 duvarında kurnanın üstünde su hazinesine açılan 40 x 47cm ebatlarında küçük bir açıklık bulunmaktadır. Su hazinesi 0,57 x 1,87m boyutlarında bir dikdörtgen forma sahiptir.

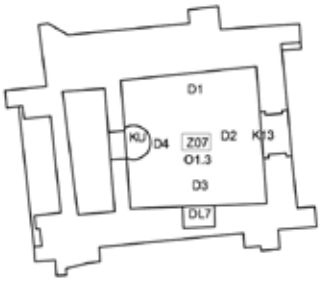
tZ-07 1/2

ELEM. TAŞIYICI	ELEM. MİMARİ	FORMU	ÖLÇÜLER E	B	D	H	MALZEME TAŞIYICI KT	MT	B	A	YÜZEY KA	CT	DURUM NOTLAR	I	O	K
D1			2,06			+2,30	■					■	nemlenme, küflenme ve çiçeklenme vardır.			■
D2			2,07			+2,30	■					■	nemlenme, küflenme ve çiçeklenme vardır.			■
	K12		0,60		0,43								çevresindeki taşlarda kırılmalar vardır.			■
D3			2,07			+2,30	■					■	nemlenme, küflenme ve çiçeklenme vardır.			■
	DL7		0,48	0,90	0,32											■
D4			1,94			+2,30	■					■	nemlenme, küflenme ve çiçeklenme vardır.			■
	KU		0,55	0,55	0,40								mermerden yapılmıştır, kırıklar vardır			■

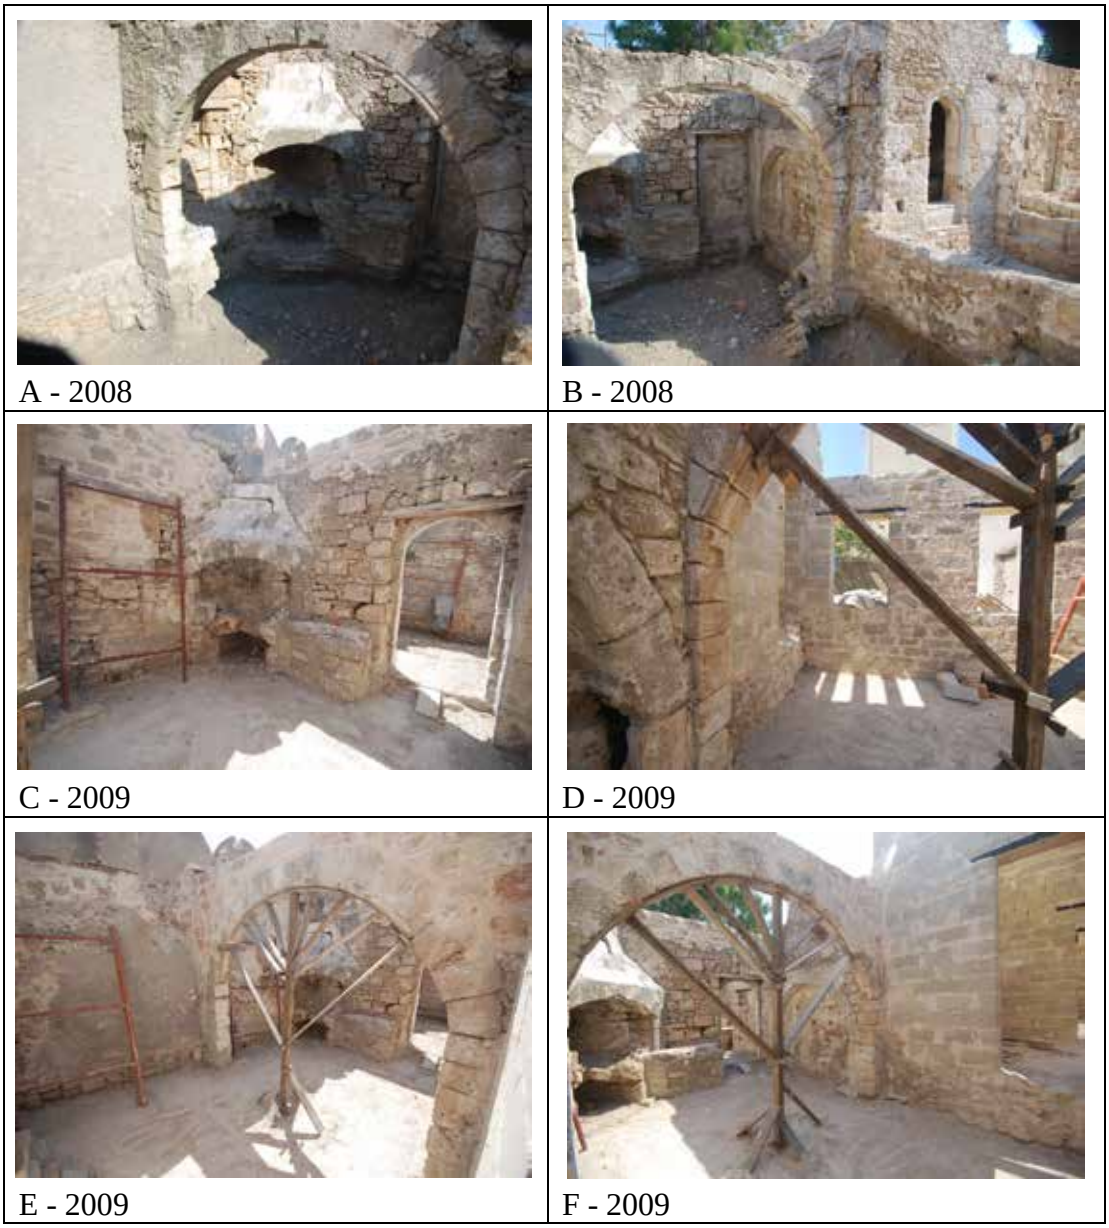
Z08 mekânı, zemini -2,05m'ye oturan 3,90 x 5,45m ebatlarında geniş bir alanı kaplamaktadır. Ortasından 3 metre açıklık geçen geniş bir kemer bulunmaktadır. Kemerin ve duvarların yüksekliği +1,42m'ye ulaşmaktadır. K14 (0,99 x 2,18m) kapısından girilen mekânın D1 duvarı ikiye kısımdan oluşmaktadır. Kesme taştan yapılan ve kemerin solunda yer alan bölümde kemerli bir niş bulunmaktadır. Duvar üzerinde büyük boyutlarda strüktürel çatlaklar vardır. Kemerin sağında kalan kısım ise briket tuğlayla örülmüştür. D2 duvarı yenileme çalışmaları sırasında yıkılıp bugünkü haline getirilmiştir. Yeniden örülen bu duvarda briket kullanılmamış onun yerine yapıda olan kesme taşlar değerlendirilmiştir. Duvarda P8.2 (0,92 x 1,46m) ve P8.3 (0,84 x 1,46m) pencereleri bulunmaktadır. D3 duvarı tekkeyi yoldan ayıran duvardır. İki kısımdan oluşmaktadır. Duvar yüzeyinin çimento sıvası yenileme çalışmaları sırasında raspa edilmiştir. Moloz taş örgüsüne sahip duvarda yer yer derz boşalmaları ve malzeme kayıpları görülmektedir. Kemerin sağ tarafında kalan kısımda kapatılan küçük bir pencere vardır. D3 duvarı ile D4 duvarını üçgen oluşturarak bağlayan 2,02m eninde OC3 notasyonuyla belirtilen ocak bulunmaktadır. Ocağın bacası yoktur, ancak baca kaidesi ayaktadır. Tezgâhı kırık vaziyettedir. D4 duvarında ocak tezgâhının devamı şeklinde olan bir yükseklik vardır. Ayrıca Z09 mekânına geçişi sağlayan içe doğru daralan K15 (1,05 x 2,17m) kapısı bulunmaktadır. Gelişi güzel kesilmiş taşlardan oluşan duvar örgüsünde taş kayıpları, derz boşalmaları ve strüktürel çatlaklar vardır. K15 (1,05 x 2,17m) kapısı tekkenin gelişim aşamasında önce açılmış ancak yenileme çalışmasından önce kapatılmış vaziyettedir. Yenileme çalışmaları sırasında tekrar açılmıştır. Z08 tarafında tepesi düz olan kapının Z09 mekânında tepesi basık kemerlidir.

Resim 5.34. (A) Z08 – Ocak (B) D4 duvarı, (C) D3'' duvarı, (D) D1 ve D2 duvarı, (E) D3 duvarı ve kemer,(F) D1, D4 duvarı ve kemer

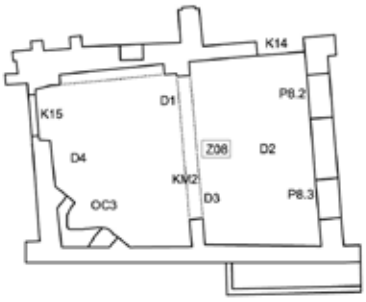
tZ-08 1/2

ELEM. TAŞIYICI	ELEM. MİMARİ	FORMU	ÖLÇÜLER E	B	D	H	MALZEME TAŞIYICI KT	MT	B	A	MALZEME YÜZEY KA	CT	DURUM NOTLAR	I	O	K
D1			5,68			+1,70	■		■		■		iki kısımdan oluşmaktadır. ilk kısımda büyük kemer bir niş vardır. ikincisi briketten yapılmıştır.		■	
	K14		0,99	2,18	0,30											■
D2			4,08			1,42	■				■		tekke taşları yeniden değerlendirilerek örülmüştür.		■	
	P8.2		0,92	1,46	0,47										■	
	P8.3		0,84	1,46	0,47										■	
D3			5,43			+2,21		■			■		iki kısımdan oluşmaktadır. caddeye bakmaktadır. öbür tarafında çeşme vardır. bir küçük penceresi kapatılmıştır.		■	
	KM2		3,00		0,28	0,95	■				■		kısmen iyi durumdadır		■

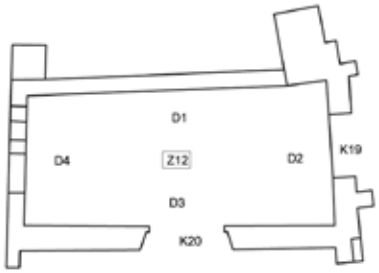
tZ-12

ELEM. TAŞIYICI	ELEM. MİMARİ	FORMU	ÖLÇÜLER E	B	D	H	MALZEME TAŞIYICI KT	MT	B	A	YÜZEY KA	CT	DURUM NOTLAR	I	O	K
D1			4,84			-0,92	■				■		tekkenin taşları değerlendirilerek 6 sıra taş örülmüştür.		■	
D2			2,36			+1,42	■				■		kısmen iyi durumdadır		■	
	K19		1,03	2,56	0,37										■	
D3			5,02			+2,57		■			■		duvarın kapı boşluğunun üstü tekkenin orijinal taşları kullanılarak oluşturulmuştur		■	
	K20		1,21	2,95	0,38										■	
D4			2,10			+1,36	■				■		tamamen yıkılmıştır, duvar izleri görülmektedir.			■
Z12			4,43	2,23												■

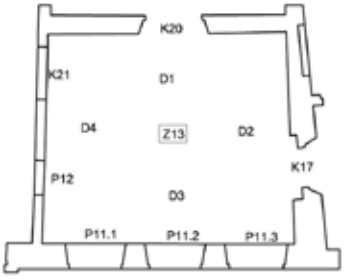
tZ-13 1/2

ELEM. TAŞIYICI	ELEM. MİMARİ	FORMU	ÖLÇÜLER E	B	D	H	MALZEME TAŞIYICI KT	MT	B	A	YÜZEY KA	CT	DURUM NOTLAR	I	O	K
D1			5,10			+2,57		■			■		duvarın kapı boşluğunun üstü tekkenin orijinal taşları kullanılarak oluşturulmuştur		■	
	K20		1,50	2,95	0,38								pencerenin boyasında dökülmeler, ahşabında da çürüme vardır. Pencere etrafı kabarmıştır. Korkulukları paslanmıştır.		■	
D2			4,55			+2,57		■			■		malzeme kayıpları ve derz boaşlmaları görülmektedir			■
	K17		1,38	1,95	0,58											■
D3			5,40			+2,99		■			■		taşlarda erime ve derz boaşlamaları vardır.		■	
	P11.1		1,31	1,94	0,55								ahşaplarında çürüme, korkuluğunda da paslanma vardır.		■	
	P11.2		1,30	1,93	0,54								ahşaplarında çürüme, korkuluğunda da paslanma vardır.		■

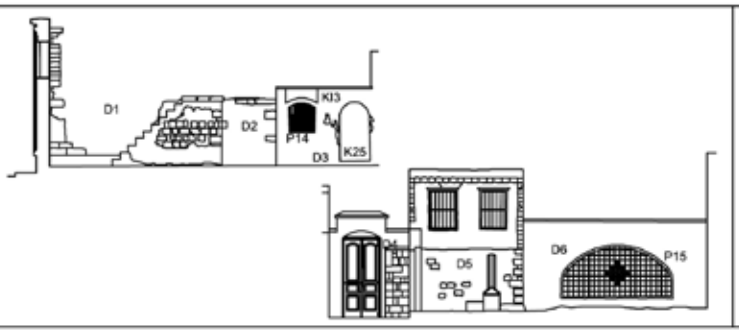
DIŞ TANIMLAMA 1/3

ELEM. TAŞIYICI	ELEM. MİMARİ	FORMU	ÖLÇÜLER E	B	D	H	MALZEME TAŞIYICI KT	MT	B	A	MALZEME YÜZEY KA	CT	DURUM NOTLAR	I	O	K
D1			6,65			+0,69		■			■		yıkılmış vaziyettedir			■
D2			2,09			+0,60	■				■		büyük kesme taşlardan yapılmıştır. taşlarda erime ve kopmalar vardır.			■
D3			3,63			+1,08		■				■	dökülmeler parça kopmları vardır.			■
	K25		1,17	2,28	0,35								çevresinde çatlaklar ve nemlenme vardır.			■
	P14		1,00	1,14	0,35								kısmen iyi durumdadır		■	
	KI3		1,23	0,36											■	
D4			0,93			+0,69	■				■		taş kopmaları ve erime vardır.			■

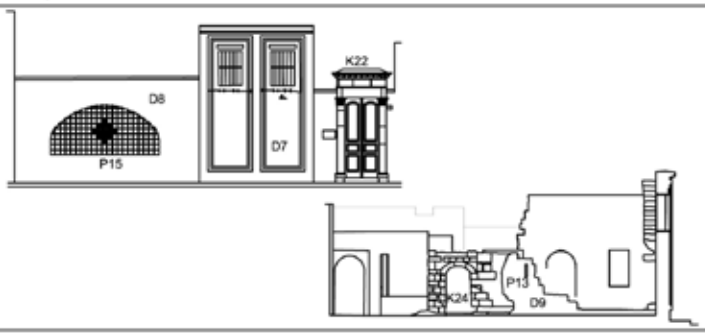
DIŞ TANIMLAMA 2/3

ELEM. TAŞIYICI	ELEM. MİMARİ	FORMU	ÖLÇÜLER E	B	D	H	MALZEME TAŞIYICI KT	MT	B	A	YÜZEY KA	CT	DURUM NOTLAR	I	O	K
D5			3,93			+0,59		■			■		taşlarda kopmalar, derz ayrışması ve erime vardır.			■
D6			7,11			+1,77		■			■		derz boşalmaları vardır.			■
	P15		4,17	1,91	0,37								kısmen iyi durumdadır. parmaklıklarında korozyon vardır.			■
D7			7,18			+3,73		■				■	sıvada dökülmeler vardır.			■
	P11.4		0,90	1,32	0,51								çürüme ve nemlenme vardır.			■
	P11.5		0,90	1,33	0,50						■		çürüme ve nemlenme vardır.			■
	K22		1,44	3,12	0,53					■			yakın zamanda değiştirilmiştir.		■

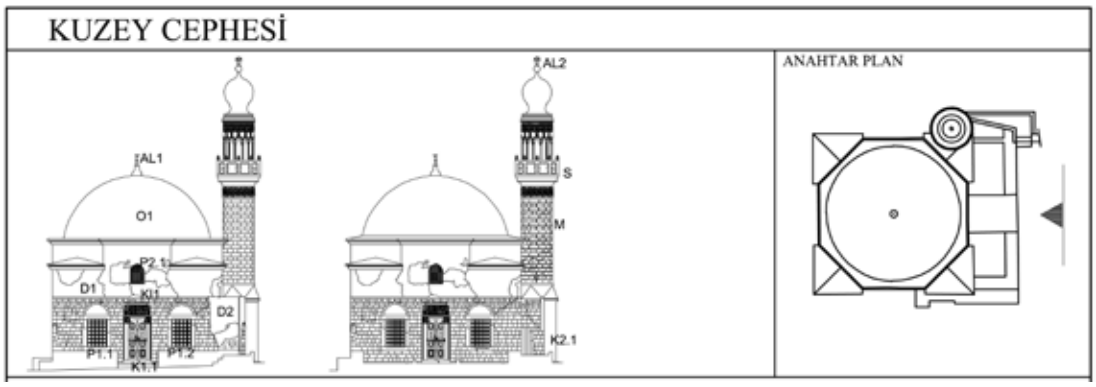
Çizelge 10.1. Fiziksel Müdahale Tablosu- Cami, Kuzey Cephesi

YAPI ELE.	SORUN	SORUN TÜRÜ	RESTORASYON TEKNİĞİ	MÜDAHALE BİÇİMİ
D1	Çimento ile sıvanmıştır, küflenme ve kireçlenme vardır. Yer yer taşlarda erime görülmektedir.	Niteliksiz müdahale, malzeme bozulmaları	Temizleme, Sağlamlaştırma	Sıvalar özgün malzeme ile uygulanacak, eriyen taşlar değiştirilecek, küflenen ve nemlenen yerlere kimyasal takviyesi yapılacak
K1.1	Yağlı boyasında dökülme, metal elemanlarında paslanma vardır	Niteliksiz müdahale, malzeme bozulması	Temizleme, Değiştirme	Kapının yağlı boyası kimyasal ile temizlenecek, paslanan yerler değiştirilecek
K2.1	Yağlı boyasında dökülme,metal elemanlarında paslanma vardır	Niteliksiz müdahale, malzeme bozulması	Temizleme, Değiştirme	Kapının yağlı boyası kimyasal ile temizlenecek, paslanan yerler değiştirilecek
P1.1	Yağlı boyasında dökülme, metal korkuluklarında paslanma vardır	Niteliksiz müdahale, malzeme bozulması	Temizleme, Sağlamlaştırma, Değiştirme	Pencere ve korkulukların yağlı boyası kimyasal ile temizlenecek, paslanan yerler değiştirilecek veya sağlamlaştırılacak

P1.2	Yağlı boyasında dökülme, metal korkuluklarında paslanma vardır	Niteliksiz müdahale, malzeme bozulması	Temizleme, Sağlamlaştırma, Değiştirme	Pencere ve korkulukların yağlı boyası kimyasal ile temizlenecek, paslanan yerler değiştirilecek veya sağlamlaştırılacak
P2.1	Yağlı boya uygulaması, ahşap çıtalarında kırılmalar vardır	Niteliksiz müdahale, malzeme bozulması	Değiştirme	Çıtalar zarar görmüştür, özgün malzeme ile değiştirilecektir.
KI1	Kitabede yağlı boya uygulaması ve çeperinde boşalmalar vardır	Niteliksiz müdahale, malzeme kaybı	Temizleme, Sağlamlaştırma	Kitabe kimyasal ile temizlenecek, çeperi sağlamlaştırılacak
D2	Büyük ölçüde yok olmuştur, ayakta kalan kısmında da taşlarda erime ve çürüme vardır	Mimari eleman ve malzeme kaybı	Tamamlama, Sağlamlaştırma, Değiştirme, Temizleme	Aslına uygun tamamlanacak, eriyen ve çürüyen taşlar değiştirilecek

YAPI ELE.	SORUN	SORUN TÜRÜ	RESTORASYON TEKNİĞİ	MÜDAHALE BİÇİMİ
O1.1	Çimento sıva ile kaplanmıştır strüktürel bozulmalar vardır	Niteliksiz müdahale, malzeme bozulması	Temizleme, Sağlamlaştırma	Kubbede çimento sıva temizlenecek, taşalr sağlamlaştırılacak ve kurşun ile kaplanacaktır
AL1	İyi durumdadır	-	Sağlamlaştırma	
MI	Minare pencereleri yok olmuştur	Mimari eleman kaybı	Yenileme	Açık olan geçişler uygun malzeme ile kapatılacaktır
S	İyi durumdadır		Sağlamlaştırma	
AL2	İyi durumdadır		Sağlamlaştırma

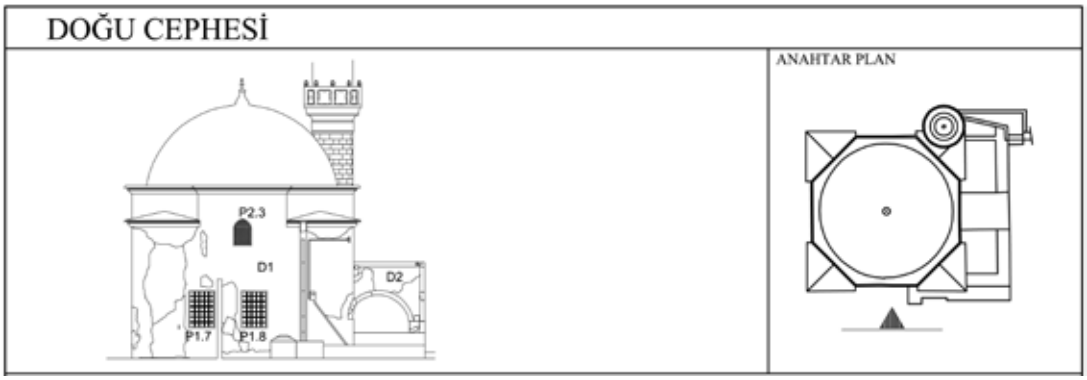
Çizelge 10.2. Fiziksel Müdahale Tablosu- Cami, Doğu Cephesi

YAPI ELE.	SORUN	SORUN TÜRÜ	RESTORASYON TEKNİĞİ	MÜDAHALE BİÇİMİ
D1	Çimento ile sıvanmıştır, sıvada nem, küf ve dökülmeler vardır	Niteliksiz müdahale, malzeme bozulmaları	Temizleme, Sağlamlaştırma	Sıvalar temizlenip özgün malzeme ile yeniden sıvanacak, nem ve küf olan yerlere kimyasal uygulanacak
P1.7	Yağlı boyasında dökülme, metal korkuluklarında paslanma vardır	Niteliksiz müdahale, malzeme bozulması	Temizleme, Sağlamlaştırma, Değiştirme	Pencere ve korkulukların yağlı boyası kimyasal ile temizlenecek, paslanan yerler değiştirilecek veya sağlamlaştırılacak
P1.8	Yağlı boyasında dökülme, metal korkuluklarında paslanma vardır	Niteliksiz müdahale, malzeme bozulması	Temizleme, Sağlamlaştırma, Değiştirme	Pencere ve korkulukların yağlı boyası kimyasal ile temizlenecek, paslanan yerler değiştirilecek veya sağlamlaştırılacak
P2.2	Yağlı boya uygulaması, ahşap çıtalarında kırılmalar vardır	Niteliksiz müdahale, malzeme bozulması	Değiştirme	Çıtalar zarar görmüştür, özgün malzeme ile değiştirilecektir.

D2	Duvar çimento ile sıvanmıştır, taşlarda erime ve çürüme, sıvada dökülmeler görülmektedir.	Niteliksiz müdahale, taşıyıcı eleman kaybı	Sağlamlaştırma, Değiştirme, Temizleme	Sıvalar temizlenip özgün malzeme ile yeniden sıvanacak, erime çürüme ve nem görülen yerlere kimyasal uygulanacak

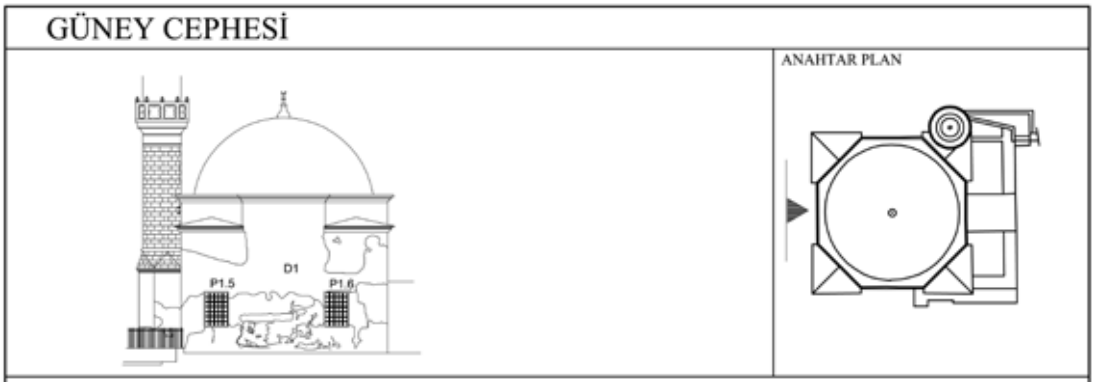
Çizelge 10.3. Fiziksel Müdahale Tablosu- Cami, Güney Cephesi

YAPI ELE.	SORUN	SORUN TÜRÜ	RESTORASYON TEKNİĞİ	MÜDAHALE BİÇİMİ
D1	Çimento ile sıvanmıştır, sıvada nem, küf ve çiçeklenme vardır	Niteliksiz müdahale, malzeme bozulmaları	Temizleme, Sağlamlaştırma	Sıvalar temizlenip özgün malzeme ile yeniden sıvanacak, nem ve küf olan yerlere kimyasal uygulanacak
P1.5	Yağlı boyasında dökülme, metal korkuluklarında paslanma vardır	Niteliksiz müdahale, malzeme bozulması	Temizleme, Sağlamlaştırma, Değiştirme	Pencere ve korkulukların yağlı boyası kimyasal ile temizlenecek, paslanan yerler değiştirilecek veya sağlamlaştırılacak
P1.6	Yağlı boyasında dökülme, metal korkuluklarında paslanma vardır	Niteliksiz müdahale, malzeme bozulması	Temizleme, Sağlamlaştırma, Değiştirme	Pencere ve korkulukların yağlı boyası kimyasal ile temizlenecek, paslanan yerler değiştirilecek veya sağlamlaştırılacak

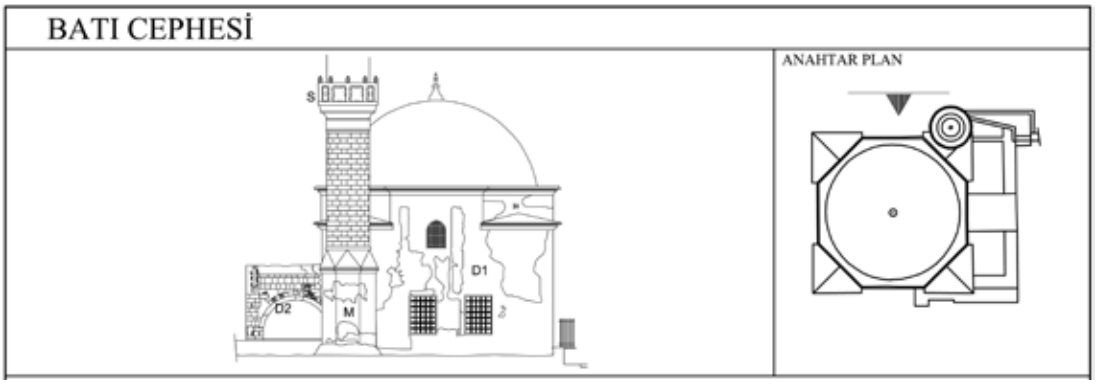
Çizelge 10.4. Fiziksel Müdahale Tablosu- Cami, Batı Cephesi

YAPI ELE.	SORUN	SORUN TÜRÜ	RESTORASYON TEKNİĞİ	MÜDAHALE BİÇİMİ
D1	Çimento ile sıvanmıştır, sıvada nem, küf ve çiçeklenme vardır	Niteliksiz müdahale, malzeme bozulmaları	Temizleme, Sağlamlaştırma	Sıvalar temizlenip özgün malzeme ile yeniden sıvanacak, nem ve küf olan yerlere kimyasal uygulanacak
P1.3	Yağlı boyasında dökülme, metal korkuluklarında paslanma vardır	Niteliksiz müdahale, malzeme bozulması	Temizleme, Sağlamlaştırma, Değiştirme	Pencere ve korkulukların yağlı boyası kimyasal ile temizlenecek, paslanan yerler değiştirilecek veya sağlamlaştırılacak
P1.4	Yağlı boyasında dökülme, metal korkuluklarında paslanma vardır	Niteliksiz müdahale, malzeme bozulması	Temizleme, Sağlamlaştırma, Değiştirme	Pencere ve korkulukların yağlı boyası kimyasal ile temizlenecek, paslanan yerler değiştirilecek veya sağlamlaştırılacak
P2.2	Yağlı boya uygulaması, ahşap çıtalarında kırılmalar vardır	Niteliksiz müdahale, malzeme bozulması	Değiştirme	Çıtalar zarar görmüştür, özgün malzeme ile değiştirilecektir.

D2	Taşlarda erime ve çürüme, derzlerde boşalmalar vardır	Taşıyıcı eleman kaybı	Sağlamlaştırma, Değiştirme, Tamamlama	Erime, çürüme ve nem görülen yerlere kimyasal uygulanacak veya değiştirilecek, derzler uygun malzeme ile tamamlanacak
M	Çimento ile sıvanmıştır, sıvada nem, küf ve çiçeklenme vardır	Niteliksiz müdahale, malzeme bozulmaları	Temizleme, Sağlamlaştırma	Sıvalar temizlenip özgün malzeme ile yeniden sıvanacak, nem ve küf olan yerlere kimyasal uygulanacak

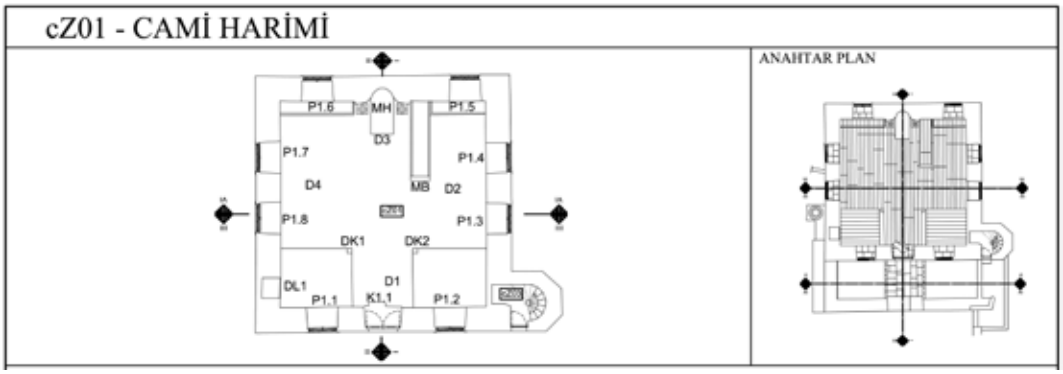
Çizelge 10.5. Fiziksel Müdahale Tablosu- Cami, Z01-Harim

YAPI ELE.	SORUN	SORUN TÜRÜ	RESTORASYON TEKNİĞİ	MÜDAHALE BİÇİMİ
D1	Çimento ile sıvanmıştır, sıvada dökülme, nem, küf ve çiçeklenme vardır	Niteliksiz müdahale, malzeme bozulmaları	Temizleme, Sağlamlaştırma	Sıvalar temizlenip özgün malzeme ile yeniden sıvanacak, nem ve küf olan yerlere kimyasal uygulanacak
P1.1	Yağlı boyasında dökülme, metal korkuluklarında paslanma vardır	Niteliksiz müdahale, malzeme bozulması	Temizleme, Sağlamlaştırma, Değiştirme	Pencere ve korkulukların yağlı boyası kimyasal ile temizlenecek, paslanan yerler değiştirilecek veya sağlamlaştırılacak
P1.2	Yağlı boyasında dökülme, metal korkuluklarında paslanma vardır	Niteliksiz müdahale, malzeme bozulması	Temizleme, Sağlamlaştırma, Değiştirme	Pencere ve korkulukların yağlı boyası kimyasal ile temizlenecek, paslanan yerler değiştirilecek veya sağlamlaştırılacak
K1.1	Yağlı boyasında dökülme, metal elemanlarında paslanma vardır	Niteliksiz müdahale, malzeme bozulması	Temizleme, Değiştirme	Kapının yağlı boyası kimyasal ile temizlenecek, paslanan yerler değiştirilecek

D2	Çimento ile sıvanmıştır, sıvada dökülme, nem ve çiçeklenme vardır	Niteliksiz müdahale, malzeme bozulmaları	Temizleme, Sağlamlaştırma	Sıvalar temizlenip özgün malzeme ile yeniden sıvanacak, nem ve çiçeklenme olan yerlere kimyasal uygulanacak
P1.3	Yağlı boyasında dökülme, metal korkuluklarında paslanma vardır	Niteliksiz müdahale, malzeme bozulması	Temizleme, Sağlamlaştırma, Değiştirme	Pencere ve korkulukların yağlı boyası kimyasal ile temizlenecek, paslanan yerler değiştirilecek veya sağlamlaştırılacak
P14	Yağlı boyasında dökülme, metal korkuluklarında paslanma vardır	Niteliksiz müdahale, malzeme bozulması	Temizleme, Sağlamlaştırma, Değiştirme	Pencere ve korkulukların yağlı boyası kimyasal ile temizlenecek, paslanan yerler değiştirilecek veya sağlamlaştırılacak
P2.2	Yağlı boya uygulaması	Niteliksiz müdahale	Temizleme	Yağlı boyası kimyasal ile temizlenecektir

DL	Kireçle sıvanmıştır, çürüme ve nemlenme vardır.	Niteliksiz müdahale, malzeme bozulması	Temizleme, Değiştirme	Kireç sıva çıkarılacak, çürüyen malzemeler değiştirilecektir
Z1	Ahşaplarda çürüme ve nemlenme vardır	Malzeme bozulması	Temizleme, Değiştirme	Çürüyen ahşap döşeme elemanı değiştirilecektir.

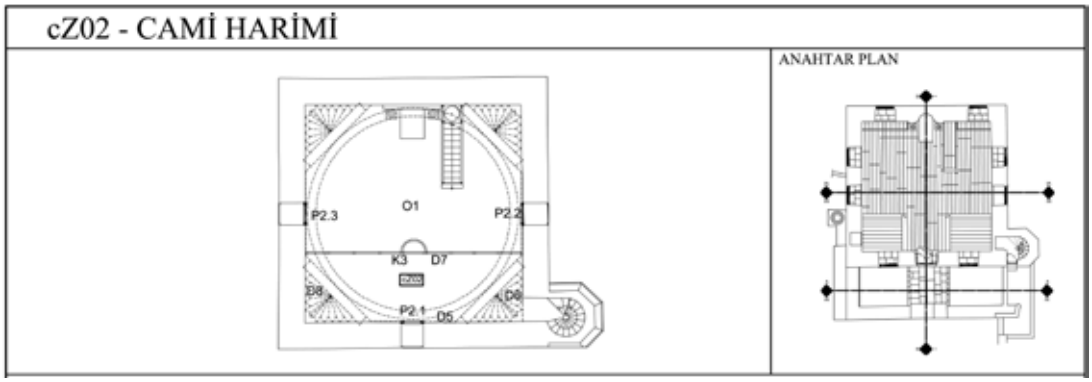
Çizelge 10.6. Fiziksel Müdahale Tablosu- Cami, Z02-Mahfil

YAPI ELE.	SORUN	SORUN TÜRÜ	RESTORASYON TEKNİĞİ	MÜDAHALE BİÇİMİ
D5	Çimento ile sıvanmıştır, sıvada dökülme, nem ve çiçeklenme vardır	Niteliksiz müdahale, malzeme bozulmaları	Temizleme, Sağlamlaştırma	Sıvalar temizlenip özgün malzeme ile yeniden sıvanacak, nem ve çiçeklenme olan yerlere kimyasal uygulanacak
P2.3	Yağlı boya uygulaması, camları kırılmıştır	Niteliksiz müdahale	Temizleme, Yenileme	Yağlı boyası kimyasal ile temizlenecek, camları değiştirilecektir.
D6	Çimento ile sıvanmıştır, sıvada dökülme, nem ve çiçeklenme vardır	Niteliksiz müdahale, malzeme bozulmaları	Temizleme, Sağlamlaştırma	Sıvalar temizlenip özgün malzeme ile yeniden sıvanacak, nem ve çiçeklenme olan yerlere kimyasal uygulanacak
D7	Ahşap perde yağlı boya ile sıvanmıştır	Niteliksiz müdahale	Temizleme, Sağlamlaştırma	Yağlı boya kimyasal ile temizlenecek,
K3	Ahşap kapı yağlı boya ile sıvanmıştır	Niteliksiz müdahale	Temizleme, Sağlamlaştırma	Yağlı boya kimyasal ile temizlenecek,

D8	Çimento ile sıvanmıştır, sıvada dökülme, nem ve çiçeklenme vardır	Niteliksiz müdahale, malzeme bozulmaları	Temizleme, Sağlamlaştırma	Sıvalar temizlenip özgün malzeme ile yeniden sıvanacak, nem ve çiçeklenme olan yerlere kimyasal uygulanacak
Z2	Ahşaplarda çürüme ve nemlenme vardır	Malzeme bozulması	Temizleme, Değiştirme	Çürüyen ahşap döşeme elemanı değiştirilecektir.
O1.1	Çimento ile sıvanmıştır, sıvada dökülme, nem ve çiçeklenme vardır	Niteliksiz müdahale, malzeme bozulması	Temizleme, Sağlamlaştırma	Sıvalar temizlenip özgün malzeme ile yeniden sıvanacak, nem ve çiçeklenme olan yerlere kimyasal uygulanacak

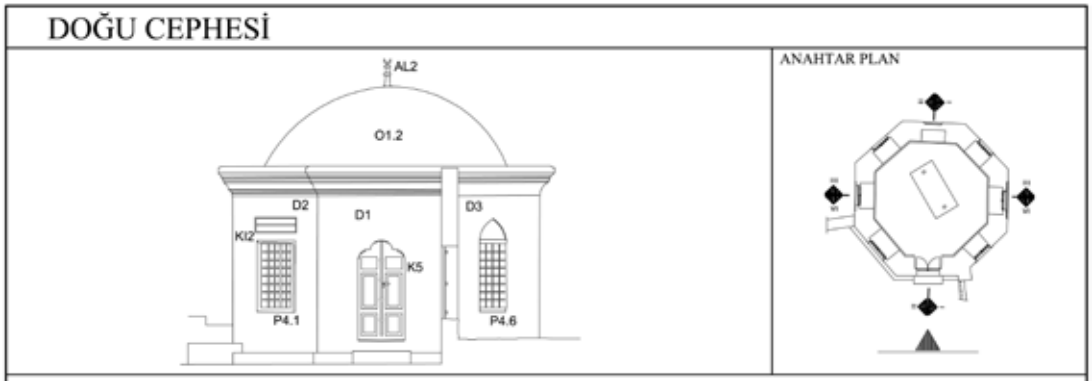
Çizelge 10.8. Fiziksel Müdahale Tablosu- Türbe, Doğu Cephesi

YAPI ELE.	SORUN	SORUN TÜRÜ	RESTORASYON TEKNİĞİ	MÜDAHALE BİÇİMİ
D1	Harime açılan kemerli geçit moloz taşla örülmüştür	Niteliksiz müdahale	Değiştirme Sağlamlaştırma	Geçit tekrar açılacak
K2.1	Yağlı boyasında dökülme, metal elemanlarında paslanma vardır	Niteliksiz müdahale, malzeme bozulması	Temizleme, Sağlamlaştırma	Kapının yağlı boyası kimyasal ile temizlenecek, paslanan yerler değiştirilecek
D2	Kaide kısmından itibaren kullanılan metal lamalarda korozyon vardır	Malzeme bozulmaları	Temizleme, Sağlamlaştırma	Korozyona uğrayan elemanlar değiştirilecek
D3	Mahfile açılan geçitte çimento sıvada dökülmeler ve nemlenme vardır.	Malzeme bozulmaları	Temizleme, Sağlamlaştırma	Sıvalar temizlenip özgün malzeme ile yeniden sıvanacak, nem ve çiçeklenme olan yerlere kimyasal uygulanacak,
D4	Şerefeden itibaren kullanılan metal lamalarda korozyon vardır	Malzeme bozulmaları	Temizleme, Sağlamlaştırma	Korozyona uğrayan elemanlar değiştirilecek

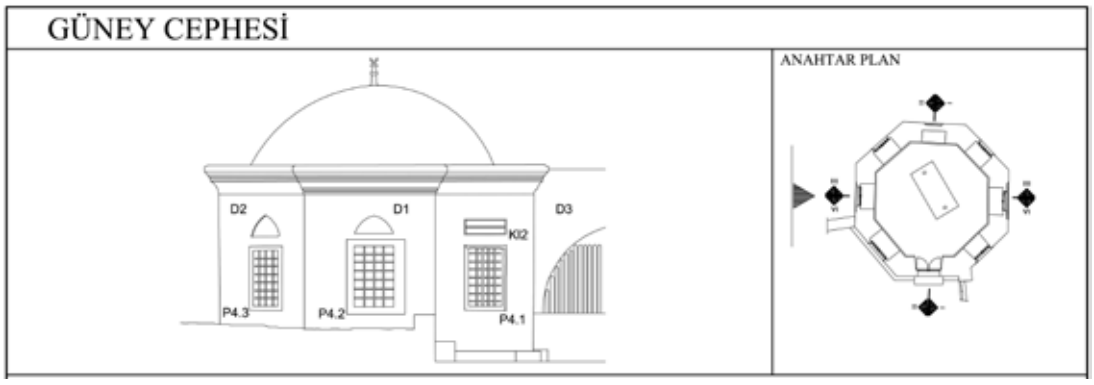
Çizelge 10.9. Fiziksel Müdahale Tablosu- Türbe, Güney Cephesi

YAPI ELE.	SORUN	SORUN TÜRÜ	RESTORASYON TEKNİĞİ	MÜDAHALE BİÇİMİ
D1	Çimento üstü kireç sıvanmıştır,	Niteliksiz müdahale	Temizleme,	Sıvalar temizlenip özgün malzeme ile yeniden sıvanacak,
P4.2	Yağlı boyasında dökülme, metal korkuluklarında paslanma vardır	Niteliksiz müdahale, malzeme bozulması	Temizleme, Sağlamlaştırma, Değiştirme	Pencere ve korkulukların yağlı boyası kimyasal ile temizlenecek, paslanan yerler değiştirilecek veya sağlamlaştırılacak
D2	Çimento üstü kireç sıvanmıştır,	Niteliksiz müdahale	Temizleme,	Sıvalar temizlenip özgün malzeme ile yeniden sıvanacak,
P4.3	Yağlı boyasında dökülme, metal korkuluklarında paslanma vardır	Niteliksiz müdahale, malzeme bozulması	Temizleme, Sağlamlaştırma, Değiştirme	Pencere ve korkulukların yağlı boyası kimyasal ile temizlenecek, paslanan yerler değiştirilecek veya sağlamlaştırılacak
KI2	Kitabede yağlı boya uygulaması ve çeperinde boşalmalar vardır	Niteliksiz müdahale, malzeme kaybı	Temizleme, Sağlamlaştırma	Kitabe kimyasal ile temizlenecek, çeperi sağlamlaştırılacak

D3	Çimento üstü kireç sıvanmıştır,	Niteliksiz müdahale	Temizleme,	Sıvalar temizlenip özgün malzeme ile yeniden sıvanacak,

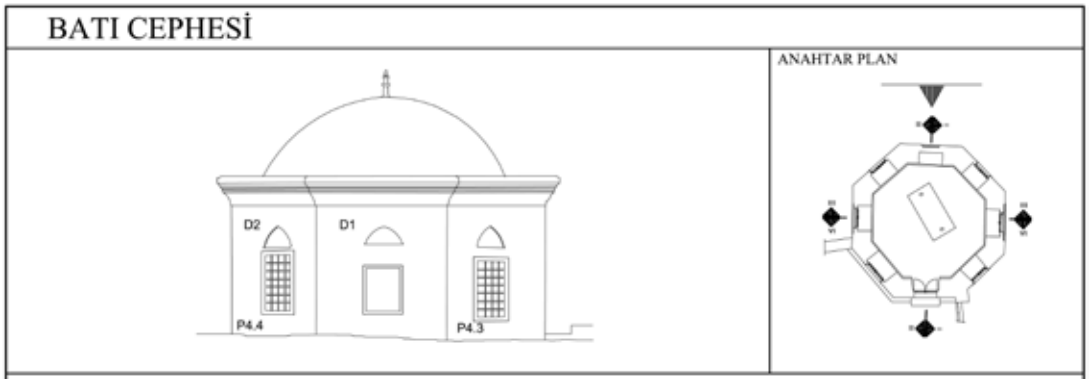
Çizelge 10.10. Fiziksel Müdahale Tablosu- Türbe, Batı Cephesi

YAPI ELE.	SORUN	SORUN TÜRÜ	RESTORASYON TEKNİĞİ	MÜDAHALE BİÇİMİ
D1	Çimento üstü kireç sıvanmıştır,	Niteliksiz müdahale	Temizleme,	Sıvalar temizlenip özgün malzeme ile yeniden sıvanacak,
D2	Çimento üstü kireç sıvanmıştır,	Niteliksiz müdahale	Temizleme,	Sıvalar temizlenip özgün malzeme ile yeniden sıvanacak,
P4.4	Yağlı boyasında dökülme, metal korkuluklarında paslanma vardır	Niteliksiz müdahale, malzeme bozulması	Temizleme, Sağlamlaştırma, Değiştirme	Pencere ve korkulukların yağlı boyası kimyasal ile temizlenecek, paslanan yerler değiştirilecek veya sağlamlaştırılacak

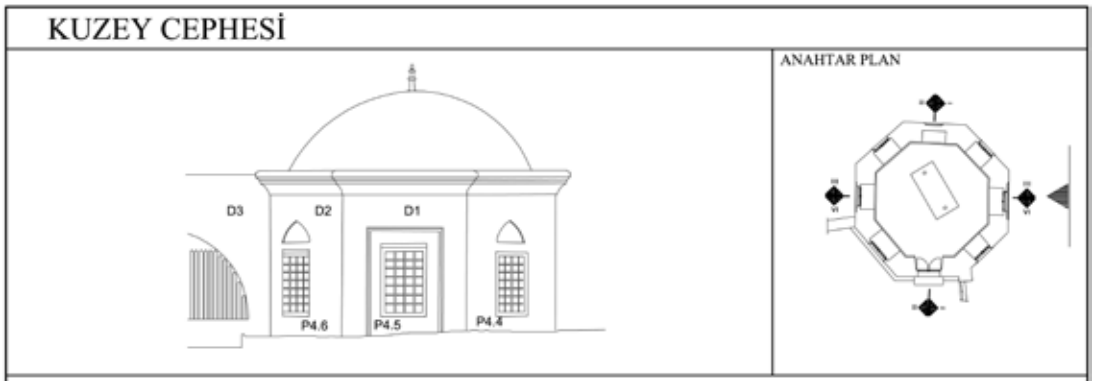
Çizelge 10.11. Fiziksel Müdahale Tablosu- Türbe, Kuzey Cephesi

YAPI ELE.	SORUN	SORUN TÜRÜ	RESTORASYON TEKNİĞİ	MÜDAHALE BİÇİMİ
D1	Çimento üstü kireç sıvanmıştır,	Niteliksiz müdahale	Temizleme,	Sıvalar temizlenip özgün malzeme ile yeniden sıvanacak,
P4.5	Yağlı boyasında dökülme, metal korkuluklarında paslanma vardır	Niteliksiz müdahale, malzeme bozulması	Temizleme, Sağlamlaştırma, Değiştirme	Pencere ve korkulukların yağlı boyası kimyasal ile temizlenecek, paslanan yerler değiştirilecek veya sağlamlaştırılacak
D2	Çimento üstü kireç sıvanmıştır,	Niteliksiz müdahale	Temizleme,	Sıvalar temizlenip özgün malzeme ile yeniden sıvanacak,
P4.6	Yağlı boyasında dökülme, metal korkuluklarında paslanma vardır	Niteliksiz müdahale, malzeme bozulması	Temizleme, Sağlamlaştırma, Değiştirme	Pencere ve korkulukların yağlı boyası kimyasal ile temizlenecek, paslanan yerler değiştirilecek veya sağlamlaştırılacak
D3	Çimento üstü kireç sıvanmıştır,	Niteliksiz müdahale	Temizleme,	Sıvalar temizlenip özgün malzeme ile yeniden sıvanacak,

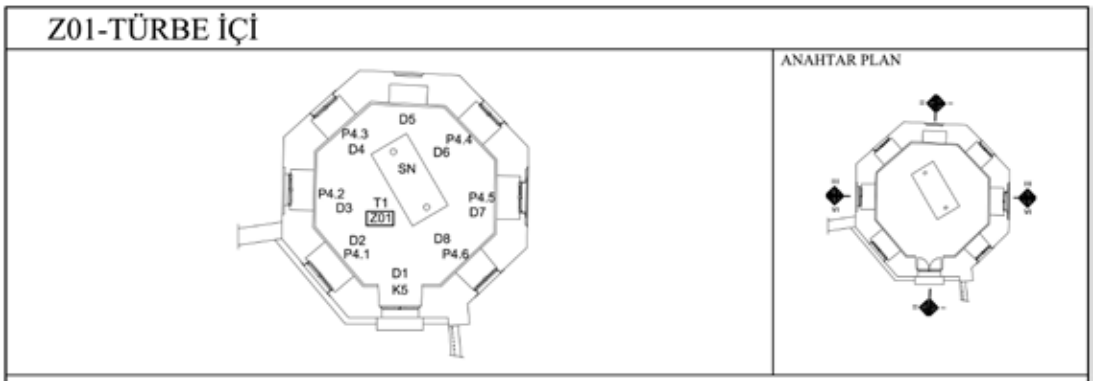
Çizelge 10.12. Fiziksel Müdahale Tablosu - Türbe, Z01

YAPI ELE.	SORUN	SORUN TÜRÜ	RESTORASYON TEKNİĞİ	MÜDAHALE BİÇİMİ
D1	Çimento ile sıvanmıştır, sıvada dökülme, nem, küf ve çiçeklenme vardır	Niteliksiz müdahale, malzeme bozulmaları	Temizleme, Sağlamlaştırma	Sıvalar temizlenip özgün malzeme ile yeniden sıvanacak, nem ve küf olan yerlere kimyasal uygulanacak
K5	Yağlı boyasında dökülme, metal korkuluklarında paslanma vardır	Niteliksiz müdahale, malzeme bozulması	Temizleme, Sağlamlaştırma, Değiştirme	Kapıya uygulanan yağlı boya kimyasal ile temizlenecek, paslanan yerler değiştirilecek
D2	Çimento ile sıvanmıştır, sıvada dökülme, nem ve çiçeklenme vardır	Niteliksiz müdahale, malzeme bozulmaları	Temizleme, Sağlamlaştırma	Sıvalar temizlenip özgün malzeme ile yeniden sıvanacak, nem ve çiçeklenme olan yerlere kimyasal uygulanacak
P4.1	Yağlı boyasında dökülme, malzemede çürüme vardır	Niteliksiz müdahale, malzeme bozulması	Temizleme, Sağlamlaştırma, Değiştirme	Pencereye uygulanan yağlı boyası kimyasal ile temizlenecek

D3	Çimento ile sıvanmıştır, sıvada dökülme, nem ve çiçeklenme vardır	Niteliksiz müdahale, malzeme bozulmaları	Temizleme, Sağlamlaştırma	Sıvalar temizlenip özgün malzeme ile yeniden sıvanacak, nem ve çiçeklenme olan yerlere kimyasal uygulanacak
P4.2	Yağlı boyasında dökülme, malzemede çürüme vardır	Niteliksiz müdahale, malzeme bozulması	Temizleme, Sağlamlaştırma, Değiştirme	Pencereye uygulanan yağlı boyası kimyasal ile temizlenecek
D4	Çimento ile sıvanmıştır, sıvada dökülme, nem ve çiçeklenme vardır	Niteliksiz müdahale, malzeme bozulmaları	Temizleme, Sağlamlaştırma	Sıvalar temizlenip özgün malzeme ile yeniden sıvanacak, nem ve çiçeklenme olan yerlere kimyasal uygulanacak
P4.3	Yağlı boyasında dökülme, malzemede çürüme vardır	Niteliksiz müdahale, malzeme bozulması	Temizleme, Sağlamlaştırma, Değiştirme	Pencereye uygulanan yağlı boyası kimyasal ile temizlenecek
