ŞANLIURFA HACI BEKİR PABUÇCU EVİ'NİN RESTORASYON ÖNERİSİ

YÜKSEK LİSANS TEZİ

MİMARLIK ANABİLİM DALI

Şubat 2019

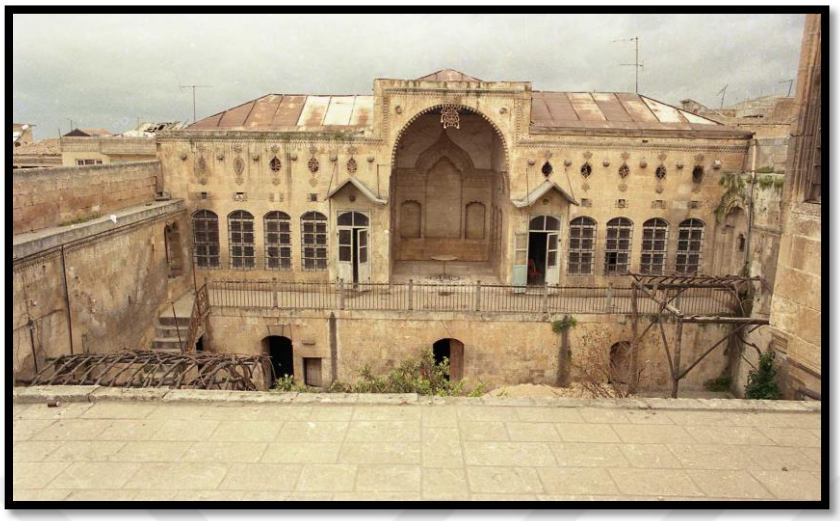
Şekil 4.99. Güney Cephesinin Genel Görüntüsü (Çellik, 2017)

Kesme taş kullanılan cephede iki oda ve ortada eyvan bulunmaktadır. Cephe duvarında çimento esaslı harç malzemesi ile derz doldurma müdahaleleri ve strüktürel çatlaklar mevcuttur. Zaman içerisinde nemlenme ve beraberinde yosunlanma oluşmuştur.

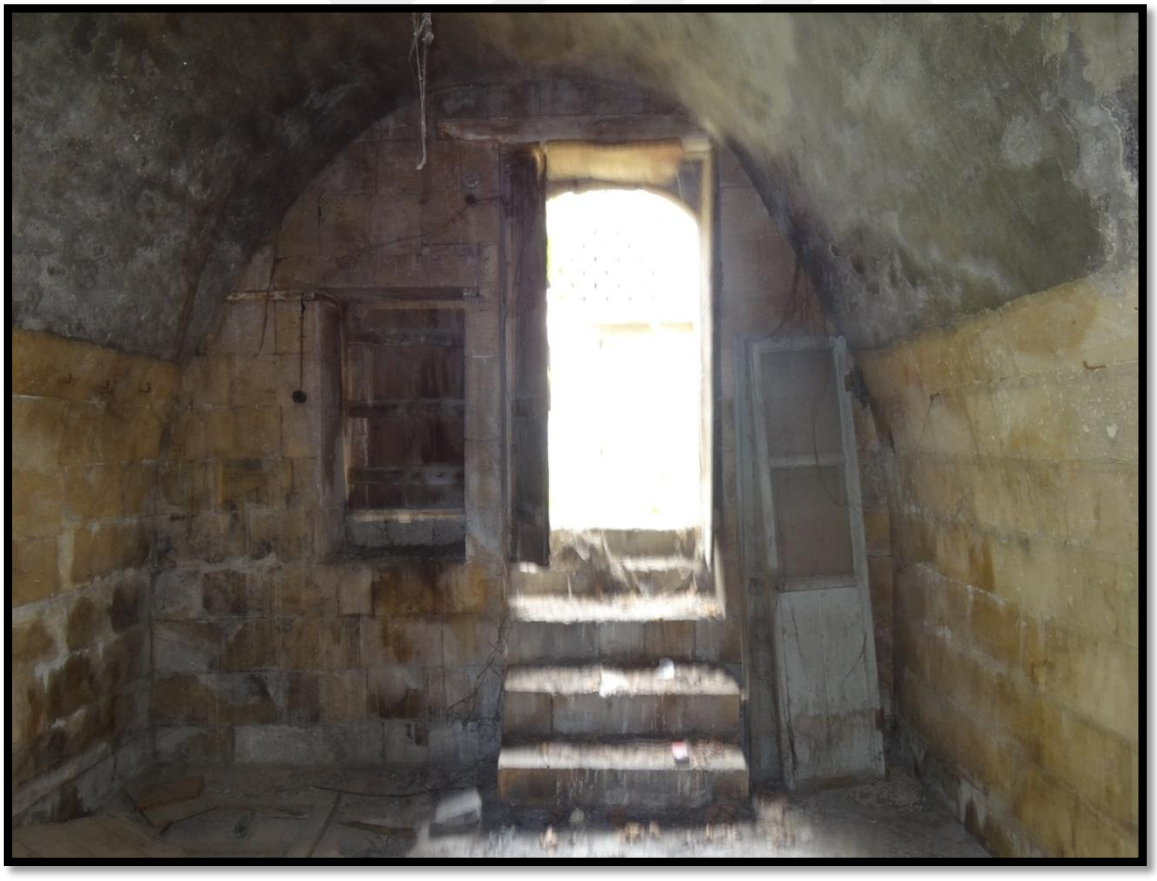
Şekil 4.106. BK-02 Nolu Zerzembeden Görünüm (Çellik, 2017)

Odanın tavanı ise güneyde doğu batı yönlü beşik tonozlu, kuzeyden ise iki çapraz tonozun birleşmesiyle oluşturulmuş karma bir tonoz örtü kullanmıştır. Tonoz iç yüzeylerinde ve duvarlarında yer yer tuzlanmalara rastlanılmaktadır. Ayrıca tonoz kısmı çimento esaslı sıva ile kaplanmıştır.

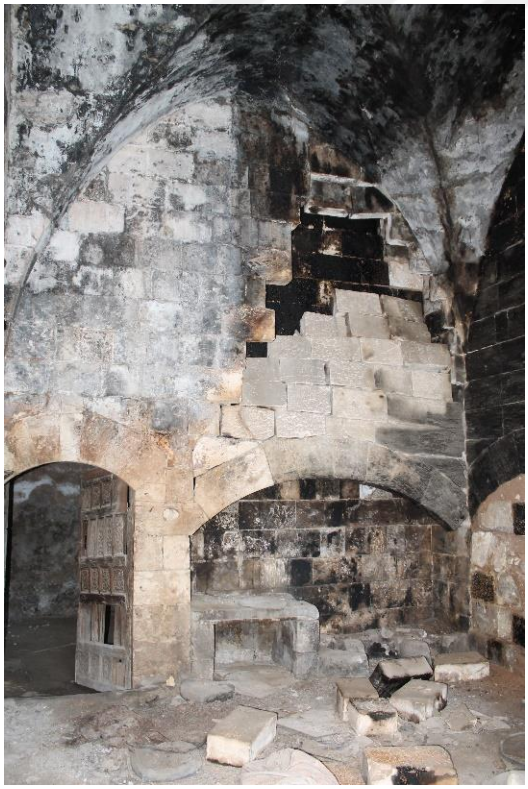
Şekil 4.122. ZK-05 Nolu Mutfaktan Görünüm 1

ZK-05 Nolu oda 496 x 390 cm ebadında olup, yüksekliği 451 cm'dir. Avlunun kuzey cephesinin en doğusundaki mutfağa (tandırlık) basık kemerli ve ahşap bir kapı ile girilmektedir, fakat kapısı sökülmüştür. Kapının üst kısmı, yıldız şeklinde küçük açıklıklarla süslemeli bir ahşap parça ile kapatılmış ve oldukça yıpranmıştır. Mutfağın avluya bakan cephesinin alt kısmında basık kemerli iki pencere ve bunun üst kısmında ise küçük dikdörtgen üzeri kemerli açıklıklar bırakılarak hem hava sirkülasyonu sağlanmış hem de cephede bir hareketlilik sağlamıştır. Fakat mevcutta bulunan bu iki pencere önündeki eklenti banyodan dolayı kapatılmıştır. Mutfağın üst örtüsü içten çapraz tonozludur dıştan düz damdır, çapraz tonozlu tavan çimento esaslı sıva ile sıvanmış olup dumandan dolayı yer yer kararma mevcuttur.

Mutfağın kuzey cephesinde altta ocak yerleri, üstte ise dumanın çıkması için yapılmış havalandırma bacası yer almaktadır. Kuzey cephesindeki taşlar yerinden çıkmış malzeme kayıpları mevcuttur. Zemin şap kaplı, duvarları kesme taştandır. Mutfağın doğu cephesinin alt kısmında sağır kemerler, batı cephesinin alt kısmında ise yan yana üç kare niş yer almaktadır.

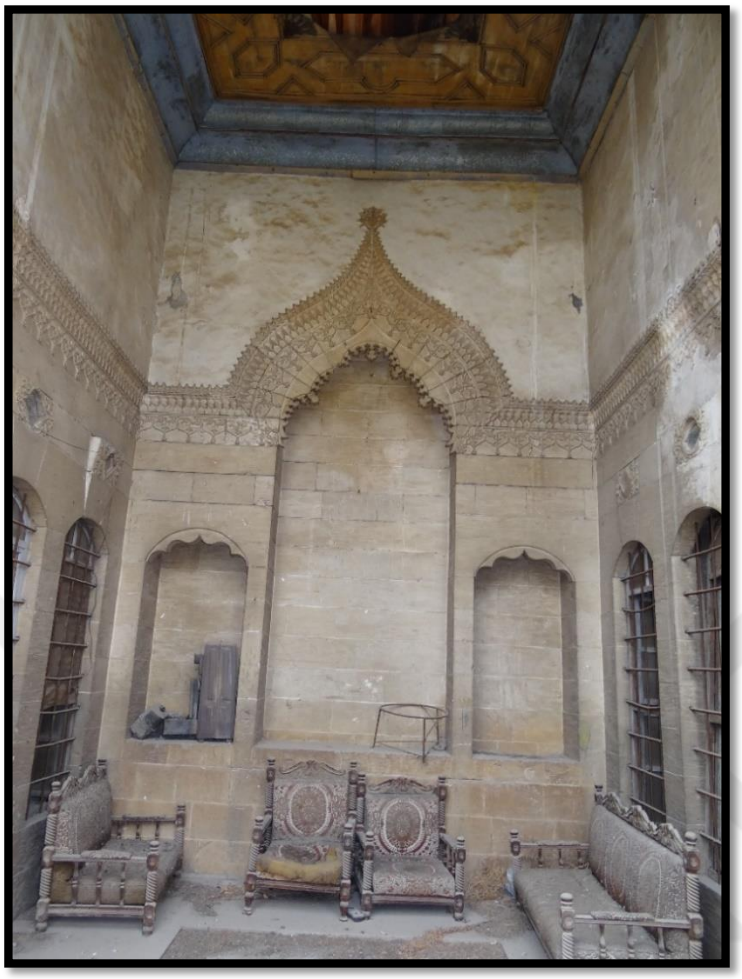
Şekil 4.144. 1K-02 Nolu Eyvandan Görünüm (Çellik, 2017)

Eyvanın doğu ve batı cephelerinde birbirinin simetriği şeklinde yandaki odaların eyvana açılan basık kemerli üçer tane pencereleri yer almaktadır. Pencerelerin hemen üst kısmında ortadakiler oval, yandakiler ise eşkenar dörtgen şeklinde kuş takaları yer almaktadır. Bu kuş takalarının etrafı oldukça zengin süslemelerle tezyin edilmiştir. Eyvanın üst örtüsü içten ahşap geometrik şekillerle süslenmiştir. Dıştan ise çatı ile kapatılmıştır. Çinko sacdan yapılmış olan çatı tahrip olmuştur.
