SİVRİHİSAR İLÇE MERKEZİN'DE TÜRK MİMARİSİ
(1988 SONRASI ONARIMLARI)
Yüksek Lisans Tezi

Yüksek Lisans Tezi

Sanat Tarihi Anabilim Dalı

Eskişehir
AnadoluÜniversitesi
Sosyal Bilimler Enstitüsü

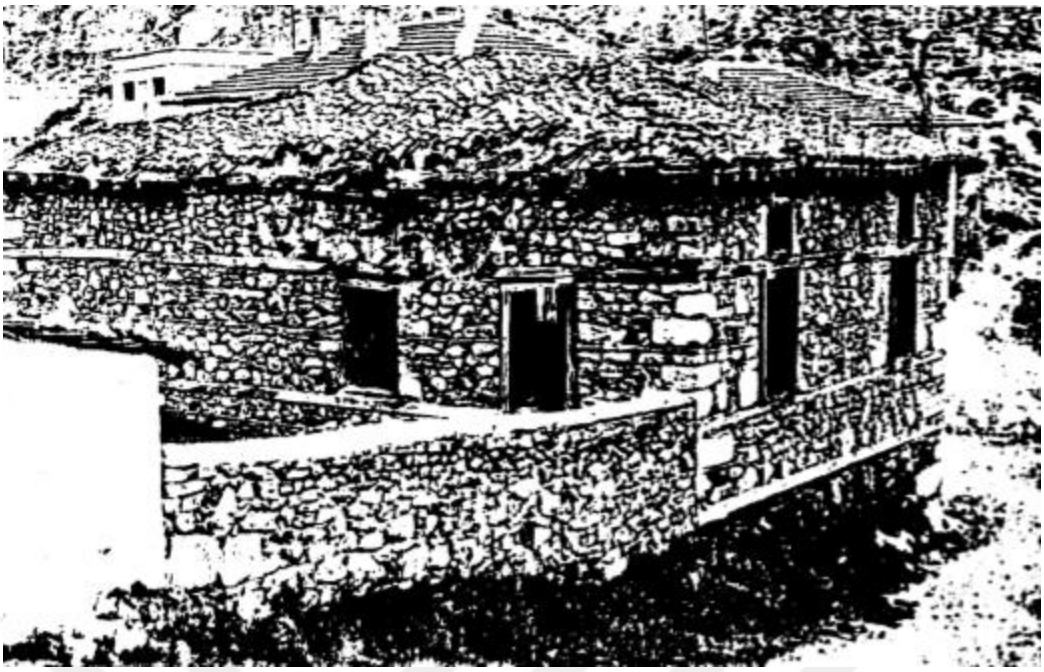
Fotoğraf No:1 *Akdoğan Mescidi Doğu Cephe Bölümü(1988)*
(Erol ALTINSAPAN)

1988 yılından yapının dış cephe beden duvarlarının,pencerelerin ve çatı bölümünün oldukça tahribata uğradığı ve iç bölüme dahi girilemediği,1997 yılında ise yapının 1988 döneminden daha çok tahribata uğradığı çatı bölümünün doğu ve batı cephe bölümünün ahşap malzemelerin tahribata uğradığı,kuzey cephenin çatı bölümünün çöktüğü pencere bölümlerinin oldukça tahribatlara uğradığı,iç bölümün kullanılmayacak halde olduğu ve iç mekanın bir çöplüğe dönüştüğü görülmektedir.

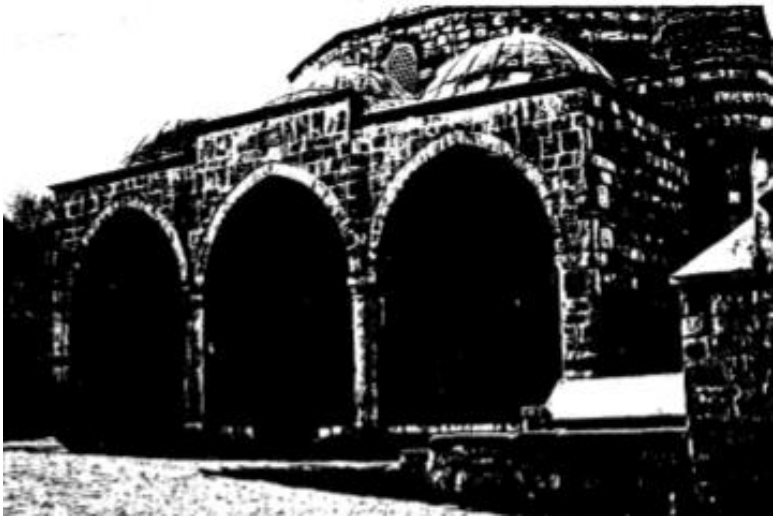
Fotoğraf No:1 *Kurşunlu Cami Kuzey ve Batı Cephe Bölümü (1988)*
(Erol ALTINSAPAN)

Fotoğraf No:2 *Kurşunlu Cami Kuzey Cephe Bölümü (1988)*
(Erol ALTINSAPAN)

Fotoğraf No:3 *Kurşunlu Cami Giriş Açıklığı(1988)*
(Erol ALTINSAPAN)

Fotoğraf No:4 *Kurşunlu Cami Kuzey Cephe Bölümü Onarım Öncesi(2008) (EKVKBKMA)*

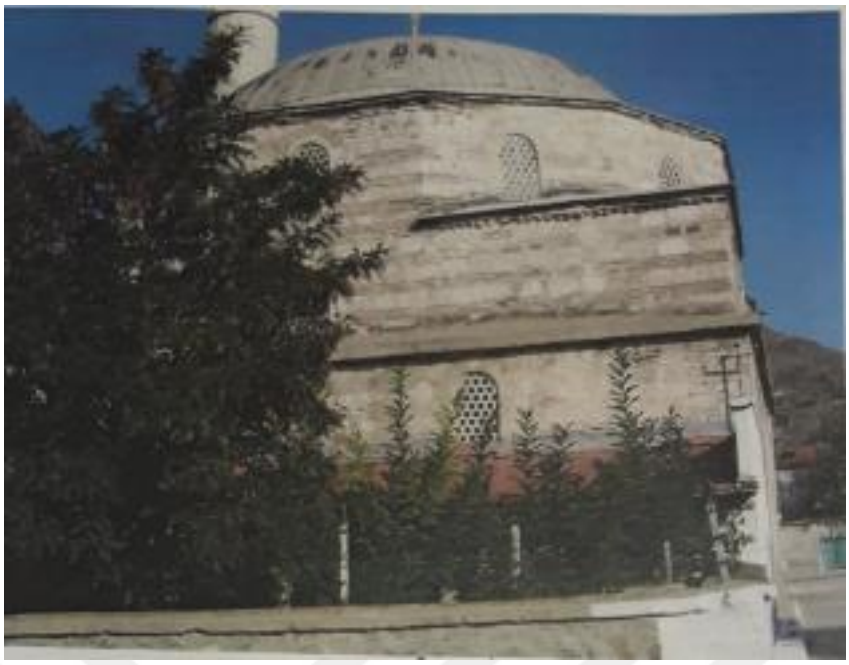
Fotoğraf No:5 *Kurşunlu Cami Kuzey Cephe Bölümü Onarım Sonrası(2012) (EKVKBKMA)*

Fotoğraf No:6 *Kurşunlu Cami Doğu Cephe Bölümü Onarım Öncesi(2008) (EKVKBKMA)*

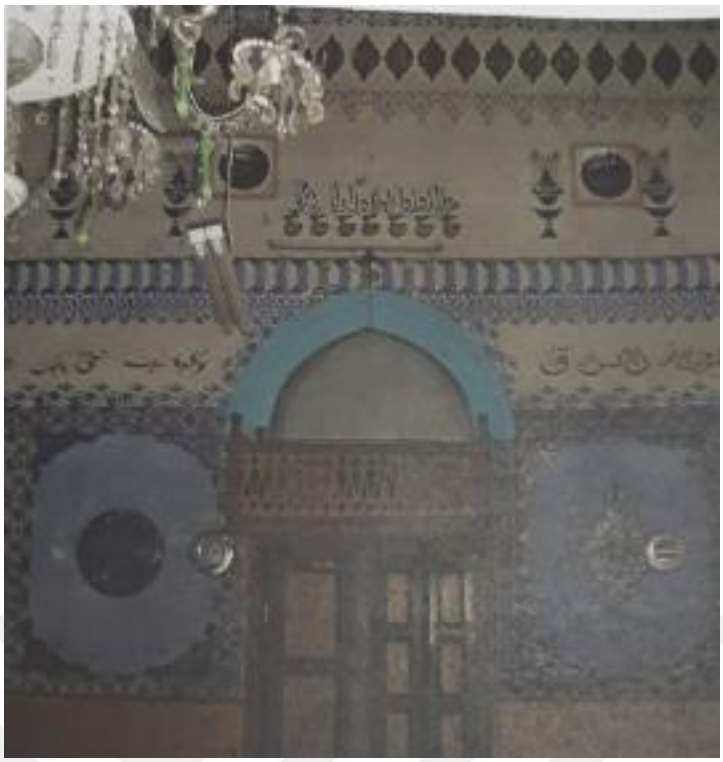
Fotoğraf No:18 *Kurşunlu Cami Mihrap Bölümü Onarım Öncesi(2008) (EKVKBKMA)*

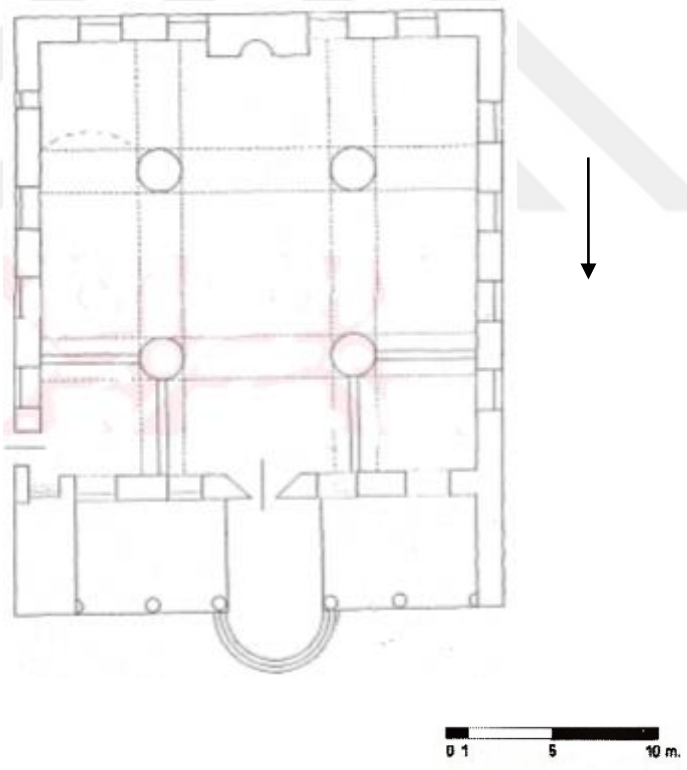
İç Tasvir: Kuzey cephe bölümünde yer alan son cemaat bölümünün orta bölümünde yer alan çift kanatlı ahşap bir kapıdan içeriye girildiği ve bu cephe üzerinde yer alan pencere bölümlerinin dikdörtgen formda olduğu onarımlar sırasında söküldüğü yenileme

çalışmalarının başlatıldığı görülmektedir.Bu bölümün üst kısmında ise kadınlar mahfili yer almaktadır.

Kadınlar mahfili sekiz kemerli bir düzenlemeyle harim kısmına açıldığı üzerinin ahşap bir tavan ile kapatıldığı,korkuluk bölümlerinin günümüzde yenilendiği görülürken,orta bölümde yarım daire şeklinde balkon şeklinin oluşturulduğu görülmektedir.

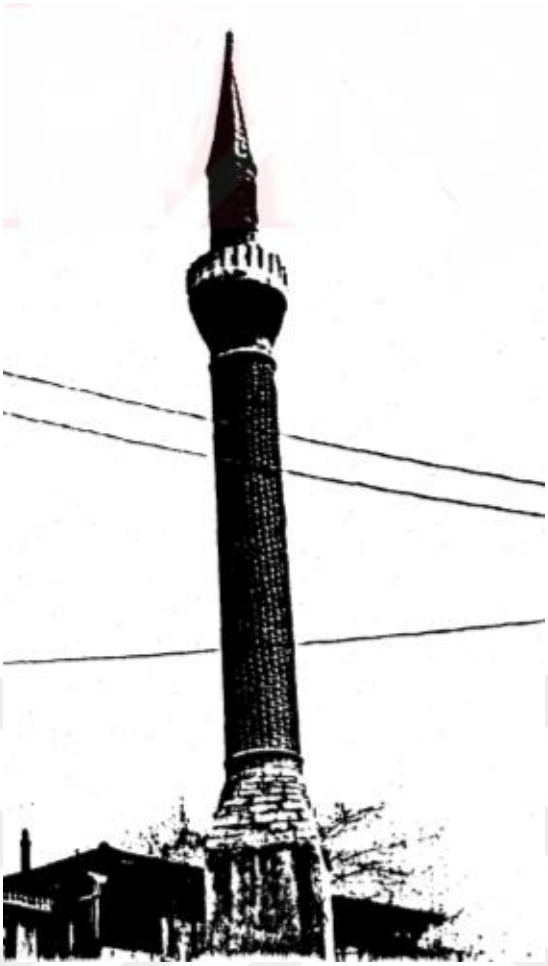
düşünülmektedir.Bu minber ise 1933 ile 1934 yılları arasında meydanı açmak için mescit'in yıktırıldığı ve bu minberin o tarihler arasında Sivrihisar Ulu Camiye nakledildiğini gören kişiler tarafından araştırmacıya aktarılmıştır.[163]

Fotoğraf No:1 *Kılıç Mescit?*
(http://sivrihisar.web.tr/eski-sivrihisar-fotolari.html Erişim Tarihi:13.04.2018)

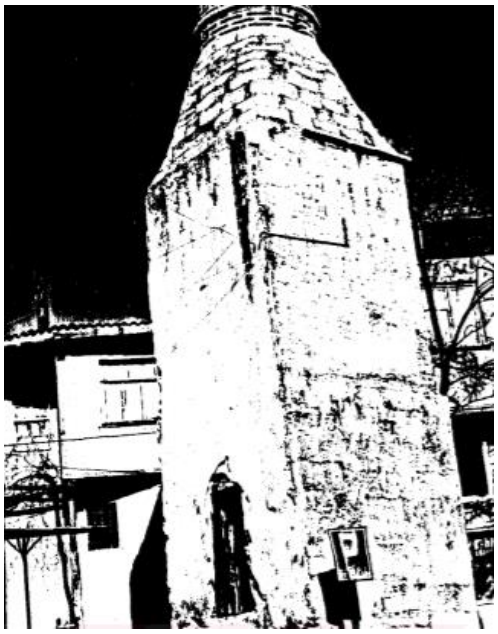
1988 yıllarında çalışan bir araştırmacı yapının o günkü durumu olarak kaide bölümü ve şerefe korkuluğunun çimento sıvalı,1997 yılında yine aynı araştırmacı tarafından bu çimento sıvaların döküldüğü ve yapı üzerinde tahribatları oluştuğu bilgisi yer almaktadır.2017 yılında ise yapının Çimento sıvalı olan bölümlerinin oldukça tahribata uğradığı,güney cephe üzerinde bulunan ahşap kapı ile şerefe bölümüne çıkılan kapının zarar gördüğü,minare kaide,kürsü ve pabuçluk bölümlerinin çimento harçlarının yenilendiği görülmektedir.

Fotoğraf No:2 *Kılıç Mescit Minaresi Güney Cephe Bölümü (1988)*
(Erol ALTINSAPAN)

Fotoğraf No:3 *Kılıç Mescit Minaresi Kaide Bölümü(Güney ve Doğu Cephe) (1988)*
(Erol ALTINSAPAN)

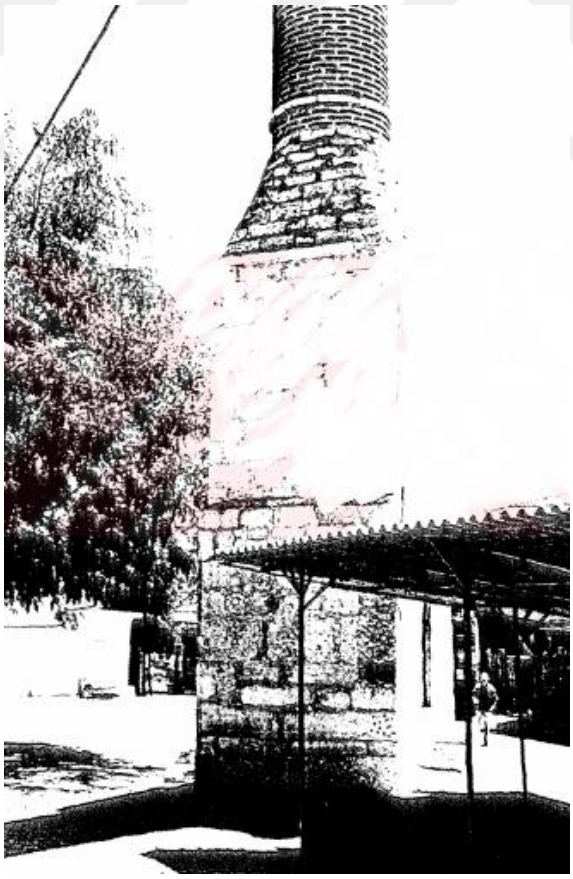
korkuluğunun çimento ile sıvanmış olduğu görürken[158],1997 yılında yine aynı araştırmacı tarafından bu çimento sıvaların döküldüğü ve yapı üzerinde tahribatları oluştuğu bilgisi yer almaktadır.[159]

Fotoğraf No:4 *Kılıç Mescit Minaresi Güney Cephe Bölümü Giriş Açıklığı (1997)*
(Erol ALTINSAPAN)

Fotoğraf No:5 *Kılıç Mescit Minaresi Batı Cephe Bölümü(1997)*
(Erol ALTINSAPAN)

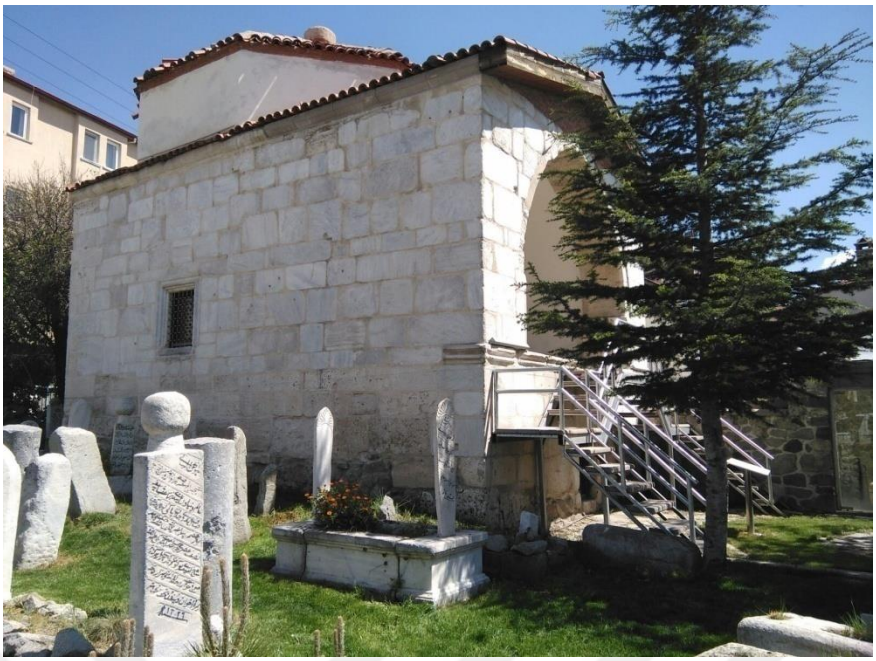
Değerlendirme: Yapı H.749/M.1348 tarihinde Hoca Sabreddin Yakup bin Hoca Bahadır Ömer tarafından yaptırıldığı bilinmektedir.Yapılan onarımlar sonucunda yapının kısmen kendine özgü özelliklerin korunabildiği ancak oldukça dış ve iç cephe bölümlerin tahribata uğradığı 2010 ve 2011 yıllarında yapılan onarım çalışmalarında bazı bölümlerin yenilendiği ve eklemeler yapıldığı görülmektedir.Günümüzde cenazelik ve mescid bölümünün oldukça tahribata uğradığı cepheler üzerinde yer alan sıvaların dökülemeye başladığı,mimari plastik öğelerin tahribata uğradığı,cephelerin ve kubbe bölümünün oldukça rutubetlenme sonucunda tahribatların arttığı görülebilmektedir.Cenazelik bölümü ve mescit bölümüne bugün girilememektedir.

Fotoğraf No:10 *Mahmud Suzani Türbesi Alçı Pano (2006) (Erol ALTINSAPAN)*

Fotoğraf No:11 *Mahmud Suzani Türbesi Batı Cephe Bölümü (2017) (Sinan ÜNAL)*

Fotoğraf No:12 *Mahmud Suzani Türbesi Batı Cephe ve Türbe Yapısı (2017) (Sinan ÜNAL)*

Fotoğraf No:13 *Mahmud Suzani Türbesi Kuzey Ve Batı Cephe Bölümü (2017) (Sinan ÜNAL)*

Fotoğraf No:14 *Mahmud Suzani Türbesi Doğu Ve Kuzey Cephe Bölümü (2017) (Sinan ÜNAL)*

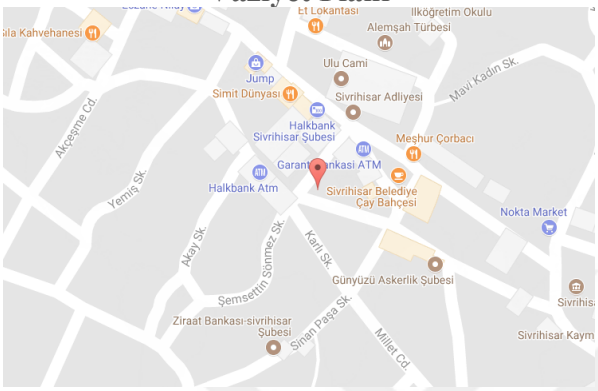
Değerlendirme:Günümüzde tarihçesi hakkında kesin bir bilgi olmamakla birlikte 1988 yılında yapılan çalışmalarda yapının sıcaklık bölümünün kuzeybatı ve güneydoğu köşelerinde yer alan halvet hücrelerin giriş kapılarının üst bölümünde 1867-1868 tarihlerinin yer aldığı,sıcaklığın kuzeydoğu ve güneybatı köşelerinde ise yer alan halvet hücrelerinin giriş açıklıkları üzerinde de hicri olarak 1274-1275 tarihlerinin yer aldığı görülmektedir.Bu tarihlerin hamamın yapılış tarihi ile ilgili olduğu düşünülmektedir.[204] Bu hamam ermeni hamamı olması yanı sıra plan ve kuruluş itibariyle tamamen Osmanlı hamam özelliklerini yansıtmaktadır.Bugün Sivrihisar ilçe merkezinde bulunan bu tarihi yapı yöre halkın bulunduğu bölgeyi terk etmesi sebebiyle yalnızlaşarak kullanılmaz bir hale gelmiştir..Bu hamamda ermeni halkın Türk mimari üslubu'ndan etkilendiği ve yapısını buna göre şekillendirdiği görülebilmektedir.Aynı zamanda bu yapı Sivrihisar ilçe merkezinde bulunan Çifte hamam ile bir benzerlik göstermektedir.Bu benzerlikler sıcaklık bölümünde yer alan haçvari dört eyvanlı plan şeması ile köşelerde yer alan kubbeli halvet hücreleridir.1988 yılında yapılan çalışmada görüldüğü üzere yapıda hiçbir onarım yapılmadığı görülmekte olup o dönem görülen bir çok mimari öğenin 2017 yılına gelinceye kadar tahribata uğradığı,yıkılmaların başladığı,çökmelerin görüldüğü,sıvaların döküldüğü,suların künklerle taşınmadığı ve doğa sonucunda tahribatların oluştuğu görülerek yapını bir metruk bir yapıya dönüştüğü düşünülmektedir.

Fotoğraf No:10 *Gavur(Ermeni) Hamamı Sıcaklık Bölümü (2017)*
(Sinan ÜNAL)

Fotoğraf No:11 *Gavur(Ermeni) Hamamı Su Deposu Bölümü (2017)*
(Sinan ÜNAL)

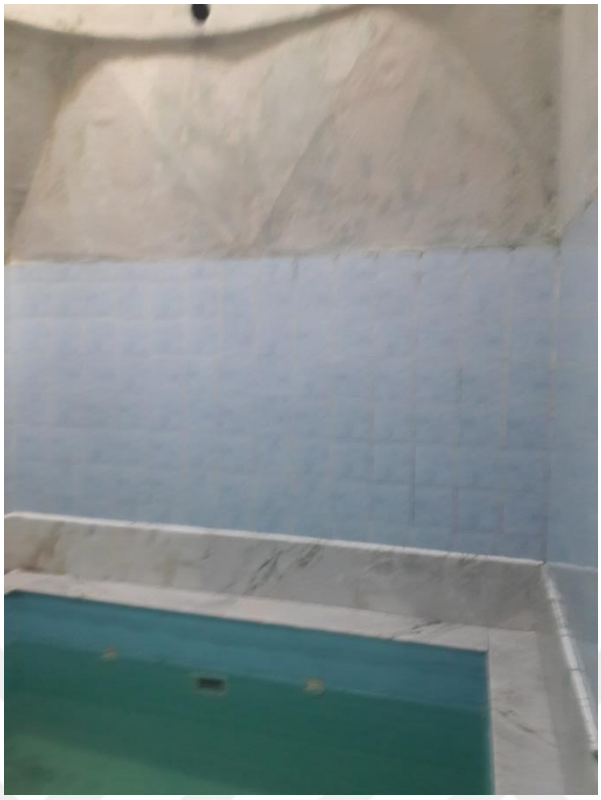
Hamam günümüze sağlam gelebilmiş olmasına karşın dış ve iç cephede tahribatların olduğu,çökmelerin yaşandığı,çimento ve badanaların döküldüğü,Hamam ait olmayan fonksiyonların eklendiği(ılık bölümünde yer alan dikdörtgen alanı havuza dönüştürülmesi) ve rutubetler sonucu iç kısımda yarılmaların olduğu görülmektedir.

Fotoğraf No:12 *Seydiler Hamamı Korith Sütun Başlığı Ve Rutubet(2017)*
(Sinan ÜNAL)

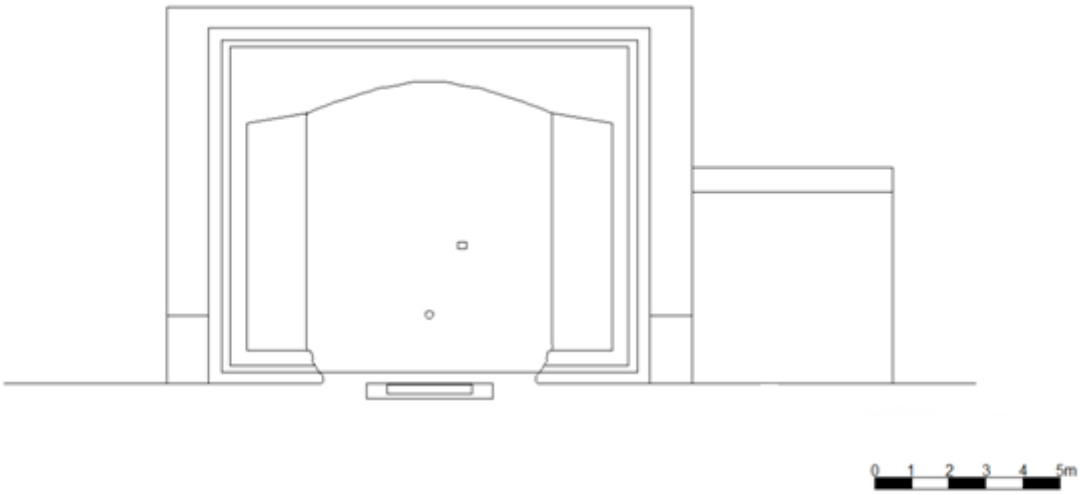
Günümüzdeki Durumu:Çeşme günümüze kendine özgü özelliklerini koruyarak gelebilmiş durumdadır .Yapı birbirine çok yakın evler arasında kalmasıyla bir nevi koruma altına da alınmış olup günümüzde halk tarafından yoğun bir şekilde kullanılmaktadır.Sadece aşırı derecede beyaz kireç ile sıvanmış olduğu için görünümü değiştiği düşünülmektedir.Halk

tarafından tahribata pek fazla uğramamış olup sadece bitişiğindeki evde yapılan boyadan etkilenerek zarar görmüştür.

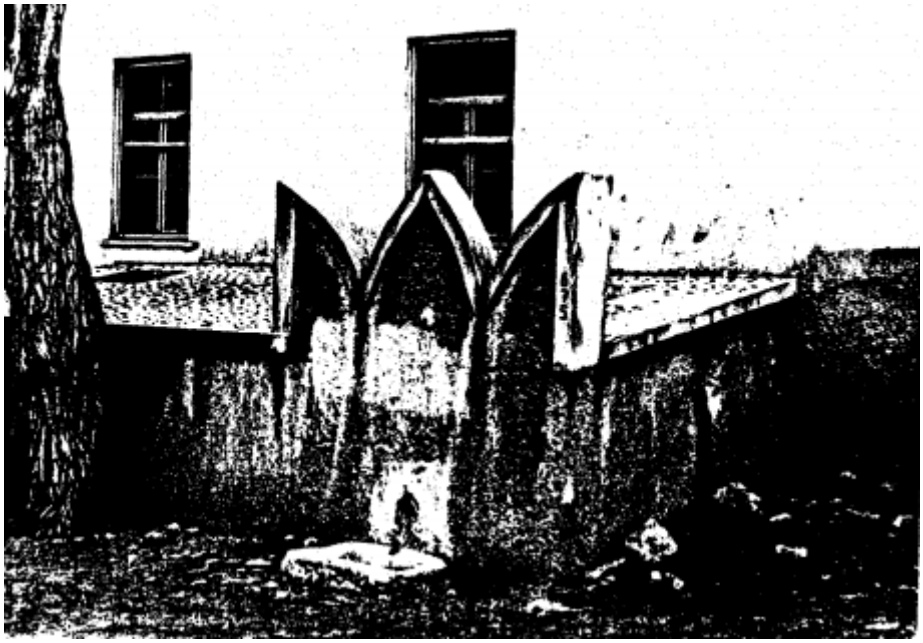
Günümüzdeki Durumu: Yapının tamamen yıkılmış bir vaziyet olduğu görülmekte olup bağımlı olduğu Elmalı Camisinin beden duvarları üzerinde kalıntı izleri bugün mevcut durumdadır.

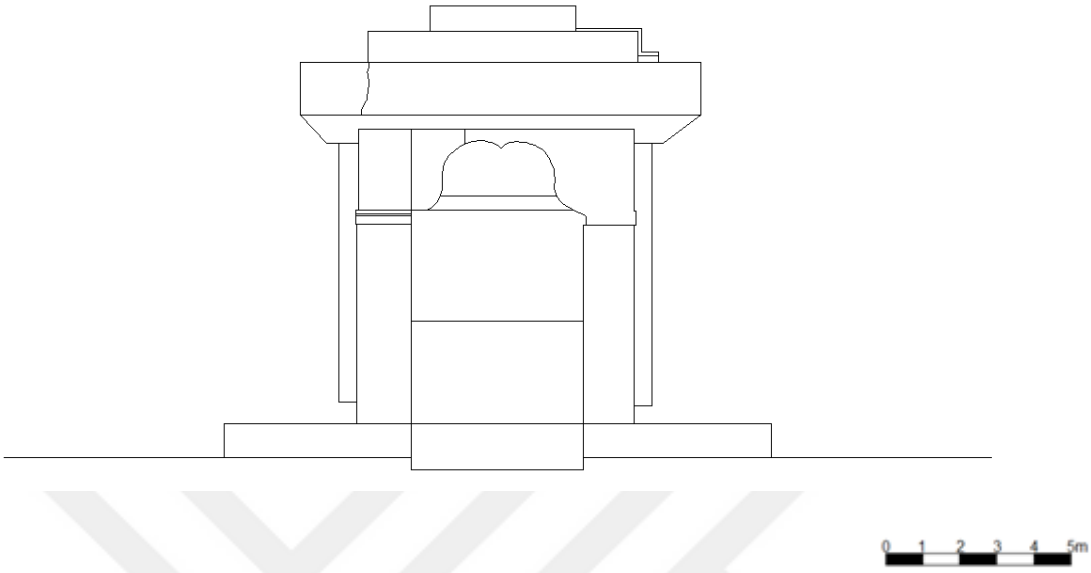
Günümüzdeki Durumu: Yapı günümüzde oldukça sağlam bir durumda olup bakımsız bir vaziyettedir.Çeşmenin 2002 yılında onarım geçirdiği sırada mermerle kaplanmış olduğu,çeşme ve su deposunun üzeri ve saçak kısmının üzerine günümüz tuğlalarıyla eklemeler yapıldığı görülmektedir.Bu nedenlerle yapının günümüzde orijinalliğinin yitirilmesine sebebiyet verilmiştir.Ve yapılan yenilemelerde ise mermer tahribatları görülmekte ve kimliği belirsiz kişilerce bilinçsizlikle yapmış olduğu yazılar çeşmenin görünümünü bozmaktadır.

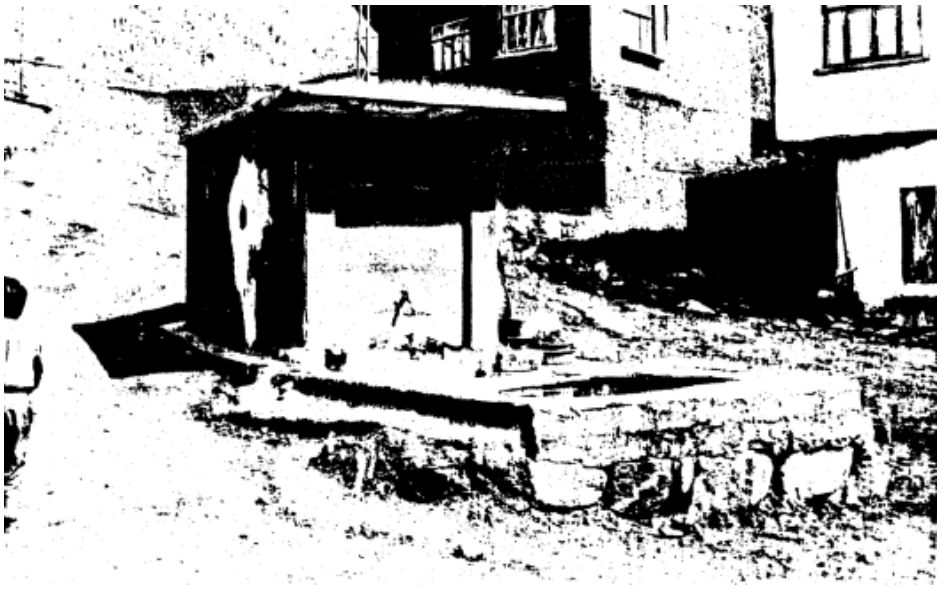
Çizim No:1*GaripÇeşmesi Kuzey Cephe Bölümü*
(Çizim:Sinan ÜNAL)

görüntüsünün değişmesine yol açtığı görülmektedir.Bugünde 2002 yılından sonra bakımsızlığa terk edilmiş olan çeşmenin mermerleri tahribata uğramış ve üzerine tabelalar eklenerek görünümünün değişmesine sebebiyet verildiği düşünülmektedir.

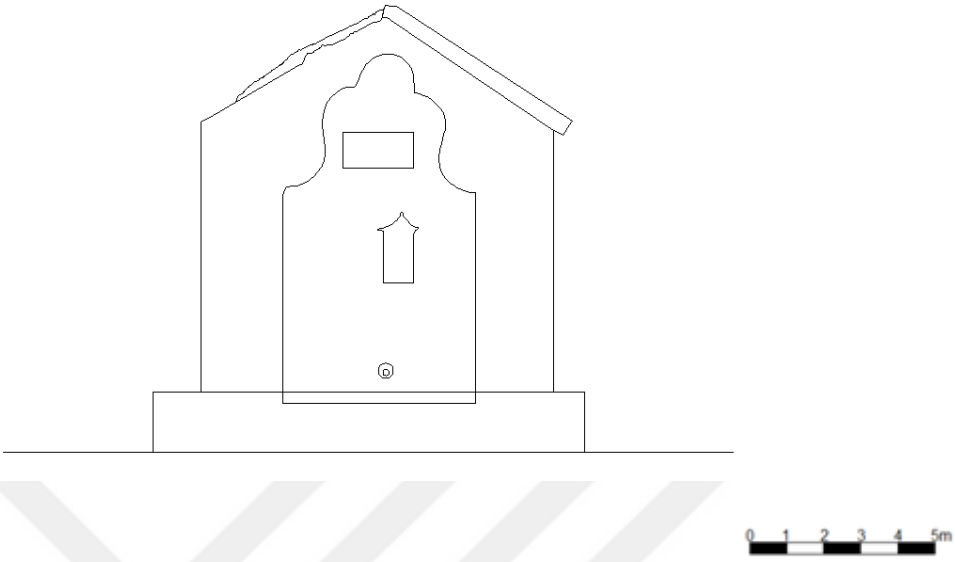
Günümüzdeki Durumu: Yapı günümüzde kullanılmamakta olup bakımsızlığa terk edilmiş bir durumdadır.Anayolun tersinde kalması sebebiyle yapının oluğu görülmemekte olup onun yok olmasına sebebiyet verildiği düşünülmektedir.Ayrıca yapı anıt değeri taşımaması sebebiyle onarımları yapılmamış ve bir çok tahribatlara uğramıştır.Bu tahribatlar ise çeşme üzerinde yer alan üçgen çatı formuyla oluşturulan saçak bölümünün yarısının tamamen parçalanmış olması,yapı üzerinde çatlakların oluşması ve kullanıma bağlı olarak da yalak kısmının tahribata uğramasıdır.Günümüzde yer alan oluk kısmı da kör olmuş bir vaziyettedir.

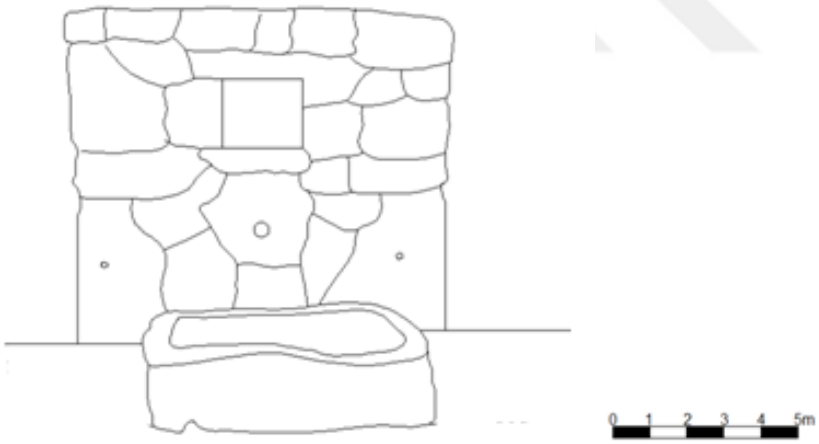
Onarımlar:Yapının onarımları konusunda hiçbir yazı kaynağın mevcut olmadığı görülerek,halk tarafından alınan bilgiler doğrultusunda yapının yakın tarihler arasında küçük onarımlar gördüğü öğrenilmektedir.Çeşmenin üst bölümün ve arka cephenin belli bir oranda tekrardan çimento harç kullanılarak tahribata uğrayan bölümlerin onarılmaya çalışıldığı görülmektedir.[290]

Günümüzdeki Durumu:Çeşme günümüzde kendine özgü özelliklerini koruyarak gelebilmiş bir durumdadır.Yapının son onarımlarıyla bugünkü halini aldığı görebilmekteyiz.Çeşmenin su sisteminin günümüzde aktif olmasıyla halk tarafından yoğun bir şekilde kullanıldığı da bilinmektedir.

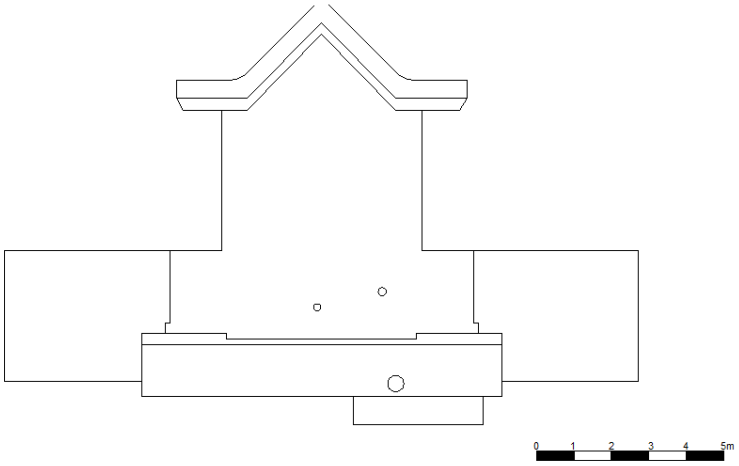
Günümüzdeki Durumu: Yapı günümüzde oldukça sağlam bir durumda olup oluk bölümünün kapatıldığı ve bilinçsiz kişilerce plastik ve metal musluk eklemeleri ve yine çeşmenin su haznesinin boyanması çeşmenin dış görüntüsünün bozulmasına sebebiyet veren değişimler olarak görülmektedir.

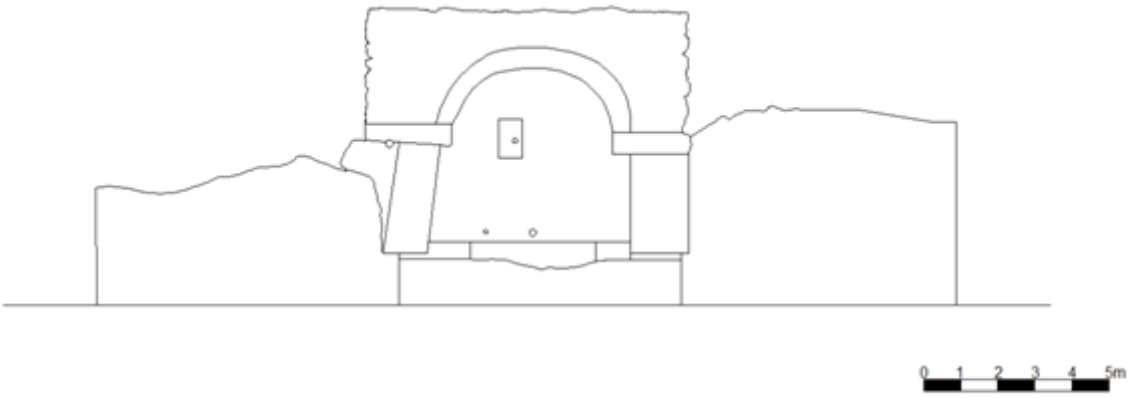
<table><tr><td>İl
Eskişehir</td><td>İlçesi
Sivrihisar</td><td>Mahalle\Köy
Elmalı Mah.</td><td>Pafta\Ada\Parsel
Mevcut Değil</td><td>Yapının İncelenme Tarihi:
20.07.2017</td></tr><tr><td colspan="5">Onarımlar: Onarımları konusunda hiçbir bilgi bulanmayıp halk tarafından bir çok defa onarım geçirdiği bilinmektedir.[300] Ancak bu onarımların hangi düzeyde de olduğu bilinmemektedir.Ancak yapı'nın tahribata uğrayan bölümlerinin çimento harç kullanılarak onarılmaya çalışıldığı görülebilmektedir.</td></tr></table>

Günümüzdeki Durumu: Yapı günümüzde faal bir durumdadır.Çeşme'nin mahalle dışında yer alması sebebiyle çok sayıda doğa ve kimliği belirsiz kişiler tarafından tahribatlara uğramış olduğu görülmektedir.Bugün mahalle sakinlerince kullanılan çeşme çok sayıda onarım geçirdiği ancak bu onarımların bilinçsizce yapılması sonucu kendine özgü özelliklerini koruyamaması durumuna getirilmiştir.

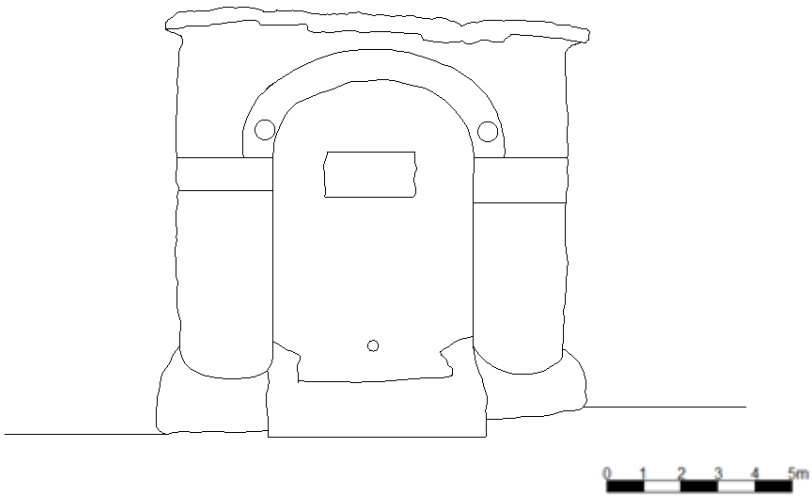
Onarımlar: Çeşme hakkında onarımların 2009 yılından sonra yapıldığı onarım kitabesinde görülmekte olup yapının tahribatlarının çimento sıva ile kaplandığı görülmüştür.

Günümüzdeki Durumu: Yapı günümüzde Hisarbağları yolu üzerinde bulunması ve tarla içerisinde yer alması sebebiyle kimliği belirsiz kişiler tarafından onarım yapılmış(01-08-2009) ve kendine özgü özellikleri kaybettirilmiştir.Bugün yapı tamamen taşları arası çimento sıva ile kaplanmış kitabe bölümü izleri yok edilmiş,ve tahribatları günümüzde artarak üst bölümü tahribata uğramış ve oluğun kör yapılmasıyla da işlev dışına çıkarıldığı görülebilmektedir.

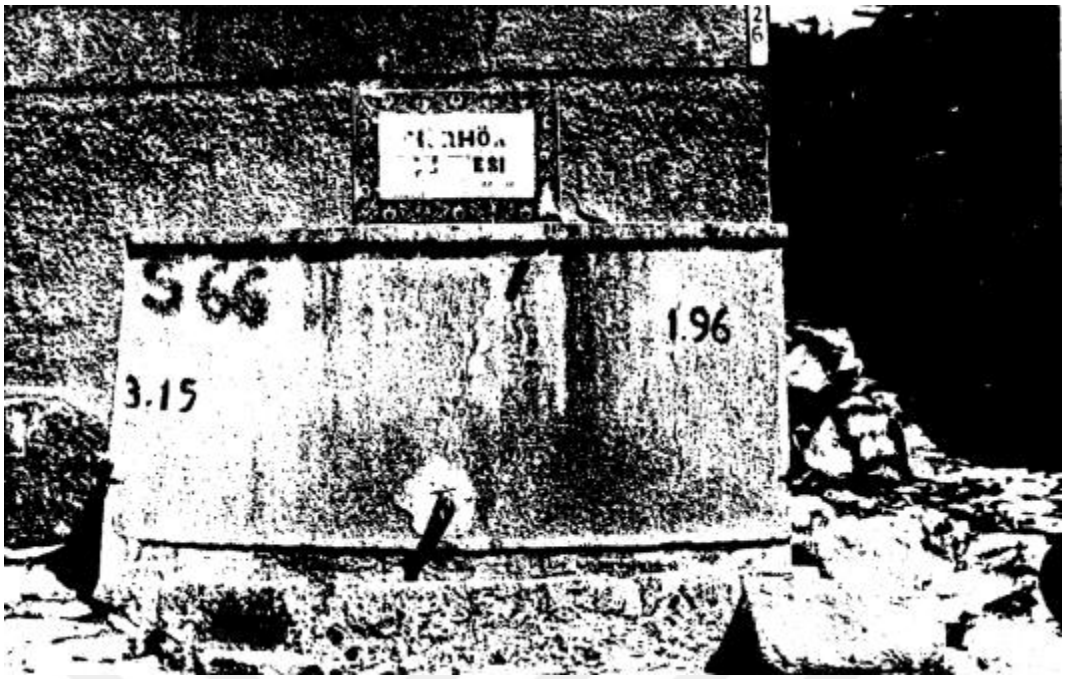
Günümüzdeki Durumu: Yapı günümüzde kendine özgü özellikleri koruyarak gelebilmiş olup bakımsız bir vaziyettedir.Yine bu çeşmenin üst kısmında yer alan çini bölümüne bilinçsizce zarar verilmiş,üzerine numaralar ve sokak isimi yazılmasıyla da çeşme kötü bir duruma ve görünüme düşürülmüştür.Günümüzde çeşme tek oluktan mahalleli halkına hizmet vermektedir.

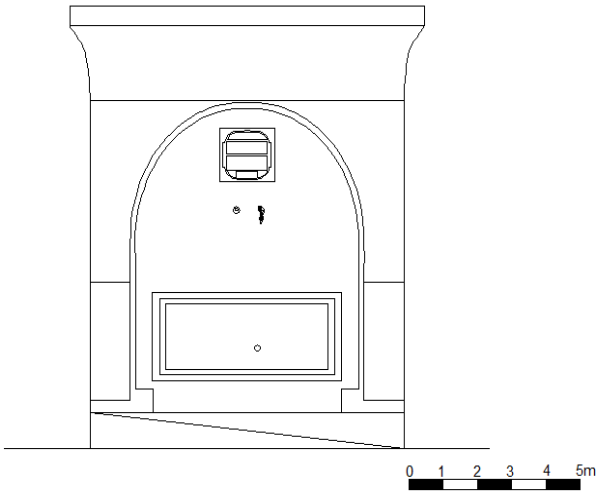
Günümüzdeki Durumu:Çeşme günümüzde oldukça kendine özgü özeliklerini kısmen de olsa korumaktadır.Ancak yapının oluğu günümüze ulaşamamış ve bilinçsiz kişiler tarafından yapılan musluk eklemeleriyle de orijinalliğinin bozulmasına sebebiyet verilmiştir.Yapı üzerine beyaz kireç sıvanın uygulanmasıyla da görünümünün değiştiği düşünülmektedir.

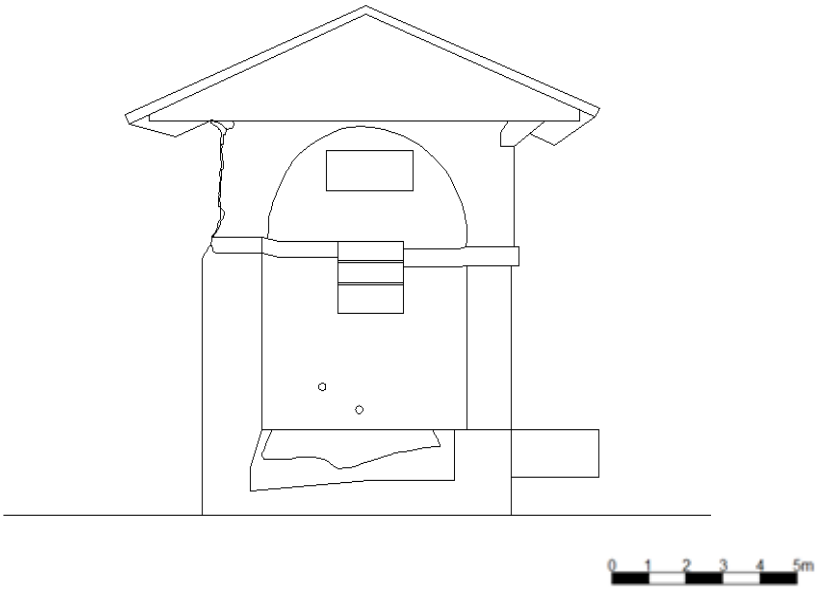
Onarımlar: Yapının onarımları konusunda yazılı bir belgenin olmadığı görülürken yapının 2003 yılında yapılan tescil fişindeyapının onarımlarla sundurma bölümünün sonradan yapıldığını,çimento harç ve beyaz badana uygulamalarının ise belli başlı dönemlerde tekrar uygulandığı görülmekteydi.[311]Yapıya uygulanan bu işlemlerin ise halk tarafından yapıldığı bilinmektedir.[312]

Günümüzdeki Durumu: Bugünkü çeşmenin kendine özgü özelliklerinin koruyabildiği görülürken oluk bölümünün kör olduğu ve eklenen musluk bölümünden suyun aktığı görülebilmektedir.Yapıya daha sonra eklenen sundurma bölümün oldukça tahribata uğradığı,paslanmaların görüldüğü ve beyaz kireç uygulamalarının dökülmeye başladığı görülmektedir.Yapının bakımsız bir durumda olduğu ve ilgili kurumların yeterince ilgi göstermediği düşünülmektedir.

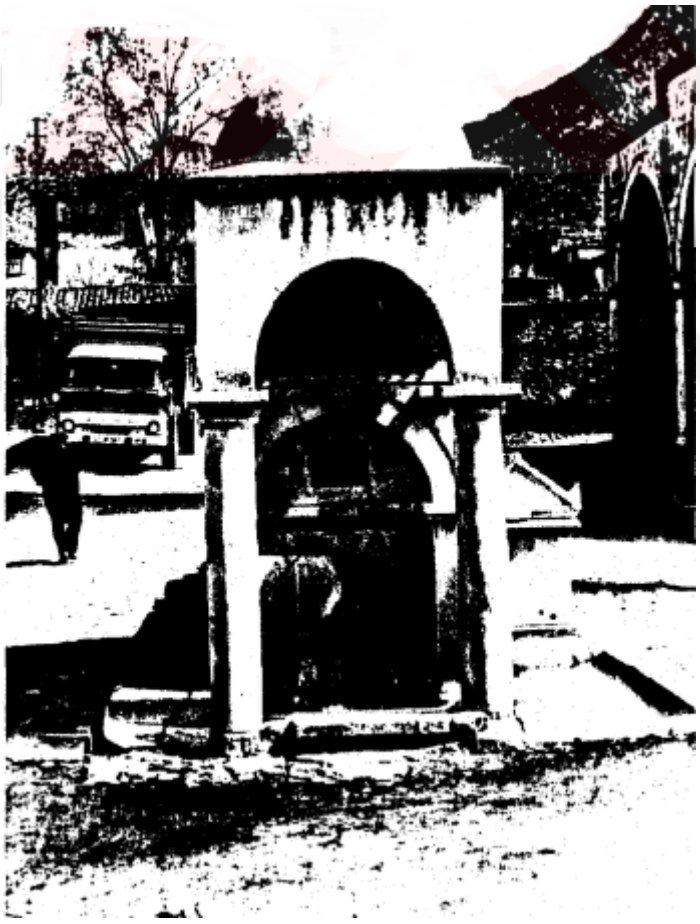
Günümüzdeki Durumu: Yapı kendine özgü özellikleri günümüzde koruyabilmiş durumdadır.Çeşme 1988 yılında sonra yapılan çalışmalarda görüldüğü üzere günümüze gelirken çok az onarım geçirdiği görülebilmekteydi.

Onarımlar:Yapının bilinen onarımları 2012 yılında gerçekleştirilen kurşunlu cami restorasyonu sırasında gerçekleştiği görülmektedir.

Bu onarımlar:

1.Çeşme sütunları ve taş yüzeyleri üzerindeki boya ve sıvalar itinalı olarak raspa edildiği,

2-Çeşme önü mevcut döşemesi sökülmüş,döşeme üst kotu ve sütun altlıkları ortaya çıkacak kadar indirilmiş ve 10 cm kalınlıkta ve dikdörtgen serbest ebatlarda traverten döşeme yapılarak kenarına traverten bordür döşenmiştir.

3-Çeşme üst örtüsü kurşun ile kaplanmıştır.[315]

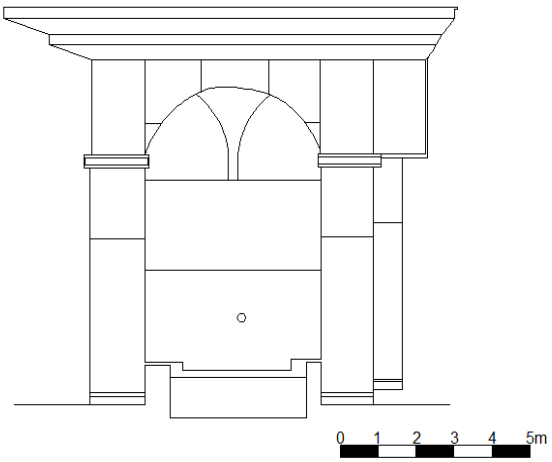
Günümüzdeki Durumu: Yapı günümüze kendine özgü özellikleri kaybederek ulaşmıştır.Bugün yapının doğu bölümü hariç diğer iki bölümü orijinal olmayıp daha sonradan eklenmiştir.Bu sebeplerden dolayı yapının görünümünün değiştiği ve kendine özgü özellikleri kaybettiği görülebilmektedir.

Değerlendirme: Yapı üzerinde hiç bir kitabe izine rastlanılmamıştır. 1952 yılında tescil fişinde ismi görüldüğü yapının o yıllardaki durumu ise dilimli kemerli bir nişin bulunduğu,cephenin mermer bloklar ile kaplı olduğu ve su haznesinin bulunduğu belirtilmektedir[322].Tescil fişinde ise şu tarihlenme verilmiş olup yapıyı H.1302(M.1884) tarihlendirmişlerdir.Günümüzde bu tarihi vermek mümkün gözükmemektedir.Çeşme yaptığımız çalışmalarda kapsamlı derecede bir onarım geçirdiği tespit edilmiştir.1952 tescil fişinde yazan bilgiler dilimli kemerli bir nişin bulunduğu cephenin ise mermer ile kaplı olduğu ve arkasında bir su deposunun bulunduğu yönde idi.1988 yılında yapılan bir çalışmada ise yapının cephesinin dikdörtgen bir niş ile tezyin edilmiş olduğu,çeşme yalağının bu niş içerisinde bulunduğu tek oluğa sahip olmakla birlikte çeşmenin hafif bir çıkıntı yaparak düz bir betonarme saçak ile örtülmüş olduğu belirtilmekteydi[323].Ve yapı 1988 yılında tamamen çimento ile kaplanmış bir durumdaydı.2017 yılında yapılan çalışmada yapının üç

yüze(Doğu,Güney Ve Batı) sahip olduğu ayaklar üzerinde dört adet yuvarlak kemerin kullanıldığı ve tek oluğun yerinde bulunduğu ancak diğer yüzlere muslukların eklendiği,dört adet yalağın mevcut olduğu,yapının üç tarafının çevrili bir saçak ile kapladığı görülmektedir.Çeşme günümüzde orijinal görünümünü tamamen yitirmiş olup bakımlı bir görünüme sahiptir.

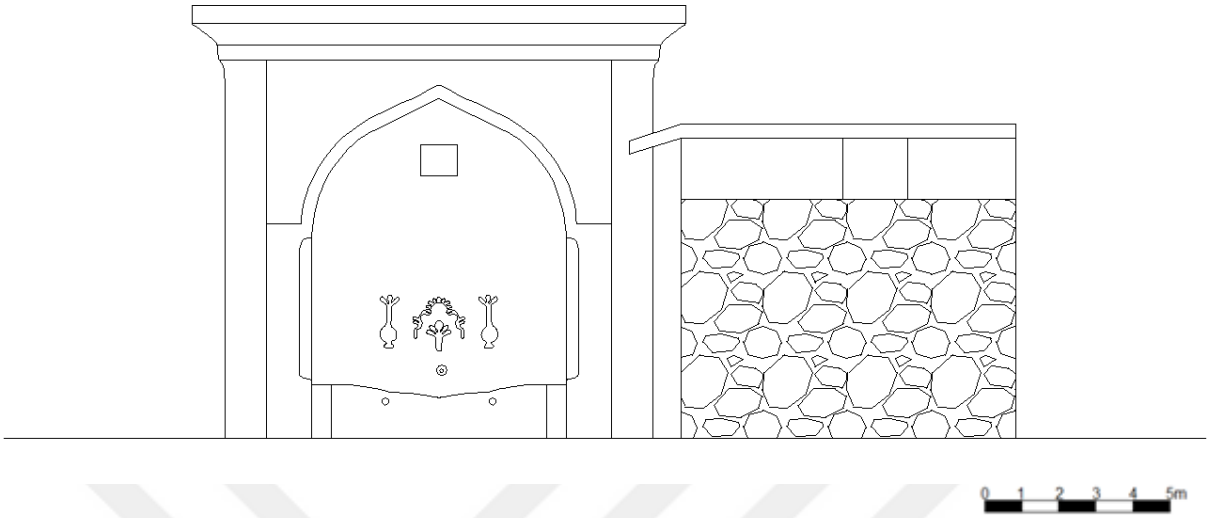
Fişinde ise yapının beyaz kireç ile kaplı olduğu[327] görülmekte ancak günümüzde ise bu yapının yeşil bir boya ile boyanmış olduğu görülebilmekteydi.Yapının bu tarihler arasında çimento harç kullanılarak bazı bölümlerinin yenilendiği de düşünülmektedir.

Günümüzdeki Durumu: Yapı günümüzde oldukça sağlam bir durumda olup bakımsız bir vaziyettedir.Çeşmenin kuzey cephesi yeşil boya ile boyanmış olup orijinalliğini kaybettirilmiştir.Yine bu cephede yer alan yalak kısmının da oldukça tahribata başladığı görülmektedir.Ayrıca yapı üzerinde sıvaların dökülmeye başladığı görülürken,yapı üzerinin kimli belirsiz kişilerce boyanarak tahrip edildiği görülmektedir.

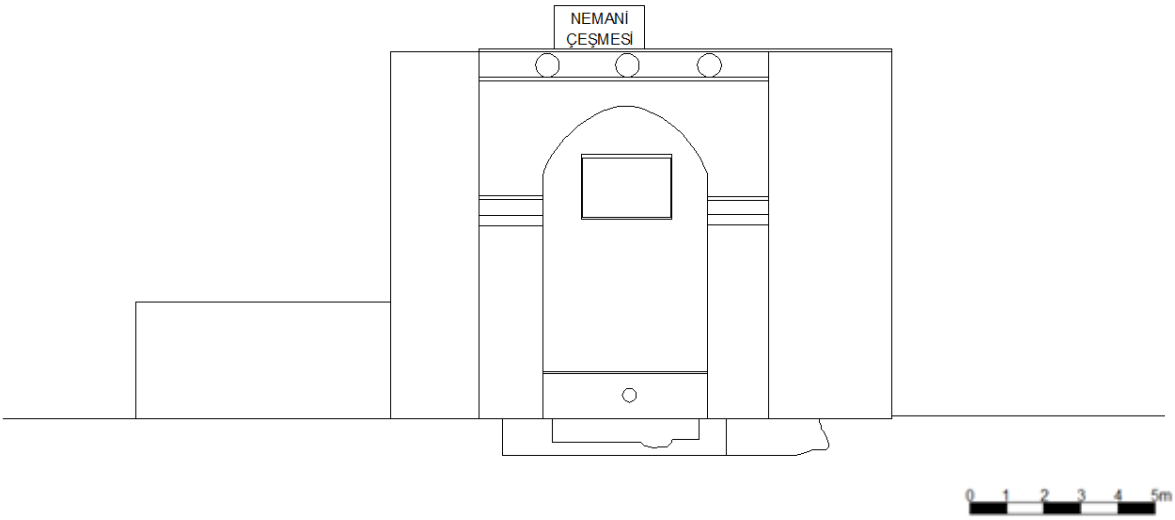
Günümüzdeki Durumu: Yapı günümüzde bir konuta bitişik vaziyette olup kendine özgü özelliklerini kaybetmiş bir durumdadır.Ayrıca tek oluk iki musluğa ayrılmış bir durumda ve cepheler günümüz mermerleriyle de kaplanarak da görünümün değişmesine sebebiyet verilmiştir.Halk tarafından yoğun şekilde ilgi görmektedir.

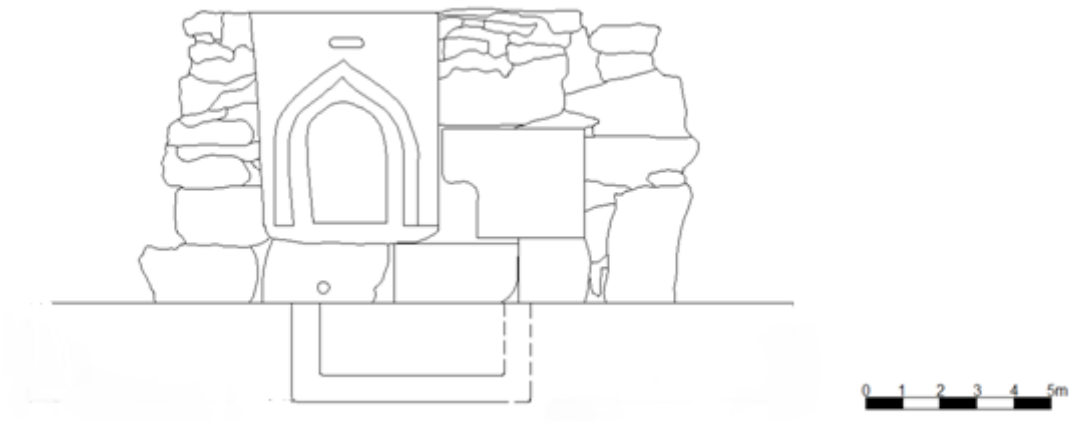
Onarımlar:Yapının onarımları konusunda hiçbir yazılı kaynağın olmadığı görülmüş olup yapı topluluklarından da uzak kalması sebebiylede halk tarafından bir bilgi alınamamıştır.Ancak tarihini bilmediğimiz bir siyah beyaz fotoğrafta yapının günümüzdeki yapıyla farklı olduğu görülebilmektedir.Bu değişimler yapının üst bölümünde karşılaşılmakta olup yapının eski görüntüsünde tahribata uğrayan bölümün günümüzde moloz taş kullanılarak onarılmaya çalışıldığı ve bazı bölümlerin çimento harç ile kapladığı görülmektedir.

Günümüzdeki Durumu: Yapı günümüzde oldukça halk tarafından ulaşılması zor bir mevkide yer alması sebebiyle kullanılmamaktadır.Ancak çeşme faal bir şekilde çalıştığı görülürken yapının oldukça tahribata uğradığı ön cephenin yıkılmaya başladığı görülmektedir.Aynı zamanda doğa olayları sebebiyle yapı üzerinin erimeye başladığı kitabe bölümünün ise

kaybolmaya ve yapıda yer alan devşirme malzeme üzerinde bulunan motifinde yok olmaya başladığı düşünülmektedir.

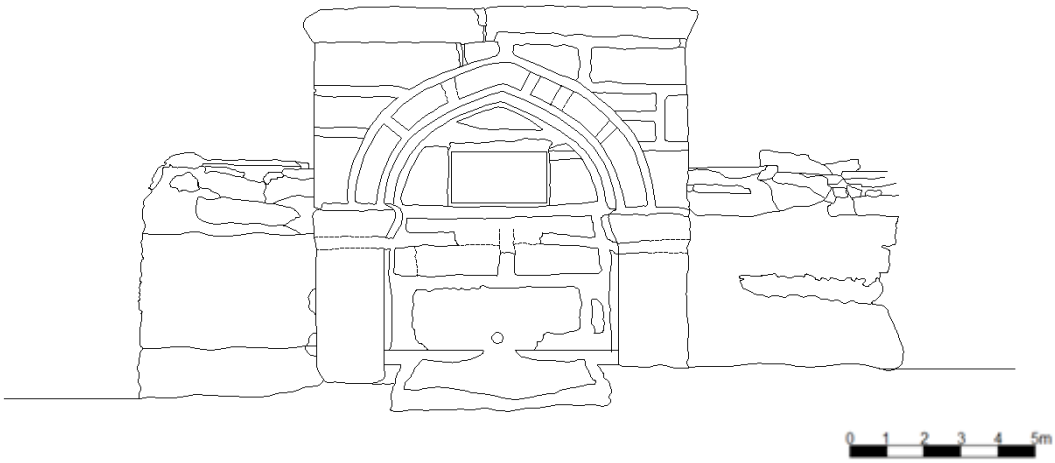
yılında sonra ise beyaz kireç ile tekrardan sıvandığı,doğu cephe yönünün taş aralarının siya renkte boyandığı öğrenilmektedir.[338] Bugün çeşme güney cephesinin yine beyaz kireç kapladığı görülmektedir.

Günümüzdeki Durumu:Çeşme günümüzde oldukça kendine özgü özeliklerini kısmen de koruyarak gelebilmiştir.1988 yılında yapılan çalışmalarda bu özgünlüğü daha iyi görebilmekteyken,2003 yılında vakıflar tescil fişlerinde yer alan bir fotoğrafta görülüyor'ki yapının ön cephesinin tamamen boya ve kireç ile sıvanmış olduğu dikdörtgen desteklemelerin görüldüğü ayrıca kimliği belirsiz kişiler tarafından da uyarıcı maddeler yazıldığı görülmektedir.2017 yılında ise kireç izlerinin gelişi güzel yapılarak yapının görüntüsünün sebebiyet verildiği düşünülmektedir.

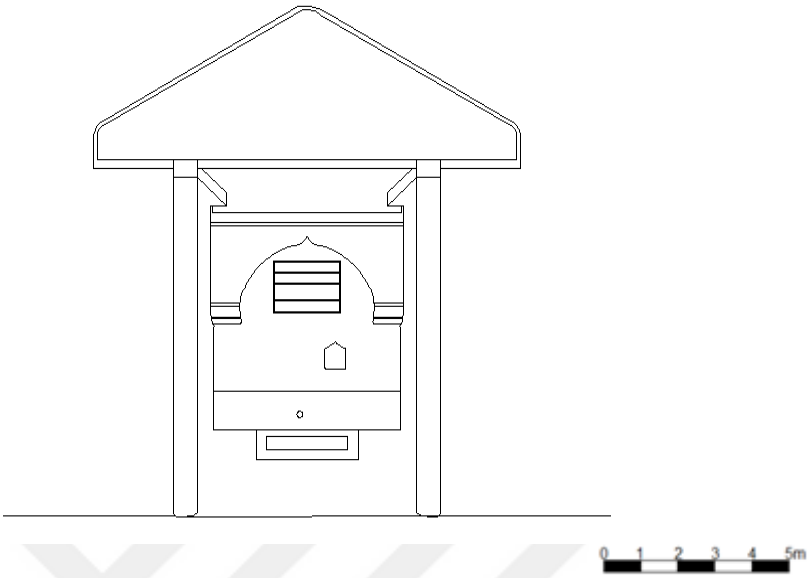
Günümüzdeki Durumu: Yapı kendine özgü özellikleri koruyabilmiş durumda olduğu ancak ahşap direklerin çürümeye başladığı ve çeşmenin cephelerinin sıvalarının döküldüğü tahribatların görüldüğü alanlar olarak karşımıza çıkmaktadır.Çeşme'nin günümüzde kullanılmamakta olduğu ve su sistemlerinin kontrol edilmesi gerektiği düşünülmekte terk edildiği ve bakımsız bir duruma düşürüldüğü görülmektedir.

görünümünün değiştiği düşünülmektedir.Yapı günümüzde kullanılmadığı ve su sisteminin çalışmadığı için bakımsız bir durumda olduğu görülmektedir

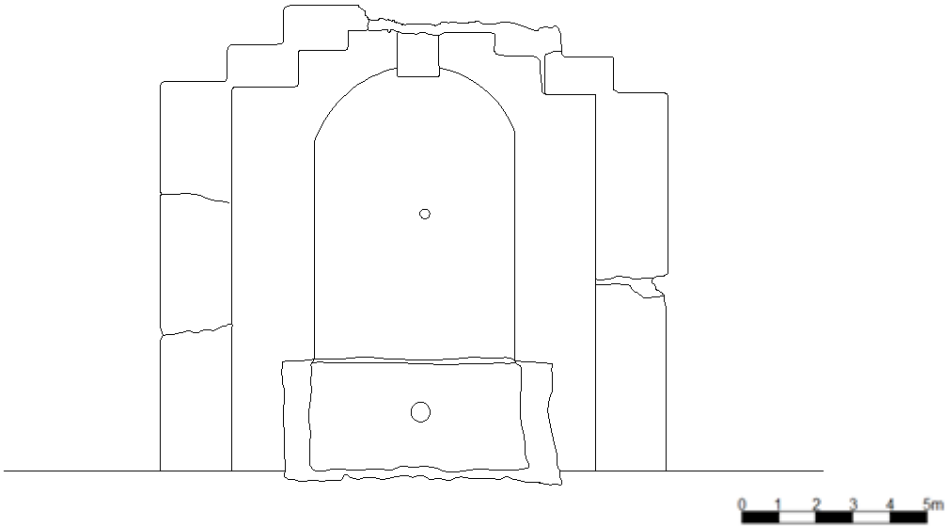
Günümüzdeki Durumu:Çeşme günümüzde oluk bölümünün kör olması sonucunda halk tarafından kullanılamadığı görülmektedir.Terk edilmiş olan yapı günümüzde oldukça tahribata uğramış bir durumda olup özellikle yalak bölümünün tahribata uğradığı daha sonra

ise yapıyı çevreleyen iki uzunlamasına dikdörtgen bölümünün üzerinin tuğla malzemeyle oluşturulmuş zikzak bölümünün tahribata uğradığı görülmektedir.

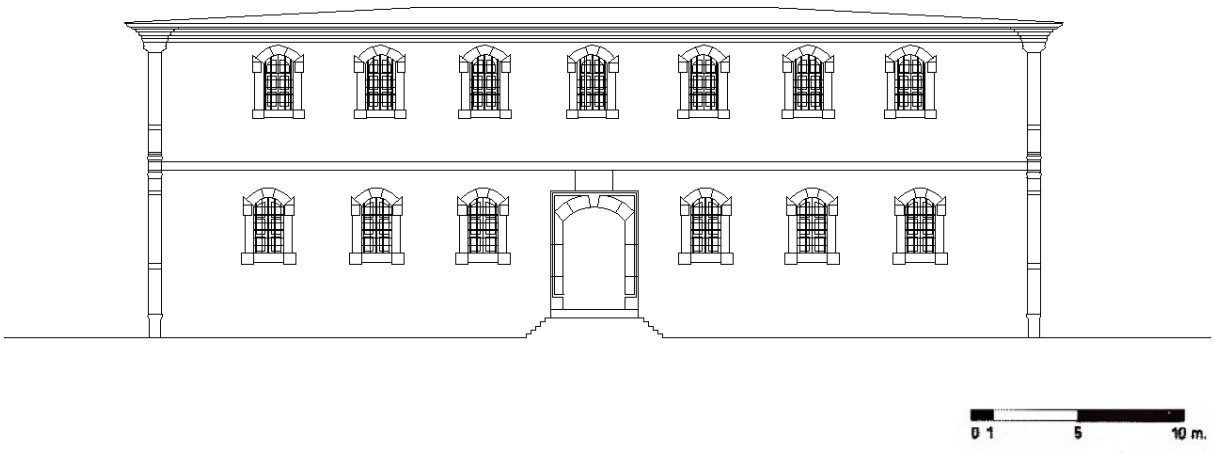
Günümüzdeki Durumu: Yapı günümüzde restorasyon çalışmalarının 2017 yılın da tamamlanmasıyla konferans salonu olarak halkın hizmetine açılmış durumdadır.Yapılan çalışmalarda yapının dış strüktürü açısından korunduğu görülmüş,iç strüktürün uzun yıllar önce tahribata uğradığı ve hiçbir kaynağın yer almaması sebebiyle yapının işlev kazandırılması düşünülerek konferans salonuna dönüştürülmüştür.

1-Dış cephe bölümünün cepheler üzerinde yer alan harçların raspa edilerek yeniden uygulandığı,
2-Dış cephe pencere bölümlerin sövelerinin tahribata uğrayan kısımlarını değiştirildiği ve kısmen koruma altında kalan bölümlerin onarımlarla tamamlandığı,
3-Dış cephe bölümünde tahribata uğrayan duvar bölümlerinin onarımların aslına uygun yapıldığı,
4-Giriş bölümünün portal şeklinde düzenlenmiş olan giriş açıklığının aslına uygun malzemelerle yenilendiği,
5-Dış cephe üzerinde yer alan silmelerin tahribata uğrayan kısımlarının yenilendiği,
6-Çatı bölümünün tamamen yıkıldığı ve yerine ahşap strüktürel malzemelerle tekrardan oluşturulduğu,
7-Çatı bölümünün tamamen günümüz malzemeler kullanılarak kapatıldığı üzerinin Marsilya tipli kiremit kullanıldığı,
8-Pencere bölümlerinde alt ve üst katlarında demir parmaklıkların uygulandığı,
9-İç cephe kısmın 1922 yılında tamamen yok olduğu ve yapının plan şemasının kaybolduğu görülerek temel kazı çalışmaları uygulandığı ancak bir sonuç'a ulaşılamadığı görülmüştür.

10.İç cepheye tamamen işlev kazandırmak amacıyla aslına uygun olmayan malzemeler kullanılarak konferans salonuna dönüştürüldüğü,
11-İç cephelerde yer alan pencere bölümlerinin oldukça tahribata uğradığı ve aslına uygun malzeme kullanılarak onarıldığı,

12.İç cephe'ye elektrik tesisatın uygulandığı,
13-İç cephe temel kazılarında su tesisatının tamamen yenilendiği;
14-Isınma ve soğutma sistemlerinin uygulandığı ve bir havalandırma merkezinin yapıldığı,
15-Bu uygulamalar dışında yapı içerisinde herkesin konferans salonuna ulaşımının kolaylaştırılması amaçlayarak iç kısımda asansör siteminin kullanıldığı görülmektedir.[354]
