TURİZM VE DEĞİŞEN ÜRETİM DİNAMİKLERİNİN ETKİSİNDE DÖNÜŞEN KIRSAL ALANLARDA KORUMA OLANAKLARININ TESPİTİ: ALANYA ÖRNEĞİ

DOKTORA TEZİ
MİMARLIK ANA BİLİM DALI

ARALIK 2021

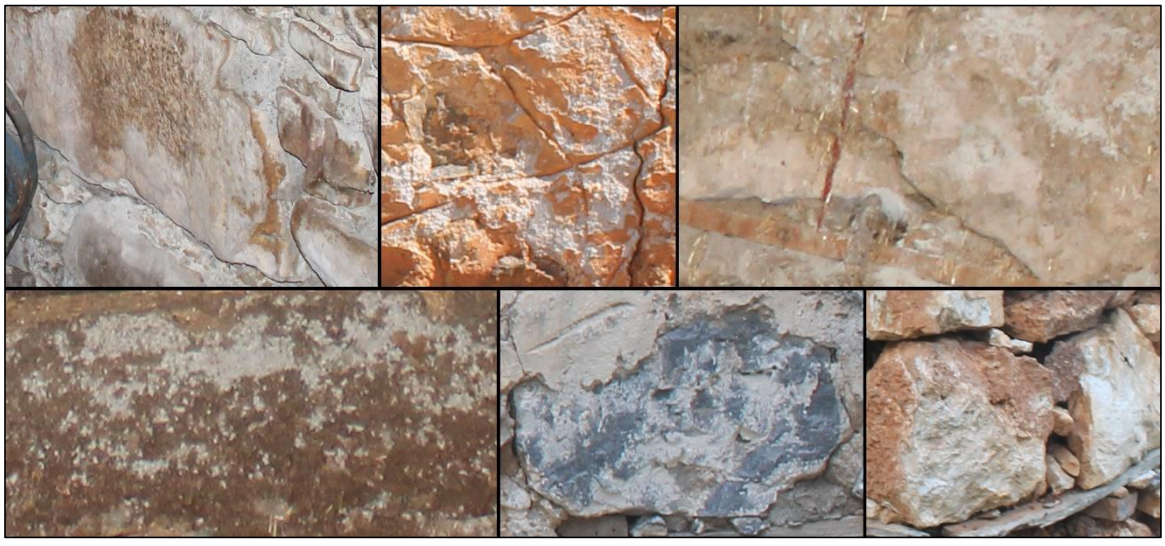
Resim 7.10. Taş yüzeyinde oluşan tuzlanma

/ çiçeklenme / tuz kristalizasyonu) duvar yüzeylerinde beyaz, krem, kahve renkli lekeler şeklinde görülmektedir. Tuzlanma belli bir bölümde olmayıp suyun taşa nüfuz ettiği her bölümde izlenmektedir. Yapıların genelinde bu bozulma türü %15-%20 arasında bulunur. Taş yüzeyinin tamamını örtecek şekilde de görülebilen tuzlanma genel olarak çatlak veya girinti/çıkıntı hattı boyunca yoğunluk göstermektedir. Tuzlanma, taş yüzeylerinde aşınma, ufalanma, yapraklaşma, kabuk halde dökülme gibi yüzeysel sorunlara ve çatlama/kırılma ile parça kaybı gibi bozulmalara yol açmaktadır (Resim 7.10). Tuzlanma genel olarak farklı köylerde görülmekle birlikte güney kısımlarda daha yoğun görülür. Bu durumun en büyük sebeplerinden birinin güneye yakın ve yükseltisi az olan köylerde yağış sonrası buharlaşmanın çok hızlı bir şekilde gerçekleşmesi olduğu söylenebilir.

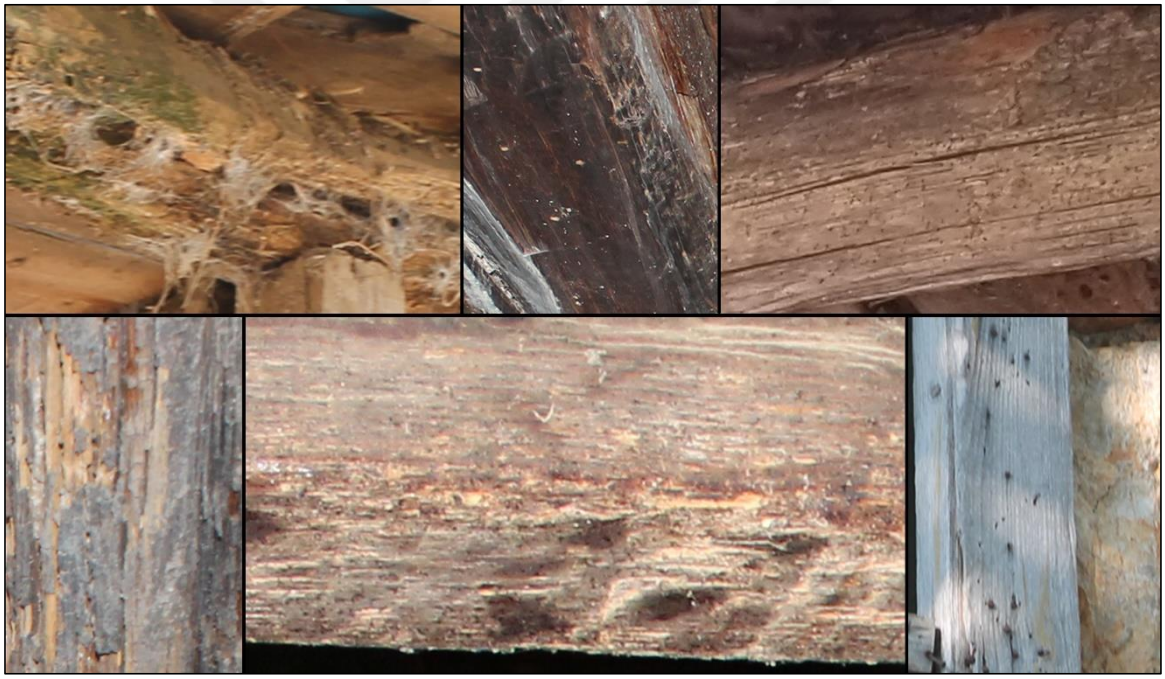
Resim 7.16. Ahşap yüzeyinde oluşan böceklenme

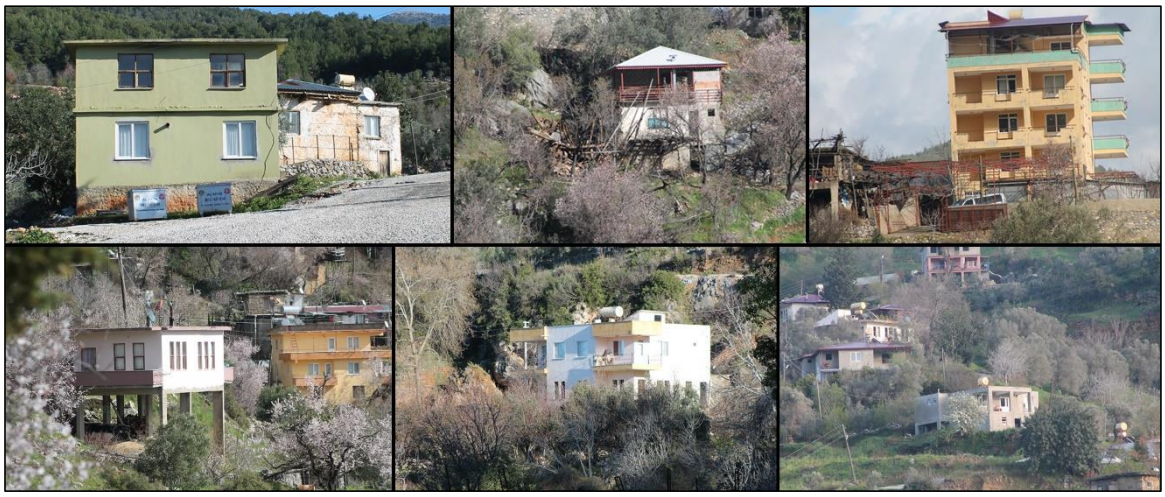
Resim 7.28. Yeniden yapılmış olan yapılar
