**1998 CEYHAN DEPREMİ, DEPREMDE HASAR GÖREN  
YAPILAR VE GÜÇLENDİRİLMESİ**

YÜKSEK LİSANS TEZİ  
İNŞAAT MÜHENDİSLİĞİ ANABİLİMDALI

ELAZIĞ, 2006

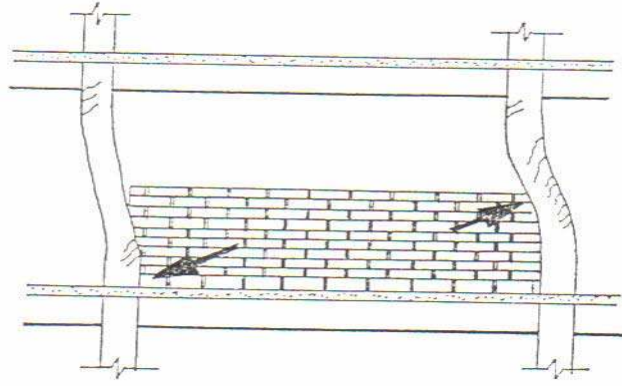
**Şekil 5.13. Kısa Kolon**

Diğer bir sistem zayıflığı da kısa kolondur. Cephe düzenlemelerinde band pencere uygulaması sık olarak kullanılmaktadır. Bir kolondan diğer bir kolona kadar oluşturulan band pencere düzenlemesi nedeni ile kolon boyları taşıyıcı sistem hesaplarında dikkate alınan boya göre oldukça kısa olmaktadır. Bu nedenle kolonun öngörülen rijitlik değerinden çok daha yüksek rijitlikler ile karşılaşmaktadır. İç kuvvetlerin dağılımında önemli olan bu yüksek rijitlik nedeniyle kolonda aşırı kesme kuvvetleri oluşmakta ve kolonda onarımı mümkün olmayan hasarlar meydana gelmektedir. (Şekil 5. 13.)

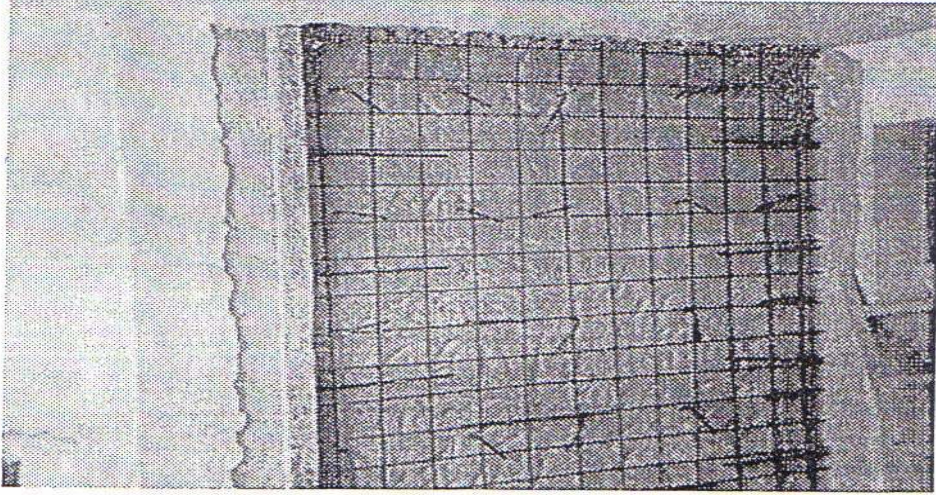
**Şekil.7.14.** Hasar Gören Perdenin Güçlendirilmesi

Perdeler, deprem yüklerinin karşılanmasında rijitlik ve dayanım bakımından taşıyıcı sistemin önemli elemanlarıdır. Hasar görmeleri durumunda, onarım ve güçlendirilmeleri özenle yapılmalıdır. Deprem yükü taşımak üzere düzenlenen Betonarme perdelerde hasarlar, kayma ve eğilme taşıma gücünün yetersizliğinden veya büyük boşluklu perdelerde bağ kirişlerinin yetersizliğinden kaynaklanabilir. Perdelerin güçlendirilmesinde eğer varsa, pencere, kapı gibi boşlukların doldurulması ile sağlanan ek taşıma gücü kapasitesi yeterli olabilir. Diğer yapı elemanlarında olduğu gibi, betonda ezilme olmadığı durumda epoksi enjeksiyonu perdeler için de yaygın olarak kullanılır. Ancak, bütün çatlaklar doldurulmadığı için hasardan önceki rijitlik elde edilmez. Perdede beton ezilmesi veya donatı burkulması varsa, kolonlarda uygulanan

onarım ve güçlendirme yöntemi burada da uygun düşer. Hasar derecesine göre hasarlı kısmın temizlenmesi, ek donatı yerleştirilmesi ve bu kısmın betonlanması gerekebilir.(Şekil 7.14.)
