Sanatta Yeterlik Tezi

**20. YY. İSTANBUL TARİHİ YARIMADA BÖLGESİ ÇİNİLİ YAPILARI VE  
LİMAN HAN – HOBYAR MESCİDİ ÇİNİLERİNİN KORUMA ÖNERİSİ**

### 2.2.1. Liman Han Çinilerin Mevcut Durum Tespiti ve Hasar Tespit Planları

### **2.3.1. Hobyar Mescidi Çinilerinin Mevcut Durum Tespiti ve Hasar Tespit Planları**

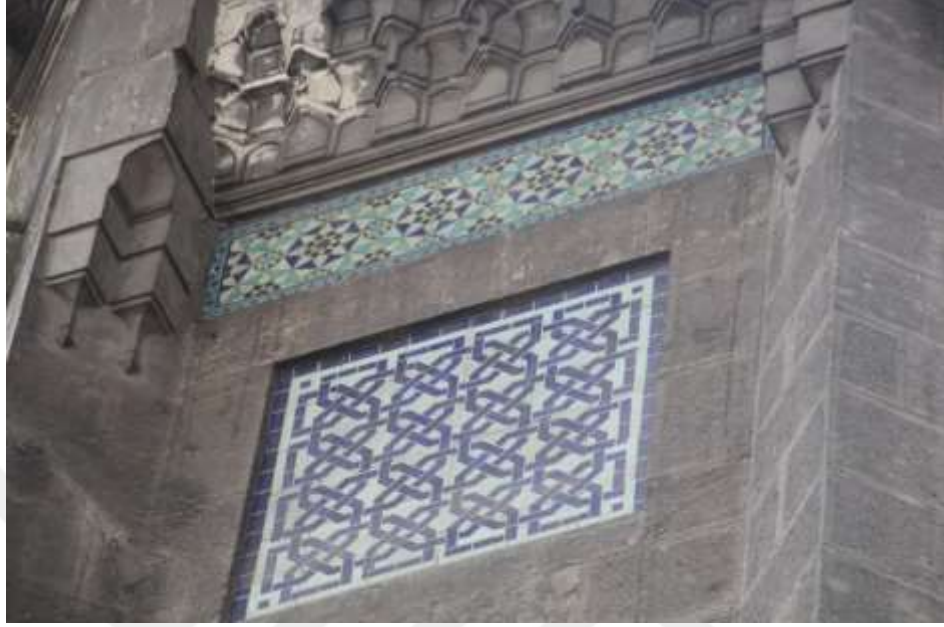
**Fotoğraf 205:** Hobyar Mescidi kuzeydoğu cephe pano 5 (Koçak, 2020)
