**2003 BİNGÖL DEPREMİ SONRASI BİNGÖL İLİNİN  
HASAR DURUMLARININ ANALİZİ**

**Yüksek Lisans Tezi**

**T.C**  
**FIRAT ÜNİVERSİTESİ**  
**FEN BİLİMLERİ ENSTİTÜSÜ**

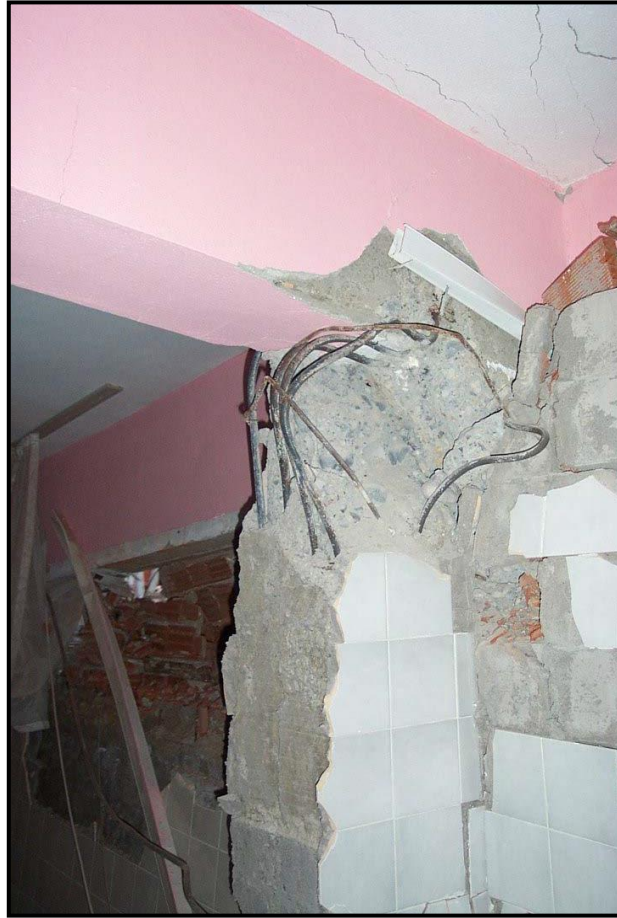
Şekil 4.11 Donatı kusurları (Kolon-Kiriş bağlantı hataları) [12]

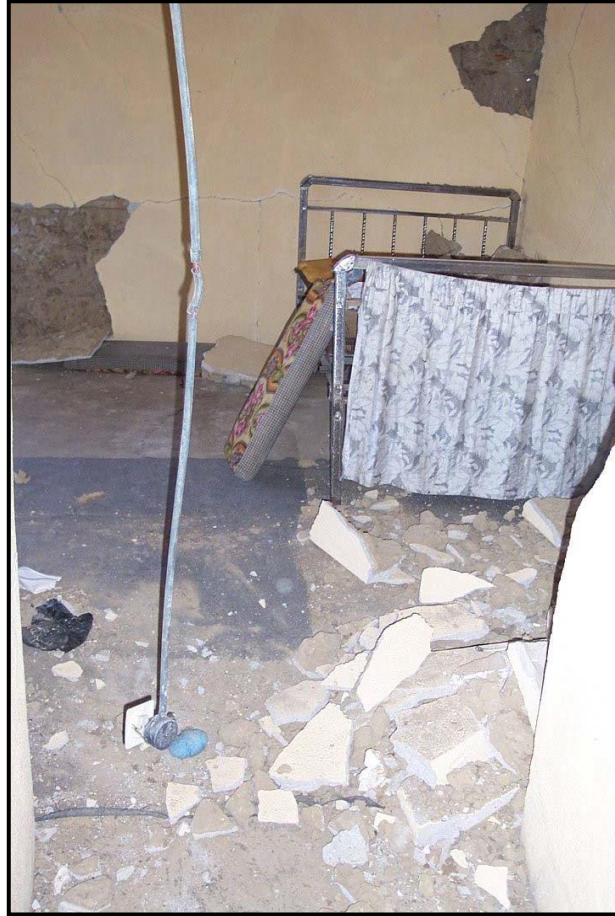
**Şekil 4.21** Tesisat hataları [12]

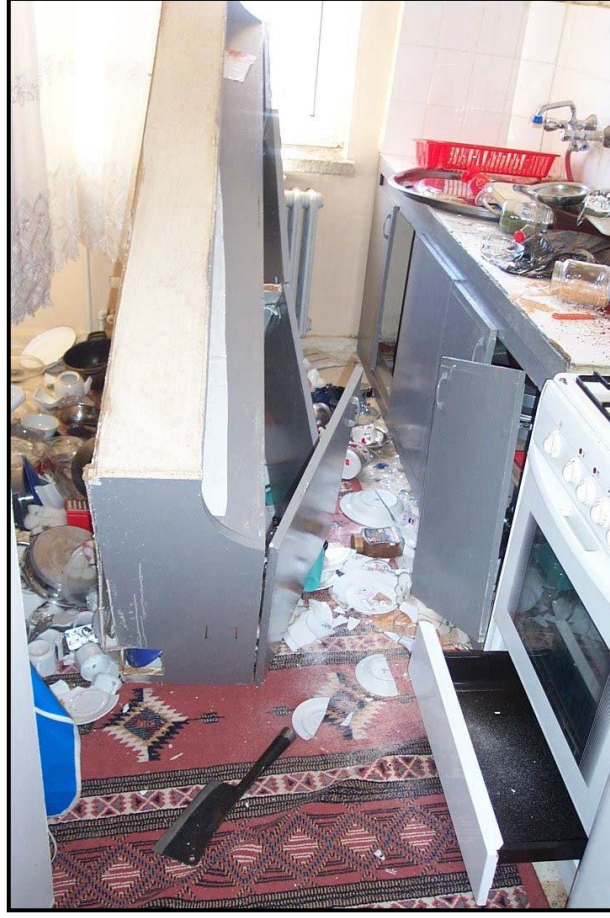
Şekil 4.22 Mutfak dolaplarının bağlantılarının kopması [12]

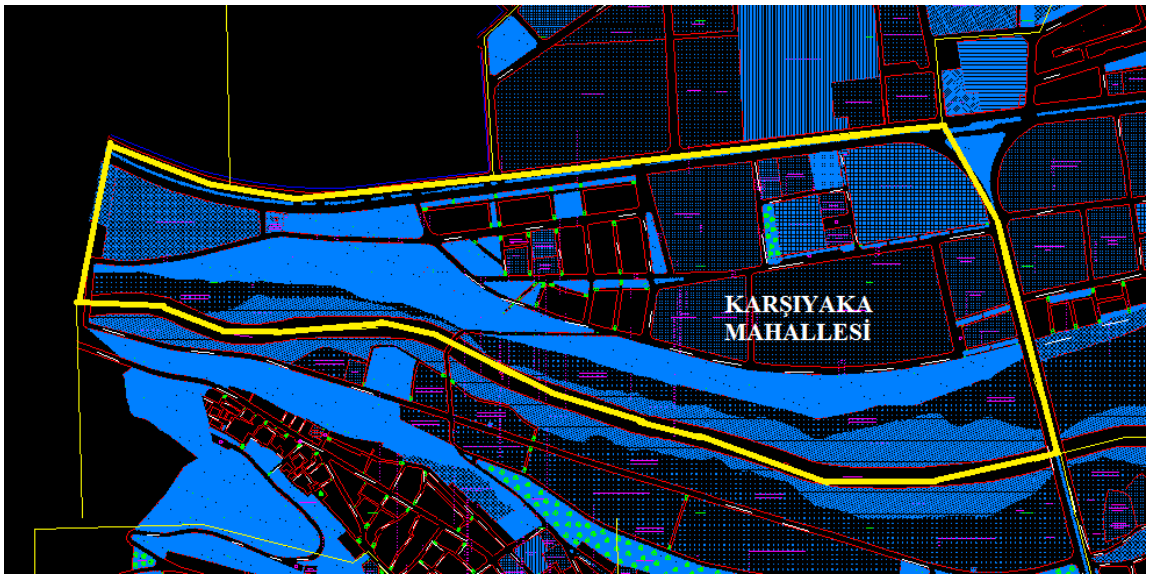
Şekil 4.42 Karşıyaka Mahallesi

Karşıyaka Mahallesi'nin büyük bir bölümü Bingöl formasyonundan batı kesimlerinde ise Solhan volkanitlerinden oluşmaktadır. Mahallede deprem riski açısından 1. derecededir [22]. Çapakçur Çayı ile kesişen bölgelerinde moloz akması ve kaya düşmesi tehlikesi vardır.

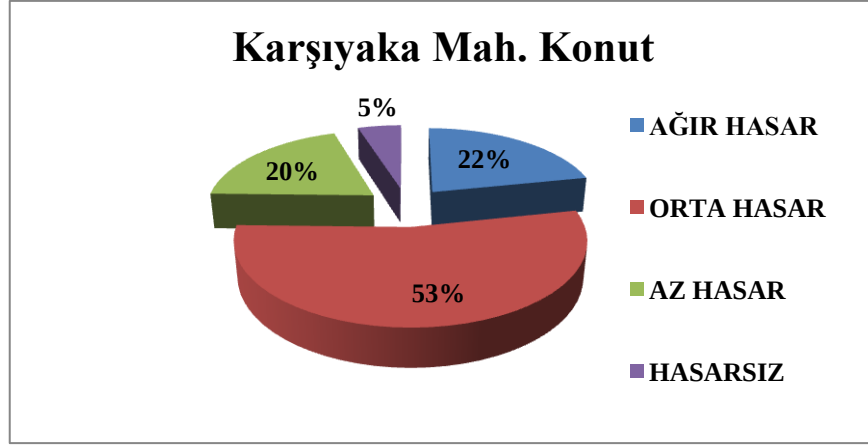
Şekil 4.43 Karşıyaka Mahallesi'ndeki % konut hasarları

Karşıyaka Mahallesi'nin konutlarının 252 tanesinin ağır hasarlı (%22), 620 tanesinin orta hasarlı (%53), 228 tanesinin az hasarlı (%20), 57 tanesinin hasarsız (%5) olarak ortaya çıkmaktadır.

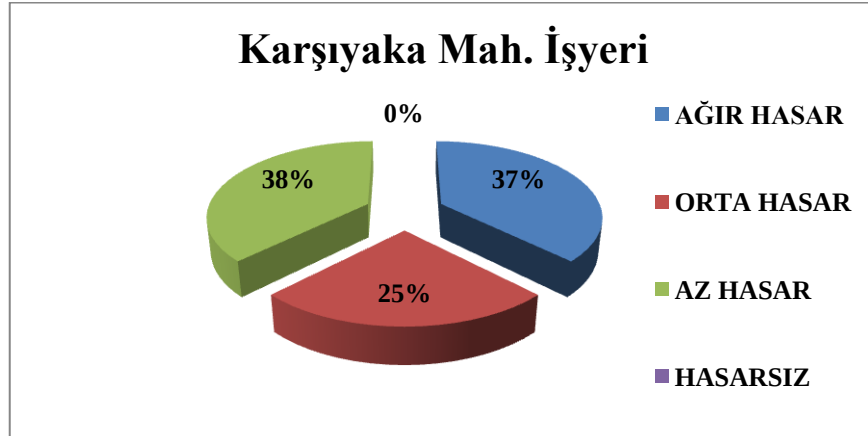
Şekil 4.44 Karşıyaka Mahallesi'ndeki % işyeri hasarları

Karşıyaka Mahallesi'nde hasarsız iş yeri bulunmazken, işyerlerinin 3 tanesinin ağır hasarlı (%37), 2 tanesinin orta hasarlı (%25), 3 tanesinin az hasarlı (%38) olarak ortaya çıkmıştır.

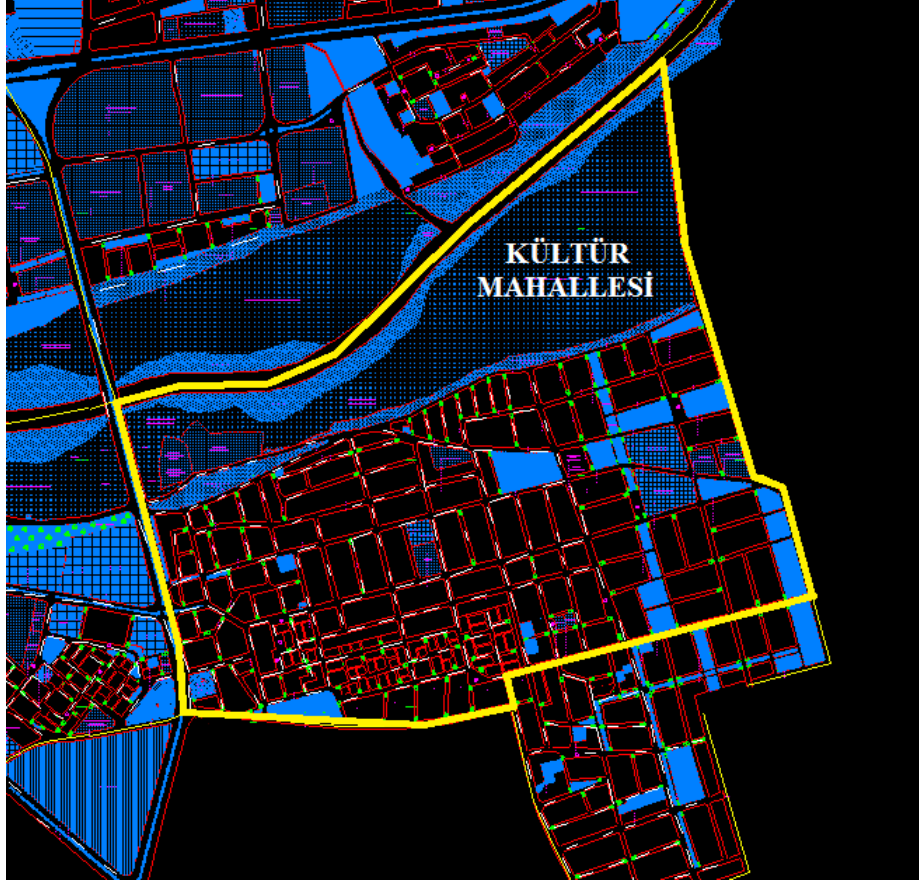
 ekil 4.45 K lt r Mahallesi

Kültür Mahallesi ince taneli silt, kil ve kısmen kum malzemeli bir zemine sahiptir. Mahalle 1. derecen deprem riski altındadır [22]. Çapakçur Çayı ile kesiştiği bölgelerde sel ve taşkın riski tehlikesi bulunmaktadır.

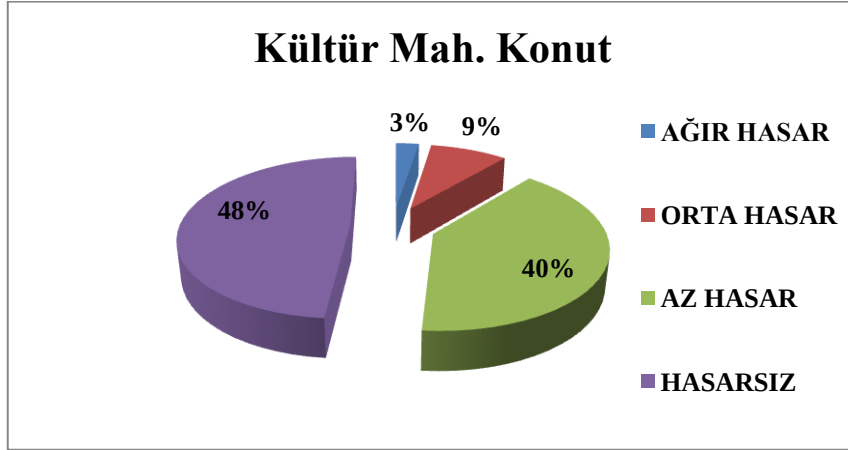
 ekil 4.46 K lt r Mahallesi'ndeki % konut hasarları

K lt r Mahallesi'nin konutlarının 46 tanesinin ağır hasarlı (%3), 155 tanesinin orta hasarlı (%9), 720 tanesinin az hasarlı (%40), 869 tanesinin hasarsız (%48) olarak ortaya çıkmaktadır.

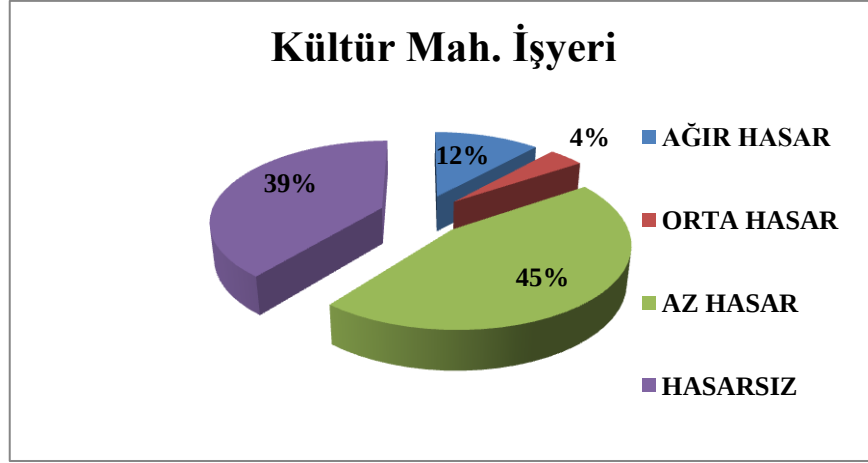
**Şekil 4.47** Kültür Mahallesi'ndeki % işyeri hasarları

Kültür Mahallesi'nin işyerlerinin 6 tanesinin ağır hasarlı (%12), 2 tanesinin orta hasarlı (%4), 23 tanesinin az hasarlı (%45), 20 tanesinin hasarsız (%39) olarak ortaya çıkmaktadır.

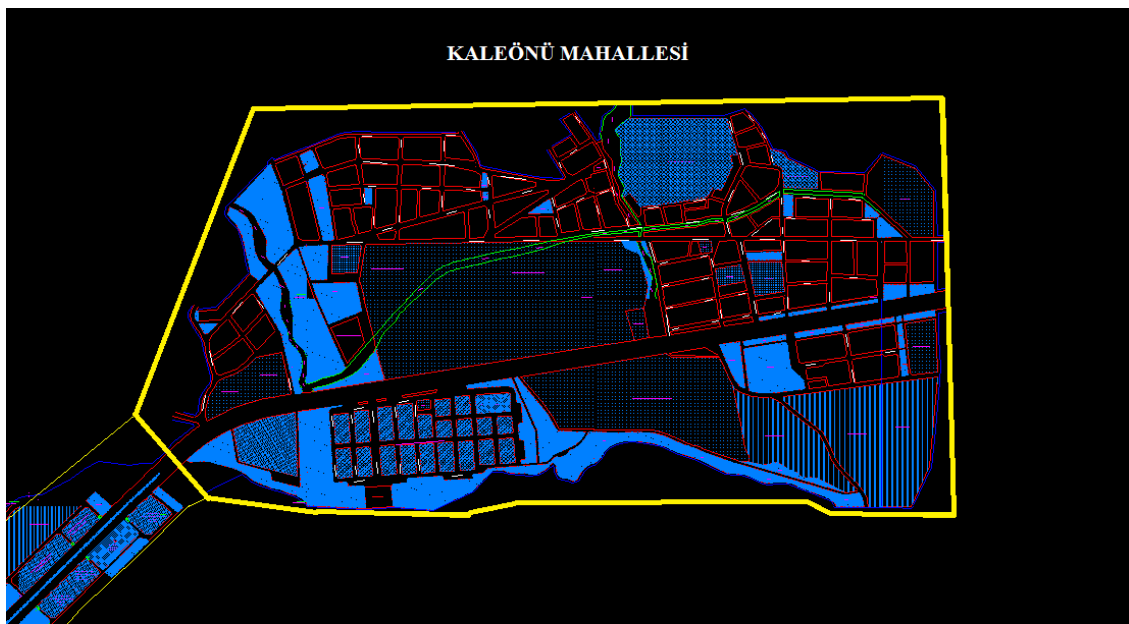
**Şekil 4.48** Kaleönü Mahallesi

Kaleönü Mahallesi'nin büyük bir bölümünü Solhan volkanitleri kaplarken, güney ve güneydoğu kesimleri ise alüvyon malzeme ile kaplıdır [22]. Mahallenin kuzey ve kuzey batı kesimlerinde moloz akması tehlikesi vardır, büyük bir bölümü ise 1. derece deprem riski altındadır.

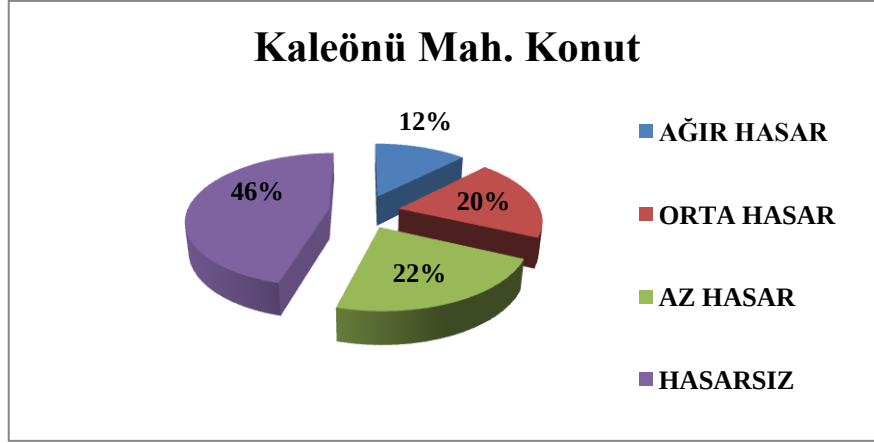
**Şekil 4.49** Kaleönü Mahallesi'ndeki % konut hasarları

Kaleönü Mahallesi'nin konutlarının 78 tanesinin ağır hasarlı (%12), 123 tanesinin orta hasarlı (%20), 141 tanesinin az hasarlı (%22), 288 tanesinin hasarsız (%46) olarak ortaya çıkmaktadır.

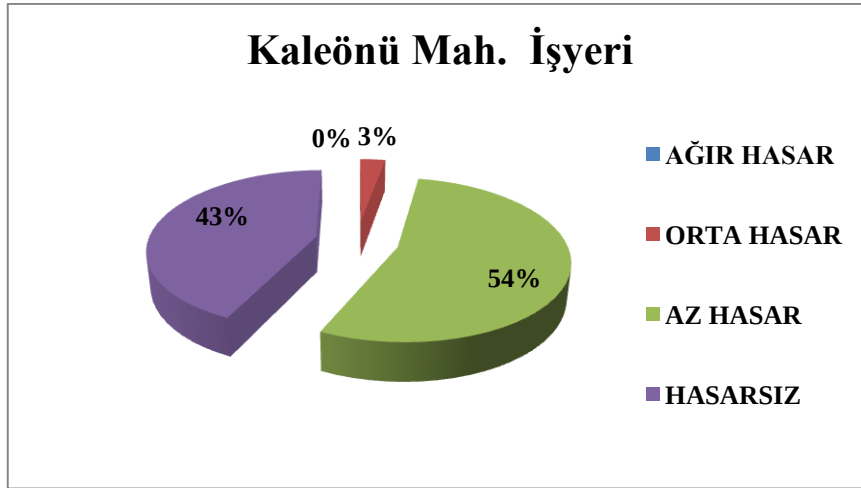
**Şekil 4.50** Kaleönü Mahallesi'ndeki % işyeri hasarları

Kaleönü Mahallesi'nde ağır hasarlı işyeri bulunmazken, 9 tanesinin orta hasarlı (%3), 171 tanesinin az hasarlı (%54), 136 tanesinin hasarsız (%43) olarak ortaya çıkmaktadır.

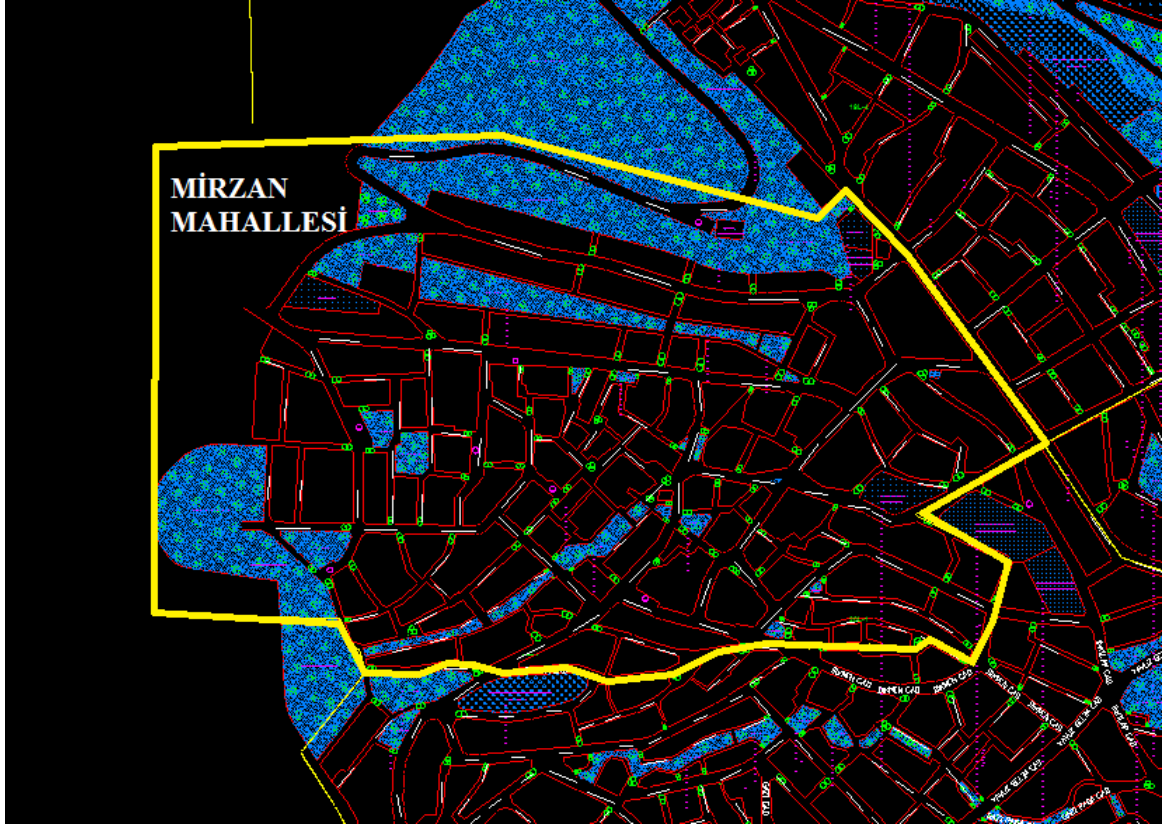
Şekil 4.51 Mirzan Mahallesi

Mirzan Mahallesi zemini Solhan volkanitleri ile kaplıdır [22]. Mahallenin batı kesimlerinde kaya düşmesi tehlikesi vardır.

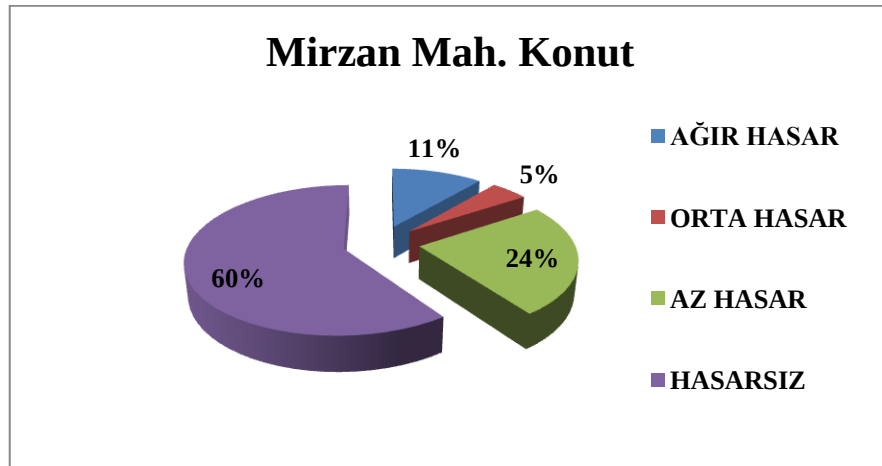
Şekil 4.52 Mirzan Mahallesi'ndeki % konut hasarları

Mirzan Mahallesi'nin konutlarının 103 tanesinin ağır hasarlı (%11), 42 tanesinin orta hasarlı (%5), 223 tanesinin az hasarlı (%24), 551 tanesinin hasarsız (%60) olarak ortaya çıkmaktadır. Mirzan Mahallesi'nde bulunan işyerlerinde ise herhangi bir hasar tespit edilmemiştir.

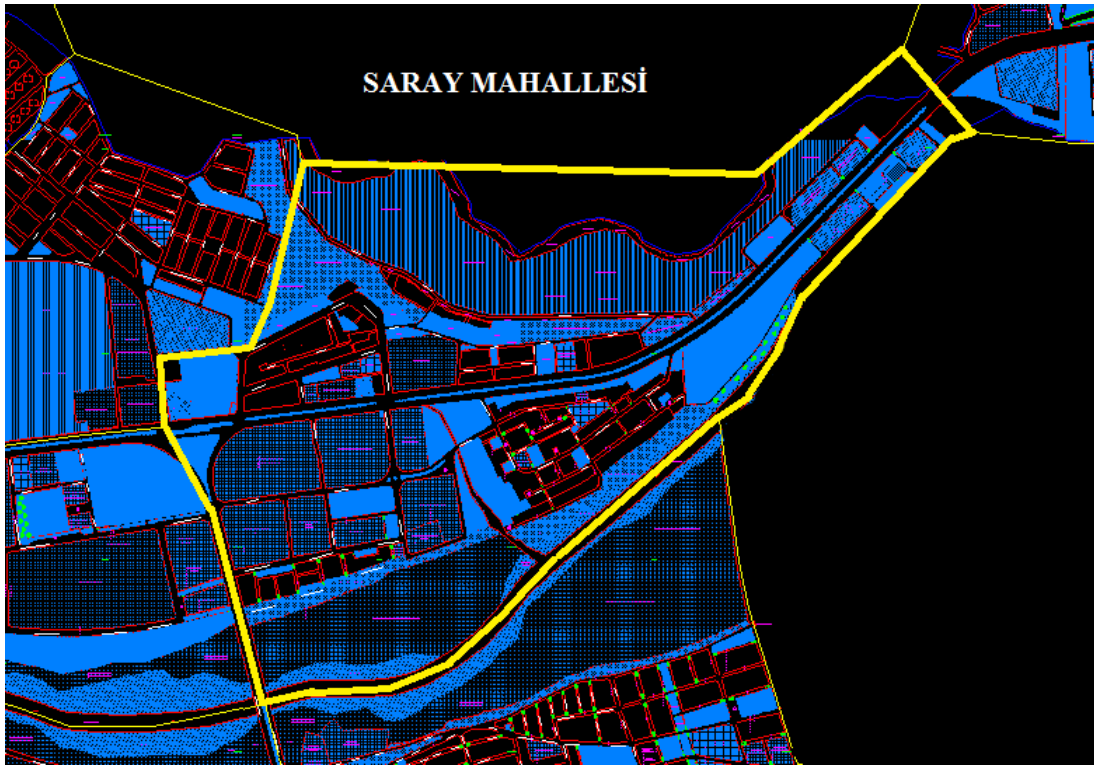
Şekil 4.53 Saray Mahallesi

Saray Mahallesi'nin büyük bir bölümünü Bingöl Formasyonu kaplarken, kuzeydoğu kesimleri ise Solhan Volkanitleri ile kaplıdır. Mahallenin büyük bir bölümü yapısal özellikler ve yer altı su seviyesinin yüksek olması nedeniyle 1. dereceden deprem riski altındadır [22]. Gayt Çayı ile kesiştiği bölgelerde heyelan, taşkın riski, kaya düşmesi tehlikesi bulunmaktadır.

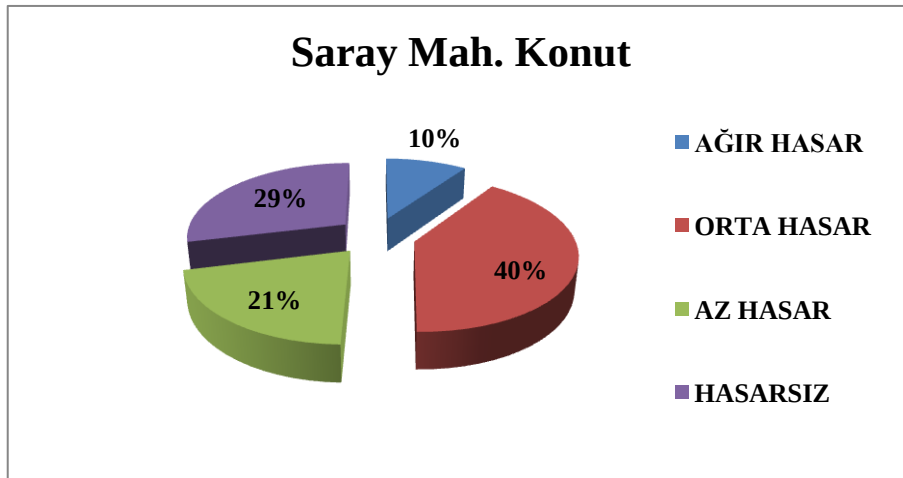
Şekil 4.54 Saray Mahallesi'ndeki % konut hasarları

Saray Mahallesi'nin konutlarının 198 tanesinin ağır hasarlı (%10), 827 tanesinin orta hasarlı (%40), 423 tanesinin az hasarlı (%21), 586 tanesinin hasarsız (%29) olarak ortaya çıkmaktadır.

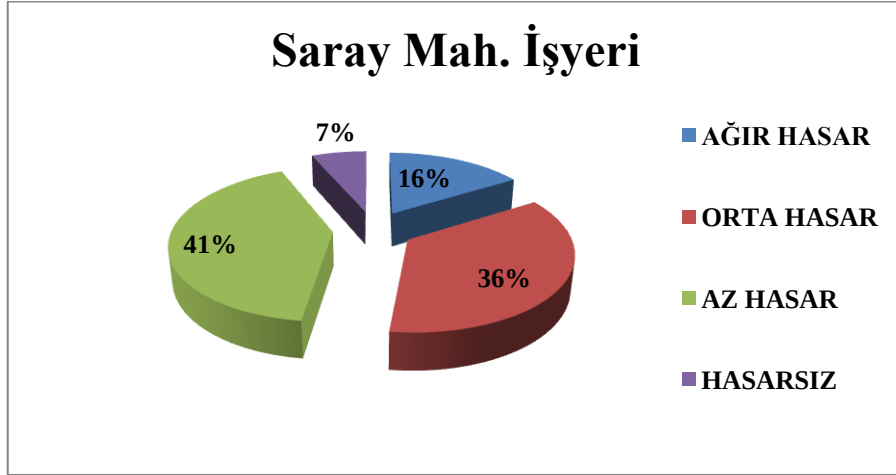
Şekil 4.55 Saray Mahallesi'ndeki % işyeri hasarları

Saray Mahallesi'nin işyerlerinin 20 tanesinin ağır hasarlı (%16), 44 tanesinin orta hasarlı (%36), 51 tanesinin az hasarlı (%41), 8 tanesinin hasarsız (%7) olarak ortaya çıkmaktadır.

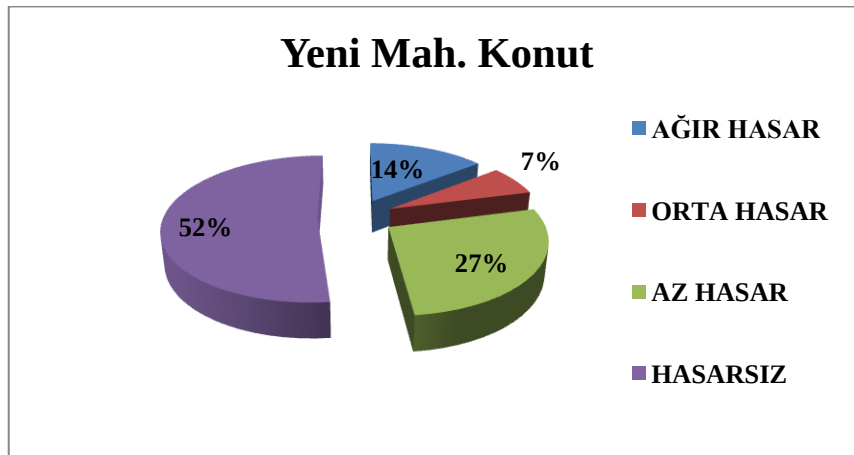
Şekil 4.56 Yeni Mahalle'deki % konut hasarları

Yeni Mahallesi'nin konutlarının 234 tanesinin ağır hasarlı (%14), 106 tanesinin orta hasarlı (%7), 442 tanesinin az hasarlı (%27), 838 tanesinin hasarsız (%52) olarak ortaya çıkmaktadır.

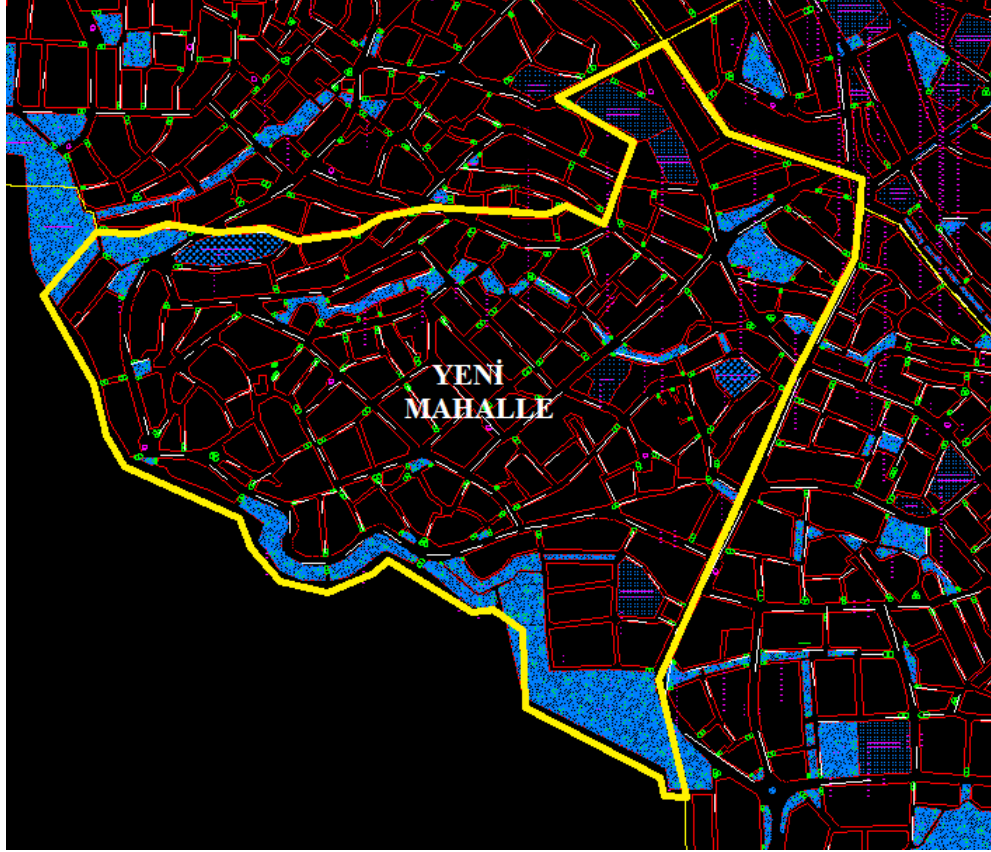
Şekil 4.57 Yeni Mahalle

Yeni Mahalle'nin zemini Solhan volkanitleri ile kaplıdır [22]. Mahallenin batı bölgelerinde kaya düşmesi tehlikesi bulunmaktadır.

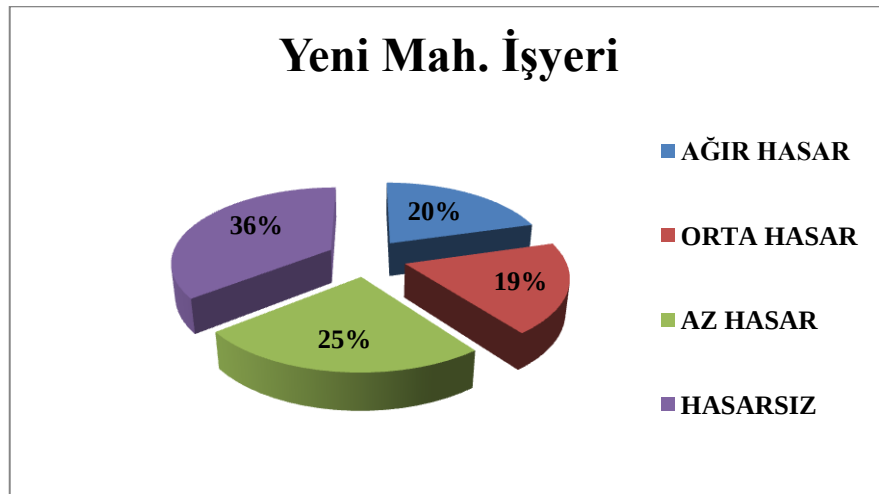
Şekil 4.58 Yeni Mahalle'deki % işyeri hasarları

Yeni Mahallesi'nin işyerlerinin 15 tanesinin ağır hasarlı (%20), 14 tanesinin orta hasarlı (%19), 18 tanesinin az hasarlı (%25), 26 tanesinin hasarsız (%36) olarak ortaya çıkmaktadır.

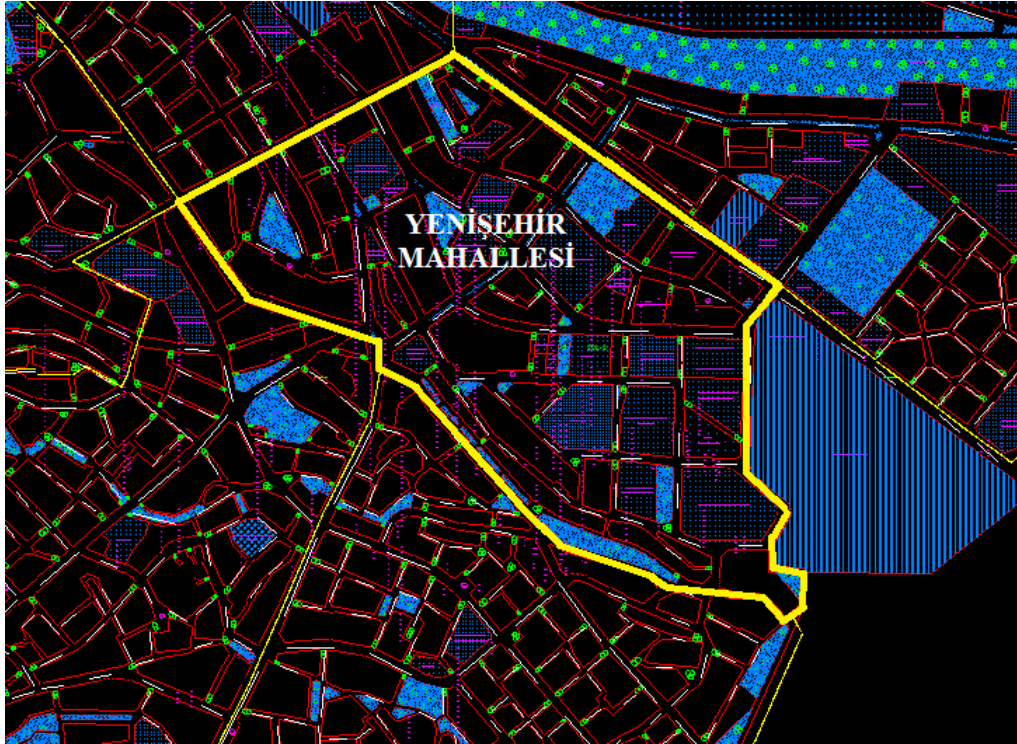
Şekil 4.59 Yenişehir Mahallesi

Yenişehir Mahallesi'nin büyük bir bölümünü Bingöl formasyonu ile kaplıyken güneybatı bölümü ise Solhan volkanitleri ile kaplıdır [22].

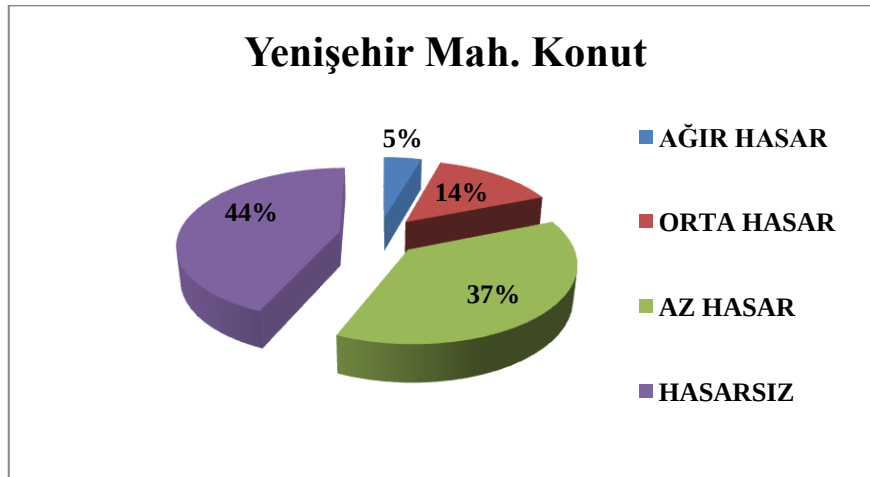
Şekil 4.60 Yenişehir Mahallesi'ndeki % konut hasarları

Yenişehir Mahallesi'nin konutlarının 84 tanesinin ağır hasarlı (%5), 271 tanesinin orta hasarlı (%14), 702 tanesinin az hasarlı (%37), 816 tanesinin hasarsız (%44) olarak ortaya çıkmaktadır.

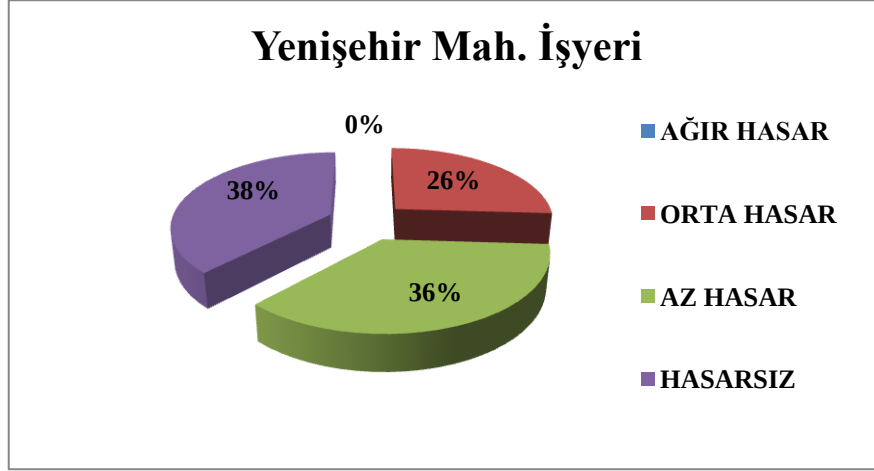
**Şekil 4.61** Yenişehir Mahallesi'ndeki % işyeri hasarları

Yenişehir Mahallesi'nde ağır hasarlı işyeri bulunmazken, işyerlerinin 254 tanesinin orta hasarlı (%26), 354 tanesinin az hasarlı (%36), 371 tanesinin hasarsız (%38) olarak ortaya çıkmaktadır.

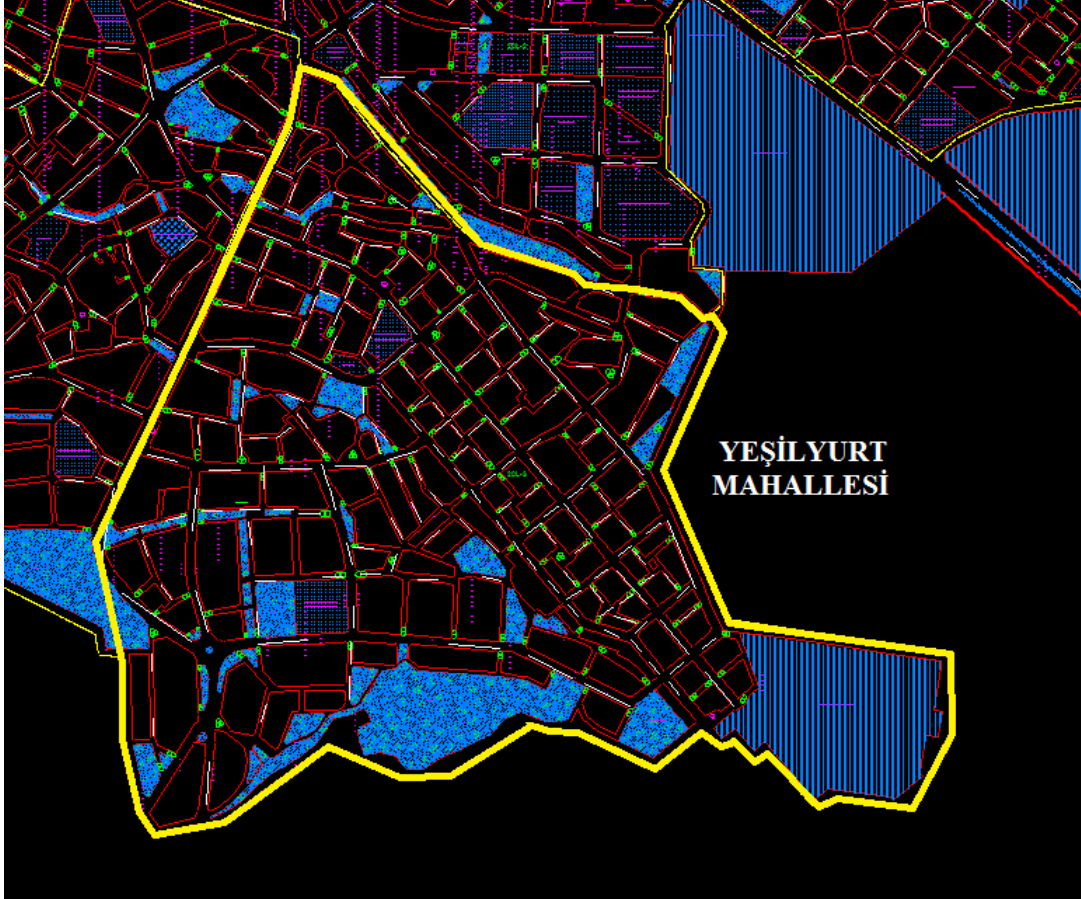
Şekil 4.62 Yeşilyurt Mahallesi

Yeşilyurt Mahallesi Solhan volkanitleri ile kaplıdır [22].

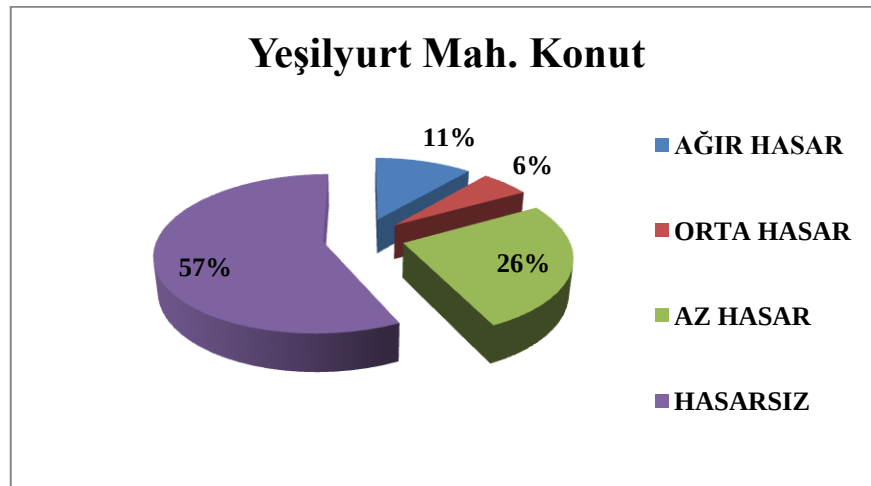
Şekil 4.63 Yeşilyurt Mahallesi'ndeki % konut hasarları

Yeşilyurt Mahallesi'nin konutlarının 149 tanesinin ağır hasarlı (%11), 75 tanesinin orta hasarlı (%6), 377 tanesinin az hasarlı (%26), 755 tanesinin hasarsız (%57) olarak ortaya çıkmaktadır.

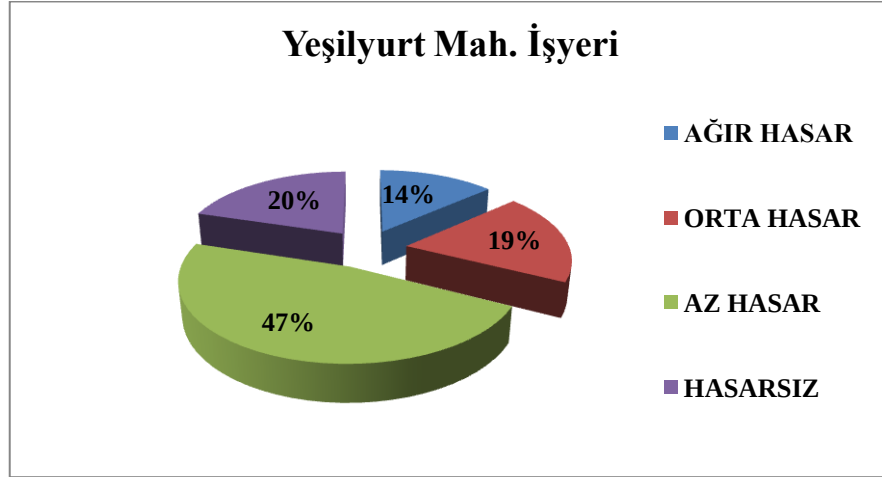
Şekil 4.64 Yeşilyurt Mahallesi'ndeki % işyeri hasarları

Yeşilyurt Mahallesi'nin işyerlerinin 10 tanesinin ağır hasarlı (%14), 14 tanesinin orta hasarlı (%19), 35 tanesinin az hasarlı (%47), 15 tanesinin hasarsız (%20) olarak ortaya çıkmaktadır.

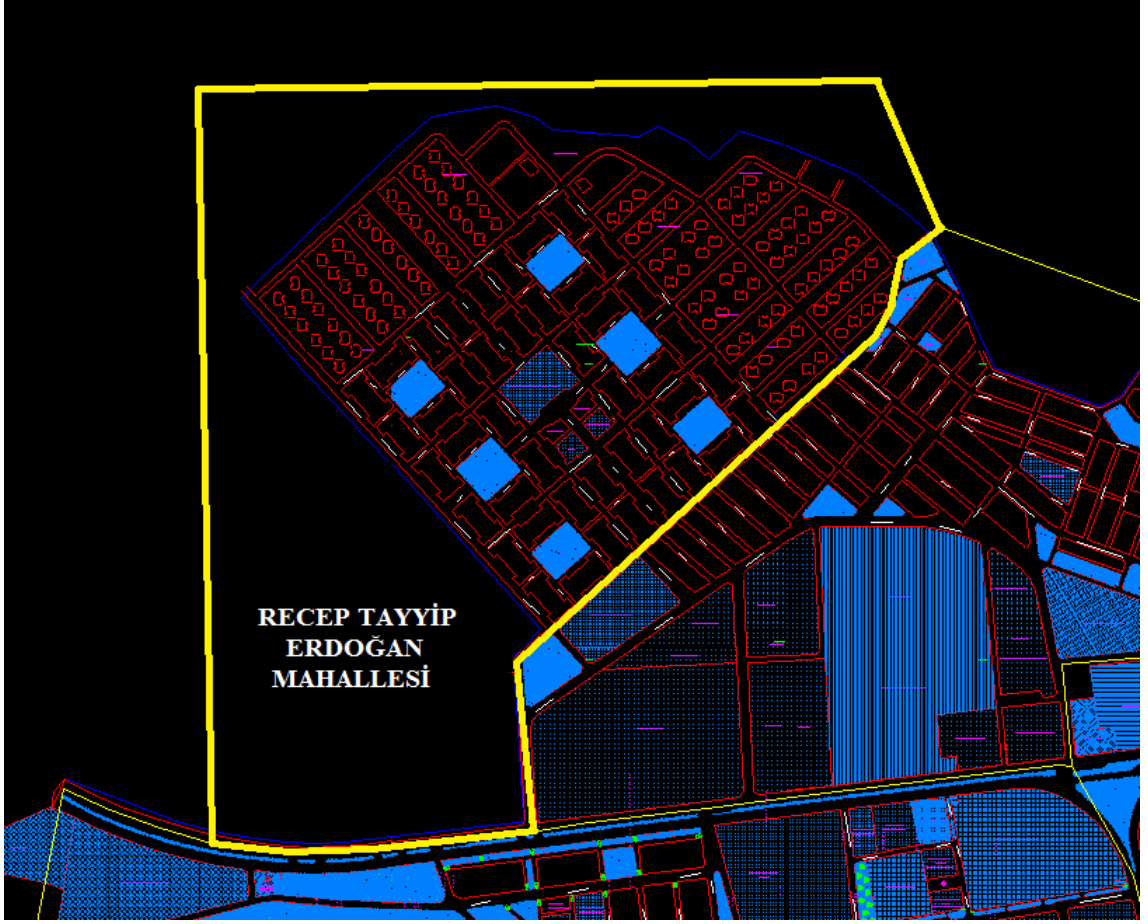
Şekil 4.65 Recep Tayyip Erdoğan Mahallesi

Recep Tayyip Erdoğan Mahallesi'nin büyük bir bölümü ana kaya üzerinde iri taneli kum, kil ve çakıl ağırlıklı malzemeden oluşmaktadır [22]. Mahallenin Gayt Çayı ile kesiştiği bölgelerde heyelan ve kaya düşmesi tehlikesi bulunmaktadır.

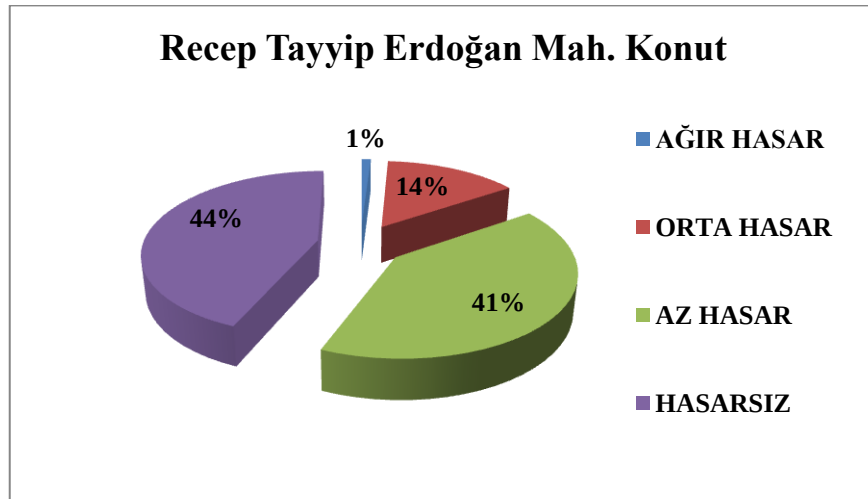
Şekil 4.66 Recep Tayyip Erdoğan Mahallesi'ndeki % konut hasarları

Recep Tayyip Erdoğan Mahallesi'nin konutlarının 12 tanesinin ağır hasarlı (%1), 117 tanesinin orta hasarlı (%14), 495 tanesinin az hasarlı (%41), 532 tanesinin hasarsız (%44) olarak ortaya çıkmaktadır.

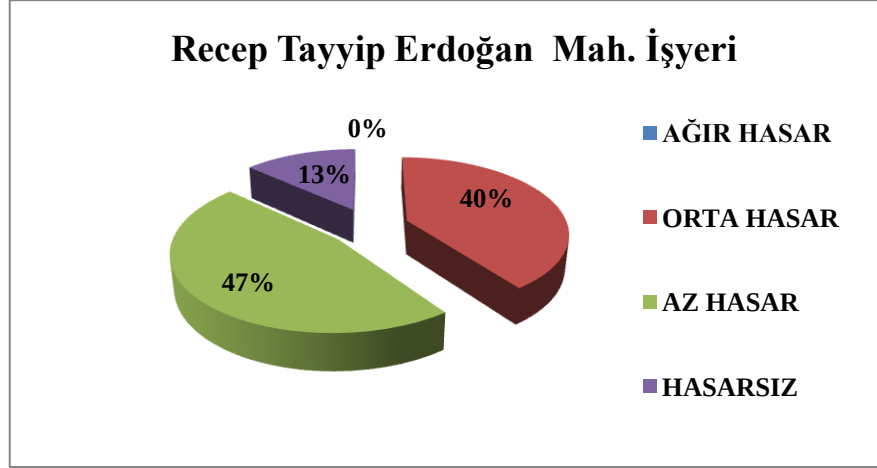
Şekil 4.67 Recep Tayyip Erdoğan Mahallesi'ndeki % işyeri hasarları

Recep Tayyip Erdoğan Mahallesi'nde ağır hasarlı işyeri bulunmazken, işyerlerinin 12 tanesinin orta hasarlı (%40), 14 tanesinin az hasarlı (%47), 4 tanesinin hasarsız (%13) olarak ortaya çıkmaktadır.

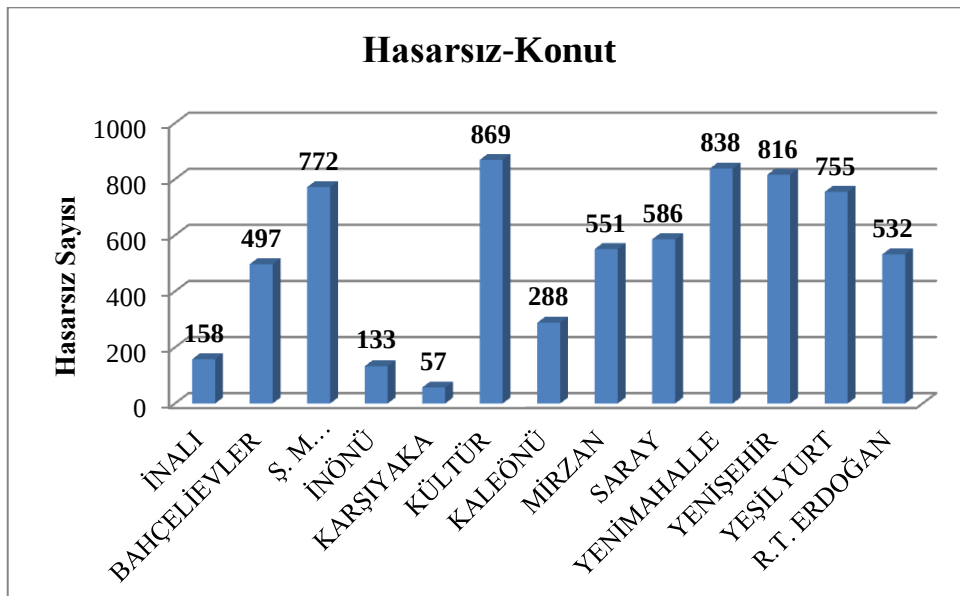
Şekil 4.68 Bingöl ili merkez mahallelerindeki hasarsız konutların analizi

Bingöl ili merkez mahallelerindeki hasarsız konutlar en çok Kültür Mahallesi'nde bulunurken en az ise Karşıyaka Mahallesi'nde tespit edilmiştir.

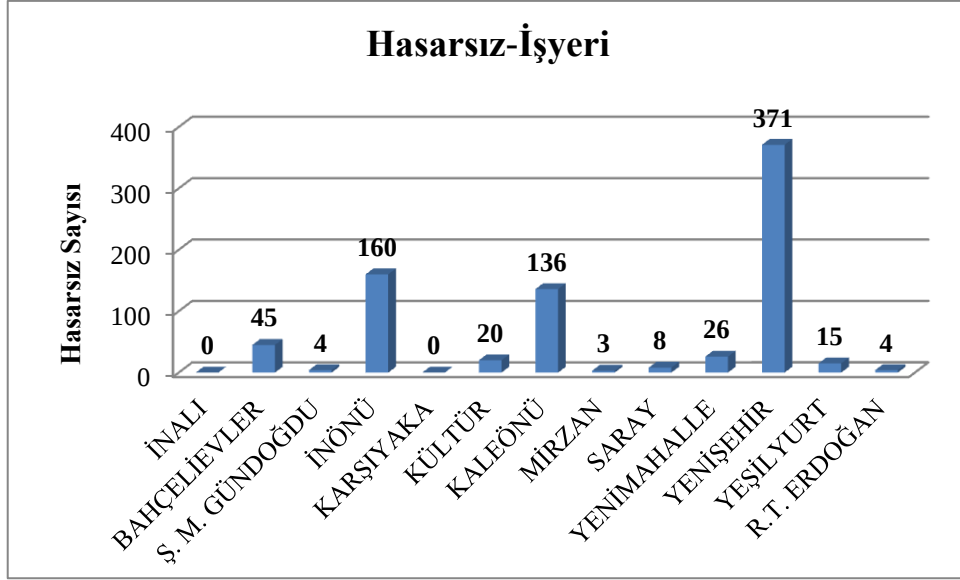
Şekil 4.69 Bingöl ili merkez mahallelerindeki hasarsız işyerlerinin analizi

Bingöl ili merkez mahallelerindeki hasarsız işyerleri en çok Yenışehir Mahallesi'nde tespit edilmiştir.

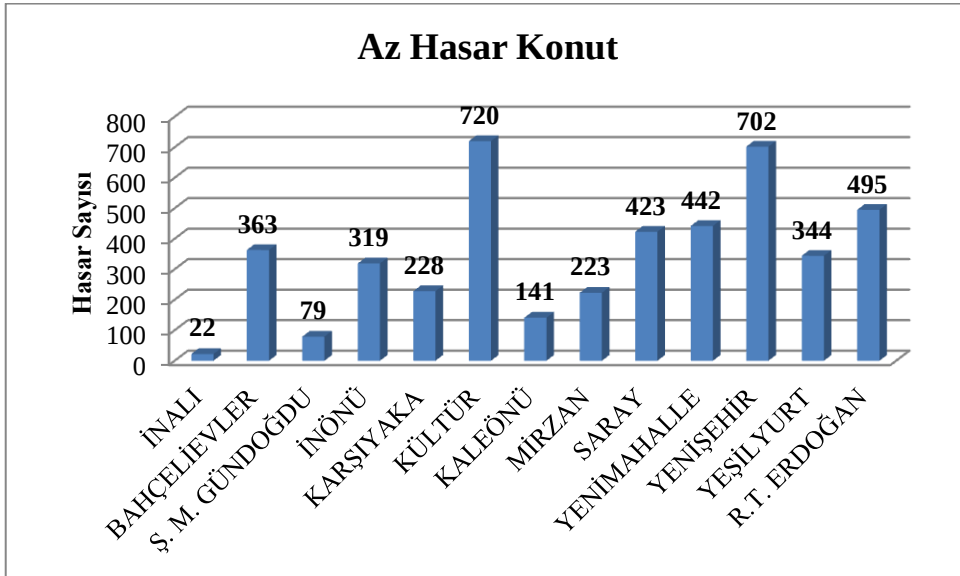
Şekil 4.70 Bingöl ili merkez mahallelerindeki az hasarlı konutların analizi

Bingöl ili merkez mahallelerindeki az hasarlı konutlar en çok Kültür ve Yenışehir Mahallesi'nde bulunurken en az ise İnalı Mahallesi'nde tespit edilmiştir.

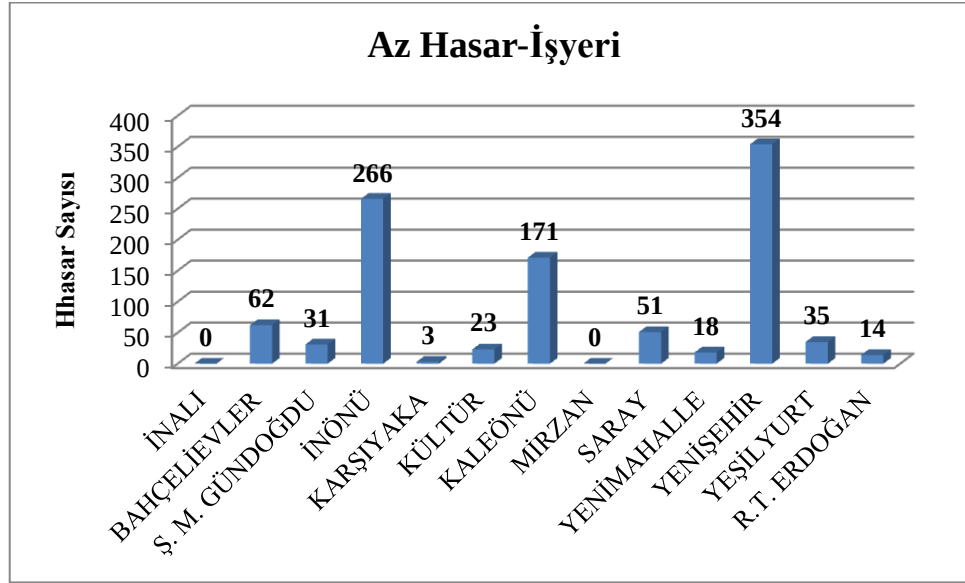
Şekil 4.71 Bingöl ili merkez mahallelerindeki az hasarlı işyerlerinin analizi

Bingöl ili merkez mahallelerindeki az hasarlı işyerleri en çok Yenışehir ve İnönü Mahallesi'nde tespit edilmiştir.

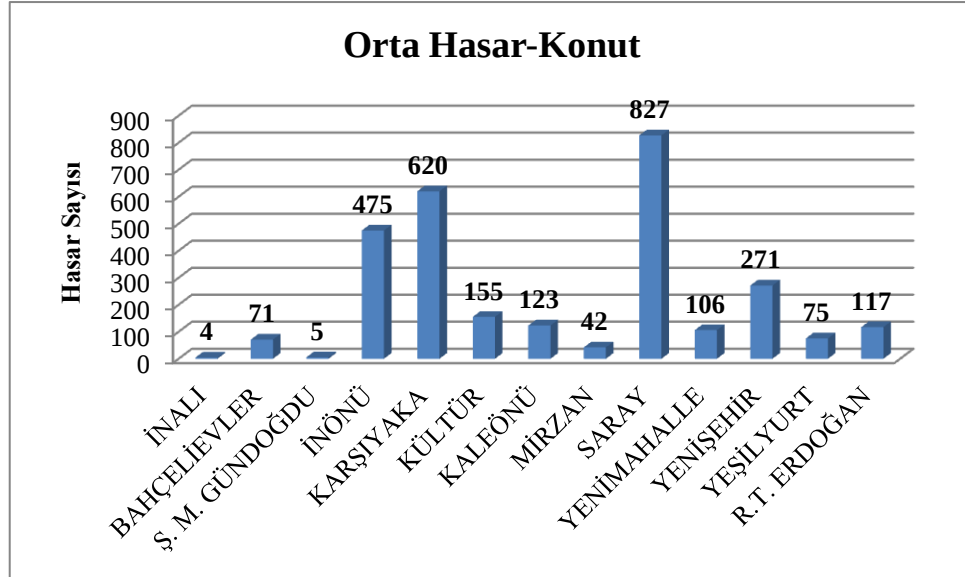
Şekil 4.72 Bingöl ili merkez mahallelerindeki orta hasarlı konutların analizi

Bingöl ili merkez mahallelerindeki orta hasarlı konutlar en çok Saray Mahallesi'nde bulunurken en az ise İnalı ve Şehit Mustafa Gündoğdu Mahalle'lerinde tespit edilmiştir.

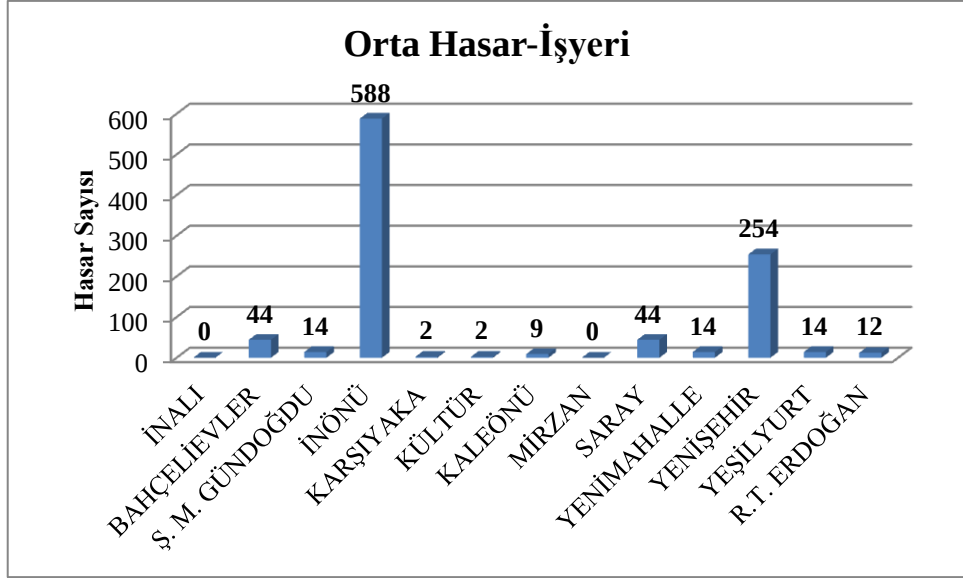
**Şekil 4.73** Bingöl ili merkez mahallelerindeki orta hasarlı işyerlerinin analizi

Bingöl ili merkez mahallelerindeki orta hasarlı işyerleri en çok İnönü Mahallesi'nde tespit edilmiştir.

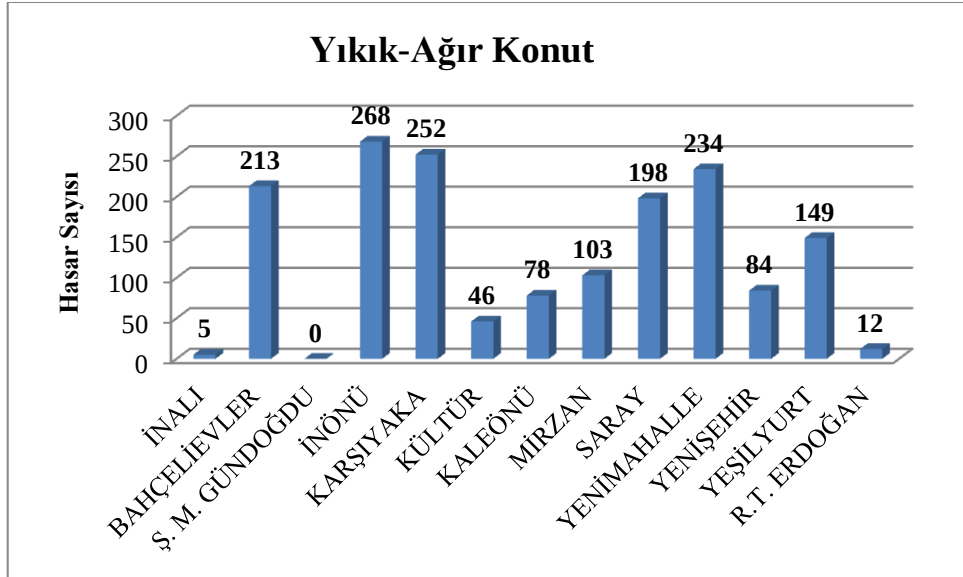
**Şekil 4.74** Bingöl ili merkez mahallelerindeki yıkık-ağır hasarlı konutların analizi

Bingöl ili merkez mahallelerindeki yıkık-ağır konutlar en çok İnönü, Karşıyaka, Yeni Mahalle, Bahçelievler, Saray Mahallesi'nde bulunurken Şehit Mustafa Gündoğdu Mahallesi'nde ise hiç yıkık-ağır konut tespit edilmemiştir.

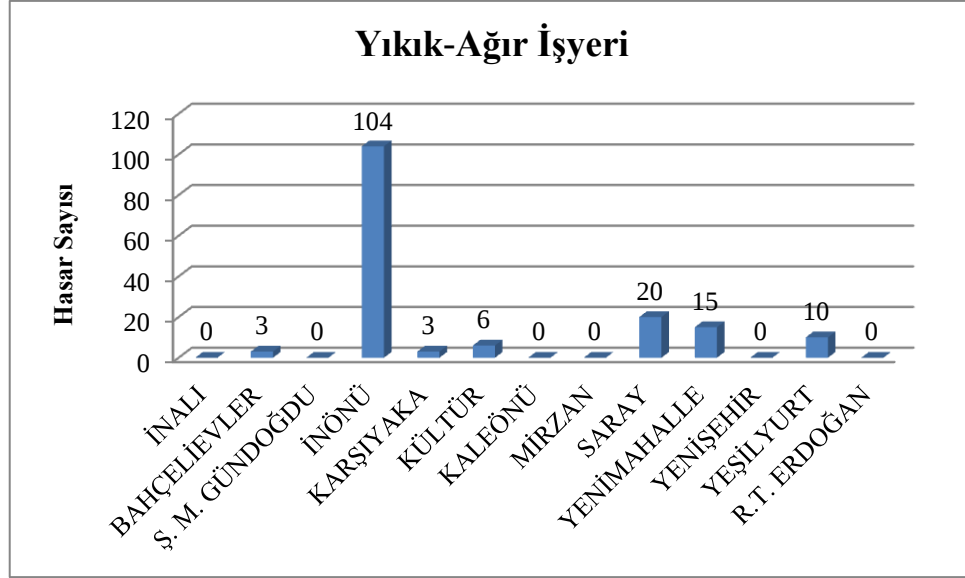
**Şekil 4.75** Bingöl ili merkez mahallelerindeki yıkık-ağır hasarlı işyerlerinin analizi

Bingöl ili merkez mahallelerindeki yıkık-ağır işyerleri en çok İnönü Mahallesi'nde tespit edilmiştir.
