**ADİYAMAN HALİL BİLGİÇ EVİ RESTORASYON VE KORUMA**  
**ÇALIŞMASI**

**YÜKSEK LİSANS TEZİ**

**MİMARLIK ANABİLİM DALI**

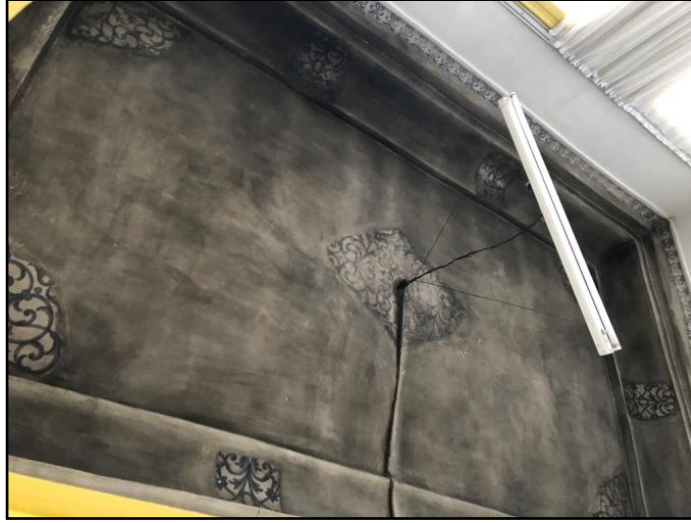
Şekil 4.44. Halil Bilgiç Evi deforme olmuş tavan süslemesi

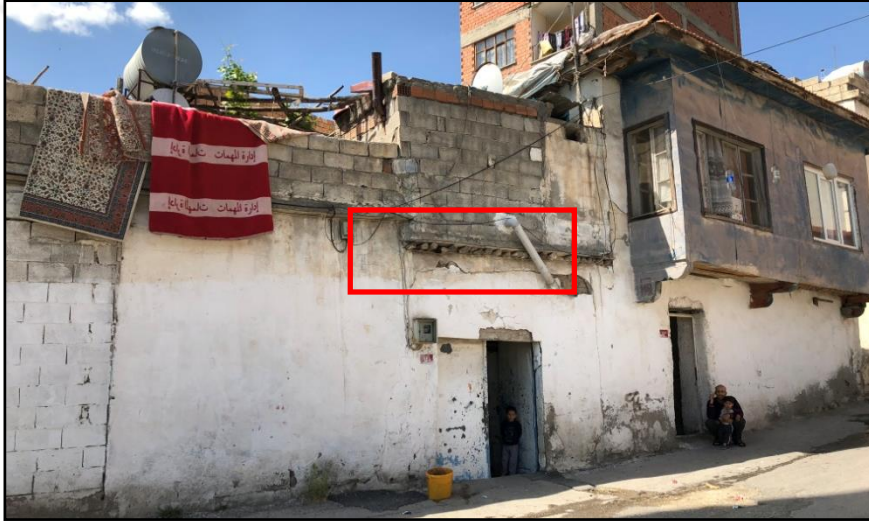
Şekil 4.48. Özgün yapısını koruyamamış kale çevresinde kerpiç bir ev

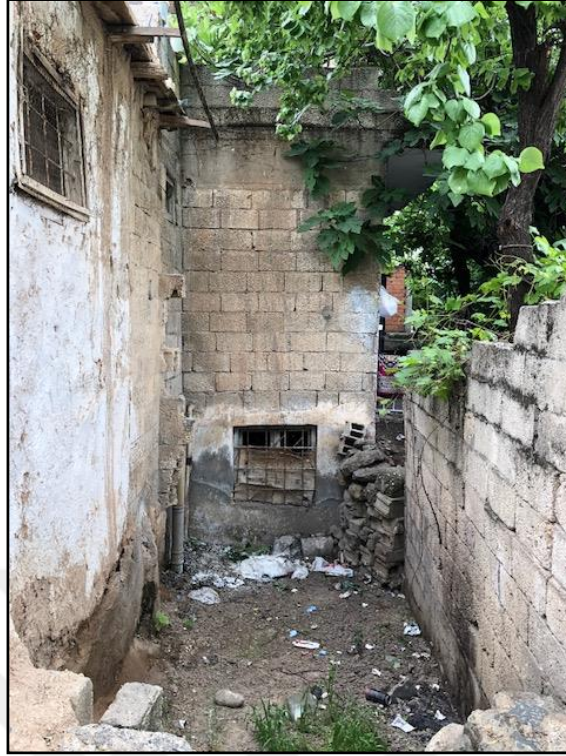
Şekil 4.60. Batı cephede bulunan avluya geçişin engellendiği sokak cephesi

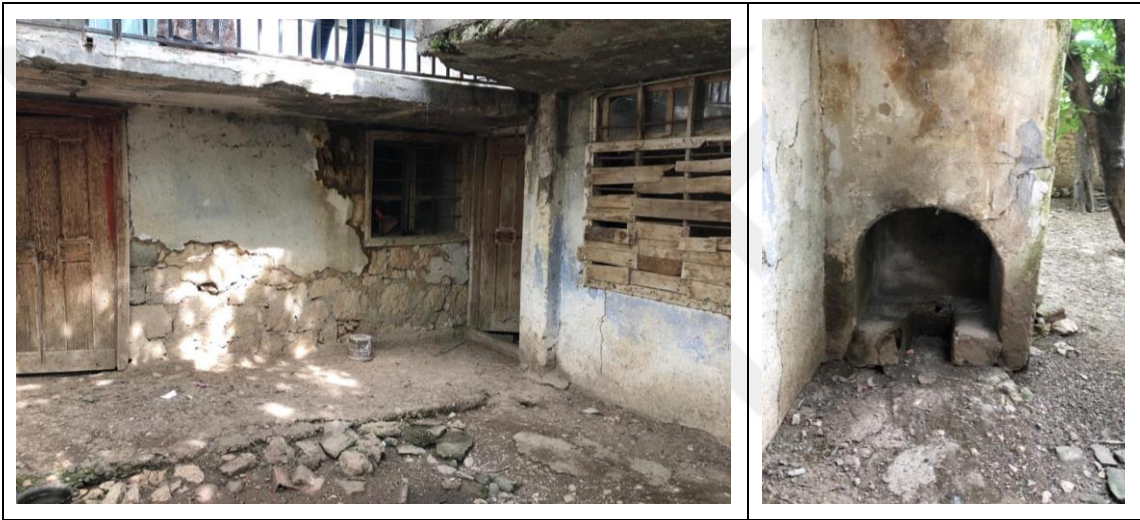
Halil Bilgiç Evi avlusunun güneyinde yer alan, 0.75 m genişliğinde ve 1.85 m yüksekliğindeki ahşap kapıyla ulaşılan bu mekân kullanılmamaktadır. – 1.40 kotunda bulunan B01 mekânının kuzey duvarında giriş kapısının bulunduğu duvar düzleminde 1.10 m genişliğinde ve 1.00 m yüksekliğinde ahşap çıtalarla kapatılmış bir pencere vardır (Şekil 4.62a.). Mekânın batı duvarında 1.75 m genişliğinde ve 0.52 m derinliğinde bir niş yer almaktadır. 2.1 m eninde ve 3.4 m boyunda olan bu mekânın yüksekliği 1.96 m'dir. Ayrıca bu mekânın kuzey duvarının avlu kısmında 0.67 m genişliğinde ve 0.54 m derinliğinde özgün olmayan bir ocak mevcuttur (Şekil 4.62b.).

Şekil 4.62. a: B01 mekânı giriş kapısı ve ahşap çıtalarla kapatılmış penceresi; b: batı avluda bulunan ocak

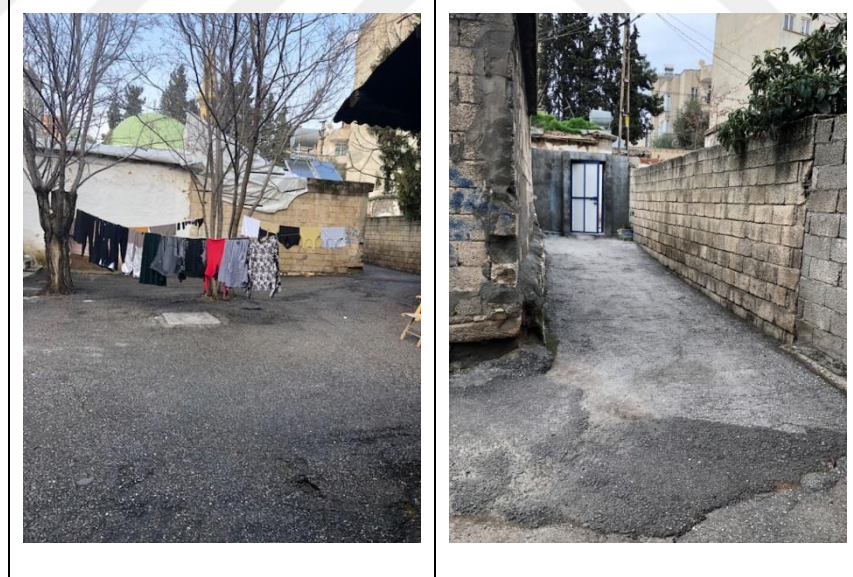
Şekil 4.64. Avlu

Avlu zemininin bir kısmı iri agregalı asfalt karışım bir kısmı ise özgün olmayan çimento esaslı harç malzemesiyle örtülüdür.

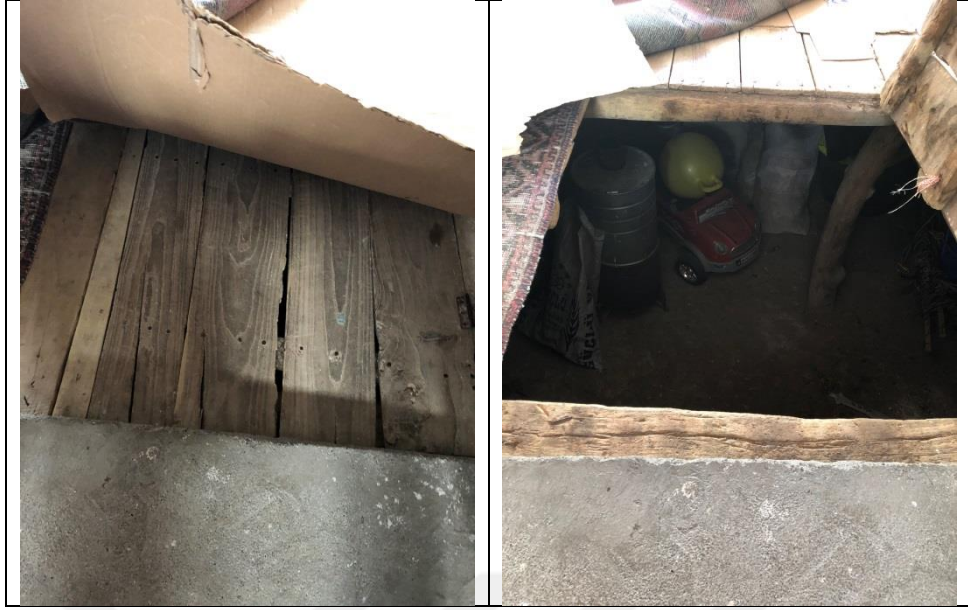
Şekil 4.85. Ahşapla kapatılmış havuz boşluğu

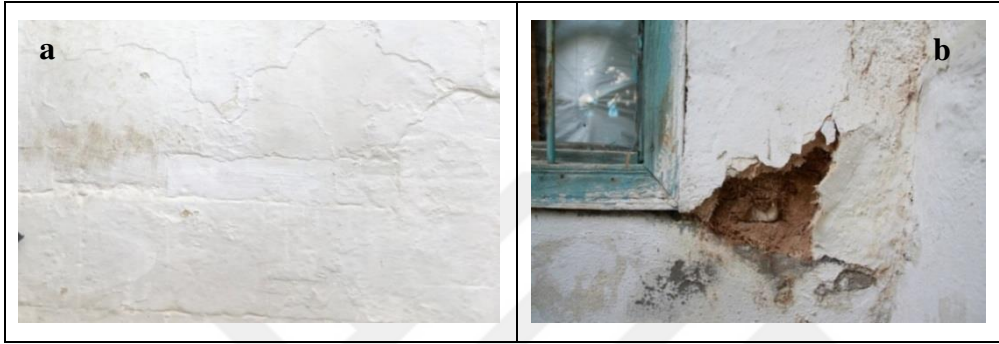
Zemin kat seviyesine gelindiğinde kapatılmış kemerlerin üzerine yapılan sıva ve badana uygulamasında meydana gelen bozulma ve dökülmeler bu duvarların düzgün kesme taş olduğunu ortaya koymaktadır (Şekil 4.87.). Dış duvar kalınlıkları 0.60 ile 0.70 m, iç duvar kalınlıkları ise 0.36 m ile 0.50 m arasında değişkenlik göstermektedir. Ayrıca sonraki bir dönemde yapılan 101 mekânı iç duvarları yaklaşık 0.17 m kalınlığında kerpiç üzeri badana uygulamasıdır. Özgün olmayan duvarlar briketten yapılmıştır.

Şekil 4.87. a: Doğu cephesi taş duvar izleri; b: Batı cephe duvarında rastlanan kalker taşı

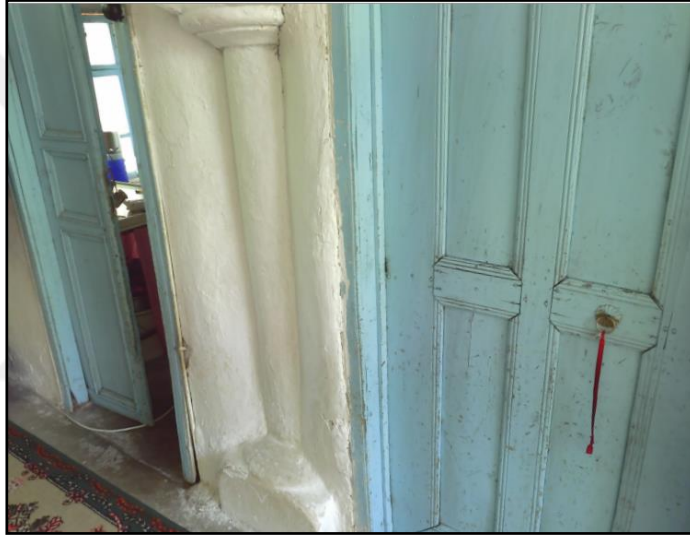
Strüktürel bozulma, yapıda taşıyıcı sistemin bozulması ve yapı mukavemetinin azalarak, statik açıdan bina bütünlüğünü kaybetmesi durumudur. Zemin kat 101 mekânıyla 101a mekânın birleştiği yerdeki kemeri taşıyan özgün sütunlarda düşey eksenden ayrılma boyutunda strüktürel bozulma söz konusudur (Şekil 4.113.).

Şekil 4.113. Sütunda oluşan strüktürel bozulma

Halil Bilgiç Evi için ulaşılan verilerden faydalanılarak yapıya statik projelerin ve raporların alanında uzman bir mühendis tarafından hazırlanması gerekmektedir. Yapının ana taşıyıcısı olarak görev yapan eyvan kemerlerindeki strüktürel bozulmalara çatlaklara ve ahşap karkastaki mukavemet noksanlıklarına yönelik, sağlamaştırma müdahaleleriyle yapı güçlendirmesi yapılmalıdır.

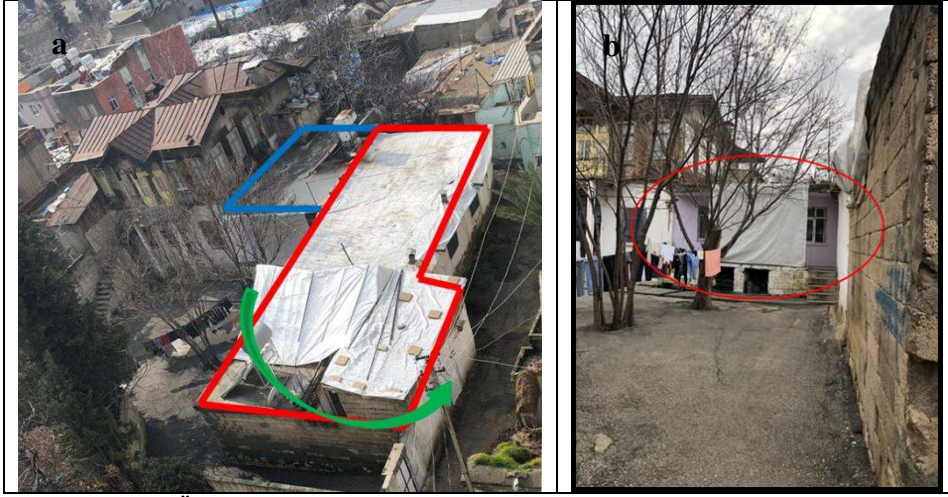
Halil Bilgiç Evi'nin maruz kaldığı bozulmaların en önemlisi özgün mimariye aykırı müdahalelerdir. Yapı avlusuna giriş 1029 numaralı sokaktayken, 19 Mayıs Çıkamazına alınmıştır. -1,36 kotunda bulunan havuzun ve etrafında bulunan kemerlerin kapatılması önemli bir kapatma müdahalesidir. Havuzun kapatılmasıyla oluşturulan yeni mekânlar özgün mimariye aykırı müdahalelerin devamını oluşturmuştur. Devam eden süreçte hem zemin katta hem de birinci katta farklı dönemlerde odalar, tuvaletler ve banyolar gibi mekânlar eklenmiştir (Bkz. Bölüm 4.5.3. Restitüsyon Çizimleri). Zemin kattan birinci kata ulaşımı sağlayan merdivenin, özgün yerinden alınarak geleneksel olmayan malzemeyle yeniden yapılması önemli bir değişim müdahalesidir. Halil Bilgiç Evi ile aynı adada 11 numaralı parselde yer alan Tahsin Saygılıer Evi girişi aynı avlu içerisindeyken tapu değişikliği sonrası bu yapının girişi sokaktan verilerek geleneksel yapıdan ayrılmıştır. Böylece geleneksel yapının özgün dokusunda eksilmeler meydana gelmiştir. Aynı dönemde avlu içine bakan tüm pencereleri kapatılmıştır (Şekil 4.114a.) Son dönemde avluda sonradan yapılan betonarme bir konut mevcuttur (Şekil 4.114b.). Ayrıca yapı çevresindeki betonarme yapılaşmanın sık ve katlı olması yapının algılanmasını zorlaştırmıştır.

Şekil 4.114. a: Özgün mimariye aykırı müdahale örneği; b: Betonarme eklenti konutun avludan görünümü

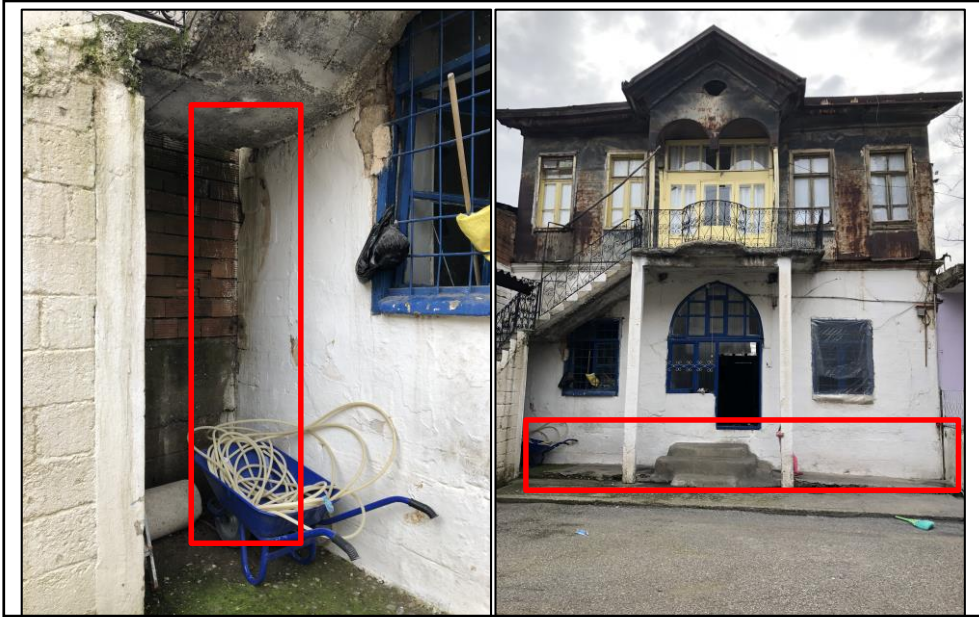
Yapı elemanları içerisinde boşluklar veya kanallar bulunmaktadır. Zeminde bulunan nem bu boşluklardan hareket ederek yapıya zarar verebilmektedir. Zemin kat doğu cephesi dış duvarlarının bahçe duvarına bitişik olan bölümlerinde zemin suyundan kaynaklı nemlenmeler mevcuttur (Şekil 4.115). 105 numaralı mekân tavanında yağmur suyunun etkisiyle oluşmuş bir bozulma mevcuttur (Şekil 4.116.).

Şekil 4.115. Doğu cephesinde yağmur suyunun etkisiyle oluşmuş bozulmalar

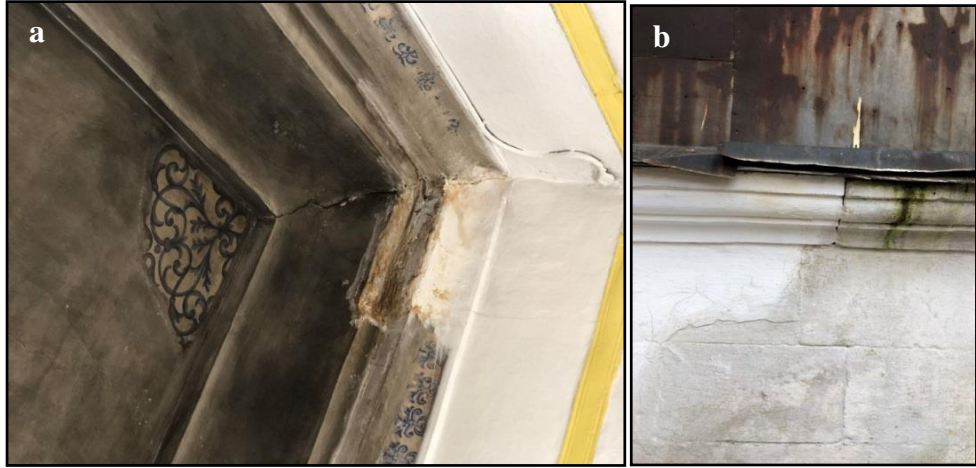
**Şekil 4.116.** a: 105 Numaralı mekân tavanında yağmur suyunun etkisiyle oluşmuş bozulma; b: Doğu cephesi kat silmesinde yağmur suyunun etkisiyle oluşmuş bozulma

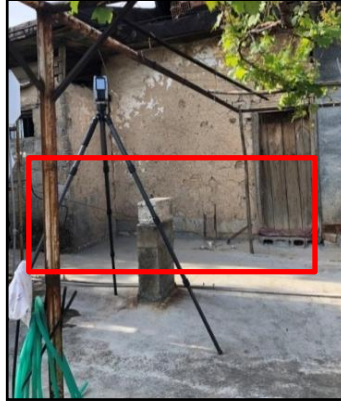
Briket malzeme üzerine kerpiç sıva kullanılarak yapılmış olan birinci kat batı bölümündeki 101a, 103 ve 104 numaralı mekânların yakın dönem eki olduğu belirlenmiştir (Şekil 4.130.) (Yapıdan Gelen İzler). Bu sebeple de bu bölüme ait çatı örtüsü özgün mimaride yer almamıştır (Yapıdan Gelen İzler). Birinci dönem restitüsyon projesinde bu mekanlar kaldırılarak, köşk mimarisinde yer alan mekanlardan seyir terası konumlandırılmıştır (Karşılaştırmalı Çalışmadan Gelen Bilgiler). Seyir terası döşemesi ise taş döşeme yapılmıştır (Mimari Gereklilik). Bu terasta, yapının ana merdiveninde bulunan merdiven korkuluğunun özgün olması sebebiyle, aynı korkuluk modeli kullanılmıştır (Mimari Gereklilik, Yapıdan Gelen İzler).

**Şekil 4.130.** Birinci kat briket duvar izleri
