**YÜKSEK LİSANS TEZİ**

**ADYAMAN İLİ KUM-ÇAKIL KIRMA ELEME VE YIKAMA  
TESİSLERİNİN ÇEVRESEL ETKİLERİ VE ÇÖZÜM ÖNERİLERİ**

**ÇEVRE MÜHENDİSLİĞİ ANABİLİM DALI**

**ADYAMAN, 2019**

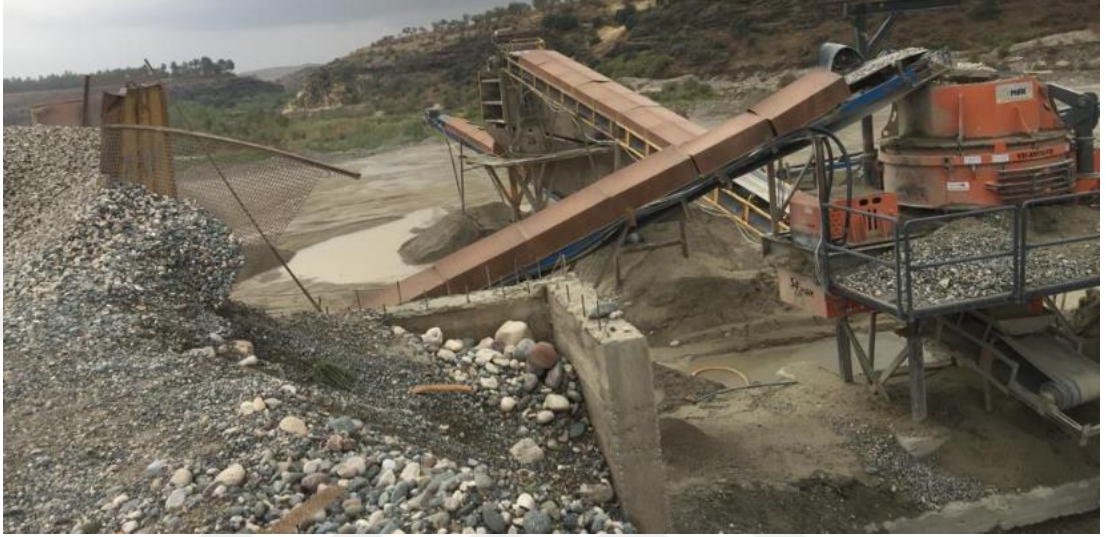
Resim 4.14 Firma07 bant görünümü

- Tesisin kırma-eleme tesisi olduğu, tesiste daha öce biriktirildiği ıskartanın kırıcılardan kırıldığı ve herhangi bir yıkama olmadığından yıkama suyu oluşmadığı,
- Tesisin piyasa şartlarına göre kesikli çalıştığı,
- Tesiste kullanılan bantların ve kırıcının üstünün kapalı olduğu ve malzemenin tozumasını engellemek için nemlendirildiği, tesis alanı ve tesis içi yolların düzenli sulandığı (Resim 4.14),
- Tesiste yemekhane olmadığından bitkisel atık yağ oluşmadığı,
- Tıbbi atık oluşmadığı,
- Tesiste oluşan tehlikeli atıklar için Resim 4.15'te verilen sızdırmaz zeminli kapalı alan oluşturulduğu,
- Personel kaynaklı evsel atıksuların sızdırmaz fosseptik çukurunda biriktirildiği,

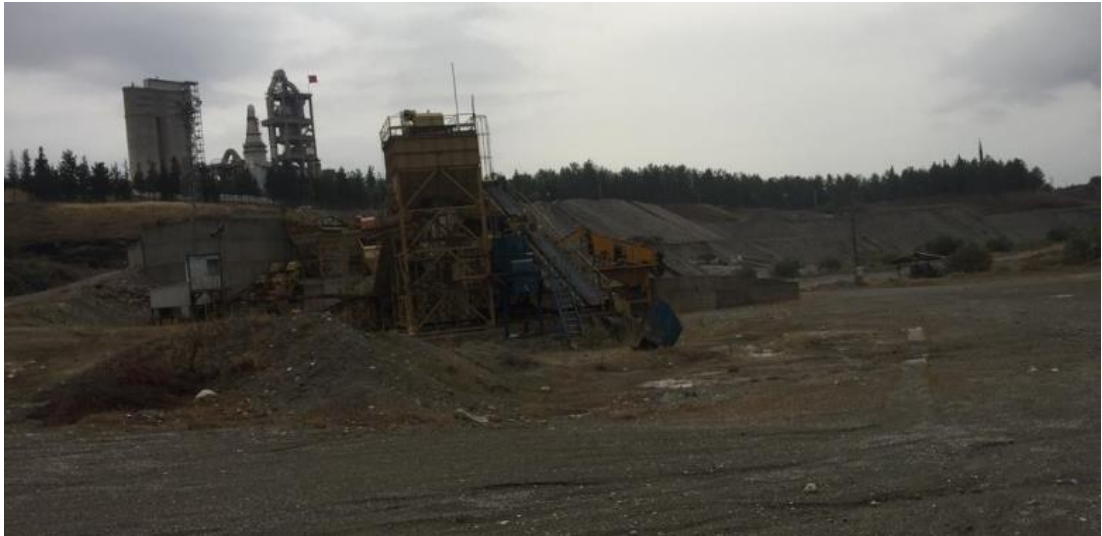
Resim 4.18 Firma09 tesis görünümü

Tesise yapılan ziyaretlerde; tesisin faaliyetine ara verdiği görülmüş, ziyaret esnasında herhangi bir yetkili ile karşılaşılmamıştır. Tesiste faaliyet sonrası doğaya yeniden kazandırma çalışmasının olmadığı ve makine teçhizatın Resim 4.18 ve Resim 4.19’da olduğu gibi tesis alanında olduğu tespit edilmiştir.

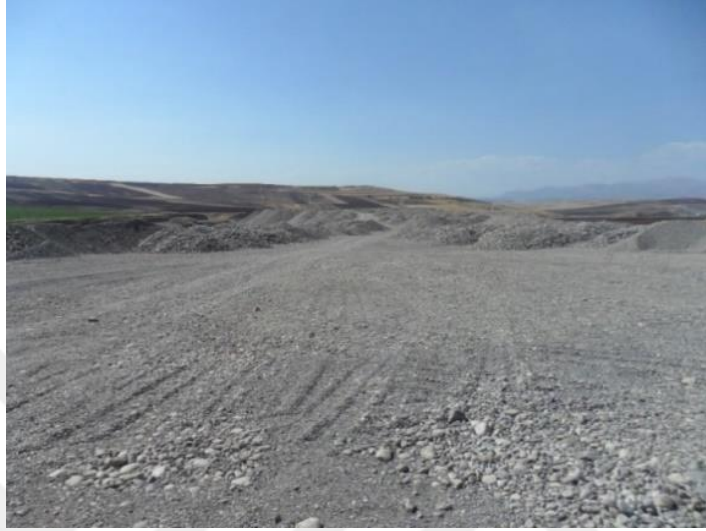
Resim 4.20 Firma10 tesiste biriktirilen malzeme görüntüsü

- Tesisin kuruluşunda kum-çakıl kırma-eleme-yıkama tesisi olduğu ancak zaman içerisinde dere yatağında malzeme kalmamasından dolayı yıkama yapılmadığı ve tesiste daha önce Resim 4.20’de belirtilen malzemenin kırıcılarda kırıldığı,
- Tesiste kullanılan kırıcıların ve taşıma bantlarının emisyon kaynağını en aza indirmek için gerekli önlemlerin alındığı (Resim 4.21),
- Personel kaynaklı atıksular için sızdırmaz fosseptik çukurunun Resim 4.22’de gösterildiği gibi olduğu,
- Tesiste araçlarda kullanılan yakıt deposunun bulunduğu alanın sızdırmazlığının sağlandığı,
- Araç bakımından kaynaklanan tehlikeli atılar için gerekli önlemlerin alındığı,
- Yemekhaneden kaynaklanan bitkisel atık yağlar için önlemler alındığı,

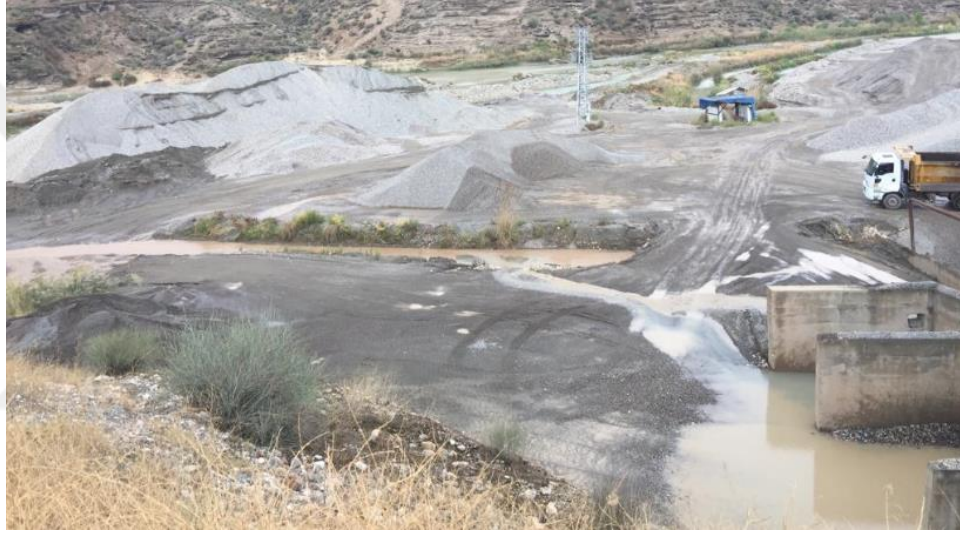
Resim 4.23 Firma11 tesis görüntüsü

- Tesiste kum-çakıl yıkama-eleme faaliyeti yapıldığı ve bu işlemde herhangi bir emisyon oluşmadığı,
- Tesis alanında yağmur yağması ve yıkama işleminden dolayı herhangi bir tozumanın olmadığı (Resim 4.23),
- Tesiste Göksu Çayından temiz su kullanıldığı ve yıkama suları için üç gözlü çöktürme havuzunun yapıldığı fakat kullanılmadığı (Resim 4.24),
- Tesiste kullanılan makine teçhizatın ve araçların bakımının tesiste yapıldığı ve Resim 4.25'te olduğu gibi zeminin sızdırmaz olduğu,
- Araç bakımı sonucu oluşan tehlikeli atıkların Resim 4.26'da gösterildiği gibi özensiz bir şekilde biriktirildiği, uygun olmayan koşullarda muhafaza edildiği

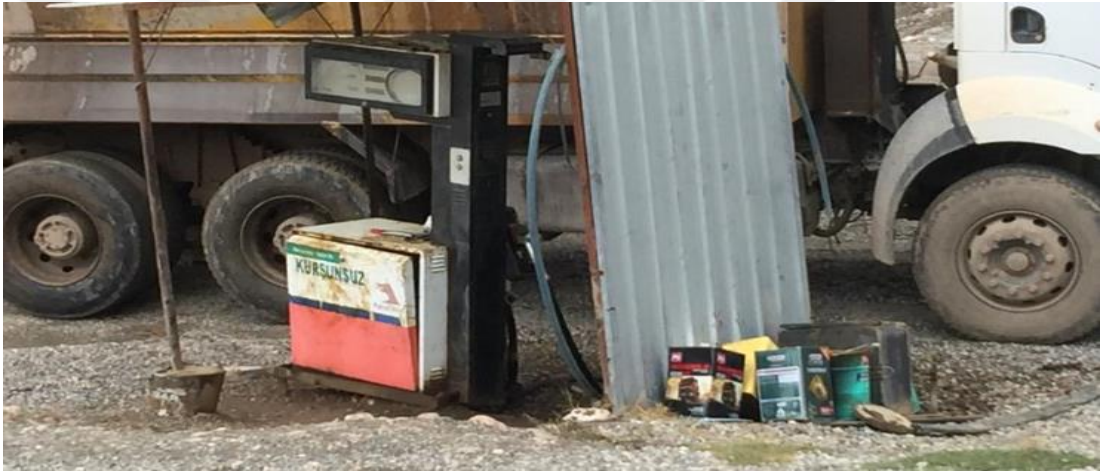
Resim 4.28 Firma11 yakıt deposu

- Tesiste oluşan makine parçaları, oluşan ÖTL ve tehlikeli madde ambalajları için herhangi bir önlem alınmadığı ve Resim 4.27’de gösterildiği gibi çevreye savrulduğu,
- Tesiste kullanılan akaryakıt dolum tesisinin özensiz bir şekilde kullanıldığı ve Resim 4.28’de olduğu gibi herhangi bir önlemin alınmadığı,
- Tesiste yemekhane olmadığından kullanılmış bitkisel yağ oluşmadığı,
- Tesiste revir olmadığından tıbbi atık oluşmadığı tespit edilmiştir.

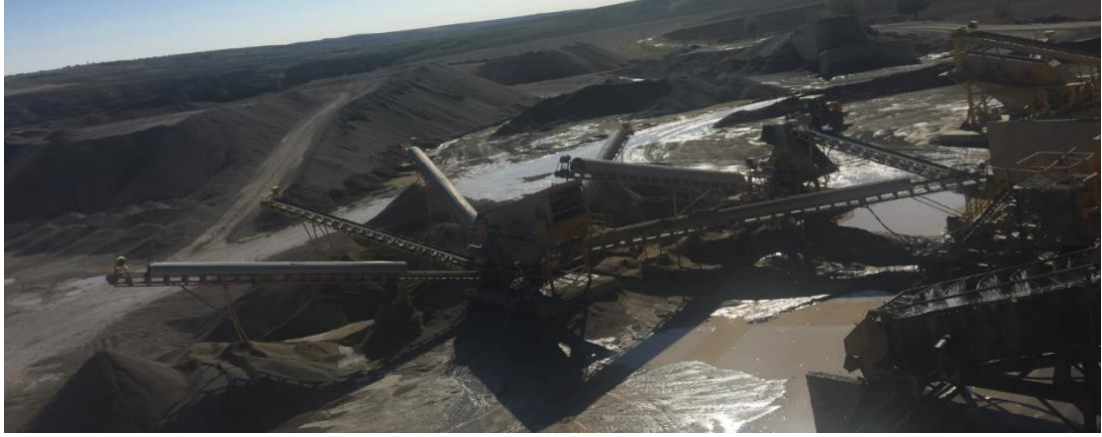
Resim 4.29 Firma12 tesis görüntüsü

- Yıkama sonucu oluşan atıksular için çöktürme havuzunun olduğu ancak çöktürme işlemini gerçekleştiremediği,
- Tesiste kullanılan kırıcıların ve taşıma bantlarının emisyon kaynağını en aza indirmek için gerekli önlemlerin alındığı (Resim 4.29),

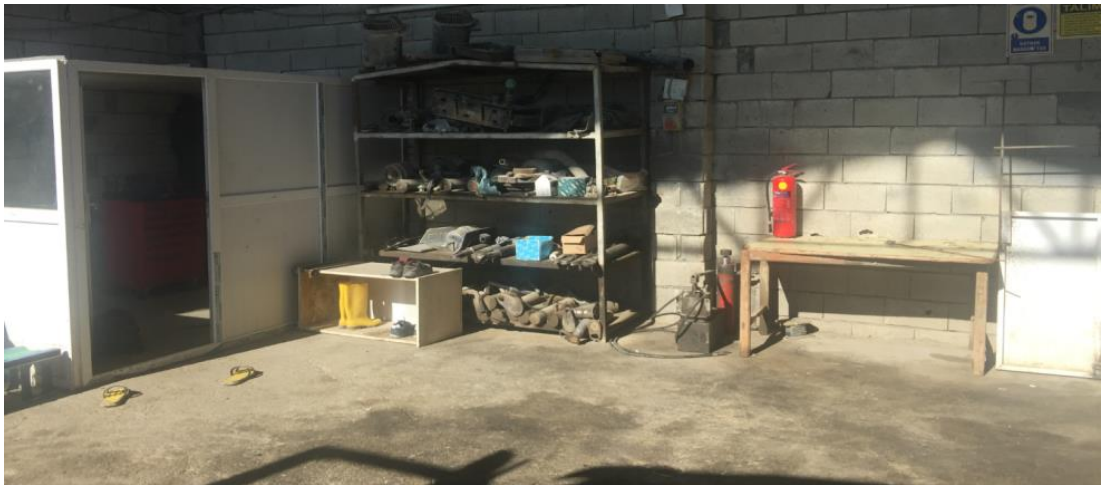
Resim 4.30 Firma12 tehlikeli atık deposu ve araç bakım alanı

- Personel kaynaklı atıksular için sızdırmaz fosseptik çukurunun bulunduğu,
- Tesiste araçlarda kullanılan yakıt deposunun bulunduğu, alanın sızdırmazlığının sağlandığı,
- Araç bakımından kaynaklanan tehlikeli atılar için Resim 4.30’da görüldüğü gibi önlem alındığı,
- Yemekhaneden kaynaklanan bitkisel atık yağlar için önlem alındığı,
- Tesiste revir bulunmadığı için tıbbi atık oluşmadığı,
- Kullanılmış, ÖTL, kullanılmış akü için gerekli tedbirlerin alındığı tespit edilmiştir.

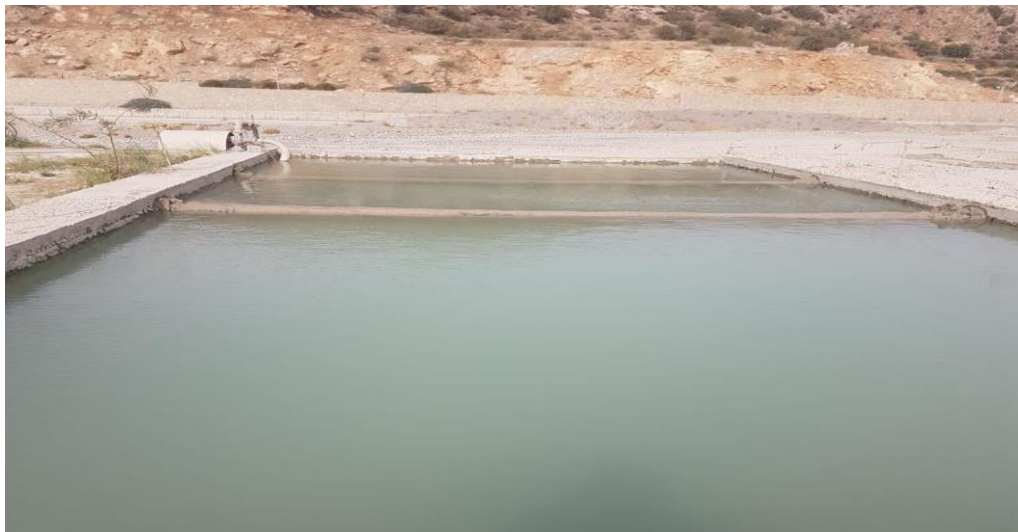
Resim 4.35 Firma15 çöktürme havuzu

- Tesisin HES su alma yapısında biriken kum ve çakılın temizlenmesi amacıyla kurulduğu,
- Tesisin kum-çakıl yıkama eleme tesisi olduğu ve yıkama sonucu oluşan yıkama suları için Resim 4.35'te gösterilen üç gözlü çöktürme havuzunun yapıldığı ve pompa vasıtasıyla tesiste geri kullanıldığı,
- Personelden kaynaklanan evsel atıksu sızdırmaz fosseptikte toplandığı ve Tut Belediyesince düzenli bir şekilde boşaltıldığı (Resim 4.36),
- Tesis alanının ve tesiste kullanılan yolların düzenli sulandığı,
- Tesiste yemekhane olduğundan kullanılmış bitkisel yağ oluştuğu,
- Tesiste kullanılan araç ve gereç bakımının gerek duyulması durumunda tesiste yapıldığı ve tehlikeli atıklar için zemini sızdırmaz kapalı alanının yapıldığı (Resim 4.37),
- Tesiste revir olmadığı için tıbbi atık oluşmadığı tespit edilmiştir.
