**AMASYA KAPU AĞASI HÜSEYİN AĞA BEDESTENİ  
RESTORASYON ÖNERİSİ**

**YÜKSEK LİSANS TEZİ  
MİMARLIK**

**GAZİ ÜNİVERSİTESİ  
FEN BİLİMLERİ ENSTİTÜSÜ**

**NİSAN 2008  
ANKARA**

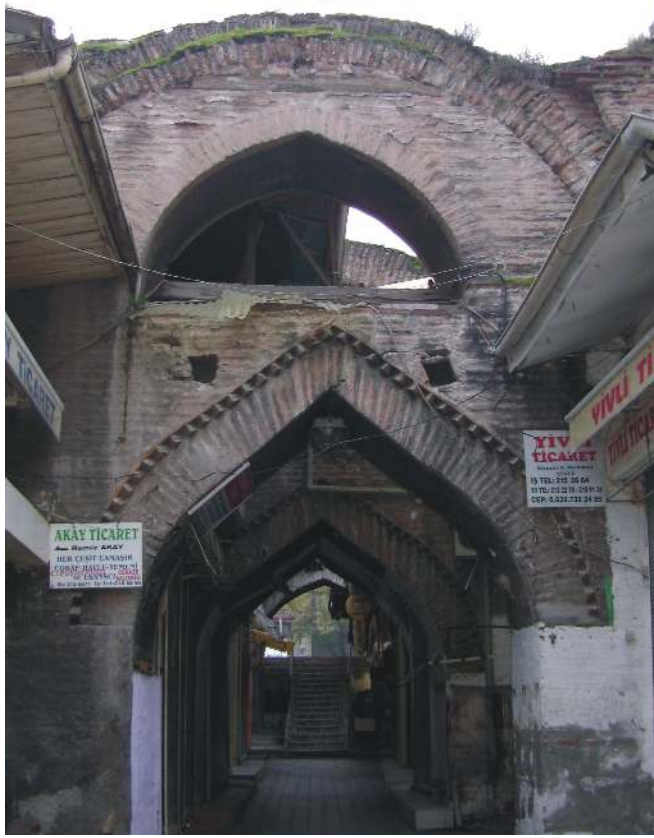
yüksek olarak yapılmış olması ve arastanın 2 tarafındaki dükkanların arasındaki sokak kemerlerinin bedestende görülmeyen nitelikte, çift merkezli sivri kemer şeklinde yapılması; bedestenin doğusunda bulunan arastanın, bedestenin yapılışından sonraki bir tarihte yapıldığını açıklamaktadır (Resim 2.7-9).

Resim 2.9. Arasta kemerleri sivri kemer türündedir (2007)

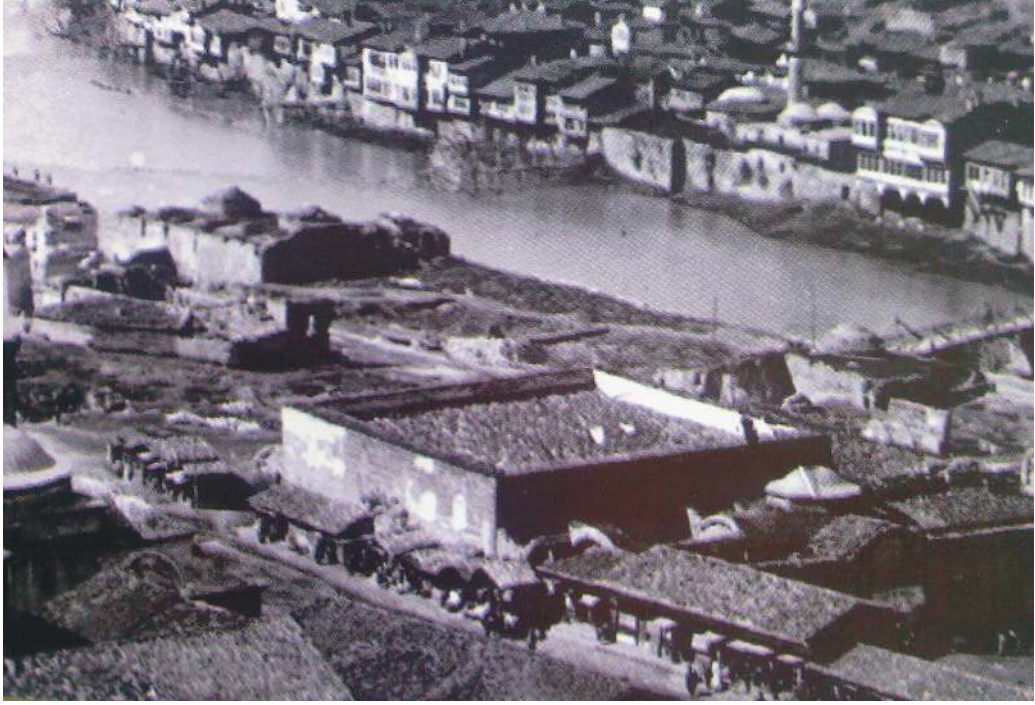
Yapılan araştırma sonucu elde edilen; bedestenin, Amasya ilinin 1915 yangınından sonraki durumunu gösteren fotoğraflar, çok net bir şekilde olmasa da bedestenin bir dönem ahşap çatı ile örtüldüğü ve fotoğrafların ait olduğu dönemde bu çatının çökerek bedestenin iç kısmını doldurduğunu düşündürmektedir (Resim 2.10, 2.11). Bedesten duvarlarının keskin bir biçimde belli olması ve bedestenin toprak ile o derece dolmuş olamayacağı

Resim 2.10. 1915-1925 yılları arası güney ve doğu cephesi (H. Menç'ten)

1915-20 arasındaki döneme ait olan Resim 2.10'de bedestenin batı beden duvarının yaklaşık olarak pencere alt kısmına denk gelen yerinin güney-kuzey doğrultusunda devam ettiği görülmektedir. Buna rağmen bedestenin bugünkü kare formunu da koruyor olması, daha önceki bir tarihteki onarımda, bedestenin maddi imkansızlık ve ahşap çatının o derece büyük bir yapıyı örtemeyecek olması gibi nedenlerle özgün halindeki gibi tamamlanamadığını düşündürmektedir. Bu sayede günümüzdeki kuzey beden duvarının 19. yy. içerisindeki bir onarımda yapıldığı ve bu onarımda bedestenin, özgün halinden farklı olarak ahşap bir çatı ile örtüldüğünü söylemek mümkündür.

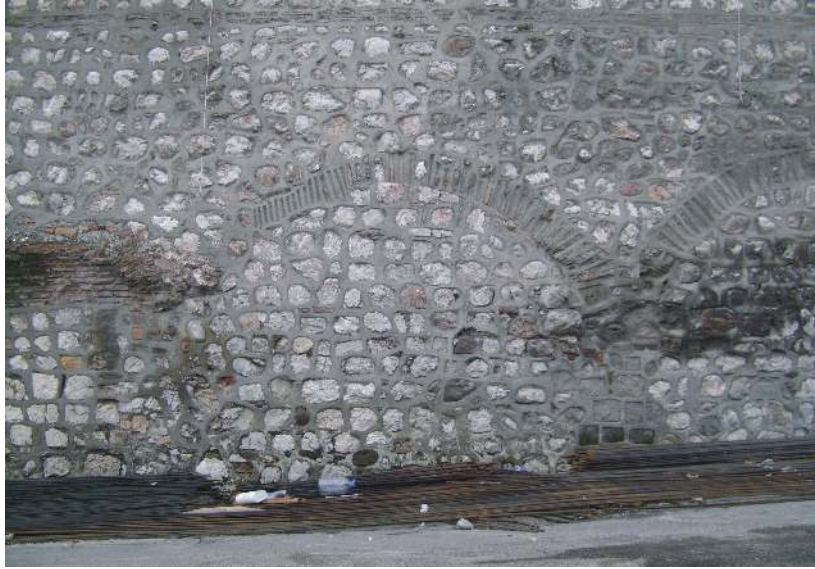
Yapının ilk yapıldığı dönemden kalma, bu cephedeki dükkanlara ait tuğla kemer izleri bulunmaktadır. Söz konusu izlerden girişin sağ tarafında üç adet, sol tarafında, yıktırılan kısımda ise bir kemerin yarısı bulunmaktadır. Girişin hemen yanlarında olan doğrusal tuğla izleri; buralardaki dükkanların üzerinin diğerlerinden farklı olarak giriş kısmı ile birlikte tasarlandığını göstermektedir (Resim 3.2).

Resim 3.2. Batı cephesindeki kemer izleri (2007)

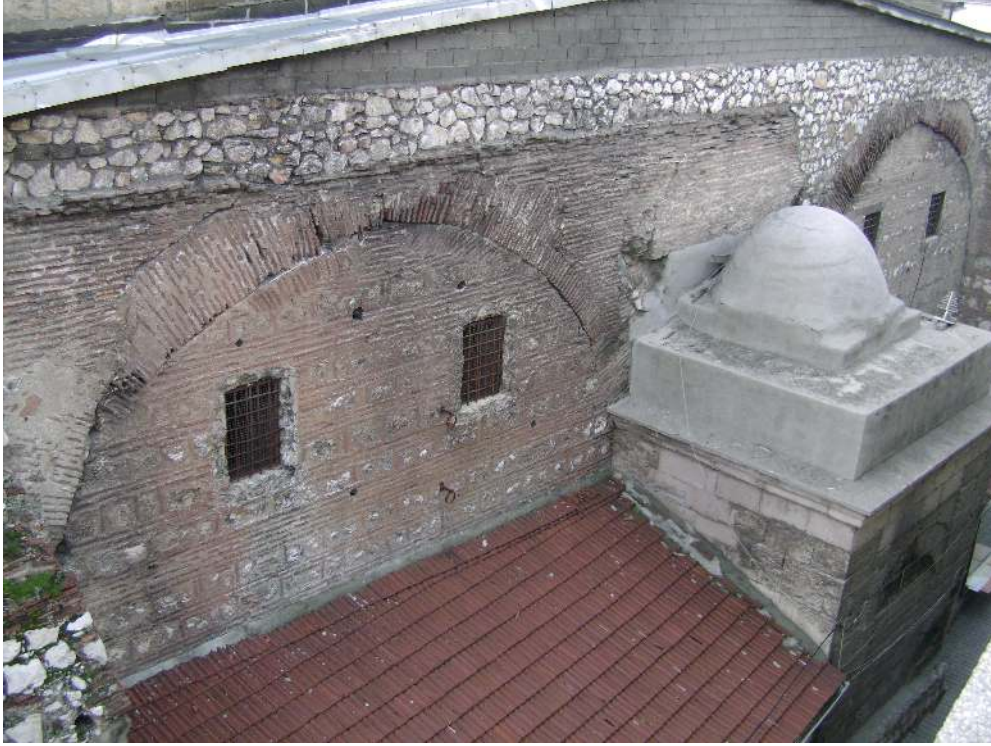
Resim 3.3. Kuzey cephesinde sonradan yapılan kubbe ve duvarlar (2007)

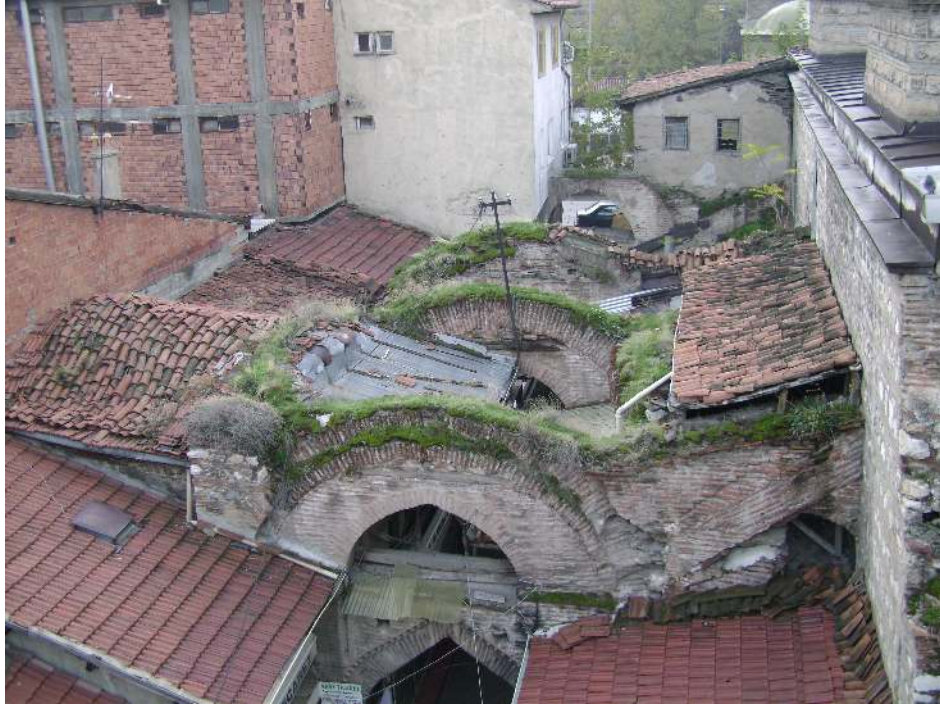
Arasta sokağı üstündeki kemerler çok sivri teğet kemerler türündedir. Bedesten ve dükkan kemerleri ile farklı özellikler taşımakta olup Osmanlı mimarisinde pek de karşılaşılmayan bir görünümüdür [17]. Tuğladan yapılmış olan bu kemerlerin ve bedestene bitişik dükkanların üzerinde bitkilenmeler olmuştur (Resim 3.4) Arasta dükkanlarının bir kısmı alaturka kiremit ile kaplanmışken bir kısmı Marsilya tipi kiremit veya alüminyum sac ile örtülmüştür.

Resim 3.4. Arasta kısmı üst örtüsünde bitkilenme meydana gelmiştir (2007)

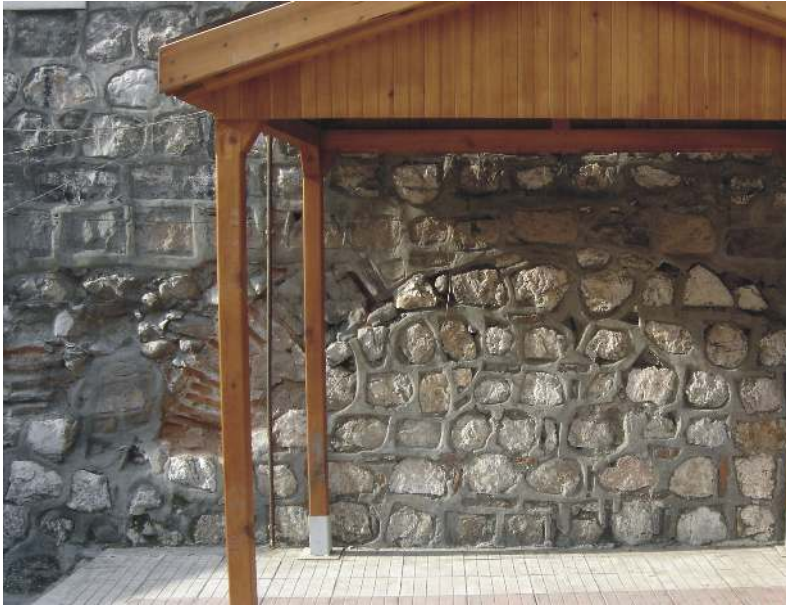
Bu cephede de batı cephesindeki duvarlarda olduğu gibi, bedestenin özgün halinde dükkanlarla çevrili olduğuna dair işaretler mevcuttur. Kemer izleri girişin hemen yanından gelen doğrusal tuğla izleri hizasındadır (Resim 3.6).

Resim 3.6. Güney cephesindeki kemer izleri (2007)

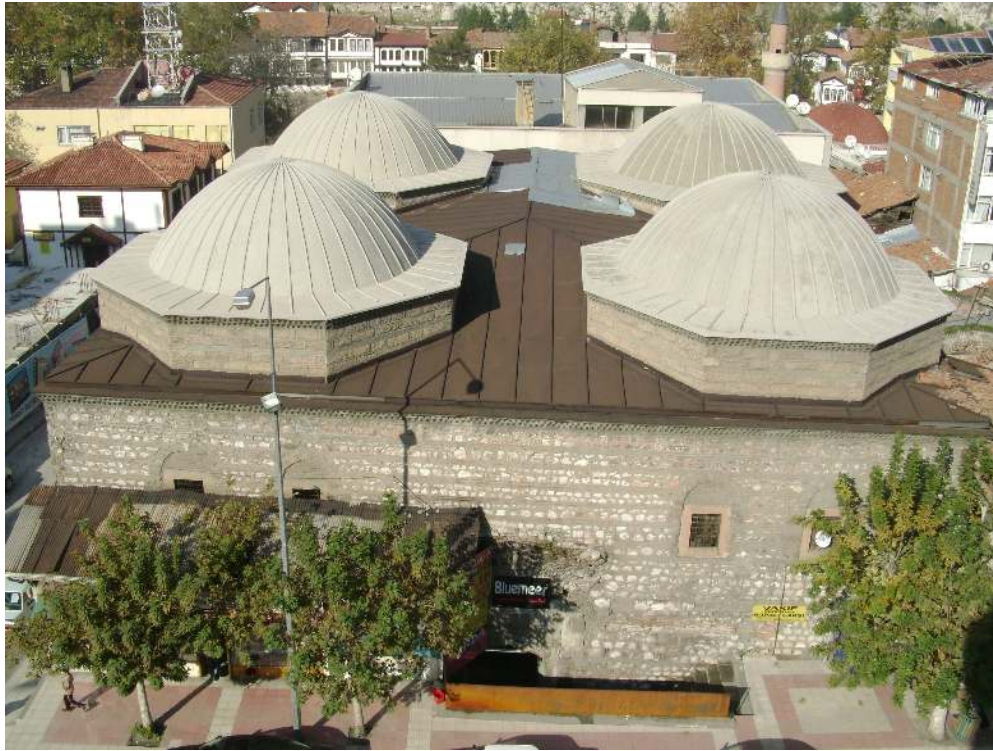
Bedestenin güneybatı köşesinden güney cephedeki girişe kadar, pencerelerin orta hizasına gelecek yükseklikte bir dizi dükkan bulunmaktadır. Bu üç dükkan ve arasta kısmındaki şahıslara ait olan dükkanların kamulaştırılması ile ilgili VGM'nin talebi Ankara K.T.V.K.B. Kurulu kararlarıyla onaylanmıştır ancak henüz yıkımlar gerçekleştirilememiştir (Bkz EK-15) (Resim 3.7).

Resim 3.7. Bedesten güneybatı köşesindeki dükkanlar (2007)

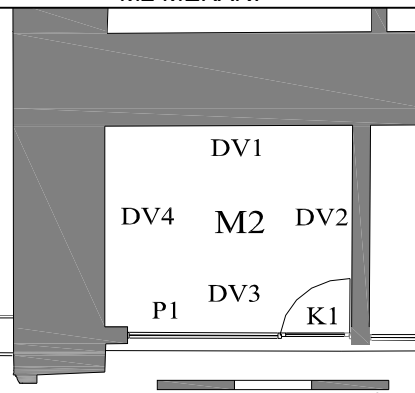
| M2 MEKANI | | | | | | | | | | GENEL BİLGİ | | | | |
|---|---|---|---|---|---|---|---|---|---|---|---|---|---|---|
| | | | | | | | | | | <p>DV4 bedestenin özgün duvarıdır. DV1 bedestenin ilk yapıldığı dönemde olmayan, daha sonradan kuzey cephesini kapatmak amacıyla yapılan duvardır. Kalınlığı asıl beden duvarına yakındır. VGM'nin 1974'te yaptığı onarım esnasında yapılmış olan M2 mekanında DV2 betonarme olarak yapılmıştır ve DV3 dükkanın vitrini şeklinde kullanılmaktadır.</p> | | | | |

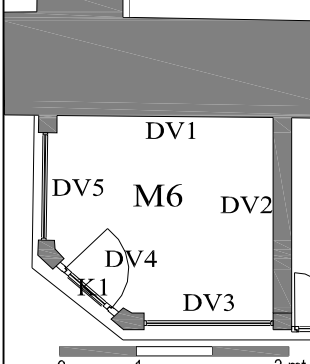
| M6 MEKANI | | | | | | | | | | ANAHTAR PLAN | | | | |
|---|---|---|---|---|---|---|---|---|---|---|---|---|---|---|
| | | | | | | | | | | <p>VGM'nin 1974'te yaptığı onarım esnasında yapılmış olan M6 mekanında DV2, DV3, DV4 ve DV5 betonarme olarak yapılmıştır. DV1 bedestenin ilk yapıldığı dönemde olmayan, daha sonradan kuzey cephesini kapatmak amacıyla yapılan duvar olup kalınlığı asıl beden duvarına yakındır. DV4'te dükkanın metal giriş kapısı bulunmaktadır.</p> | | | | |

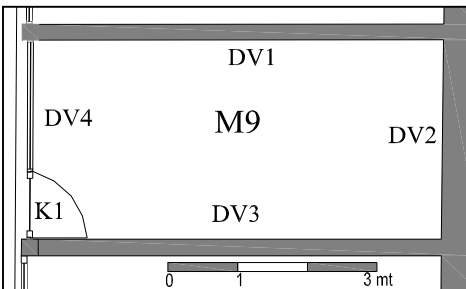
| M9 MEKANI | |

| ANAHTAR PLAN |
|---|
| <p>Bedestenin doğu cephesine yapılan M9 mekanında DV1,DV3 ve DV4 betonarme olarak yapılmıştır ve DV4 ile dükkanın vitrini şeklinde kullanılmaktadır. DV2 bedestenin özgün duvarıdır. M9 mekanı da VGM'nin 1974'te yaptığı onarım esnasında yapılmıştır.</p> |

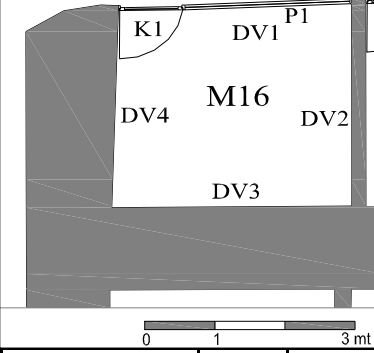
| M16 MEKANI | | | | | | | | | | ANAHTAR PLAN | | | | |
|---|---|---|---|---|---|---|---|---|---|---|---|---|---|---|
| | | | | | | | | | | <p>Dışarıdan bedestenin kuzeybatı köşesinde bulunan M16 mekanında DV4 bedestenin batı beden duvarı, DV3 sonradan yapılan kuzey beden duvarıdır. DV2 ise yandaki mekanla ile M16 mekanını ayırmaktadır. Dükkanın girişi DV1'deki kapıdandır.</p> | | | | |

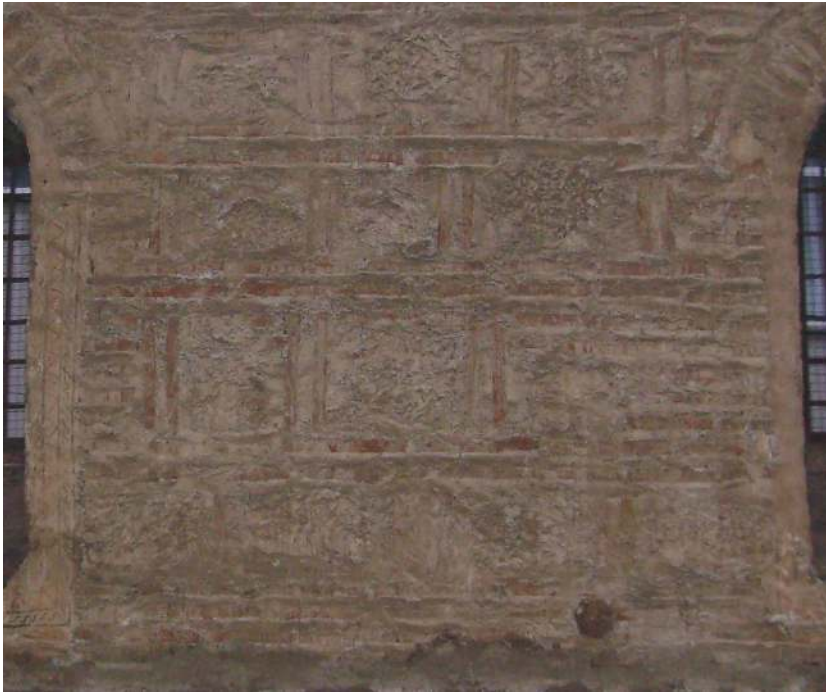
- Bedestenin tamamında derzler, onarım esnasında açılmış ve çimento esaslı harçla yeniden yapılmıştır. Bu nedenle yapının tümünde çimento harçlı derzler görülmektedir.

Resim 4.3. Bedesten içerisinde kullanılan duvar örgüsü (yatay ve düşey iki sıra tuğla araları kaba yonu taş) (2007)

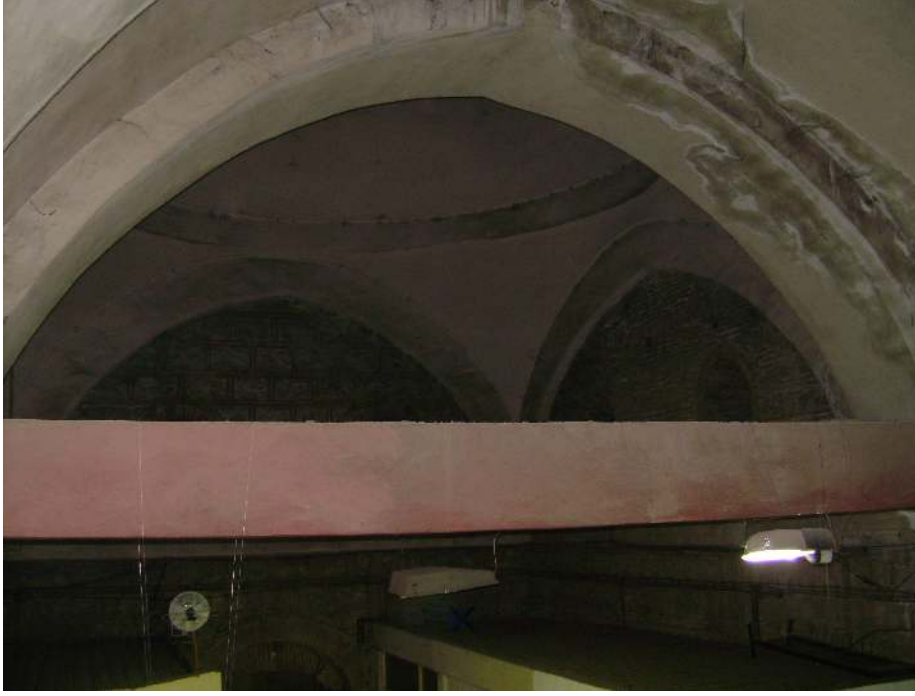
Resim 4.12. Kemerler arasındaki betonarme gergi (2007)

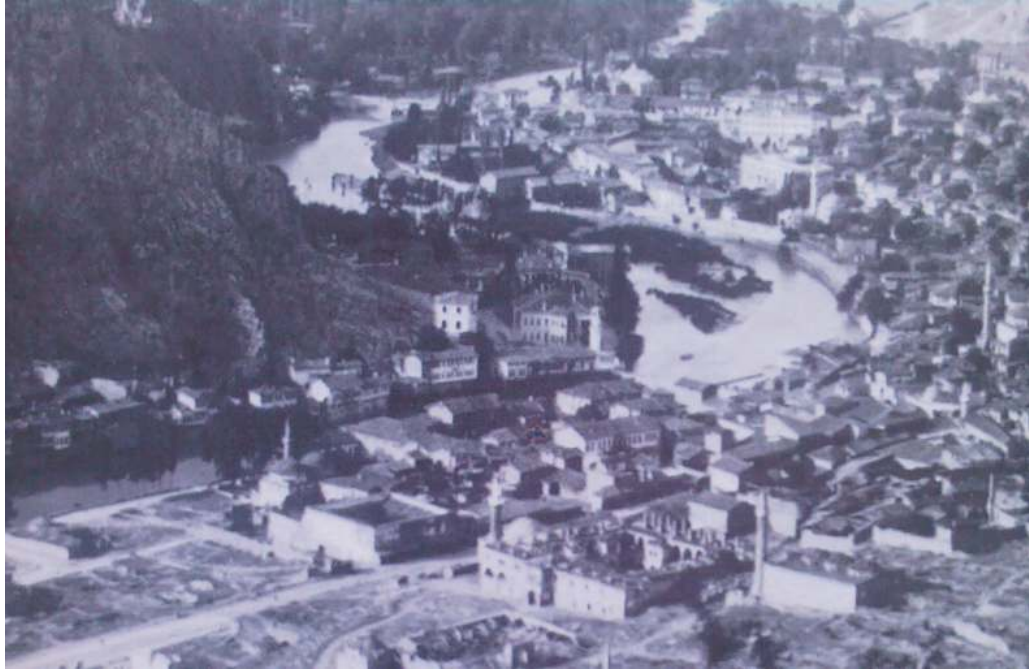
Resim 6.1 Bedestenin 1915-1920 yıllarındaki durumu (H. Menç'ten)

kemerler ile kubbeleri taşıdığı anlaşılır), karşılaştırmalı çalışma sonucunda elde edilen, bedestenlerin her cephesinde girişlerinin olduğu bilgisinden ve yapının 1915 - 1925 yılları arasındaki dönemine ait fotoğrafından (batı beden duvarının uzunluğu yapının dikdörtgen olduğunu gösteriyor) anlaşılmaktadır [17] (Resim 6.1).

Resim 6.1’de bedestenin batı beden duvarının yaklaşık olarak pencere alt seviyesine denk gelen hizada güney-kuzey doğrultusunda devam ettiği görülmektedir. Buna rağmen bedestenin bugünkü kare formunu da koruyor olması, daha önceki bir tarihte yapılan onarımda, bedestenin maddi imkansızlık ve kubbe yapımından daha kolay olan ahşap çatının o derece büyük bir yapıyı örtemeyecek olması gibi nedenlerle özgün halindeki gibi tamamlanamadığını düşündürmektedir. Bu veriler ışığında, günümüzdeki kuzey beden duvarının, 19. yy. içerisindeki bir onarımda yapıldığını ve bedestenin ahşap bir çatı ile örtülmesinin de bu onarımda gerçekleştiği söylenilebilir.

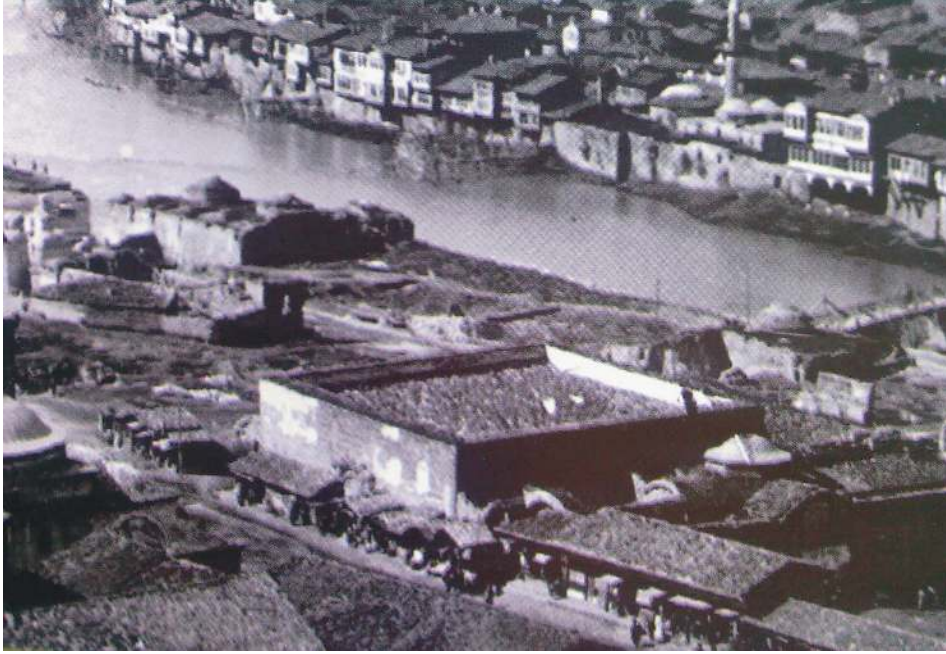
Resim 6.2 Bedestenin 1915-1920 yıllarındaki durumu (H. Menç'ten)

Yapılan araştırmalar sonucu elde edilen; Amasya ilinin 1915 yangınından sonraki durumunu gösteren fotoğraflar, çok net bir şekilde olmasa da bedestenin bir dönem ahşap çatı ile örtüldüğü ve fotoğrafların ait olduğu dönemde bu çatının çökerek bedestenin iç kısmını doldurduğunu düşündürmektedir (Resim 6.2). Bu düşüncenin nedenleri; bedesten duvarlarının üst kısımlarının keskin bir biçimde belli olması (kubbe örtülü olsa yıkılırken duvarlara daha fazla zarar verirdi), bedestenin toprak ile o derece dolmuş olamayacağı ve bedesten içerisindeki dolgu ile fotoğraftaki alaturka kiremit kaplı alanlardaki dokunun aynı oluşudur.

Bedestenin batı ve güney cephelerindeki tuğla kemer niteliğindeki izler, bu cephelerde tonozla örtülü dükkanların olduğu kanaatini oluşturmaktadır (Resim 6.3) Ayrıca yine 1915-1925 yıllarına arasına ait bir fotoğraf da bu tezi doğrulamaktadır (Resim 6.2). bedestenin güney cephesindeki dükkanların görüldüğü bu fotoğrafta güney girişinin batısındaki dükkanların tonoz örtüleri üzerindeki, ahşap olduğu düşünülen çatıları duruyor iken girişin doğusundaki dükkanların ahşap çatıları yok olmuştur, ancak dükkan tonozları açık bir şekilde görülebilmektedir (Resim 6.2).

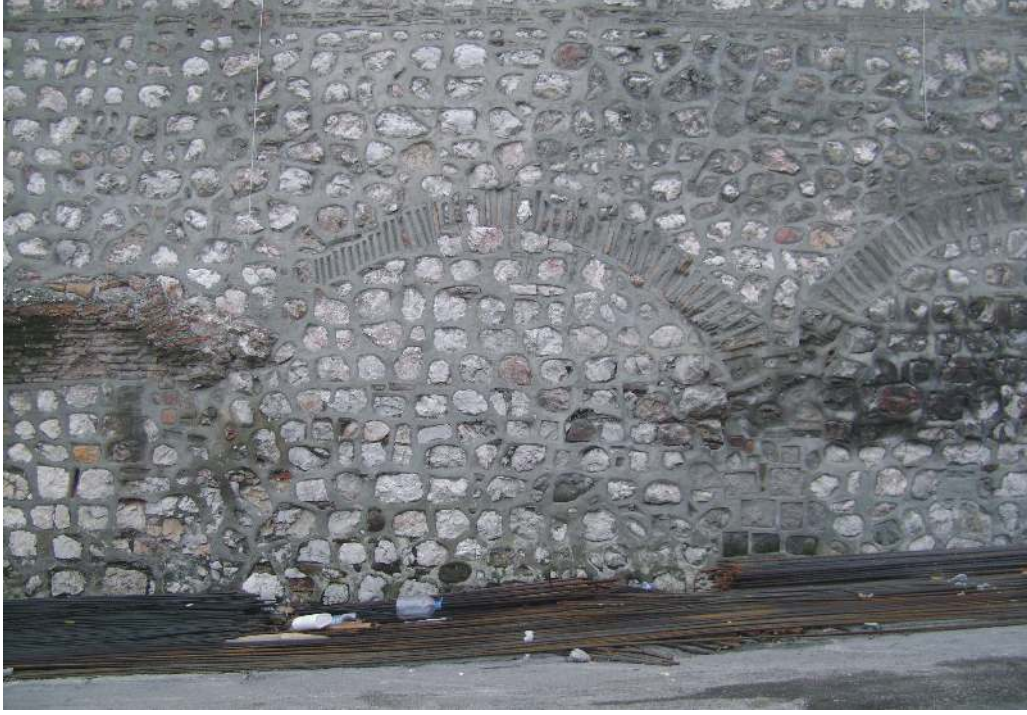
Resim 6.3 Batı cephesindeki tonoz izleri (2007)

Bedestenin batı ve güney cephelerindeki tuğla kemer niteliğindeki izler, (Resim 6.3) bu cephelerde tonozla örtülü dükkanların olduğu kanaatini oluşturmaktadır. Ayrıca bedestenin güney cephesindeki dükkanları gösteren eski bir fotoğraf da (Resim 6.2) söz konusu dükkanların tonoz ile örtülü olduğunu doğrulamaktadır.

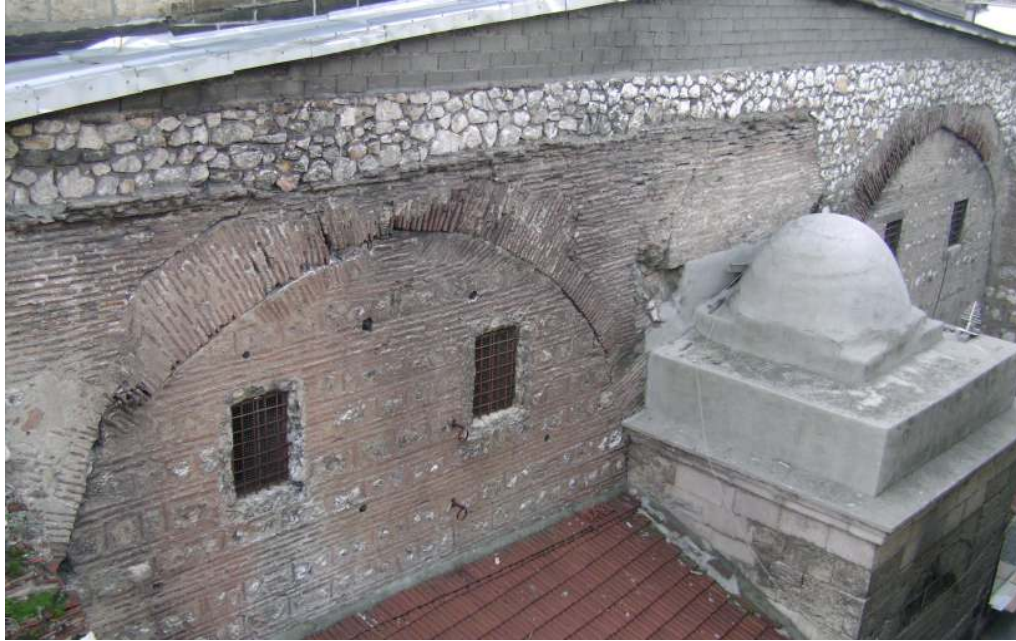
Resim 6.5 Bedestenin kuzey cephesindeki kemerler (2007)

Kuzey cephesinde dışarıda görülen tuğla kemerler deforme olmuşsa da yapının özgün halindeki durumundadırlar. Zeminden kemerlere kadar olan bölümün 19. yy.'daki onarımda yapılmış olduğu düşünülürken; kemerlerden çatıya kadar olan bölümün moloz taş ve briket ile rastgele doldurulmuş olması bu kısmın 1974 yılındaki onarımda yapıldığını düşündürmektedir (Resim 6.6, 6.7).

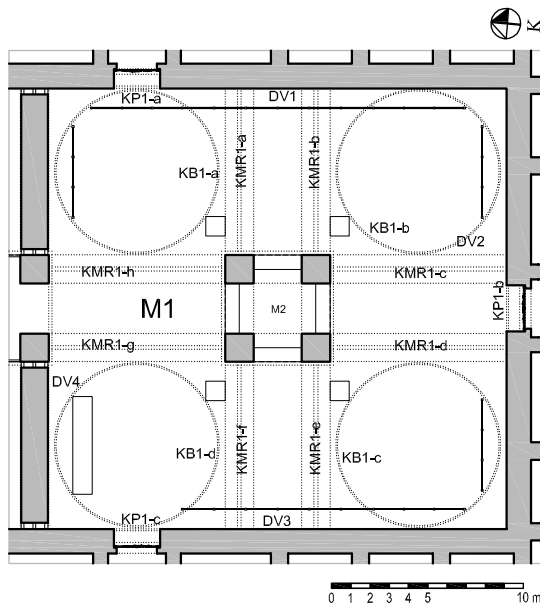
| MEKAN | YAPI ELEMANI | SORUN ve SEBEBİ | SORUN TÜRÜ | RESTORASYON TEKNİĞİ | MÜDAHALE ŞEKLİ |
|---|---|---|---|---|---|
| | DV1 | Son onarımda yapılan sıva ve derzlerde, malzemeye zararı olduğu bilinen 'çimento esaslı harç' kullanılmıştır. | Fiziksel zarar veren onarım | Temizleme | Çimento içerikli tüm sıva ve derzler temizlenecek, yapılacak analiz sonucu tespit edilecek özgün harç ile yeniden derz ve sıva yapılacaktır. |
| | KMR1-a | 1974 onarımında yapılan kemerler, çimento esaslı harç kullanılarak yapılmıştır. Yapının, tümüyle çimentodan arındırılması gerekmektedir. | Fiziksel zarar veren onarım | Yenileme | Tüm çimento katkılı elemanların yapıdan temizlenmesi kapsamında kaldırılarak özgün malzemelerle yenilenecektir. Ahşap görünümü verilen çimentolu gergilerde ahşap malzeme ile yenilenecektir. |

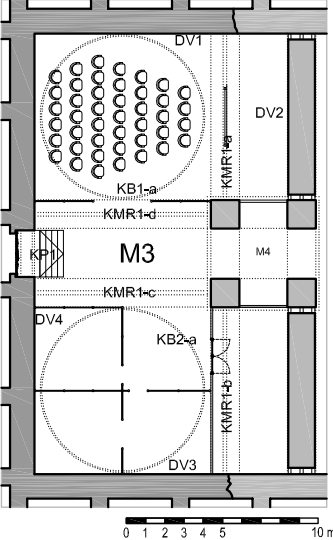
| MEKAN | YAPI ELEMANI | SORUN ve SEBEBİ | SORUN TÜRÜ | RESTORASYON TEKNİĞİ | MÜDAHALE ŞEKLİ |
|---|---|---|---|---|---|
| | DV1 | Duvarın büyük bir kısmı zamanla fiziksel nedenlerle yok olmuştur. | Taşıyıcı eleman kaybı | Tamamlama | Aynı malzeme ve detaylarla, restorasyon projesi doğrultusunda tamamlanacaktır. |
| | KMR1-a | Kemer zamanla fiziksel nedenlerle yok olmuştur. | Taşıyıcı eleman kaybı | Tamamlama | Yapı içersindeki örnekleri göz önünde bulundurularak hazırlanan restorasyon projesi doğrultusunda, aynı malzeme ve detaylarla tamamlanacaktır. |
| | DV2 | 19. yy. sonlarında yapılan duvarda fiziksel ve kimyasal nedenlerle bozulmalar meydana gelmiştir. | Malzeme bozulması ve kaybı | Sağlamaştırma | Bozulan malzemeler çürütülerek aynı malzeme ile yenilecek, doğu ve batı beden duvarına çelik putrellerle tutturularak hem sağlamaştırması sağlanacak hem de dönem eki olduğu vurgulanmış olacaktır. |

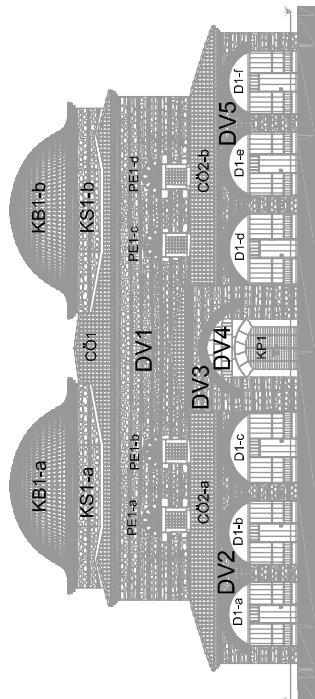
| KUZEY GÖRÜNÜŞÜ | YAPI ELEMANI | SORUN ve SEBEBİ | SORUN TÜRÜ | RESTORASYON TEKNİĞİ | MÜDAHALE ŞEKLİ |
|---|---|---|---|---|---|
| | DV1 | Son onarımda yapılan derzlerde, çimento esaslı harç kullanılmıştır. | Fiziksel zarar veren onarım | Temizleme | Çimento içerikli tüm derzler temizlenecek, yapılacak analiz sonucu tespit edilecek özgün harç ile yeniden derz yapılacaktır. |
| | PE1 | Demir parmaklıklar da paslanmalar meydana gelmiştir. | Oksitlenme | Temizleme | Pencerelerdeki demir parmaklıklar ıslah edilecektir. |
| | KB1 | VGM tarafından yapılan 1974 onarımında, tüm müdahalelerde olduğu gibi bedesten kubbeleri de çimento esaslı harç ile yapılmıştır. Bu restorasyonun öncelikli hedeflerinden biri de; yapıya vereceği zararlar bilindikten sonra yapıyı çimentodan arındırmaktır. | Fiziksel zarar veren onarım | Yenileme | Kubbeler, yapının diğer bölümlerine zarar vermemek için azami derecede dikkat gösterilerek kaldırılacak, özgün malzeme ve harç ile yeniden yapılarak sıvanacaktır. Yine 1974 onarımında çimento kullanılarak yapılan ve ince kesme taş kaplanan kubbe kasnakları da restorasyon projesi doğrultusunda, yapı genelindeki almasığ örgü sistemi ile yeniden yapılacaktır. Kubbe üzeri alaturka kiremit ile kaplanacaktır. |
