ANKARA İLİ AYAŞ İLÇESİ BALÇIÇEK EVİ RESTORASYON ÖNERİSİ

YÜKSEK LİSANS TEZİ

GAZİ ÜNİVERSİTESİ

MART 2012

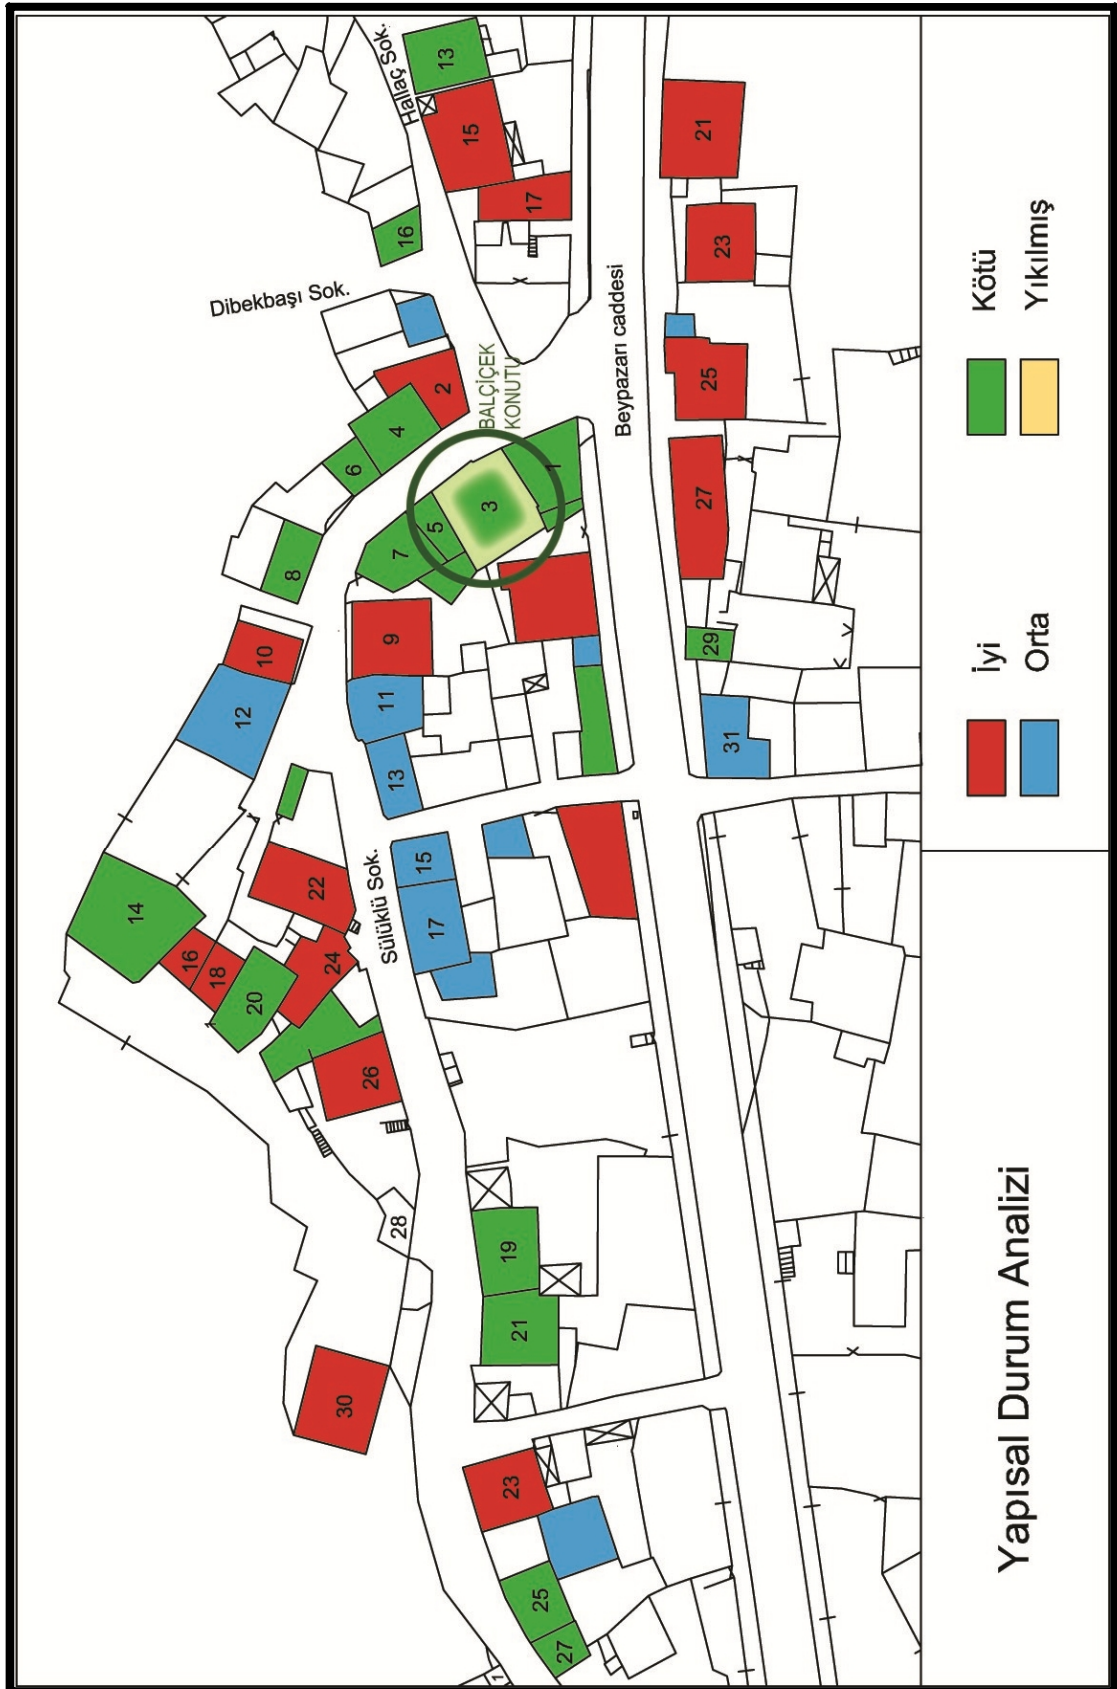
Şekil 3.7 Yapısal durum analizi

çevre analizleri yapılmıştır. Doluluk boşluk oranı, kat yüksekliği, yapım teknikleri, arazi kullanım durumu, yapısal hasar durumu analizleri Şekil 3.2, 3.3, 3.4, 3.5, 3.6 da halihazır harita üzerine renklendirme yapılarak verilmiştir.

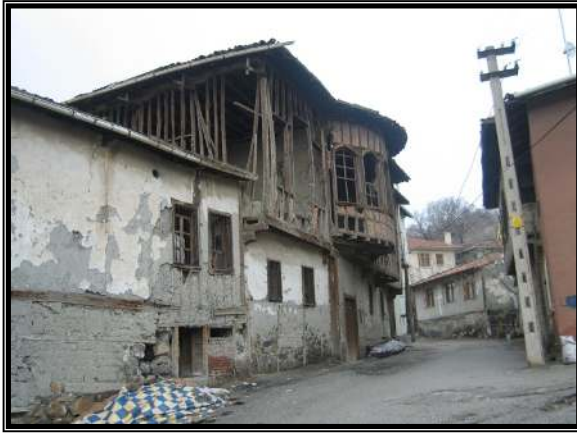
Resim 4.2 Sülüklü Sokak ön cephesi

Sülüklü Sokak'tan çift kanatlı ahşap bir kapı ile sofaya giriş yapılmaktadır. Zaman içerisinde asfaltlanan yolun kotunun yükselmesi, yol kotu ile sofanın giriş kotu arasında 29 cm fark oluşmasına ve ahşap giriş kapısının kısmen gömülmesine neden olmuştur. Yapının giriş kapısı DK1 175x241 cm ölçülerindedir.

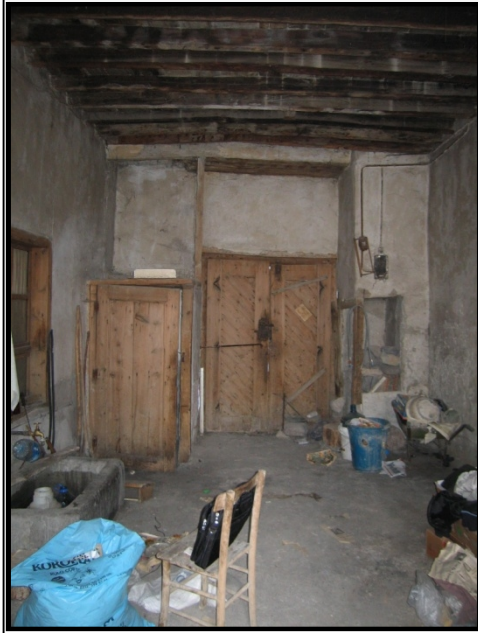
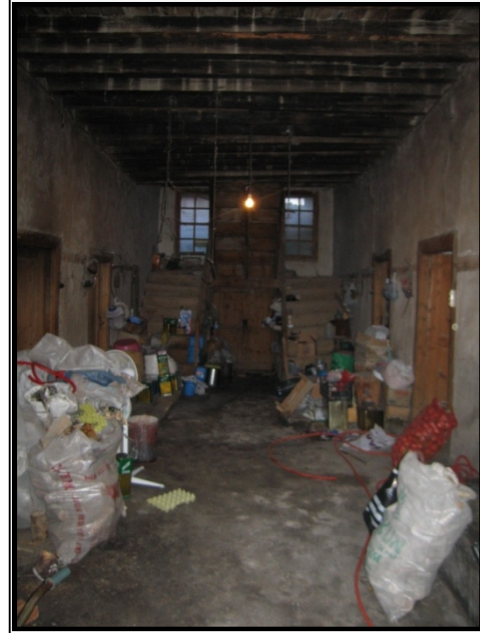
Resim 4.5 Z01 Sofa genel görünüm 1

Resim 4.6 Z01 Sofa genel görünüm 2

Sofa ile odaları birbirinden ayıran duvarlar kerpiç dolgulu ahşap çatkı sistemdedir. Üzerinde kerpiç sıva ve kireç badana bulunmaktadır. Sıvada genel olarak ahşap çatkılarının hizasında çatlama ve yer yer dökülmeler olmuştur. Dökülen sıvaların üzeri kısmen beton sıva ile tamir edilmiştir. Mekanda genel olarak nem oluşumu mevcuttur. Binaya çekilen elektrik ve sıhhi tesisat hatları duvarların üzerinden kelepçe ve kroşe ile taşınmış ve kötü görüntü oluşturmuştur (Bkz. Resim 4.5). +0,26 kotunda askılık olarak kullanılan 13 cm yüksekliğinde ve sıva içine gömülü ahşap bantlar bulunmaktadır. (Resim 4.7). Duvarların strüktürel yapılarında bozulma görülmemektedir.

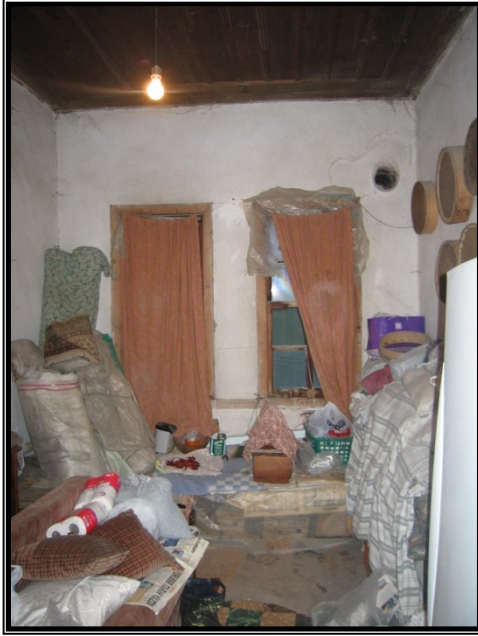
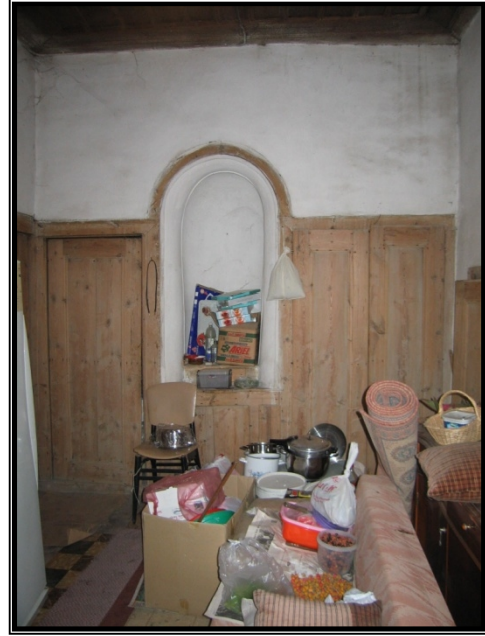
Resim 4.11 Z02 Oda genel görünüm 1

Resim 4.12 Z02 Oda genel görünüm 2

Giriş kapısı (DK1.2) özgünlüğünü korumuştur. 92x208 cm boyutlarındadır. İç duvarlar ve arka cephe duvarları kerpiç dolgulu ahşap çatki, yan duvar taş duvardır. Duvar üzerinde kerpiç sıva ve kireç badana bulunmaktadır. Sıvada yer yer çatlamlar gözlenmektedir. Elektrik kabloları duvar üzerinde çirkin görüntü oluşturmaktadır. Arka cephe duvarında çapı 20 cm pişmiş topraktan baca deliği bulunmaktadır. Aynı duvarda 69x157 cm P2.1 ve 70x159 cm P2.2 ahşap giyotin pencere mevcuttur. Odada kapı kanadının açıldığı tarafta 117x101x210 cm ölçülerinde DLP-1 dolabı, 88x96x210 cm ölçülerinde DLP-2 dolabı, 92x47x183 cm ölçülerinde N-1 şerbetliği bulunmaktadır (Resim 4.13).

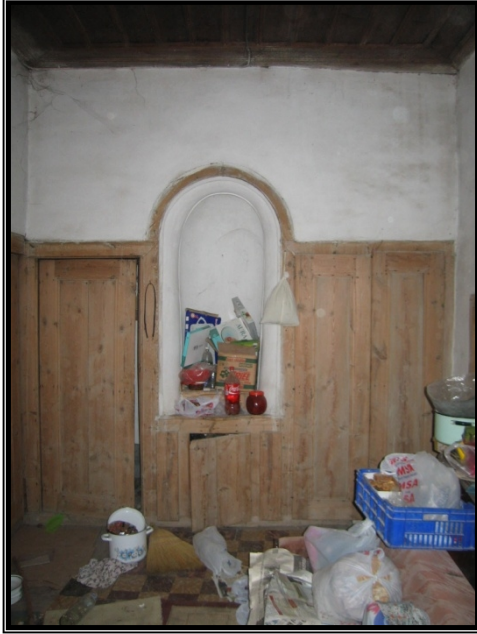
Resim 4.13 DLP-1, DLP-2 Dolabı ve N-1 Şerbetliği

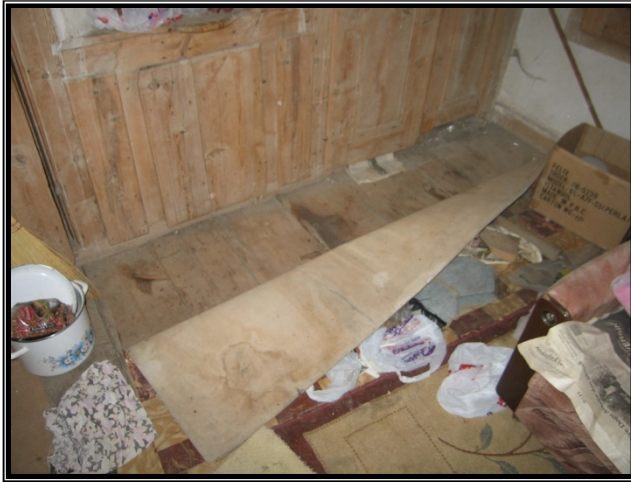
Oda zemini döşeme tahtasıdır. Odanın uzun yönünde 12 cm'den 33 cm'e kadar farklı enlerde döşenmiştir (Resim 4.15). Döşemede malzeme kaybı bulunmamaktadır. Kirlenme ve zamana bağlı olarak renk değişikliği vardır. DLP-2 dolabının zemininde

Resim 4.15 Z02 Odası zemini döşeme tahtası

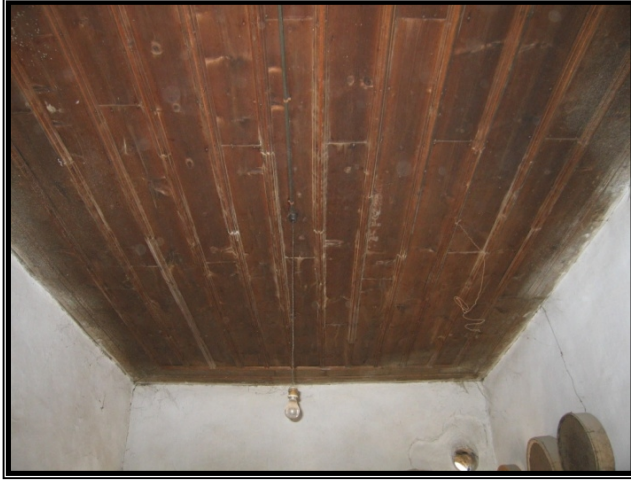
Odanın tavanında ahşap tavan kaplaması vardır. Tavan kaplamasının duvar kenarlarında 10 cm duvar kenar bandı bulunmaktadır. İçe bakan tarafında üç dişli kordon açılmıştır. Oluşan ikinci çerçeve içerisinde odanın uzun boyu doğrultusunda 4x2,5 cm kesit ölçüsünde tavan çıtaları bulunmaktadır. Çıta aralıkları 17 cm'dir

(Resim 4.16). Tavanda yapısal olarak bozulma görülmemektedir. Kirlenme ve zamana bağlı olarak renk değişikliği vardır.

Resim 4.16 Z02 Odası ahşap tavan kaplaması

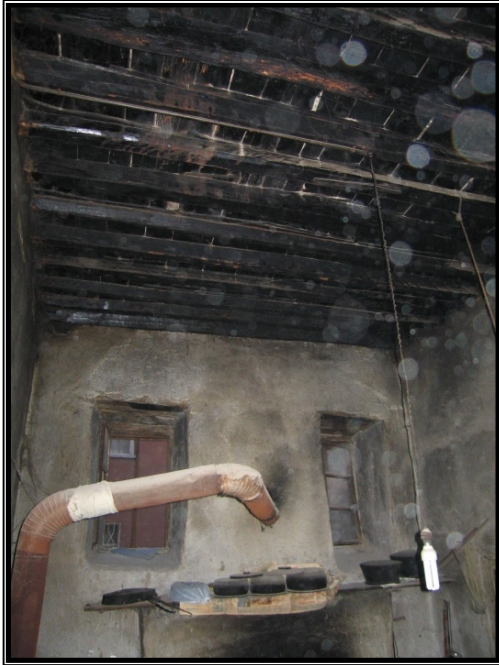
Ahşap tavan kaplaması bulunmamaktadır. Ahşap tavan kaplaması olduğuna dair herhangi bir ize rastlanmamıştır. Tavanda 1.katın, 10x15 cm ölçülerinde döşeme kırımları ve üzerinde döşeme kaplamaları görülmektedir. Mutfaktaki ocak sebebiyle

bütün tavan islenmiş ve siyah renk olmuştur (Resim 4.19). Tavan kirişlerinde çatlama, kırılma, seğim yapma gibi yapısal bozulmalar yoktur.

Resim 4.19 Z3 Mutfak tavanı

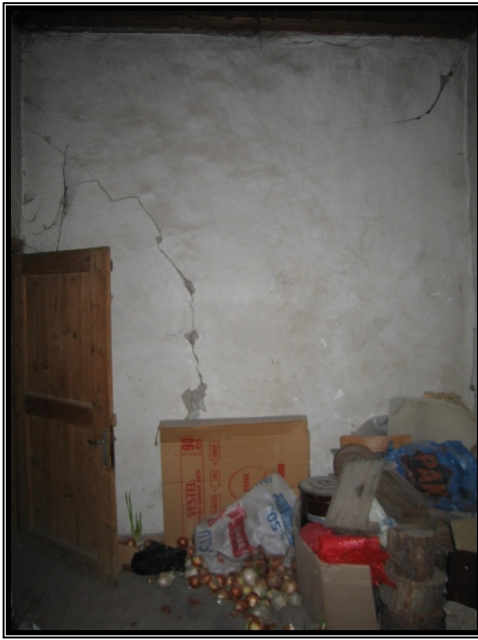
Odanın zemini döşeme tahtasıdır. Döşeme tahtası odanın uzun yönünde döşenmiştir ve genişlikleri 21-25 cm aralığında değişmektedir. Döşemede malzeme kaybı bulunmamaktadır. Kirlenmeye ve zamana bağlı olarak renk değişikliği vardır (Resim 4.22).

Resim 4.22 Z04 Odası döşemesi

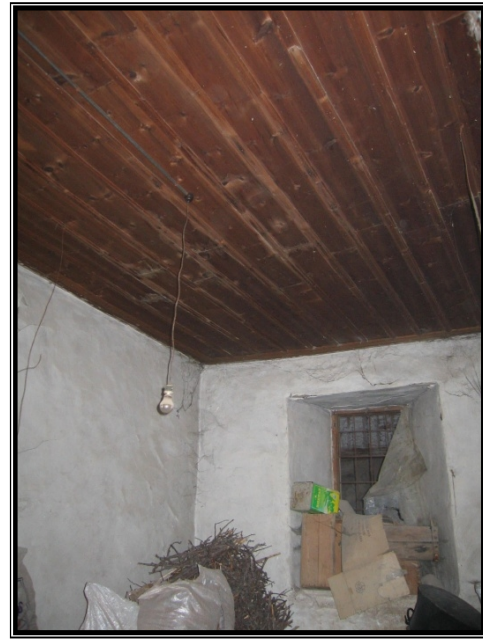
Odanın tavanında ahşap tavan kaplaması vardır. Bu odanın tavanında diğer odalardan farklı olarak yalnız 10 cm kalınlığında içi üç dişli kordonlu duvar kenar bandı

çerçeve oluşturmuştur. İkinci bir çerçeve yapılmamıştır. Odanın uzun boyu doğrultusunda kenar bandına kadar 4x2,5 cm kesit ölçüsünde tavan çıtaları bulunmaktadır. Çıta aralıkları 19-22 cm arasında değişmektedir (Resim 4.23).

Resim 4.23 Z04 Odası tavan

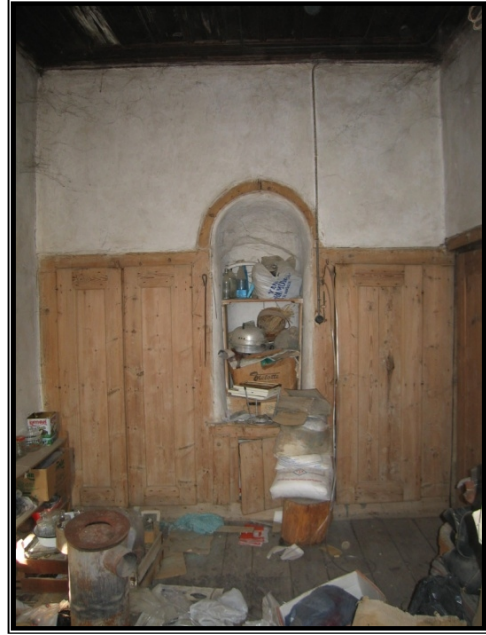
İç duvarlar ve arka cephe duvarı kerpiç dolgulu ahşap çatki, yan dış duvar, yığma taş duvardır. Duvar üzerinde kerpiç sıva ve kireç badana bulunmaktadır. Sıvada yer yer çatlamlar gözlenmektedir. Arka cephe duvarında 20 cm eninde pişmiş topraktan baca bulunmaktadır. Yine arka cephe duvarda 72x163 cm ölçüsünde P2.3 ve 80x166 cm ölçüsünde P2.4 penceresi bulunmaktadır. Pencereleer giyotin pencereleerdir (Resim 4.24). Odada kapı kanadının açıldığı tarafta 74x105x202 cm ölçülerinde DLP-3 dolabı, 89x106x202 cm ölçülerinde DLP-4 dolabı ve 92x45x177 cm ölçülerinde N-2 şerbetliği bulunmaktadır (Resim 4.25).

Resim 4.25 Z05 Odası genel görünüm 2

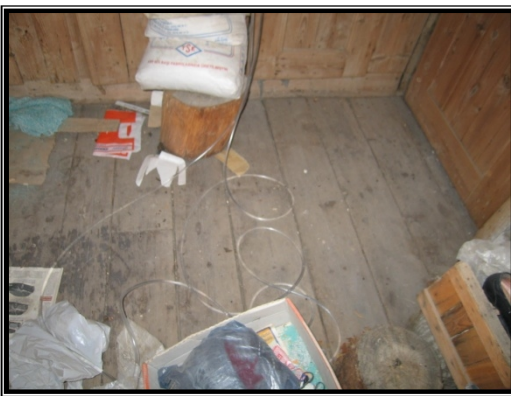
Oda zemini döşeme tahtasıdır. Odanın uzun yönünde 17 cm'den 29 cm'e kadar farklı enlerde döşenmiştir. Döşemede malzeme kaybı bulunmamaktadır. Kirilenmeden dolayı renk değişikliği vardır (Resim 4.26). DLP-4 dolabının içinde döşeme tahtası devam ederken DLP-3 dolabında beton şap mevcuttur. Bu durum DLP-3 dolabının gusülhane olduğunu düşündürmektedir.

Resim 4.26 ZO5 Odası döşemesi

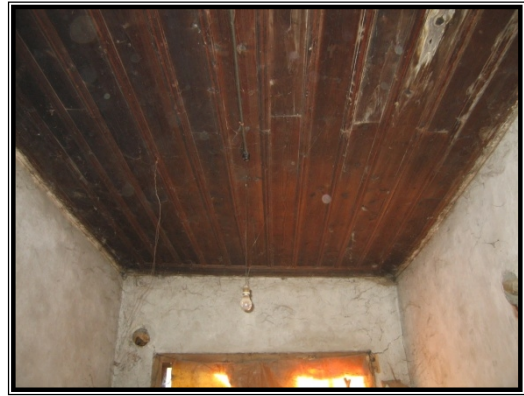
Resim 4.27 ZO5 Odası tavanı

Odanın tavanında ahşap tavan kaplaması vardır. Tavan kaplamasının duvar kenarlarında 10 cm duvar kenar bandı bulunmaktadır. Kenar bandının içe bakan kısmı işlenmiştir. Oluşan ikinci çerçeve içerisinde odanın uzun boyu doğrultusunda 4x2,5 cm kesit ölçüsünde tavan çıtaları bulunmaktadır. Çıta aralıkları 16 cm'dir

(Resim 4.27). Tavanda yapısal olarak bozulma görülmemektedir. Kirlenme ve zamana bağlı olarak renk değişikliği vardır.

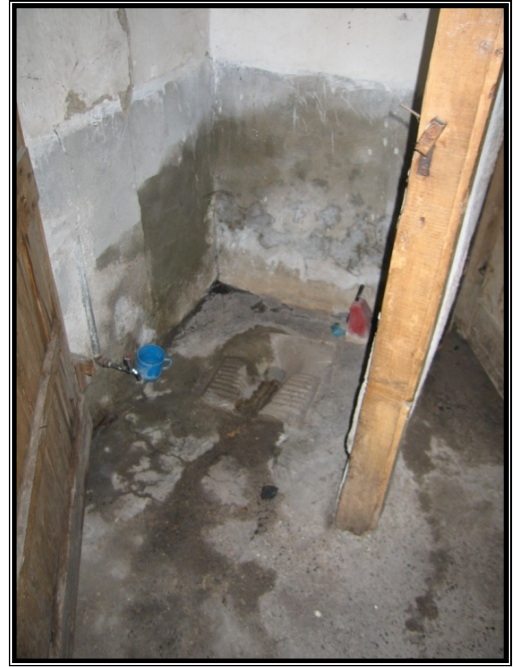
Tuvalet taşı dökme betondur ve özgün olmadığı düşünülmektedir (Resim 4.29).

Resim 4.29 Z06 Tuvalet

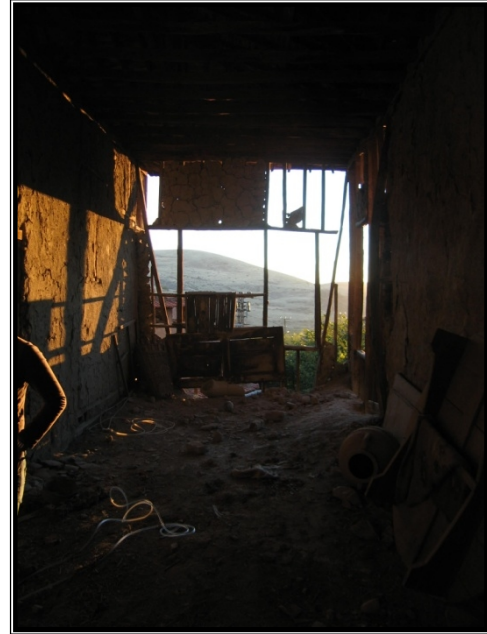
Odaların iç duvarı, arka cephe ve yan bitişik nizam duvarı kerpiç, ön cephe duvarı tuğla dolgulu ahşap çatki duvardır. Ön cephede 78x185 cm, 85x287 cm ve 82x186 cm ölçülerinde pencere açıklıkları bulunmaktadır. Doğramalara ait hiçbir parça ya da iz bulunmamaktadır. Arka cephede 77x189 cm ve 133x196 cm ölçülerinde iki ya da üç pencere için olduğu düşünülen boşluklar bulunmaktadır. İç duvar ve bitişik nizam yan dış duvarda, kerpiç sıva bulunmaktadır. Sıvada yer yer boşalma ve genelinde çatlama söz konusudur. Ön ve arka cephede çok büyük oranda sıva kalmamıştır. Önde tuğla dolgu, arkada kerpiç dolgu boşalmaları yüksek orandadır. Duvarların

strüktürel yapıları yan ve ön cephe duvarlarında bozulmamıştır. Arka cephede önemli noktalarda malzeme kaybı söz konusudur (Resim 4.37).

Resim 4.37 103 Oda genel görünüm

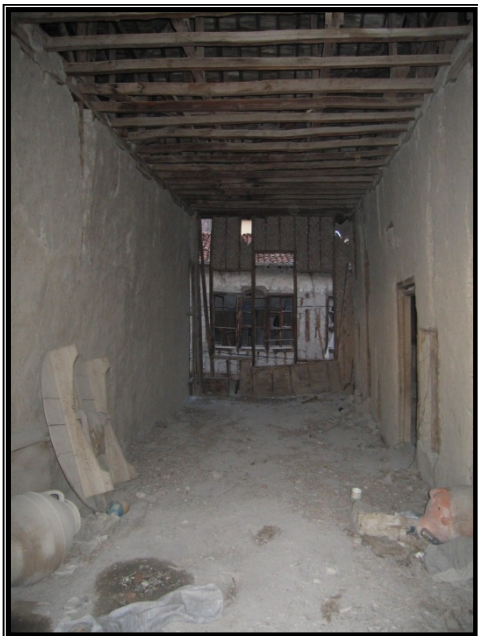
Resim 4.38 102-103 Oda toprak dolgu

Odaların zemininde kaplama malzemeleri bulunmamaktadır. Döşemede görünen üst malzeme toprak dolgudur (Resim 4.38). Zeminin kotu +2,00 ve +2,35 kotu arasında

değişmektedir. Toprak dolgu üzerindeki malzeme konusunda kalıntı ya da iz bulunmamaktadır.

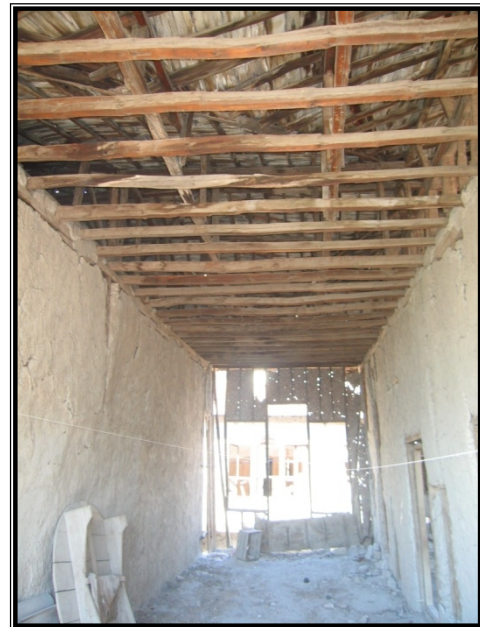
Resim 4.39 102-103 Oda tavan kirişleri

Odaların tavanında ahşap tavan, kalıntısı ya da izi bulunmamaktadır. Çatının üzerine oturduğu ahşap döşeme kirişleri görülmektedir (Resim 4.39). Bu kirişler ortalama 10x15 cm kesit ölçüsündedir. Ahşap döşeme kirişleri mekanın kısa kenarı boyunca 30-35 cm aralıklarla uzanmaktadır. Kirişler uzun yönde uzanan ahşap yastıkların üzerine oturmaktadır. Ahşap kiriş ve yastıklarda yapısal bozulma görülmemektedir.

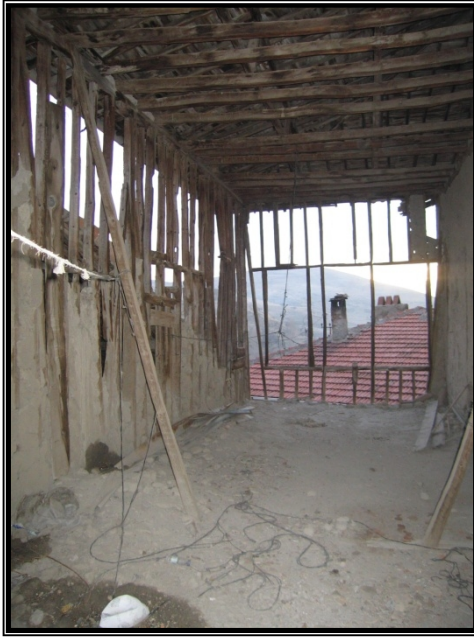
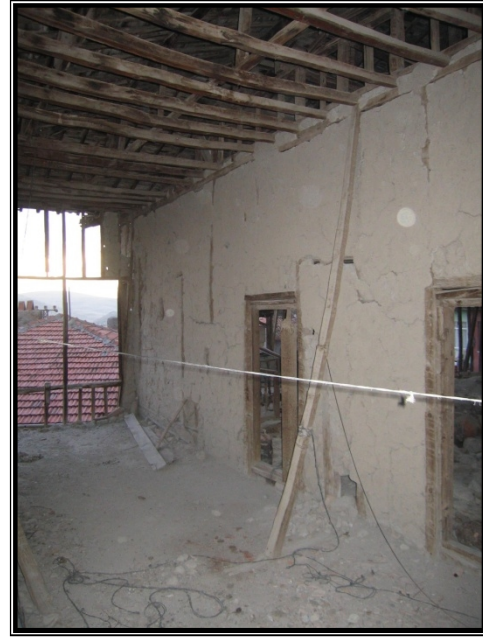
91x279 cm ve 82x191 cm ölçülerinde üç adet pencere açıklığı bulunmaktadır. Arka cephe de 78x188 cm, 83x192cm ve 92x190 cm ölçülerinde üç adet pencere açıklığı bulunmaktadır. Önde ve arkada özgün pencerelere ait kalıntıya rastlanmamıştır. İki odayı bölen duvara ait 2 adet ahşap çaprazlama duvara ve yere sabitlenmiş pozisyonunda bulunmaktadır. Bu kalıntı iki oda arasındaki duvarın burada olduğunu göstermektedir (Resim4.42).

Resim 4.42 Duvar ahşap çaprazlama kalıntısı

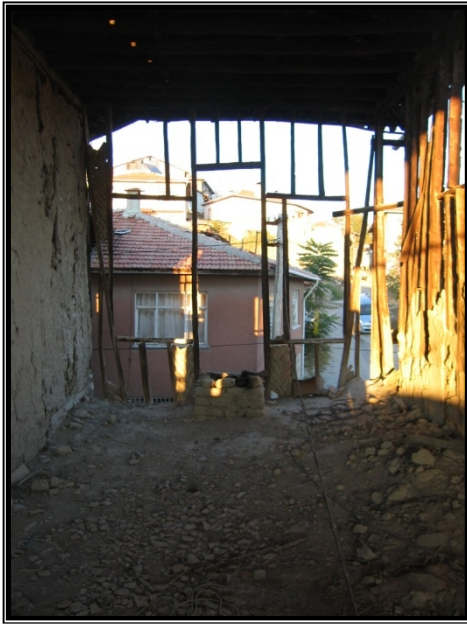
Odaların zemininde kaplama malzemesi bulunmamaktadır. Döşemede görünen üst malzeme toprak dolgudur. Toprak dolgunun üzerindeki kaplama malzeme konusunda kalıntı ya da iz rastlanmamıştır (Resim 4.44). Mutfağın üzerinde bulunan 105 nolu odada, mutfak ocağının kalıntıları bulunmaktadır. Kerpiç malzemedен örülmüş bacanın 40 cm'lik bölümü yerinde durmaktadır (Resim 4.45).

Resim 4.44 105 Oda toprak dolgu

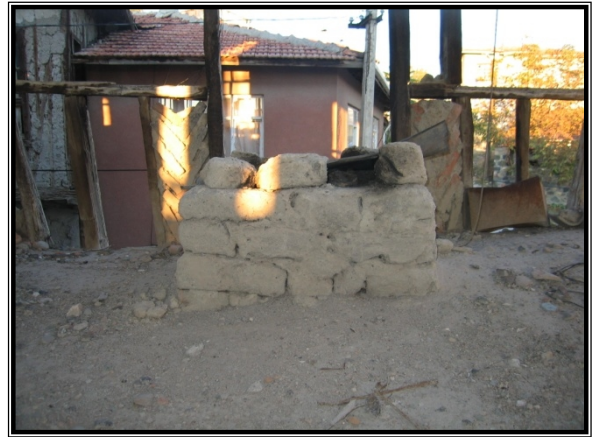
Resim 4.45 105 Oda kerpiç baca kalıntısı

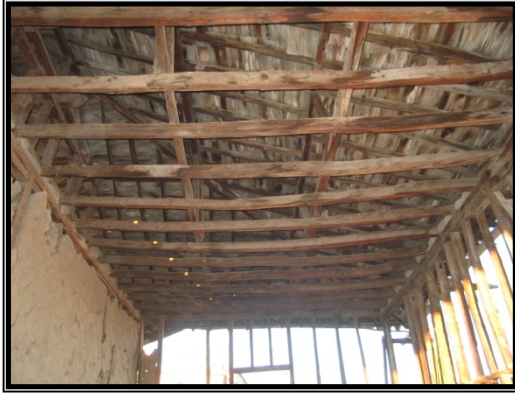
Odaların tavanında ahşap kaplama kalıntısı ya da izine rastlanmamıştır. Çatının üzerine oturduğu ortalama 10x15 cm ölçülerinde ahşap döşeme kirişleri görülmektedir (Resim 4.46). 30-35 cm aralıklarla mekanın kısa kenarı boyunca sıralanmaktadır. Kirişler, ahşap çatki duvarların üzerindeki ahşap yastık üzerine

Resim 4.46 Ahşap kirişler

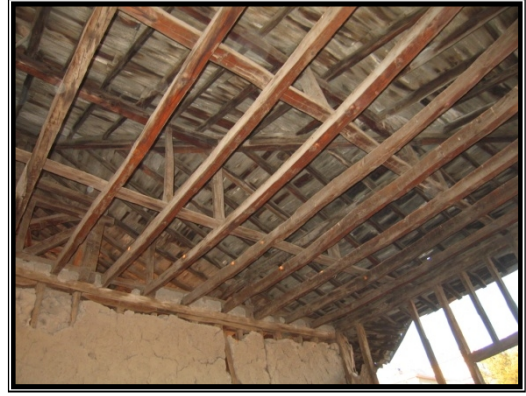
oturmuş durumdadır. (Resim 4.47). Yastık ve kirişlerde yapısal bozulma yoktur. Yerinde bulunmayan kirişler vardır. Kirişlerde orta kısmında en çok 10 cm sehim bulunmaktadır.

Resim 4.47 Ahşap yastık

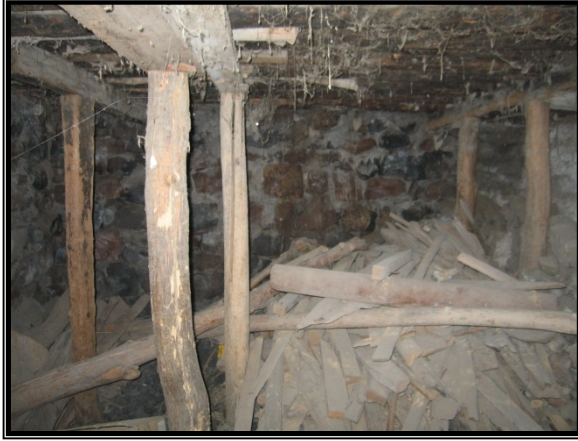
Mekanın dış yan duvarında 75x106 cm ölçüsünde N6, 80x91 cm ölçüsünde N-7 ve 80x104 cm ölçüsünde N-8 nişi bulunmaktadır (Resim 4.51). Mekanın, binanın ortasındaki dolguya bakan duvarında özgün olmayan, yeni olduğu belli olan moloz taş örgü duvar mevcuttur (Resim 4.52). Bu taş duvarın, yapının ortasındaki dolgu bölgesinde biriken yağmur sularının, mevcut taş duvarın dolgularını ve ahşap hatıllarını eritmesi ve zarar vermesi sonucu, yağmur sularının içeri girmesinden sonra

örüldüğünü ev sahibinden öğreniyoruz. Mekan içerisinde basit ahşap dikme ve tahtalarla 200x400 cm bir alan bölünerek kümes olarak kullanılmıştır. Ahşapların yapılarına bakarak bu bölüntünün özgün olmadığı anlaşılmaktadır (Resim 4.53).

Resim 4.52 Ahşap kolonlar ve hatıllar

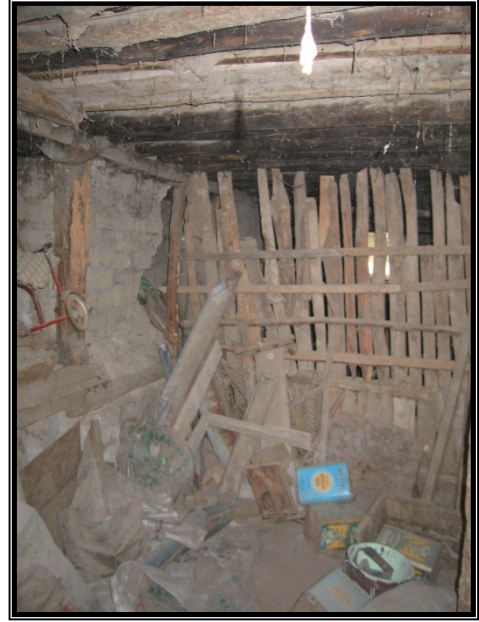
Resim 4.53 Kümesi bölen ahşaplar

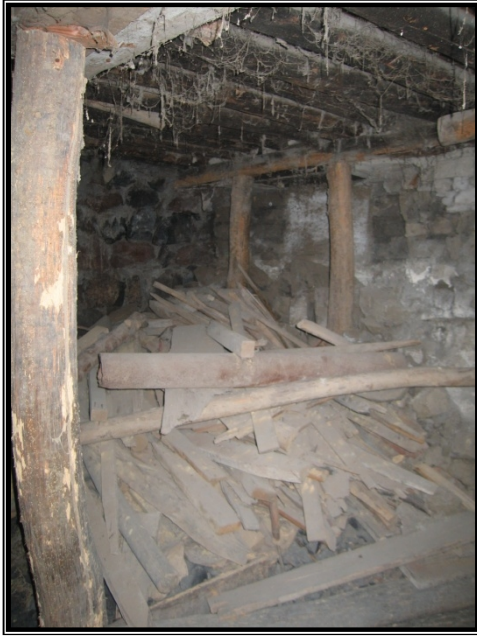
Resim 4.54 B1 Ahır tavanı 1

Ahırın tavanında zemin katın kaplama tahtası altında da döşeme kirişleri vardır. Döşeme kirişleri yuvarlak ve çapları 12 ile 15 cm arasındadır. Döşeme kirişlerini kolonlara bağlayan ahşap hatıllar vardır. Bu hatıllar ortalama 15x15 cm ölçülerindedir. Döşeme kirişleri, hatıllara düzensiz olarak yerleştirilmiştir (Resim 4.54).

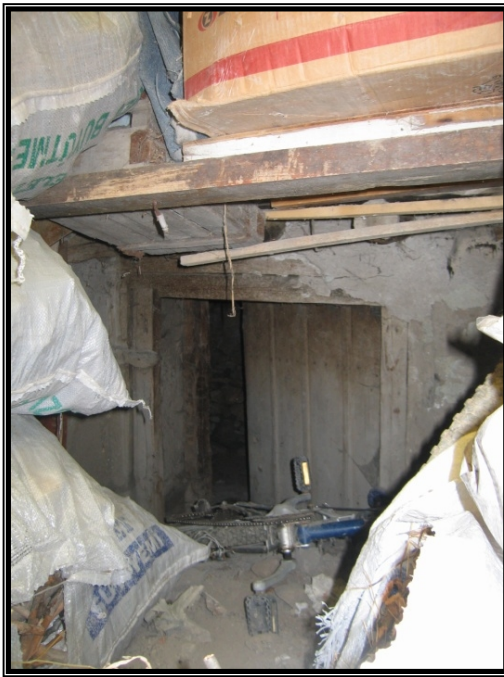
Deponun girişi binanın kuzeybatı cephesinden, cepheye yapılan eklentinin içindedir. Zaman içinde yapılan toprak dolgu, kapının yarısının toprak altında kalmasına neden olmuştur. Giriş önü toprak kotu -3,50 iken, bodrum katın zemin kotu -4,03'tür (Resim 4.56).

Resim 4.56 B02 Depo girişi dışarıdan

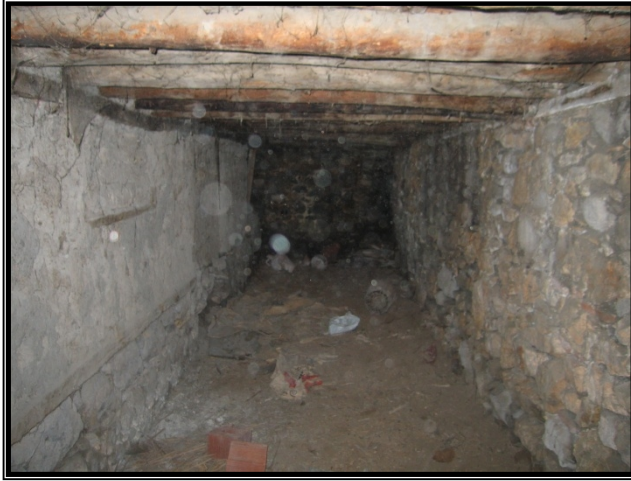
Resim 4.58 B02 Depo görünüşü 1

Deponun duvarları her yönde taş duvarlardır. Kuzeybatı cephe duvarı ve arka cephe duvarı 60 cm yüksekliğe kadar yığma moloz taş duvardır. 15-20 cm'lik ahşap hatıldan sonra tavana kadar killi kerpiç duvar ile örülmüştür. Bodrumun iç duvarı yapının ortasındaki toprak dolguda biriken yağmur sularının gelmesinden dolayı yeniden moloz taş duvar ile örülmüştür. Kesmetaşların üzeri kerpiç sıva ile sıvanmıştır. Duvarlarda bozulma az düzeydedir. Moloz taşlarda kısmen dolgu boşalması vardır. Kerpiç sıvada da yer yer dökülmeler olmuştur (Resim 4.58).

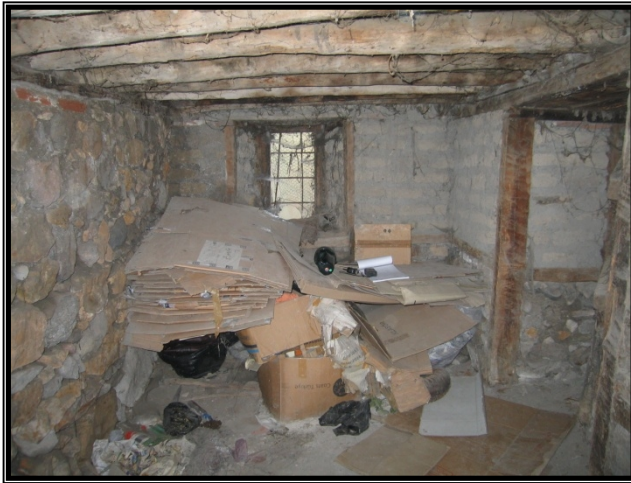
Resim 4.59 B02 Depo görünüşü 2

Deponun arka avluya bakan cephesinde 51x80 cm ölçülerinde P1 penceresi bulunmaktadır (Resim 4.59).

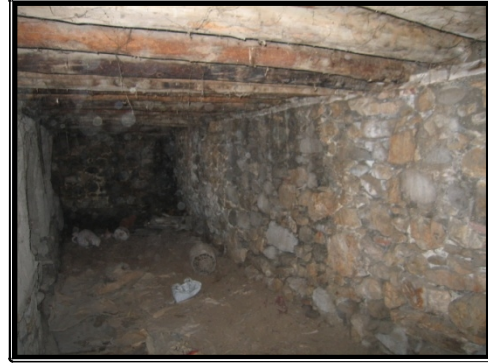
Resim 4.61 B02 Depo tavanı

Tavanda zemin katın döşeme kirişleri ile döşeme tahtaları görülmektedir. Döşeme kirişleri 15-16 cm ve yuvarlak kesitlidir. Döşeme kirişlerinde sehim, çatla ma, kırılma gibi yapısal bozulma görülmemektedir (Resim 4.61).

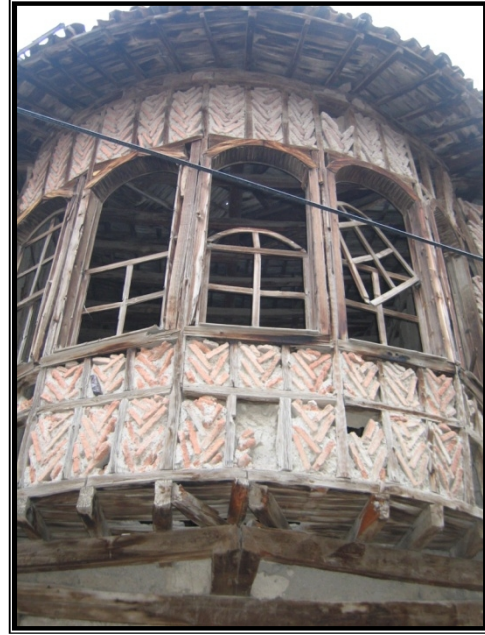
Resim 4.72 Dairesel cumba pencereleri

1.katın cephe duvarları ahşap çatki ve dolgusu tuğladır. Pencere dışında kalan yerler dikine bölünerek 30x30 cm, 30x60 cm, 30x90 cm dikdörtgenler oluşturulmuştur. Bu dikdörtgenlerin içi dolu tuğla ile balıksırtı döşeme yapılmıştır. Tuğla dolgunun büyük kısmı yerinde bulunmamaktadır. 1.katta pencere tipleri üç çeşit olarak görülmektedir. İki yan cephede yan yana 3 pencere bulunmaktadır. Bunlardan baştaki ve sondaki 1/2 oranında ortadaki ise 1/3 oranında hem üstten hem alttan yandaki pencerelerden daha uzundur (Resim 4.71). Dairesel cumbada ise 5 adet 1/2 oranında kemerli pencereler mevcuttur. Buradaki doğramalar yerinde bulunmaktadır. Hasarı olan pencereler kemerli giyotin pencerelerdir (Resim 4.72).

Ön cephede ahşap çatkayı oluşturan dikmelerde yapısal olarak bozulma söz konusudur. Dikmeler seğim yapmış, gönyesinde değildir. Derin çatlamalar söz konusudur. Strüktürel anlamda mutlaka müdahale gerekmektedir.

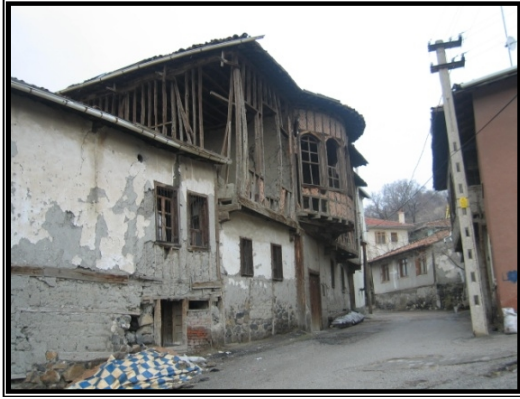
Resim 4.73 Sol yan cephe 1

Cephelerdeki ahşap dikmelerde malzeme kaybı, sehim, kırılma gibi yapısal bozulmalar bulunmaktadır. Önlem alınmazsa strüktürel yapıyı etkileyecek durumdadır.

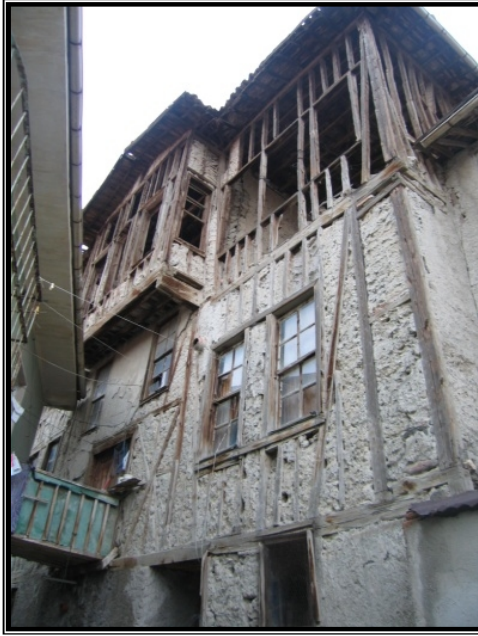
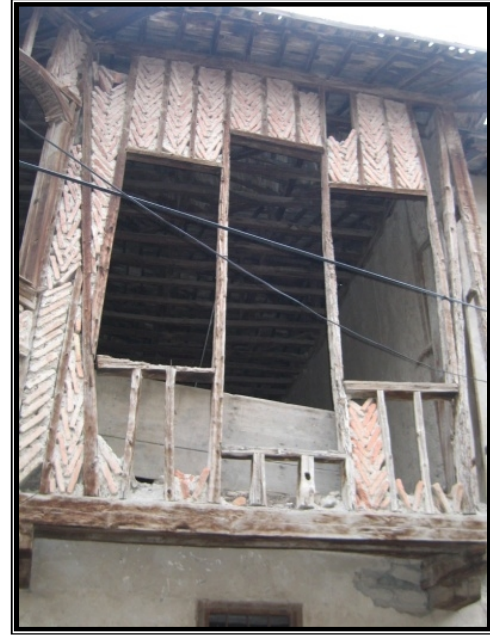
Resim 4.77 Çatı mertekleri

kırımlı, kırma çatısının saplanması ile şekil almıştır. Tüm saçaklarda önde alın tahtası vardır. Alın tahtası büyük oranda zarar görmüş durumdadır. Saçakların altında mertek ve çatının kaplama tahtası görülmektedir. Mertekler yaklaşık 35-40 cm aralıktır (Resim 4.77). Saçak altı kaplama tahtası yoktur. Olduğuna dair kalıntı ya da izde bulunmamaktadır. Çatı örtüsü alaturka kiremittir.

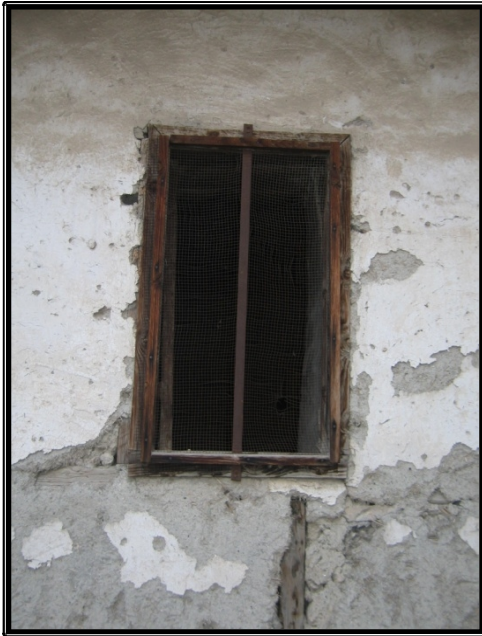
Resim 4.89 P1 tipi pencere dış

P1 tipi pencere Z03 Mutfak, Z04 Oda B01 ve B02 Depo mekanlarında bulunmaktadır. Toplam 5 adettir. Pencere tek kanat düşey menteşeli açılır penceredir. Menteşe olarak alman tipi menteşe kullanılmıştır. Mekanın 65-70 cm taş duvarı içinde dış tarafa hem yüz olarak yerleştirilmiştir. Dışarıda ve içerde pervaz kullanılmıştır. Pencerenin kanadı yatay yönde üç parçaya ayrılarak cam lambasına, dışarıdan macun ile sabitlenmiştir. Kanatın oluşumu ahşap çivi ile sağlanmıştır. Pencere dışında böceklerin girişini engellemek amacıyla çıtalarla çerçeve yapılarak tel gerilmiştir. Bu parçanın özgün olmadığı düşünülmektedir (Resim 4.89) (Resim 4.90).

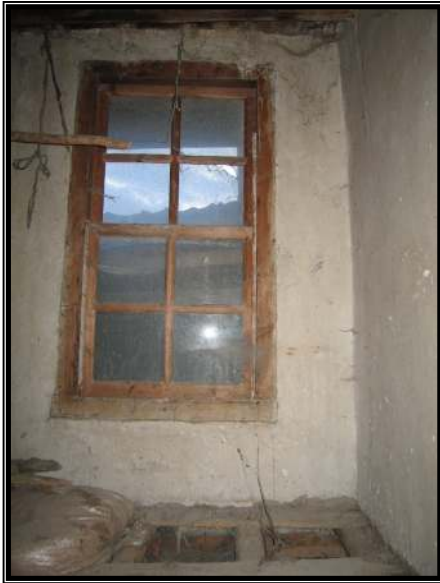
Resim 4.92 P2 pencere iç görünüş

P2 tipi pencereler Z02 Oda, Z05 Oda, 101 Sofa ve merdiven sahanlığında bulunmaktadır. Toplam 10 adettir. Z02 Oda, Z05 Oda ve merdiven sahanlığındaki P2.1, P2.2, P2.3, P2.4, P2.9, P2.10 pencereleri malzeme kaybı ve yapısal bozulmaya uğramıştır. Kullanılmama ve zaman içerisinde ahşabın hareketi ile kullanılmaz hale gelmiştir. Müdahale ile kullanılabilir hale getirilebilecek durumdadırlar. 101 Sofada bulunan P2.5, P2.6, P2.7 ve P2.8 pencerelerinin yalnız kasaları ve pervazları bulunmaktadır. Sürgü kanatları yok olmuştur. Kasa ve pervazlarda gönyesinden kaçmış durumdadır.

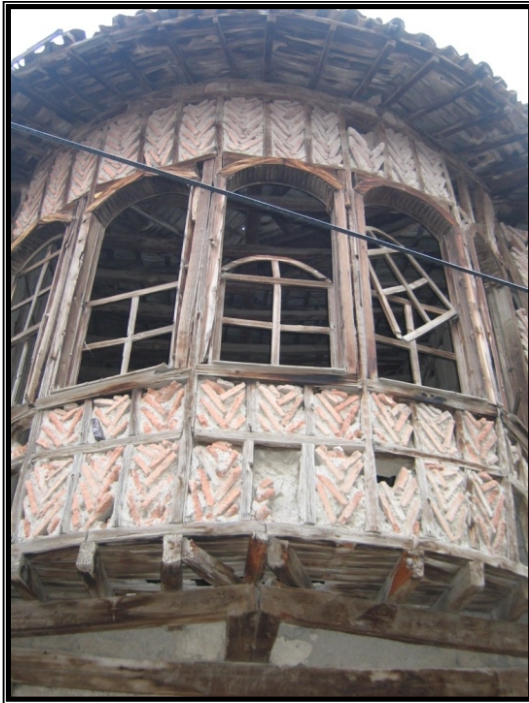
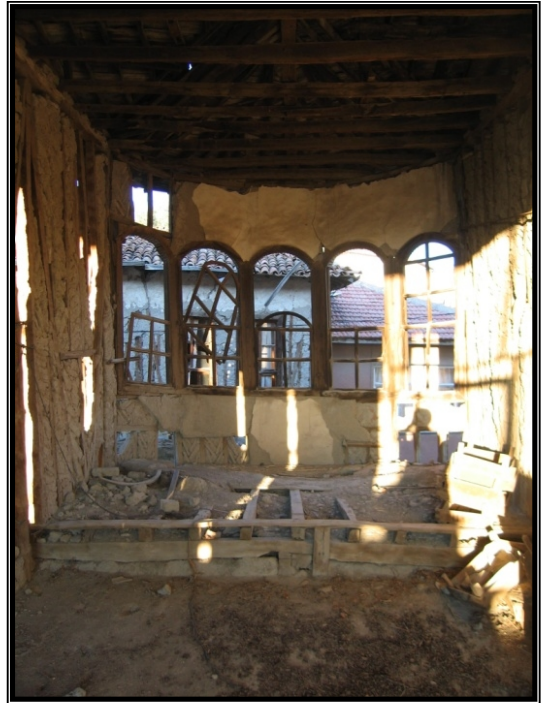
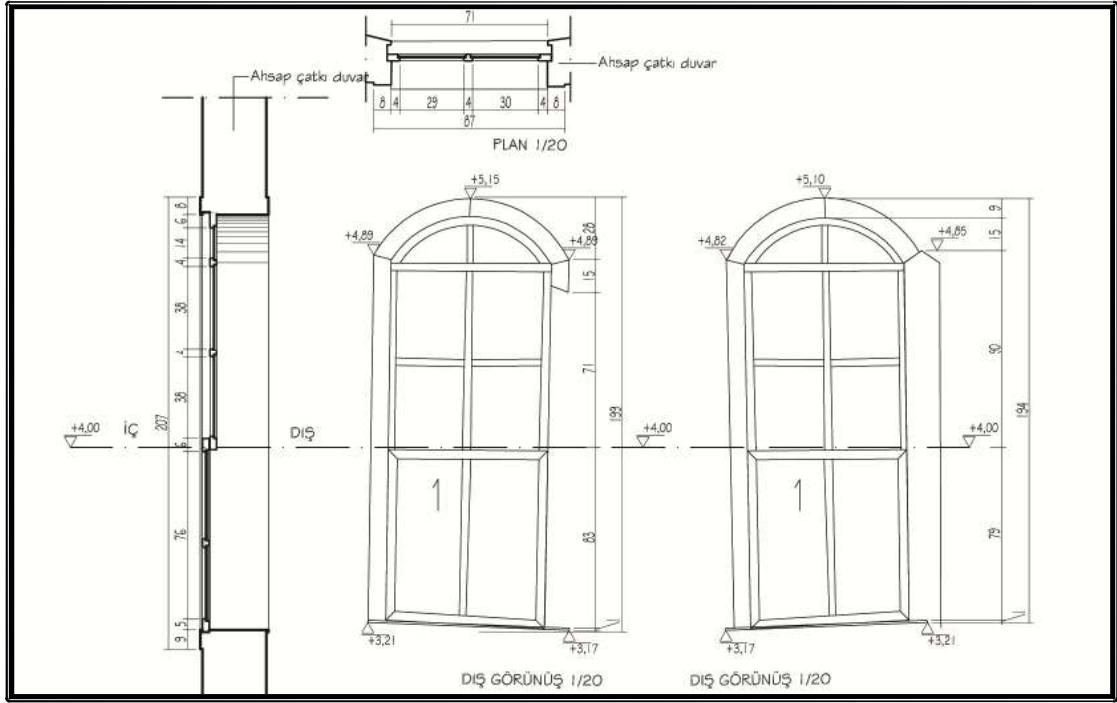
Resim 4.101 P5 tipi pencere dış

Pencerelerin tamamı kullanılmaz durumdadır. Yapıdaki durumu ya da kalıntıları restitüsyon için yeterli bilgiyi vermektedir.

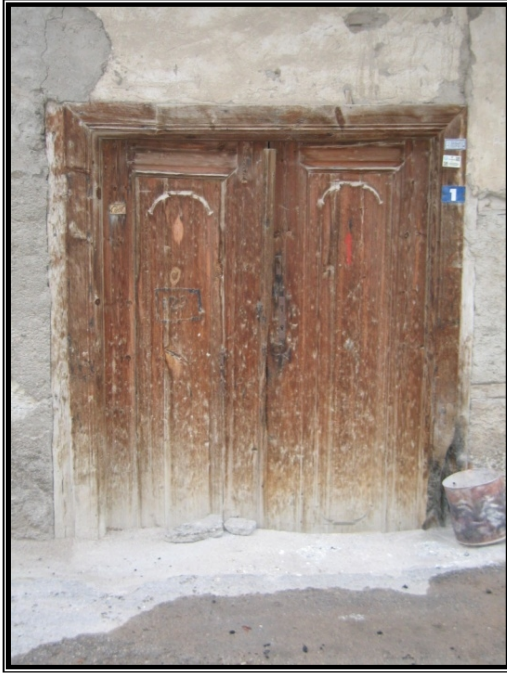
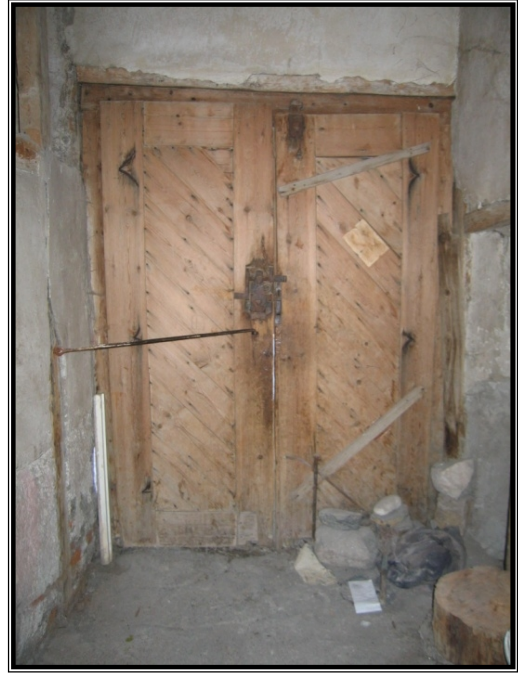
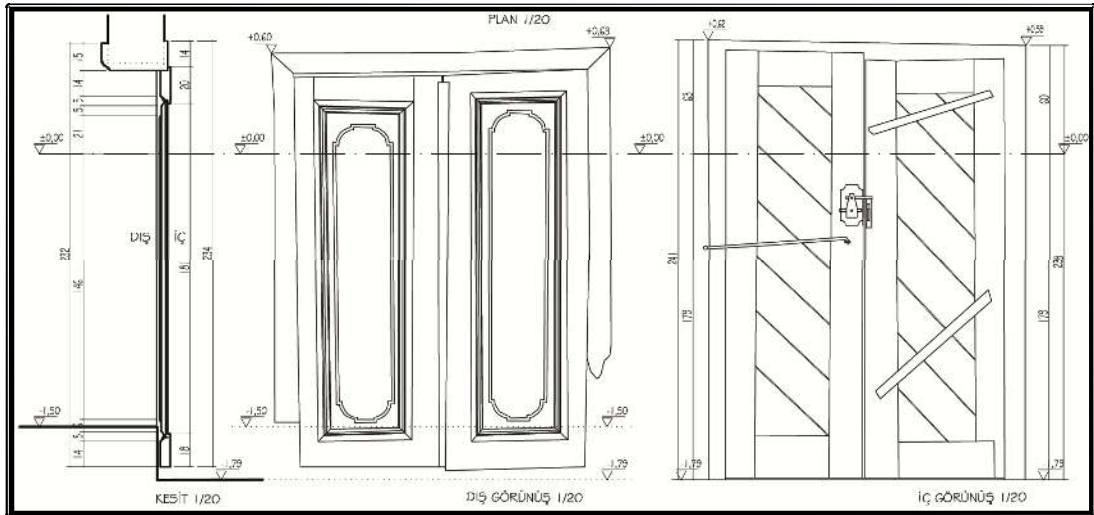
Resim 4.104 DK 1 kapı görünüş dış

DK 1 kapısı yapının ön cephe giriş kapısıdır. 4cm kalınlığında çam masit ahşaptan yapılmış, tek aynalı bir kapıdır. Ayna özgün bir biçimdedir. Ayna tablası, serenlere dıştan takılarak çita ile çerçeveye sabitlenmiştir. İçten çapraz 20cm lik ahşap bantlarla ayna kalınlaştırılmış, bağlantı sağlanmıştır. Kapının kilitlenmesi demir kapazlama kilidi ve içten yan duvara demir gergi çubuğu ile sağlanmaktadır. Kapı kanatları ağırlığından dolayı sarkmış ve gönyesinden çıkmıştır. Kanat ve kasa atılan

şap ve asfaltlardan dolayı yüzey bozulmalarına uğramıştır. (Resim 4.109) (Resim 4.110)

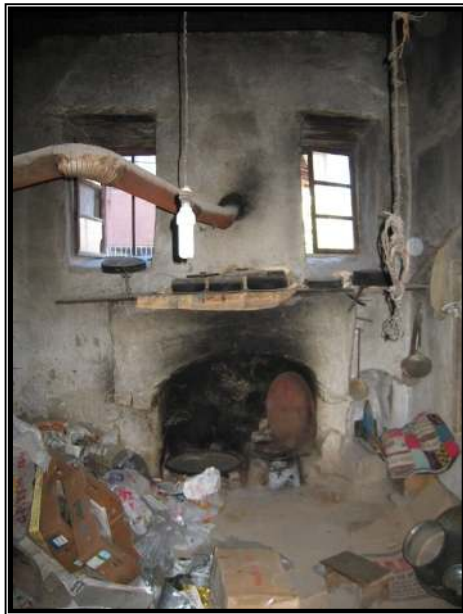
Resim 4.128 Ocak görünüm

Ocak Z03 mutfakta ön cephe duvarında taş duvarın içinde duvardan 26 cm çıkma yaparak oluşmuştur. Taş ocağın biçimini basık kemer ve kemeri tamamlayan ayaklar oluşturmaktadır. Ocak alanı  $1/3 - 1/2$  oranında bölünerek iki göz olarak çalışmaktadır. Ocağın bacası 105 odada taş baca olarak devam etmektedir. Ocağın sağ tarafında yine üzeri kemerli küçük bir niş oluşmuştur. Ocakta kemerin yere basan ayaklarında malzeme kaybı, taş üzerindeki sıvada kısmen dökülme bulunmaktadır (Resim4.128)

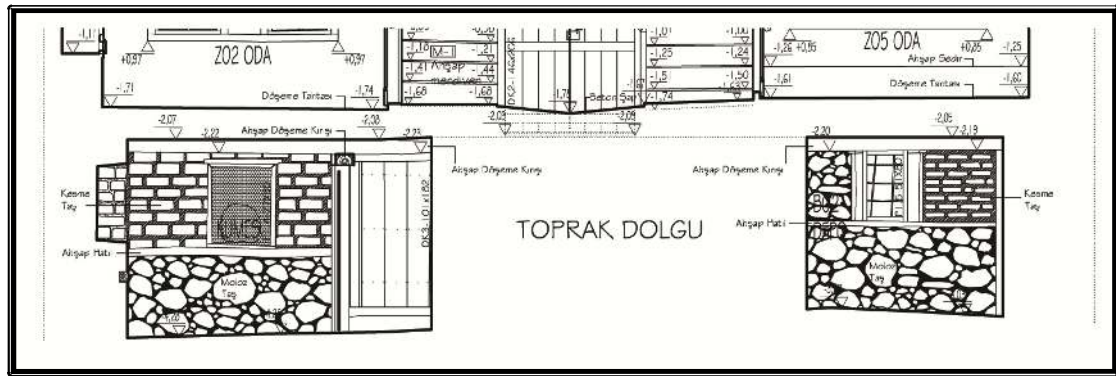
Resim 4.130 Toprak dolgu

Yapının bodrum katı yapı genel tabanının sağında ve solunda oluşmuştur. Orta kısımda ise toprak dolgu yapılmıştır (Resim 4.130).

Binanın sağ ve solunun ortadan daha derine inmesi, biriken yağmur suyu ve zemin suyuna her iki tarafta çanak oluşturmuştur. Bina ortasındaki toprak dolgu çanakta biriken suyun daha killi alt toprak tarafından emilmesi yerine üstteki daha yumuşak toprak tarafından depolanmasına neden olmaktadır. Toprak dolguya komşu olan taş duvarların toprak dolgusu, sürekli su ile irtibat halinde olduğu için tamamı boşalmış, taşları destekleyen ahşap dikme ve hatıllar çürümüş durumundadır. Bu durum aynı zamanda temel hatıllarını da oluşturan bodrum kat duvarlarının zayıflamasına ve çökmesine sebep olmaktadır. Bu duvar üzerine binen zemin kat döşeme kirişleri mesnetsiz duruma gelme tehlikesi içindedir.

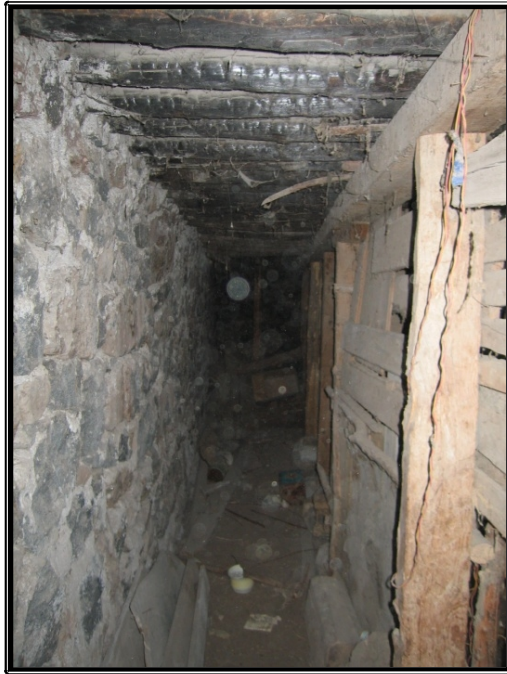
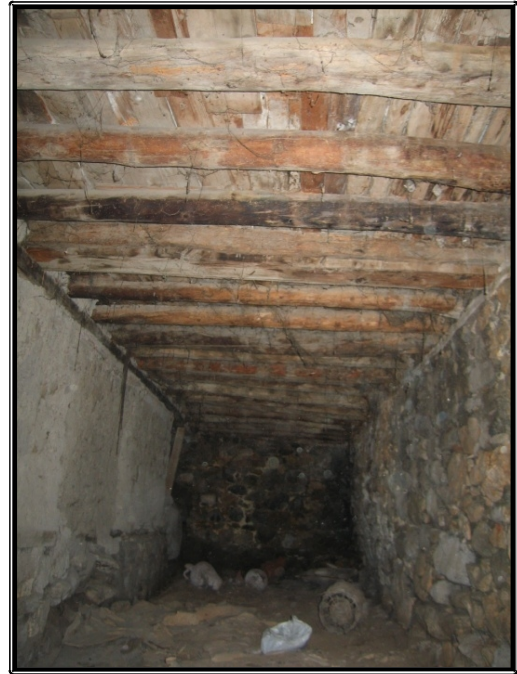
Resim 4.131 Yeni taş duvar örgü

Ev sahibi bu durumu engellemek için özgün taş duvarın önüne bir sıra daha moloz taş örmüştür. Bu duvar su girişini büyük ölçüde engellese bile herhangi bir yalıtım malzemesi kullanılmadığı için zaman içerisinde aynı durum yeniden söz konusu olacaktır. Aynı zamanda yeni duvar döşeme kirişlerine de mesnet oluşturmuştur (Resim 4.131).

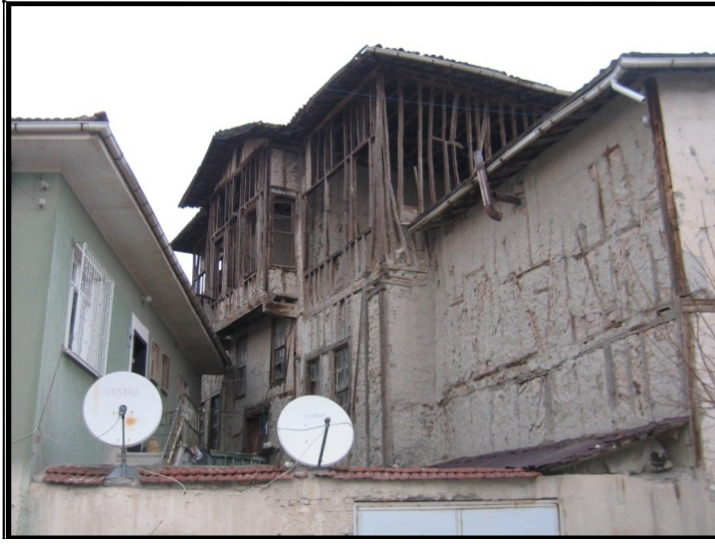
Resim 4.132 Cephedeki bozulmalar

Yapının 1.katındaki ahşap çatı dış cephe duvarları yağmur, rüzgar gibi doğal etkenlerden dolayı kerpiç ve tuğla dolgusunu kaybetmiş durumdadır. Dolgusunu kaybetmiş ahşap çatı strüktür çaprazları fazla olmadığından yatay yüklere karşı dayanıksız hale gelmiştir. Yine bu doğal etkenler ahşap strüktürün kendisinde de çürümelere sebep olmaktadır. Bu etkenlerden dolayı ahşap çatı strüktürde önemli kayıplara, sehimlere, gönye bozulmasına sebep olmaktadır. Özellikle arka cephe ve sol yan cephe duvarında strüktürü etkileyecek önemli kayıplar söz konusudur (Resim 4.132 ).

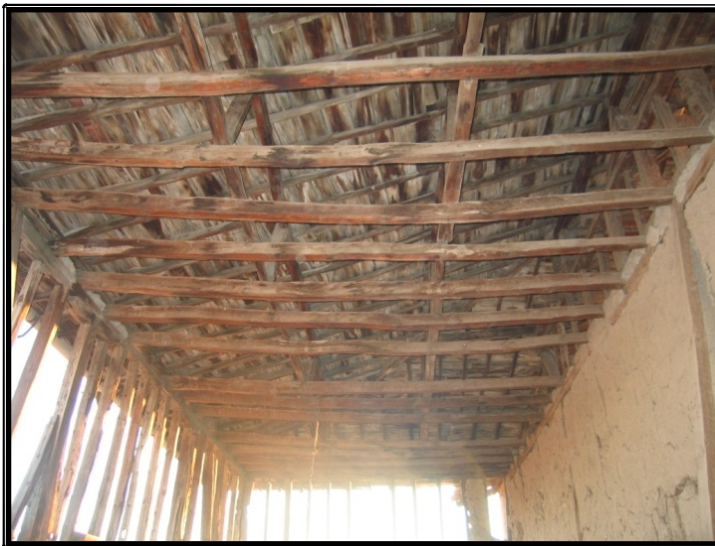
Resim 4.133 Döşeme kirişlerindeki sehim

1.katın tavanını oluşturan, çatıyı taşıyan döşeme kirişlerinde bazı bölümlerde eksilme ve sehim söz konusudur. Bunun sebebinin ise iyi durumda olmayan çatının yağmur ve kar gibi yağışları içeriye alması, iç mekan için hazırlanmış olan ahşap malzemenin sıcak, soğuk, yağmur ve rüzgar gibi dış etkenlerden etkilenmesi olarak görebiliriz. Bu döşeme kirişleri yalnız ahşap tavan kaplamalarını değil aynı zamanda çatının ahşap kirişleri, mahya aşıklarını ve merteklerin bir kısmını taşımaktadır. Kirişlerin seğim yapması demek çatının strüktürünün zamanla biçim değiştirmesi ve sonunda çökmesi demektir (Resim 4.133).

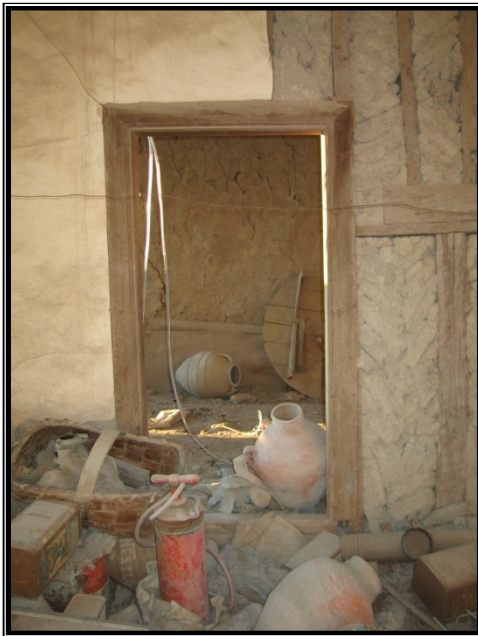
Resim 4.134 Kapılarda kayıp malzeme

1.kat duvarlarında kısmen iç, büyük oranda dış duvarlarda kerpiç ve tuğla dolgu kaybı bulunmaktadır (Resim 4.135). Yine 1.katta bulunan 4 odanın kapı kasaları ve pervazlarının sofa tarafı yerinde bulunurken kanatları ve oda tarafındaki pervazları bulunmaktadır (Resim 4.134).
