ANKARA İLİ AYAŞ İLÇESİ BALÇIÇEK EVİ RESTORASYON ÖNERİSİ

YÜKSEK LİSANS TEZİ

GAZİ ÜNİVERSİTESİ

MART 2012

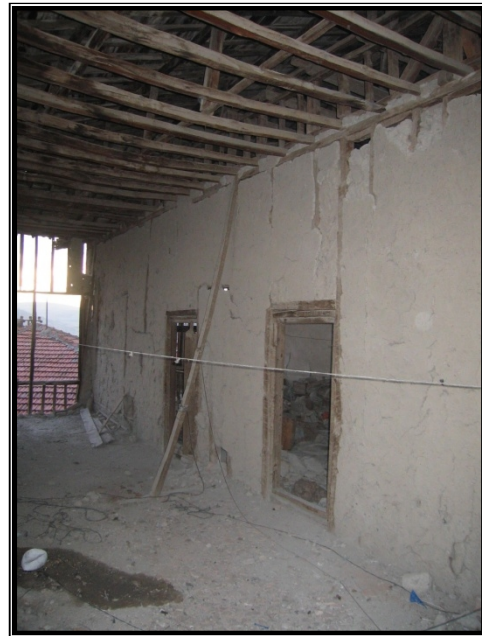
Resim 4.135 Duvarlarda kayıp malzeme

1.kat duvarlarında kısmen iç, büyük oranda dış duvarlarda kerpiç ve tuğla dolgu kaybı bulunmaktadır (Resim 4.135). Yine 1.katta bulunan 4 odanın kapı kasaları ve pervazlarının sofa tarafı yerinde bulunurken kanatları ve oda tarafındaki pervazları bulunmaktadır (Resim 4.134).

104 ve 105 Nolu odalar arasındaki duvar ve duvara bağlı mimari elemanlar yerinde bulunmamaktadır. Yine 102 ve 103 Nolu odalar arasındaki duvar ve duvara bağlı mimari elemanlar yerinde bulunmamaktadır (Resim 4.135).

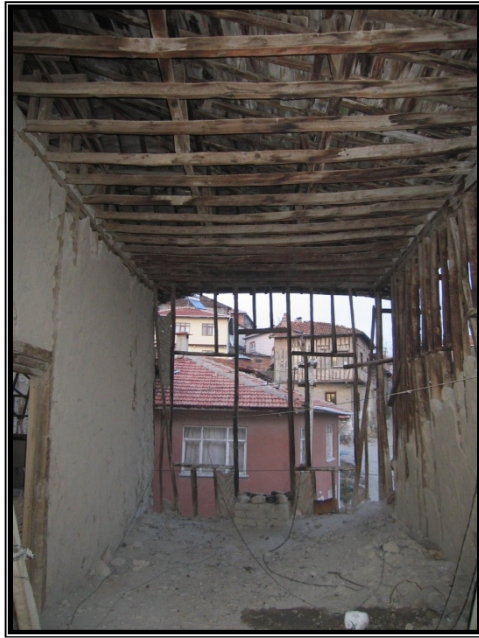
1.kattaki P6.1, P6.2, P6.3, P6.4, P6.5, P6.6, P6.7, P6.8, P6.9, P6.10, P6.11 ve P6.12 pencerelerine ait hiçbir parça bulunmamaktadır. P5.1, P5.2, P5.3, P5.4, P5.5, P5.6, P5.7, P5.8 pencerelerinin ise kısmen yapı malzemeleri kayba uğramış durumdadır (Resim 4.136).

Resim 1.136 Pencere kayıp malzeme      Resim 4.137 Ahşap tavan kayıp malzeme

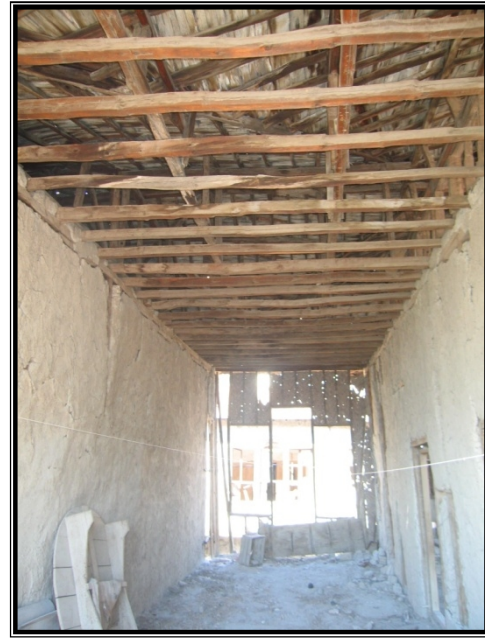
Yine 1.katın sofa ve odalarında ahşap tavan kaplamaları yerinde bulunmamaktadır. Ahşap döşeme kirişleri belli aralıklarla yerinde bulunmamaktadır (Resim 4.137).

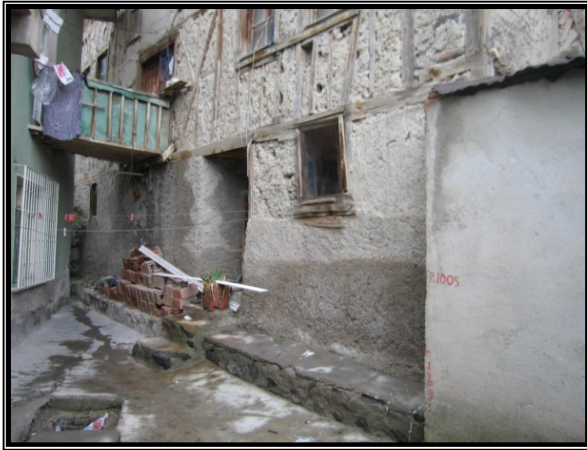
Zemin katta P1.2 penceresi tamamen kayıp durumdadır. DK 2 dış kapısını yeni yapı ile bağlayan köprü yapılmadan önce, bu kapıyı avluya bağlayan merdiven yok olmuş durumdadır (Resim 4.138). Çatının kaplama malzemesi olan alaturka kiremit kısmen malzeme kaybına uğramış durumdadır (Resim 4.139).

Resim 4.138 Ahşap merdiven kayıp malzeme      Resim 4.139 Çatı kayıp malzeme

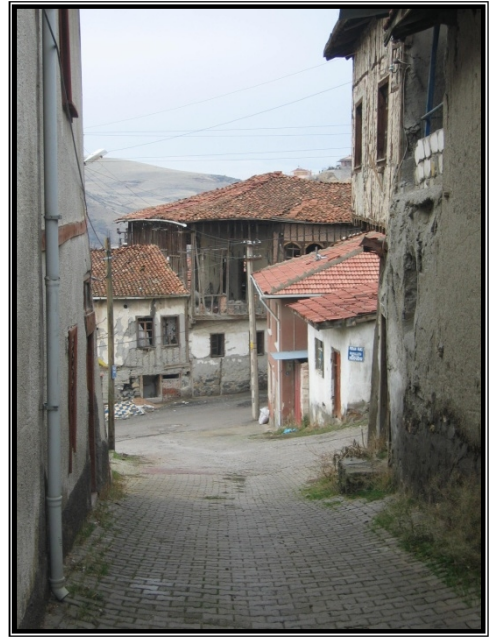
Doğal etkenlere maruz kalan çatı kaplama malzemesi alaturka kiremit, biçim değişikliği ile birlikte farklı renklere bürünmüştür (Bkz. Resim 4.139).

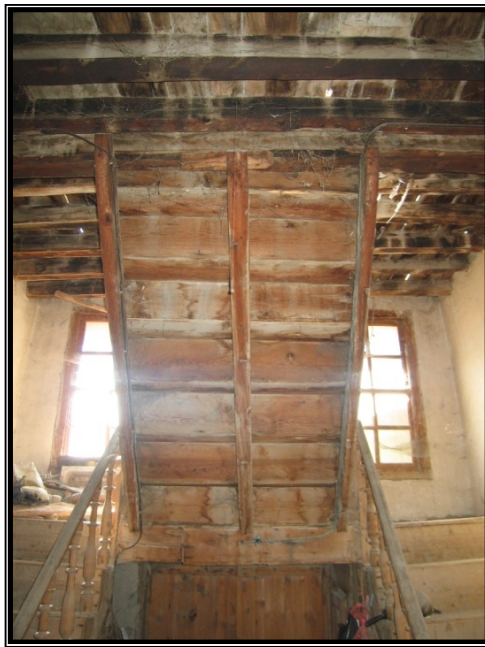
Nemlenme, tuz birikimi, biyolojik birikim, is, kirlenme ve yanlış boyamanın sebep olduğu renk değişimi ve birikimler bu başlık altında incelenecektir. Zemin katta genel olarak, ahşap olan kapılarda, pencerelerde, merdivende, döşeme tahtasında, tavanlarda, dolaplarda, hava kirliliği güneş ışınları, nem, kullanım sırasında insanların ilişki halinde olması, kullanılmadığı dönemlerde bakımsızlık, kirlenme gibi doğal ve insan faktörlerinden dolayı meydana gelen renk değişikliği ve birikimler oluşumu bulunmaktadır (Resim 4.142) (Resim 4.143).

Resim 4.142 Merdiven renk değişimi

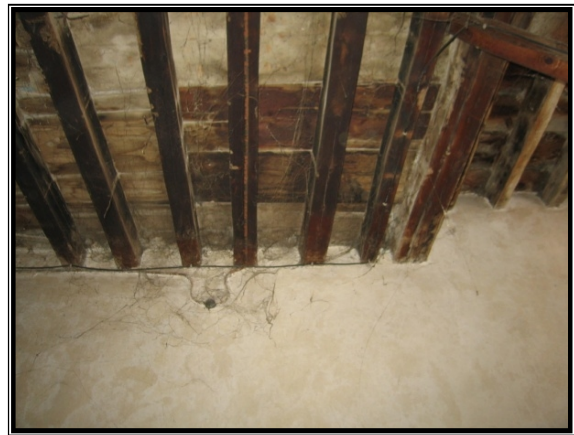
Resim 4.143 Tavan renk değişimi

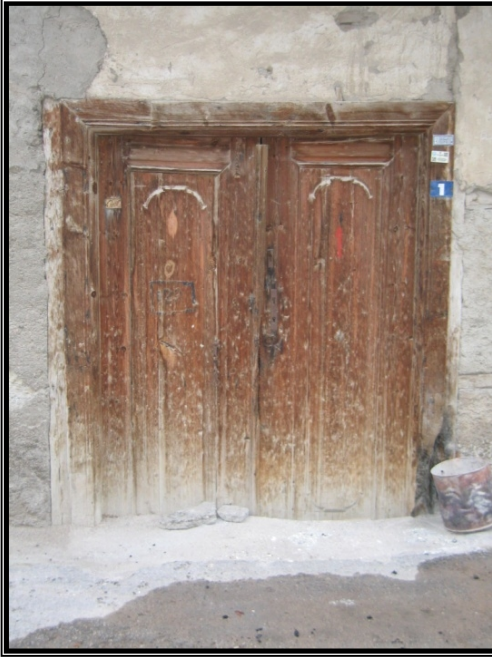
Bunlarla beraber, normal şartlar dışında, daha büyük oranda bazı elemanlar üzerinde etkiler olmuştur. DK 1 giriş kapısında dışarıdan asfalt, içeride atılan şap sonucu kapı üzerinde birikimler bulunmaktadır (Resim 4.144 ). Z03 Mutfakta ocak kullanımından oluşan isten dolayı tavan ve duvarlar siyah renk olmuştur (Resim 4.145).

Resim 4.144 DK 1 Kapısı renk değişimi

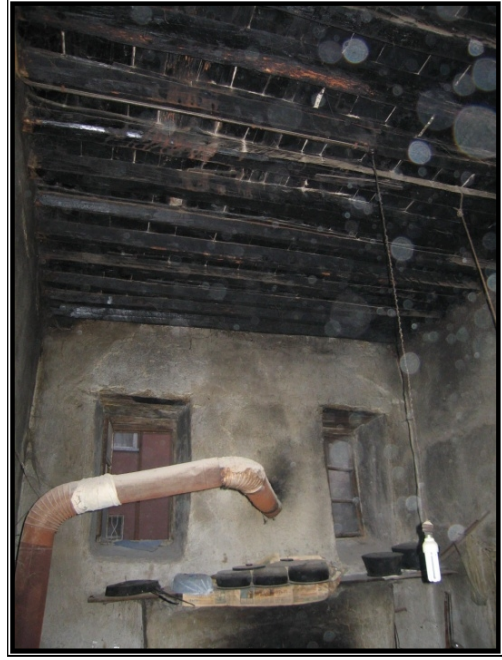
Resim 4.145 Z03 Mutfak renk değişimi

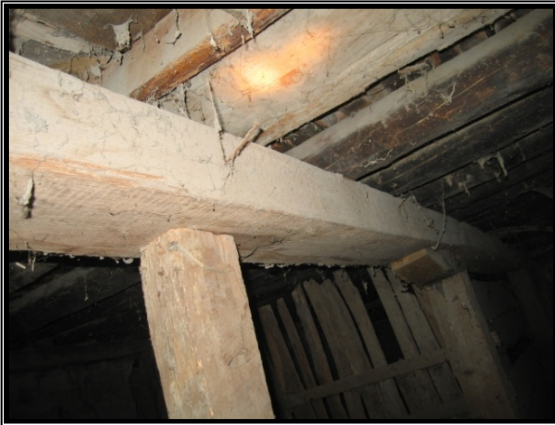
Resim 4.146 Bodrum kat birikim 1

uğramıştır. Bodrum katta ise zemin suyunun verdiği nem, örümceklerden ve diğer biyolojik etkenlerden dolayı oluşan birikimler, zemindeki toprağın oluşturduğu tozuma malzemelerde birikmelere ve renk değişmesine sebep olmaktadır (Resim 4.146) (Resim 4.147).

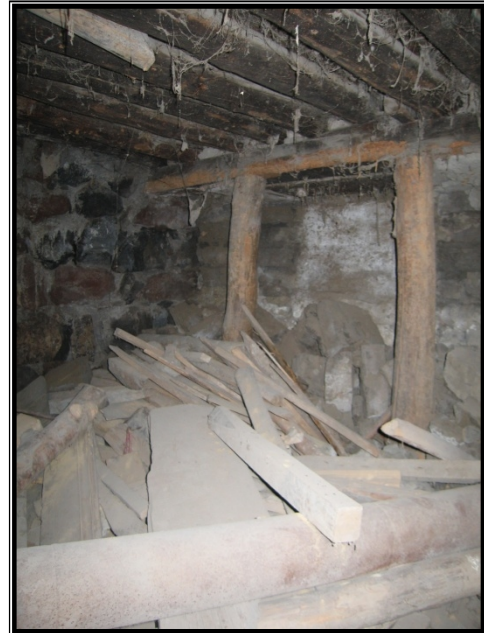
Resim 4.147 Bodrum kat birikim 2

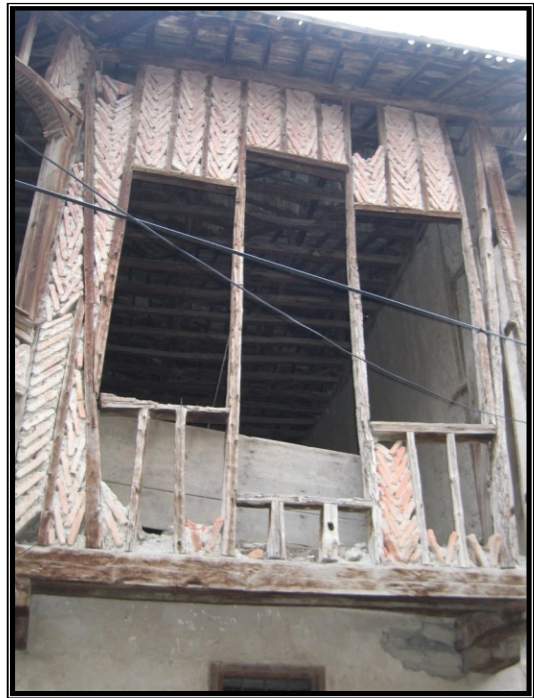
Cephede de dış etkenlere karşı açıkta bulunan ahşap elemanlar malzeme kaybı ile birlikte nemlenme, liflenme, renk değişikliğine uğramıştır. Yine dışarıdaki metal aksamlar korozyona uğramıştır (Resim 4.148) (Resim 4.149).

Resim 4.149 Ahşap malzemelerin renk değişimi 2

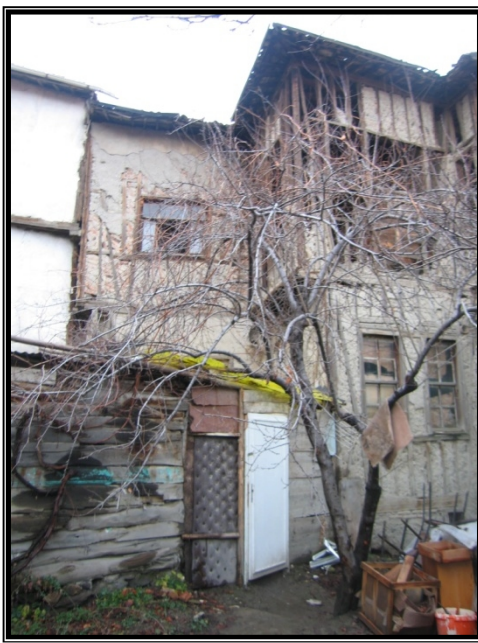
Yapıya eklenti olarak yapılan özgün olmayan yapılar arka avluda oluşturulan, komşu bitişik yapıya yaslanmış, delikli tuğla, beton sıva ve alüminyum trapez sac çatıdan ihmal edilmiş B03 Depo, B02 Bodrum girişi önüne kurulan hurda ahşap duvarlar, alüminyum trapez sac çatıdan imal edilmiş olan sundurma ile yeni yapıya geçişte kullanılan ahşap köprü olarak sayabiliriz (Resim 4.150) (Resim 4.151).

Resim 4.150 Eklenti sundurma

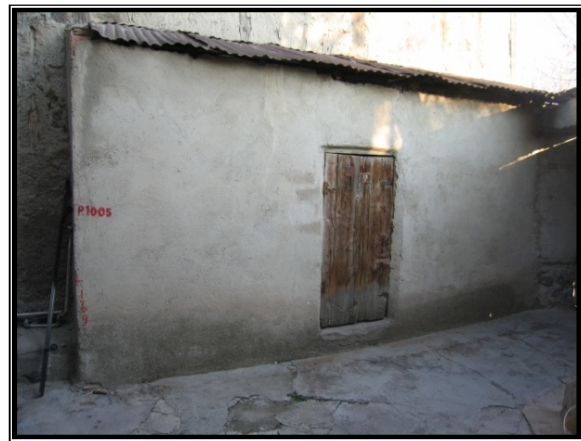
Resim 4.151 Eklenti B03 Depo

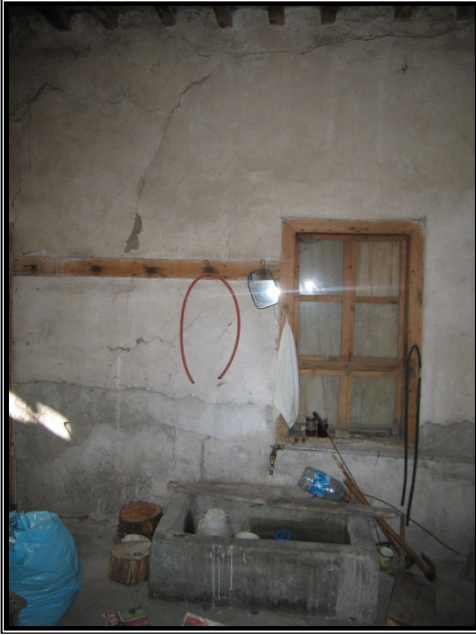
Zemin katta Z01 Sofa, Z03 Mutfak ve Z06 Tuvalette döşeme malzemesi olarak beton şap kullanılmıştır. Z06 Tuvalette duvarlar 120 cm'e kadar beton sıva ile sıvanmıştır. Z01 Sofada çeşme ve çeşme havuzu betondan yapılmıştır. Z01 Sofa ve Z03 Mutfakta sıva kaybı olan duvarlar beton sıva ile tamir edilmiştir. Odalardaki dolapların zeminleri beton şap ile kapatılmıştır. Çatının yağmur suyu tahliyesi pvc oluk ve boru ile sağlanmıştır. Zemin katta cephede sıva kaybı olan yerlerde beton sıva ile tamirat yapılmıştır. Arka cephede ise bodrum katta tamamı beton sıva ile sıvanmıştır.

Resim 4.152 Sofa beton řap zemin

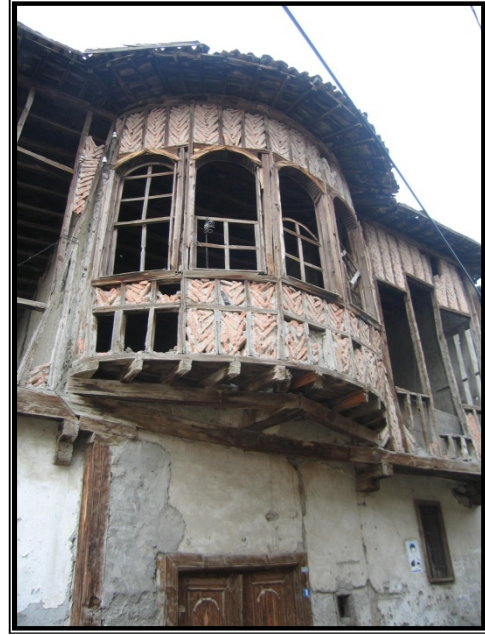
Resim 4.153 Cephede beton siva

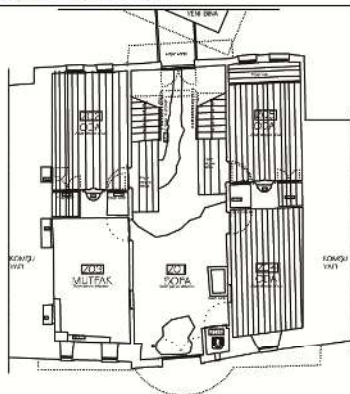
| YAPI BİRİMİ: ZEMİN KAT | | | | MEKAN :Z03- MUTFAK | | | | | | | | | | AÇIKLAMA: | | | | | | | | | | | | | |
|---|---|---|---|---|---|---|---|---|---|---|---|---|---|---|---|---|---|---|---|---|---|---|---|---|--|--|--|
| | | | | | | | | | | | | | | Mutfakta ocaktan çıkan dumanlar ıyı atılamadığı için bittin mekan ısı altında kalmış temizlenmesi gerekiyor. Zemininde beton şap var, tavanında döşeme kışkılen mevcut. | | | | | | | | | | | | | |

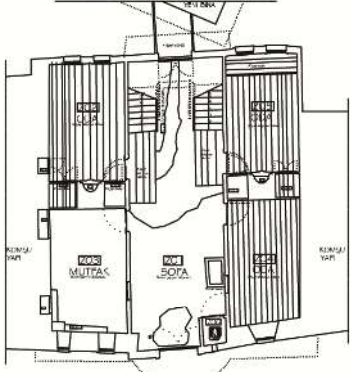
| YAPI BİRİMİ: ZEMİN KAT | | | | MEKAN : Z02- ODA | | | | AÇIKLAMA: | | | | | | | | | | | | | | | | | | | |
|---|---|---|---|---|---|---|---|---|---|---|---|---|---|---|---|---|---|---|---|---|---|---|---|---|--|--|--|
| | | | | | | | | Odanın tavanı ve döşemesi özgün ve bozulmamış durumu iyidir. Kapı ve pencereler iyi durumdadır ama müdahale gerekiyor. Dlp1-2 ve N1 iyi durumda müdahale gerekmiyor. Gusulhanede zeminde şap var. N3 nişi iyi durumda müdahale gerekmiyor. | | | | | | | | | | | | | | | | | | | |

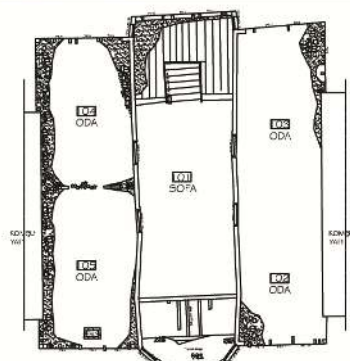
| YAPI BİRİMİ: 1. KAT | | | | MEKAN : 102/103- ODA | | | | | | | | | | | | AÇIKLAMA: | | | | | | | | | | | |
|---|---|---|---|---|---|---|---|---|---|---|---|---|---|---|---|---|---|---|---|---|---|--|--|--|--|--|--|
| | | | | | | | | | | | | | | | | Dış duvarlarda kerpiğin boşalması ve ahşap duvarın aks kayması sonucu strüktürel bozulma sözkonusu. İç duvarlarda kerpiç boşalması var. Pencereilerin yalnız izleni mevcut, kapların kasaları kısmen var kanatları ypk. | | | | | | | | | | | |

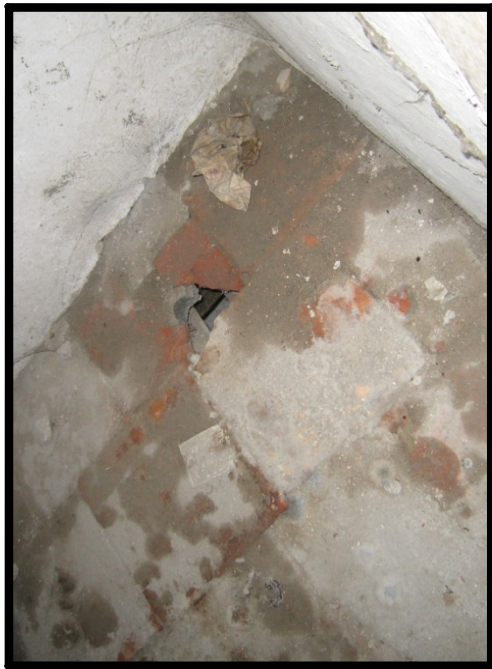
Resim 5.2 23 numaralı ev tuğla

Servis katlarında sofa, mutfak gibi ıslak mekanlarda döşeme tuğla, pişmiş toprak karo ya da taş olarak yapılmaktadır. Karşılaştırılan evlerin hemen hemen tamamında özgün döşeme malzemesi sökülerek beton şap yapılmıştır. Yalnız 10 numaralı evin mutfağında ve 31 numaralı evin sofasında tuğla ve pişmiş toprak karo bulunmaktadır (Resim 5.2-3)

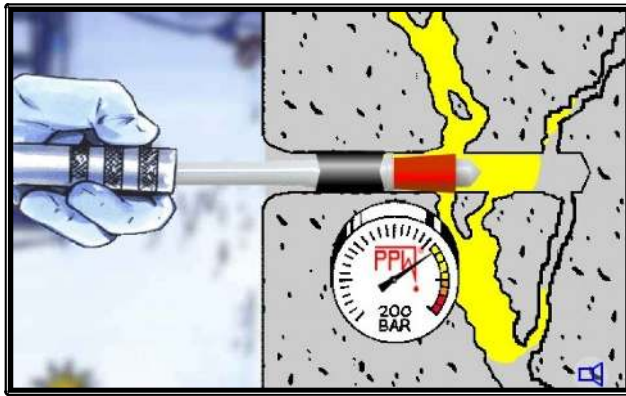
Resim 7.5 Poliüretan enjeksiyon uygulaması

nemlenme gözlenmektedir. Bodrum kattaki nemlenmenin yalnız dolgu tarafındaki duvarlarda olması, toprak olan döşemede nemlenme olmaması, zemin suyunun dolgu içinde yol bularak yükseldiğini ya da yağmur sularının daha derinde bulunan temel seviyesindeki killi toprak sebebiyle dolgu içinde biriktiğini göstermektedir. Bu durum yapının moloz taş temel duvarlarında bağlayıcıların çözülmesine ve duvarın taşıyıcı özelliğini kısmen kaybetmesine neden olmaktadır. Bu durumun engellenmesi için iki uygulamanın yapılması gerekmektedir. Birincisi su girişlerinin yerleri tespit edilerek, poliüretan enjeksiyon tespit edilen noktalarda arttırılarak dolgunun bulunduğu tüm yüzeyde poliüretan enjeksiyon uygulaması yapılmalıdır.

Poliüretan enjeksiyon 70-80 cm ara ile duvarla zeminin birleştiği noktaya yakın noktalardan duvar delinerek poliüretan enjeksiyon edilmesidir. Poliüretan malzeme su ile temasa geçtiğinde kendi hacminin 30 katına ulaşarak yakın çevresindeki bütün boşlukları doldurmaktadır. Bu uygulama taş duvar çevresinde su geçirmez bir katman oluşturarak bohçalama gibi pozitif yalıtıma olanak tanımaktadır (Resim 7.5). Poliüretan enjeksiyon, su girişine bina ortasındaki dolgunun su tutmasının sebep olması, dolgunun dayandığı duvarlara dışarıdan kazı ile ulaşılamaması ve bu nedenle dışarıdan bohçalama yapılamamasından dolayı tercih edilmiştir.

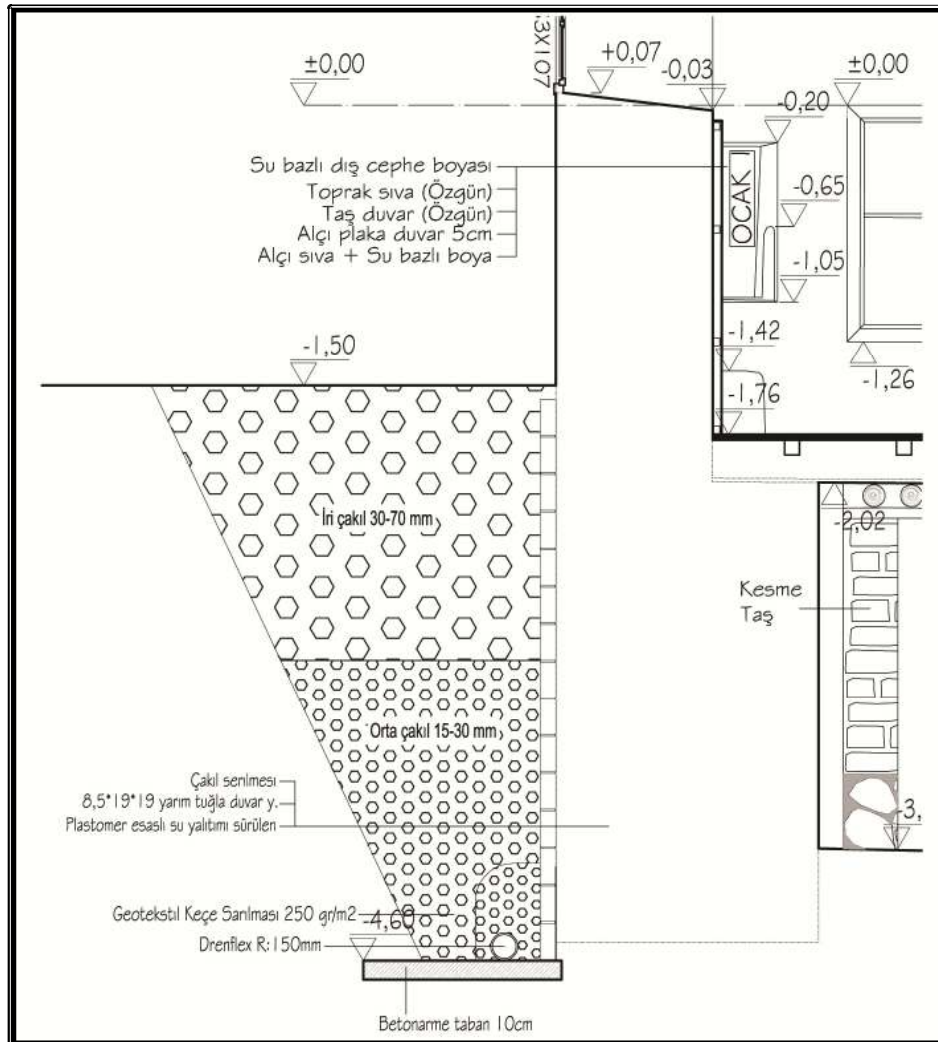
Resim 7.6 Çevre drenajı detayı

İkinci uygulama dolgunun yeniden su tutmasını engellemek için olacaktır. Dolgunun su tutması toprak altında kalan -1.50 kotundaki Sülüklü Sokak tarafından yağmur sularının ya da o bölgedeki zemin suyunun toplanması nedeniyle olmaktadır. Ön cephe boyunca temel kotunun 50 cm altında drenaj borusu döşenerek alt kotta olan Beypazarı Caddesi boyunca uzanan pis su hattına bağlanması gerekmektedir.

Bununla beraber arka cephede zemin seviyesinde yapının duvarına 3 m ara ile 4 adet 10 cm çapında delikler açılarak suyun avlu tarafına çıkışına yol açılmalıdır. Açılan deliklere 100'lük çelik boru takılarak düzenli bir görünüm oluşturulabilir (Resim 7.6).

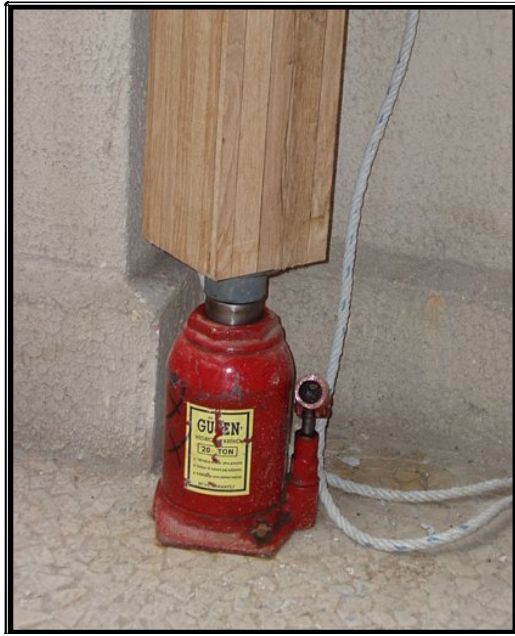
Resim 7.7 Kriko

Yapıda 1.katın ahşap çatkı duvarları, Ek-5 Bozulmalar analizlerinde belirtilen noktalarda aks sapması, sehim, malzeme kaybı gibi sebeplerden dolayı strüktürü

etkileyecek biçimde bozulmaya uğramıştır. Bu durum çatının yükünü taşıyamayacak duruma gelmesine neden olmaktadır. Bu durumun engellenmesi için öncelikle müdahale yapılacak noktalar belirlenecektir. Belirlenen noktalarda çatının yükünü çatı döşeme kirişlerinden itibaren ahşap direkler ve kriko yardımıyla 1.kat döşemesine aktararak ahşap çatkı duvarların boşa çıkması sağlanacaktır (Resim 7.7).

Kaybolmuş, sehim yapmış, yapısı bozulmaya uğramış ahşap malzemeler yerine fırınlanmış yeterince kuruması ve emprenyesi yapılmış çam keresteden, ölçüsünde imal edilmiş malzemenin montajı çağdaş yöntemlerle yapılacaktır. Yenilenen parçalarda renklendirme ve tarihleme olacaktır.
