**ANTALYA İLİ KOŞULLARINDA SERA ÖRTÜ MALZEMESİ OLARAK  
KULLANILAN YUMUŞAK PLASTİK ÖRTÜ MALZEMESİNDE DOLU HASAR  
YOĞUNLUĞUNUN BELİRLENMESİ**

**FEN BİLİMLERİ ENSTİTÜSÜ  
TARIMSAL YAPILAR VE SULAMA  
ANABİLİM DALI  
YÜKSEK LİSANS TEZİ**

**TEMMUZ 2022**

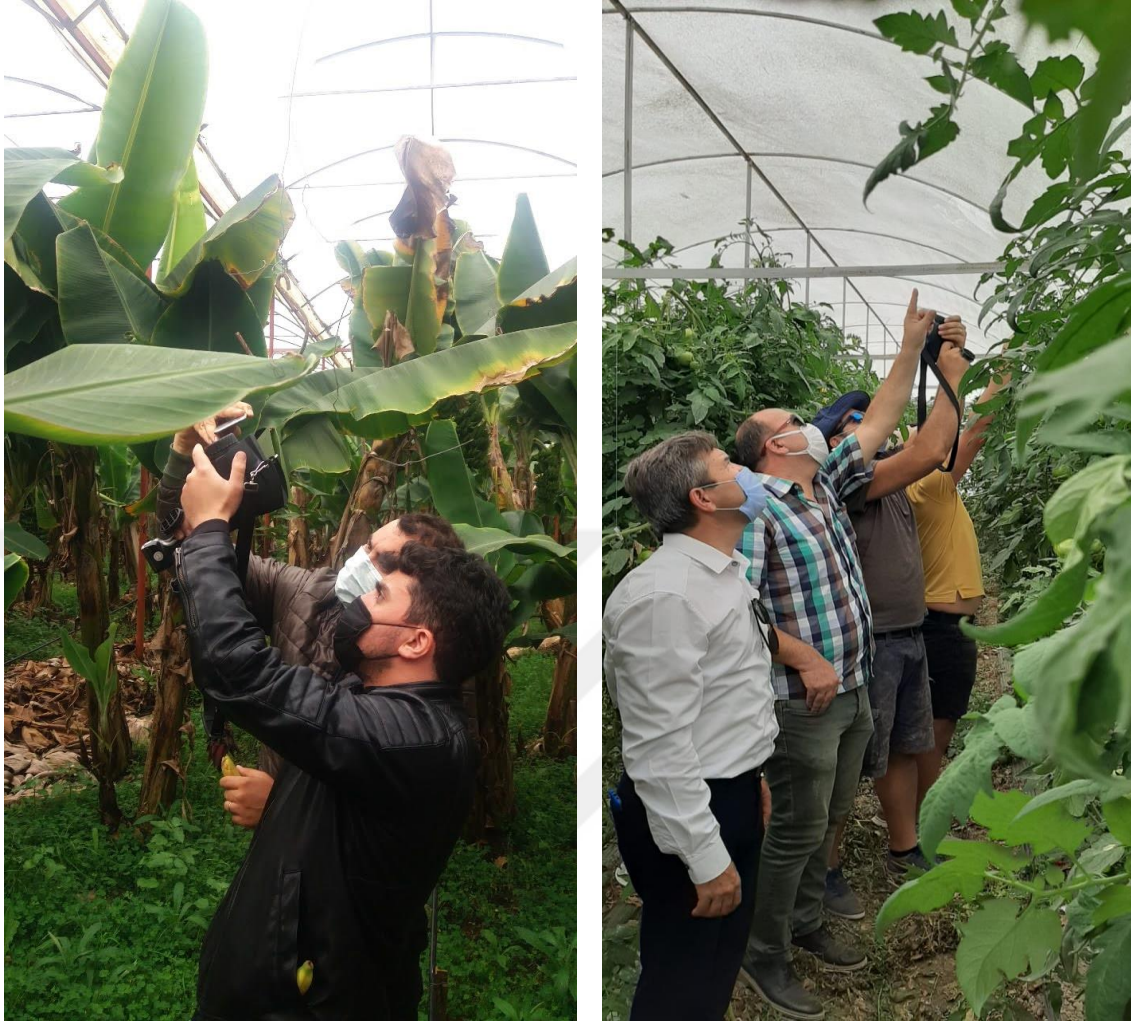
**Şekil 4.1.** PE sera örtüsünden termal kamera görüntülenmesi işlemi

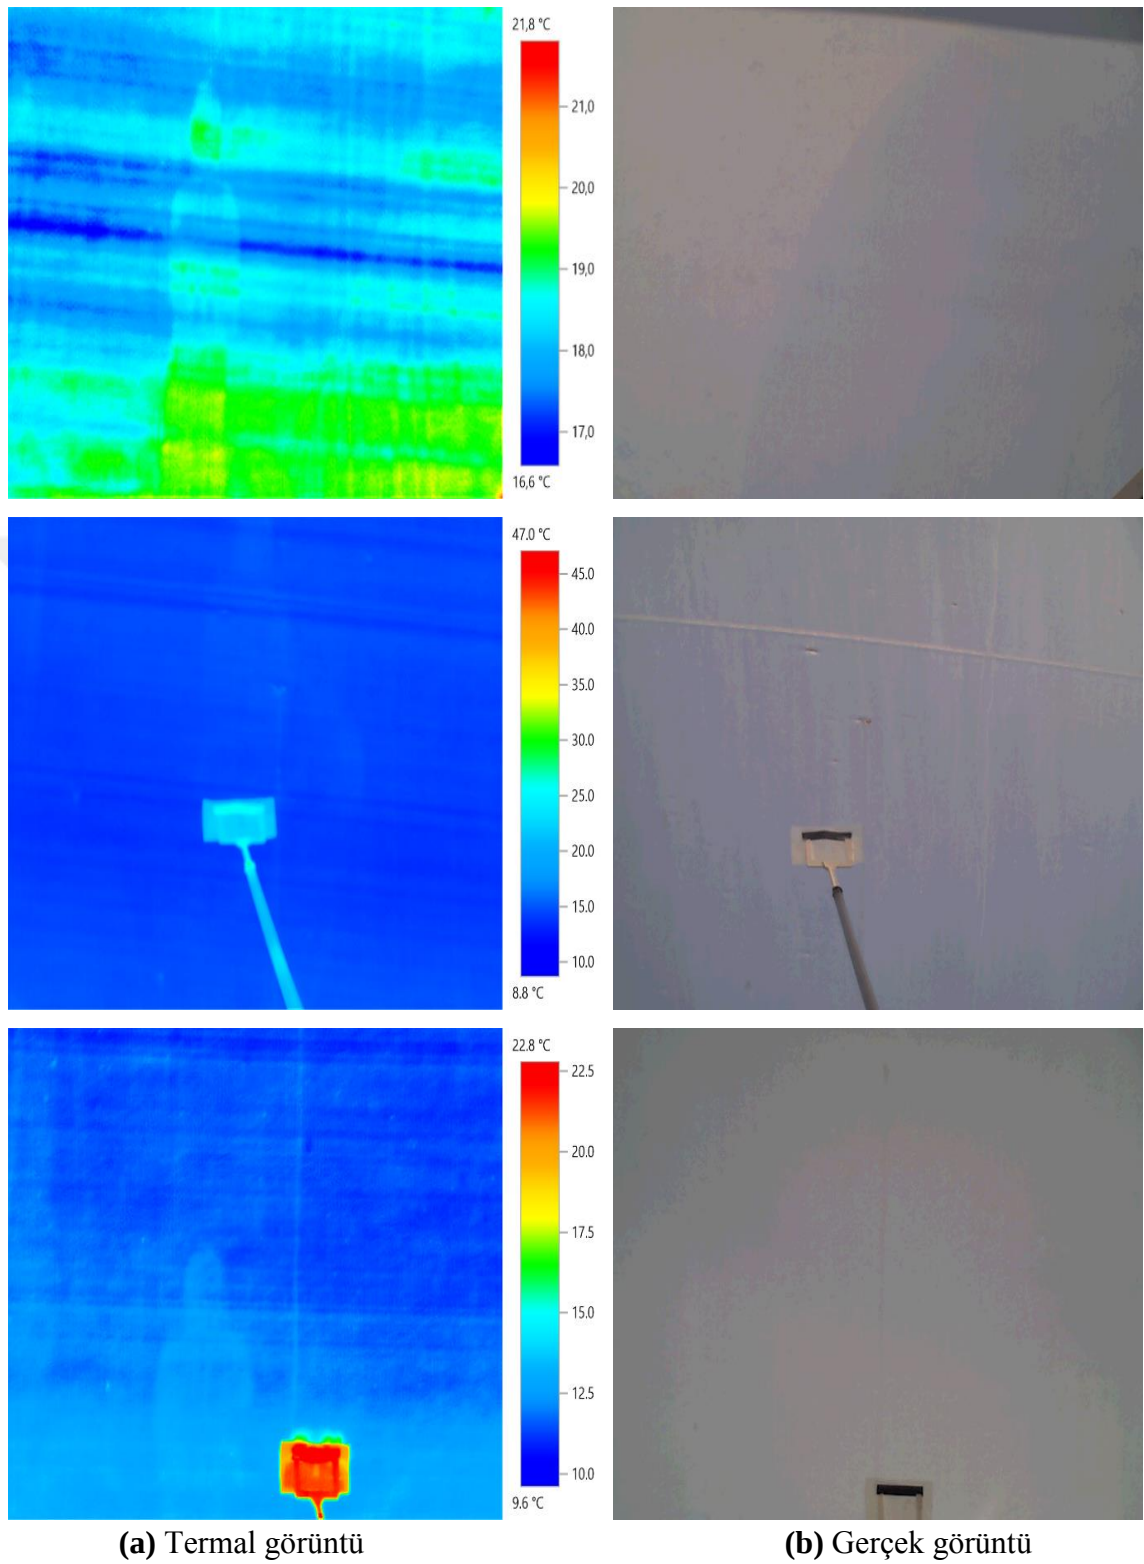
Yapılan ölçümler dolu hasarının termal kamera ile belirlenmesinde uygun saatlerin seçiminin son derece önemli olduğunu göstermiştir. Dolu hasarı kontrolü amacıyla yapılacak ölçümler için en uygun saat aralığının güneşten gelen enerjinin göreceli olarak en dik olduğu 10.00-15.00 saatleri arasında olduğu belirlenmiştir. Güneşten gelen enerjinin dik açıyla gelmediği gün doğumu ve batımına yakın saatlerde, bulutlu ve/veya yağışlı günlerde termal kamera ile dolu hasarının tespit edilemeyeceği saptanmıştır. Yine sera örtüsü üzerinde kalan ve buharlaşmayan yağmur damlaları olması durumunda da dolu hasarını tespit edilemeyeceği belirlenmiştir. Bulutlu bir havada alınan termal görüntü Şekil 4.6’da, sera örtü yüzeyinde buharlaşmayan yağmur damlaları olması durumunda alınan görüntü ise Şekil 4.7’de verilmiştir.

Şekil 4.6. Bulutlu havada alınan termal kamera görüntüsü

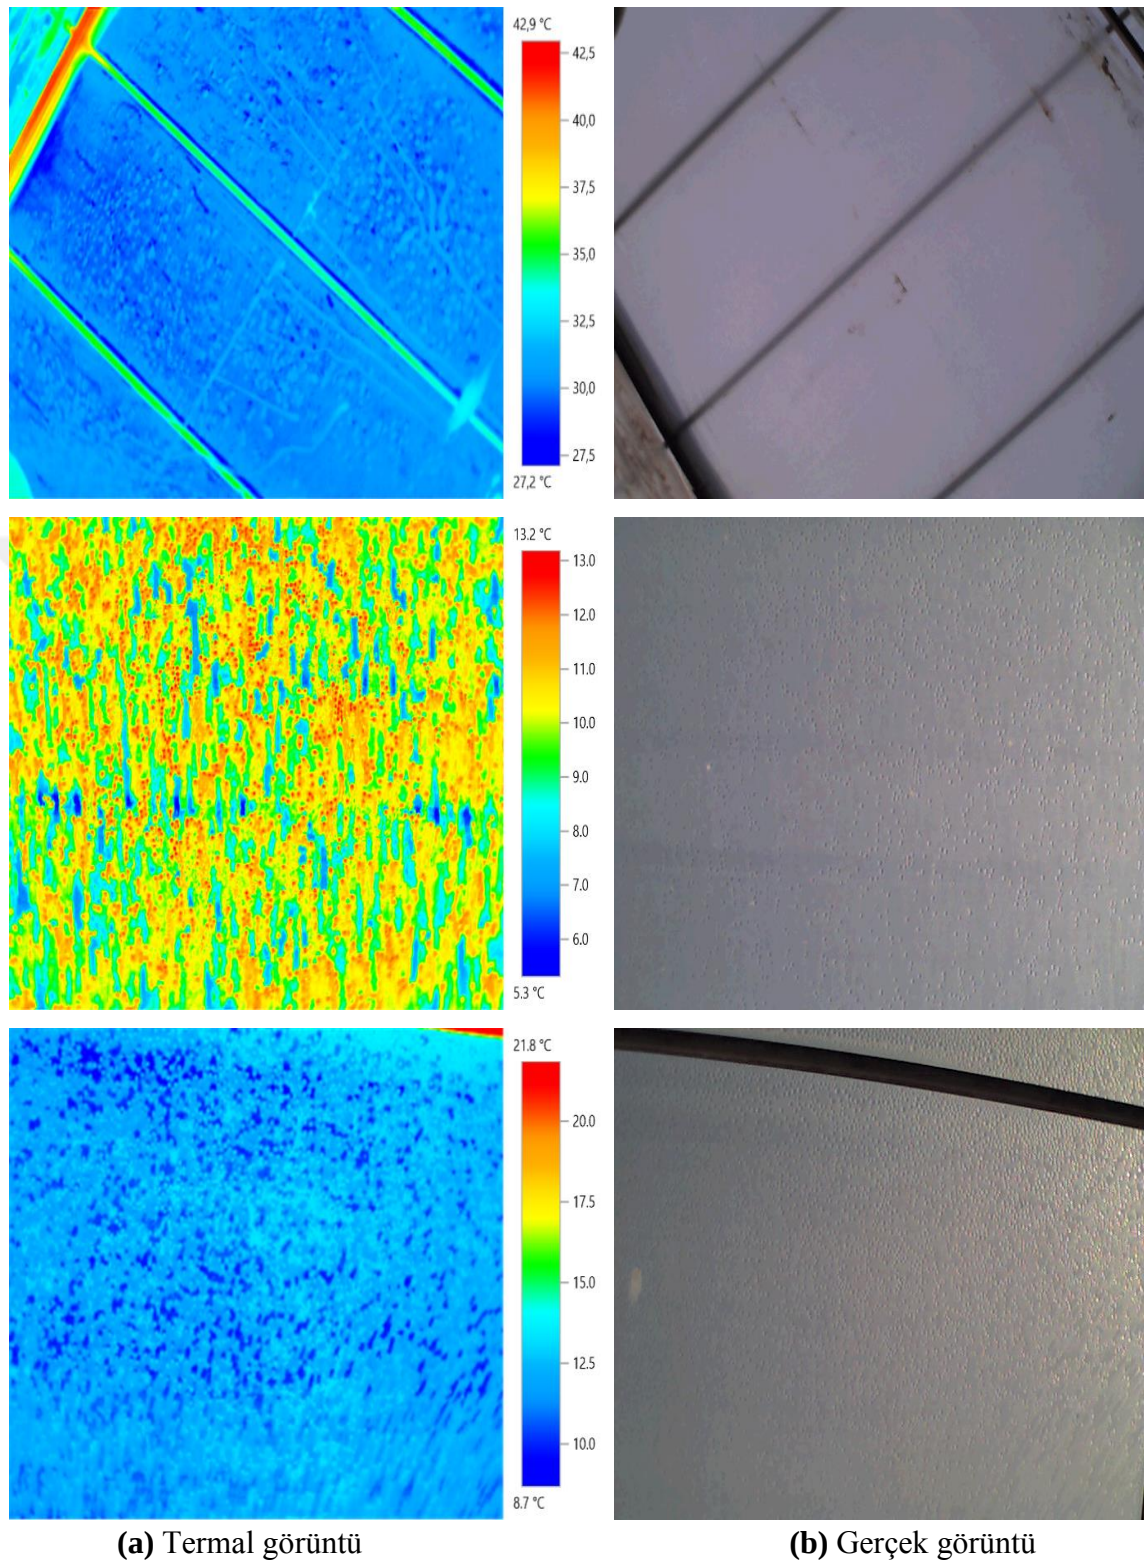
**Şekil 4.7.** Sera örtü yüzeyinde buharlaşmayan yağmur damlaları olması durumunda alınan görüntü.

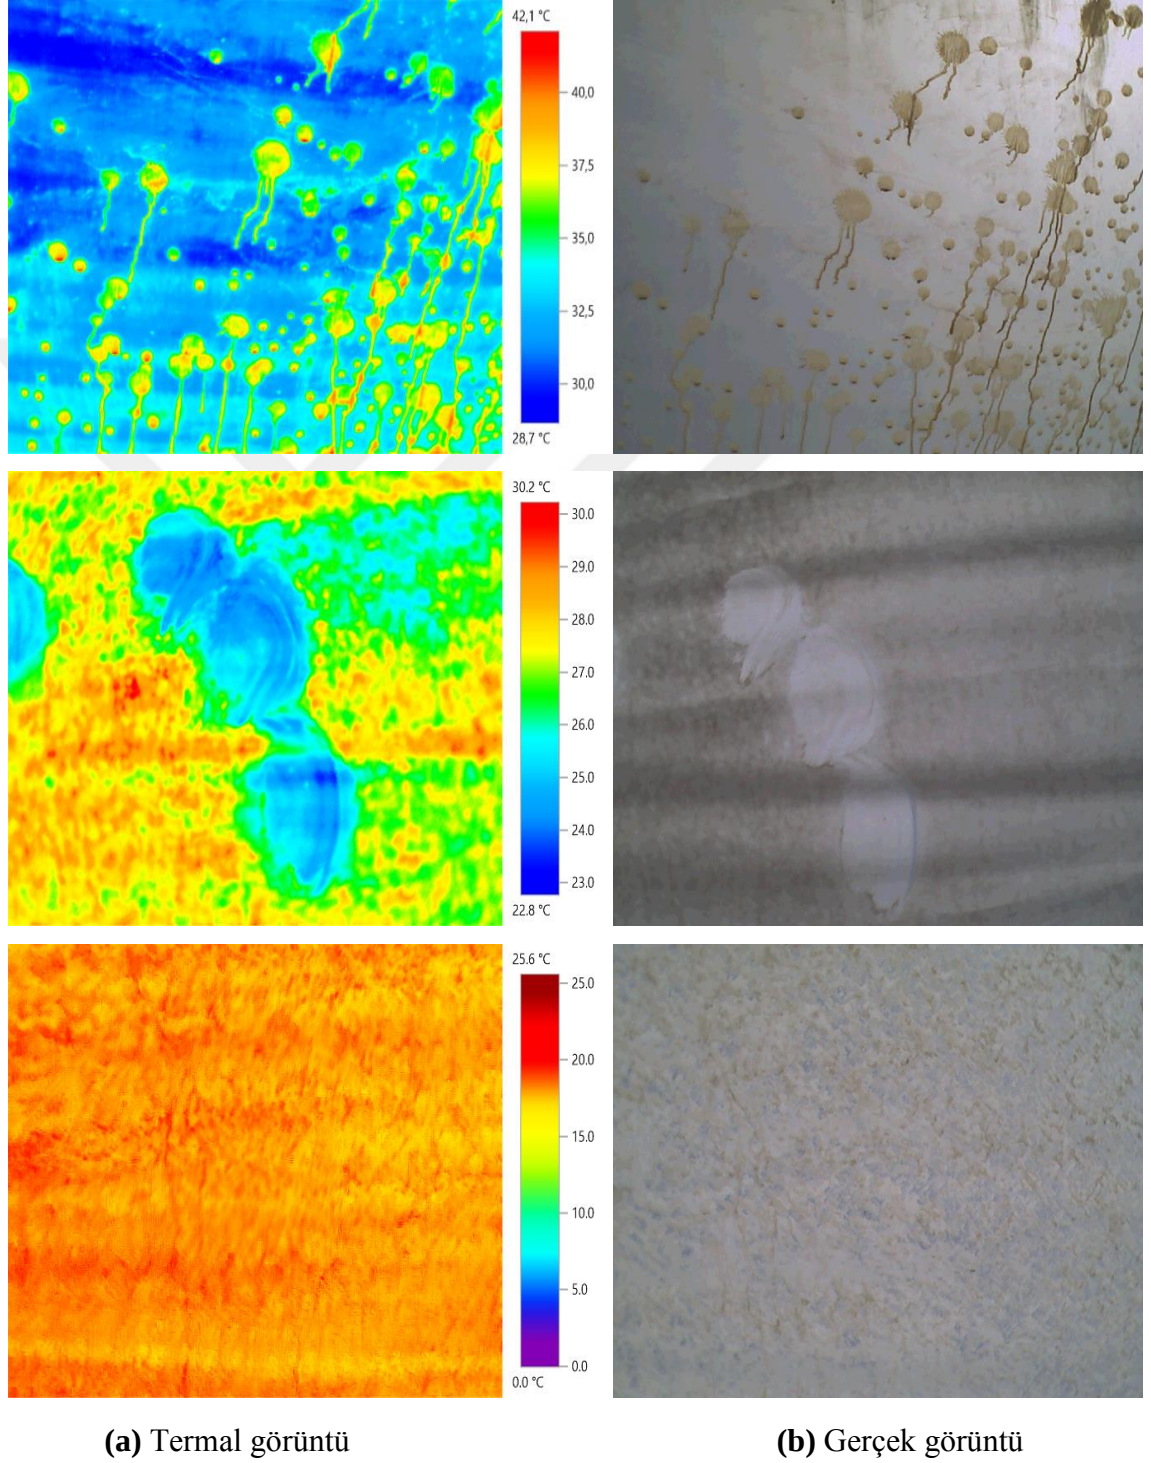
Ayrıca gölge tozunun homojen atılmaması durumunda oluşan lekelerin termal kamera ile alınan ölçümlerin doğruluk yüzdesini düşüreceği yapılan ölçümlerden anlaşılmıştır. Şekil 4.8’de homojen atılmayan gölge tozu lekeli sera örtüsünde alınan termal görüntü verilmiştir.

Şekil 4.8. Homojen atılmayan gölge tozu lekeli sera örtüsünde alınan termal görüntü.

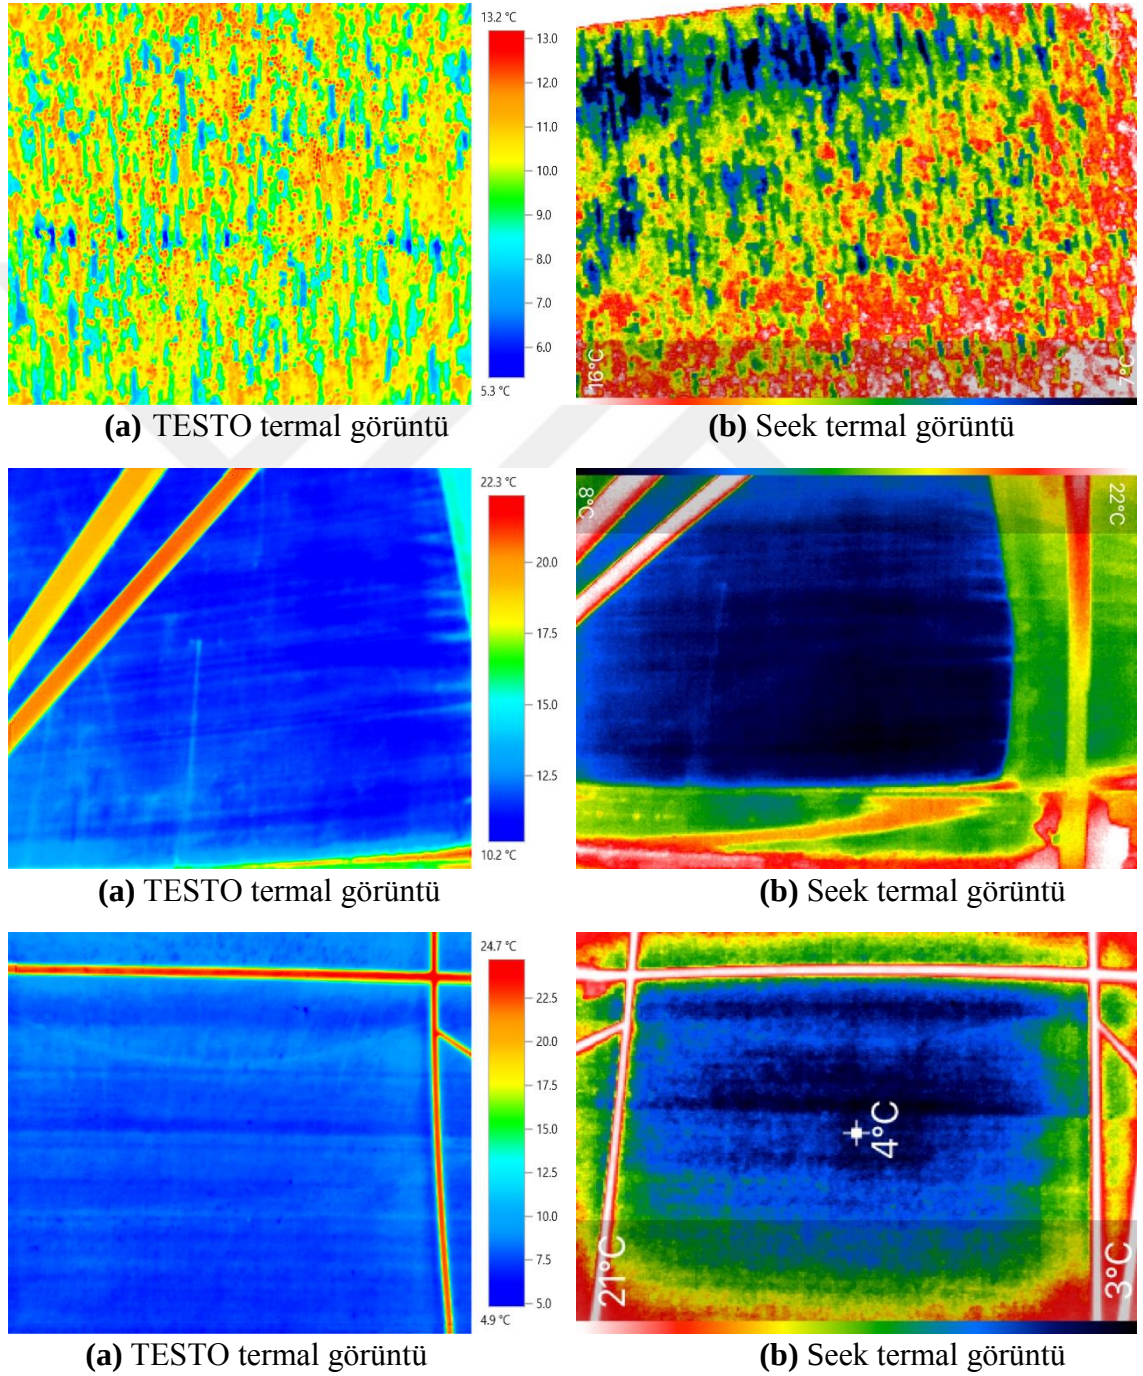
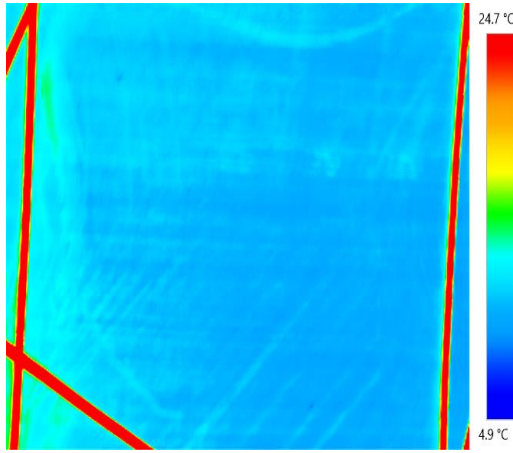
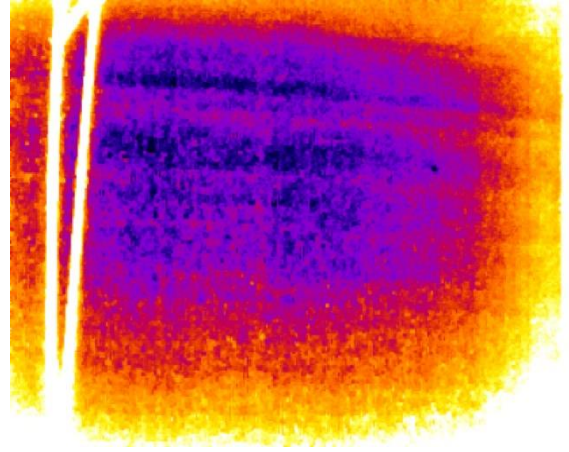
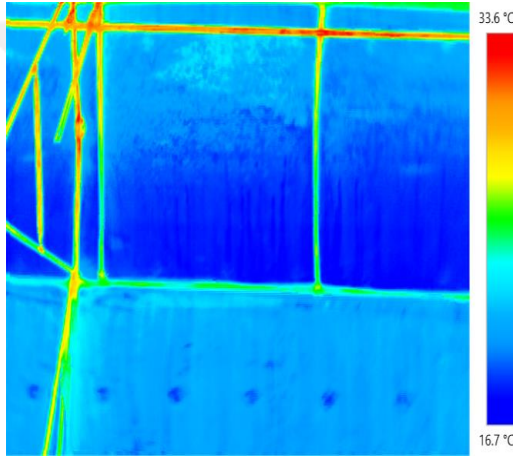
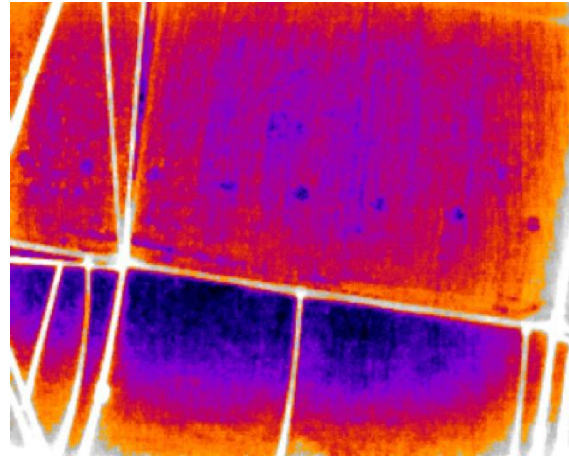
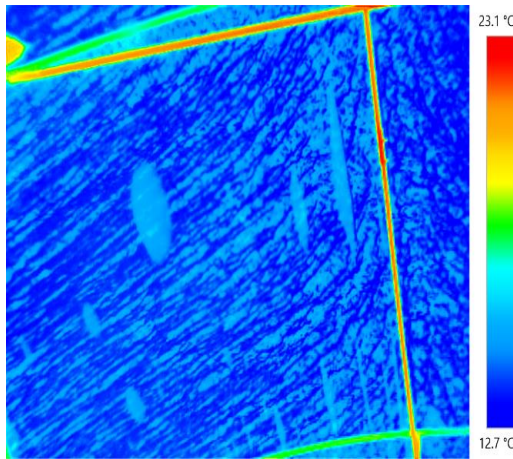
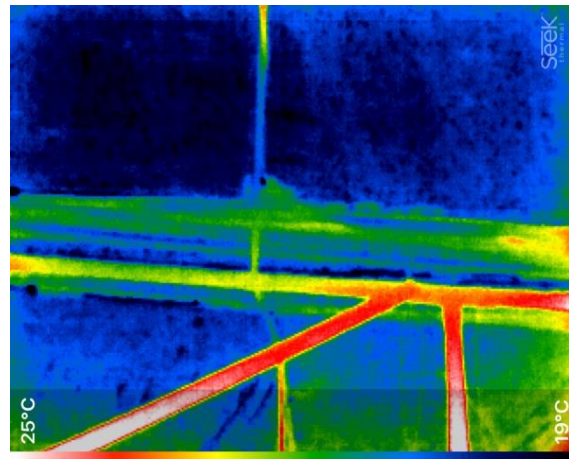
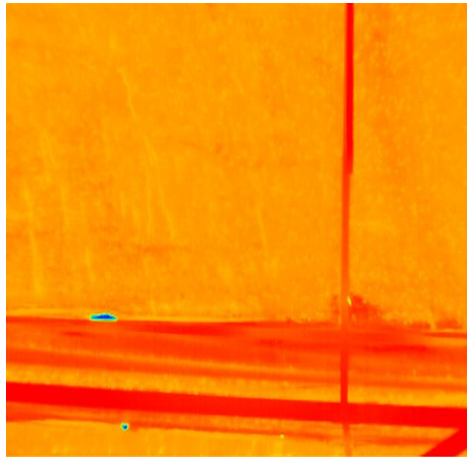
**Şekil 4.10.** Seek marka akıllı telefonlara takılabilen termal kamera ile TESTO marka profesyonel termal kameranın görüntülerinin karşılaştırması

Bu projede dolu hasarını tespit etmek amacıyla kullanılan termal kamera profesyonel nitelikte olup ilk alım maliyeti yüksektir. Bu nedenle daha düşük maliyete sahip olan ve akıllı telefonlara takılabilen portatif termal kamera temini yapılmıştır. Şekil 4.10'da Seek marka akıllı telefonlara takılabilen termal kamera ile TESTO marka profesyonel termal kameranın görüntülerinin karşılaştırması verilmiştir. Karşılaştırılan görüntüler dolu hasarlı PE sera örtülerinin aynı bölgelerinden çekilmiştir.

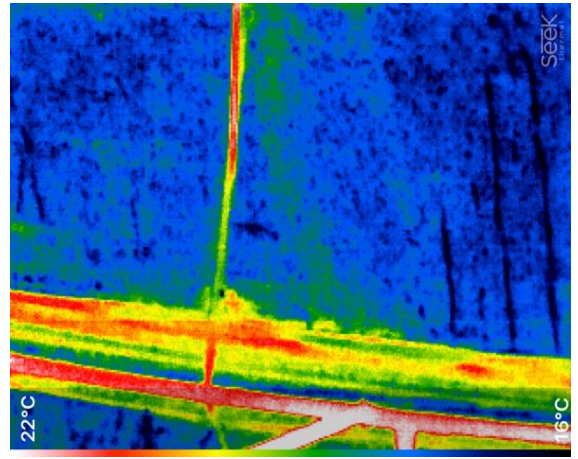
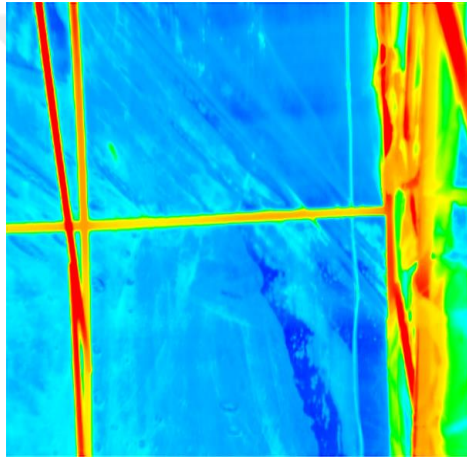
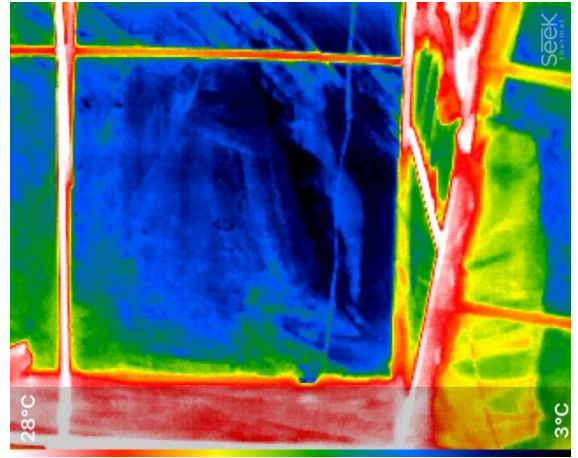
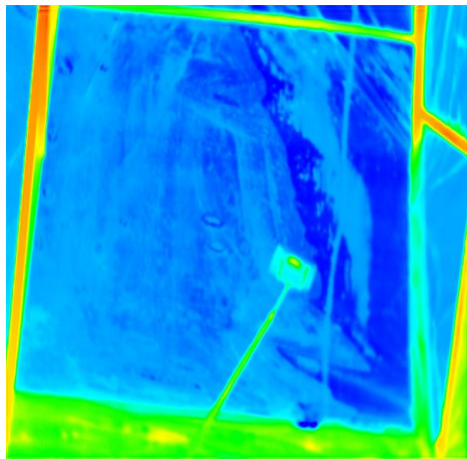
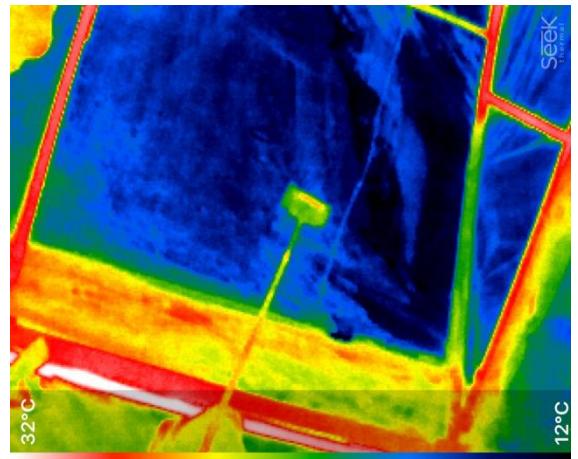
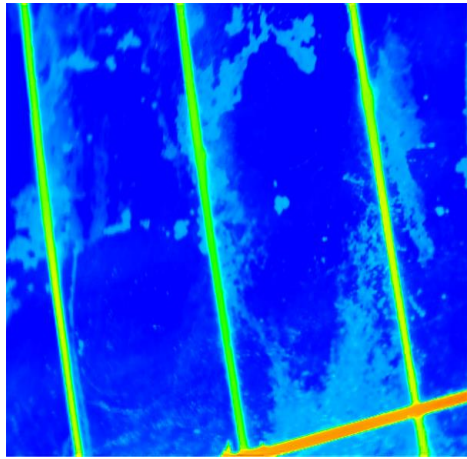
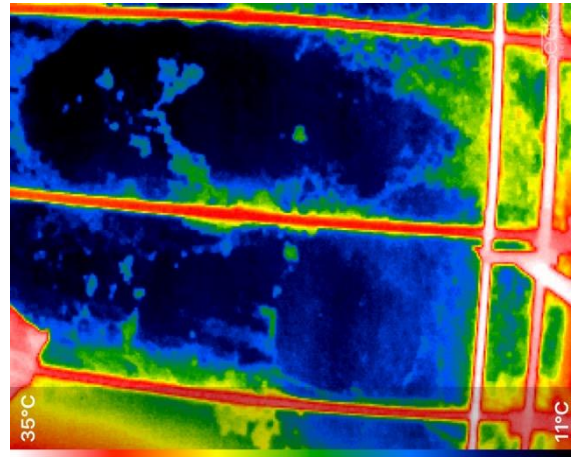
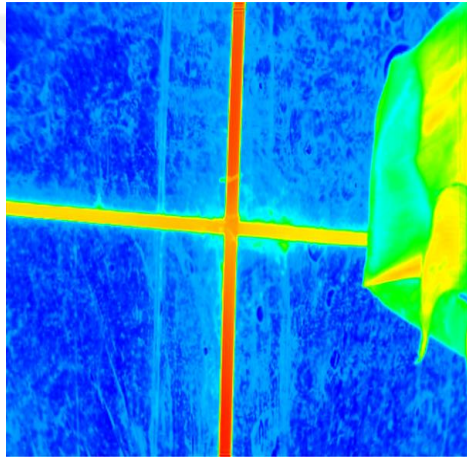
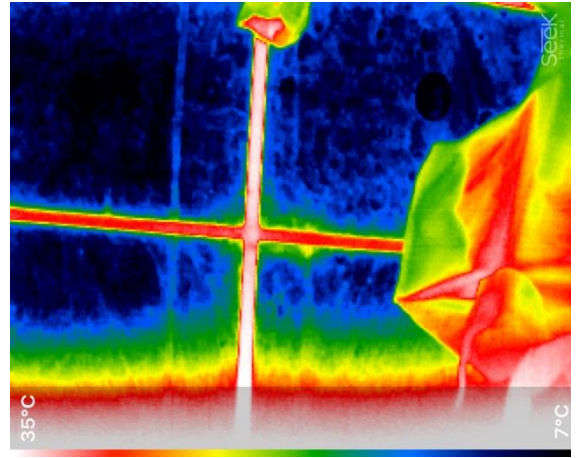
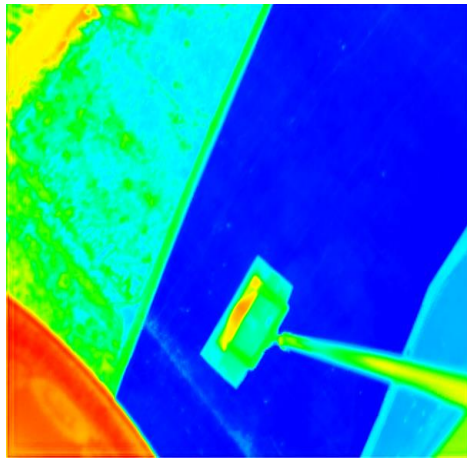
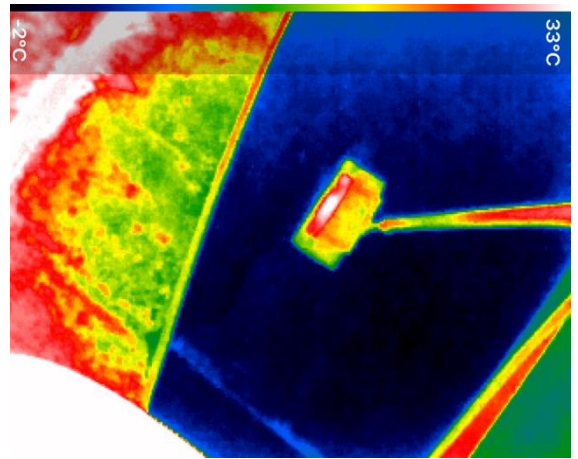
Şekil 4.10'un devamı

Şekil 4.10’da görüldüğü gibi portatif termal kamera çekimleri sonucunda incelenen görüntülerde uygun koşulların sağlanması durumunda hasar tespitinin yapılabileceği tespit edilmiştir. Fakat iki termal kamera arasında kamera çözünürlükleri arasındaki mevcut farklılıktan dolayı Seek marka Compact Pro Model termal kameradan hali hazırda kullanılan çözünürlüğü daha yüksek TESTO marka termal kamera kadar verim alınamadığı gözlemlenmiştir.

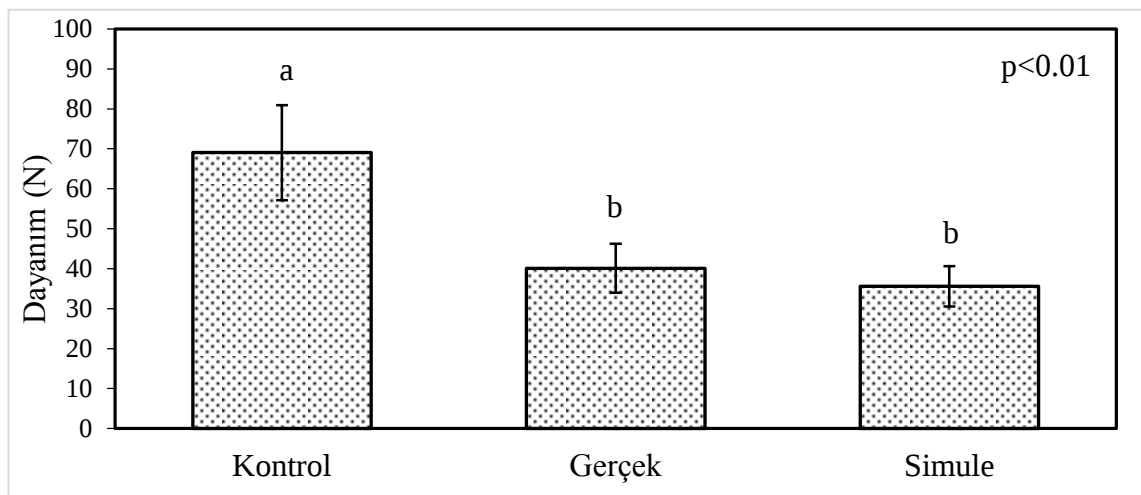
**Şekil 4.11.** Hasarsız, doğal ve yapay delik hasarına sahip sera örtü numunelerinin dayanımlarının karşılaştırması

Şekil 4.11’de görüldüğü gibi doğal dolu yağışı ile meydana gelen gerçek dolu hasarı ve gerçek dolu hasarının simüle edilmesi ile yapay olarak elde edilen hasarlı sera örtü numunelerinin dayanımları arasında istatistiksel anlamda farklılık bulunmamıştır ( $p < 0.01$ ). Buna karşı hasarlı sera örtüleri ve hasarın olmadığı kontrol konusu arasında istatistiksel anlamda farklılık belirlenmiştir. Elde edilen bu sonuçlar simulasyon yoluyla elde edilen yapay hasarlı örtü numunelerinin, dolu zararlarının sera örtüsünün dayanımına olan etkisini değerlendirmede kullanılabileceğini göstermiştir.

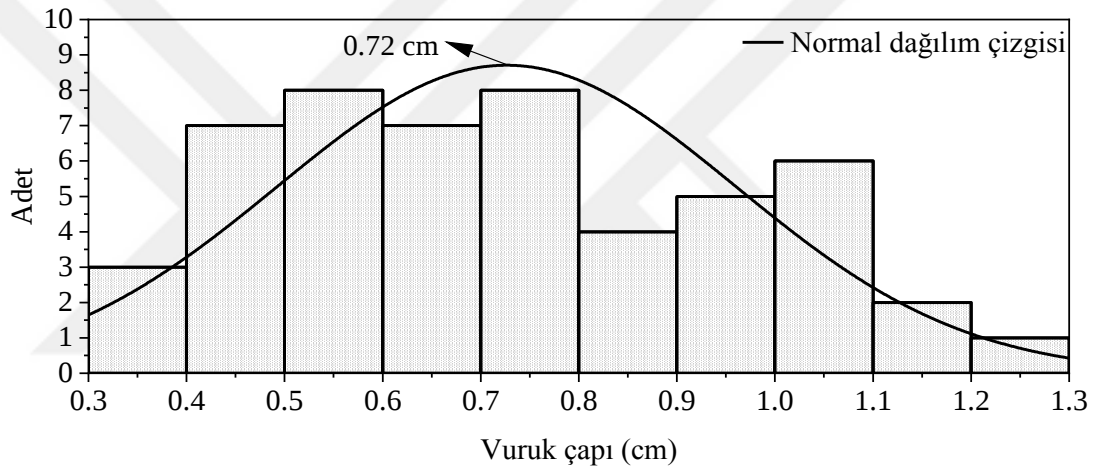
**Şekil 4.12.** Elde edilen vuruks çapları histogramı ve normal dağılım çizgisi grafiğı

Termal kamera görüntülerinden elde edilen verilerle oluşturulan histograma göre vuruks çaplarının 0.3 cm ile 1.3 cm arasında yığıldığı belirlenmiştir. Söz konusu bu histogramda verilerin normal dağıldığı gözlemlenirken, ortalama vuruks çapı değeri 0.72 cm olduğu saptanmıştır. Farklı vuruks çaplarının analizi sonucunda dayanım açısından istatistiksel anlamda farklılık olmaması sebebiyle vuruks hasarları değerlendirilirken her bir sera kullanım yaşı için 1 vuruks çapı (0.72 cm) ve 3 farklı yoğunluk değerlendirilmiştir. Vuruks zararlarının sera örtü dayanımına olan etkisini belirlemek amacıyla vuruks hasarlarının çapları 0.7 cm olacak şekilde hazırlanmıştır.

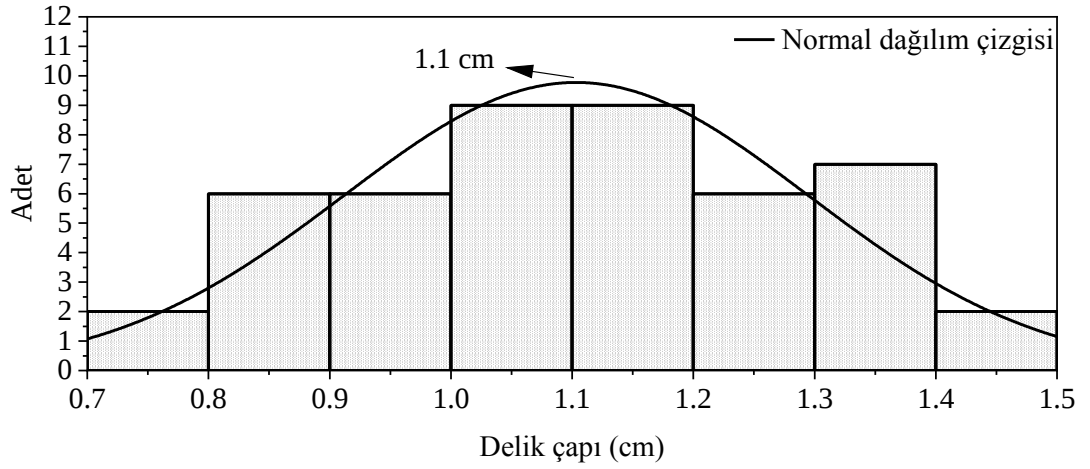
**Şekil 4.13.** Elde edilen delik çapları histogramı ve normal dağılım çizgisi grafiği

Şekil 4.13'te gösterilen termal kamera görüntülerinden elde edilen delik çaplarından oluşturulan histograma göre dolu zararı nedeniyle meydana gelen deliklerin çaplarının 0.7 cm ile 1.5 cm arasında yığıldığı gözlemlenmiştir. Bu delik çaplarının normal dağılım çizgisine göre ortalama delik çapı değerinin ise 1.1 cm olduğu saptanmıştır. Proje boyunca termal kamera ile ölçüm yapılan seraların sadece çok az bir kısmında dolu zararı nedeniyle meydana gelen delik çaplarının 1.5 cm'den büyük olduğu belirlenmiştir. Söz konusu bu dolu zararlarının çıplak gözle dahi gözlemlenebilmesinden dolayı 1.5 cm'den daha büyük çaptaki hasarlı örtüler dolu hasarlı örtü olarak nitelendirilmiştir. Çünkü bu büyüklükte deliklerin bitkisel üretimin gerçekleşmesinde büyük olumsuzluklar doğuracağı kesindir. Bu sebeple, delik çapının üst sınır değeri 1.5 cm alınmıştır.

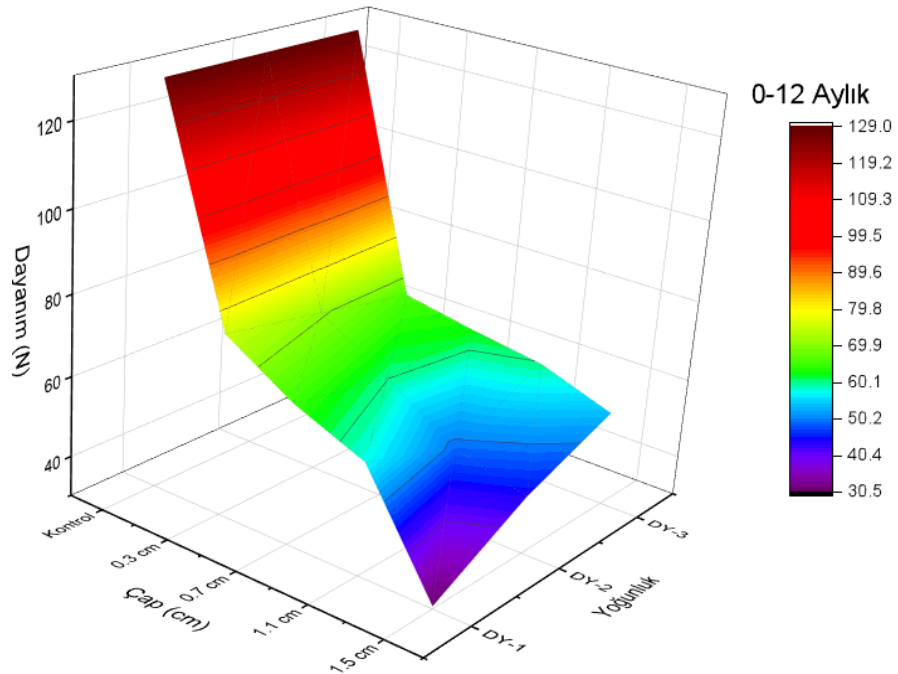
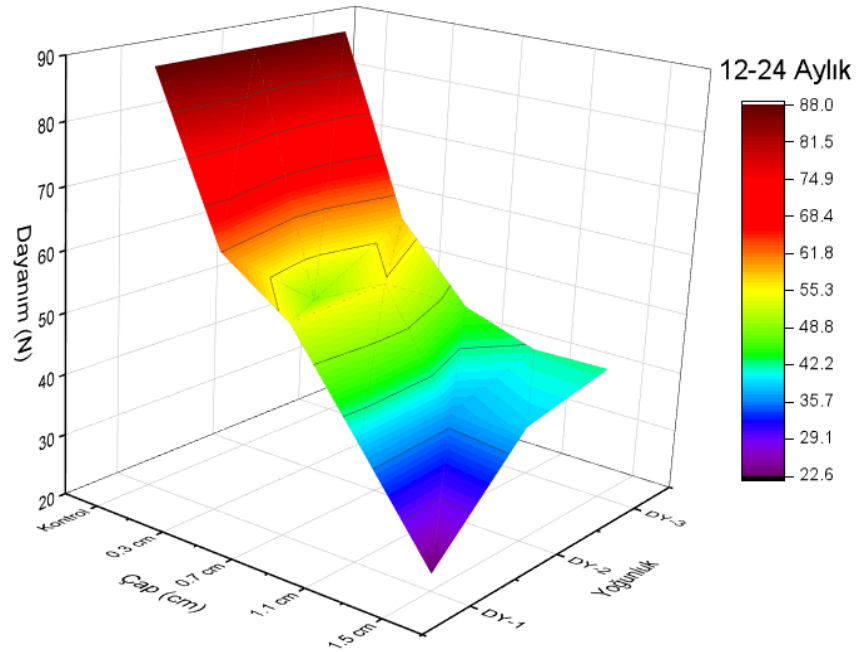
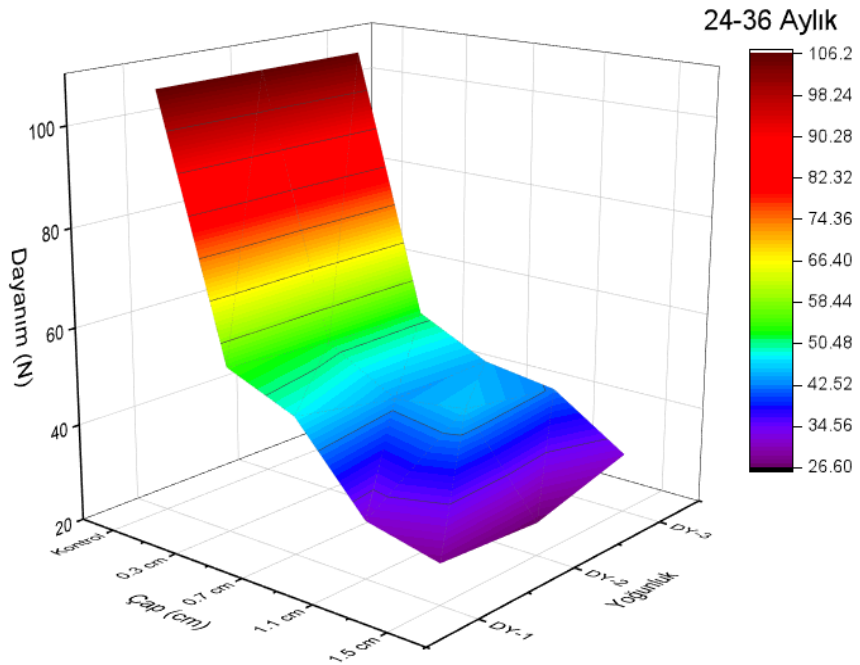
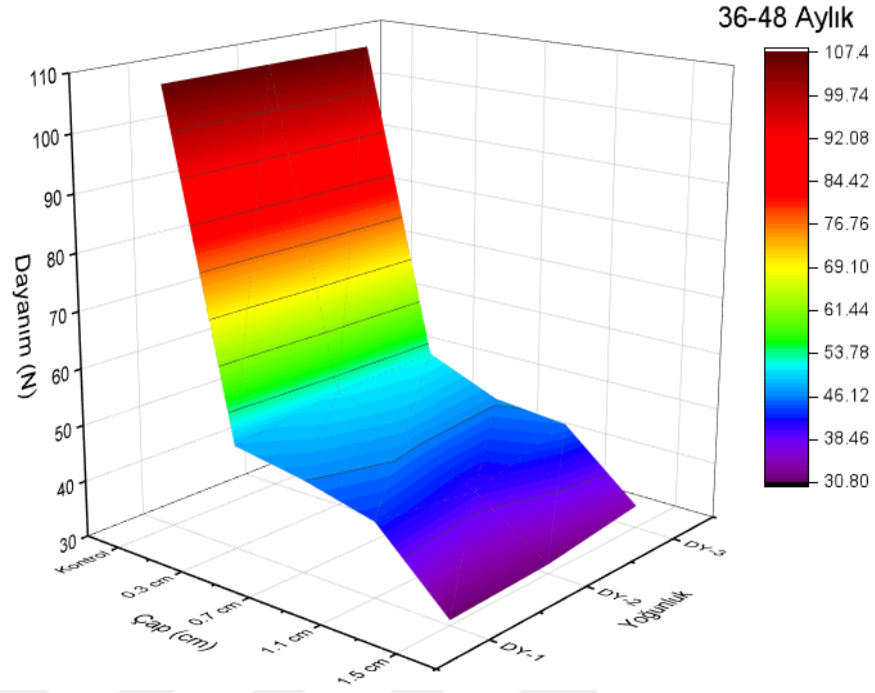
**Şekil 4.14.** Kullanım yaşı 0-12 aylık olan PE sera örtüsünün çap ve yoğunluk parametrelerine göre dayanım değişimi

Şekil 4.15. Kullanım yaşı 12-24 aylık olan PE sera örtüsünün çap ve yoğunluk parametrelerine göre dayanım değişimi

Şekil 4.16. Kullanım yaşı 24-36 aylık olan PE sera örtüsünün çap ve yoğunluk parametrelerine göre dayanım değişimi

**Şekil 4.17.** Kullanım yaşı 36-48 aylık olan PE sera örtüsünün çap ve yoğunluk parametrelerine göre dayanım değişimi

3 boyutlu grafiklerden de anlaşıldığı gibi (Şekil 4.14, 4.15, 4.16 ve 4.17) yapılan çekme dayanım testlerine göre farklı kullanım yaşına sahip PE sera örtüsünde oluşan farklı çap ve yoğunluktaki dolu hasarlarında deliklerin çapı arttıkça dayanımın düştüğü ancak yoğunluk arttıkça dayanımın çok fazla değişmediği görülmektedir. Nitekim elde edilen bu sonuç Çizelge 4.3'te verilen istatistiksel analiz sonuçlarını da desteklemektedir.

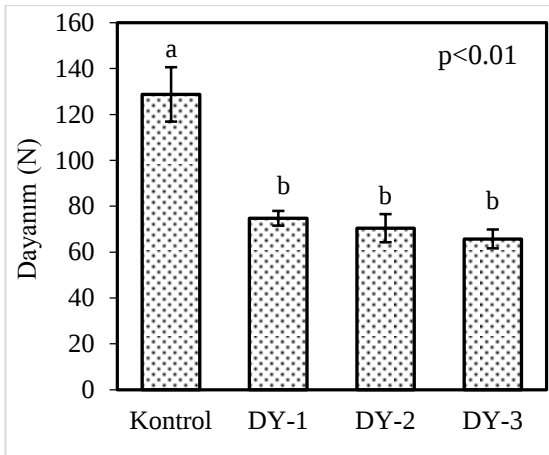
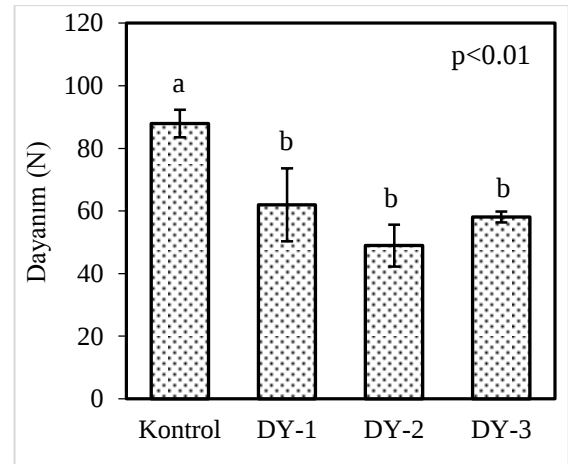
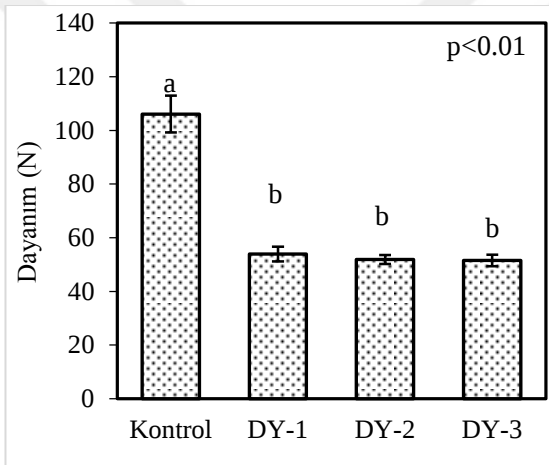
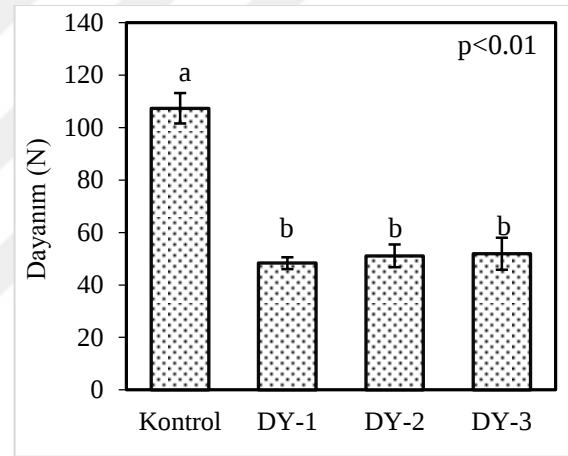
**Şekil 4.18.** Farklı kullanım yaşındaki PE sera örtülerinde 0.3 cm çapındaki delik hasarında yoğunluğun dayanıma etkisi

Delik yoğunluklarına bağlı olarak her bir delik çapı konusundaki sera örtü dayanımları incelendiğinde (Şekil 4.18, 4.19, 4.20 ve 4.21) üzerinde hasar olmayan kontrol konusu ile tüm delik yoğunlukları konusu arasında anlamlı farklılık belirlenmiştir ( $p<0.01$ ). Bu durum delik çapının boyutu ne olursa olsun sera örtü dayanımını önemli düzeyde düşürdüğünü göstermektedir. Dolu nedeniyle üzerinde delik meydana gelen sera örtülerinin dayanımları ile bu deliklerin yoğunlukları arasında ise anlamlı bir farklılık bulunmamıştır. Bu durum delik yoğunluğu ne kadar olursa olsun sera örtüsünde delik bulunması durumunda sera örtü dayanımının düştüğü ve bu nedenle sera örtü malzemesinin değiştirilmesi önerilmektedir.

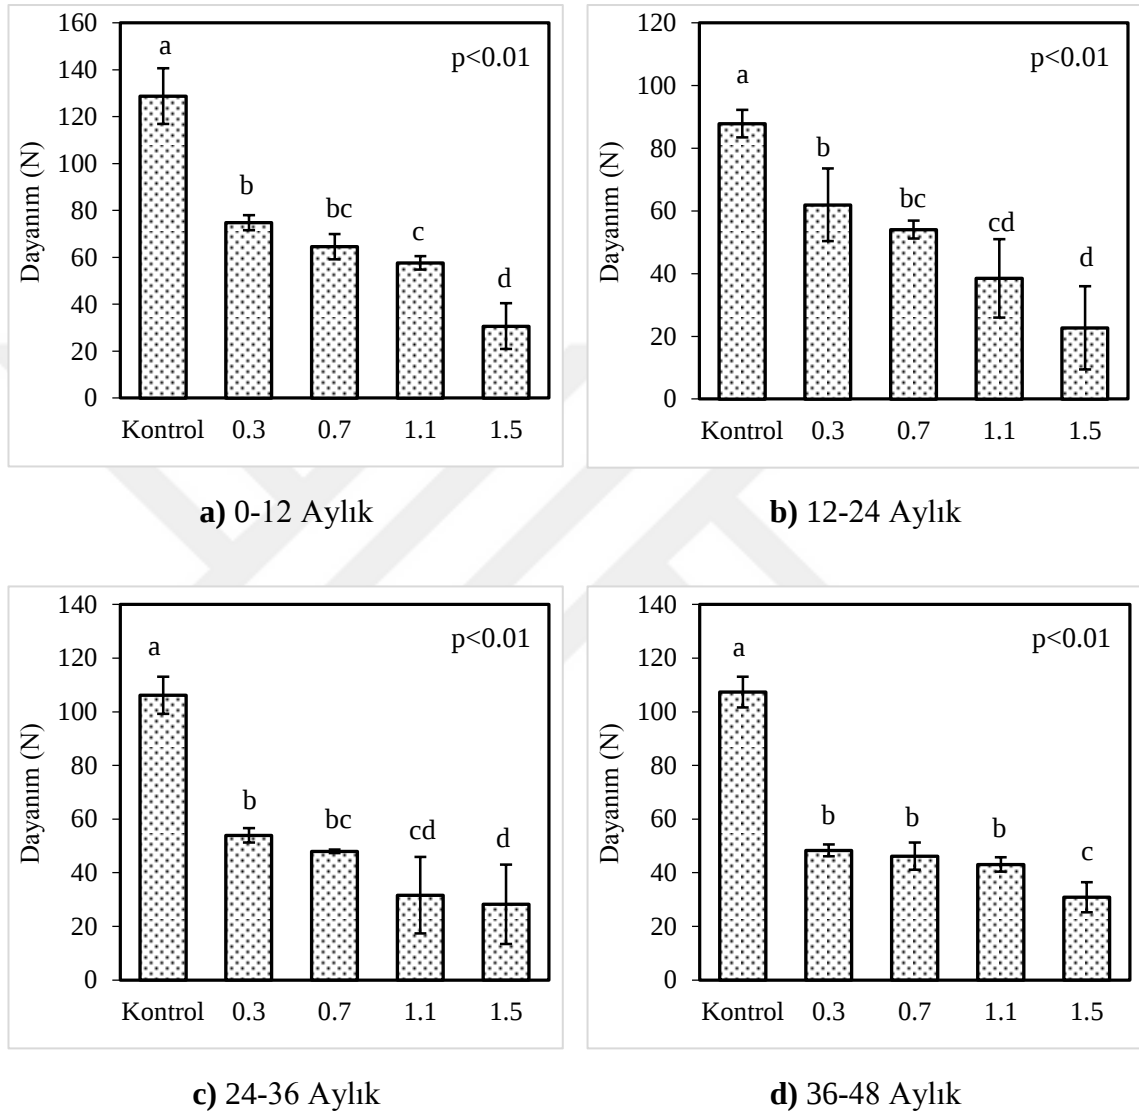
**Şekil 4.22.** Farklı kullanım yaşındaki PE sera örtülerinde DY-1 yoğunluğundaki farklı delik çaplarının sera örtü dayanımına olan etkisi

Şekil 4.22 incelendiğinde, kullanım yaşları 0-12, 12-24, 24-36 ve 36-48 aylık olan sera örtülerinde DY-1 hasar yoğunluğuna sahip konular arasında en dayanıklı konunun kontrol konusu olduğu belirlenmiştir. Şekil 4.22 genel olarak değerlendirildiğinde artan delik çapının sera örtü malzemesinin dayanımını düşürdüğü ( $p < 0.01$ ) anlaşılmıştır. Buna karşı 36-48 aylık konu hariç kullanım yaşına bağlı tüm konularda en küçük çapa sahip delik hasarı konusunun (0.3 cm), 0.7 cm konusu ile istatistiksel anlamda aynı olduğu fakat farklı çaplardaki diğer konularla istatistiksel anlamda aynı grupta olmadığı

saptanmıştır. Bu durum DY-1 yoğunluğunda diğer konulara göre daha küçük çapa sahip olan hasarlı örtülerin tarım sigortası ile ilgili olarak değerlendirilmesinde göreceli olan daha büyük çaplara sahip hasarlı örtülere kıyasla farklı olarak değerlendirilebileceğini göstermektedir.

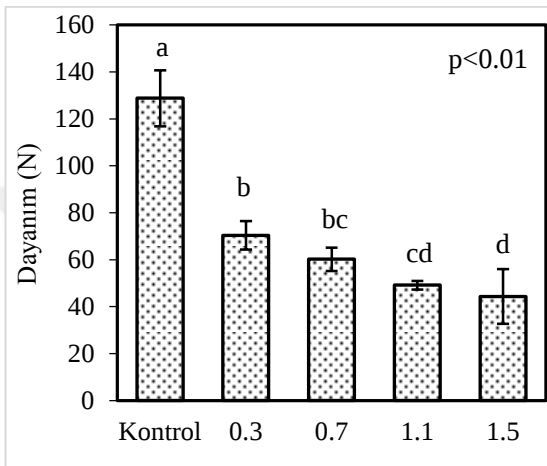
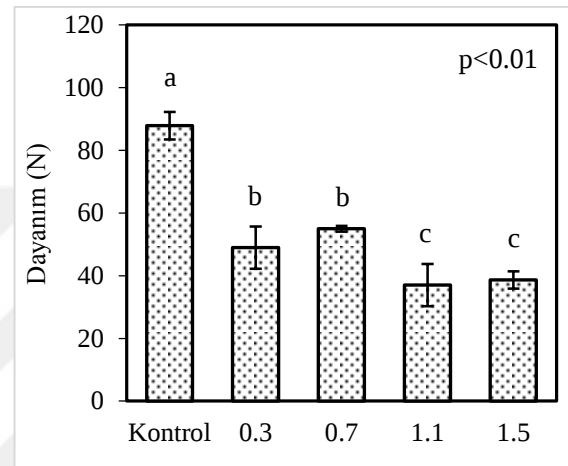
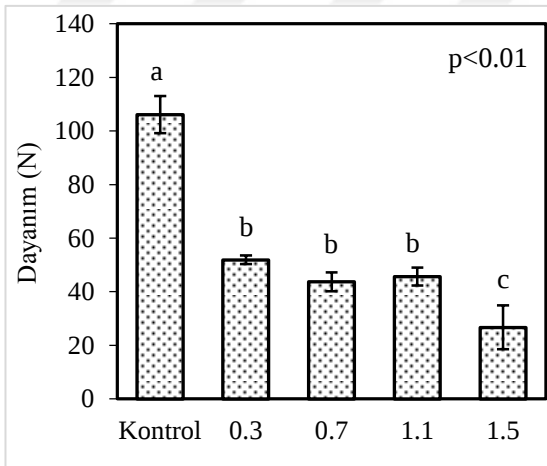
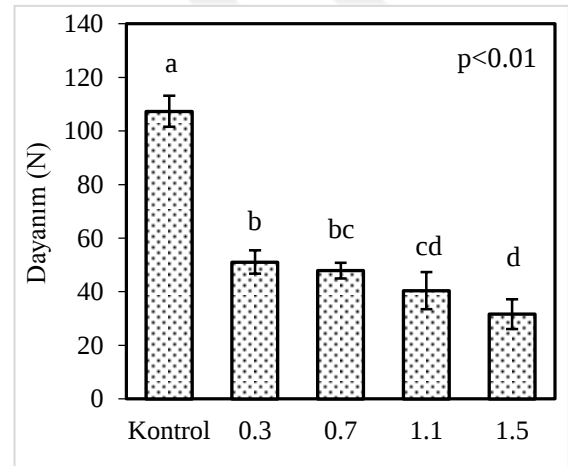
**Şekil 4.23.** Farklı kullanım yaşındaki PE sera örtülerinde DY-2 yoğunluğundaki delik hasarında çap değişiminin dayanıma etkisi

Şekil 4.23’de farklı kullanım yaşlarına sahip PE sera örtülerinin kontrol konuları dayanımının delik hasarlı sera örtülerinin dayanımına göre daha yüksek olduğu anlaşılmaktadır ( $p < 0.01$ ). Elde edilen sonuçlar bakımından DY-1 ve DY-2 konuları arasında farklı delik çaplarının sera örtü dayanımına etkisi açısından benzer sonuçlar elde

edilmiştir (Şekil 4.23 ve Şekil 4.24). DY-2 konusunda da sera örtüsündeki hasarın delik çapı arttıkça genel olarak sera örtü dayanımının düştüğü saptanmıştır.

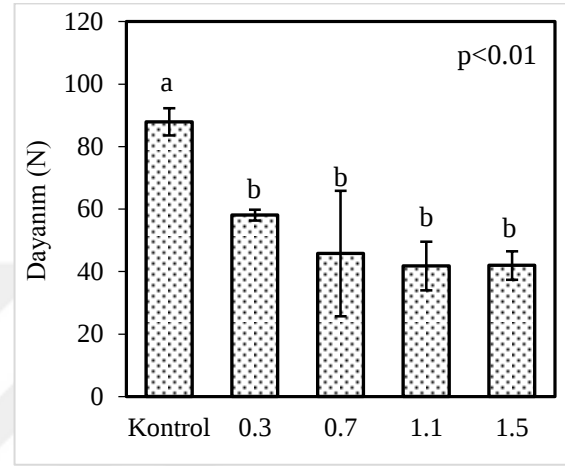
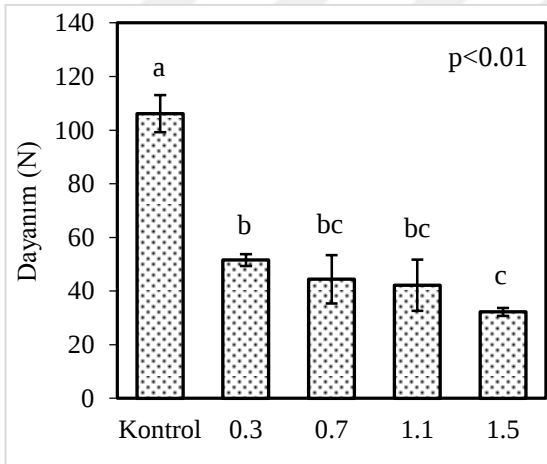
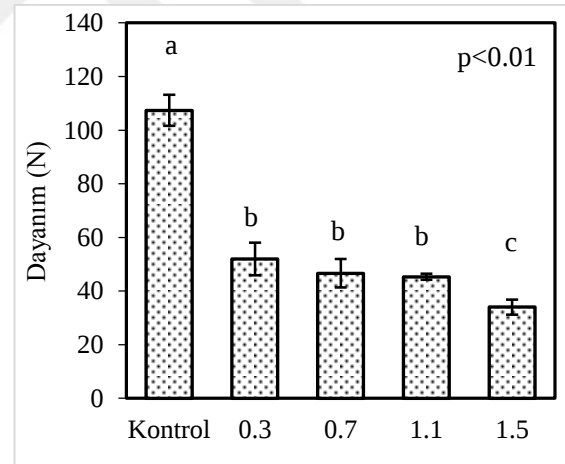
**Şekil 4.24.** Farklı kullanım yaşındaki PE sera örtülerinde DY-3 yoğunluğundaki delik hasarında çap değişiminin dayanıma etkisi

DY-3 konusundaki farklı delik çaplarının sera örtü dayanımları incelendiğinde (Şekil 4.24), en yüksek sera örtü dayanımının kontrol konusundan elde edildiği görülmektedir. Bu durum diğer yoğunluktaki konularda da (DY-1 ve DY-2) elde edilmiştir. Buna karşı söz konusu bu konularda delik çapı arttıkça sera örtü dayanımının istatistiksel anlamda azaldığı belirlenirken DY-3 konusunda benzer sonuç elde

edilmemiřtir. 0-12 ve 12-24 aylık sera rt kullanım yařına baėlı konularda delik aplarının byklėnn sera rt dayanımına etki etmediėi saptanmıřtır. Bu durum zellikle ok yoėun (birim alana dřen dolu miktarının fazla olduėu) dolu yaėıřının neden olduėu zarar durumlarında delik apları arasındaki byklk farkı gzetmeksizin sera rt dayanımını nemli dzeyde azaldıėını gstermektedir ( $p<0.01$ ). Bu nedenle yoėun dolu zararları neticesinde hasar apı byklė ne olursa olsun delik hasarı olan sera rtlerinin deėiřtirilmesi nerilmektedir.
