**ANTALYA İLİ MURATPAŞA İLÇESİNDEKİ YOLLARIN ÜSTYAPI  
PERFORMANS ANALİZİ VE BAKIM ÖNERİLERİ**

**FEN BİLİMLERİ ENSTİTÜSÜ  
İNŞAAT MÜHENDİSLİĞİ ANABİLİM DALI  
YÜKSEK LİSANS TEZİ**

**TEMMUZ 2019**

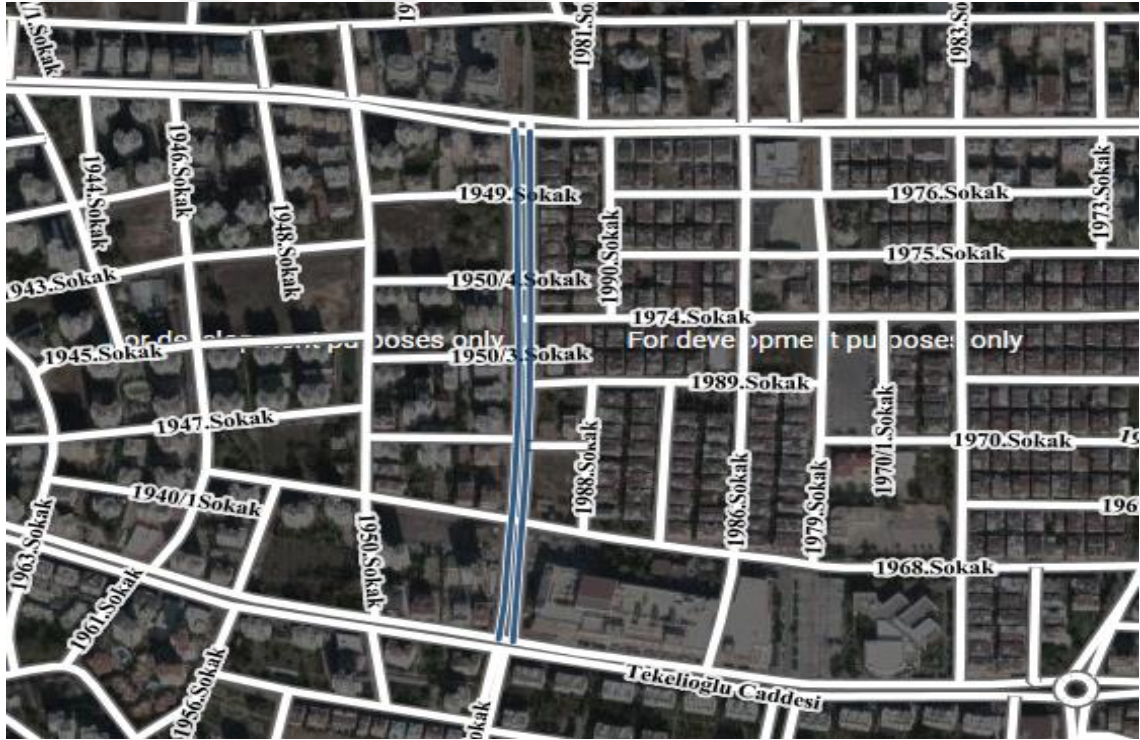
Yapılan incelemede; Falez Caddesi üzerinde çok az boyuna çatlak olduğu, onun dışında genel sürüş kalitesinin çok iyi olduğu gözlemlenmiş olup, kaplamasının mükemmel durumda, sadece boyuna ufak birkaç çatlağının bulunduğunu, Sürüş kalitesi mükemmel olup, birkaç kesimde çok hafif deformasyonun söz konusu olduğunu göstermiştir. Bu yolun bakıma ihtiyacı bulunmamaktadır. Yapılan arazi çalışmalarında bulunan yüzey bozulmaları Karayolları Esnek Üstyapılar Projelendirme Rehberinde bulunan tablolara göre tasniflenmiştir. Bu sınıflandırmada, Çizelge 4.1’de görüldüğü gibi bozulma şiddeti (0), orta ve yüksek olmak üzere 3 ayrı gruba, bozulma yoğunluğu yani bozulmanın kaplama üzerinde dağılma yüzdesi ise Çizelge 4.2’de görüldüğü üzere 5 gruba ayrılmıştır. (İngiliz sarkacı ile ortalama 76 değerine ulaşılmıştır.)

Şekil 4.3. Fener Mahallesi Falez Caddesinin GIS sistemine işlenmiş halinin görüntüsü

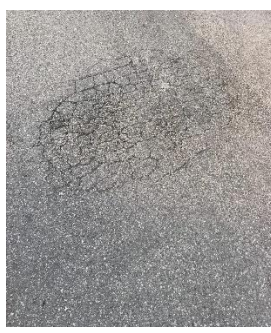
| | Mahalle | Cadde-Sokak | Bozukluğun türü | L | YOG<br>T | MV | L <sub>fe</sub> | SR | PSR | Fotoğraf |
|---|---|---|---|---|---|---|---|---|---|---|
| 14 | MEYDANKAVAĞI | 1563<br>SOKAK | Timsah sırtı çatlakları<br>görülmektedir. | 299,24 | 530 | 18,76 | 25,35 | 66 | 3 | |

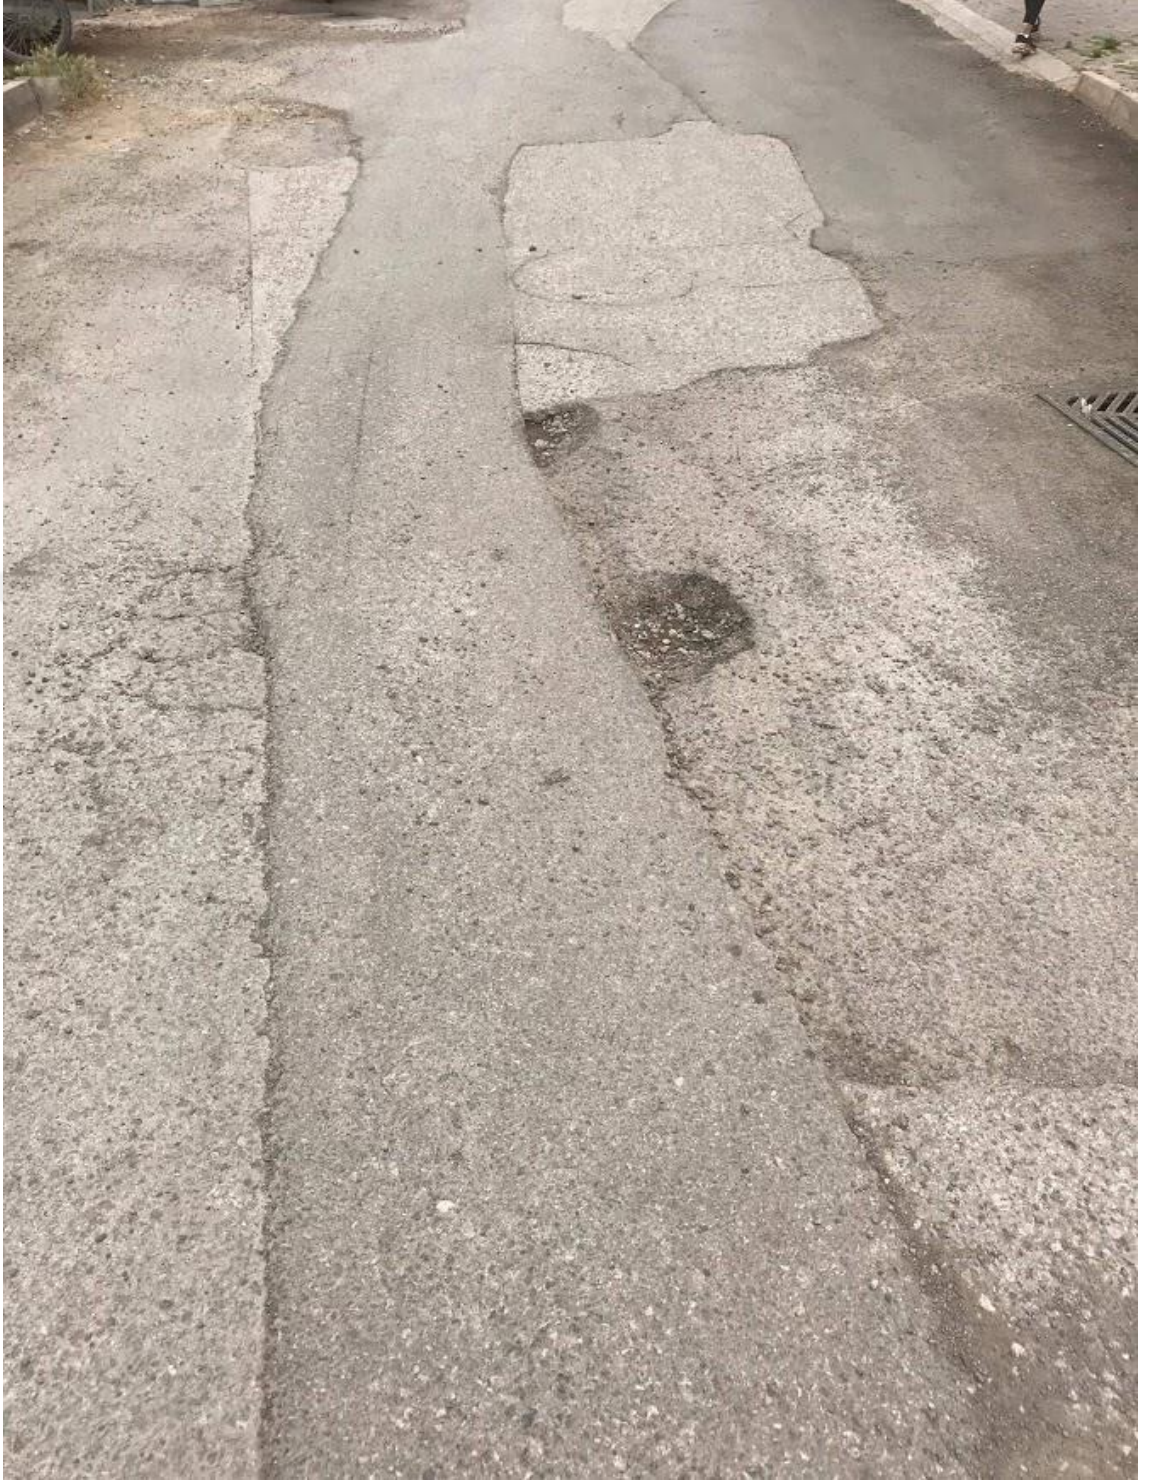
**řekil 4.21.** (10) Muratpařa Mahallesi 604 Sokak

| Öncelik Sırası | Cadde-Sokak | YOGT | MV | L <sub>fe</sub> | SR | PSR | Maliyet (TL) |
|---|---|---|---|---|---|---|---|
| 10 | 604 Sk. | 572 | 27,87 | 25,58 | 65 | 2,5 | 10907 |
