**ATIKSU ARITMA TESİSLERİNDE  
RİSK DEĞERLENDİRMESİ**

**YÜKSEK LİSANS TEZİ**

SERKAN GÖK

GAZİANTEP  
OCAK 2018

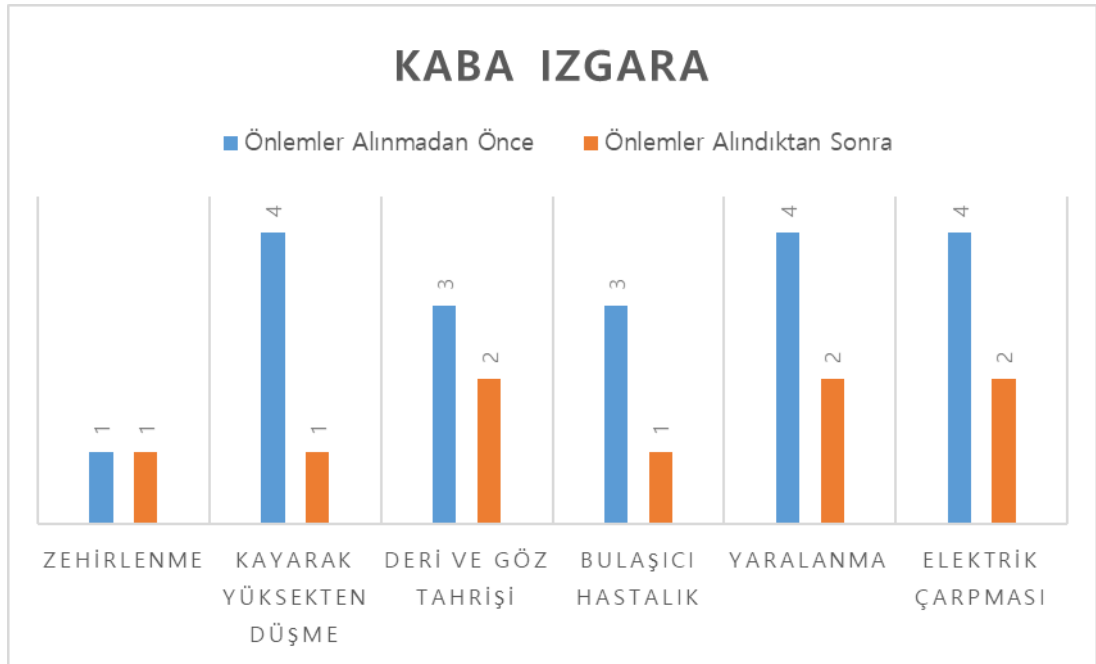
**Grafik3. 1** Kaba Izgara Risk Değerlendirmesi

Üç tesiste de gereken kaymaz zemin ve korkuluklar düzenli, sağlam olarak yapılmış olup riskleri azaltacak gerekli önlemler alınmıştır. Acil durumlar için yapılmış olan acil stop butonları ve motor switchleri çalışmaktadır. Panolar düzenli olup ve elektrik kablolarında hasara rastlanmamıştır. Çalışma durumları günlük olarak mekanik ve elektrik ustası tarafından kişisel koruyucu önlemleri alınarak iş sağlığı ve güvenliğine uygun olarak kontrol edilmektedir.

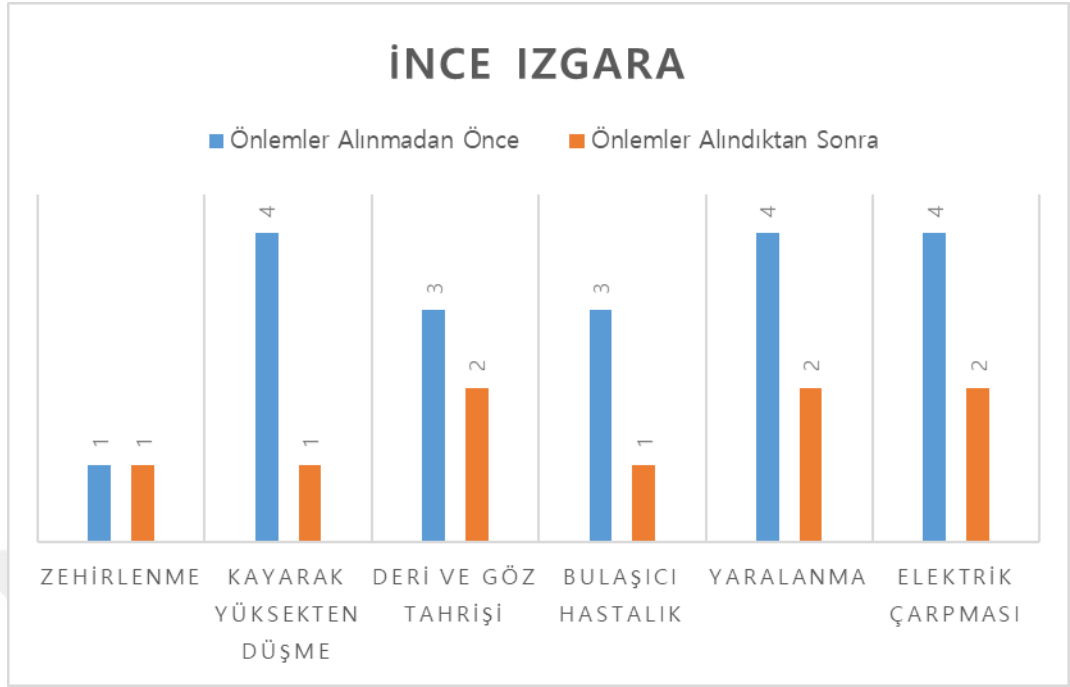
**Grafik3. 2 İnce Izgara Risk Değerlendirme**

Kişisel koruyucu ekipmanların kullanımı çalışan personellerin iş kazası riskini azaltacaktır. Kaba ve ince ızgara yanında yer alan çöp konteynerlerinde biriken atıklar günlük olarak alınıp tesisten uzaklaştırılmaktadır. Bu uzaklaştırmada biriken katı atıkların çürüyerek yaydığı gazın oluşmasını ve bakteri oluşarak solunumla birlikte çalışan personele bulaşmasını engellemektedir. Üç tesiste de kaba ve ince ızgara elektrik kablolarında deforme görülmemiştir. Acil durumlar için yapılmış olan acil stop butonları ve motor switchleri çalışmaktadır. Çalışma durumları günlük olarak mekanik ve elektrik ustası tarafından kişisel koruyucu önlemleri alınarak iş sağlığı ve güvenliğine uygun olarak kontrol edilmektedir.

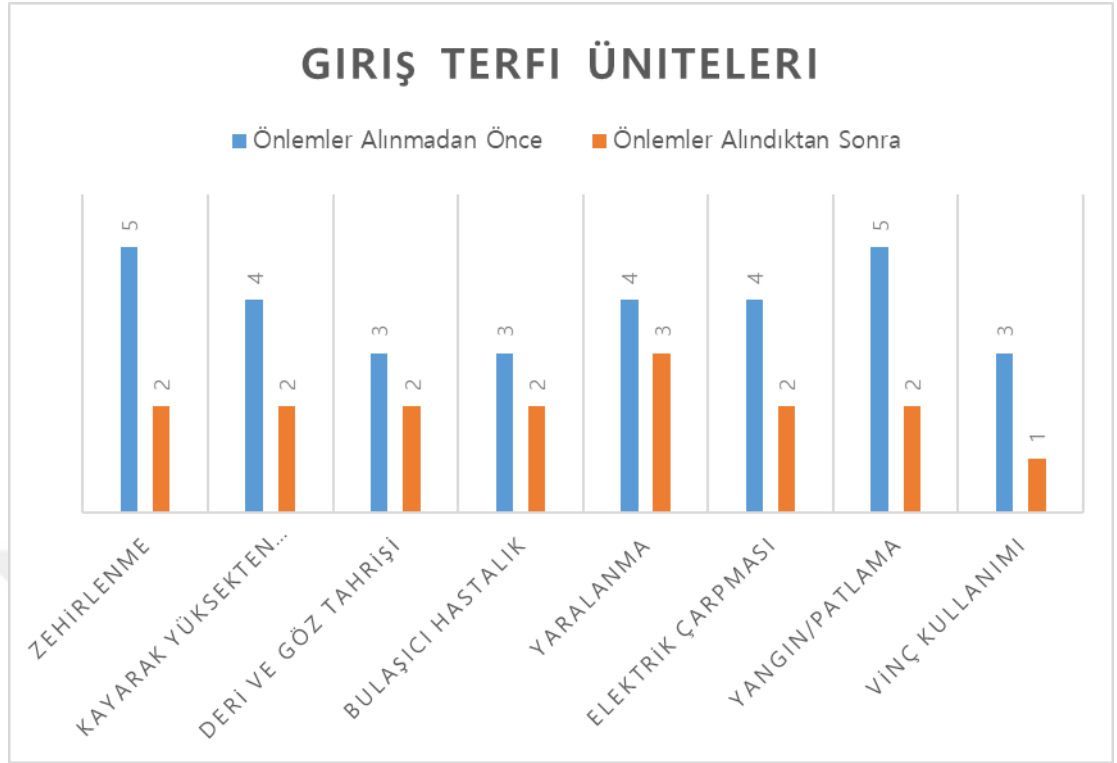
**Grafik3. 3** Giriş Terfi Ünitesi Risk Değerlendirme

Vinçle kaldırılan ekipmanın düşürülme ya da düşme riski mevcuttur. Bina içerisinde pompa bakımları sırasında kullanılan monoray vincin yıllık periyodik muayeneleri yapılarak raporlanmıştır. Vinç halatlarında ve pompa zincirlerinde herhangi bir deforme ve korozyon gözlemlenmemiştir. Vinç ikaz lambası ve sesli uyarı sireni çalışmaktadır. Pano içerisindeki ve dışarısında yer alan kablo tavaları düzenlidir. Elektrik kablolarında hasara rastlanmamıştır. Bina içi aydınlatmalarının hepsi çalışmaktadır ve gaz sensörü devrededir. Yapılacak olan bakımlar sırasında kesici ve delici el aletleri kullanımı sırasında yaralanma riski mevcuttur. Çalışacak personelin kişisel koruyucu ekipmanları düzenli olarak kullandığı gözlemlenmiştir.

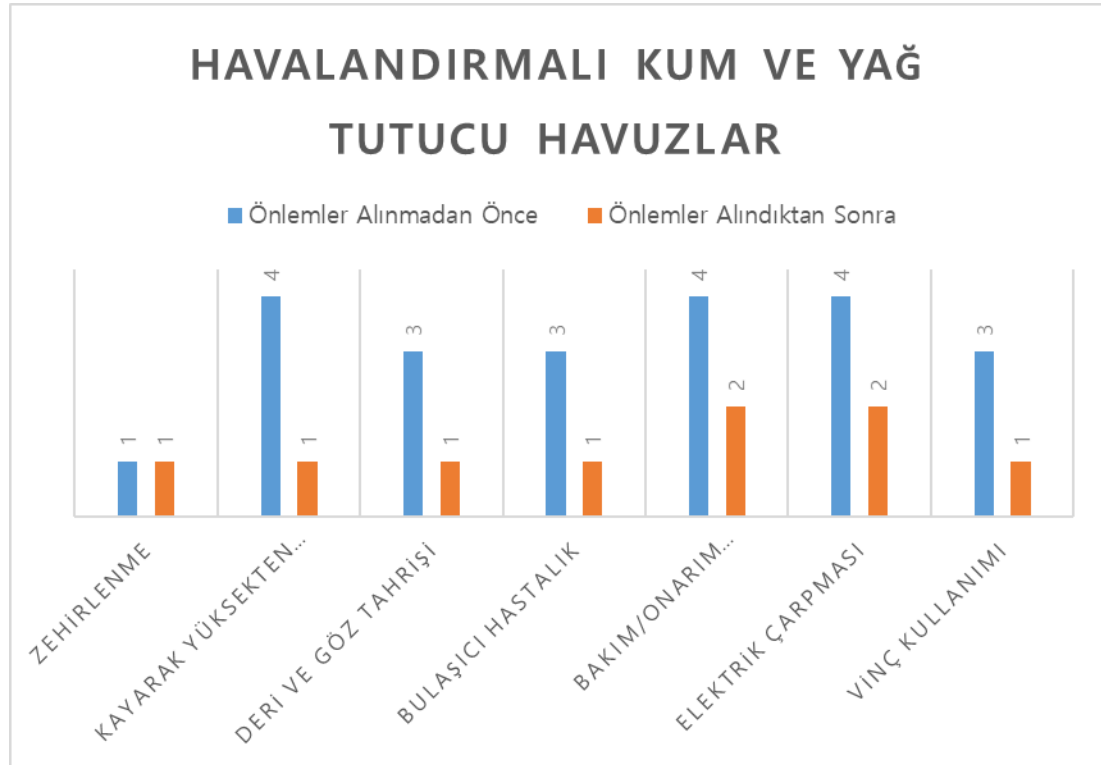
**Grafik3. 4** Havalandırmalı Kum ve Yağ Tutucu Ünitesi Risk Değerlendirmesi

Havuz temizliği ve havuza iniş sırasında ise mutlaka kemer takılması gerekmektedir. Bakım onarım sırasında pompaların çıkarılması için pergel vinçler kullanılmaktadır. Bu vinç halatları paslanmaz çelikten üretilmiş olup hasar bulunmamaktadır. Çıkarılan malzemeyi düşürme riski bulunmaktadır. Üç tesistede bu vinçlerin yıllık periyodik kontrolleri yapılarak raporlanmıştır. Bu havuzlar üç tesistede atmosfere açık ortamda bulunduğundan zehirlenme riski düşüktür. Bakım ve onarım sırasında atıksuya direk temas etmemek ve düşmemek için eldiven, gözlük, kaymaz tabanlı ayakkabı kullanılması sağlanmaktadır. Yine atıksuyun sıçrayarak ağza kaçması sonucu bulaşıcı hastalık riski bulunmaktadır. Bunun için maske kullanılması gerekmektedir. Bakım sırasında kesici, delici aletlerin kullanımı sırasında yaralanma riski vardır. Pompalara ve helezon motoruna giden elektrik kablolarında hasar gözlemlenmemiştir. Elektrik kabloları tava içerisinden veya tesislerin durumuna göre yeraltından çekilmiştir. Köprü ve helezon panosu üzerinde bulunan emniyet butonu çalışır durumdadır. Etrafına gereken uyarı levhaları asılmıştır. Çalışan personelin iş sağlığı ve güvenliği kuralları çerçevesinde kişisel koruyucu ekipmanları eksiksiz kullandığı gözlemlenmiştir.

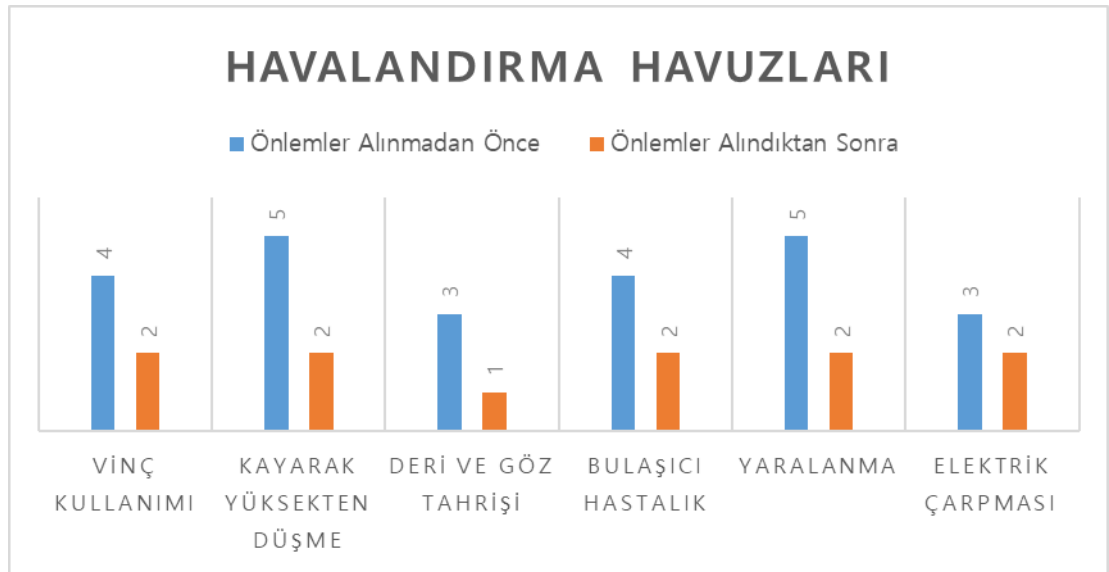
**Grafik3. 5** Havalandırma Havuzu Risk Değerlendirme

Bu kısımda kullanılacak olan vinçlerde de malzemeleri düşürme riski mevcuttur. Havalandırma havuzlarında bulunan vinçlerin hepsinin yıllık periyodik muayeneleri yaptırılmıştır. Elektrik bağlantıları üç tesistede tava içerisinde düzenli götürülerek risk azaltılmıştır. Pano üzerinde ve vinç üzerinde bulunan emniyet butonları çalışmaktadır ve halatlarında hasara rastlanmamıştır.

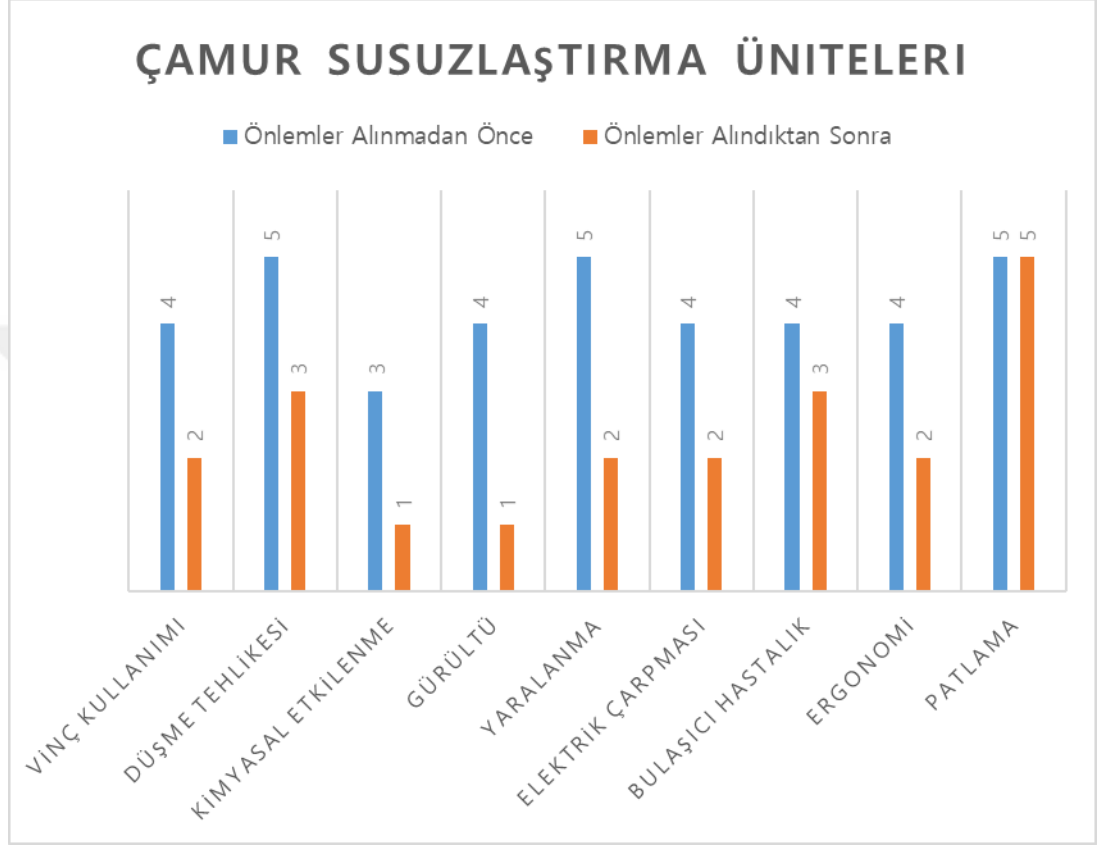
**Grafik3. 7** Çamur Susuzlaştırma Ünitesi Risk Değerlendirmesi

Bu ünite en fazla üzerine düşülmesi gereken maddelerden biri çalışacak olan personellerin eğitimleri ve bu personellerin kişisel koruyucu ekipmanlarını düzenli ve sağlıklı olarak kullanmalarını sağlamaktır.

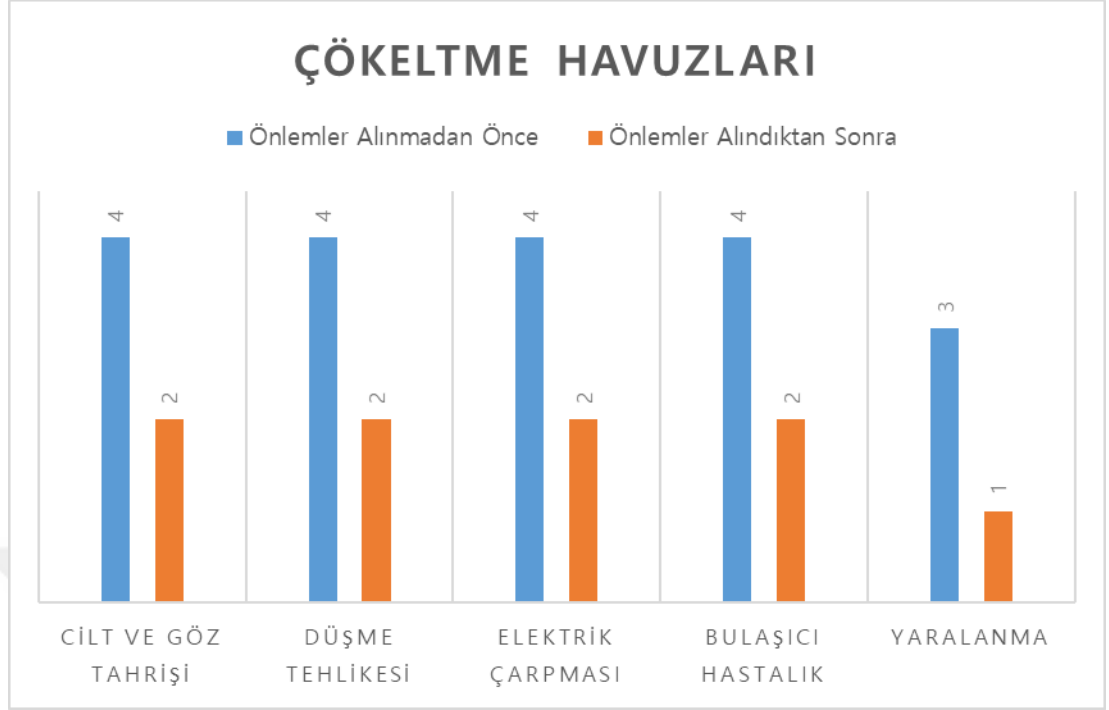
**Grafik3. 8** Çökeltme Havuzu Risk Değerlendirmesi

Atıksuyun savaklanması ya da savakların temizlikleri sırasında atıksuyun ağza, cilde, göze sıçraması sonucu hastalık bulaşması, cilt ve gözde tahrişler yaşanabilir. Bu riskler içinde eldiven, gözlük ve maske kullanılmalıdır. Çökeltme havuzu köprüsünden oluşacak sarkmalar sonucu düşmelerde yaşanabilir. Bunun içinde emniyet kemeri kullanılmalıdır. Çökeltme havuzları üç tesiste de atmosfere açık olduğundan zehirlenme riski düşüktür. Bakımlar sırasında kullanılacak olan el merdiveni içinde ayrıca dikkat edilmelidir. Yine bakımlar sırasında kesici ve delici aletlerle yaralanmalar yaşanabilir. Bunlar için eğitimli personel kullanılmalı ve gereken kişisel koruyucu ekipmanlar kullanılmalıdır. Elektrik kabloları ve panolar düzeli olup, herhangi bir hasara rastlanmamıştır. Çalışacak ve bakım yapacak olan personel için eğitim ve uyarılara dikkat edilmelidir.

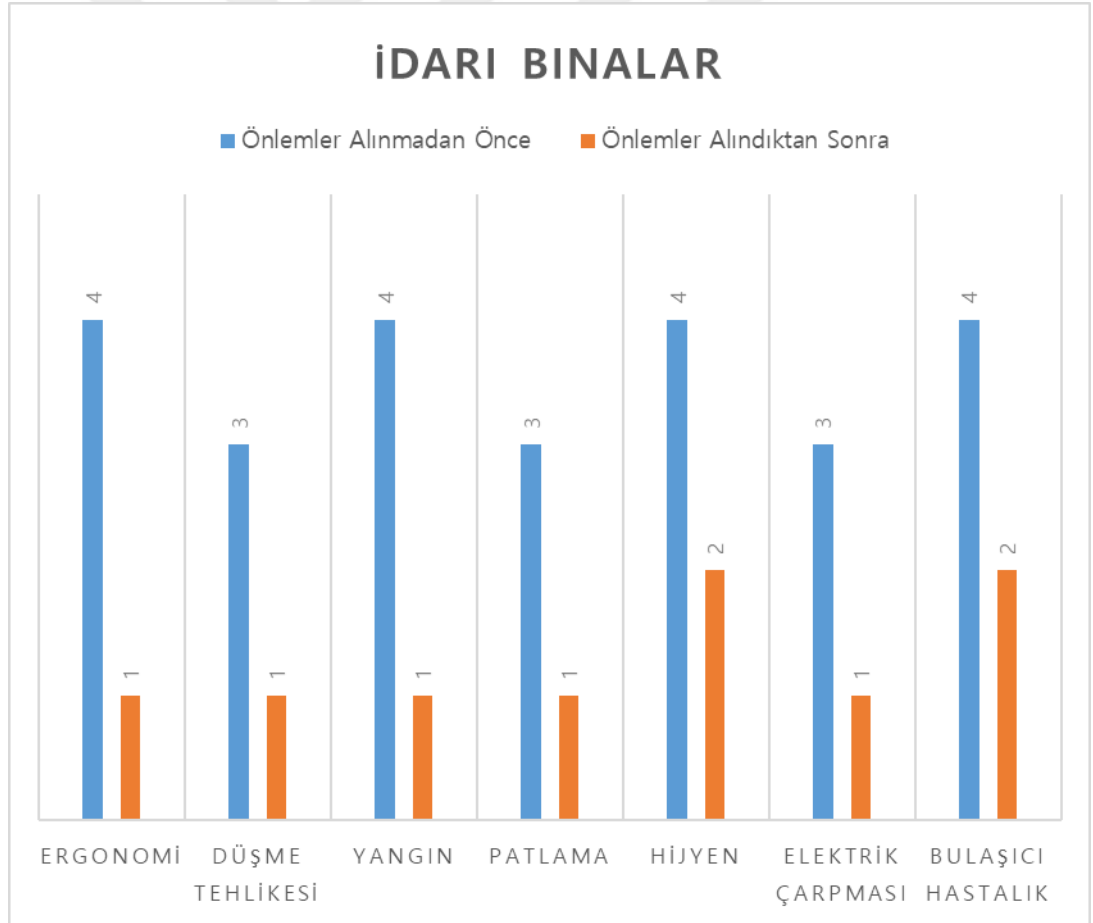
**Grafik3. 10** İdari Binalar Risk Değerlendirmesi

Bilgisayar kullanan ofis çalışanları için ekran konumundan dolayı fiziksel rahatsızlıklar, Avuç içi, parmak ve bilek sinirlerini zorlaması neticesinde bilek rahatsızlıkları ortaya çıkma riski yüksektir. Bu riskleri azaltmak içinse bilgisayar ekranının ergonomik açıdan uygun bir şekilde çalışan kişinin uygun açıdan kullanılmasının sağlanması gerekmektedir. Yazı yazarken kollar ergonomik pozisyona uygun olarak yazılmalıdır. Bilgisayarla işlem sırasında yapılacak iş olabildiğince klavye üzerinden yapılmalıdır.

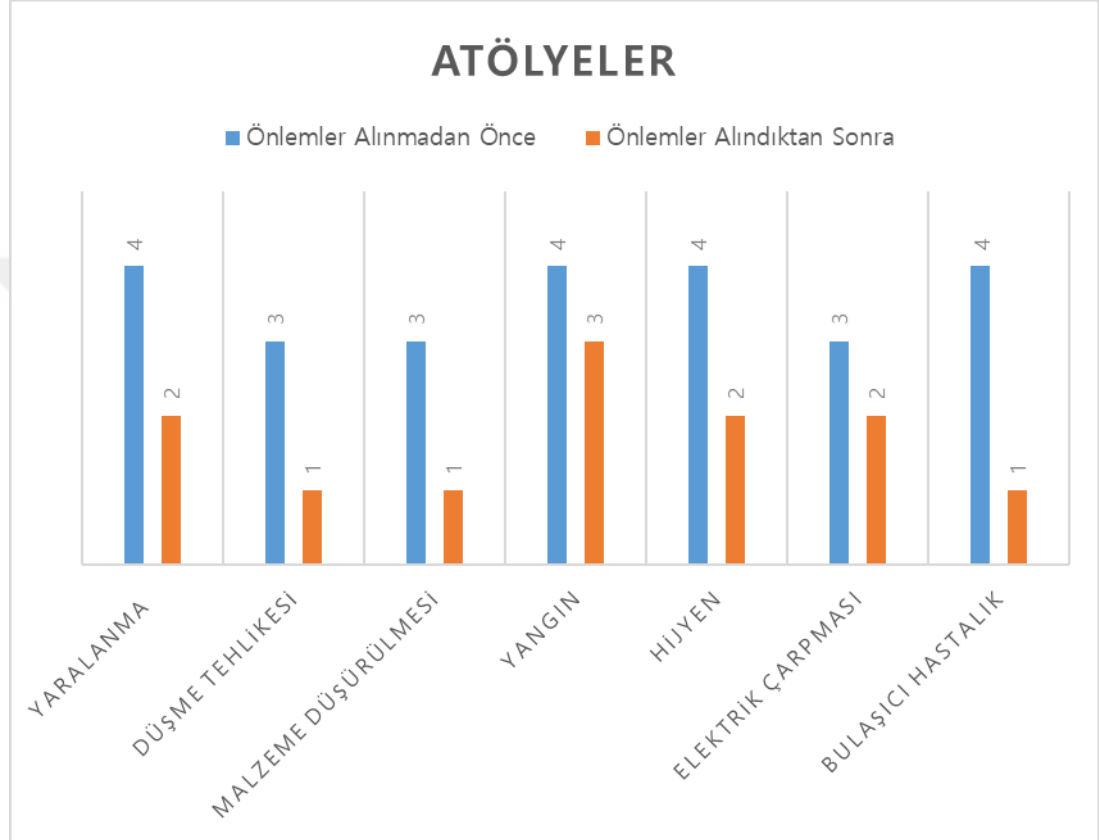
**Grafik3. 11** Atölyeler Risk Değerlendirmesi

fişleri çekilmeli ya da elektrik panolarının kesicileri kapatılmalıdır. Bu önlemler alınmasındaki amaç iş kazaları ve yaralanmaları minimuma indirebilmektir. Üç tesistede gereken önlemler alınarak atölye içerisine kişisel koruyucu ekipman dolabı yerleştirilerek ilk yardım dolabıda konumlandırılmıştır.

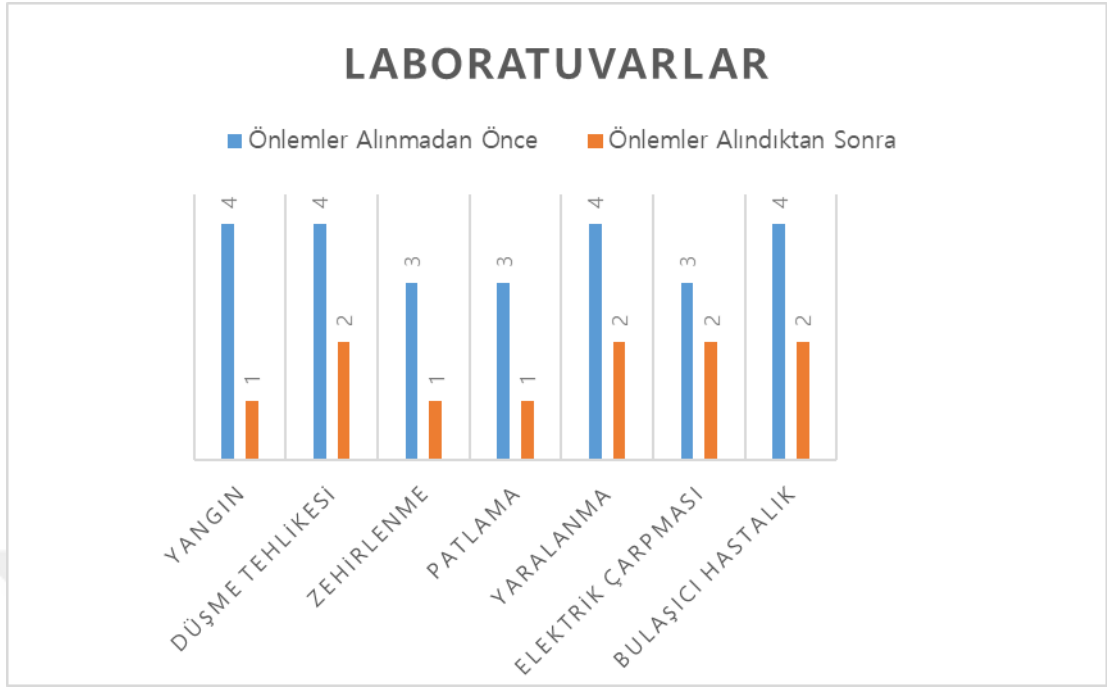
**Grafik3. 12** Laboratuvar Risk Değerlendirmesi

İnceleme yapılan üç tesiste de gerekli önlemler alınmış olup, uyarı levhaları asılmıştır. Laboratuvarlara yetkisiz personelin girmesi yasaktır. Gerekli önlemlerin alınmasıyla risklerin en alt seviyeye indirilmesi amaçlanmıştır.
