**T.C.  
BURDUR MEHMET AKİF ERSOY ÜNİVERSİTESİ  
FEN BİLİMLERİ ENSTİTÜSÜ  
MEKANSAL PLANLAMA VE TASARIM ANABİLİM DALI  
YÜKSEK LİSANS TEZİ**

# **AYŞE NACİYE BALCI KONAĞI'NIN RESTORASYON PROJE ÖNERİSİ**

**Gökçe EKİCİ**

**BURDUR, 2021**

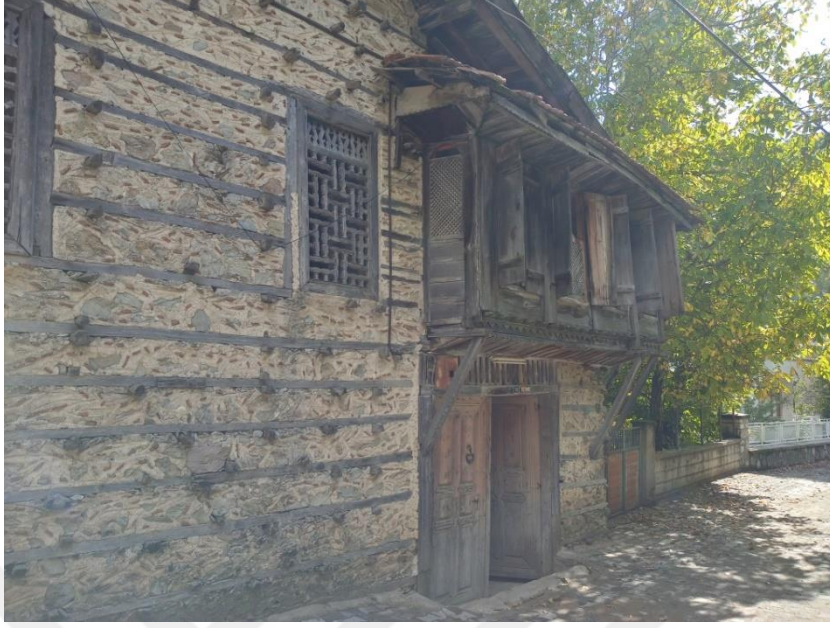
**Şekil 4.36.** Ayşe Naciye Balcı Konağı - Ön Cephesi (Kuzeybatı)

**Ön Cephe:** Yapının ön cephesi Abdullah Özgüven caddesine bakan cephedir (Şekil 4.36). Bu cephenin uzunluğu cumbalar dâhil 1.087 metredir. Cepheye ait duvarlar kuru taş duvar yapım tekniği ile yapılmıştır. Yapıya giriş -0.15 kotuyla bir basamak inilerek çift kanatlı (K1) kapısından sağlanmaktadır (Şekil 4.37). Birinci katta ye alan P3 pencereleri çift kanatlı ve simetrik olup özgünlüğünü korumaktadır. Birinci katta cumbaya ait 4 adet giyotin pencere bulunmaktadır. Cumbanın saçak kısımlarında ve pencerelerinde, P3 pencerelerinde ve giriş kapısında, hava şartlarından dolayı ahşap yüzeylerde çatlama ve ayrılma gözlemlenmiştir. Bu cephenin duvarlarında yapısal bir sorun bulunmamaktadır.

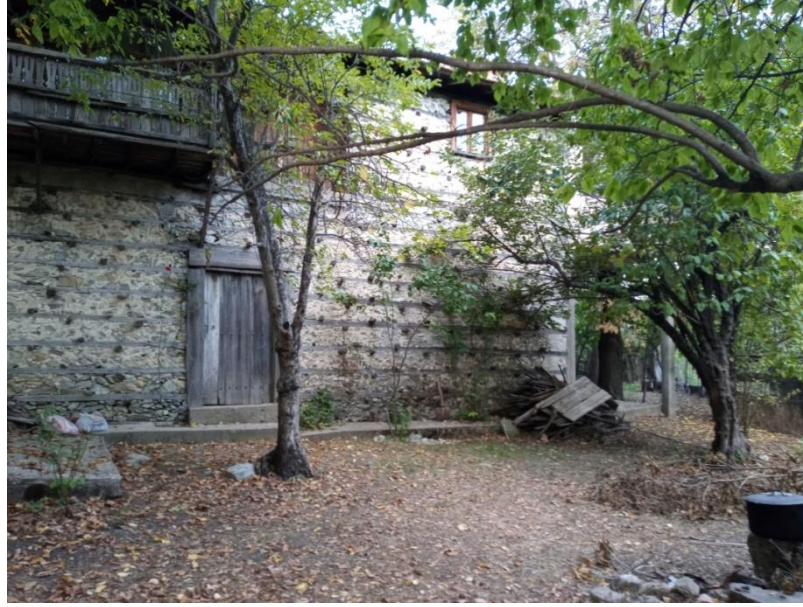
**Şekil 4.42.** Ayşe Naciye Balcı Konağı - sol yan cephesi (Kuzeydoğu)

**Sol yan cephe (Kuzeydoğu):** Cephenin uzunluğu cumbalar ve muhtes kısım dâhil 1.873 metredir. Cephe çimento esaslı malzeme ile sonradan sıvanmıştır. K3 ve K6 kodlu kapılarla bahçeden yapının giriş katına geçiş sağlanmaktadır. Kapıların ahşap kısmında çatlama ve ayrılma metal kilit aksamında ise korozyon görülmektedir. Yapının üst katında yer alan P2 penceresi ortası sabit çift kanatlıdır. Bu pencerede çatlama ve ayrılma görülmektedir. Yapının merkezinde yer alan cumbada 3 adet giyotin pencere (P6) vardır. Bu cephedeki saçakta yağmur suyundan dolayı bozulmalar meydana gelmiştir. Cephenin solunda yer alan muhtes yapının sıvalarında dökülmeler görülmektedir (Şekil 4.39 ve 4.40).

Ayşe Naciye Balcı Konağı'nda dış etkilere maruz kalarak çatlayan ve çürüyen cumbaların, pencerelerin, kapıların ahşapları sağlamaştırılacaktır. Çatının mahya, aşık, mertek, ve kaplama tahtalarını oluşturan ahşap yapı elemanları incelenip yıpranmış kısımları sağlamaştırılacaktır. Alt katta yer alan A04 (ahır) nolu mekanın zeminin toprak olmasından dolayı oluşan nem mekanın tavanına ve üst kattaki 1.05 (arka cephe) nolu odanın zeminine zarar vermiştir. Zemin ve tavan özgün malzeme ile sağlamaştırılacaktır. Konaktaki bütün ahşap yapı elemanları mantar ve böceklenmelere karşı ilaçlanacaktır. Konakta kullanılan ağaç türü sedirdir. Sedir ağacı böceklenme ve dış etmenlere karşı dayanıklı olduğu için boya vs. gibi herhangi bir kimyasal uygulama yapılması gerekmemektedir.
