# AYVALIK TARİHİ ÇEVRE DOKUSU İÇİNDEKİ MANASTIRLARIN İNCELENMESİ

Yüksek Lisans Tezi

Mimarlık Bölümü, Restorasyon Anabilim Dalı

Aslı NİĞDELİOĞLU

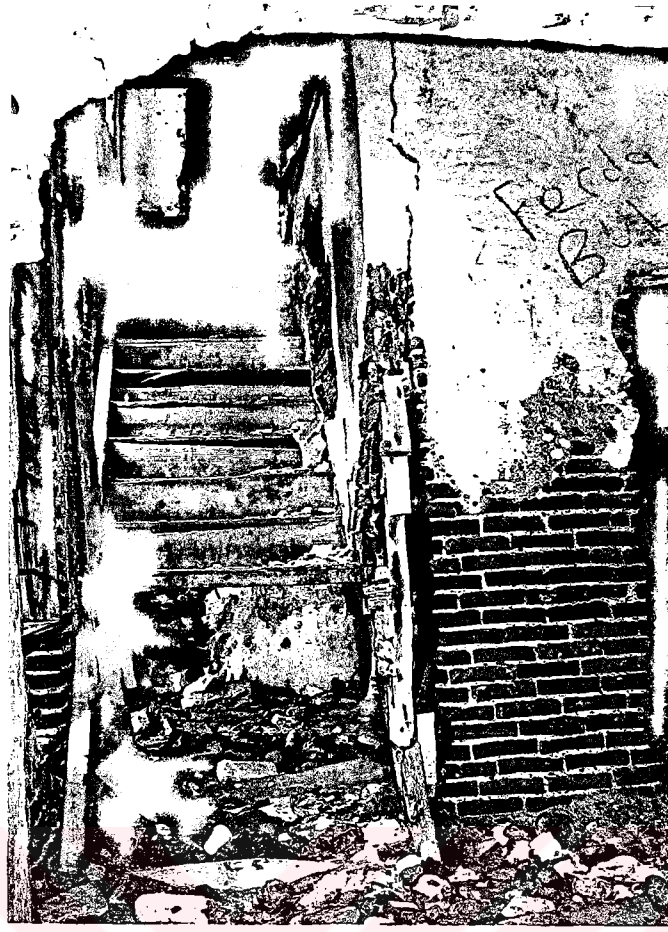
Yapının alt katında sonradan eklenmiş ahşap merdiven ( Şekil 4.46), mekanın batı duvarında üç fırın ve bir pencere ( Şekil 4.47), ayrıca bu yapıya bitişik öndeki yapının ikinci katına geçişi sağlayan bir kapı bulunmaktadır. (Şekil 4.48) Öndeki yapının ikinci katının da onarım öncesi bu yapının terası olduğu yapıda görülen izlerden tahmin edilmiştir. Onarım ile yarı açık teras tamamen kapatılmıştır.

ŞEKİL 4.46 Yapıya sonradan eklenmiş ahşap merdiven

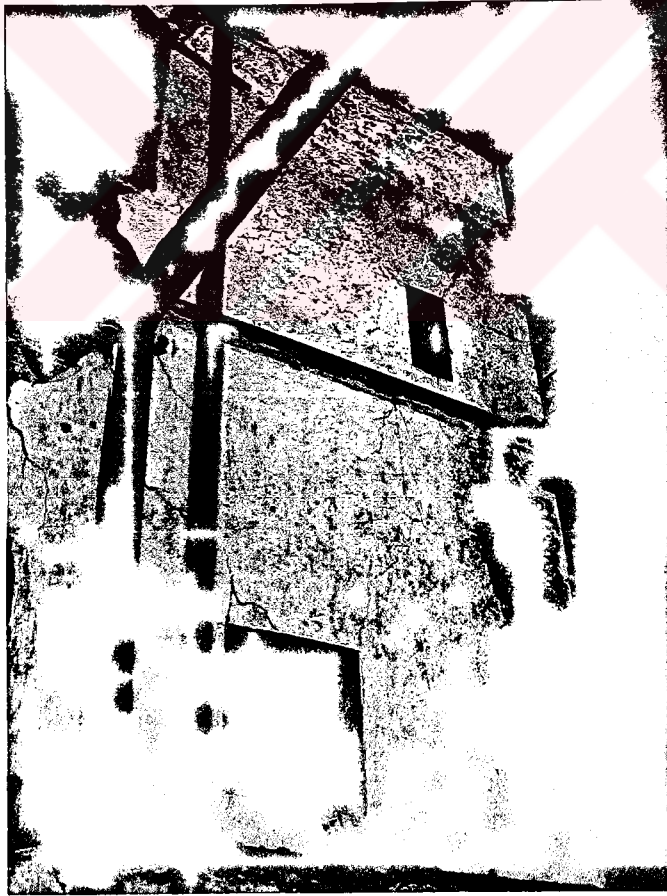
ŞEKİL 4.116 Yapının duvarlarında görülen kat döşeme izleri

Yapının kapısından girildiğinde bir sarnıç kapağı göze çarpar. Yapı sarnıç üzerine inşa edilmiştir. (Şekil 4.115) Yapının tüm kat döşemeleri ve üst örtüsü tamamen yıkıktır, sadece duvarlardaki izleri kalmıştır. (Şekil 4.116) Kat hizalarında duvardan duvara ahşap elemanlar görülmektedir. Bunların kat döşemelerini taşıyan, ana hatıllar olduğu anlaşılmaktadır. (Şekil 4.117) Yapının zemin katında girişin hemen karşı duvarında bir fırın kalıntısı bulunmaktadır. (Şekil 4.118) Yapının üst katlarına çıkan ahşap merdivenin sadece duvardaki izleri görülmektedir. İzlerden merdivenin kapıyı karşılayacak şekilde inşa edildiği anlaşılmaktadır. (Şekil 4.119) merdivenin ikinci kat duvarında ikonların konulması için küçük bir niş de göze çarpmaktadır.

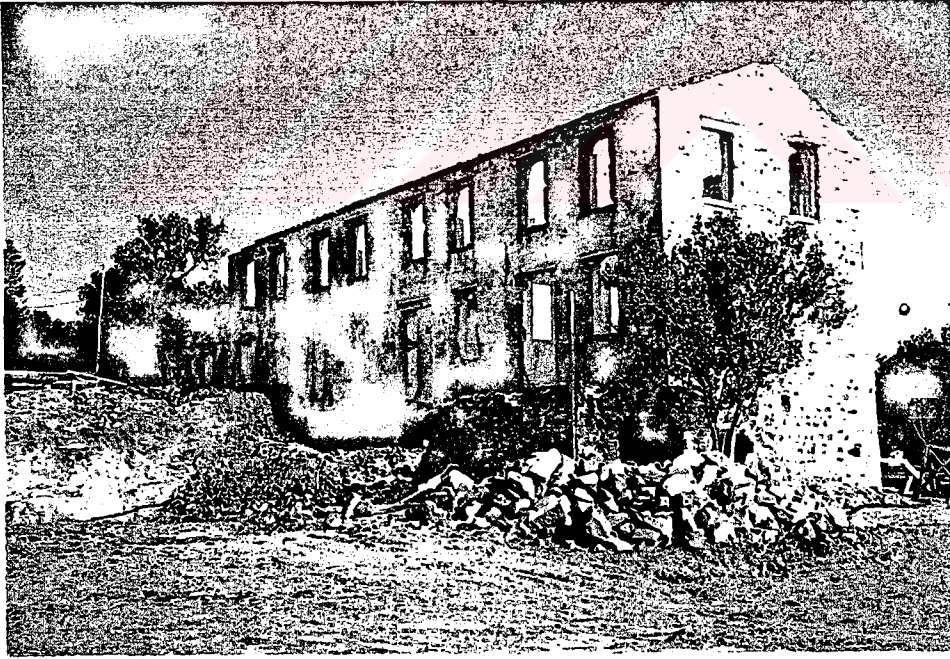
ŞEKİL 4.150 Restorasyon öncesi beş konutluk blok

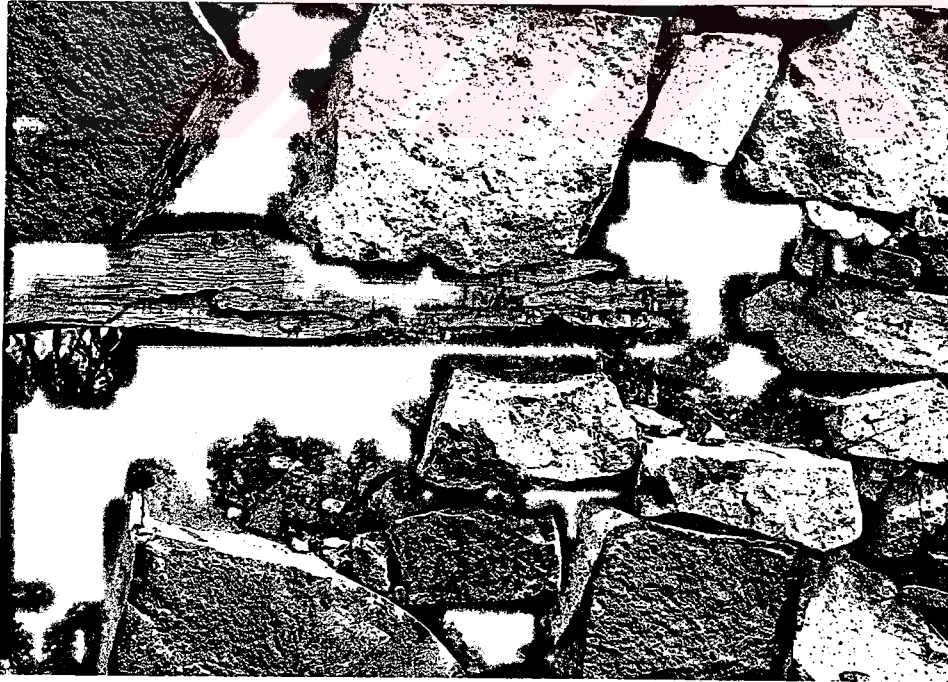
ŞEKİL 4.165 Avlu duvarındaki ahşap hatıl
