**T.C.  
SAKARYA ÜNİVERSİTESİ  
FEN BİLİMLERİ ENSTİTÜSÜ**

**B SEGMENTİ BİR BİNEK ARAÇTA AMORTİSÖR YAYININ  
KIRILMA ANALİZİ**

**YÜKSEK LİSANS TEZİ**

**Eren ARSLAN**

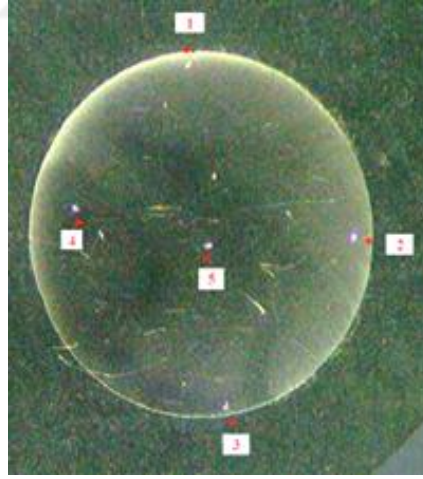
**Şekil 5.1.** Sertlik ölçümü yapılan bölgeler

Ayrıca yüzeye yakın kısımlarda yapılan mikro sertlik ölçümlerinden parçanın içine doğru sertlik değişimi incelendiğinde (Şekil 5.2), yüzey bölgesinde herhangi bir sertlik düşüşüne rastlanmamış olması muhtemel bir dekarbürizasyon etkisinin parçada meydana gelmediğinin bir göstergesidir. Makine laboratuvarında yapılan Rockwell sertlik ölçümlerinden 54-55 HRC olduğu belirlenmiştir. Yapılan ölçümlerin genel

olarak tutarlı olduđu malzemede ısıl işlem pratiđi bakımından uygunsuzluđa rastlanmamıştır.

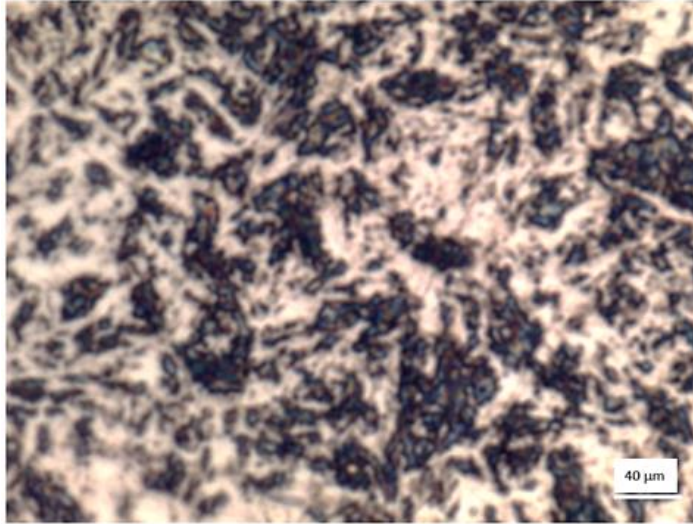
**Şekil 5.3.** Temperlenmiş martenzitik iç yapıya dair optik mikroskop görüntüsü

Yay malzemesinin iç yapısına ait 500 büyütme ile çekilmiş mikroskop görüntüsü Şekil 5.3'te gösterilmektedir. Yay malzemesinin iç yapısında temperlenmiş martenzitik yapı dikkati çekmektedir.

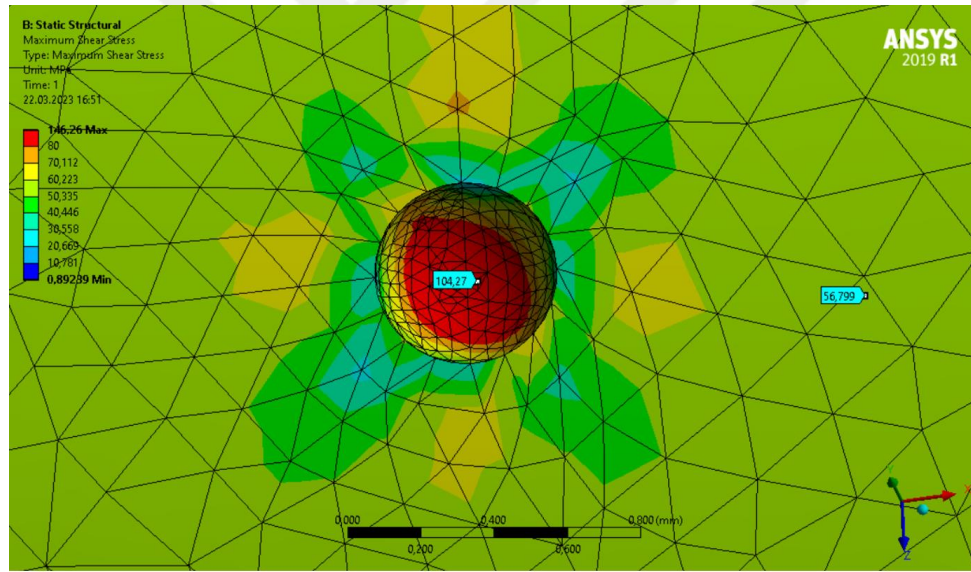
Şekil 5.11. 25 mm deplasman için (a) oyuk civarındaki ve (b) oyuk içindeki kayma gerilmesinin dağılımı

Şekil 5.10’da  $a/2c = 0,5$  olan (yarı küresel), derinliği 0,25 mm (a) olan oyuklu model için elde edilen sonuçlar verilmiştir. Burada sırasıyla yayın 25, 50 ve 100 mm’lik yer değiştirmeleri esas alınmıştır. Oyuğun modeldeki yerleşimi kırılan parçanın çatlak başlangıç noktasının yeri gözetilerek kararlaştırılmıştır. Bu da, yayın üst yüzeyi ile dış yüzeye bakan kısmın arasında, konumu üst yüzeye yaklaşık 20 derece açı yapan noktaya karşılık gelmektedir. Şekil 5.10’dan görüleceği üzere, telin üst yüzeyindeki gerilme ortalama 100 MPa mertebelerindedir, oyuktan uzak bölgedeki gerilme genel olarak yayın eksenine yani iç kısma bakan yüzeydeki gerilmeden (124,3 MPa) daha düşük olmasına rağmen, oyukun varlığı gerilme seviyesini yaklaşık olarak 1,46 kat arttırarak 182,3 MPa’a çıkartmıştır. Şekil 5.11’daki kayma gerilmesine ait görüntülerden, benzer şekilde yayın üst yüzeyinde ortalama 56,8 MPa iken, oyuk nedeniyle, gerilmenin 104,3 MPa’a kadar çıktığı görülmektedir.

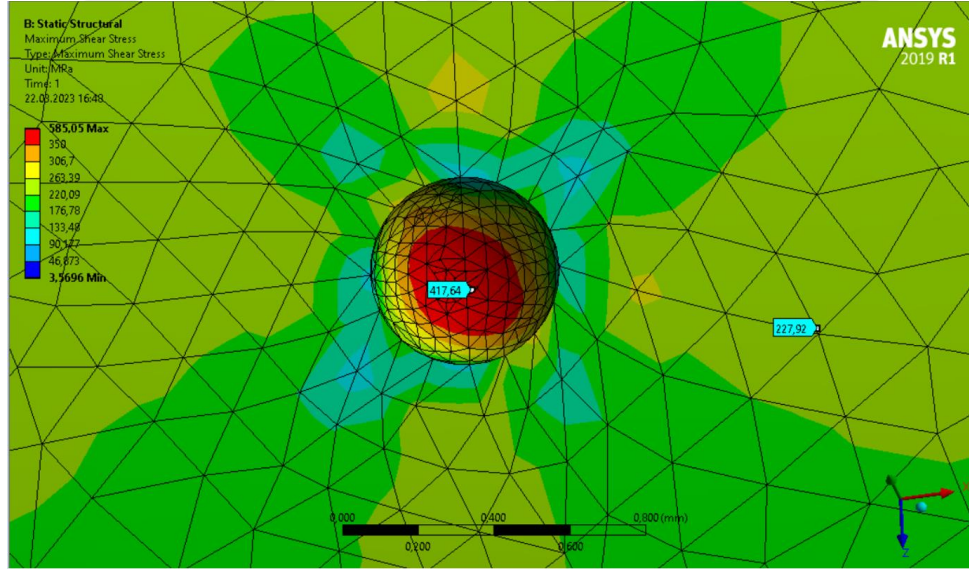
**Şekil 5.15.** 100 mm deplasman için (a) oyuk civarındaki ve (b) oyuk içindeki kayma gerilmesi dağılımları.

Yaydaki deplasman değerinin 50 ve 100 mm değerleri için oyukun varlığı gittikçe artan bir gerilme seviyesinin söz konusu olduğunu göstermektedir. (Şekil 5.12-5.15).
