**BARTIN İLİ TAŞ HAN RESTORASYONU VE YENİDEN  
İŞLEVLENDİRME ÖNERİSİ**

**YÜKSEK LİSANS TEZİ  
MİMARLIK**

**GAZİ ÜNİVERSİTESİ  
FEN BİLİMLERİ ENSTİTÜSÜ**

**EKİM 2013  
ANKARA**

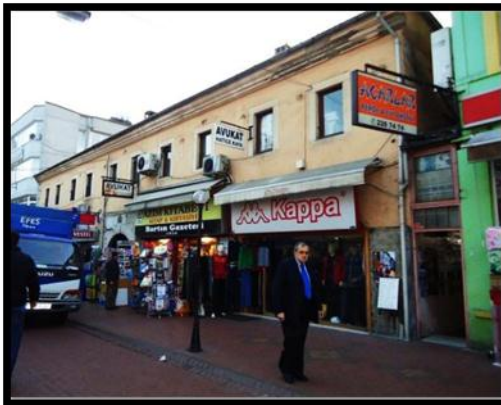
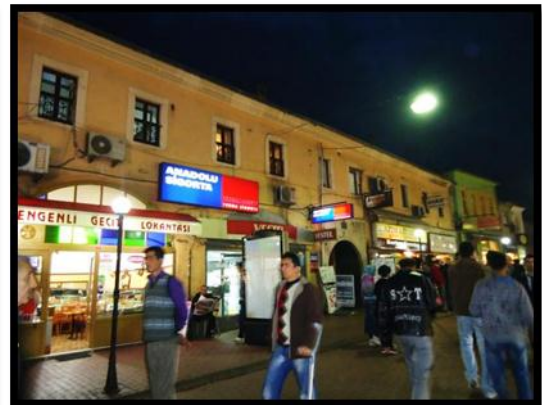
Resim 4.7. Kuzeydoğu cephesi [Gül, 2012]

Resim 4.8. Kuzeydoğu cephesi [Gül, 2012]

Üst kat, taş söveli, dikdörtgen formlu 10 adet pencereden oluşan, ahşap çatılı, saçakları taş silmeli ve sıvalı bir görünümündedir. Ön kısımda oluklu saçtan saçakları vardır. Kuş evleri de cephede dikkat çeken süsleme elemanlarıdır. Cephede sıva, boya dökülmesi gibi bozulmaların yanı sıra, reklam panoları, klimalar, elektrik kablosu gibi yapıya sonradan eklenen ve görselliği bozan elemanlar görülmektedir (Çizelge 4.35-4.36).

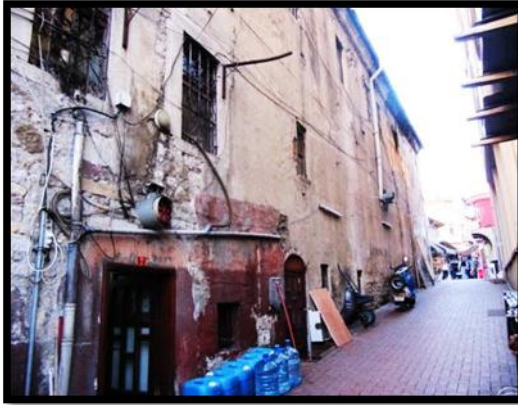
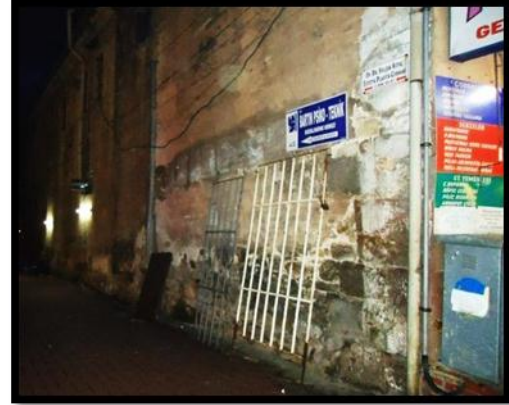
Resim 4.9. Güneydoğu cephesi  
[Gül, 2012]

Resim 4.10. Güneydoğu cephesi  
[Gül, 2012]

Özellikle bu cephede sıva-boya bozulmaları ve nemlenme büyük oranda göze çarpmaktadır. Yer yer sıvasız taş sıraları görülmektedir. Aydınlatma ve havalandırma elemanları, demir çubuklar, elektrik telleri yapıya sonradan eklenmiştir. Ahşap çatılı,

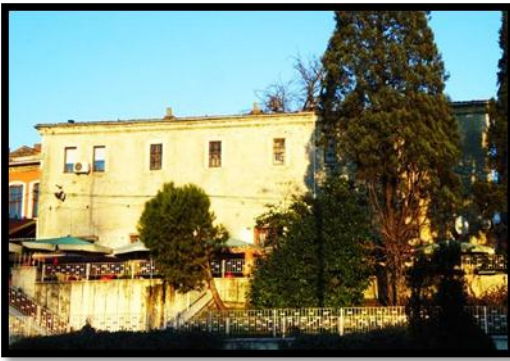
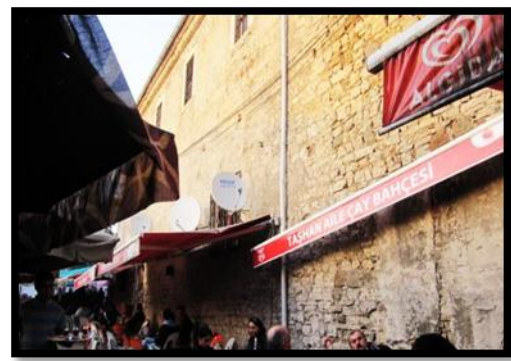
Hükümet Konağı'na bakan bu cephede sıva ve boya yok denecek az kullanılmıştır. Hanın ana yapım malzemesi olarak kullanılan taş, en iyi şekilde bu cephede algılanmaktadır. Alt katta 4 adet ahşap pencere yer alır. Bu pencerelerin 3 tanesinde demir parmaklık bulunmaktadır. Üst katta taş söveli, dikdörtgen formu 6 adet ahşap pencere yer alır. Bu pencerelerin de yine 4 tanesinde demir parmaklık bulunmaktadır. Ahşap pencerelerin tamamında bozulma, çürüme ve malzeme kayıpları görülmektedir. Ahşap çatılı, saçakları taş silmeli ve sıvalı bir görünümündedir. Çatıdan gelen yağmur iniş boruları bağlantı elemanları ile cepheye sabitlenmiş olup, yağmur iniş boruları ve saçaklarda paslanmalar, çürümeler ve kırılmalar tespit edilmiştir. Klima, tente, elektrik kablosu, çanak anten gibi yapıya sonradan eklenen kullanıcı müdahaleleri görülür. Bozulma oranı bu cephede oldukça düşüktür (Çizelge 4.37)

Resim 4.11. Güneybatı cephesi  
[Gül, 2012]

Resim 4.12. Güneybatı cephesi  
[Gül, 2012]

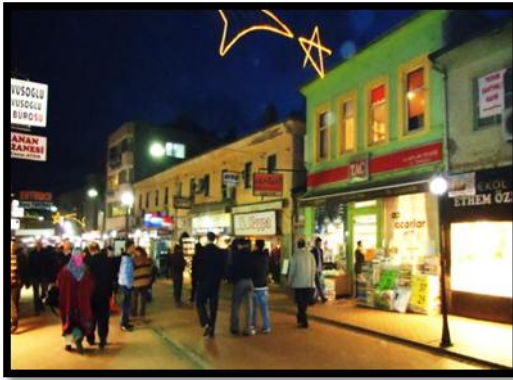
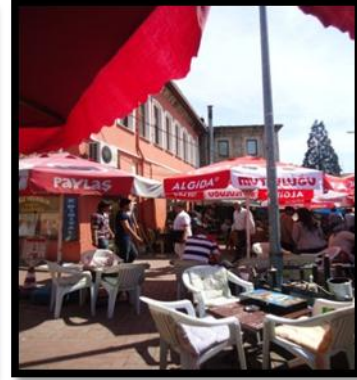
Yapıya bitişik bir bina bulunmaktadır. Aynı zamanda bodrum katta yer alan diğer bir çay ocağının özgün olmayan metal doğrama kapı ve penceresi bu cephede yer alır. Kapının üstünde yine sonradan eklenen metal bir saçak yer almaktadır. Sıva-boya bozulmaları görülür (Çizelge 4.38)

Resim 4.13. Cepheye bitişik bina  
[Gül, 2012]

Resim 4.14. Kuzeybatı cephesi  
[Gül, 2012]

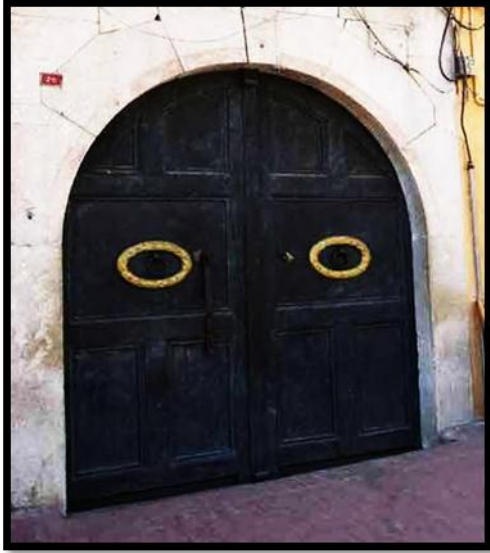
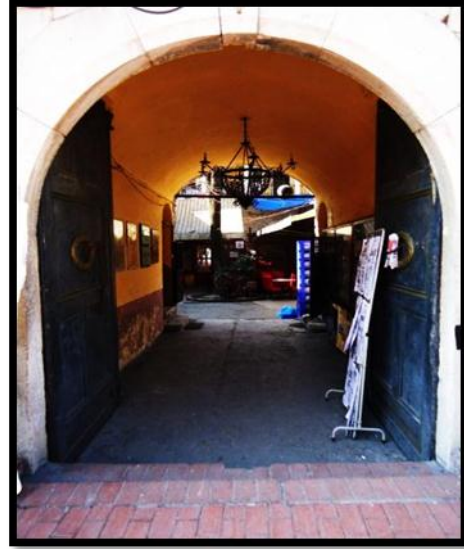
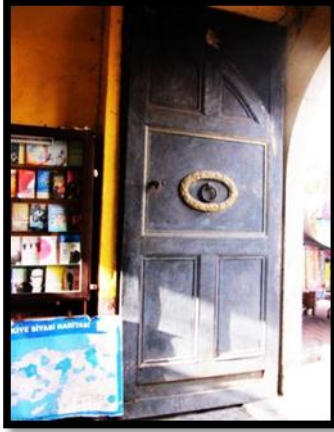
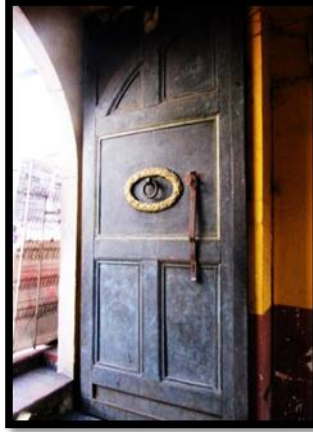
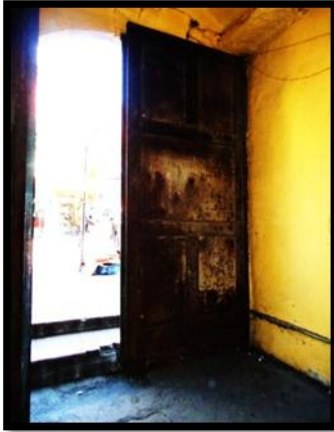
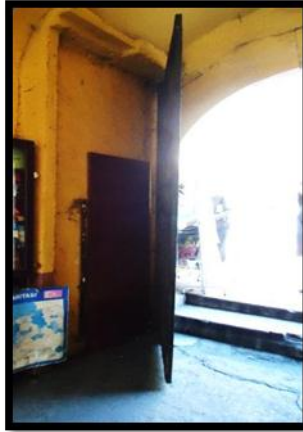
Resim 4.56. K2 kapısı [Gül, 2012]

Kuzeydoğu cephesinde bulunan yuvarlak kemerli taş söveli ana giriş kapısının yüksekliği 3.55 m, kapı boşluğunun eni ise 2.45 m ve yüksekliği 2.61 m'dir. Üzeri işlemeli, çift kanatlı demir kapı, bir adet kilit ve iki adet tokmağa sahiptir. Ana giriş kapısı zamanla yol kotunun yükselmesi sebebiyle yola gömülmüş olup, kapıda yer yer kırılmalar, kopmalar ve renk değişimleri görülmektedir.

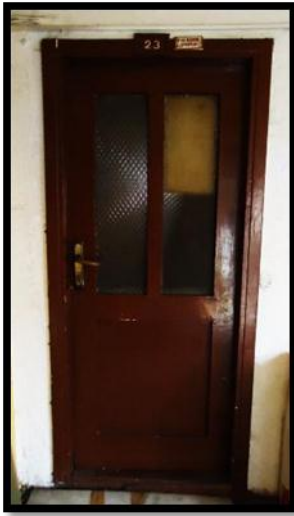
Resim 4.64. K6 kapısı  
[Gül, 2012]

K.6 kapısı, 1-01 ile 1-14 mekânlarını bağlamaktadır. Kapı tek kanatlı olup kahverengi yağlı boya ile boyanmıştır. Kapıda yer yer çatlamlar mevcuttur.

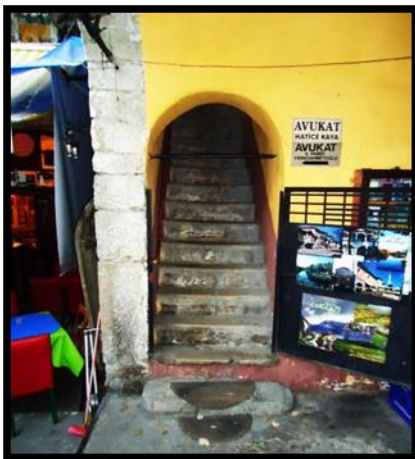
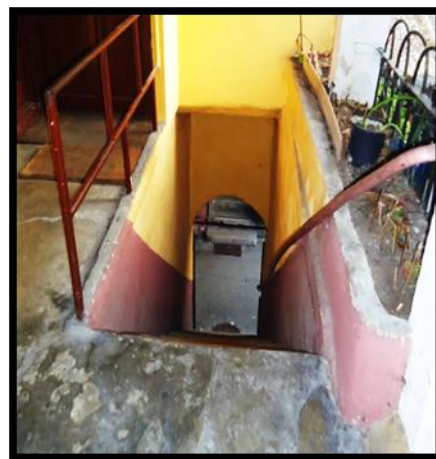
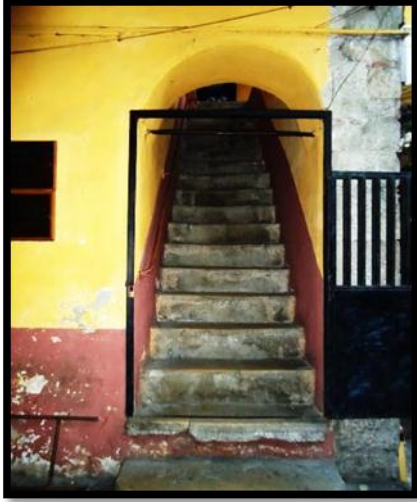
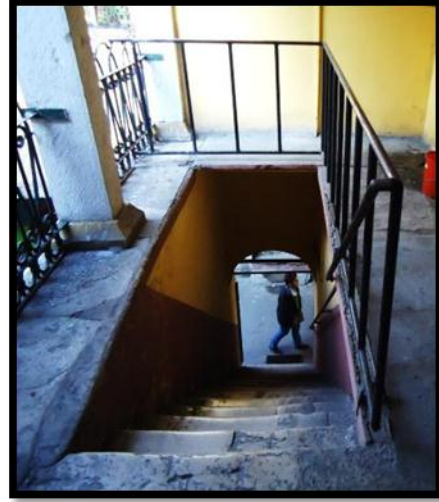
M.1 ve M.2 merdivenlerinin her ikisi de, Z-03 mekânını, 1-14 mekânına bağlayan taş merdivendir. M1 merdiveni -0.54 kotunu +3.78 kotuna, M2 merdiveni ise +3.84 kotuna bağlamaktadır. 12 basamaktan oluşan, taş merdiven rıhtları ortalama 20 cm olup, iki tarafı da duvarla çerçevelenmiştir. Her iki merdivende de tek taraflı duvara monte edilmiş demir korkuluk yer alır, birinci kata çıkıldığında merdiven kovanını çerçeveleyecek şekilde devam eder. Taş merdivenin basamaklarında ufalanmalar, malzeme kayıpları gözlemlenmektedir.

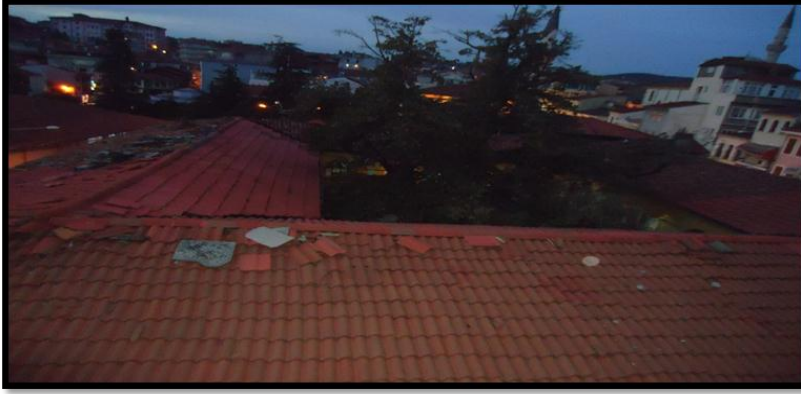
Taş Han, alaturka kiremit örtülü kırma ahşap çatı konstrüksiyonuna sahiptir. Ahşap malzemede zamanla oluşan kayma, kırılma ve kopmalar vardır. Alaturka kiremitlerde yer yer eksilme ve kırılmalar meydana gelmiştir.

Resim 4.129. Çatı örtüsü [Gül, 2012]

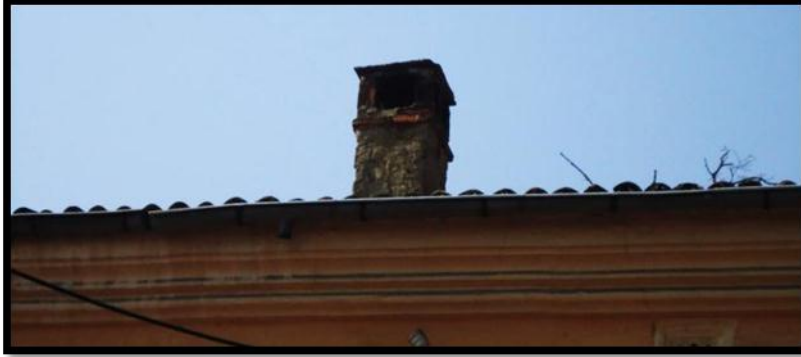
Resim 4.130. Baca [Gül, 2012]

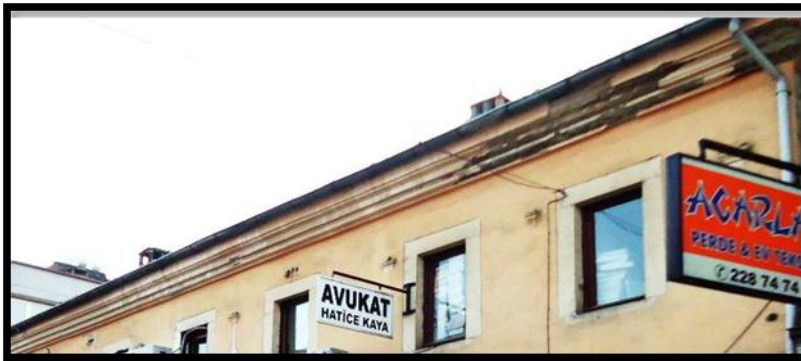
Resim 4.131. Saçak [Gül, 2012]

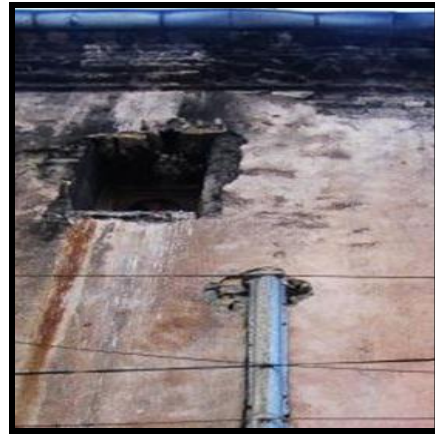
Taş Han'ın çatısı alaturka kiremitlidir. Kiremitlerde yer yer malzeme kayıpları, kırılma ve çatlama tespit edilmiştir. Çatıda bazı bölümlerde çökme ve açılmalar vardır. Bacalar, saçaklar, su toplama ve iniş boruları eskimiş ve bozulmuş durumdadır.

Resim 4.136. Saçaklar ve yağmur iniş borularında bozulmalar [Gül, 2012]

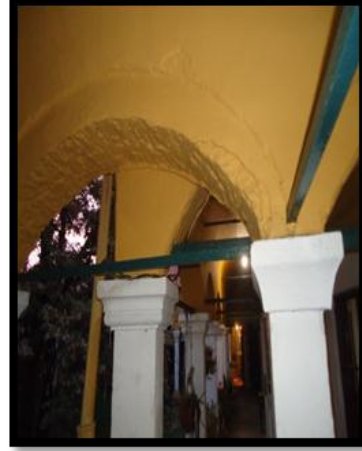
Resim 4.138. Kemerlerde çakışmalar [Gül, 2012]

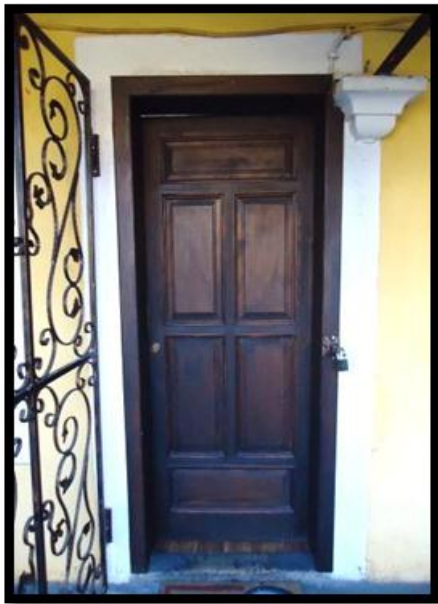
Kapı ve pencerelerin çoğunluğu aslına uygun olmaksızın değiştirilmiş, özgünlüğünü kaybetmiştir. Aynı zamanda doğramaları çürümüş ya da boyaları bozulmuş durumdadır, açılıp kapanmakta güçlük çekilmektedir. Demir parmaklıkların boyaları bozulmuş durumdadır.

Resim 4.139. Özgünlüğü bozulmuş kapı [Gül, 2012]

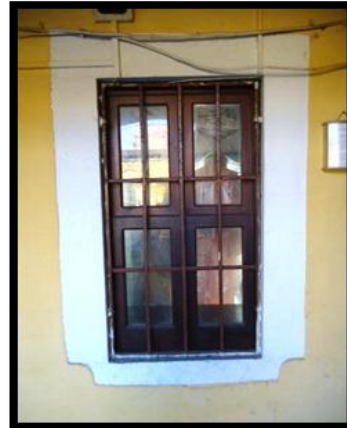
Resim 4.140. Özgünlüğü bozulmuş pencere [Gül, 2012]

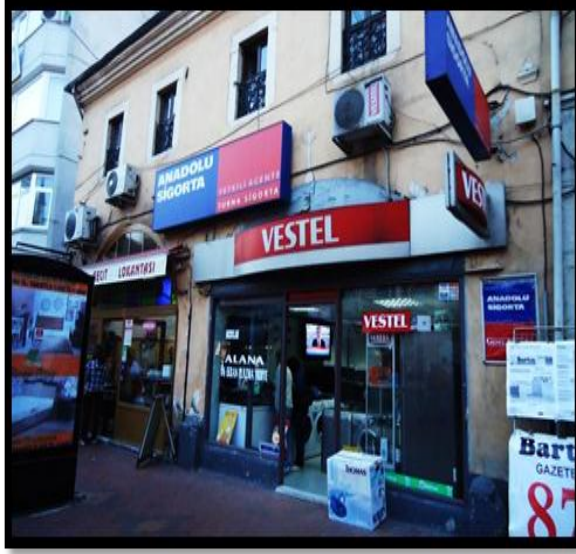
Yapının ön cephesi de, değiştirilen vitrin doğramaları, reklam tabelaları ve klima takılması gibi gördüğü müdahaleler sonucunda özgünlüğünü kaybetmiştir.

Resim 4.141. Kuzeydoğu cephesinde bozulmalar [Gül, 2012]

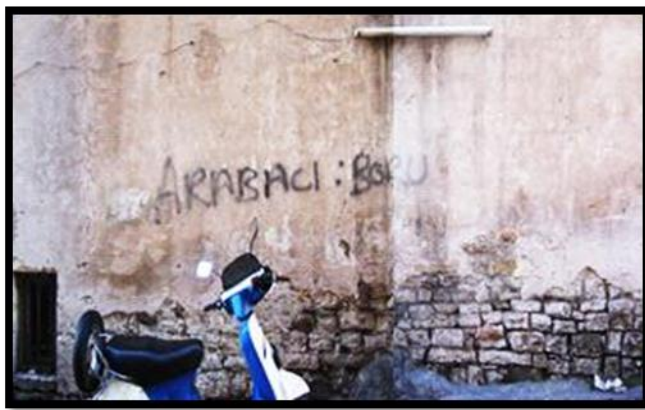
Taş Han'ın güneydoğu cephesinde bu tarz yazılara rastlamak mümkündür.

Resim 4.142. Güneydoğu cephesinde bozulmalar [Gül, 2012]

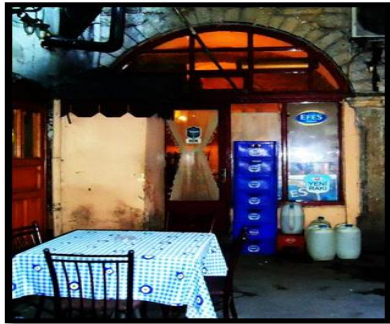
Taş Han'da sonradan yapıya eklenmiş olan tuvaletler, mutfak tezgâhları, elektrik tesisatı kabloları, avluya monte edilen tenteler gibi konfor koşulları eksikliğinden kaynaklı sorunlar gözlemlenmektedir. Han sakinleri bu sorunlar için niteliksiz çözümler üreterek yapıya müdahale etmiş ve istemeden de olsa yapıya zarar vermişlerdir.

Resim 4.143. Avluya sonradan eklenen wc [Gül, 2012]

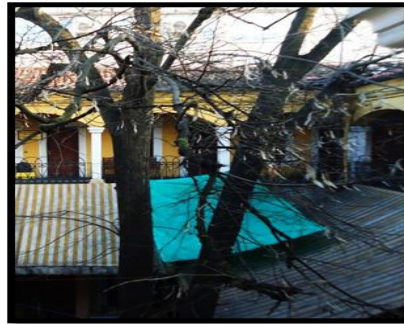
Resim 4.144. Avluyu monte edilen tenteler [Gül, 2012]

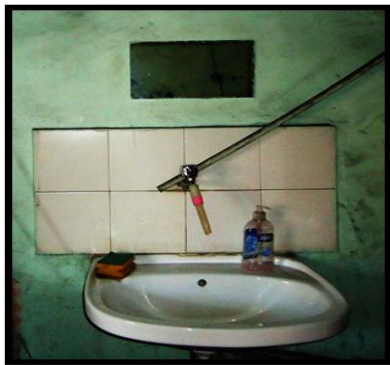
Resim 4.145. 1-04 mekânına eklenen evye [Gül, 2012]

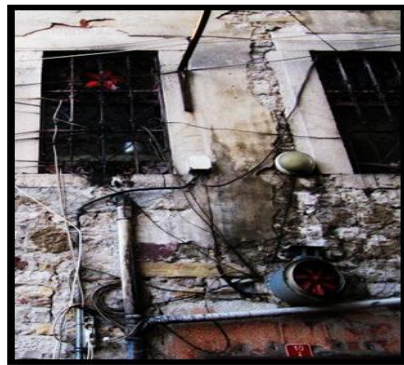
Resim 4.146. Cephedeki tesisat kabloları [Gül, 2012]

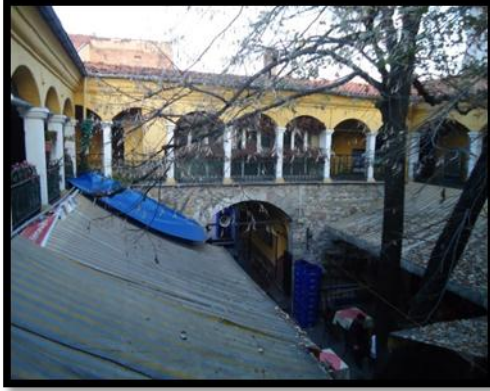
Bu iki dönem dikkate alındığında, Taş Han'da yapısal anlamda değişiklik yapıldığı düşünülmektedir. Hanın kemer düzenindeki gözle görülür aksaklık ve cepheye belirgin ek izleri de bunu ispatlamaktadır.

Resim 6.1. Kemer düzeninde aksaklık  
[Gül, 2013]

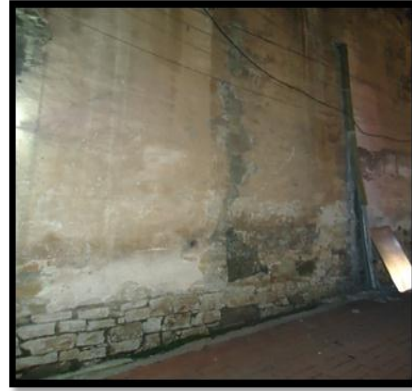
Resim 6.2. Cephede ek izi  
[Gül, 2013]
