**BETONARME İSKELELERİN BAKIM, ONARIM  
VE GÜÇLENDİRİLMESİ**

**Yüksek Lisans Tezi**

**Deniz Bilimleri ve Teknolojisi Enstitüsü, Kıyı Mühendisliği Programı**

řekil 5.7 Proje alanı (KemerKy Termik Santrali Aėır Yk İskelesi)

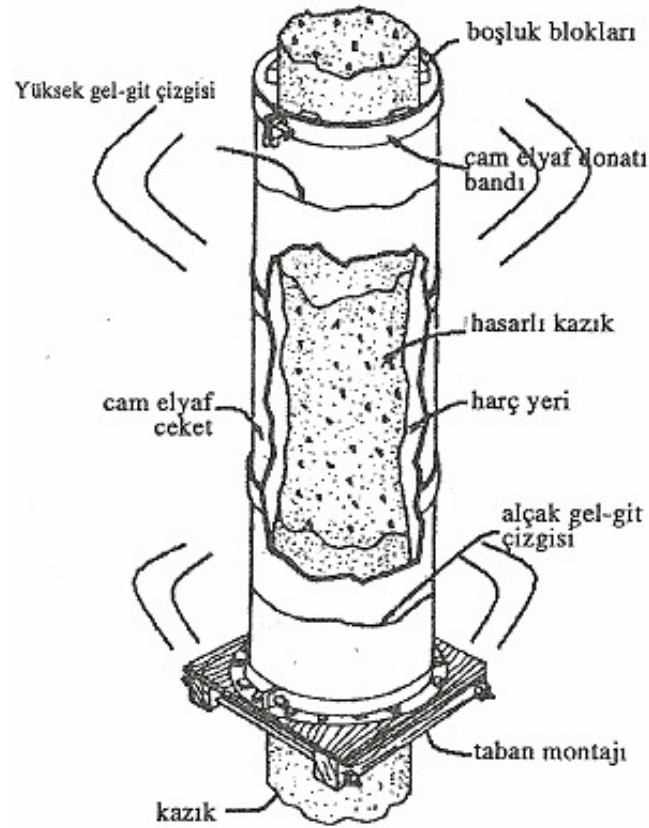
Şekil 4.7 Hasarlı beton kazığın tipik tamiri (CERC, 1986).

Gerektiğinde mevcut kazığın çevresine halka şeklinde donatı yerleştirilmektedir. Bu amaçla hasarlı kazıklar etrafında bir halka oluşturulur ve içine donatı yerleştirilir ve harçla doldurulur.

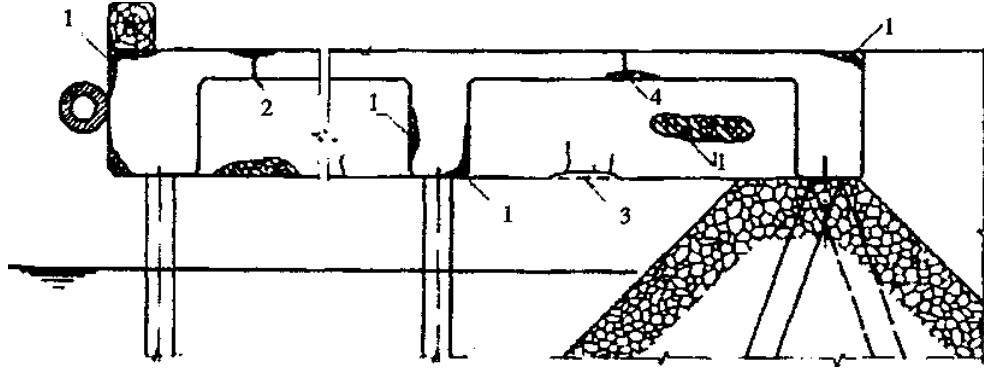
Şekil 4.8 Tipik platform hasarı. 1- Aşınmış yüzey, 2-Aşınmış yüzey ve kılcal çatlak, 3-Alttaki hasarlı yüzey ve çatlaklar, 4-Alttaki aşınmış yüzey ve kılcal çatlaklar (Tsinker, 1995, 2004).

Beton restorasyonu ya da rehabilitasyonu, yamama, Graut yöntemi, püskürtme beton veya güçlendirme ya da üç yöntemin kombinasyonu yöntemlerinden biriyle yapılır.

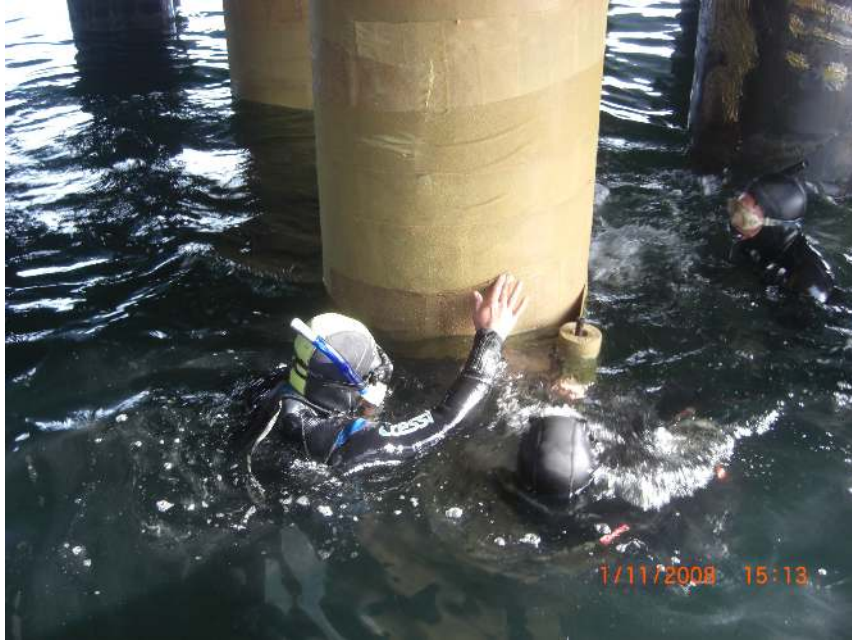
Şekil 5.4 Kaplama uygulama örneği 1. aşama

386 adet kazıkta çırpıntı bölgesinin maruz kaldığı korozyonun temizlenmesi, güçlendirilmesi ve korunmasını hedefleyerek planlanan kaplama işi için 25 yıllık çalışma ömrü öngörülmüştür. Çelik kazıkların splash zone ve dry zone bölgelerini korozyondan korumak için kaplama yapılmalıdır. Kaplama örneği detayı Şekil 5.4 ve Şekil 5.5 de verilmiştir.

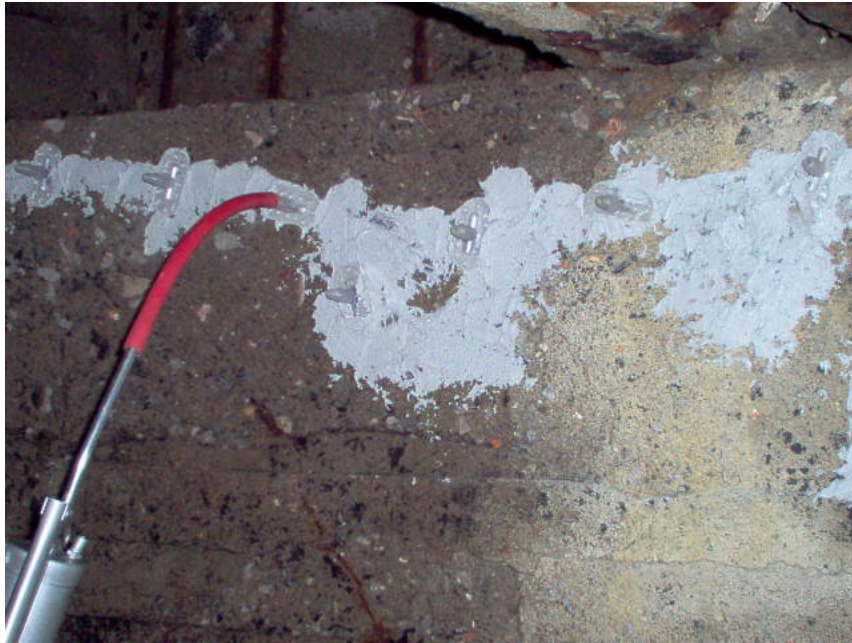
Şekil 5.6 Enjeksiyon uygulama örneği

Betonarme yapı elemanındaki mevcut çatlak boyunca, 12 mm çapında delikler açılarak 10- 15 cm aralıklarla enjeksiyon dübelleri (packer) çakılır. Çatlak yüzeyi, tiksotropik, solventsiz, iki bileşenli epoksi reçine bazlı harç (Sikadur 31 veya muadili) ile kapatılır. Çatlak içerisine airless yüksek basınçlı enjeksiyon makinesi ile Şekil 5.6 de görüldüğü gibi düşük viskoziteli, solventsiz, iki bileşenli epoksi reçine bazlı enjeksiyon reçinesi (Sikadur 52 veya muadili) enjekte edilir. Yapı elemanlarına enjeksiyon her yüzeyden ayrı ayrı yapılarak boşluk kalmaması sağlanır.
