**T.C.  
BURDUR MEHMET AKİF ERSOY ÜNİVERSİTESİ  
FEN BİLİMLERİ ENSTİTÜSÜ  
MİMARLIK ANABİLİM DALI  
DOKTORA TEZİ**

**BURDUR'DAKİ CUMHURİYET DÖNEMİ EĞİTİM  
YAPILARININ MİMARİ AÇIDAN  
BELGELENMESİ, İRDELENMESİ VE  
KORUNMASINA YÖNELİK ÖNERİLER**

**Meltem YILMAZ ÖZEV**

**BURDUR, 2025**

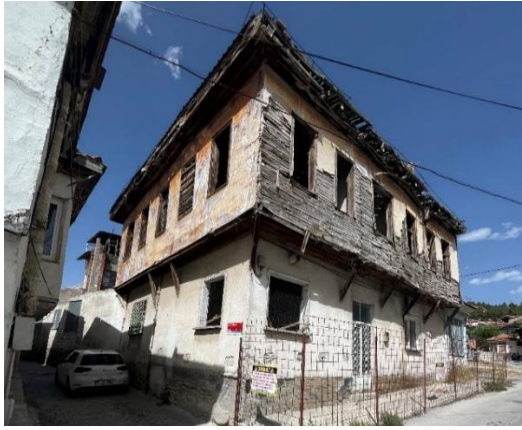
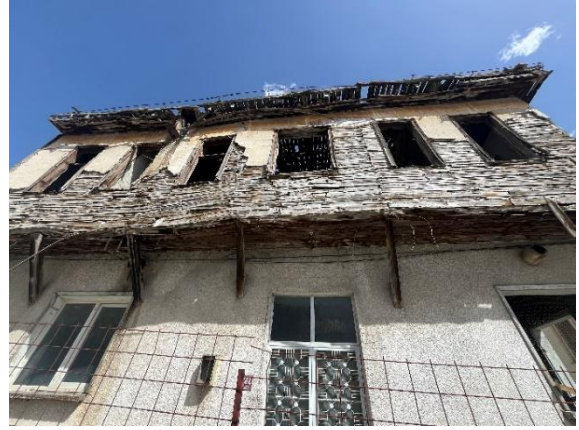
**Şekil 6.1.2.5.** Merkez Cumhuriyet Okulu Fotoğrafı (Yılmaz Özev Arşivi, 2024)

**Şekil 6.1.2.6.** Merkez Cumhuriyet Okulu Çıkma Fotoğrafı (Yılmaz Özev Arşivi, 2024)

Yıkılma tehlikesi olan yapının etrafına güvenlik önlemleri alınmış ve içeriye girilmesi engellenmiştir. Yapının özellikle çatısı ve birinci katı oldukça kötü durumdadır ve ahşap yapı olması sebebiyle yangın tehlikesi de bulunduğu için önlem alınmıştır.

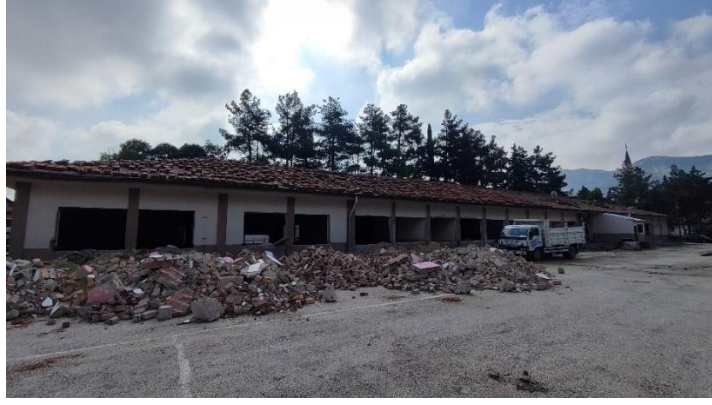
**Şekil 6.1.3.3.** İstiklal Okulu’nun 2024 Yılına Ait Tadilat Fotoğrafi-1 (Türegün Arşiv, 2024)

Güçlendirme projesi kapsamında yapının temelinden itibaren güçlendirme çalışması yapılmış, dış duvarlarının yaklaşık 3 metre yüksekliğe kadar olan kısmı yıkılmış ve yer yer betonarme duvarlar inşa edilmiştir. Yapının kırma çatısı yenilenmiştir.

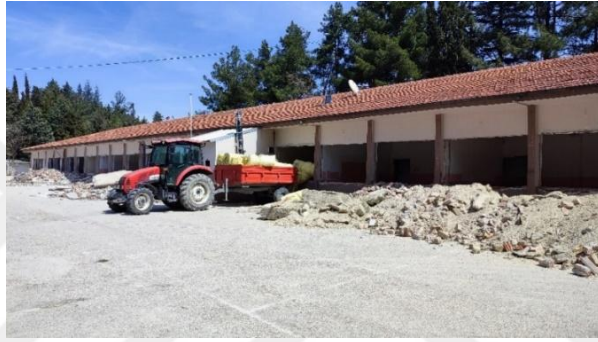
**Şekil 6.1.3.4.** İstiklal Okulu’nun 2024 Yılına Tadilat Fotoğrafi-2 (Türegün Arşiv, 2024)

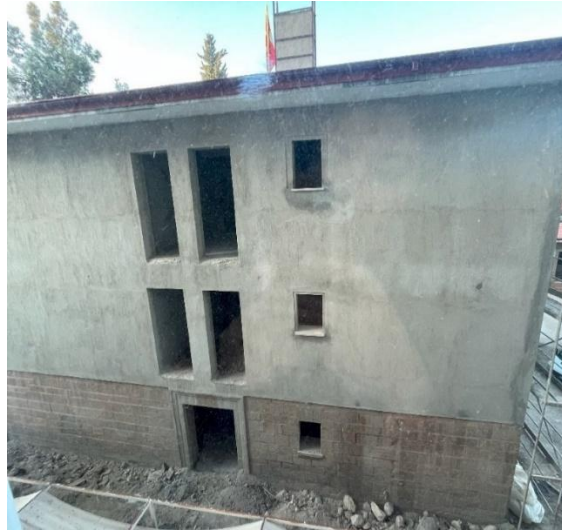
Yeniden işlevlendirme projesi kapsamında, 2022 yılında restorasyon ve güçlendirme işine başlanılmıştır. Yapının kapı, pencere ve çatısı sökülmüş, dış sıvalar da kazınarak altta yer alan başmakçı tuğlası ile örülen duvar örgüsü ortaya çıkarılmıştır. Zemin katta yer alan kat boyunca devam eden yapının karakteristik özelliğini taşıyan taş cephe kaplamasına dokunulmamıştır.

**Şekil 6.1.6.10.** Kız Sanat Enstitüsü Restorasyon İşlemi Sırasında GüneyCephe Fotoğrafı (Yılmaz Özev, 2022)

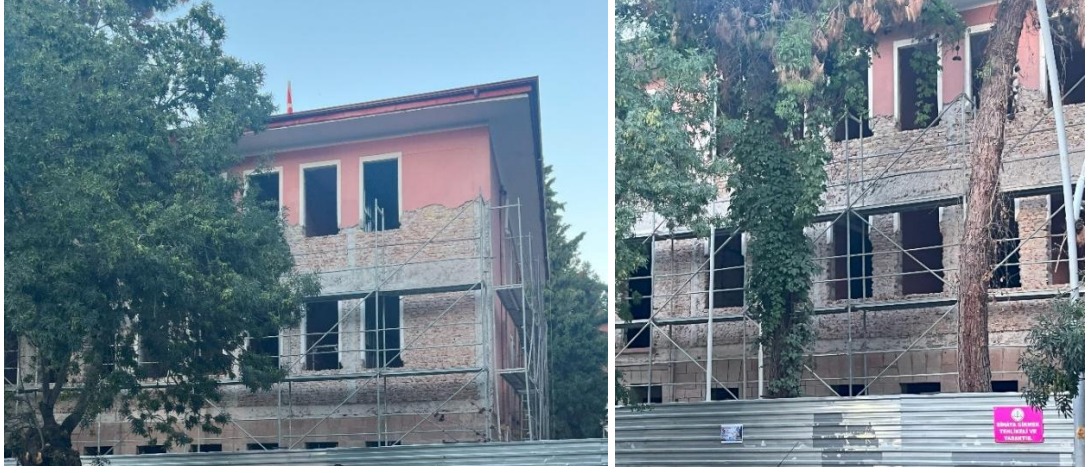
**Şekil 6.1.6.11., Şekil 6.1.6.12. Kız Sanat Enstitüsü Giriş (Batı) Cephe Fotoğrafları**  
(Yılmaz Özev Arşivi, 2022)

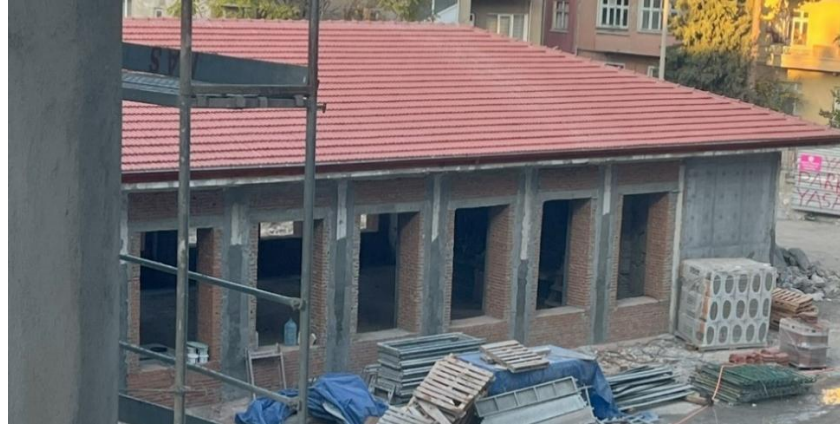
Yapının arka bahçesinde yer alan 1960'lı yıllarda yapıldığı öngörülen ek yapı için de aynı işlemler yapılmıştır. Güçlendirme projesi kapsamında aşağıda yer alan fotoğrafta görülen yapının avluya bakan kısımda yer alan betonarme perde duvar eklenmiştir. Çok amaçlı salonun bulunduğu ek yapının duvar yaklaşık 60 cm'lik tuğla duvardan oluşmaktadır.

**Şekil 6.1.6.13. Kız Sanat Enstitüsü Ek Yapı-1 Fotoğrafı** (Yılmaz Özev Arşivi, 2022)

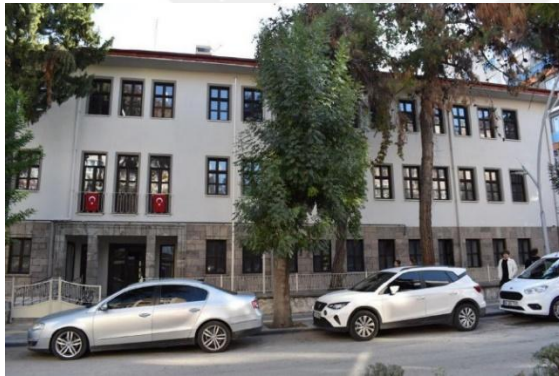
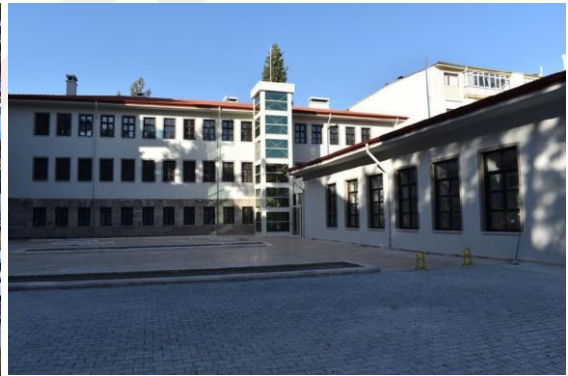
İç mekanda ise yapının orijinalinde bulunan merdiven özellikleri korunarak restore edilmiştir. Yapının pencere ve kapıları ahşap malzemeler kullanılarak yenilenmiş.

Yapının orijinalinde giriş cephesinde yer alan sonradan kapatılan iki adet Fransız balkon orijinaline sadık kalınarak yeniden düzenlenmiştir.

**Şekil 6.1.6.16., Şekil 6.1.6.17. Restorasyon Sonrası Kız Sanat Enstitüsü'nün**  
Fotoğrafları (URL-27, 2025)

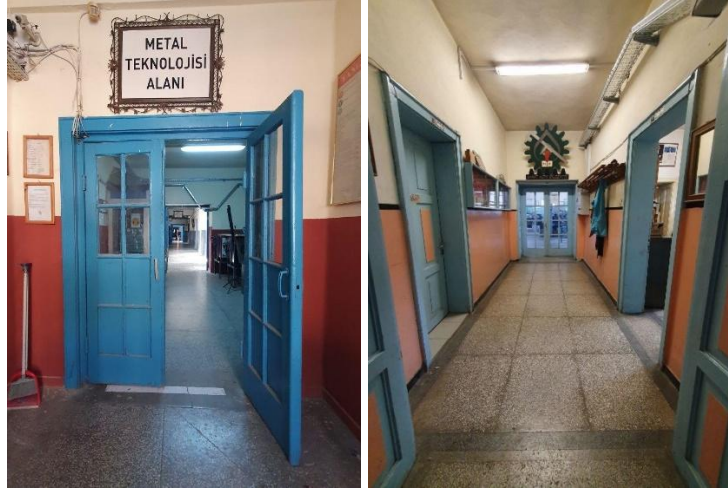
**Şekil 6.1.7.17., Şekil 6.1.7.18.** Erkek Sanat Enstitüsü Kapı ve Hol Fotoğrafları (Yılmaz Özev Arşivi, 2023)

İç mekanı inceleyecek olursak tavanlar betonarme döşeme kullanılarak yapılmış, tabanlarda farklı uygulamalar mevcuttur; bazılarında mozaik kaplama, bazıları beton döşeme, bazıları taş kaplama şeklindedir. Yapı oldukça iyi durumdadır.

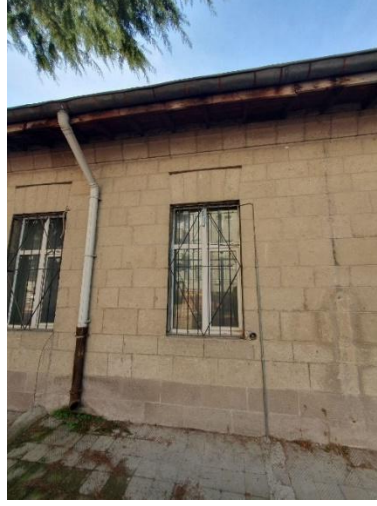
**Şekil 6.1.7.21.** Erkek Sanat Enstitüsü Pencere Fotoğrafı (Yılmaz Özev Arşivi, 2023)

Orijinalinde ahşap olan pencereler plastik malzeme ile değiştirilmiş, kapılar ise özgünlüğünü korumaktadır. Pencere önlerine sonraki dönemlerde korkuluk eklenmiş, koruma sağlamak amaçlanmıştır.

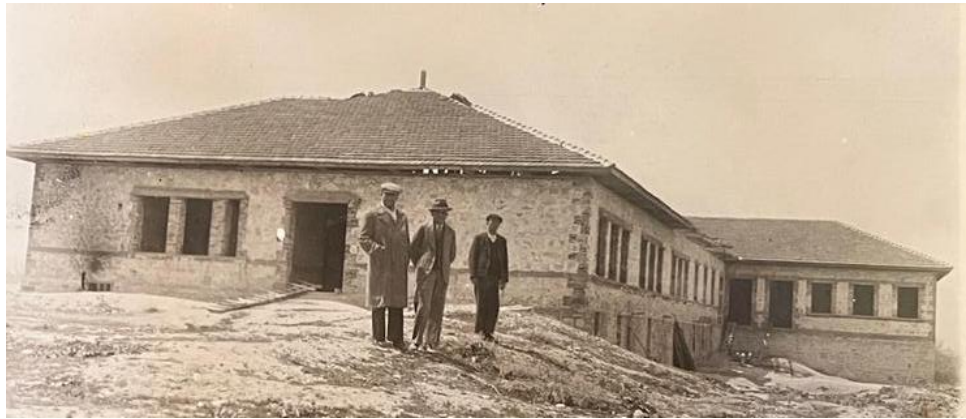
**Şekil 6.1.8.3.** 1945 Yılında İnşa Edilen Okul Binası İnşaat Sırasında Çekilen Fotoğrafı (Burdur Lisesi Fotoğraf Arşivi, 2025)

yapılmıştır. Yukarıda yer alan **Şekil 6.1.8.3**'te yapılan okul binası görülmektedir. Fotoğraftan yaptığımız çıkarımlar sonucunda 1945'te yapılan yapının, yığma yapım tekniği ile yapıldığı, L plan tipolojisine sahip olduğunu söyleyebiliriz. Diğer incelediğimiz plan şemalarını da düşündüğümüzde, derslikler ve idare kısmının iki farklı kolda düzenlendiğini söyleyebiliriz.

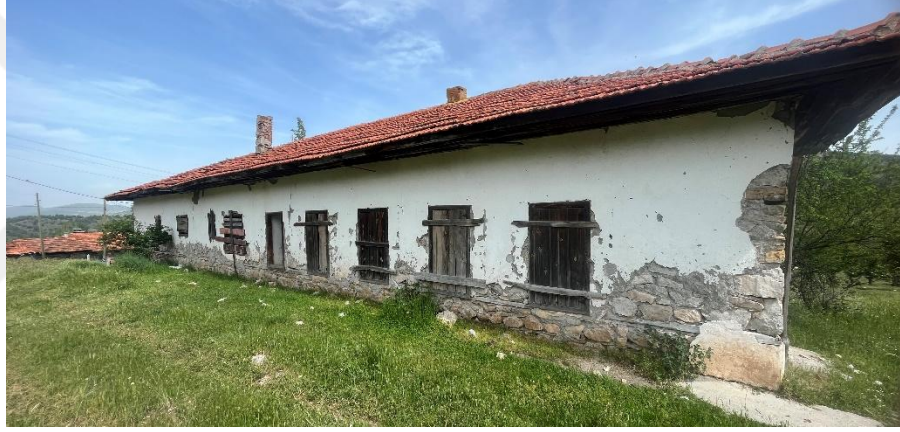
Şekil 6.2.1.7. Başmakçı Köyü Okulu Kuzey Cephe Fotoğrafı (Yılmaz Özev Arşivi, 2024)

Yapıda duvar malzemesi olarak moloz taş kullanılmış, ahşap hatıllar ile bu duvar örgüsü desteklenmiştir. Üzeri toprak sıva ile kapatılan yapının günümüzde çoğu duvarında sıvalar döküldüğü için, duvar örgü sistemi net olarak okunmaktadır. Giriş cephesinde öğretmen evi kısmında yer alan bir kısım duvar ise yıkılmış ve tuğla malzeme kullanılarak kapatılmıştır.

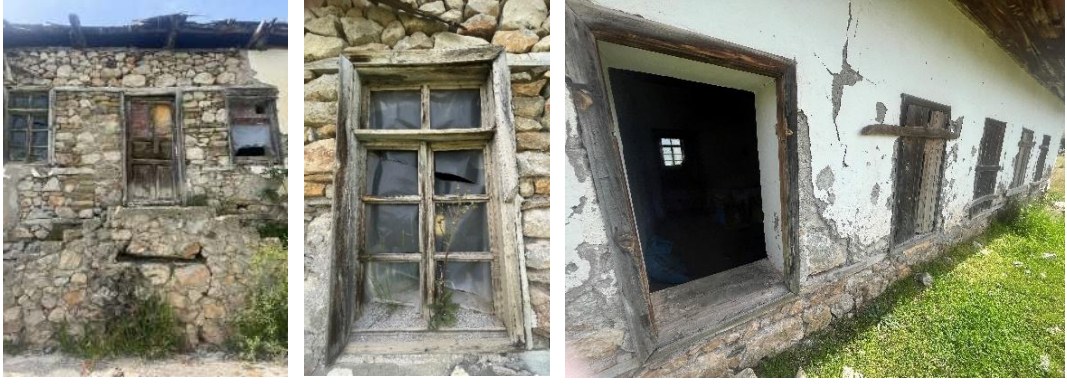
**Şekil 6.2.1.8., Şekil 6.2.1.9., Şekil 6.2.1.10.** Başmakçı Köyü Okulu Kapı ve Pencere Fotoğrafları (Yılmaz Özev Arşivi, 2024)

Okul zaman içerisinde birçok deformasyon ve yıpranmalara maruz kalmıştır. Yapının dış duvarlarında yer alan sıvalardan neredeyse çoğu dökülmüş, bazı pencerelerin kanatları sökülmüştür. Pencereler iki kanat ve her bir kanat üç bölümden oluşacak şekilde tasarlanmıştır, Kuzeye bakan pencereler ahşap kepenkli olarak yapılmıştır (Şekil 6.2.1.10).

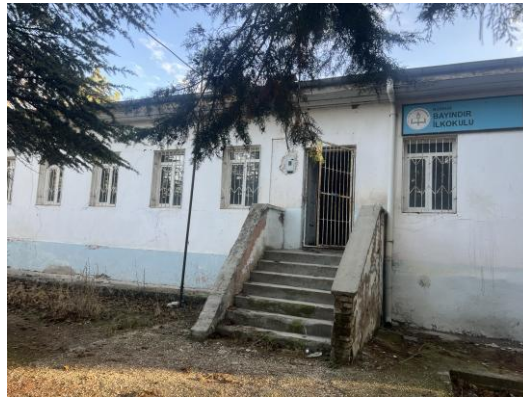
Şekil 6.2.2.5. Bayındır Köyü Okulu Giriş Cephe Fotoğrafı (Yılmaz Özev Arşivi, 2023)

Okul zaman içerisinde birçok deformasyon ve yıpranmalara maruz kalmıştır. Yapının dış duvarlarında yer alan sıvalar dökülmüş, pencereler ise yenilenmiştir. Giriş kapıları ve diğer iç kapılar orijinalliğini korumaktadır (Şekil 6.2.2.5.).

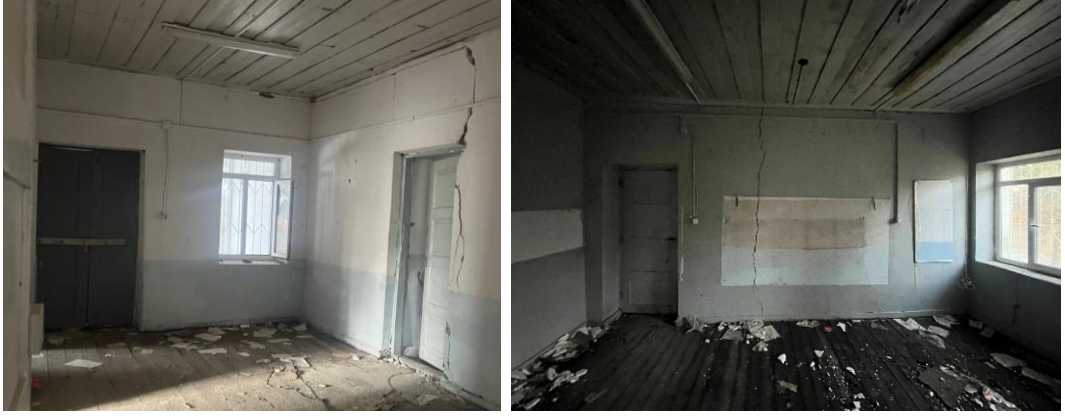
Şekil 6.2.2.9., Şekil 6.2.2.10. Bayındır Köyü Okulu İç Mekan Fotoğrafları (Yılmaz Özev Arşivi, 2023)

İç mekanı inceleyecek olursak tavan ve döşemeler ahşap malzeme ile kaplanmış ve tavanlar beyaz boya ile boyanmıştır. Çoğu yapıya göre iyi durumdadır. Duvarlar moloz taş olarak örülmüş, üzerine sıva ve boya uygulanmıştır. Yaklaşık bir metre yüksekliğindeki bir kısmı farklı renge boyanmıştır. Günümüzde incelediğimiz diğer yapılarda da karşılaştığımız üzere yapı atıl durumdadır.

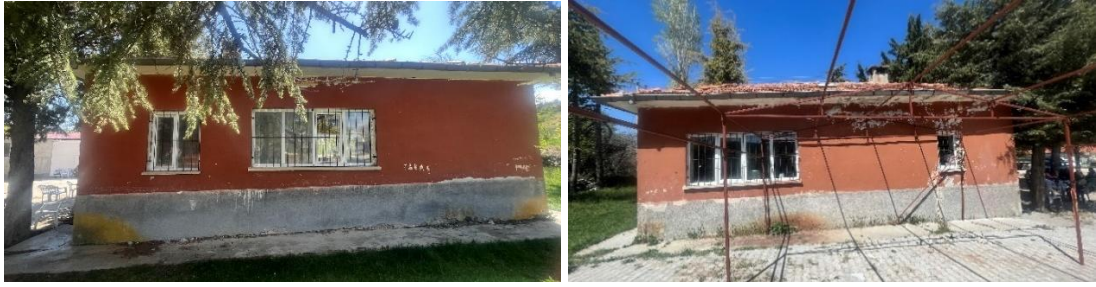
Şekil 6.2.3.5., Şekil 6.2.3.6. Bereket Köyü Okulu Cephe Fotoğrafları (Yılmaz Özev, 2024)

böyle olmasına karşın geniş açıklıklı pencere boşlukları bulunmaktadır. Pencereleer sonraki dönemlerde değiştirilmiş plastik malzemeli yeni pencereler yerleştirilmiştir.

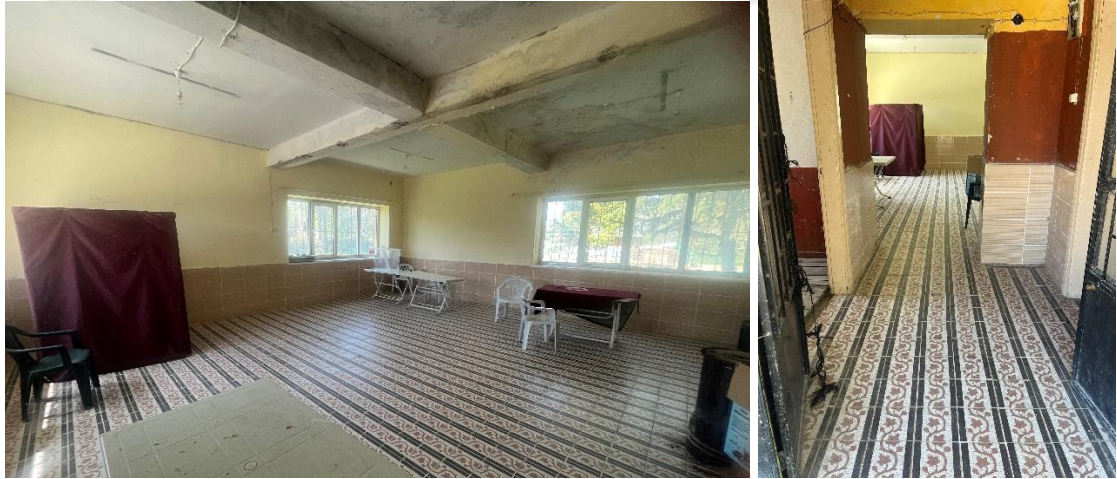
Şekil 6.2.3.7., Şekil 6.2.3.8. Bereket Köyü İç Mekan Fotoğrafları (Yılmaz Özev, 2024)

İç mekan fotoğraflarına bakıldığında planda yer alan iki dersliği ayıran duvar kaldırılmış tek dersliğe dönüştürülmüştür. Yapı taşıma eğitime geçildikten sonra kullanılmamış, bir dönem ise ana sınıfı olarak kullanılmış fakat günümüzde ise atıl durumdadır. Anaokulu olarak kullanılmaya başlandığı dönemde, duvarlar pencere altı seviyesine kadar seramik kaplanmıştır. Zemin döşemesinde ise çini kaplama malzeme (bir yüzü sırlı ve süslü pişmiş toprak kaplama) kullanılmıştır.

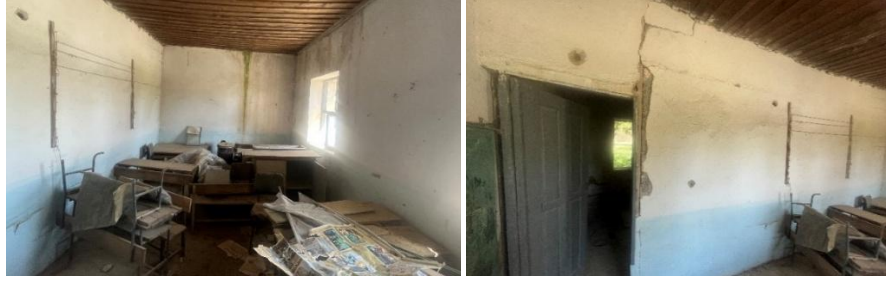
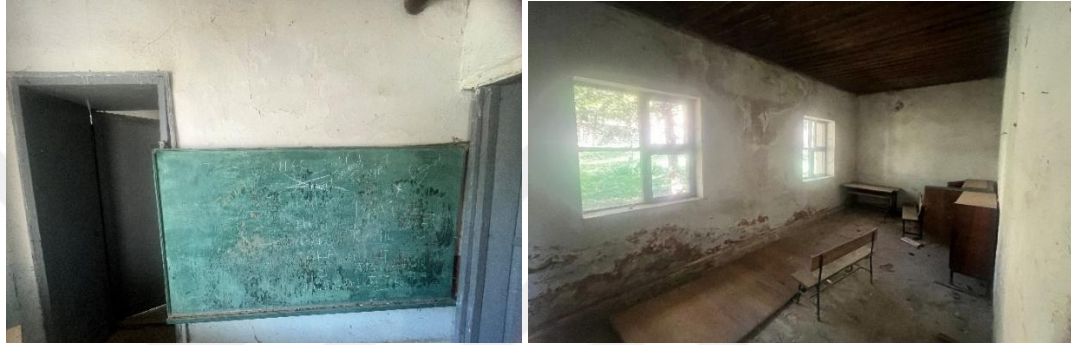
Duvarlarda ise dış cepheye bakan kısımlarının sıvalar dökülmüş, çatıda oluşan deformasyonlar sebebi ile yağmur suyu oda duvarlarında deformasyonlara sebep olmuştur. Yapı bu hali ile atıl ve bakımsız bir haldedir.

**Şekil 6.2.4.9., Şekil 6.2.4.10. Beşkavak Köyü Okulu İç Mekan Fotoğrafları (Yılmaz Özev Arşivi, 2023)**

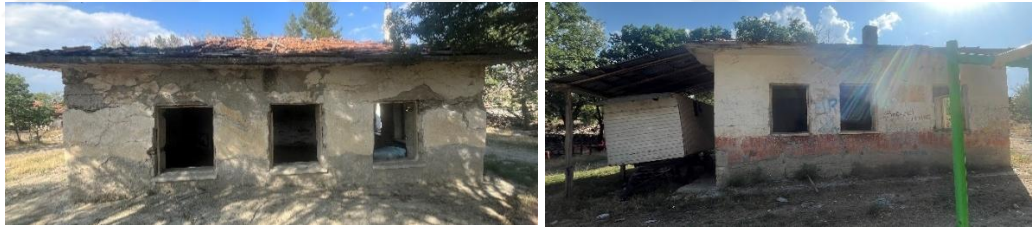
**Şekil 6.2.5.5., Şekil 6.2.5.6.** Boğaziçi Köyü Okulu Kuzeybatı ve Güneydoğu Cephe Fotoğrafları (Yılmaz Özev Arşivi, 2024)

Yapının çatı şekli kırma çatı olarak düzenlenmiş, malzemesi ise ahşap malzeme kullanılarak kiremit ile kapatılmıştır. Çatının bazı bölümleri yıkılmış, yapının güney kısmına da bir sundurma eklenmiştir.

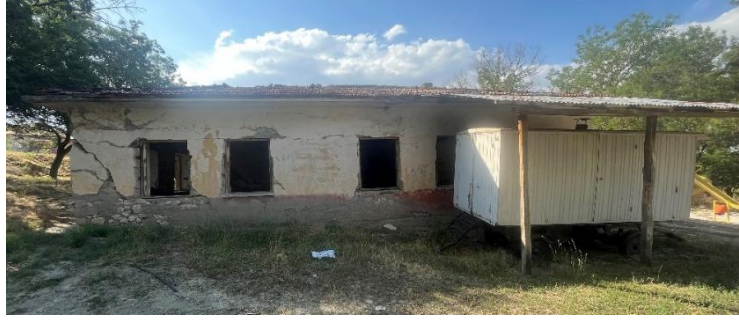
**Şekil 6.2.5.7.** Boğaziçi Köyü Okulu Güneybatı Cephe Fotoğrafı (Yılmaz Özev Arşivi, 2024)

Okul zaman içerisinde birçok deformasyona maruz kalmıştır. Yapının dış duvarlarında yer alan sıvalar dökülmüş, pencerelerin ve kapıların kanatları ve kasaları sökülmüştür. Pencereler söküldüğü için pencereler hakkında bilgiye sahip değiliz.

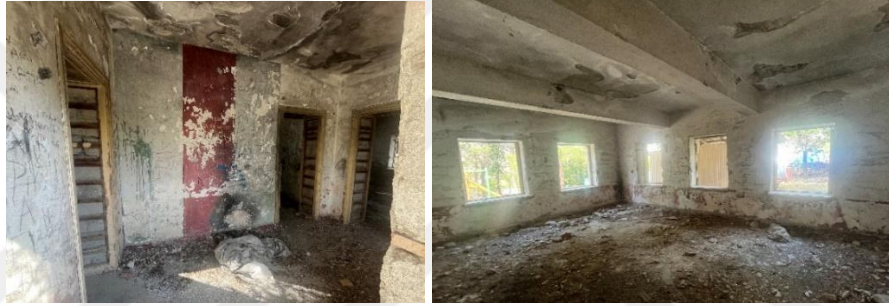
**Şekil 6.2.5.8., Şekil 6.2.5.9.** Boğaziçi Köyü Okulu İç Mekan Fotoğrafları (Yılmaz Özev Arşivi, 2024)

İç mekânı inceleyecek olursak, döşeme tipi olarak betonarme döşeme, zeminlerde de beton kaplama tercih edilmiştir. Yapının genel olarak taşıyıcı sistemini inceleyecek olursak, duvarları yığma moloz taş ile inşa edilen yapının, tavan döşemesi betonarme döşeme olarak inşa edilmiştir.

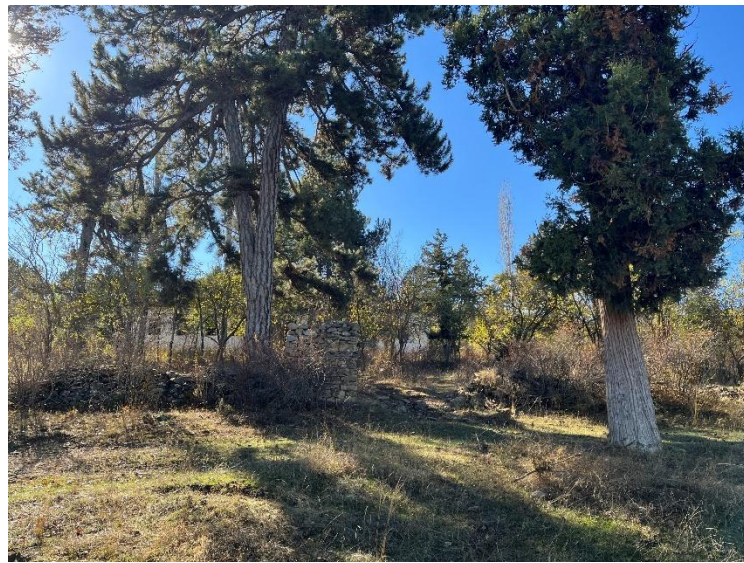
**Şekil 6.2.6.7.** Bozlar Köyü Okulu Giriş Yolu Fotoğrafı (Yılmaz Özev Arşivi, 2023)

Okul zaman içerisinde deformasyonlara maruz kalmıştır. Güney cepheden gelen yağmur suları pencerelerden dersliklerin içerisine girmiştir. Yapının dış duvarlarında yer alan sıvalar dökülmüş, pencerelerin kanatları sökülmüştür.

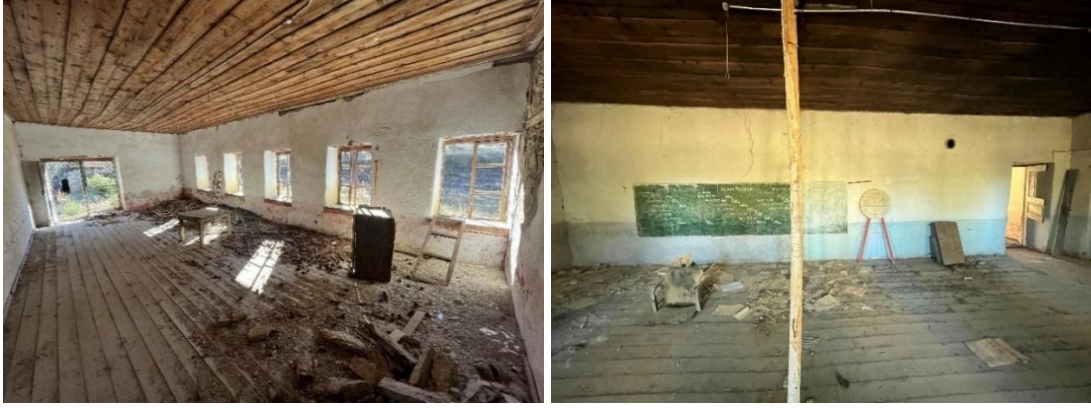
**Şekil 6.2.6.8., Şekil 6.2.6.9.** Bozlar Köyü Okulu İç Mekan Fotoğrafları (Yılmaz Özev Arşivi, 2023)

İç mekanı inceleyecek olursak zemin ve tavan döşemeleri ahşap malzeme ile kaplanmış ve tavanlar verniklenmiştir. Yapı günümüzde atıl durumdadır, herhangi bir kullanıma hizmet etmemektedir. Okulun giriş kapısının yan duvarı Atatürk Köşesi olarak değerlendirilmiştir.

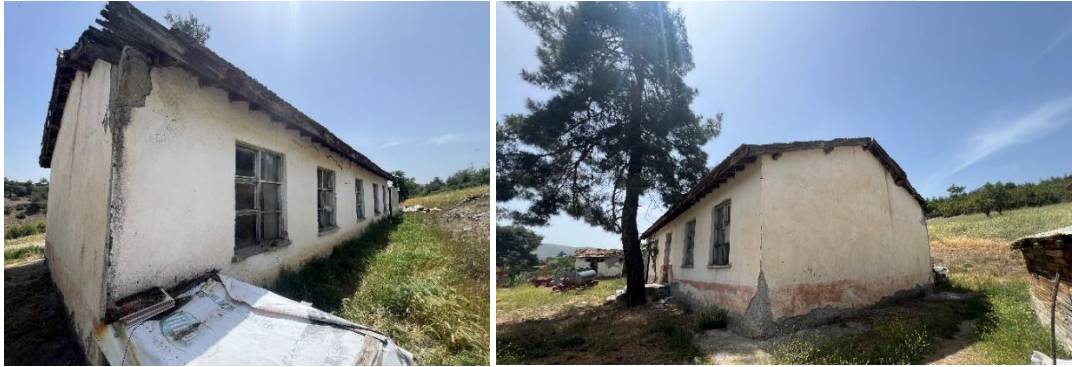
**Şekil 6.2.7.5., Şekil 6.2.7.6.** Cimbilli Köy Okulu Kuzeybatı ve Kuzeydoğu Cephe Fotoğrafları (Yılmaz Özev Arşivi, 2024)

Günümüzde atıl durumda kalan yapının batı cephesine çelik bir yapı eklenerek, köy halkının ortak ekipmanlarının deposu olarak kullanılmaktadır. Yapının içerisi de depo olarak kullanılmaktadır.

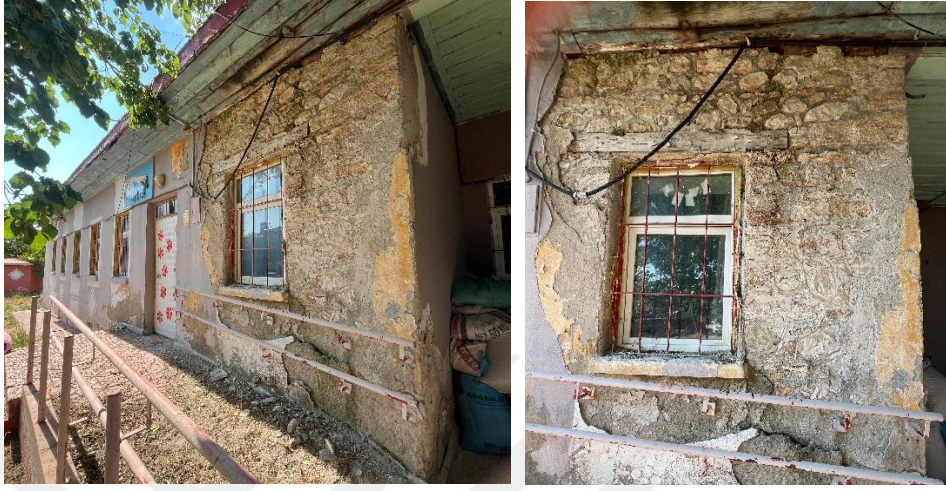
Şekil 6.2.8.8., Şekil 6.2.8.9. Günelan Köyü Okulu Detay Fotoğrafları (Yılmaz Özev Arşivi, 2024)

Yapının duvarları yığma sistem ile oluşturulmuş, malzeme olarak ise moloz taşlar ve belirli aralıklarda ahşap hatıllar kullanılmıştır. Moloz taş üzeri sıva ile kaplanarak ilk dönemlerde kireç sonraki dönemlerde ise boya uygulaması yapılmıştır. Dönem içerisinde katmanlar halindeki sıvalar fotoğraflarda gözükmemektedir (Şekil 6.2.8.8).

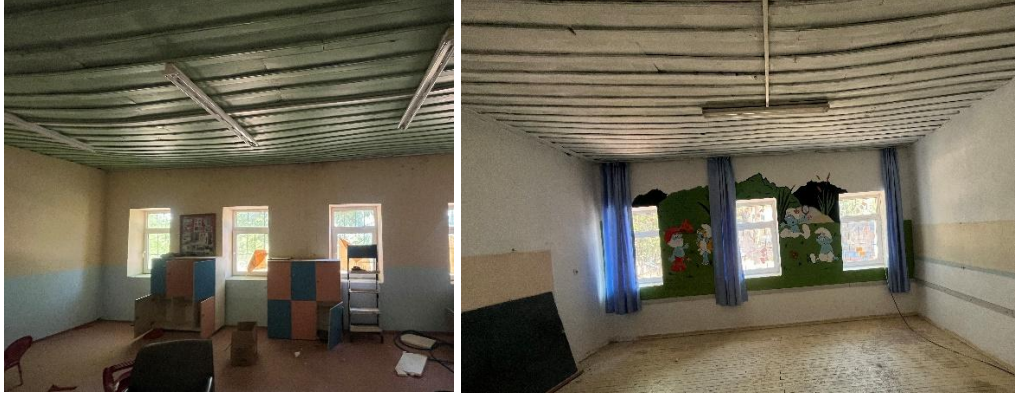
**Şekil 6.2.8.12., Şekil 6.2.8.13.** Günelan Köyü Okulu Dersliklerin İç Mekan Fotoğrafları (Yılmaz Özev Arşivi, 2024)

Odaların ve dersliklerin tamamının tavan kaplaması ahşap malzeme ve üzeri boyadır. Boya yapılması sebebiyle diğer yapılara göre daha az yıpranma mevcuttur. Zemin döşemesinde ise dersliklerde ahşap malzeme kullanılırken giriş, müstemilatın mutfak, depo ve tuvalet kısmında beton kullanılmıştır. Fakat beton malzemenin sonradan yapılmış olabileceği tahmin edilmektedir.

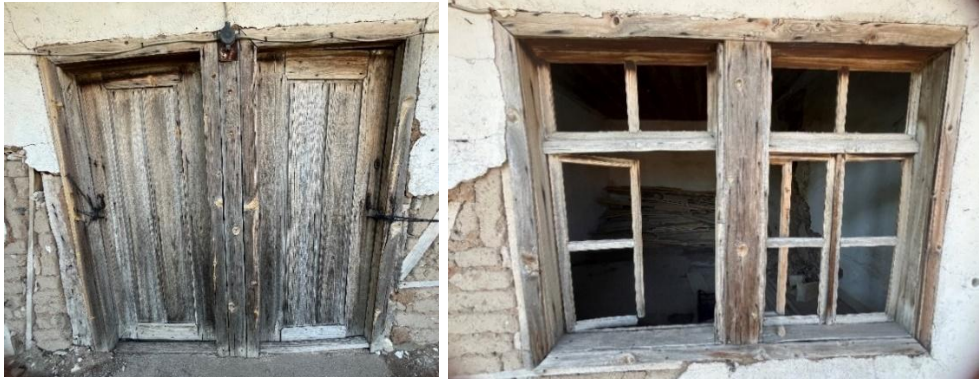
**Şekil 6.2.9.9., Şekil 6.2.9.10.** Halıcılar Köyü Okulu Kapı ve Pencere Fotoğrafı (Yılmaz Özev Arşivi, 2024)

Duvarlar yığma sistem ile inşa edilmiş iç duvarlar kerpiç malzemedir, dış duvarlar ise moloz taştan oluşmaktadır. Dökülen sıvalar nedeniyle altta yer alan kerpiç malzeme gözükmemektedir (Şekil 6.2.9.9, Şekil 6.2.9.10, Şekil 6.2.9.11).

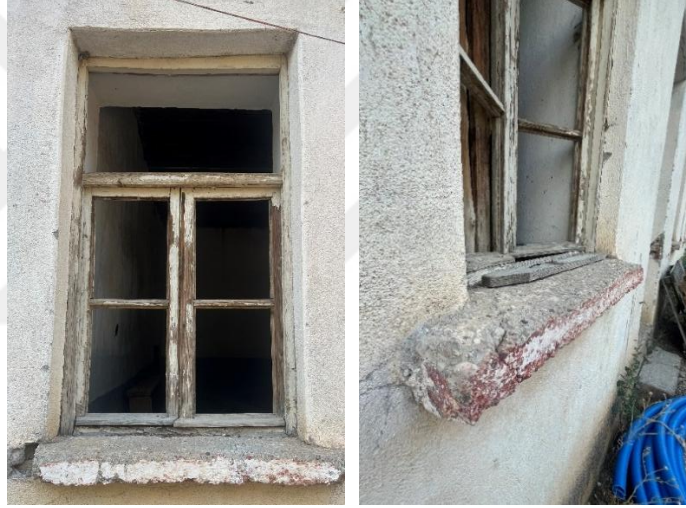
**Şekil 6.2.10.7., Şekil 6.2.10.8.** İğdeli Köyü Okulu Pencere Fotoğrafları (Yılmaz Özev Arşivi, 2024)

Yapının pencere ve kapıları ahşap malzemeden yapılmıştır. Duvarlar yığma yapım sistemi ile moloz taş malzeme kullanılarak inşa edilmiştir.

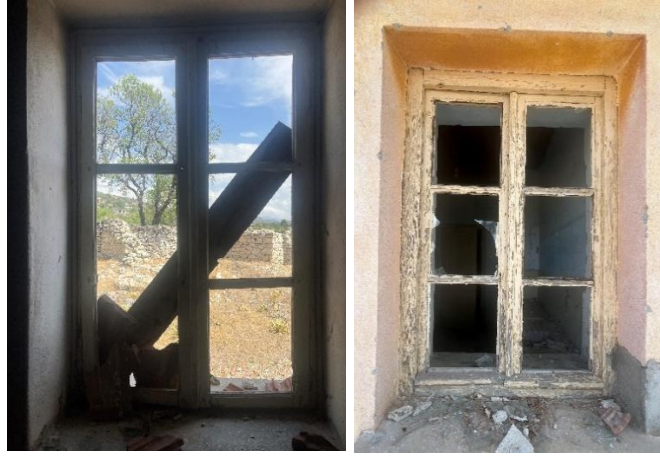
**Şekil 6.2.11.8., Şekil 6.2.11.9.** Karacaören Köyü Okulu Pencere Fotoğrafları (Yılmaz Özev Arşivi, 2024)

Plan şemasını inceleyecek olursak, dikdörtgen plan şemasına sahip tek derslikli küçük bir okul binasıdır. Yığma yapı sistemi ile inşa edilen yapının çatısı beşik çatı olarak inşa edilmiştir. Yapının çatı ve pencereleri dışında çok fazla yıpranma ve deformasyon mevcut değildir. Pencere ve kapılarda ahşap malzeme kullanılmış, fakat pencerelerin kanat ve kasalarının çoğu kırılmıştır.

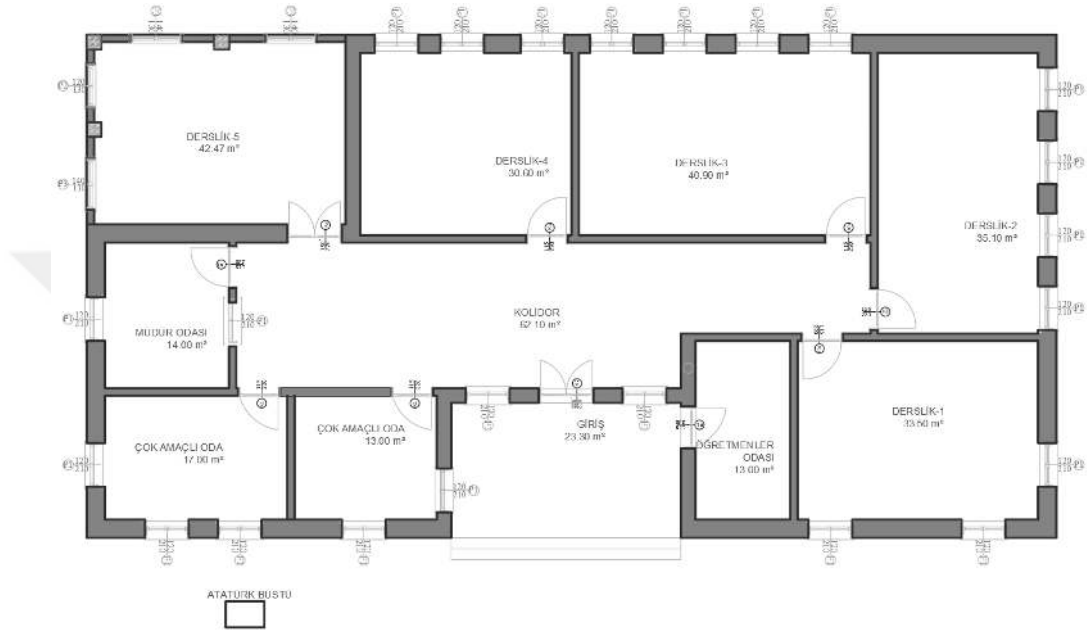
**Şekil 6.2.13.5. Kayaaltı Köyü Okulu Tadilatlı Zemin Kat Planı (Yılmaz Özev, 2024)**

1980'li yıllarda, dersliklerin yetersiz gelmesi nedeniyle küçük değişikliklere gidilmiştir. Balkon olarak tasarlanan bölüm 3 adet 40X40 ebatlarında kolon eklenerek kapatılmış ve Derslik-5'e dönüştürülmüştür. Sonraki yıllarda ise fotoğraflardan da görüleceği üzere çok amaçlı oda ihtiyaç doğrultusunda ikiye bölünmüştür. (Şekil 6.2.13.4.)

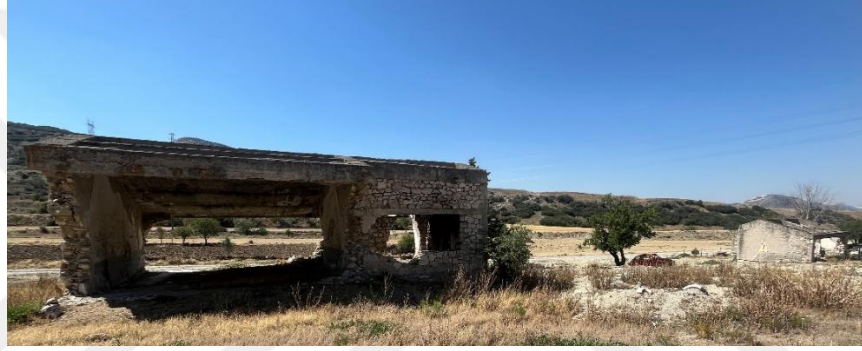
**Şekil 6.2.14.1.** Kuruçay Köyü Okulu Kuzey Cephe Fotoğrafı (Yılmaz Özev Arşivi, 2024)

Plan şeması dikdörtgen olup; bir derslik, öğretmen odası ve küçük bir odadan oluşmaktadır. Okul girişi öğretmen evi yapısı tarafından olup giriş merdiveni yıkılmış durumdadır. Pencere açıklıklarının olduğu duvarlar yıkılmış fakat pencere üzerindeki lento detaylarından planda çizilen pencere boyutları çıkarılmaya çalışılmıştır.

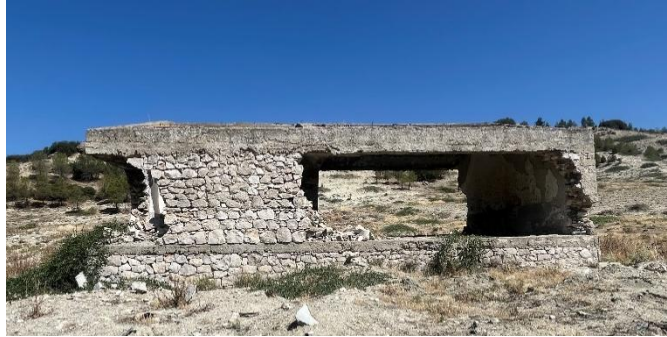
**Şekil 6.2.14.8.** Kuruçay Köyü Okulu Güney Cephe Fotoğrafı (Yılmaz Özev Arşivi, 2024)

Günümüzde çoğu duvar bütünlüğünü koruyamamıştır. Pencere ve kapı açıklıklarının olduğu duvarlar daha kötü durumdadır. Çatı döşemesi beton malzeme ve demir donatılar kullanılarak yapılmıştır. Odaların tavan döşemelerinde büyük boyutlarda boşluklar yer almaktadır.

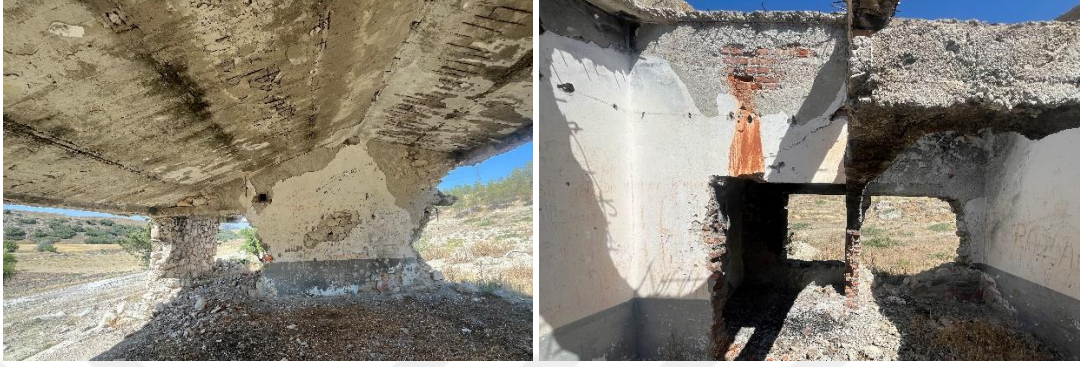
**Şekil 6.2.14.9., Şekil 6.2.14.10.** Kuruçay Köyü Okulu Derslik Fotoğrafları (Yılmaz Özev Arşivi, 2024)

Yapının tabanı beton mozaik kaplama şeklindedir. Fotoğraflardan da anlaşılacağı üzere yapı harabe halinde, her an yıkılma tehlikesi ile karşı karşıyadır.

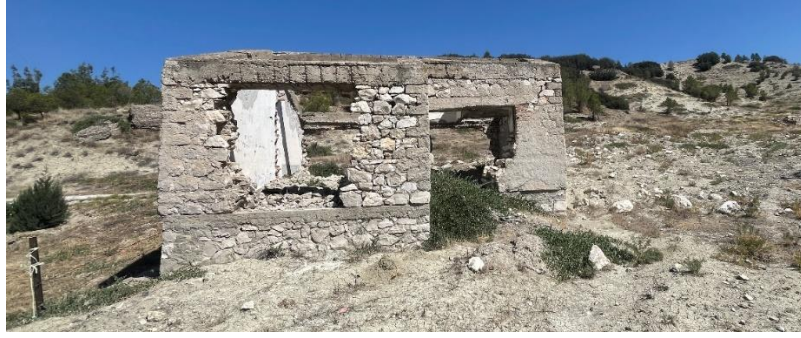
Şekil 6.2.14.14. Kuruçay Köyü Öğretmen Evi Fotoğrafı (Yılmaz Özev Arşivi, 2024)

Öğretmen evi yapısı iki oda, mutfak, banyo ve tuvaletten oluşmaktadır. Yapının iç ve dış duvarlarının büyük kısmı, giriş merdiveni yıkılmıştır. Tavan döşemesi hatıllardan koparak, yapı içerisine yıkılmıştır.

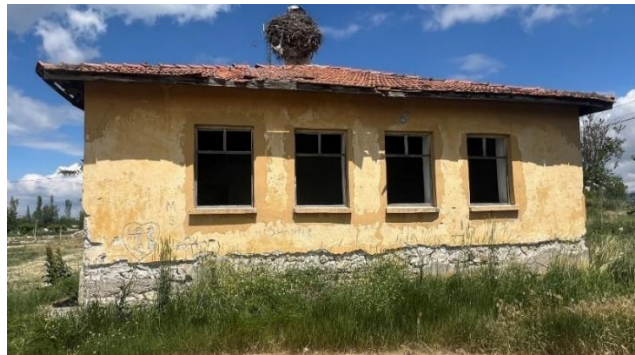
**Şekil 6.2.15.6.**Yarıköy Köyü Okulu Kuzeydoğu Cephe Fotoğrafi (Yılmaz Özev Arşivi, 2024)

Yapı moloz taşlar kullanılarak yığma yapı tekniğiyle inşa edilmiş, çatısı ise kırma ahşap çatı şeklinde düzenlenmiştir. Yapının kapı pencereleri ahşap malzemeden olup, bazı kapılar ve pencerelerin kanatları sökülmüş, kasaları ve üst bölümleri ise günümüze ulaşabilmiştir.

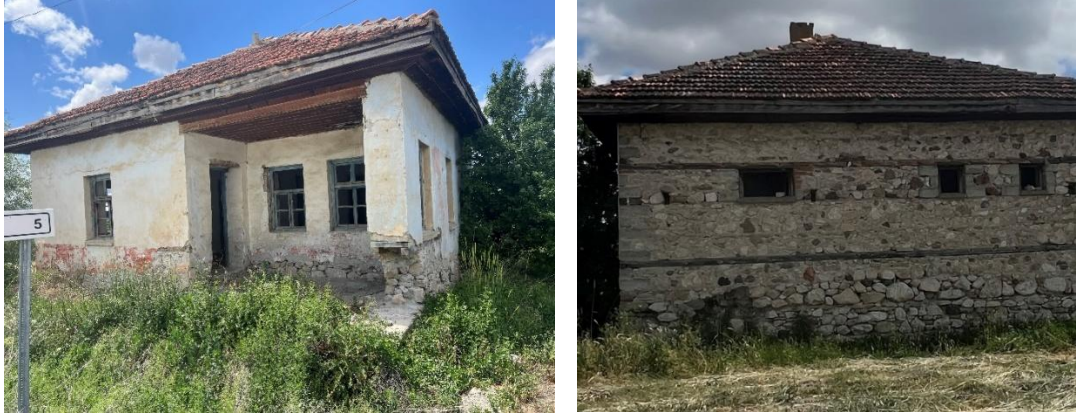
Şekil 6.2.15.11., Şekil 6.2.15.12. Yarıköy Köyü Okulu Öğretmen Evi Fotoğrafları  
(Yılmaz Özev Arşivi, 2024)

Öğretmen evi yapısı, bir yatak odası iki yaşam alanından oluşan verandalı bir girişe sahiptir. Yapıda kullanılan dış duvar malzemeleri dış sıvalarının dökülmüş olması sebebi ile görsellerde çok iyi bir şekilde anlaşılmaktadır. (Şekil 6.2.15.12) Temel ve su basman kısmında büyük moloz taş malzemeler ile yapılan duvar örgüsü yatay ahşap hatıllar ile desteklenmiş, yukarıya doğru taş ebatları küçülmüş ve yer yer pencere boşlukları

bırakılmıştır. Ahşap kırma çatı olarak tasarlanan yapı okul yapısına göre daha iyi durumdadır.

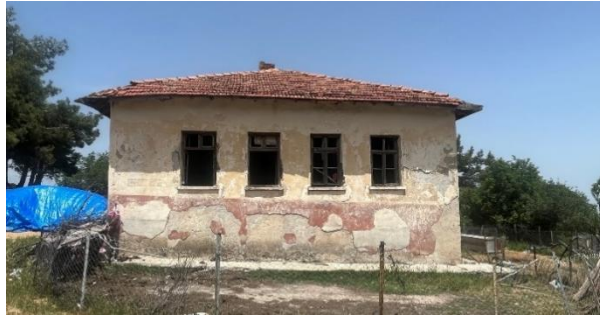
**Şekil 6.2.16.6.** Yaylabeli Köyü Okulu Batı Cephe Fotoğrafı (Yılmaz Özev Arşivi, 2024)

Okul zaman içerisinde birçok deformasyon ve yıpranmaya maruz kalmıştır. Duvarlar moloz taş olarak örülmüş, üzerine sıva ve boya uygulanmıştır. Dış cephede su basman seviyesinin 50-60 cm kadar yüksekliğindeki bir kısmı farklı renge boyanmıştır. Yapının dış duvarlarında yer alan sıvalar dökülmüş, pencerelerin kanatları sökülmüştür. Pencereler iki kanat ve her bir kanat üç bölümden oluşacak şekilde tasarlanmıştır.

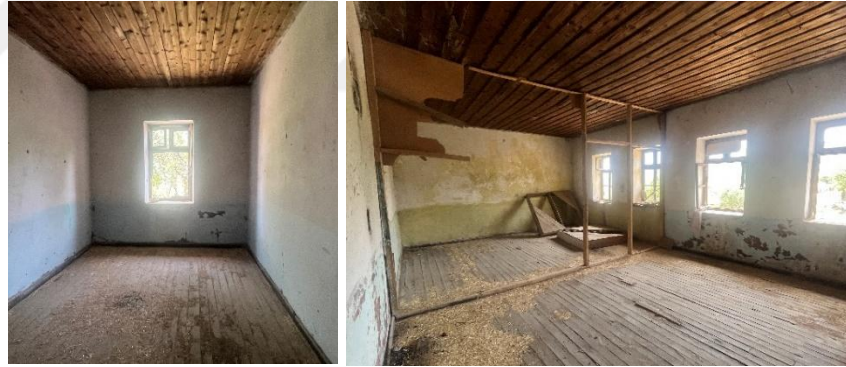
**Şekil 6.2.16.10.** Yaylabeli Köyü Okulu Öğretmen Odası Fotoğrafı (Yılmaz Özev Arşivi, 2024)

İç mekânı inceleyecek olursak tavan ve zemin döşemeleri ahşap malzeme ile kaplanmıştır. Zeminlerdeki ahşap kaplamalar yer yer deformasyona uğramıştır. Derslik-3 ahşap elemanlar ile bölümlendirilmiştir (Şekil 6.2.16.11.).

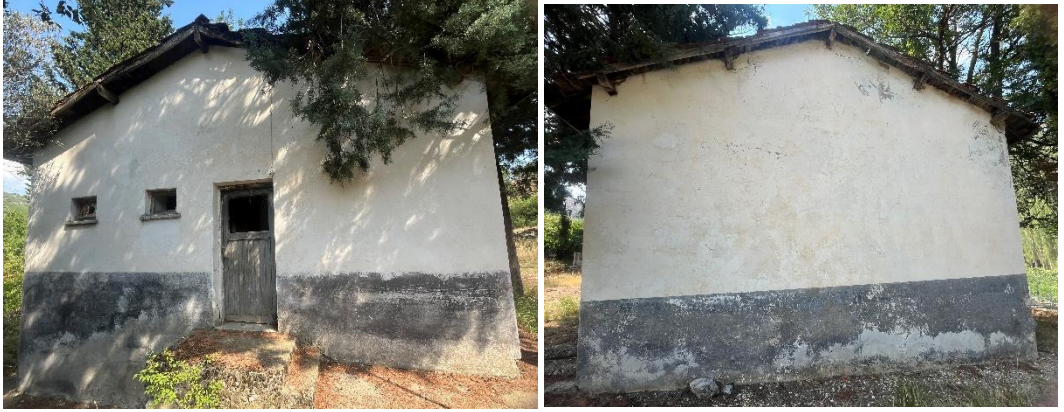
**Şekil 6.3.1.5., Şekil 6.3.1.6.** Çamlıdere Köyü Okulu Güneybatı ve Kuzeydoğu Cephe Fotoğrafları (Yılmaz Özev Arşivi, 2024)

Tek derslikli olarak planlanan okul yapısında, 120/100 ölçülerde pencereler kullanılmıştır. Giriş kapısı 120/220 ölçülerinde, iç mekan kapıları ise 90/200 ölçülerindedir. Giriş kapısında metal malzeme seçimi yapılırken, pencerelerde ahşap malzeme kullanılmıştır. Öğretmen evi yapısında kullanılan kapı ve pencereler

orijinalliğini korurken, okul yapısındaki dersliklerde kullanılan pencereleri plastik pencere ile değiştirilmiştir.

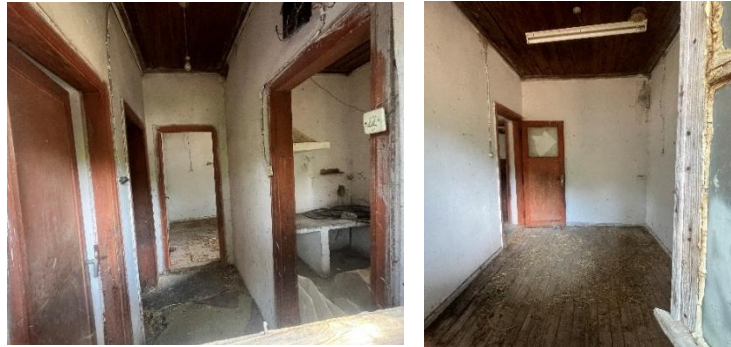
**Şekil 6.3.1.11., Şekil 6.3.1.12. Çamlıdere Köyü Okulu Öğretmen Evi İç Mekan Fotoğrafları (Yılmaz Özev Arşivi, 2024)**

Öğretmen evinin kapısı kilitli olduğu için girilememiş, fakat pencerelerden ve kırık giriş kapısından iç mekan fotoğrafları çekilebilmiştir.

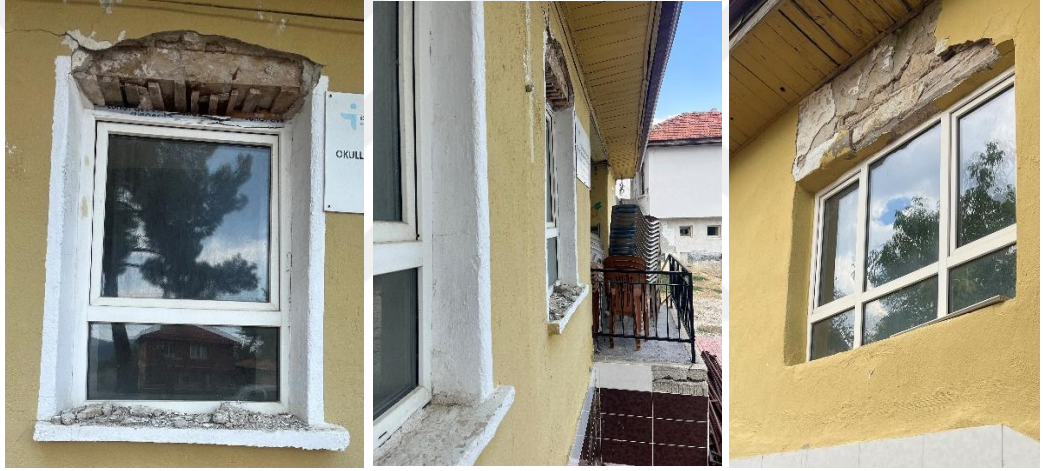
**Şekil 6.3.2.6., Şekil 6.3.2.7., Şekil 6.3.2.8.** Yazır Köyü Okulu Pencere Fotoğrafları (Yılmaz Özev, 2024)

Yapının pencere fotoğraflarındaki detaylara bakacak olursak, yapının yığma yapım tekniği kullanarak moloz taşlardan inşa edildiğini görmekteyiz. Taş üzeri toprak sıva kullanılmış, dönem içerisinde ise sıvalar yenilenmiştir. Yapıda 90/130 ebatlarında pencereler bulunmaktadır. Pencere üzerinde yer alan lento ise ahşap malzeme kullanılarak yapılmıştır. Pencereler ve kapılar ise günümüzdeki güncel malzeme olan plastik malzeme ile değiştirilmiştir. Girişte yer alan su basman merdiveni korkulukları yenilenmiş, basamaklar seramik ile kaplanmıştır. Ayrıca topraktan su basman seviyesine kadar olan yükseklikte seramik malzeme ile hava koşullarından ve çevresel faktörlerden korunmaya çalışılmıştır.

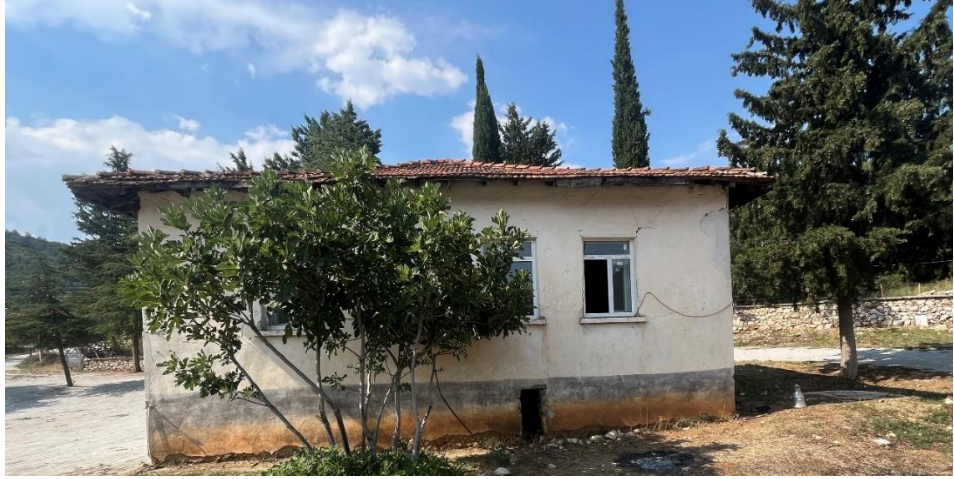
**Şekil 6.3.3.5.** Yumrutaş Çamova Köyü Okulu Güney Cephe Fotoğrafı (Yılmaz Özev Arşivi, 2024)

Okul yapısı bir derslikli ve bir öğretmen odalı olarak planlanmıştır. Orijinal giriş kapısı ve pencereler plastik kapı ve pencereler ile değiştirilmiştir.

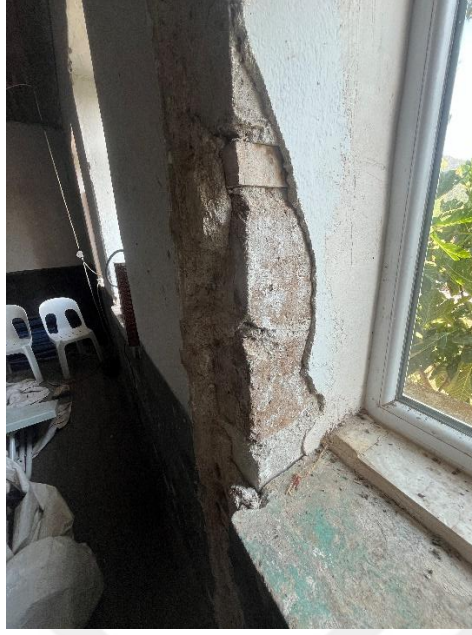
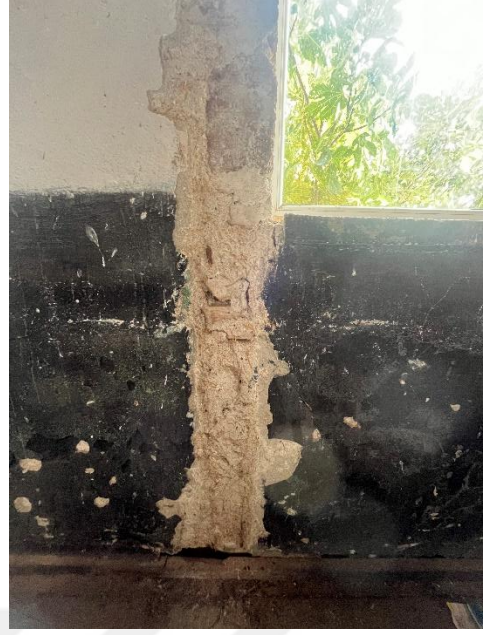
**Şekil 6.3.3.10., Şekil 6.3.3.11. Yumrutaş Çamova Köyü Okulu Duvar Detayı**  
Fotoğrafları (Yılmaz Özev Arşivi, 2024)

Okul yapısını inceleyecek olursak; tek katlı olarak inşa edilen yapı en küçük okul yapısına bir örnek oluşturmaktadır. Okul bir derslik ve bir öğretmen odasından oluşmaktadır. Okulun dış duvarları 60 cm kalınlığında moloz taşlar kullanılarak yığma yapım tekniği ile yapılmıştır. Duvarlar ile ilgili detaylar fotoğraflarda görülmektedir (Şekil 6.3.3.10., Şekil 6.3.3.11.).

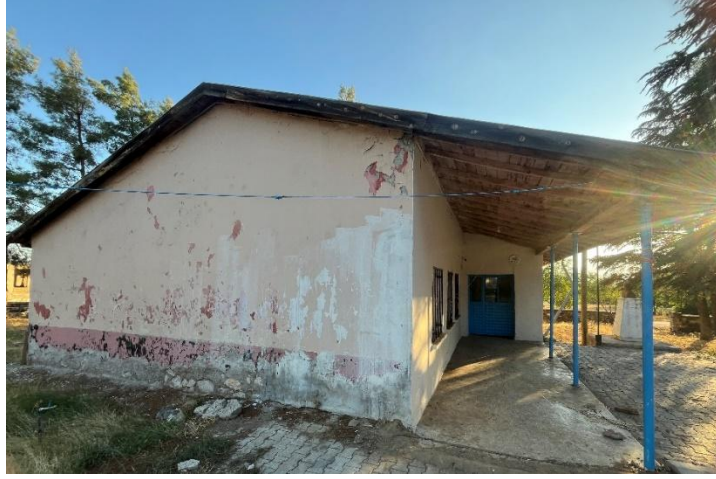
**Şekil 6.5.1.6.** Kayacık Köyü Okulu Doğu Cephe Fotoğrafı (Yılmaz Özev Arşivi, 2024)

Yapının dış duvarlarında yer alan sıvalar dökülmüş olduğu için, bu sayede duvarda kullanılan malzemeler okunabilmektedir.

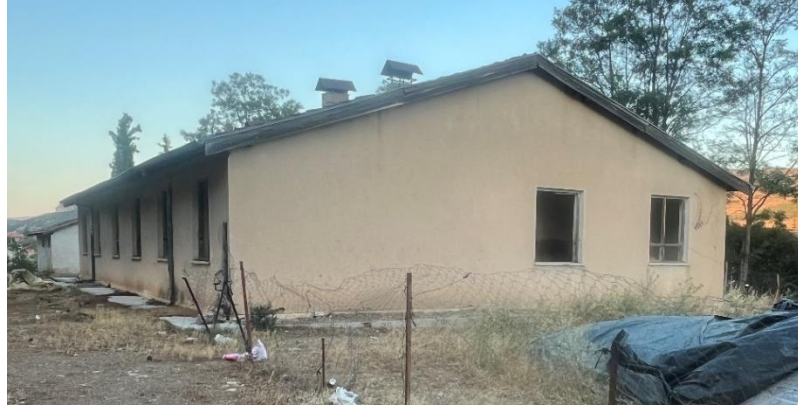
**Şekil 6.5.2.5.** Büyükalan Köyü Okulu Güneybatı Cephe Fotoğrafı (Yılmaz Özev Arşivi, 2024)

Yapının dış cephe fotoğraflarına bakıldığında pencereler ve kapılar hariç iyi durumda olduğu anlaşılabilmektedir. Küçük bir bütçeli tadilat sonrasında yapı tekrar kullanılabilir durumdadır.

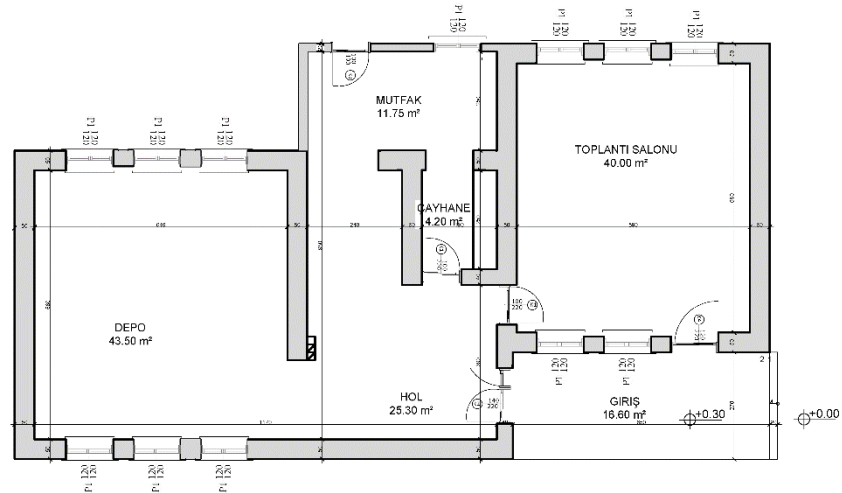
**Şekil 6.6.2.8. Çebiş Köyü Birinci Okul Tadilat Sonrası Zemin Kat Planı (Yılmaz Özev, 2024)**

Yapı taşınmalı eğitimin başlaması ile kullanıma kapatılmıştır. Yapı, son dönemlerde köy ortak alanı olarak düzenlenmiş iç mekanda bazı değişiklikler yapılmıştır. Öğretmen odası ve deponun arkasına mutfak eklenmiş, müdür odasının duvarı yıkılmıştır. Düğün, mevlüt gibi toplu etkinliklerde yemek hazırlama ve servis alanı olarak kullanılan eski okul yapısı, diğer okul yapılarına göre iyi durumdadır.

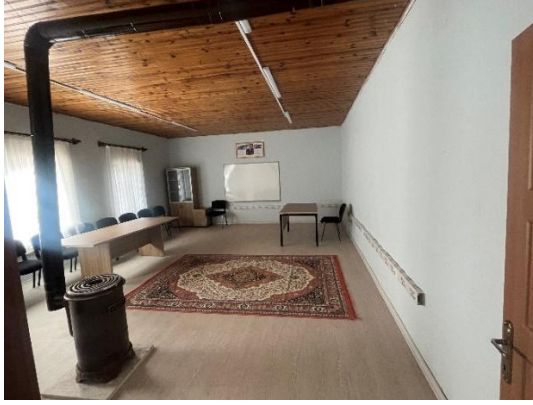
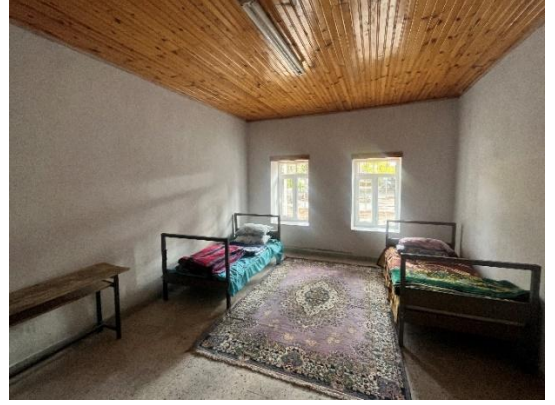
**Şekil 6.6.2.16., Şekil 6.6.2.17.** Çebiş Köyü İkinci Okul İç Mekan Fotoğrafları (Yılmaz Özev Arşivi, 2023)

İç mekanı incelersek, zemin döşemeleri ve tavanlar yenilenmiş, iç mekandaki kapılar da yenileri ile değiştirilmiştir. Okul yapısı günümüzde Köy Yaşam Merkezi olarak kullanılmaktadır. Öğretmen evi kısmında yer alan bazı odalar ise geçici işçilerin

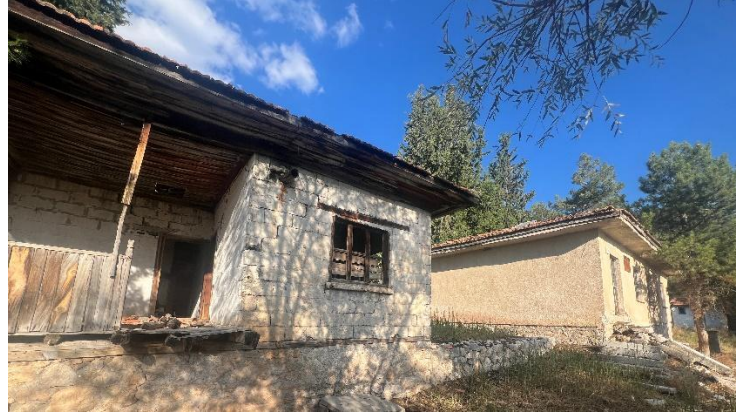
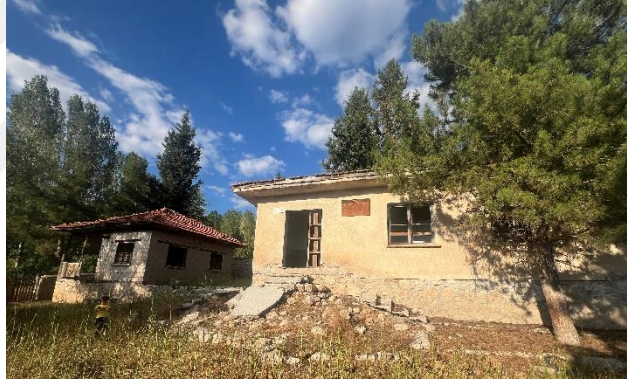
Okulun zemin ve tavan döşemesi betonarme döşemedir. Yapı bir dönem ahır olarak kullanıldığı için zemindeki döşemeyi görmek çok mümkün değildir. Yapının çatı şekli kırma çatı olarak düzenlenmiştir, malzemesi ise ahşap malzeme kullanılarak kiremit ile kapatılmıştır.
