**T.C.  
BURDUR MEHMET AKİF ERSOY ÜNİVERSİTESİ  
FEN BİLİMLERİ ENSTİTÜSÜ  
MİMARLIK ANABİLİM DALI  
DOKTORA TEZİ**

**BURDUR'DAKİ CUMHURİYET DÖNEMİ EĞİTİM  
YAPILARININ MİMARİ AÇIDAN  
BELGELENMESİ, İRDELENMESİ VE  
KORUNMASINA YÖNELİK ÖNERİLER**

**Meltem YILMAZ ÖZEV**

**BURDUR, 2025**

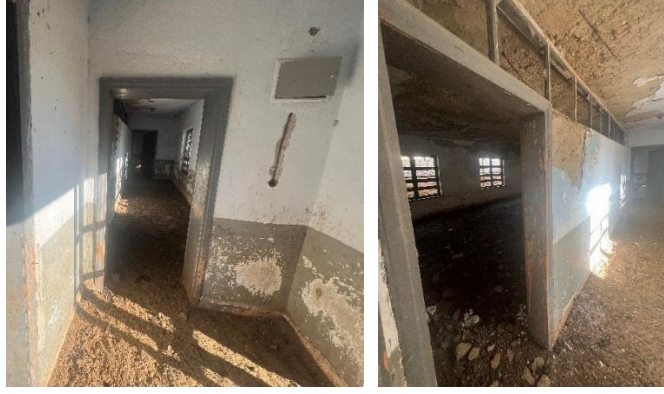
**Şekil 6.7.1.7., Şekil 6.7.1.8.** Kuşdili Köyü Okulu İç Mekan Fotoğrafları (Yılmaz Özev Arşivi, 2024)

Okul zaman içerisinde birçok deformasyona maruz kalmıştır. Yapının dış duvarlarında yer alan sıvalar dökülmüş, giriş merdiveni yıkılmış, pencerelerin kanatları ve giriş kapısı sökülmüştür. Pencereler iki kanat ve her bir kanat iki bölümden oluşacak şekilde tasarlanmıştır. Ahır olarak kullanıldığı dönemde pencere kanatlarının yerine ahşap elemanlar ile engelleme yapılarak, hayvanların çıkması önlenmeye çalışılmıştır.

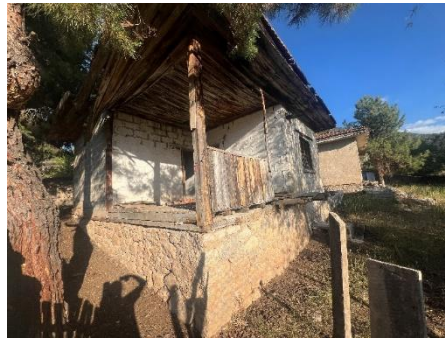
**Şekil 6.7.1.11.** Kuşdili Köyü Okulu Öğretmen Evi Fotoğrafı (Yılmaz Özev Arşivi, 2024)

Öğretmen evi parselin hemen girişinde 6.50 m x 6.50 m ebatlarında iki odalı, mutfak ve banyolu bir küçük konuttur. Girişte 4 m x 3 m ebatlarında veranda yer almakta ve giriş buradan sağlanmaktadır. Girişi sağlayan merdiven bu yapıda da yıkılmıştır. Yapı yığma tuğlası ile yapılmış, veranda ahşap direkler kullanılarak çatısı desteklenmiştir.

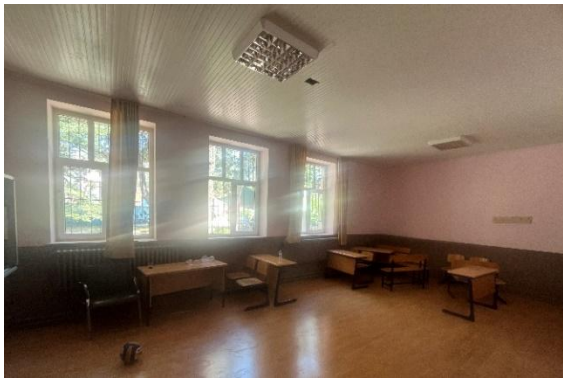
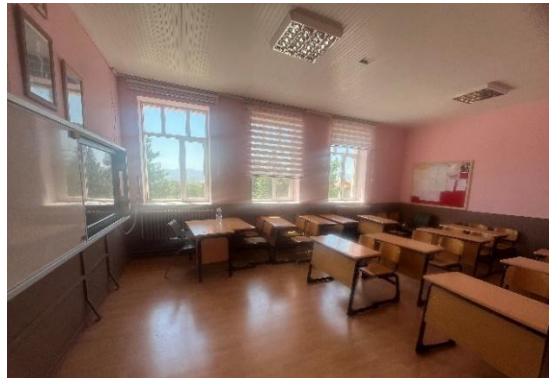
**Şekil 6.8.1.11., Şekil 6.8.1.12.** Devrim Okulu İç Mekan Fotoğrafları (Yılmaz Özev, 2024)

Yapının kapıları ve pencereleri yıllar içerisinde yenilenerek değişikliğe uğramıştır. İç mekanda ise orijinal tavanlar plastik kaplama ile kapatılmıştır. Koridorlarda zeminler seramik kaplama, dersliklerde ise zeminler ahşap kaplama ile yeniden yapılmıştır. Eğitim öğretime devam edildiği için ihtiyaç nedeniyle yapılan değişiklikler sonucunda, yapının iç ve dış mekanları yılların izlerini çok fazla taşımamaktadır.

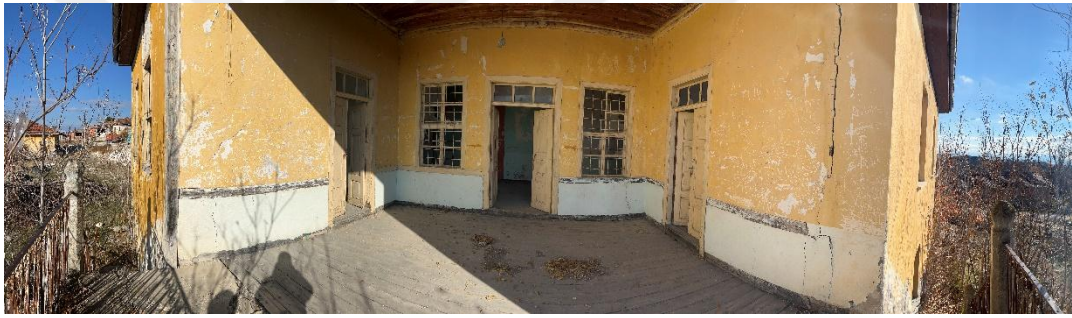
**Şekil 6.9.2.6.** Elmıcık Köyü Okulu Giriş Cephe Fotoğrafi (Yılmaz Özev Arşivi, 2022)

Okul yapısının plan tipolojisini inceleyecek olursak, dikdörtgen bir plana sahip olan yapının diğer eğitim yapılarında olduğu gibi giriş aksı içeri çekilerek vurgulanmaya çalışılmıştır. Giriş aksı diğerlerine göre daha geniş ve iki farklı merdiven ile ulaşım sağlanmaktadır. Giriş kapısı, öğretmen odası ve bir derslik girişin olduğu genişletilmiş alana açılmaktadır. Giriş kapısının her iki yanında fotoğraflarda da göreceğimiz üzere iki adet 125/210 ölçülerinde pencere yer almaktadır (Şekil 6.9.2.6.).

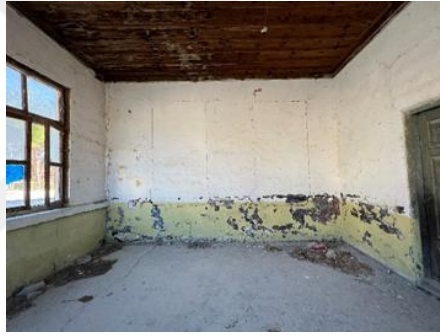
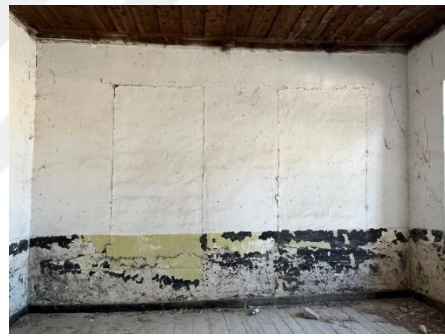
**Şekil 6.9.2.9., Şekil 6.9.2.10.** Elmıcık Köyü Okulu Derslik-3 Fotoğrafları (Yılmaz Özev Arşivi, 2022)

Plan şeması giriş aksını ikiye ayıran bir şekilde tasarlanmıştır. Üç derslikli, bir öğretmen odalı ve balkonlu olarak planlanmıştır. Farklı büyüklüklerde yer alan derslikler iki cepheli olarak konumlandırılmış ve geniş olan cephelere 125/210 ebatlarında üç adet, diğer küçük cepheye ise yine aynı ebatlarda iki adet pencere yerleştirilmiştir. Girişin hemen sağında bulunan Derslik-1'in diğerlerinden farklı olarak girişe açılan iki kanatlı bir kapısı daha bulunmaktadır. Girişin solunda ise 4m\*5m ebatlarında öğretmen odası yerleştirilmiştir. Zaman içerisinde ihtiyacın artması sebebi ile balkon dersliğe dönüştürülmüştür. Bu detay, aşağıdaki görsellerdeki duvarda yer alan eski pencere boşluklarının çatlak izlerinden anlaşılabilmektedir (Şekil 6.9.2.9., Şekil 6.9.2.10.).

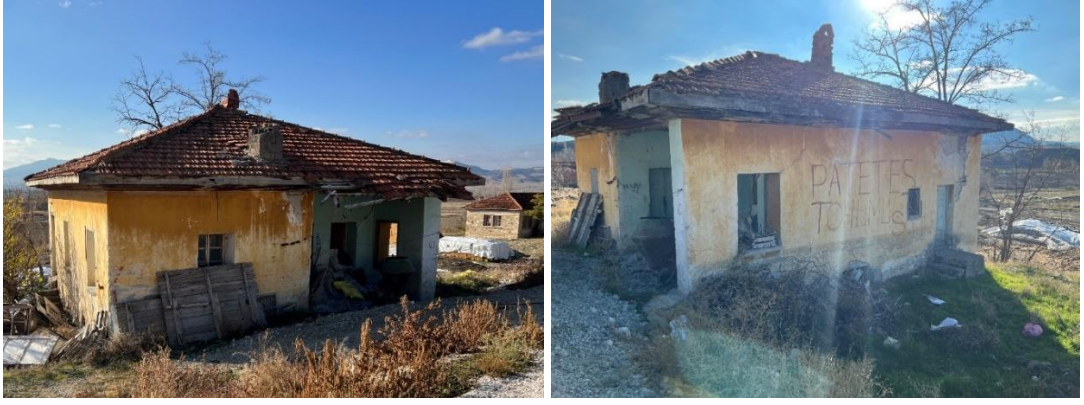
**Şekil 6.9.2.29.** Elmacık Köyü Okulu Öğretmen Evi Doğu Cephe Fotoğrafı (Yılmaz Özev, 2022)

Öğretmen evi yapısını inceleyecek olursak, tek katlı yığma yapı tekniği ile inşa edilen yapı kırma çatılıdır. Yapı oldukça yıpranmış ve zaman içerisinde birçok deformasyona maruz kalmıştır. Kare plan şemasına sahip okul yapısı Erken Dönem Cumhuriyet yapılarında kullanılan Öğretmen Evi plan şeması ile aynıdır. Verandalı girişe sahip yapı, bir yatak odası, iç içe geçişin olduğu iki oda, mutfak, tuvalet ve duş alanından oluşmaktadır.

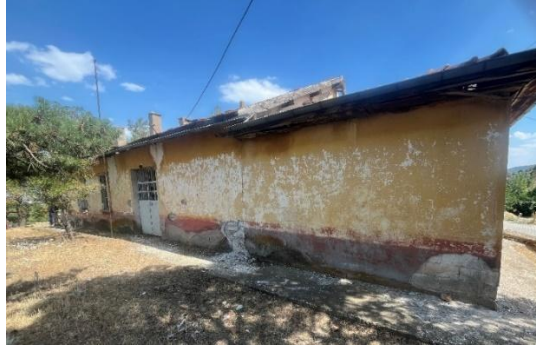
**Şekil 6.10.2.6.** Ece Köyü Okulu Ek Bina Fotoğrafı (Yılmaz Özev Arşivi, 2024)

Yapıya sonraki dönemlerde batı cephesine ek bir derslik daha yapılmıştır. Yapılan ek derslik 4.40m x 7.00m boyutlarındadır ve cephe fotoğraflarından yapılan ek derslik rahatlıkla anlaşılabilmektedir. Ek derslik yapısının duvarları briket yığma tuğlası kullanılarak yapılmıştır. Mevcut okul yapısı beşik çatı olarak inşa edilmiş, ek derslik ise kırma çatı şeklindedir. Yapıların yükseklikleri de farklıdır, çatı ve yapı yüksekliğindeki farklılıklar aşağıda yer alan görselden rahatlıkla anlaşılabilmektedir (Şekil 6.10.2.6.).

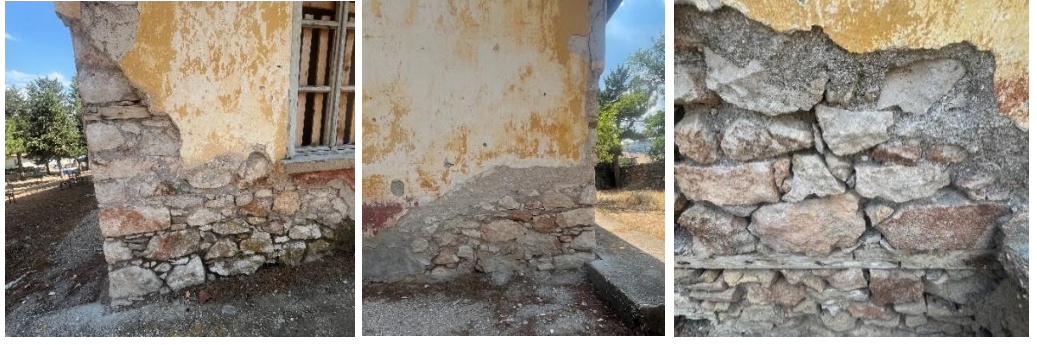
**Şekil 6.10.2.12., Şekil 6.10.2.13., Şekil 6.10.2.14. Ece Köyü Okulu Detay Fotoğrafları**  
(Yılmaz Özev Arşivi, 2024)

Yapının toprak üzeri su basman kısımlarında sıva ve boyalar dökülmüş, duvar dokusu net olarak görülebilmektedir. Çatıda yıpranmalar mevcuttur, ahşap saçaklar dış etkenler nedeni ile zaman içerisinde deformasyona uğramıştır.

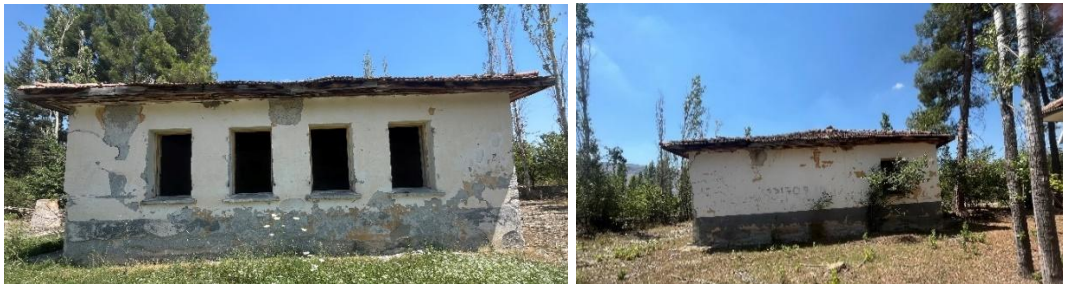
**Şekil 6.10.3.5., Şekil 6.10.3.6.** Hasanpaşa Köyü Birinci Okulu Güneybatı ve Kuzeydoğu Cephe Fotoğrafları (Yılmaz Özev Arşivi, 2024)

Yapının pencere ve kapıları ahşap malzemeden yapılmış fakat kapıların ve pencerelerin yalnızca kasaları günümüze kadar ulaşabilmiştir. Yapının iç ve dış cephelerindeki duvarlarda yer yer sıvalarında dökülmeler ve çatlaklar oluşmuştur. Zaman içerisinde dış etkenler nedeni ile çatıda deformasyonlar meydana gelmiştir. İç mekanda ise zemin döşemelerinin bazı kısımlarında bozulmalar meydana gelmiş ve temel dolgu kısmı gözükmektedir. Yapı atıl bir durumda ve saman deposu olarak kullanılmaktadır.

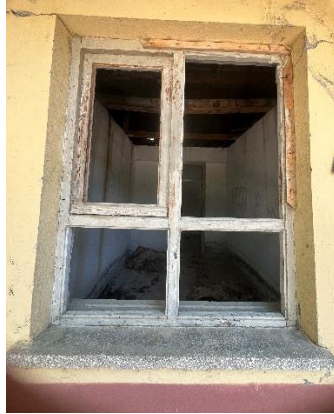
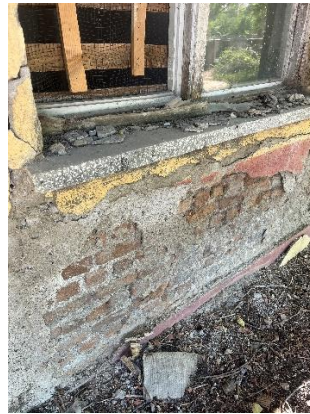
Şekil 6.10.3.28., Şekil 6.10.3.29. Hasanpaşa Köyü Üçüncü Okulu Pencere ve Duvar Detayı Fotoğrafları (Yılmaz Özev Arşivi, 2024)

Yapının zemin döşemesinde mozaik malzeme tercih edilmiştir. Yapının çatısının onarılması gerekmekte, çatıda oluşan hasarlar dolayısıyla yapı su almaktadır. Duvarlar çatıdan gelen su sebebi ile kötü durumdadır. Öğretmen odası haricinde tavan döşemesinin tamamı betonarme döşemedir.

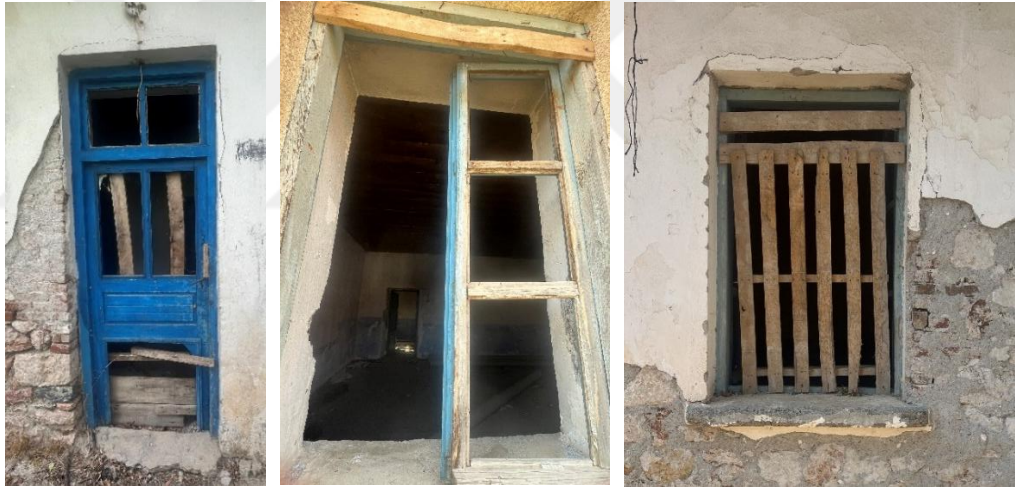
**Şekil 6.10.4.7., Şekil 6.10.4.8., Şekil 6.10.4.9.** Sazak Köyü Okulu Kapı ve Pencere Fotoğrafları (Yılmaz Özev Arşivi, 2024)

Okul zaman içerisinde birçok deformasyona maruz kalmıştır. Yapının dış duvarlarında yer alan sıvalar dökülmüş, pencerelerin kanatları sökülmüş, giriş kapısı da sökülerek, girişi engellemek amacıyla kapatılmıştır. Kanatları sökülen pencereler içinde giriş kapısında yapıldığı gibi yine ahşap malzeme ile girişler engellenmiştir. Pencereler iki kanat ve her bir kanat üç bölümden oluşacak şekilde tasarlanmıştır.

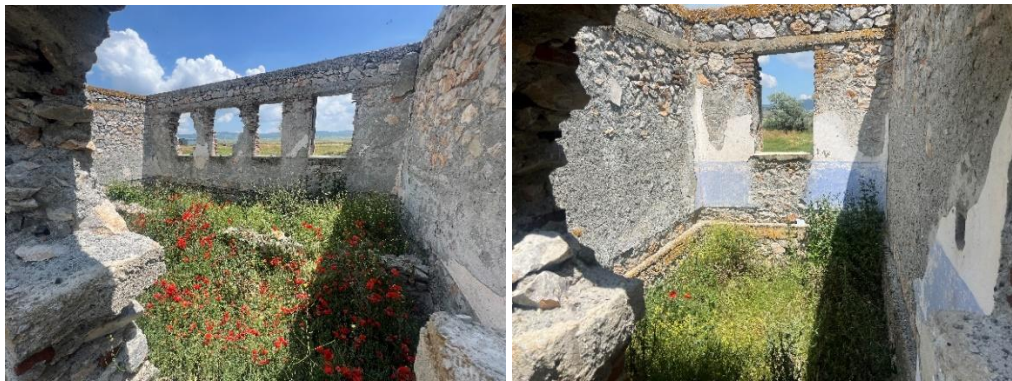
Yapının zaman içerisinde kapıları ve pencereleri sökülüp, zemin ve tavan döşemeleri yıkılmış, duvar sıvaları dökülmüş ve yapı harabe bir görünüm almıştır.

**Şekil 6.11.1.8.** Alanköy Köyü Okulu Derslik -1 Fotoğrafı (Yılmaz Özev Arşivi, 2023)

**Şekil 6.11.1.9.** Alanköy Köyü Okulu Öğretmen Odası Fotoğrafı (Yılmaz Özev Arşivi, 2023)

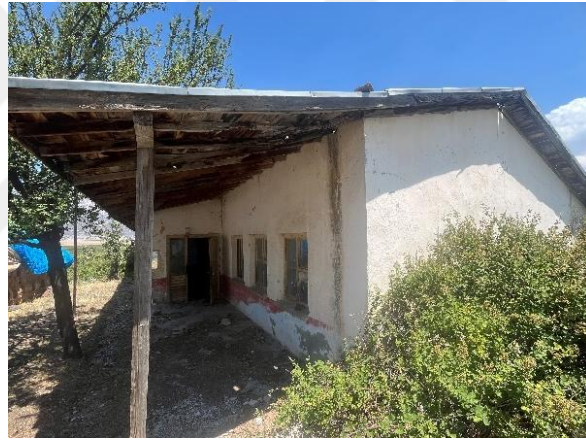
**Şekil 6.11.2.6.** Yeşilova Bayındır Köyü Okulu Güney Cephe Fotoğrafı (Yılmaz Özev Arşivi, 2024)

Okul zaman içerisinde birçok deformasyona maruz kalmıştır. Yapının dış duvarlarında yer alan sıvalar dökülmüş, iç mekanda ki sıvalar da benzer bir durumdadır. Pencere ve kapılar genel olarak iyi durumdadır ve pencereler iki kanat ve her bir kanat iki bölümden oluşacak şekilde tasarlanmıştır.

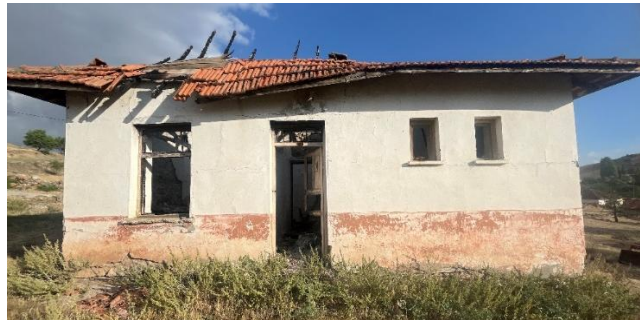
**Şekil 6.11.3.15.** Bayırbaşı Köyü Öğretmen Evi Fotoğrafı (Yılmaz Özev Arşivi, 2024)

Öğretmen evi yapısı ise iki oda, mutfak, banyo ve tuvaletten oluşmaktadır. Yapının içinde çıkan yangın nedeniyle tavan ve çatısındaki ahşap malzemeler yanmış ve çatı

yıkılmak üzeredir. Bu nedenle yapının içerisine girilememiş, fotoğraflar dışarıdan çekilmiştir.

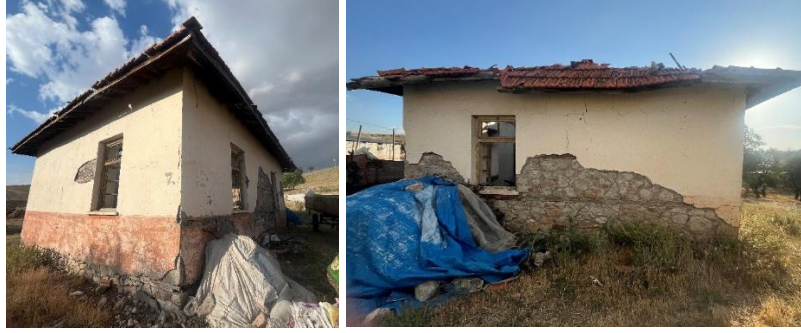
**Şekil 6.11.3.16., Şekil 6.11.3.17. Bayırbaşı Köyü Okulu Öğretmen Evi Cephe Fotoğrafları (Yılmaz Özev Arşivi, 2024)**

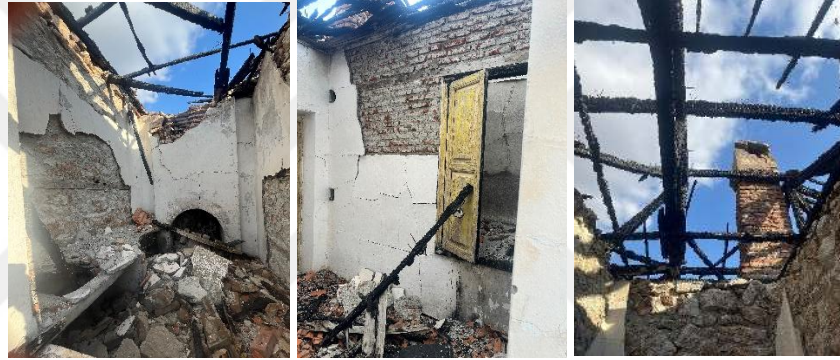
**Şekil 6.11.3.18., Şekil 6.11.3.19. Bayırbaşı Köyü Okulu Öğretmen Evi İç Mekan Fotoğrafları (Yılmaz Özev Arşivi, 2024)**

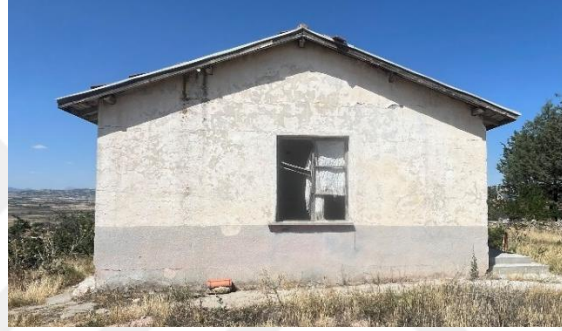
**Şekil 6.11.5.7.** Gençali Köyü Okulu Güneydoğu Cephe Fotoğrafı (Yılmaz Özev Arşivi, 2024)

Yapının bazı dış duvarlarında yer alan sıvalar dökülmüştür, fakat kapı ve pencereler iyi durumdadır. Pencereler iki kanat ve her bir kanat üç bölümden oluşacak şekilde tasarlanmıştır.

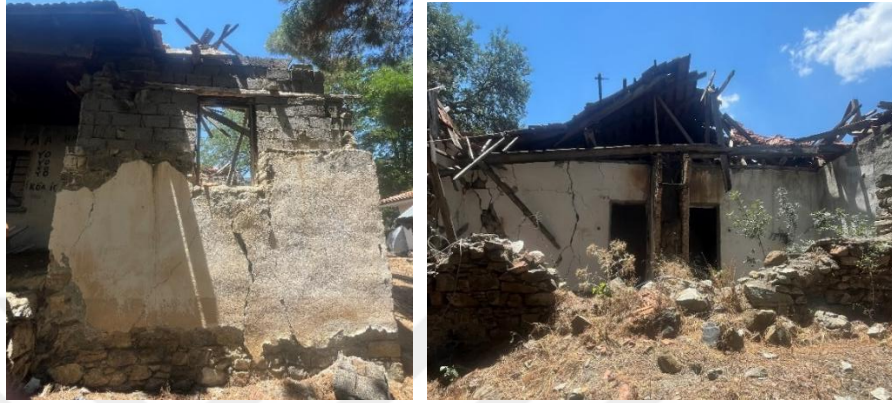
Şekil 6.11.8.4., Şekil 6.11.8.5. Yukarı Kırılı Köyü Okulu Öğretmen Evi Dış Cephe Fotoğrafları (Yılmaz Özev Arşivi, 2024)

Tek katlı, bodrumsuz olarak inşa edilen yapının duvarları 60 cm kalınlığında moloz taşlar kullanılarak yığma sistem olarak inşa edilmiştir. Yapının bazı bölümleri yıkılmış, yerine briket tuğlası kullanılarak tamamlanmaya çalışılmış fakat bu bölümde sonradan yıkılmıştır. Öğretmen evi bölümünün oda kısımlarının iç ve dış duvarları, çatısı yıkılmıştır.

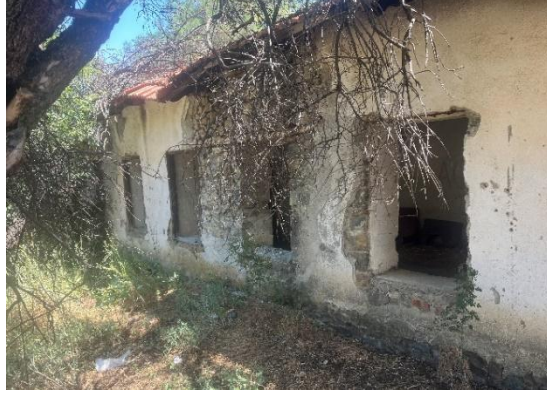
**Şekil 6.11.8.7.** Yukarı Kırılı Köyü Okulu Batı Cephe Fotoğrafı (Yılmaz Özev Arşivi, 2024)

Okul, zaman içerisinde birçok deformasyona maruz kalmıştır. Yapının dış duvarlarından bazıları ve çatının bazı bölümleri yıkılmış, iç ve dış duvarda yer alan sıvalar dökülmüş, pencerelerin kasa ve kanatları sökülmüştür.

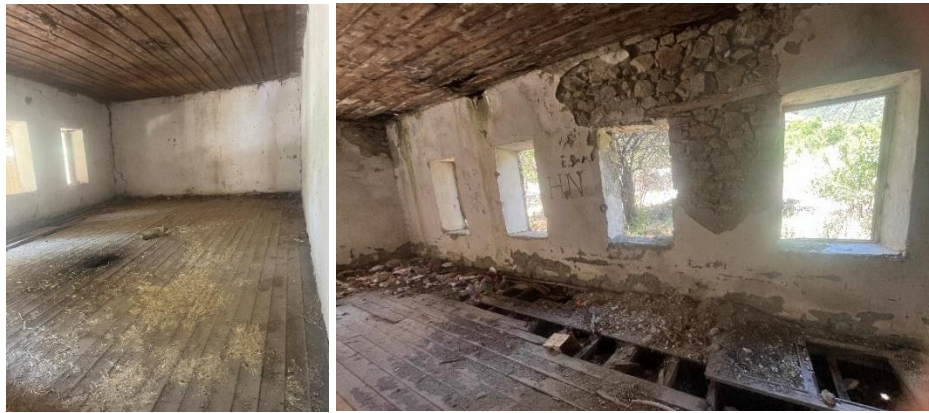
**Şekil 6.11.8.9., Şekil 6.11.8.10.** Yukarı Kırılı Köyü Okulu İç Mekan Fotoğrafları (Yılmaz Özev Arşivi, 2024)

İç mekanı inceleyecek olursak tavan ve zeminler ahşap malzeme ile kaplanmış ve tavanlar verniklenmiştir. Fakat döşemeler oldukça kötü durumdadır. Günümüzde incelediğimiz diğer yapılarda da karşılaştığımız üzere derslikler saman ve balya depolama alanı olarak kullanılmakta ve atıl durumdadır.

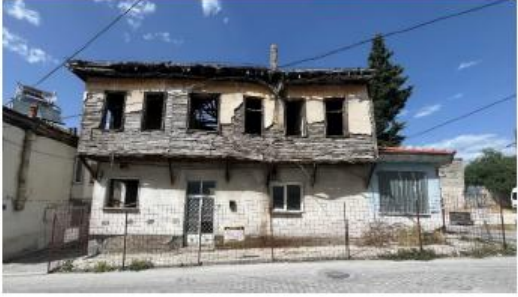
| OKUL ENVANTER LİSTESİ-1 | | |

| OKUL ENVANTER LİSTESİ-1 | | |
|---|---|---|
| Mevcut Durumu | Yıkılma Tehlikesi Altındadır. | |

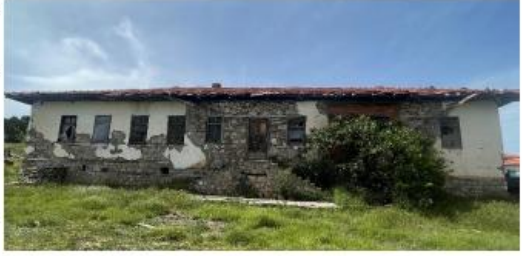
| OKUL ENVANTER LİSTESİ-7 | | |

| OKUL ENVANTER LİSTESİ-7 | | |
|---|---|---|
| Mevcut Durumu | Yıkılma Tehlikesi Altındadır. | |

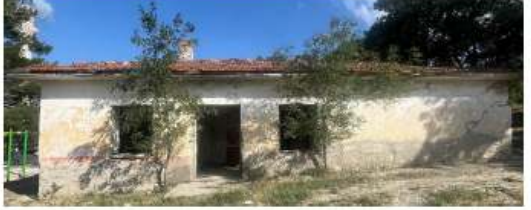
| OKUL ENVANTER LİSTESİ-11 | | |

| OKUL ENVANTER LİSTESİ-11 | | |
|---|---|---|
| Mevcut Durumu | Kötü durumda | |

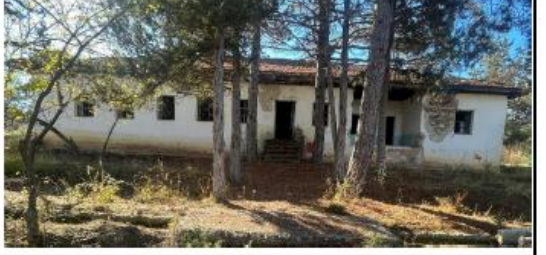
| OKUL ENVANTER LİSTESİ-12 | | |

| OKUL ENVANTER LİSTESİ-12 | | |
|---|---|---|
| Mevcut Durumu | Kötü durumda | |

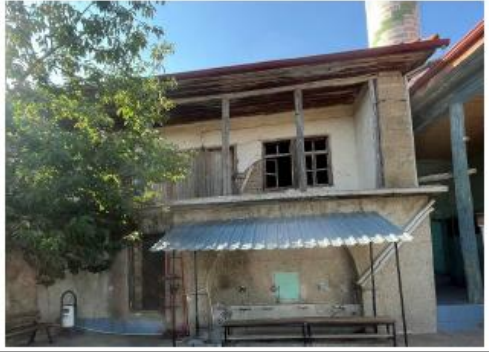
| OKUL ENVANTER LİSTESİ-15 | | |

| OKUL ENVANTER LİSTESİ-15 | | |
|---|---|---|
| Mevcut Durumu | Kötü durumda | |

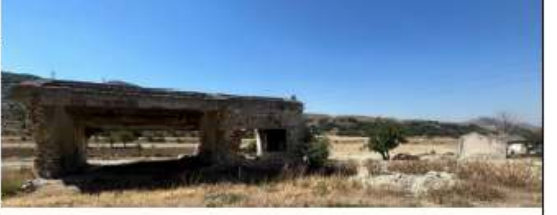
| OKUL ENVANTER LİSTESİ-20 | | |

| OKUL ENVANTER LİSTESİ-20 | | |
|---|---|---|
| Mevcut Durumu | Çok kötü durumda, yıkılmak üzere | |

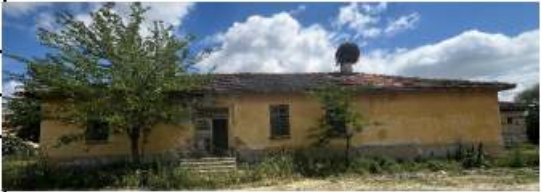
| OKUL ENVANTER LİSTESİ-21 | | |

İç mekan ise daha kötü durumdadır. Tüm dersliklerin zemin döşemeleri büyük hasar görmüş, iç mekan girilemez bir haldedir. Zemin döşemeleri ve tavanlar ahşap kaplama olup, tavanlar verniklenmiştir. Yapının iç mekanındaki duvar ve sıvalarında büyük ölçüde hasar mevcut değildir.

| OKUL ENVANTER LİSTESİ-21 | | |
|---|---|---|
| Mevcut Durumu | Kötü durumdadır | |

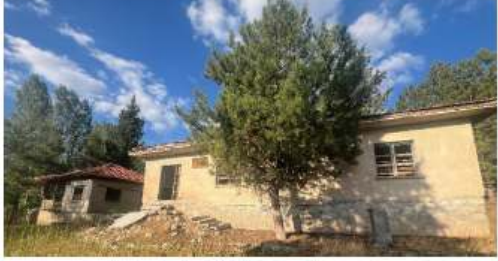
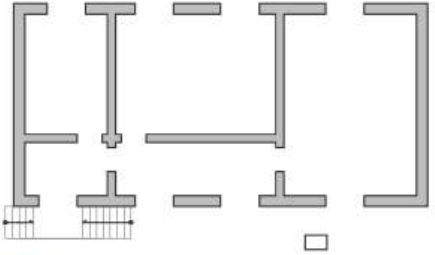
| OKUL ENVANTER LİSTESİ-32 | | |
|---|---|---|
| Mevcut Durumu | Kötü durumdadır | |

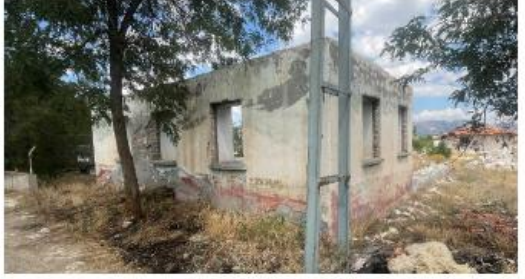
| OKUL ENVANTER LİSTESİ-34 | | |

| OKUL ENVANTER LİSTESİ-34 | | |
|---|---|---|
| Mevcut Durumu | Harabe durumundadır. | |

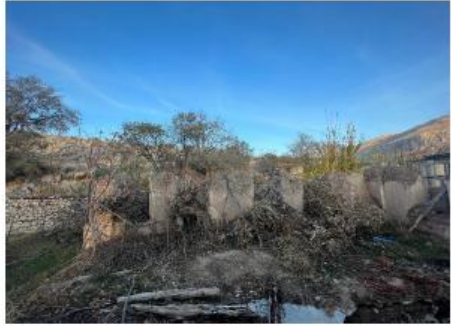
| OKUL ENVANTER LİSTESİ-35 | | |

| OKUL ENVANTER LİSTESİ-35 | | |
|---|---|---|
| Mevcut Durumu | Harabe durumundadır. | |

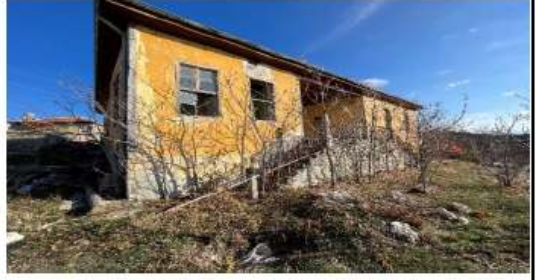
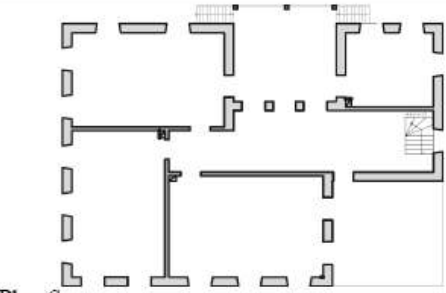
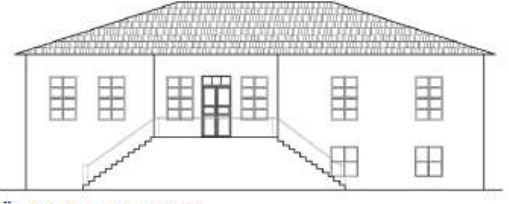
| OKUL ENVANTER LİSTESİ-36 | | |

| OKUL ENVANTER LİSTESİ-36 | | |
|---|---|---|
| Mevcut Durumu | Kötü durumdadır | |

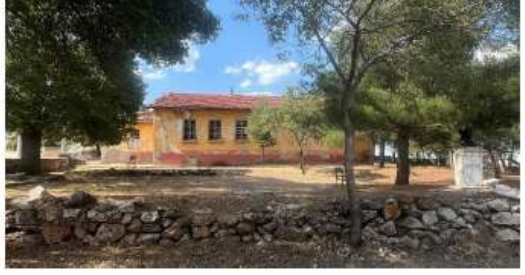
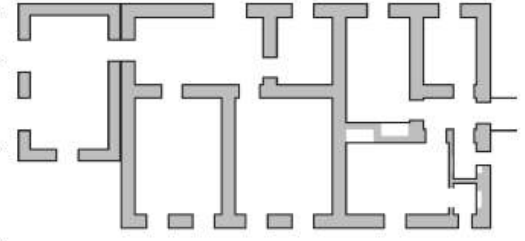
| OKUL ENVANTER LİSTESİ-38 | | |

| OKUL ENVANTER LİSTESİ-38 | | |
|---|---|---|
| Mevcut Durumu | Kötü Durumdadır | |

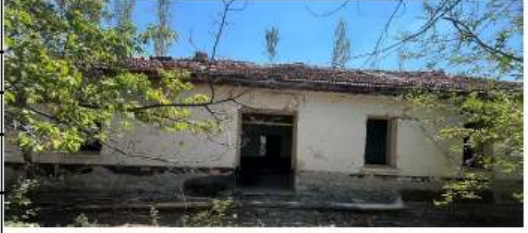
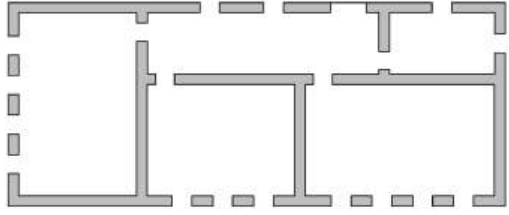
| OKUL ENVANTER LİSTESİ-39 | | |

| OKUL ENVANTER LİSTESİ-39 | | |
|---|---|---|
| Mevcut Durumu | Kötü Durumdadır | |

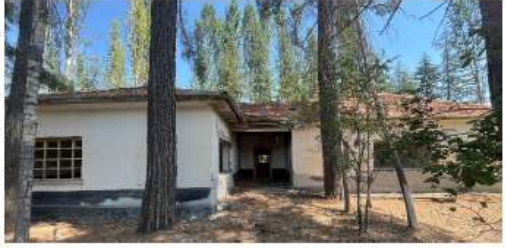
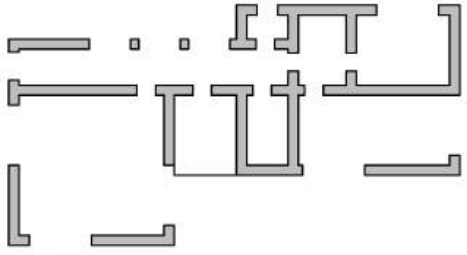
| OKUL ENVANTER LİSTESİ-40 | | |

| OKUL ENVANTER LİSTESİ-40 | | |
|---|---|---|
| Mevcut Durumu | Kötü Durumdadır | |

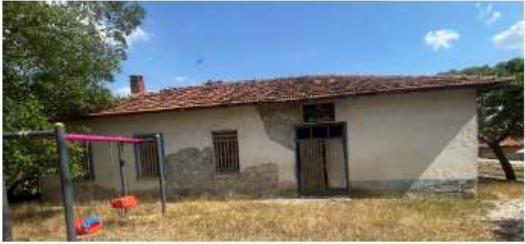
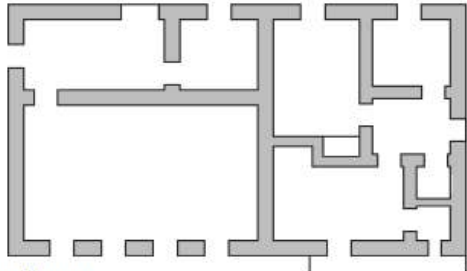
| OKUL ENVANTER LİSTESİ-42 | | |
|---|---|---|
| Mevcut Durumu | Kötü Durumdadır. | |

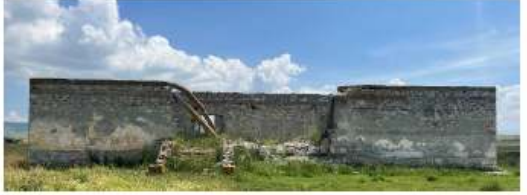
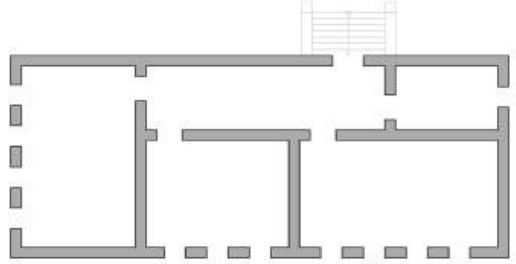
| OKUL ENVANTER LİSTESİ-43 | | |
|---|---|---|
| Mevcut Durumu | Harabe Durumundadır. | |

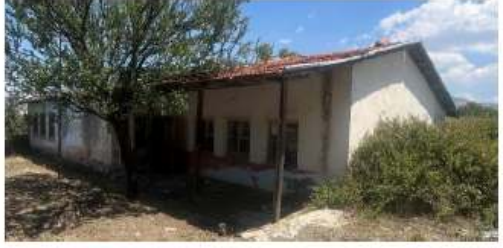
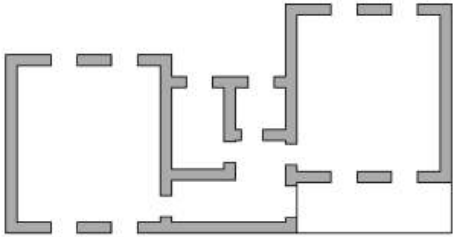
| OKUL ENVANTER LİSTESİ-44 | | |

| OKUL ENVANTER LİSTESİ-44 | | |
|---|---|---|
| Mevcut Durumu | Kötü durumdadır | |

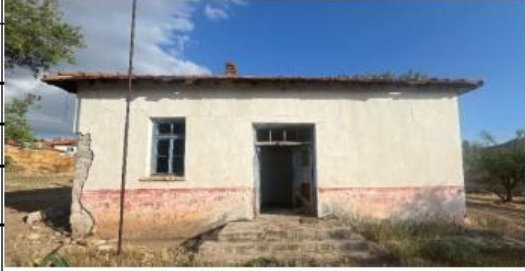
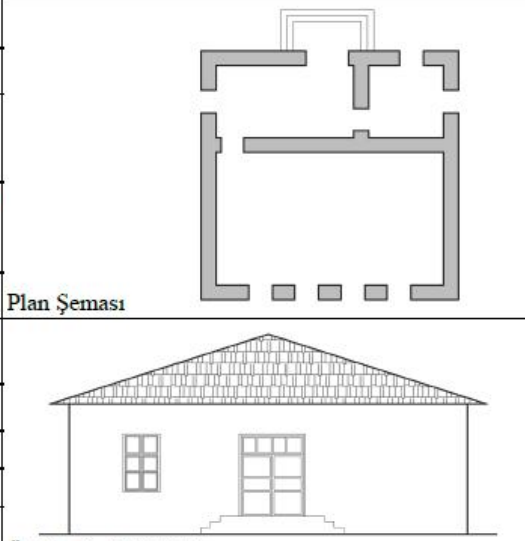
| OKUL ENVANTER LİSTESİ-45 | | |

| OKUL ENVANTER LİSTESİ-45 | | |
|---|---|---|
| Mevcut Durumu | Kötü durumdadır | |

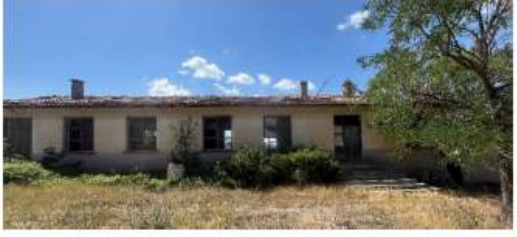
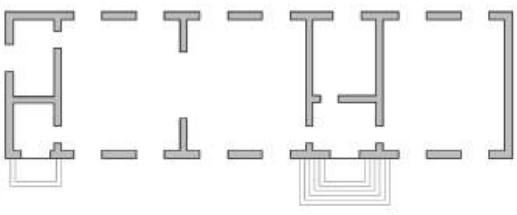
| OKUL ENVANTER LİSTESİ-47 | | |

| OKUL ENVANTER LİSTESİ-47 | | |
|---|---|---|
| Mevcut Durumu | Kötü durumda değil. | |

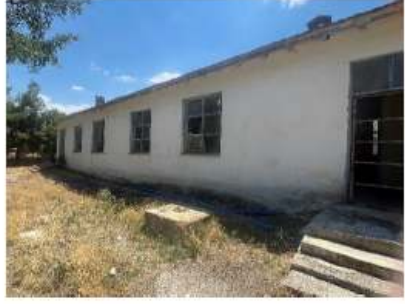
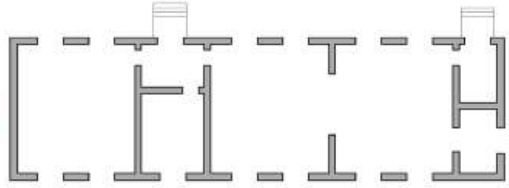
| OKUL ENVANTER LİSTESİ-48 | | |

| OKUL ENVANTER LİSTESİ-48 | | |
|---|---|---|
| Mevcut Durumu | Kötü durumda değil. | |

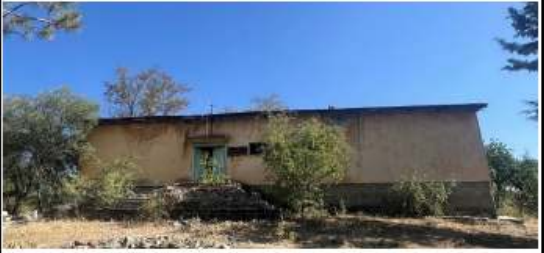
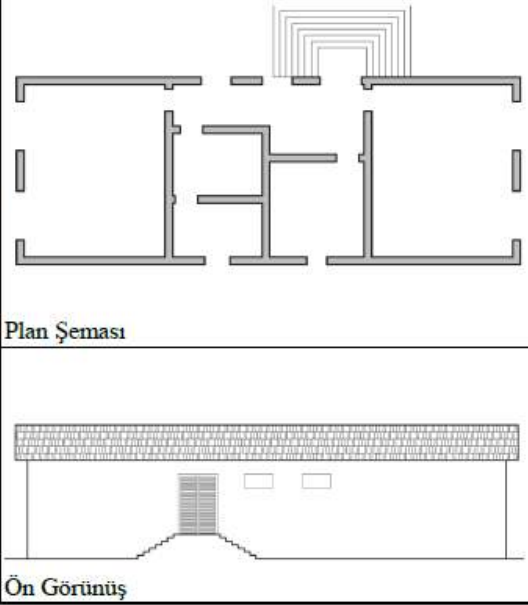
| OKUL ENVANTER LİSTESİ-49 | | |

| OKUL ENVANTER LİSTESİ-49 | | |
|---|---|---|
| Mevcut Durumu | Kötü durumda değil. | |

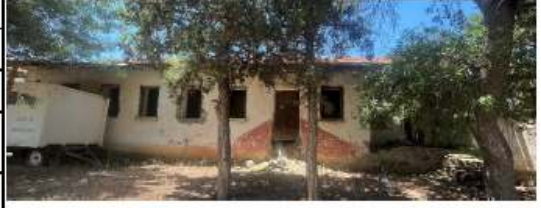
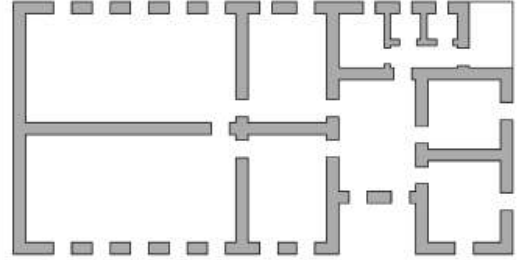
| OKUL ENVANTER LİSTESİ-50 | | |

| OKUL ENVANTER LİSTESİ-50 | | |
|---|---|---|
| Mevcut Durumu | Kötü durumda, bir kısmı yıkılmış. | |
