**BURSA HANÇERLİ (HANZADE) HAMAMI  
RESTORASYON ÖNERİSİ**

**YÜKSEK LİSANS TEZİ  
MİMARLIK**

**GAZİ ÜNİVERSİTESİ  
FEN BİLİMLERİ ENSTİTÜSÜ**

**HAZİRAN 2006  
ANKARA**

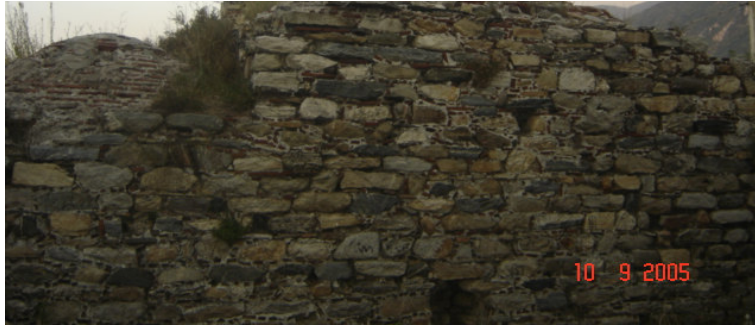
Yapının duvarlarında kullanılan moloz taşların yükseklikleri eşit tutulmaya çalışılmış ve şaşırtmalı olarak örülmüştür (Resim 4.1) (Şekil 4.1).

Resim 4.1. Taş örgü

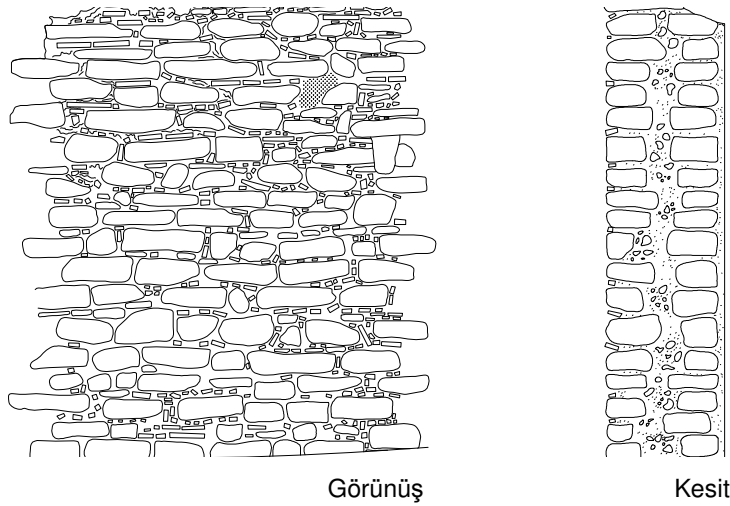
Şekil 4.1. Dış yüzü moloz taş iç yüzü sıvalı taş duvar

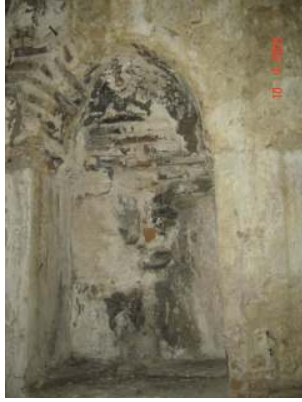
Resim 4.2. M04 mekanı N1 nişinde sivri kemer

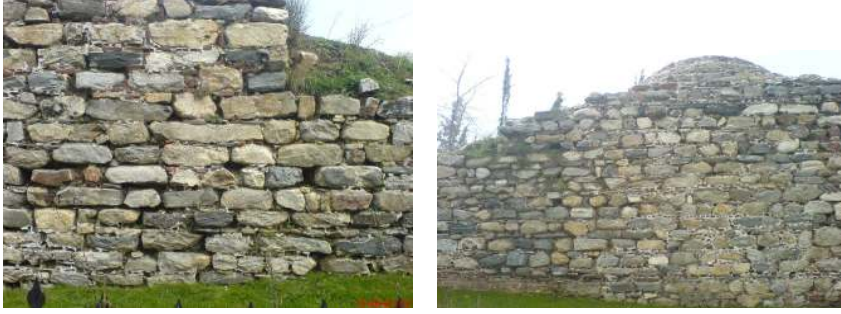
Hançerli Hamamı'nda kullanılan esas yapı malzemesi moloz taş ve tuğladır. Dış duvar yüzeylerinde moloz taş aralarında tuğla kırığı kullanılmış; taş ve tuğla aralarında ise derz harcı uygulanmıştır (Resim 4.3).

Resim 4.3. Moloş taş, tuğla kırığı ve derz harcı

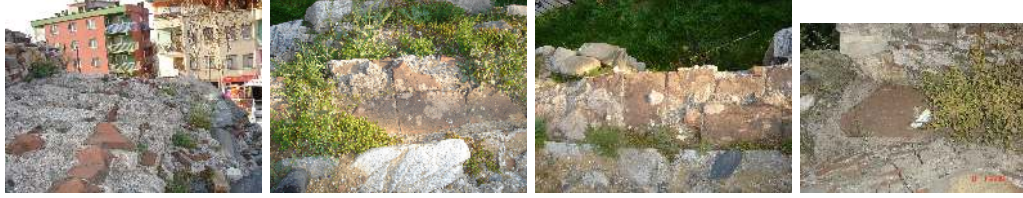
Kubbe üstlerinde harç malzemesi ve yer yer kiremit kırıkları görülmektedir (Resim 4.7).

Resim 4.7. Çatıda kiremit kullanımı

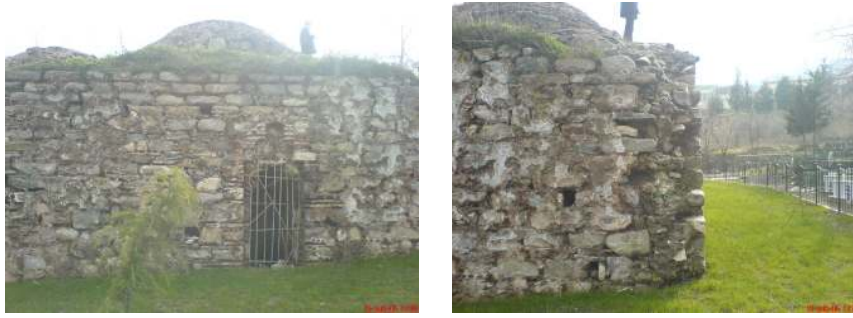
Resim 4.8. Kuzey cephedeki sıva izleri

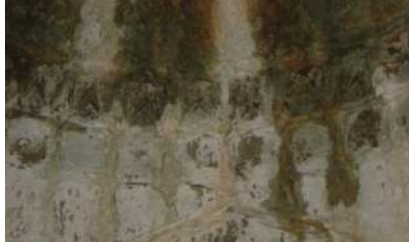
Yapıda iki tip niş bulunmaktadır. M03 mekanında, DV 3, DV 4, DV 6 ve DV 7 duvarlarında bulunan birinci tip niş oldukça bozulmuştur. İzlerden birbirinin aynı olduğu anlaşılan nişlerin boyutu yaklaşık, 0,44m x 0,90m dir. İkinci tip niş M04 mekanındadır ve 0,71m x 1,34m boyutlarındadır. Biçimi bozulmamıştır. M03 mekanında kubbeye geçişte özgün mukarnaslar vardır ve biçimleri bozulmuştur (Resim 4.9) Aynı şekilde duvarlardaki silmeler de bozulmalar vardır.

Resim 4.9. Mukarnaslar

Bu mekanda kubbeye geçiş pandantifler ve mukarnaslarla sağlanmıştır. Mukarnaslarda yer yer bozulmalar oluşmuştur. M04 mekanında ise duvarlarda bulunan rozetler okunamayacak derecede bozulmuştur.

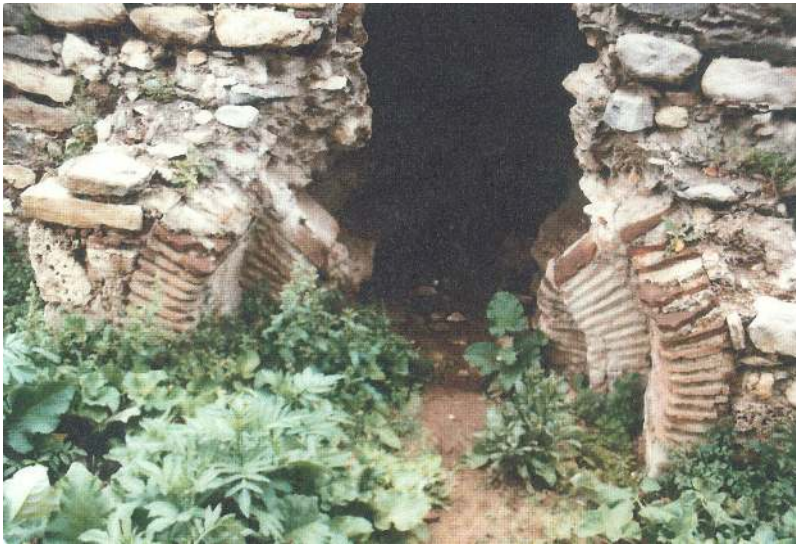
Vakıflar Genel Müdürlüğü arşivinden 1994 yılında çekilmiş olan hamamın fotoğraflarından bugünden farklı olarak külhan bölümü tonozunun yıkılmış olduğu Resim 5.4'de görülmektedir.

Resim 5.4. Hançerli Hamamı külhan bölümü [VGM arşivinden - 1994]

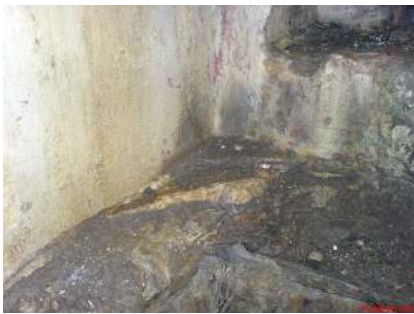
Resim 7.17. Özgün döşeme kotu (mermer izi)

Hançerli Hamamı zemin kaplamasının mermer olduğu halvetin ayakta kalmış döşeme üzerindeki mermer parçasından anlaşılmaktadır (Resim 7.16).

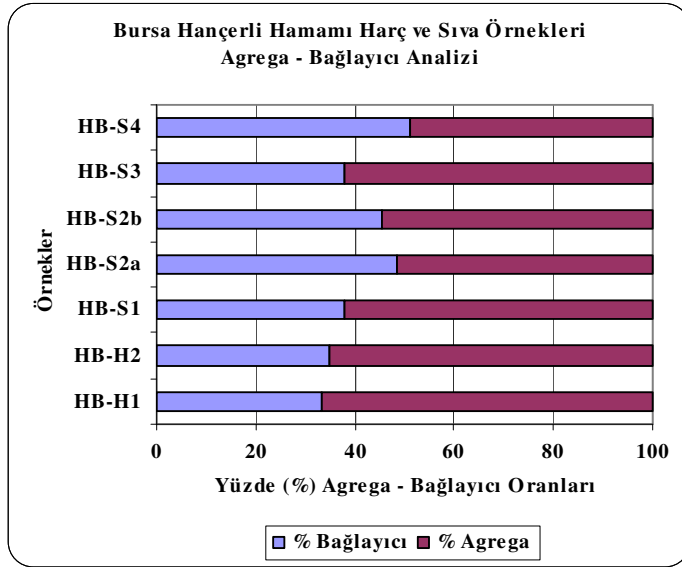
Bursa Hançerli Hamamı harç ve sıva örnekleri agrega-bağlayıcı dağılımına bakıldığında (Tablo ve Grafik) homojen bir dağılım görülmektedir. Ağırlıkça yaklaşık %33 ile %51 arasında değişen oranlarda bağlayıcı (çimento+kireç) içeren örnekler söz konusudur. Hamamın farklı yerlerinden alınan 2 harçta belirlenen bağlayıcı kireç içerikleri ideal orana (1 bağlayıcı : 3 agrega) yakındır. Sıvalarda ise S1 ve S3; S2a, S2b ve S4 birbirine yakın bağlayıcı içeriğe sahiptirler.

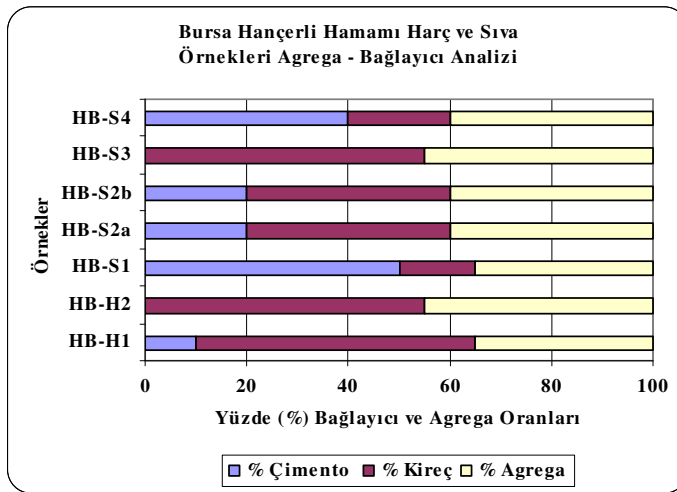
Bursa Hançerli Hamamı harç ve sıva örneklerine ince kesit incelemelerinin ışığında bakıldığında bağlayıcı ve agregat içerikleri için daha kapsamlı olarak yukarıdaki Tablo ve Grafikte belirtilen verilere ulaşılmaktadır. Birbirinden

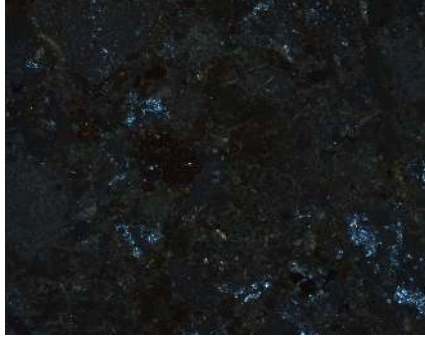
HB-S4; Çimento (%40) ve kireç (%20) içerikli yapıda, kalsit, kuvarsit ve kireçtaşı parçaları yer alıyor.

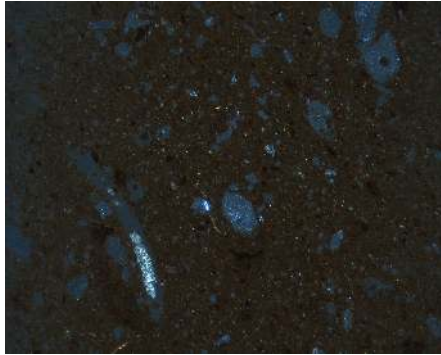
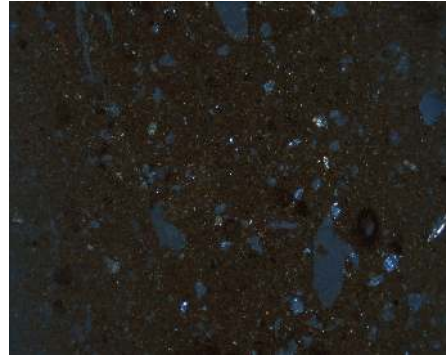
### İnce Kesit Analizleri – Seramik Örnekler

HB-B1; Homojen yapıya sahip, özgün olmayan, iyi pişirilmiş, yakın dönem onarım tuğla parçası (toplam agregat oranı %15).

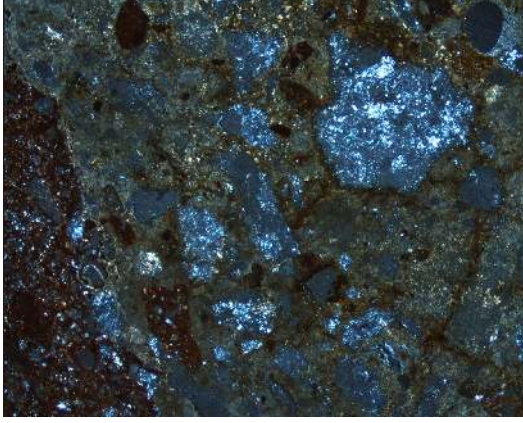
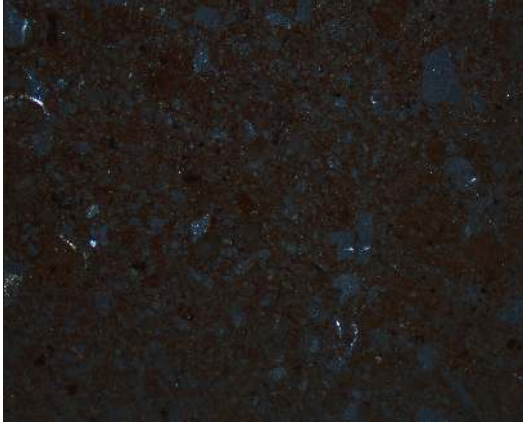
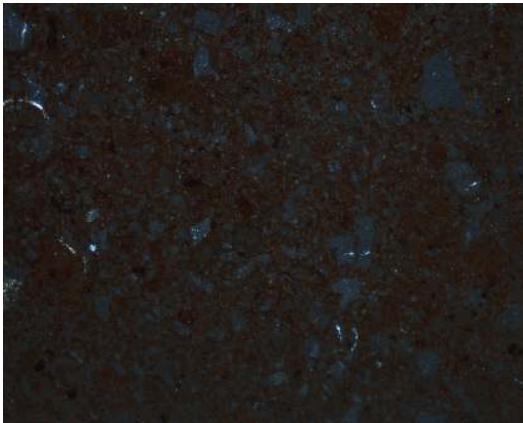
Tuğla (HB-B2) / Harç (HB-H2) Geçişi

HB-B2; Homojen yapıya sahip olmayan, farklı yerlerinde değişen agrega içerikli (toplam %5-20), illit türü kil matrikste kuvars, piroksen ve biyotit minerallerine ait parçalar yer alan tuğla parçası.

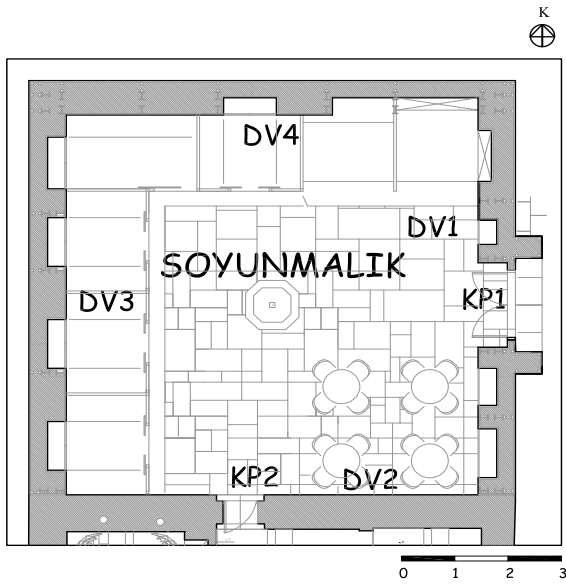
| MEKAN | | YAPI ELEMANLARI | SORUN VE SEBEBİ | SORUN TÜRÜ | RESTORASYON TEKNİĞİ | MÜDAHALE ŞEKLİ |
|---|---|---|---|---|---|---|
| SOYUNMALIK BÖLÜMÜ | | DV1 | Zamanla fiziksel ve kimyasal etkenlerden yok olmuştur | Taşıyıcı eleman kaybı | Tamamlama | Yeni malzeme ve detaylarla tamamlanacaktır. |
| | | KP1 | Zamanla fiziksel ve kimyasal etkenlerden yok olmuştur | Mimari eleman kaybı | Tamamlama | Yeni malzeme ve detaylarla tamamlanacaktır. |
| | | DV2 | Duvarın ayakta kalan bölümünde çimento içerikli sıva yapılmıştır ve yer yer dökülmektedir. Duvarın üst bölümü zamanla doğal ve fiziksel etkenlerden yok olmuştur. | Fiziksel zarar veren tamir uygulaması, taşıyıcı eleman kaybı, malzeme bozulması ve kaybı | Temizleme, Sağlamaştırma, Tamamlama | Duvarın ayakta olan bölümlerinde tüm çimento içerikli sıvalar temizlenerek özgün sıva yapılacaktır. Duvarın üst bölümü yeni malzeme ve detaylarla tamamlanacaktır. |

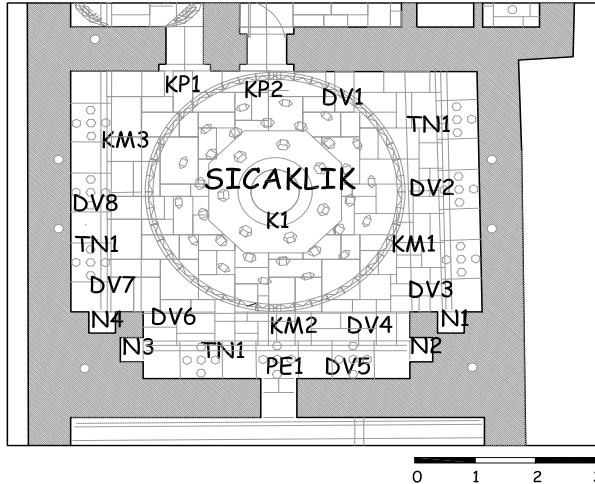
| MEKAN | | YAPI ELEMANLARI | SORUN VE SEBEBİ | SORUN TÜRÜ | RESTORASYON TEKNİĞİ | MÜDAHALE ŞEKLİ |
|---|---|---|---|---|---|---|
| SICAKLIK BÖLÜMÜ | | DV5 | Duvarın bir bölümü yok olmuştur. Sıvada bozulmalar oluşmuştur ve yer yer dökülmüştür. | Taşıyıcı eleman kaybı, Malzeme bozulması ve kaybı | Temizleme, Sağlama, Tamlama | Tüm bozulmuş ve çimento içerikli sıvalar temizlenerek özgün malzeme ve detaylarla tamamlama yapılacaktır. |
| | | PE | Sıvada bozulmalar oluşmuştur ve yer yer dökülmüştür. | Malzeme kaybı | Temizleme, Sağlama, Tamlama | Tüm bozulmuş ve çimento içerikli sıvalar temizlenerek özgün malzeme ve detaylarla tamamlama yapılacaktır. |
| | | KM2 | Sıvada bozulmalar oluşmuştur ve yer yer dökülmüştür. | Malzeme kaybı | Temizleme, Sağlama, Tamlama | Tüm bozulmuş ve çimento içerikli sıvalar temizlenerek özgün malzeme ve detaylarla tamamlama yapılacaktır. |

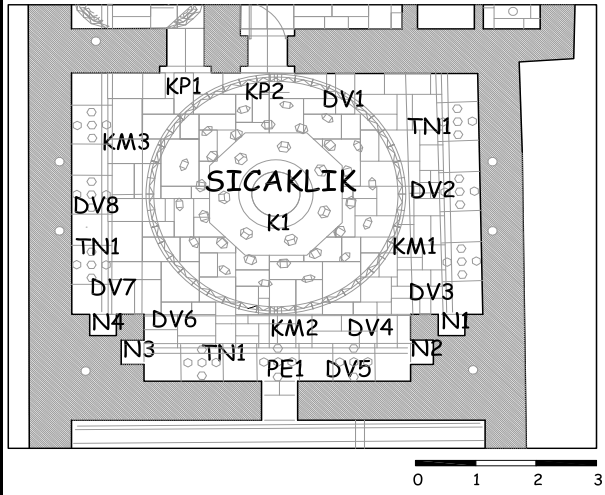
| MEKAN | YAPI ELEMANLARI | SORUN VE SEBEBİ | SORUN TÜRÜ | RESTORASYON TEKNİĞİ | MÜDAHALE ŞEKLİ |
|---|---|---|---|---|---|
| <b>SICAKLIK BÖLÜMÜ</b><br> | TN2 | 3 adet delik oluşmuştur. Sıvada bozulmalar oluşmuştur ve yer yer dökülmüştür. | Taşıyıcı eleman ve malzeme kaybı | Temizleme, Sağlamaştırma, Tamamlama | Tüm bozulmuş ve çimento içerikli sıvalar temizlenerek özgün malzeme ve detaylarla tamamlama yapılacaktır. |
| | TN3 | Sıvada bozulmalar oluşmuştur ve yer yer dökülmüştür. | Malzeme kaybı | Temizleme, Sağlamaştırma, Tamamlama | Tüm bozulmuş ve çimento içerikli sıvalar temizlenerek özgün malzeme ve detaylarla tamamlama yapılacaktır. |
| | TÜTEKLİK | Kısmen yok olmuştur. | Mimari eleman kaybı | Tamamlama | Özgün malzeme ve detaylarla tamamlama yapılacaktır. |
| | GÖBEK TAŞI | Yok olmuştur. | Mimari eleman kaybı | Tamamlama | Özgün malzeme ve detaylarla tamamlama yapılacaktır. Renk farklılığı yapılacaktır. |
| | SEKİ | Yok olmuştur. | Mimari eleman kaybı | Tamamlama | Özgün malzeme ve detaylarla tamamlama yapılacaktır. Renk farklılığı yapılacaktır. |
| | KURNA | Yok olmuştur. | Mimari eleman kaybı | Tamamlama | Özgün malzeme ve detaylarla tamamlama yapılacaktır. Renk farklılığı yapılacaktır. |

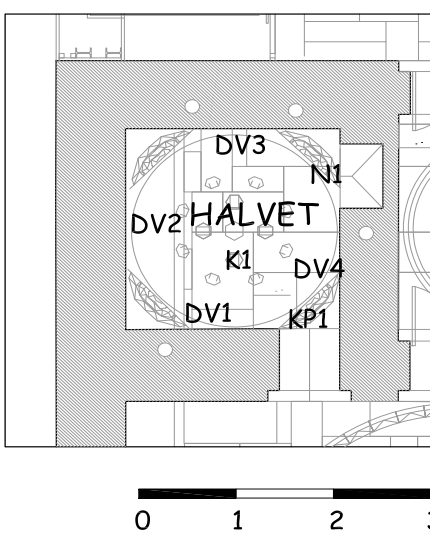
| MEKAN | YAPI ELEMANLARI | SORUN VE SEBEBİ | SORUN TÜRÜ | RESTORASYON TEKNİĞİ | MÜDAHALE ŞEKLİ |
|---|---|---|---|---|---|
| <b>HALVET BÖLÜMÜ</b><br> | DV1 | Duvarın bir bölümü yok olmuştur. Sıvada bozulmalar oluşmuştur ve yer yer dökülmüştür. | Taşıyıcı eleman kaybı, Malzeme bozulması ve kaybı | Temizleme, Sağlamaştırma, Tamamlama | Tüm bozulmuş ve çimento içerikli sıvalar temizlenerek özgün malzeme ve detaylarla tamamlama yapılacaktır. |
| | KP1 | Sıvada bozulmalar oluşmuştur ve yer yer dökülmüştür. | Malzeme kaybı | Temizleme, Sağlamaştırma, Tamamlama | Tüm bozulmuş ve çimento içerikli sıvalar temizlenerek özgün malzeme ve detaylarla tamamlama yapılacaktır. |
| | DV2 | Sıvada bozulmalar oluşmuştur ve yer yer dökülmüştür. | Malzeme bozulması ve kaybı | Temizleme, Sağlamaştırma, Tamamlama | Tüm bozulmuş ve çimento içerikli sıvalar temizlenerek özgün malzeme ve detaylarla tamamlama yapılacaktır. |
| | DV3 | Sıvada bozulmalar oluşmuştur ve yer yer dökülmüştür. | Malzeme bozulması ve kaybı | Temizleme, Sağlamaştırma, Tamamlama | Tüm bozulmuş ve çimento içerikli sıvalar temizlenerek özgün malzeme ve detaylarla tamamlama yapılacaktır. |
| | DV4 | Sıvada bozulmalar oluşmuştur ve yer yer dökülmüştür. | Malzeme bozulması ve kaybı | Temizleme, Sağlamaştırma, Tamamlama | Tüm bozulmuş ve çimento içerikli sıvalar temizlenerek özgün malzeme ve detaylarla tamamlama yapılacaktır. |

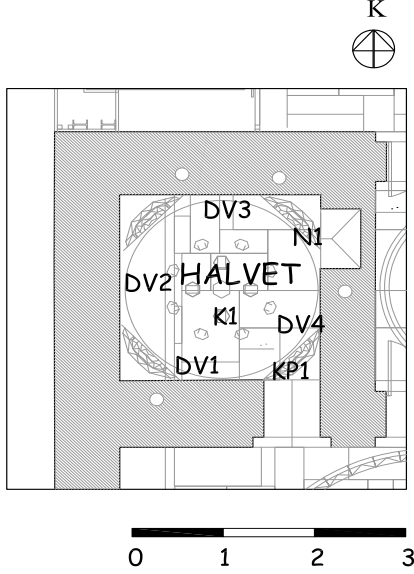
| MEKAN | YAPI ELEMANLARI | SORUN VE SEBEBİ | SORUN TÜRÜ | RESTORASYON TEKNİĞİ | MÜDAHALE ŞEKLİ |
|---|---|---|---|---|---|
| <b>HALVET BÖLÜMÜ</b><br> | N1 | Sivada bozulmalar oluşmuştur ve yer yer dökülmüştür. | Malzeme bozulması ve kaybı | Temizleme, Sağlamaştırma, Tamamlama | Tüm bozulmuş ve çimento içerikli sıvalar temizlenerek özgün malzeme ve detaylarla tamamlama yapılacaktır. |
| | K1 | Sivada bozulmalar oluşmuştur ve yer yer dökülmüştür. | Malzeme bozulması ve kaybı | Temizleme, Sağlamaştırma, Tamamlama | Tüm bozulmuş ve çimento içerikli sıvalar temizlenerek özgün malzeme ve detaylarla tamamlama yapılacaktır. |
| | TÜTEKLİK | Kısmen yok olmuştur. | Mimari eleman kaybı | Tamamlama | Özgün malzeme ve detaylarla tamamlama yapılacaktır. |
| | SEKİ | Yok olmuştur. | Mimari eleman kaybı | Tamamlama | Özgün malzeme ve detaylarla tamamlama yapılacaktır. Renk farklılığı yapılacaktır. |
| | KURNA | Yok olmuştur. | Mimari eleman kaybı | Tamamlama | Özgün malzeme ve detaylarla tamamlama yapılacaktır. Renk farklılığı yapılacaktır. |

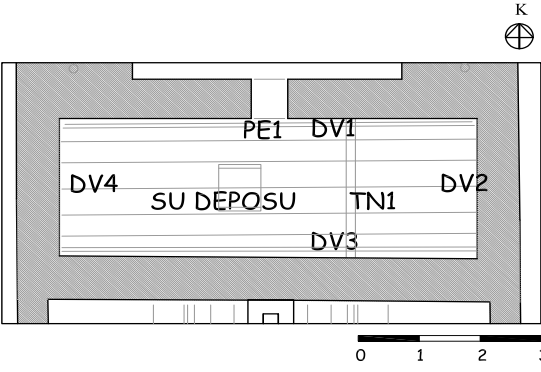
| MEKAN | YAPI ELEMANLARI | SORUN VE SEBEBİ | SORUN TÜRÜ | RESTORASYON TEKNİĞİ | MÜDAHALE ŞEKLİ |
|---|---|---|---|---|---|
| <b>SU DEPOSU BÖLÜMÜ</b><br> | DV1 | Sivada bozulmalar oluşmuştur ve yer yer dökülmüştür. | Malzeme bozulması ve kaybı | Temizleme, Sağlamaştırma, Tamamlama | Tüm bozulmuş ve çimento içerikli sıvalar temizlenerek özgün malzeme ve detaylarla tamamlama yapılacaktır. |
| | PE1 | Sivada bozulmalar oluşmuştur ve yer yer dökülmüştür. | Malzeme bozulması ve kaybı | Temizleme, Sağlamaştırma, Tamamlama | Tüm bozulmuş ve çimento içerikli sıvalar temizlenerek özgün malzeme ve detaylarla tamamlama yapılacaktır. |
| | DV2 | Sivada bozulmalar oluşmuştur ve yer yer dökülmüştür. | Malzeme bozulması ve kaybı | Temizleme, Sağlamaştırma, Tamamlama | Tüm bozulmuş ve çimento içerikli sıvalar temizlenerek özgün malzeme ve detaylarla tamamlama yapılacaktır. |
| | DV3 | Sivada bozulmalar oluşmuştur ve yer yer dökülmüştür. | Malzeme bozulması ve kaybı | Temizleme, Sağlamaştırma, Tamamlama | Tüm bozulmuş ve çimento içerikli sıvalar temizlenerek özgün malzeme ve detaylarla tamamlama yapılacaktır. |
| | DV4 | Sivada bozulmalar oluşmuştur ve yer yer dökülmüştür. | Malzeme bozulması ve kaybı | Temizleme, Sağlamaştırma, Tamamlama | Tüm bozulmuş ve çimento içerikli sıvalar temizlenerek özgün malzeme ve detaylarla tamamlama yapılacaktır. |
| | DÖ | Zamanla üzeri toprak dolmuştur. | Malzeme kaybı ve toprak dolgunun döşemeye zarar vermesi | Temizleme, Sağlamaştırma, Tamamlama | Toprak dolgunun kaldırılması, özgün döşeme bulunması halinde sağlamaştırma ve eksik bölümlerde özgün malzeme ile tamamlama yapılacaktır. |

| MEKAN | YAPI ELEMANLARI | SORUN VE SEBEBİ | SORUN TÜRÜ | RESTORASYON TEKNİĞİ | MÜDAHALE ŞEKLİ |
|---|---|---|---|---|---|
| <b>SU DEPOSU BÖLÜMÜ</b> | TN1 | 1 adet delik oluşmuştur. Sıvada bozulmalar oluşmuştur ve yer yer dökülmüştür. | Taşıyıcı eleman ve malzeme kaybı | Temizleme, Sağlama, Tamamlama | Tüm bozulmuş ve çimento içerikli sıvalar temizlenerek özgün malzeme ve detaylarla tamamlama yapılacaktır. |

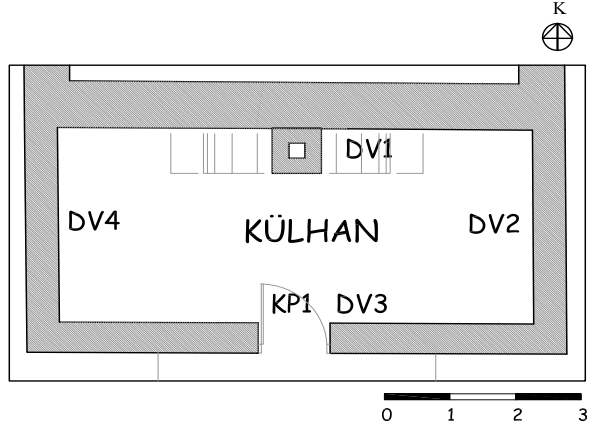
| MEKAN | YAPI ELEMANLARI | SORUN VE SEBEBİ | SORUN TÜRÜ | RESTORASYON TEKNİĞİ | MÜDAHALE ŞEKLİ |
|---|---|---|---|---|---|
| <b>KÜLHAN BÖLÜMÜ</b> | DV1 | Duvarın bir bölümü yok olmuştur. | Taşıyıcı eleman kaybı | Temizleme, Sağlama, Tamamlama | Özgün malzeme ve detaylarla tamamlama yapılacaktır. |
| | DV2 | Yok olmuştur. | Taşıyıcı eleman kaybı | Tamamlama | Yeni malzeme ve detaylarla tamamlanacaktır. |
| | DV3 | Yok olmuştur. | Taşıyıcı eleman kaybı | Tamamlama | Yeni malzeme ve detaylarla tamamlanacaktır. |
| | KP1 | Yok olmuştur. | Taşıyıcı eleman kaybı | Tamamlama | Yeni malzeme ve detaylarla tamamlanacaktır. |
| | DV4 | Yok olmuştur. | Taşıyıcı eleman kaybı | Tamamlama | Yeni malzeme ve detaylarla tamamlanacaktır. |
| | DÖ | Zamanla üzeri toprak dolmuştur. | Malzeme kaybı ve toprak dolgunun döşemeye zarar vermesi | Temizleme, Sağlama, Tamamlama | Toprak dolgunun kaldırılması, özgün döşeme bulunması halinde sağlama ve eksik bölümlerde özgün malzeme ile tamamlama yapılacaktır. |
| | TAVAN | Zamanla fiziksel ve kimyasal etkenlerden yok olmuştur | Düşey taşıyıcı eleman kaybı | Tamamlama | Yeni malzeme ve detaylarla tamamlanacaktır. |

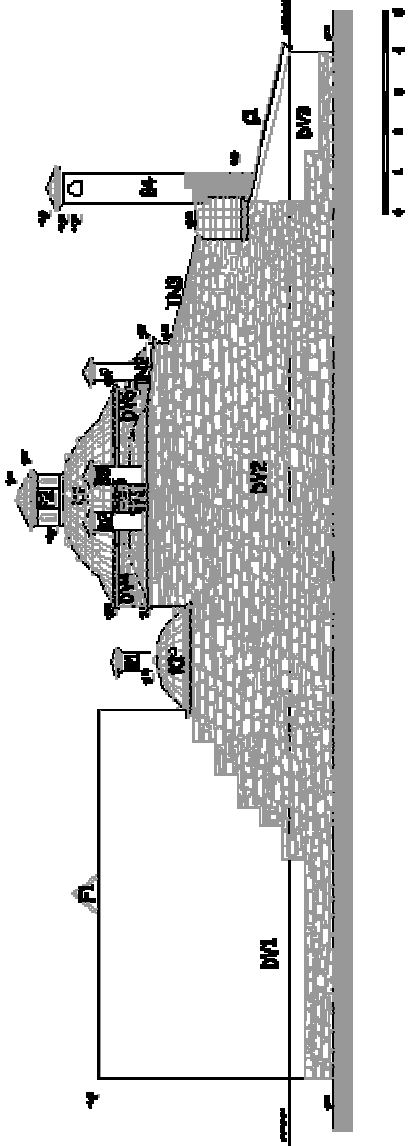
| BATI CEPHE | | DV1 | Zamanla fiziksel ve kimyasal etkenlerden yok olmuştur | Taşıyıcı eleman kaybı | Tamamlama | Yeni malzeme ve detaylarla tamamlanacaktır. |
| | | DV2 | Zamanla fiziksel ve kimyasal etkenlerden bir bölümü yok olmuştur ve derzlerde bozulma ve ayrılmalar oluşmuştur. | Taşıyıcı eleman ve malzeme kaybı | Temizleme, Sağlamaştırma, Tamamlama | Tüm çimento içerikli derzler temizlenerek özgün malzeme ve detaylarla tamamlama yapılacaktır. |
| | | DV3 | Zamanla fiziksel ve kimyasal etkenlerden yok olmuştur | Taşıyıcı eleman kaybı | Tamamlama | Yeni malzeme ve detaylarla tamamlanacaktır. |
| | | DV4 | Derzlerde bozulma ve ayrılmalar oluşmuştur. | Malzeme kaybı | Temizleme, Sağlamaştırma, | Tüm çimento içerikli derzler temizlenerek özgün malzeme ve detaylarla tamamlama yapılacaktır. |
| | | DV5 | Derzlerde bozulma ve ayrılmalar oluşmuştur. | Malzeme kaybı | Temizleme, Sağlamaştırma, | Tüm çimento içerikli derzler temizlenerek özgün malzeme ve detaylarla tamamlama yapılacaktır. |
| | | DV6 | Derzlerde bozulma ve ayrılmalar oluşmuştur. | Malzeme kaybı | Temizleme, Sağlamaştırma, | Tüm çimento içerikli derzler temizlenerek özgün malzeme ve detaylarla tamamlama yapılacaktır. |
| | | K1 | Üst örtü yok olmuştur. | Malzeme kaybı | Temizleme, Sağlamaştırma, Tamamlama | Tüm bozulmuş ve çimento içerikli harçlar temizlenecek, özgün malzeme ve detaylarla tamamlanacaktır. |
| | | K2 | Üst örtü yok olmuştur. | Malzeme kaybı | Temizleme, Sağlamaştırma, Tamamlama | Tüm bozulmuş ve çimento içerikli harçlar temizlenecek, özgün malzeme ve detaylarla tamamlanacaktır. |
| | | F1 | Zamanla fiziksel ve kimyasal etkenlerden yok olmuştur | Mimari eleman kaybı | Tamamlama | Yeni malzeme ve detaylarla tamamlanacaktır. |
| | | F2 | Zamanla fiziksel ve kimyasal etkenlerden yok olmuştur | Mimari eleman kaybı | Tamamlama | Yeni malzeme ve detaylarla tamamlanacaktır. |
| | | TN1 | Üst örtü yok olmuştur. | Malzeme kaybı | Temizleme, Sağlamaştırma, Tamamlama | Tüm bozulmuş ve çimento içerikli harçlar temizlenecek, özgün malzeme ve detaylarla tamamlanacaktır. |

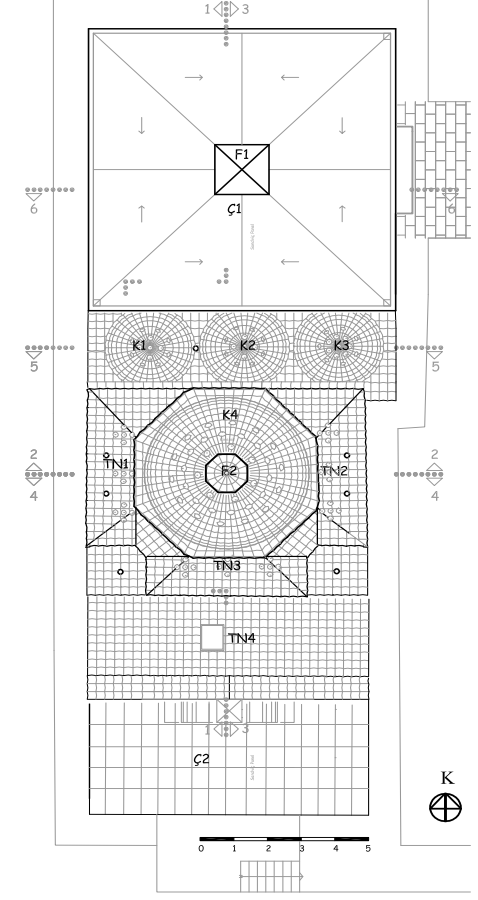
| <b>ÜST ÖRTÜ</b> | TN3 | 3 adet delik oluşmuştur. Üst örtü yok olmuştur. | Taşıyıcı eleman ve malzeme kaybı | Temizleme, Sağlama, Tamamlama | Tüm bozulmuş ve çimento içerikli harçlar temizlenecek, özgün malzeme ve detaylarla tamamlanacaktır. |
| | TN4 | 1 adet delik oluşmuştur. Üst örtü yok olmuştur. | Taşıyıcı eleman ve malzeme kaybı | Temizleme, Sağlama, Tamamlama | Tüm bozulmuş ve çimento içerikli harçlar temizlenecek, özgün malzeme ve detaylarla tamamlanacaktır. |
| | Ç1 | Zamanla fiziksel ve kimyasal etkenlerden yok olmuştur | Taşıyıcı eleman kaybı | Tamamlama | Yeni malzeme ve detaylarla tamamlanacaktır. |
| | Ç2 | Zamanla fiziksel ve kimyasal etkenlerden yok olmuştur | Taşıyıcı eleman kaybı | Tamamlama | Yeni malzeme ve detaylarla tamamlanacaktır. |
| | F1 | Zamanla fiziksel ve kimyasal etkenlerden yok olmuştur | Mimari eleman kaybı | Tamamlama | Yeni malzeme ve detaylarla tamamlanacaktır. |
| | F2 | Zamanla fiziksel ve kimyasal etkenlerden yok olmuştur | Mimari eleman kaybı | Tamamlama | Yeni malzeme ve detaylarla tamamlanacaktır. |
