**DARPHANE-İ AMİRE’NİN DEMİR ÜST ÖRTÜ SİSTEMLERİNİN İKİ YAPI  
ÜZERİNDEN İNCELENMESİ VE KORUMA ÖNERİLERİ**

**YÜKSEK LİSANS TEZİ**

**Rabia ŞENGÜN**

**Haziran 2015**

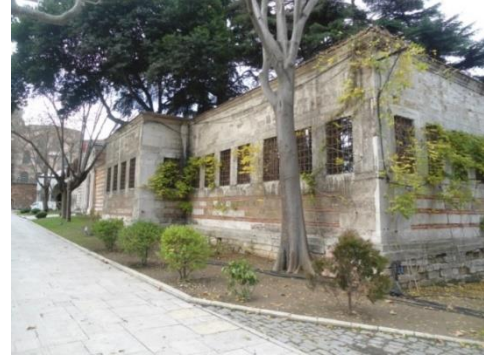
Şekil 3.11 Darphane Köşkü dış duvarları.

Tuğla sıralı kesme taş almalı duvarları zemin kat seviyesinde taş silme ile sonlanmaktadır. Demir parmaklıklı pencereleri ise günümüzde yerindedir. Osman Hamdi Bey Yokuşu üzerindeki duvar köşesinde çatlaklar ve hareketlenme

gözlemlenmektedir. Darphane Köşkü'nün kagir zemin kat üzerinde iki ahşap karkas normal katının olması çatı üst örtüsünün de ahşap karkas olduğunu göstermektedir (Şekil 3.12).

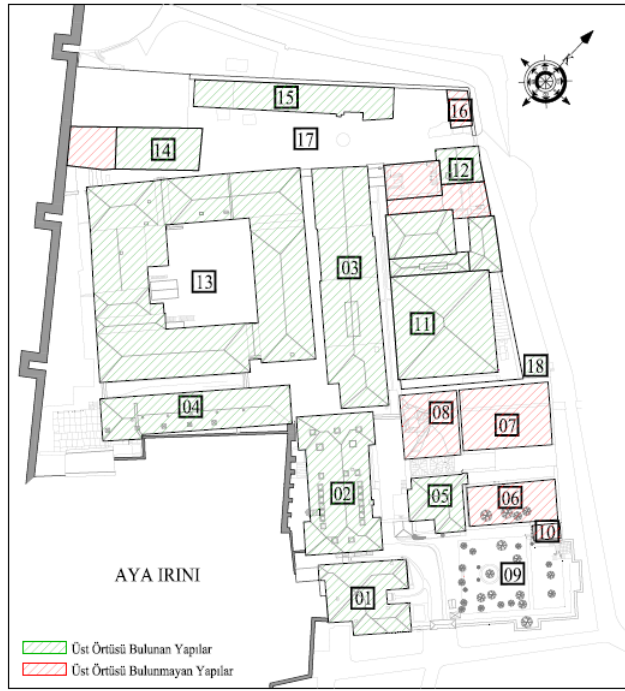
Darphane-i Amire yapılarının büyük çoğunluğunun 1967 yılındaki taşınmadan hemen önce bulunan üst örtü sistemleri günümüze ulaşmıştır. 2011 yılına kadar Damga Matbaası, Darphane Eminliği, Dökümhane ve Sıra Odalar'ın kullanımına devam edilmesi, ilgili yapıların ve üst örtülerinin korunmasında etkili olmuştur. Kullanımı devam etmeyen ya da 1967 yılından önceki dönemlerde de atıl olarak kalmış binalardan özellikle alt avlu binalarının üst örtülerinin bir bölümü zamanla kaybedilmiştir. 1996 yılındaki Habitat II sergisi için kullanılan Darphane-i Amire binaları, bu dönemde bakım ve onarımdan geçmiş ve böylelikle zaman ve malzeme yorulmasına bağlı bozulmaların hızı yavaşlatılmıştır. Günümüzde 1996 onarımında üst örtüsü eklenen yapılar da dikkate alındığında, 6, 7, 8, 10 numaralı yapılar ile 12 numaralı yapılar grubunun bir bölümünün üst örtüsü bulunmamaktadır (Şekil 3.26).

Şekil 3.26 Darphane-i Amire yapılarının üst örtü mevcut durumları.

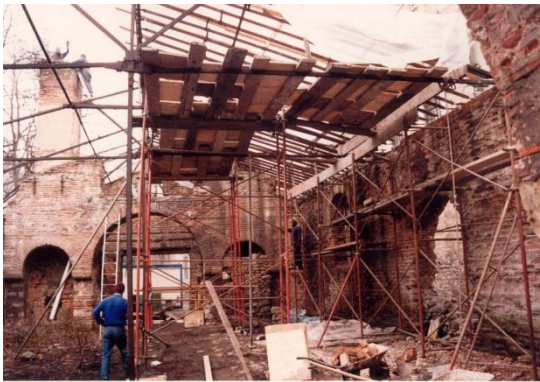
Aynı yıl yapılan onarım ile yapıların içinde bulunan molozlar taşınmış, muhdesler sökülmüş, acil müdahale gerektiren kısımlar onarılmış, özgün malzemelerin temizliği, onarımı yapılmış ve yükseltilmiş koruyucu üst örtü yapılmıştır. Özgün demir çatı strüktürüne ait elemanların temizliği yapılarak korunmuştur.

**Şekil 4.7** 14 numaralı yapının 1996 yılı onarımı [36].

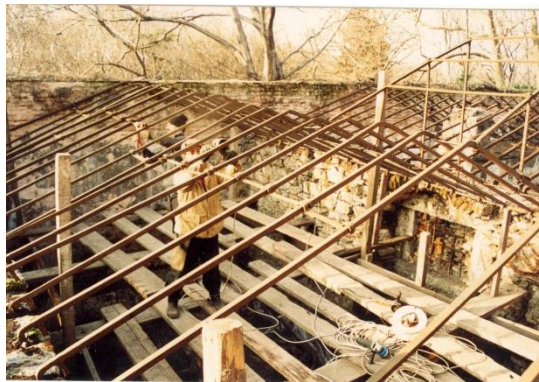
**Şekil 4.8** 15 numaralı yapının 1996 yılı onarımı [36].

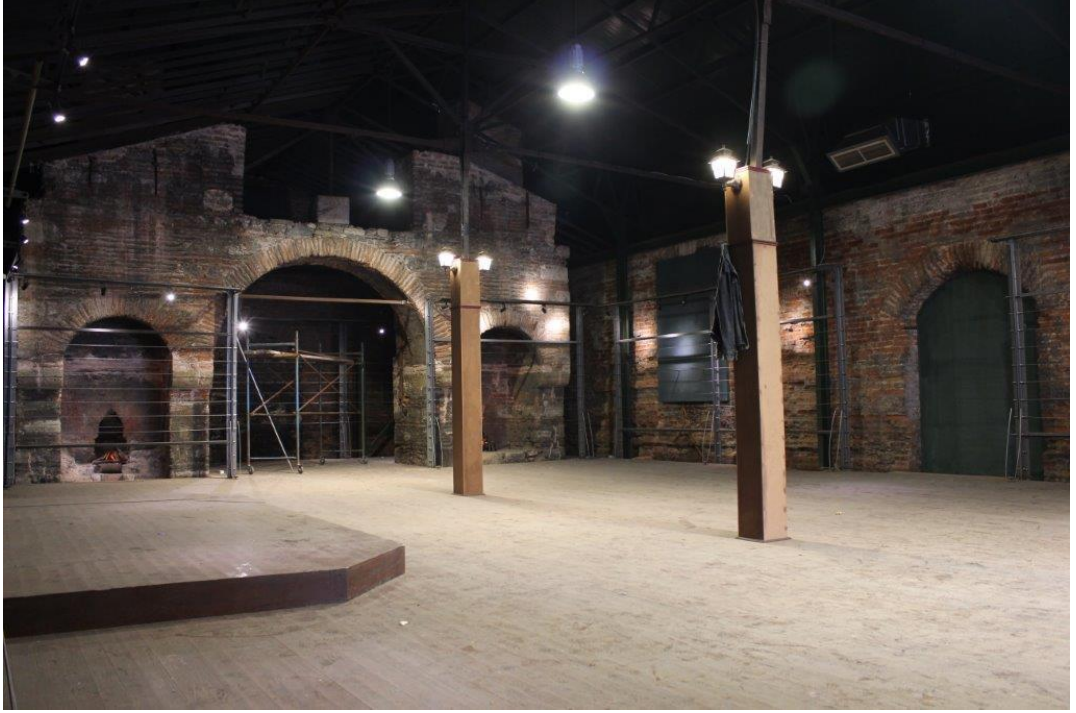
kaplamadır. 1996 yılı onarımı öncesi fotoğrafları incelendiğinde zeminde kısmi olarak doğaltaş kaplama görülmektedir [36]. Yapı içersinde duvar ve ocakların önlerinde sergilemelerde kullanılmak üzere ve 1996 yılındaki onarım sırasında eklenmiş olan çelik çerçeve ve askı sistemleri bulunmaktadır. Çatı sistemine ait iki adet dikmenin etrafı ise 2013 yılındaki basit onarım kapsamında ahşap kutu içerisine alınmıştır (Şekil 4.18).

**Şekil 4.18** 14 numaralı yapının iç mekan görünüşü.

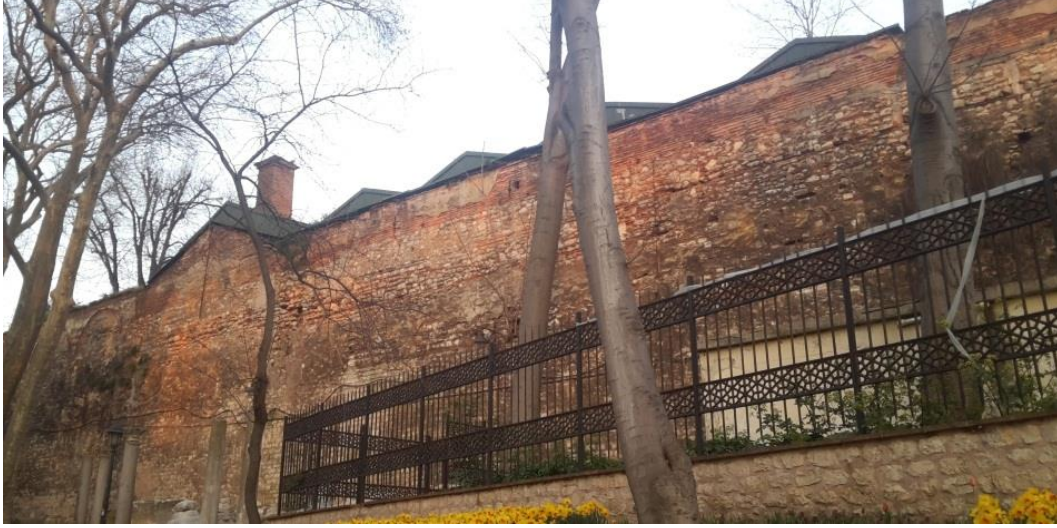
15 numaralı yapının kuzeybatı cephesi, Darphane-i Amire kompleksinin bahçe duvarıdır. Bahçe duvarı üzerinde yapının ZK01 numaralı mekanının yüksek aksında bulunan duvarının üçgen kalkan duvarı kısmen ve 1996 yılında eklenmiş yükseltilmiş çatı görülmektedir. Ayrıca çatı strüktürünün oturduğu kiriş elemanlarının da demir gergi ve kılıçlaması duvar üzerinde izlenmektedir (Şekil 4.19). ZK01 numaralı mekanın yükseltilmiş aksındaki üçgen duvarda tuğla örgüsündeki farklılık anlaşılmaktadır. ZK01 numaralı mekanda yer alan tüm kirişlerin kılıçlamaları duvar üzerinde görülür iken, ZK01-ZK02 numaralı mekanlar arasındaki duvar aksında herhangi bir kılıçlama elemanı görülmemektedir. Bunun yanı sıra yükseltilmiş aks

**Şekil 4.19** 15 numaralı yapının kuzeybatı cephe görünüşü

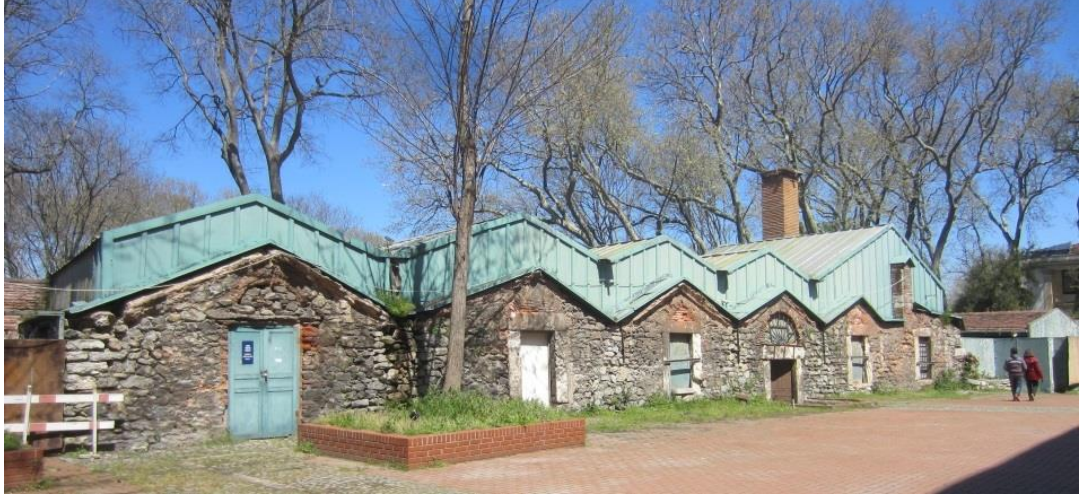
elemanları görülebilmektedir (Şekil 4.21). Çatı eğimi ve yüksekliğinin değiştiği aks ile, cephenin kuzeydoğusundaki aks arasında diğer çatı akslarının birleştiği kısımlarda yer alan kiriş elemanının kılıç bağlantısında kullanılmış olan boşta bir demir bağlantısı görülmektedir. İç kısımda bu kotta çatı elemanı ya da kirişine ait herhangi bir elemanın olmaması, daha önce bu alanda çatı aksında ve cephede bir değişiklik yaşanmış olduğunu göstermektedir (Şekil 4.22).

**Şekil 4.21** 15 numaralı yapının güneybatı cephe görünüşü.

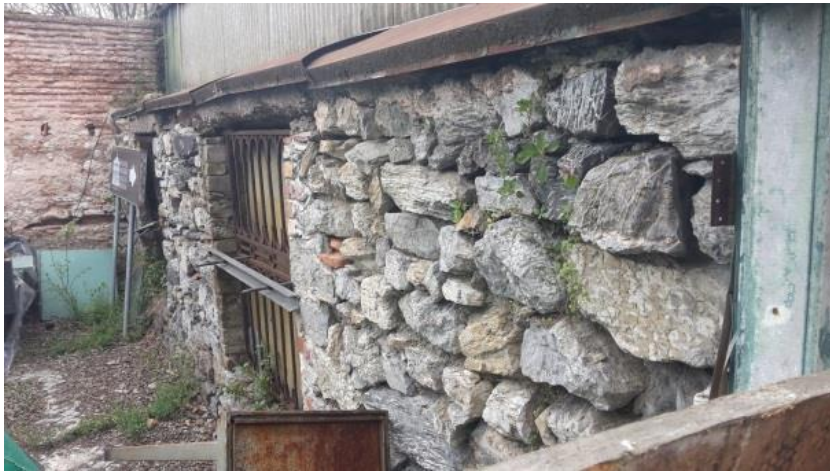
ne zaman yapıldığı belli olmayan, çatı örtüsünün hemen altında beton hatıl bulunmaktadır (Şekil 4.24).

**Şekil 4.24** 15 numaralı yapının güneybatı cephe görünüşü.

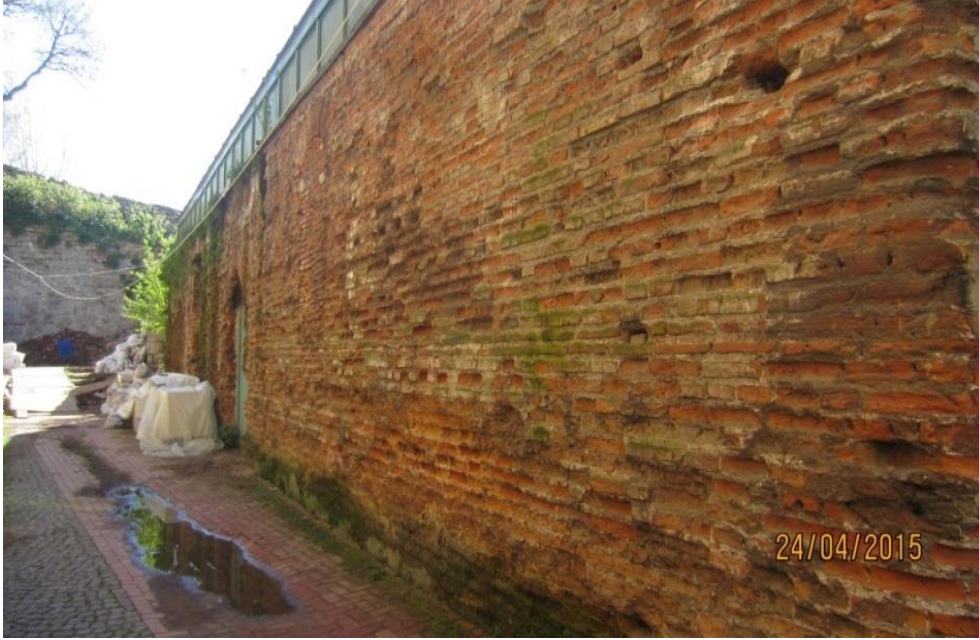
Yapının tüm cephelerinde duvar üst kotlarında tuğla boyutları farklı tamamlamalar gözlenmektedir. Bu tamamlamaların 1996 yılındaki onarım sırasında yapılmış olması ve yeni yükseltilmiş çatı kafesleri ile özgün çatı merteklerini oturtmak için yapılmış olması muhtemeldir.

Şekil 4.27 14 numaralı yapının güneydoğu cephesi.

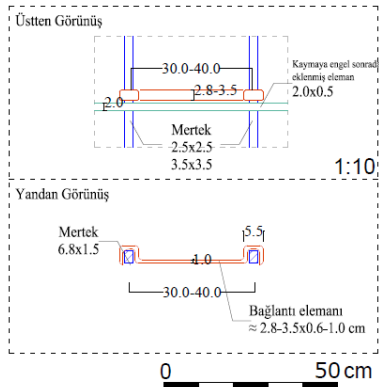
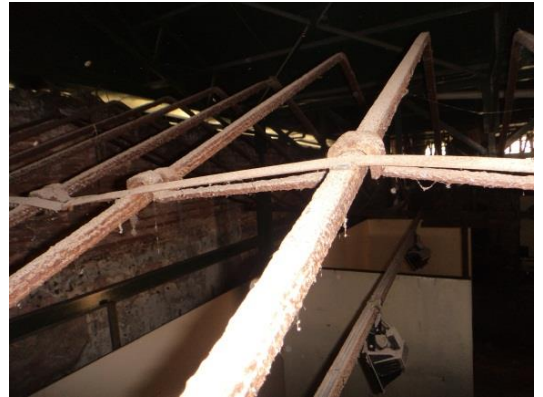
Şekil 4.37'te C detayı olarak gösterilen ayrıntı mertekler arasındaki birleşim detayıdır. 2,5x2,5 ile 3,5x3,5 cm kesitlerinde değişen mertek elemanları arasında 2,8 ile 3,5 cm arasında değişen genişlikte bükülerek oluşturulmuş bağlantı elemanları bulunmaktadır. Mevcut durumda bazı kısımlarda serbest olarak konumlandırılmış olan bağlantı elemanlarının kaymasına engel olmak için 2 cm genişliğinde metal bir lama sonradan bağlantı elemanlarının alt seviyesinden kaynaklanmıştır. Strüktürün başka hiçbir bölgesinde kaynaklı bir birleşim görülmediğinden ilgili lamanın sonradan eklendiği açıktır (Şekil 4.42, Şekil 4.43).

**Şekil 4.42** 15 numaralı yapı bağlantı elemanı detayı (C detayı).

**Şekil 4.43** 15 numaralı yapı bağlantı elemanı (C detayı).

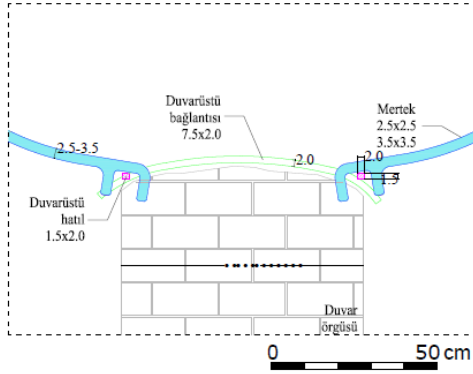
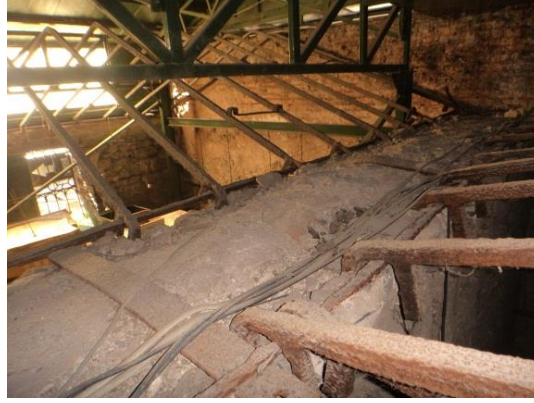
ZK01 ile ZK02 mekanları arasında bulunan duvar üzerindeki her iki akstan gelen merteklerin oturduğu D detayı bulunmaktadır. Duvarın her iki kenarında yaklaşık olarak 2,0x1,5 cm kesitindeki eleman üzerine uçları bükülmüş mertek elemanları geçme tekniği ile oturtulmuştur. Duvarın her iki kenarında bulunan doğrusal elemanların altında, bu elemanlara dik yönde 1,0-1,5 m aralıklarla 7,5x2,0 cm kesitinde lamalar bulunmaktadır. ancak bu lamaların duvar üzerinde bir bağlantısı yoktur ve duvar üzerinde serbest oturmaktadır (Şekil 4.44, Şekil 4.45).

**Şekil 4.44** 15 numaralı yapı mertek bağlantı detayı (D detayı).

**Şekil 4.45** 15 numaralı yapı mertek bağlantısı (D detayı).

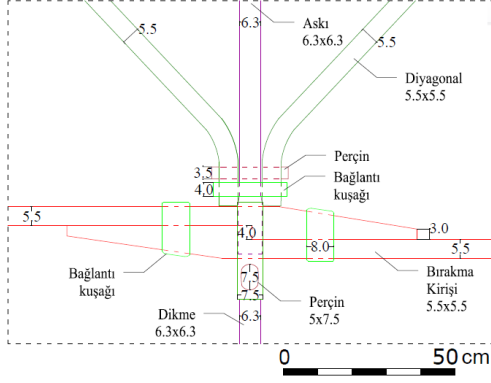
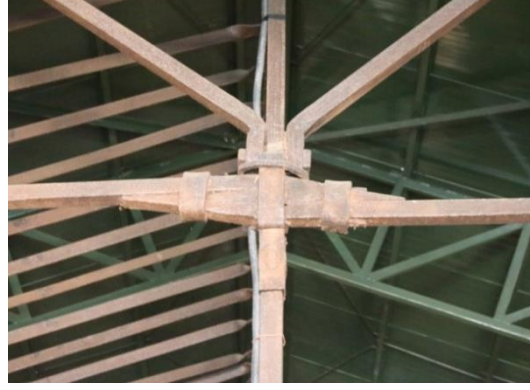
Makas sisteminde A detayı olarak gösterilen ilk detay demir dikme ile bırakma kirişi arasındaki bağlantı detayıdır. 6,3x6,3 cm kesintideki dikme kirişle birleşim noktasında sonlanmaktadır. Geçmeli iki parçadan oluşan ve 5,5x5,5 cm kesitindeki bırakma kirişi direkt dikme üzerine oturtulmuştur. Kaymaya engel olmak için dikme üzerine perçinle sabitlenen iki demir lama arasına bırakma kirişi oturtulmuştur. Bırakma kirişi bağlantının her iki tarafında demir lamalarla kuşaklanmıştır. Bırakma kirişi üzerinde dikme elemanının ikinci parçası olan ve aynı kesitteki askı elemanı yerleştirilmiştir. Askı elemanının her iki tarafında uçları bükülmüş, 5,5x5,5 cm kesitindeki diyagoneller yerleştirilmiştir. Diyagonellerin ve askının içinden geçen perçin elemanı ve ayrıca 4 cm yüksekliğindeki bağlantı kuşağı ile sabitleme yapılmıştır (Şekil 4.48, Şekil 4.49).

**Şekil 4.48** 14 numaralı yapı makası bağlantı detayı (A detayı).

**Şekil 4.49** 14 numaralı yapı makası bağlantısı (A detayı).

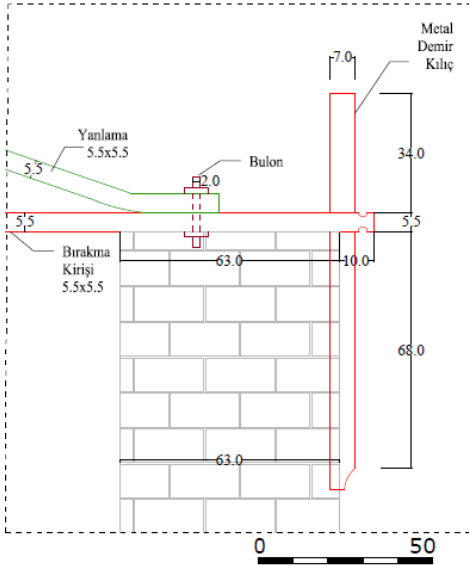
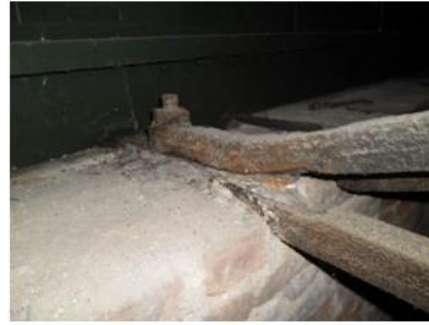
B detayıda makas sisteminin duvar üzerinde nasıl oturduğu gözlemlenmiştir. 5,5x5,5 cm kesitindeki yanlama elemanının ucu bükülerek yine aynı kesitteki bırakma kirişi üzerine oturtulmuştur. İki elemanın arasında sıkıştırmak için yine demir eleman bir kama yerleştirilmiştir. Her iki eleman üzerinden bir bulon ve kare somun vasıtasıyla duvar üzerine sabitlenmiştir. Bulonun duvar içinde ne kadar devam ettiği yerinde gözlemlenememiştir. Ayrıca bırakma kirişler duvar içinde devam ederek dışarı çıkmakta ve bir kılıç elemanı ile sabitlenmektedir (Şekil 4.50, Şekil 4.51).

**Şekil 4.50** 14 numaralı yapı makası birleşim detayı (B detayı).

**Şekil 4.51** 14 numaralı yapı makası birleşimi (B detayı).

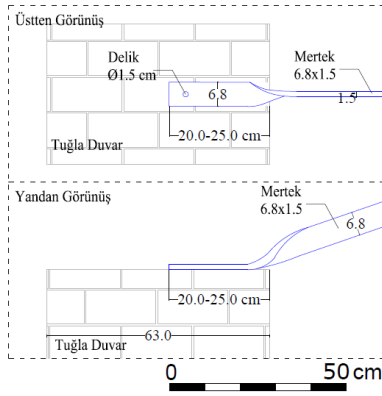
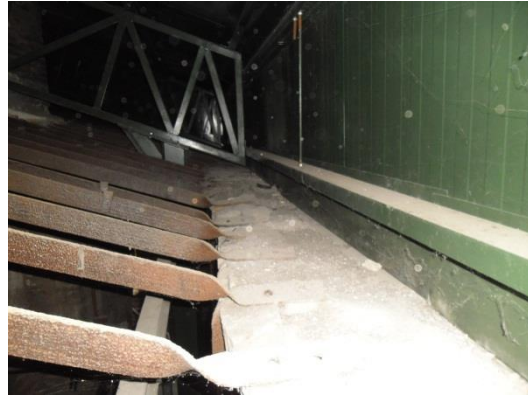
Merteklerin duvar üzerindeki bağlantısını gösteren F detayı, yapının birden çok noktasında yerinde incelenmiştir. 6,8x1,5 cm kesitinde ve dik olarak yerleştirilmiş mertek elemanları duvar üzerinde büyölerek yatay konuma getirilmiştir. Bu kısımda mertek elemanının üzerinde 1,5 cm çapında bir delik bulunmaktadır. Ancak günümüzde mertek elemanlarının duvar üzerinde herhangi bir sabitlemesi yoktur, serbest olarak duvar üzerine oturmaktadır (Şekil 4.56, Şekil 4.57).

**Şekil 4.56** 14 numaralı yapı mertek bağlantı detayı (E detayı).

**Şekil 4.57** 14 numaralı yapı mertek bağlantısı (E detayı).

1996 yılındaki onarım sırasında duvar üst kotlarında tamamlama yapıldığı, bu onarım esnasında ya da öncesinde mertekleri duvara bağlayan elemanların kaybedilmiş olduğu düşünülmektedir.

Özgün demir çatı strüktürlerinin kendi içindeki stabilitesinin sağlanması için duvar mesnet noktalarındaki bağlantılarının ek demir elemanlarla iyileştirilerek eksik kalan elemanların benzer malzeme ve aynı kesitteki elemanlarla tamamlanması önerilmektedir (Şekil 4.123, Şekil 4.124, Şekil 4.125). Mevcut demir elemanlarında görülen korozyonun temizlenmesi ve şeffaf koruyucu sürülmesi, yeni elemanların ise benzer renkte ancak farklı tonda boyanması ile eski ve yeninin ayırt edilebilir olması sağlanmalıdır .

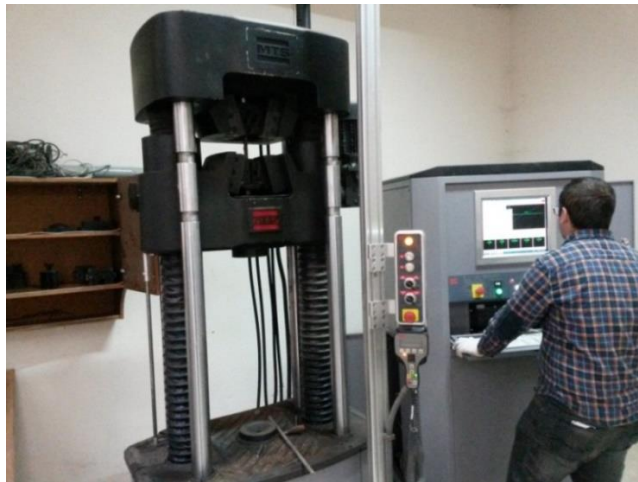
Çekme testi İstanbul Teknik Üniversitesi İnşaat Mühendisliği Yapı Laboratuvarı'nda yapılmıştır (Şekil 4.65). Yapılan çekme testi örneklerinin kesit ölçüleri ve test sonuçları aşağıdaki Çizelge 4.1'de verilmiştir. Numune 1 ve Numune 2, 15 numaralı yapıdan alınmıştır, Numune 3 ise 14 numaralı yapıdan alınmıştır. 15 numaralı yapıdan alınan örneklerden birinde akma gözlenmeden kopma olmuştur.

**Şekil 4.65** Alınan örnekler üzerinden laboratuvarında çekme testi yapılması.

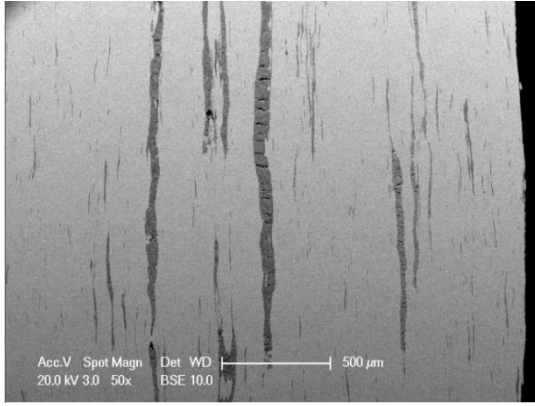
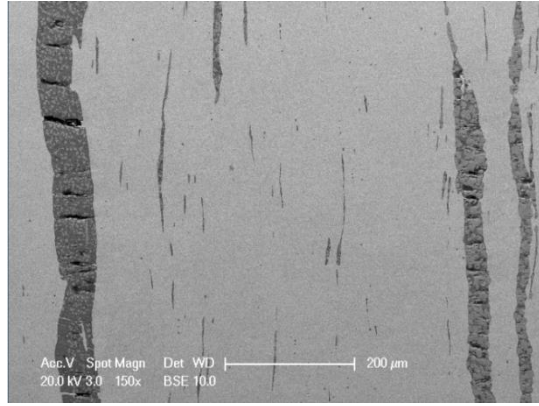
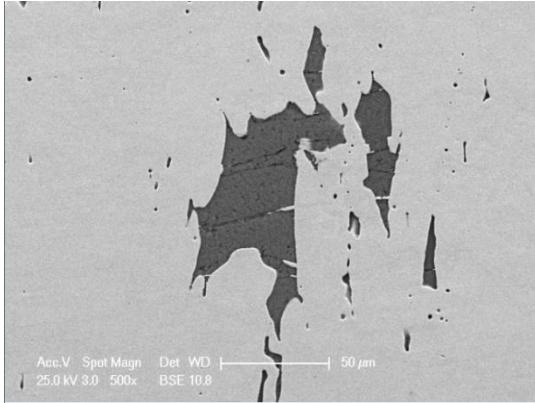
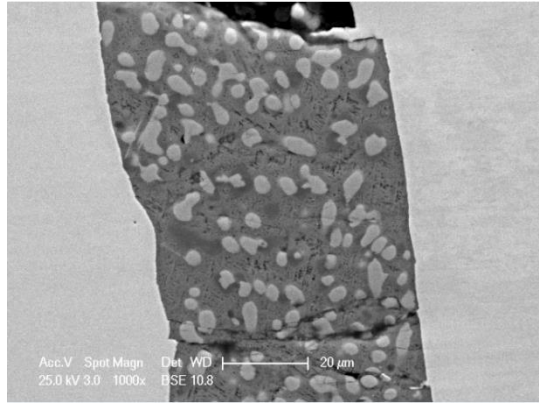
Taramalı elektron mikroskopunda 15 numaralı yapının çatı strüktüründen alınan numunenin 50, 150, 500 ve 1000 kat büyütülerek yapılan analizi sonucunda, örneğin tabakalaşmış bir yapıya sahip olduğu ve analiz görüntülerinde görülen siyah kısımlarda cüruf içeriği olduğu gözlemlenmiştir. Ayrıca gri görünen kısımlar çelikleşmiş perlit fazları olup, beyaz kısımlar ise ferrit fazlarıdır (Şekil 4.66, Şekil 4.67, Şekil 4.68, Şekil 4.69).

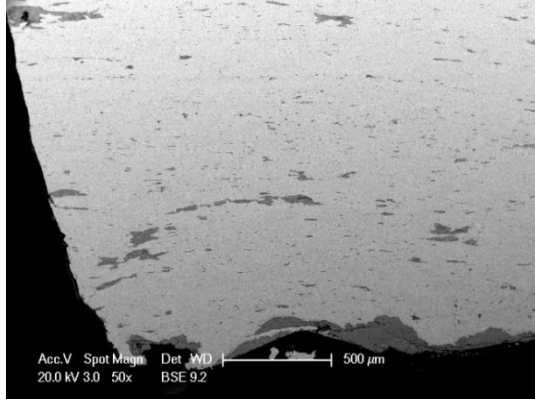
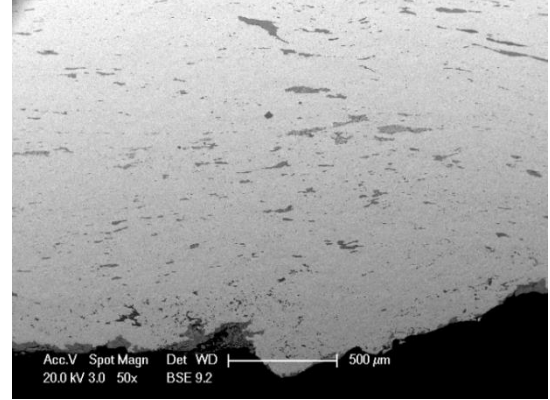
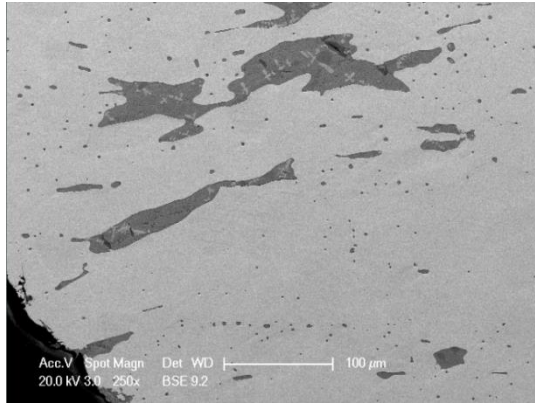
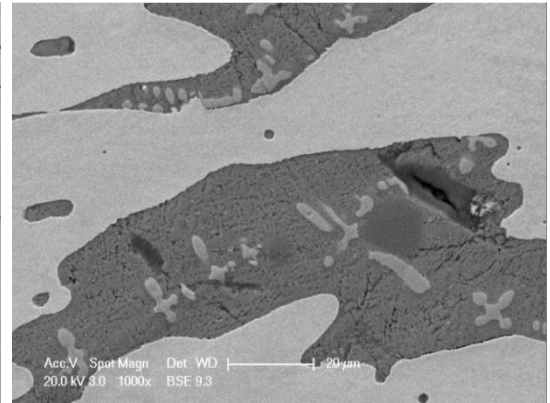
Taramalı elektron mikroskopunda 14 numaralı yapının çatı strüktüründen alınan numunenin 50, 250 ve 1000 kat büyütülerek yapılan analizi sonucunda, örneğin tabakalaşmış bir yapıya sahip olduğu ve analiz görüntülerinde görülen siyah

kısımlarda cüruf içeriği olduğu, gri kısımlarda perlit, beyaz kısımlarda ise ferrit fazları gözlemlenmiştir (Şekil 4.70, Şekil 4.71, Şekil 4.72, Şekil 4.73).

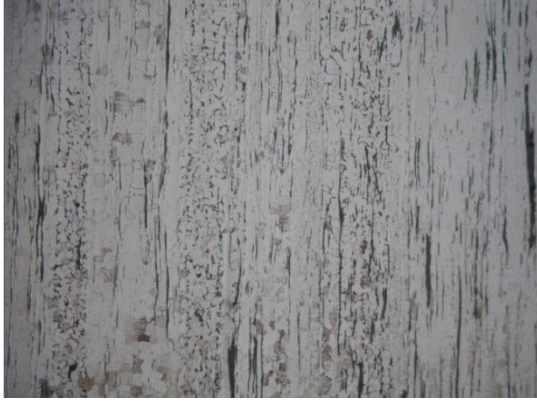
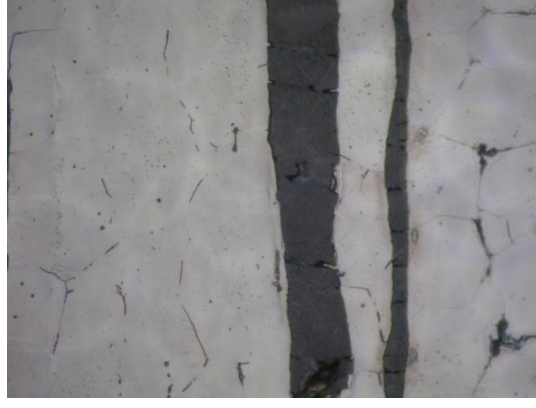
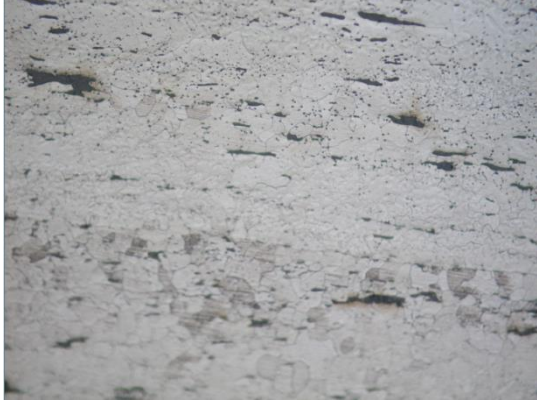
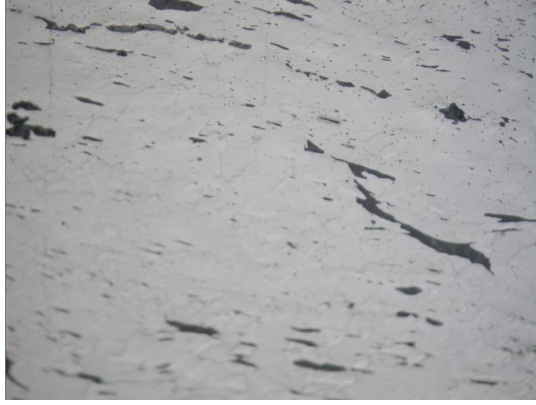
Örneklerin taramalı elektron mikroskopunda incelenmesinin ardından nitrik asitle 40 saniye süre ile dağlanarak optik mikroskopta mikroyapıları incelenmiştir. 15 numaralı yapıya ait örnekte köşeli formda bulunan ferrit fazları daha fazla olup, perlit fazı çok az miktardadır (Şekil 4.74, Şekil 4.75). 14 numaralı yapıya ait örnekte de ferrit fazları fazla miktarda olup, perlit fazları azdır (Şekil 4.76, Şekil 4.77). Ferrit fazları bütünüyle demir olduğundan yumuşak ve şekillendirilebilir fazdır. Yüksek ferrit içeriğinin bulunması ve perlit içeriğinin az olması her iki yapıya ait örneklerde çelikleşmiş içeriğin eser miktarda olduğunu göstermektedir.

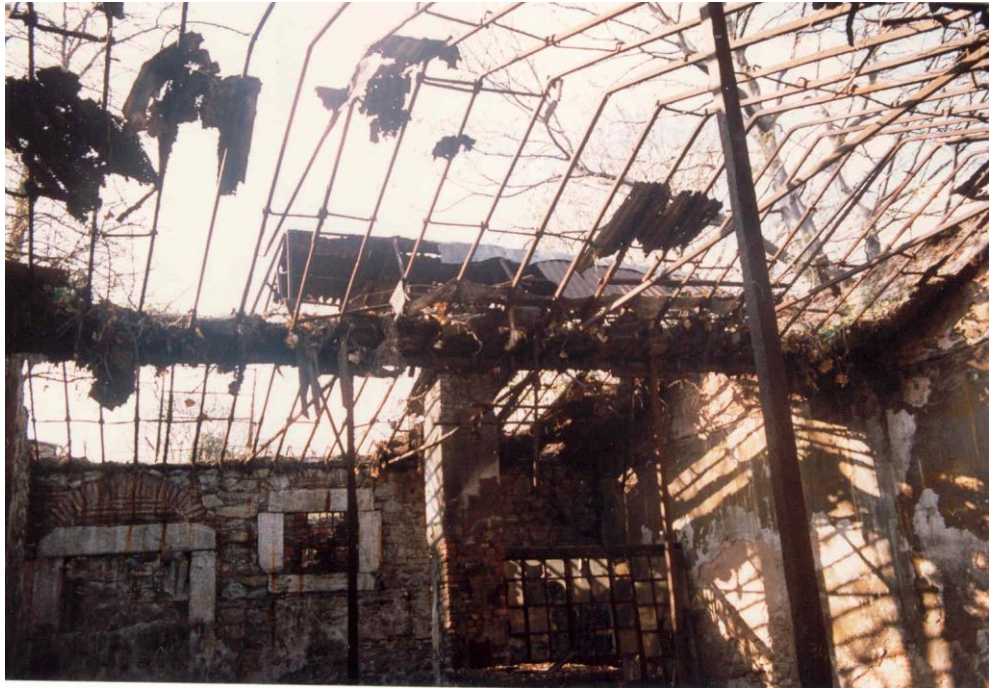
15 numaralı yapının 1996 yılı onarımı öncesinde de uzun süre kullanılmamasından ötürü üst örtü kaplama malzemesi bulunmadığı bu döneme ait fotoğraflarda görülmektedir (Şekil 4.78, Şekil A. 2). Yapının kuzeybatı duvarının üzerinde halen yer yer alaturka kiremitlerin görülmektedir (Şekil 4.79). 1996 yılı onarımı öncesine ait 14 numaralı yapının fotoğraflarında da dövme demir strüktür üzerinde ahşap kaplama ve alaturka kiremit örtüsünün bulunması, özgününde 15 numaralı yapıda da benzer sistemin kullanıldığını düşündürmektedir. Ayrıca 1995 yılına ait yapının cephe fotoğraflarında da kiremit izleri görülmektedir (Şekil A. 1).

Şekil 4.78 15 numaralı yapının 1996 yılı onarımı öncesi çatı strüktürü [36].

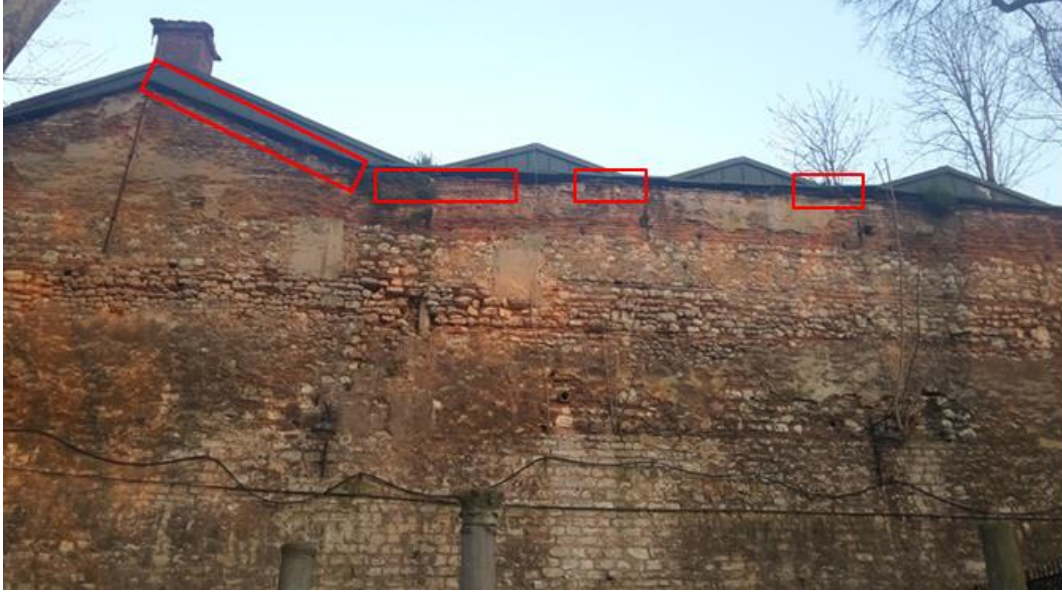
**Şekil 4.79** 15 numaralı yapının kuzeybatı cephesinde duvar üstünde görünen kiremitler.

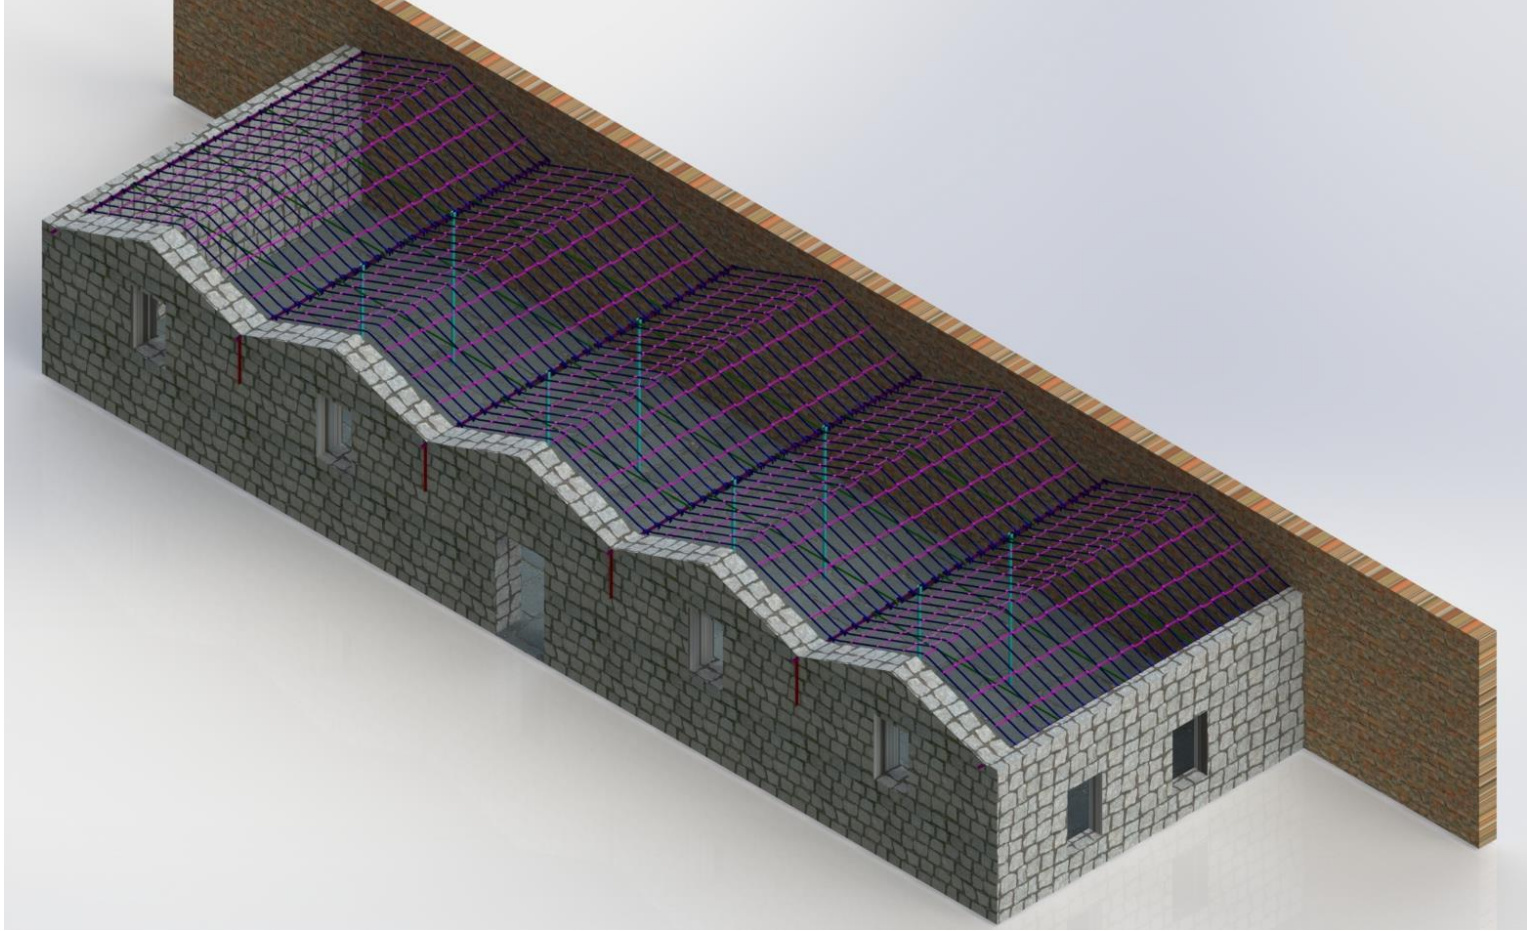
**Şekil 4.80** 15 numaralı yapı çatı strüktürünün restitüsyon durum önerisi (baca detayı gösterilmemiştir).

15 numaralı yapıya 1895 yılında eklendiği düşünülen güneybatı yönündeki mekan kaldırılarak, kuzeydoğu aksında yapılmış olan cephe ve çatı sistemindeki değişiklikler ilk durumuna getirilerek çatı sisteminin ve yapının restütüsyon önerisi Şekil 4.80’da gösterilmiştir (Şekil C. 1, Şekil C. 2, Şekil C. 3, Şekil C. 4).

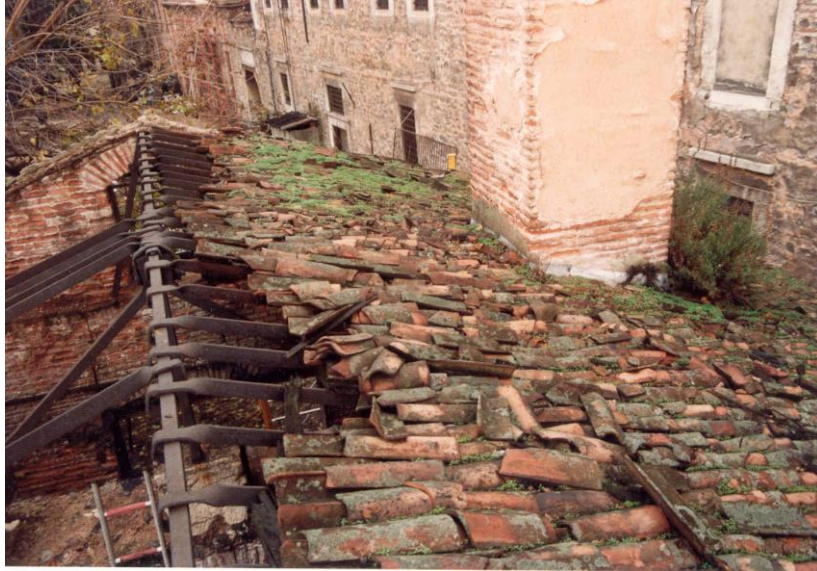
14 numaralı yapının 1996 yılı onarımından önce kısmi olarak çökmüş çatısının üst örtü kaplamasının demir mertekler üzerine zıt yönde yerleştirilmiş ahşap elemanlar ve üzerinde alaturka kiremit örtü olduğu bu dönem fotoğraflarında görülmektedir (Şekil 4.81, Şekil B. 1, Şekil B. 2). Yapının güneybatısında bulunan alanda 2015 yılında yapılan temel araştırma kazısı çalışmaları sırasında da alaturka kiremit kalıntıları çıkarılmıştır (Şekil 4.82). Yapının özgün durumunda da ahşap kiremit altı kaplaması üzeri alaturka kiremit örtüsü bulunduğu düşünülmektedir.

**Şekil 4.81** 14 numaralı yapının 1996 yılı onarımı öncesi çatı strüktürü ve üst kaplaması[36].

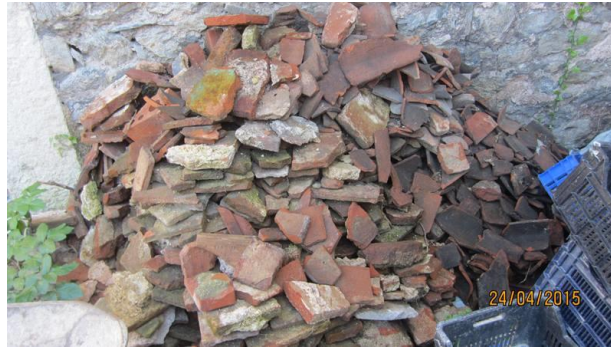
**Şekil 4.82** 14 numaralı yapının güneybatısında yapılan araştırma kazısından çıkan kiremit kalıntıları.

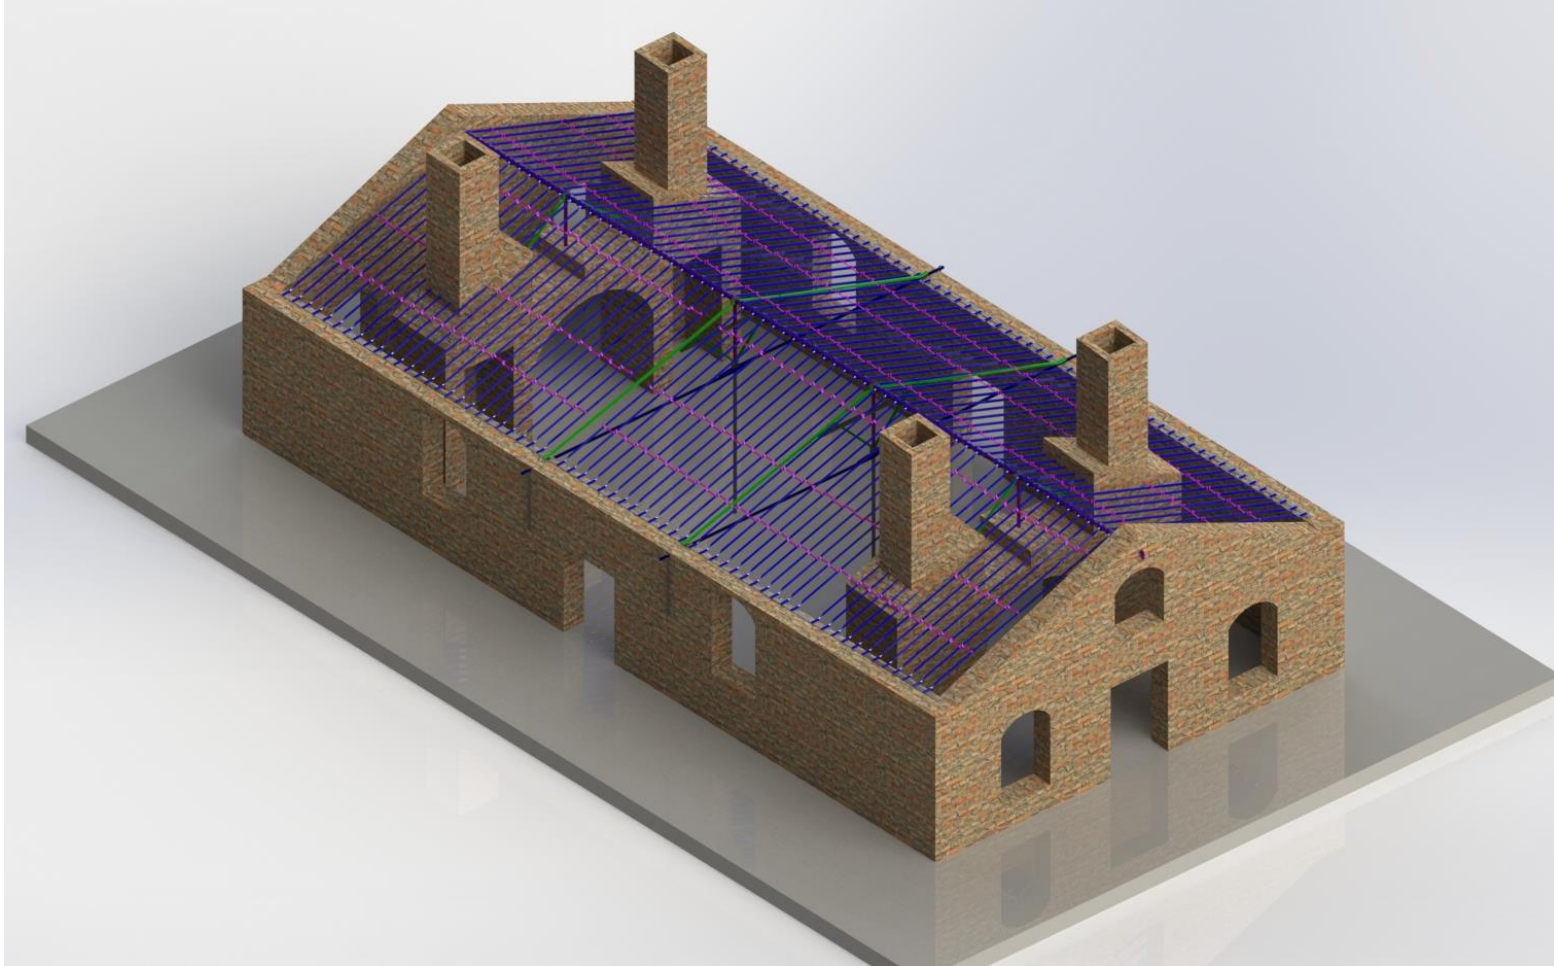
**Şekil 4.83** 14 numaralı yapı çatı str  kt  r  n  n restit  syon durum   nerisi.

14 numaralı yapının çatı strüktürünün eksik kısımları tamamlanarak restitüsyon önerisi Şekil 4.83’da gösterilmiştir (Şekil D. 1, Şekil D. 2, Şekil D. 3, Şekil D. 4).

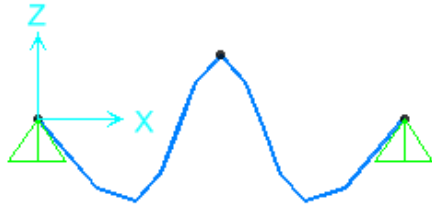
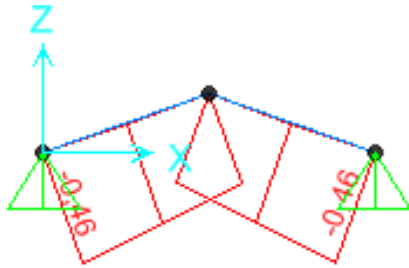
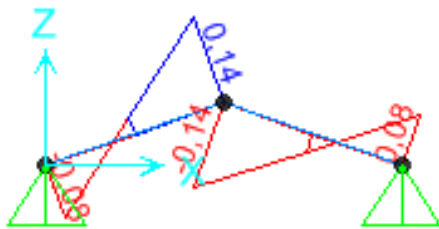
Mertek elemanları üzerinde kaplama ve kar yükü etkitildiğinde elde edilen şekil değiştirme eğrisi, moment diyagramı, eksenel kuvvet diyagramı, kesme diyagramı ve taşıma kapasitesi değerleri Şekil 4.87, Şekil 4.89, Şekil 4.91, Şekil 4.93, Şekil 4.95’da görülmektedir. Mertekler üst birleşim noktasında kaplama ve kar yükü altında ihmal edilebilecek kadar az sehim yapmaktadır. Kaplama ve kar yükü altında mertek açıklığında en fazla moment 4 kNm, üst birleşimde ise 8 kNm’dir. En fazla kesme kuvveti ise mesnetlerde olup 8 kN’dur, eksenel kuvvet ise 4.6 kN’dur. Kaplama ve kar yükleri altında mertek elemanlarının taşıma kapasitesi orta seviyededir.

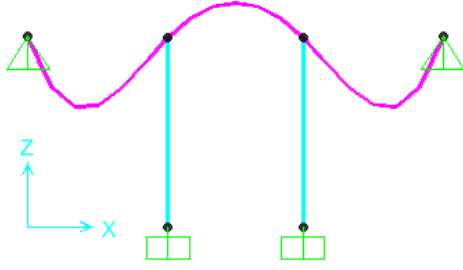
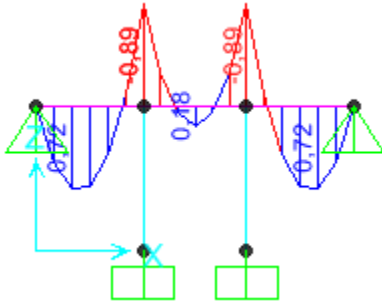
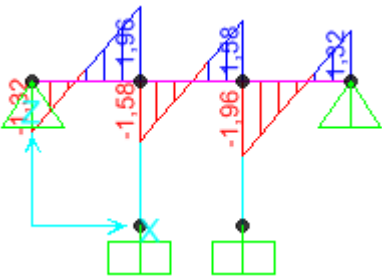
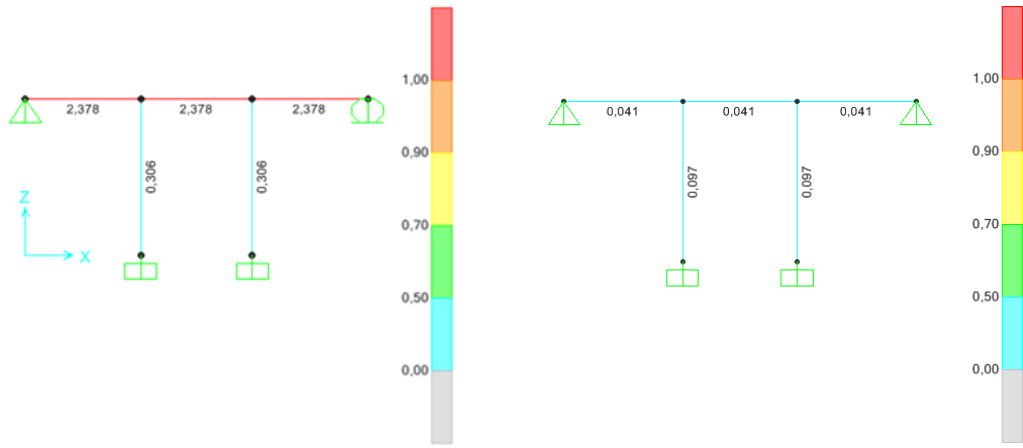
Kiriş sistemi elemanları üzerinde kaplama ve kar yükü etkilendiğinde elde edilen şekil değiştirme eğrisi, moment diyagramı, eksenel kuvvet diyagramı, kesme diyagramı ve taşıma kapasitesi değerleri Şekil 4.100, Şekil 4.102, Şekil 4.104, Şekil 4.106, Şekil 4.108’de görülmektedir. Mertekler üst birleşim noktasında kaplama ve kar yükü altında ihmal edilebilecek kadar az (0.002 m) sehim yapmaktadır. Kaplama ve kar yükü altında mertek açıklığında en fazla moment 7.2 kNm, üst birleşimde ise 9 kNm’dir. En fazla kesme kuvveti ise mesnetlerde olup 19.6 kN’dur, eksenel kuvvet ise 36 kN’dur. Dikmelerin zeminde ankaste olarak, üstte ise sabit mesnet nedeniyle bu durum için ilgili burkulma boyu katsayısı tanımlanmıştır [37]. Kaplama ve kar yükleri altında kiriş sisteminde taşıma kapasitesi dikmeler için yeterli olup, kiriş elemanlarında yeterli görünmemektedir.

Şekil 4.100 Kirişte kaplama ve kar yükü altında şekil değiştirme.

Şekil 4.102 Kirişte kaplama ve kar yükü altında moment diyagramı.

Şekil 4.106 Kirişte kaplama ve kar yükü kesme kuvveti diyagramı.

**Şekil 4.108** Kirişte kaplama ve kar yükü altında taşıma kapasitesi.

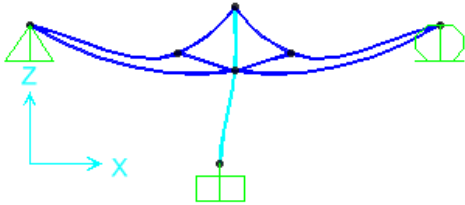
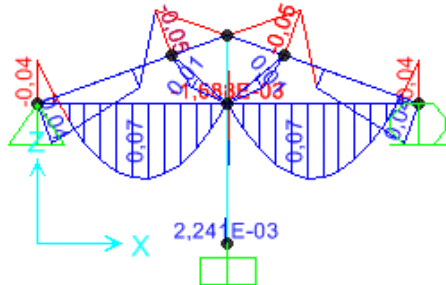
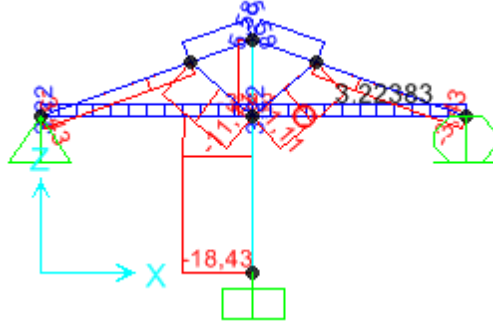
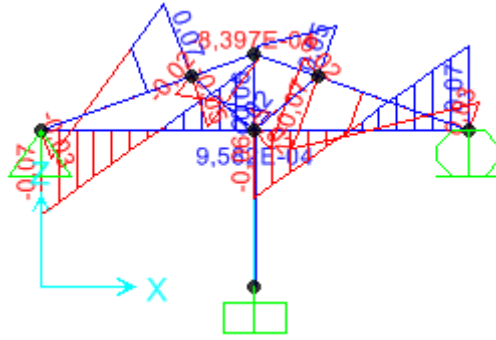
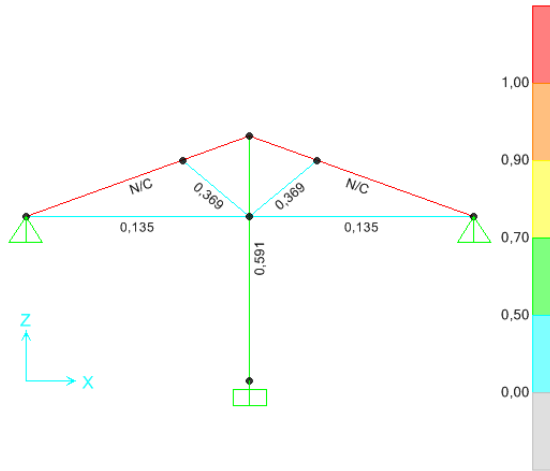
Makas sistemi elemanları üzerinde merteklerden aktarılan yük etkilendiğinde elde edilen şekil değiştirme eğrisi, moment diyagramı, aksenal kuvvet diyagramı, kesme diyagramı ve taşıma kapasitesi değerleri Şekil 4.113, Şekil 4.115, Şekil 4.117, Şekil 4.119, Şekil 4.121’de görülmektedir. Makasın üst birleşim noktasında ve kiriş ile dikmenin birleştiği kısımda yükleme durumunda ihmal edilebilecek kadar az (0.0005 m), yanlama üzerinde aşığın oturduğu kısımda da ihmal edilebilecek kadar az (0.0008 m) sehim yapmaktadır. Yükleme durumunda yanlama elemanı üzerinde açıklıkta en fazla moment 0.46 kNm’dir. Kiriş üzerinde yükleme durumda en fazla moment 0.73 kNm’dir. Yükleme durumunda en fazla aksenal kuvvet yanlama elemanında 59.4 kN, dikme elemanında 184 kN, diyagonal elemanında ise 111 kN’dur. Yükleme

durumunda kesme kuvveti yanlama elemanında 0.67 kN, diyagonal elemanında 0.2 kN, kiriş elemanında ise 0.74 kN'dur. Dikmelerin zeminde ankaste olarak, üstte ise sabit mesnet nedeniyle bu durum için ilgili burkulma boyu katsayısı tanımlanmıştır [37]. Yükleme altında makas sisteminde taşıma kapasitesi dikmeler için yeterli olup, yanlamalar gerekli taşıma kapasitesini sağlamamaktadır. Makas sistemine ait kiriş ve diyagonal elemanları taşıma kapasitesi yeterli seviyededir.

Şekil 4.113 Makasta yükleme altında şekil değiştirme.

Şekil 4.115 Makasta yükleme altında moment diyagramı.

Şekil 4.117 Makasta yükleme altında eksenel kuvvet diyagramı.

Şekil 4.119 Makasta yükleme altında kesme kuvveti diyagramı.

Şekil 4.121 Makasta yükleme altında taşıma kapasitesi.

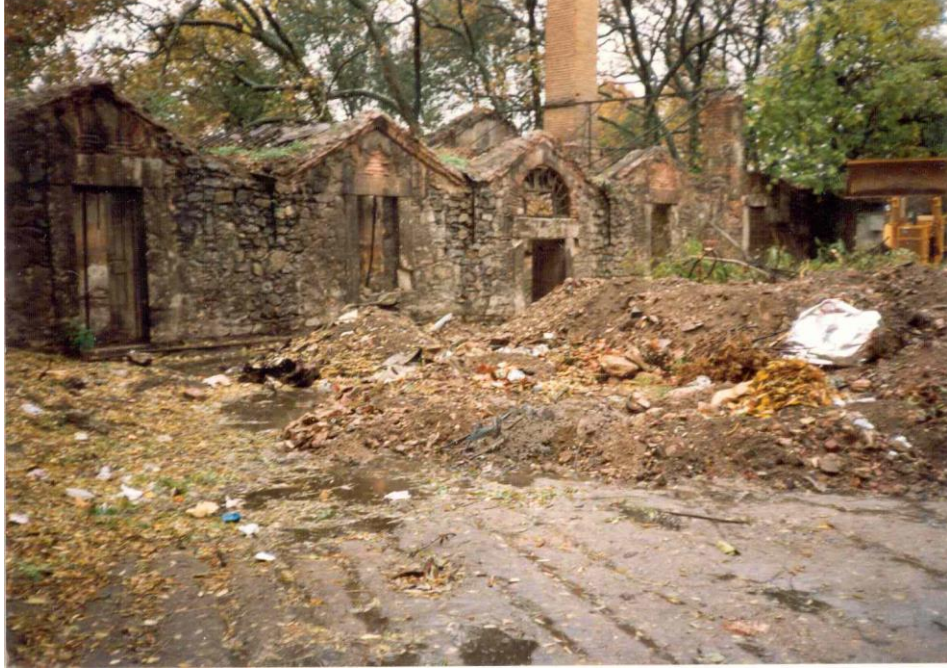
Şekil A. 1 15 numaralı yapının 1996 yılı onarımı öncesi cephe durumu [36].

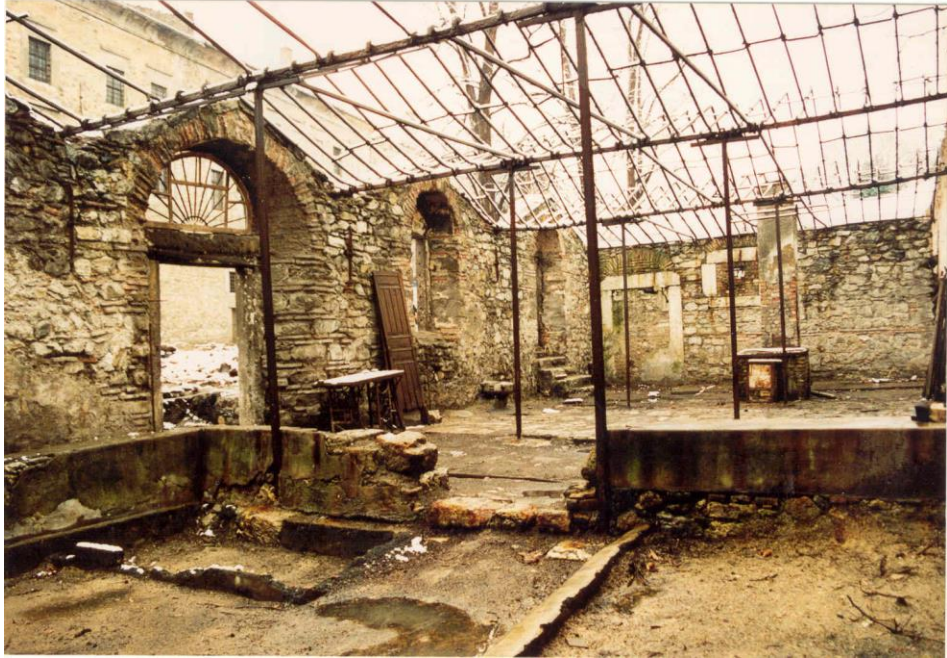
Şekil A. 2 15 numaralı yapının 1996 yılı onarımı öncesi iç mekan durumu [36].

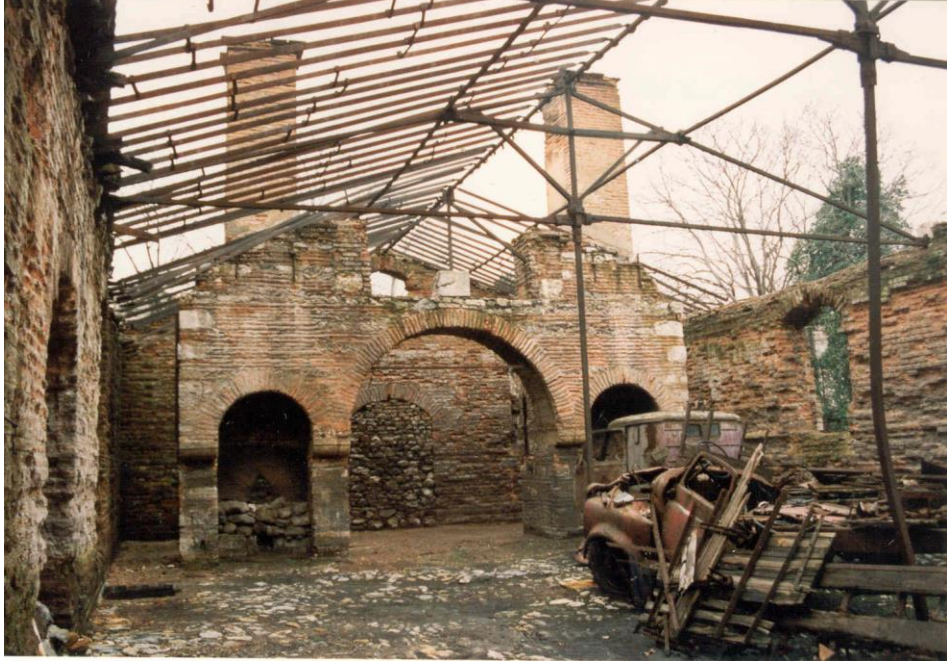
**Şekil B. 1** 14 numaralı yapının 1996 yılı onarımı öncesi iç mekan durumu [36].
