# **DİYARBAKIR FERİT KÖŞKÜ RESTORASYON ÖNERİSİ**

**OCAK 2023**

DİCLE ÜNİVERSİTESİ LİSANSÜSTÜ EĞİTİM-ÖĞRETİM VE SINAV  
YÖNETMELİĞİNİN BİR PARÇASI OLARAK  
MİMARLIK ANA BİLİM DALINDA  
YÜKSEK LİSANS TEZİ  
OLARAK HAZIRLANMIŞTIR

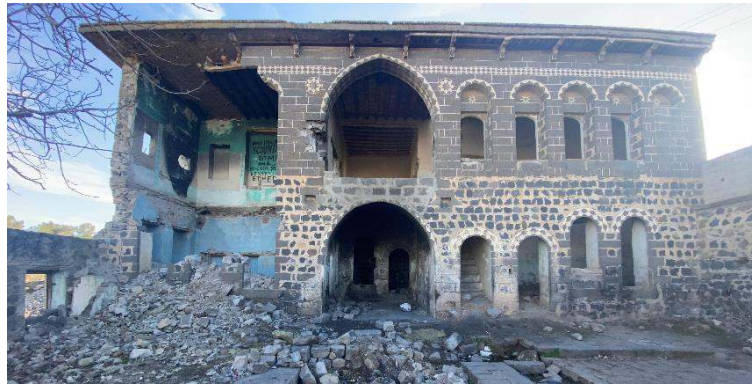
Şekil 3.31 Kuzey cephe (güney kanadı)

Yapı günümüzde avlu etrafındaki kuzey kanat ve güney kanat olmak üzere 2 kanattan oluşmaktadır. Güney kanadın avluya bakan kuzeydoğu odalarının cephesi günümüzde nerdeyse tamamen yok olmuş durumdadır. Yapıda günümüzde yaşayan kimse bulunmamakta ve yapı âtıl durumdadır. Bakımsızlık, kötü kullanım, vandalizm sonucu yapının bir kısmı yıkılmış cephe duvar taşları avluya saçılmış durumdadır. Mekanların özgün ahşap döşemeleri yok edilmiş betonarme düşeme yapılmış durumdadır. (4. bölümde daha detaylı incelemesi yapılmıştır.)

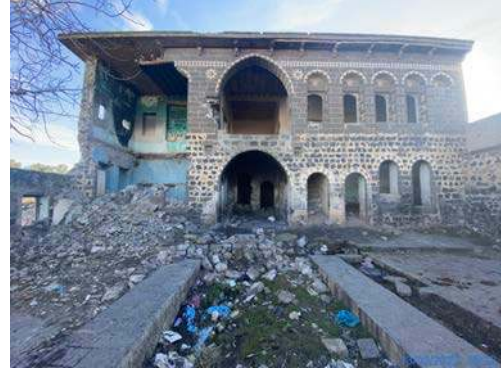
Şekil 4.2 Güney kanadı kuzey cephesi günümüzdeki durumu (2022)

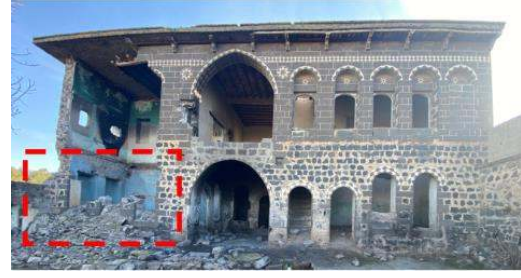
Ferit Köşkün güney kanadının avluya bakan doğu odasıdır. 3.22 m eninde ve 5.20 m boyunda ve 17.38 m<sup>2</sup> boyutlarında olan odanın kuzey cephesi yıkılmış durumdadır. Kuzey cephe duvarından geriye pencere ayakları ve köşe birleşimleri kalmış durumdadır. Yıkılmış cephenin taşları ve moloz yığıntıları odanın zeminini kaplamış ve avluya taşmış durumdadır (Şekil 4.12). Z01 odanın kuzey cephesi; Z04 odanın kuzey cephesine benzer olsada pencere sayısı, yükseklik, odaya giriş yeri açısından farklılıklar bulunmaktadır.

Şekil 4.12 Z01 oda konumu ve kuzey cephesi

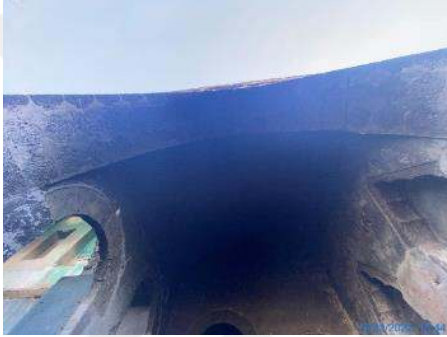
Eyvannın 4 iç cephe yüzeyi de çimento katkılı harç ile sıvanmış durumda olup sıvada çatlamlar ve dökülmeler mevcuttur. Eyvan kemerinin iç yüzünde ve kuzeye bakan yüzünde cas sıva bulunmaktadır (Şekil 4.18). Eyvan batı yüzeyinde 2 adet 72 cm eninde 3 dilimli kemer ile örülmüş niş bulunmaktadır ve kemer taşları dışında kalan alanlar sıvanmıştır (Şekil 4.19). Eyvan güney yüzeyinde Z06 odaya geçişi sağlayan

Şekil 4.18 Z02 eyvan kemeri alttan görünüşü

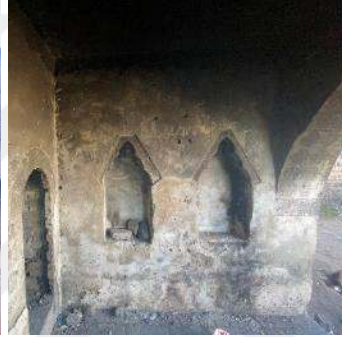
Şekil 4.19 Z02 eyvan batı yüzeyi

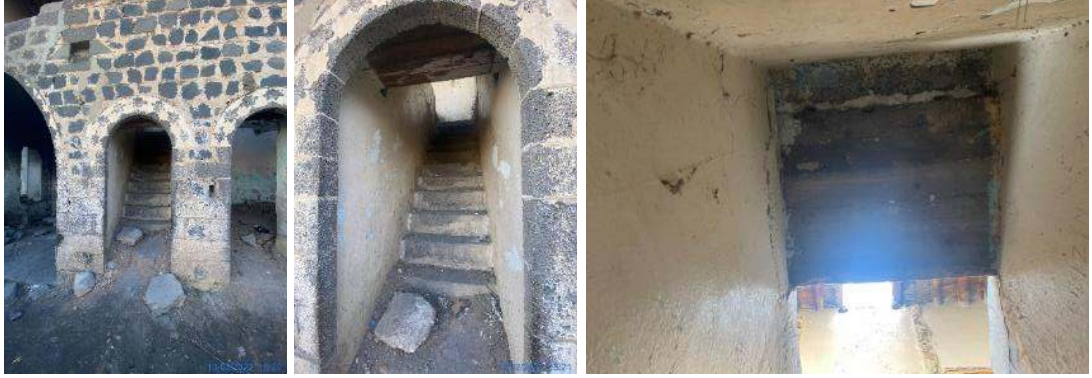
Ferit Köşkünde bulunan Z03 merdivene avludan; yarım daire kemerli (45 cm yarı çaplı), 91 cm genişliğindeki kapı boşluğundan ulaşılır. İçerisinde avludan, alt kattan bağımsız olarak direkt üst kata geçişi sağlayan taş merdiven kovası bulunur. Z03 merdiven 93 cm genişliğinde 13 basamaktan oluşan 4.18 m<sup>2</sup> alan sahip L tipi merdivendir. Rıht yüksekliği ortalama 25 cm basamak genişliği ortalama 23 cm'dir. Basamak taşları bazalt taştan olup yer yer sıvanmış durumdadır (Şekil 4.21 a). Merdivene avludan direkt olarak yarım daire kemerli bir kapıdan girilmektedir ve merdiven girişi moloz ve toprak birikintileriyle dolmuş durumdadır . Z03 merdivenin 4 duvarıda çimento katkılı harç ile sıvanmış ve yer yer çatlamlar, dökülmeler mevcuttur (Şekil 4.21 b).

Kapının kemer taşları üzerinde cas sıva bulunmaktadır. Merdivenin basamaklarının altı dolu olarak inşa edilmiştir. Merdivenin tavanında özgün 1 adet sal taşı yerinde olup diğerleri yok olmuş ve devamına ise betonarme döşeme yapılmıştır (Şekil 4.21 c).

Şekil 4.21 a) Z03 merdiven girişi b) Z02 merdiven basamakları c) Z03 merdiven tavanı sal taşı

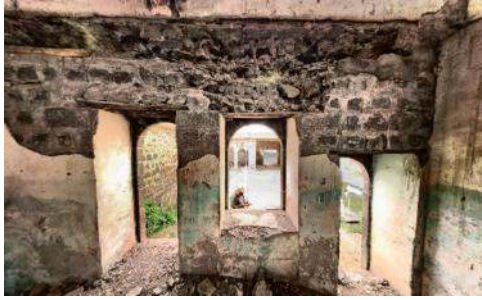
Odanın 4 yüzeyi de çimento katkılı harç ile sıvanmış durumda olup sıvada çatlamlar ve dökülmeler mevcuttur. Kuzey cephesin 94 cm genişliğinde 2 adet penceresi ve 98 cm genişliğinde 1 adet kapısı bulunmaktadır. Pencereleler dıştan 43 cm yarıçapında yarım daire, kapı ise dıştan 45 cm yarıçapında yarım daire kemer ile örülmüştür. Kemerlerin üzerinde cas sıva süsleme bulunmaktadır (Şekil 4.23). Kapının batısındaki pencerenin içi doldurulmuş ve +1,83 m kotundadır. Sıva dökülmeleriyle ahşap lentolar ve ahşap kirişleme yastığı açığa çıkmış durumdadır (Şekil 4.24 a). Duvarlarda

Şekil 4.24 a) Z04 oda kuzey cephe

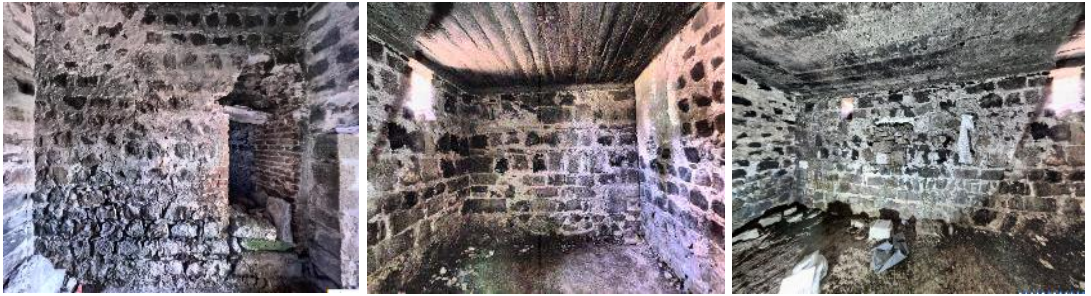
devşirme oluk taşları, duvar taşı olarak kullanılmıştır. Odanın güney yüzeyi sıralı moloz taş ile örülmüş olup taşlar düzensiz, sabit olmayan yüksekliğe sahiptir. Duvar köşelerinde kesme taş kullanılmıştır. Odanın güney cephe duvarı odanın doğu cephe duvarıyla geleneksel örüm tekniğiyle uyuşmayacak şekilde; kenetsiz örülmüş durumdadır. Bu nedenle hem iç mekan da hem de yapı doğu cephe de köşe birleşimlerinde boylu boyunca derzler üst üste gelmektedir. Bu odanın sonradan eklendiği; duvar kalınlığı, kenetsiz örgü birleşimleri ve devşirme taş kullanımından anlaşılmaktadır. Güney cephe duvarında ayrıca 32 cm x 42 cm ölçülerinde ve 32 cm x 30 cm ölçülerinde 2 adet tepe penceresi bulunmaktadır (Şekil 4.26 c). Z05 odaya giriş Z06 odadan, odanın doğusunda bulunan 80 cm enindeki kapı boşluğundan sağlanmaktadır. Kapı etrafına tuğla örülerek düzlüğü sağlanmıştır, taş lontolarından sadece biri kalmış ve kalan lento düşmek üzeredir (Şekil 4.26 a). Oda sonradan eklendiği için kapı boşluğunun da sonradan açıldığı anlaşılmaktadır.

Şekil 4.26 a) Z05 oda girişi

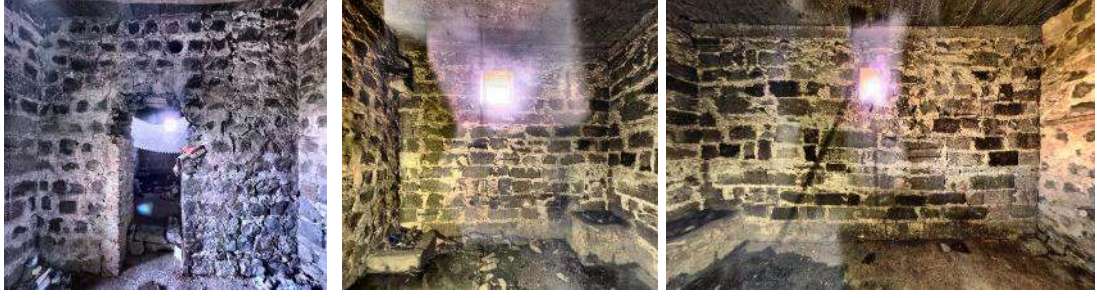
Yapıdaki güney kanat zemin kat duvar kalınlığı ortalama 65 - 70 cm iken Z07 oda batı, Z07 güney, duvarlarında 50-55 cm'dir. Odanın doğu yüzeyi moloz taş ve kesme taş ile karışık olarak örülmüştür. Bazı bölümlerde derzler üst üste gelmiştir ve taş yükseklikleri birbirini tutmamaktadır. Odanın doğu cephe duvarı odanın kuzey cephe duvarıyla geleneksel örüm tekniğiyle uyuşmayacak şekilde; kenetsiz örülmüş durumdadır. Bu nedenle hem iç mekan da hem de yapı batı cephe köşe birleşimlerinde boylu boyunca derzler üst üste gelmektedir (Şekil 4.30 b). Odanın güney yüzeyi moloz taş ve kesme taş ile karışık olarak örülmüştür. Bazı bölümlerde derzler üst üste gelmiştir ve taş yükseklikleri birbirini tutmamaktadır. Odanın güney cephe duvarı odanın batı cephe duvarıyla geleneksel örüm tekniğiyle uyuşmayacak şekilde; kenetsiz örülmüş durumdadır. Bu nedenle hem iç mekan da hem de yapı batı cephe köşe birleşimlerinde boylu boyunca derzler üst üste gelmektedir. Bu odanın sonradan eklendiği; duvar kalınlığı, kenetsiz örgü birleşimleri ve devşirme taş kullanımından anlaşılmaktadır. Ayrıca odanın kuzey yüzeyinde 32 cm x 50 cm ölçülerinde 1 adet tepe penceresi bulunmaktadır (Şekil 4.30 c). Z07 odaya giriş Z06 odadan, odanın batısında bulunan 80 cm enindeki kapı boşluğundan sağlanmaktadır. Kapı boşluğu duvarın ortalarına yakın bir konumdadır. Kapı etrafına tuğla örülerek düzlüğü sağlanmıştır, taş lantoları kayıp durumdadır (Şekil 4.30 a). Oda sonradan eklendiği için kapı boşluğunun da sonradan açıldığı anlaşılmaktadır.

Şekil 4.30 a) Z07 oda girişi

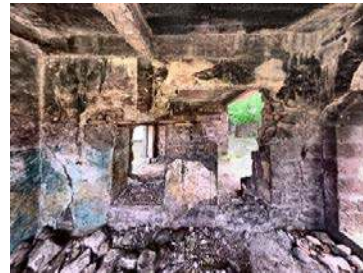
b) Z10 mutfak oda doğu yüzeyi

Odanın doğu duvarı 60 cm kalınlığında olup cephe taşlarının bir kısmı düşmüştür. Özgününde Duvarda 2 adet niş olup üzerlerinde ahşap lento bulunmaktadır fakat sağdaki nişin lentosu ve üzerindeki taşlar düşmüş durumdadır (Şekil 4.36 b). Odanın 4 duvar yüzeyi de çimento katkılı sıva ile sıvanmıştır. Sıvanın üzeri boyanmış ve sıvada şişme ve çatlamlar mevcuttur. Odanın özgün tavan döşemesi yok edilmiş yerine betonarme döşeme yapılmıştır.

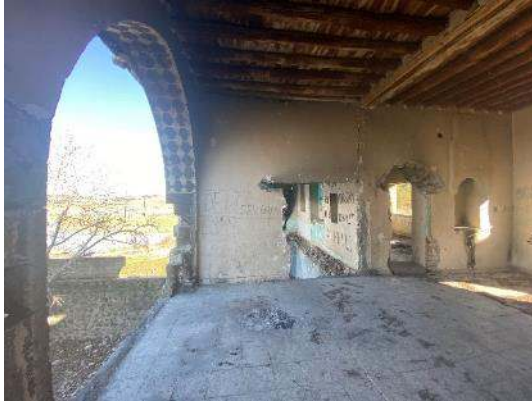
Şekil 4.43 a) K02 eyvan doğu yüzeyi

Odalara (K01, K03 K04,K05, K06) giriş K02 eyvandan sağlanmaktadır. K02 birinci kat eyvan kemeri çift merkezli sivri kemerdir (Şekil 4.42). Eyvan kemeri 3.19 m genişliğinde, 1.73 m yüksekliğinde ve 57 cm kalınlığındadır. Eyvan kemerinin iç yüzünde cas sıva bulunmaktadır. K02 eyvan kemerinin doğu ayağında bulunan nişin taşlarından yarısı çökmüş durumdadır. Hem kanadın kuzey cephesinde hem de eyvan doğu yüzünde nişin taş kayıpları gözükmemektedir (Şekil 4.43 a). Eyvanın doğu

yüzeyinde; K01 oda geçişin sağlandığı 152 cm genişliğinde 203 cm yüksekliğinde kapı boşluğu, K06 odaya geçişin sağlandığı 90 cm genişliğinde 210 cm yüksekliğinde kapı boşluğu ve 1 adet 68 cm eninde 120 cm yüksekliğinde baca bulunmaktadır. Baca çatıya kadar çıkmaktadır (Şekil 4.43 a). Eyvan güney yüzeyinde 86 cm genişliğinde 180 cm yüksekliğinde bir kapı ve 90 cm genişliğinde 150 cm yüksekliğinde pencere boşluğu bulunmaktadır (Şekil 4.43 b). K02 eyvanın 4 yüzeyinde de çimento katkılı harç ile sıvanmış durumda olup sıvada çatlamlar ve dökülmeler mevcuttur.

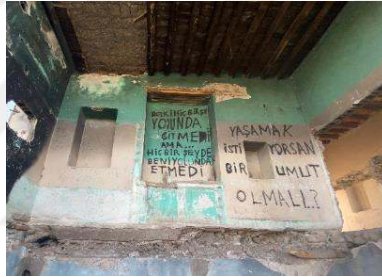
Şekil 4.45 K01 oda güney yüzeyi

durumdadır. Yıkılmış cephenin taşları ve moloz yığıntıları zemin kattaki odaya düşmüş durumdadır. Odanın güney yüzeyinde 87 cm x 151 cm ve 54 cm x 88 cm ölçülerinde 2 adet niş ve 162 cm x 235 cm ölçülerinde 1 adet yüklük bulunmaktadır. Güney yüzeyi çimento katkılı harç ile sıvanmış durumda olup sıvada çatlamlar ve dökülmeler mevcuttur. Yüklük üzerindeki sıvalar döküldüğünden ahşap lento açığa çıkmıştır (Şekil 4.45). Odanın doğu yüzeyinde 2 adet bims ile kapatılmış pencere bulunmaktadır. Doğu yüzeyi de çimento katkılı harç ile sıvanmış durumdadır. Odada ateş yakıldığı için sıva üzerinde yoğun is mevcuttur (Şekil 4.46). K01 odanın özgün zemin döşemesi yok edilmiş, yerine betonarme döşeme yapılmış ve yapılan betonarme döşeme de çökmüştür. Odanın özgün ahşap kirişlemeli tavanı kısmen yok olmuş ve betonarme döşeme yapılmıştır (Şekil 4.45). Özgün ahşap bingi ve taş bingilerin bazıları yok olmuş durumdadır.

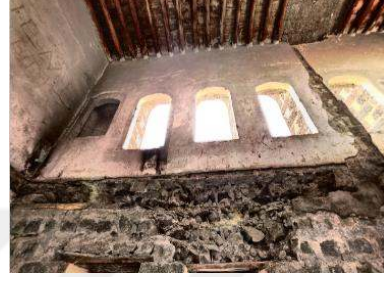
Şekil 4.48 K03 kuzey yüzeyi

K03 odaya giriş K02 eyvanın doğusundan, Z03 merdivenin tavan döşemesi üzerinden yapılmaktadır. Doğu yüzeyinde bulunduğu düşünülen bağdadi duvarı yok edilmiştir ve günümüzde duvarsız durumdadır. Odanın kuzey yüzeyinde; doğu bağdadi duvarının bağlantısı için metal kenet mevcuttur (Şekil 4.48, Şekil 4.49). Kuzey yüzeyinde 4 adet 92 cm genişliğinde, 170 cm yüksekliğinde basık kemerli pencere bulunmaktadır. En batıdaki pencerenin içi kesme taş ile kapatılıp nişe çevrilmiştir. Odanın güney yüzeyinde 66 cm x 110 cm ve 55 cm x 118 cm ölçülerinde 2 adet niş ve 155 cm x 200 cm ölçülerinde 1 adet yüklük bulunmaktadır. Diyarbakır evlerinde bu nişler simetrik ve aynı ölçüde iken burda farklı ölçülerde kullanılmıştır veya içi

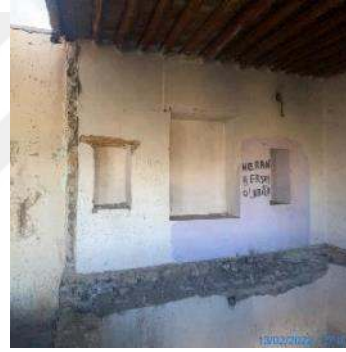
Şekil 4.50 K03 oda güney yüzeyi

doldurulmuştur. Soldaki niş üzerindeki sıvalar döküldüğünden ahşap lento açığa çıkmıştır (Şekil 4.50). Odanın doğu cephesinde 2 adet bims ile kapatılmış pencere bulunmaktadır. Odanın 3 yüzeyi de sıvanmış durumdadır. K03 odanın özgün zemin döşemesi yok edilmiş, yerine betonarme döşeme yapılmış ve yapılan betonarme döşeme de çökmüştür. Odanın özgün ahşap kirişlemeli tavanı yerinde olup üzerine betonarme döşeme yapılmıştır.

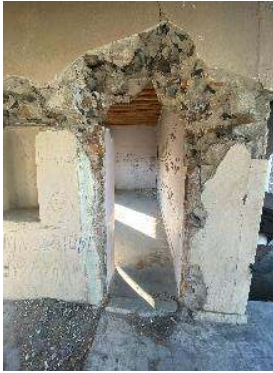
Şekil 4.52 K04 oda girişi

K04 odaya giriş K02 eyvandan, odanın doğusunda bulunan 86 cm enindeki kapı boşluğundan sağlanmaktadır. Kapı etrafına tuğla örülerek düzlüğü sağlanmıştır. Kapı üstündeki lentolar yok olmuş ve üzerindeki duvarın bir kısım yıkılmış durumdadır (Şekil 4.52). Birinci kat planında ortalama duvar kalınlığı 50 - 60 cm iken K04 oda batı, K04 güney duvarlarında ortalama 35 - 40 cm olup tuğla ile örülmüştür. Odanın batı duvarı kuzey duvarıyla geleneksel örüm tekniğiyle uyuşmayacak şekilde kenetsiz

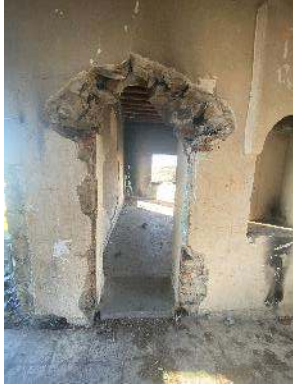
Şekil 4.56 K06 oda girişi

K06 odaya giriş K02 eyvandan, odanın doğusunda bulunan 93 cm enindeki kapı boşluğundan sağlanmaktadır. Kapı etrafına tuğla örülerek düzlüğü sağlanmıştır. Kapı üstündeki lentolar yok olmuş ve üzerindeki duvarın bir kısım yıkılmış durumdadır (Şekil 4.56). Birinci kat planında ortalama duvar kalınlığı 50 - 60 cm iken K06 doğu, K06 güney duvarlarında ortalama 35 - 40 cm olup tuğla ile örülmüştür. Odanın doğu duvarı kuzey duvarıyla geleneksel örüm tekniğiyle uyuşmayacak şekilde kenetsiz örülmüş durumdadır. Bu nedenle hem iç mekan da hem de yapı doğu cephesindeki duvar birleşimlerinde boylu boyunca derzler üst üste gelmektedir. Bu odanın sonradan eklendiği; duvar kalınlığı, kenetsiz örgü birleşimleri ve farklı malzeme ile örümden anlaşılmaktadır. K04 odanın doğu yüzeyinde 1 adet pencere boşluğu bulunmaktadır ve doğu yüzey sıvanmıştır. Odada ateş yakıldığı için sıva üzerinde islenme mevcuttur. (Şekil 4.57).

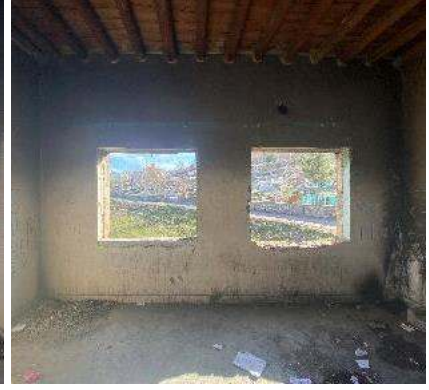
Şekil 4.58 K06 oda güney yüzeyi

Odanın güney yüzeyinde 2 adet pencere boşluğu bulunmaktadır. Özgün ahşap pencere kasaları yok edilmiştir (Şekil 4.58). Odanın güney duvarı batı duvarıyla geleneksel örüm tekniğiyle uyuşmayacak şekilde kenetsiz örülmüş durumdadır. Bu nedenle hem iç mekan da hem de yapı güney cephesindeki duvar birleşimlerinde boylu boyunca derzler üst üste gelmektedir. Odanın 4 yüzeyi de çimento katkılı sıva ile sıvanmış ve sıvada çatlama ve kısmi dökülmeler mevcuttur. Odanın özgün ahşap kirişlemeli tavanı yerinde olup üzerine betonarme döşeme yapılmıştır.

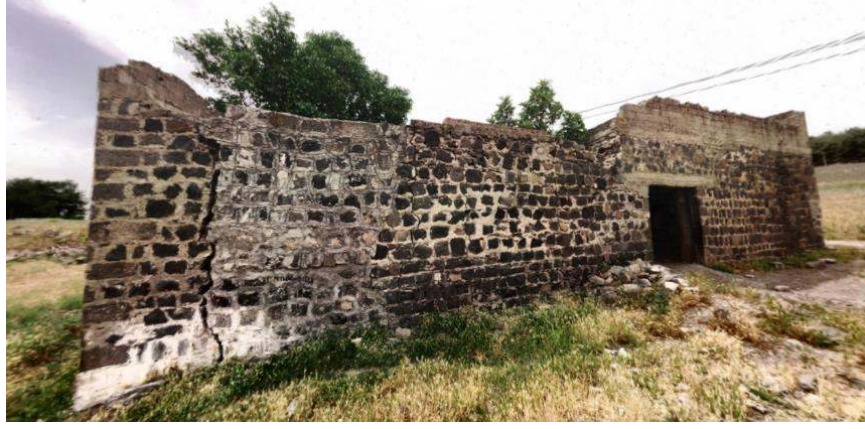
Şekil 4.62 Yapı kuzey cephesi

Kuzey cephe 18.22 m uzunluğunda olup Z10 mutfak ve Z11 müştemilatın kuzey cephelerinden oluşmaktadır. Diyarbakır geleneksel yapım tekniği olan cephe köşelerinin şakülünde olması ve diğer duvarların daha kolay örülmesi için kesme taş ile örülmüştür. Kuzey cephe duvarının tamamı sıralı moloz taş ile örülmüştür. Duvarda diğer cephelerde olduğu gibi soğuk derz bulunmaması, derz hizalarının tutması, kullanılan taş stiline cephe boyunca aynı olması nedeniyle bu kısımların aynı dönemde inşa edildiği düşünülmektedir. Cephede yapıya ana girişi sağlayan 200 cm genişliğinde 210 cm yüksekliğinde kapı boşluğu bulunmaktadır. Kapı üzerinde betonarme lento bulunmakta ve kapı etrafındaki kasanın oturacağı dişler tek parça kesme taştan yapılmıştır. Duvara çimentolu müdahaleler yapılmış, derzler taş yüzeyinden taşırılmıştır. Duvarın sağ kısmının üzerine 20 cm'lik bims duvar örülmüştür. Duvarın sol kısmında ağır hasarlar mevcuttur. Z11 müştemilat kuzey

cephesi ekseninde kaymış, duvarda cephesel ayrılmalar oluşmuştur. Duvarın üst kısmında betonarme döşeme kalıntıları bulunmaktadır (Şekil 4.62, Şekil 63, Şekil 64).

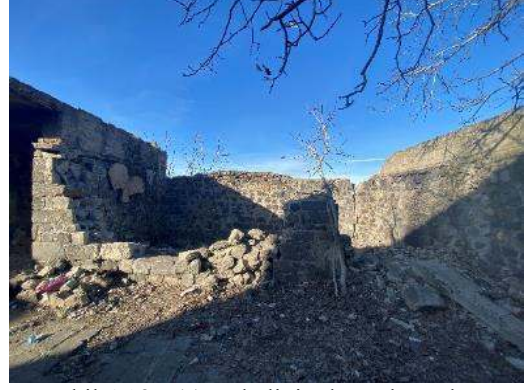
duvarı ise neredeyse tamamen yok olmuř durumdadır (řekil 4.92). Mevcut olan kısımlarında ise hasarlar vardır. Z10 mahallinde ise batı ve güney duvarlarda bulunan niřlerin iç kısımları ve üst kısımlarında yıkılmalar mevcuttur (řekil 4.93, řekil 4.94).

řekil 4.92 Z11 mahalinin duvar kayıpları

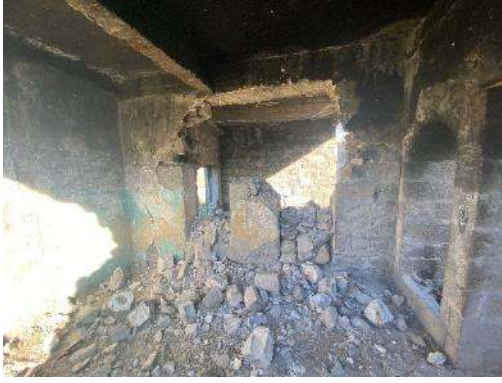
řekil 4.93 Z10 mahalindeki kayıplar

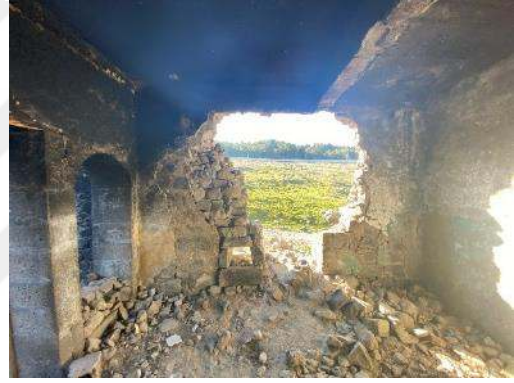
řekil 4.94 Z10 mahalindeki kayıplar

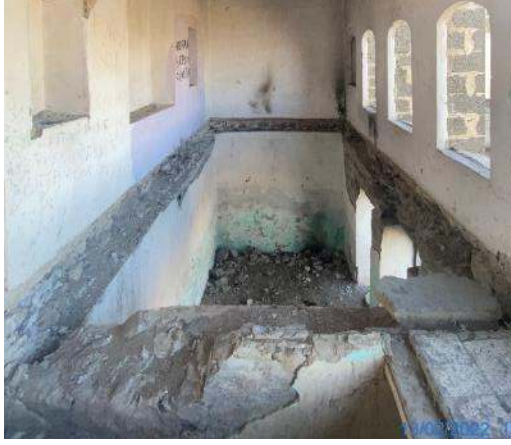
Yapının Z01, Z04 ve Z11 odalarının ahřap kiriř ve kaplamaları tamamen yok olmuř durumdadır (řekil 4.95). K01 mahalinin ise bir kısım tavan ahřap kiriř ve kaplaması kaybolmuř durumdadır. (řekil 4.96).

Şekil 4.95 Z04 mahali tavan ahşap kayıpları

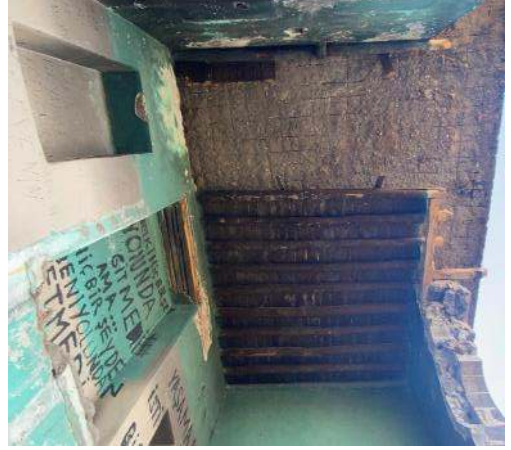
Şekil 4.96 K01 mahali tavan ahşap kayıpları

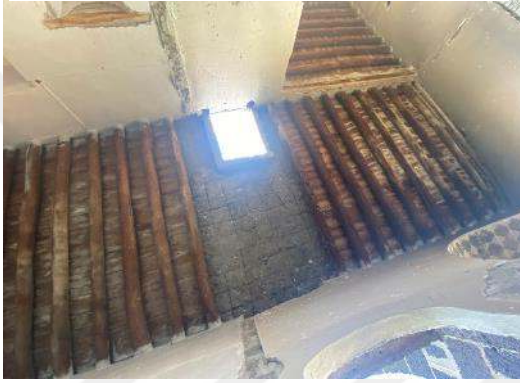
Şekil 4.97 K02 mahali tavan ahşap kayıpları

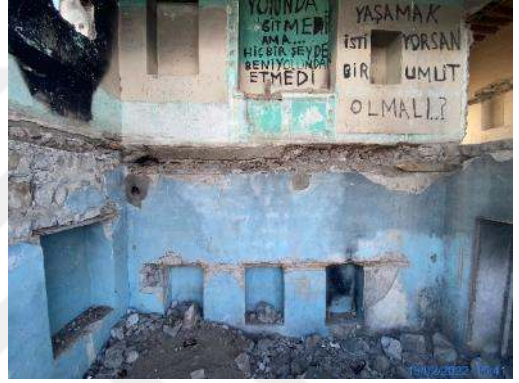
Şekil 4.98 Z01 mahali tavan ahşap kayıpları

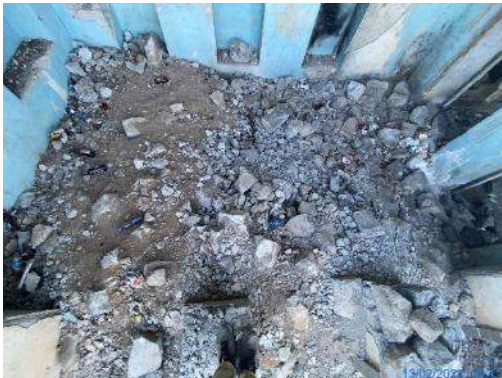
Yapının Z01, Z04, avlu, Z11, Z10 mahallerinin iç kısımları yapının yıkılmış kısımlarından oluşan moloz yığıntıları ile kaplanmıştır. Bu mahallerin zemini moloz yığınlarından neredeyse görünmeyecek derecededir (Şekil 4.99, Şekil 100).

Şekil 4.99 Z01 mahali moloz birikintisi

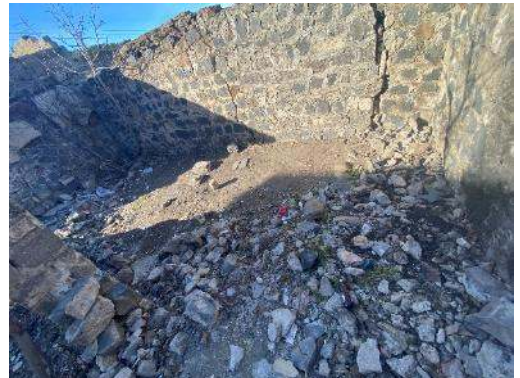
Şekil 4.100 Z11 mahali moloz birikintisi

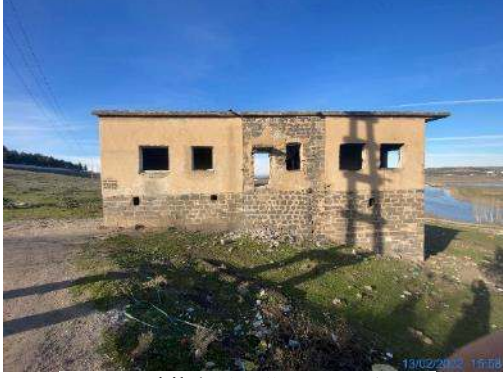
Şekil 4.101 Güney cephe

Yapının güney cephesinde yoğunlukta olmak üzere yer yer cephelerde görülen bir durumdur. Güney cephede su giderinin bulunması bu soruna yol açmıştır.

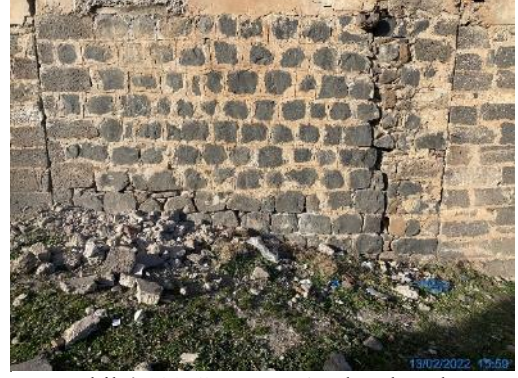
Şekil 4.102 Güney cephe derz boşalması

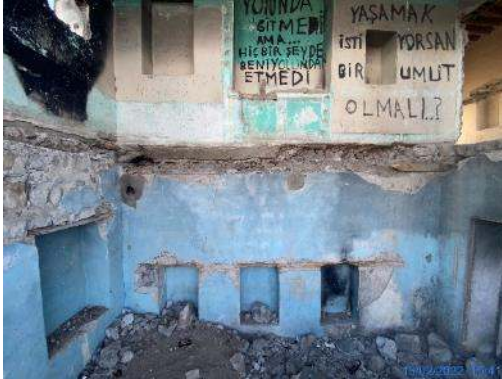
Yapının sıvalı mahallerinin genelinde olan bir sorundur. Z01, Z02, Z04, K01, K02, K03 mahallerinin güney duvarlarında daha sık göze çarpmaktadır.

Şekil 4.103 Z01 sıva dökülmesi

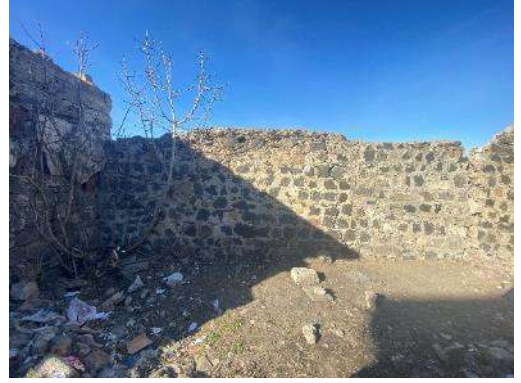
Şekil 4.106 Avlu duvarları

Yapının çeşitli yerlerde taşlarda kılcal çatlaklar mevcuttur. Yapının avlu batı ve doğu duvarlarında daha sık görülmektedir.

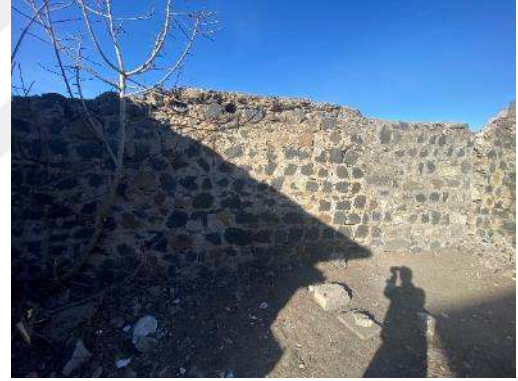
Şekil 4.108 Avlu duvarları

Yapının avlu batı ve doğu duvarlarında ve Z11 mahalinin kuzey duvarında mevcuttur. 2-5 arası olan bu çatlaklar genellikle moloz taş örgünün bulunduğu kısımlarda meydana gelmiştir.

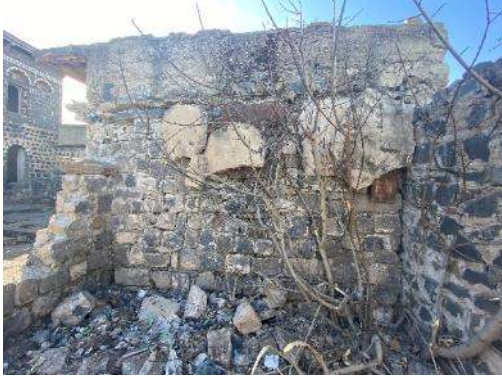
Yapının avlu batı ve doğu duvarlarında ve Z11 mahalinin kuzey duvarında mevcuttur. Genellikle moloz taş örgünün bulunduğu kısımlarda meydana gelmiştir.

Şekil 4.109 Z11 kuzey duvarı

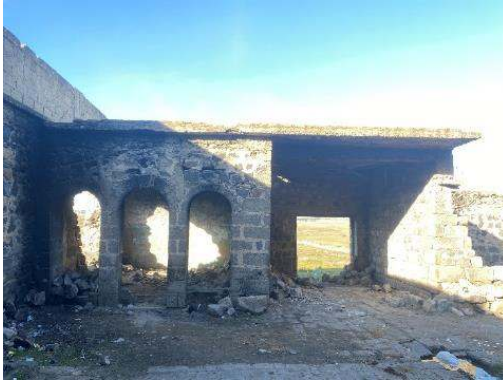
Yapının Z10 güney duvarında bulunan pencerelerdeki kemer taşlarında genellikle kilit taşları olmak üzere yerinden oynama bulunmaktadır. Köşkün Z02 eyvan kemerinin doğu kısmındaki taşların bir kısmında yerinden oynama mevcuttur.

Şekil 4.111 Z10 güney duvar pencere kemerleri

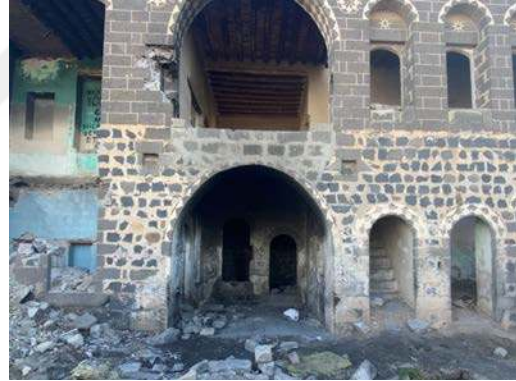
Şekil 4.112 Z02 eyvan kemeri

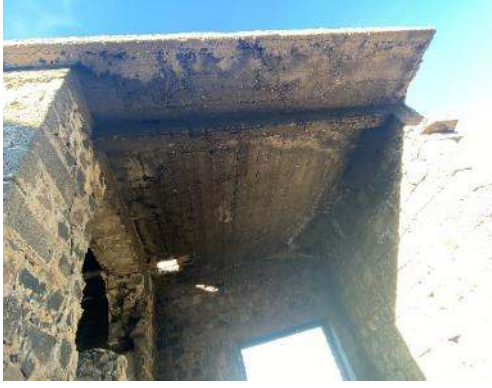
Yapının Z05, Z06, Z07, K06, K02 ve K04 zemin döşemeleri ile Z07, Z05, Z02, Z10 mahallerinin tavan döşemeleri beton-betonarme malzeme ile yapılmıştır. Yapıda genellikle ahşap kaplama üzerine uygulanmıştır.

Şekil 4.113 Z10 tavan döşemesi

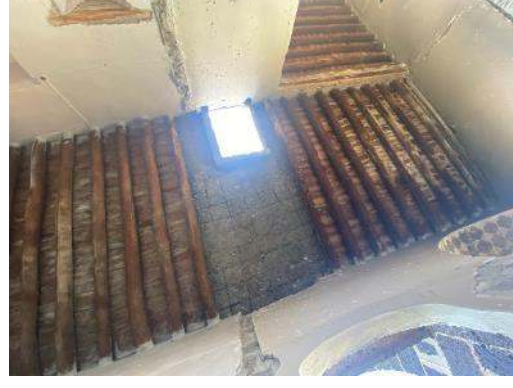
Şekil 4.114 K02 tavan döşemesi

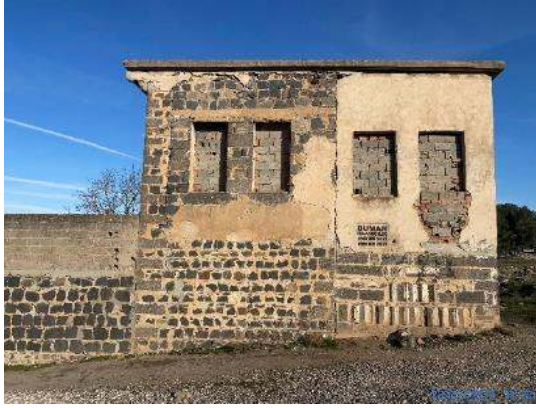
Yapının moloz taş örgü kısımlarında mevcuttur. Avlu batı ve doğu ile yapının cephe duvarlarında daha sıklıkla göze çarpmaktadır.

Şekil 4.115 Batı cephesi derz yapılması

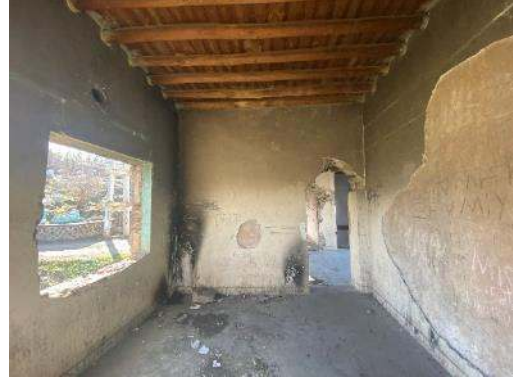
Şekil 4.118 K06 oda sıva

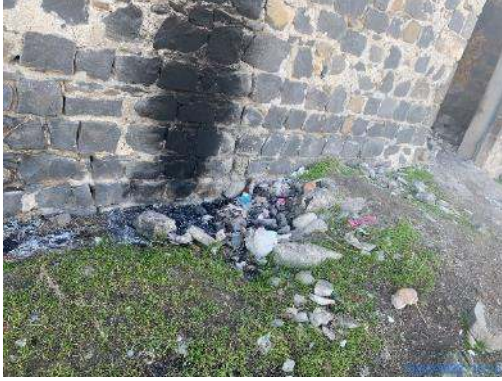
Yapının Z10 oda güney duvarının dış kısmında pencere kemerlerinde ve yapının genelinde taşlarda kararma mevcuttur. Yapının atıl olmasından burada yakılan küçük çaplı ateşler yapıya zarar vermiş ve islere neden olmuştur.

Şekil 4.119 Kuzey cephe is

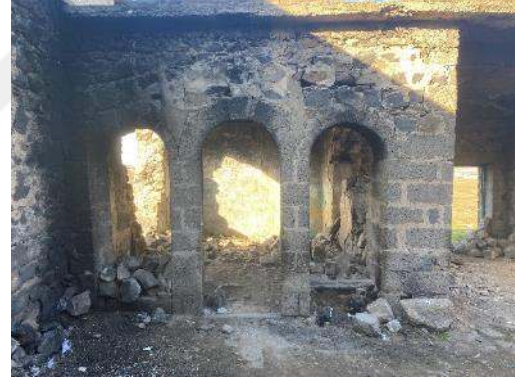
Şekil 4.120 Z10 güney duvarı

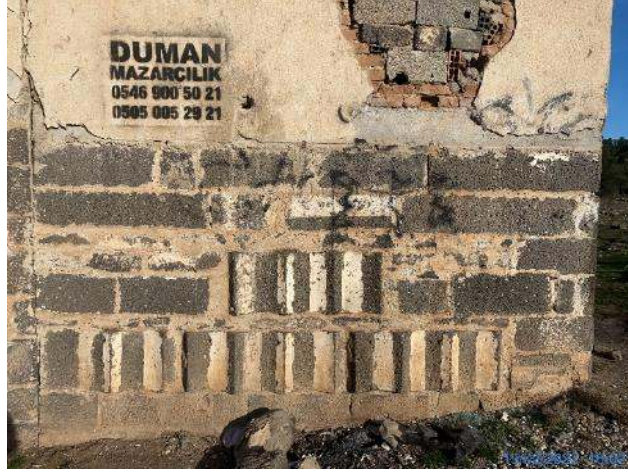
Yapının güney, batı ve doğu cephelerinde mevcuttur. Çevre sakinleri tarafından yapının dış kısımlarına yapılan boyalardır. Ayrıca oda sıvanmış oda duvarlarının üzerine bilinçsizce boya yapılmıştır.

Şekil 4.121 Batı cephe reklam amaçlı boya

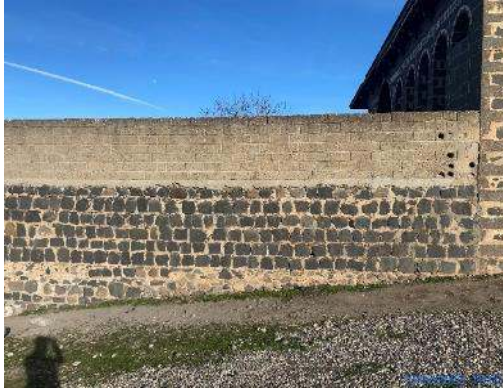
Yapının özgün bazı açıklıkları genellikle bims veya tuğla ile kapatılmıştır. Avlunun doğu ve batı duvarlarının üst kotunda bims bulunmaktadır. K02 eyvan mahallinin doğu duvarı bims ile örülmüştür. Güney cephede ise çatıdan zemine suyun akışını sağlayan pvc borular bulunmaktadır.

Şekil 4.122 Avlu duvarı üst kotu muhdes bims

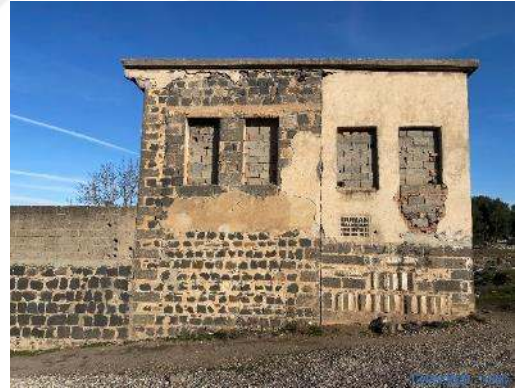
Şekil 4.123 Batı cephe kapatılan özgün açıklıklar

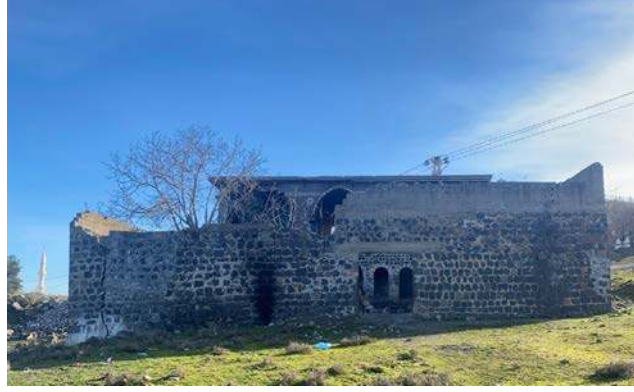
Şekil 5.8 Z10 kuzey cephesi (yapı kuzey cephesi)

Avlu duvarının Z10 mutfak duvarı ile benzer örgüde olduğu ve kuzey cephede tek parça olarak örüldüğü görülmektedir (Şekil 5.8). Z10 mutfak duvarı ile avlu duvarı arasında herhangi bir kesme taştan yapılmış köşe veya belirgin bir şekilde derzlerin üst üste gelme durumunun olmadığı görülmektedir (Şekil 5.9). Yapı doğu cephesinde görüleceği; üzere avlu doğu duvarı da tek parça örülmüş olup herhangi bir kesme taştan köşe ve derzlerin üst üste gelme durumu mevcut değildir (Şekil 5.10). Avlu duvarlarının ve avlu döşeme taşlarının Z10 mutfak ile aynı dönem yapıldığı düşünülmektedir. Bu nedenle 1956 yılı sonrasında köşke; mutfak, Avlu duvarları ve avlu döşemesinin **2. Dönemde** eklendiği düşünülmektedir.

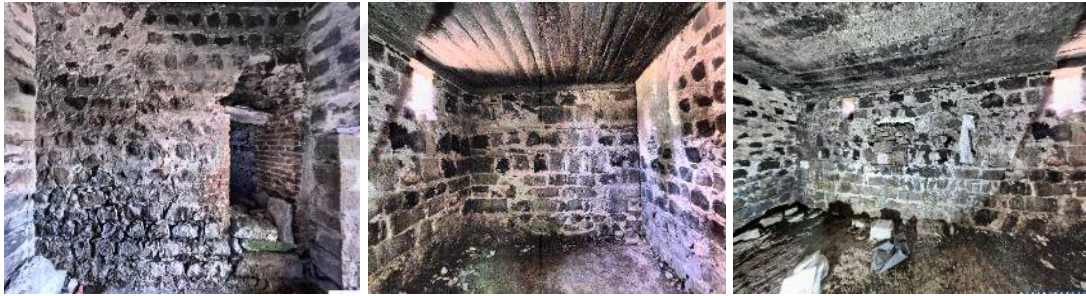
Şekil 5.13 a) Z05 oda girişi

Z05 odanın batı yüzeyi sıralı moloz taş ile örülmüş olup duvar köşelerinde kesme taş kullanılmıştır. Odanın batı cephe duvarı odanın kuzey cephe duvarıyla geleneksel örüm tekniğiyle uyuşmayacak şekilde; kenetsiz örülmüş durumdadır. Bu nedenle hem iç mekan da hem de yapı batı cephe köşe birleşimlerinde boylu boyunca derzler üst üste gelmektedir (Şekil 5.13 b, Şekil 5.27). Batı cephe yüzeyinde devşirme oluk taşları, duvar taşı olarak kullanılmıştır. Odanın güney yüzeyi sıralı moloz taş ile örülmüş olup taşlar düzensiz, sabit olmayan yüksekliğe sahiptir. Duvar köşelerinde kesme taş kullanılmıştır. Odanın güney cephe duvarı odanın doğu cephe duvarıyla geleneksel örüm tekniğiyle uyuşmayacak şekilde; kenetsiz örülmüş durumdadır. Bu nedenle hem iç mekan da hem de yapı güney cephe de köşe birleşimlerinde boylu boyunca derzler üst üste gelmektedir. (Şekil 5.13c, Şekil 5.29). Bu odanın; duvar kalınlığı, kenetsiz örgü birleşimleri ve devşirme taş kullanımından dolayı sonradan **3. Dönemde** eklendiği düşünülmektedir. Yapıdaki odalara giriş genelde kesme taş kapılardan sağlanırken; Z07 oda kapı etrafına tuğla örülerek düzlüğü sağlanmıştır (Şekil 5.13 a). Bu nedenle oda sonradan eklendiği için kapı boşluğunun da sonradan açıldığı anlaşılmaktadır.

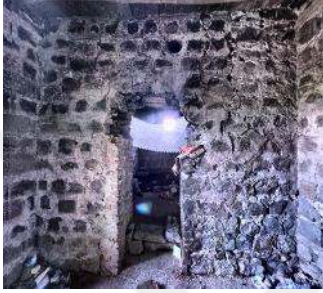
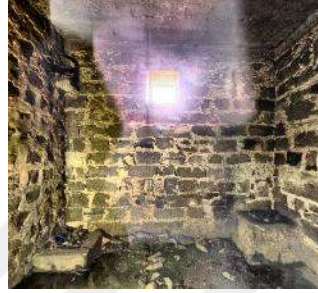
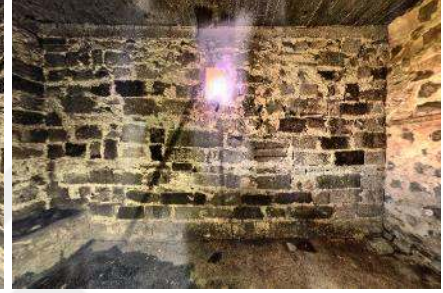
Z07 Odanın doğu yüzeyi moloz taş ve kesme taş ile karışık olarak örülmüştür. Bazı bölümlerde derzler üst üste gelmiştir ve taş yükseklikleri birbirini tutmamaktadır. Odanın doğu cephe duvarı odanın kuzey cephe duvarıyla geleneksel örüm tekniğiyle uyuşmayacak şekilde; kenetsiz örülmüş durumdadır. Bu nedenle hem iç mekan da hem de yapı doğu cephe köşe birleşimlerinde boylu boyunca derzler üst üste gelmektedir (Şekil 5.14 b, Şekil 5.28). Odanın güney yüzeyi moloz taş ve kesme taş ile karışık olarak örülmüştür. Bazı bölümlerde derzler üst üste gelmiştir ve taş yükseklikleri birbirini tutmamaktadır. Odanın güney cephe duvarı odanın batı cephe duvarıyla geleneksel örüm tekniğiyle uyuşmayacak şekilde; kenetsiz örülmüş durumdadır. Bu

nedenle hem iç mekan da hem de yapı güney cephe köşe birleşimlerinde boylu boyunca derzler üst üste gelmektedir (Şekil 5.14c, Şekil 4.29). Bu odanın; duvar kalınlığı, kenetsiz örgü birleşimleri ve devşirme taş kullanımından dolayı sonradan **3. Dönemde** eklendiği düşünülmektedir. Z07 odaya giriş kapı boşluğu duvarın ortalarına yakın bir konumdadır. Bu Diyarbakır geleneksel mimarisinde karşılaşılmayan bir durumdur. Yapıdaki odalara giriş genelde kesme taş kapılardan sağlanırken; Z07 oda kapı etrafına tuğla örülerek düzlüğü sağlanmıştır (Şekil 4.14 a). Bu nedenle oda sonradan eklendiği için kapı boşluğunun da sonradan açıldığı anlaşılmaktadır.

Şekil 5.14 a) Z07 oda girişi

b) Z07 oda doğu cephe

c) Z07 oda güney cephe

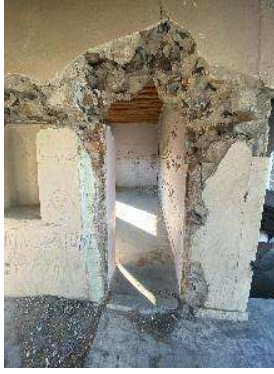
Şekil 5.15 K04 oda girişi

K04 odanın; batı duvarı kuzey duvarıyla geleneksel örüm tekniğiyle uyuşmayacak şekilde kenetsiz örülmüş durumdadır. Bu nedenle hem iç mekan da hem de yapı batı cephesindeki duvar birleşimlerinde boylu boyunca derzler üst üste gelmektedir (Şekil 5.16, Şekil 5.27). Odanın güney duvarı doğu duvarıyla geleneksel örüm tekniğiyle uyuşmayacak şekilde kenetsiz örülmüş durumdadır. Bu nedenle hem iç mekan da hem de yapı güney cephesindeki duvar birleşimlerinde boylu boyunca derzler üst üste gelmektedir (Şekil 5.17, Şekil 5.29). Ayrıca yapının nerdeyse tamamı bazalt taş ile örülmüşken K04 oda güney ve K04 oda batı duvarı tuğla ile örülmüştür. Bu odanın; duvar kalınlığı, kenetsiz örgü birleşimleri ve farklı malzeme ile örümden dolayı sonradan **3. Dönemde** eklendiği düşünülmektedir. Yapıdaki odalara giriş genelde kesme taş kapılardan sağlanırken; K04 oda kapı etrafına tuğla örülerek düzlüğü sağlanmıştır (Şekil 5.15). Bu nedenle oda sonradan eklendiği için kapı boşluğunun da sonradan açıldığı anlaşılmaktadır.

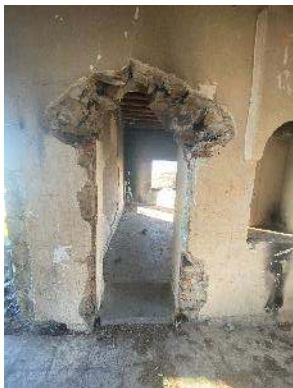
Şekil 5.18 K06 oda girişi

K06 odanın; doğu duvarı kuzey duvarıyla geleneksel örüm tekniğiyle uyuşmayacak şekilde kenetsiz örülmüş durumdadır. Bu nedenle hem iç mekan da hem de yapı doğu cephesindeki duvar birleşimlerinde boylu boyunca derzler üst üste gelmektedir (Şekil 5.19, Şekil 5.28). Oda'nın güney duvarı batı duvarıyla geleneksel örüm tekniğiyle uyuşmayacak şekilde kenetsiz örülmüş durumdadır. Bu nedenle hem iç mekan da hem de yapı güney cephesindeki duvar birleşimlerinde boylu boyunca derzler üst üste gelmektedir. (Şekil 5.20, Şekil 5.29). Ayrıca yapının neredeyse tamamı bazalt taş ile örülmüşken K06 oda güney ve K06 oda doğu duvarı tuğla ile örülmüştür. Bu odanın; duvar kalınlığı, kenetsiz örgü birleşimleri ve farklı malzeme ile örümden dolayı sonradan **3. Dönemde** eklendiği düşünülmektedir. Yapıdaki odalara giriş genelde kesme taş kapılardan sağlanırken; K06 oda kapı etrafına tuğla örülerek düzlüğü sağlanmıştır (Şekil 5.18). Bu nedenle oda sonradan eklendiği için kapı boşluğunun da sonradan açıldığı anlaşılmaktadır.

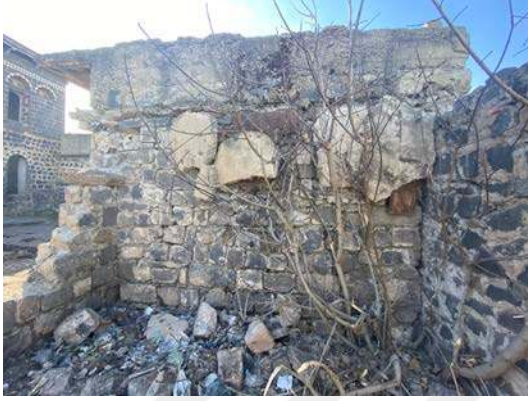
Şekil 5.21 Z11 oda batı duvarı

Z11 oda batı duvarı ile kuzey duvarı birleşimi incelendiğinde geleneksel örüm tekniğiyle uyuşmayacak şekilde kenetsiz örülmüş durumdadır (Şekil 5.21). Aynı

şekilde güney duvarı ile doğu duvarı birleşimi incelendiğinde geleneksel örüm tekniğiyle uyuşmayacak şekilde kenetsiz örülmüş durumdadır. Duvarlarda herhangi bir kenet izi bulunmamaktadır (Şekil 5.21, Şekil 5.22). Bu odanın; duvar kalınlığı, kenetsiz örgü birleşimleri ve farklı yüksekliklerde taş kullanımından dolayı sonradan **3. Dönemde** eklendiği düşünülmektedir. Z11 odanın güney duvarı günümüzde yok olmuş durumdadır. Odanın eski fotoğrafları incelendiğinde 1 adet kapı ve 1 adet pencere olduğu görülmektedir (Şekil 5.23, Şekil 5.24). Restitüsyon ve restorasyon çalışmasındaki tamamlamalar bu fotoğraflardan yola çıkılarak yapılmıştır.

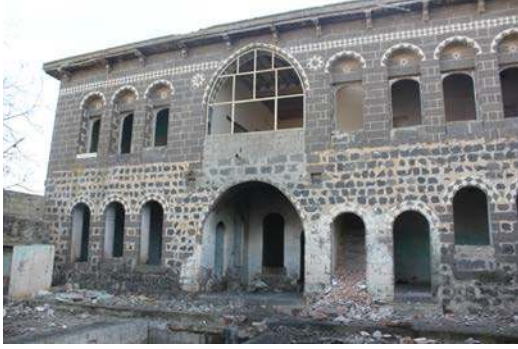
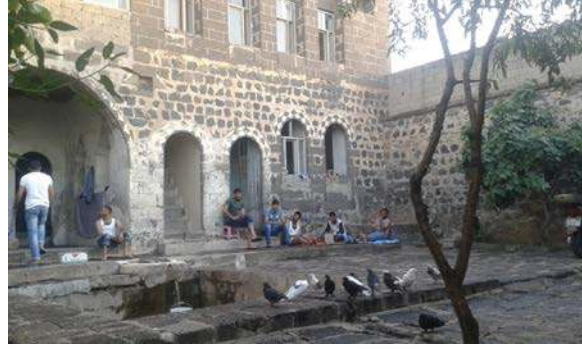
Güney kanat kuzey cephesinin (avlu kuzey cephesi) doğu kısmı (Z01 oda kuzey, K01 oda kuzey) günümüzde yıkılmış durumdadır. Restitüsyon ve restorasyon çalışmasındaki tamamlamalar eski fotoğraflardan yola çıkılarak yapılmıştır (Şekil 5.25, Şekil 5.26). Z08 avlu günümüzde moloz yığıntı altında kalmıştır. Zemindeki döşeme taşları kısmen gözükmemektedir. Restitüsyon ve restorasyon çalışmasındaki tamamlamalar eski fotoğraflardan yola çıkılarak yapılmıştır (Şekil 5.25, Şekil 5.26).
