**DİYARBAKIR GÜZELŞEYH KASRI KORUMA VE  
RESTORASYON ÖNERİSİ**

DİCLE ÜNİVERSİTESİ LİSANSÜSTÜ EĞİTİM-ÖĞRETİM VE SINAV  
YÖNETMELİĞİNİN BİR PARÇASI OLARAK  
MİMARLIK ANA BİLİM DALINDA  
YÜKSEK LİSANS TEZİ  
OLARAK HAZIRLANMIŞTIR

OCAK 2022

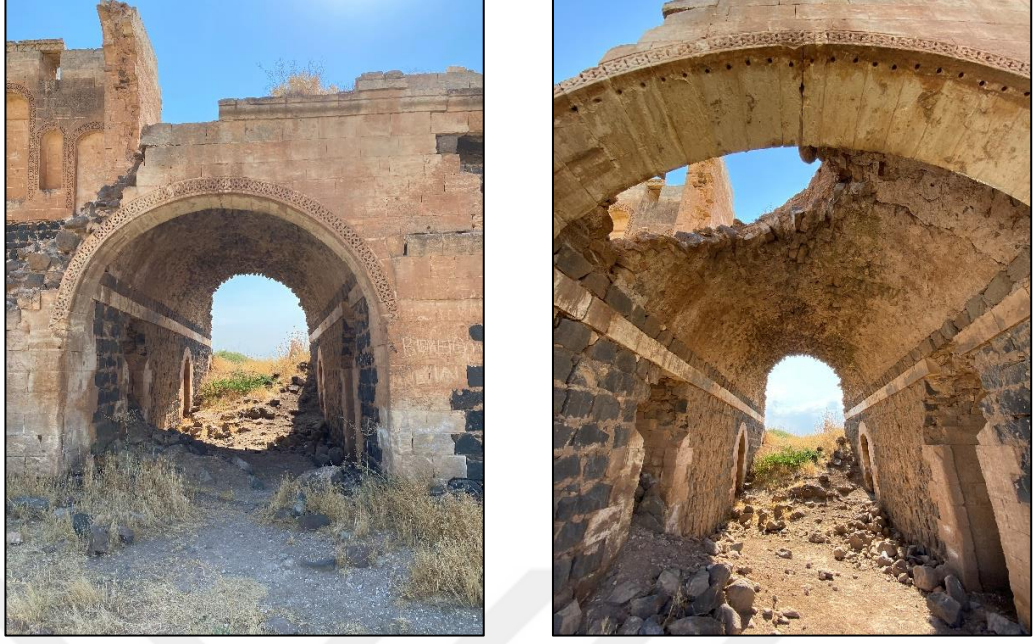
Duvarlar ve tonoz kerpiç esaslı sıva ile sıvanmıştır. Batı yönünden dehlize giriş sağlandığında kuzeyde iki, güneyde iki adet ayakta kalan yarım daire kemerli kapı geçişi bulunmaktadır. Dehlizin geri kalan kısmı yıkılmış olup toprak altında kalmıştır (Şekil 4.8).

Şekil 4.8 Yapıya ulaşımı sağlayan batı girişi ve dehliz

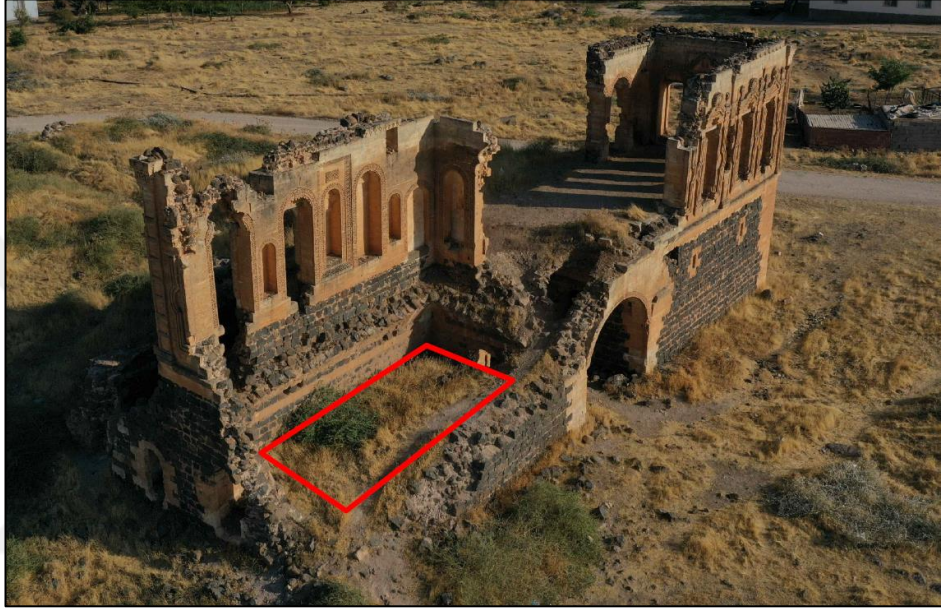
**ZK-01 numaralı oda:** Zemin kat planının kuzeybatı noktasında yer alan odanın büyük bölümü yıkılmıştır (Şekil 4.10). Dikdörtgen planlı oda; 3.60 m eninde, 7.50 m boyundadır. Odaya giriş sağlayan yarım daire kemerli kapı ayakta olsa da, odanın üst döşemesi ve yıkılmış iki duvarın moloz kalıntıları, belli bir yükseklikte toprakla birlikte yığın oluşturmuştur. Bu durum odaya kapıdan girişi engellemektedir (Şekil 4.11).

Şekil 4.10 ZK-01 Numaralı odanın yapıdaki konumu

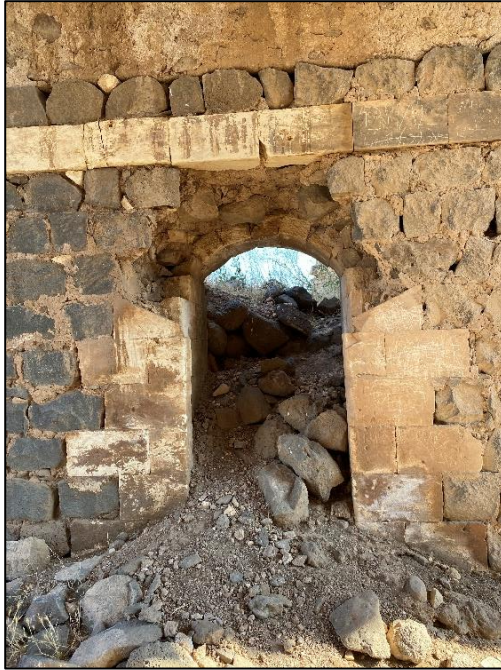
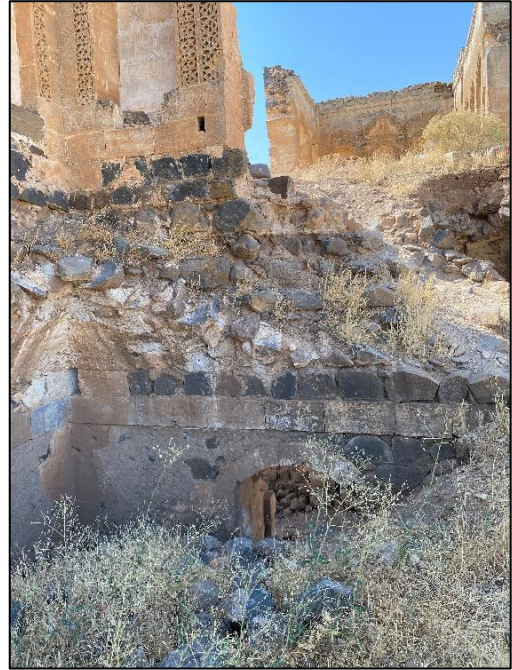
Şekil 4.11 ZK-01 Numaralı odaya geçişi sağlayan kapı

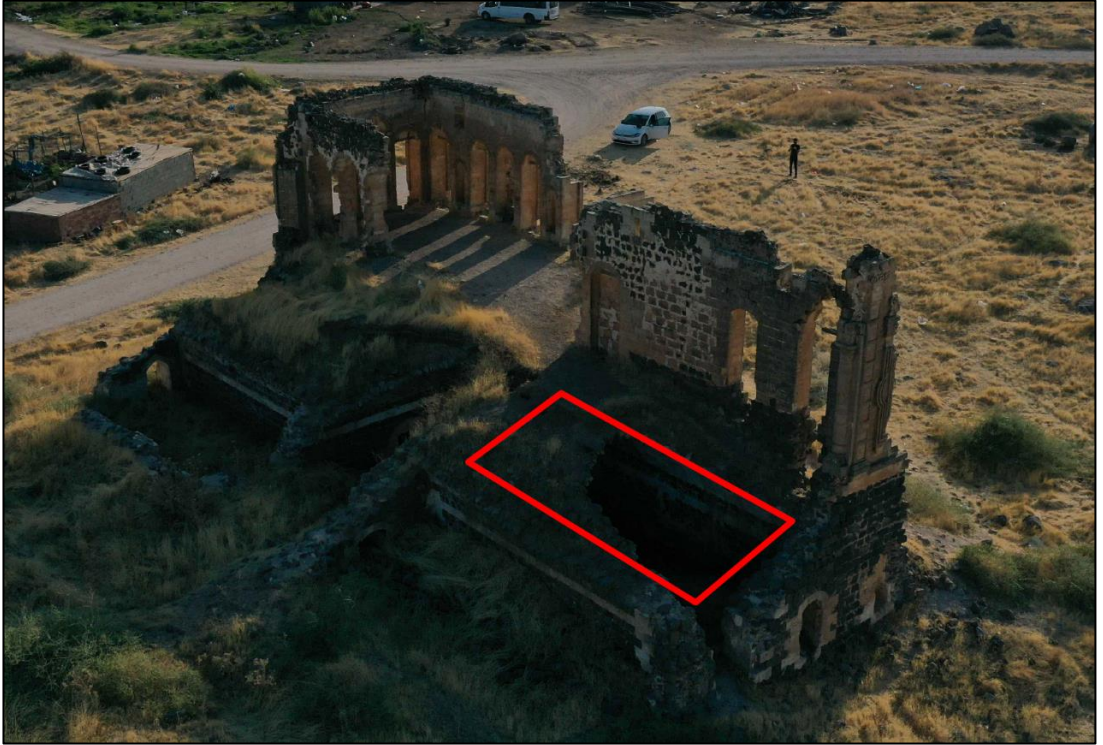
**ZK-02 numaralı oda:** Zemin kat planının kuzeyinde yer alan odanın kuzey duvarı ve tonozun bir kısmı yıkılmıştır (Şekil 4.12). Dikdörtgen plana sahip oda; 3.70 m eninde, 7.40 m boyundadır.

Şekil 4.12 ZK-02 Numaralı odanın yapıdaki konumu

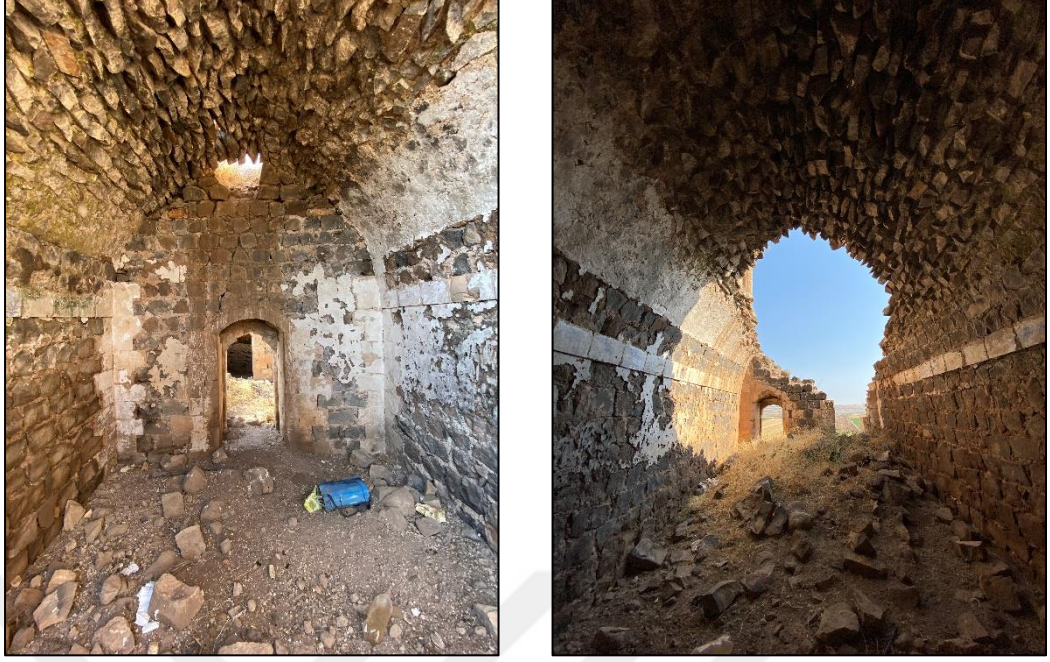
95-100 cm aralığında değişen kalınlığa sahip duvarlar kabayonu bazalt ile örülmüş olup duvar kenarlarında, odanın dört tarafında tek sıra kuşak şeklinde, kapı-pencere kemeri ve çevresinde inceyonu kalker malzeme kullanılmıştır. Döşeme toprak ve moloz yığını ile kaplıdır (Şekil 4.13).

Şekil 4.13 ZK-02 Numaralı odanın güney ve kuzey duvarı

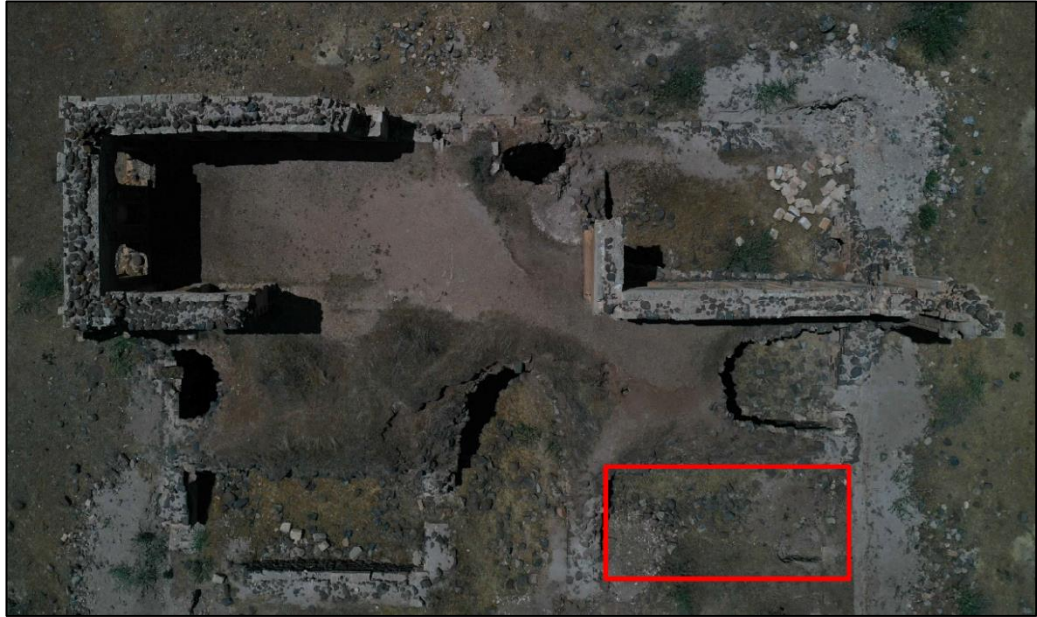
**ZK-03 numaralı oda:** Zemin kat planının kuzeydoğusunda yer alan dikdörtgen planlı oda; 3.70 m eninde, 7.40 boyundadır (Şekil 4.14). Tonozu ve iki duvarı tamamen yıkılmıştır. Zeminde otsu bitki, moloz ve toprak yığını mevcuttur. ZK-02 ile ortak duvarı ve dehlize bakan güney duvarı, kabayonu bazalt ile örülmüş olup duvar kenarlarında, odanın dört tarafında tek sıra kuşak şeklinde, kapı kemeri ve çerçevesinde inceyonu kalker malzeme kullanılmıştır (Şekil 4.15).

Şekil 4.14 ZK-03 Numaralı odanın yapıdaki konumu

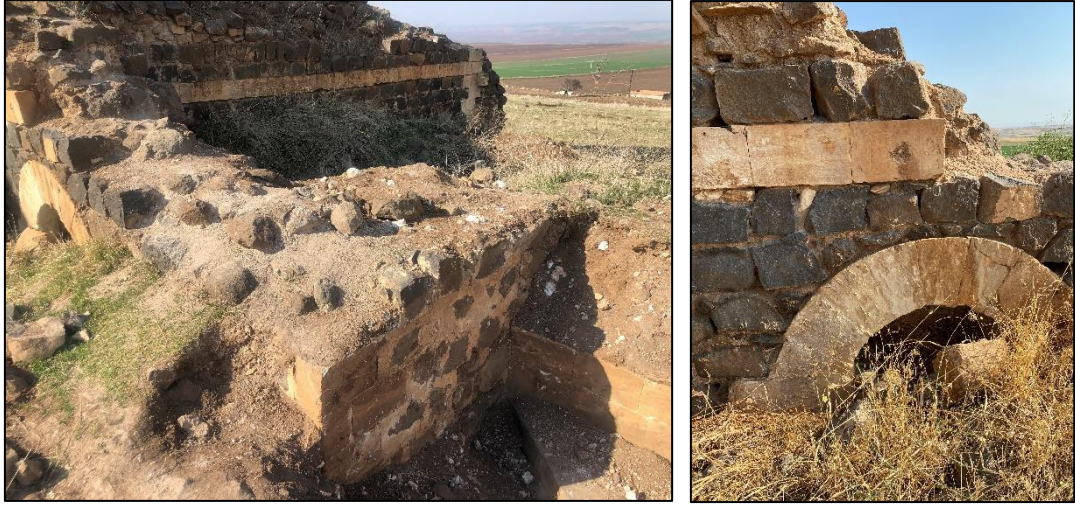
Şekil 4.15 ZK-03 Numaralı odanın ayakta kalan duvarları ve toprak altında kalan giriş kapısı

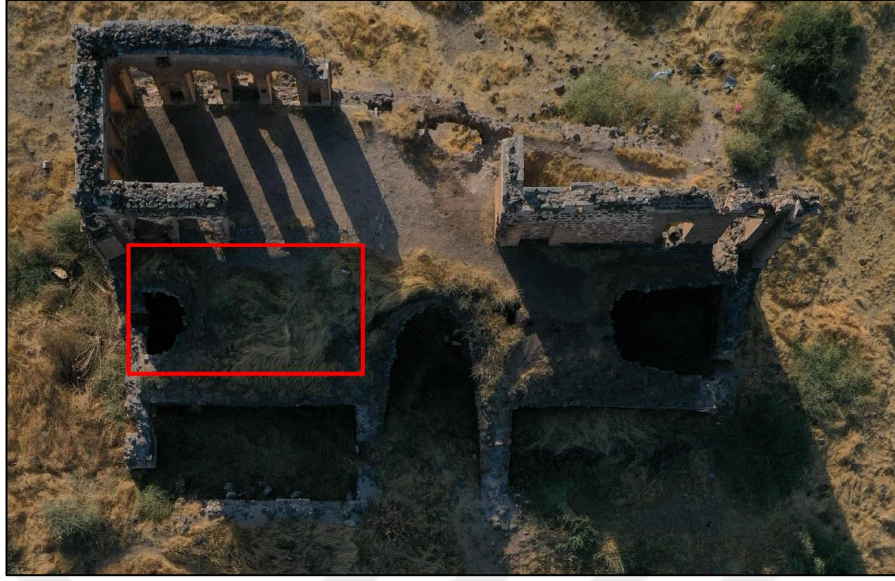
**ZK-05 numaralı oda:** Zemin kat planının güneyinde yer alan oda, dikdörtgen planlı olup 3.65 m eninde, 7.35 m boyundadır. Odanın güney duvarı ve tonozunun bir kısmı yıkılmıştır (Şekil 4.19).

Şekil 4.19 ZK-05 Numaralı odanın yapıdaki konumu

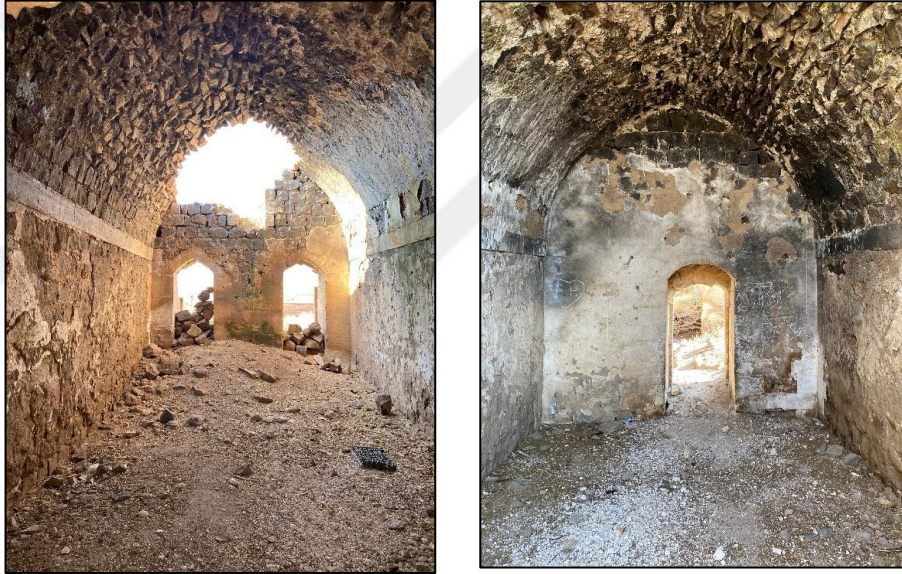
Duvarlar kabayonu bazalt ile örülmüş olup duvar kenarlarında, odanın dört tarafında tek sıra kuşak şeklinde, kapı-pencere kemeri ve çevrevesinde inceyonu kalker malzeme kullanılmıştır. Döşeme toprak ve moloz ile kaplıdır (Şekil 4.20).

Şekil 4.20 ZK-05 Numaralı odanın güney ve kuzey duvarı

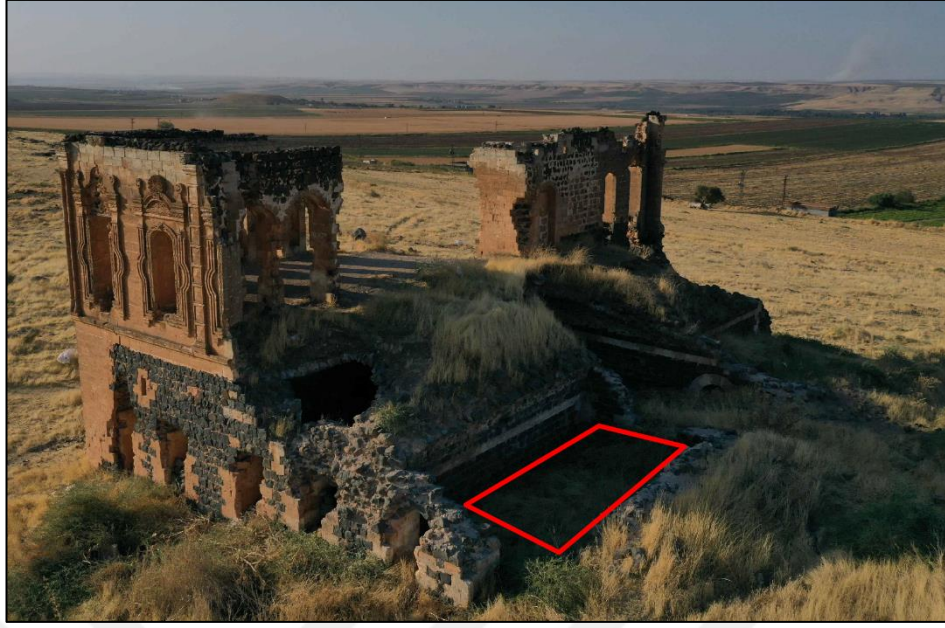
**ZK-06 numaralı oda:** Zemin kat planının güneydoğusunda yer alan dikdörtgen planlı oda; 3.70 m eninde, 7.35 m boyundadır. Tonozun tamamı, duvarların ise üst kısımları yıkılmıştır. Güney duvarında, sivri kemerli bir pencere yer almaktadır. Fakat büyük bölümü toprak altında kalmıştır. Duvarları kabayonu bazalt ile örülmüş olup duvar kenarlarında, odanın dört duvarında tek sıra kuşak şeklinde, kapı kemeri ve çevresinde inceyonu kalker malzeme kullanılmıştır (Şekil 4.21).

Şekil 4.21 ZK-06 Nolu odanın yapıdaki konumu

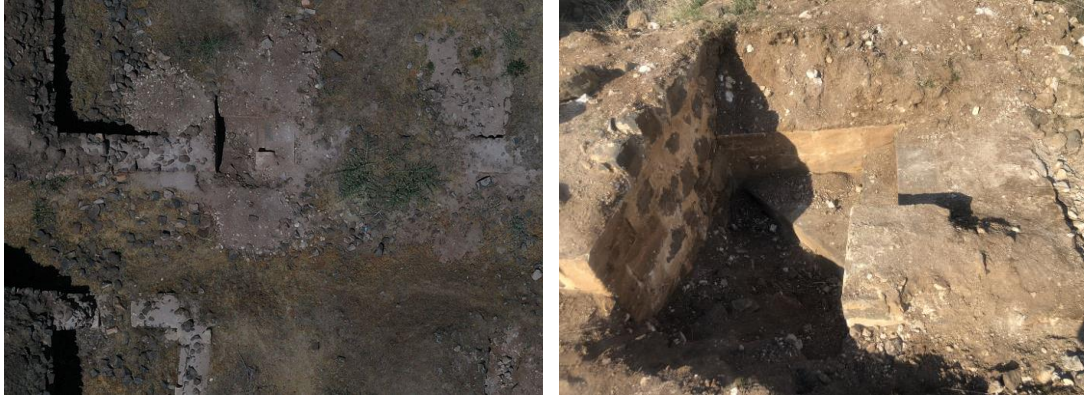
**Merdiven:** Üst kata ulaşmayı sağlayan merdiven, mülk sahiplerinin yönlendirmesi ile yapılan kazı çalışması sonucunda ortaya çıkarılmıştır. Yapıya batı kapısıyla giriş sağlandığında, kuzey tarafta kalan odaların dördüncüsünün bulunduğu konumda, taşıyıcı duvarları inceyonu kalker, basamakları inceyonu bazalt malzeme olan sarmal yapıda yapılmış merdiven kalıntısı bulunmaktadır (Şekil 4.22).

Şekil 4.22 Zemin katta yer alan merdiven kalıntısı

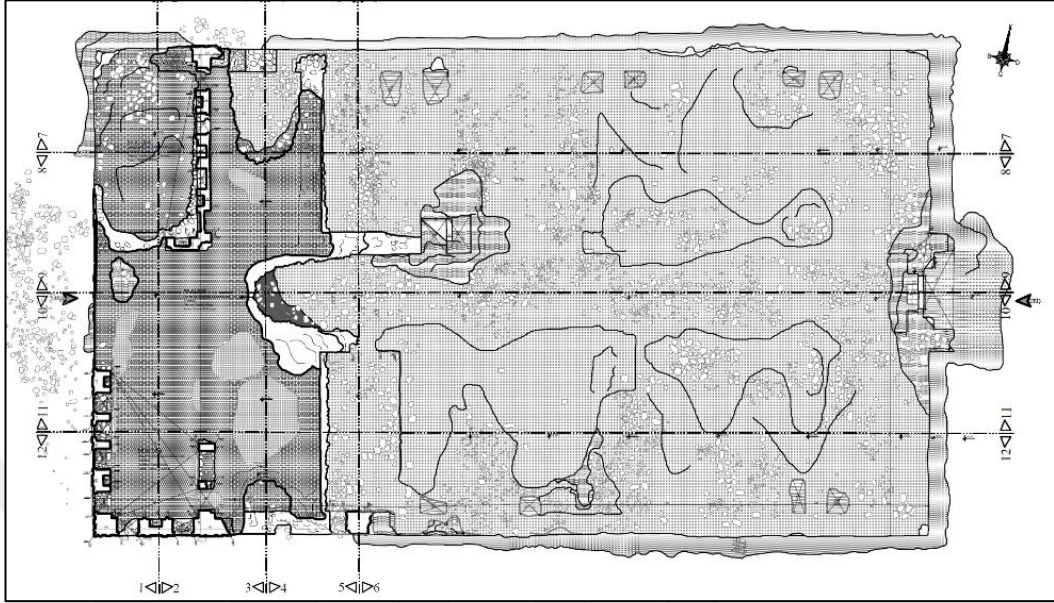
Doğu batı yönünde uzanan alt kata dik konumlanmış, kuzey güney yönlü üst kat, 5.35 m eninde 22.60 m boyunda 120.90 m<sup>2</sup> alana sahip dikdörtgen bir plandan oluşmaktadır (Şekil 4.23). İki köşk odası ve orta bölümde aralık yer almaktadır. 60-80 cm arasında değişen kalınlığa sahip duvarlar, sandık duvar tekniğinde örülmüş olup, dış yüzlerinde

inceyonu kalker kullanılırken iç kısımlarında moloz ve harç kullanılmıştır. Üst döşeme tamamen, yer döşemesi ise büyük oranda yıkılmıştır.

Şekil 4.23 Güzelşeyh Kasrı birinci kat planı rölöve çizimi

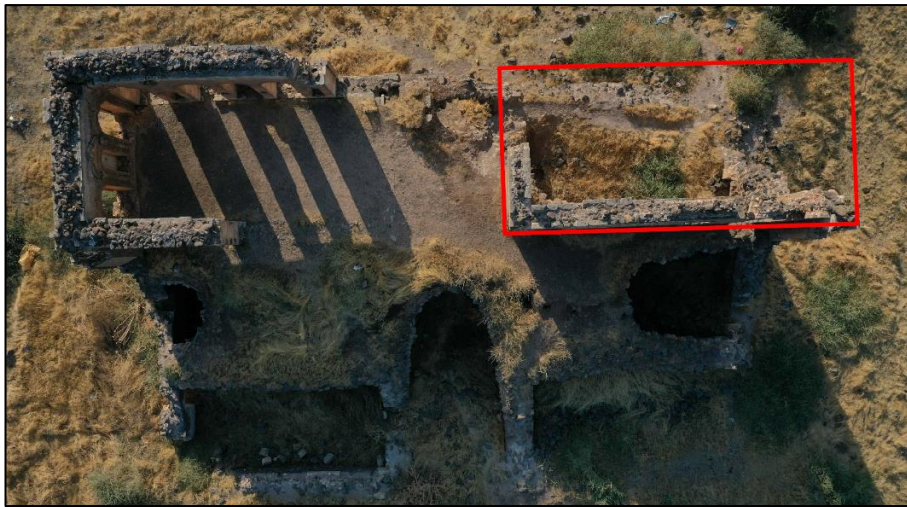
**BR-01 numaralı oda:** Birinci kat planının kuzeybatısında yer alan dikdörtgen planlı oda; 4.00 m eninde, 7.75 m boyundadır. Üst döşemesi ve üç duvarının büyük bölümü yıkılmıştır (Şekil 4.24). Odanın doğu duvarında; iki pencere, iki tepe penceresi, pencere boyutunda büyük bir niş, bir mihrabiye nişi, aynı boyutta iki küçük niş ve kapatılmış kapı bulunmaktadır. Odanın iç bölümündeki duvarlar inceyonu kalker ile örülmüşken, doğu yönüne bakan duvarlarda; inceyonu kalker ve kabayonu bazalt malzeme birlikte kullanılmıştır.

Şekil 4.24 BK-01 Nolu odanın yapıdaki konumu

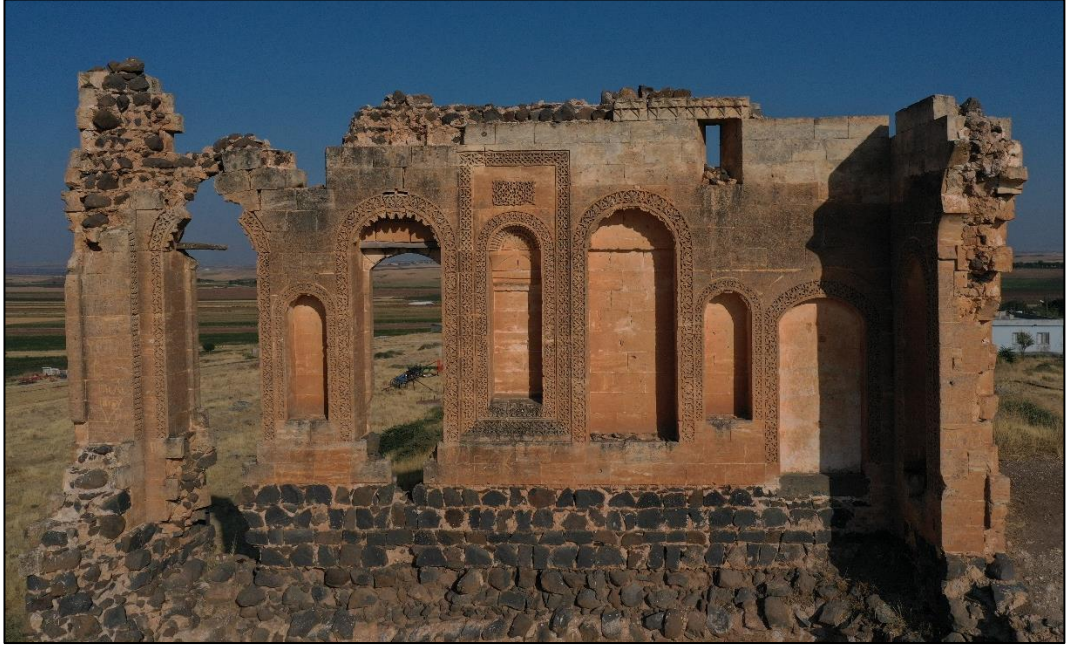
En solda olan pencere kemerinin bir kısmı yıkılmıştır. Pencere boşluğunun eni 93 cm olup sağ ve sol kenarlarında altışar santim dış mevcuttur. İçinde bulunduğu nişin eni 1.06 m, üzeni yüksekliği 2.05 m olarak ölçülmüştür. Çerçevesi, palmet ve rumi motiflerle süslenmiş kalker ile örülmüştür. Ortada kalan pencere, yarım daire kemerli olup alınlığa sahiptir. Ahşap lentosu zarar görmüş olsa da yerindedir. Pencere boşluğunun eni 83 cm, sağ ve solunda yedişer santim dış mevcuttur. Boyu 1.81 m, içinde bulunduğu nişin eni 97 cm, boyu 2.53 m, üzeni yüksekliği 2.06 m olarak ölçülmüştür. Çerçevesi stilize edilmiş lotus, palmet ve rumi motiflerle süslenmiştir. Pencere boyutundaki yarım daire kemerli niş mihrabiyenin sağında yer almaktadır. Pencere boşluğunun içinde bulunduğu nişin eni 93 cm, boyu 2.53 m, üzeni yüksekliği 2.06 m olarak ölçülmüştür. Çerçevesi stilize edilmiş lotus, palmet ve rumi motiflerle süslenmiştir (Şekil 4.25).

Şekil 4.25 BK-01 Nolu odanın doğu duvarı

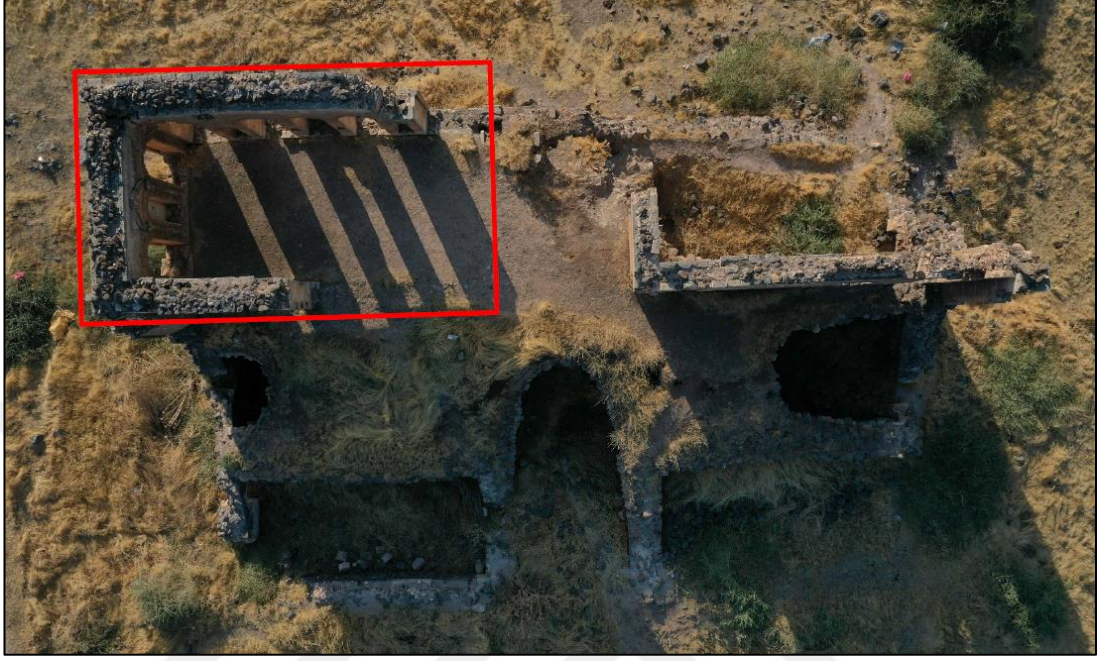
**BR-02 numaralı oda:** Birinci kat planının güney batısında yer alan dikdörtgen planlı oda, 4.05 m enindedir. Üst döşemesi ve bir duvarı tamamen, iki duvarı kısmen

yıkılmıştır (Şekil 4.27). Odanın doğu duvarında; iki niş, güney duvarında; iki pencere ve bir mihrabiye nişi, batı duvarında; üç pencere, ikisi orta büyüklükte biri büyük üç niş, biri yıkılmış iki tepe penceresi yer almaktadır.

Şekil 4.27 BK-02 Numaralı odanın yapıdaki konumu

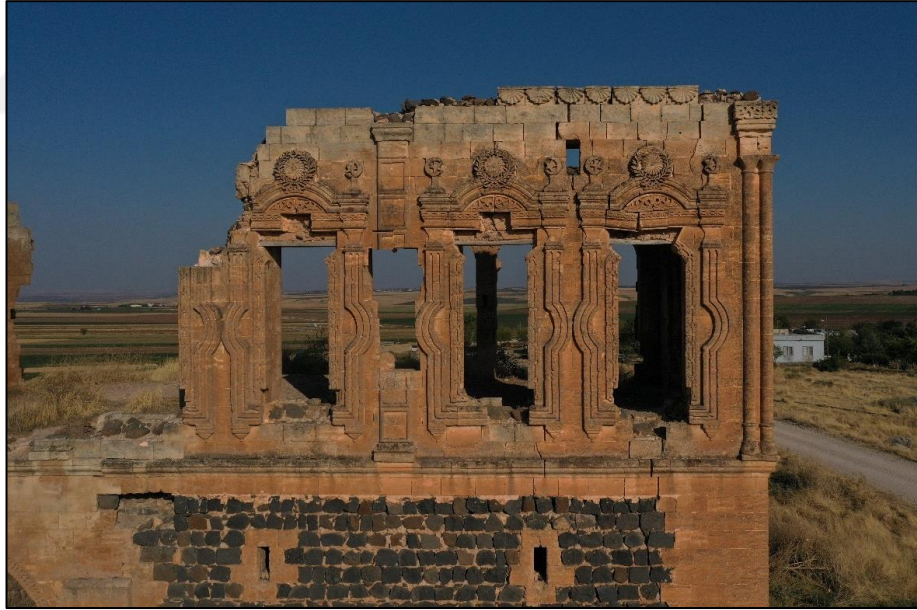
BK-02 numaralı odanın batı duvarında, kemerlerinin bir kısmı yıkılmış dıştan basık kemerli üç pencere yer almaktadır. Pencerelerin çerçevesi, neoklasik tarzda kabartma biçiminde dikey şeritler ve ortasında C kıvrımlı taşlarla çevrelenmiştir. Sütunvari tarzda oluşturulan çerçeve; bir kaideyle başlamış, kabartmalı dikey şeritler ile gövde oluşturulmuştur. Yukarı doğru düz devam eden şeritler, gövdenin ortasında C kıvrımı şeklini almış ve sonrasında düz devam etmiştir. İki tarafı kıvrımlı dorik başlıkla sonlanmıştır. Dorik başlık üzerine oturtulan palmet ve rumi motiflerle süslenmiş ikinci başlık bulunmaktadır. Bir sıra ters S kıvrımlı, bir sıra dışı doğru bombeli C kıvrımlı

İki pencere arasında 8.35 m yükseklikte, 18 cm eninde 46 cm boyunda dikdörtgen formda tepe penceresi bulunmaktadır. Batı duvarının güney duvarıyla birleştiiğ i noktada iki pilastr mevcuttur. Kaide üzerinden bir silme geçilerek silindirik gövdeye ulaşmaktadır. Gövdeden bir silme ile dorik başlię a geçilmektedir. Pilastr üstünde, palmet ve rumi motiflerle tezyin edilmiş bir başlık ile duvar kenarı sonlanmaktadır. Duvar kenarından kuzeye doğru iki pencere sonrasında, neoklasik tarzda stilize edilmiş bir sütunce ile sınır oluşturulmuştur ve sonrasında pencere düzeni aynı şekilde devam etmektedir. Yapının mevcut haliyle en üst noktasında, bir kısmı kayıp olsa da yapıyı çepeçevre saran yarım rozet biçiminde taşlar yer almaktadır (Şekil 4.33).

Şekil 4.33 BK-02 Numaralı odanın batıya bakan duvarı

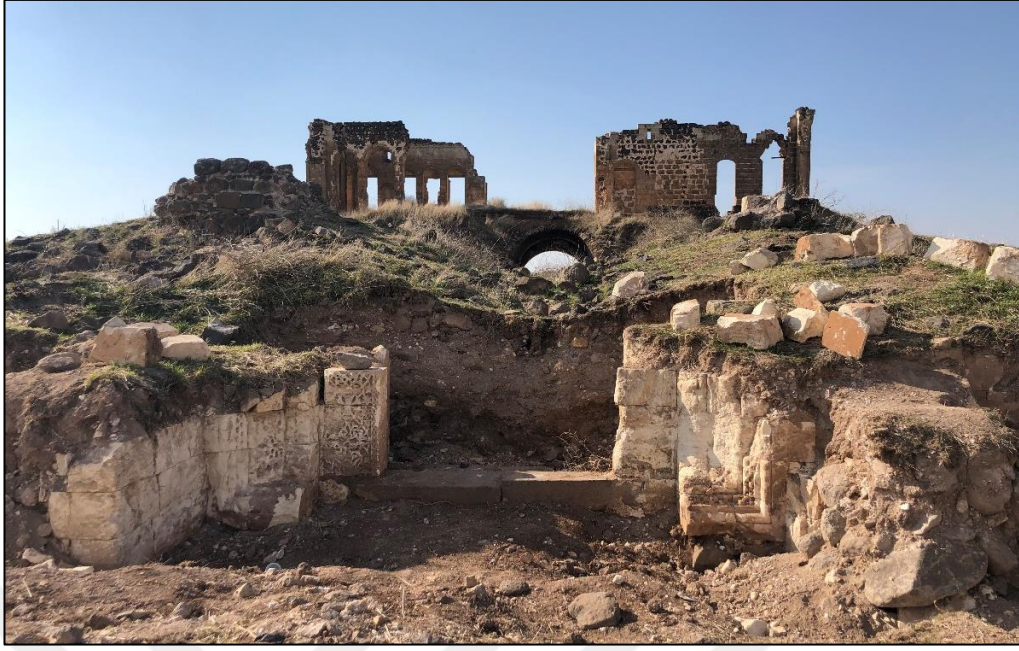
Cephede yer alan medrese bölümü, tamamen yıkılmış olup kazı sonrası sadece duvar hizasını gösteren iki üç sıra dizilmiş taş duvar ve büyük bölümü yıkılmış taş kapı (portal) kalıntısı mevcuttur. Doęu cephedeki ana giriş dört sıra bordür ile iç bükey formda tasarlanmıştır (Şekil 4.34).

Şekil 4.34 Doğu cephesinde kazı sonrası çıkan kapı kalıntısı

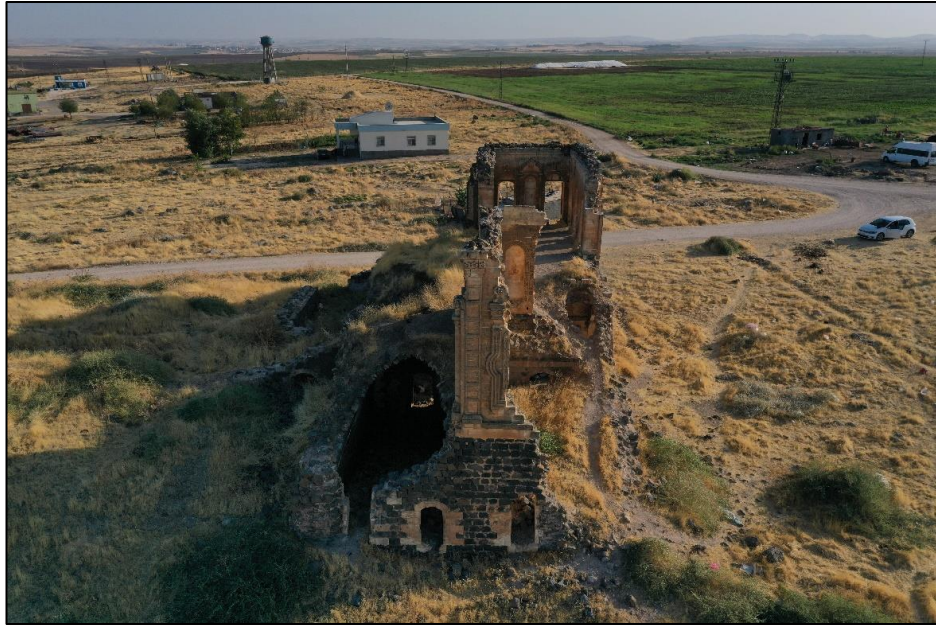
BK-01 numaralı odanın kuzey duvarının neredeyse tamamı yıkılmıştır. Pencerelerin çerçevesinin bir parçası ayakta. Batı cephesinde yer alan pencere çerçevesi ile aynı biçimde tezyin edilmiştir. Sütunvari tarzda oluşturulan çerçeve; bir kaideyle başlamış, kabartmalı dikey şeritler ile gövde oluşturulmuştur. Yukarı doğru düz devam eden şeritler gövdenin ortasında C kıvrımı şeklini almış ve sonrasında düz devam etmiştir. İki tarafı kıvrımlı dorik başlıkla sonlanmıştır. Dorik başlık üzerine oturtulan palmet ve rumi motiflerle süslenmiş ikinci başlık bulunmaktadır. Başlık üzerinde, kaideye oturtulmuş ay ve yıldız motifli taşlar tezyin edilmiştir. Pencerenin iç çerçevesi, zencirek motifi ile süslenmiştir. Çerçevenin solunda, neoklasik tarzda stilize edilmiş sütunce mevcuttur (Şekil 4.35).

Şekil 4.35 Kuzey cephesi

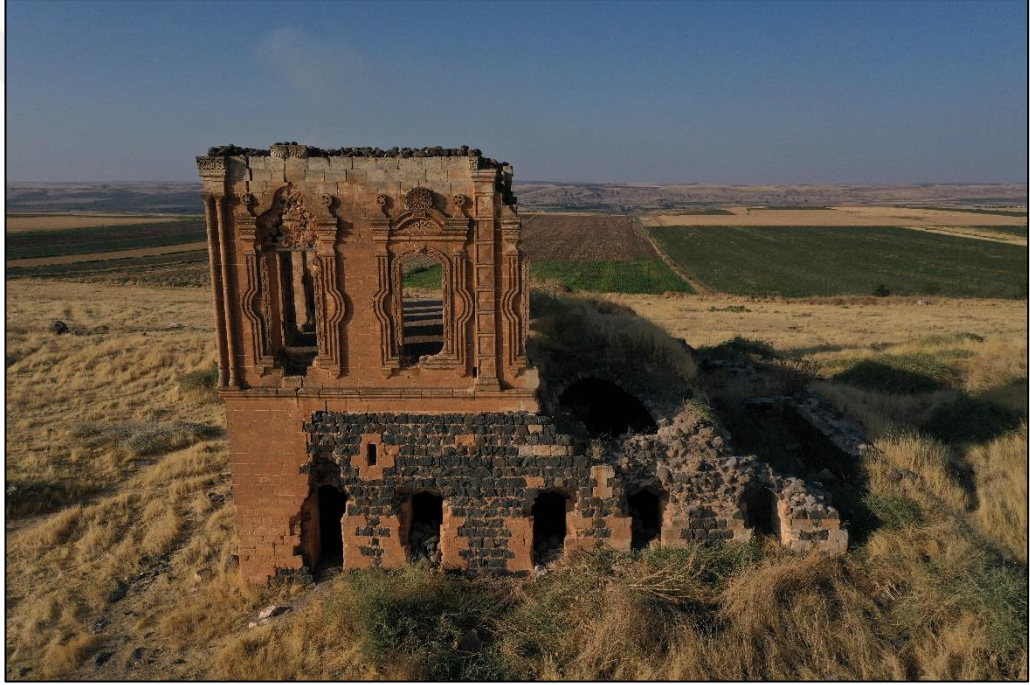
Şekil 4.36 Güney cephesi

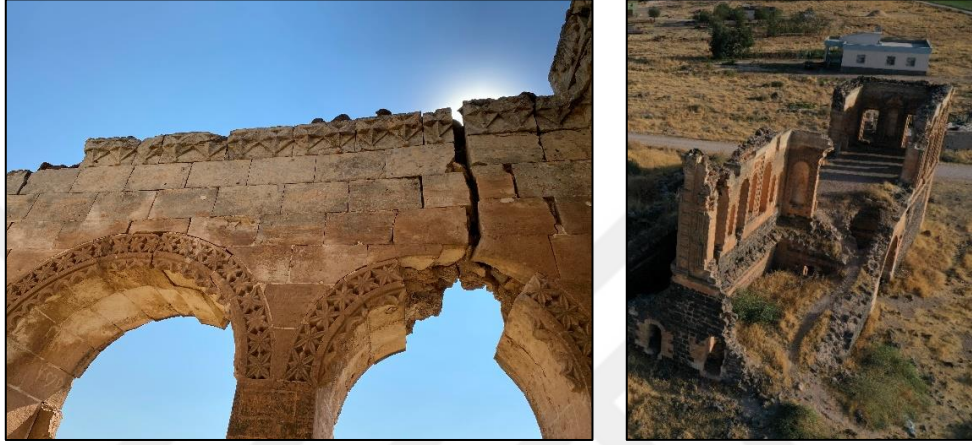
Duvarlar, düşeyden gelen yükleri temele aktaran taşıyıcı elemanlardır. Yapıda, birinci katın üst döşemesinin olmaması, zemin kattaki tonozların bir kısmının tamamen bir bölümünün ise kısmi çökmesi, duvarlara gelen yüklerin dengesiz dağılmasına neden olmuştur. Üst kat duvarlarında hiç yük yokken, yıkılmış bölümdeki duvarlara olması gerekenden fazla yük binmiştir. Taşıyıcı özelliğini yerine getiremeyen bu duvarlarda dışa doğru eksenel kayma, yıkılma ve malzeme kaybı gibi yapısal sorunlar mevcuttur (Şekil 4.49).

Şekil 4.49 Yapıda meydana gelen eksenel kaymalar ve yıkılmış duvarlar

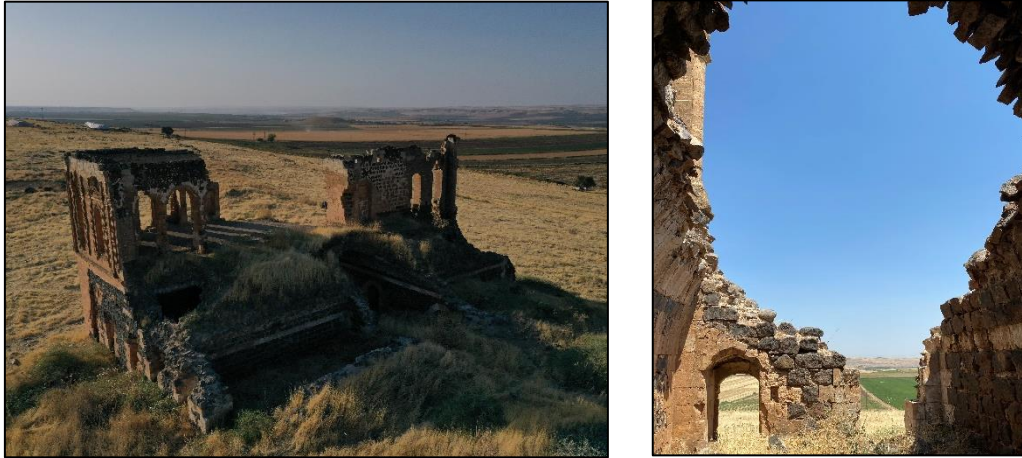
Döşemeler, duvarları birbirine bağlayan ve yük aktarımı sağlayan yatay taşıyıcı elemanlardır. Yapıda; birinci katın damı ve medrese bölümünün doğu tarafındaki tonozların tamamı ile zemin katın batı tarafındaki tonozların bir kısmının çökmesi, yapının mevcut durumda yaşanılmasını olanaksız kılmıştır. Döşemelerin yıkılmış olması, düşey taşıyıcı olan duvarların ve ana taşıyıcı temellerin görevlerini yapamamalarını ve yapıya zarar vermelerine sebep olmuştur (Şekil 4.50).

Şekil 4.50 Döşemelerde meydana gelen çökmeler

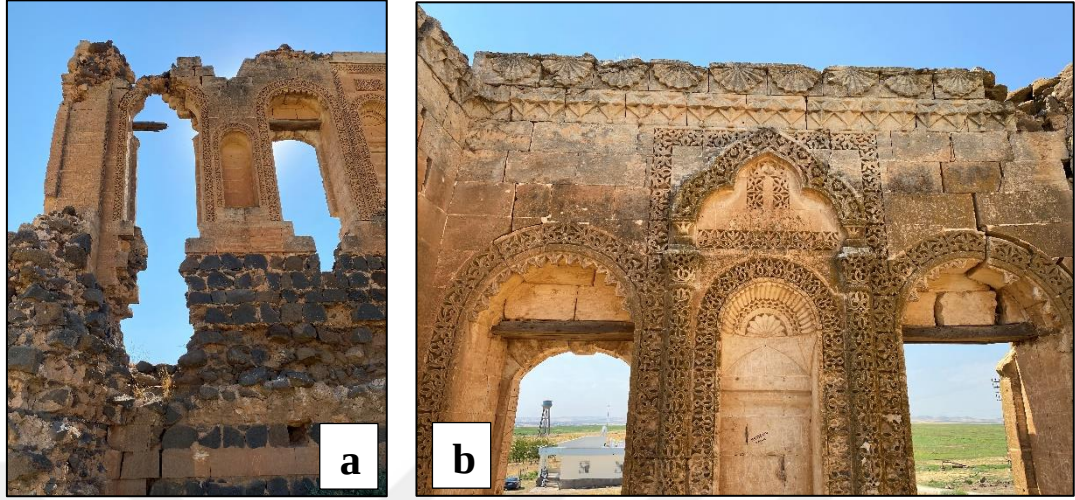
Güzelşeyh Kasrı'nın kapı ve pencere doğramaları, lento ve birinci kat üst döşemesinde ahşap malzeme kullanılmıştır. Yapı kullanılmadığından mevcut durumunda tüm kapı ve pencere doğramaları, ahşap kirişler yok olmuştur. Pencere lentolarının çoğunluğu

kayıp, yerinde olanlarda ise kesit kaybı, renk değişimi, çürüme, sehim gibi deformasyonlar görülmektedir (Şekil 4.52) (Bkz. Bölüm 4.7).

Şekil 4.52 a) Kesit kaybı, şişme, çürüme b) Aşınma, sehim, renk değişimi

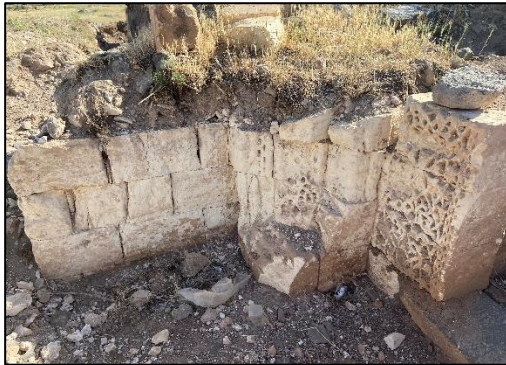
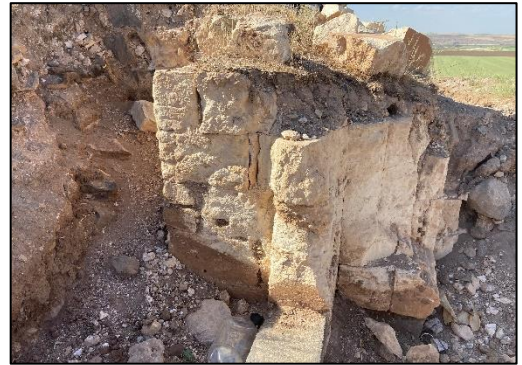
Şekil 5.9 Doğu girişi kalıntıları

İç bükey biçiminde tasarlanan kapının mevcut taşlarının yüzeylerinde erime, aşınma, kabarma gibi bozulmalar olduğundan kullanılan motifleri belirlemek oldukça zor olmaktadır (Şekil 5.9).

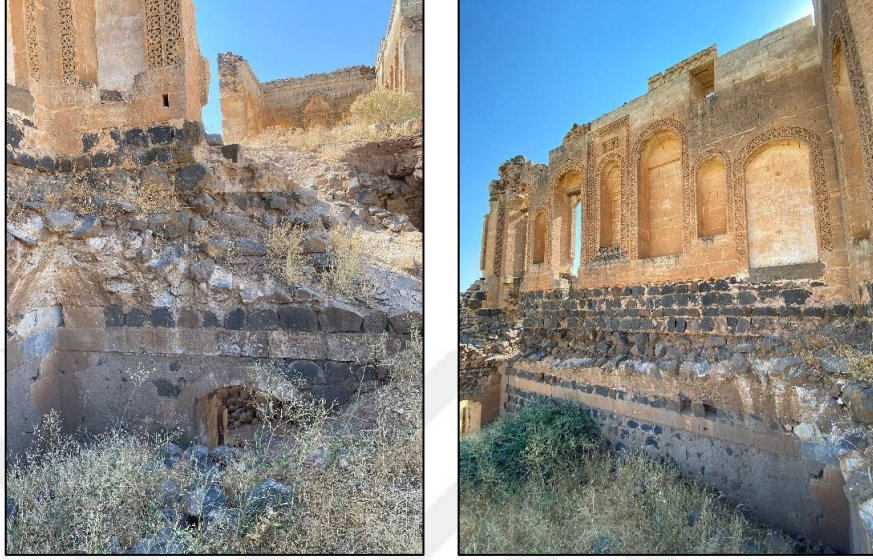
Zemin kat planının kuzeybatı noktasında yer alan odanın, üç duvarının neredeyse tamamı yıkılmıştır. Mevcut izler ve yapıdaki mekanların simetrik dağılımından yola çıkarak odanın üst örtüsünün aynalı tonoz olduğu söylenebilir (Şekil 5.17).

Şekil 5.17 Duvardaki tonoz izleri

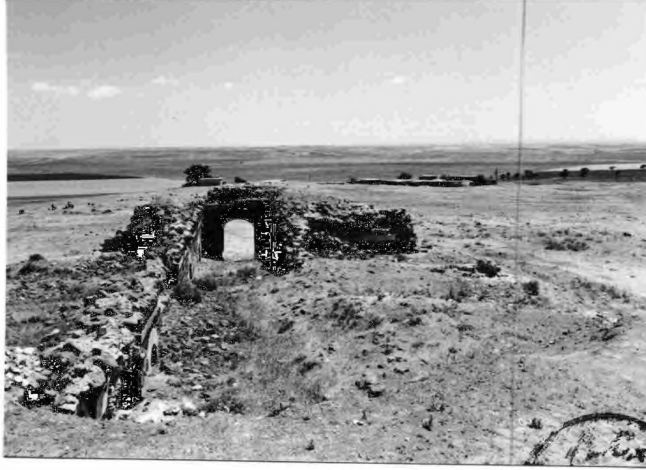
Resim 5

Kasrı  
yüksek durum  
da olan  
bölümünü

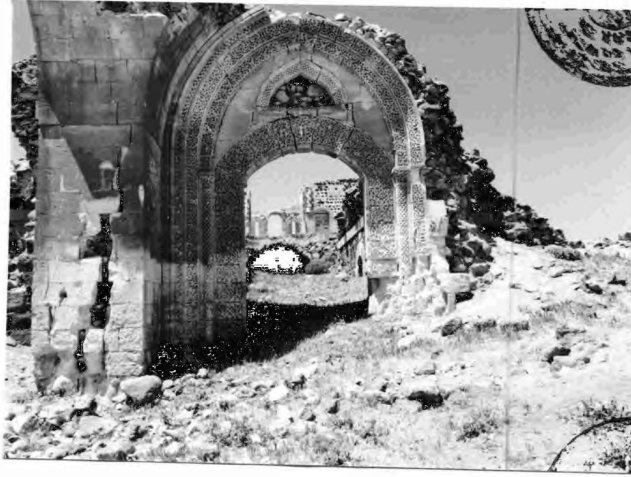
Resim 6

Kasrı'nın doğu  
ana giriş  
Kapısı

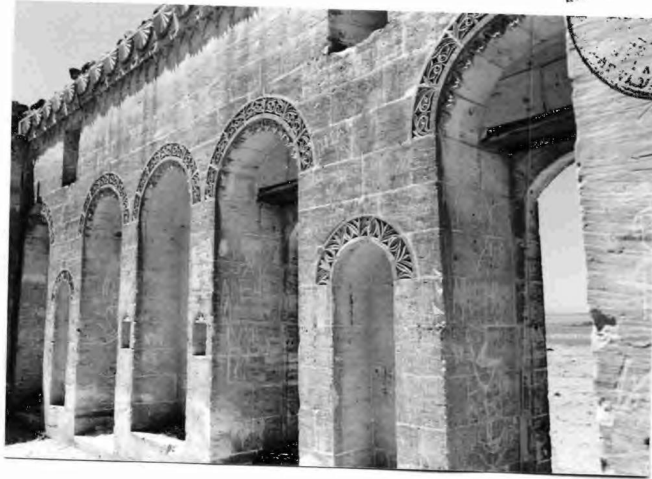
Resim 7

üst katlı  
odaların  
pencere ve  
niş aygırları

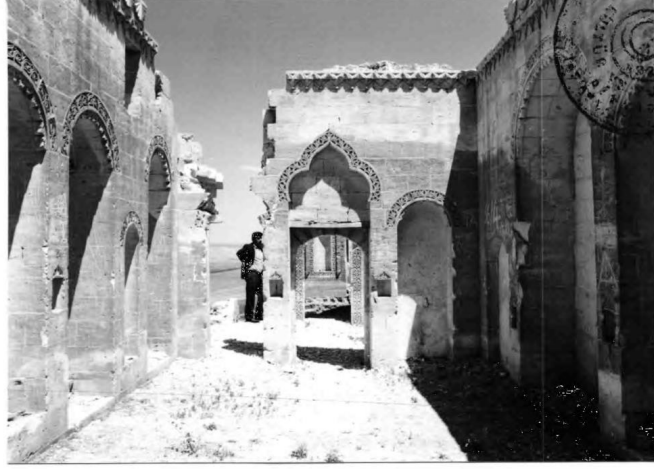
Resim 8 Üst kattaki odaların içinden görünüm

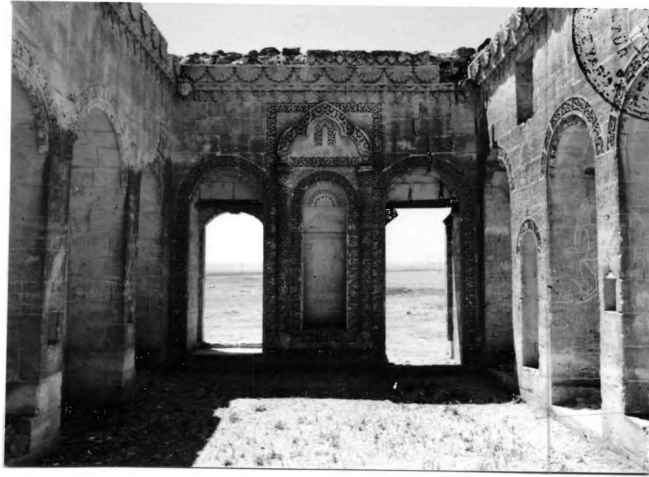
Resim 9 İsten ota içindeki sistemeler

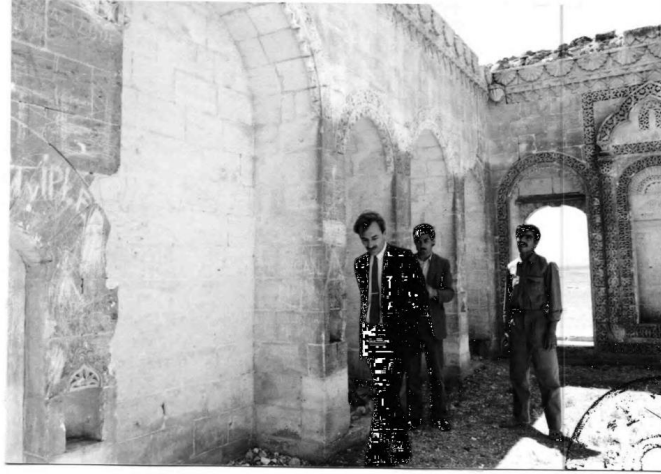
Resim 10 Üst katteki odalardan dışarıya
