**DİYARBAKIR MERYEM ANA KİLİSESİ  
KORUMA ÖNERİSİ**

**HAZİRAN 2023**

DİCLE ÜNİVERSİTESİ LİSANSÜSTÜ EĞİTİM-ÖĞRETİM VE SINAV  
YÖNETMELİĞİNİN BİR PARÇASI OLARAK  
MİMARLIK ANA BİLİM DALINDA  
YÜKSEK LİSANS TEZİ  
OLARAK HAZIRLANMIŞTIR

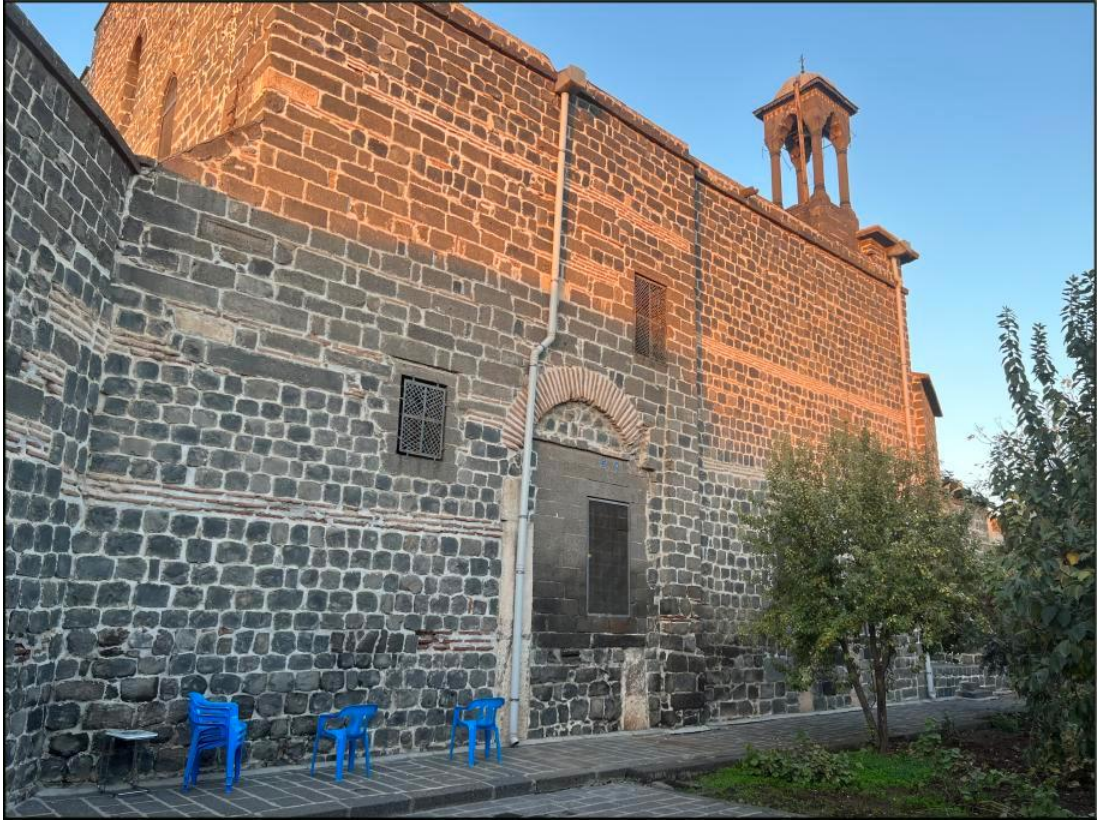
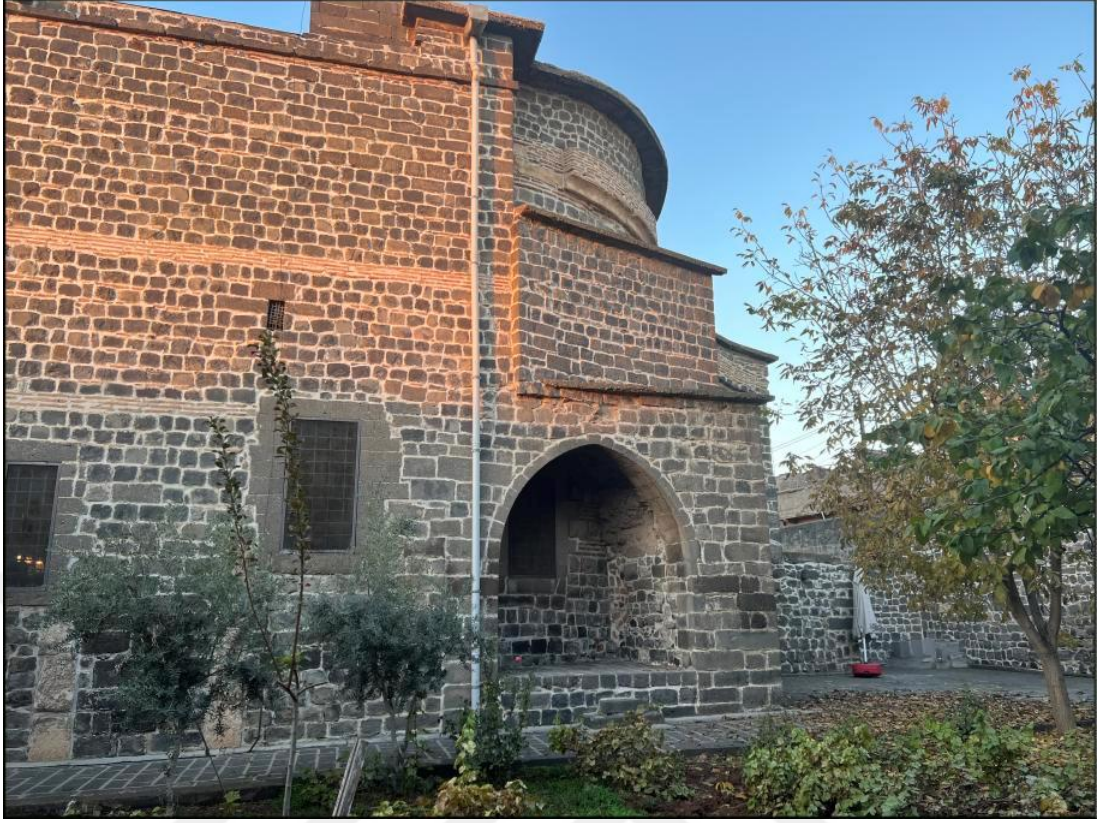
aralarında imento esaslı sıva kullanılmıřtır. Cephede, son tadilatlarla eklenmiř olan su boruları bulunmaktadır ve bu borular zgn dokunun estetiğini bozmaktadır.

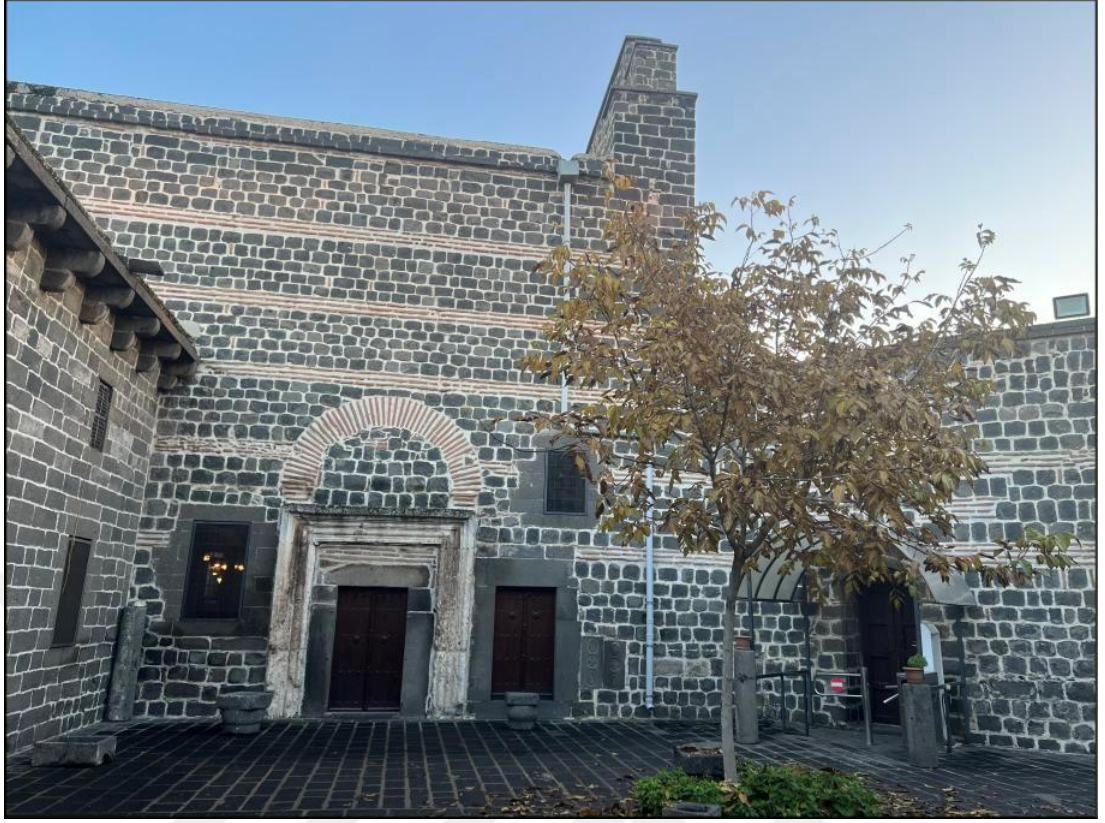
Şekil 3.40 Kilisenin kuzey cephesi

Cephede, son tadilatlarda yapılmış olan, özgün dokunun görselini bozan su boruları bulunmaktadır. Pencerelerde, cephenin özgün dokusuna aykırı olan, metal ızgara ve sineklikler bulunmaktadır.

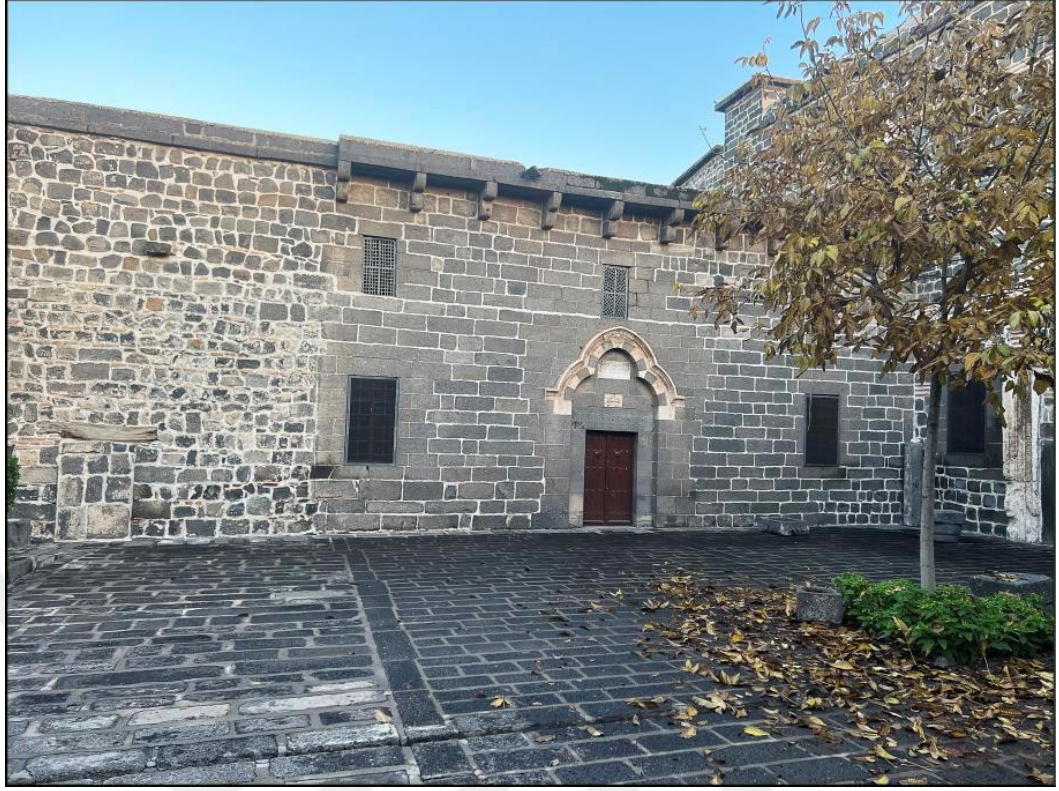
Kapı etrafındaki taş örgüsünün ince yonu bazalt taş olması, çevresinde bulunan taş örgüsündeki farklılıklar, bu bölümün farklı dönem müdahaleleri geçirdiğini göstermektedir. Cephenin bir bölümünde ince yonu bazalt taş ile bingi taşları görülmektedir. Cephenin geri kalanında ise kaba yonu bazalt taş dizilimleri görülmekte ve bingi taşları bulunmamaktadır. Ayrıca ahşap lentolu kapatılmış kapı olduğu da görülmektedir. Cephede 5 adet dikdörtgen formlu pencere bulunmaktadır. 82 cm-140 cm ölçülerinde 2 adet pencere ile 76 cm-110 cm, 75 cm-110 cm ve 65 cm-113 cm ölçülerinde 3 adet tepe penceresi bulunmaktadır. Pencerelelerde, cephenin özgün dokusuna aykırı olan, metal ızgara ve sineklikler bulunmaktadır.

Şekil 3.45 Mor Yakup Kilisesi bölümü batı cephesi

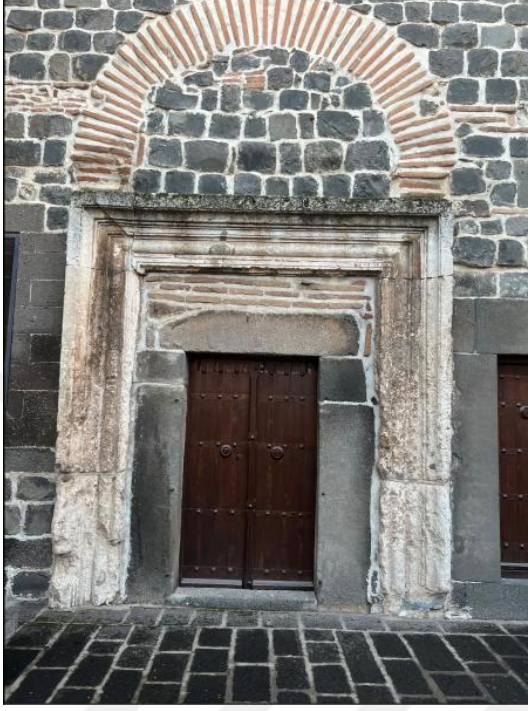
1. Avludan kiliseye geçişi sağlayan kapı çerçevesinde malzeme kayıpları bulunmaktadır. Kapı çerçevesini oluşturan kireç taşında kopmalar ve kayıplar vardır (Bkz. Şekil 3.49).

Şekil 3.49 Meryem Ana Kilisesi bölümü 1. avludan giriş kapısı çerçevesindeki kireç taşında oluşan malzeme kayıpları

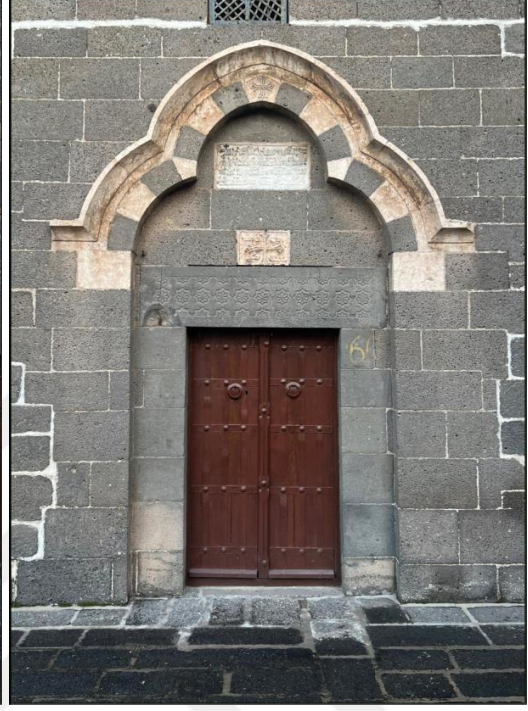
1. Avludan Mor Yakup Kilisesi bölümüne geçişi sağlayan kapının bazalt taşından yapılmış lentosunda malzemede kopmalar, yüzey kayıpları mevcuttur (Bkz. Şekil 3.50).

Şekil 3.50 Mor Yakup Kilisesi bölümü 1. avludan giriş kapısı lentosunda bulunan taş malzeme kayıpları

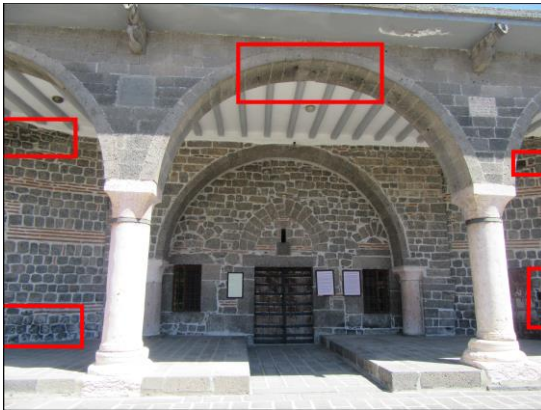
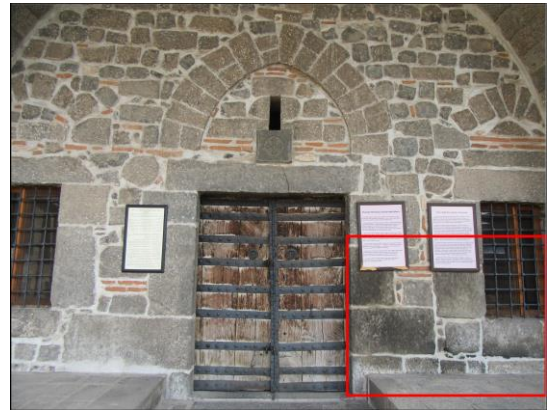
Meryem Ana Kilisesi ve Mor Yakup Kilisesi iç duvarlarında ve cephelerinde yer yer taş yüzeylerde nemlenmeler ve kararmalar oluşmuştur (Bkz. Şekil 3.51, Şekil 3.52).

Şekil 3.51 Kilisenin narteks bölümünde oluşan kararmalar

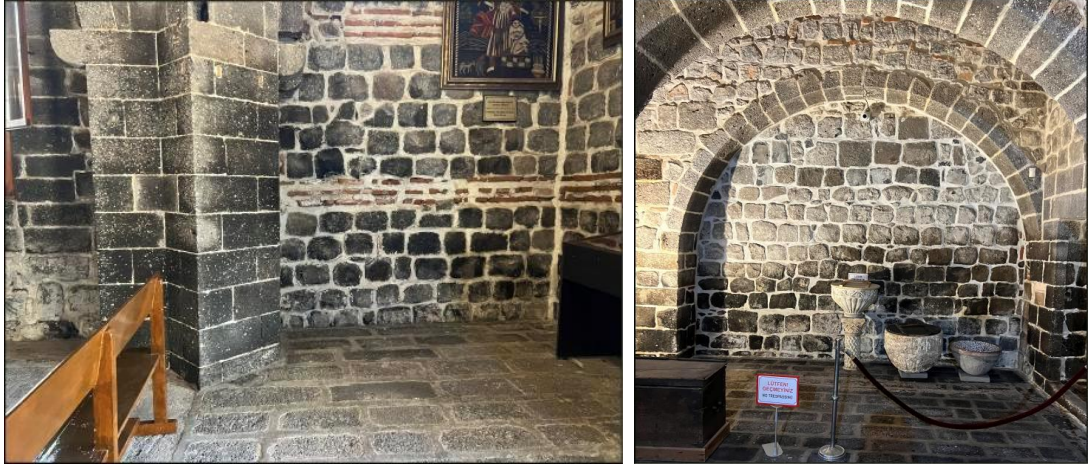
Şekil 3.52 Meryem Ana Kilisesi ve Mor Yakup Kilisesi bölümü duvarlarında oluşan kararmalar

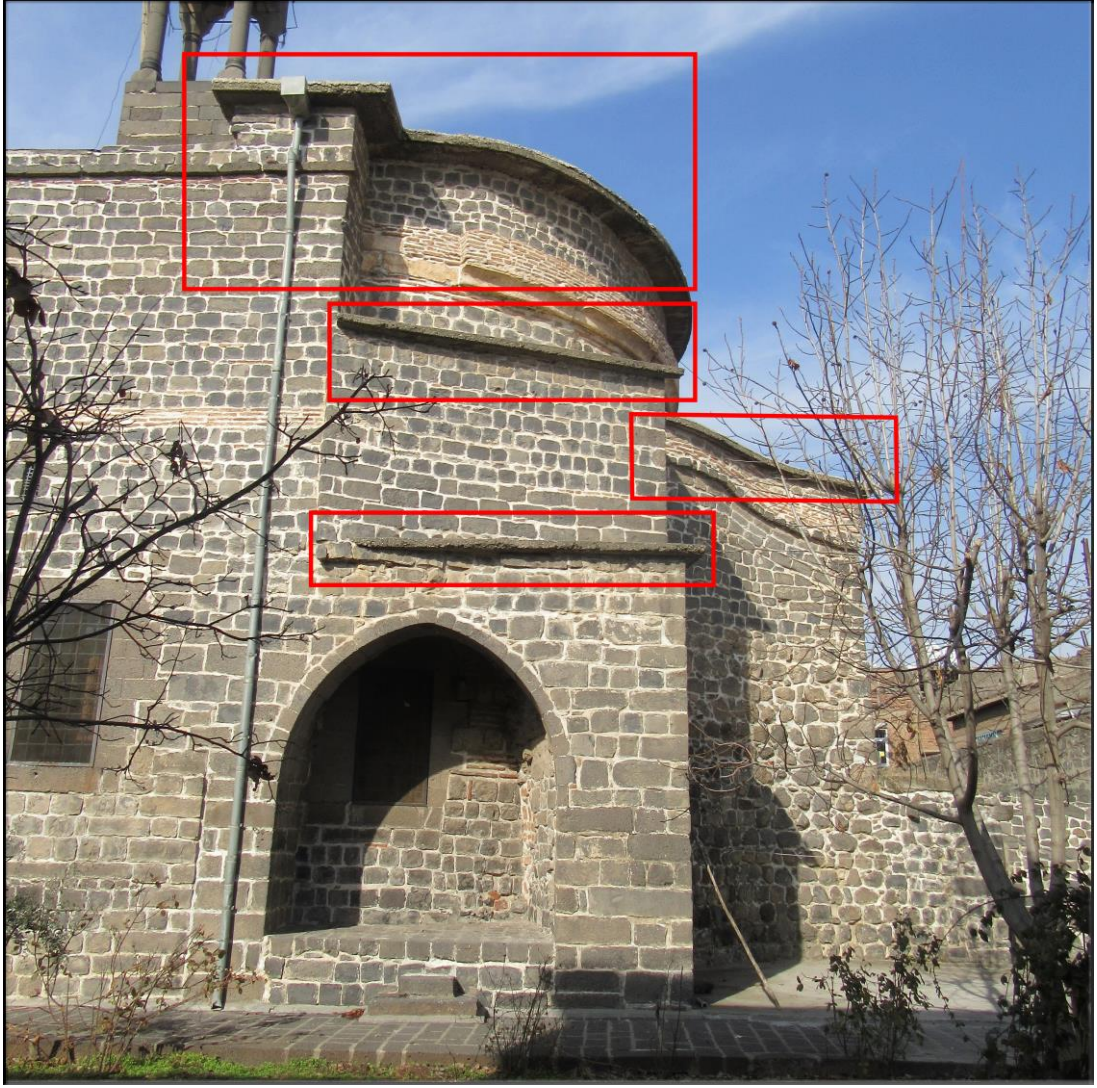
Çimento esaslı harç uygulaması, geleneksel yapının özgün dokusuna zarar veren bir uygulamadır. Narteks üst döşemesinde ve yapıların damlarında çimento esaslı harç uygulaması yapılmıştır (Bkz. Şekil 3.55). Cephede derz boşluklarını doldurmak için çimento esaslı sıva kullanılmıştır. Yapı içinde apsisin sağında ve solunda azizlerin mezarının bulunduğu alanlar çimento esaslı harç ile kapatılmıştır.

Şekil 3.55 Kilisenin apsis bölümü damında ve payandalarında bulunan çimento esaslı şap uygulamaları

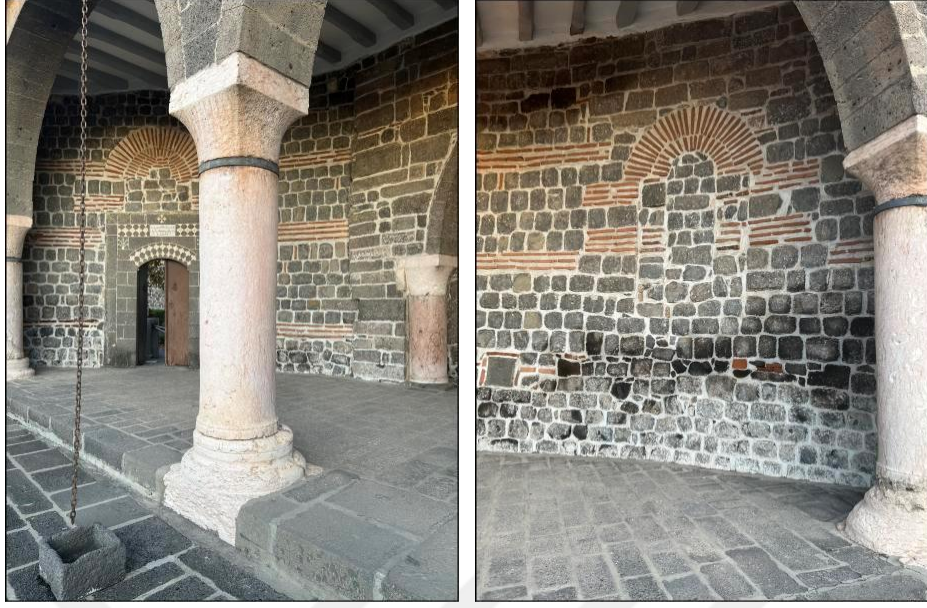
Kilisenin narteks bölümünün cephesinde iki adet kapatılmış pencere vardır (Bkz. Şekil 3.56). Kilisenin naos bölümünün güney duvarında sonradan eklenmiş pencere mevcuttur. Naostan apsis geçişini sağlayan sağ ve sol apsislerde kiliseye sonradan eklenmiş iki adet duvar ve kapı vardır. Apsise geçişi sağlayan, ana kemer içindeki iki tarafı mermer sütun olan duvar da sonradan eklenmiştir. Yapının apsis bölümünde 3 adet kapatılmış pencere vardır (Bkz. Şekil 3.57).

Şekil 3.56 Narteks bölümünde bulunan kapatılmış pencereler

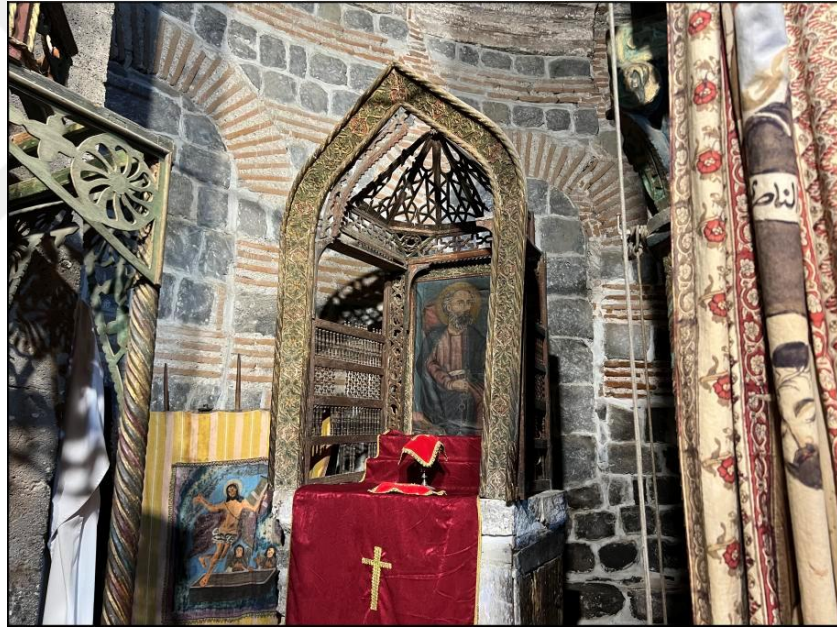
Şekil 3.57 Apsis bölümünde bulunan kapatılmış pencereler

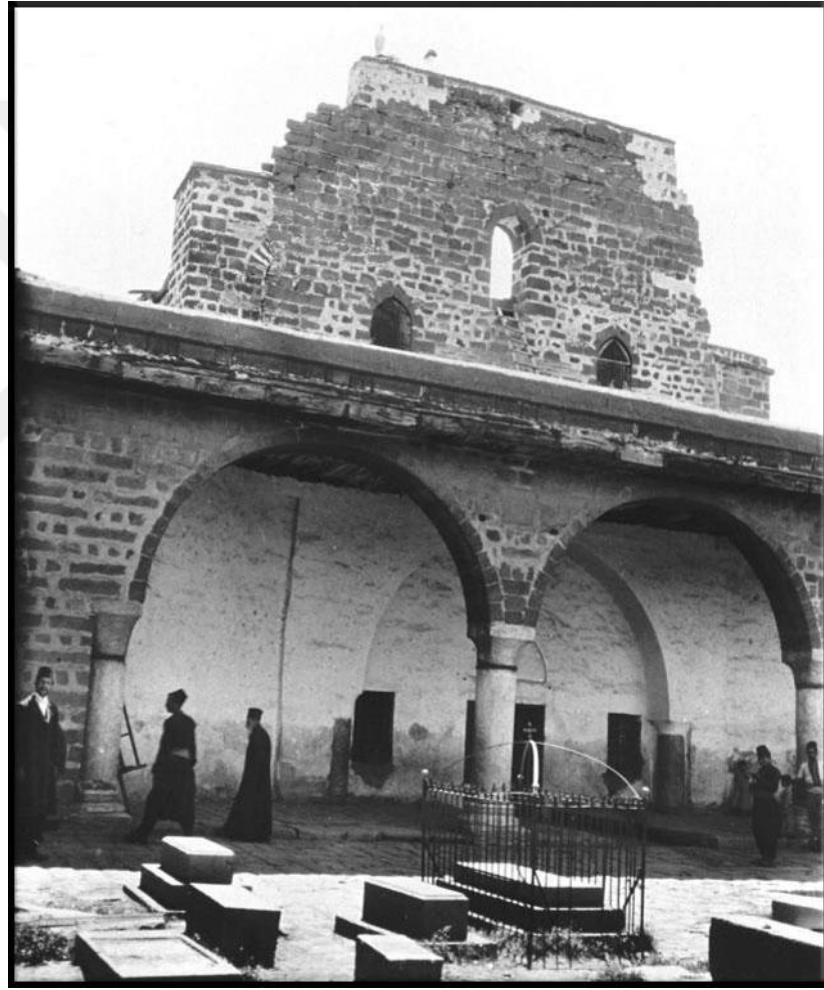
- ✓ 1909 yılına ait fotoğrafta, narteks bölümünün tavanının ahşap olduğu görülmektedir. Günümüzde, bu bölümde bulunan üst örtü betonarmeye dönüştürülmüştür.

Şekil 4.22 Kilisenin batı cephesinden 1909 yılına ait olan fotoğraf (Getrude Bell)

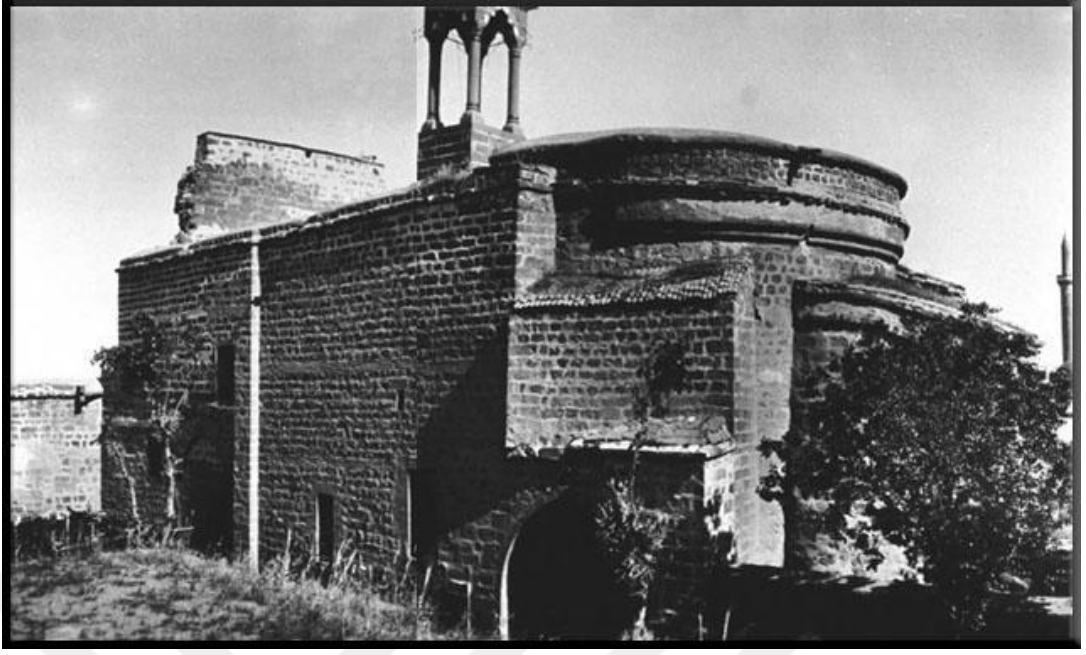
- ✓ 1909 yılına ait fotoğrafta, genel olarak tüm cephelerde uygulanmış olan, taşların özgün dokusunun kendini göstermesini engelleyen derzler yapılmış olduğu görülmektedir. Bu derzler temizlenmiş ve taş dokusu kendini göstermiştir.
- ✓ 1909 yılına ait fotoğrafta, kilisenin damının toprak dam olduğu, doğu cephesine yapılmış olan payandaların çatısının da kiremit olduğu görülmektedir. Günümüzde, hem toprak dam hem de kiremit çatı kaldırılmış, çimento esaslı şap uygulaması yapılmıştır.

Şekil 4.23 Kilisenin güney cephesinden 1909 yılına ait olan fotoğraf (Getrude Bell)

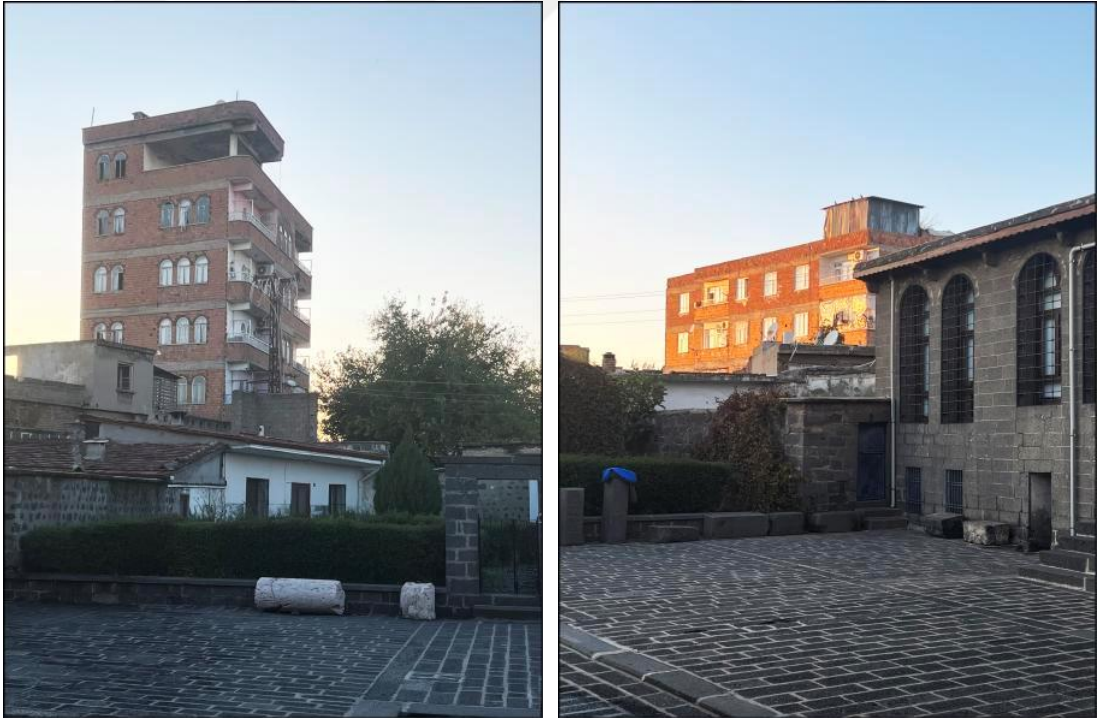
Sur içi bölgesinde Lalebey Mahallesi'nde bulunan yapının çevresinde tarihi dokunun tamamlayıcısı niteliğinde olan tarihi yapılar vardır. Tescilli tarihi evlerin bulunduğu bölgede yapının çevresiyle beraber korunarak dokunun devamlılığının sağlanması gereklidir. Sur içi bölgesinin tarih kokan dokusunu bozan, kilisenin olduğu mahallede bulunan yüksek katlı betonarme yapılar ile tarihi evlerin üstüne eklenti yapılmış betonarme katlar vardır (Bkz. Şekil 5.1). Kilisenin korunabilmesi için çevresiyle beraber değerlendirilip korunması gerekmektedir. Çevre, yapıyı etkileyen önemli bir etkidir. Aynı bölgede Lala Bey Cami, Surp Sargis Kilisesi, Ali Paşa Cami, Cemil Paşa Konağı, Behram Paşa Cami gibi önemli tarihi eserler de bulunmaktadır.

Şekil 5.1 Diyarbakır Meryem Ana Kilisesi'nin çevresinde bulunan betonarme binalar

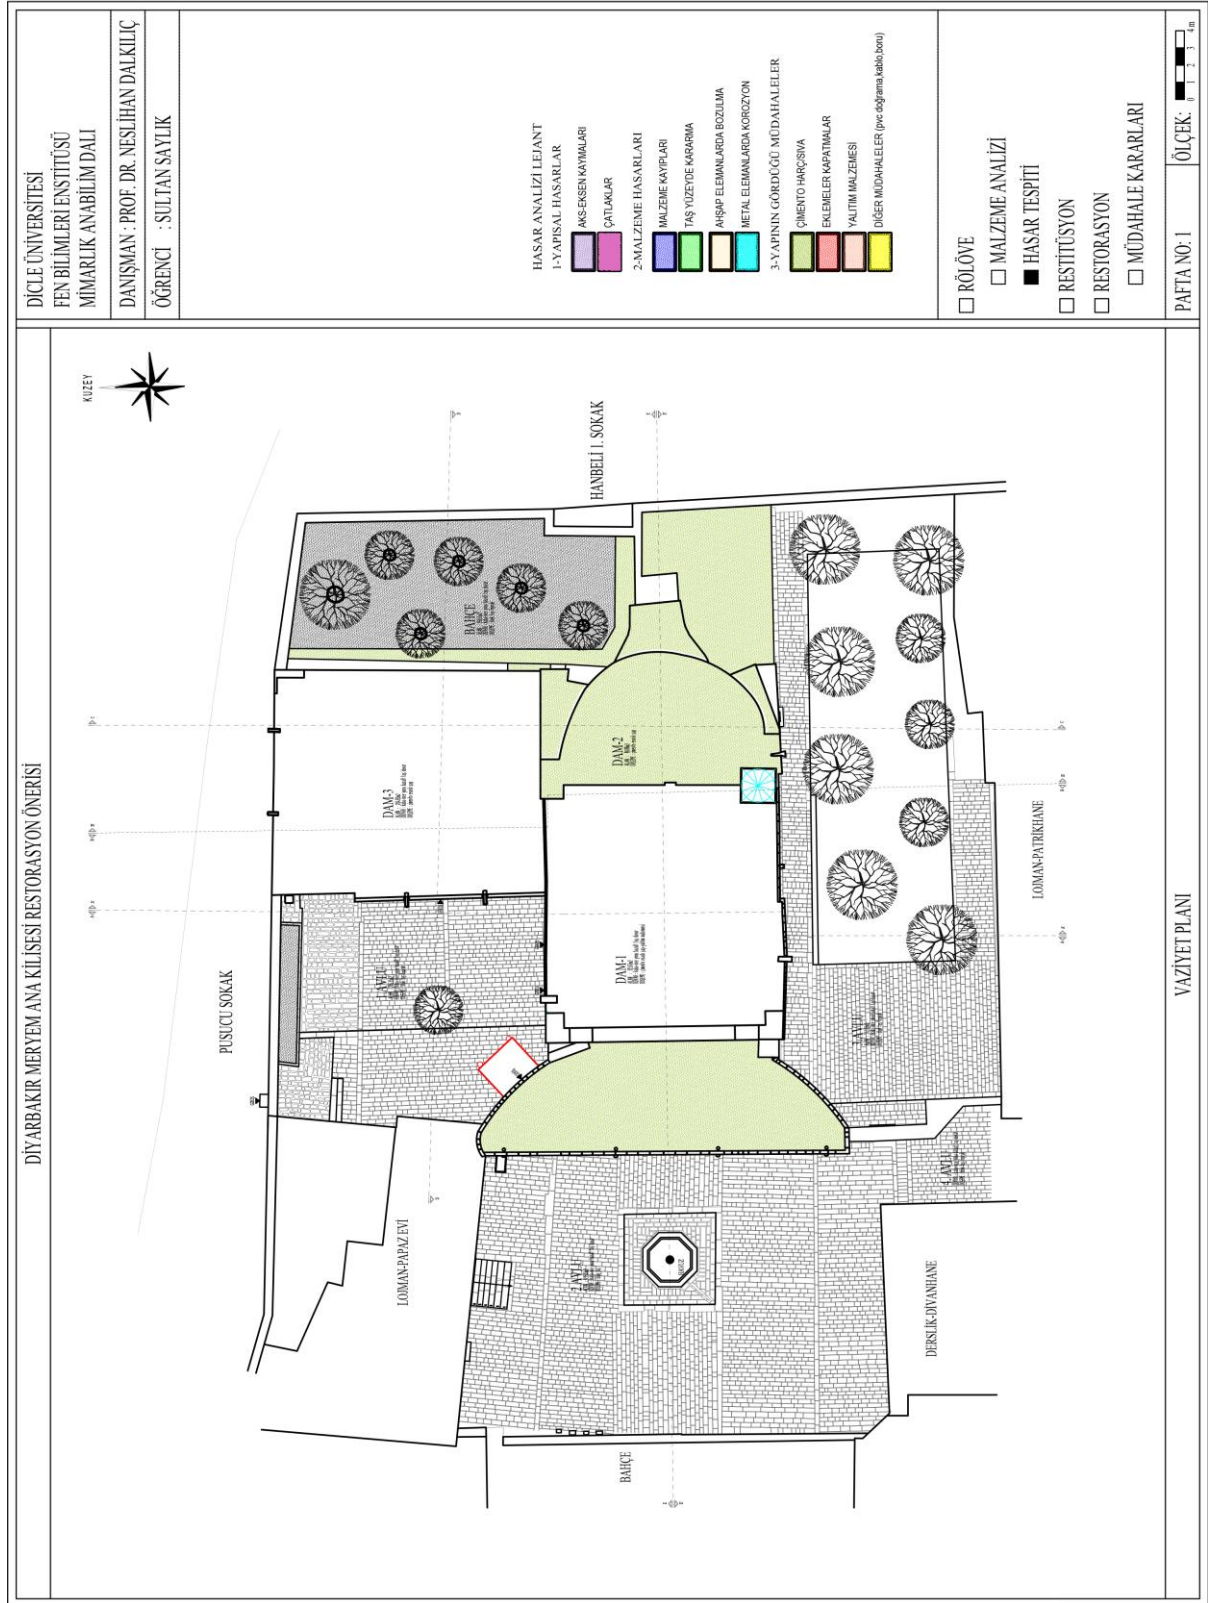
**Ek 29: Diyarbakır Meryem Ana Kilisesi Hasar Analizi –Vaziyet Planı**

Meryem Ana Kilisesi'nde yapılan incelemeler sonucunda, malzeme ve yapım tekniklerinde görülen farklılıklardan, dönemsel müdahaleler gördüğü tespit edilmiştir. Yapıda meydana gelen hasarlar detaylı bir şekilde anlatıldıktan sonra ve "Hasar Analizi" çizimleri yapılmıştır (Bkz. Ek: 29, Ek: 30, Ek: 31, Ek: 32, Ek: 33, Ek: 34, Ek: 35, Ek: 36, Ek: 37).

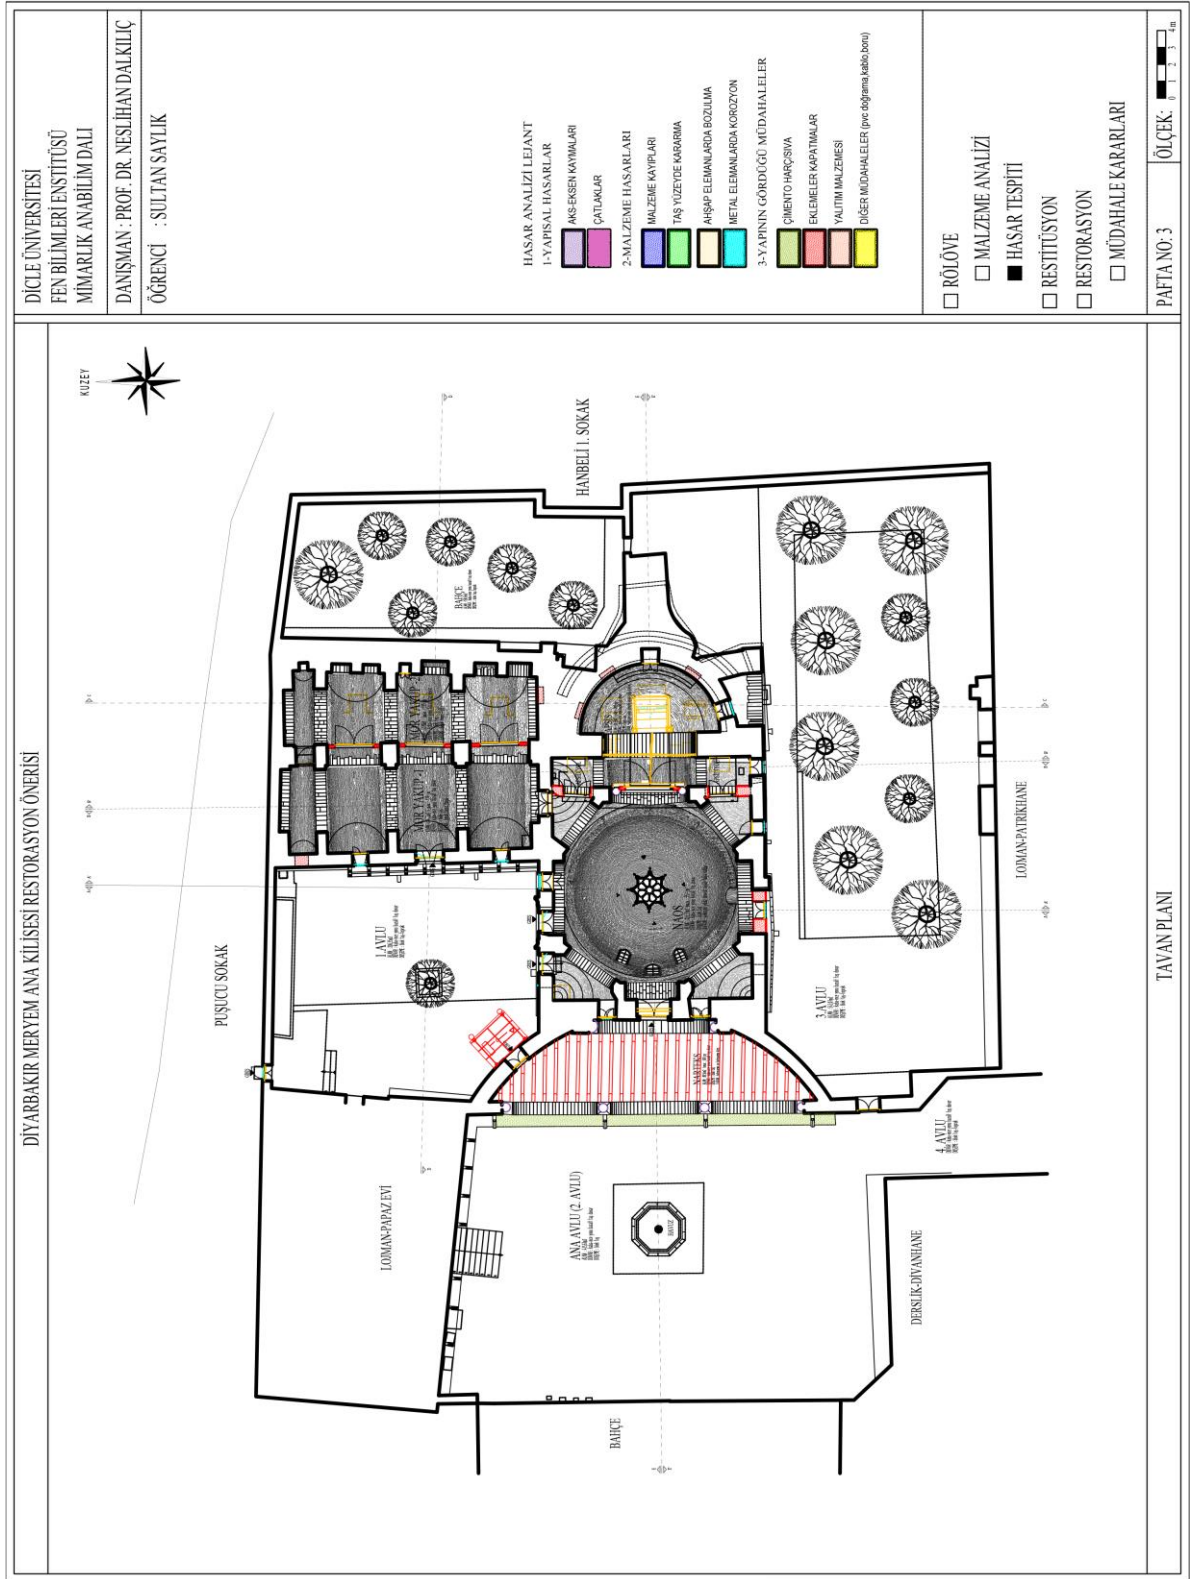
Ek 31: Diyarbakır Meryem Ana Kilisesi Hasar Analizi – Tavan Planı

Kilisenin naos ve apsis bölümlerinde, bulunan tuğladan yapılmış üst örtülerinde, hem kılcal hem de daha geniş açıklıklı çatlaklar görülmektedir (Bkz. Şekil 3.48). Apsis bölümünün dış duvarlarının kalınlaştırılmış ve payandalarla desteklenmiş olması, bu bölümde geçmişte de sorun yaşandığını göstermektedir. Bu sorunların giderilmesi için yapıya dış müdahaleler yapıldığı söylenebilir.

- Apsis bölümünün üst örtüsü olan yarım kubbesinde çatlaklar mevcuttur. Üst örtüde bulunan çatlaklar enjeksiyon yöntemi ile harçla doldurulmuştur. Konusunda uzman bir inşaat mühendisi tarafından incelenip raporlanmalı ve hasara uygun yöntem belirlenmelidir. Yerinde uygulanmış olan mevcut harç laboratuvarda incelenmeli ve uygunluğu denetlenmelidir. Harç uygun ise çatlak olan bölgelerde tonozdaki tuğla malzemeyle boşluklar doldurulup dikiş işlemi yapılır. Uygun değilse; spatula, murç ve kalem keski gibi malzemelerle çok dikkatli bir şekilde harç temizlenmelidir. Laboratuvarda malzemeye uygun harç yapılıp, enjeksiyon işlemi ile doldurulup, tuğla malzeme ile dikiş yapılmalıdır.

- Kilisenin apsis bölümünün kubbesinde bulunan çatlakların oluşturduğu boşluklar, kubbede bulunan tuğla malzeme örgüsü devam ettirilerek tamamlanmalı yani özgün doku ile uyumlu teknikte dikiş işlemi yapılmalıdır.
