**T.C.**  
**DİCLE ÜNİVERSİTESİ**  
**FEN BİLİMLERİ ENSTİTÜSÜ**

**DİYARBAKIR PAŞA(BEHRAM) HAMAMI**  
**RESTORASYON ÖNERİSİ**

**YÜKSEK LİSANS TEZİ**  
**MİMARLIK ANABİLİM DALI**

**Temmuz - 2016**

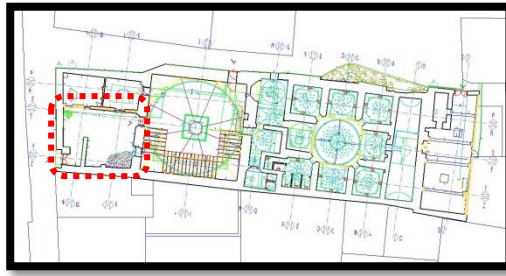
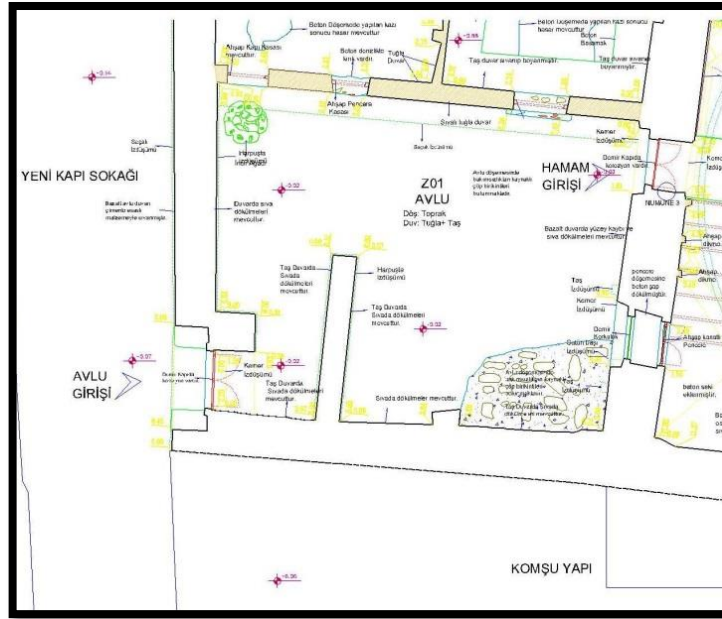
Şekil 4. 8. (Z01) Avlu Mekânı

Avlu (Z01) girişi güney cephesinde bulunmaktadır. Yenikapı Sokak'tan açılan sivri kemerli bir kapıyla avluya erişim sağlanır. Sokak kodu ile avlu kodu aynıdır. Yapılan onarımlarla avlunun büyüldüğü tahmin edilmektedir (Şekil 4.8). Sokaktan avlunun görülmemesi için giriş kapısından 220 cm uzaklıkta avlunun doğu duvarına 51 cm kalınlığında 354 cm uzunluğunda ve 260 cm yüksekliğinde taş duvar örülmüştür (Şekil 4.9). Bu duvarın örülmesindeki amaç Avlunun (Z01) mahremiyetini sağlamaktır. Avlunun batısına daha sonradan eklenen Z02 ve Z03 birimleri bulunmaktadır. Tuğla malzemeden örülerek oluşturulan bu mekânlar, Avlunun Güney cephesinde bulunan Soğukluk (Z04) bölümünün cephesinin batı kısmının dönüştürülmesiyle fonksiyon verilmiştir. Avlunun (Z01) güney duvarında ise Hamam'ın ana mekânlarının girişi olan Soğukluk (Z04) bölümü vardır. Soğukluk (Z04) bölümünün avluya bakan sivri kemerli bir adet kapısı bir adet penceresi bulunmaktadır (Şekil 4.10).

Yapının zemin döşemesi, geçmiş yıllarda özgün malzemesine uygun olmayan onarımlar geçirmesinden kaynaklı değişime uğramıştır. Özgün halinde bazalt olan avlu döşemesi yapılan onarımlarda mozaik malzeme ile değiştirilmiştir. Hamamının bakımsızlıktan ve yıllardır kullanılmamasından kaynaklı; avlu duvarında taş ve sıva dökülmeleri, incir ağacı gibi bitki gelişimleri, zeminde toprak ve çöp birikintileri mevcuttur.

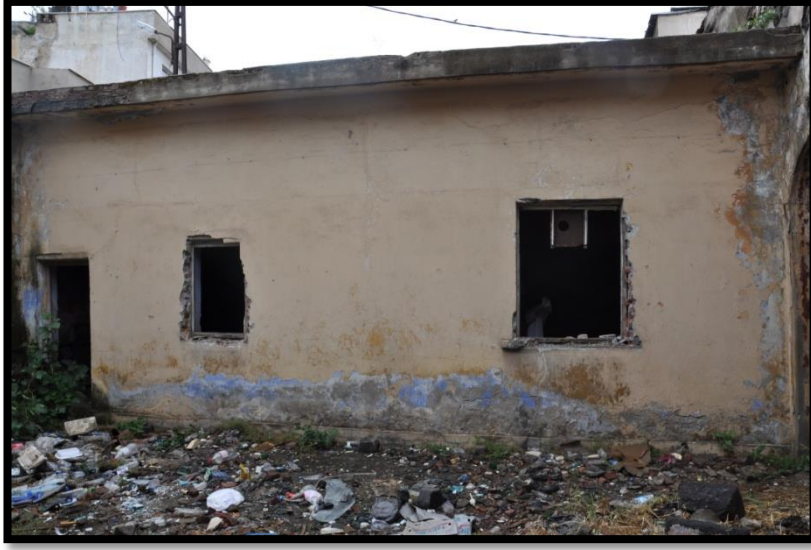
Yapıya daha sonradan ihtiyaçtan ötürü eklendiği düşünülen bu birim 490x375 cm boyutundadır (Şekil 4.11). Avludan (Z01) 25 cm'lik bir kot artışıyla ulaşılan mekânın sonradan oluşturulan güney ve doğu duvarlarının malzemesi tuğladır (Şekil 4.12). Batı ve kuzey duvarları ise avlu duvarıdır ve taş malzemeden örülmüştür (Şekil 4.13). Kat yüksekliği 380 cm olan mekânının betonarme olan tavan döşemesi 21 cm'dir. mekânın döşemesi Avlu zeminine mozaik dökülerek yükseltilmiştir. Yapının

kullanılmamasını fırsat bilen kişilerce kazı yapılarak döşemesinde derin çukurlar oluşturulmuştur. Bu oluşan çukurlar da toprak malzemeye kapatılmaya çalışılmıştır. Duvarları ve tavanı sıvasız olan odada, doğa etkisiyle oluştuğu düşünülen nemlenmeler ve tuzlanmalar mevcuttur. Bazalt duvarların derz araları onarımlar esnasında çimento esaslı malzemeye değiştirilmiştir. Avludan (Z01) erişimi sağlayan ahşap giriş kapısı, ahşap pencere ve lokma şebeke demir korkuluğu yapının kullanılmamasından kaynaklı söküldüğü tahmin edilmektedir. Oda girişinde incir ağacı gelişmiştir. Bu da yapı duvarında çatlakların oluşmasına neden olmuştur.

Şekil 4. 12. (Z02) Odanın Avludan görünümü (2013)

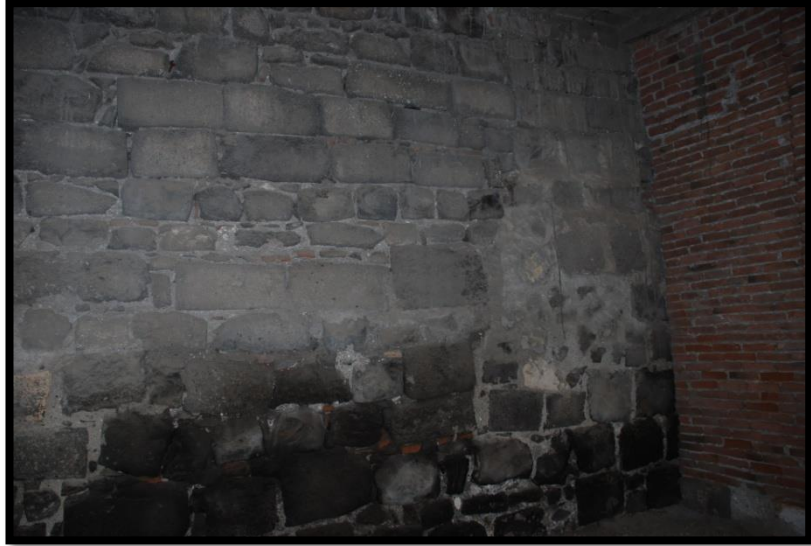
Şekil 4. 13. (Z02) Odanın iç görünümü (2013)

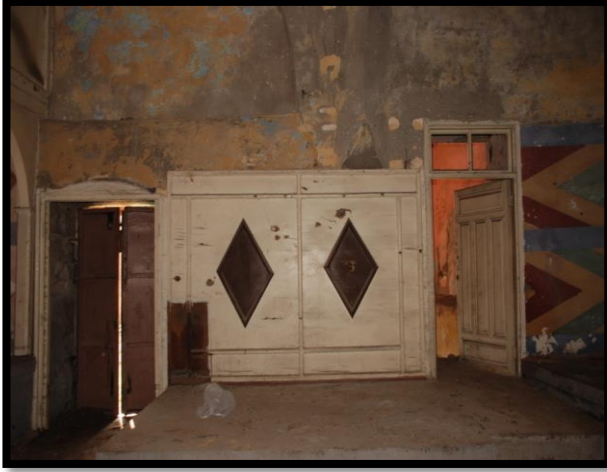
ise toprakla kapatılmaya çalışılmıştır. Odanın (Z03) kuzey duvarında bulunan ve özgünü pencere olan yapı elemanının iki tarafında bulunan sütuncelerde; yüzey kayıpları, kırılmalar ve taş kayıpları oluşmuştur. Odanın (Z03) doğu duvarındaki pencere kasası ve lokma şebeke demir korkuluk yapının kullanılmasından kaynaklı söküldüğü tahmin edilmektedir. Duvarları sıvanıp boyanan mekânın duvarında, sıva ve boya dökülmeleri, duvar taşlarında oynamalar, derz boşalmaları, yosunlaşma gibi hasarlar mevcuttur.

Şekil 4. 15. (Z03) Odanın iç görünümü (2013)

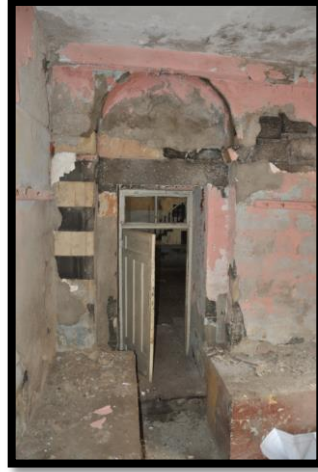
Soğukluk (Z01) mekânının giriş kapısının solundaki pencerenin değiştirilmesiyle oluşturulan ahşap kapıdan odaya erişim sağlanmaktadır (Şekil 4.16). Sonradan tuğla örülerek Z02 ile Z04 mekânları arasında oluşturulan bu mekân 436x360 cm boyutundadır (Şekil 4.14). Mekâna erişim sadece soğukluktan sağlanır (Şekil 4.15). Avlu (Z01) döşemesinden 20 cm yüksekte olan bu mekânın doğu, batı ve güney duvarlarında 77 cm genişliğinde 60 cm yüksekliğinde beton sekiler bulunmaktadır. Mozaik olan zemin döşemesi yapılan kazılardan dolayı tahrip edilmiştir. Oluşan çukur

Şekil 4. 16. (Z03) Oda (2013)

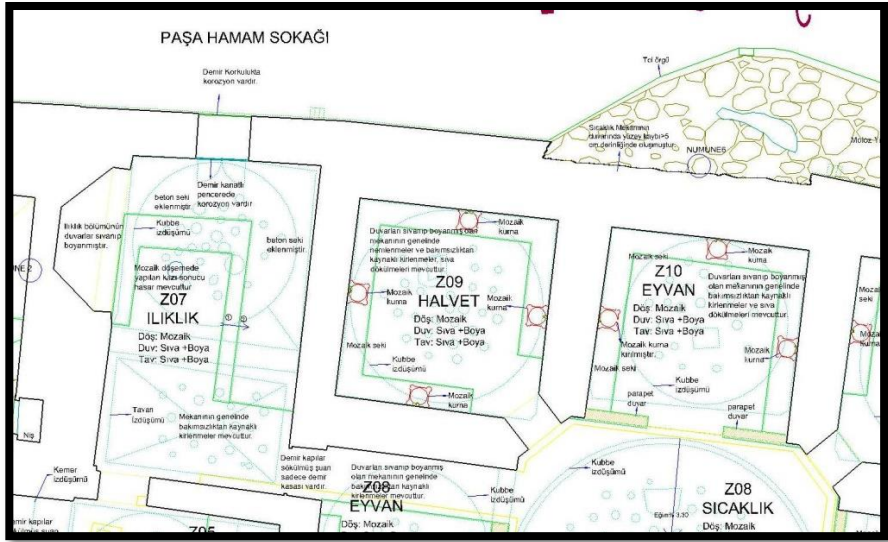
**Şekil 4. 342. (Z09) Halvet Mekânının tavanı (2013)**

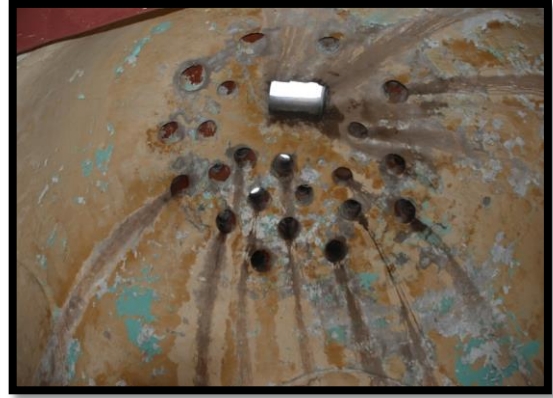
mozaik, duvarları bazalt, kubbesi ise tuğladır. Mekânın zemin döşemesi kapıya sıcaklık mekânına doğru % 2 eğimlidir. Kuzey, Güney ve Batı duvarında yerden 15 cm yüksekliğinde duvar boyunca uzanan mozaik sekiler ve her duvarda 35x35 cm boyutunda üç adet mozaik kurna bulunmaktadır. Kare planlı olan eyvan mekânın üst örtüsü 144 cm yarıçaplı tuğla kubbe ile örtülmüştür. Kubbeğe geçiş yerden 381 cm yükseklikte sivri kemerlerle sağlanmıştır. Kubbede en küçüğü 5 cm yarıçapında, en büyüğü ise 9 cm yarıçapında, 22 adet fil gözü ile 1 adet 37x65 cm boyutunda pencere mevcuttur (Şekil 4.45). Mekânın duvar ve kubbeleri yaklaşık 3-4 cm kalınlığında çimento esaslı malzemeye sıvanıp boyanmıştır. Sıvanıp boyanmış olan kubbe ve duvarlarda nemlenmeler, sıva dökülmeleri ve bakımsızlıktan kaynaklı kirlenmeler oluşmuştur.

Şekil 4. 45. (Z10) Tavan Görünümü (2013)

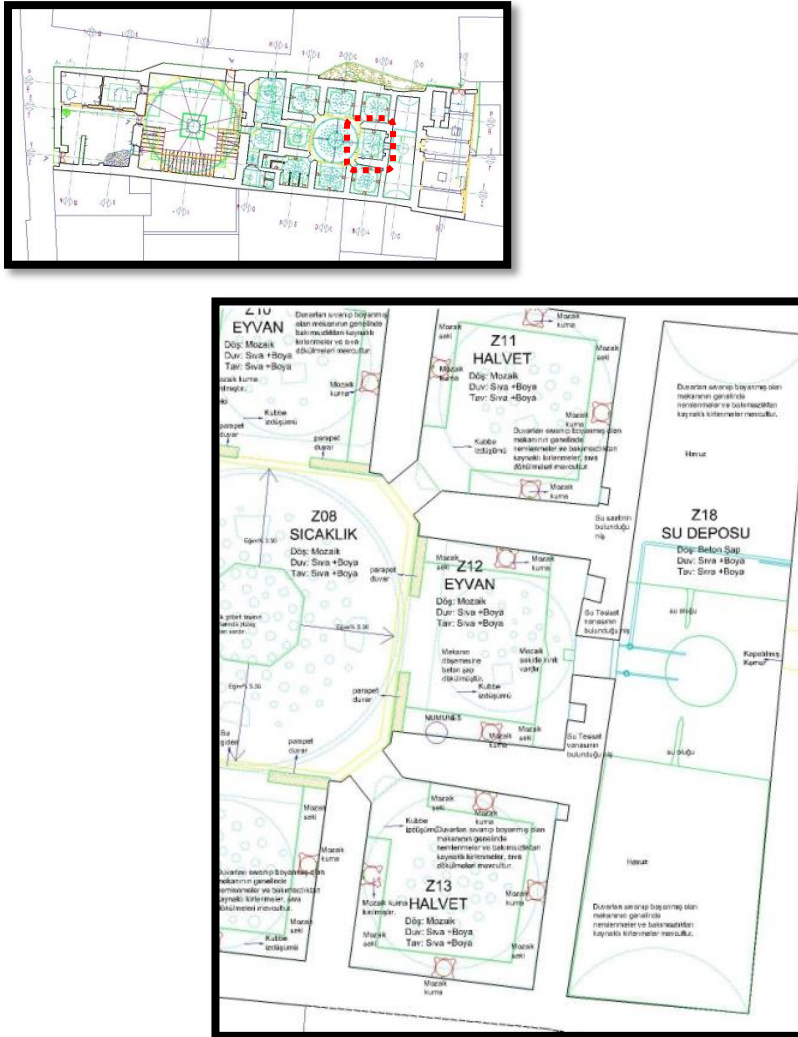
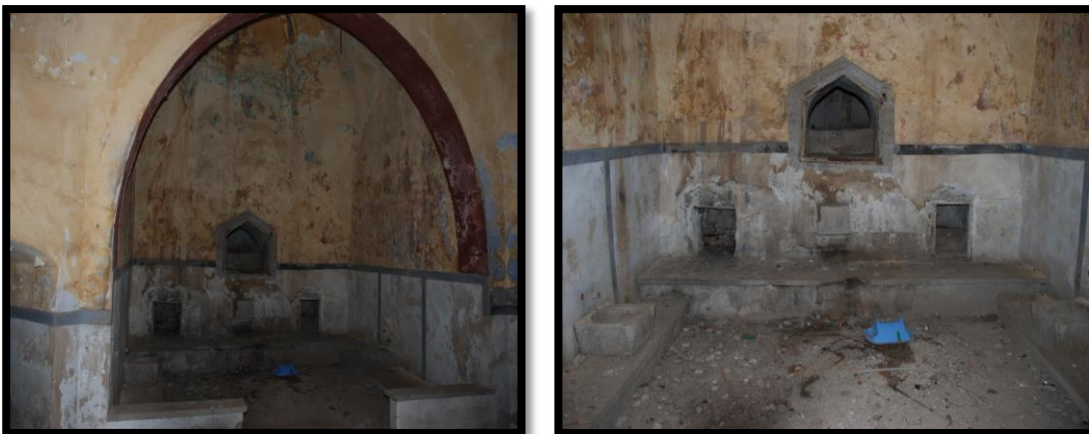
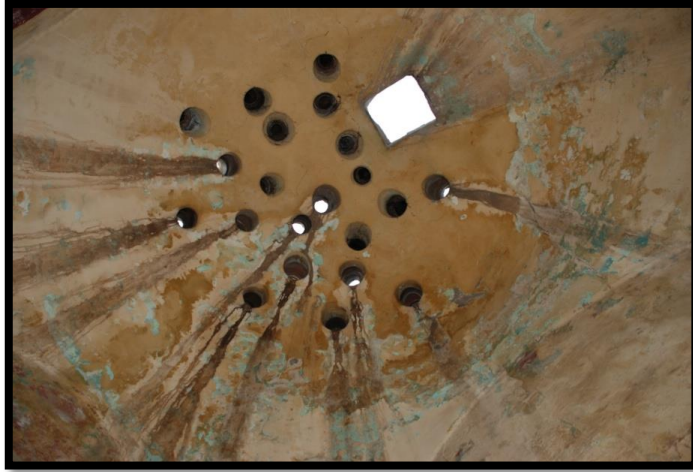
esaslı malzemeyle sıvanıp boyanmıştır. Sıvanıp boyanmış olan kubbe ve duvarlarda nemlenmeler, sıva dökülmeleri ve bakımsızlıktan kaynaklı kirlenmeler oluşmuştur.

**Şekil 4. 399. (Z12) Eyvan Mekânı**

**Şekil 4. 50, Şekil 4.51. (Z12) Eyvan Mekânı (2013)**

Şekil 4. 52. (Z12) Mekânına ait tavanına görünümü (2013)

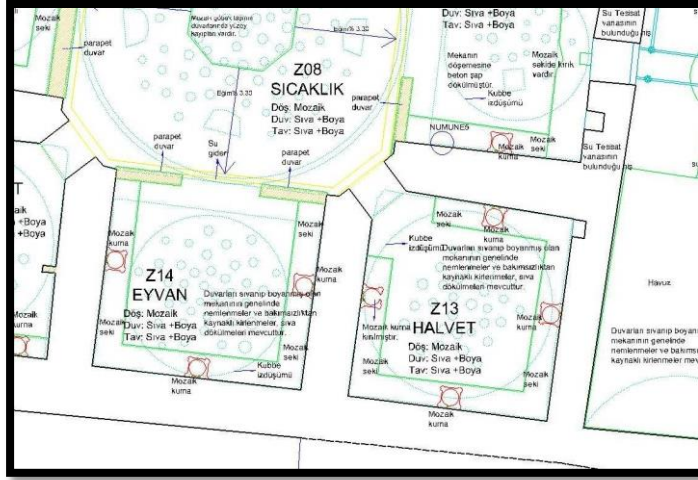
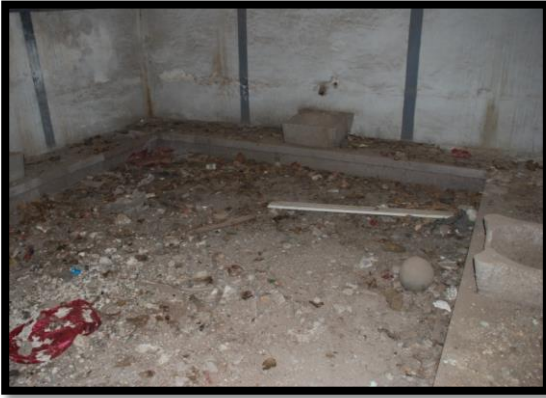
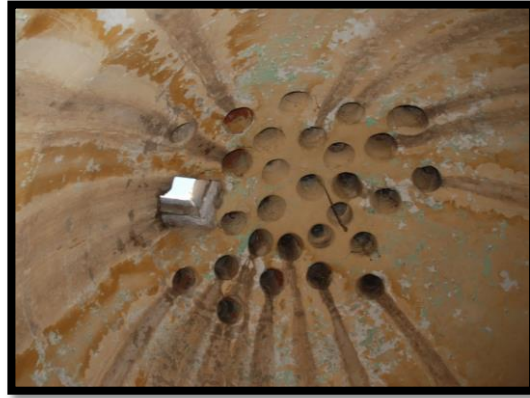
Sıcaklık (Z08) biriminin, kuzeydoğusunda bulunan Halvet (Z13) mekânına erişim yerden 167 cm olan yarım daire kemerli kapıdan sağlanmaktadır. Kare formulu olan bu mekân 349x343 cm boyutundadır (Şekil 4.53). Mekân 475 cm yüksekliğindedir. Mekânın zemin döşeme malzemesi mozaik, duvarları bazalt, kubbesi ise tuğladır. Mekânın zemin döşemesi kapıya doğru %2 eğimlidir. Dört duvarında yerden 15 cm yüksekliğinde duvar boyunca uzanan mozaik sekiler ve her duvarda 35x35 cm boyutunda dört adet mozaik kurna bulunmaktadır (Şekil 4.54). Mozaik kurnada kırılmalar mevcuttur. Mekânın kuzey duvarında bir adet niş yer almaktadır. Nişin yerden yüksekliği 42 cm, 27x29 cm boyutundadır. Kare planlı olan halvet mekânın üst örtüsü 161 cm yarıçaplı tuğla kubbe ile örtülmüştür. Kubbeye geçiş yerden 345 cm yükseklikte sivri kemerlerle sağlanmıştır. Kubbede en küçüğü 5,5 cm yarıçapında, en büyüğü ise 10 cm yarıçapında, 27 adet fil gözü ile 1 adet 48x79 cm boyutunda pencere mevcuttur (Şekil 4.55). Mekânın duvar ve kubbeleri yaklaşık 3-4 cm kalınlığında çimento esaslı malzemeyle sıvanıp boyanmıştır. Sıvanıp boyanmış olan kubbe ve duvarlarda nemlenmeler, sıva dökülmeleri ve bakımsızlıktan kaynaklı kirlenmeler oluşmuştur.

Şekil 4. 53. (Z13) Halvet Mekânı

Şekil 4. 404. (Z13) Halvet Mekânı (2013)

Şekil 4. 415. (Z13) Mekânına ait tavan

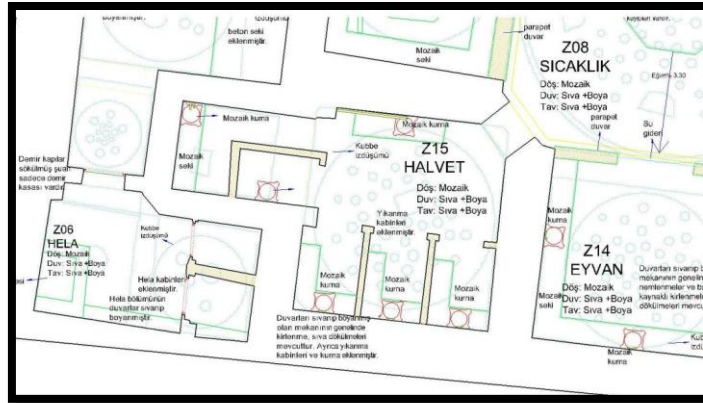
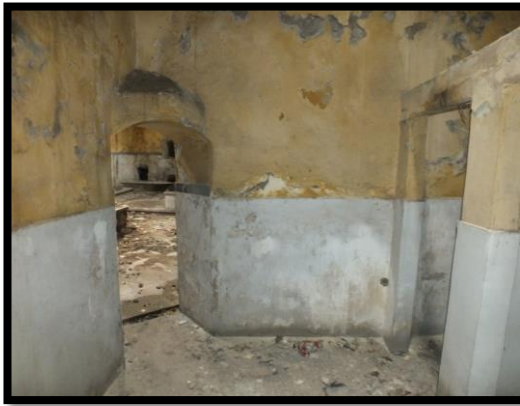
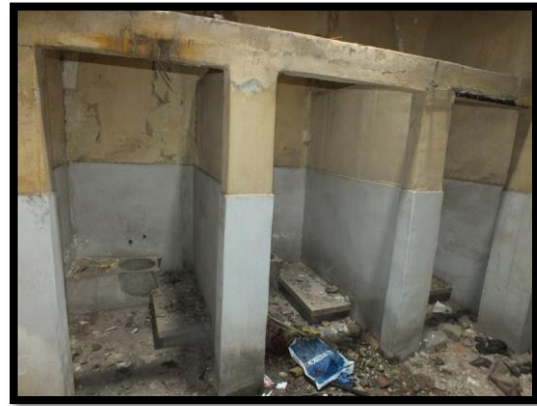
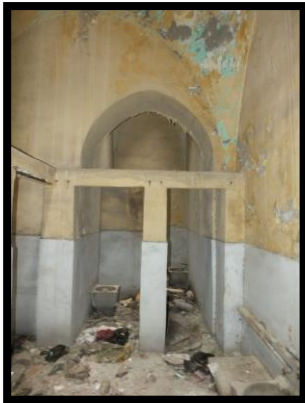
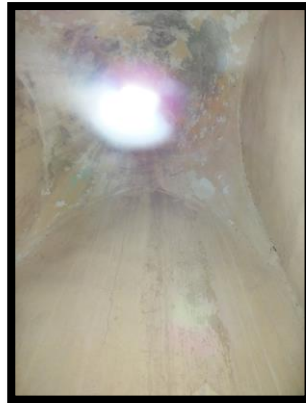
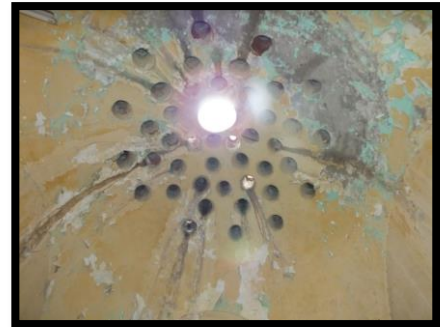
Sıcaklık (Z08) biriminin, güneydoğusunda bulunan Halvet (Z15) mekânına erişim yerden 176 cm olan yarım daire kemerli kapıdan sağlanır (Şekil 4.59, 4.60). Mekân diğer halvet mekânlardan farklı olarak bölücü duvarlar yapıp 110x150 cm boyutunda kabinler oluşturulmuştur. Mekânda beş kabin bulunmaktadır. Doğu duvarında üç kabin, güney duvarında ise iki kabin yer almaktadır. Kabinlerde ve batı duvarında yerden 15 cm yüksekliğinde mozaik sekiler ve 35x35 cm boyutunda altı adet mozaik kurna bulunmaktadır (Şekil 4.59, 4.61, 4.62). Mekân 525 cm yüksekliğindedir. Mekânın zemin döşeme malzemesi mozaik, duvarları bazalt, kubbesi ise tuğladır. Mekânın zemin döşemesi kapıya doğru %2 eğimlidir. Halvet (Z15) mekânın üst örtüsü 161,5 cm yarıçaplı tuğla kubbe ile örtülmüştür. Kubbeye geçiş yerden 402 cm yükseklikte sivri kemerlerle sağlanmıştır. Kubbede en küçüğü 6,5 cm yarıçapında, en büyüğü ise 10 cm yarıçapında, 42 adet fil gözü ile 1 adet 40x46 cm boyutunda pencere mevcuttur (Şekil 4.63, 4.64). Mekânın duvar ve kubbeleri yaklaşık 3-4 cm kalınlığında çimento esaslı malzemeye sıvanıp boyanmıştır. Sıvanıp boyanmış olan kubbe ve duvarlarda nemlenmeler, sıva dökülmeleri ve bakımsızlıktan kaynaklı kirlenmeler oluşmuştur.

Şekil 4. 449. (Z15) Halvet Mekânı

Şekil 4. 60. (Z15) Halvet Mekânı (2013)

Şekil 4. 61. (Z15) Halvet Mekânına eklenen duşlar

Şekil 4. 62, Şekil 4.63, Şekil 4.64. (Z15) Mekânına ait duş kabini ve tavan görünüşleri (2013)

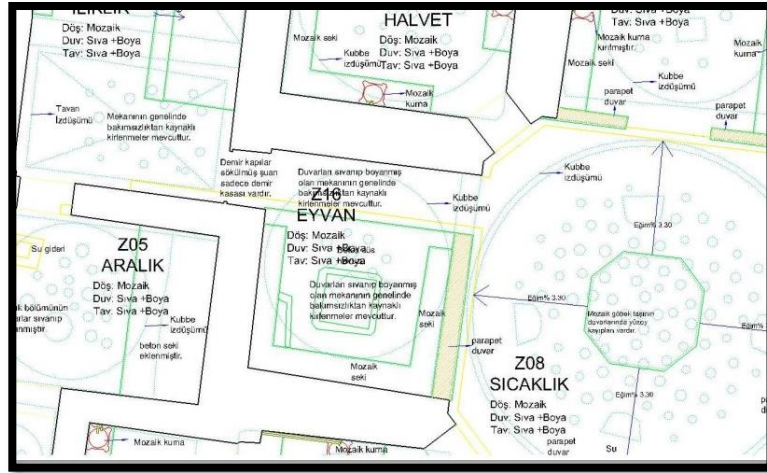
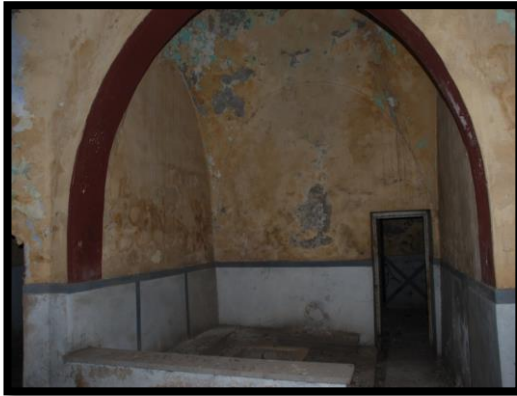
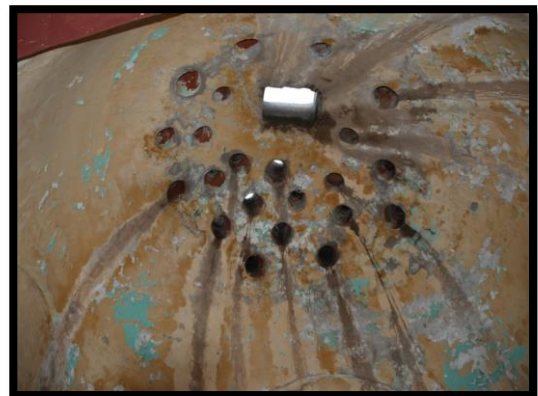
Kuzey, güney ve doğu duvarında yerden 15 cm yüksekliğinde duvar boyunca uzanan mozaik sekiler bulunmaktadır. Mekânın orta kısmına 100x100 cm boyutunda betonarme süs havuzu yapılmıştır. Kare planlı olan eyvan mekânının üst örtüsü 146 cm yarıçaplı tuğla kubbe ile örtülmüştür. Kubbeye geçiş yerden 368 cm yükseklikte sivri kemerlerle sağlanmıştır. Kubbede en küçüğü 5 cm yarıçapında, en büyüğü ise 10 cm yarıçapında, 9 adet fil gözü ile 1 adet 50x44 cm boyutunda pencere mevcuttur (Şekil 4.67). Mekânın duvar ve kubbeleri yaklaşık 3-4 cm kalınlığında çimento esaslı malzemeye sıvanıp boyanmıştır. Sıvanıp boyanmış olan kubbe ve duvarlarda nemlenmeler, sıva dökülmeleri ve bakımsızlıktan kaynaklı kirlenmeler oluşmuştur.

Şekil 4. 455. (Z16) Eyvan Mekânı

Şekil 4. 466. (Z16) Eyvan Mekânı (2013)

Şekil 4. 67. (Z16) Mekânına ait tavan görünümü

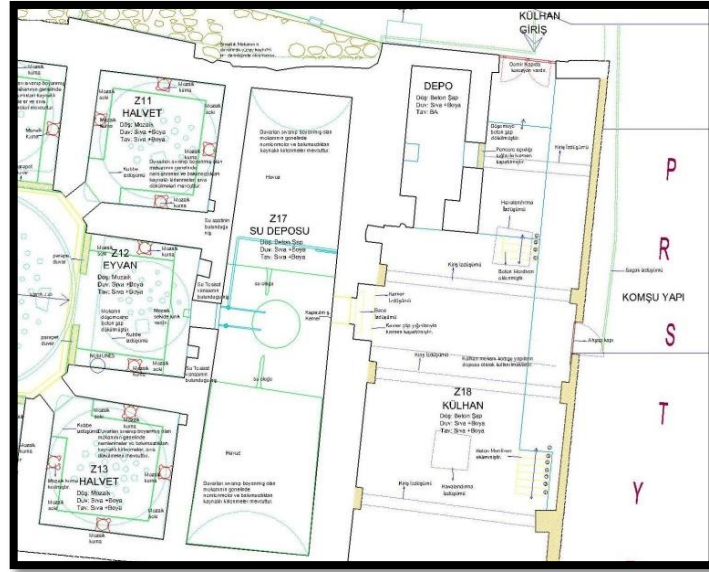
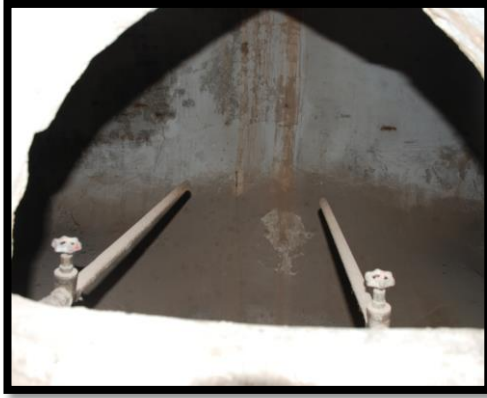
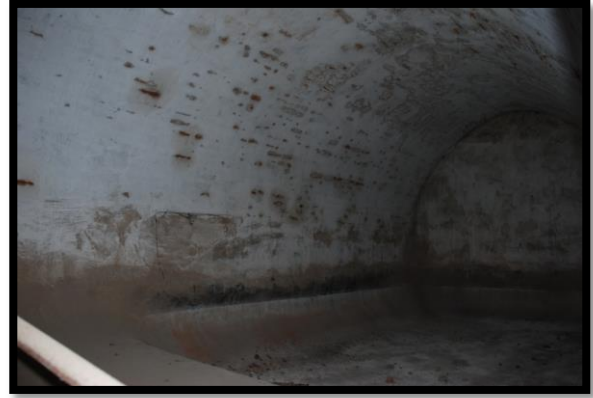
genişliğinde su olukları mevcuttur. Havuzların derinliği 20 cm'dir. Ortada bulunan havuz 66 cm yarıçapında, batı yönünde olan havuz 494x299 cm boyutunda ve doğu yönünde olan havuz ise 435x337 cm boyutundadır. Güney duvarında su deposundan Eyvana (Z12) bakan bir pencere bulunmaktadır (Şekil 4.69, Şekil 4.70). 70x66 cm boyutunda olan pencerenin yerden yüksekliği 95 cm'dir. Mekânın Kuzey duvarında, Külhan (Z18) mekânına geçişi sağlayan kemerli kapı taş malzeme ile kapatıldığı tespit edilmiştir. Mekânın duvarları ve tavanı yaklaşık 3-4 cm kalınlığında çimento esaslı malzemeyle sıvanıp boyanmıştır. Sıvanıp boyanmış olan tonoz ve duvarlarda nemlenmeler, sıva dökülmeleri ve bakımsızlıktan kaynaklı kirlenmeler oluşmuştur.

Şekil 4. 68. (Z17) Su Deposu Mekânı

Şekil 4. 69. (Z17) Su Deposu Mekânı

Şekil 4. 70. (Z17) Mekânına ait tavan görünümü(2013)

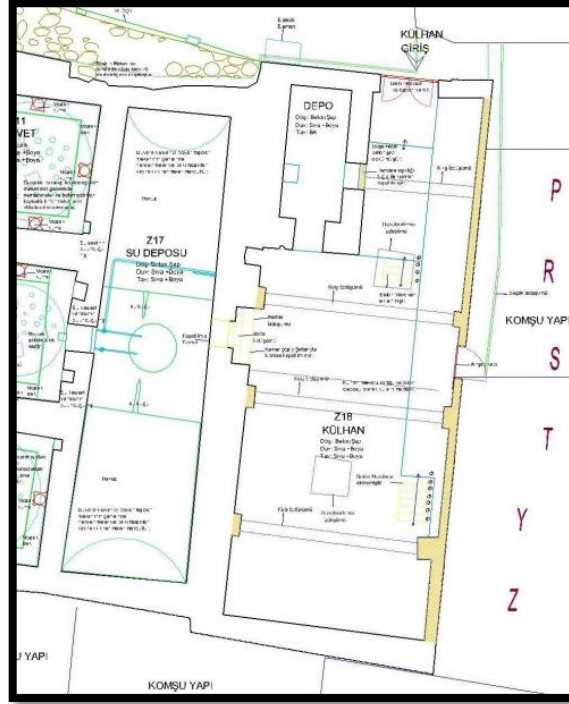
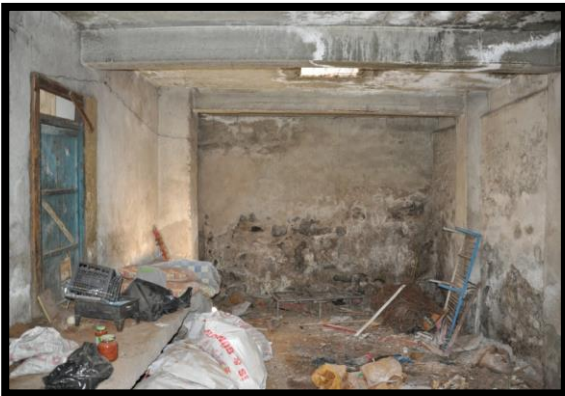
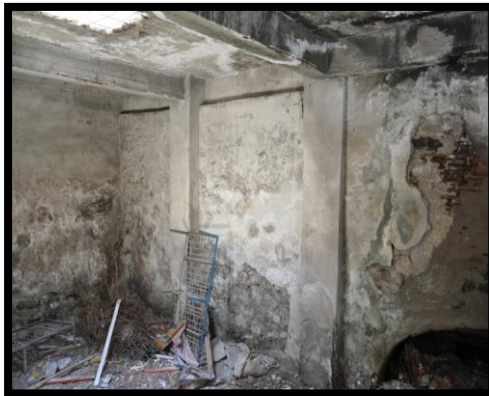
Mekânın güney batı kısmında depo birimi yer almaktadır. Külhandan (Z18) depoya geçiş yerden yüksekliği 124 cm olan kapıdan sağlanmaktadır. Kare formu olan bu depo 358x146 cm boyutundadır. Mekân 144 cm yüksekliğindedir. Deponun kuzey duvarında bulunan 76x50 cm boyutundaki pencere kısmen tuğla malzemesiyle kapatılmıştır. Külhan mekânın tavanı yapılan onarımlarda betonarme taşıyıcılar kullanılarak değiştirilmiştir. Betonarme olan tavanda iki adet 97x94 cm boyutunda havalandırma penceresi mevcuttur (Şekil 4.73). Sıvanıp boyanmış olan tavan ve duvarlarda nemlenmeler, sıva dökülmeleri ve bakımsızlıktan kaynaklı kirlenmeler oluşmuştur.

Şekil 4. 7147. (Z18) Kılhan

Şekil 4. 72, Şekil 4.73. (Z18) Kılhan mekânı görünümü (2013)

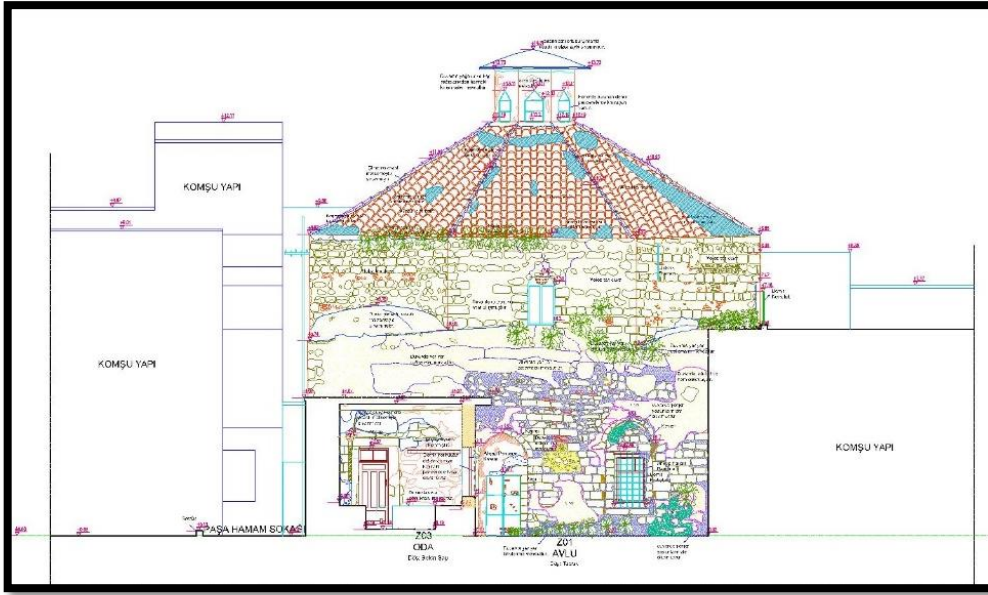
Paşa (Behram) Hamamı'nın avluya bakan Soğukluk (Z04) cephesi ise en gösterişli bölümdür. Simetrik cephe düzenindedir. Kalker ve bazalt alması duvar örgüsü olan duvarda özellikle kalker taşlarında, bakımsızlıktan ve yanlış kullanımdan kaynaklı ciddi bozulmalar ve aşınmalar görülmektedir. Taş malzemeden örülen duvar yüzeyi kısmen sıvanmıştır. Hamamın avluya (Z01) bakan cephesinde sivri kemerli bir kapı ve pencere bulunmaktadır. Soğukluk (Z04) mekânının giriş kapısı metal olup, 100x81 cm boyutundadır. Kapı üzerindeki sivri kemerin yerden yüksekliği 303 cm'dir. Pencere kemerinin yerden yüksekliği 341 cm, pencere ise 94x166 cm boyutundadır. Ahşap pencerede, geçme demir korkuluk kullanılmıştır. Demir korkuluk korozyona uğramıştır. Pencerenin sağ ve solunda sütunceler bulunmaktadır. Sonradan yapılan ek bölüm nedeniyle girişin sol tarafındaki pencerenin dışarıdan görülmesi engellenmiş, bu pencere öndeki ek birimlere geçiş kapısına dönüştürülmüştür (Şekil 4.77).

Şekil 4. 7749. Hamamın avluya (Z01) bakan soğukluk (Z04) mekânına giriş cephesi

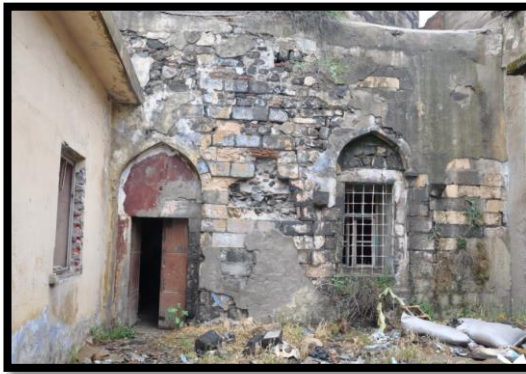
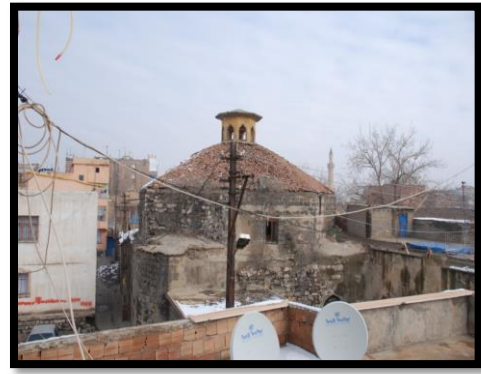
Yapının en kötü durumdaki cephesi burasıdır. Bazı bölümlerde taşlar dökülmüştür. Soğukluk (Z04) üst duvarında ciddi boyutta bitkisel bozulma oluşmuştur. Kasnağın üst bölümünde kılcal çatlaklar görülmektedir. Ayrıca kubbe kasnağında, çatıda ve kubbe fenerinde atmosferik etkenlerden kaynaklı kirlenmeler ve bozulmalar oluşmuştur. Kubbe üst örtüsünde bulunan alaturka kiremitlerde kırılmalar mevcuttur ve bazı bölümlerine kısmen beton şap dökülmüştür (Şekil 4.78, 4.79).

Şekil 4. 508. Avluya bakan Cephesi (2013)

Şekil 4. 519. Yeni Kapı Sokak (Güney) cephesi

Yapının güney cephesinde görülen tüm hasar ve deformasyonların bakımsızlık, hatalı restorasyon uygulamaları, doğa koşulları ve eklenen niteliksiz mekânlara bağlı olduğu söylenebilir.

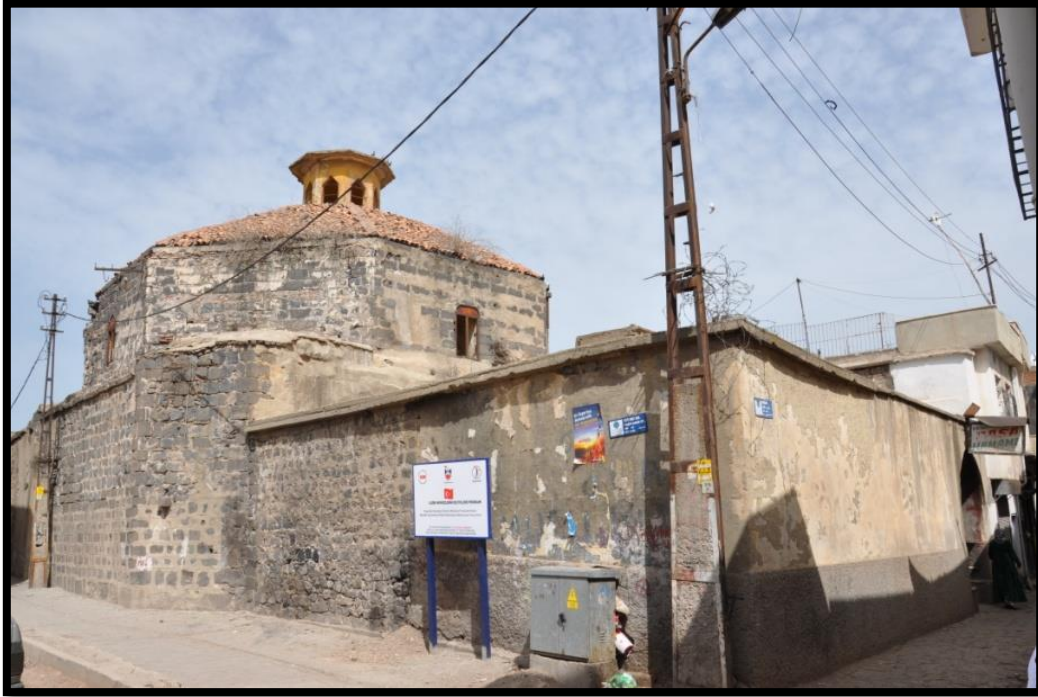
Şekil 4. 8152. Batı Cephesi Yeni Kapı Sokak genel görünümü(2013)

Behram Paşa Hamamının batı cephesinde Paşa Hamam sokağının kotu yol çalışmaları ile yükseltildiğinden cephenin bir kısmı yol kotunun altında kalmıştır. Cephe ve kubbeye moloz taş, tuğla, kiremit ve çimento esaslı sıva malzemeleri mevcuttur. Yapının bu cephesinde taş yüzeyde kabarmalar görülmekte, taşlar arasında derz boşalmaları göze çarpmaktadır. Cephedeki derzler yapılan onarımlarda çimento esaslı harçlarla yenilenmiş yer yer duvar yüzeyi sıvanmıştır. Batı cephesinin güney köşesi olsn Z02 ve Z03 Odalarının duvarı tamamen çimento esaslı malzeme ile sıvanmış olup,

üzerinde beton saçak bulunmaktadır (Şekil 4.81). Batı Cephesinin Soğukluk (Z04) üst kısımlarında çatı saçağı altında taş dökülmeleri olmuş, su oluğu dışarı doğru çıkıntı yapmıştır. Yapıdaki bu hasar, çevrede yaşayanlar için tehlike arz etmektedir (Şekil 4.82).

Batı Cephesindeki hasar ve deformasyon sürecini hızlandıran ve arttıran önemli faktörlerden biri hatalı restorasyon uygulamalarıdır. Özgün dokuyla ve geleneksel malzeme ve yapım tekniğiyle uyumsuz yapılan çimento katkılı derzler cephelerde görüntü kirliliğine ve duvarda sorunlara neden olmuş, bakımsızlık nedeniyle duvarların bir bölümü yıkılmıştır.

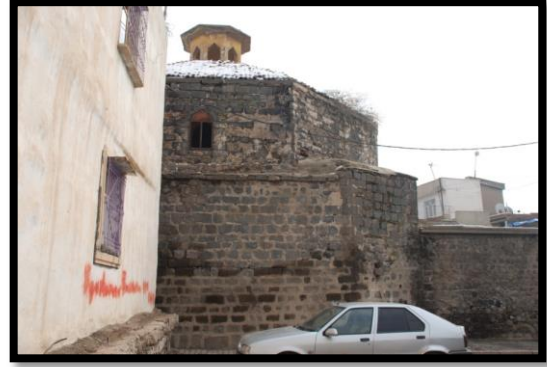
Şekil 4. 85. Batı Cephesi Soğukluk (Z04) görünümü(2013)

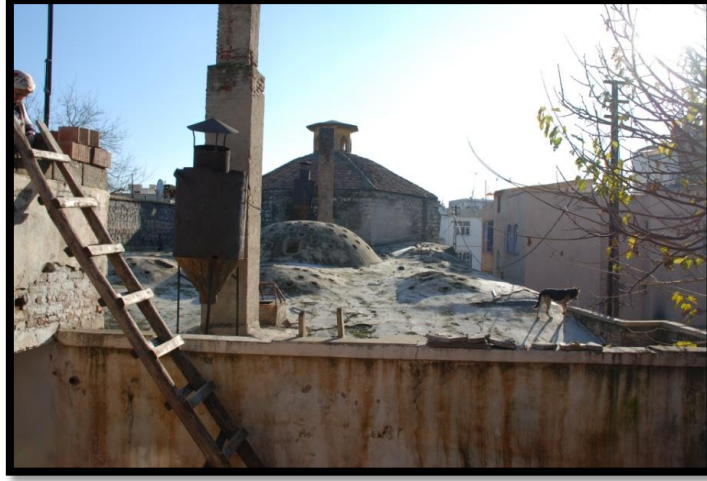
Kuzey cephesinde sadece kubbe kasnağı, feneri ve Sıcaklık (Z08) birimindeki mekânlara ait kubbeler yer almaktadır (Şekil 4.86). Kubbe kasnağında moloz taş, tuğla ve çimento esaslı sıva malzemeleri mevcuttur. Sıcaklık (Z08) mekânlarının üzerini örten kubbeler beton şap dökülmüştür. Kubbe kasnağında, taş ve tuğla malzeme kullanılarak kapatılmış sivri kemerli 180x78 cm boyutunda bir adet pencere mevcuttur. Kubbe fenerinde ise; 90x57 cm boyutunda üç adet metal pencere yer almaktadır. Metal pencereler korozyona uğramıştır. Soğukluk (Z04) mekânın üzerini örten kubbede; üst örtü malzemesi olarak alaturka, alafranga kiremit; kubbe fenerinde sıva; fenerin üst örtüsünde ise çimento esaslı malzeme kullanılmıştır. Kubbe kasnağında, çatıda ve kubbe fenerinde atmosferik etkenlerden kaynaklı kirlenmeler ve bozulmalar oluşmuştur. Kubbe üst örtüsünde alaturka ve alafranga kiremitlerde kırılmalar mevcuttur (Şekil 4.87, 4.88).

Şekil 4. 8754. Kuzey Cephesi genel görünüm(2013)

Kuzey cephe görülen hasar ve deformasyonların tümü, komşu parselde inşa edilen yapı, bakımsızlık, doğa koşulları ve kullanıcı müdahalelerinden kaynaklı olduğu söylenebilir. Bu cephe Komşu parselde inşa edilen yapıdan kaynaklı özgünlüğünü yitirmiştir.

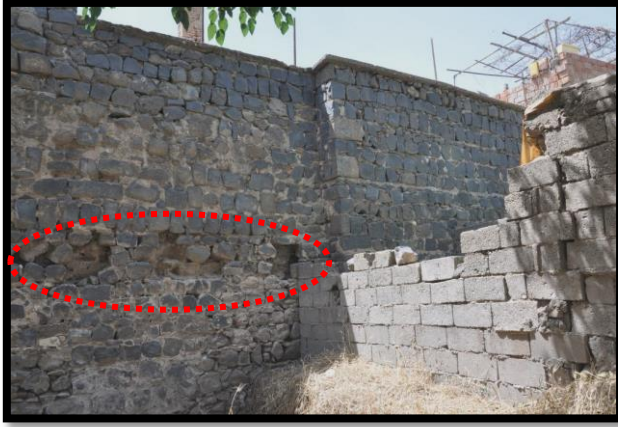
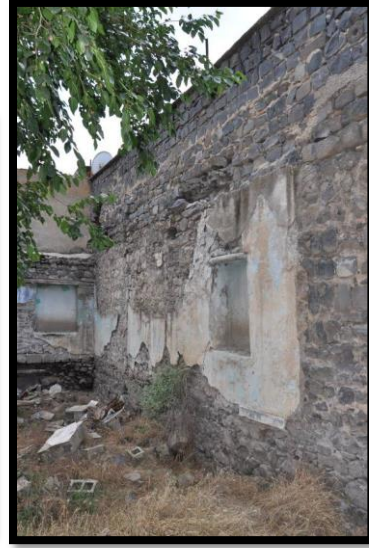
Şekil 4.90, Şekil 4.91. Doğu Cephesi (2013)

Komşu parselde bulunan yapının yıkılmasıyla oluşan yüzeysel kirlenmeler, boya ve inşaat izleri görülmektedir. Yıkılan bölümlerde toprak dolgu, bu cephedeki duvarların alt kısmını kapatmıştır. Duvarın üst bölümlerinde ise yakın zamanda sağlamlaştırma ve tamamlama çalışmalarının yapıldığı görülmektedir (Şekil 4.90, 4.91).

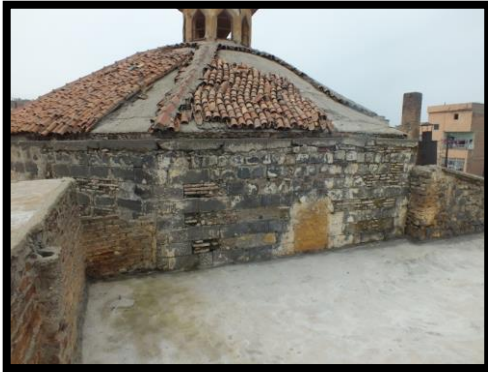
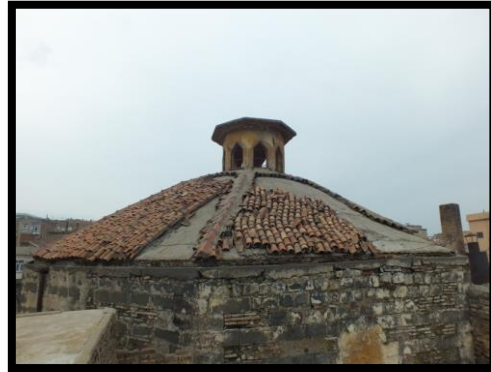
Şekil 4. 56, Şekil 4.93. Doğu Cephesi (2013)

Kubbe kasnağında, çatıda ve kubbe fenerinde atmosferik etkenlerden kaynaklı kirlenmeler ve bozulmalar oluşmuştur. Kubbe üst örtüsünde bulunan ve kırılmış olan kiremitler beton şap dökülerek onarılmaya çalışılmıştır (Şekil 4.92, 4.93).

Doğu cephesinde yapının stabilitesini etkileyecek ciddi herhangi bir hasar bulunmamakta olup cephenin statik açıdan iyi durumda olduğunu söylemek mümkündür.

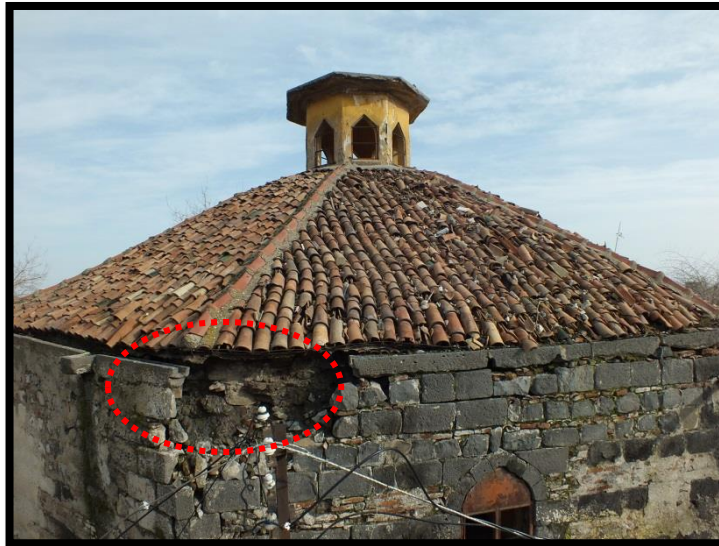
Şekil 4. 59. Soğukluk (Z04) Mekânının Üst Örtüsü (2013)

Soğukluk (Z04) mekânının giriş cephesinde kalker ve bazalt almaşık duvar örgüsü olan duvarda özellikle kalker taşlarında ciddi bozulmalar, aşınmalar ve yüzey kayıpları görülmektedir (Şekil 4.97). Soğukluğun (Z04) üst duvarında ciddi boyutta bitkisel bozulmalar görülmektedir. Kasmağın üst bölümünde kılcal çatlaklar görülmektedir (Şekil 4.98).

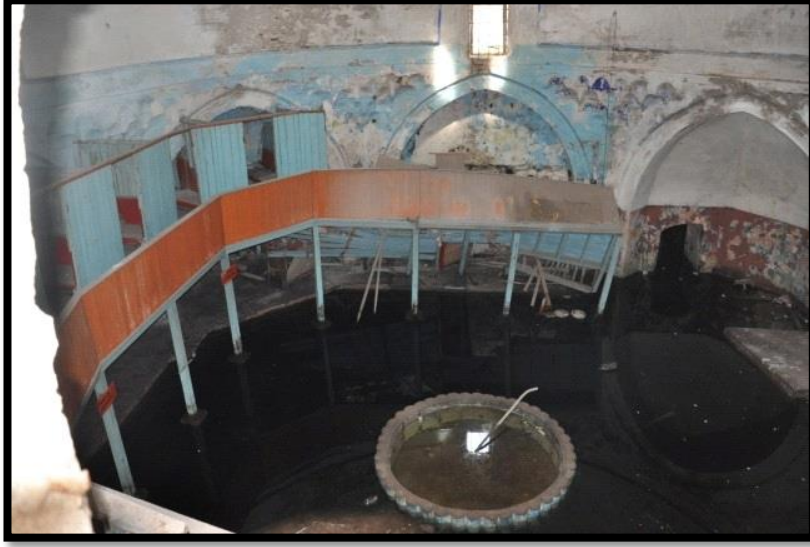
Şekil 5. 142. Deva Hamamı (2013) (A. Nabikoğlu)

Deva Hamamı bugün oldukça kötü durumdadır. Ayrıca hamamın içi yaklaşık 1 m yüksekliğinde su ile doludur. Hamam kubbelerinin üzerindeki ışıklıkların cam hazneleri büyük oranda kırılmıştır. Özgün olarak günümüze gelenleri korunmalıdır (Şekil 5.23 - 5.25). Hamamın içindeki su dolayısıyla, içine girmek, detaylı inceleme yapmak mümkün olmamıştır.

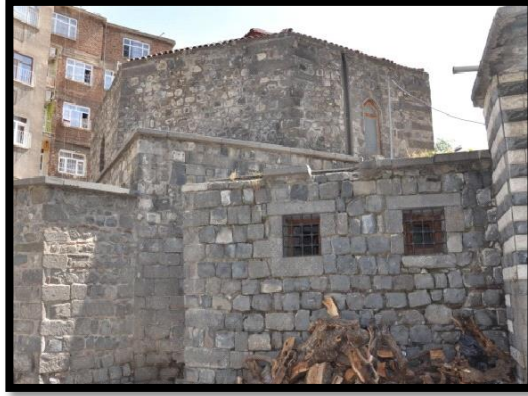
Şekil 5.44. Kadı Hamamı (2014)

Restorasyon çalışması tamamlanan ve hamam olarak işlevlendirilmesi planlanan hamam, bakımsızlıktan ve yanlış onarımlardan dolayı kötü durumdadır (Şekil 5.44). Hamamın birçok yerinde bozulma görülmektedir.

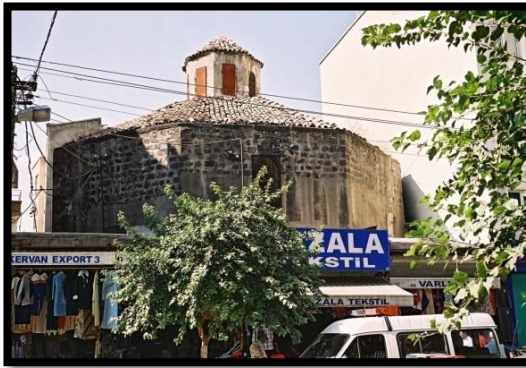
Şekil 5. 53. Vahap Ağa Hamamı (2010)

Soğukluk bölümü kare planlı olup sekizgen kasağa oturan bir kubbe ile örtülüdür (Şekil 5.50). Orijinalde bir kapıyla dışarı açılan bu bölüm, yapılan değişiklik ve eklentilerle, dükkâna dönüştürülmüştür (Şekil 5.53, 5.54). Ayrıca soğukluk bölümüne betondan bir asma kat yapılmıştır. Bölümün zemini mozaiklerle kaplanmıştır. Yapılan incelemeler sonucunda yapının soğukluk bölümüne yapılan müdahaleler dışında yapının orijinal plan şemasını koruduğu tespit edilmiştir.

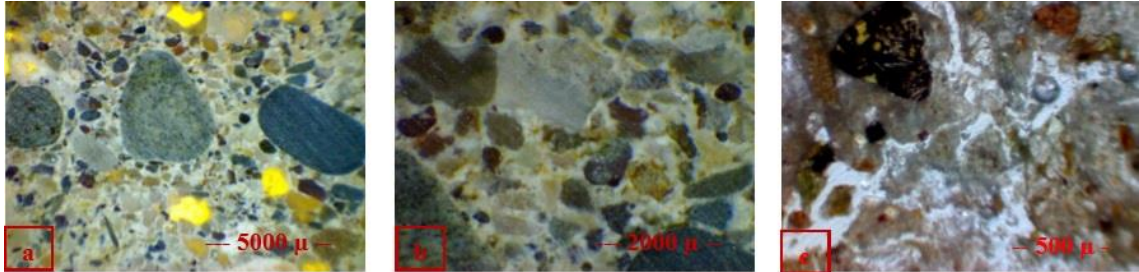
**1 numaralı örneğe ait;** a) Stereo mikroskop genel doku, b) Stereo mikroskop detayı, c) Polarizan mikroskop görüntüsü.

**Örnek 1(H):** Hamamın **sıcaklık** bölümü, göbektaşı örgüsünden alınmış olan, grimsi krem renkli, sağlam harç örneğinin bağlayıcısı 150-200 dozlu portland çimentosudur. % 3-5'i 8-10 mm boyutlu çakıl parçacıklar olan örneğin agregaları 6 mm boyuta kadar olup, % 20-25'i karbonatlı parçacıklar, kalanı bazaltik tüf nitelikli volkanik kayaç parçacıkları ve kuvars içeren kara kumudur. Bağlayıcı bağlayıcı fazı ve bağlayıcı agrega fazı iyi olan örneğin bol miktardaki gözenekleri 1 mm boyuta kadardır. Yağ ve protein içermeyen örnekte tespit edilen kayda değer miktardaki sülfat ( $SO_4^{=}$ ) ve klor ( $Cl^-$ ) tuzlarının çimento bağlayıcıdan ve yakıt vb çevresel kirliliklerden, kayda değmeyecek miktardaki nitrat ( $NO_3^-$ ) tuzunun canlı hayvan vb biyolojik varlıkların atıklarından kaynaklandığı düşünülmektedir.

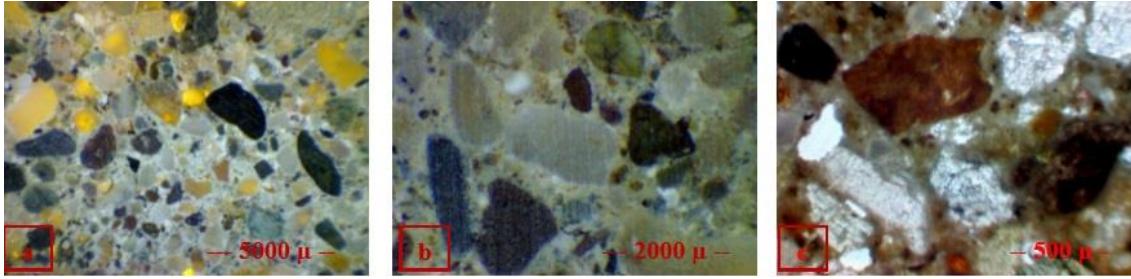
**2 numaralı örneğe ait;** a) Stereo mikroskop genel doku, b) Stereo mikroskop detayı, c) Polarizan mikroskop görüntüsü.

**Örnek 2(H):** Hamamın **sıcaklık** bölümünün kuzey cephesinden, su borularının geçtiği

bölümden alınmış olan, grimsi krem renkli, oldukça sağlam harç örneğinin bağlayıcısı 150-200 dozlu portland çimentosudur. Örneğin agregaları 6 mm boyuta kadar olup, % 10-15'i karbonatlı parçacıklar, kalanı bazaltik tüf nitelikli volkanik kayaç parçacıkları ve kuvars içeren kara kumudur. Bağlayıcı bağlayıcı fazı ve bağlayıcı agrega fazı iyi olan örneğin bol miktardaki gözenekleri 1 mm boyuta kadardır. Yağ ve protein içermeyen örnekte tespit edilen kayda değer miktardaki klor ( $Cl^-$ ) tuzu ile az miktardaki sülfat ( $SO_4^{2-}$ ) tuzlarının çimento bağlayıcıdan ve yakıt vb çevresel kirliliklerden, kayda değer miktardaki nitrat ( $NO_3^-$ ) tuzunun canlı hayvan vb biyolojik varlıkların atıklarından kaynaklandığı düşünülmektedir.

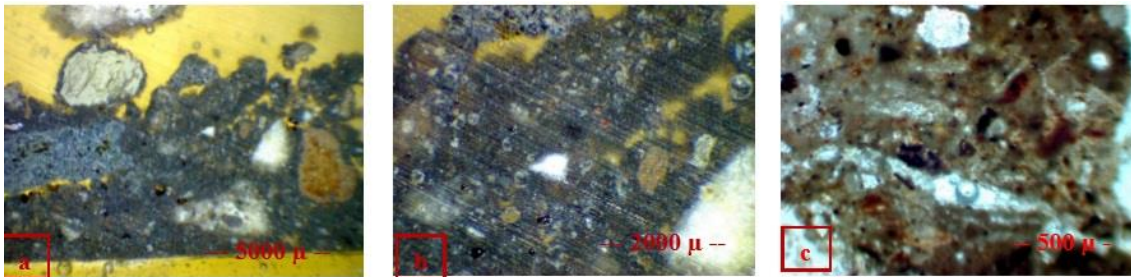
**3 numaralı örneğe ait;** a) Stereo mikroskop genel doku, b) Stereo mikroskop detayı, c) Polarizan mikroskop görüntüsü.

**Örnek 3(H):** Hamamın **sıcaklık** bölümünün kuzeydoğu yönü duvarından alınmış olan, koyu kahve renkli, oldukça dağınık harç örneğinin bağlayıcısı % 30-35 oranında hava (kaymak) kirecidir. % 15-20'si 4-8 mm arası boyutlarında olan örneğin agregaları 2 mm boyuta kadar olup, % 20-25'i karbonatlı parçacıklar, kalanı bazaltik tüf nitelikli volkanik kayaç parçacıkları ve kuvars içeren kara kumudur. Bağlayıcı bağlayıcı fazı ve bağlayıcı agrega fazı nispeten zayıf olan örneğin az miktardaki gözenekleri 0,5 mm boyuta kadardır. Yağ içermeyen örnekte tespit edilen kayda değmeyecek miktardaki klor ( $Cl^-$ ) tuzunun çimento bağlayıcılı onarım malzemelerinden ve yakıt vb çevresel kirliliklerden, proteinin ise canlı hayvan vb biyolojik varlıkların kalıntılarından kaynaklandığı düşünülmektedir.

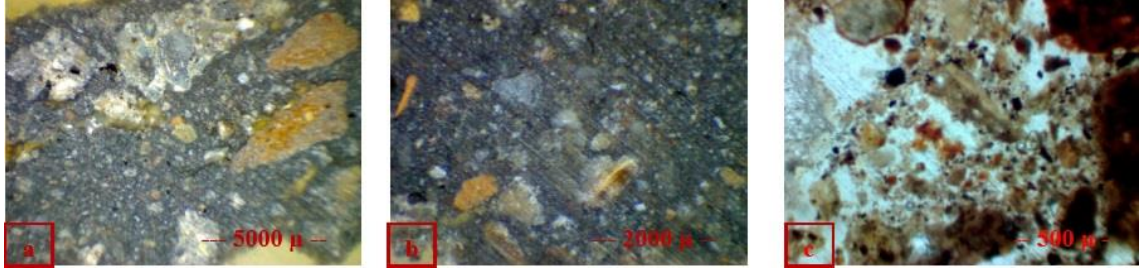
**4 numaralı örneğe ait;** a) Stereo mikroskop genel doku, b) Stereo mikroskop detayı, c) Polarizan mikroskop görüntüsü.

**Örnek 4(H):** Hamamın **sıcaklık** bölümü kubbesinin, batı yönünden alınmış olan, açık kahve renkli, oldukça dağınık derz harcı örneğinin bağlayıcısı % 40 civarında hava

(kaymak) kirecidir. Örneğin agregaları 5 mm boyuta kadar olup, % 20-25'i karbonatlı parçacıklar, % 10-15'i çeşitli renkte köşeli bazaltik tüf nitelikli volkanik kayaç parçacıkları ve kuvarslı kum, kalanı tuğla kırığı ve tozudur. Bağlayıcı bağlayıcı fazı ve bağlayıcı agrega fazı zayıf olan örneğin az miktardaki gözenekleri 0,5 mm boyuta kadardır. Suda çözünebilir tuz ve yağ içermeyen örnekte tespit edilen proteinin canlı hayvan vb biyolojik varlıkların kalıntılarından kaynaklandığı düşünülmektedir.

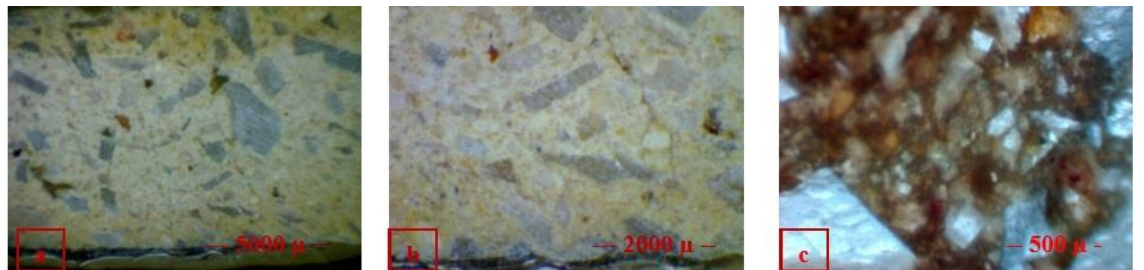
**5 numaralı örneğe ait;** a) Stereo mikroskop genel doku, b) Stereo mikroskop detayı, c) Polarizan mikroskop görüntüsü.

**Örnek 5(S):** Hamamın **sıcaklık** bölümü, göbektaşı örgüsünden alınmış olan krem renkli, 6-7 mm kalınlıktaki sağlam sıva örneğinin bağlayıcısı % 5-10 oranında kireç ilaveli 150-200 dozlu portland çimentosudur. Örneğin agregaları 2 mm boyuta kadar mermer kırığıdır. Bağlayıcı bağlayıcı fazı ve bağlayıcı agrega fazı gayetiyi olan örneğin orta miktardaki gözenekleri 0,5 mm boyuta kadardır. Örneğin yüzeyinde yaklaşık 100 μ kalınlıkta koyu gri renkli astar üzerinde beyaz renkli boya tabakası, bunun da üstünde 40-50 μ kalınlıkta kahverenkli boya (veya astar ) ile 70-80 μ kalınlıkta beyaz renkli boya tabakaları vardır. Bu tabakalardan, en alttaki gri boya tabakasının bağlayıcısının protein olduğu tespit edilmiştir. Yağ içermeyen örnekte tespit edilen az miktardaki sülfat ( $\text{SO}_4^-$ ) ve klor ( $\text{Cl}^-$ ) tuzlarının çimento bağlayıcıdan ve yakıt vb çevresel kirliliklerden, az miktardaki nitrat ( $\text{NO}_3^-$ ) tuzunun canlı hayvan vb biyolojik varlıkların atıklarından, proteinin ise yüzeye uygulanmış olan protein bağlayıcılı boyadan kaynaklandığı düşünülmektedir.

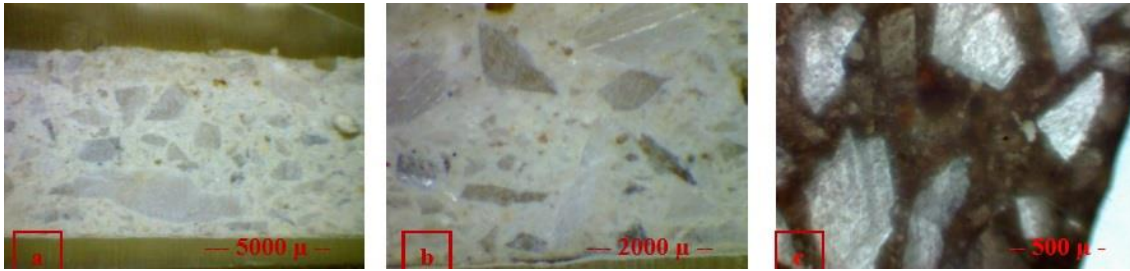
**6 numaralı örneğe ait;** a) Stereo mikroskop genel doku, b) Stereo mikroskop detayı, c) Polarizan mikroskop görüntüsü.

**Örnek 6(S):** Hamamın **sıcaklık** bölümü, iç oda güneydoğu yönündeki duvardan

alınmış olan beyazımsı krem renkli, ortalama 7 mm kalınlıktaki oldukça sağlam sıva örneğinin bağlayıcısı % 5-10 oranında kireç ilaveli 150-200 dozlu portland çimentosudur. Örneğin agregaları 2 mm boyuta kadar mermer kırığıdır. Bağlayıcı bağlayıcı fazı ve bağlayıcı agrega fazı gayet iyi olan örneğin orta miktardaki gözenekleri 0,2 mm boyuta kadardır. Örneğin yüzeyinde sadece 70-80  $\mu$  kalınlıkta, bağlayıcısı protein olan açık gri renkli boya tabakaları vardır. Yağ ve protein içermeyen örnekte tespit edilen az miktardaki sülfat ( $\text{SO}_4^{2-}$ ) ve klor ( $\text{Cl}^-$ ) tuzlarının çimento bağlayıcıdan ve yakıt vb çevresel kirliliklerden, kayda değmeyecek miktardaki nitrat ( $\text{NO}_3^-$ ) tuzunun canlı hayvan vb biyolojik varlıkların atıklarından kaynaklandığı düşünülmektedir.

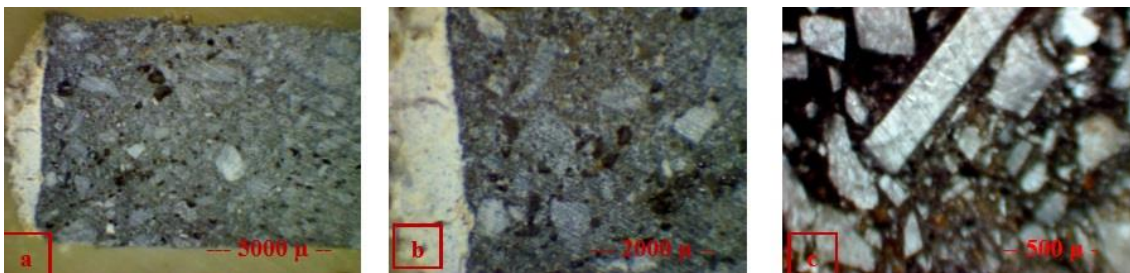
**Örnek 7(S):** Hamamın sıcaklık bölümünün kuzeybatı yönündeki iç oda girişinin sağ tarafından alınmış olan, 8-9 mm kalınlıktaki oldukça sağlam sıva örneğinin bağlayıcısı % 5-10 oranında kireç ilaveli 150-200 dozlu portland çimentosudur. Örneğin agregalarının % 5-10'u toz boyutlu siyah cüruf parçacıkları ve kül olup diğerleri 2 mm boyuta kadar mermer kırığıdır. Bağlayıcı bağlayıcı fazı ve bağlayıcı agrega fazı gayet iyi olan örneğin bol miktardaki gözenekleri 1 mm boyuta kadardır. Örneğin yüzeyinde tamamı protein bağlayıcılı ve aynı seviyede olmak üzere, yaklaşık 50'şer  $\mu$  kalınlıkta koyu gri ve beyaz renkli boya tabakaları vardır. Yağ içermeyen örnekte tespit edilen kayda değmeyecek miktardaki klor ( $\text{Cl}^-$ ) tuzunun çimento bağlayıcıdan, az miktardaki nitrat ( $\text{NO}_3^-$ ) tuzunun canlı hayvan vb biyolojik varlıkların atıklarından, proteinin ise yüzeye uygulanmış olan protein bağlayıcılı boyalardan kaynaklandığı düşünülmektedir.

**7 numaralı örneğe ait;** a) Stereo mikroskop genel doku, b) Stereo mikroskop detayı, c) Polarizan mikroskop görüntüsü.

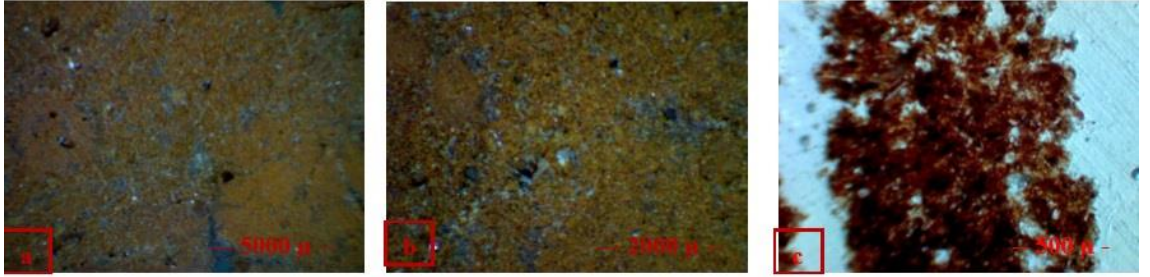
**Örnek 8(K):** Hamamın **sıcaklık** bölümündeki göbektaşından alınmış olan kahve kırmızı renkli, sağlam tuğla örneği, 1 mm boyuta kadar olmak üzere % 5 civarında kuvars ile % 30-35 oranında karbonatlı parçacıklar içermektedir. Bağlayıcı bağlayıcı fazı ve bağlayıcı agrega fazı gayet iyi olan örneğin bol miktardaki gözenekleri 1 mm boyuta kadardır. Yağ içermeyen örnekte tespit edilen kayda değmeyecek miktardaki klor ( $Cl^-$ ) tuzunun çimento bağlayıcıdan, az miktardaki nitrat ( $NO_3^-$ ) tuzu ile proteinin canlı hayvan vb biyolojik varlıkların atık ve kalıntılarından, kayda değer miktardaki sülfat ( $SO_4^{2-}$ ) tuzunun ise çimento bağlayıcıdan ve yakıt vb çevresel kirliliklerden kaynaklandığı düşünülmektedir.

**8 numaralı örneğe ait;** a) Stereo mikroskop genel doku, b) Stereo mikroskop detayı, c) Polarizan mikroskop görüntüsü.
