**T.C.**  
**DİCLE ÜNİVERSİTESİ**  
**FEN BİLİMLERİ ENSTİTÜSÜ**

**DİYARBAKIR PAŞA(BEHRAM) HAMAMI**  
**RESTORASYON ÖNERİSİ**

**YÜKSEK LİSANS TEZİ**  
**MİMARLIK ANABİLİM DALI**

**Temmuz - 2016**

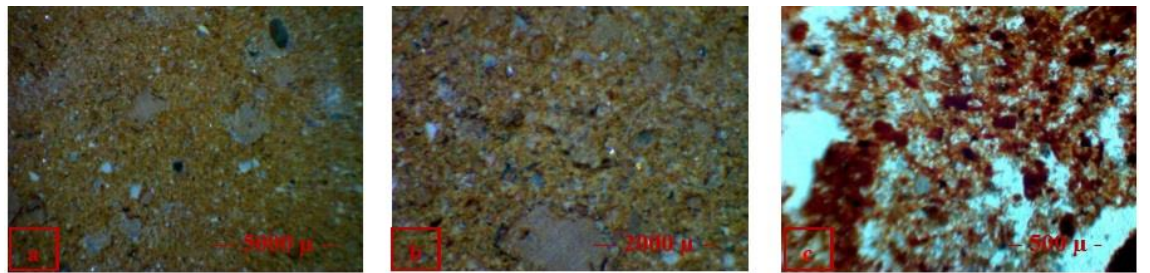
**Örnek 9(K):** Hamamın **sıcaklık** bölümü kubbesinin batı yönünden alınmış olan kahve kırmızı renkli, oldukça sağlam tuğla örneği, 1 mm boyuta kadar olmak üzere % 5-10 oranında kuvars ile % 5-10 oranında karbonatlı parçacıklar içermektedir. Bağlayıcı bağlayıcı fazı ve bağlayıcı agrega fazı gayet iyi olan örneğin bol miktardaki gözenekleri 1 mm boyuta kadardır. Suda çözünebilir tuz ve yağ içermeyen örnekte tespit edilen proteinin canlı hayvan vb biyolojik varlıkların kalıntılarından kaynaklandığı düşünülmektedir.

**9 numaralı örneğe ait;** a) Stereo mikroskop genel doku, b) Stereo mikroskop detayı, c) Polarizan mikroskop görüntüsü.

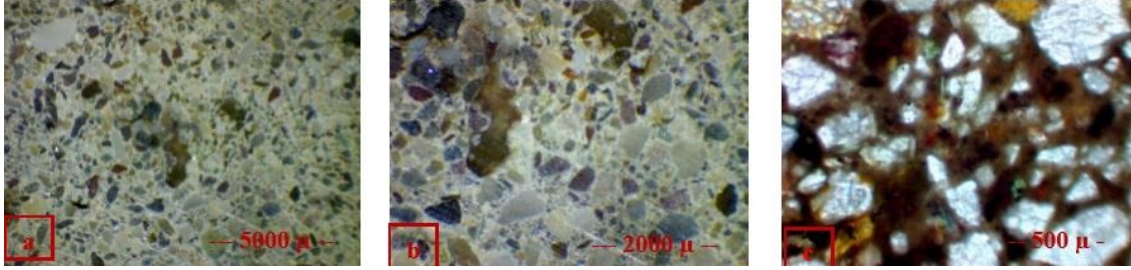
**Örnek 10(H):** Hamamın **ılıkılık** bölümü, batı cephesinden alınmış olan, gri renkli, sağlam harç örneğinin bağlayıcısı 150-200 dozlu portland çimentosudur. Örneğin agregaları 1 mm boyuta kadar olup, % 15-20'si karbonatlı parçacıklar, kalanı bazaltik tüf nitelikli volkanik kayaç parçacıkları ve kuvars içeren kara kumudur. Bağlayıcı bağlayıcı fazı ve bağlayıcı agrega

fazı iyi olan örneğin bol miktardaki gözenekleri 1 mm boyuta kadardır. Suda çözünebilir tuz ve yağ içermeyen örnekte tespit edilen kayda değmeyecek proteinin canlı hayvan vb biyolojik varlıkların kalıntılarından kaynaklandığı düşünülmektedir.

**10 numaralı örneğe ait;** a) Stereo mikroskop genel doku, b) Stereo mikroskop detayı, c) Polarizan mikroskop görüntüsü.

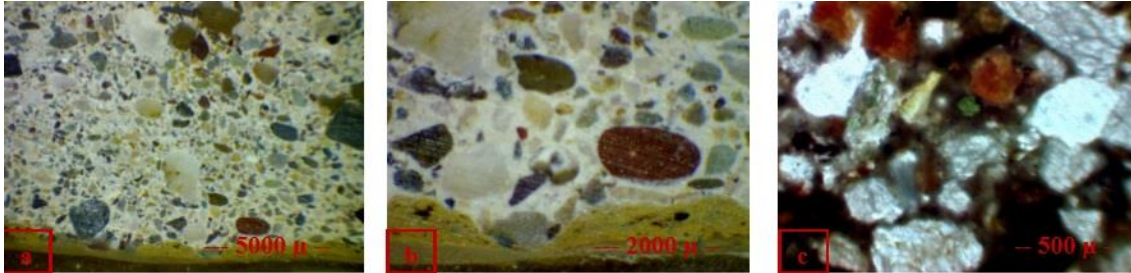
**Örnek 11(S):** Hamamın ılık bölümünden, Örnek 10 (H) ile aynı yerden alınmış olan, gri renkli, ortalama 20 mm kalınlıktaki oldukça sağlam sıva örneğinin bağlayıcısı 150-200 dozlu portland çimentosudur. Örneğin agregaları 4 mm boyuta kadar olup, % 15-20'si karbonatlı parçacıklar, kalanı bazaltik tuf nitelikli volkanik kayaç parçacıkları ve kuvars içeren kara kumudur. Bağlayıcı bağlayıcı fazı ve bağlayıcı agrega fazı nispeten zayıf olan örneğin bol miktardaki gözenekleri 1 mm boyuta kadardır. Örneğin yüzeyinde astarsız, ve 200-300  $\mu$  arası değişen kalınlıkta protein bağlayıcılı olan, sarı renkli boya tabakası vardır. Suda çözünebilir tuz ve yağ içermeyen örnekte tespit edilen proteinin, sıva yüzeyine uygulanmış boyadan kaynaklandığı düşünülmektedir.

**11 numaralı örneğe ait;** a) Stereo mikroskop genel doku, b) Stereo mikroskop detayı, c) Polarizan mikroskop görüntüsü.

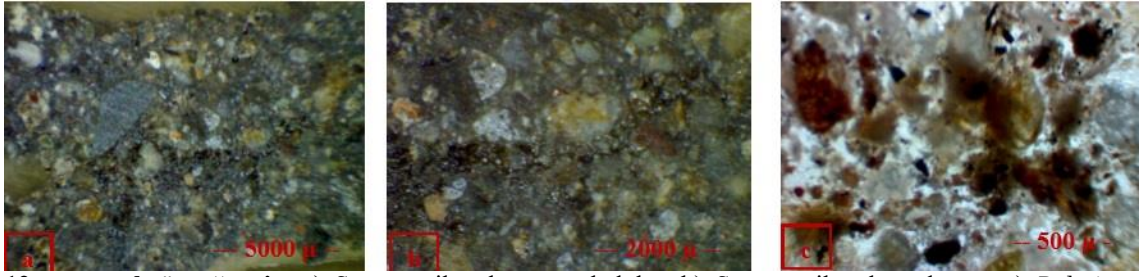
**Örnek 12(H):** Hamamın soğukluk bölümü, dış cephesinden, giriş kapısı arkasından alınmış olan grimsi kahve renkli, oldukça dağınık harç örneğinin bağlayıcısı % 30-35 oranında hava (kaymak) kirecidir. Örneğin agregaları 2 mm boyuta kadar olup, % 20-25'i karbonatlı parçacıklar, kalanı bazaltik tuf nitelikli volkanik kayaç parçacıkları ve kuvars içeren kara kumudur. Bağlayıcı bağlayıcı fazı ve bağlayıcı agrega fazı nispeten zayıf olan örneğin az miktardaki boşlukları 3 mm boyuta, gözenekleri 0,5 mm boyuta kadardır. Yağ ve protein içermeyen örnekte tespit edilen kayda değer miktardaki klor ( $Cl^-$ ) tuzunun çimento bağlayıcıdan, kayda değer miktardaki nitrat ( $NO_3^-$ ) tuzunun canlı hayvan vb biyolojik

varlıkların atıklarından kaynaklandığı düşünülmektedir.

**12 numaralı örneğe ait;** a) Stereo mikroskop genel doku, b) Stereo mikroskop detayı, c) Polarizan mikroskop görüntüsü.

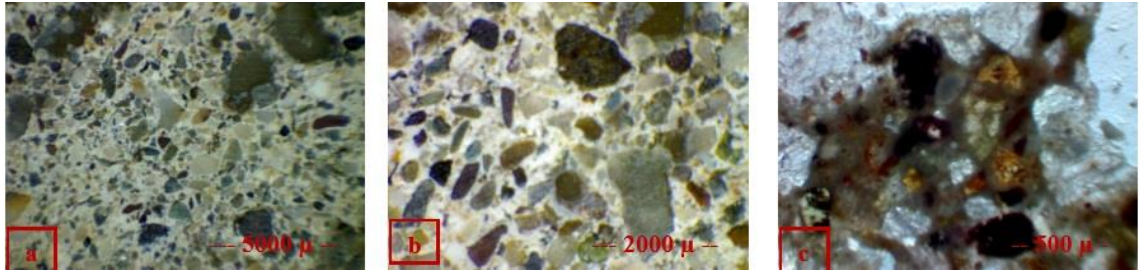
**Örnek 13(H):** Hamamın **soğukluk** bölümünün kuzeybatı cephesi duvarından alınmış olan, grimsi krem renkli, sağlam derz harcı örneğinin bağlayıcısı 150-200 dozlu portland çimentosudur. Örneğin agregaları 6 mm boyuta kadar olup, % 20-25'i karbonatlı parçacıklar, kalanı bazaltik tüf nitelikli volkanik kayaç parçacıkları ve kuvars içeren kara kumudur. Bağlayıcı bağlayıcı fazı ve bağlayıcı agrega fazı nispeten zayıf olan örneğin bol miktardaki gözenekleri 1 mm boyuta kadardır. Yağ ve protein içermeyen örnekte tespit edilen kayda değer miktardaki klor ( $Cl^-$ ) tuzunun çimento bağlayıcıdan, kayda değer miktardaki nitrat ( $NO_3^-$ ) tuzunun canlı hayvan vb biyolojik varlıkların atıklarından kaynaklandığı düşünülmektedir.

**13 numaralı örneğe ait;** a) Stereo mikroskop genel doku, b) Stereo mikroskop detayı, c) Polarizan mikroskop görüntüsü.

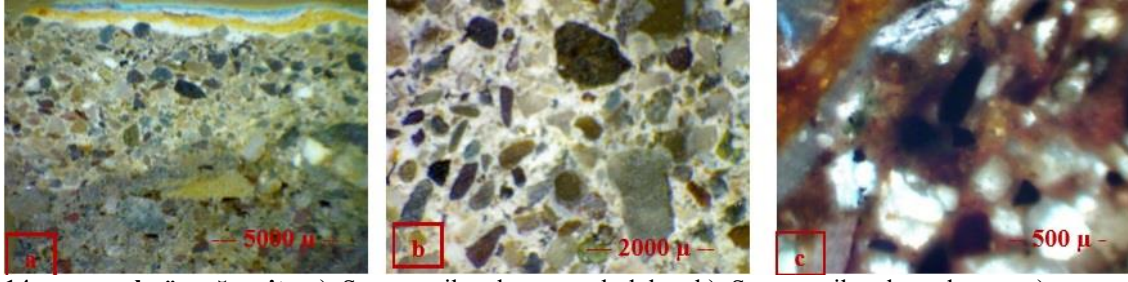
**Örnek 14a(S):** Hamamın **soğukluk** bölümünden, örnek 13 (H) ile aynı yerden alınmış olan 3 tabakalı örneğin alt tabakası olan ve kalınlığı belirlenemeyen, gri renkli, oldukça sağlam sıva örneğinin bağlayıcısı yaklaşık 200 dozlu portland çimentosudur. Örneğin agregaları 4 mm boyuta kadar olup, % 10-15'i karbonatlı parçacıklar, kalanı bazaltik tüf nitelikli volkanik kayaç parçacıkları ve kuvars içeren kara kumudur. Bağlayıcı bağlayıcı fazı ve bağlayıcı agrega fazı gayet iyi olan örneğin bol miktardaki gözenekleri 1 mm boyuta kadardır. Yağ ve protein içermeyen örnekte tespit edilen kayda değmeyecek miktardaki klor ( $Cl^-$ ) tuzunun çimento bağlayıcıdan, nitrat ( $NO_3^-$ ) tuzunun canlı hayvan vb biyolojik varlıkların atıklarından kaynaklandığı düşünülmektedir.

**14 numaralı örneğe ait;** a) Stereo mikroskop genel doku, b) Stereo mikroskop detayı, c) Polarizan mikroskop görüntüsü.

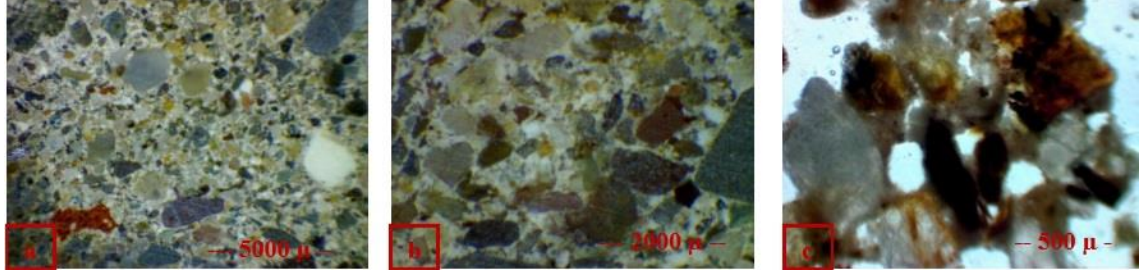
**Örnek 15(S):** Hamamın **soğukluk** bölümünün kubbesinin doğu yönünden alınmış olan gri renkli, ortalama 20 mm kalınlıktaki sağlam sıva örneğinin bağlayıcısı 150-200 dozlu portland çimentosudur. Örneğin agregaları 4 mm boyuta kadar olup, % 20-25'i karbonatlı parçacıklar, kalanı bazaltik tuf nitelikli volkanik kayaç parçacıkları ve kuvars içeren kara kumudur. Bağlayıcı bağlayıcı fazı ve bağlayıcı agregası iyi olan örneğin bol miktardaki gözenekleri 1 mm boyuta kadardır. Yağ ve protein içermeyen örnekte tespit edilen kayda

değer miktardaki klor ( $Cl^-$ ) tuzunun çimento bağlayıcıdan ve yakıt vb çevresel kirliliklerden, kayda değer miktardaki nitrat ( $NO_3^-$ ) tuzunun canlı hayvan vb biyolojik varlıkların atıklarından kaynaklandığı düşünülmektedir.

**15 numaralı örneğe ait;** a) Stereo mikroskop genel doku, b) Stereo mikroskop detayı, c) Polarizan mikroskop görüntüsü.

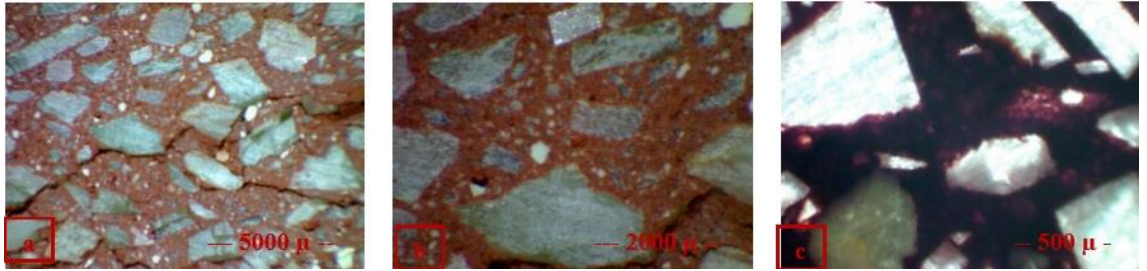
**Örnek 16(S):** Hamamın **soğukluk** bölümünün güney yönündeki, tamamı eşkenar dörtgen şeklinde bordo, krem, yeşil ve mavi renkli bezeme ile döşenmiş duvarın batı köşesinden alınmış olan kırmızı bordo renkli, 8-10 mm arası kalınlıktaki nispeten sağlam mozaik sıva örneğinin bağlayıcısı % 5-10 oranında kireç ilaveli 200-250 dozlu portland çimentosudur. Örneğin agregaları % 3-5 kırmızı renkli pigment (muhtemelen hematit), % 2-3 kuvars ile 4 mm boyuta kadar mermer kırığıdır. Bağlayıcı bağlayıcı fazı ve bağlayıcı agreg a fazı gayet iyi olan örneğin bol miktardaki gözenekleri 0,5 mm boyuta kadardır. Yağ içermeyen örnekte tespit edilen kayda değer miktardaki klor ( $Cl^-$ ) tuzunun çimento bağlayıcıdan, nitrat ( $NO_3^-$ ) tuzunun canlı hayvan vb biyolojik varlıkların atıklarından, proteinin ise mozaik sıva içeriğine katılmış olan katkıdan kaynaklandığı düşünülmektedir.

**16 numaralı örneğe ait;** a) Stereo mikroskop genel doku, b) Stereo mikroskop detayı, c) Polarizan mikroskop görüntüsü.

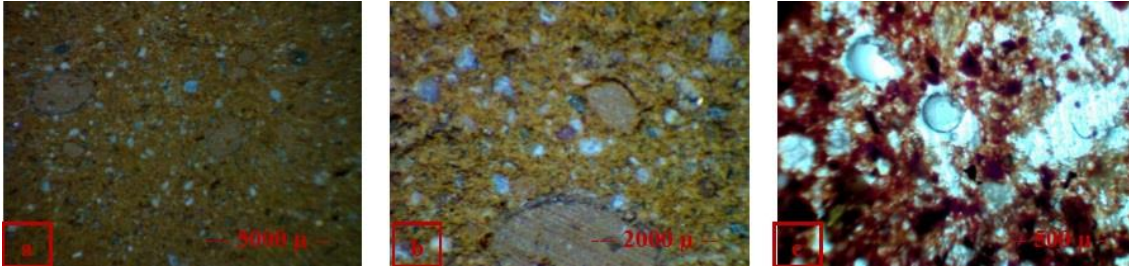
**Örnek 17(K):** Hamamın **soğukluk** bölümü kubbesinin güney yönünden alınmış olan kahve kırmızı renkli oldukça sağlam tuğla örneği, 1 mm boyuta kadar olmak üzere % 10-15-oranında kuvars ile % 10 civarında karbonatlı parçacıklar içermektedir. Bağlayıcı bağlayıcı fazı ve bağlayıcı agreg a fazı diğer tuğla örneklerine göre daha zayıf olan örneğin bol miktardaki gözenekleri 1 mm boyuta kadardır. Yağ ve protein içermeyen örnekte tespit edilen kayda değmeyecek miktardaki nitrat ( $NO_3^-$ ) tuzunun canlı hayvan vb biyolojik varlıkların atıklarından, kayda değer miktardaki sülfat ( $SO_4^{2-}$ ) tuzunun ise çimento bağlayıcıdan ve yakıt vb çevresel

kirililiklerden kaynaklandığı düşünülmektedir.

**17 numaralı örneğe ait;** a) Stereo mikroskop genel doku, b) Stereo mikroskop detayı, c) Polarizan mikroskop görüntüsü.

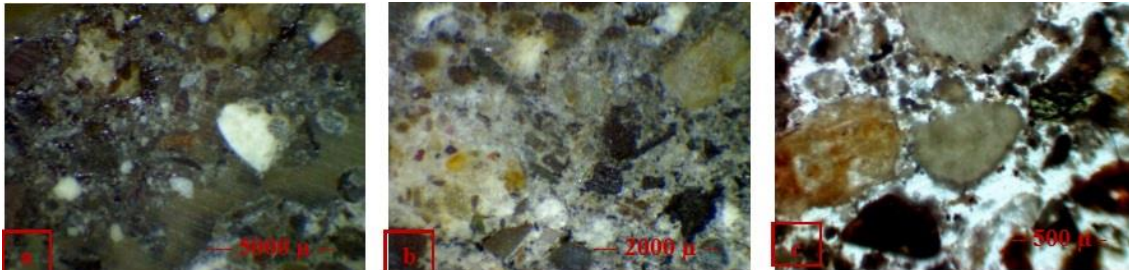
**Örnek 18(H):** Hamamın sonradan duvar örülüp oda şekline getirilmiş olan doğu **dış cephesinden** alınmış, oldukça dağınık harç örneğinin bağlayıcısı % 30-35 oranında hava (kaymak) kirecidir. Örneğin agregaları 2 mm boyuta kadar olup, % 20-25'i karbonatlı parçacıklar, kalanı bazaltik tüf nitelikli volkanik kayaç parçacıkları ve kuvars içeren kara kumdur. Bağlayıcı bağlayıcı fazı ve bağlayıcı agrega fazı nispeten zayıf olan örneğin az miktardaki gözenekleri 0,5 mm boyuta kadardır. Yağ ve protein içermeyen örnekte tespit edilen kayda değer miktardaki klor ( $Cl^-$ ) tuzunun çimento bağlayıcılı onarım malzemelerinden ve yakıt vb çevresel kirililiklerden, nitrat ( $NO_3^-$ ) tuzunun ise canlı hayvan vb biyolojik varlıkların atıklarından kaynaklandığı düşünülmektedir.

**18 numaralı örneğe ait;** a) Stereo mikroskop genel doku, b) Stereo mikroskop detayı, c) Polarizan mikroskop görüntüsü.

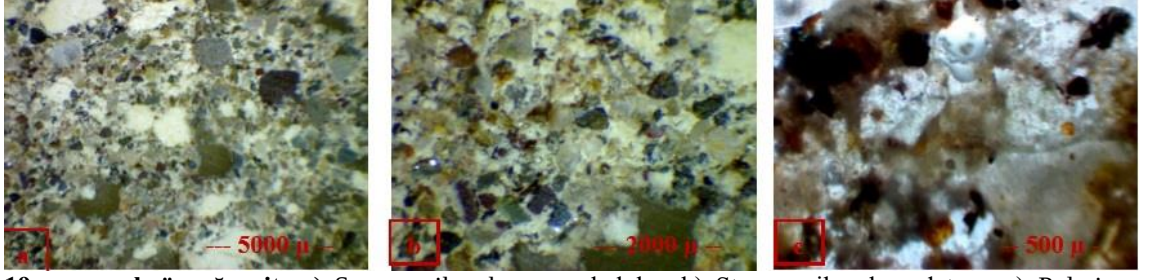
**Örnek 19(H):** Hamamın **dış cephesinden**, Örnek 18 (H) ile aynı yerden alınmış olan, açık gri renkli, sağlamca harç örneğinin bağlayıcısı 150-200 dozlu portland çimentosudur. Örneğin agregalarının % 40-45'i 8 mm boyuta kadar karbonatlı parçacıklar, kalanı 2 mm boyuta kadar bazaltik tüf nitelikli volkanik kayaç parçacıkları ve kuvars içeren kara kumdur. Bağlayıcı bağlayıcı fazı ve bağlayıcı agrega fazı diğer benzerlerine göre biraz daha zayıf olan örneğin bol miktardaki gözenekleri 1 mm boyuta kadardır. Yağ ve protein içermeyen örnekte tespit edilen kayda değer miktardaki klor ( $Cl^-$ ) tuzunun çimento bağlayıcıdan ve yakıt vb çevresel kirililiklerden, kayda değer miktardaki nitrat ( $NO_3^-$ ) tuzunun canlı hayvan vb biyolojik varlıkların atıklarından kaynaklandığı düşünülmektedir.

**19 numaralı örneğe ait;** a) Stereo mikroskop genel doku, b) Stereo mikroskop detayı, c) Polarizan mikroskop görüntüsü.

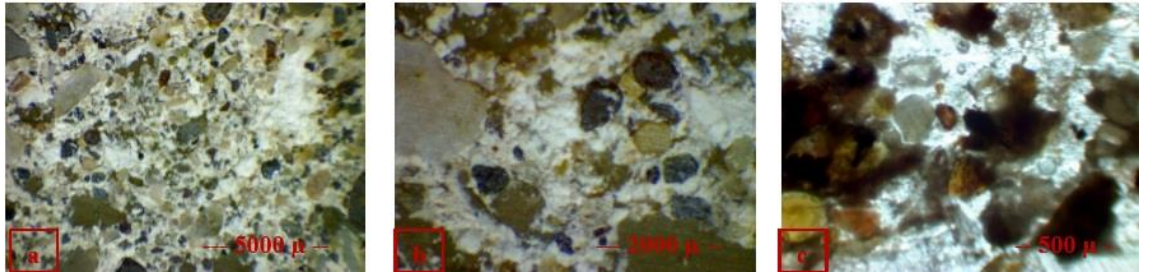
**Örnek 20(H):** Hamamın **dış cephesi**, güney giriş kapısından alınmış olan, gri krem renkli, nispeten dağınık harç örneğinin bağlayıcısı yaklaşık 100 dozlu portland çimentosudur. Örneğin agregaları 5 mm boyuta kadar olup, % 30-35'i karbonatlı parçacıklar, kalanı bazaltik tüf nitelikli volkanik kayaç parçacıkları ve kuvars içeren kara kumudur. Bağlayıcı bağlayıcı fazı ve bağlayıcı agrega fazı zayıf olan örneğin bol miktardaki gözenekleri 1 mm boyuta kadardır. Yağ ve protein içermeyen örnekte tespit edilen kayda değer miktardaki klor ( $Cl^-$ ) tuzunun çimento bağlayıcıdan ve yakıt vb çevresel kirliliklerden, kayda değer miktardaki nitrat ( $NO_3^-$ ) tuzunun canlı hayvan vb biyolojik varlıkların atıklarından kaynaklandığı düşünülmektedir.

**20 numaralı örneğe ait;** a) Stereo mikroskop genel doku, b) Stereo mikroskop detayı, c) Polarizan mikroskop görüntüsü.

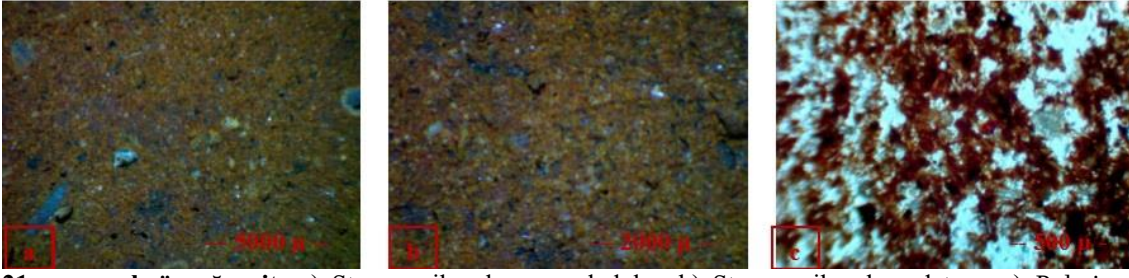
**Örnek 21(K):** Hamamın **dış cephesinden**, örnek 20 (H) ile aynı yerden alınmış olan, diğer tuğla örneklerine göre biraz daha koyu kahve kırmızı renkli, oldukça sağlam tuğla örneği, 1 mm boyuta kadar olmak üzere % 5-10 oranında kuvars ile % 15-20 civarında karbonatlı parçacıklar içermektedir. Bağlayıcı bağlayıcı fazı ve bağlayıcı agrega fazı gayet iyi olan örneğin bol miktardaki gözenekleri 1 mm boyuta kadardır. Yağ ve protein içermeyen örnekte tespit edilen kayda değmeyecek miktardaki sülfat ( $SO_4^{2-}$ ) tuzu ile az miktardaki klor ( $Cl^-$ ) tuzunun çimento bağlayıcıdan ve yakıt vb çevresel kirliliklerden, nitrat ( $NO_3^-$ ) tuzunun ise canlı hayvan vb biyolojik varlıkların atıklarından kaynaklandığı düşünülmektedir.

**21 numaralı örneğe ait;** a) Stereo mikroskop genel doku, b) Stereo mikroskop detayı, c) Polarizan mikroskop görüntüsü.

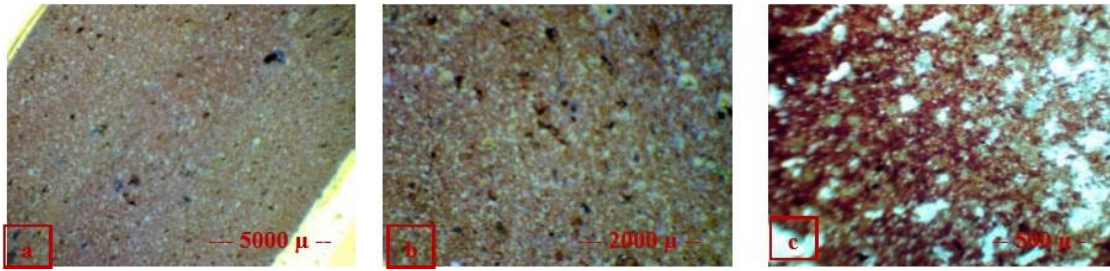
**Örnek 22(K):** Hamamın çatısından alınmış olan, açık kahve kırmızı renkli, oldukça sağlam alaturka kiremit örneği, 0,5 mm boyuta kadar olmak üzere % 5-10 oranında, bir kısmı opalleşmiş karbonatlı parçacıklar ile % 20 civarında beyaz renkli feldspat parçacıkları içermektedir. Bağlayıcı bağlayıcı fazı ve bağlayıcı agrega fazı gayet iyi olan örneğin bol miktardaki gözenekleri 0,5 mm boyuta kadardır. Suda çözünebilir tuz ile yağ içermeyen örnekte tespit edilen proteinin canlı hayvan vb biyolojik varlıkların kalıntılarında kaynaklandığı düşünülmektedir.

**22 numaralı örneğe ait;** a) Stereo mikroskop genel doku, b) Stereo mikroskop detayı, c) Polarizan mikroskop görüntüsü.

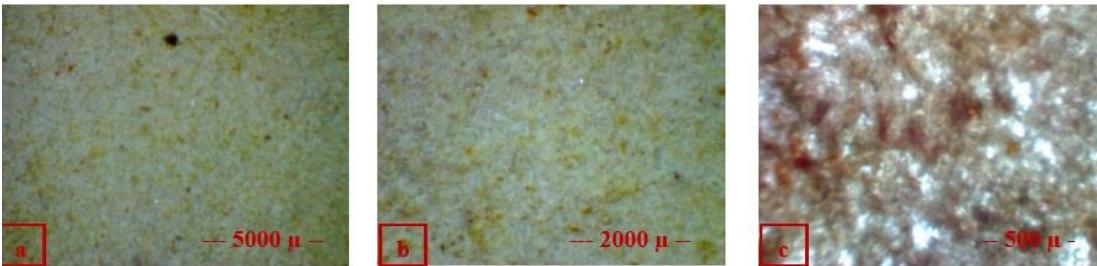
**Örnek 23(T):** Hamamın dış cephesinden, örnek 21K ile aynı yerden alınmış olan sarımsak krem renkli, sağlam taş örneği, az miktarda kil içeren, küçük tanecikli kalsitlerden oluşan mikritik kireçtaşıdır. Bağlayıcı bağlayıcı fazı ve bağlayıcı agrega fazı gayet iyi olan örneğin bol miktardaki gözenekleri 0,5 mm boyuta kadardır. Yağ ve protein içermeyen örnekte tespit edilen kayda değer miktardaki klor ( $Cl^-$ ) tuzunun onarımda kullanılmış olan çimento bağlayıcılı malzemelerden, nitrat ( $NO_3^-$ ) tuzunun ise canlı hayvan vb biyolojik varlıkların atıklarından kaynaklandığı düşünülmektedir.

**23 numaralı örneğe ait;** a) Stereo mikroskop genel doku, b) Stereo mikroskop detayı, c) Polarizan mikroskop görüntüsü.

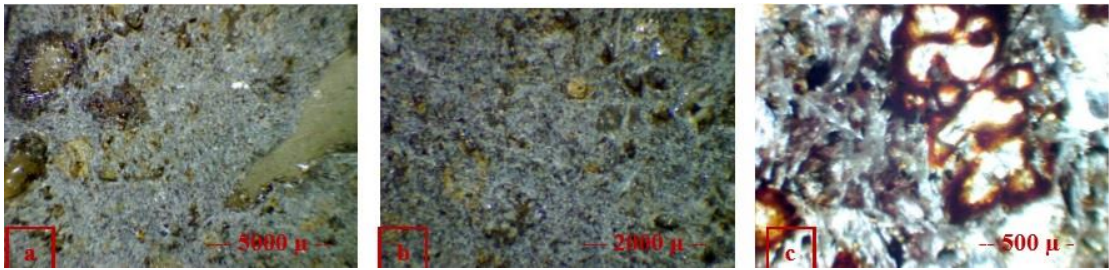
**Örnek 24(T):** Hamamın dış cephesi, örnek 23T ile aynı yerden alınmış olan, siyah renkli, oldukça sağlam taş örneği, 5 mm boyuta kadar bol miktarda gaz boşlukları bulunan, olivin, piroksen ve plajiooklast mineralleri içeren boşluklu (dişi) bazalt taşıdır. Örneğin bağlayıcı bağlayıcı fazı ve bağlayıcı agrega fazı gayet iyidir. Yağ ve protein içermeyen örnekte tespit edilen kayda değmeyecek miktardaki klor ( $Cl^-$ ) tuzunun onarımında kullanılmış olan çimento bağlayıcılı malzemelerden, nitrat ( $NO_3^-$ ) tuzunun ise canlı hayvan vb biyolojik varlıkların atıklarından kaynaklandığı düşünülmektedir.

**numaralı örneğe ait;** a) Stereo mikroskop genel doku, b) Stereo mikroskop detayı, c) Polarizan mikroskop görüntüsü.
