**DİZEL LOKOMOTİFLERDE KULLANILAN  
EGZOS SUPAP BİLGİSİNDE  
OLUŞAN HASARIN İNCELENMESİ**

**Yüksek Lisans Tezi**

**Gökhan KANDEMİR**

Tez kapsamında, DE 24000 dizel elektrikli lokomotifte kullanılan ağır hizmet dizel motorunun egzoz supap bagasındaki hasar incelenmiştir.

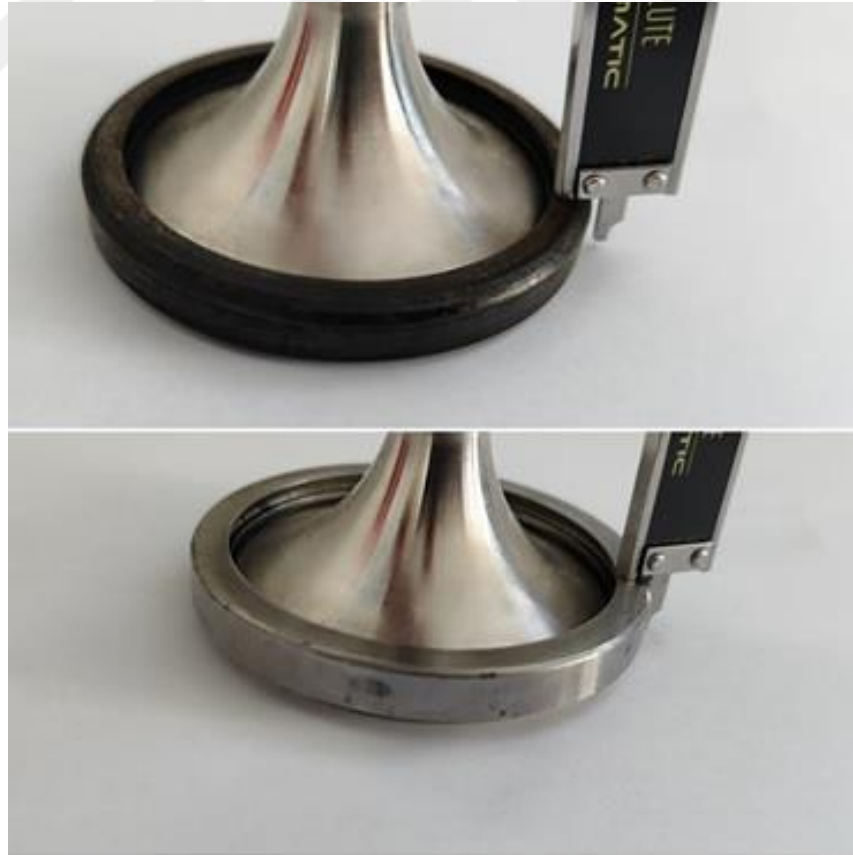
**Şekil 6.3.** *Supap tabanı ile baganın yüzeyi arasındaki mesafe*

baganın motordaki konumuna uygun halde, motor dışında kumpasla 0,01 mm toleransla üç ölçüm alınmıştır. Şekil 6.2’de kullanılmamış бага ile hasarlı baganın sırasıyla supapla olan konumu gösterilmiştir. Supap tablası ile baganın üst yüzeyi (silindir başlığına çakılan yüzey) arasındaki mesafenin ölçümü Şekil 6.3’te gösterilmektedir.

Hasarlı бага ile kullanılmamış бага arasında 6,11 gr fark bulunmuştur. Aşınma mekanizmaları sonucu baganın kütlece %10’u geçen kütle kaybına uğradığı tespit edilmiştir.

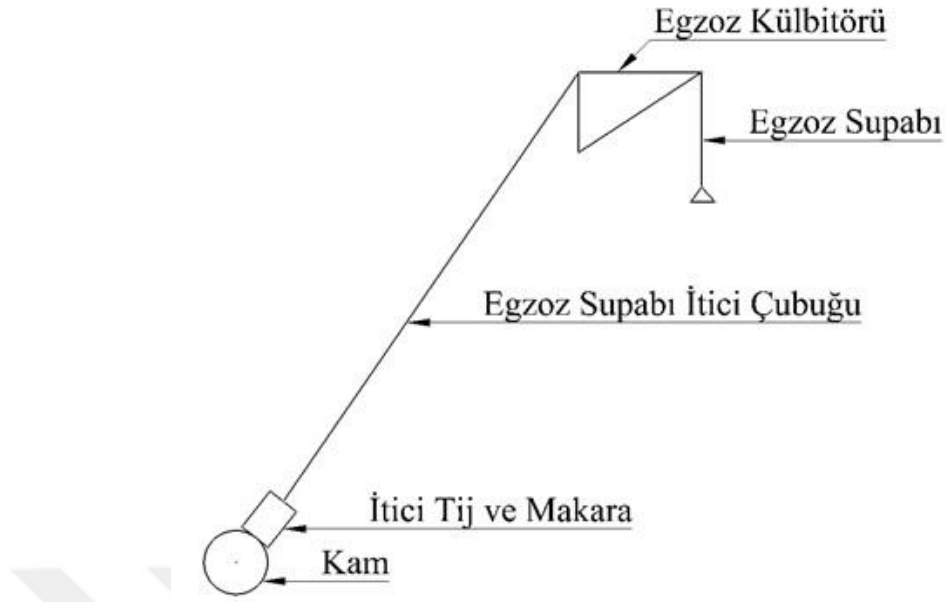
Şekil 6.13. Supap-kam arasındaki hareket iletim elemanları

Kam mili ile tahrik sağladığı egzoz supabı arasındaki hareket iletim elemanları; kam, itici tij ve makara, egzoz supabı itici çubuğu, egzoz külbitörü ve egzoz supabıdır. Bu elemanların herhangi birindeki geometrik bozulma, supap ayarını bozmakta ve бага ile olan konum ilişkisini değiştirmektedir. Fabrikada yapılan çalışmalar sonucu, bu hareket iletim elemanlarından herhangi birinde hasarla karşılaşılmamıştır.
