**DOĞA KORUMA VE MİLLİ PARKLAR GENEL MÜDÜRLÜĞÜ 12. BÖLGE  
MÜDÜRLÜĞÜ SINIRLARI İÇERİSİNDE BULUNAN TABİAT ANITI  
AĞAÇLARIN TOMOGRAFİ İŞLEMİYLE SAĞLIK DURUMLARININ  
BELİRLENMESİ**

**YÜKSEK LİSANS TEZİ**

**Sedat KARA**

**Artvin 2023**

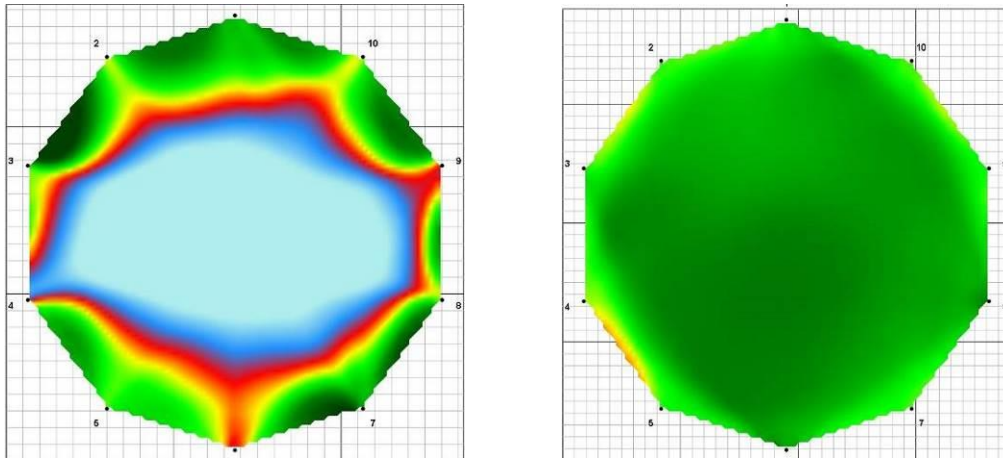
Şekil 7. Arazi Öncesi Deneme Çalışmaları Tomografi Sonuçları

Cihaz arazi ölçümlerinden önce hem cihazın kullanımı hakkında yeterli bilgiye sahip olmak hem de cihazın ölçümlerinin doğruluğunu test etmek amacıyla kesilmiş kütükler ile test ölçümleri yapılmıştır (Şekil 6). Ölçüm sonucunda elde edilen tomografi görüntüsünde yeşil renkli kısımlar ağacın sağlam dokusunu, kırmızı renkli kısımlar ağacın çürümüş dokusunu ve mavi renkli alanlar ise ağacın oyuk ve kovuk kısımlarını ifade etmektedir (Şekil 7).

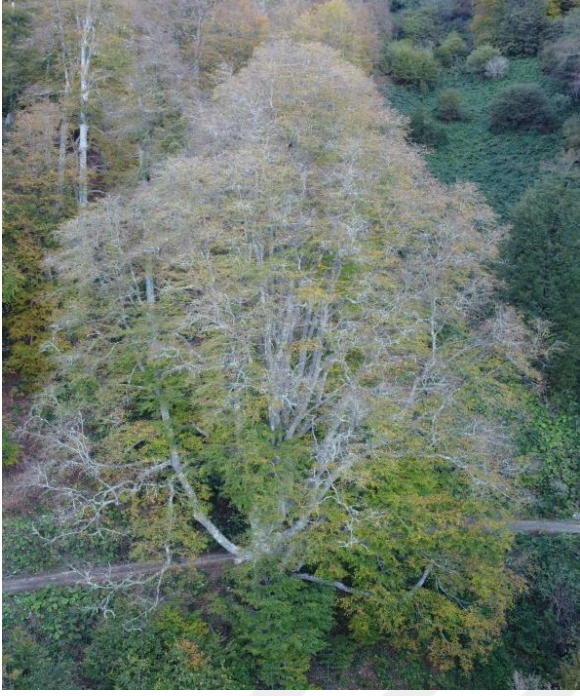
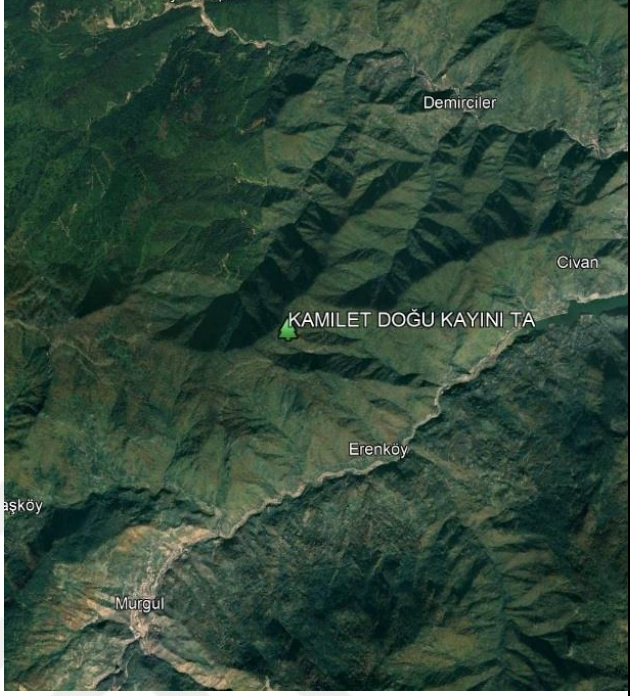
Tablo 10. Kamilet Doğu Kayını Tabiat Anıtı Envanter Karnesi

Kamilet Doğu Kayını Tabiat Anıtı dışardan gözlemlendiğinde herhangi bir çürüme, kuruma, hasar veya kusur görülmemiştir. Ağacın göğüs yüksekliğindeki çevresinin çok büyük olması (10 metre) ve boğumlu yapısından dolayı ölçümler 3 metre yükseklikte yapılabilmiştir. Akustik Tomografi görüntülerinde ağacın içerisinde herhangi bir kusur gözlemlenmemiştir. Yapılan ölçümde (300 cm) Çürüme Alanı %27 olarak ölçülmüştür.

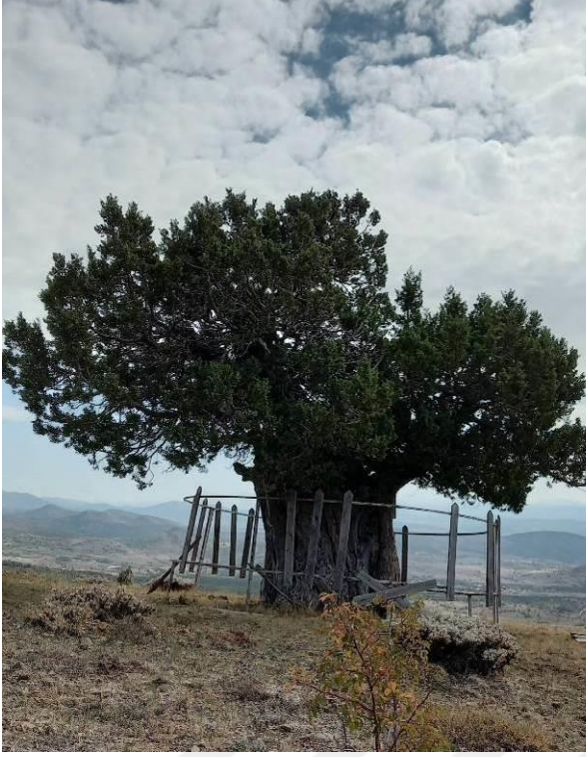
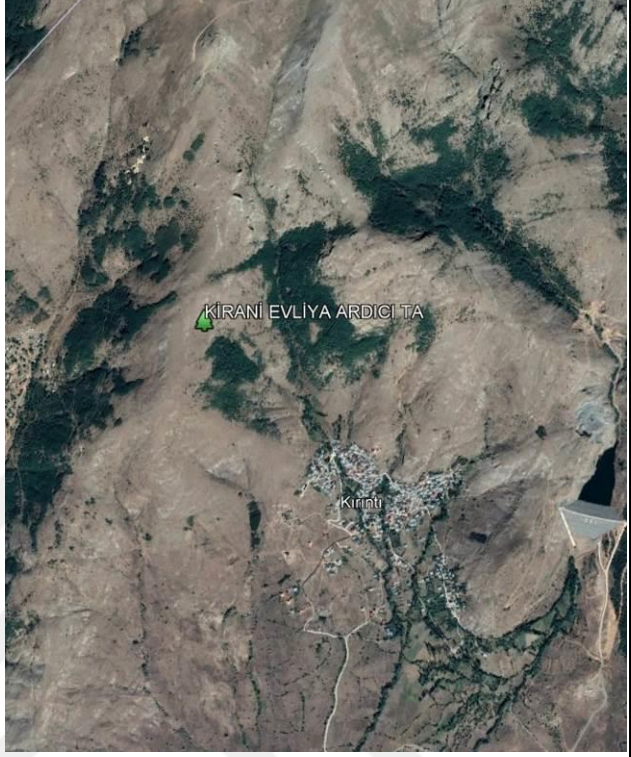
Tablo 14. Kirani Evliya Ardıcı Tabiat Anıtı Envanter Karnesi

Kirani Evliya Ardıcı Tabiat Anıtı dışardan gözlemlendiğinde herhangi bir çürüme, kuruma, hasar veya kusur görülmemiştir. Akustik Tomografi görüntülerinde ağacın içerisinde büyük bir boşluk tespit edilmiştir. Yapılan ilk ölçümde (60 cm) Çürüme Alanı %72 ve ikinci ölçümde (90 cm) Çürüme Alanı %64 olarak ölçülmüştür.

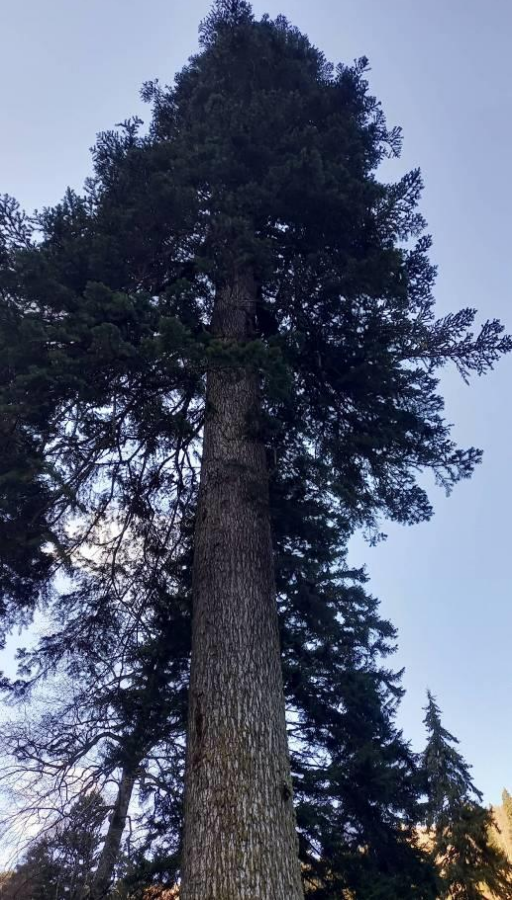
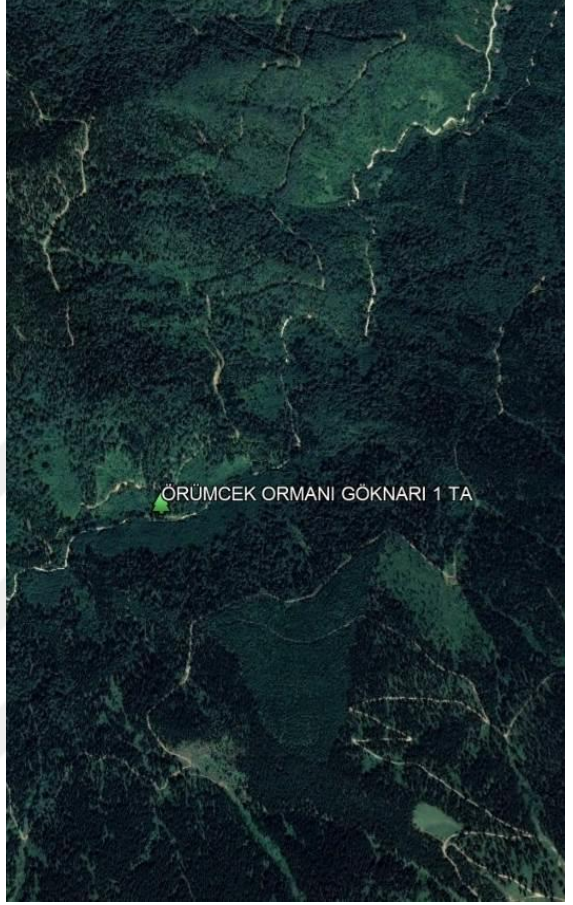
Tablo 17. Örümcek Ormanı Göknarı 1 Tabiat Anıtı Envanter Karnesi

Örümcek Ormanı Göknarı-1 Tabiat Anıtı dışardan gözlemlendiğinde herhangi bir çürüme, kuruma, hasar veya kusur görülmemiştir. Akustik Tomografi görüntülerinde ağacın içerisinde boşluklar oluşmaya başladığı tespit edilmiştir. İlk ölçümde (100 cm) Çürüme Alanı %54 ve ikinci ölçümde (130 cm) Çürüme Alanı %51 olarak ölçülmüştür.

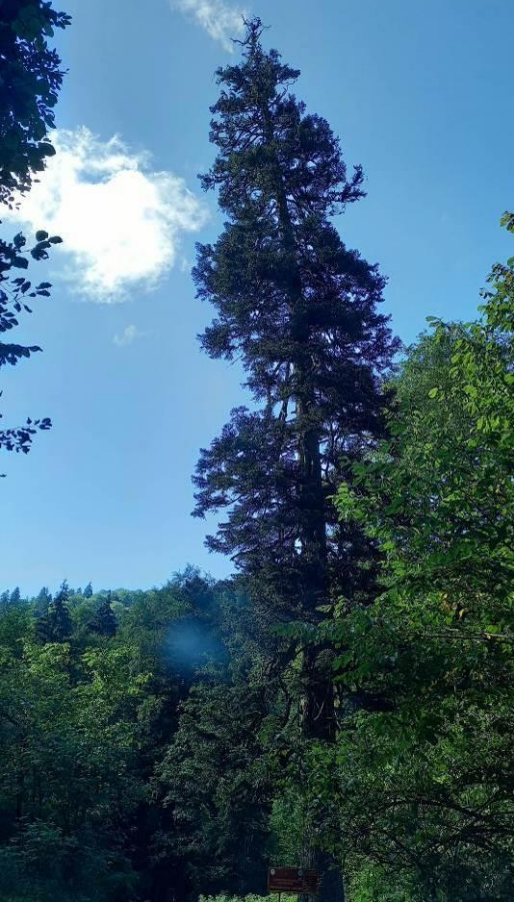
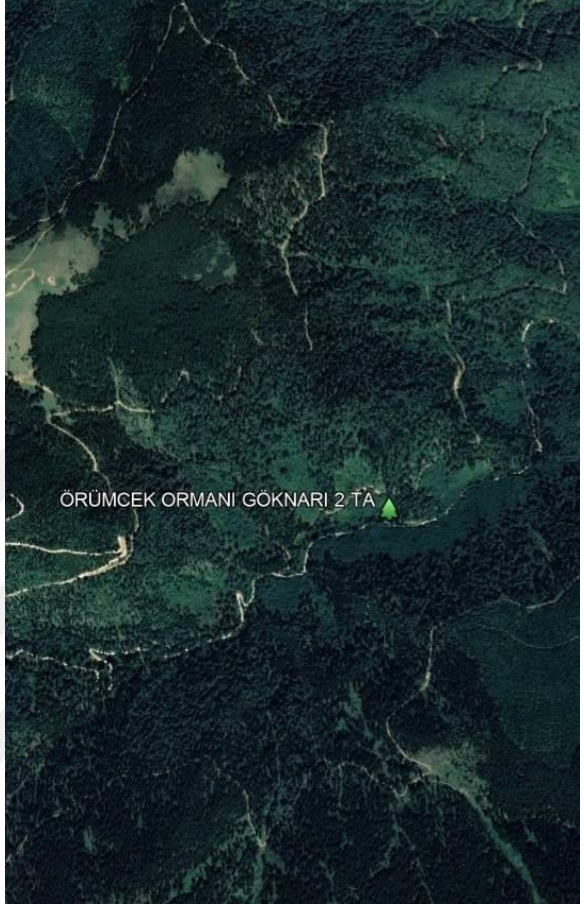
Tablo 20. Örümcek Ormanı Göknarı 2 Tabiat Anıtı Envanter Karnesi

Örümcek Ormanı Göknarı-2 Tabiat Anıtı dışardan gözlemlendiğinde ağacın biraz yan durduğu görülmüş ancak herhangi bir çürüme, kuruma, hasar veya kusur görülmemiştir. Akustik Tomografi görüntülerinde ağacın içerisinde geniş boşluklar olduğu tespit edilmiştir. İlk ölçümde (80 cm) Çürüme Alanı %64 ve ikinci ölçümde (110 cm) Çürüme Alanı %60 olarak ölçülmüştür.
