**EĞİTİM BİNALARININ YAPISAL OLMAYAN  
ELEMENLARINDA DEPREM RİSKLERİNİN  
DEĞERLENDİRİLMESİ: BOLU İLİ ÖRNEĞİ**

**YÜKSEK LİSANS TEZİ  
MİMARLIK ANABİLİM DALI**

**DÜZCE, 2020**

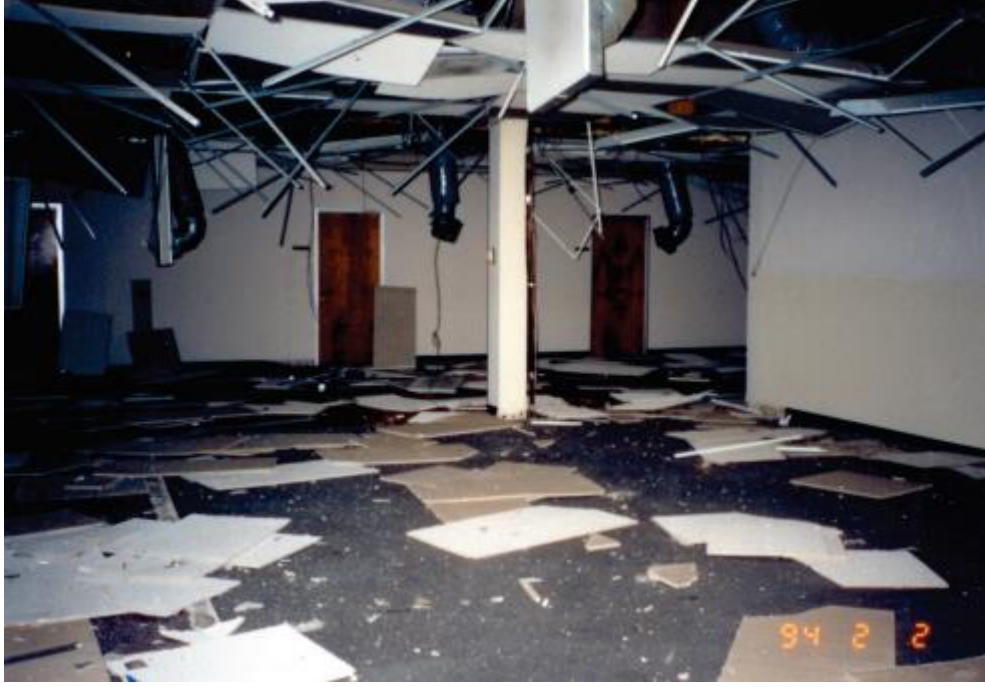
Deprem esnasında asma tavanlar çoğu zaman öldürücü etkiye sahip olabilmektedir. Tekil bağlantı elemanları ya da sıvaların dökülmesi neticesinde asma tavanlar bağlandıkları yere daha fazla dayanamayarak düşmektedir (Şekil 3.1). Ayrıca asma tavana bağlı olan aydınlatma elemanları tehlikeli olmaktadır (Atlı, 2000).

Şekil 3.1. Deprem sırasında hasar görmüş asma tavan (FEMA, 2012).

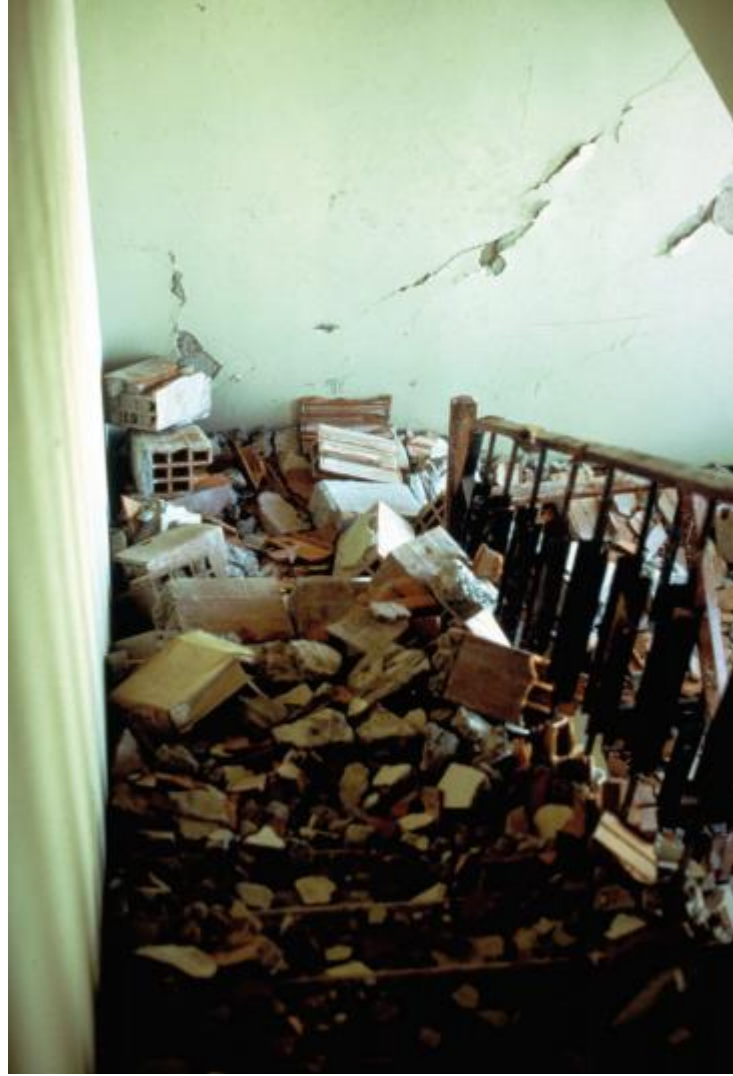
Duvarlar, taşıyıcı özellikleri bulunmayan ve genellikle mimari açıdan odaları ayırmak için kullanılan yapı elemanlarıdır. Ayırma amacıyla kullanılan duvarlar deprem sırasında bazı riskleri taşımaktadır. Deprem yükünün etkisiyle duvarlarda bölgesel ya da bütünsel parçalanmalar ve düşme gibi hasarları oluşturur. Taşıyıcı eleman olarak kullanılmayan duvarlar yapıların deprem sırasındaki davranışını etkilemesi nedeniyle önem arz etmektedir (Cantürk, 2018). Duvar birikintileri merdivenlerin kapanmasına neden olarak çıkış yollarındaki ulaşımı engelleyebilir (Şekil 3.2).

Şekil 3.2. Yıkılan duvar nedeniyle çıkış yollunun kapanması (FEMA, 2012).

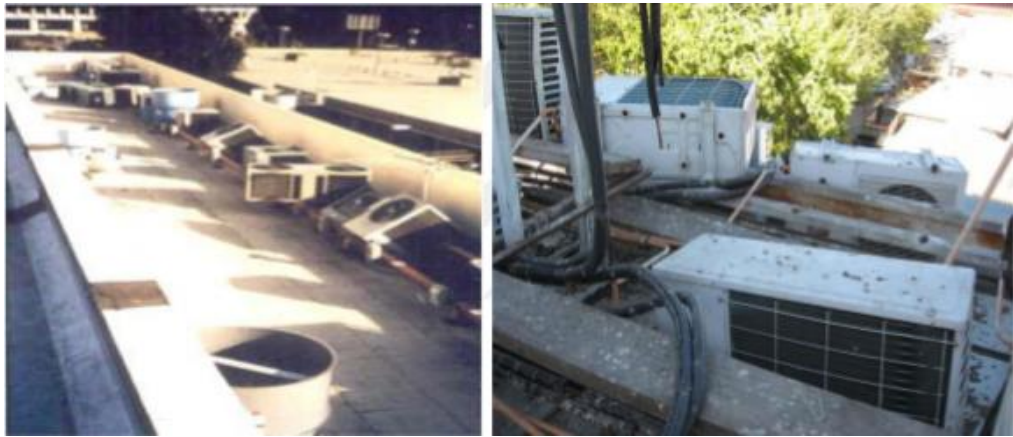
Şekil 3.4. Deprem nedeniyle çatı ünitelerinin düşmesi (FEMA, 2012).
