**FLOAT TEKNİĞİYLE CAM ÜRETİMİNDE REJENERATİF  
FIRINDAN KAYNAKLI HATALAR VE ÖNLEME YÖNTEMLERİ**

**YÜKSEK LİSANS TEZİ**

**DİSİPLİNLERARASI KOMPOZİT MALZEME TEKNOLOJİLERİ  
ANABİLİM DALI**

**DÜZCE, 2022**

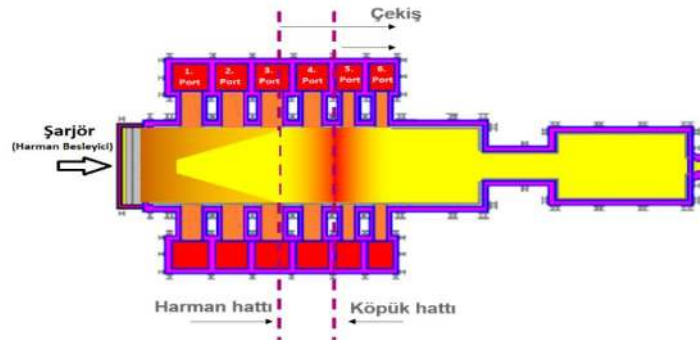
Şekil 3.2 Fırın harman köpük hattı.

Şekil 3.2’de görüldüğü üzere 3. Port sonuna kadar olan bölge harman hattı, 3. Port sonu ile 5.port başlangıcı arasında olan bölge de köpük hattı olarak takip edilmesi gereken alanlardır.

Ergiyememiş olan silikanın ergimesine yardımcı olmak ve köpük hattında oluşabilecek kopmaları engellemek için sondan bir önceki portun gaz miktarı artırılarak ve portun sıcaklığının 5°C civarında artması sağlanarak takibi yapılır, ayrıca gerekiyorsa sıcaklık artışına kademeli bir şekilde devam edilir.

- Üretilen tonaj miktarı (çekiş hızı) düşürülerek besleme hızı azaltılır ve harman köpük hattının bütünlüğü sağlanmış olur.
- Baraj soğutucuların cam içindeki derinlik miktarı artırılarak fırın içindeki Şekil 2.20 ‘de gösterilen 1 numaralı döngünün artması sonucu kuvvetlenen geri dönüş akımlarıyla ergimemiş silikanın ergiyerek sıvı cama dönüşmesi amaçlanır.
- Harman reçetesi ve tartımları gözden geçirilmelidir.

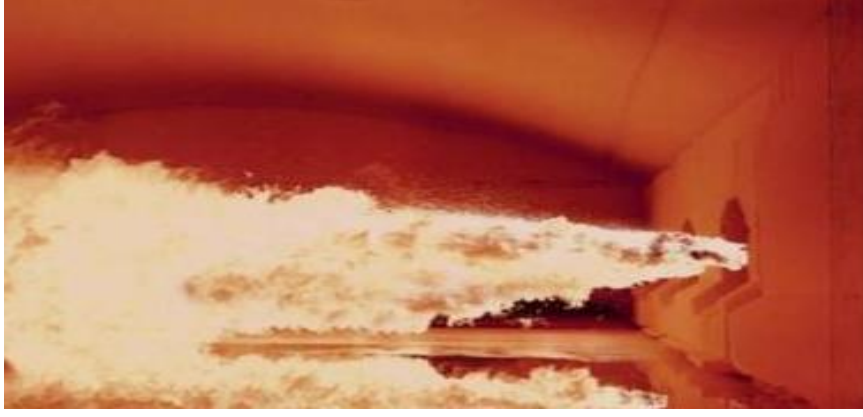
Şekil 3.5 Düz cam üretiminde fırın içi alev görüntüsü [39]

Özellikle fırın girişi yani harmanın olduğu kısımda alevlerin harman ile temas etmemesi gerekmektedir. Bu noktada alev açıları çok büyük önem arz etmektedir. Alevlerin açısı gözle ayarlanmalıdır. Alevlerin harmana değmeyecek bir biçimde harmanın hemen üstünde olması istenen durumdur. Alevin direk harmana çarpması hem tozumaya neden olarak hammadde kayıplarına neden olur hem de sodyum nitrat, sodyum sülfat gibi hammaddelerin hızla ergimesi sonucu harman hattında köpük içinde yüzen harman kümeciklerinin görünmesine sebep olur. Bu durumun olması ergime düzensizliğine neden olarak camda hatanın meydana gelmesine sebebiyet vermektedir.

Şekil 3.5'te yandan ateşlemeli bir rejeneratif fırının yanması sırasında meydana gelen alevlerin görüntüsü yer almaktadır.

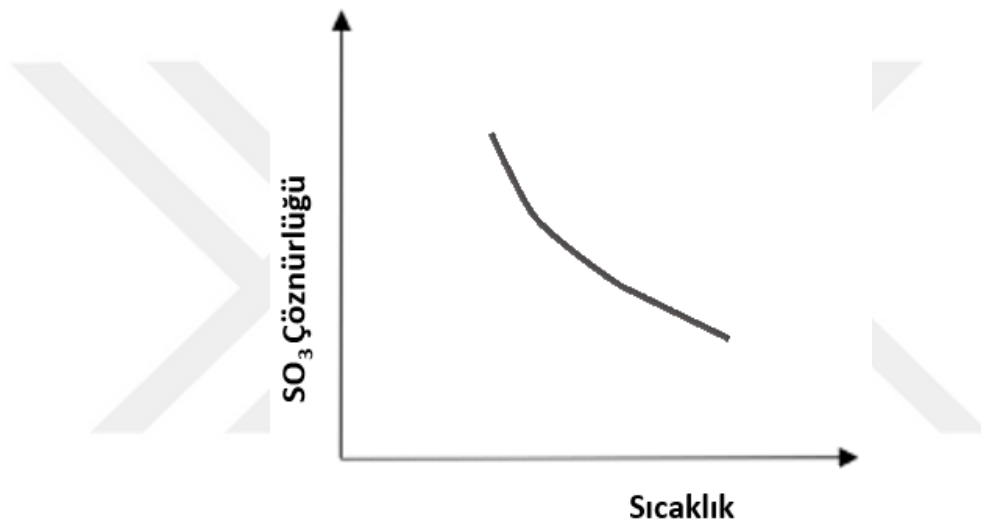
Şekil 3.6 Camdaki  $\text{SO}_3$  içeriğinin sıcaklıkla değişimi [41]

Şekil 3.6'da görüldüğü üzere sıcaklığın yükselmesi ile camdaki  $\text{SO}_3$  çözünürlüğü azalmaktadır. Dolayısıyla ergime problemlerine neden olmaktadır.

Sülfat miktarını etkileyen diğer etmense 1. Port sıcaklığıdır. Bu değerin 1450- 1455° C civarında takip edilmesi gerekmektedir.

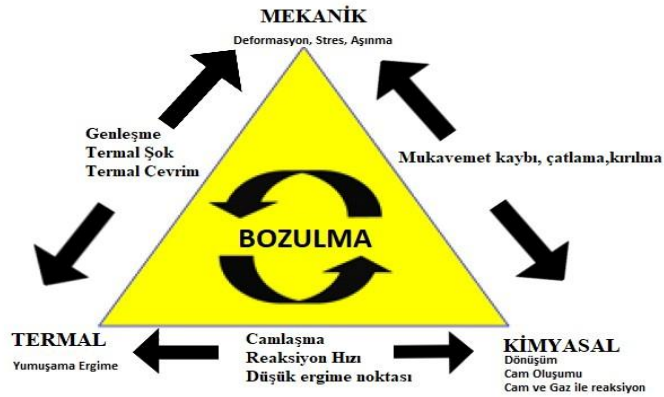
Şekil 3.9 Refrakter Bozulma Mekanizması [42]

Şekilde köşelerde bulunan termal, mekanik ve kimyasal etkilerin hepsi fırında bir arada bulunmaktadır. Bunların bütünsel etkisi kendini üçgen ortasında bozulma olarak gösterir. Bu bozulmalar sonucu camda hatalar meydana gelmektedir.

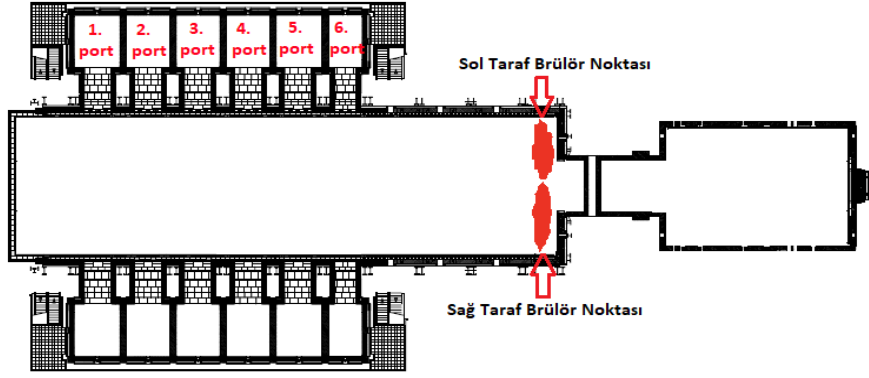
Şekil 3.12 B duvarını soda gazından korumak için brülör montaj noktaları.

Şekil 3.12’de fırın alevsiz bölge sonu gözetleme pencerelerinin olduğu noktada yakılacak olan brülörün montajının üstten görünümü yer almaktadır.

Bunun için fırın alevsiz bölgesinin sonuna sağ ve sol taraftan olmak üzere brülör yakılarak temiz gaz perdesi oluşturulabilir. Oluşturulacak bu gaz perdesiyle birlikte NaOH B duvarı üzerinde, fırın köşelerinde ve kemer bölgesinde yoğunlaşamayacak böylece hata oluşumu gerçekleşemeyecektir.

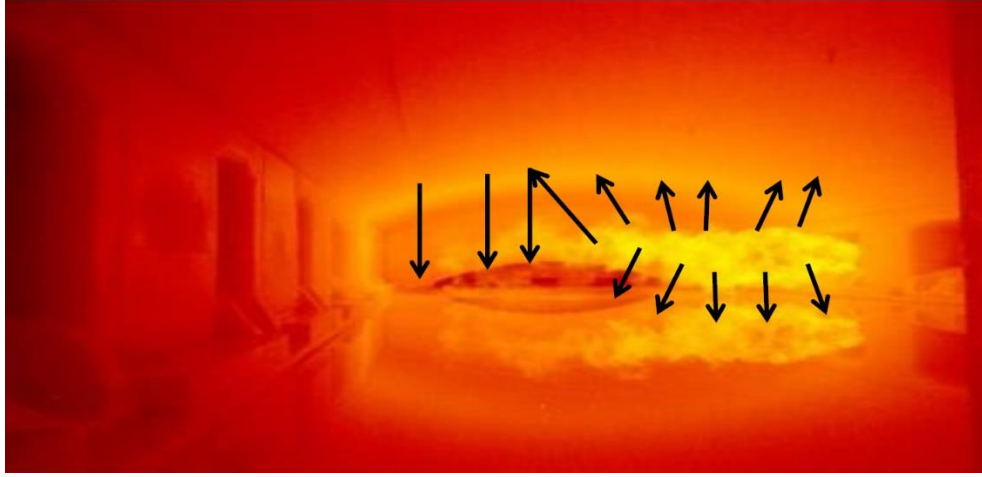
Şekil 3.20 Float hattı rejeneratif fırın içindeki alevler [46]

Aynı zamanda alevlerin kemerlere de temas etmemesi gerekmektedir. Örnek bir fırın içi alev görüntüsü Şekil 3.20’de yer almaktadır.

Şekil 3.20’de float fırın içindeki alevlerin pozisyonu gösterilmektedir.

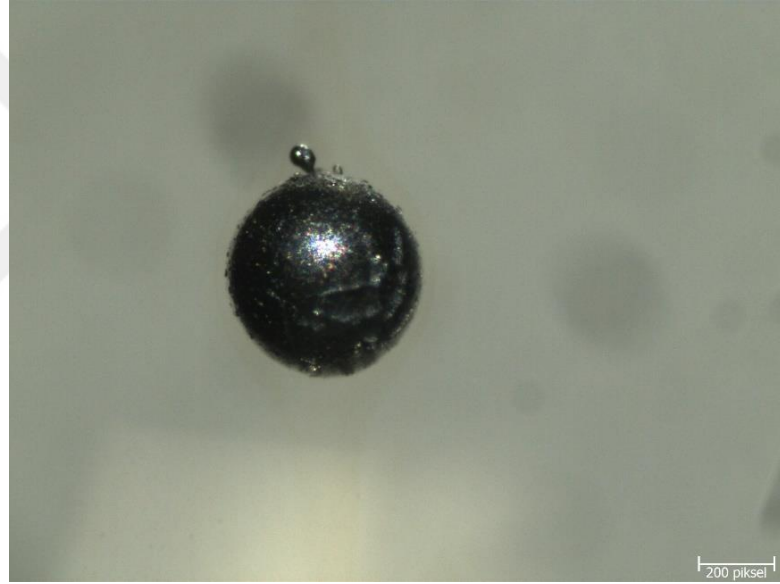
Şekil 3.26 a) ve b) Metalik silis hatalarının mikroskop görüntüleri.

Cam kırığından veya harmandan gelen metalik alüminyum şiddetli indirgen şartlar sağlayarak  $\text{SiO}_2$ ’yi indirger ve camda metalik silis hatası olarak ortaya çıkar.
