**FOTOVOLTAİK GÜNEŞ ENERJİ SANTRALLERİNDEKİ KURULUM  
HATALARI VE ANALİZİ**

**YÜKSEK LİSANS TEZİ**

**Yasin KORUN**

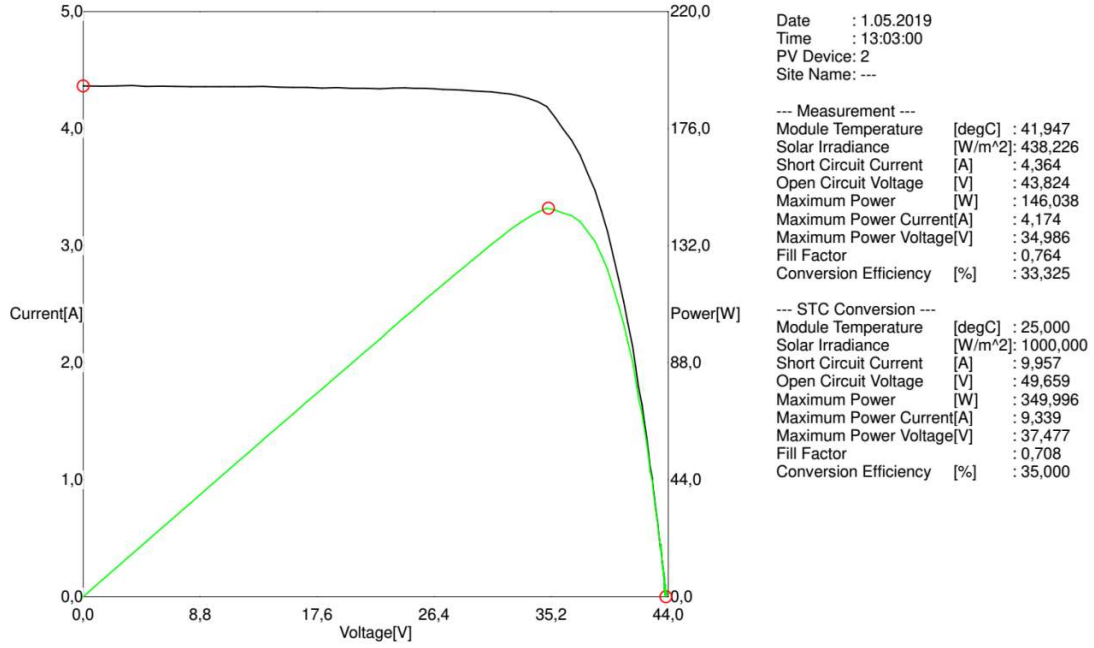
**Çizelge 5.9:** 45066120219 Seri Numaralı Yedek FV Panel IV Ölçüm Sonucu

Elde edilen sonuçlara göre; panellerimiz standart test koşullarında 349,996 Wp, 351,1 Wp ve 345,7 Wp ürettiği görülmektedir. Ortalama olarak üretilen güç değerlerine bakıldığında 348,932 Wp olduğu hesaplanmaktadır. Bu da 365 Wp panel için belirlenen (+-) %5 sınırları olan – %5 sınır değer olan 346,75 Wp üzerinde olduğu görülmüştür.

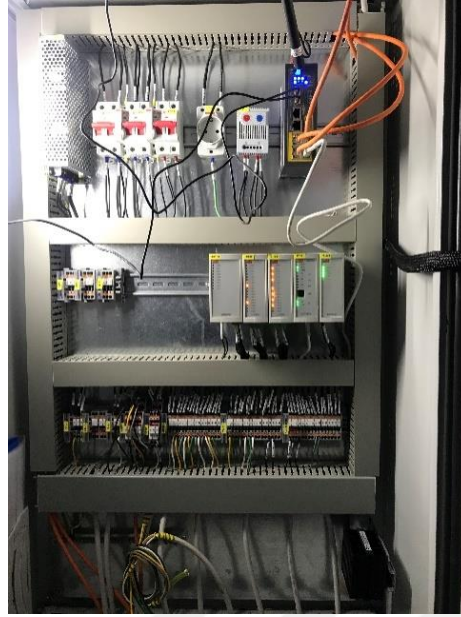
**Şekil 5.37:** Otomasyon Panosu

RTU tarafımıza iletilen malzeme listesinde belirtilen ABB marka olup standartlara uygundur. RTU içerisinde çalışan parametrelendirilmiş dosyanın bir nüshası yatırımcıya verilmelidir.

3G modem port yönlendirmeleri yapıldığı kontrol edilmiş ve olumlu olduğu anlaşılmıştır.
