**GELENEKSEL ANTAKYA EVLERİNİN YAPISAL SİSTEMLERİNİN  
FİZİKSEL ÇEVRE DENETİMİ BAĞLAMINDA ANALİZİ**

**SEMANUR DÖNMEZ  
YÜKSEK LİSANS**

**ADANA, 2023**

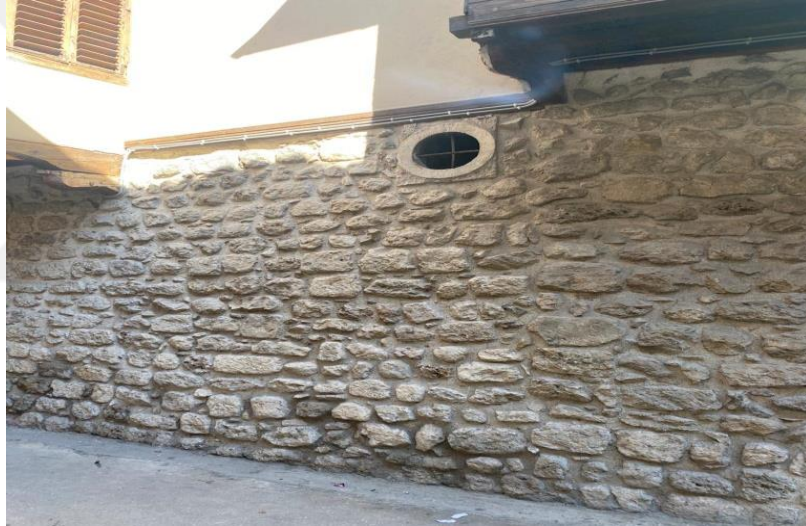
**Şekil 4.20** Moloz Taş Duvar örneği (fot: Semanur Dönmez, yıl: 2021)

Genel olarak Antakya evlerinde ana yapıda taşıyıcı moloz taş duvarlar kullanılmıştır. Bunun sebebi o zamanlar bilinen en uygun, güvenilir ve kullanımı yaygın olmasındandır. Bu yapım tekniği taş ocaklarından çıkarılan taşların herhangi bir işleme uğratılmadan doğrudan kullanılmasıyla oluşur. Kumtaşı, kalker ve granit gibi taş türlerinin kullanıldığı moloz taş duvarlar; temel, bodrum kat, birinci kat, istinat yapıları ve bahçe duvarlarında kullanılır. Kullanılacak taşlar harçla birbirine kenetlenir. Harçlı duvarlar arasında örgü yönünden en kolay ve ucuz olan duvar türüdür.

Yapılarda ortalama 50cm kalınlığında moloz taşlardan yapılmış taşıyıcı duvarlar, bu duvarların dışına 10-15cm kalınlığında ince yönü taş duvar örülüdür. Genel olarak kaplamalarda Halep taşı kullanılmıştır.

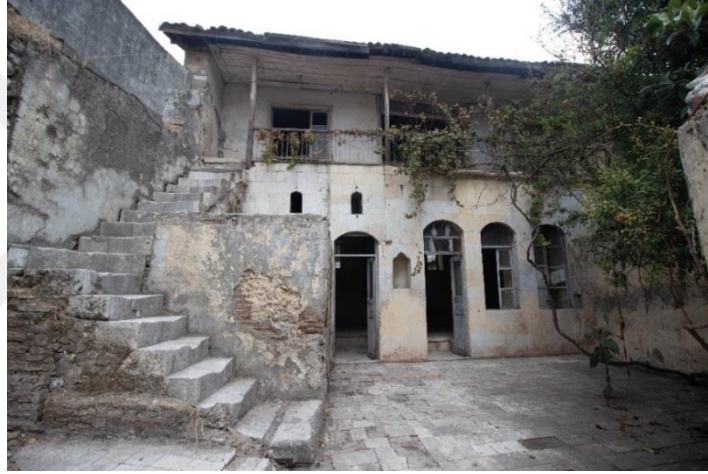
**Şekil 6.5** Yapıya Ait Avludan Görüntü

Yapının +3.50 kotu planı ve hasarlar incelendiğinde, üst katın sonradan yapıldığı düşünülmektedir. Ahşap karkas taşıyıcı sistem tercih edilerek daha hafif ve esnek olması istenmiş ancak dolgu malzemesi olarak tuğla kullanılınca yapıya ekstra yük getirmiştir.

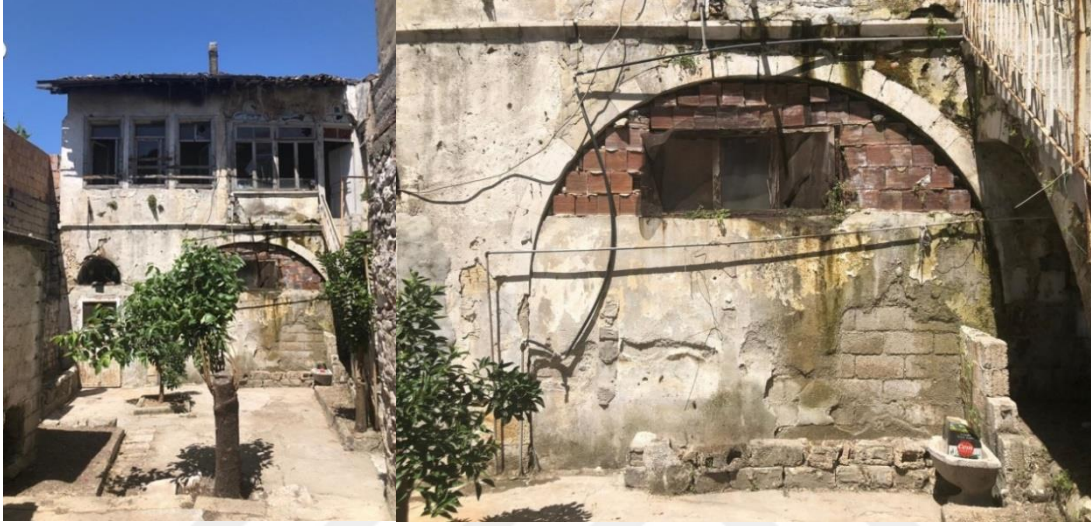
**Şekil 6.18** 366 Parsel Numaralı Konutun Avludan Görünüşü, Eyvan Kemer

Avluya giriş kapısının sağında basık yuvarlak büyük bir eyvan kemeri bulunur. Bu kemer açıklığı sonradan briketle örülerek kapatılmıştır. Bu duvarın üstünde ise olasılıkla 2. evrede özgün olmayan dikdörtgen bir pencere açılmıştır. Restorasyon sırasında bu duvarın kaldırılarak eyvanın avlu ile bağlantısı sağlanmalıdır. Bu sayede eyvan kemerinin arkasında kalan tonozlu mekânlar daha fazla ışıkla aydınlatılmış olacaktır. Aynı zamanda 2. evrede evin zemin katının ikinci bir konut olarak değerlendirildiği dönemde taşlık tarafına bakan duvara dikdörtgen bir kapı açılarak mekânın sokakla ilişkisi bu kapı aracılığı ile sağlanmıştır. Böylece eyvan kemeri örülerek avlu ve üst katla olan bağlantı koparılmış, eyvanlı bölüm bir iç avlu ya da sofaya dönüştürülerek tüm mekânların bu kısma açıldığı ayrı bir konut elde edilmiştir. Orijinalde buradaki mekânların avluyla bağlantısını sağlayan eyvan ve tonozlu bölümlerin işlevi tam anlaşılamamıştır. Ancak konuta dönüştürülmeden önce olasılıkla evin sahiplerinin mesleği ile alakalı ticari bir iş yeri olma olasılığı yüksektir.

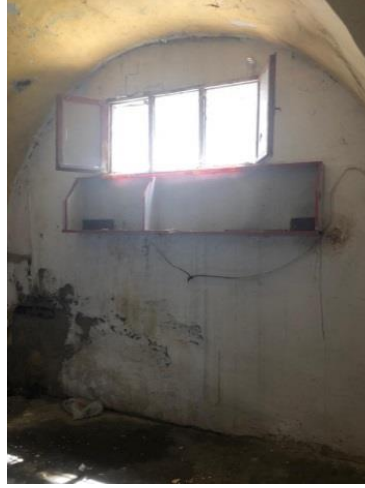
**Şekil 6.22** 366 Parsel Numaralı Eyvan Kemerine 2. Evrede açılan pencere

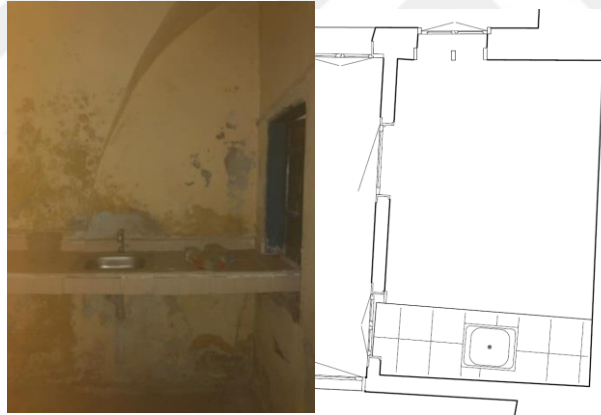
**Şekil 6.31** 366 parsel numaralı konutun zemin kat oda mutfak, plan

Eyvan kemerinin devamı niteliğindeki tonozlu mekân sonraki evrede bölüntüye uğratarak mutfak, banyo, tuvalet gibi servis mekânları elde edilmiştir. Bu durum zemin katın ikinci evrede konuta dönüştürüldüğünün göstergesidir. Antakya evlerinde alışık olduğumuz gibi evler miras yolu ile paylaşıldığında konutun kendi bünyesinde olmayan ancak dönüştürülmek suretiyle eklenen servis mekânları bulunur. Bu nedenle konutlardaki değişim ve dönüşümler bugün tipolojiyi ve özellikle işlevi anlamayı zorlaştırır. Antakya evlerinde orijinalde ayrı bir birimde yer alan ve ıslak zeminlerin orijinalde olduğu gibi müstemilat kısımları ile çözümlenmesinin konut tipolojisinin korunması açısından zorunludur. Aksi taktirde yaşama alanları işlevleri

dışında alanlara dönüşerek evlerin tarihi özelliklerine ve tipolojiye zarar vermektedir. Bu bölümde zeminler şap, duvar ve tavanlar sıvalıdır. Eyvan kemeri ise geleneksel taşan düzgün kesme taşları ile oluşturulmuştur. Bu bölümde orijinal pencere ve kapı doğramaları ile aynı özelliklerde malzemelerin kullanılması ve sonradan bölüntüye uğratılmış veya eyvan kemeri gibi örülen kısımların orijinal halinde uygulanması gerekliliktir.

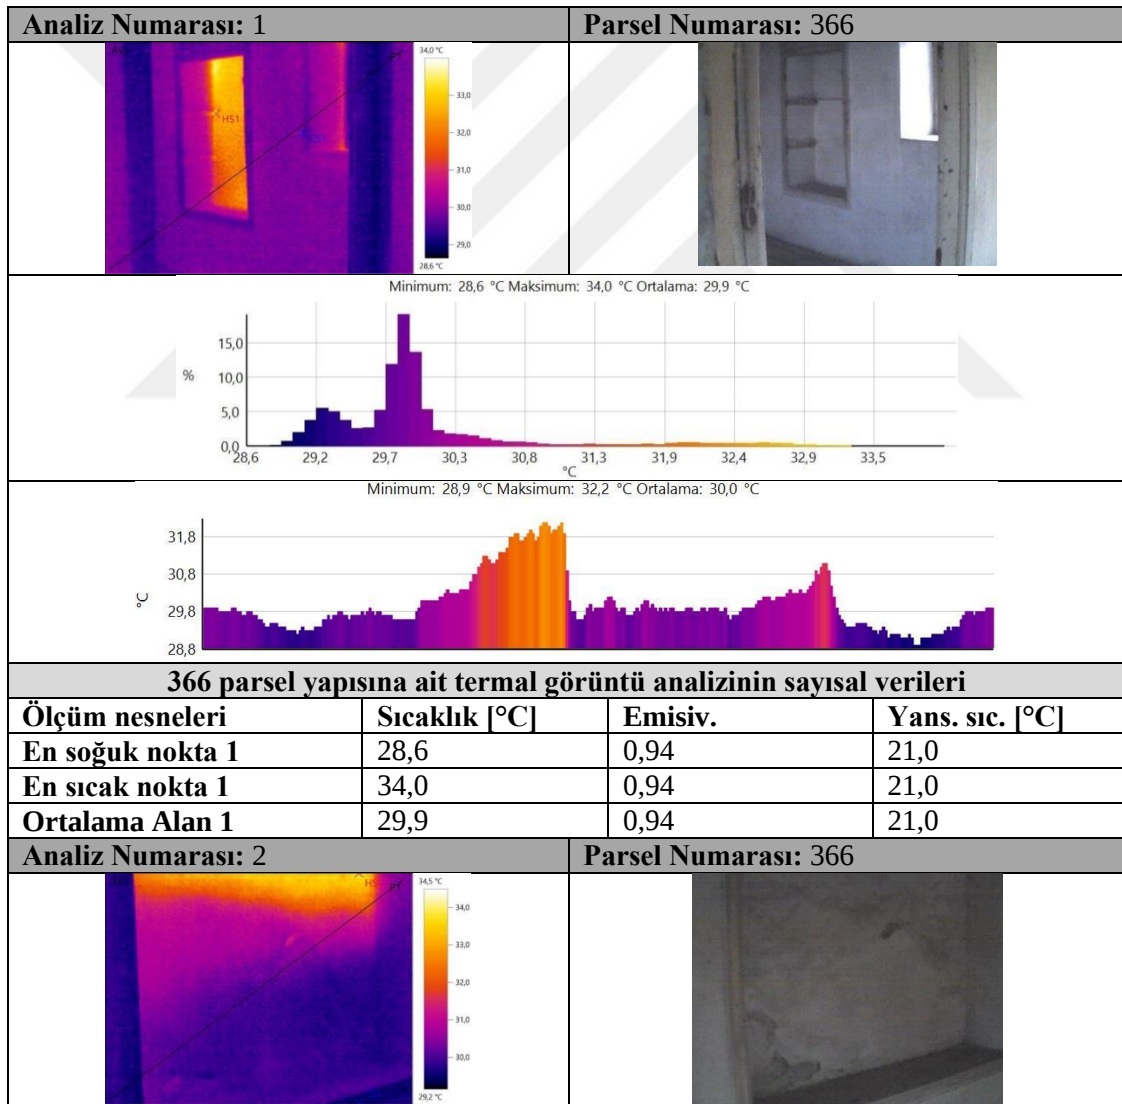
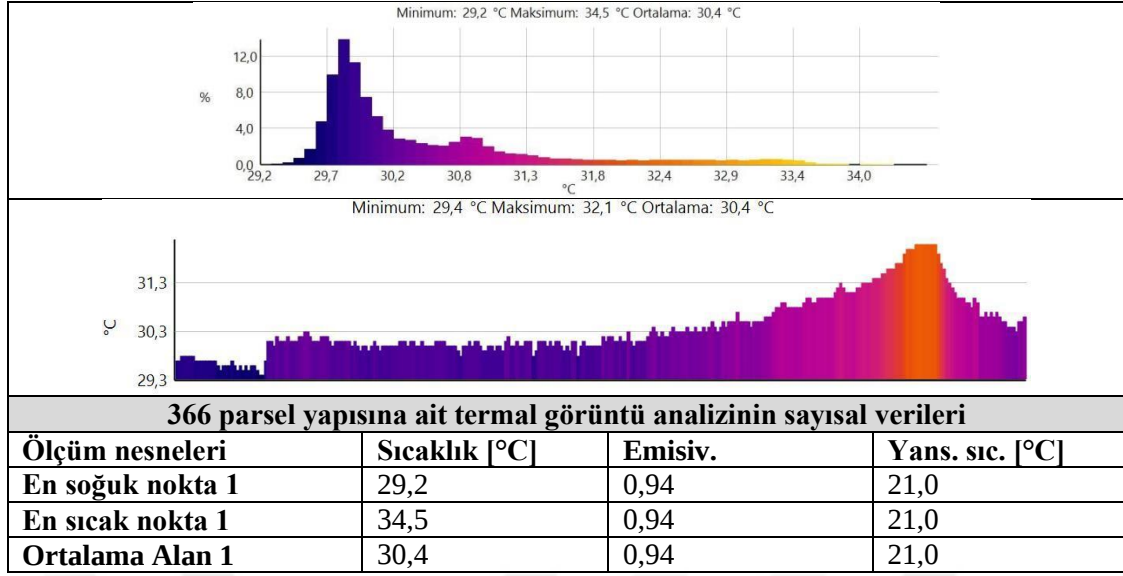
**Tablo 6.12.** 366 parsel yapısına ait 1 ve 2 numaralı termal görüntü analizi, histogramı ve profil çizgisi

366 Parsel yapısına ait termografik analiz bulguları Tablo 5.12, 5.13, 5.14, 5.15, 5.16, 5.17, 5.18, 5.19 ve 5.20’de yer almaktadır. Yapılan bu termografik analizler 16 Temmuz 2021 yılında sabah 04.30-5.00 da başlamış olup gün doğumuna kadar devam etmiştir. Verilerin doğruluğunun tespit edilmesi amacı ile 15.00-16.00 arası aynı gün analizler yinelenmiştir.

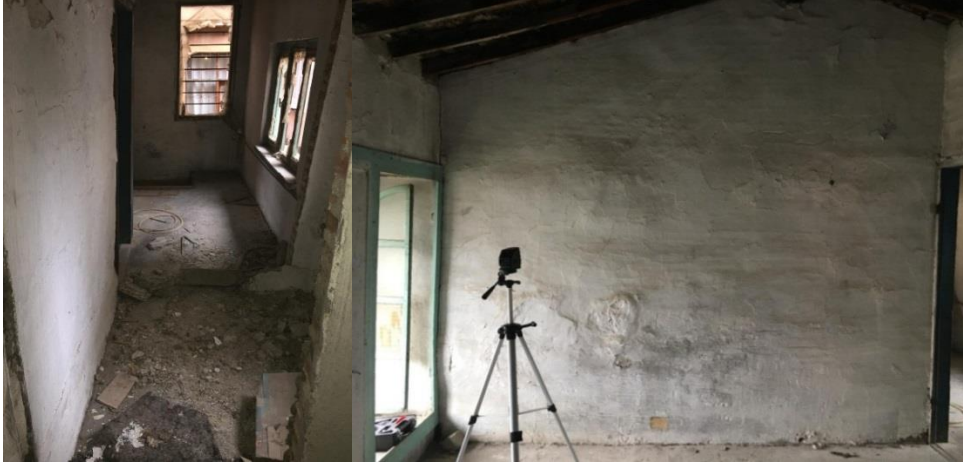
Şekil 6.57 +4.50 kotu oda No 1 ve 4

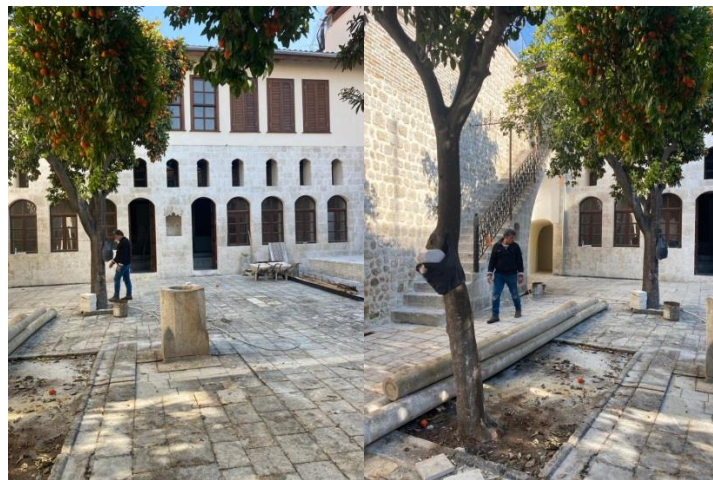
Duvarın ardındaki diğer Avlu (Havuş) ( $\pm 0.00$  No:9) mekânı ve onu çevreleyen mekanlar incelendiği zaman 283 parseldeki bu bölümün daha çok yıprandığı gözlemlenmektedir. İkinci avlu içerisindeki ıslak hacimler aslında tüm evin ihtiyaçlarını karşılamak amacı ile oluşturulmuştur. Ancak tek yapı iki ayrı eve dönüşünce her iki ev için de ıslak hacimler oluşturulması gerekliliği ortaya çıkmıştır.

**Şekil 6.61** 283 parsel yapısına ait avludan görüntü

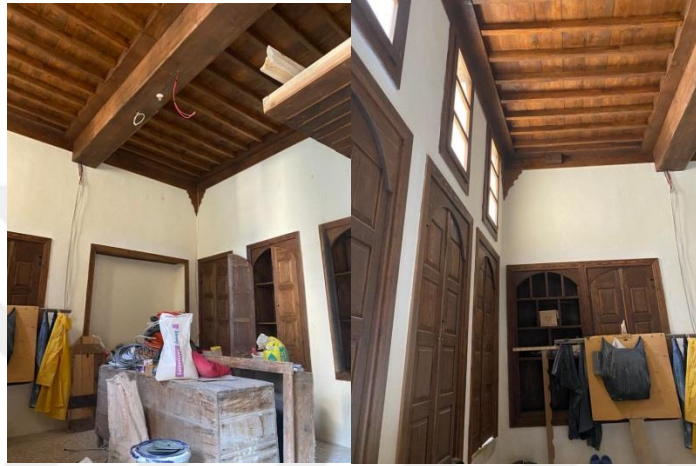
Güneybatı yönündeki yapı grubunun üzerinde yer alan çatı çökmüş. Ana taşıyıcı çatı kiriş mahya aşığı, mertekler, kaplama tahtaları, kiremitler zemin kattaki özgün odaların üzerindeki tavan kaplamaların üzerini yığılmıştır. Bu yüzden söz konusu mekânların içerisine girilememiştir. Kuzeydoğu yönündeki yapının üst katı ise tamamen yok olmuş, komşu parsel ile arındaki kalkan duvarın dışında hiçbir duvar kalmamıştır. Alt kattaki odaların tavan kaplamaları, dış hava koşullarına maruz bir şekilde açıktır.

**Şekil 6.62** 283 parsel yapısına ait iç mekan görüntüsü

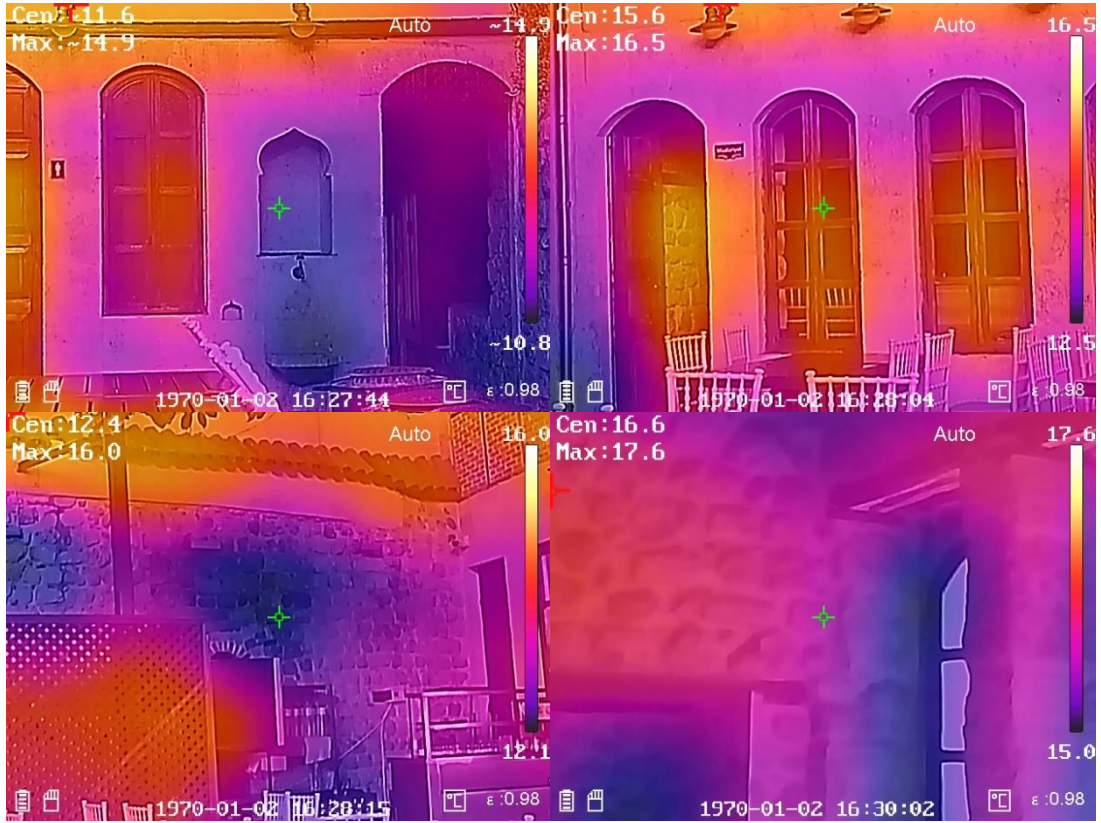
Şekil 6.85 328 parsel yapısına ait termal görüntü

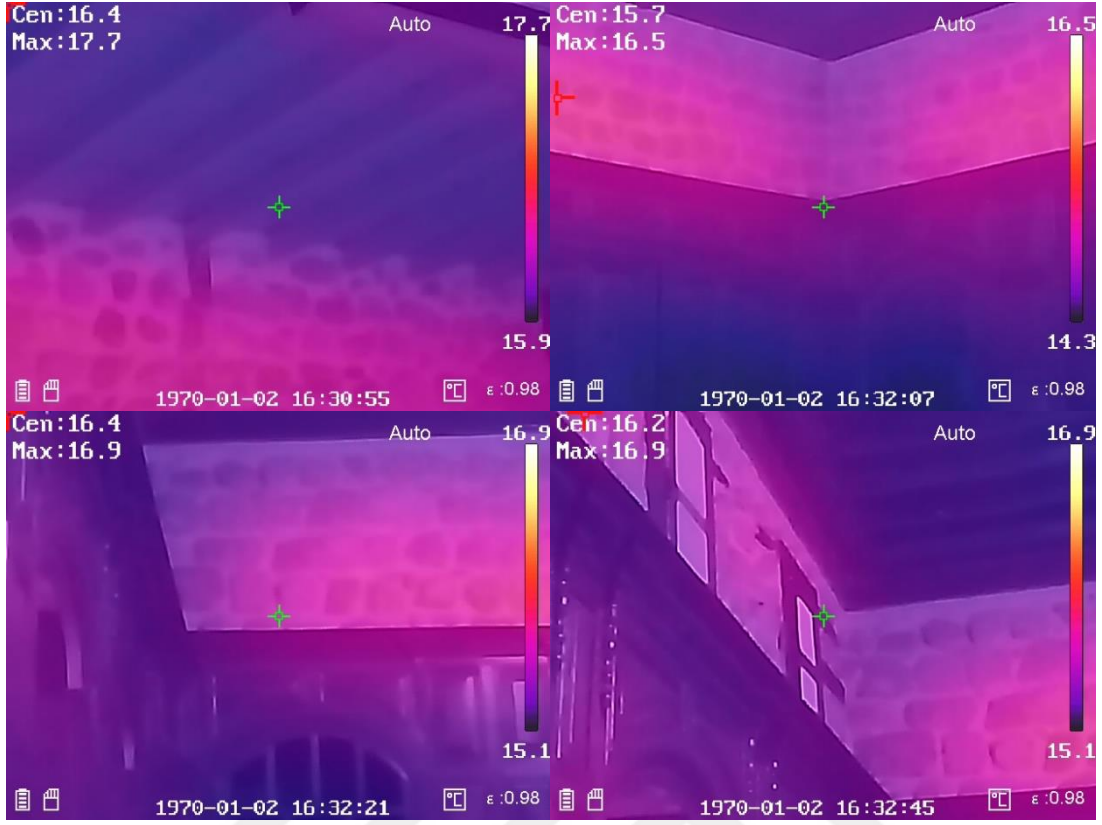
Şekil 6.86 328 parsel yapısına ait termal görüntü

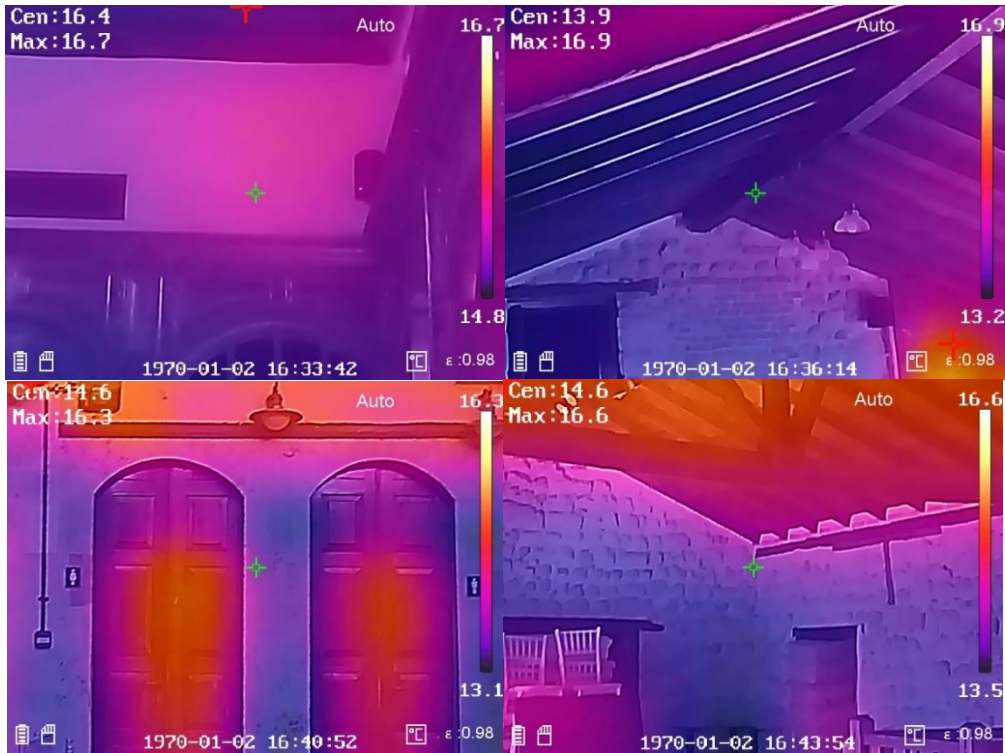
Şekil 6.87 328 parsel yapısına ait termal görüntü
